8. ANEXO. INVENTARIO DE BIENES INDIVIDUALIZADOS

PROPUESTA DE DELIMITACIÓN DEL BIEN
DENOMINADO:
“PAISAJE CULTURAL DE LA ALPUJARRA”

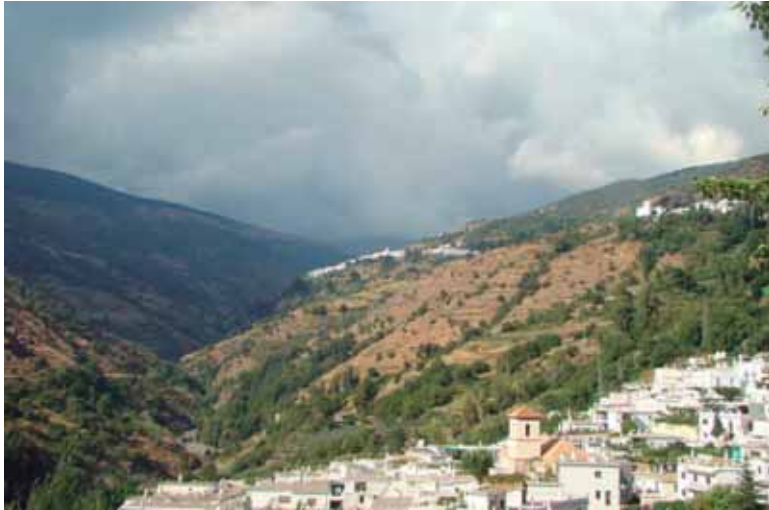
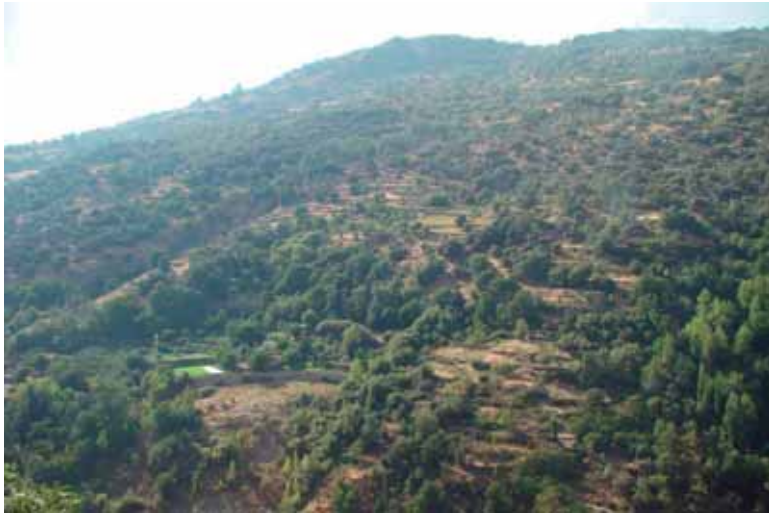
ENTORNO:
1.UPA: Paisaje-1 BARRANCO DEL POQUEIRA		<p>Barranco abierto del río Poqueira, que se extiende visualmente hasta las altas cumbres (3400 msnm). Alcanza toda la cuenca alta y media del río.</p>
TIPO:

1. Ámbitos paisajísticos 1.2. Valles fluviales		<p>Se trata de un buen ejemplo en la zona occidental del paisaje alpujarreño en barrancos abiertos y de laderas con mucha pendiente, propio de la Alpujarra Alta (el núcleo superior se encuentra a 1436 msnm). Tomado el valle como unidad paisajística completa recoge de forma bien conservada la estructura del valor patrimonial definido para el Paisaje Cultural:</p> <ol style="list-style-type: none"> 1. Zonas de cultivo en paratas situadas sobre todo por debajo de los pueblos, y en la ladera enfrentada, con cortijos dispersos, en estado de uso en su mayoría. 2. Vegetación de ribera como consecuencia del paso y filtraciones de las acequias de riego y de las barranqueras. 3. Masas boscosas en la parte alta del ámbito. Se alternan las de origen natural (con castaños, robles, quejigos y otras especies) y las de repoblación. 4. Acequias bien conservada en la parte superior del ámbito, en uso. Elementos de interés asociados al uso del agua. Molino, cortijos... 5. Núcleos situados de forma orgánica en zona de aterramiento, con arquitectura bien conservada.

LOCALIZACIÓN:	<p>Foto: José M. Visedo.</p>	CONSERVACIÓN:
Valle del río Poqueira. Municipios de Capileira, Bubión y Pampaneira. Provincia de Granada Coordenadas: X:468473 Y: 4095070		<p>El paisaje en su conjunto se mantiene, aún, en buen estado de conservación, aunque con riesgos muy definidos:</p> <ul style="list-style-type: none"> - Abandono muy avanzado de la agricultura, sobre todo en la parte media y baja del ámbito, con deterioro de los balates y desecación del terreno, al perderse el uso de los ramales menores de las acequias de riego. - Desarrollo de construcciones inadecuadas en los núcleos urbanos y creación de núcleos residenciales de nueva planta fuera del mismo. - Excesiva presión del turismo.
AUTENTICIDAD:		
<p>Mantiene la autenticidad paisajística, la relación de los núcleos con el entorno agrícola, el sistema de paratas y la red de acequias.</p> <p>Los núcleos mantienen en general la arquitectura alpujarreña, aunque hay zonas (aledañas a la carretera) con edificios que se alejan del modelo. Mantiene su papel en el paisaje y los ejes de relación con las zonas de rurales.</p> <p>Especialmente se mantiene el esquema paisajístico alpujarreño: cultivos en paratas alternados con zonas boscosas y asentamiento poblacional adaptado al medio.</p>

PROTECCIÓN:		
<p>Actualmente carece de protección</p> <p>Actuaciones permitidas: En el núcleo, rehabilitación y sustitución de viviendas, manteniendo en líneas generales los volúmenes y las líneas formales de la arquitectura alpujarreña. Restauración de los edificios incluidos en inventario (rústicos y urbanos)</p> <p>Actuaciones no permitidas: Demolición de balates, explanaciones de terreno, edificios de gran volumetría, invernaderos, entubado de acequias, instalaciones e infraestructuras de gran impacto visual.</p>

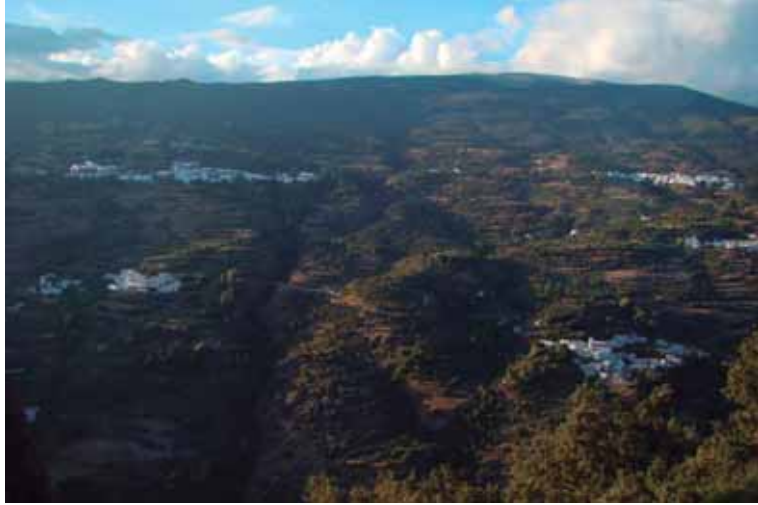
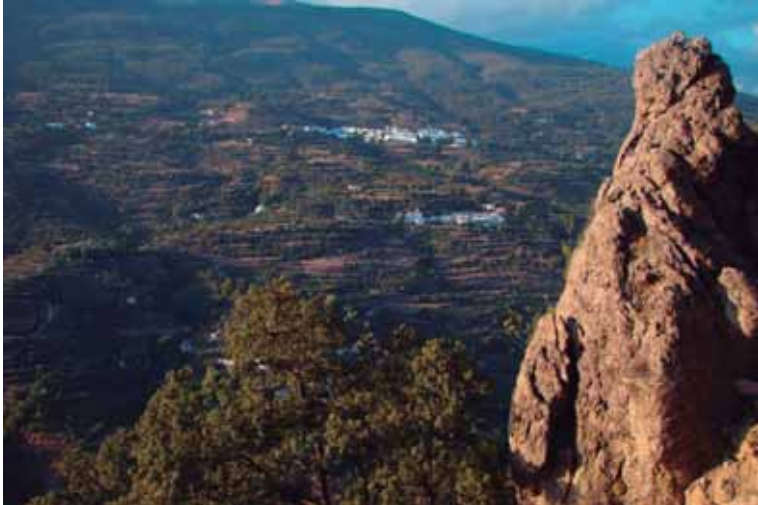
IDENTIFICACIÓN:		ENTORNO:
3. UPA: Paisaje-3 LA TAHA

<p>Barranco abierto del río Trevélez, en su tramo medio-bajo, encajonado entre la Sierra de Mecina y la falda sur de Sierra Nevada. El ámbito visual del paisaje de La Taha llega hasta los 1900 msnm desde el cauce del río, a 1200.</p>
TIPO:		DESCRIPCIÓN:
<p>3. Ámbitos paisajísticos 3.2. Valles fluviales</p>		<p>Se trata de un buen ejemplo en la zona occidental del paisaje alpujarreño en laderas con mucha pendiente, propio de la Alpujarra Alta (el núcleo superior se encuentra a 1400 msnm). Tomada La Taha como unidad paisajística completa recoge de forma muy bien conservada la estructura del valor patrimonial definido para el Paisaje Cultural:</p> <ol style="list-style-type: none"> 11. Zonas de cultivo en paratas situadas sobre todo por debajo de los pueblos, y en la ladera enfrentada, con cortijos dispersos, en estado de uso en su mayoría. 12. Vegetación de ribera como consecuencia del paso y filtraciones de las acequias de riego y de las barranqueras. 13. Masas boscosas en la parte alta del ámbito. Se alternan las de origen natural (con castaños, robles, quejigos y otras especies) y las de repoblación. 14. Acequias bien conservadas en la parte superior del ámbito, en uso. Elementos de interés asociados al uso del agua. Molino, cortijos... 15. Núcleos situados de forma orgánica en zona de aterramiento, con arquitectura bien conservada.

LOCALIZACIÓN:		
<p>Valle bajo del río Trevélez, margen derecha. Municipios de La Taha y Pórtugos. Provincia de Granada</p> <p>Coordenadas: X:471298 Y: 4088410</p>		
AUTENTICIDAD:		
<p>Mantiene la autenticidad paisajística, la relación de los núcleos con el entorno agrícola, el sistema de paratas y la red de acequias.</p> <p>Los núcleos mantienen en general la arquitectura alpujarreña, aunque hay zonas aledañas a la carretera, especialmente Pitres y Pórtugos con edificios que se alejan del modelo. Mantiene su papel en el paisaje y los ejes de relación con las zonas de rurales.</p> <p>Especialmente se mantiene el esquema paisajístico alpujarreño: cultivos en paratas alternados con zonas boscosas y asentamiento poblacional adaptado al medio.</p>

PROTECCIÓN:		CONSERVACIÓN:
<p>Declarado Sitio Histórico desde 2007.</p> <p>Actuaciones permitidas: Existe un documento de Criterios para la Protección del Sitio Histórico, aunque no está incorporado como Instrucciones Particulares al BIC. En él se establecen las actuaciones permitidas.</p> <p>Actuaciones no permitidas: Demolición de balates, explanaciones de terreno, edificios de gran volumetría, invernaderos, entubado de acequias, instalaciones e infraestructuras de gran impacto visual, demolición de edificios tradicionales.</p>	<p>Foto: José M. Visedo</p>	<p>El paisaje en su conjunto se mantiene, aún, en buen estado de conservación, aunque con riesgos muy definidos:</p> <ul style="list-style-type: none"> - Abandono avanzado de la agricultura, sobre todo en la parte media y baja del ámbito, con deterioro de los balates y desecación del terreno, al perderse el uso de los ramales menores de las acequias de riego. - Desarrollo de construcciones inadecuadas en los núcleos urbanos, especialmente en los situados en el eje de la carretera A-4132

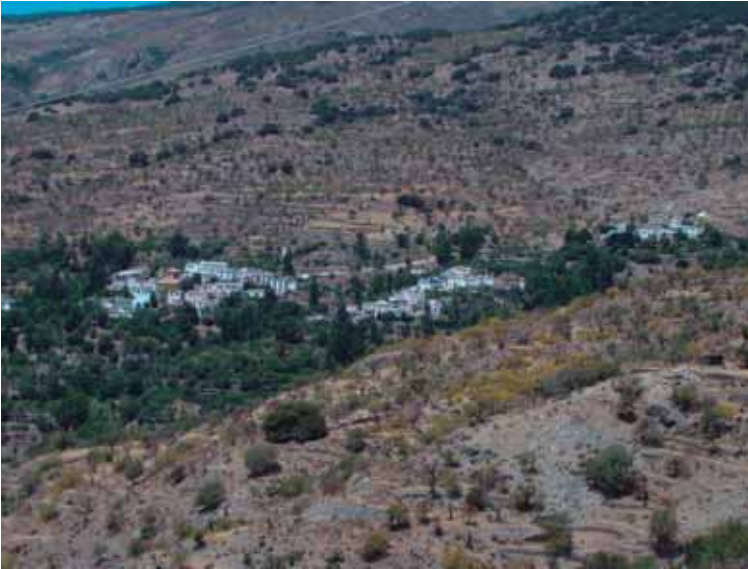
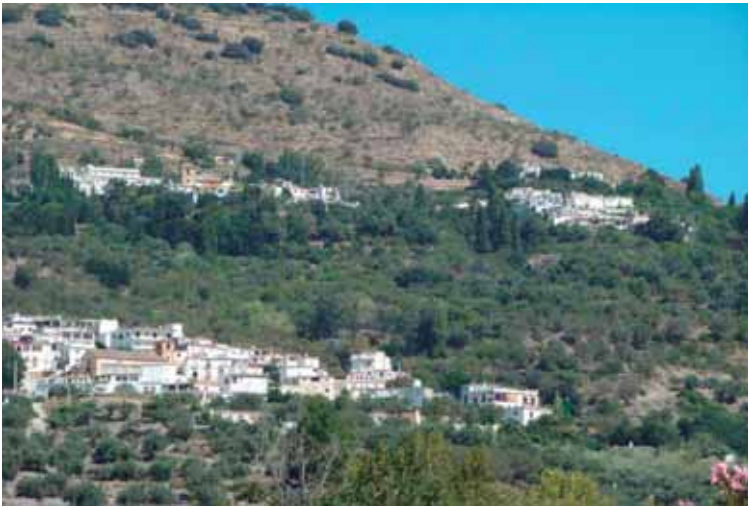
ENTORNO:
4. UPA: Paisaje-4 ZONA DE PARATAS DE NECHITE		<p>Situado en el barranco del río Nechite, rodeado de zonas de secano, se extiende hacia abajo hasta Mecina Alfahar.</p>
TIPO:

DESCRIPCIÓN:
<p>4. Ámbitos paisajísticos 4.2. Entorno de núcleos</p>		<p>Se trata de un buen ejemplo de la adaptación del paisaje en zona muy seca de la parte media de la sierra (el núcleo se encuentra a 980 msnm), con la creación de un núcleo muy vegetado y con agrícolamente rico, gracias a la red de acequias, que mantiene los elementos más relevantes del valor que define el Paisaje Cultural de La Alpujarra. El ámbito paisajístico recoge de forma bien conservada la estructura del valor patrimonial definido para el Paisaje Cultural:</p> <ol style="list-style-type: none"> 16. Zonas de cultivo en paratas situadas por encima y por debajo del núcleo, con población asentada en grupos habitacionales (tres barrios de Nechite y la cercana Mecina Alfahar). 17. Vegetación de ribera como consecuencia del paso y filtraciones de las acequias de riego y de las barranqueras. 18. Pequeñas masas boscosas en el interior del ámbito (castaños). 19. Acequia bien conservada en la parte superior del núcleo (con ramales de riego por debajo). Elementos de interés asociados al uso del agua. Albercón 20. Núcleos que conservan su posición en el paisaje y mantienen las líneas de relación con las zonas cultivadas.

LOCALIZACIÓN:	<p>Foto: José M. Visedo</p>	CONSERVACIÓN:
<p>Nechite. Municipio de Válor. Provincia de Granada</p> <p>Coordenadas: X: 493918 Y: 4095414</p>	<p>El paisaje en su conjunto se mantiene, aún, en buen estado de conservación, aunque con riesgos muy definidos:</p> <ul style="list-style-type: none"> - Incipiente abandono de los cultivos en paratas. - Arquitectura inadecuada en algunos núcleos. 	
AUTENTICIDAD:	<p>Mantiene la autenticidad paisajística, la relación del núcleo con el entorno agrícola, el sistema de paratas y de regadío.</p> <p>El núcleo ha perdido parte de sus valores arquitectónicos, aunque mantiene los urbanísticos, los derivados de su posición en el paisaje y de su relación con el entorno agrícola.</p> <p>Especialmente se mantiene el esquema paisajístico alpujarreño: cultivos en paratas alternados con zonas boscosas y asentamiento poblacional adaptado al medio.</p>	
PROTECCIÓN:	<p>Actualmente carece de protección</p> <p>Actuaciones permitidas: En el núcleo, rehabilitación y restauración de las viviendas tradicionales, y sustitución de viviendas no tradicionales, manteniendo en líneas generales los volúmenes y las líneas formales de la arquitectura alpujarreña. Restauración de los edificios incluidos en inventario (rústicos y urbanos)</p> <p>Actuaciones no permitidas: Demolición de balates, explanaciones de terreno, edificios de gran volumetría, invernaderos, entubado de acequias, instalaciones e infraestructuras de gran impacto visual.</p>

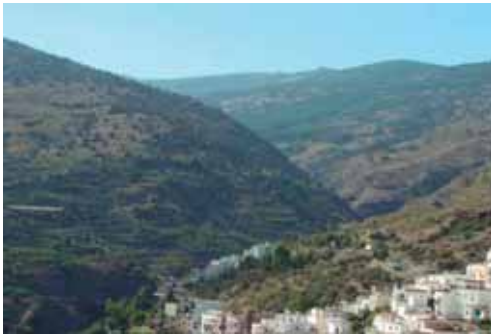
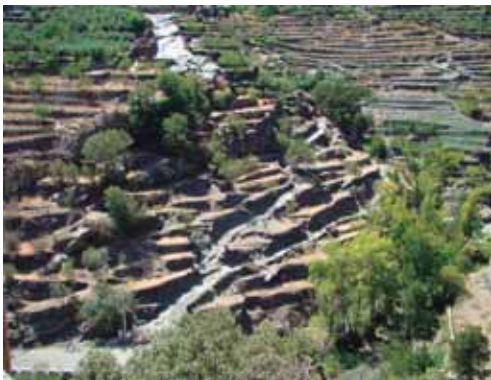
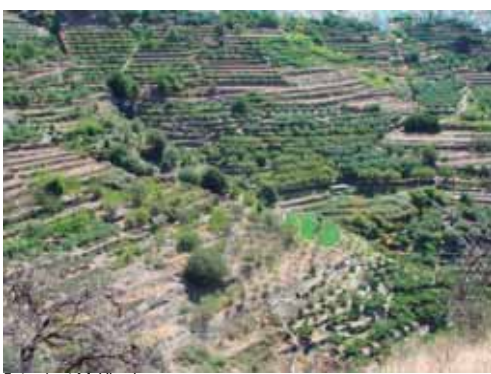
Se trata de un buen ejemplo en la zona oriental del paisaje alpujarreño en barrancos abiertos y de laderas con poca pendiente, propio de la Alpujarra Media (el núcleo se encuentra a 958 msnm) y significativo de los cambios que se operaron en La Alpujarra tras la expulsión de los moriscos, cuando la viña se convirtió en el cultivo más extendido en la comarca. Tomado el valle como unidad paisajística completa recoge de forma bien conservada la estructura del valor patrimonial definido para el Paisaje Cultural:
LOCALIZACIÓN:		
Valle del río Ohanes. Municipio de Ohanes. Provincia de Almería Coordenadas: X: 521968 Y: 4100237

<ol style="list-style-type: none"> 21. Zonas de cultivo en paratas situadas por debajo del pueblo, y en la ladera enfrenteada, con cortijos dispersos, en estado de uso en su mayoría. 22. Vegetación de ribera como consecuencia del paso y filtraciones de las acequias de riego y de las barranqueras. 23. Masas boscosas en la parte alta del ámbito. Se alternan las de origen natural (con castaños y otras especies) y las de repoblación. 24. Acequias bien conservadas en la parte superior del ámbito, en uso. Elementos de interés asociados al uso del agua. Molino, cortijos y corralizas. 25. Caminos de interés en el entorno del núcleo, especialmente los de acceso a las paratas bajas. 26. Núcleo situado de forma orgánica en zona de aterramiento.

AUTENTICIDAD:		CONSERVACIÓN:
Mantiene la autenticidad paisajística, la relación del núcleo con el entorno agrícola, el sistema de paratas y de regadío. El núcleo no mantiene la arquitectura tradicional, aunque sí su papel en el paisaje y los ejes de relación con las zonas de cultivo. Especialmente se mantiene el esquema paisajístico alpujarreño: cultivos en paratas alternados con zonas boscosa y asentamiento poblacional adaptado al medio.

El paisaje en su conjunto se mantiene, aún, en buen estado de conservación, aunque con riesgos muy definidos: <ul style="list-style-type: none"> - Abandono incipiente de la agricultura en la parte baja del ámbito, con deterioro de los balates y desecación del terreno, al perderse el uso de los ramales menores de las acequias de riego. - Desarrollo de construcciones inadecuadas en el núcleo urbano y creación de núcleos residenciales de nueva planta fuera del mismo

PROTECCIÓN:		
Actualmente carece de protección Actuaciones permitidas: En el núcleo, rehabilitación y sustitución de viviendas, manteniendo en líneas generales los volúmenes y las líneas formales de la arquitectura alpujarreña. Restauración de los edificios incluidos en inventario (rústicos y urbanos) Actuaciones no permitidas: Demolición de balates, explanaciones de terreno, edificios de gran volumetría, invernaderos, entubado de acequias, instalaciones e infraestructuras de gran impacto visual.	Foto: José M. Visedo

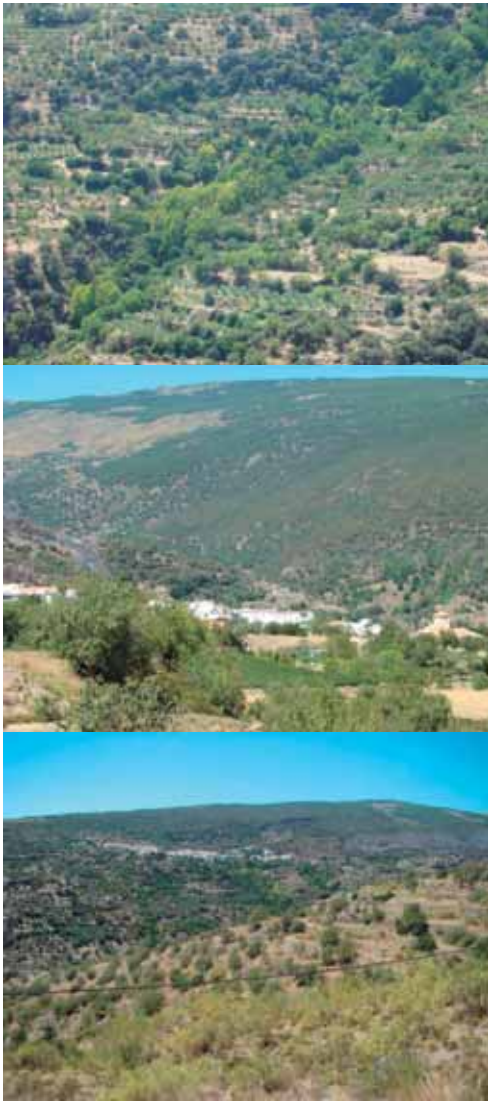
<p>Foto: José M. Visedo</p>	ENTORNO:
6. UPA: Paisaje-6 PATERNA		<p>Barranco abierto del río Paterna, con cultivos en la parte media y bosque de repoblación en la zona alta.</p>
TIPO:		DESCRIPCIÓN:
<p>6. Ámbitos paisajísticos 6.2. Entornos de núcleos</p>		<p>Se trata de un buen ejemplo en la zona oriental del paisaje alpujarreño en barrancos abiertos y de laderas con poca pendiente, propio de la Alpujarra Media (aunque el núcleo se encuentra a 1201 msnm) y significativo de la persistencia del paisaje frente a los cambios operados socialmente en la zona oriental de La Alpujarra. Situado en orientación sur-este, recoge de forma bien conservada la estructura del valor patrimonial definido para el Paisaje Cultural:</p> <ol style="list-style-type: none"> 27. Zonas de cultivo en paratas situadas tanto por encima como por debajo del pueblo, con cortijos dispersos, en estado de uso en su mayoría. 28. Vegetación de ribera como consecuencia del paso y filtraciones de las acequias de riego y de las barranqueras. 29. Masas boscosas en la parte alta del ámbito. Se alternan las de origen natural (con castaños y otras especies) y las de repoblación. 30. Acequia bien conservada en la parte superior del ámbito, en uso. Elementos de interés asociados al uso del agua. Albercón 31. Núcleo situado de forma orgánica longitudinal en zona de aterrazamiento.

LOCALIZACIÓN:		CONSERVACIÓN:
<p>Barranco del río Paterna. Municipio de Paterna del Río. Provincia de Almería</p> <p>Coordenadas: X: 504708 Y: 4097893</p>		<p>El paisaje en su conjunto se mantiene, aún, en buen estado de conservación, aunque con riesgos muy definidos:</p> <ul style="list-style-type: none"> - Abandono incipiente de la agricultura en la parte baja del ámbito, con deterioro de los balates y desecación del terreno, al perderse el uso de los ramales menores de las acequias de riego. - Desarrollo de construcciones inadecuadas en el núcleo urbano
AUTENTICIDAD:		
<p>Mantiene la autenticidad paisajística, la relación del núcleo con el entorno agrícola, el sistema de paratas y de regadío.</p> <p>El núcleo no mantiene, en líneas generales, la arquitectura tradicional, aunque sí su papel en el paisaje y los ejes de relación con las zonas de cultivo.</p> <p>Especialmente se mantiene el esquema paisajístico alpujarreño: cultivos en paratas alternados con zonas boscosas y asentamiento poblacional adaptado al medio.</p>

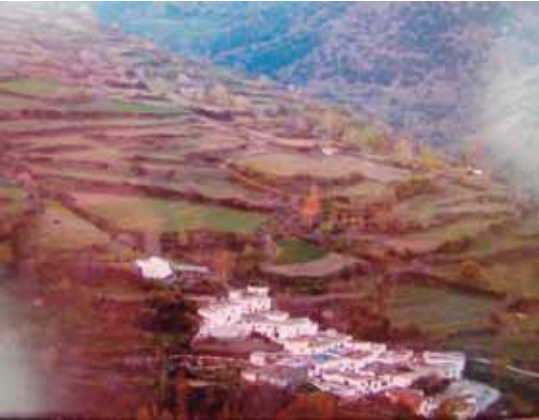
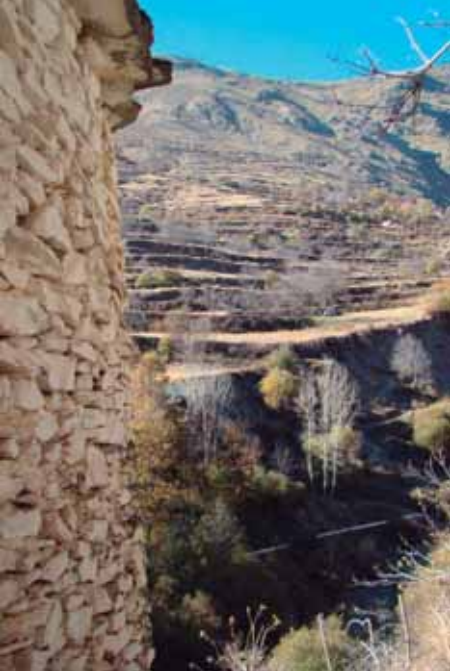
<p>Foto: José M. Visedo</p>	ENTORNO:
7. UPA: Paisaje-7 ZONA DE PARATAS DEL BARRIO ALTO DE TREVELEZ		Barranco abierto del río Trevélez, en su zona occidental (barranco del río Chico). EL núcleo de Trevélez y la carretera se encuentran inmediatos al ámbito
TIPO:		DESCRIPCIÓN:

7. Ámbitos paisajísticos 7.2. Entorno de núcleos		<p>Se trata de un buen ejemplo de la adaptación del paisaje a la agricultura y la habitación humana en la zona alta de la Sierra (el núcleo se encuentra a casi 1500 msnm) y mantiene los elementos más relevantes del valor que define el Paisaje Cultural de La Alpujarra. El ámbito paisajístico recoge de forma bien conservada la estructura del valor patrimonial definido para el Paisaje Cultural:</p> <ol style="list-style-type: none"> 32. Zonas de cultivo en paratas situadas por encima del núcleo, y en la ladera situada al otro lado del río Chico, con cortijos dispersos, en estado de uso en su mayoría. 33. Vegetación de ribera como consecuencia del paso y filtraciones de las acequias de riego y de las barranqueras. 34. Masas boscosas en la parte alta del ámbito. Se alternan las de origen natural (con castaños y otras especies) y las de repoblación. 35. Acequias bien conservadas una en la parte superior del núcleo (Acequia Nueva) y otra en la zona de cultivos del río Chico (Acequia de Enmedio), ambas en uso. Elementos de interés asociados al uso del agua. 36. Núcleo bien conservado, que conserva su posición en el paisaje y mantiene las líneas de relación con las zonas cultivadas. Arquitectura con todos los elementos que la valorizan patrimonialmente.

LOCALIZACIÓN:		CONSERVACIÓN:
Zona de paratas del Río Chico. Barrio Alto de Trevélez. Municipio de Trevélez. Provincia de Granada Coordenadas: 475641 Y: 4095704		<p>El paisaje en su conjunto se mantiene, aún, en buen estado de conservación, aunque con riesgos muy definidos:</p> <ul style="list-style-type: none"> - Inmediación del núcleo de Trevélez, muy deteriorado urbanística, arquitectónica y paisajísticamente. - Presión turística no ordenada.
AUTENTICIDAD:		
<p>Mantiene la autenticidad paisajística, la relación del núcleo con el entorno agrícola, el sistema de paratas y de regadío.</p> <p>El núcleo mantiene la autenticidad arquitectónica, parcelario, orgánica y, además, su papel en el paisaje y los ejes de relación con las zonas de cultivo. Tiene su propia ficha patrimonial, independiente de esta.</p> <p>Especialmente se mantiene el esquema paisajístico alpujarreño: cultivos en paratas alternados con zonas boscosa y asentamiento poblacional adaptado al medio.</p>

PROTECCIÓN:		
<p>Actualmente carece de protección</p> <p>Actuaciones permitidas: En el núcleo, rehabilitación y restauración de viviendas, manteniendo en líneas generales los volúmenes y las líneas formales de la arquitectura alpujarreña. Restauración de los edificios incluidos en inventario (rústicos y urbanos)</p> <p>Actuaciones no permitidas: Demolición de balates, explanaciones de terreno, edificios de gran volumetría, invernaderos, entubado de acequias, instalaciones e infraestructuras de gran impacto visual.</p>

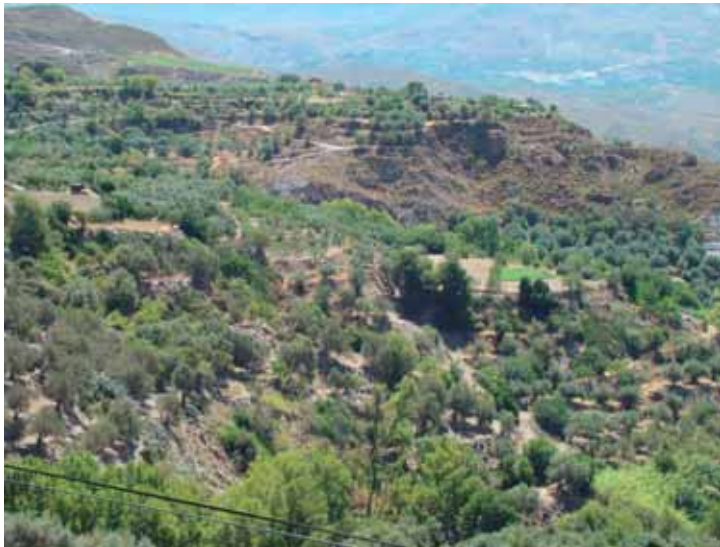
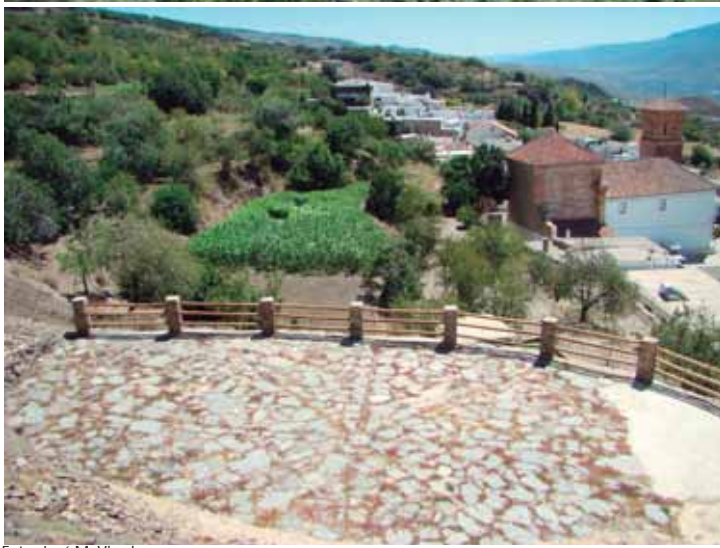
ENTORNO:
8. UPA: Paisaje-8 ZONA DE PARATAS DEL RÍO MAIRENA Y JÚBAR		Situado en el barranco del río Mairena y en el del Castillejo, el ámbito está rodeado de zonas de secano que conforman las lomas que lo separan del Barranco del río Nechite y del barranco del Río Laroles .
TIPO:

8. Ámbitos paisajísticos 8.2. Entorno de núcleos		<p>Se trata de un buen ejemplo de la adaptación del paisaje en zona seca de la parte media de la sierra (los núcleos se encuentran a unos 1000 msnm), con la creación de un paisaje antrópico muy vegetado y agrícolamente rico, gracias a la red de acequias, que mantiene los elementos más relevantes del valor que define el Paisaje Cultural de La Alpujarra. El ámbito paisajístico recoge de forma bien conservada la estructura del valor patrimonial definido para el Paisaje Cultural:</p> <ol style="list-style-type: none"> 37. Zonas de cultivo en paratas situadas por encima y por debajo de los núcleos, con población asentada en grupos habitacionales (los pueblos de Mairena y Júbar). 38. Vegetación de ribera como consecuencia del paso y filtraciones de las acequias de riego y de las barranqueras. 39. Pequeñas masas boscosas en el interior del ámbito (castaños). 40. Acequia Real en la parte superior del núcleo (con ramales de riego por debajo). Elementos de interés asociados al uso del agua. 41. Núcleos que conservan su posición en el paisaje y mantienen las líneas de relación con las zonas cultivadas. Mantienen en general los rasgos de arquitectura alpujarreña, aunque con muchas construcciones recientes.

PROTECCIÓN:	<p>Actualmente carece de protección</p> <p>Actuaciones permitidas: En el núcleo, rehabilitación y restauración de las viviendas tradicionales, y sustitución de las viviendas no tradicionales, manteniendo en líneas generales los volúmenes y las líneas formales de la arquitectura alpujarreña. Restauración de los edificios incluidos en inventario (rústicos y urbanos).</p> <p>Actuaciones no permitidas: Demolición de balates, explanaciones de terreno, edificios de gran volumetría, invernaderos, entubado de acequias, instalaciones e infraestructuras de gran impacto visual.</p>

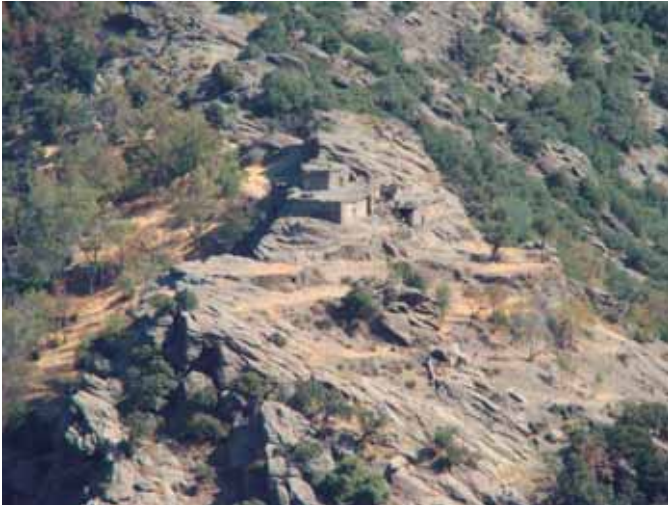
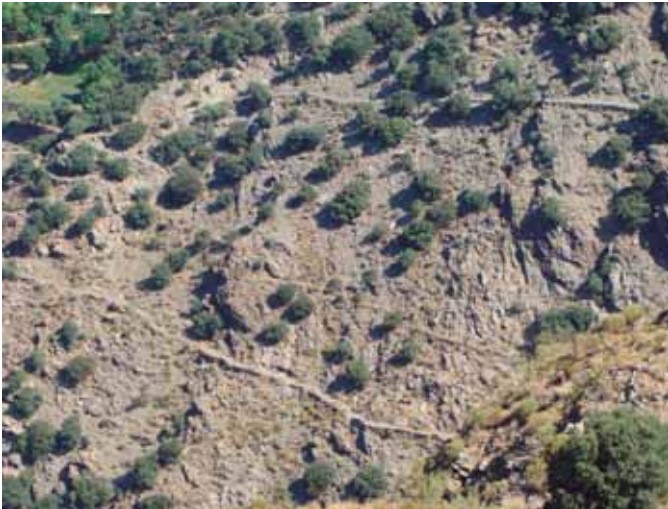
9. Ámbitos paisajísticos 9.2. Parajes culturales		Se trata de un paraje complejo situado en un estrechamiento del río Trevélez que, en este punto, discurre muy encañonado, justo entre las zonas de paratas de los núcleos de Busquistar y Ferreirola, con laderas muy abruptas y rocosas.
LOCALIZACIÓN:

DESCRIPCIÓN:
Valle del río Trevélez. Municipios de Busquistar, La Taha y Almegijar. Provincia de Granada Coordenadas: X: 473243 Y: 4086853		En la ladera septentrional (margen derecho del río), y sobre un peñasco, se sitúa el Yacimiento Arqueológico de La Mezquita, de presumible origen mozárabe, junto a un interesante cortijo del XIX. Por debajo, discurren varios caminos de origen medieval, citados ya en los Libros de Apeo del XVI: El camino de Ferreirola a Busquistar y, derivando de él, el camino que llega hasta el río, donde hay restos de un Molino y un Puente altomedieval, aún en uso.
AUTENTICIDAD:	Foto: José M. Visedo	DESCRIPCIÓN:

Se mantiene la autenticidad del paisaje conjunto, así como de los elementos culturales que lo conforman: caminos, paratas de cultivo, construcciones...	En la ladera de enfrente, y partiendo desde el Puente, se sitúa la Escarihuela de Panjuila o de Ferreirola, que asciende hasta la zona donde se sitúan los restos de los Baños de Panjuila, para continuar después hacia Almegijar..	
Paraje de alto interés etnológico e histórico, por el valor de los elementos que se incluyen en él.	Todos los elementos citados son de muy alto interés histórico y cultural.	
No ha sido modificado de forma importante en casi ningún aspecto.	El paraje se complete con zonas anejas de cultivos aterrazados, con restos de algunos cortijos.	
PROTECCIÓN:	CONSERVACIÓN:	
Actualmente está incluido como BIC dentro del Sitio Histórico de la Alpujarra Media y La Taha (2007).	Los caminos y la escarihuela se conservan en buen estado, al ser objeto periódicamente de mantenimiento y estar en uso permanente.

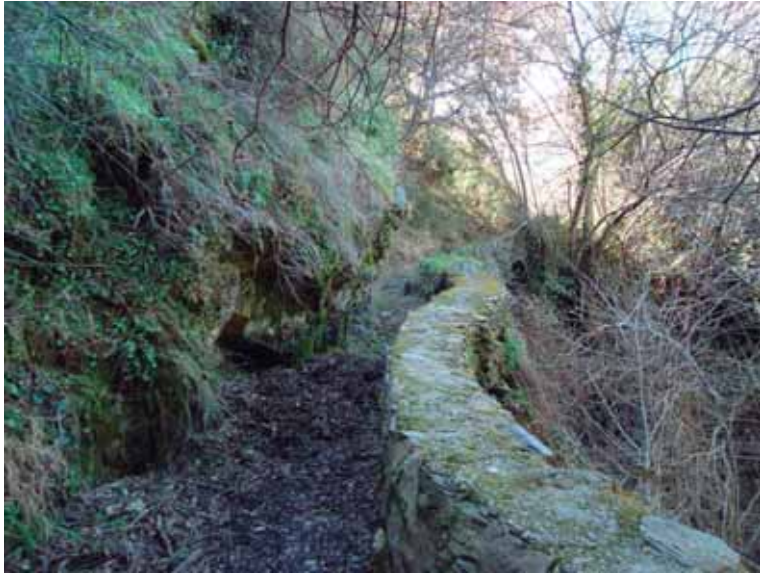
<p>Foto: Parque Nacional de Sierra Nevada</p>	ENTORNO:
10.HID:Acequia-1 Acequia de Almegijar		La vegetación asociada difiere según el tramo, desde arboleda como carrascos, coscojas, encinas y castaños, hasta higueras asociadas a la acequia y matorral mediterráneo.
TIPO:		DESCRIPCIÓN:
Acequias de riego y careo. Uso agrícola.		Acequia de riego que nace a 1.310 metros de altitud y toma agua de un afluente del río Trevélez, de una presa de piedras y arena en la Isla de Conrado. Tiene una extensión de doce kilómetros, con desniveles que difieren según la orografía, discurrendo por la margen izquierda del río a través de los términos municipales de Trevélez, Busquistar y Almegijar. Parte desde su nacimiento hasta el Cerro del Portichuelo y atraviesa el Portichuelo de Cástaras, Minas del Conjuro, Caseta de Camineros, Venta del Relleno al Cerro con ramal hacia el Cortijo del Nogal, Cortijo de La Solana de La Hoya de Megalite, Salto del Tajo del Soldado, partidor de la Alberca del Monte o Los Caracolillos. Cuenta con una serie de tramos muy distintos entre sí debido tanto a las características de la orografía como a los materiales utilizados en el refuerzo. Se hallan tramos de tierra, de cemento, de chapa galvanizada, a media caña de cemento, de mampostería y excavada en la roca.

LOCALIZACIÓN:		CONSERVACIÓN:
Trevélez, Busquistar y Almegijar. Coordenadas: x: 475225 Y: 4088344		Estado desigual según el tramo; el de Los Caracolillos discurre entre tierra y roca, pasando varias veces por la carretera que en esta zona de elevada pendiente realiza diversos zigzags; el Salto del Tajo del Soldado está bien conservado y discurre en parte por roca y parcialmente cementado; el tramo del Cerro está abandonado.
AUTENTICIDAD:		
Alto valor histórico y etnológico dada su tradicional funcionalidad en la gestión del agua durante siglos, asociada a acequias que nacen próximas, como la de Busquistar que circula al oeste de la de Almegijar o de Cástaras. Su singularidad radica en que se trata de la única acequia que desde las estribaciones del Río Trevélez cruza una cuenca atravesando el Cerro del Conjuro y llega a otra para surtir el municipio de Almegijar.		
PROTECCIÓN:		
Inscrito BIC: Sitio Histórico (3/05/2007). Consolidación de estructuras de tramos. Mantenimiento periódico de la presa desde donde nace la acequia por desbordamientos y pérdidas de agua de la misma.

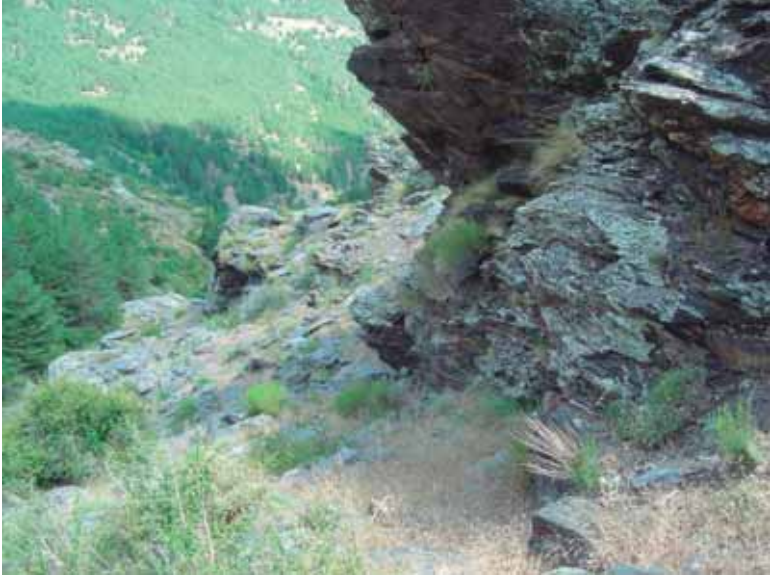
IDENTIFICACIÓN:		ENTORNO:
12.HID:Acequia-3 Acequia Alta de Lanjarón		Predominante en la vegetación de cultivos de olivar.
TIPO:		
Acequias de careo. Uso agrícola.		
LOCALIZACIÓN:		DESCRIPCIÓN:
Lanjarón. Coordenadas: X: 460090 Y: 4092416

Acequia tradicional de careo que nace a 2.070 metros de altitud. Tiene una longitud aproximada de 3.959 metros y una altitud media de 2.000. Su régimen hidrico es intermitente.
AUTENTICIDAD:		
Alto valor histórico y etnológico dada su tradicional funcionalidad en la gestión del agua.		
PROTECCIÓN:	Foto: Parque Natural de Sierra Nevada	CONSERVACIÓN:
Medidas de diverso grado de consolidación de estructuras en cada uno de los tramos del cauce.		Buen estado de conservación a causa del mantenimiento y limpieza realizada por regantes periódicamente al encontrarse en uso.

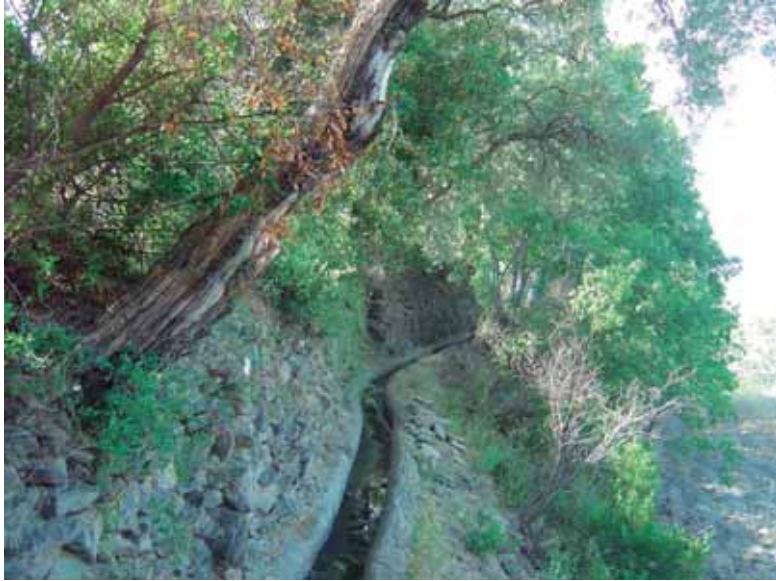
IDENTIFICACIÓN:		ENTORNO:
15.HID:Acequia-6 Acequia Alta de Nechite		
TIPO:		
Acequias de riego. Uso agrícola.		
LOCALIZACIÓN:		DESCRIPCIÓN:
Nechite (Válor). Coordenadas: X: 494274 Y: 4095168

Acequia tradicional de riego del término municipal de Válor, que nace a 890 metros de altitud. Tiene una longitud aproximada de 1.796 metros y una altitud media de 870 metros. Su régimen hídrico es intermitente y su trazado ha sido cementado.
AUTENTICIDAD:		Foto: Parque Natural de Sierra Nevada
Alto valor ambiental por la proliferación de vegetación y fauna asociada a su cauce, además de histórico y etnológico por la preservación de su uso.	PROTECCIÓN:	CONSERVACIÓN:
Medidas de diverso grado de consolidación de estructuras en cada uno de los tramos del cauce.		Buen estado de conservación a causa del mantenimiento y limpieza realizada por regantes periódicamente al encontrarse en uso.

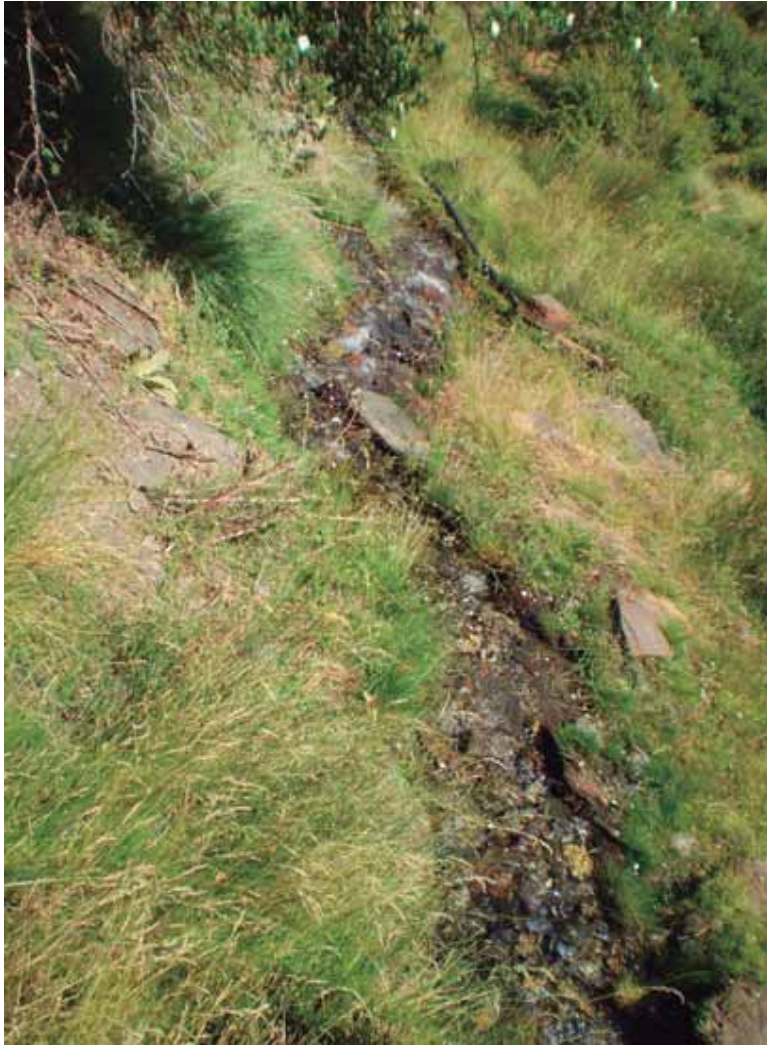
IDENTIFICACIÓN:		ENTORNO:
18.HID:Acequia-9 Acequia Alta de Prado Espino

La vegetación asociada difiere según tramos, desde una zona intermedia semiarbolada hasta distintos cultivos.
TIPO:		DESCRIPCIÓN:
Acequias de riego y careo. Uso agrícola.		Acequia tradicional de careo que nace a 2.017 metros de altitud. Tiene una longitud aproximada de 844 metros y una altitud media de 1.987 metros. Su régimen hidrico es intermitente y su trazado es excavado en tierra.
LOCALIZACIÓN:		
Bérchules. Coordenadas: X: 481314 Y: 4097659		
AUTENTICIDAD:		
Alto valor histórico y etnológico dada su tradicional funcionalidad en la gestión del agua durante siglos.		CONSERVACIÓN:
PROTECCIÓN:		
Medidas de diverso grado de consolidación de estructuras en cada uno de los tramos del cauce.	Foto: Parque Natural de Sierra Nevada	Buen estado de conservación a causa del mantenimiento y limpieza realizada por regantes periódicamente al encontrarse en uso, así como por encontrar trazado excavado en tierra.

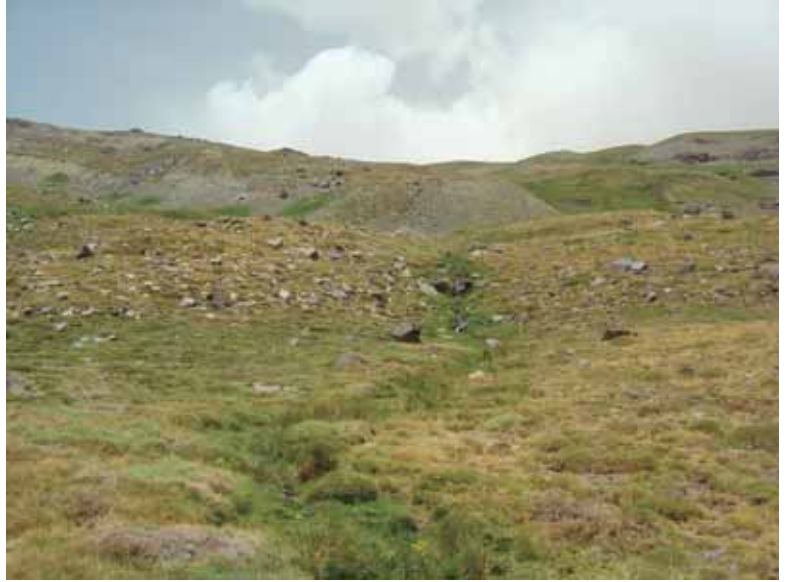
IDENTIFICACIÓN:		ENTORNO:
19.HID:Acequia-10 Acequia Alta de Trevélez		
TIPO:		
Acequias de riego. Uso agrícola.		
LOCALIZACIÓN:		DESCRIPCIÓN:
Trevélez. Coordenadas: X: 460214 Y:4090839

Acequia tradicional de riego del término municipal de Trevélez, que nace a 1.900 metros de altitud. Tiene una longitud aproximada de 3.249 metros y una altitud media de 1.950 metros. Su régimen hídrico es intermitente.
AUTENTICIDAD:		Foto: Parque Natural de Sierra Nevada
Alto valor ambiental por la proliferación de vegetación y fauna asociada a su cauce, además de histórico y etnológico por la preservación de su uso.	PROTECCIÓN:	CONSERVACIÓN:
Medidas de diverso grado de consolidación de estructuras en cada uno de los tramos del cauce.		Buen estado de conservación a causa del mantenimiento y limpieza realizada por regantes periódicamente al encontrarse en uso.

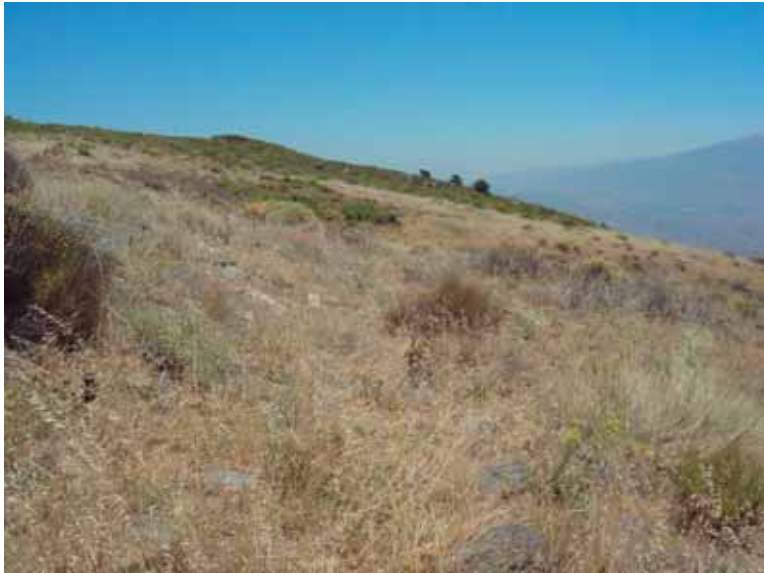
IDENTIFICACIÓN:		ENTORNO:
20.HID:Acequia-11 Acequia Alta de Válor		
TIPO:		
Acequias de riego. Uso agrícola.		
LOCALIZACIÓN:

DESCRIPCIÓN:
Válor. Coordenadas: X: 492261 Y: 4095199		Acequia tradicional de riego del término municipal de Válor, que nace a 1.110 metros de altitud. Tiene una longitud aproximada de 965 metros y una altitud media de 1.100 metros. Su régimen hídrico es intermitente.
AUTENTICIDAD:		
Alto valor ambiental por la proliferación de vegetación y fauna asociada a su cauce, además de histórico y etnológico por la preservación de su uso.		
PROTECCIÓN:	Foto: Parque Natural de Sierra Nevada	CONSERVACIÓN:
Medidas de diverso grado de consolidación de estructuras en cada uno de los tramos del cauce.		Buen estado de conservación a causa del mantenimiento y limpieza realizada por regantes periódicamente al encontrarse en uso.

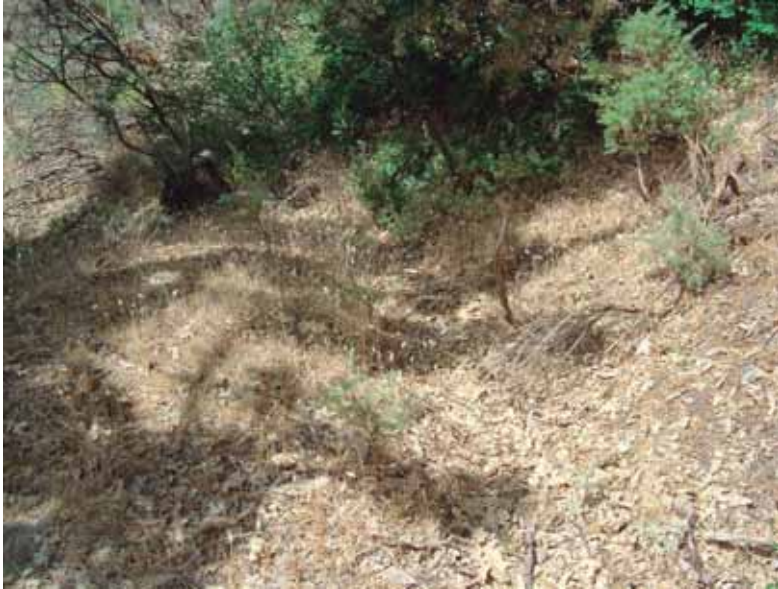
IDENTIFICACIÓN:		ENTORNO:
22.HID:Acequia-13 Acequia Cortijo del Rey		La vegetación asociada difiere según tramos, desde una zona intermedia semiarbolada hasta distintos cultivos.
TIPO:		
Acequias de riego. Uso agrícola.		
LOCALIZACIÓN:		DESCRIPCIÓN:
Busquistar. Coordenadas: X: 474414 Y: 4093304

AUTENTICIDAD:	Foto: Parque Natural de Sierra Nevada	Acequia tradicional de riego que nace a 1.771 metros de altitud. Tiene una longitud aproximada de 2.246 metros y una altitud media de 1.700. Su régimen hidrico es intermitente y su trazado es excavado en tierra.
Alto valor histórico y etnológico dada su tradicional funcionalidad en la gestión del agua y su tipología constructiva tradicional de materiales autóctonos.		
PROTECCIÓN:		CONSERVACIÓN:
Medidas de diverso grado de consolidación de estructuras en cada uno de los tramos del cauce.		Buen estado de conservación a causa del mantenimiento y limpieza realizada por regantes periódicamente al encontrarse en uso, así como por encontrar trazado con materiales autóctonos.

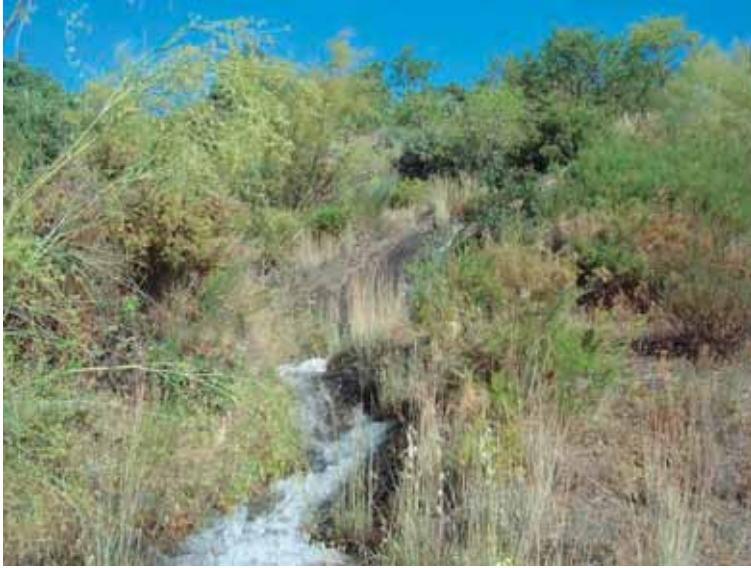
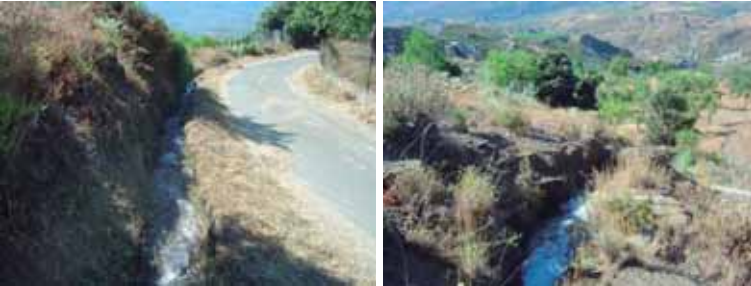
Foto: Parque Natural de Sierra Nevada	ENTORNO:	
24.HID:Acequia-15 Acequia Baja de Júbar		La vegetación característica es de arboleda diversa como encinas y nogales y matorral de monte bajo.	DESCRIPCIÓN:
TIPO:		Acequia tradicional de riego que nace a 1.250 metros de altitud. Tiene una longitud aproximada de 1.534 metros y una altitud media de 1.200. Su régimen hidrico es intermitente. Su trazado presenta tramos cementados y entubados con PVC.	CONSERVACIÓN:
Acequias de riego. Uso agrícola.			Buen estado de conservación a causa del mantenimiento y limpieza realizada por regantes periódicamente al encontrarse en uso.
LOCALIZACIÓN:			
Mairena (Nevada). Coordenadas: X:497365 Y: 4096015			
AUTENTICIDAD:			
Valor histórico y etnológico por la preservación de su uso.			
PROTECCIÓN:	Medidas de diverso grado de consolidación de estructuras en cada uno de los tramos del cauce.

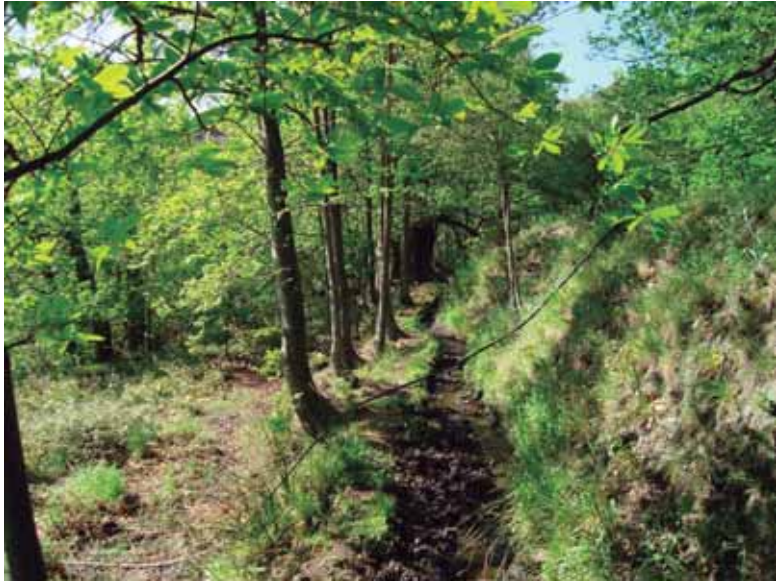
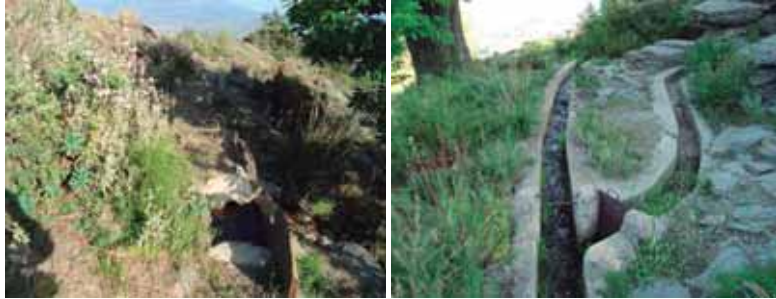
IDENTIFICACIÓN:		ENTORNO:
25.HID:Acequia-16 Acequia Baja de Mairena		
TIPO:

La vegetación característica es de matorral bajo y arboleda dispersa, como nogales, castaños y encinas.
Acequias de riego. Uso agrícola.		DESCRIPCIÓN:
LOCALIZACIÓN:		
Mairena (Nevada). Coordenadas: X: 496396 Y:4096345		
AUTENTICIDAD:		
Valor ambiental, histórico y etnológico por la preservación de su uso.

Acequia tradicional de riego que nace a 1.240 metros de altitud. Cuenta con diferentes tramos, uno primero de 582 metros y una altitud media de 1.210, excavado en tierra y con piedra pizarra delimitando el cauce; un segundo de 514 metros con tramos de tierra, cementados y entubados y otro de 566 metros de tierra, cemento y tubo PVC. Su régimen hídrico es intermitente.
PROTECCIÓN:		CONSERVACIÓN:
Medidas de diverso grado de consolidación de estructuras en cada uno de los tramos del cauce.	Foto: Parque Natural de Sierra Nevada	Buen estado de conservación a causa del mantenimiento y limpieza realizada por la Comunidad de Regantes Santo Cristo de la Luz de Mairena.

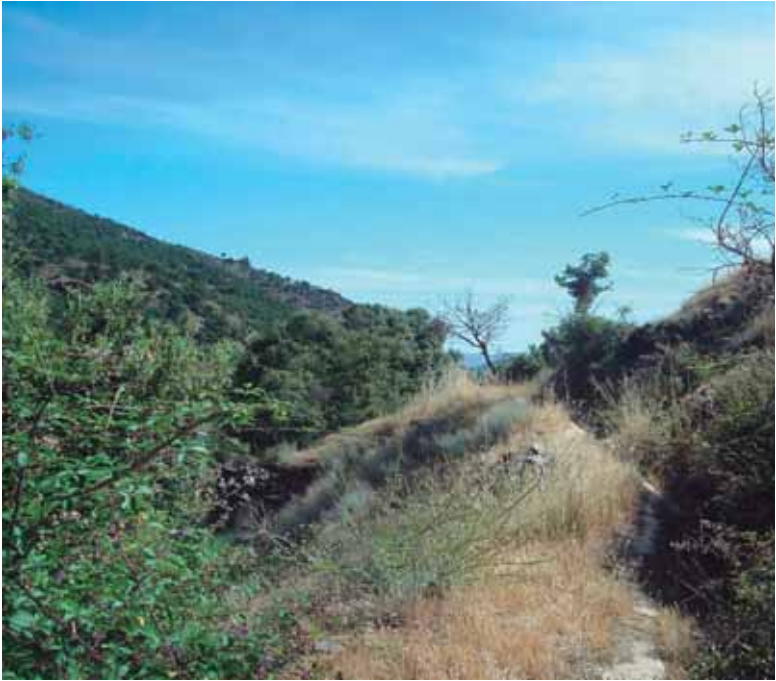
IDENTIFICACIÓN:		ENTORNO:	
26.HID:Acequia-17 Acequia Baja de Mecina			
TIPO:			
Acequias de riego. Uso agrícola.			
LOCALIZACIÓN:

DESCRIPCIÓN:	
Mecina Bombarón (Alpujarra de la Sierra). Coordenadas: X: 486510 Y: 4093484			
AUTENTICIDAD:		Acequia tradicional de riego que nace a 1.200 metros de altitud. Tiene una longitud aproximada de 3.230 metros y una altitud media de 1.150 metros. Su régimen hídrico es intermitente.	
Valor ambiental por la proliferación de vegetación y fauna asociada a su cauce, además de histórico y etnológico por la preservación de su uso y tipología constructiva tradicional.			
PROTECCIÓN:		CONSERVACIÓN:	
Medidas de diverso grado de consolidación de estructuras en cada uno de los tramos del cauce.	Foto: Parque Natural de Sierra Nevada	Buen estado de conservación a causa del mantenimiento y limpieza realizada por regantes periódicamente al encontrarse en uso.

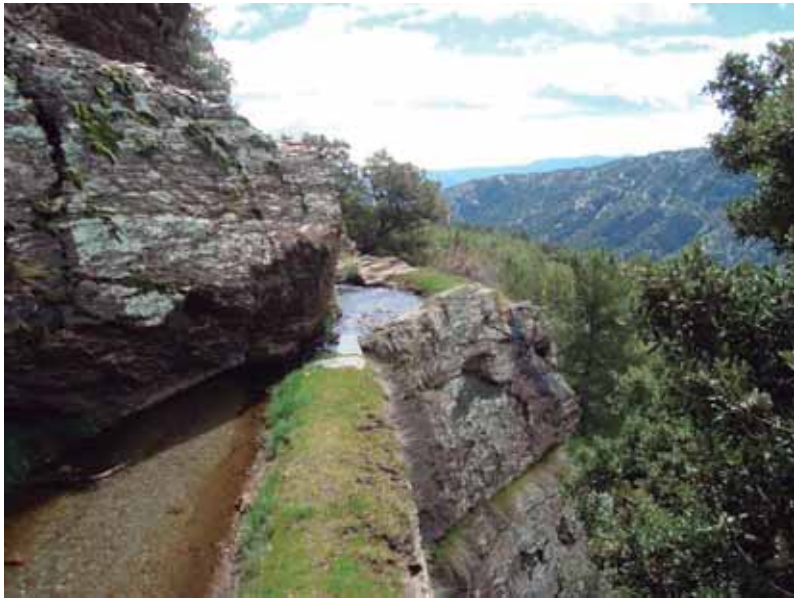
<p>Foto: Parque Nacional de Sierra Nevada</p>	ENTORNO:
27.HID:Acequia-18 Acequia Baja de Ohanes		Destacan las formaciones arbóreas densas de encinar con pinos, acompañados por rosales y espinos.
TIPO:		DESCRIPCIÓN:
Acequias de careo. Uso agrícola.		Acequia tradicional esencialmente de careo. Nace a 1.683 metros de altitud y tiene una longitud de 6.182 metros y su caudal es intermitente. Se trata de una acequia excavada en tierra o roca, con algunos trazos revestidos de pizarra para evitar infiltraciones excesivas. Su mantenimiento es fundamental, ya que la mayoría del agua empleada en el riego y parte del agua potable del municipio procede de la nieve que recoge esta acequia en su inicio y transporta a lo largo de sus seis kilómetros.
LOCALIZACIÓN:		CONSERVACIÓN:
Ohanes. Acceso por pista forestal hacia la sierra. Coordenadas: X: 518374 Y:4102467		Buen estado de conservación.

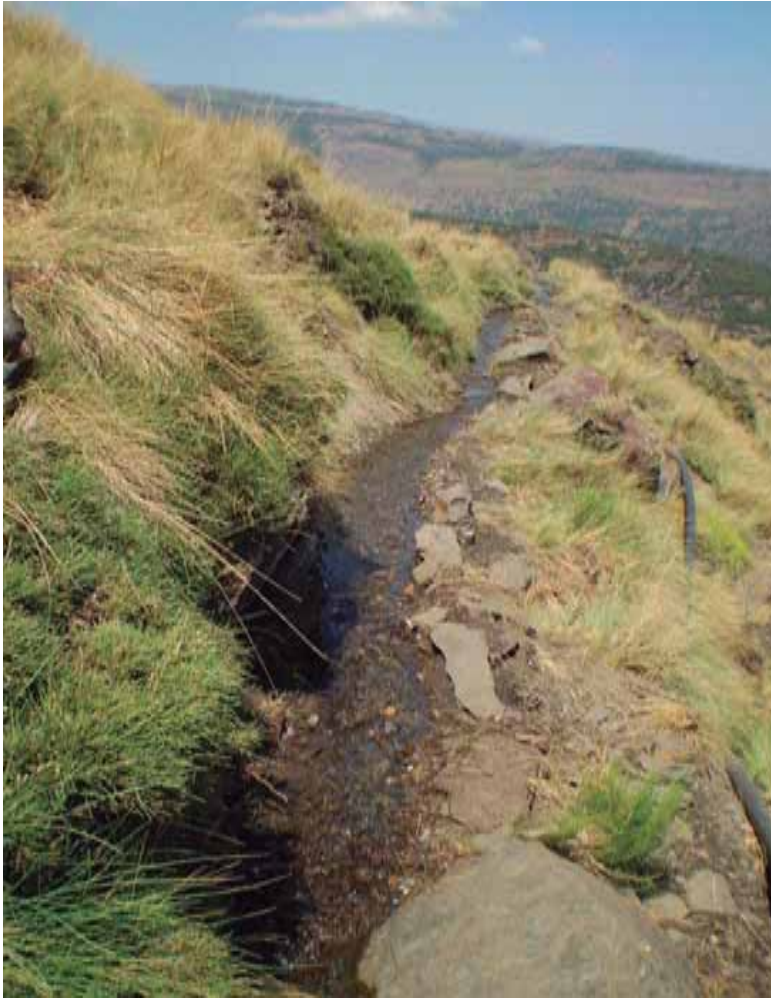
ENTORNO:
29.HID:Acequia-20 Acequia Baja de Prado Espino		La vegetación asociada es matorral de bajo monte y arboleda dispersa.
TIPO:		DESCRIPCIÓN:
Acequias de riego. Uso agrícola.		Acequia tradicional de careo que nace a 1.973 metros de altitud. Tiene una longitud aproximada de 484 metros y una altitud media de 1.059 metros. Su régimen hidrico es intermitente y su trazado es excavado en tierra.
LOCALIZACIÓN:		CONSERVACIÓN:
Bérchules. Coordenadas: X:481283 Y: 4097303		Buen estado de conservación a causa del mantenimiento y limpieza realizada por regantes periódicamente al encontrarse en uso, así como por encontrar trazado excavado en tierra.
AUTENTICIDAD:		
Alto valor histórico y etnológico dada su tradicional funcionalidad en la gestión del agua durante siglos, estando asociada a una red de acequias próximas.		
PROTECCIÓN:		
Medidas de diverso grado de consolidación de estructuras en cada uno de los tramos del cauce.

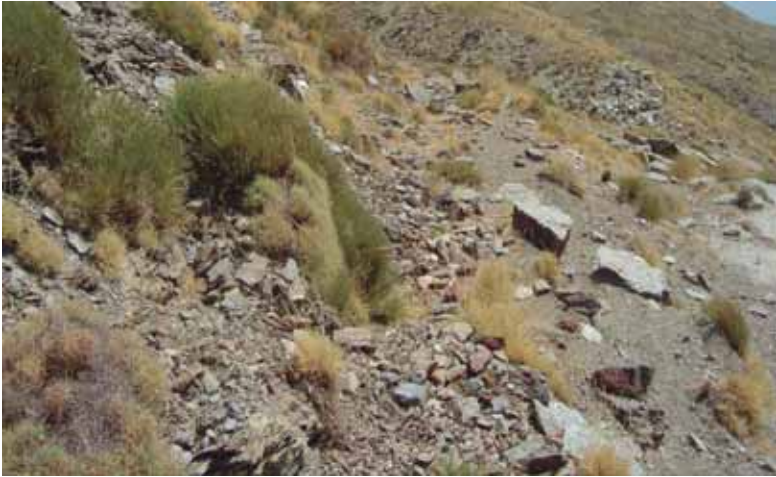
IDENTIFICACIÓN:		ENTORNO:
30.HID:Acequia-21 Acequia Baja del Prado Morazo		
TIPO:		
Acequias de riego y careo. Uso agrícola.		
LOCALIZACIÓN:		DESCRIPCIÓN:
Pitres. Coordenadas: X: 471527 Y:4091890

Acequia tradicional de riego y careo del término municipal de Pitres, que nace a 2.121 metros de altitud. Tiene una longitud aproximada de 453 metros y una altitud media de 2.120 metros. Su régimen hídrico es intermitente y su trazado está excavado en tierra.
AUTENTICIDAD:		
Alto valor ambiental por la proliferación de vegetación y fauna asociada a su cauce, además de histórico y etnológico, por la preservación de su uso.		
PROTECCIÓN:		CONSERVACIÓN:
Medidas de diverso grado de consolidación de estructuras en cada uno de los tramos del cauce.		Buen estado de conservación a causa del mantenimiento y limpieza realizada por regantes periódicamente al encontrarse en uso.
