8. ANEXO. INVENTARIO DE BIENES INDIVIDUALIZADOS

PROPUESTA DE DELIMITACIÓN DEL BIEN
DENOMINADO:
“PAISAJE CULTURAL DE LA ALPUJARRA”

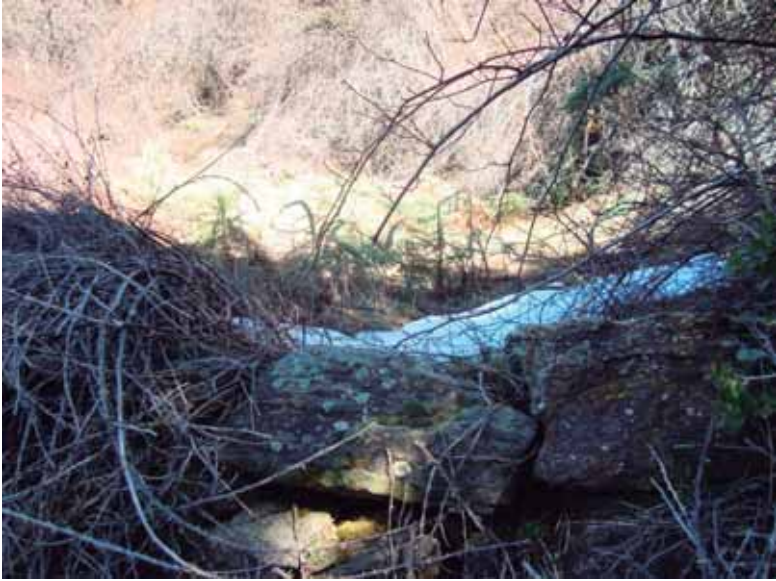
AUTENTICIDAD:	Foto: Parque Natural de Sierra Nevada.	Acequia de riego que nace a 1.677 metros de altitud. Tiene una longitud aproximada de 507 metros y una altitud media de 1.662 metros. Su régimen hídrico es intermitente. Toda su tramo es de tierra.
Alto valor etnológico al ser usado el bien para la gestión del agua, así como importante papel ecológico por la floración de vegetación generada por infiltración.		
PROTECCIÓN:		CONSERVACIÓN:
		Buen estado de conservación de sus tramos de tierra a causa de las labores de mantenimiento y limpieza de la Comunidad de Regantes Bayárcal.

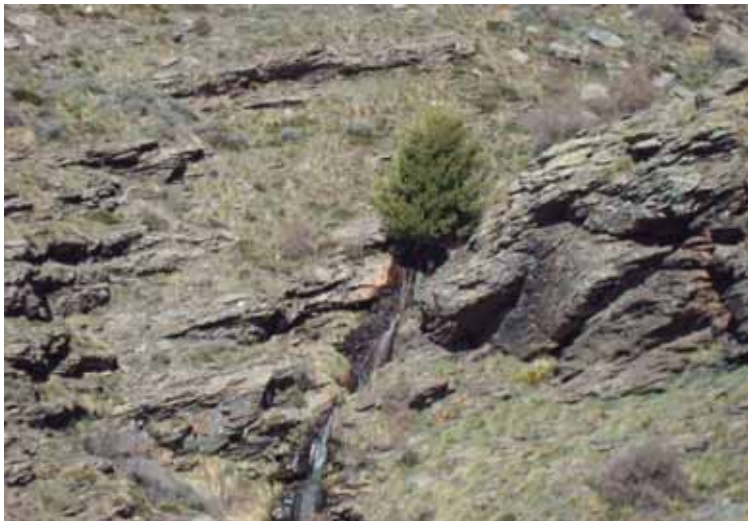
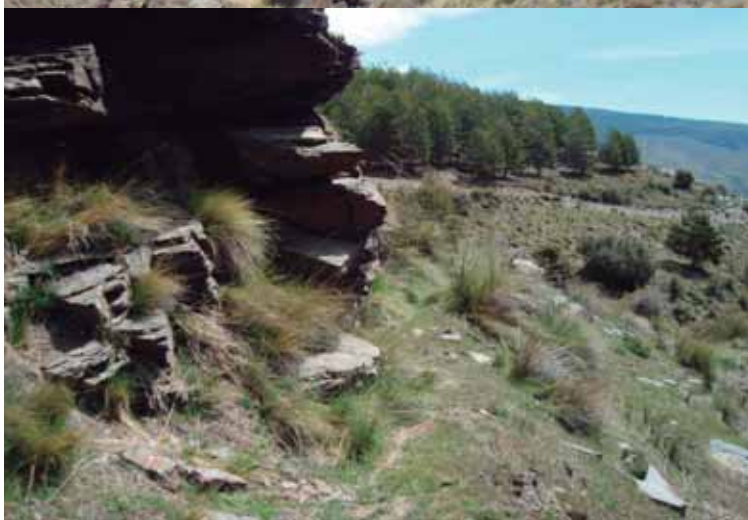
ENTORNO:
34.HID:Acequia-25 Acequia Barranco del Saltadero		<p>La vegetación predominante es de pinar de repoblación y matorral bajo.</p>
TIPO:

DESCRIPCIÓN:
<p>Acequias de careo. Uso agrícola.</p>		<p>Acequia tradicional de careo que nace a 1.839 metros de altitud. Cuenta con varios tramos, uno de 139 metros de longitud aproximada y una altitud media de curso de 1.830 metros; otro de 297 metros a 1.735 metros de altitud; y otro de 452 metros que discurre a 1.670 metros. Su régimen hídrico es intermitente. Su trazado está excavado en tierra y piedra.</p>
LOCALIZACIÓN:		CONSERVACIÓN:
<p>Paterna del Río. Coordenadas: X: 502920 Y:4102223</p>		<p>Buen estado de conservación a causa del mantenimiento y limpieza realizada por regantes periódicamente al encontrarse en uso.</p>
AUTENTICIDAD:	<p>Foto: Parque Natural de Sierra Nevada</p>	
<p>Valor ambiental por la proliferación de vegetación y fauna asociada a su cauce, además de histórico y etnológico por la preservación de su uso y tipología constructiva tradicional.</p>

PROTECCIÓN:		
<p>Medidas de diverso grado de consolidación de estructuras en cada uno de los tramos del cauce.</p>

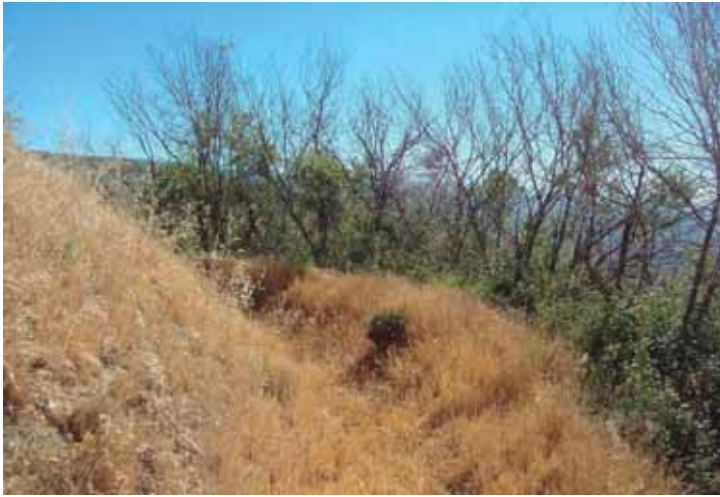
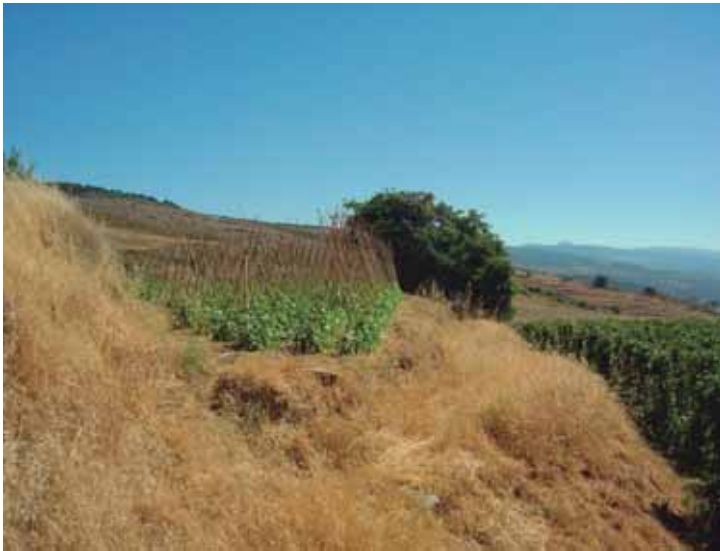
ENTORNO:
36.HID:Acequia-27 Acequia Brazal de la Zulla		La acequia discurre entre hazas cultivadas con habichuelas, en mayor medida, y no cultivadas.
TIPO:

DESCRIPCIÓN:
Acequias de riego. Uso agrícola.		Acequia tradicional de riego del término municipal de Yegen, que nace a 1.500 metros de altitud. Tiene una longitud aproximada de 2.394 metros y una altitud media de 1.250 metros. Su régimen hídrico es intermitente y su trazado está excavado en tierra.
LOCALIZACIÓN:	Foto: Parque Natural de Sierra Nevada	CONSERVACIÓN:
Yegen (Alpujarra de la Sierra). Coordenadas: X: 489436 Y: 4094716		Buen estado de conservación a causa del mantenimiento y limpieza realizada por regantes periódicamente al encontrarse en uso.
AUTENTICIDAD:		
Alto valor ambiental por la proliferación de vegetación y fauna asociada a su cauce, además de histórico y etnológico por la preservación de su uso.		
PROTECCIÓN:

Medidas de diverso grado de consolidación de estructuras en cada uno de los tramos del cauce.

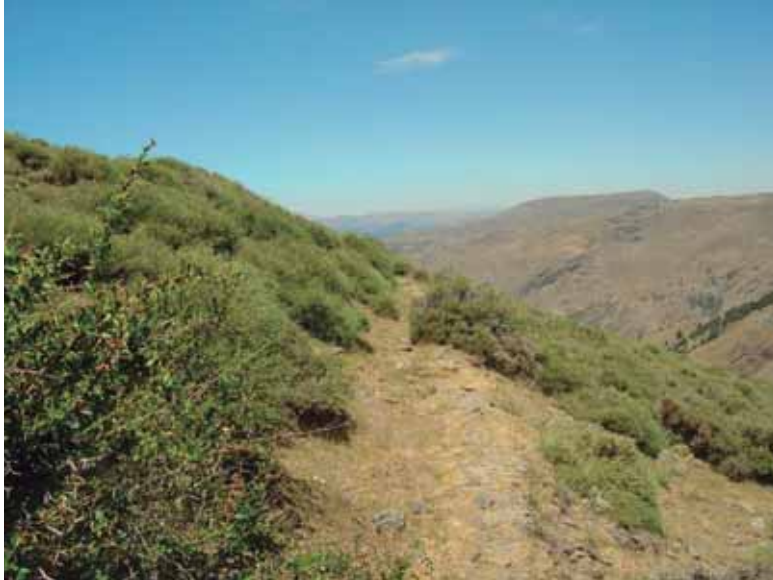
IDENTIFICACIÓN:		ENTORNO:
37.HID:Acequia-28 Acequia de Bubión		Vegetación de bajo monte y cultivos de frutales y hortalizas.
TIPO:		
Acequias de careo. Uso agrícola.		
LOCALIZACIÓN:		DESCRIPCIÓN:
Bubión. Coordenadas: X:467666 Y:4094641

Acequia de careo que nace a 1.200 metros de altitud. Tiene una longitud aproximada de 1.338 metros y una altitud media de 1.195 metros. Su régimen hídrico es intermitente.
AUTENTICIDAD:		
Alto valor etnológico al ser usado el bien para la gestión del agua, así como importante papel ecológico por la floración de vegetación generada por infiltración.		
PROTECCIÓN:	Foto: Parque Natural de Sierra Nevada	CONSERVACIÓN:
		Buen estado de conservación de sus tramos a causa de las labores de mantenimiento y limpieza de la Comunidad de Regantes de la Acequia de los Lugares.

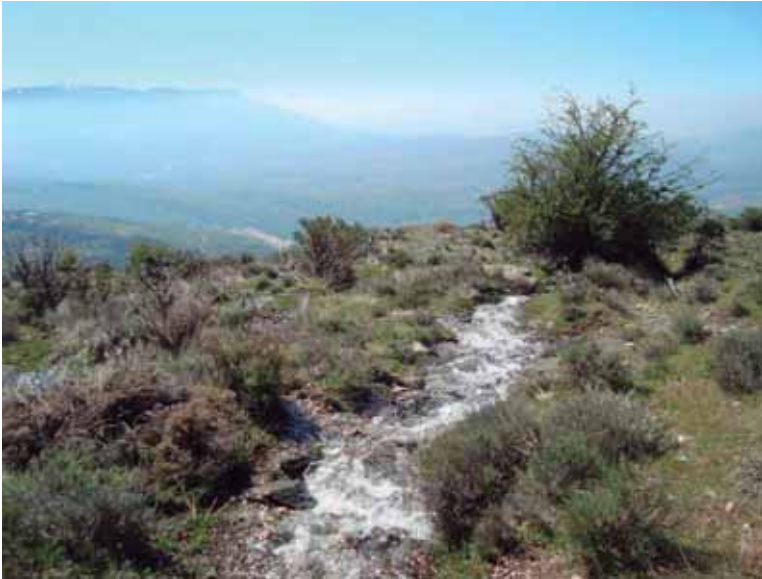
ENTORNO:
38.HID:Acequia-29 Acequia Caedero Lastonar		<p>La vegetación característica es matorral de bajo monte y cultivos de almendros y otros frutales y arboleda dispersa.</p>
TIPO:		DESCRIPCIÓN:
<p>Acequias de riego y careo. Uso agrícola.</p>		<p>Acequia tradicional de riego y careo que nace a 1.634 metros de altitud. Tiene una longitud aproximada de 308 metros y una altitud media de 1.620. Su régimen hídrico es intermitente. Su trazado está excavado en tierra.</p>
LOCALIZACIÓN:		CONSERVACIÓN:
<p>Laroles (Nevada). Coordenadas: X: 496782 Y: 4098620</p>		<p>Buen estado de conservación a causa del mantenimiento y limpieza realizada por regantes periódicamente al encontrarse en uso y mantener su trazado en tierra.</p>
AUTENTICIDAD:		<p>Foto: Parque Natural de Sierra Nevada</p>
<p>Valor ambiental, histórico y etnológico por la preservación de su uso y tipología constructiva tradicional.</p>		PROTECCIÓN:

<p>Medidas de diverso grado de consolidación de estructuras en cada uno de los tramos del cauce.</p>

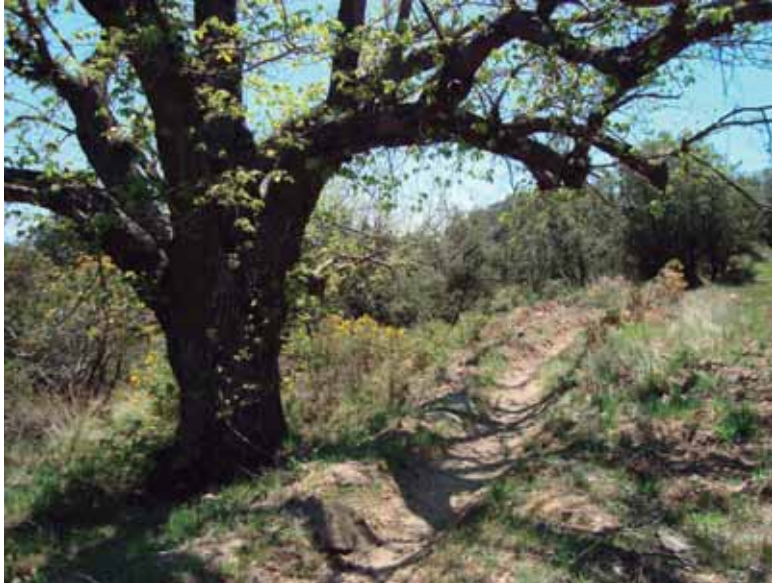
AUTENTICIDAD:			Acequia tradicional de riego y careo que nace a 1.448 metros de altitud. Tiene una longitud aproximada de 170 metros y una altitud media de 1.440. Su régimen hídrico es intermitente. Su trazado está excavado en tierra y en algunos tramos su cauce está delimitado por lazas de pizarra.
Valor ambiental, histórico y etnológico por la preservación de su uso y tipología constructiva tradicional.		Foto: Parque Natural de Sierra Nevada	CONSERVACIÓN:
PROTECCIÓN:			
Medidas de diverso grado de consolidación de estructuras en cada uno de los tramos del cauce.		Buen estado de conservación a causa del mantenimiento y limpieza realizada por regantes periódicamente al encontrarse en uso y mantener su trazado en tierra.

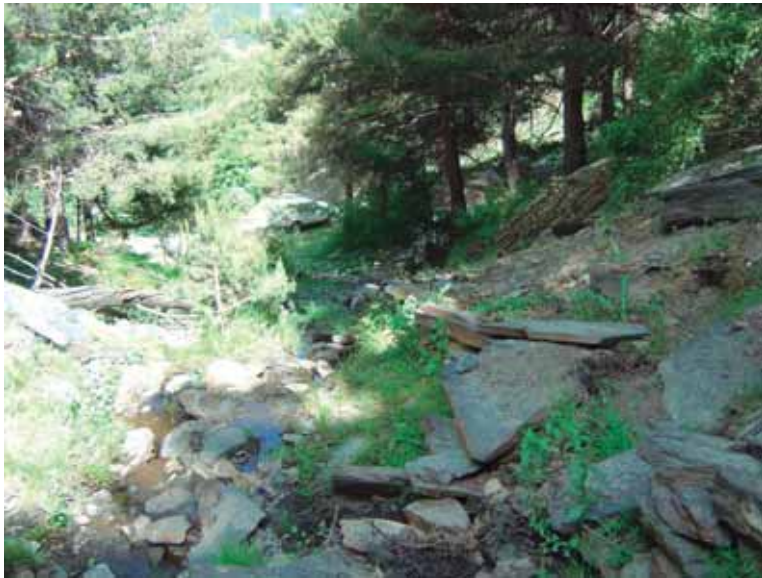
IDENTIFICACIÓN:		ENTORNO:
39.HID:Acequia-30 Acequia Chorreras del Hornillo		
TIPO:		La vegetación característica es pinar de repoblación y bosque y matorral de ribera a lo largo del cauce.
Acequias de riego y careo. Uso agrícola.		DESCRIPCIÓN:
LOCALIZACIÓN:

Acequia tradicional de riego y careo que nace a 2.031 metros de altitud. Tiene una longitud aproximada de 6.982 metros y una altitud media de 1.900. Su régimen hídrico es permanente.
Laroles (Nevada). Coordenadas: X: 497778 Y: 4102424		
AUTENTICIDAD:		
Alto valor ambiental por la proliferación de vegetación y fauna asociada a su cauce, además de histórico y etnológico, por la preservación de su uso y tipología constructiva tradicional.		
PROTECCIÓN:	Foto: Parque Natural de Sierra Nevada	CONSERVACIÓN:
Medidas de diverso grado de consolidación de estructuras en cada uno de los tramos del cauce.		Buen estado de conservación a causa del mantenimiento y limpieza realizada por regantes periódicamente al encontrarse en uso.

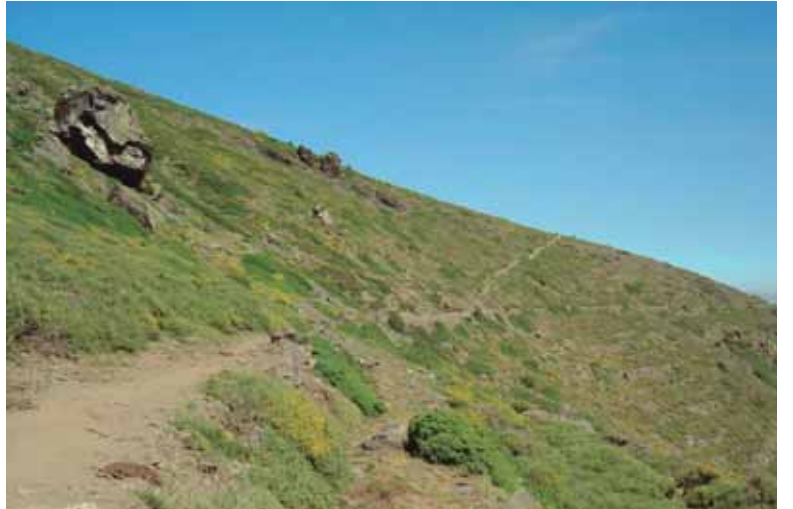
IDENTIFICACIÓN:		ENTORNO:
41.HID:Acequia-32 Acequia Clavellina		Predominante en la vegetación de cultivos de olivar.
TIPO:		
Acequias de careo. Uso agrícola.		
LOCALIZACIÓN:		DESCRIPCIÓN:
Lanjarón. Coordenadas: X:460156 Y: 4093002

Acequia tradicional de careo que nace a 2.000 metros de altitud. Tiene una longitud aproximada de 1.913 metros y una altitud media de 1.900. Su régimen hidrico es intermitente.
AUTENTICIDAD:		Foto: Parque Natural de Sierra Nevada
Alto valor histórico y etnológico dada su tradicional funcionalidad en la gestión del agua.		Buen estado de conservación a causa del mantenimiento y limpieza realizada por regantes periódicamente al encontrarse en uso.
PROTECCIÓN:		
Medidas de diverso grado de consolidación de estructuras en cada uno de los tramos del cauce.

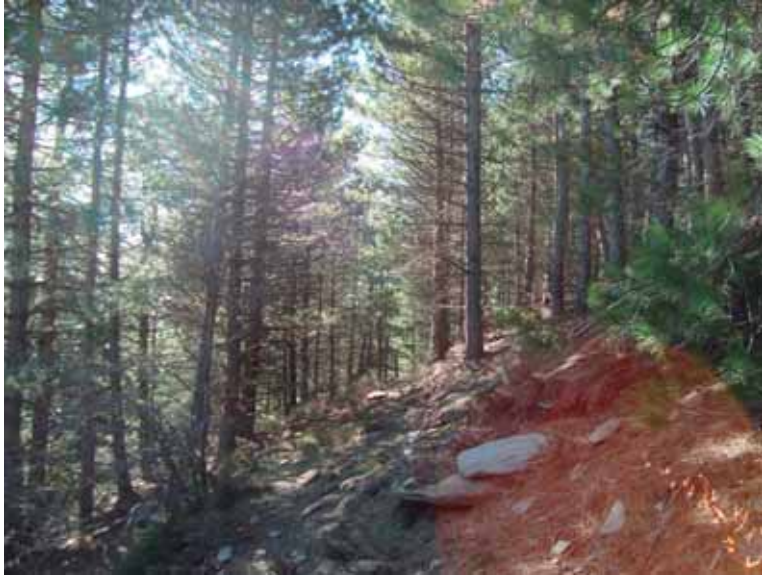
IDENTIFICACIÓN:		ENTORNO:
42.HID:Acequia-33 Acequia Collado de Bubilla		
TIPO:		<p>La vegetación predominante es de pinar de repoblación.</p>
<p>Acequias de riego y careo. Uso agrícola.</p>		
LOCALIZACIÓN:		DESCRIPCIÓN:
<p>Paterna del Río. Coordenadas: X: 503049 Y:4103049</p>

AUTENTICIDAD:	<p>Foto: Parque Natural de Sierra Nevada</p>	<p>Acequia tradicional de riego y careo que nace a 1.928 metros de altitud. Tiene una longitud aproximada de 639 metros y una altitud media de 1.915 metros. Su régimen hídrico es intermitente. Su trazado está excavado en tierra.</p>
<p>Valor ambiental por la proliferación de vegetación y fauna asociada a su cauce, además de histórico y etnológico por la preservación de su uso y tipología constructiva tradicional.</p>		
PROTECCIÓN:		CONSERVACIÓN:
<p>Medidas de diverso grado de consolidación de estructuras en cada uno de los tramos del cauce.</p>		<p>Buen estado de conservación a causa del mantenimiento y limpieza realizada por regantes periódicamente al encontrarse en uso.</p>

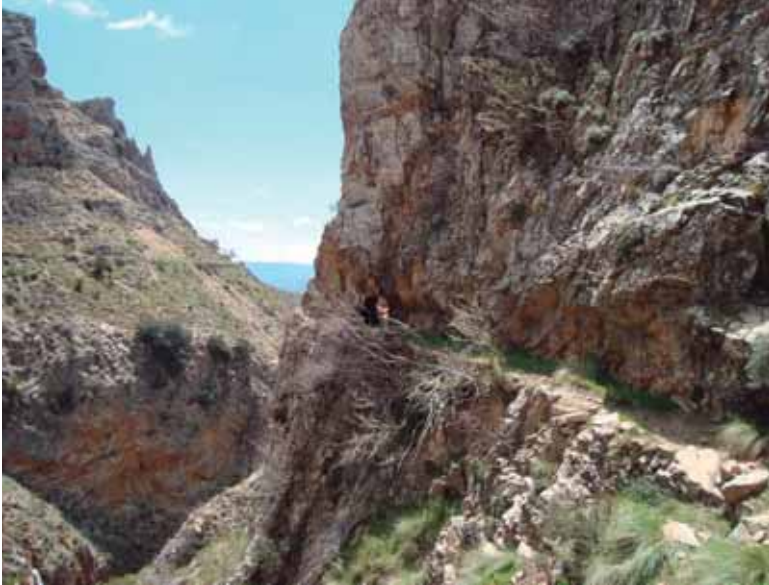
IDENTIFICACIÓN:		ENTORNO:
45.HID:Acequia-36 Acequia Cortijo de los Jarales		
TIPO:

Discurre entre hazas de cultivo de olivos y almendros, con vegetación asociada a la acequia.
Acequias de riego y careo. Uso agrícola.		DESCRIPCIÓN:
LOCALIZACIÓN:		
Beires. Coordenadas: X: 515139 Y:4099384		
AUTENTICIDAD:		
Valor ambiental y etnológico.		Acequia tradicional esencialmente de riego y careo. Nace a 1.005 metros de altitud, tiene una longitud de 1.077 metros, su altitud media es de 1.595 y su caudal es permanente. Su trayecto es en tierra.
PROTECCIÓN:		CONSERVACIÓN:
Consolidación de puntos concretos sin alterar estructura y funcionalidad.	Foto: Parque Nacional de Sierra Nevada	Buen estado de conservación, a causa de labores de mantenimiento y limpieza de la Comunidad de Regantes la Fuente del Nacimiento.

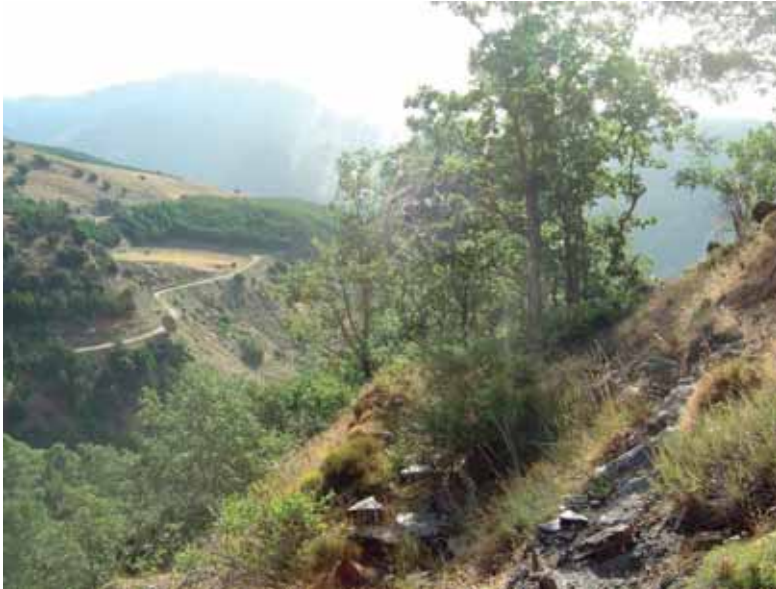
IDENTIFICACIÓN:		ENTORNO:
46.HID:Acequia-37 Acequia Alta del Cortijo del Rey		La vegetación asociada difiere según tramos, desde una zona intermedia semiarbolada hasta distintos cultivos.
TIPO:		
Acequias de riego. Uso agrícola.		
LOCALIZACIÓN:		DESCRIPCIÓN:
Busquistar. Coordenadas: X:474414 Y: 4093304		
AUTENTICIDAD:		
Alto valor histórico y etnológico dada su tradicional funcionalidad en la gestión del agua y su tipología constructiva tradicional de materiales autóctonos.

Acequia tradicional de riego que nace a 1.811 metros de altitud. Tiene una longitud aproximada de 777 metros y una altitud media de 1.803. Su régimen hídrico es intermitente y su trazado es excavado en tierra.
PROTECCIÓN:	Foto: Parque Natural de Sierra Nevada	CONSERVACIÓN:
Medidas de diverso grado de consolidación de estructuras en cada uno de los tramos del cauce.		Buen estado de conservación a causa del mantenimiento y limpieza realizada por regantes periódicamente al encontrarse en uso, así como por encontrar trazado con materiales autóctonos.

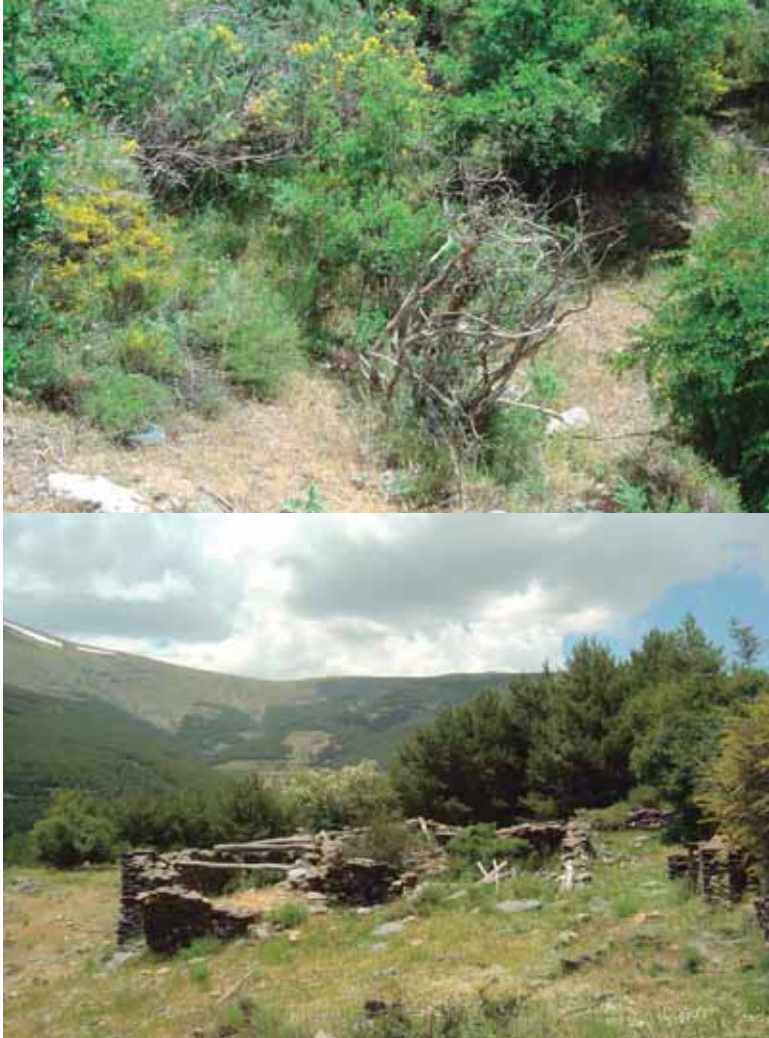
IDENTIFICACIÓN:		ENTORNO:
47.HID:Acequia-38 Acequia Cortijo Haza del Hielo

Cultivos de frutales y hortalizas.
TIPO:		DESCRIPCIÓN:
Acequias de riego. Uso agrícola.		Acequia de riego que nace a 1.873 metros de altitud y corre por una antigua haza cultivable, el Cortijo del Hielo, que le da su nombre. Tiene una longitud aproximada de 98 metros y una altitud media de 1.863 metros. Su régimen hidrico es intermitente. Su canalización es enteramente de tierra.
LOCALIZACIÓN:		CONSERVACIÓN:
Bayárcal. Coordenadas: X: 498459 Y: 4104362	AUTENTICIDAD:	Buen estado de conservación de sus tramos de tierra.
Alto valor etnológico al ser usado el bien para la gestión del agua y ambiental por la floración de vegetación a causa de la infiltración a lo largo de su cauce.	PROTECCIÓN:	
	Foto: Parque Natural de Sierra Nevada.

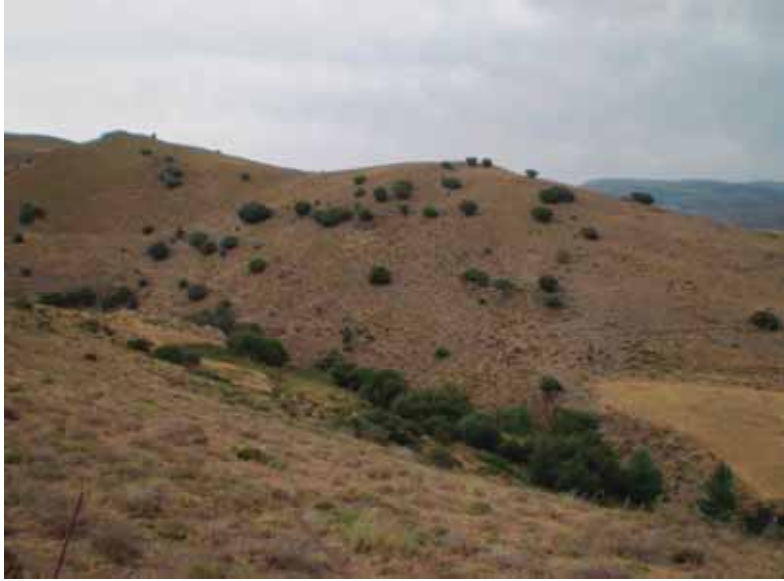
IDENTIFICACIÓN:		ENTORNO:
48.HID:Acequia-39 Acequia del Cortijo Manantiales		La vegetación es de matorral de bajo monte y alboleada dispersa.
TIPO:		
Acequias de riego. Uso agrícola.		
LOCALIZACIÓN:		DESCRIPCIÓN:
Bérchules. Coordenadas: X: 481290 Y:4092617		
AUTENTICIDAD:		Acequia tradicional de riego que nace a 1.715 metros de altitud. Tiene una longitud aproximada de 1.397 metros y una altitud media de 1.678 metros. Su régimen hídrico es intermitente.
Alto valor histórico y etnológico dada su tradicional funcionalidad en la gestión del agua durante siglos.

PROTECCIÓN:	Foto: Parque Natural de Sierra Nevada	CONSERVACIÓN:
Medidas de diverso grado de consolidación de estructuras en cada uno de los tramos del cauce.		Buen estado de conservación a causa del mantenimiento y limpieza realizada por regantes periódicamente al encontrarse en uso.

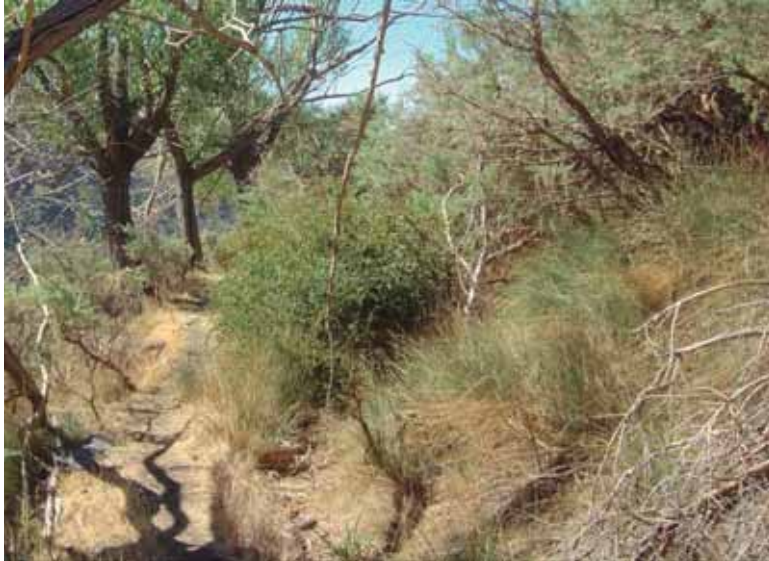
IDENTIFICACIÓN:		ENTORNO:
49.HID:Acequia-40 Acequia Cortijuelos		
TIPO:		Destaca por la presencia de un matorral denso con arbolado y la abundancia de piornal con chopos y castaños.
Acequias de careo. Uso agrícola.		
LOCALIZACIÓN:

DESCRIPCIÓN:
Capileira. Coordenadas: X: 469447 Y: 4095472		Acequia tradicional de riego y careo que nace a 1.724 metros de altitud. Tiene una longitud aproximada de 798 metros y una altitud media de 1.720. Su régimen hídrico es intermitente.
AUTENTICIDAD:		
Alto valor histórico y etnológico dada su tradicional funcionalidad en la gestión del agua y su tipología constructiva tradicional de materiales autóctonos.	Foto: Parque Natural de Sierra Nevada	
PROTECCIÓN:		CONSERVACIÓN:
Medidas de diverso grado de consolidación de estructuras en cada uno de los tramos del cauce.		Buen estado de conservación a causa del mantenimiento y limpieza realizada por regantes periódicamente al encontrarse en uso, así como por encontrar trazado con materiales autóctonos.

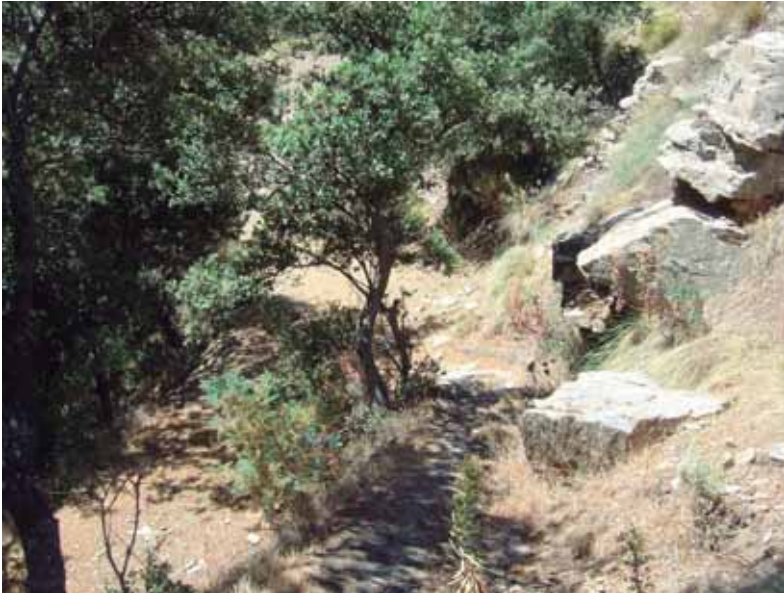
IDENTIFICACIÓN:		ENTORNO:
51.HID:Acequia-42 Acequia de Barranco Hondo		
TIPO:		La vegetación predominante es de encinas y matorral de monte bajo.
Acequias de riego y careo. Uso agrícola.		
LOCALIZACIÓN:

DESCRIPCIÓN:
Mecina Bombarón (Alpujarra de la Sierra). Coordenadas: X-. 487943 Y: 4099406		Acequia tradicional de riego y careo que nace a 1.738 metros de altitud. Tiene una longitud aproximada de 439 metros y una altitud media de 1.730 metros. Su régimen hídrico es intermitente. Su trazado alterna tramos excavados en tierra con entubado de gomas.
AUTENTICIDAD:		
Valor ambiental por la proliferación de vegetación y fauna asociada a su cauce, además de histórico y etnológico por la preservación de su uso y tipología constructiva tradicional.		
PROTECCIÓN:		CONSERVACIÓN:
Medidas de diverso grado de consolidación de estructuras en cada uno de los tramos del cauce.	Foto: Parque Natural de Sierra Nevada	Buen estado de conservación a causa del mantenimiento y limpieza realizada por regantes periódicamente al encontrarse en uso.

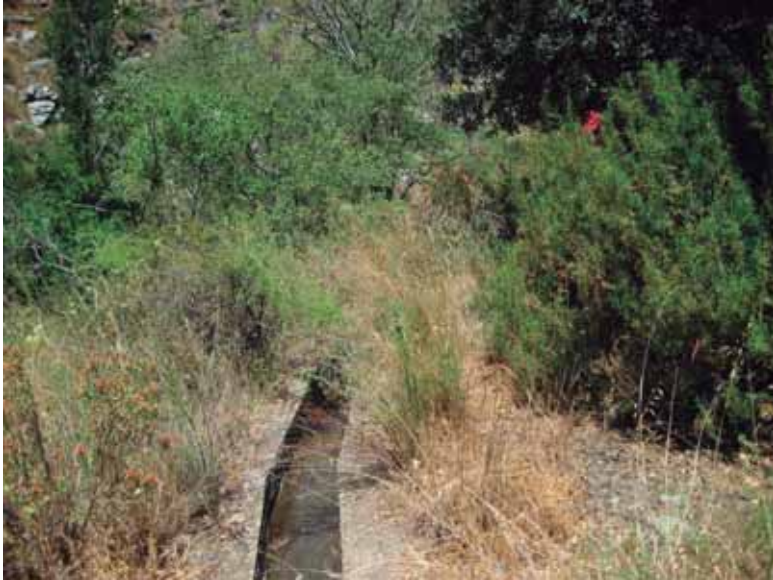
IDENTIFICACIÓN:		ENTORNO:
52.HID:Acequia-43 Acequia de Barros		Predominante en la vegetación de cultivos de olivar.
TIPO:		
Acequias de riego. Uso agrícola.		
LOCALIZACIÓN:		DESCRIPCIÓN:
Lanjarón. Coordenadas: X: 459490 Y: 4091186

Acequia tradicional de riego que nace a 1.650 metros de altitud. Tiene una longitud aproximada de 1.446 metros y una altitud media de 1.650. Su régimen hidrico es intermitente.
AUTENTICIDAD:		
Alto valor histórico y etnológico dada su tradicional funcionalidad en la gestión del agua.	Foto: Parque Natural de Sierra Nevada	CONSERVACIÓN:
Medidas de diverso grado de consolidación de estructuras en cada uno de los tramos del cauce.		Buen estado de conservación a causa del mantenimiento y limpieza realizada por regantes periódicamente al encontrarse en uso.

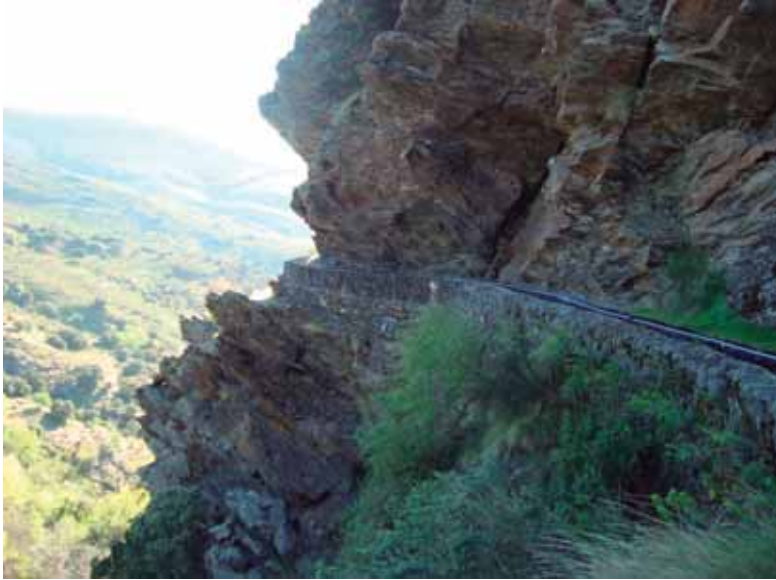
<p>Foto: Parque Nacional de Sierra Nevada</p>	ENTORNO:
53.HID:Acequia-44 Acequia de Belvis Alto		<p>Predominan las formaciones arbóreas densas de coníferas y quercíneas con mosaicos de cultivos de almendros en las zonas más bajas. Se encuentran asociado a su cauce algunas especies singulares como son: Orchis sp., Quercus faginea, Ruscus acuelatus y Phlomis lignitis, entre otras.</p>
TIPO:		DESCRIPCIÓN:
<p>Acequias de riego y careo. Uso agrícola.</p>		<p>Acequia tradicional de riego de unos 5.610 metros de longitud que transcurren en la ladera derecha del Barranco de Ohanes, en el término municipal de éste. Nace a 1.300 metros de altitud y discurre, con una media de 1.280 metros, siguiendo las curvas de nivel por una zona muy escarpada de la sierra, donde se hace necesaria una estructura de acequia muy compleja, y termina actualmente en el Poyo de los Belvises. De régimen hidrico permanente, se caracteriza por la estructura básica del canal, cuya paredes están constituidas con un murete de contención y coronación de piedra "entranconá al hilo" y su interior revestido de PVC; con ello se consigue que el impacto visual no sea demasiado elevado y apenas tenga pérdidas de agua en su trazado, de forma que se asegura cierta estabilidad del canal en un terreno muy inestable y complicado. Esta tipología de tramo descrita acaba en las proximidades de la Loma de la Piedra del Águila y, a partir de aquí, se suceden y alternan otros de diversa indole: de piedra, de tierra y cemento. Por último, el tramo final se encuentra actualmente abandonado, excavado en tierra y reforzado con un murete de piedra en la pared de ladera, que dirigía, en origen, el agua hacia el municipio de Canjáyar; estos usuarios tenían la concesión de uso de sus aguas los tres meses de primavera a cambio de limpiar la totalidad de la acequia una vez al año.</p>

LOCALIZACIÓN:		CONSERVACIÓN:
<p>Ohanes. Acceso por pista forestal hacia la sierra.</p> <p>Coordenadas: X: 520771 Y: 4100943</p>		<p>Buen estado de conservación a causa del mantenimiento y limpieza por parte de su Comunidad de Regantes. La presa del canal ha sido restaurada y construida con mampostería cementada para impedir que se rompa con las avenidas abundantes de agua.</p>
AUTENTICIDAD:		<p>Gran valor histórico, ambiental y etnológico por la gestión del riego tradicional entre Ohanes y Canjáyar, debiendo sus respectivas Comunidades de regantes colaborar en tareas de limpieza y mantenimiento del cauce.</p>
PROTECCIÓN:		<p>Consolidación de puntos concretos sin alterar estructura y funcionalidad.</p>

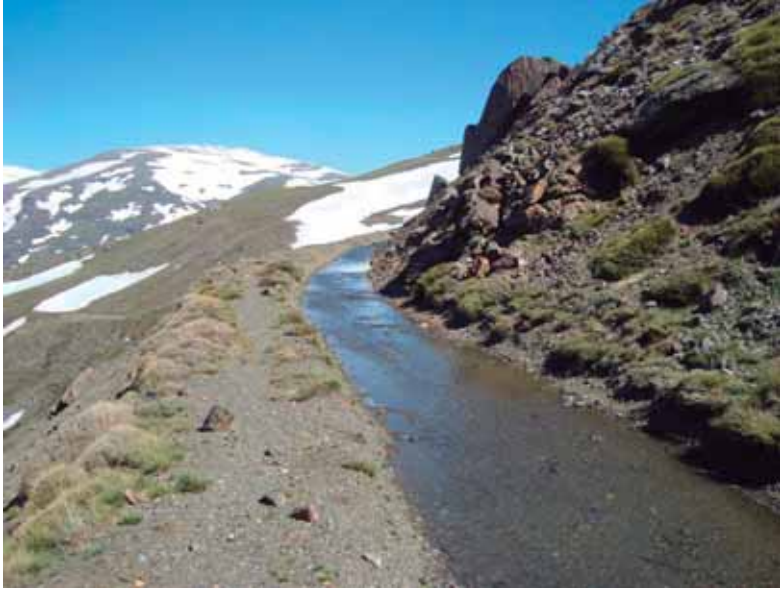
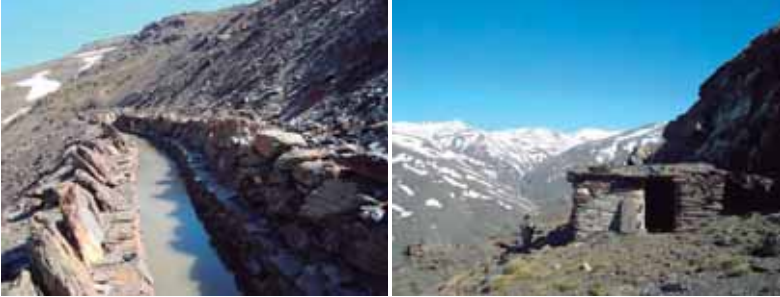
<p>Foto: Parque Natural de Sierra Nevada</p>	ENTORNO:
54.HID:Acequia-45 Acequia de Bérchules		Lo predominante es matorral denso de enebro-piornal.
TIPO:		DESCRIPCIÓN:
Acequias de careo. Uso agrícola.		Acequia tradicional de careo de 8.384 metros de longitud, que recoge las aguas procedentes de los ríos Jerez y Albardas mediante dos presas, una en cada una de dichos ríos, situadas en el municipio de Trevélez. Cuenta con dos tomas consecutivas, una recoge el agua del Río Puerto de Jerez (2.600 m de altitud) y otra es en el Barranco de las Albardas (2.550 m de altitud). Debido a su altitud tan pronunciada durante la época invernal se encuentra prácticamente tapada por la nieve. Su lecho es arenoso, estando excavada en roca en otras zonas. A lo largo de su recorrido cumple funciones de careo y de riego en algunos tramos. El curso atraviesa dos términos municipales distintos, situación que ha provocado una doble denominación para la misma acequia, Acequia de Bérchules para los vecinos del pueblo de Trevélez, o Acequia de Trevélez para los de Bérchules. De las aguas de la acequia corresponde a los regantes de Bérchules diez días consecutivos de cada quince, perteneciendo los restantes cinco días a los regantes de fincas situadas en el término de Trevélez.

LOCALIZACIÓN: Bérchules. Acceso por pista de la sierra, en las proximidades de la Acequia de Juviles, coincidente con sendero hacia Siete Lagunas. Coordenadas: X: 479896 Y: 4101398		CONSERVACIÓN:
AUTENTICIDAD: Alto valor histórico y etnológico dada su tradicional funcionalidad en la gestión del agua durante siglos, estando asociada a una red de acequias próximas. Su singularidad radica en el trazado por terrenos más o menos escarpados y, a causa de su erosión, ha sido motivada la consolidación de ciertos tramos con elementos discordantes como hormigón. El carácter colectivo del agua y la responsabilidad comunitaria de su mantenimiento ha garantizado la pervivencia del sistema durante siglos.	Fue recuperada recientemente por el Parque natural para su correcto uso y funcionalidad. Preserva elementos constructivos relacionados como caseta de acequero en cota alta.	
PROTECCIÓN:	Medidas de diverso grado de consolidación de estructuras en cada uno de los tramos del cauce.

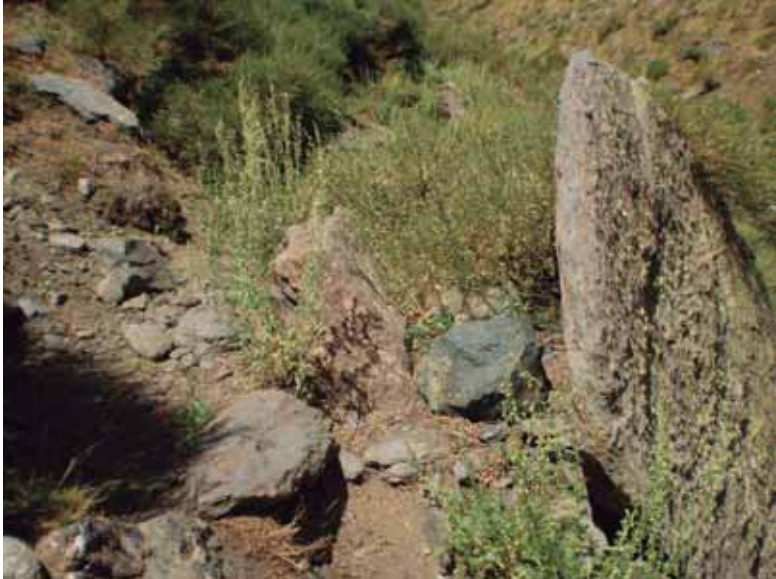
IDENTIFICACIÓN:		ENTORNO:
55.HID:Acequia-46 Acequia de Bubión		Vegetación de bajo monte y cultivos de frutales y hortalizas.
TIPO:		
Acequias de careo. Uso agrícola.		
LOCALIZACIÓN:		DESCRIPCIÓN:
Bubión. Coordenadas: X: 467666 Y: 4094641

AUTENTICIDAD:	Foto: Parque Natural de Sierra Nevada	Acequia de careo que nace a 2.041 metros de altitud. Tiene una longitud aproximada de 1.000 metros y una altitud media de 2.012 metros. Su régimen hídrico es intermitente.
Alto valor etnológico al ser usado el bien para la gestión del agua, así como importante papel ecológico por la floración de vegetación generada por infiltración.		
PROTECCIÓN:		CONSERVACIÓN:
Medidas de diverso grado de consolidación de estructuras en cada uno de los tramos del cauce.		Buen estado de conservación de sus tramos a causa de las labores de mantenimiento y limpieza de la Comunidad de Regantes de la Acequia de los Lugares.

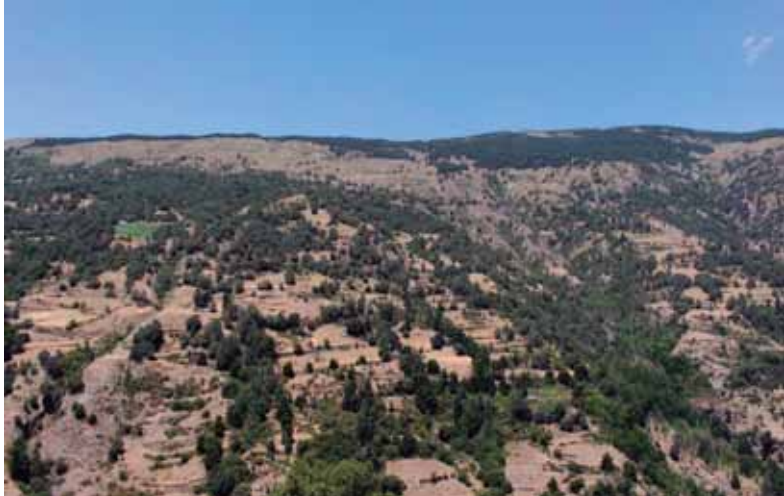
IDENTIFICACIÓN:		ENTORNO:
57.HID:Acequia-48 Acequia de Cachariche		<p>Discorre por media ladera derecha del Barranco del Poqueira entre hazas de cultivo labradas y sin cultivar.</p>
TIPO:		
<p>Acequias de careo. Uso agrícola.</p>		
LOCALIZACIÓN:		DESCRIPCIÓN:
<p>Pampaneira, Bubión, Caratáunas. Acceso a un tramo por escarihueta al oeste del Puente de Pampaneira, junto al Molino Casariche.</p> <p>Coordenadas: X: 467249 Y: 4088295</p>

<p>Acequia tradicional de riego que nace a unos 1.1500 metros de altitud en el término municipal de Bubión y corre a media ladera derecha del Barranco del Poqueira, con una altitud media de 1.100 metros, desviándose en su nacimiento de la Acequia Burgos.</p> <p>Tiene una extensión de 4.976 metros de longitud, desde su toma de agua en Bubión hasta morir en Carataunas. Atraviesa el Pago del Olivar, Los Almendros, Los Corrales, Haza Larga y Siete Hornos en Pampaneira, el Pago de los Sobrantes en Carataunas y Soportújar, entre otros. Se encuentra en mayor medida entubada y su régimen hídrico intermitente.</p>

AUTENTICIDAD:		<p>Foto: Estefanía Fernández</p>
<p>Apreciado valor histórico y etnológico por su uso continuados en la gestión del riego de la ladera derecha del Barranco del Poqueira, sirviendo sus aguas hasta los años sesenta del siglo XX como fuerza motriz para el molino harinero que toma su nombre, en las proximidades del Puente de Pampaneira.</p>		<p>Buen estado de conservación dado el mantenimiento y limpieza periódica por parte de regantes. Cuenta con tramos entubados y soterrados para evitar su obstaculización por desprendimiento del terreno. Muy transformada por entubamiento, lo que conduce a la desertización de ciertos tramos por falta de infiltración tradicional.</p>
PROTECCIÓN:		
<p>Inscrito BIC: Conjunto Histórico del Barranco del Poqueira (29/11/1982). Nivel 3: Protección estructural.</p> <p>Recuperación, al menos en puntos estratégicos, de la función tradicional de irrigación, consolidación del canal y estabilización de la ladera en puntos con riesgo de deslizamiento.</p>

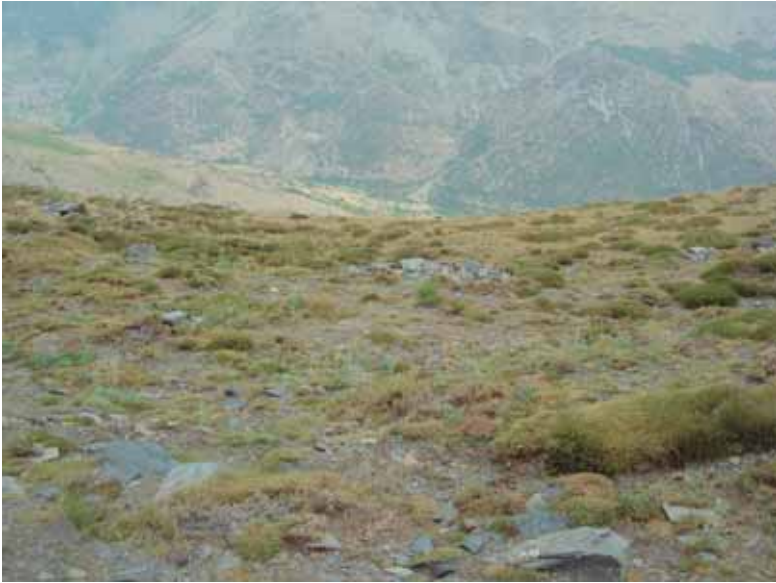
<p>Foto: Parque Natural de Sierra Nevada</p>	ENTORNO:
58.HID:Acequia-49 Acequia de Calvache		La vegetación característica es pino de repoblación y pional.
TIPO:		DESCRIPCIÓN:
Acequias de careo. Uso agrícola.		Acequia tradicional de careo del término municipal de Trevélez, que nace a 2.210 metros de altitud. Tiene una longitud aproximada de 3.196 metros y una altitud media de 2.150 metros. Su régimen hídrico es intermitente.
LOCALIZACIÓN:		CONSERVACIÓN:
Trevélez. Coordenadas: X: 478165 Y: 4101754		Buen estado de conservación a causa del mantenimiento y limpieza realizada por regantes periódicamente al encontrarse en uso.
AUTENTICIDAD:		
Alto valor ambiental por la proliferación de vegetación y fauna asociada a su cauce, además de histórico y etnológico por la preservación de su uso.		
PROTECCIÓN:		
Medidas de diverso grado de consolidación de estructuras en cada uno de los tramos del cauce.

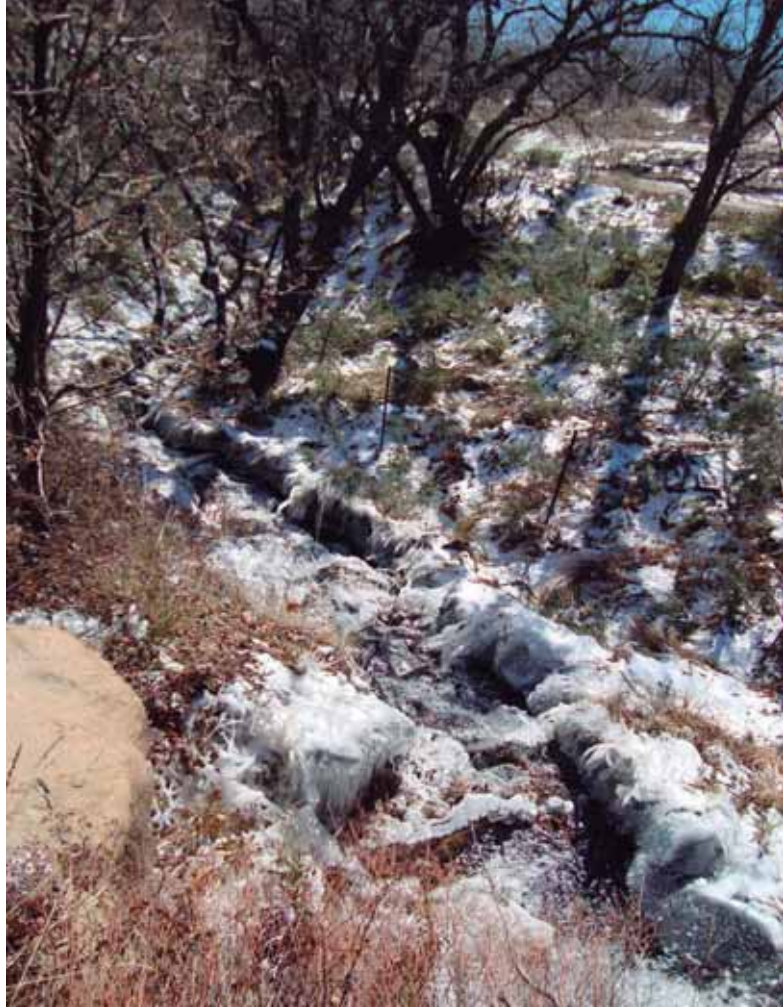
<p>Foto: Parque Natural de Sierra Nevada</p>	ENTORNO:
59.HID:Acequia-50 Acequia de Cañar		La vegetación asociada es de almendros, olivos y matorral bajo.
TIPO:		DESCRIPCIÓN:
Acequias de riego. Uso agrícola.		Acequia tradicional de riego que nace a 1.180 metros de altitud. Tiene una longitud aproximada de 8.874 metros y una altitud media de 1.470. Su régimen hidrico es intermitente. Su trazado está excavado en tierra.
LOCALIZACIÓN:		CONSERVACIÓN:
Cañar. Coordenadas: X: 462202 Y: 4088771		Buen estado de conservación a causa del mantenimiento y limpieza realizada por regantes periódicamente al encontrarse en uso.
AUTENTICIDAD:		
Alto valor histórico y etnológico dada su tradicional funcionalidad en la gestión del agua y por la tipología constructiva tradicional que utiliza materiales autóctonos.		
PROTECCIÓN:		
Medidas de diverso grado de consolidación de estructuras en cada uno de los tramos del cauce.

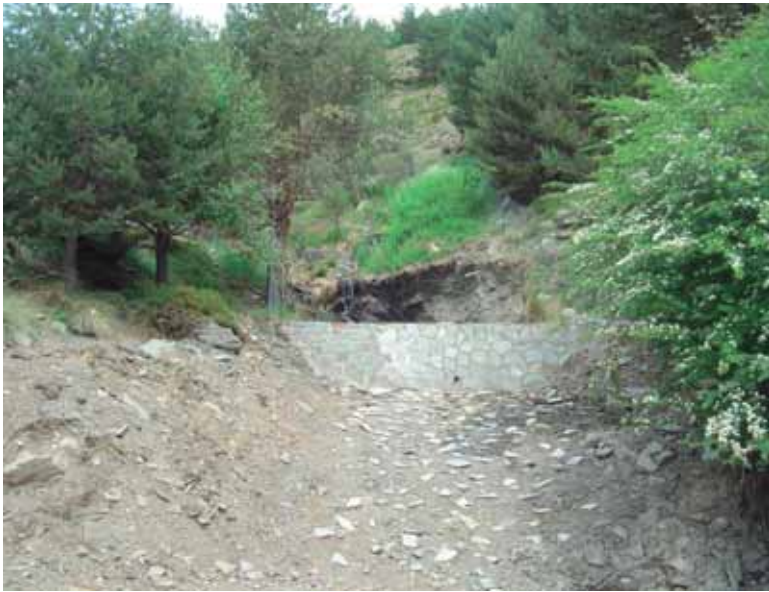
ENTORNO:	
60.HID:Acequia-51 Acequia de Captación de Mairena		La vegetación característica es de arboleda diversa como encinas y nogales y pino de repoblación en cotas altas.	
TIPO:		DESCRIPCIÓN:	
Acequias de riego. Uso agrícola.		Acequia tradicional de riego que nace a 2.001 metros de altitud y discurre por el cortijo homónimo. Tiene una longitud aproximada de 1.625 metros y una altitud media de 1.950. Su régimen hídrico es permanente. Su trazado está excavado en tierra.	
LOCALIZACIÓN:		Foto: Parque Natural de Sierra Nevada	CONSERVACIÓN:
Mairena (Nevada). Coordenadas: X: 494529 Y: 4101163		Buen estado de conservación a causa del mantenimiento y limpieza realizada por regantes periódicamente al encontrarse en uso.	
AUTENTICIDAD:		Valor ambiental, histórico y etnológico por la preservación de su uso y su tipología constructiva tradicional.	
PROTECCIÓN:		Medidas de diverso grado de consolidación de estructuras en cada uno de los tramos del cauce.

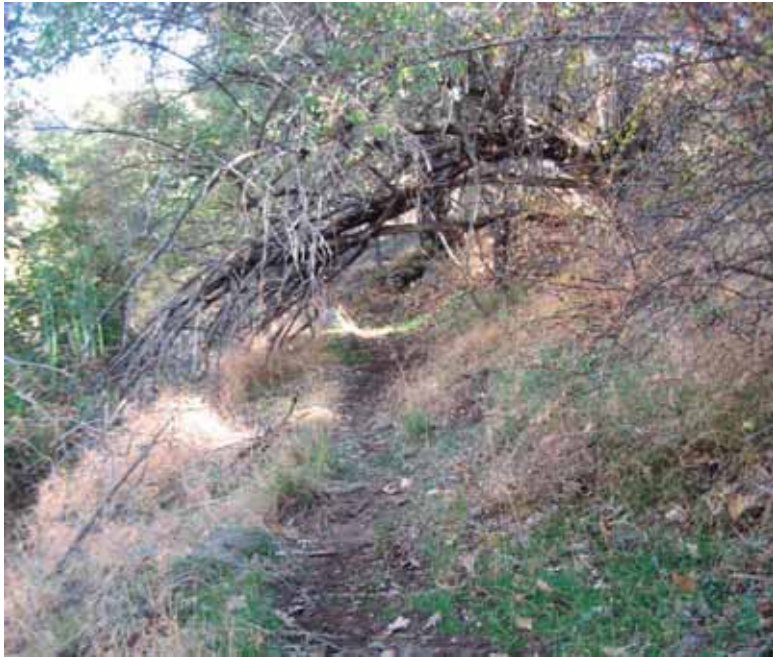
IDENTIFICACIÓN:		ENTORNO:
61.HID:Acequia-52 Acequia de Caratáunas		La vegetación asociada difiere según tramos, desde una zona intermedia semiarbolada hasta distintos cultivos.
TIPO:		
Acequias de riego. Uso agrícola.		
LOCALIZACIÓN:		DESCRIPCIÓN:
Caratáunas. Coordenadas: X: 463476 Y: 4087149

AUTENTICIDAD:		Acequia tradicional de riego que nace a 880 metros de altitud. Tiene una longitud aproximada de 1.444 metros y una altitud media de 850 metros. Su régimen hidrico es intermitente.
Alto valor histórico y etnológico dada su tradicional funcionalidad en la gestión del agua y su tipología constructiva tradicional de materiales autóctonos.		
PROTECCIÓN:	Foto: Parque Natural de Sierra Nevada	CONSERVACIÓN:
Medidas de diverso grado de consolidación de estructuras en cada uno de los tramos del cauce.		Medio estado de conservación.

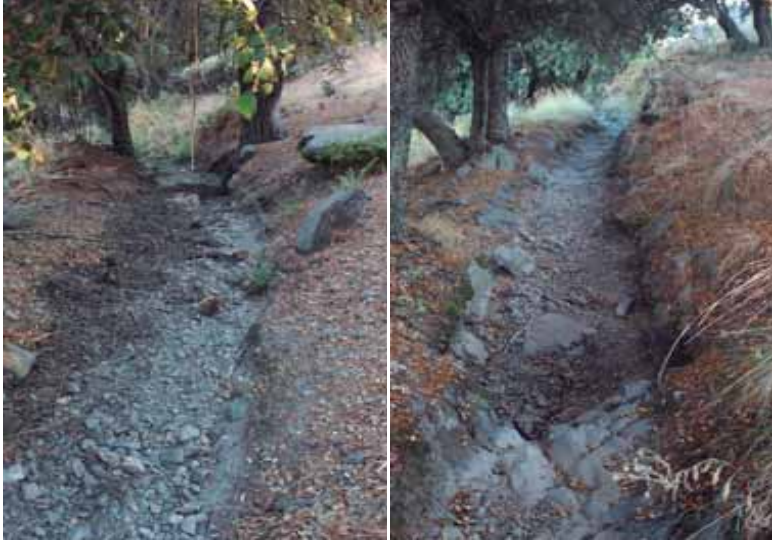
IDENTIFICACIÓN:		ENTORNO:
62.HID:Acequia-53 Acequia de Cástaras		La vegetación asociada hasta la balsa de Prado Seco es de pinos, castaños, matorral y bosque de quercus, y luego cambia a paisaje seco con especies arbustivas y variedades de plantas adaptadas al clima.
TIPO:		
Acequias de careo. Uso agrícola.		
LOCALIZACIÓN:		DESCRIPCIÓN:
Trevélez, Busquistar y Cástaras. Acceso por cruce Carretera de Trevélez con el Portichuelo, siguiendo cortafuegos a la izquierda. Coordenadas: X: 476509 Y: 4091976

Acequia de careo que nace a 1.530 metros de altitud por encima del núcleo de población de Trevélez. Tiene una extensión aproximada de 12 kilómetros; desde su paso por dicha población hasta terminar este primer tramo en la balsa (que marca el límite a partir del cual la acequia pertenece a Cástaras) hay una extensión de 5.297 metros, y desde la balsa hasta que la acequia llega a Nieves hay 3.250 metros en línea recta, aunque mayor si tenemos en cuenta la orografía. Desde su nacimiento pasa junto al río Trevélez, por El Calvario, La Piedra de Turma, El Tejarillo, El Cuervo, Prado Seco (donde se halla la balsa de división de la acequia), Fuentezuelas, Las Terreras, Las Balsas, Loma de Juviles, Los Collados (junto a la Balsa de Nieves), Prado Nogal, Pago de la Teresa entre en Cerrajón y Cerro Mancilla, antes de entrar en Nieves y su zona de cultivos. El cauce del primer tramo es el más abundante al estar enriquecido por aportes desde distintos barrancos. Su trayecto es prácticamente de tierra, excepto algunos tramos cementados o reforzados por su desgaste y erosión por la gran pendiente del terreno.

AUTENTICIDAD:		Foto: Estefanía Fernández Fernández
Alto valor histórico y etnológico dada su tradicional funcionalidad en la gestión del agua durante siglos. Su singularidad radica por su importancia estratégica a la hora de proveer agua gestionada por dos comunidades de regantes; la de Trevélez la maneja y controla hasta la balsa que se encuentra en el pago de Prado Seco, a partir de la cual se encarga Cástaras. También porque traslada el agua que Trevélez vende a los municipios de La Contraviesa, aporte sin el cual difícilmente se surtirían. La existencia de truchas en parte de su cauce denota la calidad del agua, siendo uno de los cauces más grandes de las acequias declaradas BIC.	PROTECCIÓN:	CONSERVACIÓN:
Inscrito BIC: Sitio Histórico (3/05/2007). Conservación en el tramo del Cerro, ya que el agua hoy en día discurre por un tramo alternativo entubado, y mantenimiento periódico de la presa desde donde nace la acequia por desbordamientos y pérdidas de agua.		Buen estado, excepto tramos cementados o reforzados por el desgaste erosivo a causa de la pendiente del terreno, siendo su mantenimiento y limpieza periódica por parte de las dos comunidades de regantes (Trevélez y Cástaras), encargadas de su gestión.

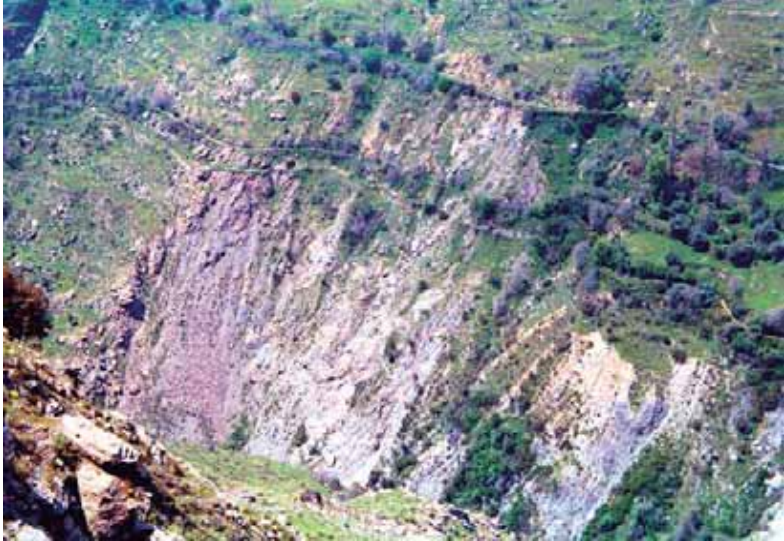
IDENTIFICACIÓN:		ENTORNO:
63.HID:Acequia-54 Acequia de Cerro Negro		Entorno de acusada pendiente, con diversos cortijos circundantes escasamente cultivados. Vegetación de bajo monte y bosque de ribera en la parte inferior. Discurre bajo la Acequia de Órgiva.
TIPO:		DESCRIPCIÓN:
Acequias de riego. Uso agrícola.		
LOCALIZACIÓN:		
Pampaneira, Órgiva. Ladera derecha del río Poqueira. Visible desde el Mirador del Castillo. Coordenadas: X: 466948 Y: 4086831

AUTENTICIDAD:		Acequia de riego que nace en el margen derecho del azud del río Poqueira, frente a la Hoya de las Guardas, a 890 metros de altitud. Tiene una longitud aproximada de 1.847 kilómetros y una altitud media de 850 metros. Atraviesa los parajes de El Tajo del Olivar, Siete Hornos y las Cañadillas en el término de Pampaneira, prosiguiendo luego hasta Órgiva. Su régimen hídrico es permanente.
Alto valor etnológico al ser usado el bien para la gestión del agua hasta Órgiva, así como importante papel ecológico por la floración de vegetación generada por infiltración.	Foto: NNS de Planeamiento del Barranco del Poqueira. Diputación de Granada.

PROTECCIÓN:		CONSERVACIÓN:
Inscrito BIC: Conjunto Histórico del Barranco del Poqueira (29/11/1982). Nivel 3: Protección estructural. Consolidación de la estructura en ciertos tramos para evitar pérdidas, mediante la sustitución de tubos por materiales menos discordantes con el entorno.		El estado de conservación es desigual dependiendo del tramo del que se trate, destacando el entubado y utilización de hormigón y tubos para control de pérdidas.

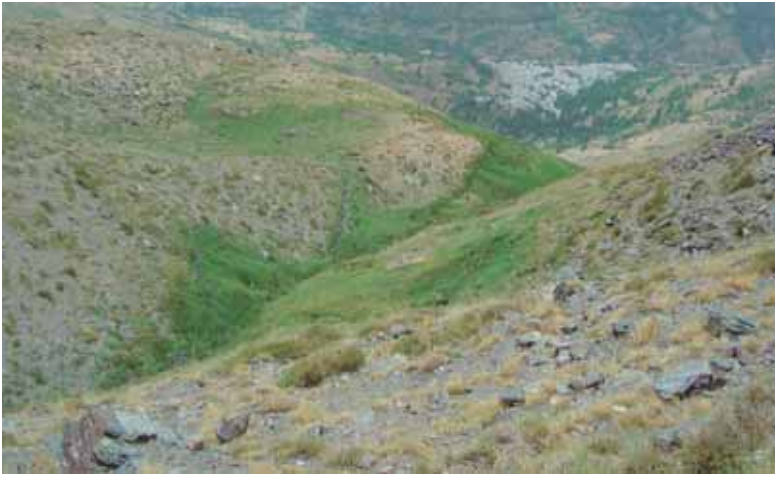
IDENTIFICACIÓN:		ENTORNO:
64.HID:Acequia-55 Acequia de Enmedio		
TIPO:		
Acequias de riego. Uso agrícola.		
LOCALIZACIÓN:		DESCRIPCIÓN:
Trevélez. Coordenadas: X: 475824 Y: 4094651

<p>Foto: Parque Natural de Sierra Nevada</p>	Acequia tradicional de riego del término municipal de Trevélez, que nace a 1.710 metros de altitud. Tiene una longitud aproximada de 2.885 metros y una altitud media de 1.680 metros. Su régimen hídrico es intermitente.
AUTENTICIDAD:		Alto valor ambiental por la proliferación de vegetación y fauna asociada a su cauce, además de histórico y etnológico por la preservación de su uso.
PROTECCIÓN:		
Medidas de diverso grado de consolidación de estructuras en cada uno de los tramos del cauce.		Buen estado de conservación a causa del mantenimiento y limpieza realizada por regantes periódicamente al encontrarse en uso.
