8. ANEXO. INVENTARIO DE BIENES INDIVIDUALIZADOS

PROPUESTA DE DELIMITACIÓN DEL BIEN
DENOMINADO:
“PAISAJE CULTURAL DE LA ALPUJARRA”

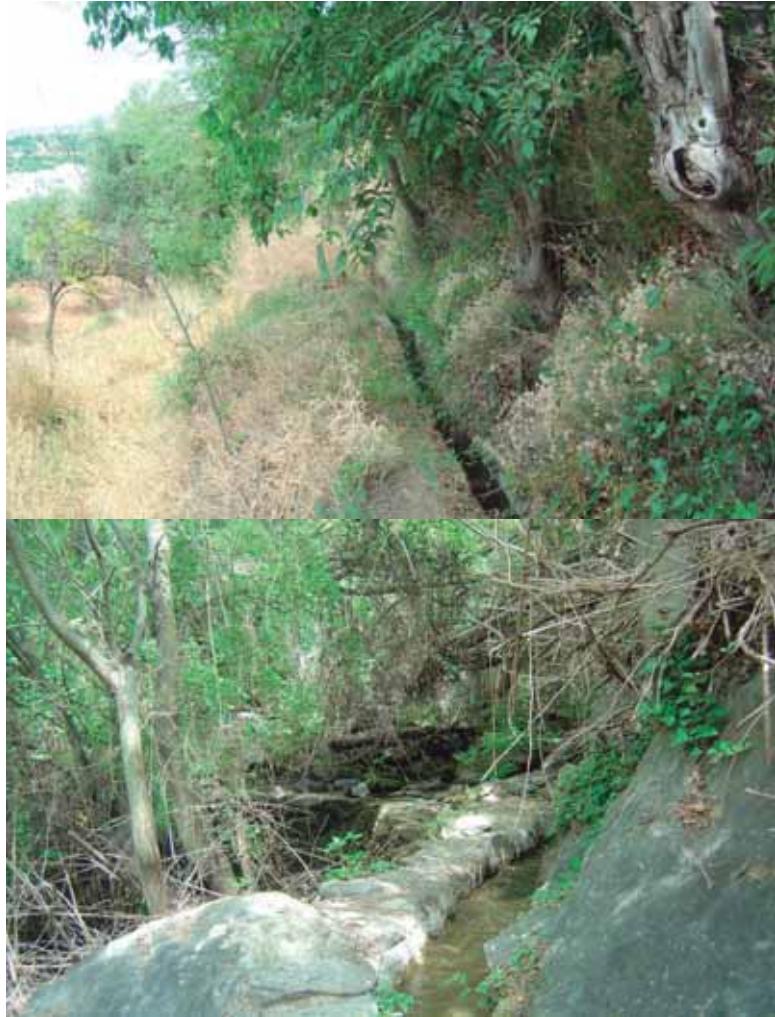
ENTORNO:
65.HID:Acequia-56 Acequia de Enmedio		
TIPO:		DESCRIPCIÓN:
Acequias de riego. Uso agrícola.		Acequia tradicional de riego del término municipal de Valor, que nace a 860 metros de altitud. Tiene una longitud aproximada de 852 metros y una altitud media de 850 metros. Su régimen hídrico es intermitente. Su trazado está entubado con PVC.
LOCALIZACIÓN:		CONSERVACIÓN:
Válor. Coordenadas: X: 494193 Y: 4095141		Buen estado de conservación a causa del mantenimiento y limpieza realizada por regantes periódicamente al encontrarse en uso.
AUTENTICIDAD:		Foto: Parque Natural de Sierra Nevada
Valor etnológico por la preservación de su uso.		PROTECCIÓN:
Medidas de diverso grado de consolidación de estructuras en cada uno de los tramos del cauce.

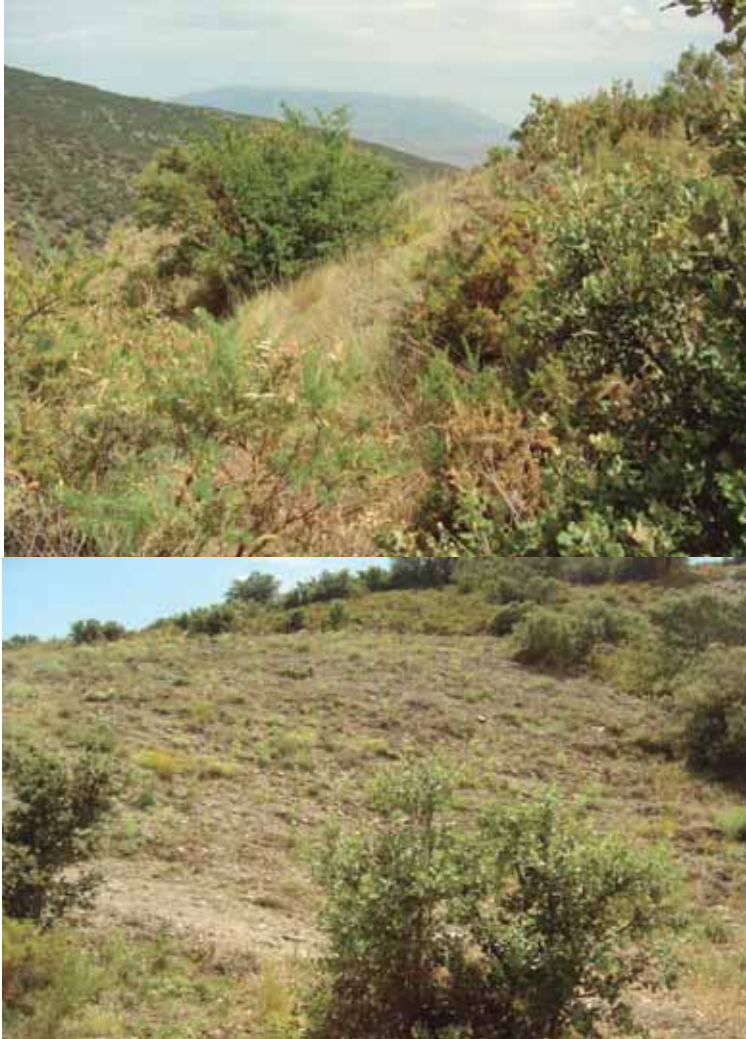
<p>Foto: Parque Natural de Sierra Nevada</p>	ENTORNO:
66.HID:Acequia-57 Acequia de Fuente Junco; Acequia de las Balsillas		
TIPO:		DESCRIPCIÓN:
Acequias de careo. Uso agrícola.		<p>Acequia tradicional de careo del término municipal de Valor, que nace a 1.350 metros de altitud. Tiene una longitud aproximada de 760 metros y una altitud media de 1.310 metros. Su régimen hídrico es intermitente y se halla excavada en tierra.</p>
LOCALIZACIÓN:		CONSERVACIÓN:
Válor. Coordenadas: X: 493153 Y: 4097445		<p>Buen estado de conservación a causa del mantenimiento y limpieza realizada por regantes periódicamente al encontrarse en uso.</p>
AUTENTICIDAD:		
Alto valor ambiental por la proliferación de vegetación y fauna asociada a su cauce, además de histórico y etnológico por la preservación de su uso.		
PROTECCIÓN:		
Medidas de diverso grado de consolidación de estructuras en cada uno de los tramos del cauce.

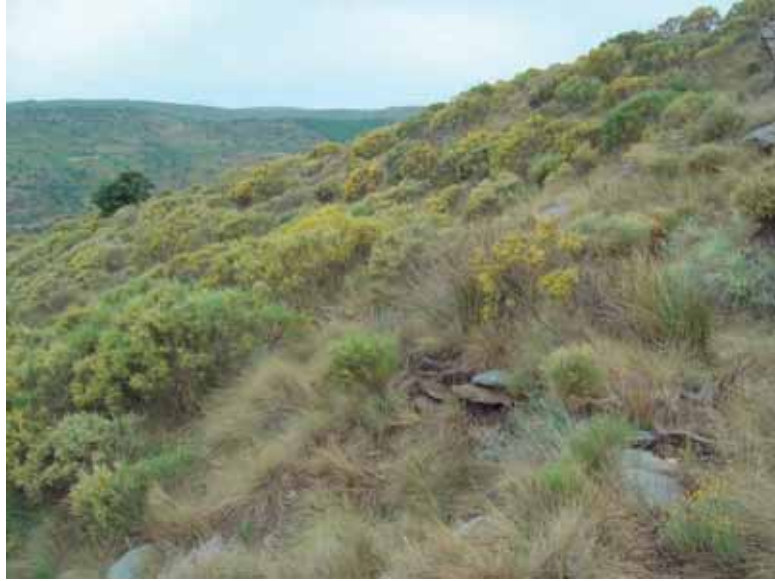
IDENTIFICACIÓN:		ENTORNO:
67.HID:Acequia-58 Acequia de Fuente Matias		
TIPO:		La vegetación predominante es de encinas y matorral de bajo monte.
Acequias de riego y careo. Uso agrícola.		
LOCALIZACIÓN:		DESCRIPCIÓN:
Nevada. Coordenadas: X: 494673 Y: 4101580

Acequia tradicional de riego y careo que nace a 2.090 metros de altitud. Tiene una longitud aproximada de 504 metros y una altitud media de 2.085 metros. Su régimen hídrico es intermitente. Su trazado está excavado en tierra.
AUTENTICIDAD:		Foto: Parque Natural de Sierra Nevada
Valor ambiental por la proliferación de vegetación y fauna asociada a su cauce, además de histórico y etnológico por la preservación de su uso y tipología constructiva tradicional.	PROTECCIÓN:	CONSERVACIÓN:
Medidas de diverso grado de consolidación de estructuras en cada uno de los tramos del cauce.		Buen estado de conservación a causa del mantenimiento y limpieza realizada por regantes periódicamente al encontrarse en uso.

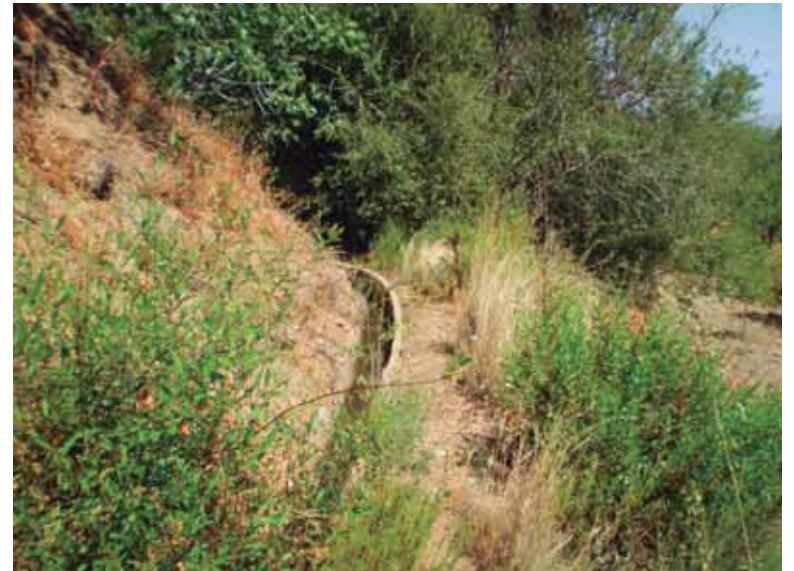
IDENTIFICACIÓN:		ENTORNO:
68.HID:Acequia-59 Acequia de Juan Antonio		
TIPO:		
Acequias de riego. Uso agrícola.		
LOCALIZACIÓN:		DESCRIPCIÓN:
Yegen (Alpujarra de la Sierra). Coordenadas: X: 489164 Y: 4094167

Acequia tradicional de riego del término municipal de Yegen, que nace a 1.200 metros de altitud. Tiene una longitud aproximada de 115 metros y una altitud media similar a la del nacimiento. Su régimen hídrico es intermitente y su trazado está cementado.
AUTENTICIDAD:		Foto: Parque Natural de Sierra Nevada
Valor histórico y etnológico por la preservación de su uso.		Buen estado de conservación a causa del mantenimiento y limpieza realizada por regantes periódicamente al encontrarse en uso.
PROTECCIÓN:		
Medidas de diverso grado de consolidación de estructuras en cada uno de los tramos del cauce.

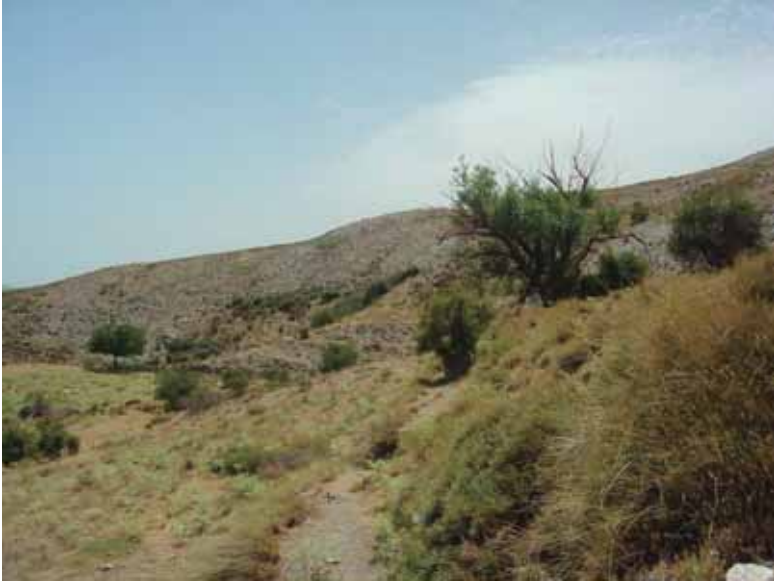
IDENTIFICACIÓN:		ENTORNO:
69.HID:Acequia-60 Acequia de Juviles		La vegetación asociada difiere según tramos, desde una zona intermedia semiarbolada hasta distintos cultivos.
TIPO:		
Acequias de careo. Uso agrícola.		
LOCALIZACIÓN:		DESCRIPCIÓN:
Juviles. Coordenadas: X: 479877 Y: 4096509

AUTENTICIDAD:	Foto: Parque Natural de Sierra Nevada	Acequia tradicional de riego que nace a 2.450 metros de altitud. Tiene una longitud aproximada de 2.937 metros y una altitud media de 2.350. Su régimen hidrico es intermitente.
Alto valor histórico y etnológico dada su tradicional funcionalidad en la gestión del agua y su tipología constructiva tradicional de materiales autóctonos.		
PROTECCIÓN:		CONSERVACIÓN:
Medidas de diverso grado de consolidación de estructuras en cada uno de los tramos del cauce.		Buen estado de conservación a causa del mantenimiento y limpieza realizada por regantes periódicamente al encontrarse en uso.

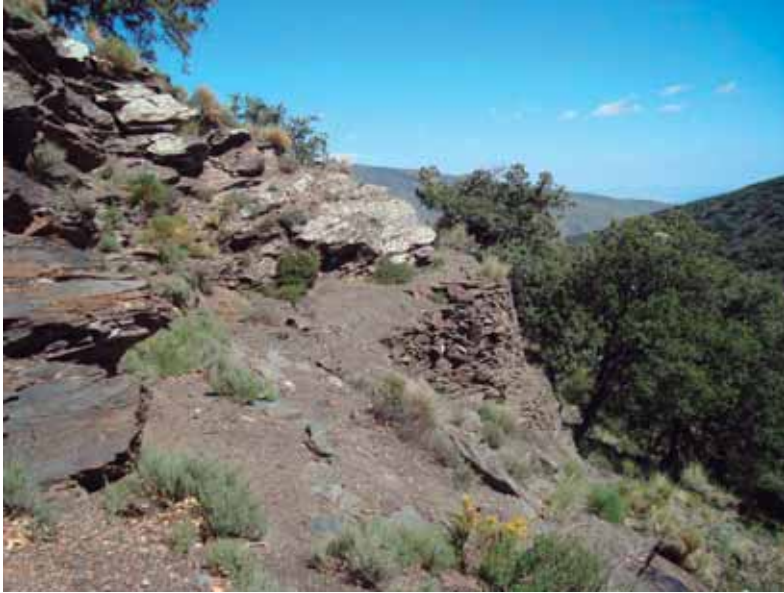
Acequia tradicional esencialmente de riego y careo. Nace a 1.549 metros de altitud y tiene una longitud de 1.288 metros. Se trata de una acequia excavada en tierra y con caudal intermitente al cabo del año.
AUTENTICIDAD:	Foto: Parque Nacional de Sierra Nevada	
Apreciable valor histórico, ambiental y etnológico.		CONSERVACIÓN:
PROTECCIÓN:		
Consolidación de puntos concretos sin alterar estructura y funcionalidad.		Buen estado de conservación.

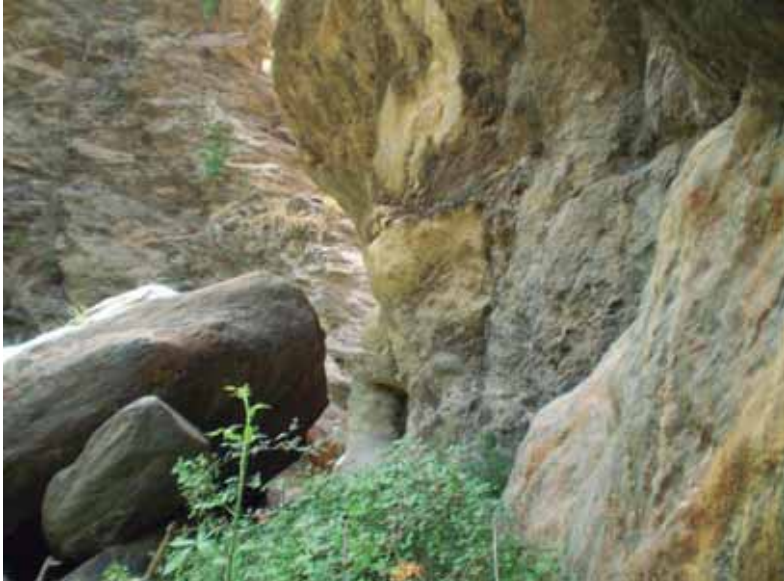
AUTENTICIDAD:	Foto: Parque Natural de Sierra Nevada	Acequia tradicional de riego que nace a 1.150 metros de altitud. Tiene una longitud aproximada de 2.307 metros y una altitud media uniforme a la del nacimiento. Su régimen hídrico es intermitente y su trazado es excavado en tierra.
Alto valor histórico y etnológico dada su tradicional funcionalidad en la gestión del agua durante siglos.		
PROTECCIÓN:		CONSERVACIÓN:
Medidas de diverso grado de consolidación de estructuras en cada uno de los tramos del cauce.		Buen estado de conservación a causa del mantenimiento y limpieza realizada por regantes periódicamente al encontrarse en uso, así como por encontrar trazado excavado en tierra.

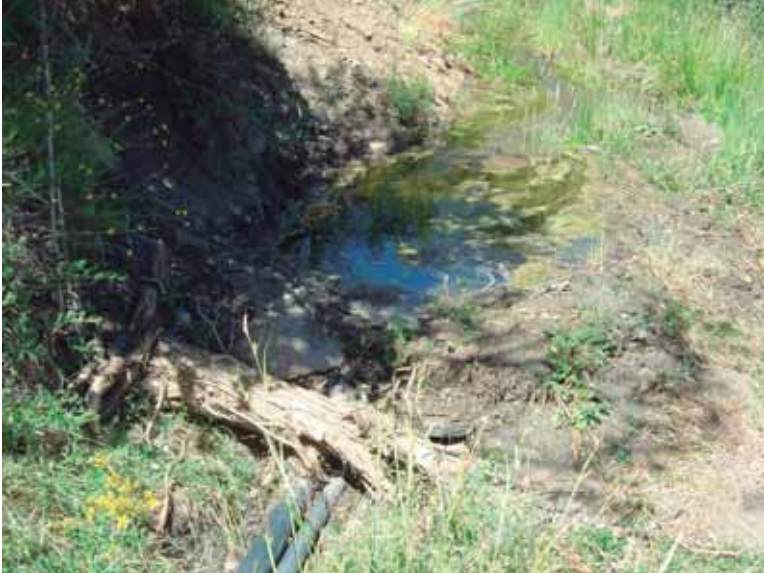
IDENTIFICACIÓN:		ENTORNO:
76.HID:Acequia-67 Acequia de la Comadre		
TIPO:		
Acequias de riego y careo. Uso agrícola.		
LOCALIZACIÓN:

DESCRIPCIÓN:
Mecina Bombarón (Alpujarra de la Sierra). Coordenadas: X: 487775 Y: 4099097		Acequia tradicional de riego y careo que nace a 1.725 metros de altitud. Tiene una longitud aproximada de 343 metros y una altitud media de 1.720 metros. Su régimen hídrico es intermitente. Su trazado alterna tramos excavados en tierra con entubado de gomas.
AUTENTICIDAD:		
Valor ambiental por la proliferación de vegetación y fauna asociada a su cauce, además de histórico y etnológico por la preservación de su uso y tipología constructiva tradicional.	Foto: Parque Natural de Sierra Nevada	
PROTECCIÓN:		CONSERVACIÓN:
Medidas de diverso grado de consolidación de estructuras en cada uno de los tramos del cauce.		Buen estado de conservación a causa del mantenimiento y limpieza realizada por regantes periódicamente al encontrarse en uso.

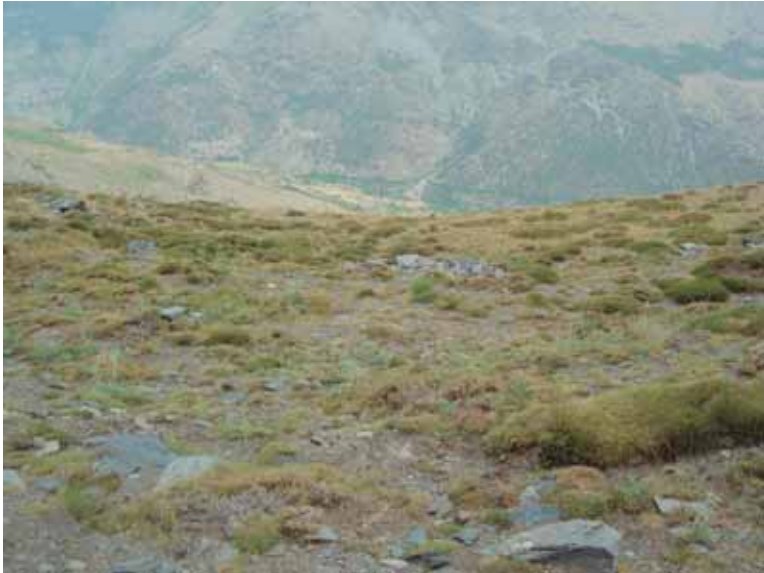
IDENTIFICACIÓN:		ENTORNO:
77.HID:Acequia-68 Acequia de la Cuna		
TIPO:		
Acequias de riego. Uso agrícola.		
LOCALIZACIÓN:		DESCRIPCIÓN:
Trevélez. Coordenadas: X: 476007 Y: 4094052

Acequia tradicional de riego del término municipal de Trevélez, que nace a 1.590 metros de altitud. Tiene una longitud aproximada de 3.662 metros y una altitud media de 1.550 metros. Su régimen hídrico es intermitente.
AUTENTICIDAD:		
Alto valor ambiental por la proliferación de vegetación y fauna asociada a su cauce, además de histórico y etnológico por la preservación de su uso.		CONSERVACIÓN:
PROTECCIÓN:		Buen estado de conservación a causa del mantenimiento y limpieza realizada por regantes periódicamente al encontrarse en uso.
Medidas de diverso grado de consolidación de estructuras en cada uno de los tramos del cauce.

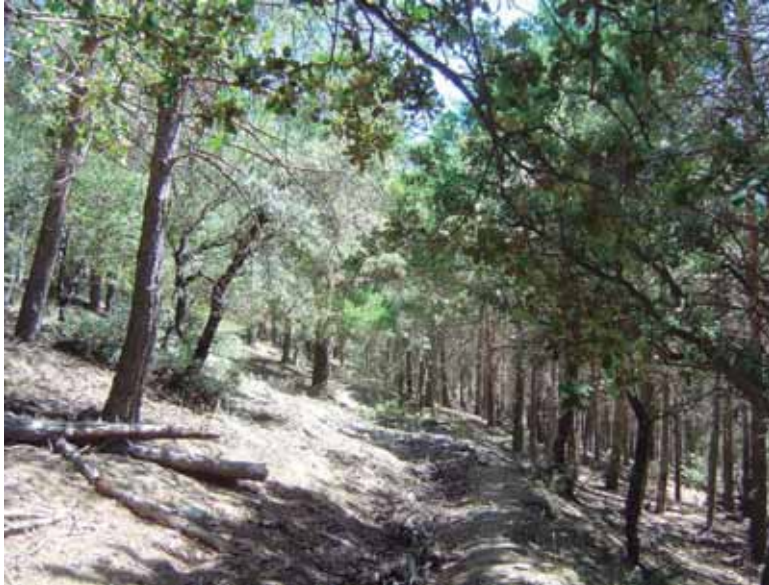
IDENTIFICACIÓN:		ENTORNO:
78.HID:Acequia-69 Acequia de la Enramadilla		
TIPO:		La vegetación predominante es de pinar de repoblación.
Acequias de riego y careo. Uso agrícola.		
LOCALIZACIÓN:		DESCRIPCIÓN:
Mecina Bombarón (Alpujarra de la Sierra). Coordenadas: X: 488361 Y: 4100134		
AUTENTICIDAD:

Acequia tradicional de riego y careo que nace a 1.890 metros de altitud. Tiene una longitud aproximada de 1.220 metros y una altitud media de 1.800 metros. Su régimen hídrico es intermitente y su trazado está excavado en tierra.
Alto valor ambiental por la proliferación de vegetación y fauna asociada a su cauce, además de histórico y etnológico por la preservación de su uso y tipología constructiva tradicional.	Foto: Parque Natural de Sierra Nevada	
PROTECCIÓN:		CONSERVACIÓN:
Medidas de diverso grado de consolidación de estructuras en cada uno de los tramos del cauce.		Buen estado de conservación a causa del mantenimiento y limpieza realizada por regantes periódicamente al encontrarse en uso.

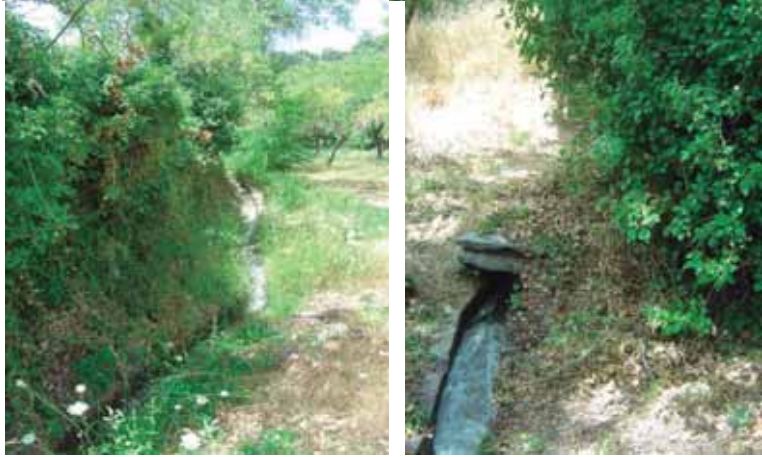
<p>Foto: Parque Natural de Sierra Nevada</p>	ENTORNO:
79.HID:Acequia-70 Acequia de la Gallumbilla		La vegetación asociada difiere según tramos, desde una zona intermedia semiarbolada hasta distintos cultivos frutales y hortalizas.
TIPO:		DESCRIPCIÓN:
Acequias de riego. Uso agrícola.		Acequia tradicional de riego que nace a 1.278 metros de altitud. Tiene una longitud aproximada de 526 metros y una altitud media de 1.250 metros. Su régimen hídrico es intermitente y su trazado alterna tramos excavados en tierra, de mampostería o cementados.
LOCALIZACIÓN:		CONSERVACIÓN:
Juviles. Coordenadas: X: 479815 Y: 4089489		Buen estado de conservación a causa del mantenimiento y limpieza realizada por regantes periódicamente al encontrarse en uso y preservarse su trazado de tierra, pese a lo cementado.
AUTENTICIDAD:		
Alto valor histórico y etnológico dada su tradicional funcionalidad en la gestión del agua y su tipología constructiva tradicional de materiales autóctonos.

PROTECCIÓN:		
Medidas de diverso grado de consolidación de estructuras en cada uno de los tramos del cauce.

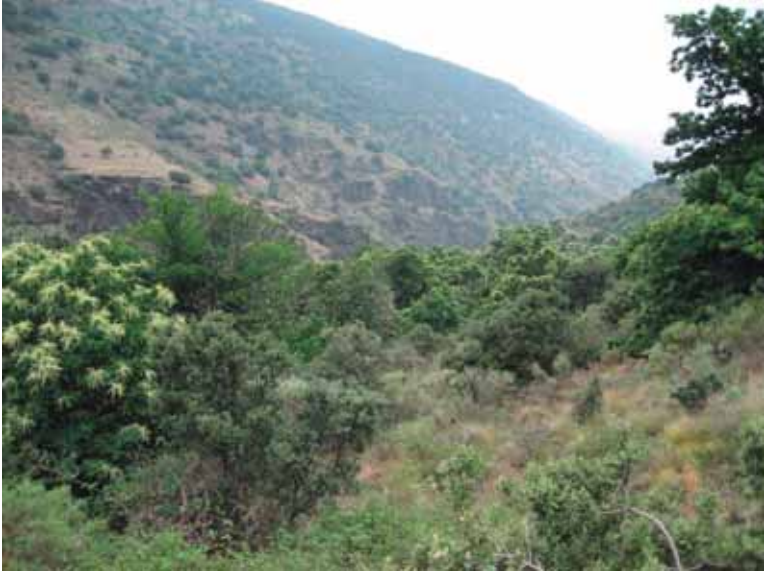
IDENTIFICACIÓN:		ENTORNO:
81.HID:Acequia-72 Acequia de la Hoya Cara		
TIPO:		
Acequias de riego y careo. Uso agrícola.		
LOCALIZACIÓN:		DESCRIPCIÓN:
Válor. Coordenadas: X: 49231 Y: 40968221

Acequia tradicional de riego y careo del término municipal de Válor, que nace a 1.420 metros de altitud. Tiene una longitud aproximada de 2.822 metros y una altitud media de 1.350 metros. Su régimen hídrico es intermitente.
AUTENTICIDAD:		
Alto valor ambiental por la proliferación de vegetación y fauna asociada a su cauce, además de histórico y etnológico por la preservación de su uso.	Foto: Parque Natural de Sierra Nevada	CONSERVACIÓN:
PROTECCIÓN:		
Medidas de diverso grado de consolidación de estructuras en cada uno de los tramos del cauce.		Buen estado de conservación a causa del mantenimiento y limpieza realizada por regantes periódicamente al encontrarse en uso.

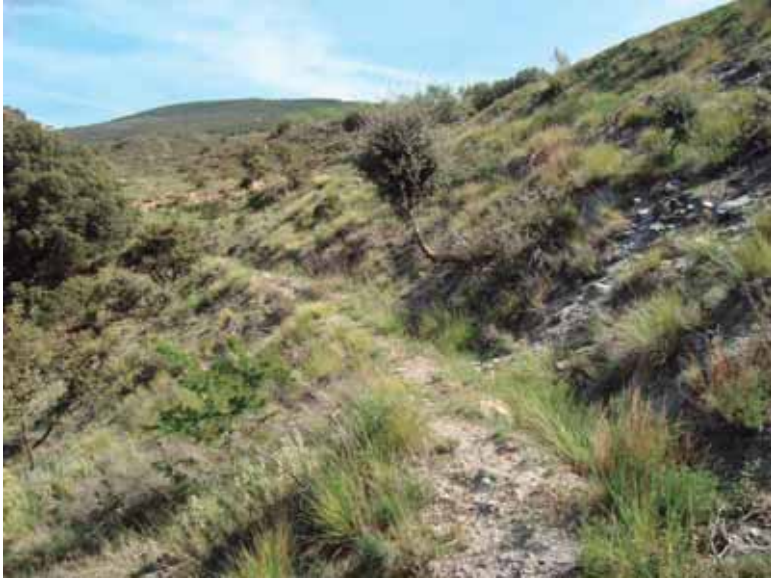
IDENTIFICACIÓN:		ENTORNO:
82.HID:Acequia-73 Acequia de la Hoya del Helechal		La vegetación predominante es de encinas y matorral de bajo monte y pinar de repoblación en cota alta.
TIPO:		
Acequias de careo. Uso agrícola.		
LOCALIZACIÓN:		DESCRIPCIÓN:
Paterna del Río. Coordenadas: X 503414 Y: 4101650

AUTENTICIDAD:		Acequia tradicional de y careo que nace a 1.860 metros de altitud. Tiene una longitud aproximada de 1.145 metros y una altitud media de 1.850 metros. Su régimen hídrico es intermitente.
Valor ambiental por la proliferación de vegetación y fauna asociada a su cauce, además de histórico y etnológico por la preservación de su uso y tipología constructiva tradicional.		
PROTECCIÓN:	Foto: Parque Natural de Sierra Nevada	CONSERVACIÓN:
Medidas de diverso grado de consolidación de estructuras en cada uno de los tramos del cauce.		Buen estado de conservación a causa del mantenimiento y limpieza realizada por regantes periódicamente al encontrarse en uso.

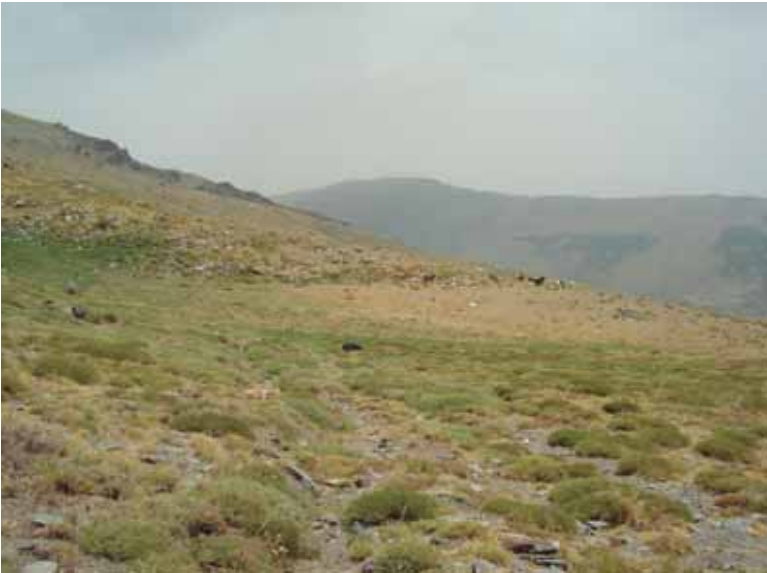
<p>Foto: Parque Natural de Sierra Nevada</p>	ENTORNO:
83.HID:Acequia-74 Acequia de la Hoya del Toro		La vegetación característica es pino de repoblación y pinal.
TIPO:		DESCRIPCIÓN:
Acequias de careo. Uso agrícola.		Acequia tradicional de careo del término municipal de Trevélez, que nace a 2.430 metros de altitud. Tiene una longitud aproximada de 1.063 metros y una altitud media de 2.400 metros. Su régimen hídrico es intermitente.
LOCALIZACIÓN:		CONSERVACIÓN:
Trevélez. Coordenadas: X 479490 Y: 4103805		Buen estado de conservación a causa del mantenimiento y limpieza realizada por regantes periódicamente al encontrarse en uso.
AUTENTICIDAD:		
Alto valor ambiental por la proliferación de vegetación y fauna asociada a su cauce, además de histórico y etnológico por la preservación de su uso.		
PROTECCIÓN:		
Medidas de diverso grado de consolidación de estructuras en cada uno de los tramos del cauce.

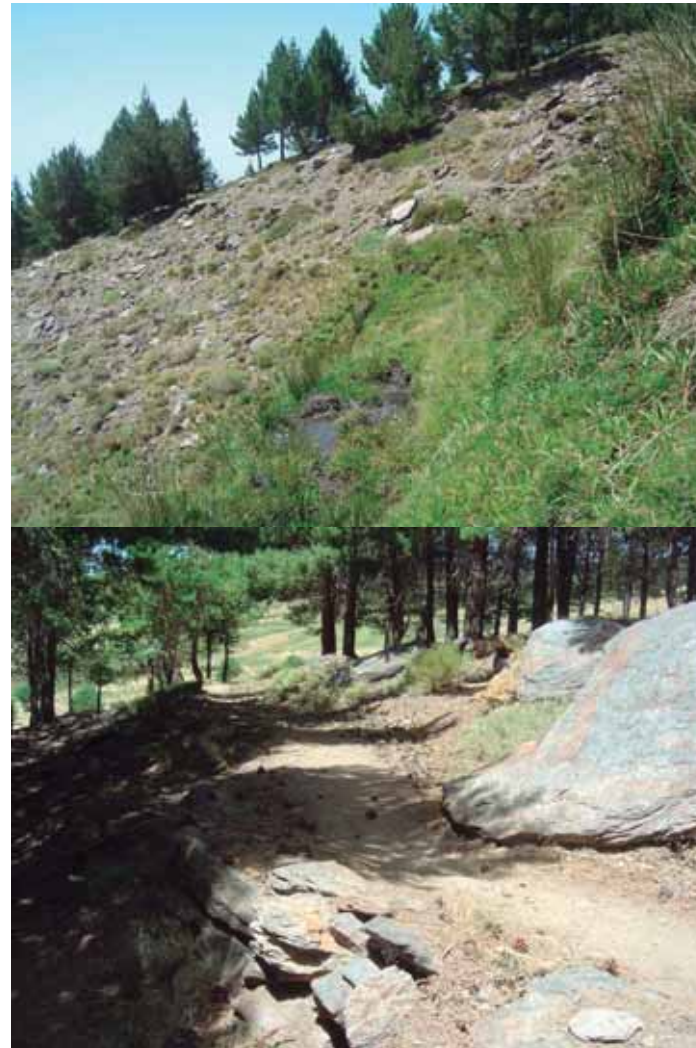
ENTORNO:
La vegetación característica es pino de repoblación y pional.
DESCRIPCIÓN:
Acequia tradicional de riego y careo del término municipal de Pórtugos, que nace a 2.204 metros de altitud. Tiene una longitud aproximada de 725 metros y una altitud media de 2.200 metros. Su régimen hídrico es intermitente y su trazado está excavado en tierra.
CONSERVACIÓN:
Buen estado de conservación a causa del mantenimiento y limpieza realizada por regantes periódicamente al encontrarse en uso.

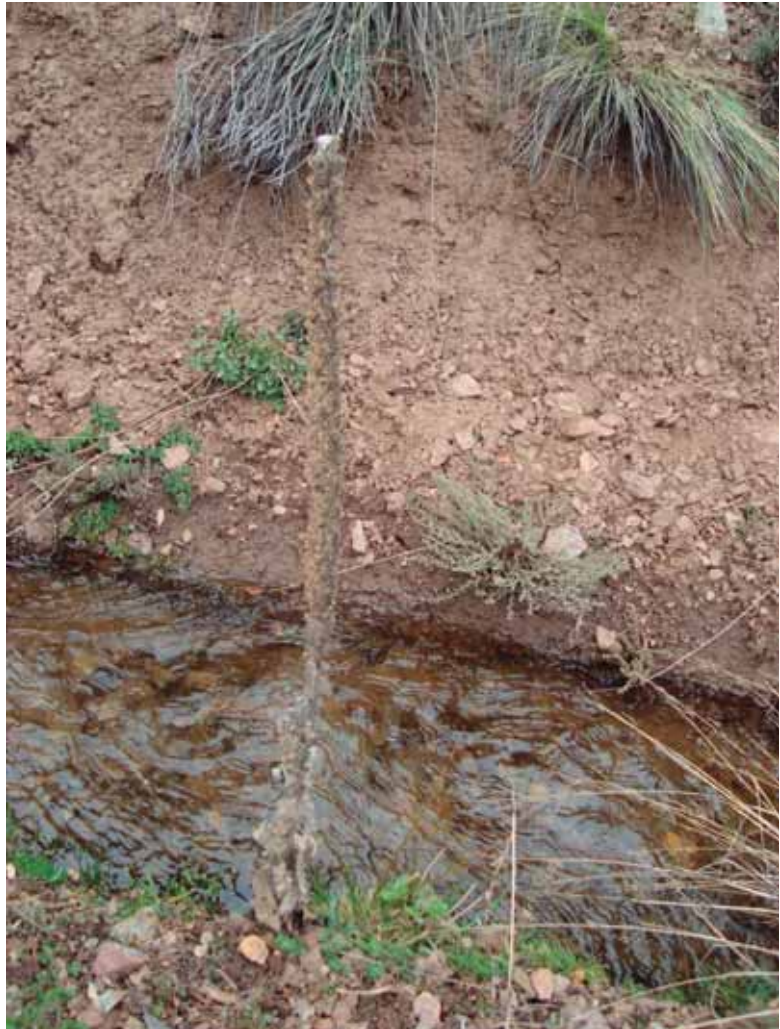
<p>Foto: Parque Natural de Sierra Nevada</p>	ENTORNO:
87.HID:Acequia-78 Acequia de la Pantaneta Cañillo Barragán		
TIPO:		DESCRIPCIÓN:
Acequias de riego y careo. Uso agrícola.		Acequia tradicional de riego y careo que nace a 2.042 metros de altitud. Tiene una longitud aproximada de 407 metros y una altitud media de 2.000. Su régimen hidrico es intermitente. Su trazado es excavado en tierra.
LOCALIZACIÓN:		CONSERVACIÓN:
Láujar de Andarax. Coordenadas: X: 500161 Y: 4103191		Buen estado de conservación a causa del mantenimiento y limpieza realizada por regantes periódicamente al encontrarse en uso.
AUTENTICIDAD:		
Valor ambiental por la proliferación de vegetación y fauna asociada a su cauce, además de histórico y etnológico, por la preservación de su uso.		
PROTECCIÓN:		
Medidas de diverso grado de consolidación de estructuras en cada uno de los tramos del cauce.

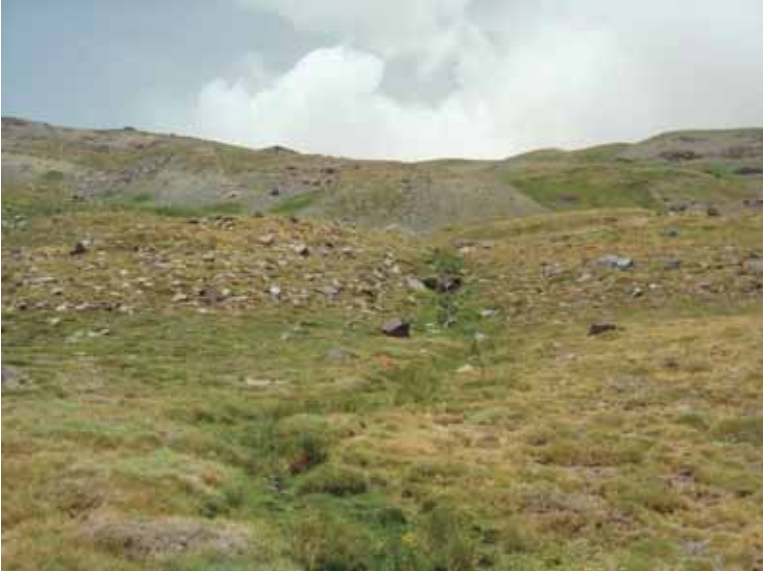
IDENTIFICACIÓN:		ENTORNO:
88.HID:Acequia-79 Acequia de la Pradera Artera		
TIPO:		La vegetación característica es pino de repoblación y pional.
Acequias de careo. Uso agrícola.		
LOCALIZACIÓN:		DESCRIPCIÓN:
Trevélez. Coordenadas: X: 479087 Y: 410390

AUTENTICIDAD:		Acequia tradicional de careo del término municipal de Trevélez, que nace a 2.370 metros de altitud. Tiene una longitud aproximada de 1.066 metros y una altitud media de 2.350 metros. Su régimen hídrico es intermitente.
Alto valor ambiental por la proliferación de vegetación y fauna asociada a su cauce, además de histórico y etnológico por la preservación de su uso.		
PROTECCIÓN:	Foto: Parque Natural de Sierra Nevada	CONSERVACIÓN:
Medidas de diverso grado de consolidación de estructuras en cada uno de los tramos del cauce.		Buen estado de conservación a causa del mantenimiento y limpieza realizada por regantes periódicamente al encontrarse en uso.

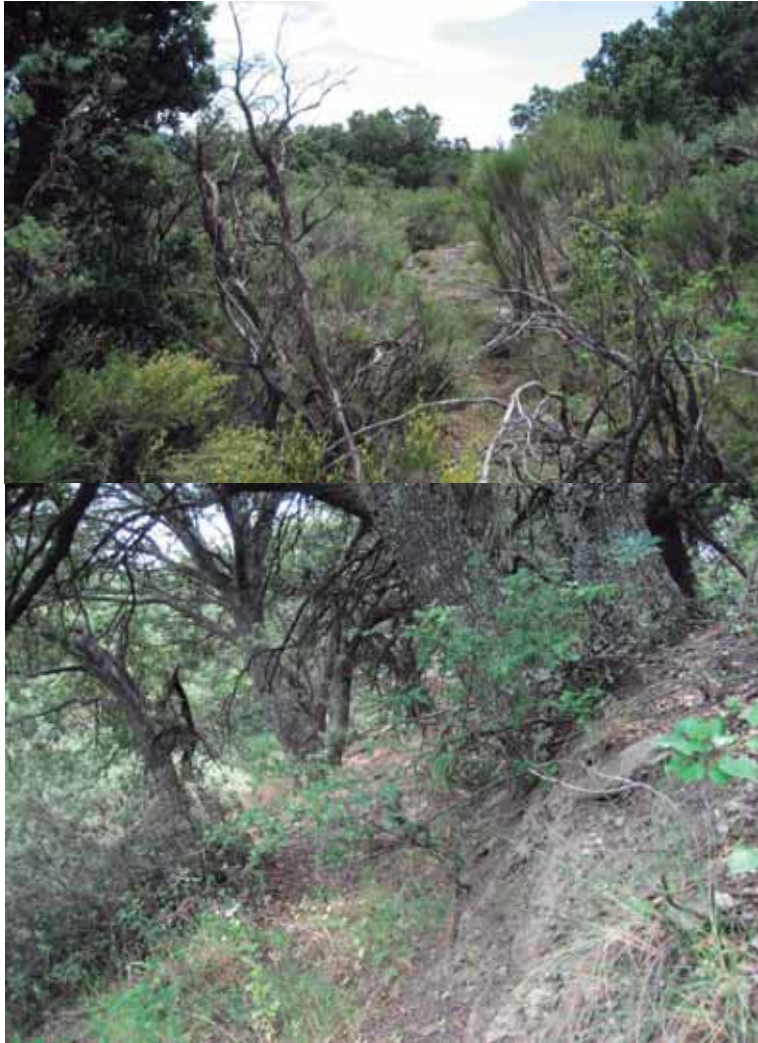
IDENTIFICACIÓN:

ENTORNO:
89.HID:Acequia-80 Acequia de la Redonda		
TIPO:	DESCRIPCIÓN:	
Acequias de careo. Uso agrícola.	Acequia tradicional de careo del término municipal de Válor, que nace a 1.571 metros de altitud. Tiene una longitud aproximada de 541 metros y una altitud media de 1.570 metros. Su régimen hídrico es intermitente. Su trazado es excavado en tierra.	
LOCALIZACIÓN:	CONSERVACIÓN:	
Válor. Coordenadas: X: 492666 Y: 4099688	Buen estado de conservación a causa del mantenimiento y limpieza realizada por regantes periódicamente al encontrarse en uso.	
AUTENTICIDAD:	Alto valor ambiental por la proliferación de vegetación y fauna asociada a su cauce, además de histórico y etnológico por la preservación de su uso.	
PROTECCIÓN:	Medidas de diverso grado de consolidación de estructuras en cada uno de los tramos del cauce.

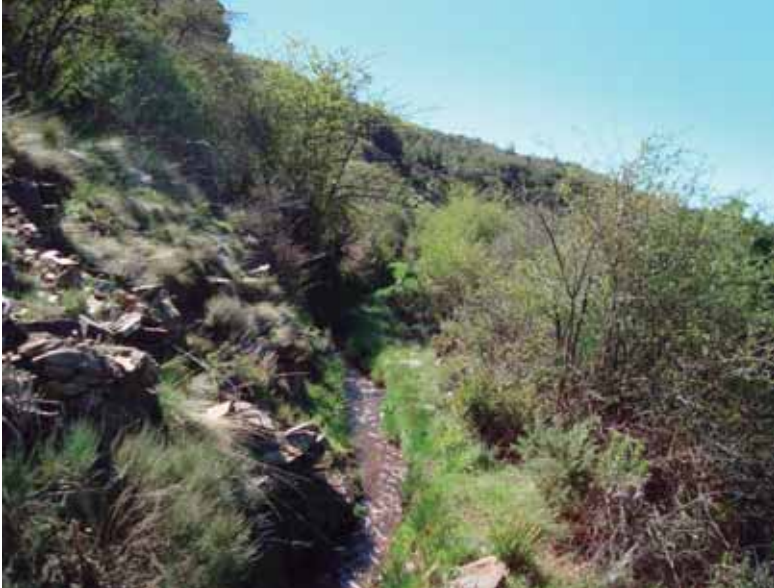
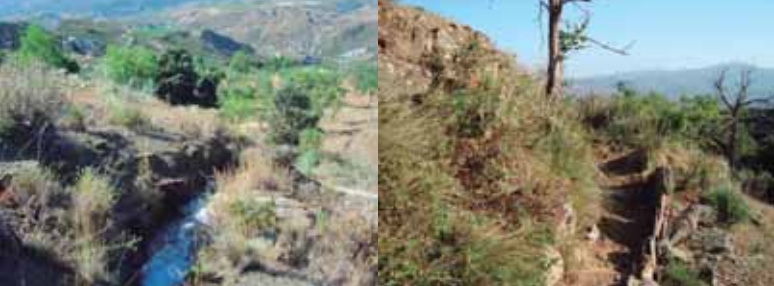
IDENTIFICACIÓN:

<p>Foto: Parque Nacional de Sierra Nevada</p>	ENTORNO:
90.HID:Acequia-81 Acequia de la Sierra		<p>Formaciones arbóreas densas de coníferas, normalmente de repoblación, con alguna encina dispersa, y vegetación asociada al cauce de la acequia.</p>
TIPO:		DESCRIPCIÓN:
Acequias de careo. Uso agrícola.		<p>Acequia tradicional de riego que toma su agua del Río Laroles, bajo el Tajo Barjali y próximo al paraje de Fuentecillas Altas (Nevada, Granada) a una cota de 1.300 metros.</p> <p>Se trata de una acequia de longitud considerable, de casi 5 kilómetros de longitud, que lleva agua hasta las proximidades de la población de Mairena. Al final de su trazado se une a la acequia del Boy, para después carearse en el repartidor o careo denominado del Vinagre.</p> <p>Posee varios tipos principales de tramos, donde destaca el excavado en tierra y, en ocasiones, recubierto de lajas de pizarra; algunos tramos han sido revestidos de cemento y otros sustituidos por tubos de PVC.</p> <p>Es administrada por la Comunidad de Regantes Santo Cristo de la Luz de Mairena y, según sus ordenanzas, el agua del río Laroles es desviada a esta acequia desde el 1 al 4 de octubre y del 1 al 24 de junio en función de las necesidades de riego, de acuerdo entre los pueblos de Mairena, Ugijar y Valor; para el aprovechamiento en careos dicta que se debe utilizar en tiempos de abundancia una tercera parte del total del caudal de la acequia, puesto que en escasez se carea menos cantidad o ninguna; las dos terceras partes restantes, en época de abundancia, van al repartidor del Vinagre para regar los terrenos comunales de Mairena y el resto del año las aguas son de la Comunidades de Ugijar y Valor.</p>

LOCALIZACIÓN:		CONSERVACIÓN:
Mairena. Acceso por pista forestal desde el núcleo de Mairena. Coordenadas: X: 494363 Y: 4099572		<p>Buen estado de conservación dado el mantenimiento y limpieza periódica por parte de regantes. Cuenta con pequeños tramos recubiertos de cemento para reforzar los trayectos donde la erosión u otros factores afectan especialmente, soluciones fáciles para la búsqueda de resultados rápidos.</p>
AUTENTICIDAD:	<p>Gran valor histórico, ambiental y etnológico tanto por la utilización de materiales del entorno y su uso en la gestión del riego que es compartida, según la época del año y en función de la abundancia o escasez de agua, por comunidades de regantes de Mairena, Ugijar y Valor, de ahí que este uso compartido esté regulado por ordenanzas históricas y de su incidencia en el territorio.</p>	
PROTECCIÓN:

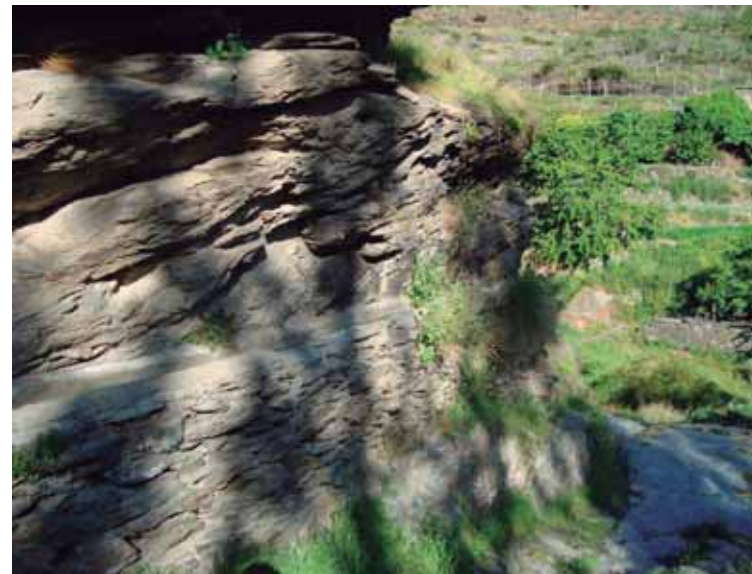
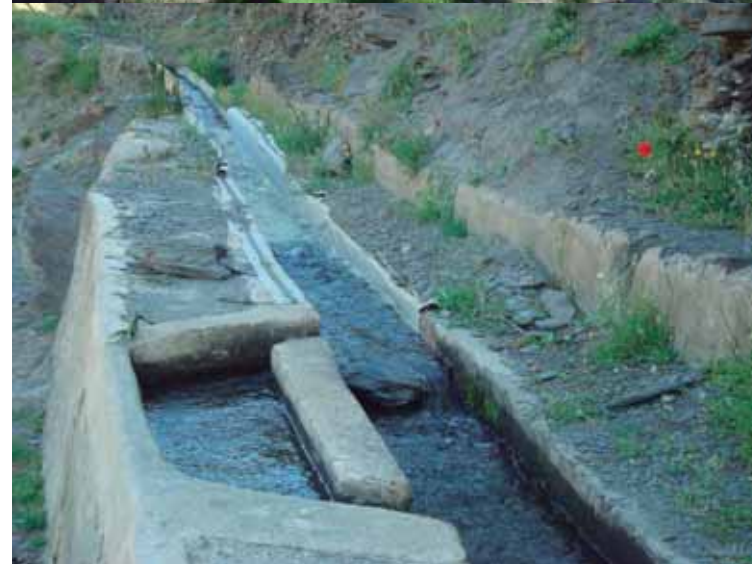
IDENTIFICACIÓN:
91.HID:Acequia-82 Acequia de la Vega de Ohanes
TIPO:
Acequias de riego. Uso agrícola.
LOCALIZACIÓN:
Ohanes. Acceso por la vega. Coordenadas: X: 522056 Y: 4099577
AUTENTICIDAD:
Apreciable valor histórico, ambiental y etnológico.
PROTECCIÓN:
Consolidación de puntos concretos sin alterar estructura y funcionalidad.

ENTORNO:
Destaca matorral y bosque de galería y hazas de cultivo de huerta y frutales.
DESCRIPCIÓN:
Acequia tradicional de riego de la Vega de Ohanes, de ahí su nombre, que nace a 939 metros de altitud y tiene una longitud de 1.051 metros. Se trata de una acequia excavada en tierra y roca, aunque con tramos revestidos de mampostería para evitar infiltraciones, a causa de que su caudal es intermitente al cabo del año.
CONSERVACIÓN:
Buen estado de conservación.

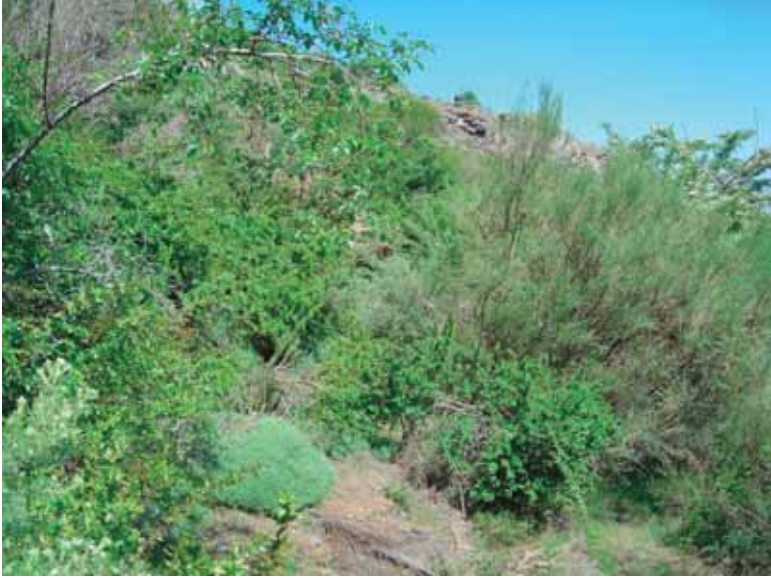
IDENTIFICACIÓN:		ENTORNO:
92.HID:Acequia-83 Acequia de la Vega		
TIPO:		
Acequias de riego. Uso agrícola.		
LOCALIZACIÓN:		DESCRIPCIÓN:
Soportújar. Coordenadas: X: 463561 Y: 4088090

Acequia tradicional de riego que nace a 1.150 metros de altitud. Tiene una longitud aproximada de 1.623 metros y una altitud media de 1.100 metros. Su régimen hídrico es intermitente.
AUTENTICIDAD:		Foto: Parque Natural de Sierra Nevada
Valor ambiental por la proliferación de vegetación y fauna asociada a su cauce, además de histórico (al menos desde 1870 según la datación de sus ordenanzas) y etnológico por la preservación de su uso y tipología constructiva tradicional.	PROTECCIÓN:	CONSERVACIÓN:
Medidas de diverso grado de consolidación de estructuras en cada uno de los tramos del cauce.		Buen estado de conservación a causa del mantenimiento y limpieza realizada por regantes periódicamente al encontrarse en uso.

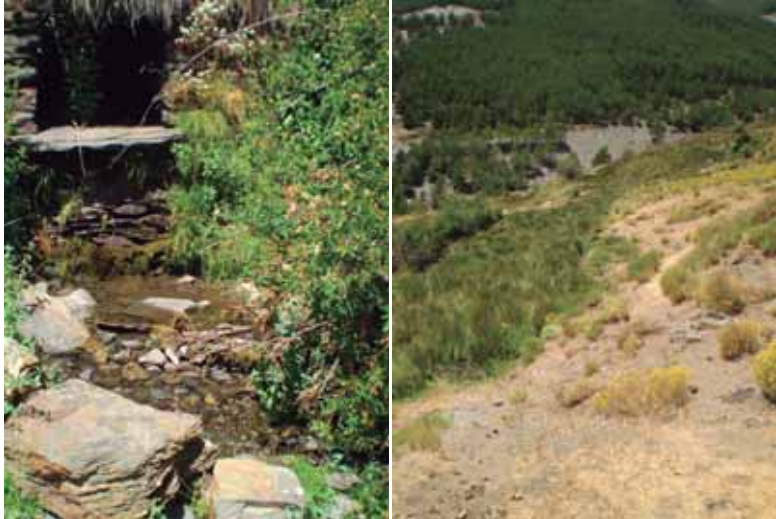
IDENTIFICACIÓN:		ENTORNO:
95.HID:Acequia-86 Acequia de las Angosturas		La vegetación asociada difiere según tramos, desde una zona intermedia semiarbolada hasta distintos cultivos de frutales.
TIPO:		
Acequias de riego y careo. Uso agrícola.		
LOCALIZACIÓN:		DESCRIPCIÓN:
Bérchules. Coordenadas: X: 481580 Y: 4099147

AUTENTICIDAD:		Acequia tradicional de riego y careo que nace a 2.070 metros de altitud. Tiene una longitud aproximada de 372 metros y una altitud media de 2.055 metros. Su régimen hídrico es intermitente y su trazado es excavado en tierra.
Alto valor histórico y etnológico dada su tradicional funcionalidad en la gestión del agua durante siglos.	Foto: Parque Natural de Sierra Nevada	
PROTECCIÓN:		CONSERVACIÓN:
Medidas de diverso grado de consolidación de estructuras en cada uno de los tramos del cauce.		Buen estado de conservación a causa del mantenimiento y limpieza realizada por regantes periódicamente al encontrarse en uso, así como por encontrar trazado excavado en tierra.

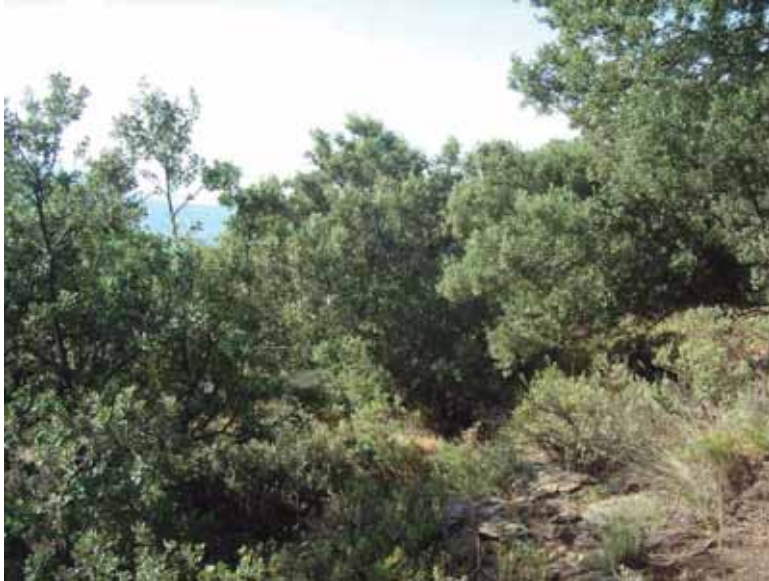
IDENTIFICACIÓN:		ENTORNO:
96.HID:Acequia-87 Acequia de las Cabañuelas		La vegetación característica es de arboleda diversa como encinas y nogales y matorral de monte bajo.
TIPO:		
Acequias de riego. Uso agrícola.		
LOCALIZACIÓN:		DESCRIPCIÓN:
Mairena (Nevada). Coordenadas: X: 495334 Y: 4097133

Acequia tradicional de riego que nace a 1.490 metros de altitud y discurre por el cortijo homónimo. Tiene una longitud aproximada de 1.577 metros y una altitud media de 1.400. Su régimen hidrico es intermitente. Su trazado está excavado en tierra.
AUTENTICIDAD:		Foto: Parque Natural de Sierra Nevada
Valor ambiental, histórico y etnológico por la preservación de su uso y su tipología constructiva tradicional.	PROTECCIÓN:	CONSERVACIÓN:
Medidas de diverso grado de consolidación de estructuras en cada uno de los tramos del cauce.		Buen estado de conservación a causa del mantenimiento y limpieza realizada por regantes periódicamente al encontrarse en uso.

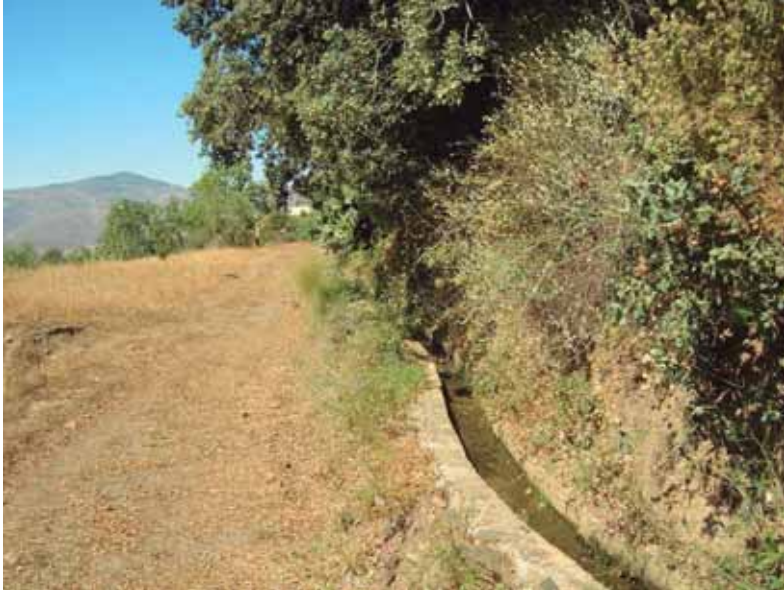
IDENTIFICACIÓN:		ENTORNO:
97.HID:Acequia-88 Acequia de las Cerillas		
TIPO:		La vegetación característica es de arboleda diversa como encinas y nogales y matorral de monte bajo, además de discurrir por tierras de cultivo.
Acequias de riego. Uso agrícola.		
LOCALIZACIÓN:		DESCRIPCIÓN:
Mairena (Nevada). Coordenadas: X: 497131 Y: 4095873		
AUTENTICIDAD:		
Valor etnológico por la preservación de su uso.

Acequia tradicional de riego que nace a 1.125 metros de altitud. Tiene una longitud aproximada de 512 metros y una altitud media de 1.120. Su régimen hídrico es intermitente. Su trazado presenta tramos cementados y entubados con PVC.
PROTECCIÓN:	Foto: Parque Natural de Sierra Nevada	CONSERVACIÓN:
Medidas de diverso grado de consolidación de estructuras en cada uno de los tramos del cauce.		Buen estado de conservación a causa del mantenimiento y limpieza realizada por regantes periódicamente al encontrarse en uso.

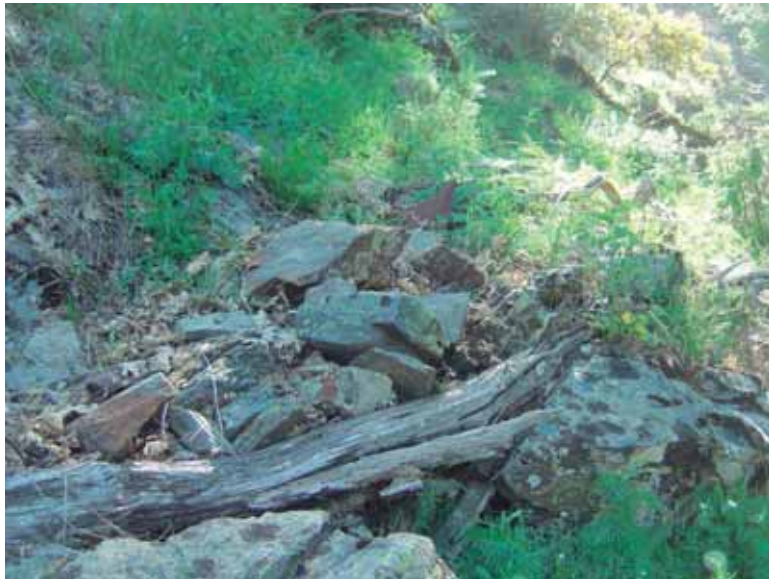
IDENTIFICACIÓN:		ENTORNO:	
98.HID:Acequia-89 Acequia de las Encinillas		Predominante en la vegetación de cultivos de olivar.	
TIPO:			
Acequias de careo. Uso agrícola.			
LOCALIZACIÓN:		DESCRIPCIÓN:	
Lanjarón. Coordenadas: X: 459091 Y: 4089091

Acequia tradicional de careo que nace a 1.520 metros de altitud. Tiene una longitud aproximada de 3.939 metros y una altitud media de 1.500. Su régimen hidrico es intermitente.	
AUTENTICIDAD:			
Alto valor histórico y etnológico dada su tradicional funcionalidad en la gestión del agua.			
PROTECCIÓN:	Foto: Parque Natural de Sierra Nevada	CONSERVACIÓN:	
Medidas de diverso grado de consolidación de estructuras en cada uno de los tramos del cauce.		Buen estado de conservación a causa del mantenimiento y limpieza realizada por regantes periódicamente al encontrarse en uso.

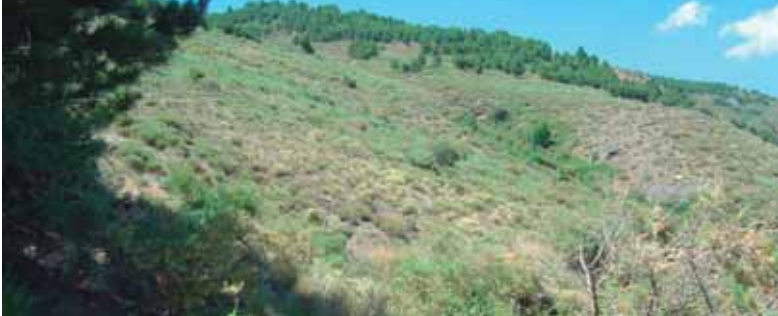
DESCRIPCIÓN:
LOCALIZACIÓN:		
Válor. Coordenadas: X: 490040 Y: 4096463		Acequia tradicional de riego y careo del término municipal de Válor, que nace a 1.591 metros de altitud. Tiene una longitud aproximada de 411 metros y una altitud media de 1.560 metros. Su régimen hídrico es intermitente. Su trazado es excavado en tierra.
AUTENTICIDAD:		
Alto valor ambiental por la proliferación de vegetación y fauna asociada a su cauce, además de histórico y etnológico por la preservación de su uso.

PROTECCIÓN:		CONSERVACIÓN:
Medidas de diverso grado de consolidación de estructuras en cada uno de los tramos del cauce.	Foto: Parque Natural de Sierra Nevada	Buen estado de conservación a causa del mantenimiento y limpieza realizada por regantes periódicamente al encontrarse en uso.

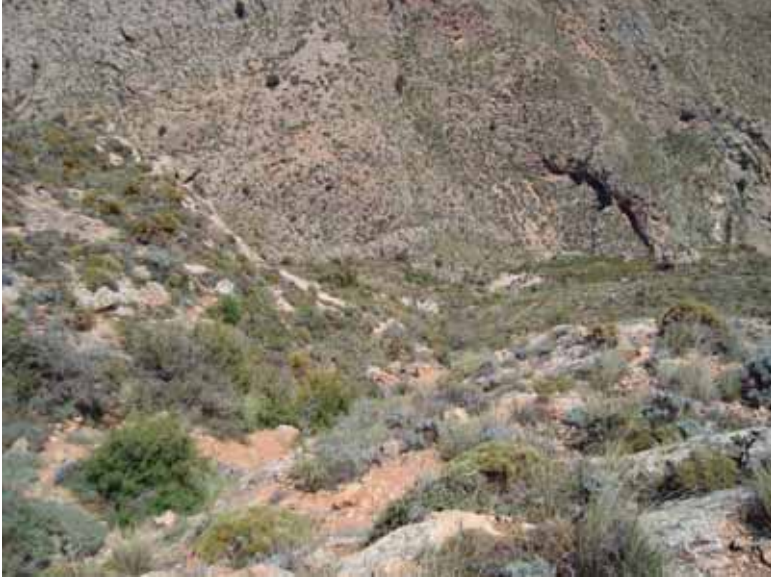
IDENTIFICACIÓN:		ENTORNO:
100.HID:Acequia-91 Acequia de las Fuentes		
TIPO:		Discurre entre hazas de cultivo de olivos y almendros, con vegetación asociada a la acequia.
Acequias de riego y careo. Uso agrícola.		
LOCALIZACIÓN:		DESCRIPCIÓN:
Beires. Coordenadas: X: 515518 Y: 4099404

AUTENTICIDAD:	Foto: Parque Natural de Sierra Nevada	Acequia tradicional esencialmente de riego y careo. Nace a 1.692 metros de altitud, tiene una longitud de 225 metros, su altitud media es de 1.688 y su caudal es intermitente. Su trayecto es en tierra.
Valor ambiental y etnológico.		
PROTECCIÓN:		CONSERVACIÓN:
Consolidación de puntos concretos sin alterar estructura y funcionalidad.		Buen estado de conservación, a causa de labores de mantenimiento y limpieza de la Comunidad de Regantes la Fuente del Nacimiento.

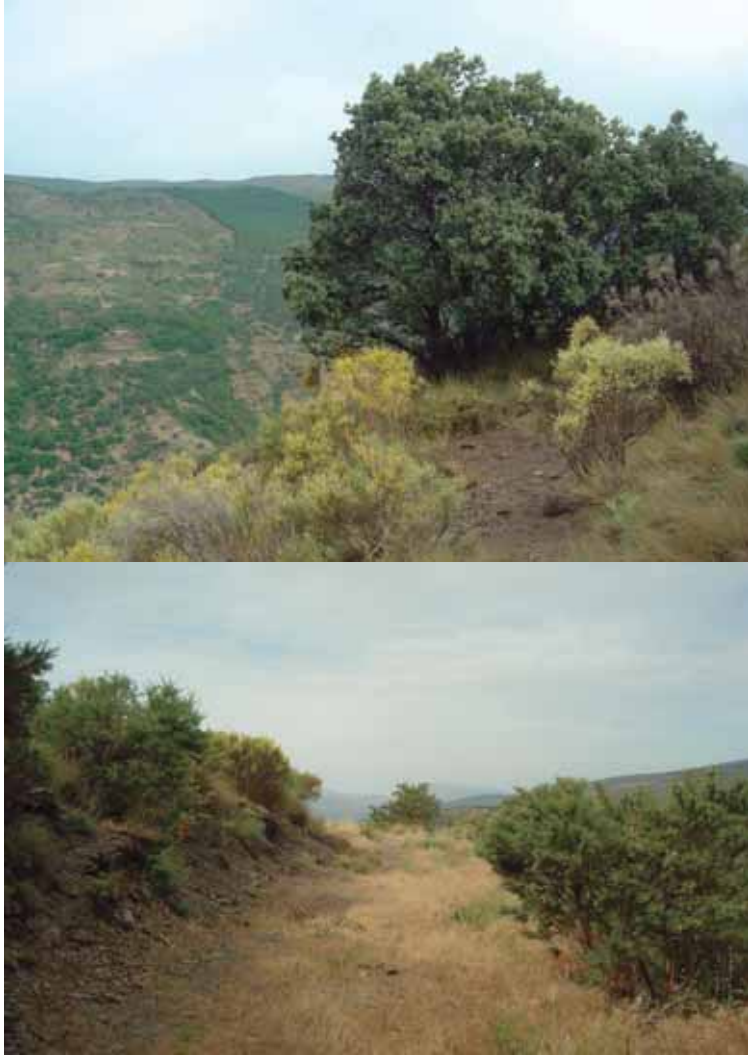
IDENTIFICACIÓN:

ENTORNO:
101.HID:Acequia-92 Acequia de las Fuentezuelas		La vegetación predominante es de encinas y matorral de bajo monte.
TIPO:		DESCRIPCIÓN:
Acequias de riego. Uso agrícola.		Acequia tradicional de riego que nace a 1.590 metros de altitud. Presenta dos tramos diferenciados, uno de una longitud aproximada de 255 metros y una altitud media de 1.560 metros; otro de 38 metros y una altitud uniforme de nacimiento y curso de 1.550; otro de 48 metros y curso a 1.560; y otro de 260 metros de longitud y 1.690 metros de altitud. Su régimen hídrico es intermitente. Su trazado está excavado en tierra.
LOCALIZACIÓN:		CONSERVACIÓN:
Nevada. Coordenadas: X: 494376 Y: 4098502		Buen estado de conservación a causa de tareas de mantenimiento y limpieza de la Comunidad de Regantes Nuestra Señora del Martirio.
AUTENTICIDAD:		
Valor ambiental por la proliferación de vegetación y fauna asociada a su cauce, además de histórico y etnológico por la preservación de su uso y tipología constructiva tradicional.

PROTECCIÓN:		
Medidas de diverso grado de consolidación de estructuras en cada uno de los tramos del cauce.
