8. ANEXO. INVENTARIO DE BIENES INDIVIDUALIZADOS

PROPUESTA DE DELIMITACIÓN DEL BIEN
DENOMINADO:
“PAISAJE CULTURAL DE LA ALPUJARRA”

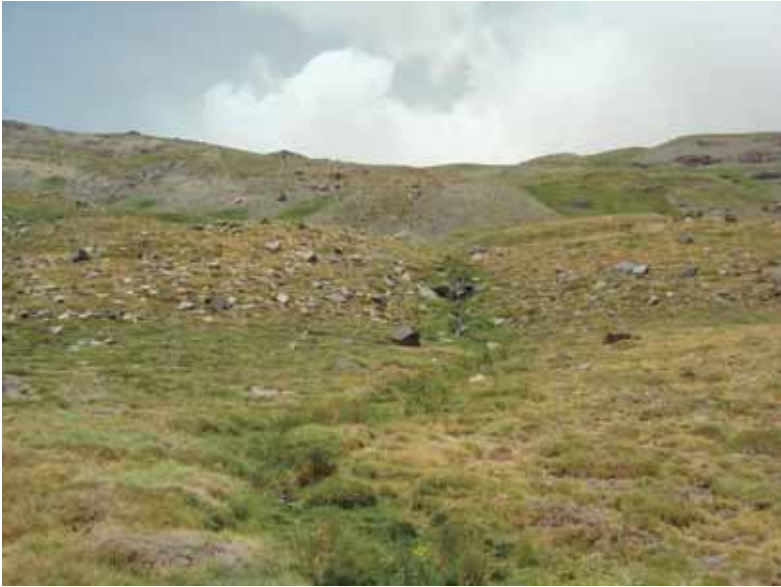
IDENTIFICACIÓN:

ENTORNO:	
102.HID:Acequia-93 Acequia de las Grajas		La vegetación característica es pino de repoblación y pional.	
TIPO:		DESCRIPCIÓN:	
Acequias de careo. Uso agrícola.		Acequia tradicional de careo del término municipal de Trevélez, que nace a 2.350 metros de altitud. Tiene una longitud aproximada de 1.842 metros y una altitud media similar a la de su nacimiento. Su régimen hídrico es intermitente.	
LOCALIZACIÓN:		Foto: Parque Natural de Sierra Nevada	CONSERVACIÓN:
Trevélez. Coordenadas: X: 475705 Y: 4099611		Buen estado de conservación a causa del mantenimiento y limpieza realizada por regantes periódicamente al encontrarse en uso.	
AUTENTICIDAD:		Alto valor ambiental por la proliferación de vegetación y fauna asociada a su cauce, además de histórico y etnológico por la preservación de su uso.	
PROTECCIÓN:		Medidas de diverso grado de consolidación de estructuras en cada uno de los tramos del cauce.

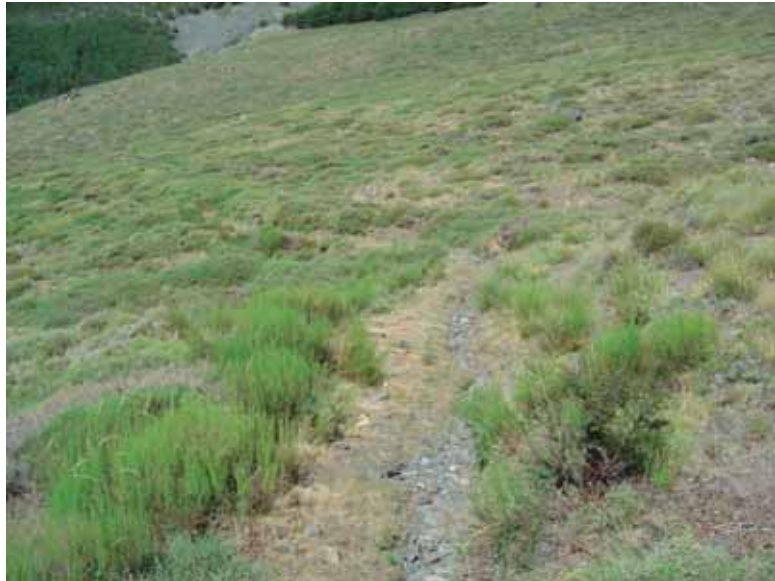
IDENTIFICACIÓN:		ENTORNO:
103.HID:Acequia-94 Acequia de las Hoyas		La vegetación asociada difiere según tramos, desde una zona intermedia semiarbolada hasta distintos cultivos de frutales.
TIPO:		
Acequias de careo. Uso agrícola.		
LOCALIZACIÓN:

DESCRIPCIÓN:
Bérchules. Coordenadas: X: 483319 Y: 4098120		Acequia tradicional de careo que nace a 1.870 metros de altitud. Tiene una longitud aproximada de 3.798 metros y una altitud media de 1.785 metros. Su régimen hídrico es intermitente.
AUTENTICIDAD:		
Alto valor histórico y etnológico dada su tradicional funcionalidad en la gestión del agua durante siglos, estando asociada a una red de acequias próximas.		Foto: Parque Natural de Sierra Nevada
PROTECCIÓN:		CONSERVACIÓN:
Medidas de diverso grado de consolidación de estructuras en cada uno de los tramos del cauce.		Buen estado de conservación a causa del mantenimiento y limpieza realizada por regantes periódicamente al encontrarse en uso.

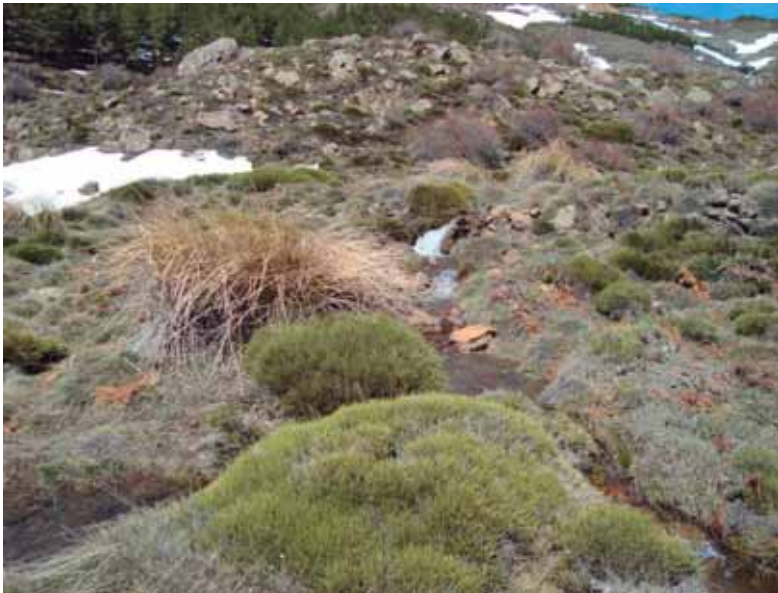
IDENTIFICACIÓN:		ENTORNO:
104.HID:Acequia-95 Acequia de las Hoyas		
TIPO:		La vegetación característica es bosque de pino y matorral de bajo monte.
Acequias de careo. Uso agrícola.		
LOCALIZACIÓN:		DESCRIPCIÓN:
Láujar de Andarax. Coordenadas: X: 507439 Y: 4103501

AUTENTICIDAD:		Acequia tradicional de careo que nace a 2.006 metros de altitud. Tiene una longitud aproximada de 741 metros y una altitud media de 1950. Su régimen hídrico es intermitente. Su trazado es excavado en tierra.
Valor ambiental por la proliferación de vegetación y fauna asociada a su cauce, además de histórico y etnológico, por la preservación de su uso.	Foto: Parque Natural de Sierra Nevada	
PROTECCIÓN:		CONSERVACIÓN:
Medidas de diverso grado de consolidación de estructuras en cada uno de los tramos del cauce.		Buen estado de conservación a causa del mantenimiento y limpieza realizada por regantes periódicamente al encontrarse en uso.

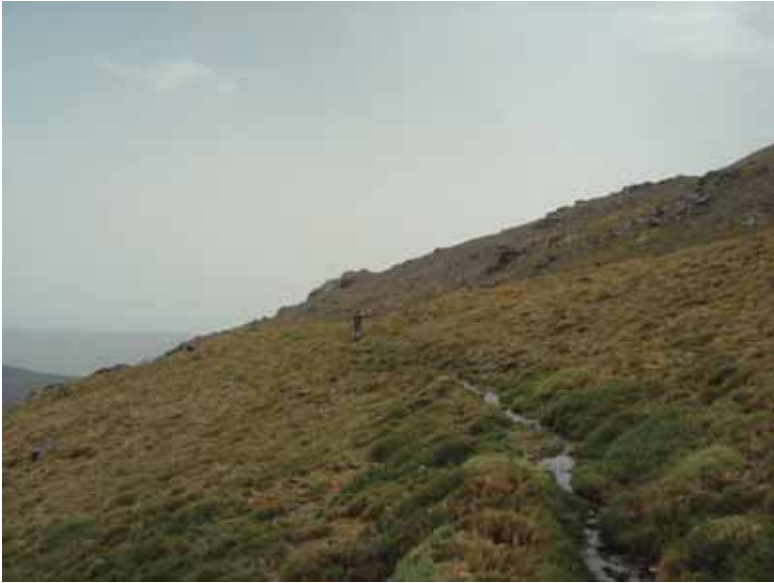
IDENTIFICACIÓN:		ENTORNO:
105.HID:Acequia-96 Acequia de las Lagunas: Acequia de Prado Llano		
TIPO:		La vegetación característica es pino de repoblación y pional.
Acequias de careo. Uso agrícola.		
LOCALIZACIÓN:		DESCRIPCIÓN:
Trevélez. Coordenadas: X: 475605 Y: 4100805

AUTENTICIDAD:	Foto: Parque Natural de Sierra Nevada	Acequia tradicional de careo del término municipal de Trevélez, que nace a 2.800 metros de altitud. Tiene una longitud aproximada de 3.619 metros y una altitud media de 2.500 metros. Su régimen hídrico es intermitente.
Alto valor ambiental por la proliferación de vegetación y fauna asociada a su cauce, además de histórico y etnológico por la preservación de su uso.		
PROTECCIÓN:		CONSERVACIÓN:
Medidas de diverso grado de consolidación de estructuras en cada uno de los tramos del cauce.		Buen estado de conservación a causa del mantenimiento y limpieza realizada por regantes periódicamente al encontrarse en uso.

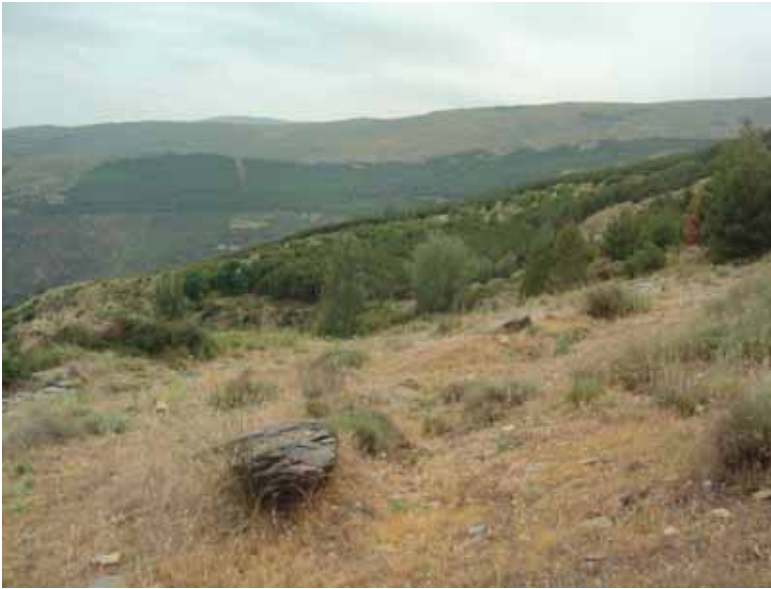
IDENTIFICACIÓN:

<p>Foto: Parque Natural de Sierra Nevada</p>	ENTORNO:
106.HID:Acequia-97 Acequia de las Lomillas		
TIPO:		DESCRIPCIÓN:
Acequias de careo. Uso agrícola.		Acequia tradicional de careo del término municipal de Valor, que nace a 1.651 metros de altitud. Tiene una longitud aproximada de 2.031 metros y una altitud media de 1.640 metros. Su régimen hídrico es intermitente. Su trazado es excavado en tierra.
LOCALIZACIÓN:		CONSERVACIÓN:
Valor. Coordenadas: X:493823 Y: 4099987		Buen estado de conservación a causa del mantenimiento y limpieza realizada por regantes periódicamente al encontrarse en uso.
AUTENTICIDAD:		
Alto valor ambiental por la proliferación de vegetación y fauna asociada a su cauce, además de histórico y etnológico por la preservación de su uso.		
PROTECCIÓN:		
Medidas de diverso grado de consolidación de estructuras en cada uno de los tramos del cauce.

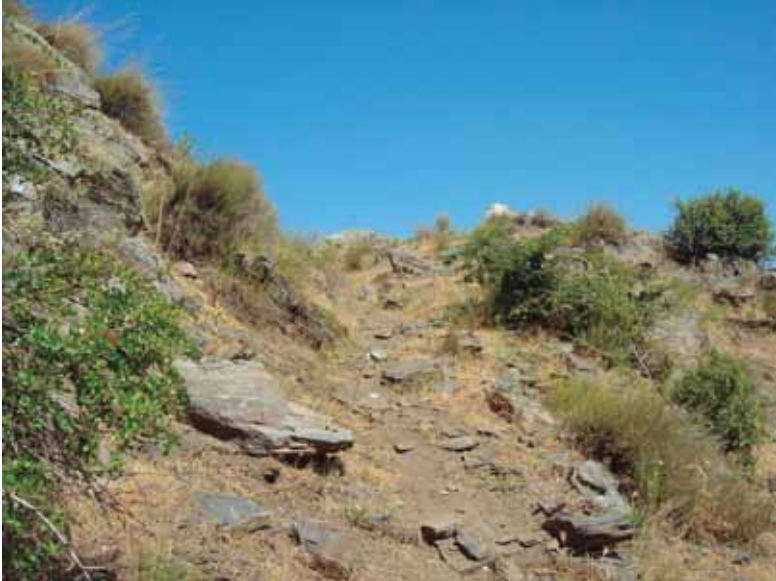
IDENTIFICACIÓN:		ENTORNO:
107.HID:ACEQUIA-98 ACEQUIA DE LAS MELGUIZAS		
TIPO:		
Acequias de riego. uso agrícola.		
LOCALIZACIÓN:		DESCRIPCIÓN:
Trevélez. Coordenadas: X: 475970 Y: 4095082

Acequia tradicional de riego del término municipal de trevélez, que nace a 1.660 metros de altitud. Tiene una longitud aproximada de 1.796 metros y una altitud media de 1.650 metros. su régimen hídrico es intermitente.
AUTENTICIDAD:	FOTO: PARQUE NATURAL DE SIERRA NEVADA	
Alto valor ambiental por la proliferación de vegetación y fauna asociada a su cauce, además de histórico y etnológico por la preservación de su uso.		
PROTECCIÓN:		CONSERVACIÓN:
MEDIDAS DE DIVERSO GRADO DE CONSOLIDACIÓN DE ESTRUCTURAS EN CADA UNO DE LOS TRAMOS DEL CAUCE.		BUEN ESTADO DE CONSERVACIÓN A CAUSA DEL MANTENIMIENTO Y LIMPIEZA REALIZADA POR REGANTES PERIÓDICAMENTE AL ENCONTRARSE EN USO.

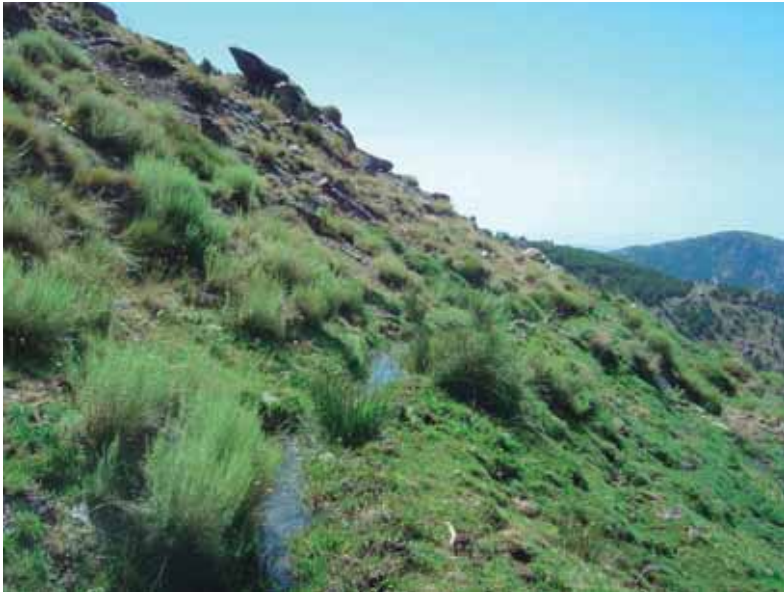
IDENTIFICACIÓN:

ENTORNO:
108.HID:Acequia-99 Acequia de las Minas		La vegetación asociada difiere según tramos, desde una zona intermedia semiarbolada y matorral de monte bajo hasta distintos cultivos.
TIPO:		DESCRIPCIÓN:
Acequias de riego. Uso agrícola.		Acequia tradicional de riego que nace a 2.218 metros de altitud. Tiene una longitud aproximada de 211 metros y una altitud media de 2.211 metros. Su régimen hídrico es intermitente y su trazado es excavado en tierra.
LOCALIZACIÓN:		
Bérchules. Coordenadas: X: 481780 y: 4099983		CONSERVACIÓN:
AUTENTICIDAD:		Foto: Parque Natural de Sierra Nevada
Alto valor histórico y etnológico dada su tradicional funcionalidad en la gestión del agua durante siglos.		Buen estado de conservación a causa del mantenimiento y limpieza realizada por regantes periódicamente al encontrarse en uso, así como por encontrar trazado excavado en tierra.
PROTECCIÓN:		
Medidas de diverso grado de consolidación de estructuras en cada uno de los tramos del cauce.

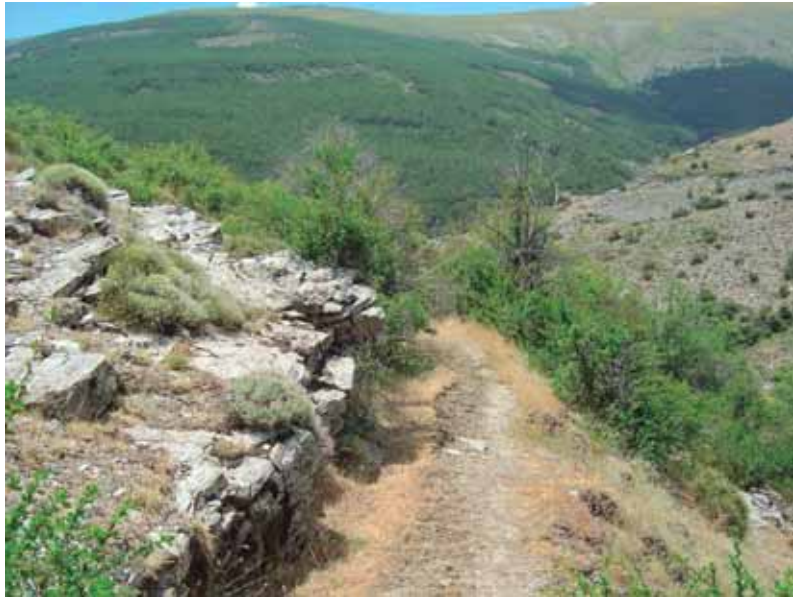
IDENTIFICACIÓN:

ENTORNO:
108.HID:Acequia-99 Acequia de las Navas		Cultivos de frutales y hortalizas.
TIPO:		DESCRIPCIÓN:
Acequias de riego y careo. Uso agrícola.		Acequia de riego que nace a 1.896 metros de altitud. Tiene una longitud aproximada de 1.689 metros y una altitud media de 1.880 metros. Su régimen hídrico es intermitente. Todo su tramo es de tierra.
LOCALIZACIÓN:		CONSERVACIÓN:
Bayárcal. Coordenadas: X: 498055 Y: 4105076	Foto: Parque Natural de Sierra Nevada.	Buen estado de conservación de sus tramos de tierra a causa de las labores de mantenimiento y limpieza.
AUTENTICIDAD:		
Alto valor etnológico al ser usado el bien para la gestión del agua, así como importante papel ecológico por la floración de vegetación generada por infiltración.		
PROTECCIÓN:

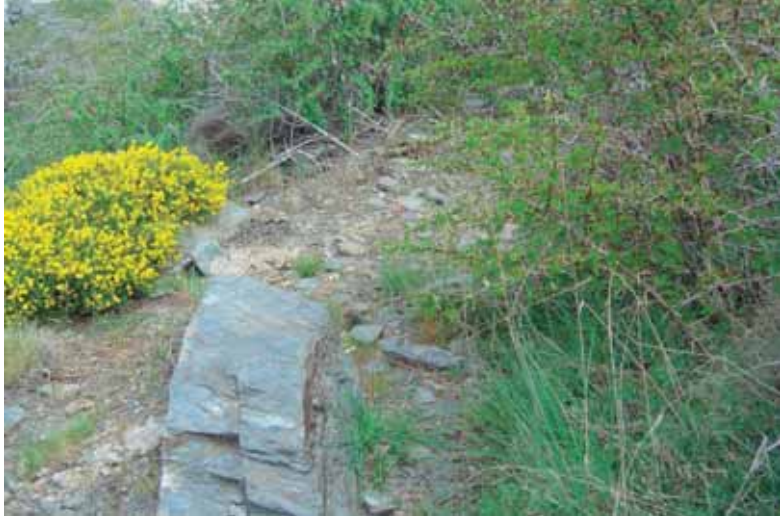
IDENTIFICACIÓN:		ENTORNO:
110.HID:Acequia-101 Acequia de las Romeras		La vegetación asociada difiere según tramos, desde una zona intermedia semiarbolada hasta distintos cultivos.
TIPO:		
Acequias de riego. Uso agrícola.		
LOCALIZACIÓN:		DESCRIPCIÓN:
Cástaras. Coordenadas: X: 477827 Y: 4088522

AUTENTICIDAD:		Acequia tradicional de riego que nace a 1.300 metros de altitud. Tiene una longitud aproximada de 1.640 metros y una altitud media de 1.190. Su régimen hídrico es intermitente.
Alto valor histórico y etnológico dada su tradicional funcionalidad en la gestión del agua.	Foto: Parque Natural de Sierra Nevada	
PROTECCIÓN:		CONSERVACIÓN:
Medidas de diverso grado de consolidación de estructuras en cada uno de los tramos del cauce.		Buen estado de conservación a causa del mantenimiento y limpieza realizada por regantes periódicamente al encontrarse en uso.

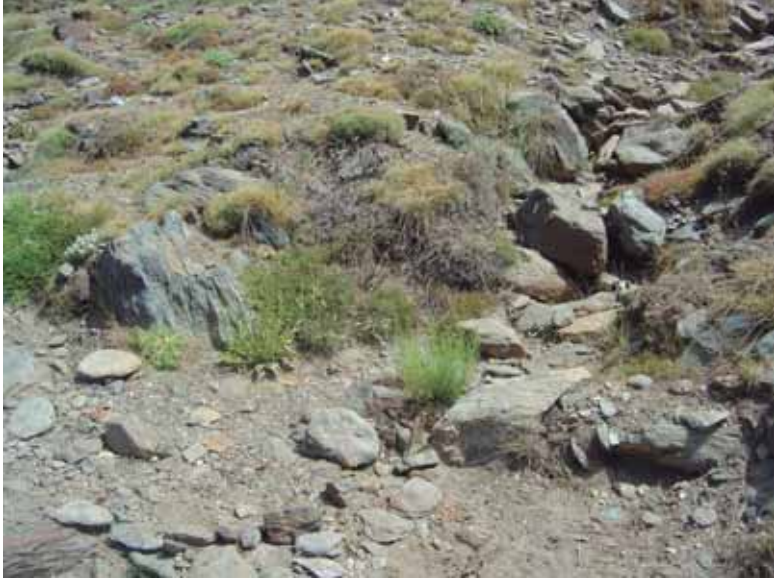
IDENTIFICACIÓN:		ENTORNO:
111.HID:Acequia-102 Acequia de las Ventajas		
Tipo:		
Acequias de careo. Uso agrícola.		
LOCALIZACIÓN:		DESCRIPCIÓN:
Pitres. Coordenadas: X: 470486 Y: 4088985

Acequia tradicional exclusivamente de careo del término municipal de Pitres, que nace a 1.510 metros de altitud. Tiene una longitud aproximada de 2.153 metros y una altitud media de 1.500 metros. Su régimen hídrico es intermitente.
AUTENTICIDAD:		
Valor ambiental por la proliferación de vegetación y fauna asociada a su cauce, además de histórico y etnológico, por la preservación de su uso.		
PROTECCIÓN:	Foto: Parque Natural de Sierra Nevada	CONSERVACIÓN:
Medidas de diverso grado de consolidación de estructuras en cada uno de los tramos del cauce.		Buen estado de conservación a causa del mantenimiento y limpieza realizada por regantes periódicamente al encontrarse en uso.

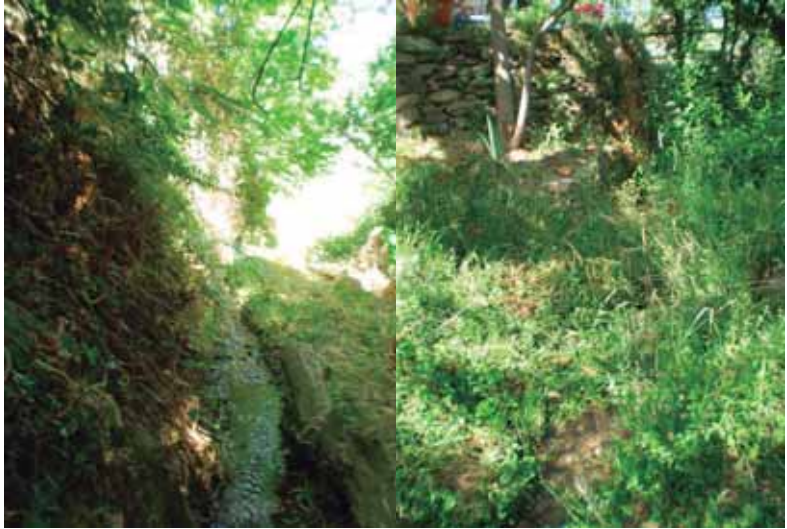
IDENTIFICACIÓN:		ENTORNO:
112.HID:Acequia-103 Acequia de los Álamos		
TIPO:		Discurre entre hazas cultivables y la vegetación es de bosque de galería en algunos tramos, con nogales, higueras o castaños.
Acequias de riego. Uso agrícola.		DESCRIPCIÓN:
LOCALIZACIÓN:

Yegen (Alpujarra de la Sierra). Coordenadas: X: 489227 Y: 4094658	Foto: Parque Natural de Sierra Nevada	
AUTENTICIDAD:		Acequia tradicional de riego del término municipal de Yegen, que nace a 1.290 metros de altitud. Tiene una longitud aproximada de 135 metros y una altitud media de 1.285 metros. Su régimen hídrico es intermitente y su trazado está excavado en tierra.
Alto valor ambiental por la proliferación de vegetación y fauna asociada a su cauce, además de histórico y etnológico por la preservación de su uso.		
PROTECCIÓN:		CONSERVACIÓN:
Medidas de diverso grado de consolidación de estructuras en cada uno de los tramos del cauce.		Buen estado de conservación a causa del mantenimiento y limpieza realizada por regantes periódicamente al encontrarse en uso.

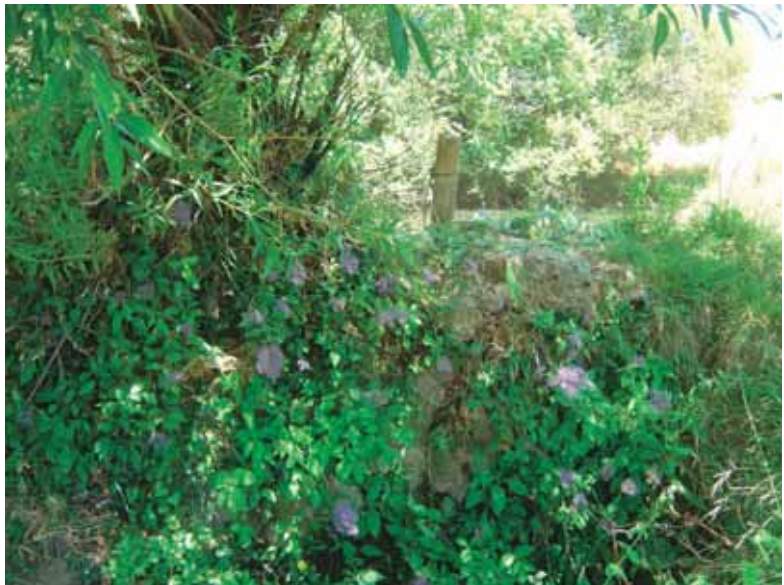
IDENTIFICACIÓN:		ENTORNO:
113.HID:Acequia-104 Acequia de los Chaparrillos		
TIPO:		
Acequias de riego y careo. Uso agrícola.		
LOCALIZACIÓN:		DESCRIPCIÓN:
Yegen (Alpujarra de la Sierra). Coordenadas: X: 489206 Y: 4094085

Acequia tradicional de riego y careo del término municipal de Yegen, que nace a 1.200 metros de altitud. Tiene una longitud aproximada de 271 metros y una altitud media de 1.180 metros. Su régimen hídrico es intermitente y su trazado está cementado.
AUTENTICIDAD:		CONSERVACIÓN:
Valor histórico y etnológico por la preservación de su uso.		Buen estado de conservación a causa del mantenimiento y limpieza realizada por regantes periódicamente al encontrarse en uso.
PROTECCIÓN:	Foto: Parque Natural de Sierra Nevada	
Medidas de diverso grado de consolidación de estructuras en cada uno de los tramos del cauce.

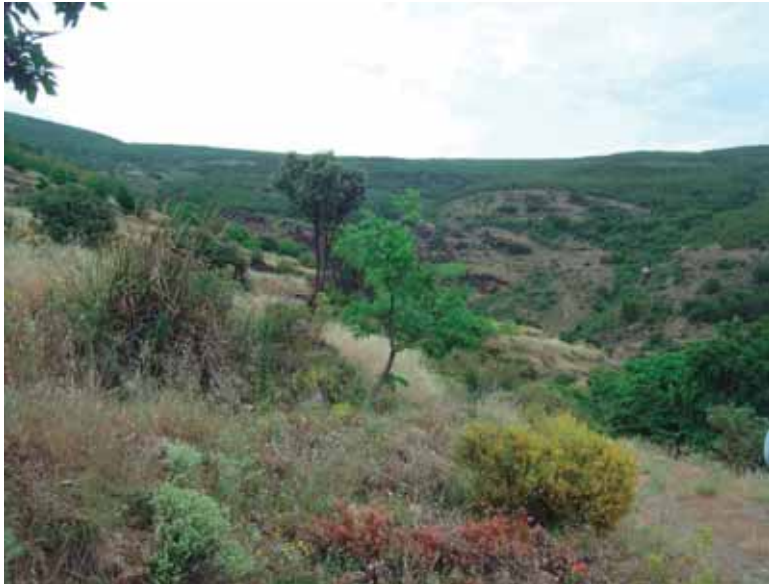
IDENTIFICACIÓN:		ENTORNO:
113.HID:Acequia-104 Acequia de los Cortijuelos		La vegetación predominante es de encinas y matorral de bajo monte y pinar de repoblación en cota alta.
TIPO:		
Acequias de riego y careo. Uso agrícola.		
LOCALIZACIÓN:		DESCRIPCIÓN:
Nevada. Coordenadas: X: 493365 Y: 4100848

Acequia tradicional de riego y careo que nace a 1.665 metros de altitud. Tiene una longitud aproximada de 219 metros y una altitud media de 1.660 metros. Su régimen hidrico es intermitente. Su trazado está excavado en tierra y con lecho de piedra.
AUTENTICIDAD: Valor ambiental por la proliferación de vegetación y fauna asociada a su cauce, además de histórico y etnológico por la preservación de su uso y tipología constructiva tradicional.		CONSERVACIÓN:
PROTECCIÓN:	Foto: Parque Natural de Sierra Nevada	Buen estado de conservación a causa del mantenimiento y limpieza realizada por regantes periódicamente al encontrarse en uso.

Medidas de diverso grado de consolidación de estructuras en cada uno de los tramos del cauce.

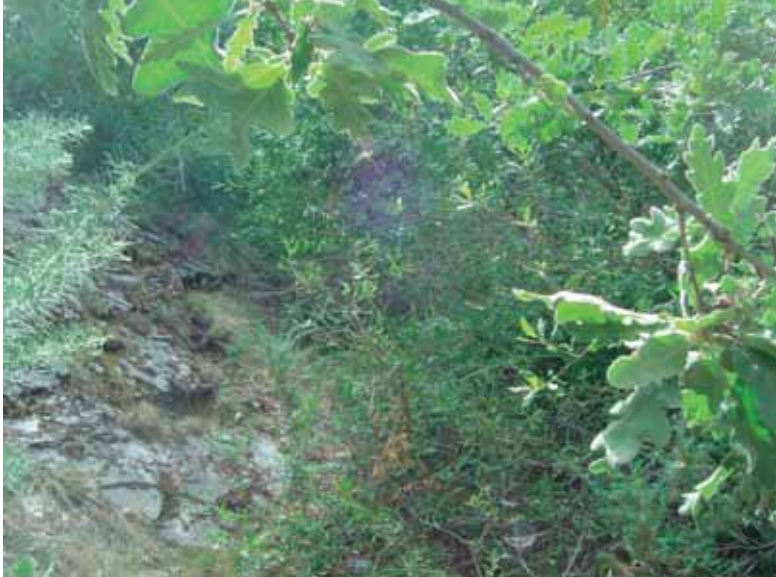
IDENTIFICACIÓN:		ENTORNO:	
116.HID:Acequia-107 Acequia de los Llanos		La vegetación asociada difiere según tramos, desde una zona intermedia semiarbolada hasta distintos cultivos.	
TIPO:			
Acequias de riego. Uso agrícola.			
LOCALIZACIÓN:		DESCRIPCIÓN:	
Busquistar. Coordenadas: X: 475720 Y: 4090462

Acequia tradicional de riego que nace a 1.261 metros de altitud. Tiene una longitud aproximada de 3.080 metros y una altitud media de 1.236 metros. Su régimen hídrico es intermitente.	
AUTENTICIDAD:			
Alto valor histórico y etnológico dada su tradicional funcionalidad en la gestión del agua durante siglos.		Foto: Parque Natural de Sierra Nevada	CONSERVACIÓN:
PROTECCIÓN:			
Medidas de diverso grado de consolidación de estructuras en cada uno de los tramos del cauce.		Buen estado de conservación a causa del mantenimiento y limpieza realizada por regantes periódicamente al encontrarse en uso.

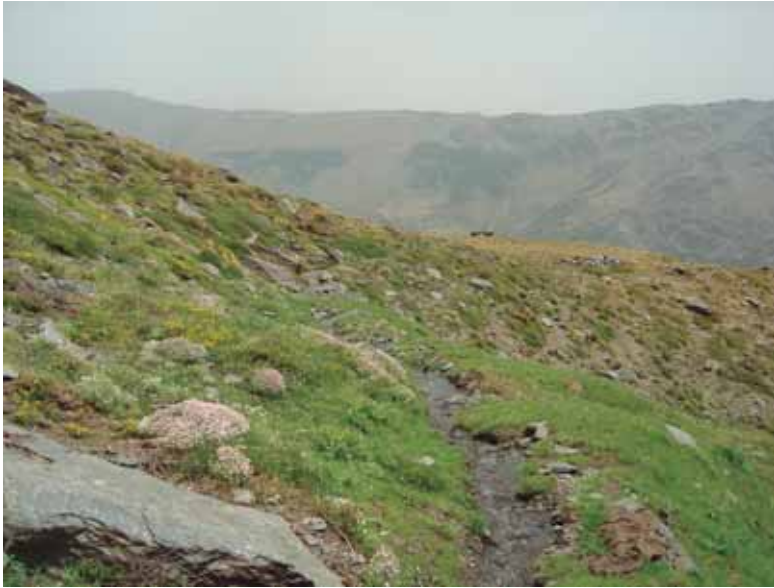
IDENTIFICACIÓN:		ENTORNO:
117.HID:Acequia-108 Acequia de los Llanos		
TIPO:		La vegetación característica es piornal y otros matorrales bajos.
Acequias de riego y careo. Uso agrícola.		
LOCALIZACIÓN:		DESCRIPCIÓN:
Trevélez. Coordenadas: X: 473973 Y: 4096394

AUTENTICIDAD:		Acequia tradicional de riego y careo del término municipal de Trevélez, que nace a 2.383 metros de altitud. Tiene una longitud aproximada de 140 metros y una altitud media de 2.370 metros. Su régimen hídrico es intermitente y su trazado está excavado en tierra.
Alto valor ambiental por la proliferación de vegetación y fauna asociada a su cauce, además de histórico y etnológico por la preservación de su uso.		
PROTECCIÓN:		CONSERVACIÓN:
Medidas de diverso grado de consolidación de estructuras en cada uno de los tramos del cauce.	Foto: Parque Natural de Sierra Nevada	Buen estado de conservación a causa del mantenimiento y limpieza realizada por regantes periódicamente al encontrarse en uso.

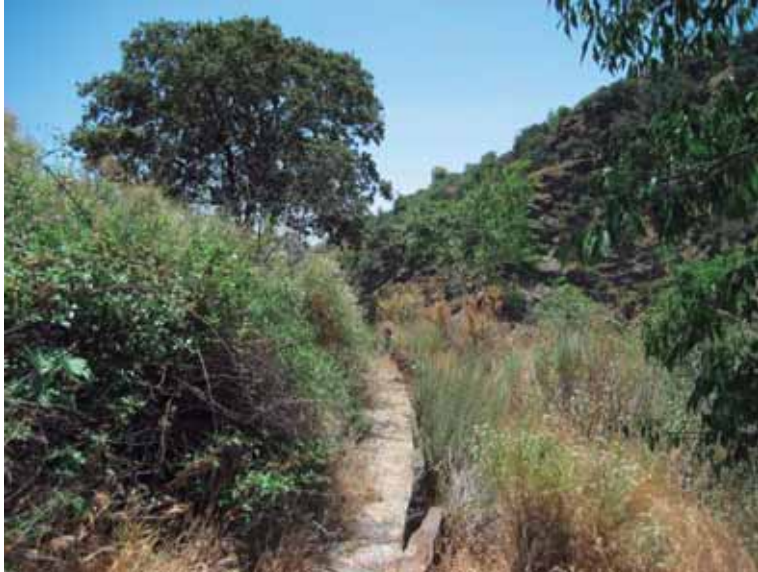
IDENTIFICACIÓN:		ENTORNO:
119.HID:Acequia-110 Acequia de los Molinos		La vegetación característica difiere según el tramo, desde arboleda dispersa de ribera a castaños, nogales y matorral bajo.
TIPO:		
Acequias de riego. Uso agrícola.		
LOCALIZACIÓN:		DESCRIPCIÓN:
Laroles (Nevada). Coordenadas: X: 498169 Y: 4097143

Acequia tradicional de riego que nace a 1.040 metros de altitud. Tiene una longitud aproximada de 1.463 metros y una altitud media de 1.100. Su régimen hidrico es intermitente. Su trazado alterna tramos excavados en tierra con cauces delimitados por lajas de pizarra dispuestas verticalmente, con mampostería y entubados.
AUTENTICIDAD:		
Valor ambiental, histórico y etnológico por la preservación de su uso y tipología constructiva tradicional.	Foto: Parque Natural de Sierra Nevada	CONSERVACIÓN:
PROTECCIÓN:		Buen estado de conservación a causa del mantenimiento y limpieza realizada por regantes periódicamente al encontrarse en uso y mantener su trazado en tierra y con lajas de piedra.

Medidas de diverso grado de consolidación de estructuras en cada uno de los tramos del cauce.

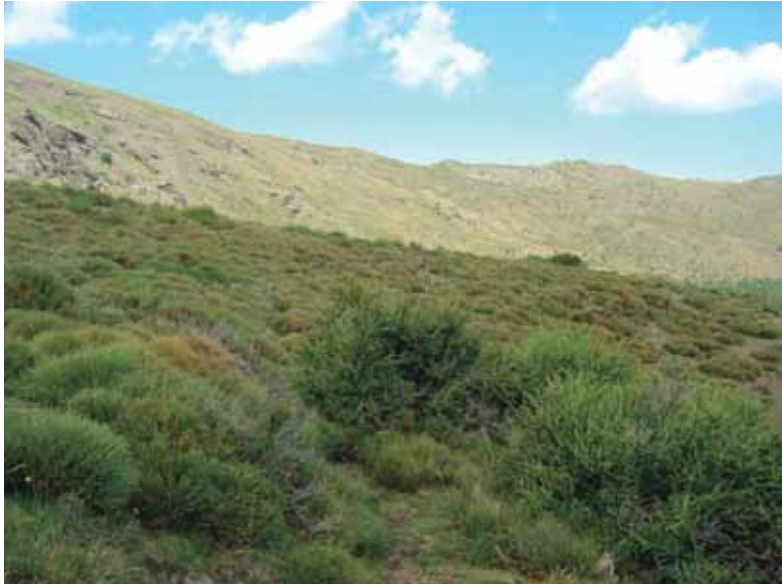
IDENTIFICACIÓN:		ENTORNO:
120.HID:Acequia-111 Acequia de los Posteros		
TIPO:		La vegetación característica es pino de repoblación y pional.
Acequias de careo. Uso agrícola.		
LOCALIZACIÓN:		DESCRIPCIÓN:
Trevélez. Coordenadas: X: 476196 Y: 4100308

AUTENTICIDAD:		Acequia tradicional de careo del término municipal de Trevélez, que nace a 2.769 metros de altitud. Tiene una longitud aproximada de 3.196 metros y una altitud media de 2.350 metros. Su régimen hídrico es intermitente.
Alto valor ambiental por la proliferación de vegetación y fauna asociada a su cauce, además de histórico y etnológico por la preservación de su uso.		
PROTECCIÓN:		CONSERVACIÓN:
Medidas de diverso grado de consolidación de estructuras en cada uno de los tramos del cauce.	Foto: Parque Natural de Sierra Nevada	Buen estado de conservación a causa del mantenimiento y limpieza realizada por regantes periódicamente al encontrarse en uso.

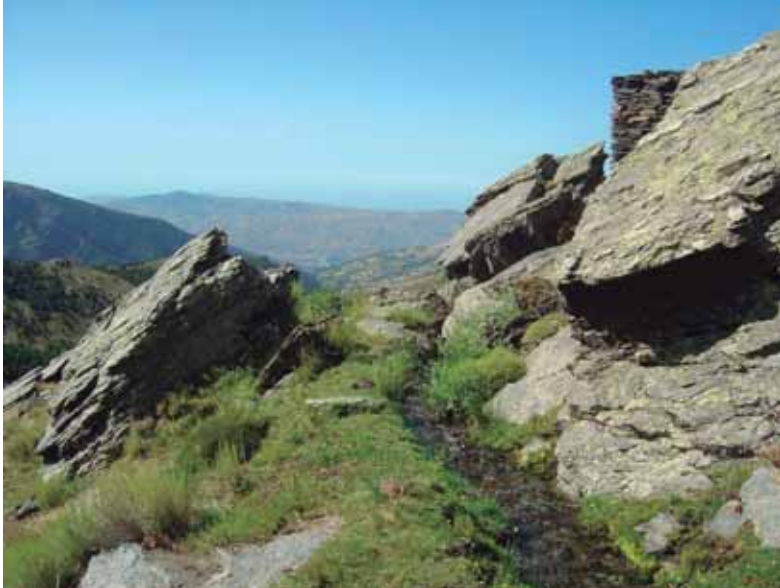
IDENTIFICACIÓN:		ENTORNO:
121.HID:Acequia-112 Acequia de los Poyos		La vegetación asociada difiere según tramos, desde una zona intermedia semiarbolada hasta distintos cultivos de frutales.
TIPO:		
Acequias de careo. Uso agrícola.		
LOCALIZACIÓN:		DESCRIPCIÓN:
Bérchules. Coordenadas: X: 481513 Y: 4099439

AUTENTICIDAD:		Acequia tradicional de careo que nace a 2.200 metros de altitud. Tiene una longitud aproximada de 938 metros y una altitud media de 2.155 metros. Su régimen hídrico es intermitente y su trazado es excavado en tierra y delimitado su cauce con piedra pizarra.
Alto valor histórico y etnológico dada su tradicional funcionalidad en la gestión del agua durante siglos, estando asociada a una red de acequias próximas. El carácter colectivo del agua y la responsabilidad comunitaria de su mantenimiento ha garantizado la pervivencia del sistema durante siglos.		
PROTECCIÓN:		CONSERVACIÓN:

Medidas de diverso grado de consolidación de estructuras en cada uno de los tramos del cauce.	Foto: Parque Natural de Sierra Nevada	Buen estado de conservación a causa del mantenimiento y limpieza realizada por regantes periódicamente al encontrarse en uso, así como por encontrar trazado excavado en tierra o piedra.

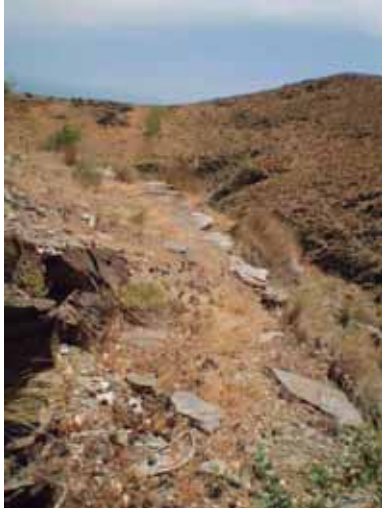
IDENTIFICACIÓN:			ENTORNO:
122.HID:Acequia-113 Acequia de los Pradillos

La vegetación asociada difiere según tramos, desde una zona alta de pino de repoblación y una intermedia semiarbolada hasta distintos cultivos.
TIPO:	 		
Acequias de careo. Uso agrícola.	 		DESCRIPCIÓN:
LOCALIZACIÓN:			
Bérchules. Coordenadas: X 480834 Y:4093505	 		Acequia tradicional de careo que nace a 1.823 metros de altitud. Tiene una longitud aproximada de 771 metros y una altitud media de 1.813 metros. Su régimen hidrico es intermitente y su trazado es excavado en tierra.
AUTENTICIDAD:			
Alto valor histórico y etnológico dada su tradicional funcionalidad en la gestión del agua durante siglos.	Foto: Parque Natural de Sierra Nevada		
PROTECCIÓN:			CONSERVACIÓN:
Medidas de diverso grado de consolidación de estructuras en cada uno de los tramos del cauce.			Buen estado de conservación a causa del mantenimiento y limpieza realizada por regantes periódicamente al encontrarse en uso, así como por encontrar trazado excavado en tierra.

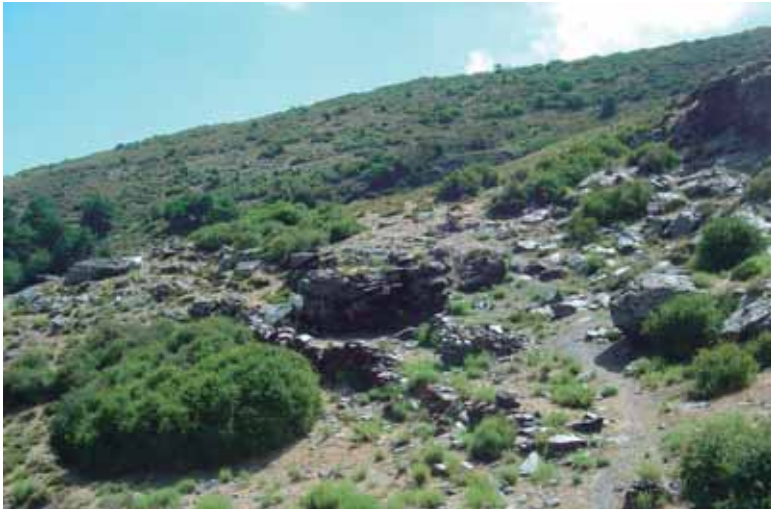
<p>Foto: Parque Natural de Sierra Nevada</p>	ENTORNO:
123.HID:Acequia-114 Acequia de los Prados Colorados		Matorral denso arbolado y lastonar con pinos, además de pastizal y mosaicos de cultivos en las zonas más bajas.
TIPO:		DESCRIPCIÓN:
Acequias de careo. Uso agrícola.		Acequia tradicional de careo que nace a 2.420 metros de altitud de una presa en el río Lanjarón construida con las técnicas tradicionales de tierra y piedras, próxima al paraje de Prado Largo. Tiene una longitud aproximada de 5.824 metros, una altitud media de 2.250 y vierte sus aguas en la Peña Caballera, a 2188,3 metros sobre el nivel del mar. Su régimen hídrico es intermitente. Sus Ordenanzas determinan que la Acequia de los Prados tome el agua del río utilizando la tercera parte de la que discurre, veintidós horas de cada quince días, o sea, un sábado sí y otro no; para impedir el deterioro de las cosechas de épocas estivales, cuando la cantidad de agua disponible disminuye, se establece el régimen de turno y tanda entre el 1 de Junio al 1 de septiembre, lo que implica el cese del aprovechamiento discrecional y el de ramales y el establecimiento invariable de orden de aprovechamiento dentro de cada finca y cada pago, empezando por las tierras superiores de cada ramal.

LOCALIZACIÓN:		CONSERVACIÓN:
Lanjarón. Acceso por carril a izquierda tras cruzar el Barranco del Salado, a la entrada del casco urbano. Coordenadas: X: 459286 Y: 4093812		Buen estado de conservación a causa del mantenimiento y limpieza realizada por regantes periódicamente al encontrarse en uso.
AUTENTICIDAD:		
Alto valor histórico y etnológico dada su tradicional funcionalidad en la gestión del agua.		
PROTECCIÓN:		
Medidas de diverso grado de consolidación de estructuras en cada uno de los tramos del cauce.

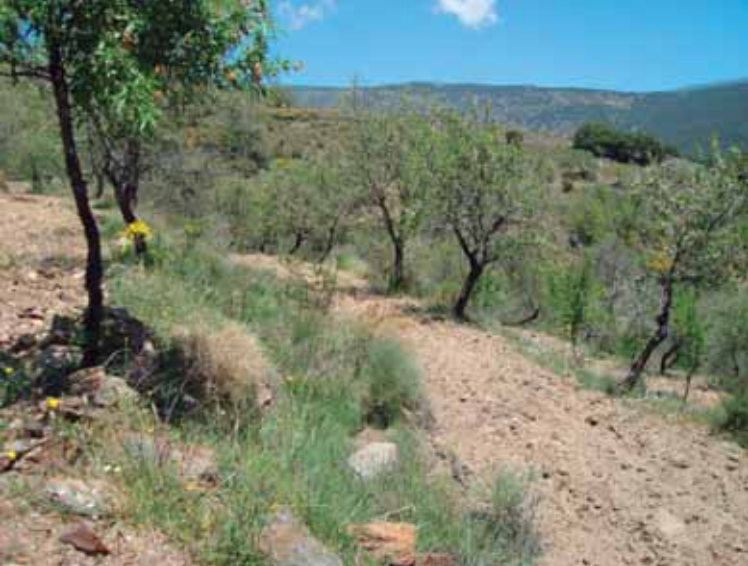
IDENTIFICACIÓN:		ENTORNO:
124.HID:Acequia-115 Acequia de los Pulgares		
TIPO:		La vegetación característica es matorral de bajo monte y cultivos de almendros y otros frutales.
Acequias de riego. Uso agrícola.		
LOCALIZACIÓN:		DESCRIPCIÓN:
Laroles (Nevada). Coordenadas: X:497366 Y: 4097379

AUTENTICIDAD:	Foto: Parque Natural de Sierra Nevada	Acequia tradicional de riego que nace a 1.315 metros de altitud. Tiene una longitud aproximada de 186 metros y una altitud media de 1.300. Su régimen hídrico es intermitente. Su trazado está excavado en tierra.
Valor etnológico por la preservación de su uso y tipología constructiva tradicional.		
PROTECCIÓN:		CONSERVACIÓN:
Medidas de diverso grado de consolidación de estructuras en cada uno de los tramos del cauce.		Buen estado de conservación a causa del mantenimiento y limpieza realizada por regantes periódicamente al encontrarse en uso y mantener su trazado en tierra.

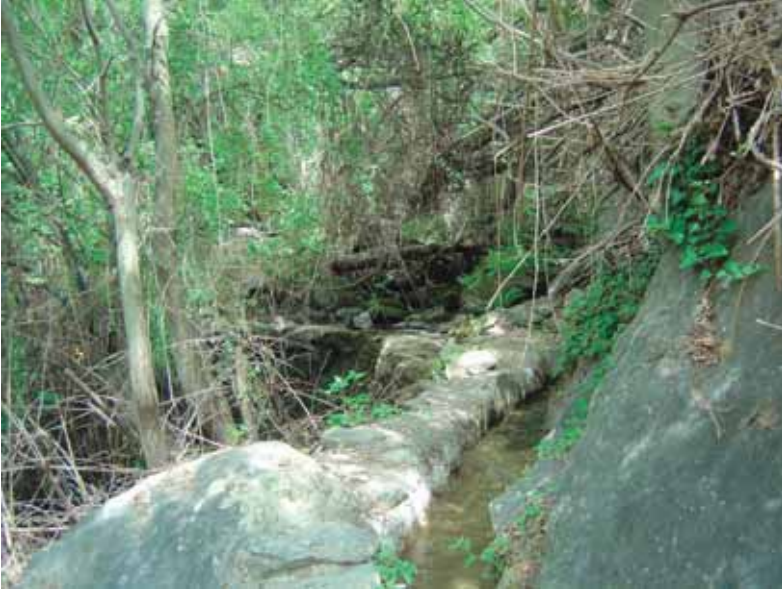
IDENTIFICACIÓN:		ENTORNO:	
126.HID:Acequia-117 Acequia de los Vadillos			
TIPO:		La vegetación difiere según el tramo, destacando las encinas y enebro-piornal, con sabinas, enebros y genisteas.	
Acequias de careo. Uso agrícola.			
LOCALIZACIÓN:		DESCRIPCIÓN:	
Válor. Coordenadas: X: 490233 Y: 4100777

Acequia tradicional de riego ubicado su origen a una altitud media de 2000 metros aproximadamente en el río Válor, en el término municipal de su localidad. Recoge el agua gracias a un trasvase del río Grande de Válor, próximo al Puerto del Lobo, hecho de piedras y situado en una pequeña poza que forma el agua al caer de cierta altura, es decir, recoge el agua directamente de la cumbre donde la nieve se derrite. A lo largo de los tres primeros kilómetros transcurre por un canal excavado en tierra y se deja caer en forma de cascada próximo a una presa de piedras, donde se capta el agua en un canal construido con piedras de pizarra y una pequeña cantidad de cemento que dura unos 300 metros. Al inicio se sitúan dos presillas que dejan caer el agua sobrante al río cuando hay exceso de caudal, las cuales se componen de un pequeño puente de piedra y varias piedras de pizarra que se usan como compuertas al apoyarse en dicho puente. Tras el canal reconstruido de lajas, la acequia vuelve a dirigirse encauzada completamente en tierra y continúa en este estado hasta el final. A lo largo de su recorrido, de casi siete kilómetros de longitud, aparecen diferentes vías de escape, simas o repartidores, enfocados a dirigir el agua hacia el barranco que da al río Válor, actuando como afluentes, pero teniendo especial cuidado de no dejar escapar una cantidad excesiva, ya que debe llegar agua al final de la acequia. Muere en varios ramales, la Acequia del Abulagar Bajo y la Acequia de la Hazilla de Vázquez, también denominada de Abulagar Alto.

AUTENTICIDAD:			
Gran valor histórico, ambiental y etnológico tanto por la función tradicional de irrigación como por la recarga de ésta al río a lo largo del verano, aprovechando significativamente el agua del deshielo.			
PROTECCIÓN:		CONSERVACIÓN:	
	Foto: Parque Nacional de Sierra Nevada	Buen estado de conservación dado el mantenimiento y limpieza periódica por parte de regantes, o su restauración en 2002 con el fin de aumentar el agua careada, ya que la presencia de ganado doméstico y salvaje destrozaba su trazado e impedía su conducción. Los últimos 300 metros de su recorrido han sido añadidos recientemente, ya que con el tiempo habían caído en desuso y había desaparecido, favoreciendo ahora el careo a un barranco cercano donde la escasez de agua comenzaba a ser innegable, además de un balate y tope de agua para que el agua no se dirija directamente al río.

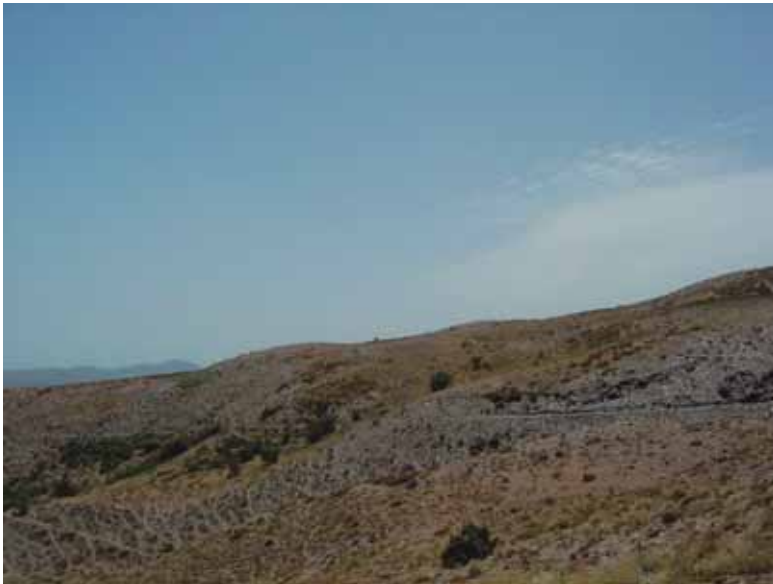
IDENTIFICACIÓN:		ENTORNO:
127.HID:Acequia-118 Acequia de los Vianes		La vegetación asociada difiere según tramos, desde una zona intermedia semiarbolada hasta distintos cultivos.
TIPO:		
Acequias de careo. Uso agrícola.		
LOCALIZACIÓN:		DESCRIPCIÓN:
Juviles. Coordenadas: X: 480226 Y: 4091798

Acequia tradicional de riego que nace a 1.650 metros de altitud. Tiene una longitud aproximada de 1.232 metros y una altitud media de 1.625. Su régimen hidrico es intermitente.
AUTENTICIDAD:		
Alto valor histórico y etnológico dada su tradicional funcionalidad en la gestión del agua y su tipología constructiva tradicional de materiales autóctonos.		
PROTECCIÓN:	Foto: Parque Natural de Sierra Nevada	CONSERVACIÓN:
Medidas de diverso grado de consolidación de estructuras en cada uno de los tramos del cauce.		Buen estado de conservación a causa del mantenimiento y limpieza realizada por regantes periódicamente al encontrarse en uso.

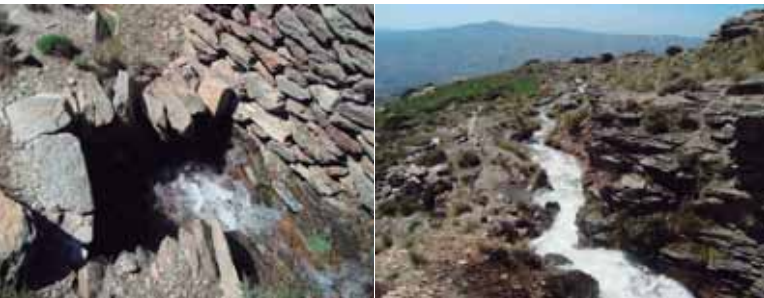
IDENTIFICACIÓN: 130.HID:ACEQUIA-121 ACEQUIA DE MECINA	 	ENTORNO: La vegetación característica es pinar de repoblación y matorral de piornal "loco".
TIPO: ACEQUIAS DE CAREO. USO AGRÍCOLA.		DESCRIPCIÓN: Acequia tradicional de careo que nace a 2.070 metros de altitud. Tiene una longitud aproximada de 10.340 metros y una altitud media de 1.700. Su régimen hídrico es intermitente. Su trazado está excavado en tierra y piedra y cuenta con tramos cubiertos con mampostería de pizarra para su encauzamiento y prevenir el deslizamiento del terreno.
LOCALIZACIÓN: MECINA BOMBARÓN (ALPUJARRA DE LA SIERRA). ACCESO POR PISTA DE LA SIERRA AL NORTE DEL CASCO URBANO. Coordenadas: X: 484988 Y: 4097299

CONSERVACIÓN: Buen estado de conservación tanto de su cauce como estructuras de mampostería para su protección, a causa del mantenimiento y limpieza realizada por regantes periódicamente al encontrarse en uso.

AUTENTICIDAD: GRAN VALOR AMBIENTAL POR LA PROLIFERACIÓN DE VEGETACIÓN Y FAUNA ASOCIADA A SU CAUCE, ADEMÁS DE HISTÓRICO Y ETNOLÓGICO POR LA PRESERVACIÓN DE SU USO Y TIPOLOGÍA CONSTRUCTIVA TRADICIONAL, CONSTITUYENDO LA ACEQUIA DE CAREO DE MAYOR EXTENSIÓN DE TODA SIERRA NEVADA.		Foto: Parque Natural de Sierra Nevada
PROTECCIÓN: MEDIDAS DE DIVERSO GRADO DE CONSOLIDACIÓN DE ESTRUCTURAS EN CADA UNO DE LOS TRAMOS DEL CAUCE.

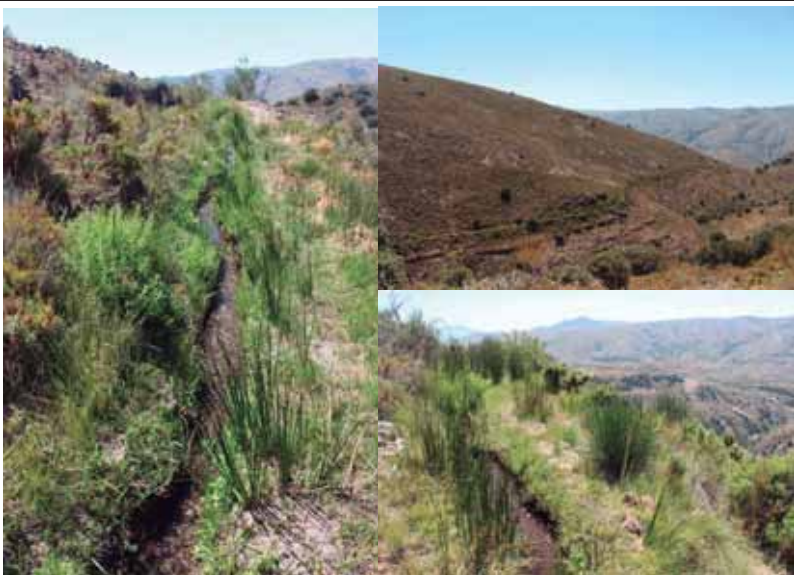
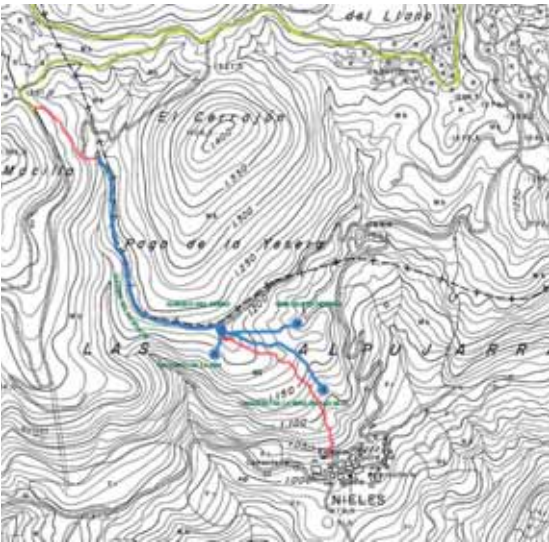
ENTORNO:
131.HID:Acequia-122 Acequia de Nieves		Matorral en ladera de bajo monte, mientras que a lo largo del trazado de la acequia se aprecian juncos y vegetación asociada a ribera. En la ladera opuesta se encuentran las Minas de Mancilla.
TIPO:	Foto: Estefanía Fernández Fernández	DESCRIPCIÓN:
Acequias de riego. Uso agrario.

Acequia tradicional de riego cuyo trazado recorre la media ladera occidental del Cerro El Cerrajón, por el conocido como Pago de la Yesera, en torno a una media de 1.230 metros de altitud. Tiene una longitud aproximada de 700 metros y comienza en el partidero que reparte el agua, procedente de la Acequia Real de Cástaras, al Cortijo de Don Juan y a Nieves, continuando paralela a la linde del término municipal de Cástaras con Juviles, discurriendo en suave pendiente desde la cota de los 1.240 metros hasta llegar a la Alberca del Cerro, donde desciende hasta los 1220, desde la cual se distribuye el agua hacia las diferentes tierras de riego de Nieves. Su cauce presenta tramos de tierra, así como tramos excavados en roca. Junto a ella existe un camino de servicio y unos metros más arriba, de forma paralela a la acequia, se encuentra el antiguo camino de herradura, conservando aún gran parte del abalataamiento de mampostería de piedra.

LOCALIZACIÓN: Nieves (Cástaras). Acceso por pista de tierra a izquierda en la Carretera de Juviles a Trevélez, alrededor del km.11. Coordenadas : X: 479003 Y: 4088009		CONSERVACIÓN:
AUTENTICIDAD:	Fuente: Ángel Bañuelos	Buen estado de conservación del cauce de la acequia con tramos de tierra y excavados en roca, proliferando en su orilla vegetación asociada a este tipo de ambientes.
Alto valor histórico y etnológico al aparecer ya referenciada en el <i>Libro de Apeo</i> de 1574 y formar parte de un sistema de riego tradicional en Nieves de criaderos (de la Era, de la Mina de San Blas) y simas (de las Yeseras,...) de infiltración y circulación subterránea de agua, de fuentes naturales y de Alberca del Cerro que la almacena y distribuye para disponer de ella también durante el estiaje.	PROTECCIÓN:

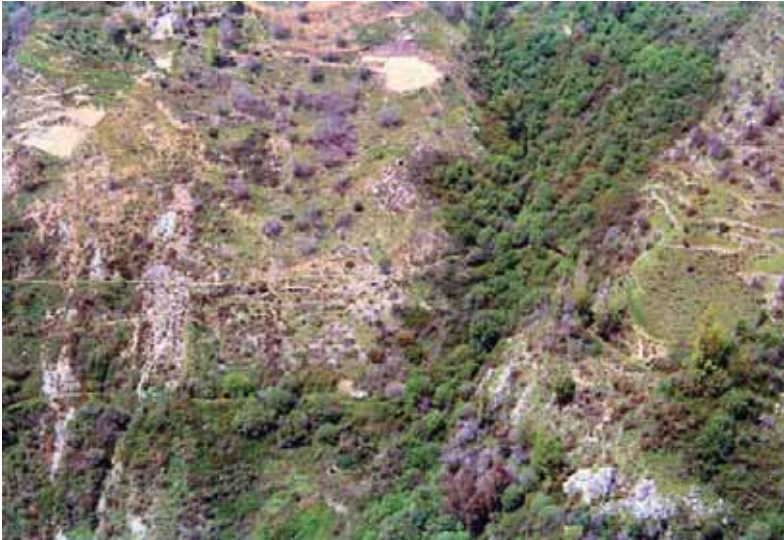
IDENTIFICACIÓN:		ENTORNO:
132.HID:Acequia-123 Acequia de Órgiva; Acequia Nueva		Entorno de acusada pendiente, con diversos cortijos circundantes escasamente cultivados. Vegetación de bajo monte y bosque de ribera en la parte inferior.
TIPO:		
Acequias de riego. Uso agrícola.		
LOCALIZACIÓN:

DESCRIPCIÓN:
Pampaneira, Órgiva. Bajo la Carretera GR-421 y paralela a la misma. Coordenadas: X: 465768 Y:4085641		Acequia de riego que nace en el margen derecho del azud del río Poqueira, junto al Pago de las Suertes, a 850 metros de altitud. Tiene una longitud aproximada de 8.640 kilómetros y una altitud media de 700 metros. En gran parte entubada, y, siguiendo un difícil trazado a causa de la orografía, atraviesa los parajes de El Tajo del Olivar, Siete Hornos y las Cañailas en el término de Pampaneira, prosiguiendo luego hasta Órgiva. Su régimen hídrico es permanente.
AUTENTICIDAD:		Alto valor etnológico al ser usado el bien para la gestión del agua hasta Órgiva, así como importante papel ecológico por la floración de vegetación generada por infiltración.

PROTECCIÓN:		Inscrito BIC: Conjunto Histórico del Barranco del Poqueira (29/11/1982). Nivel 2: Protección integral. Consolidación de la estructura en ciertos tramos para evitar pérdidas, mediante la sustitución de tubos por materiales menos discordantes con el entorno.
Inscrito BIC: Conjunto Histórico del Barranco del Poqueira (29/11/1982). Nivel 2: Protección integral. Consolidación de la estructura en ciertos tramos para evitar pérdidas, mediante la sustitución de tubos por materiales menos discordantes con el entorno.		Foto: NNSS de Planeamiento del Barranco del Poqueira. Diputación de Granada.
Inscrito BIC: Conjunto Histórico del Barranco del Poqueira (29/11/1982). Nivel 2: Protección integral. Consolidación de la estructura en ciertos tramos para evitar pérdidas, mediante la sustitución de tubos por materiales menos discordantes con el entorno.		El estado de conservación es desigual dependiendo del tramo del que se trate, destacando el entubado y utilización de hormigón y tubos para control de pérdidas.

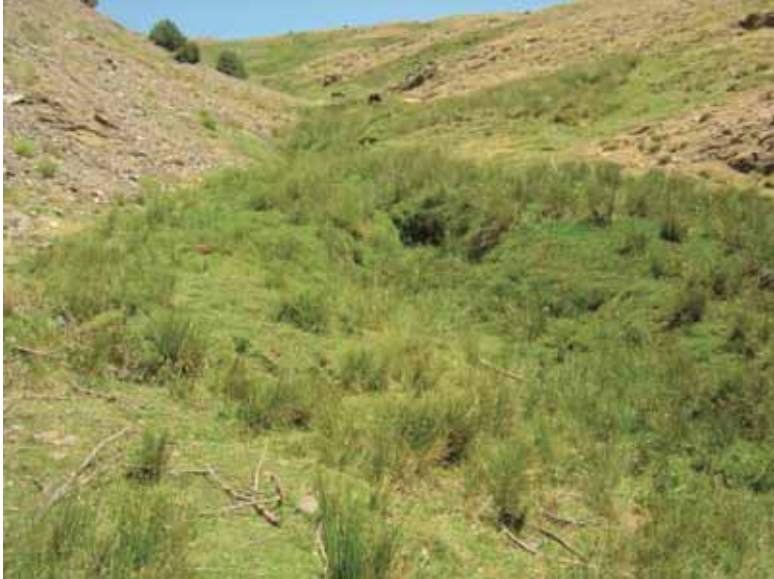
ENTORNO:	
133.HID:Acequia-124 Acequia de Paul			
TIPO:		DESCRIPCIÓN:	
Acequias de careo. Uso agrícola.		Acequia tradicional de careo del término municipal de Pórtugos, que nace a 1.850 metros de altitud. Tiene una longitud aproximada de 1.059 metros y una altitud media de 1.830 metros. Su régimen hídrico es intermitente y su trazado está excavado en tierra.	
LOCALIZACIÓN:			
Pórtugos. Coordenadas: X:471564 Y: 4090481			
AUTENTICIDAD:		Foto: Parque Natural de Sierra Nevada	CONSERVACIÓN:
Alto valor ambiental por la proliferación de vegetación y fauna asociada a su cauce, además de histórico y etnológico, por la preservación de su uso.		Buen estado de conservación a causa del mantenimiento y limpieza realizada por regantes periódicamente al encontrarse en uso.	
PROTECCIÓN:			
Medidas de diverso grado de consolidación de estructuras en cada uno de los tramos del cauce.

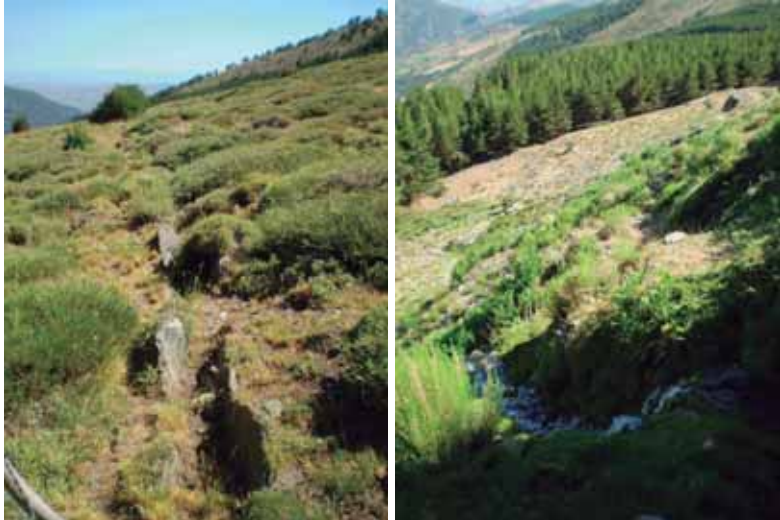
AUTENTICIDAD:		Acequia tradicional de careo que nace a 2.179 metros de altitud. Tiene una longitud aproximada de 2.069 metros y una altitud media de 2.094 metros. Su régimen hídrico es intermitente y su trazado es excavado en tierra y delimitación de cauce de lajas de pizarra.
Alto valor histórico y etnológico dada su tradicional funcionalidad en la gestión del agua durante siglos.	Foto: Parque Natural de Sierra Nevada	
PROTECCIÓN:		CONSERVACIÓN:
Medidas de diverso grado de consolidación de estructuras en cada uno de los tramos del cauce.		Buen estado de conservación a causa del mantenimiento y limpieza realizada por regantes periódicamente al encontrarse en uso, así como por encontrar trazado excavado en tierra y con lajas.

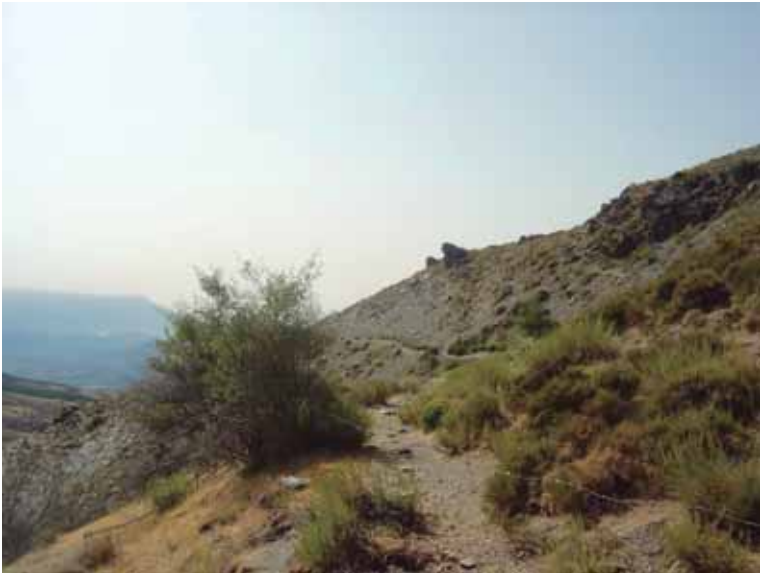
<p>Foto: Parque Natural de Sierra Nevada</p>	ENTORNO:
135.HID:Acequia-126 Acequia de Pradillo Martin		La vegetación asociada difiere según tramos, desde una zona intermedia semiarbolada hasta distintos cultivos de frutales y hortalizas.
TIPO:		DESCRIPCIÓN:
Acequias de careo. Uso agrícola.		Acequia tradicional de careo que nace a 1.768 metros de altitud. Tiene una longitud aproximada de 382 metros y una altitud media de 1.760. Su régimen hídrico es intermitente y su trazado excavado en tierra.
LOCALIZACIÓN:		CONSERVACIÓN:
Juviles. Coordenadas: X: 478656 Y: 4091537		Buen estado de conservación a causa del mantenimiento y limpieza realizada por regantes periódicamente al encontrarse en uso y preservarse su trazado de tierra.
AUTENTICIDAD:		
Alto valor histórico y etnológico dada su tradicional funcionalidad en la gestión del agua y su tipología constructiva tradicional de materiales autóctonos.
