8. ANEXO. INVENTARIO DE BIENES INDIVIDUALIZADOS

PROPUESTA DE DELIMITACIÓN DEL BIEN
DENOMINADO:
“PAISAJE CULTURAL DE LA ALPUJARRA”

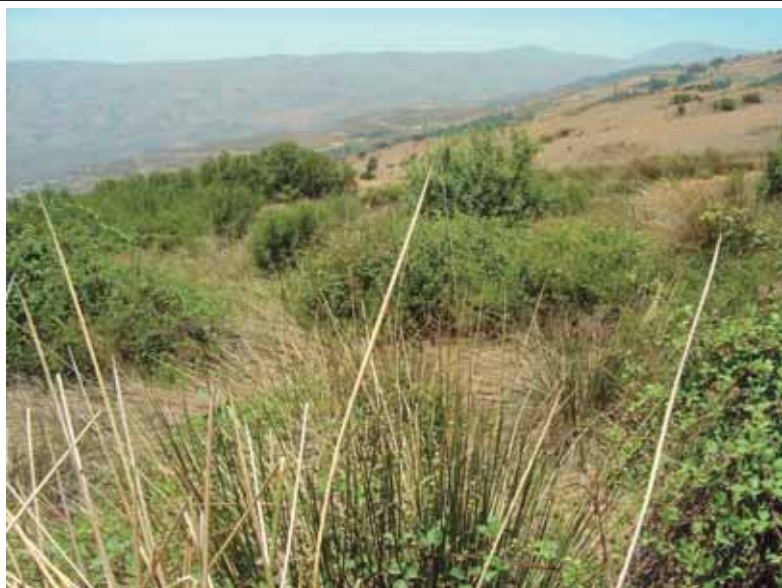
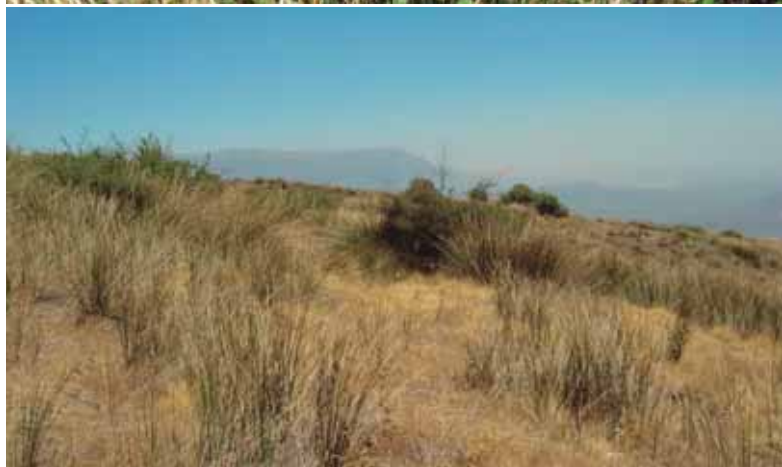
ENTORNO:
139.HID:Acequia-130 Acequia de Prados Grandes		
TIPO:

DESCRIPCIÓN:
Acequias de riego y careo. Uso agrícola.		Acequia tradicional de riego y careo del término municipal de Válor, que nace a 1.593 metros de altitud. Tiene una longitud aproximada de 133 metros y una altitud media de 1.590 metros. Su régimen hídrico es intermitente. Su trazado es excavado en tierra y piedra, y delimitado el cauce de algunos tramos con lajas de pizarra.
LOCALIZACIÓN:		CONSERVACIÓN:
Válor. Coordenadas: X: 490069 Y: 4096550		Buen estado de conservación a causa del mantenimiento y limpieza realizada por regantes periódicamente al encontrarse en uso.
AUTENTICIDAD:	Foto: Parque Natural de Sierra Nevada	
Alto valor ambiental por la proliferación de vegetación y fauna asociada a su cauce, además de histórico y etnológico por la preservación de su uso.		
PROTECCIÓN:		
Medidas de diverso grado de consolidación de estructuras en cada uno de los tramos del cauce.

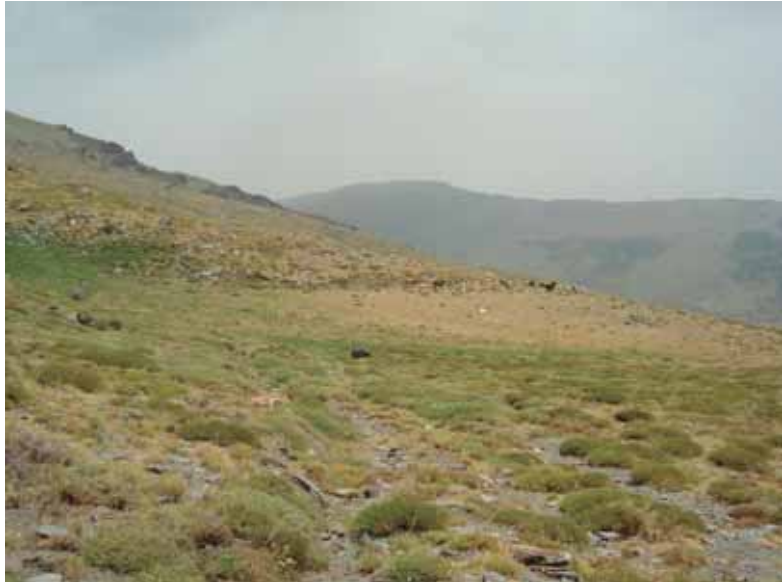
ENTORNO:
140.HID:Acequia-131 Acequia de Vacares		La vegetación característica es pino de repoblación y pional.
TIPO:		DESCRIPCIÓN:
Acequias de careo. Uso agrícola.		Acequia tradicional de careo del término municipal de Trevélez, que nace a 2.530 metros de altitud. Tiene una longitud aproximada de 3.756 metros y una altitud media de 2.450 metros. Su régimen hídrico es intermitente.
LOCALIZACIÓN:		CONSERVACIÓN:
Trevélez. Coordenadas: X: 477759 Y: 4103495		Buen estado de conservación a causa del mantenimiento y limpieza realizada por regantes periódicamente al encontrarse en uso.
AUTENTICIDAD:		Foto: Parque Natural de Sierra Nevada
Alto valor ambiental por la proliferación de vegetación y fauna asociada a su cauce, además de histórico y etnológico por la preservación de su uso.		PROTECCIÓN:
Medidas de diverso grado de consolidación de estructuras en cada uno de los tramos del cauce.

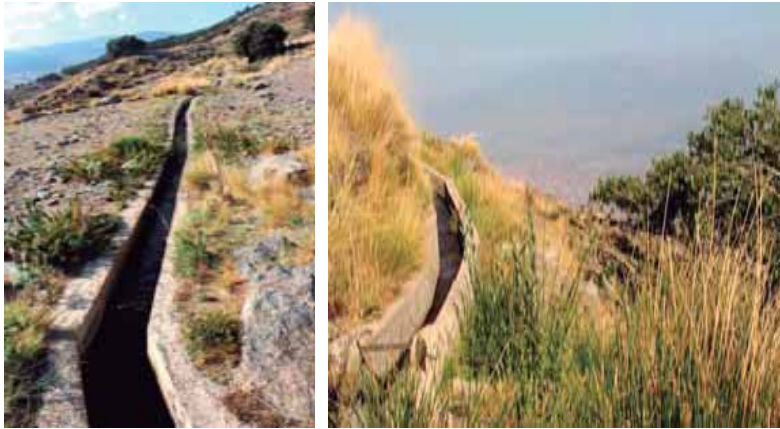
ENTORNO:
142.HID:Acequia-133 Acequia de Yegen		Vegetación de matorral y pino de repoblación en la parte alta de la Loma del Paso. A lo largo de la suave pendiente de la loma, por Las Hoyas, se suceden cultivos de habichuelas y tomates.
TIPO:		DESCRIPCIÓN:
Acequias de careo. Uso agrícola.		Acequia tradicional de riego que corre desde su nacimiento por las Piedras de Peregrina, a más de 1.600 metros de altitud, hasta el casco urbano de Yegen, atravesando la Loma del Paso, donde se ubica un antiguo molino harinero que molía con ayuda de este agua, y descendiendo por Las Hoyas y diversas hazas de cultivo de habichuelas y tomates hasta llegar a la carretera de Mecina Bombarón a Yegen. Tiene un recorrido de unos seis kilómetros aproximadamente y su tipología es de careo en la parte superior, con cauce de tierra que permite la irrigación del subsuelo y la creación de simas que afloran a lo largo de la ladera y en el casco urbano de Yegen, mientras que alterna con cauce cementado por el paraje de La Señal.

LOCALIZACIÓN:		Fotos: Estefanía Fernández
Yegen. A seis kilómetros por la pista de tierra de la Sierra, segundo carril a la izquierda de la Carretera A-4130 en dirección Yegen-Mecina Bombarón. Coordenadas: X: 487529 Y: 4097083	AUTENTICIDAD:	Buen estado de conservación a causa del mantenimiento y limpieza periódica de su cauce por parte de regantes. Revestimiento de cemento en ciertos tramos y tierra en los de más altitud.
Alto valor histórico y etnológico por su uso continuado para el riego de cultivos desde su origen, cuyos derechos vienen ya reflejados en el año 1661, así como por servir a un molino harinero que tradicionalmente ha abastecido a dos poblaciones, Yegen y Mecina Bombarón, al situarse en el límite de ambos términos municipales. Destacados son también los valores ambientales y paisajísticos de la acequia de careo por la infiltración subsuperficial y la generación de vegetación asociada y simas que permean hasta el casco urbano.	PROTECCIÓN:

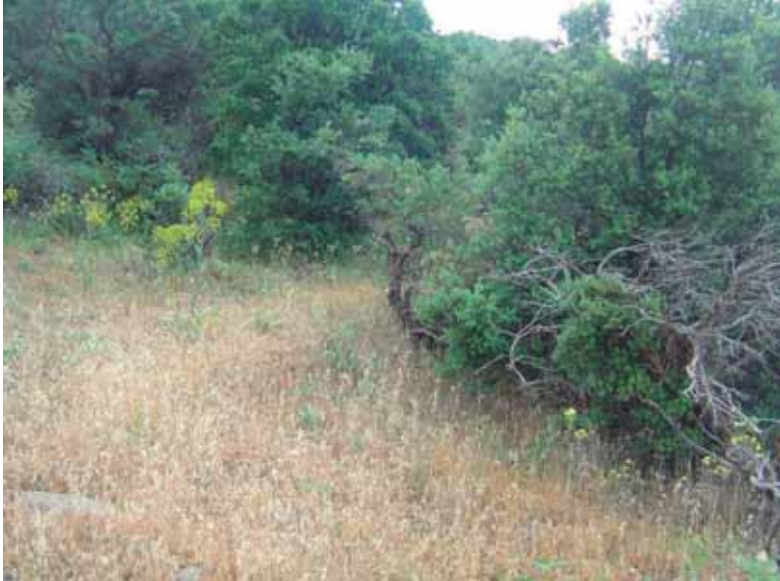
IDENTIFICACIÓN:		ENTORNO:
144.HID:Acequia-135 Acequia del Almiar		
TIPO:		
Acequias de riego y careo. Uso agrícola.		
LOCALIZACIÓN:

DESCRIPCIÓN:
Soportújar. Coordenadas: X: 464249 Y: 4090637		Acequia tradicional de riego y careo que nace a 1.860 metros de altitud. Tiene una longitud aproximada de 3.927 metros y una altitud media de 1.750 metros. Su régimen hídrico es intermitente.
AUTENTICIDAD:		
Valor ambiental por la proliferación de vegetación y fauna asociada a su cauce, además de histórico (al menos desde 1870 según la datación de sus ordenanzas) y etnológico por la preservación de su uso y tipología constructiva tradicional.		
PROTECCIÓN:	Foto: Parque Natural de Sierra Nevada	CONSERVACIÓN:
Medidas de diverso grado de consolidación de estructuras en cada uno de los tramos del cauce.		Buen estado de conservación a causa del mantenimiento y limpieza realizada por regantes periódicamente al encontrarse en uso.

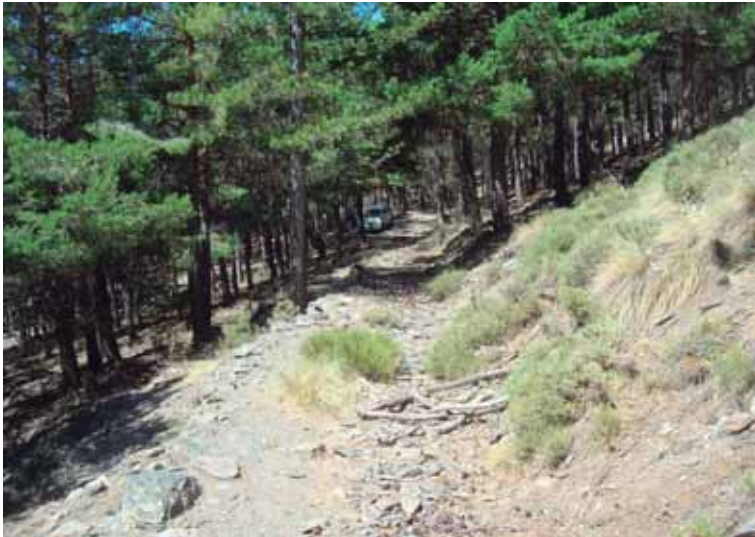
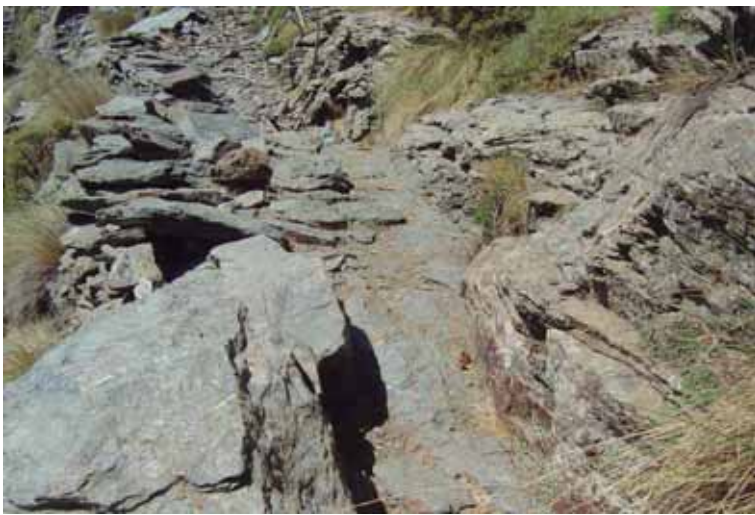
ENTORNO:
145.HID:Acequia-136 Acequia del Arenal		La vegetación predominante es de pino de repoblación y matorral de bajo monte.
TIPO:

DESCRIPCIÓN:
Acequias de riego y careo. Uso agrícola.		Acequia tradicional de riego y careo que nace a 2.099 metros de altitud. Tiene una longitud aproximada de 2.066 metros y una altitud media de 2.060 metros. Su régimen hidrico es intermitente. Su trazado está excavado en tierra y con lecho de piedra pizarra.
LOCALIZACIÓN:	Foto: Parque Natural de Sierra Nevada	CONSERVACIÓN:
Mecina Bombarón (Alpujarra de la Sierra). Coordenadas: X: 485424 Y: 4099127	AUTENTICIDAD: Alto valor ambiental por la proliferación de vegetación y fauna asociada a su cauce, además de histórico y etnológico por la preservación de su uso y tipología constructiva tradicional.	Buen estado de conservación a causa del mantenimiento y limpieza realizada por regantes periódicamente al encontrarse en uso.

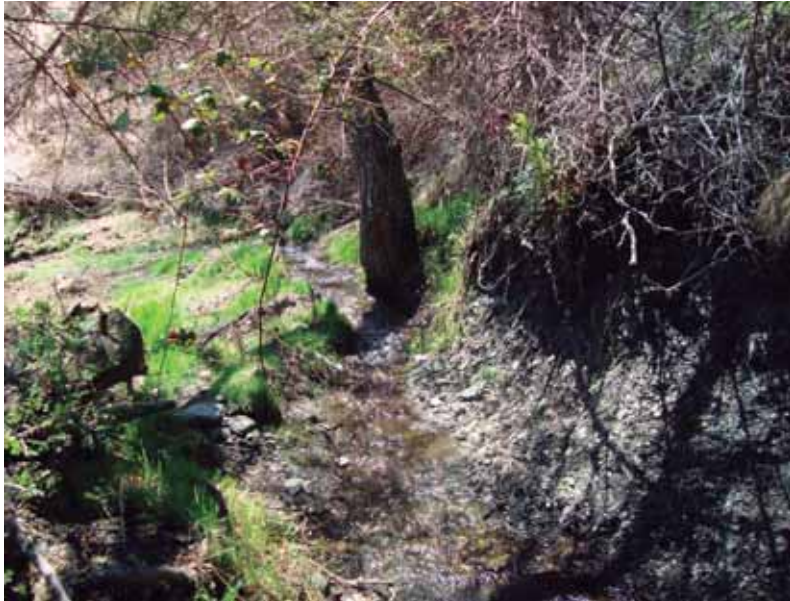
AUTENTICIDAD:	Foto: Parque Nacional de Sierra Nevada	Acequia tradicional esencialmente de riego y careo. Nace a 1.650 metros de altitud y tiene una longitud de 2.280 metros y su caudal es intermitente. Se trata de una acequia excavada en tierra, con algunos trazos revestidos de pizarra para evitar infiltraciones excesivas.
Gran valor histórico, ambiental y etnológico.		
PROTECCIÓN:		CONSERVACIÓN:
Consolidación de puntos concretos sin alterar estructura y funcionalidad.		Buen estado de conservación.

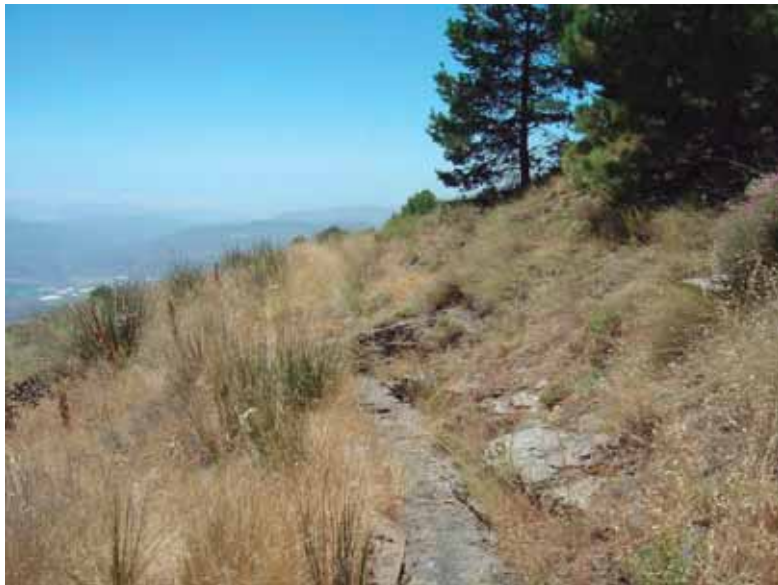
ENTORNO:
147.HID:Acequia-138 Acequia del Aulagar Alto		
TIPO:	 	DESCRIPCIÓN:
Acequias de riego y careo. Uso agrícola.		Acequia tradicional de riego y careo del término municipal de Valor, que nace a 1.661 metros de altitud. Tiene una longitud aproximada de 472 metros y una altitud media de 1.650 metros. Su régimen hídrico es intermitente. Su trazado es excavado en tierra.
LOCALIZACIÓN:	Foto: Parque Natural de Sierra Nevada	CONSERVACIÓN:
Valor. Coordenadas: X: 490259 Y: 4097119	Buen estado de conservación a causa del mantenimiento y limpieza realizada por regantes periódicamente al encontrarse en uso.	
AUTENTICIDAD:	Alto valor ambiental por la proliferación de vegetación y fauna asociada a su cauce, además de histórico y etnológico por la preservación de su uso.	
PROTECCIÓN:	Medidas de diverso grado de consolidación de estructuras en cada uno de los tramos del cauce.

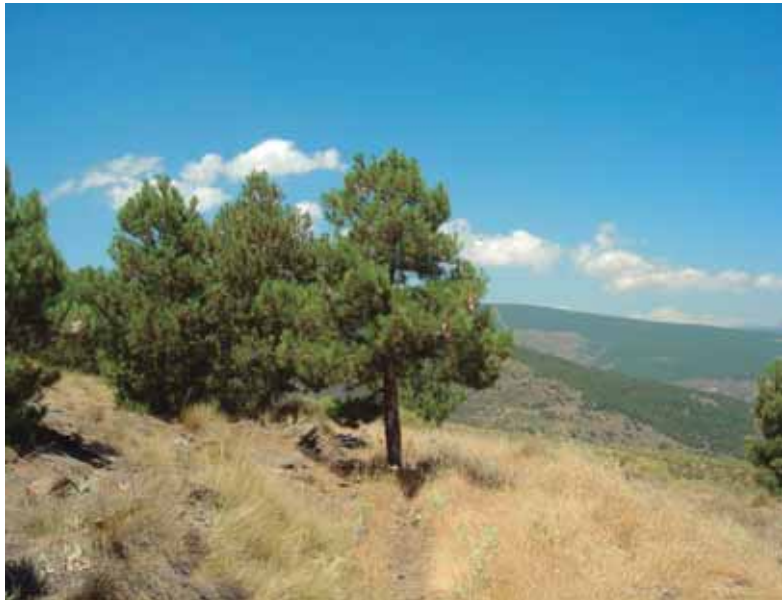
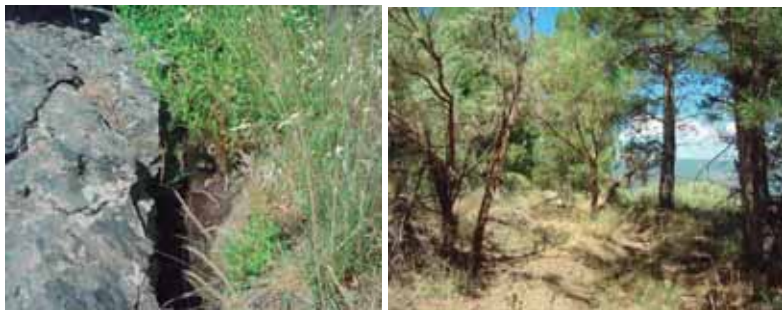
ENTORNO:
148.HID:Acequia-139 Acequia del Aulagar Bajo		
TIPO:

DESCRIPCIÓN:
Acequias de riego y careo. Uso agrícola.		<p>Acequia tradicional de riego y careo del término municipal de Valor, que nace a 1.562 metros de altitud. Tiene una longitud aproximada de 309 metros y una altitud media de 1.560 metros. Su régimen hídrico es intermitente. Su trazado es excavado en tierra y piedra.</p>
LOCALIZACIÓN:	Foto: Parque Natural de Sierra Nevada	CONSERVACIÓN:
Valor. Coordenadas: X: 490553 Y: 4096597		<p>Buen estado de conservación a causa del mantenimiento y limpieza realizada por regantes periódicamente al encontrarse en uso.</p>
AUTENTICIDAD:	Alto valor ambiental por la proliferación de vegetación y fauna asociada a su cauce, además de histórico y etnológico por la preservación de su uso.	PROTECCIÓN:
Medidas de diverso grado de consolidación de estructuras en cada uno de los tramos del cauce.

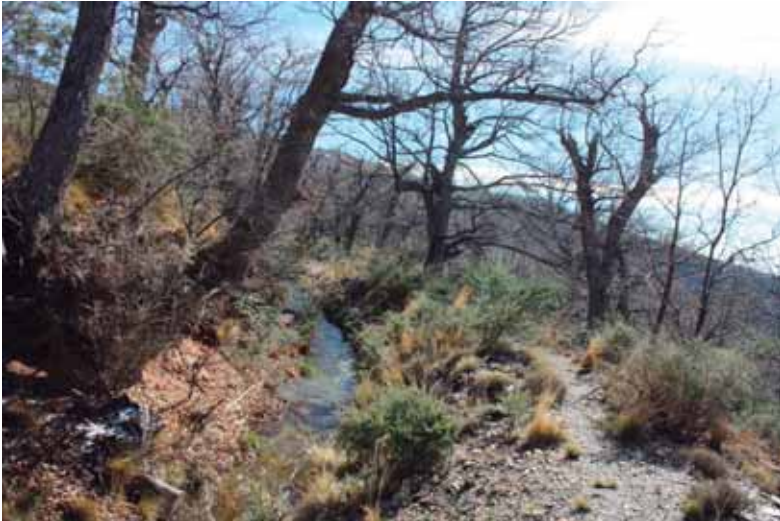
<p data-bbox="703 1051 958 1070">Foto: Estefanía Fernández Fernández</p> <p data-bbox="1498 667 2089 847">Acequia tradicional de careo que nace a 1.561 metros de altitud, tomando sus aguas del río Chico, desde el amanecer hasta las cuatro de la tarde, se pertenece a Órgiva. Su régimen hídrico es intermitente y tiene una longitud aproximada de 3.236 metros y una altitud media de 1.500, regando las tierras del antiguo poblado de Barjas, del cual toma su nombre. La acequia continuó en uso, a pesar de la desaparición del poblado, hasta la década de 1990, momento en el que se abandonó, siendo recuperada en 2014. Tiene un ramal denominado "La Hijuela".</p>

LOCALIZACIÓN:		CONSERVACIÓN:
Cañar. Coordenadas: X: 462972 Y: 4089630		Buen estado actual de conservación a causa del mantenimiento y limpieza realizada por regantes, vecinos, colectivos y voluntarios en una actividad de difusión organizada por la Universidad de Granada en 2014, bajo el marco de un proyecto europeo.
AUTENTICIDAD:		
Alto valor histórico y etnológico dada su tradicional funcionalidad en la gestión del agua y por la tipología constructiva tradicional que utiliza materiales autóctonos. Las aguas del Barjas riegan en la sierra y también en la vega, de ahí su incidencia en cotas altas por la infiltración del subsuelo y en su uso para el sistema de cultivos a lo largo de su recorrido.		
PROTECCIÓN:		
Medidas de diverso grado de consolidación de estructuras en cada uno de los tramos del cauce.

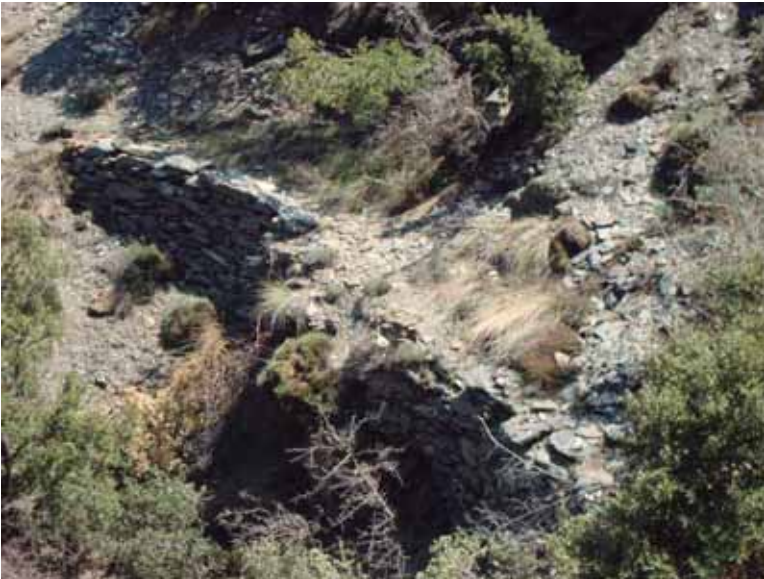
<p>Foto: Parque Natural de Sierra Nevada</p>	ENTORNO:
150.HID:Acequia-141 Acequia del Barranco Bermejo		La vegetación predominante es de encinas y matorral de bajo monte y pinar de repoblación en cota alta.
TIPO:		DESCRIPCIÓN:
Acequias de riego y careo. Uso agrícola.		Acequia tradicional de riego y careo que nace a 1.523 metros de altitud. Tiene una longitud aproximada de 1.489 metros y una altitud media de 1.500 metros. Su régimen hidrico es intermitente. Su trazado está excavado en tierra y piedra pizarra.
LOCALIZACIÓN:		CONSERVACIÓN:
Paterna del Rio. Coordenadas: X: 504005 Y:4099671		Buen estado de conservación a causa del mantenimiento y limpieza realizada por regantes periódicamente al encontrarse en uso.
AUTENTICIDAD:		
Valor ambiental por la proliferación de vegetación y fauna asociada a su cauce, además de histórico y etnológico por la preservación de su uso y tipología constructiva tradicional.

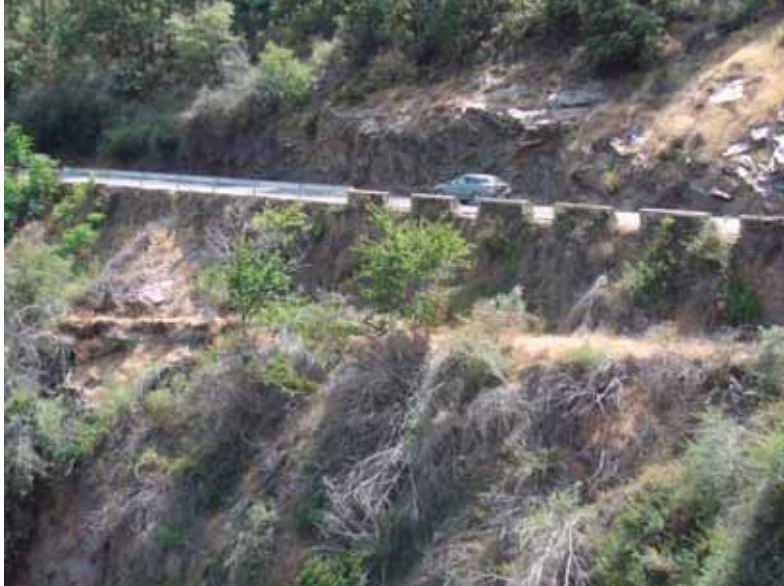
IDENTIFICACIÓN:		ENTORNO:
151.HID:Acequia-142 Acequia del Barranco de la Bina		<p>La vegetación asociada difiere según tramos, desde una zona intermedia semiarbolada hasta distintos cultivos.</p>
TIPO:		
<p>Acequias de riego. Uso agrícola.</p>		
LOCALIZACIÓN:

DESCRIPCIÓN:
<p>Busquistar. Coordenadas: X: 475504 Y: 40092755</p>		<p>Acequia tradicional de riego que nace a 1.422 metros de altitud. Tiene una longitud aproximada de 1.391 metros y una altitud media de 1.420 metros. Su régimen hídrico es intermitente y su trazado es excavado en tierra.</p>
AUTENTICIDAD:		
<p>Alto valor histórico y etnológico dada su tradicional funcionalidad en la gestión del agua durante siglos.</p>		<p>Foto: Parque Natural de Sierra Nevada</p>
PROTECCIÓN:		CONSERVACIÓN:
<p>Medidas de diverso grado de consolidación de estructuras en cada uno de los tramos del cauce.</p>		<p>Buen estado de conservación a causa del mantenimiento y limpieza realizada por regantes periódicamente al encontrarse en uso, así como por encontrar trazado excavado en tierra.</p>

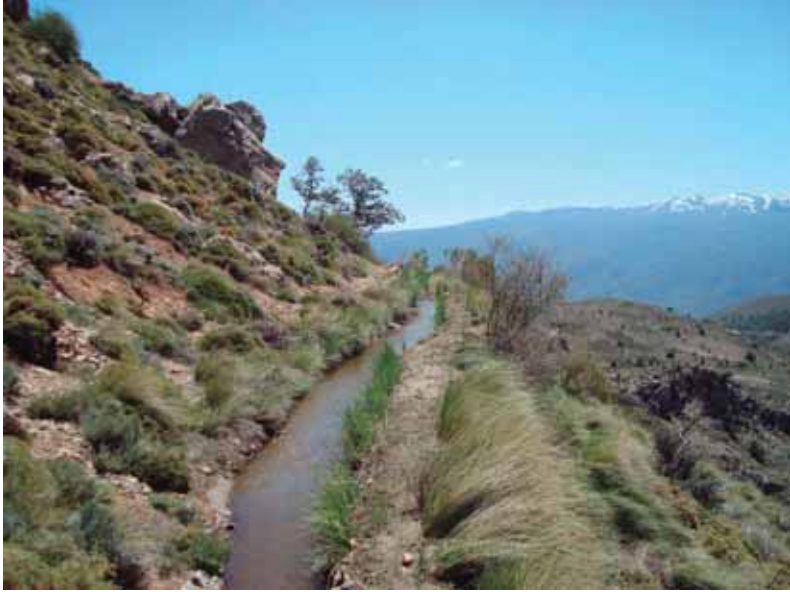
IDENTIFICACIÓN:		ENTORNO:
152.HID:Acequia-143 Acequia del Barranco de Laujar		Formación arboleda densa de coníferas con rodales de matorral también denso, matizando la presencia de enebro-piornal en las zonas más altas y tomillar lastonar en zonas intermedias. se conserva en las proximidades el camino antiguo de extracción de los materiales que pasa por encima de la acequia. Un hermoso barranco de elevada biodiversidad vegetal.
TIPO:		DESCRIPCIÓN:
Acequias de riego. Uso agrícola.		Acequia tradicional de riego que parte y atraviesa del término de fuente victoria (almería), fondón y beires, hasta confluir con dos galerías de las aguas de la fuente del nacimiento, en el mismo término. se encuentra en mayor medida excavada en tierra y roca, aunque en ocasiones y debido a las difíciles condiciones del terreno aparece recubierta de cemento o incluso sustituida por una tubería de fibrocemento. En la ladera enfrentada de paso de esta acequia existe otra a menor cota a destacar por su dificultad estructural, pues está casi completamente excavada en la roca, con multitud de galerías para el paso del agua. El reparto de agua da comienzo los sábados a la puesta del sol en los brazales altos y termina los martes en el pago de la Joya, a excepción de sequía, donde, si estiman oportuno, los regantes de beires pueden distribuir el agua por un ramal en vez de dos.

LOCALIZACIÓN:		CONSERVACIÓN:
Beires. Coordenadas: X: 517236 Y: 4097401

Buen estado de conservación dado el mantenimiento y limpieza periódica por parte de regantes. Cuenta con pequeños tramos recubiertos de cemento, o incluso sustituidos por tubería de fibrocemento para reforzar los trayectos donde la erosión u otros factores afectan especialmente.
AUTENTICIDAD:	Foto: Parque Nacional de Sierra Nevada	
Gran valor histórico, ambiental y etnológico tanto por la utilización de materiales del entorno y su uso en la gestión del riego. Las aguas fueron adjudicadas a los pueblos de Beires, Almócita y Padules por acto dictado en Canjáyar con fecha del 1574, en la que se ordenaba formar el apeo, deslinde y amojonamiento, reparto de tierras y averiguaciones de las aguas con las que se regaban y encaminamiento de ellas, y otros bienes confiscados a los moriscos. Poco después de su toma, la acequia también era empleada en el lavado de material extraído en unas antiguas minas abandonadas.

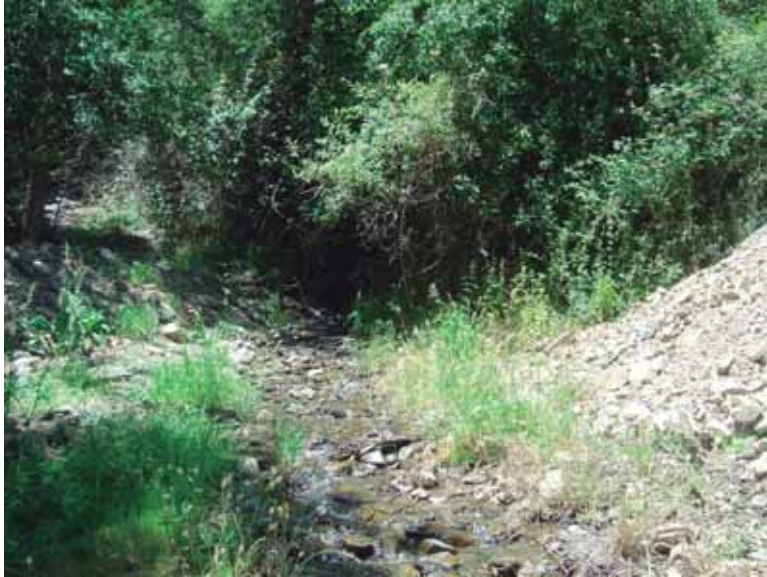
IDENTIFICACIÓN:		ENTORNO:
154.HID:Acequia-145 Acequia del Barranco de los Molinos		
TIPO:		La vegetación predominante es de enicnas y matorral de bajo monte.
Acequias de riego y careo. Uso agrícola.		
LOCALIZACIÓN:		DESCRIPCIÓN:
Mecina Bombarón (Alpujarra de la Sierra). Coordenadas: X: 486922 Y: 4097242		
AUTENTICIDAD:		
Valor ambiental por la proliferación de vegetación y fauna asociada a su cauce, además de histórico y etnológico por la preservación de su uso y tipología constructiva tradicional.

Acequia tradicional de riego y careo que nace a 1.444 metros de altitud. Tiene una longitud aproximada de 84 metros y una altitud media de 1.440 metros. Su régimen hidrico es intermitente. Su trazado está excavado en tierra y con lecho de piedra.
PROTECCIÓN:	Foto: Parque Natural de Sierra Nevada	CONSERVACIÓN:
Medidas de diverso grado de consolidación de estructuras en cada uno de los tramos del cauce.		Buen estado de conservación a causa del mantenimiento y limpieza realizada por regantes periódicamente al encontrarse en uso.

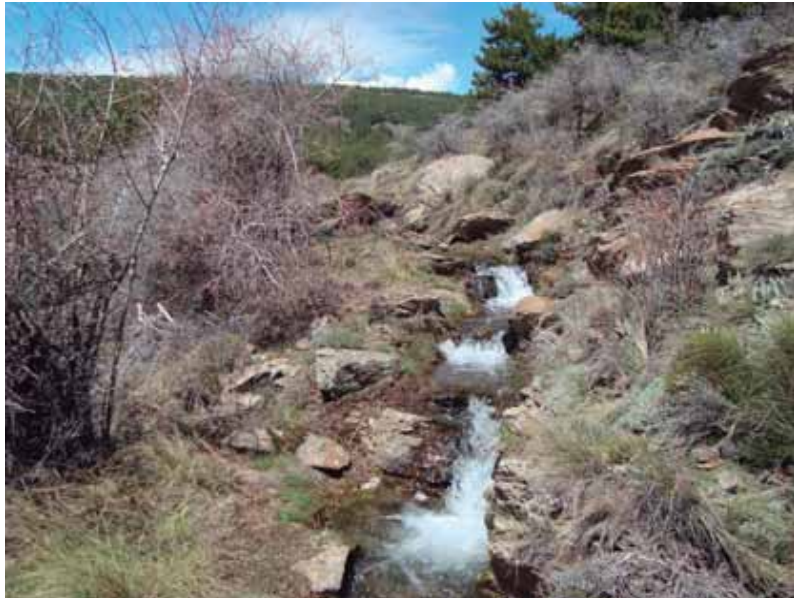
IDENTIFICACIÓN:		ENTORNO:	
155.HID:Acequia-146 Acequia del Barranco de Ohanes		Matorral denso dominado por rascaviejas acompañado de coníferas dispersas. Cruza varias extensiones de terreno que aparecen prácticamente desprovistas de vegetación. En contraste, y gracias a la humedad generada por el agua de la acequia crecen varias especies vegetales ligadas a su trazado.	
TIPO:		DESCRIPCIÓN:	
Acequias de careo. Uso agrícola.

Acequia tradicional de riego ubicada a una altitud media de 1.750 metros, aproximadamente, y que se extiende a lo largo de prácticamente 9 kilómetros. Surge a través de una presa construida en el Barranco de Ohanes de Beires, hasta confluir con dos galerías de agua de la Fuente del Nacimiento de Beires, ya próxima al pueblo. Está excavada casi totalmente en tierra, aunque algunos tramos están revestidos de lajas o incluso de cemento. El uso del agua corresponde en término de Beires desde la puesta de sol los sábados hasta igual hora de los martes, en Almócita desde la puesta de sol de los martes hasta igual hora de los jueves y a Padules desde la puesta de sol de los jueves hasta a igual hora de los sábados.

LOCALIZACIÓN:		Foto: Parque Nacional de Sierra Nevada	CONSERVACIÓN:
Beires. Acceso al tramo final de la acequia en una zona próxima al pueblo o desde el carril que une Beires con Ohanes (AL-4402) y pasa junto a los depósitos de agua potable. Coordenadas: X: 516294 Y: 4100926			Buen estado de conservación dado el mantenimiento y limpieza periódica por parte de regantes. Cuenta con pequeños tramos recubiertos de cemento para reforzar los trayectos donde la erosión u otros factores afectan especialmente.
AUTENTICIDAD:		Gran valor histórico, ambiental y etnológico tanto por la utilización de materiales del entorno y su uso en la gestión del riego. Se trata de una de las acequias de careo de mayor longitud de Sierra Nevada. Sus aguas fueron adjudicadas a los pueblos de Beires, Almócita y Padules, por auto dictado en Canjajar con fecha de 1574, tras el deslinde y amojonamiento, reparto de tierras y averiguación de aguas de riego encargado por el Rey D. Felipe.

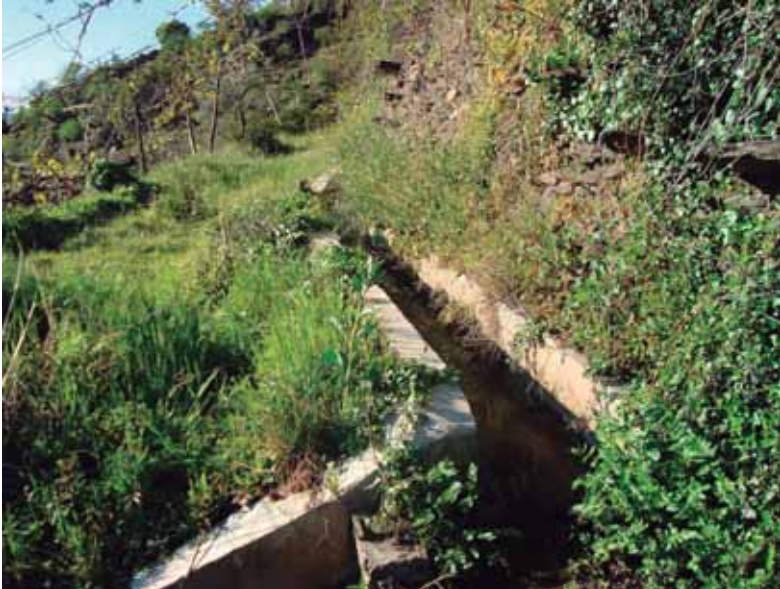
IDENTIFICACIÓN:		ENTORNO:	
156.HID:Acequia-147 Acequia del Barranco de Ohanes			
TIPO:		DESCRIPCIÓN:	
Acequias de riego. Uso agrícola.

<p>Acequia tradicional de riego que nace a 990 metros y discurre por similar altitud por el barranco que le da su nombre. Tiene una extensión de 180 metros y su régimen hídrico es intermitente, encontrándose por esta causa, así como para evitar pérdidas de agua, su cauce cementado.</p>	
LOCALIZACIÓN:		Foto: Parque Nacional de Sierra Nevada	CONSERVACIÓN:
Ohanes. Coordenadas: X: 520664 y: 4104061			<p>Buen estado de conservación a causa del mantenimiento y limpieza realizada por regantes periódicamente al encontrarse en uso.</p>
AUTENTICIDAD:			
PROTECCIÓN:

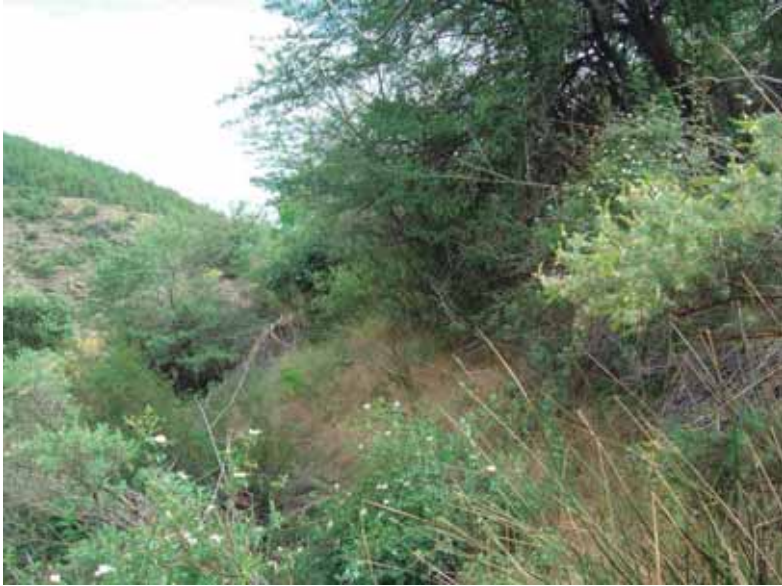
IDENTIFICACIÓN:		ENTORNO:
157.HID:Acequia-148 Acequia del Barranquillo Rubio		
TIPO:		La vegetación predominante es la de cultivos de hortalizas y frutales.
Acequias de riego y careo. Uso agrícola.		
LOCALIZACIÓN:		DESCRIPCIÓN:
Láujar de Andarax. Coordenadas: X: 510575 Y:4101919

AUTENTICIDAD:		Acequia tradicional de riego y careo que nace a 1.751 metros de altitud. Tiene una longitud aproximada de 657 metros y una altitud media de 1.730. Su régimen hidrico es intermitente. Su trazado es excavado en tierra.
Valor ambiental por la proliferación de vegetación y fauna asociada a su cauce, además de histórico y etnológico, por la preservación de su uso.	Foto: Parque Natural de Sierra Nevada	
PROTECCIÓN:		CONSERVACIÓN:
Medidas de diverso grado de consolidación de estructuras en cada uno de los tramos del cauce.		Buen estado de conservación a causa del mantenimiento y limpieza realizada por regantes periódicamente al encontrarse en uso.

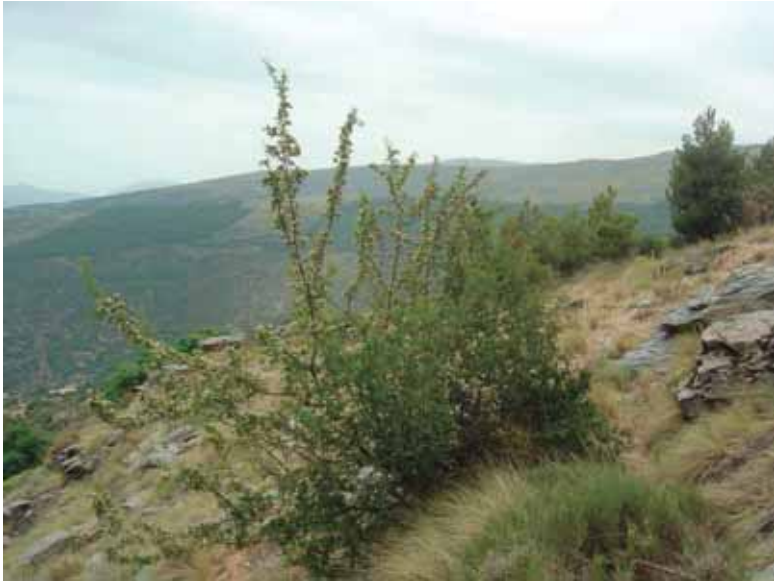
IDENTIFICACIÓN:		ENTORNO:
159.HID:Acequia-150 Acequia del Brija		
TIPO:		
Acequias de careo. Uso agrícola.		
LOCALIZACIÓN:

DESCRIPCIÓN:
Válor. Coordenadas: X: 493224 Y: 4100768		Acequia tradicional de careo del término municipal de Válor, que nace a 1.648 metros de altitud. Tiene una longitud aproximada de 877 metros y una altitud media de 1.640 metros. Su régimen hídrico es intermitente. Su trazado es excavado en tierra.
AUTENTICIDAD:		CONSERVACIÓN:
Alto valor ambiental por la proliferación de vegetación y fauna asociada a su cauce, además de histórico y etnológico por la preservación de su uso.		Buen estado de conservación a causa del mantenimiento y limpieza realizada por regantes periódicamente al encontrarse en uso.
PROTECCIÓN:	Foto: Parque Natural de Sierra Nevada	
Medidas de diverso grado de consolidación de estructuras en cada uno de los tramos del cauce.

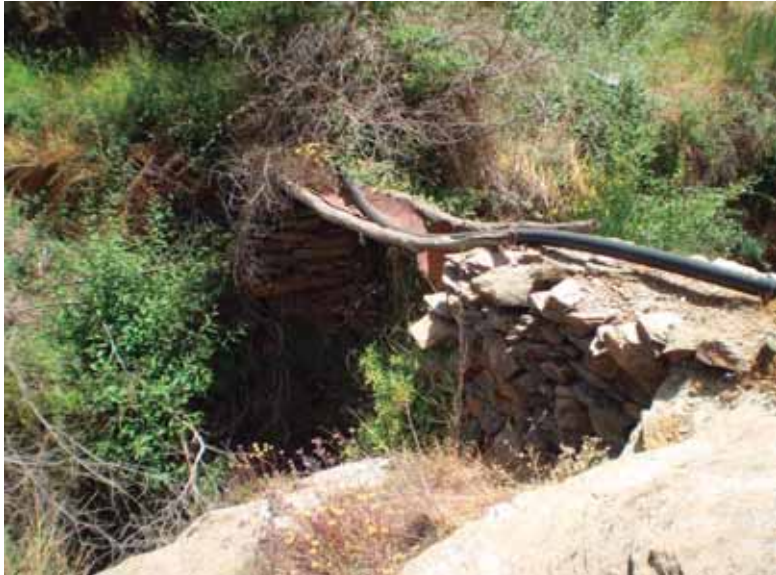
<p>Foto: Parque Natural de Sierra Nevada</p>	ENTORNO:
160.HID:Acequia-151 Acequia del Castaño Gordo		La vegetación asociada difiere según tramos, desde una zona intermedia semiarbolada hasta distintos cultivos.
TIPO:		DESCRIPCIÓN:
Acequias de riego. Uso agrícola.		Acequia tradicional de riego que nace a 1.422 metros de altitud. Tiene una longitud aproximada de 3.573 metros y una altitud media de 1.500. Su régimen hidrico es intermitente y su trazado es excavado en tierra.
LOCALIZACIÓN:		CONSERVACIÓN:
Busquistar. Coordenadas: X: 475032 Y: 4091853		Buen estado de conservación a causa del mantenimiento y limpieza realizada por regantes periódicamente al encontrarse en uso, así como por encontrar trazado con materiales autóctonos, pese a tramos con entubamiento para evitar la pérdida de agua.
AUTENTICIDAD:		
Alto valor histórico y etnológico dada su tradicional funcionalidad en la gestión del agua y su tipología constructiva tradicional de materiales autóctonos.

PROTECCIÓN:		
Medidas de diverso grado de consolidación de estructuras en cada uno de los tramos del cauce.

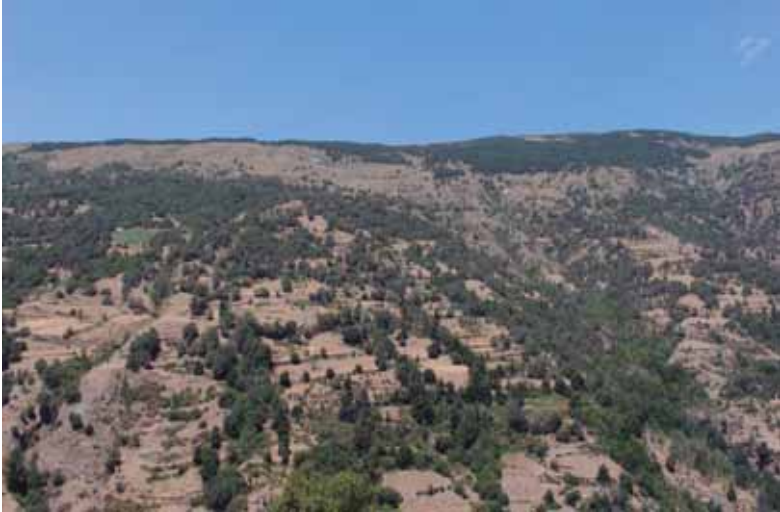
<p>Foto: Estefanía Fernández</p>	ENTORNO:
161.HID:Acequia-152 Acequia del Castillejo		La vegetación difiere según el tramo, destacando pino de repoblación y robleal.
TIPO:		DESCRIPCIÓN:
Acequias de careo. Uso agrícola.		Acequia de careo de 8.5 kilómetros de longitud que nace en el Barranco Carreras y toma su agua a 2.330m de altitud. Se trata de la acequia más elevada de las que corren de forma paralela por la ladera derecha del Barranco del Poqueira. Discurre sobre la Acequia Nueva, formando límite con los términos municipales de Pampaneira y Bubión, atraviesa el Pago Hondo, bajo el Pago de la Casilla del Mudo y hasta el Pago de los Pradillos (Pampaneira). Se halla entubada con medias cañas de hormigón.
LOCALIZACIÓN:		CONSERVACIÓN:
Pampaneira y Bubión. Ladera alta derecha del Barranco del Poqueira. Coordenadas: X: 467100 Y: 4094127		Se halla entubada y con elementos constructivos discordantes con el entorno como hormigón.

AUTENTICIDAD:		
Se trata de la acequia más elevada de las que corren de forma paralela por la ladera del Barranco del Poqueira. La utilización del hormigonado y entubado impide su tradicional funcionalidad medioambiental y agrícola por la infiltración de recarga subsuperficial.		
PROTECCIÓN:		
Inscrito BIC: Conjunto Histórico del Barranco del Poqueira (29/11/1982). Nivel 3: Protección estructural. Recuperación, al menos en puntos estratégicos, de la función tradicional de irrigación.

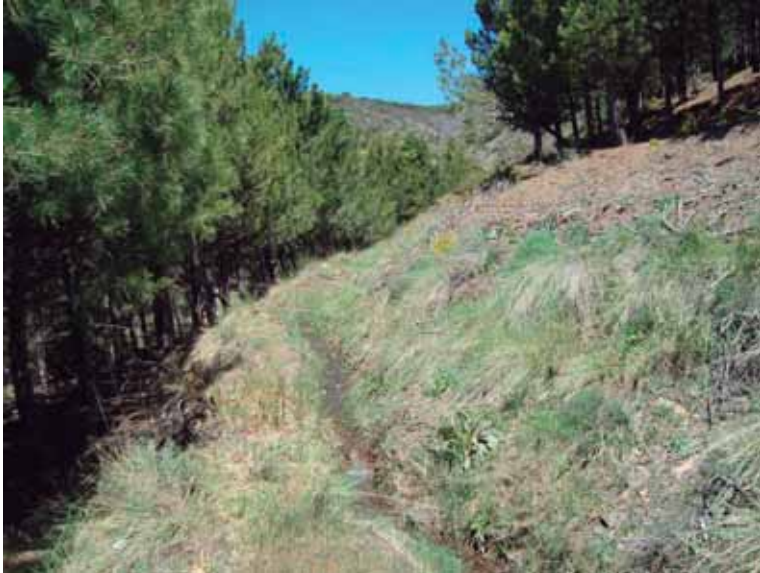
IDENTIFICACIÓN:		ENTORNO:
162.HID:ACEQUIA-153 Acequia del Castillo		
TIPO:

La vegetación característica es pino de repoblación y matorral de monte bajo.
Acequias de riego y careo. uso agrícola.		DESCRIPCIÓN:
LOCALIZACIÓN:		Acequia tradicional de riego y careo que nace a 1.521 metros de altitud. Tiene una longitud aproximada de 606 metros y una altitud media de 1.515. Su régimen hídrico es intermitente. Su trazado está excavado en tierra.
Mairena (Nevada). Coordenadas: X: 495721 Y: 4098162		CONSERVACIÓN:
AUTENTICIDAD:	Foto: Parque Natural de Sierra Nevada	
Valor ambiental, histórico y etnológico por la preservación de su uso y tipología constructiva tradicional.		Buen estado de conservación a causa del mantenimiento y limpieza realizada por regantes periódicamente al encontrarse en uso y mantener su trazado en tierra.
PROTECCIÓN:		
Medidas de diverso grado de consolidación de estructuras en cada uno de los tramos del cauce.

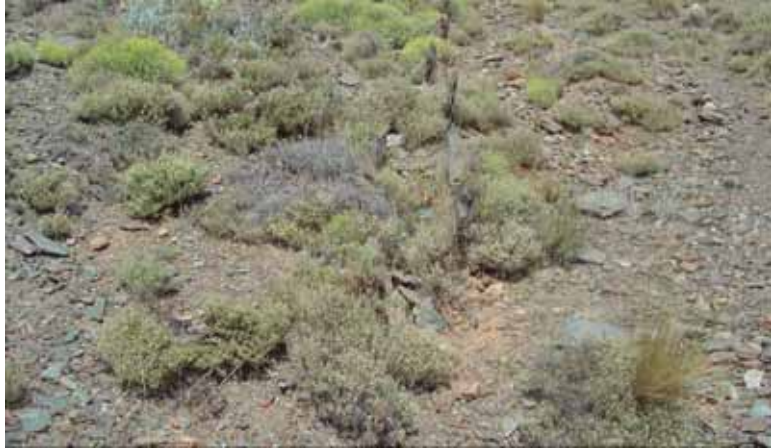
IDENTIFICACIÓN:		ENTORNO:
163.HID:Acequia-154 Acequia del Cerezo		
TIPO:		La vegetación característica es pino de repoblación y pional.
Acequias de riego. Uso agrícola.		
LOCALIZACIÓN:		DESCRIPCIÓN:
Trevélez. Coordenadas: X: 475473 Y: 4095119

AUTENTICIDAD:		Acequia tradicional de riego del término municipal de Trevélez, que nace a 1.800 metros de altitud. Tiene una longitud aproximada de 2.186 metros y una altitud media similar a la de su nacimiento. Su régimen hídrico es intermitente.
Alto valor ambiental por la proliferación de vegetación y fauna asociada a su cauce, además de histórico y etnológico por la preservación de su uso.	Foto: Parque Natural de Sierra Nevada	
PROTECCIÓN:		CONSERVACIÓN:
Medidas de diverso grado de consolidación de estructuras en cada uno de los tramos del cauce.		Buen estado de conservación a causa del mantenimiento y limpieza realizada por regantes periódicamente al encontrarse en uso.

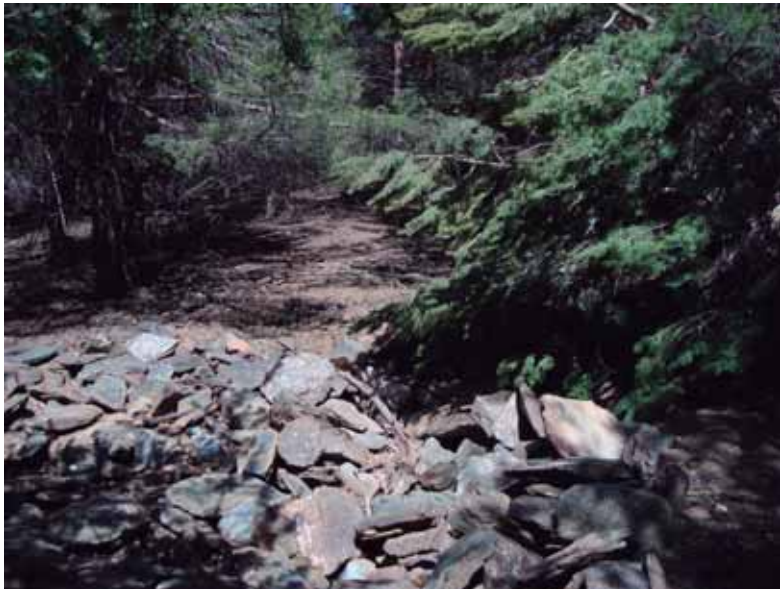
IDENTIFICACIÓN:		ENTORNO:
164.HID:Acequia-155 Acequia del Cerro Almirez		
TIPO:		La vegetación característica es bosque de pino y matorral de bajo monte.
Acequias de careo. Uso agrícola.		
LOCALIZACIÓN:

DESCRIPCIÓN:
Láujar de Andarax. Coordenadas: X: 508267 Y: 4102479		
AUTENTICIDAD:		Acequia tradicional de careo que nace a 1.896 metros de altitud. Tiene una longitud aproximada de 1.671 metros y una altitud media de 1800. Su régimen hidrico es intermitente. Su trazado es excavado en tierra.
Valor ambiental por la proliferación de vegetación y fauna asociada a su cauce, además de histórico y etnológico, por la preservación de su uso.		
PROTECCIÓN:	Foto: Parque Natural de Sierra Nevada	CONSERVACIÓN:
Medidas de diverso grado de consolidación de estructuras en cada uno de los tramos del cauce.		Buen estado de conservación a causa del mantenimiento y limpieza realizada por regantes periódicamente al encontrarse en uso.

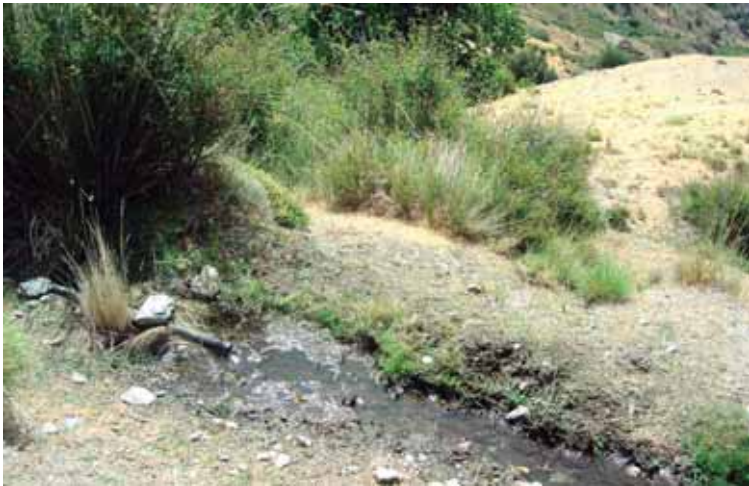
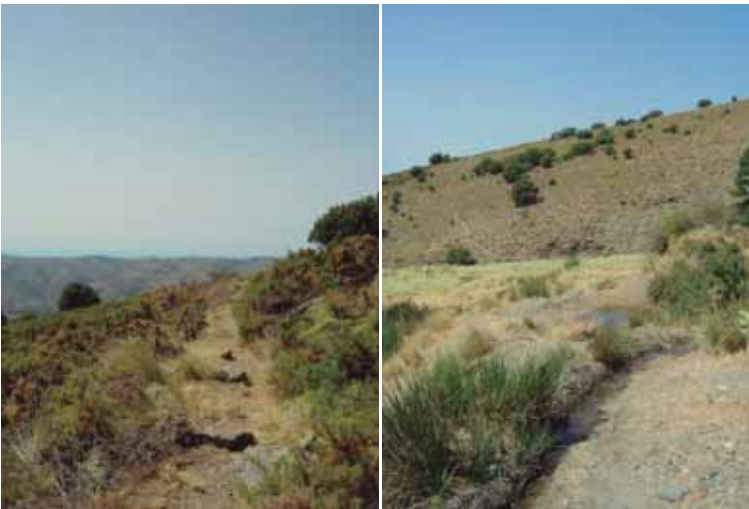
ENTORNO:
165.HID:Acequia-156 Acequia del Corral Hondero		La vegetación asociada difiere según tramos, desde una zona intermedia semiarbolada hasta distintos cultivos de frutales y hortalizas.
TIPO:		DESCRIPCIÓN:
Acequias de riego y careo. Uso agrícola.

Acequia tradicional de riego y careo que nace a 1.630 metros de altitud. Tiene una longitud aproximada de 722 metros y una altitud media de 1.625. Su régimen hídrico es intermitente y su trazado excavado en tierra.
LOCALIZACIÓN:		CONSERVACIÓN:
Juviles. Coordenadas: X: 478987 Y:4091319		Buen estado de conservación a causa del mantenimiento y limpieza realizada por regantes periódicamente al encontrarse en uso y preservarse su trazado de tierra.
AUTENTICIDAD:	Foto: Parque Natural de Sierra Nevada	
Alto valor histórico y etnológico dada su tradicional funcionalidad en la gestión del agua y su tipología constructiva tradicional de materiales autóctonos.

PROTECCIÓN:		
Medidas de diverso grado de consolidación de estructuras en cada uno de los tramos del cauce.

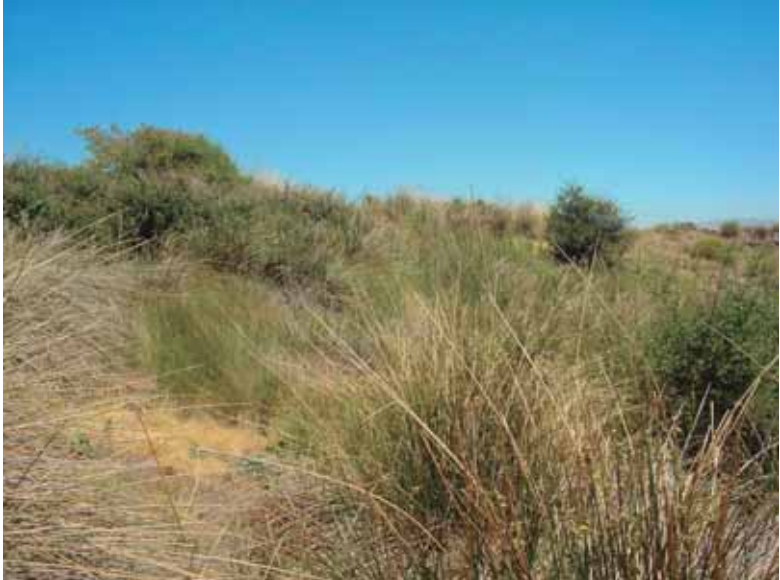
IDENTIFICACIÓN:		ENTORNO:
166.HID:Acequia-157 Acequia del Corral Viejo		
TIPO:		
Acequias de riego y careo. Uso agrícola.		
LOCALIZACIÓN:		DESCRIPCIÓN:
Válor. Coordenadas: X: 490566 Y: 4097577

AUTENTICIDAD:		Acequia tradicional de riego y careo del término municipal de Válor, que nace a 1.653 metros de altitud. Tiene una longitud aproximada de 308 metros y una altitud media de 1.650 metros. Su régimen hídrico es intermitente. Su trazado es excavado en tierra.
Alto valor ambiental por la proliferación de vegetación y fauna asociada a su cauce, además de histórico y etnológico por la preservación de su uso.	Foto: Parque Natural de Sierra Nevada	
PROTECCIÓN:		CONSERVACIÓN:
Medidas de diverso grado de consolidación de estructuras en cada uno de los tramos del cauce.		Buen estado de conservación a causa del mantenimiento y limpieza realizada por regantes periódicamente al encontrarse en uso.

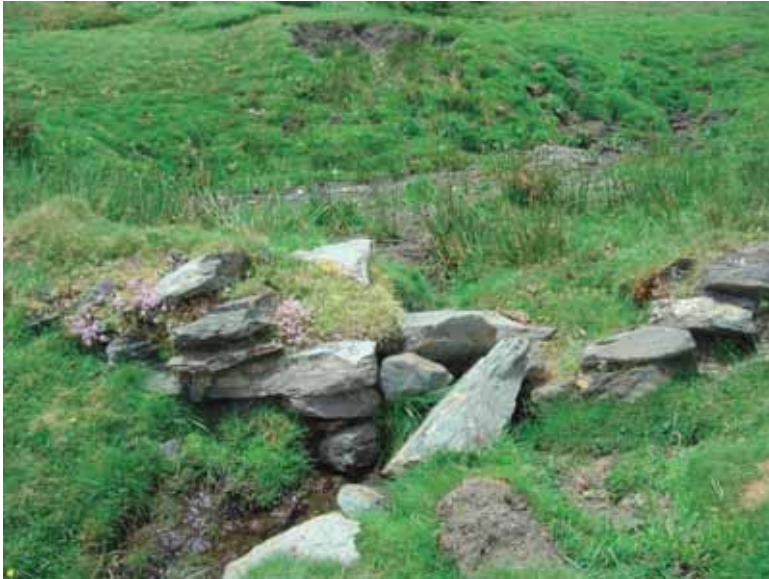
IDENTIFICACIÓN:		ENTORNO:
167.HID:Acequia-158 Acequia del Cortijillo		
TIPO:		La vegetación característica es piornal y otros matorrales bajos.
Acequias de riego y careo. Uso agrícola.		
LOCALIZACIÓN:

DESCRIPCIÓN:
Trevélez. Coordenadas: X: 473941 Y: 4096273		Acequia tradicional de riego y careo del término municipal de Trevélez, que nace a 2.387 metros de altitud. Tiene una longitud aproximada de 551 metros y una altitud media de 2.350 metros. Su régimen hídrico es intermitente y su trazado está excavado en tierra.
AUTENTICIDAD:		
Alto valor ambiental por la proliferación de vegetación y fauna asociada a su cauce, además de histórico y etnológico por la preservación de su uso.		
PROTECCIÓN:	Foto: Parque Natural de Sierra Nevada	CONSERVACIÓN:
Medidas de diverso grado de consolidación de estructuras en cada uno de los tramos del cauce.		Buen estado de conservación a causa del mantenimiento y limpieza realizada por regantes periódicamente al encontrarse en uso.

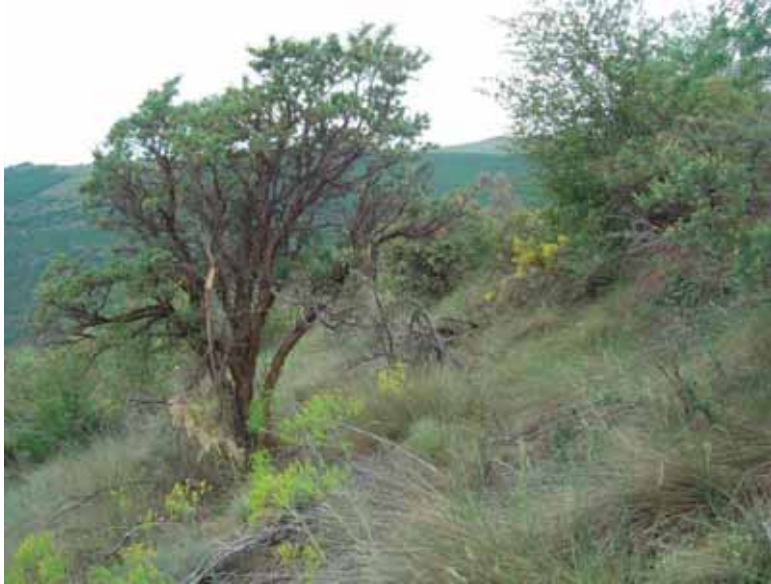
IDENTIFICACIÓN:		ENTORNO:
168.HID:Acequia-159 Acequia del Cortijo de la Haza de Majano		
TIPO:		La vegetación predominante es de encinas y matorral de bajo monte y pinar de repoblación en cota alta.
Acequias de riego y careo. Uso agrícola.		
LOCALIZACIÓN:		DESCRIPCIÓN:
Nevada. Coordenadas: X: 493489 Y: 4101126

AUTENTICIDAD:	Foto: Parque Natural de Sierra Nevada	Acequia tradicional de riego y careo que nace a 1.737 metros de altitud, tiene una longitud aproximada de 678 metros y una altitud media de 1.720 metros. Luego presenta otro tramo, exclusivamente de riego, de 255 metros de longitud y altitud media de 1720. Su régimen hídrico es intermitente. Su trazado está excavado en tierra y con lecho de piedra.
Valor ambiental por la proliferación de vegetación y fauna asociada a su cauce, además de histórico y etnológico por la preservación de su uso y tipología constructiva tradicional.		
PROTECCIÓN:		CONSERVACIÓN:

Medidas de diverso grado de consolidación de estructuras en cada uno de los tramos del cauce.		Buen estado de conservación a causa del mantenimiento y limpieza realizada por regantes periódicamente al encontrarse en uso.

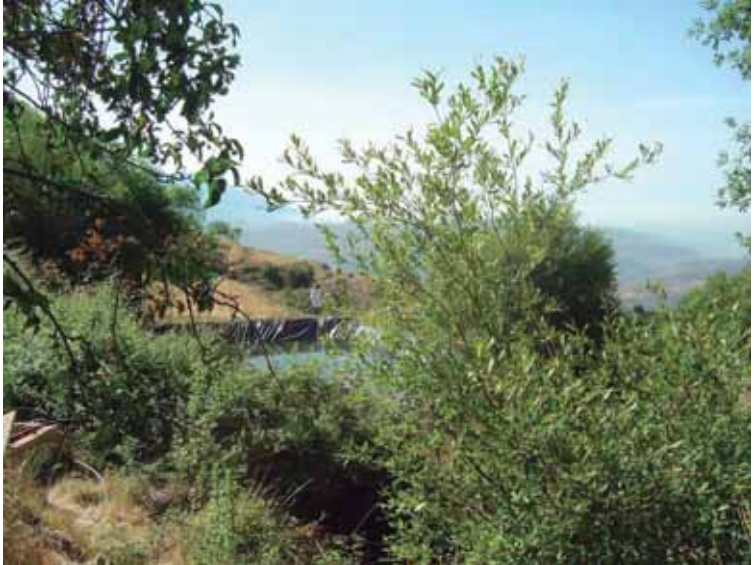
<p>Foto: Parque Natural de Sierra Nevada</p>	ENTORNO:
170.HID:Acequia-161 Acequia del Cortijo del Cercado		La vegetación característica es de arboleda diversa como encinas y nogales y matorral de monte bajo, además de discurrir por tierras de cultivo.
TIPO:		DESCRIPCIÓN:
Acequias de riego. Uso agrícola.		Acequia tradicional de riego que nace a 1.295 metros de altitud y discurre por el cortijo homónimo. Tiene una longitud aproximada de 340 metros y una altitud media de 1.290. Su régimen hídrico es intermitente. Su trazado está excavado en tierra.
LOCALIZACIÓN:		CONSERVACIÓN:
Mairena (Nevada). Coordenadas: X: 495332 Y: 4096448		Buen estado de conservación a causa del mantenimiento y limpieza realizada por regantes periódicamente al encontrarse en uso.
AUTENTICIDAD:		
Valor ambiental, histórico y etnológico por la preservación de su uso y su tipología constructiva tradicional.

PROTECCIÓN:		
Medidas de diverso grado de consolidación de estructuras en cada uno de los tramos del cauce.

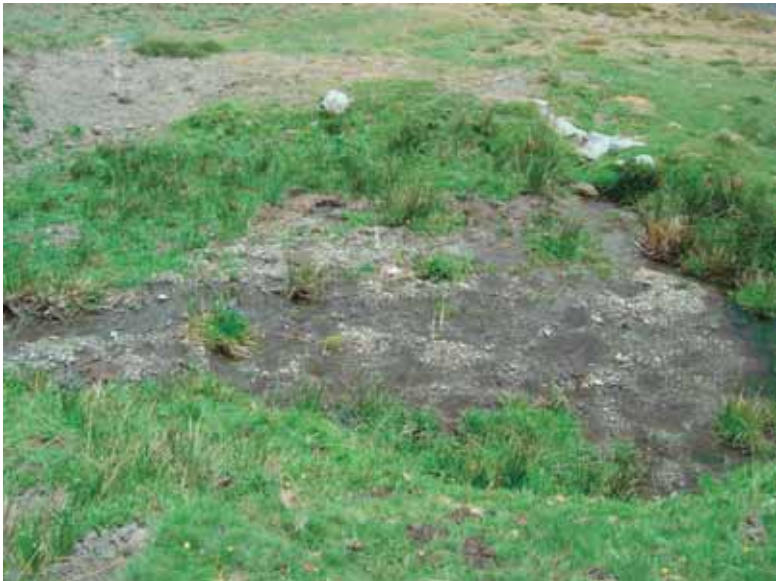
IDENTIFICACIÓN:		ENTORNO:
172.HID:Acequia-163 Acequia del Cura		
TIPO:		La vegetación característica es pino de repoblación y pional.
Acequias de careo. Uso agrícola.		
LOCALIZACIÓN:

DESCRIPCIÓN:
Trevélez. Coordenadas: X: 477535 Y: 4102125		Acequia tradicional de careo del término municipal de Trevélez, que nace a 2.360 metros de altitud. Tiene una longitud aproximada de 4.127 metros y una altitud media de 2.350 metros. Su régimen hídrico es intermitente.
AUTENTICIDAD:		
Alto valor ambiental por la proliferación de vegetación y fauna asociada a su cauce, además de histórico y etnológico por la preservación de su uso.		
PROTECCIÓN:		CONSERVACIÓN:
Medidas de diverso grado de consolidación de estructuras en cada uno de los tramos del cauce.	Foto: Parque Natural de Sierra Nevada	Buen estado de conservación a causa del mantenimiento y limpieza realizada por regantes periódicamente al encontrarse en uso.
