8. ANEXO. INVENTARIO DE BIENES INDIVIDUALIZADOS

PROPUESTA DE DELIMITACIÓN DEL BIEN
DENOMINADO:
“PAISAJE CULTURAL DE LA ALPUJARRA”

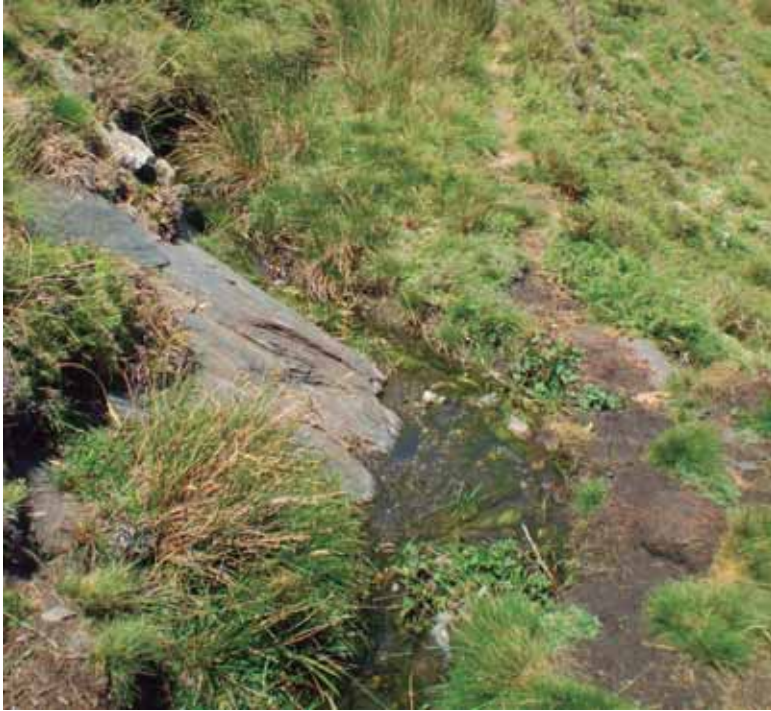
IDENTIFICACIÓN:		ENTORNO:
173.HID:Acequia-164 Acequia del Espino		La vegetación asociada difiere según tramos, desde una zona intermedia semiarbolada hasta distintos cultivos de frutales.
TIPO:		
Acequias de careo. Uso agrícola.

DESCRIPCIÓN:
LOCALIZACIÓN:		Acequia tradicional de careo que nace a 1.951 metros de altitud. Tiene una longitud aproximada de 7.076 metros y una altitud media de 1.870 metros. Su régimen hídrico es intermitente.
Bérchules. Coordenadas: X: 491803 Y: 4100722		
AUTENTICIDAD:		Foto: Parque Natural de Sierra Nevada
Alto valor histórico y etnológico dada su tradicional funcionalidad en la gestión del agua durante siglos, estando asociada a una red de acequias próximas. El carácter colectivo del agua y la responsabilidad comunitaria de su mantenimiento ha garantizado la pervivencia del sistema durante siglos.		Buen estado de conservación a causa del mantenimiento y limpieza realizada por regantes periódicamente al encontrarse en uso.

PROTECCIÓN:		
Medidas de diverso grado de consolidación de estructuras en cada uno de los tramos del cauce.

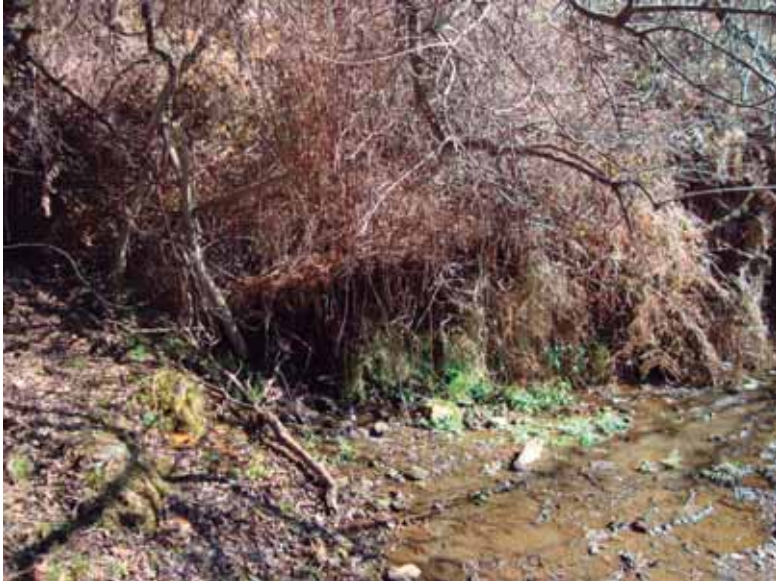
IDENTIFICACIÓN:		ENTORNO:
174.HID:Acequia-165 Acequia del Gallumbar		La vegetación asociada difiere según tramos, desde una zona intermedia semiarbolada hasta distintos cultivos.
TIPO:		
Acequias de riego. Uso agrícola.		
LOCALIZACIÓN:

DESCRIPCIÓN:
Cástaras. Coordenadas: X: 477417 Y: 4088801		Acequia tradicional de riego que nace a 1.430 metros de altitud. Tiene una longitud aproximada de 2.075 metros y una altitud media de 1.265. Su régimen hidrico es intermitente.
AUTENTICIDAD:		
Alto valor histórico y etnológico dada su tradicional funcionalidad en la gestión del agua.		
PROTECCIÓN:		CONSERVACIÓN:
Medidas de diverso grado de consolidación de estructuras en cada uno de los tramos del cauce.	Foto: Parque Natural de Sierra Nevada	Buen estado de conservación a causa del mantenimiento y limpieza realizada por regantes periódicamente al encontrarse en uso.

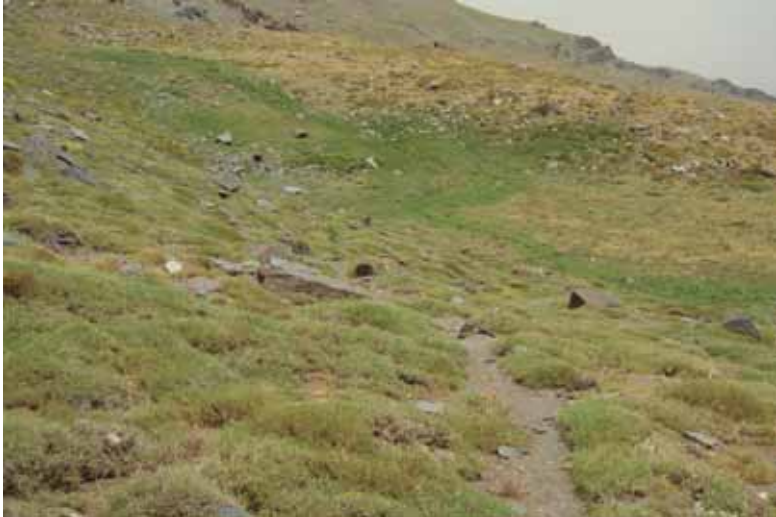
ENTORNO:
175.HID:Acequia-166 Acequia del Haza del Pasillo		La vegetación característica es pino de repoblación y pional.
TIPO:		DESCRIPCIÓN:
Acequias de careo. Uso agrícola.		Acequia tradicional de careo del término municipal de Trevélez, que nace a 2.110 metros de altitud. Tiene una longitud aproximada de 1.172 metros y una altitud media de 2.100 metros. Su régimen hídrico es intermitente.
LOCALIZACIÓN:		CONSERVACIÓN:
Trevélez. Coordenadas: X: 476754 Y: 4099895		Buen estado de conservación a causa del mantenimiento y limpieza realizada por regantes periódicamente al encontrarse en uso.
AUTENTICIDAD:		
Alto valor ambiental por la proliferación de vegetación y fauna asociada a su cauce, además de histórico y etnológico por la preservación de su uso.		
PROTECCIÓN:		
Medidas de diverso grado de consolidación de estructuras en cada uno de los tramos del cauce.

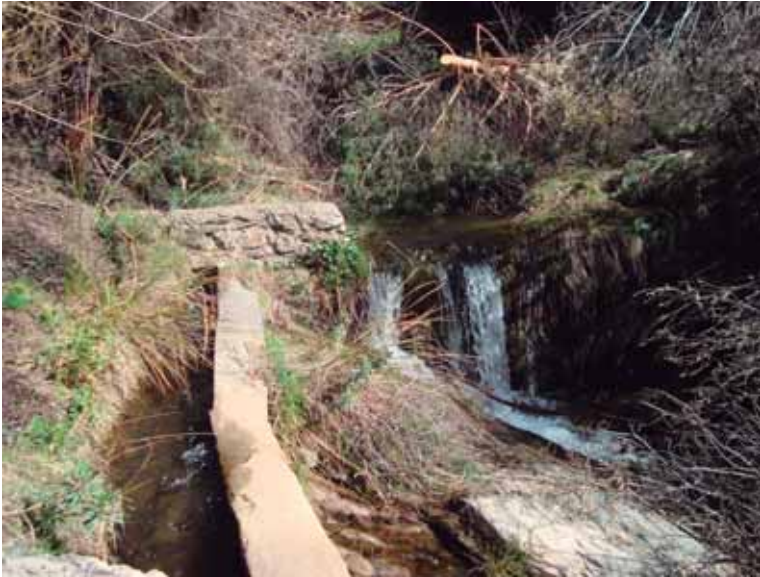
IDENTIFICACIÓN:		ENTORNO:
176.HID:Acequia-167 Acequia del Hinojar		La vegetación característica es bosque y matorral de ribera a lo largo del cauce y cultivos de olivo en las proximidades.
TIPO:		
Acequias de riego. Uso agrícola.		
LOCALIZACIÓN:

DESCRIPCIÓN:
Láujar de Andarax. Coordenadas: X: 508124 Y: 4102459		Acequia tradicional de riego que nace a 1.670 metros de altitud. Tiene una longitud aproximada de 3.696 metros y una altitud media de 1.600. Su régimen hídrico es permanente.
AUTENTICIDAD:		
Alto valor ambiental por la proliferación de vegetación y fauna asociada a su cauce, además de histórico y etnológico, por la preservación de su uso y tipología constructiva tradicional.		
PROTECCIÓN:		CONSERVACIÓN:
Medidas de diverso grado de consolidación de estructuras en cada uno de los tramos del cauce.	Foto: Parque Natural de Sierra Nevada	Buen estado de conservación a causa del mantenimiento y limpieza realizada por regantes periódicamente al encontrarse en uso.

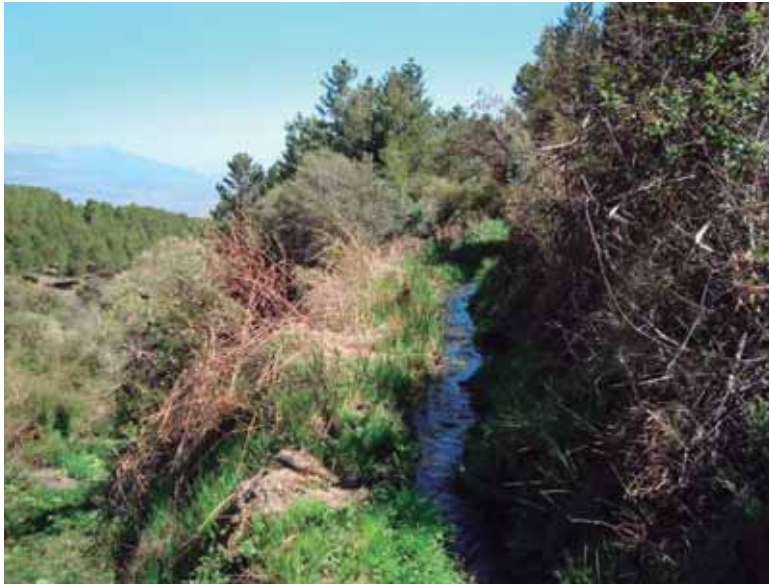
<p>Foto: Parque Natural de Sierra Nevada</p>	ENTORNO:
177.HID:Acequia-168 Acequia del Horcajo de Mairena		La vegetación característica es pino de repoblación y matorral de monte bajo.
TIPO:		DESCRIPCIÓN:
Acequias de riego y careo. Uso agrícola.		Acequia tradicional de riego y careo que nace a 1.505 metros de altitud. Tiene una longitud aproximada de 279 metros y una altitud media de 1.500. Su régimen hídrico es intermitente. Su trazado está excavado en tierra.
LOCALIZACIÓN:		CONSERVACIÓN:
Mairena (Nevada). Coordenadas: X:487830 Y: 4101652		Buen estado de conservación a causa del mantenimiento y limpieza realizada por regantes periódicamente al encontrarse en uso y mantener su trazado en tierra.
AUTENTICIDAD:		
Valor ambiental, histórico y etnológico por la preservación de su uso y tipología constructiva tradicional.		
PROTECCIÓN:		
Medidas de diverso grado de consolidación de estructuras en cada uno de los tramos del cauce.

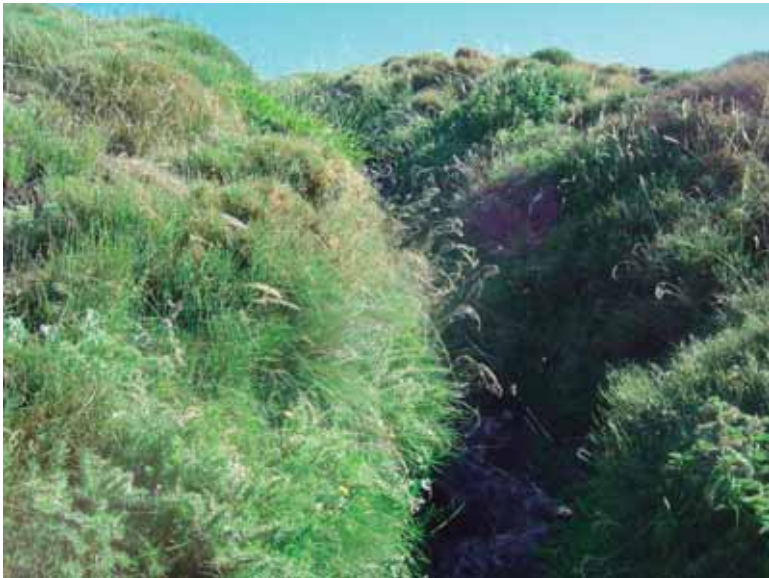
IDENTIFICACIÓN:		ENTORNO:
178.HID:Acequia-169 Acequia del Horcajo		La vegetación característica es pinar de repoblación y matorral de piornal "loco".
TIPO:		
Acequias de careo. Uso agrícola.		
LOCALIZACIÓN:

DESCRIPCIÓN:
Mecina Bombarón (Alpujarra de la Sierra). Coordenadas: X: 487598 Y: 4101204		Acequia tradicional de careo que nace a 2.160 metros de altitud. Tiene una longitud aproximada de 5.600 metros y una altitud media de 2.000 metros. Su régimen hídrico es intermitente.
AUTENTICIDAD:		
Valor ambiental por la proliferación de vegetación y fauna asociada a su cauce, además de histórico y etnológico por la preservación de su uso y tipología constructiva tradicional.		
PROTECCIÓN:		CONSERVACIÓN:
Medidas de diverso grado de consolidación de estructuras en cada uno de los tramos del cauce.	Foto: Parque Natural de Sierra Nevada	Buen estado de conservación a causa del mantenimiento y limpieza realizada por regantes periódicamente al encontrarse en uso.

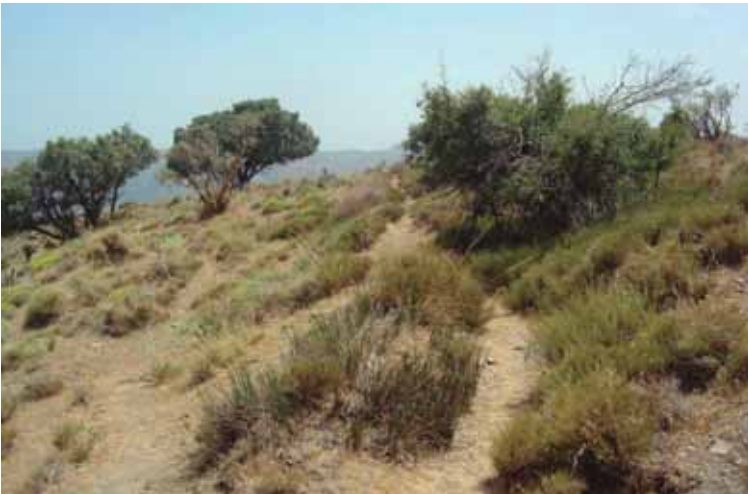
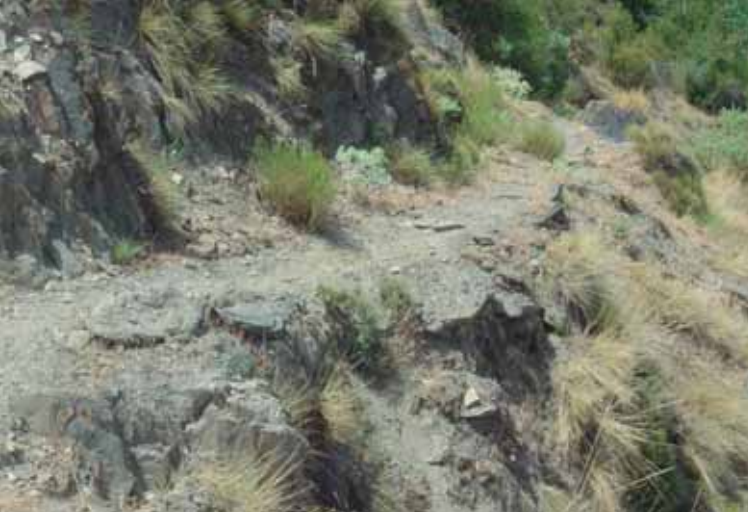
ENTORNO:
179.HID:ACEQUIA-170 ACEQUIA DEL HORCAJO		La vegetación asociada difiere según tramos, desde una zona intermedia semiarbolada hasta distintos cultivos.
TIPO:

DESCRIPCIÓN:
ACEQUIAS DE CAREO. USO AGRÍCOLA.		Acequia tradicional de careo que nace a 1.788 metros de altitud. Tiene una longitud aproximada de 1.420 metros y una altitud media de 1.760. Su régimen hídrico es intermitente y su trazado excavado en tierra.
LOCALIZACIÓN:		CONSERVACIÓN:
JUVILES. Coordenadas: X: 479420 Y: 4092535		Buen estado de conservación a causa del mantenimiento y limpieza realizada por regantes periódicamente al encontrarse en uso y preservarse su trazado de tierra.
AUTENTICIDAD:	Foto: Parque Natural de Sierra Nevada	
ALTO VALOR HISTÓRICO Y ETNOLÓGICO DADA SU TRADICIONAL FUNCIONALIDAD EN LA GESTIÓN DEL AGUA Y SU TIPOLOGÍA CONSTRUCTIVA TRADICIONAL DE MATERIALES AUTÓCTONOS.		
PROTECCIÓN:

MEDIDAS DE DIVERSO GRADO DE CONSOLIDACIÓN DE ESTRUCTURAS EN CADA UNO DE LOS TRAMOS DEL CAUCE.

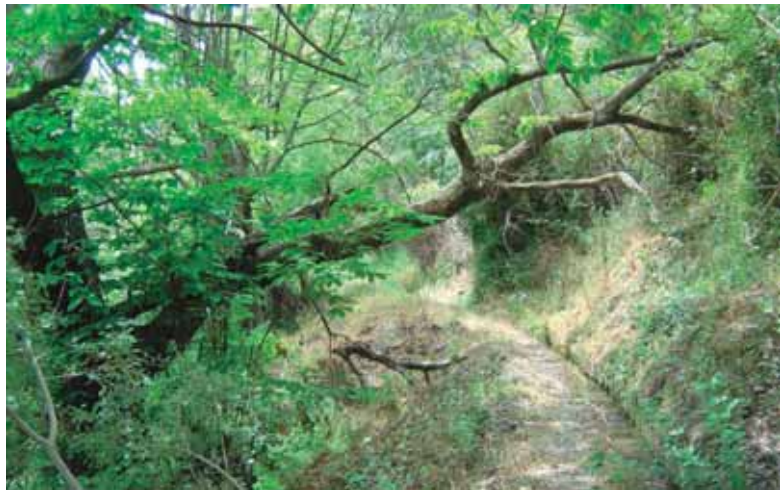
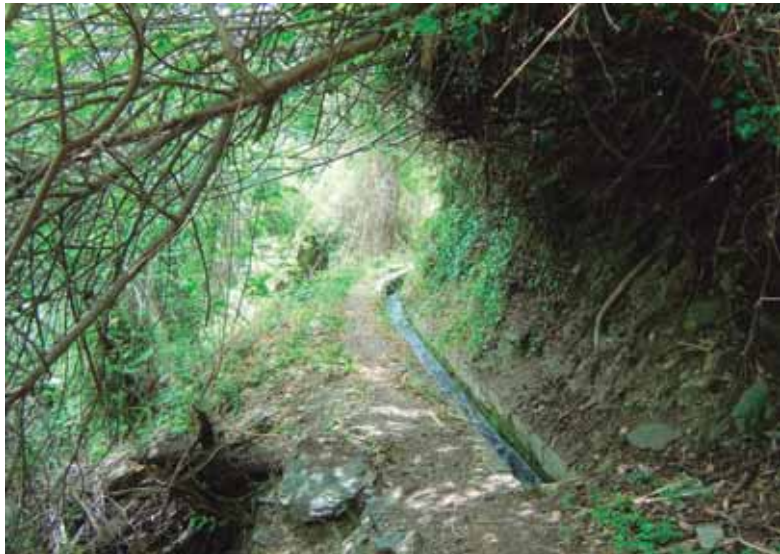
ENTORNO:
181.HID:Acequia-172 Acequia del Lugar		
TIPO:

DESCRIPCIÓN:
Acequias de riego. Uso agrícola.		<p> Acequia tradicional de riego del término municipal de Valor, que nace a 860 metros de altitud. Tiene una longitud aproximada de 761 metros y una altitud media similar a la de toma de agua. Su régimen hídrico es intermitente y su trazado alterna tramos de mampostería con entubados con PVC. </p>
LOCALIZACIÓN:		CONSERVACIÓN:
Valor. Coordenadas: X: 493991 Y: 4095222		<p> Buen estado de conservación a causa del mantenimiento y limpieza realizada por regantes periódicamente al encontrarse en uso. </p>
AUTENTICIDAD:	Foto: Parque Natural de Sierra Nevada	
Alto valor ambiental por la proliferación de vegetación y fauna asociada a su cauce, además de histórico y etnológico por la preservación de su uso.		
PROTECCIÓN:		
Medidas de diverso grado de consolidación de estructuras en cada uno de los tramos del cauce.

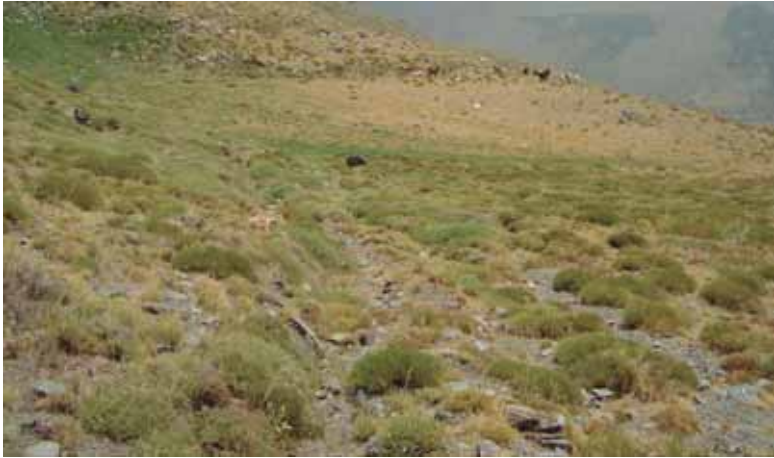
ENTORNO:
182.HID:Acequia-173 Acequia del Mingo		La vegetación característica es pino de repoblación y pional.
TIPO:		DESCRIPCIÓN:
Acequias de careo. Uso agrícola.		Acequia tradicional de careo del término municipal de Trevélez, que nace a 2.500 metros de altitud. Tiene una longitud aproximada de 2.186 metros y una altitud media de 2.400 metros. Su régimen hídrico es intermitente.
LOCALIZACIÓN:		CONSERVACIÓN:
Trevélez. Coordenadas: X: 475831 Y: 4098914		Buen estado de conservación a causa del mantenimiento y limpieza realizada por regantes periódicamente al encontrarse en uso.
AUTENTICIDAD:		Foto: Parque Natural de Sierra Nevada
Alto valor ambiental por la proliferación de vegetación y fauna asociada a su cauce, además de histórico y etnológico por la preservación de su uso.		PROTECCIÓN:
Medidas de diverso grado de consolidación de estructuras en cada uno de los tramos del cauce.

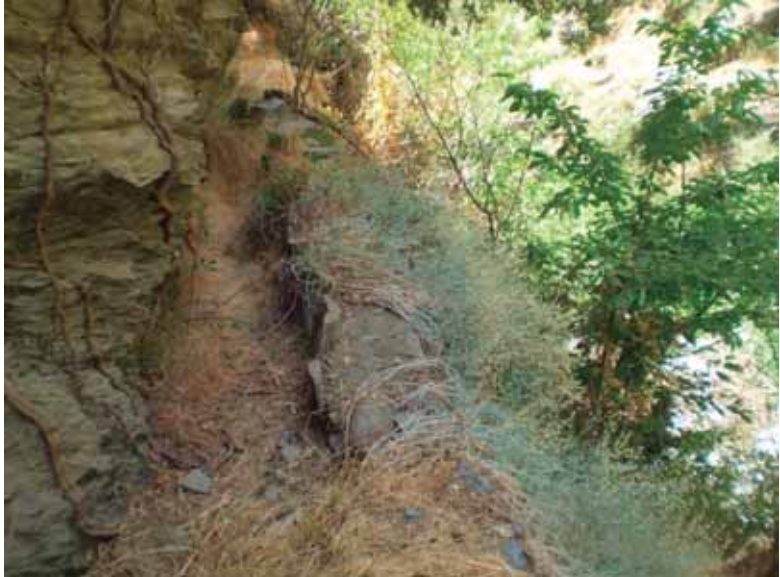
IDENTIFICACIÓN:		ENTORNO:
183.HID:Acequia-174 Acequia del Molino		La vegetación asociada difiere según tramos, desde una zona intermedia semiarbolada hasta distintos cultivos.
TIPO:		
Acequias de riego. Uso agrícola.		
LOCALIZACIÓN:

DESCRIPCIÓN:
Busquistar. Coordenadas: X: 475989 Y: 4090027		Acequia tradicional de riego que nace a 1.190 metros de altitud. Tiene una longitud aproximada de 1.047 metros y una altitud media de 1.200. Su régimen hídrico es intermitente y su trazado es excavado en tierra y de mampostería con lajas de piedra pizarra.
AUTENTICIDAD:		
Alto valor histórico y etnológico dada su tradicional funcionalidad en la gestión del agua y abastecimiento a antiguo molino harinero.		
PROTECCIÓN:	Foto: Parque Natural de Sierra Nevada	CONSERVACIÓN:
Medidas de diverso grado de consolidación de estructuras en cada uno de los tramos del cauce.		Buen estado de conservación a causa del mantenimiento y limpieza realizada por regantes periódicamente al encontrarse en uso, así como por encontrar trazado excavado en tierra.

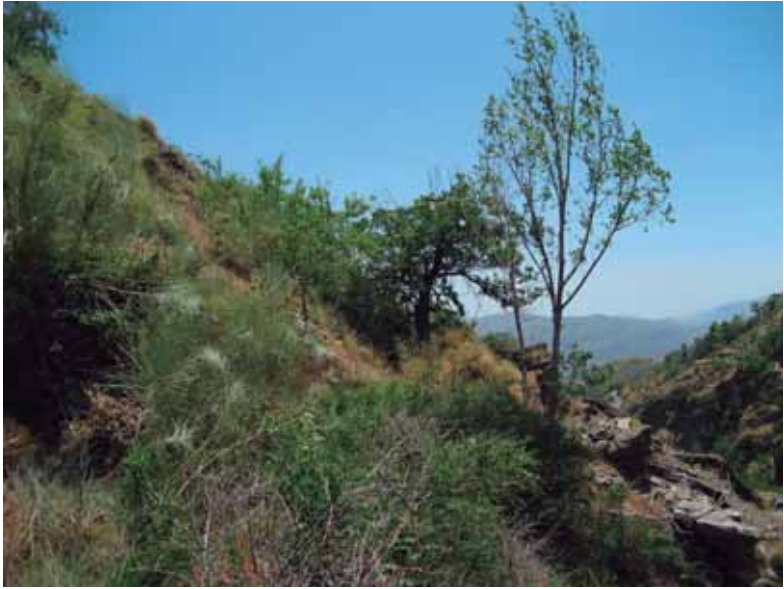
IDENTIFICACIÓN:		ENTORNO:	
184.HID:Acequia-175 Acequia del Monte de Laroles; Acequia del Palancón.		Dominio del piornal, en las solanas bosques de encinas y en cultivos hortícolas y de almendros y castaños y nogales dispersos.	
TIPO:			
Acequias de careo. Uso agrícola.			
LOCALIZACIÓN:

DESCRIPCIÓN:	
Laroles (Nevada). Coordenadas: X: 499207 Y: 4099165		<p>Acequia tradicional de careo que nace en el río Bayárcal a 1.540 metros de altitud. Tiene una longitud aproximada de 6.347 metros y una altitud media de 1.450. Su régimen hídrico es intermitente.</p> <p>Discorre por la vertiente derecha del barranco hasta llegar a los 1.400 metros de altitud, en la divisoria de aguas de los barrancos de los ríos Laroles y Bayárcal. Al llegar aquí, la acequia tiene tres paradas separadas unas de otras unos 20 metros, correspondientes a careos diferentes según se deje notar su efectividad desde el invierno en cuatro meses adelante (careos "largos"), abasteciendo a veneros en la zona oriental del pueblo y manifestándose el flujo subsuperficial en determinados lugares estrictamente de secano por la presencia de castaños, y careos que deja notar al mes o mes y medio de su ejecución ("cortos") hacia la vertiente izquierda del barranco del río Laroles y fincas.</p> <p>Esta acequia tiene derecho a agua para careos procedente del río Bayárcal hasta el día 15 de junio, según la concesión administrativa vigente; a partir de esa fecha, sólo se puede tomar agua para el abastecimiento urbano de Laroles. El caudal principal corresponde a los pueblos de Picena y Cherín, situados, curiosamente, aguas abajo de Laroles, a causa, según se estima, de un trueque que se hizo por los señores del lugar hacia el siglo XVI, consistente en cambiar los derechos sobre la sierra por los derechos sobre el agua.</p>

AUTENTICIDAD:		Foto: Parque Natural de Sierra Nevada	CONSERVACIÓN:
Alto valor histórico y etnológico dada su tradicional funcionalidad en la gestión del agua, al menos desde el siglo XVIII, además de ambiental, según la cual la filtración del agua surte a los veneros que se encuentran en cotas inferiores para abastecimiento doméstico y agropecuario.		Buen estado de conservación a causa del mantenimiento y limpieza realizada por regantes periódicamente al encontrarse en uso, pese a ser sustituidos sus materiales autóctonos por encofrado en 1985, desde su arranque hasta la divisoria de aguas, con motivo de sequías.	
PROTECCIÓN:			
Medidas de diverso grado de consolidación de estructuras en cada uno de los tramos del cauce.

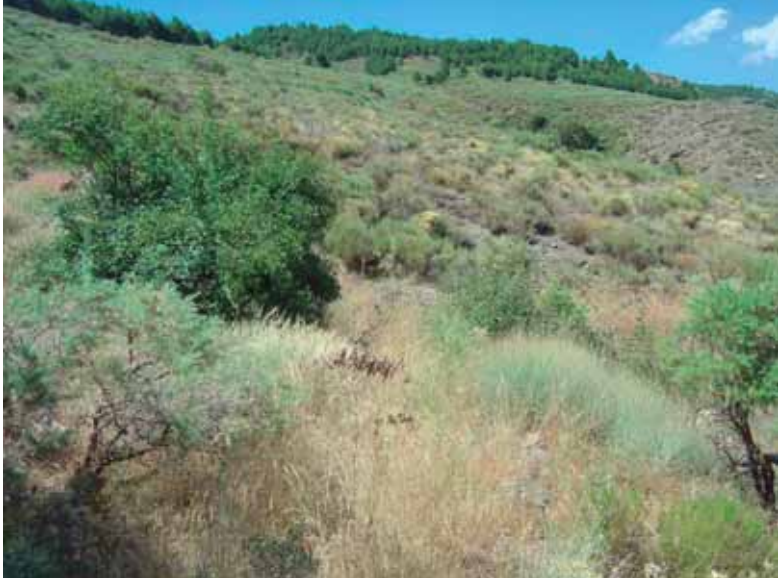
IDENTIFICACIÓN:		ENTORNO:
185.HID:Acequia-176 Acequia del Monte		
TIPO:		La vegetación predominante es de cultivos de almendros y olivos, además de matorral de monte bajo.
Acequias de careo. Uso agrícola.		
LOCALIZACIÓN:

DESCRIPCIÓN:
Válor. Coordenadas: X: 491235 Y: 4098869		Acequia tradicional de careo del término municipal de Válor, que nace a 1.700 metros de altitud. Tiene una longitud aproximada de 1.529 metros y una altitud media de 1.650 metros. Su régimen hídrico es intermitente.
AUTENTICIDAD:		
Alto valor ambiental por la proliferación de vegetación y fauna asociada a su cauce, además de histórico y etnológico por la preservación de su uso.		Foto: Parque Natural de Sierra Nevada
PROTECCIÓN:		CONSERVACIÓN:
Medidas de diverso grado de consolidación de estructuras en cada uno de los tramos del cauce.		Buen estado de conservación a causa del mantenimiento y limpieza realizada por regantes periódicamente al encontrarse en uso.

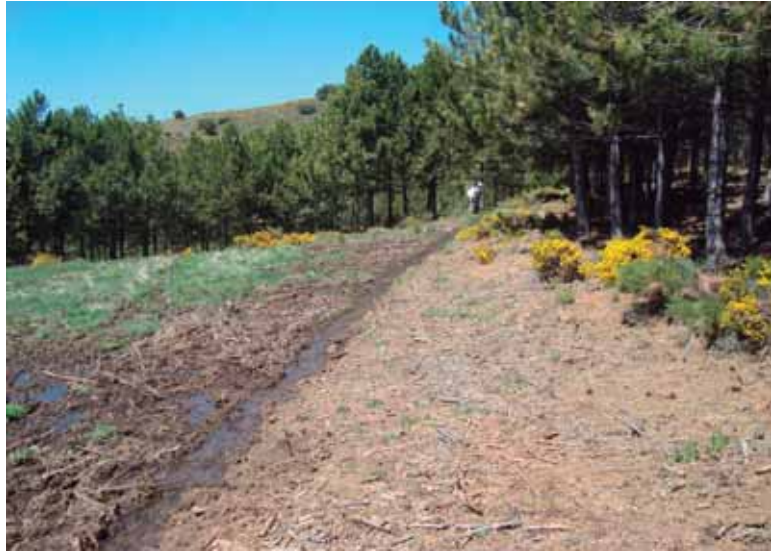
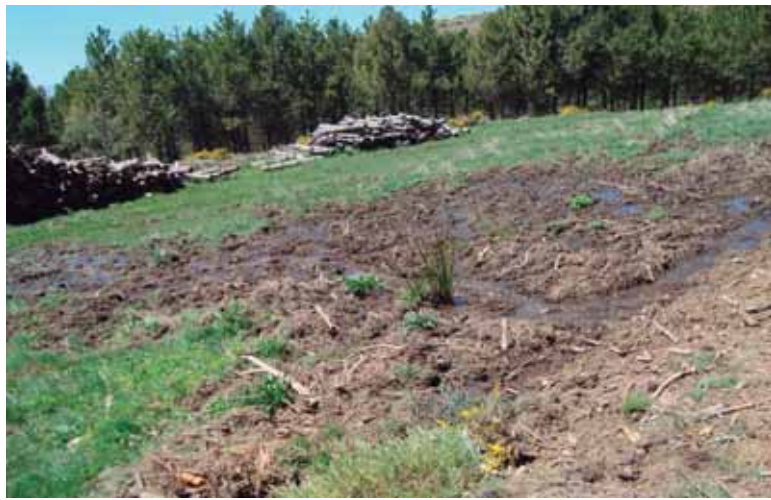
ENTORNO:
186.HID:Acequia-177 Acequia del Muelle		La vegetación característica es pino de repoblación y matorral de monte bajo.
TIPO:

DESCRIPCIÓN:
Acequias de riego y careo. Uso agrícola.		Acequia tradicional de riego y careo que nace a 1.498 metros de altitud. Tiene una longitud aproximada de 150 metros y una altitud media de 1.495. Su régimen hídrico es intermitente. Su trazado está excavado en tierra.
LOCALIZACIÓN:	Foto: Parque Natural de Sierra Nevada	CONSERVACIÓN:
Mairena (Nevada). Coordenadas: X: 495663 Y: 4098023	Buen estado de conservación a causa del mantenimiento y limpieza realizada por regantes periódicamente al encontrarse en uso y mantener su trazado en tierra.	
AUTENTICIDAD:	Valor ambiental, histórico y etnológico por la preservación de su uso y tipología constructiva tradicional.	
PROTECCIÓN:	Medidas de diverso grado de consolidación de estructuras en cada uno de los tramos del cauce.

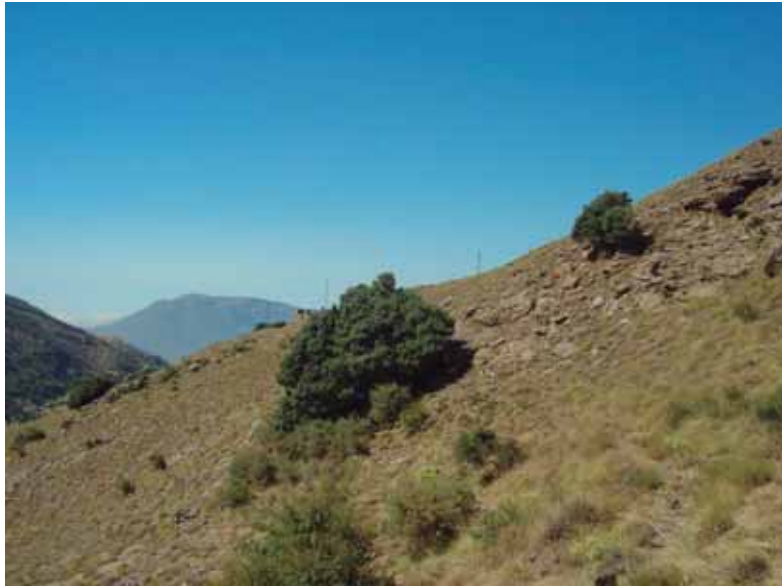
ENTORNO:
187.HID:Acequia-178 Acequia del Naute		Destaca por la presencia de un matorral denso con arbolado y la abundancia de piornal con chopos y castaños.
TIPO:		DESCRIPCIÓN:
Acequias de careo. Uso agrícola.		Acequia tradicional de careo que nace a 2.100 metros de altitud. Tiene una longitud aproximada de 1.764 metros y una altitud media de 2.050. Su régimen hidrico es intermitente.
LOCALIZACIÓN:		
Capileira. Coordenadas: X: 469725 Y: 4096487		CONSERVACIÓN:
AUTENTICIDAD:		Buen estado de conservación a causa del mantenimiento y limpieza realizada por regantes periódicamente al encontrarse en uso.
Alto valor histórico y etnológico dada su tradicional funcionalidad en la gestión del agua. Junto al valor histórico manifiesto, destaca el ambiental y paisajístico a causa de su tipología constructiva, que posibilita la recarga subsuperficial por infiltraciones a lo largo de su cauce.

PROTECCIÓN:	Foto: Parque Natural de Sierra Nevada	
Medidas de diverso grado de consolidación de estructuras en cada uno de los tramos del cauce.

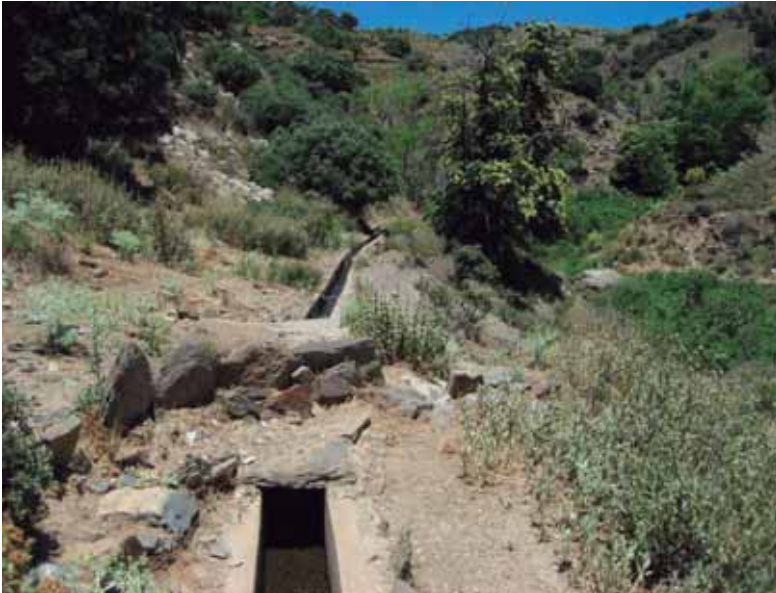
<p>Foto: Parque Natural de Sierra Nevada</p>	ENTORNO:
188.HID:Acequia-179 Acequia del Pago de Fez		<p>La vegetación característica es de arboleda diversa como encinas y nogales y matorral de monte bajo.</p>
TIPO:		DESCRIPCIÓN:
<p>Acequias de riego. Uso agrícola.</p>		<p>Acequia tradicional de riego que nace a 1.170 metros de altitud y discurre por el cortijo homónimo. Tiene una longitud aproximada de 1.825 metros y una altitud media de 1.050. Su régimen hídrico es intermitente. Su trazado presenta tramos con mampostería y encauzamiento cementado.</p>
LOCALIZACIÓN:		CONSERVACIÓN:
<p>Mairena (Nevada). Coordenadas: X: 495554 Y: 4094916</p>		<p>Buen estado de conservación a causa del mantenimiento y limpieza realizada por regantes periódicamente al encontrarse en uso.</p>
AUTENTICIDAD:		<p>Valor histórico y etnológico por la preservación de su uso y su tipología constructiva tradicional.</p>

PROTECCIÓN:		<p>Medidas de diverso grado de consolidación de estructuras en cada uno de los tramos del cauce.</p>

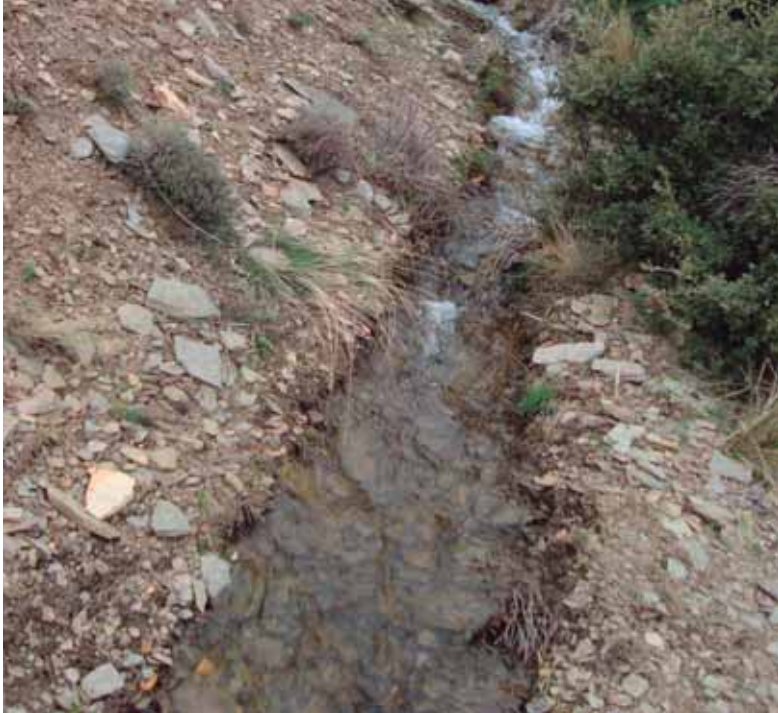
IDENTIFICACIÓN:		ENTORNO:
190.HID:Acequia-181 Acequia del Pantano del Borbotón; Acequia de Don Fernando y Prao el Zar.		
TIPO:		La vegetación predominante es la de cultivos de hortalizas y frutales.
Acequias de riego y careo. Uso agrícola.

DESCRIPCIÓN:
LOCALIZACIÓN:		
Láujar de Andarax. Coordenadas: X: 510027 Y: 4103370		
AUTENTICIDAD:		Acequia tradicional de riego y careo que nace a 2.073 metros de altitud. Tiene una longitud aproximada de 449 metros y una altitud media de 2.000. Su régimen hidrico es intermitente. Su trazado es excavado en tierra.
Valor ambiental por la proliferación de vegetación y fauna asociada a su cauce, además de histórico y etnológico, por la preservación de su uso.		
PROTECCIÓN:	Foto: Parque Natural de Sierra Nevada	CONSERVACIÓN:
Medidas de diverso grado de consolidación de estructuras en cada uno de los tramos del cauce.		Buen estado de conservación a causa del mantenimiento y limpieza realizada por regantes periódicamente al encontrarse en uso.

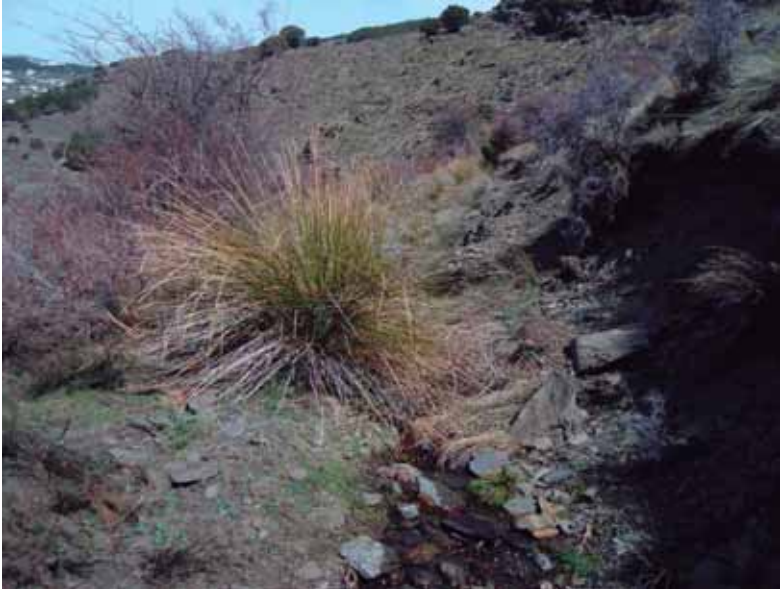
<p>Foto: Parque Natural de Sierra Nevada</p>	ENTORNO:
191.HID:Acequia-182 Acequia del Pecho Molinillo		La vegetación predominante es pino de repoblación y matorral bajo.
TIPO:		DESCRIPCIÓN:
Acequias de riego y careo. Uso agrícola.		Acequia tradicional de riego y careo que nace a 1.821 metros de altitud. Tiene una longitud aproximada de 202 metros y una altitud media de 1.800. Su régimen hidrico es intermitente. Su trazado es excavado en tierra.
LOCALIZACIÓN:		CONSERVACIÓN:
Láujar de Andarax. Coordenadas: X: 511636 Y: 4102395		Buen estado de conservación a causa del mantenimiento y limpieza realizada por regantes periódicamente al encontrarse en uso.
AUTENTICIDAD:		
Valor ambiental por la proliferación de vegetación y fauna asociada a su cauce, además de histórico y etnológico, por la preservación de su uso.		
PROTECCIÓN:		
Medidas de diverso grado de consolidación de estructuras en cada uno de los tramos del cauce.

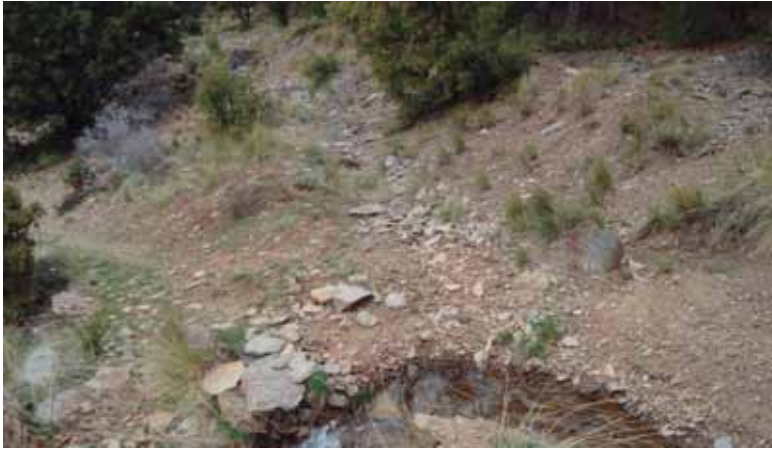
IDENTIFICACIÓN:		ENTORNO:
192.HID:Acequia-183 Acequia del Pecho		
TIPO:		La vegetación característica es bosque de pino y matorral de bajo monte.
Acequias de careo. Uso agrícola.		
LOCALIZACIÓN:		DESCRIPCIÓN:
Láujar de Andarax. Coordenadas: X: 511636 Y: 4102395

AUTENTICIDAD:	Foto: Parque Natural de Sierra Nevada	Acequia tradicional de careo que nace a 1.995 metros de altitud. Tiene una longitud aproximada de 369 metros y una altitud media de 1990. Su régimen hídrico es intermitente.
Valor ambiental por la proliferación de vegetación y fauna asociada a su cauce, además de histórico y etnológico, por la preservación de su uso.		
PROTECCIÓN:		CONSERVACIÓN:
Medidas de diverso grado de consolidación de estructuras en cada uno de los tramos del cauce.		Buen estado de conservación a causa del mantenimiento y limpieza realizada por regantes periódicamente al encontrarse en uso.

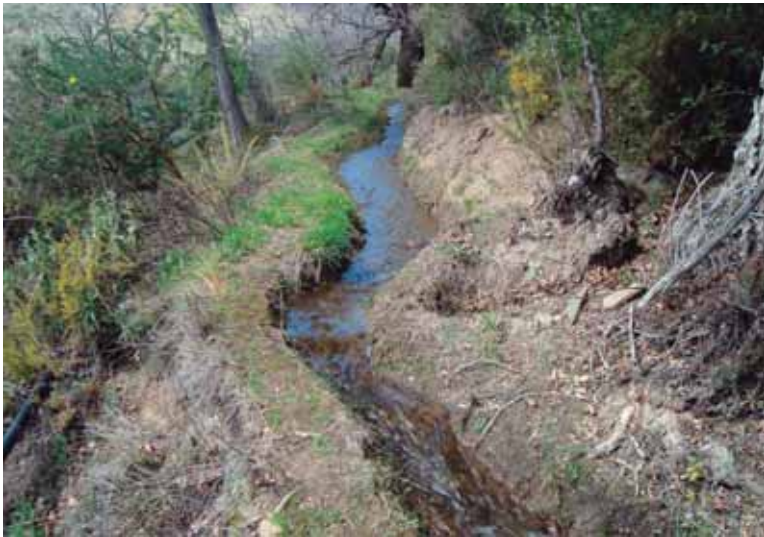
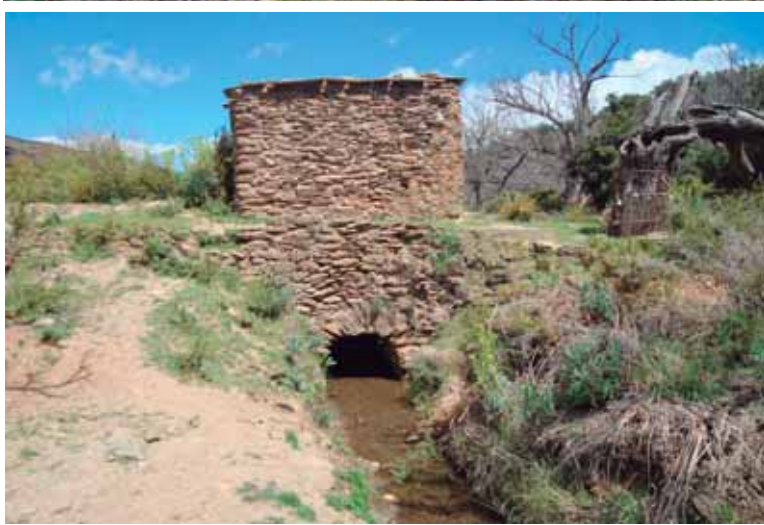
ENTORNO:
193.HID:Acequia-184 Acequia del Peredenil; Acequia de Pernil		La vegetación predominante es de encinas y matorral de bajo monte.
TIPO:

DESCRIPCIÓN:
Acequias de riego. Uso agrícola.		Acequia tradicional de riego que nace a 1.268 metros de altitud. Tiene una longitud aproximada de 4.358 metros y una altitud media de 1.220 metros. Su régimen hídrico es intermitente. Su largo trazado alterna tramos excavado en tierra y lecho de piedra, cementados y entubados con goma.
LOCALIZACIÓN:		CONSERVACIÓN:
Paterna del Río. Coordenadas: X: 505121 Y: 4098333		Buen estado de conservación a causa del mantenimiento y limpieza realizada por regantes periódicamente al encontrarse en uso.
AUTENTICIDAD:	Foto: Parque Natural de Sierra Nevada	
Valor ambiental por la proliferación de vegetación y fauna asociada a su cauce, además de histórico y etnológico por la preservación de su uso y tipología constructiva tradicional.

PROTECCIÓN:		
Medidas de diverso grado de consolidación de estructuras en cada uno de los tramos del cauce.

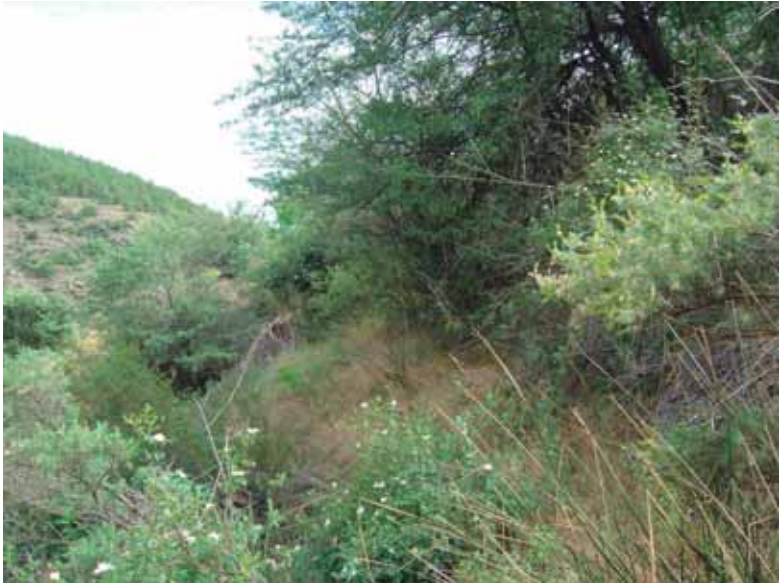
IDENTIFICACIÓN:

<p>Foto: Parque Natural de Sierra Nevada</p>	ENTORNO:
194.HID:Acequia-185 Acequia del Prado de las Rosas		La vegetación predominante es de encinas y matorral de bajo monte y pinar de repoblación en cota alta.
TIPO:		DESCRIPCIÓN:
Acequias de riego y careo. Uso agrícola.		Acequia tradicional de riego y careo que nace a 1.920 metros de altitud. Tiene una longitud aproximada de 199 metros y una altitud media de 1.915 metros. Su régimen hídrico es intermitente. Su trazado está excavado en tierra.
LOCALIZACIÓN:		CONSERVACIÓN:
Nevada. Coordenadas: X: 494949 Y: 4100345		Buen estado de conservación a causa del mantenimiento y limpieza realizada por regantes periódicamente al encontrarse en uso.
AUTENTICIDAD:		
Valor ambiental por la proliferación de vegetación y fauna asociada a su cauce, además de histórico y etnológico por la preservación de su uso y tipología constructiva tradicional.

PROTECCIÓN:		
Medidas de diverso grado de consolidación de estructuras en cada uno de los tramos del cauce.

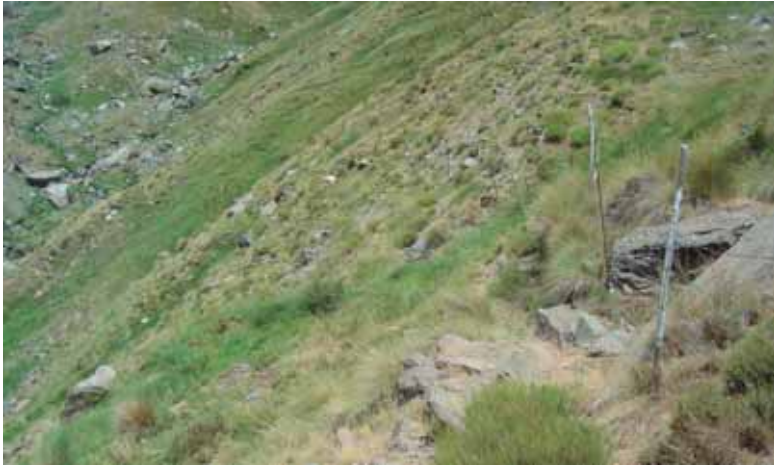
IDENTIFICACIÓN:

<p>Foto: Parque Natural de Sierra Nevada</p>	ENTORNO:
197.HID:Acequia-188 Acequia del Sabinar		La vegetación característica es pino de repoblación y pinal.
TIPO:		DESCRIPCIÓN:
Acequias de careo. Uso agrícola.		Acequia tradicional de careo del término municipal de Trevélez, que nace a 2.420 metros de altitud. Tiene una longitud aproximada de 1.178 metros y una altitud media de 2.300 metros. Su régimen hídrico es intermitente.
LOCALIZACIÓN:		CONSERVACIÓN:
Trevélez. Coordenadas: X: 478279 Y: 4103429		Buen estado de conservación a causa del mantenimiento y limpieza realizada por regantes periódicamente al encontrarse en uso.
AUTENTICIDAD:		
Alto valor ambiental por la proliferación de vegetación y fauna asociada a su cauce, además de histórico y etnológico por la preservación de su uso.		
PROTECCIÓN:		
Medidas de diverso grado de consolidación de estructuras en cada uno de los tramos del cauce.

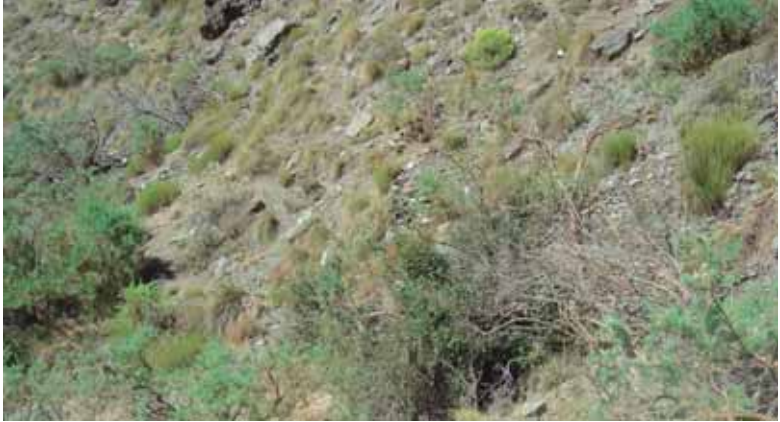
IDENTIFICACIÓN:		ENTORNO:	
198.HID:Acequia-189 Acequia del Sabinar			
TIPO:		Destaca por la presencia de un matorral denso con arbolado y la abundancia de piornal con chopos y castaños.	
Acequias de careo. Uso agrícola.		DESCRIPCIÓN:	
LOCALIZACIÓN:

Acequia tradicional de careo que nace a 2.125 metros de altitud. Tiene una longitud aproximada de 2.263 metros y una altitud media de 2.100. Su régimen hidrico es intermitente y su trazado es excavado en tierra.	
Capileira. Coordenadas: X: 469436 Y: 4096484			Foto: Parque Natural de Sierra Nevada
AUTENTICIDAD:			
Alto valor histórico y etnológico dada su tradicional funcionalidad en la gestión del agua. Junto al valor histórico manifiesto, destaca el ambiental y paisajístico a causa de su tipología constructiva, que posibilita la recarga subsuperficial por infiltraciones a lo largo de su cauce.			CONSERVACIÓN:
PROTECCIÓN:		Buen estado de conservación a causa del mantenimiento y limpieza realizada por regantes periódicamente al encontrarse en uso.

Medidas de diverso grado de consolidación de estructuras en cada uno de los tramos del cauce.

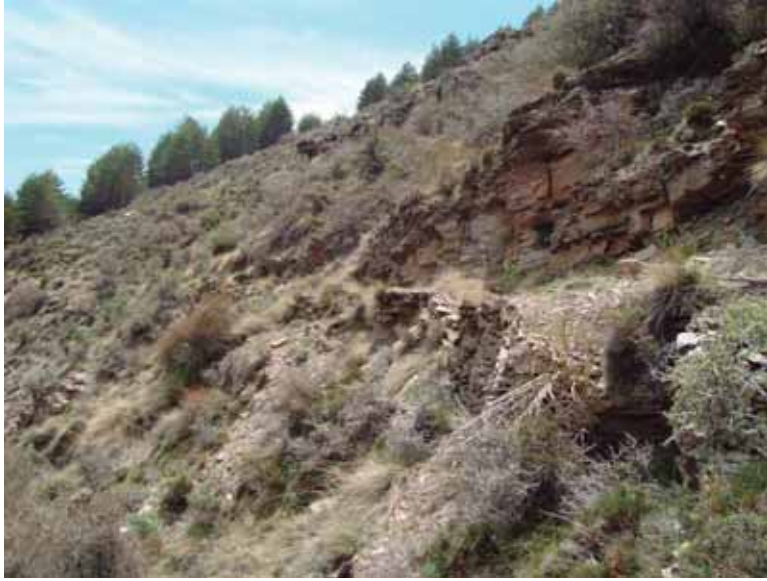
IDENTIFICACIÓN:		ENTORNO:
199.HID:Acequia-190 Acequia del Saltadero		La vegetación predominante es de encinas y matorral de bajo monte y pinar de repoblación en cota alta.
Tipo:		
Acequias de riego y careo. Uso agrícola.		
LOCALIZACIÓN:

<p>Foto: Parque Natural de Sierra Nevada</p>	DESCRIPCIÓN:
Paterna del Rio. Coordenadas: X: 503659 Y: 4100595		Acequia tradicional de riego y careo que nace a 1.726 metros de altitud. Tiene una longitud aproximada de 3.455 metros y una altitud media de 1.700 metros. Su régimen hidrico es intermitente. Su trazado está excavado en tierra y piedra pizarra.
AUTENTICIDAD:		
Valor ambiental por la proliferación de vegetación y fauna asociada a su cauce, además de histórico y etnológico por la preservación de su uso y tipología constructiva tradicional.		
PROTECCIÓN:		CONSERVACIÓN:
Medidas de diverso grado de consolidación de estructuras en cada uno de los tramos del cauce.		Buen estado de conservación a causa del mantenimiento y limpieza realizada por regantes periódicamente al encontrarse en uso.

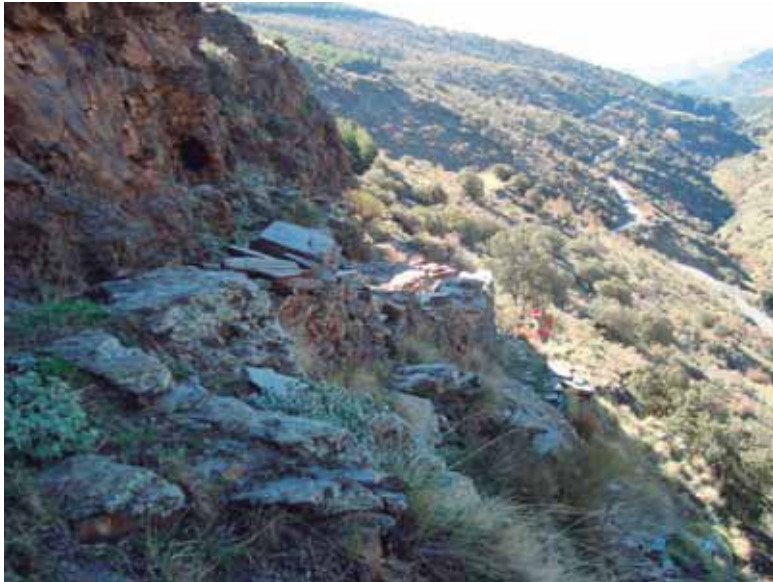
IDENTIFICACIÓN:

<p>Foto: Parque Natural de Sierra Nevada.</p>	ENTORNO:
200.HID:Acequia-191 Acequia del Viboral; Acequia Majada Postrera		Cultivos de frutales y hortalizas.
TIPO:		DESCRIPCIÓN:
Acequias de careo. Uso agrícola.		Acequia de careo que nace a 1.793 metros de altitud. Tiene una longitud aproximada de 3.354 metros y una altitud media de 1.720 metros. Su régimen hídrico es intermitente. Toda su tramo es de tierra.
LOCALIZACIÓN:		CONSERVACIÓN:
Bayárcal. Coordenadas: X: 498954 Y: 4102602		Buen estado de conservación de sus tramos de tierra a causa de las labores de mantenimiento y limpieza de la Comunidad de Regantes Bayárcal.
AUTENTICIDAD:		
Alto valor etnológico al ser usado el bien para la gestión del agua, así como importante papel ecológico por la floración de vegetación generada por infiltración.		
PROTECCIÓN:

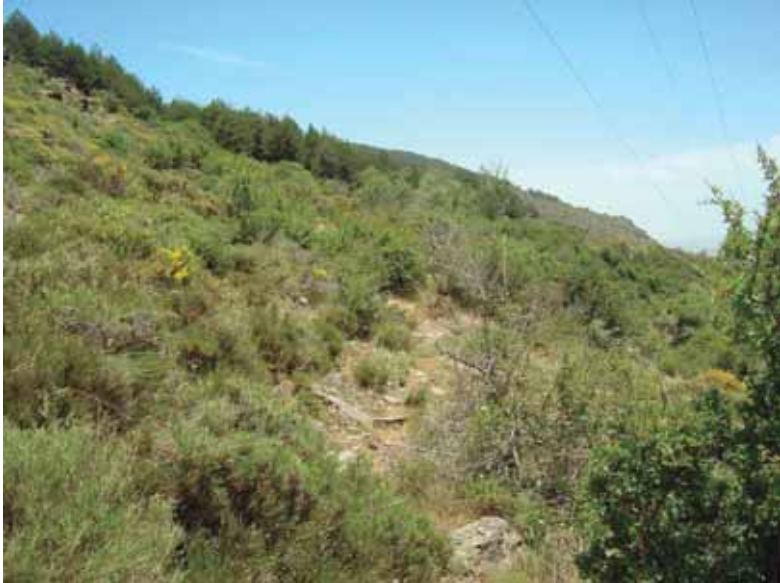
IDENTIFICACIÓN:		ENTORNO:
201.HID:Acequia-192 Acequia del Vivero		
TIPO:		Cultivos de frutales y hortalizas.
Acequias de riego y careo. Uso agrícola.		
LOCALIZACIÓN:		DESCRIPCIÓN:
Bayárcal. Coordenadas: X:501367 Y: 4099451

AUTENTICIDAD:	Foto: Parque Natural de Sierra Nevada	Acequia de riego que nace a 1.576 metros de altitud. Tiene una longitud aproximada de 111 metros y una altitud media de 1.565 metros. Su régimen hídrico es intermitente. Su canalización es enteramente de tierra.
Alto valor etnológico al ser usado el bien para la gestión del agua.		
PROTECCIÓN:		CONSERVACIÓN:
		Buen estado de conservación de sus tramos de tierra a causa de las labores de mantenimiento y limpieza de la Comunidad de Regantes Bayárcal.

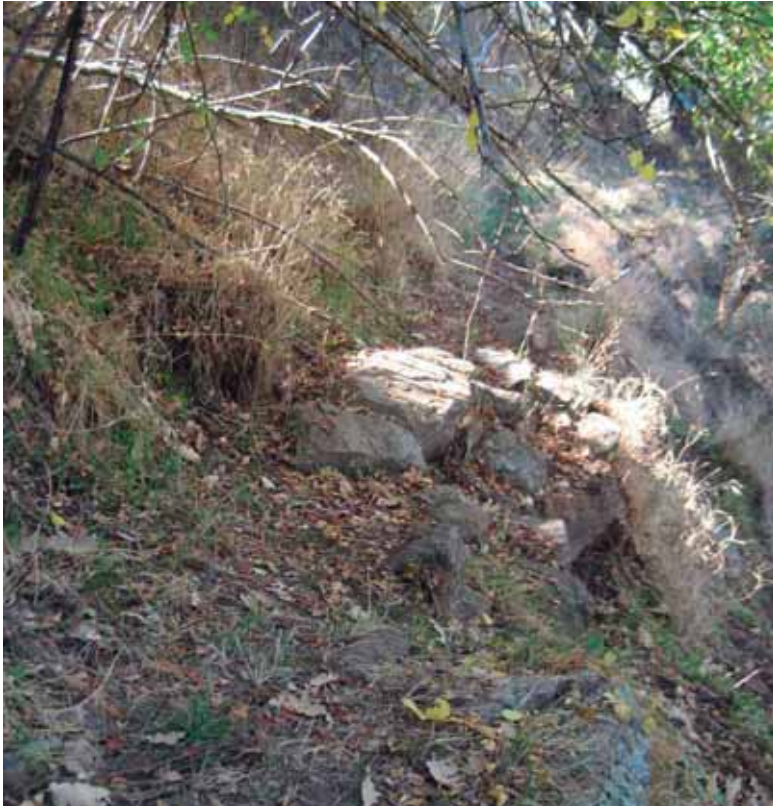
IDENTIFICACIÓN:		ENTORNO:
202.HID:Acequia-193 Acequia El Coto		
TIPO:		
Acequias de riego. Uso agrícola.

DESCRIPCIÓN:
LOCALIZACIÓN:		Acequia tradicional de riego del término municipal de Pórtugos, que nace a 1.750 metros de altitud. Tiene una longitud aproximada de 125 metros y una altitud media similar a la de nacimiento. Su régimen hídrico es intermitente.
Pórtugos. Coordenadas: X:471111 Y: 4090309		CONSERVACIÓN:
AUTENTICIDAD:		Buen estado de conservación a causa del mantenimiento y limpieza realizada por regantes periódicamente al encontrarse en uso.
Valor ambiental por la proliferación de vegetación y fauna asociada a su cauce, además de histórico y etnológico, por la preservación de su uso.		Foto: Parque Natural de Sierra Nevada
PROTECCIÓN:		
Medidas de diverso grado de consolidación de estructuras en cada uno de los tramos del cauce.

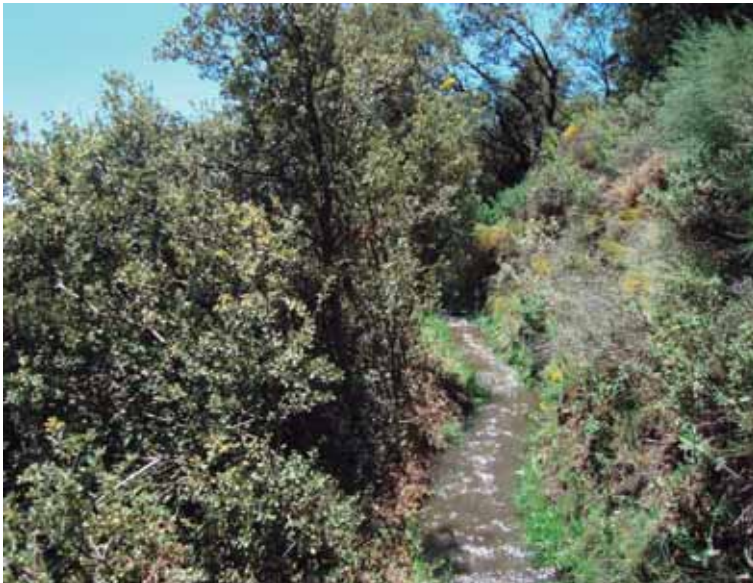
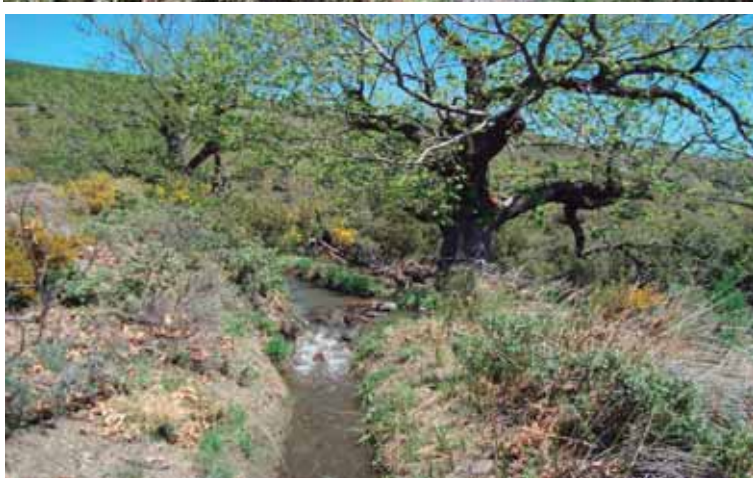
IDENTIFICACIÓN:

ENTORNO:
203.HID:Acequia-194 Acequia el Prao Monte		La vegetación característica es de matorral bajo y arboleda dispersa, como nogales y encinas.
TIPO:

DESCRIPCIÓN:
Acequias de riego y careo. Uso agrícola.		Acequia tradicional de riego y careo que nace a 1.425 metros de altitud. Tiene una longitud aproximada de 441 metros y una altitud media de 1.415. Su régimen hídrico es intermitente. Su trazado está excavado en tierra.
LOCALIZACIÓN:	Foto: Parque Natural de Sierra Nevada	CONSERVACIÓN:
Mairena (Nevada). Coordenadas: X: 495615 Y: 4097549		Buen estado de conservación a causa del mantenimiento y limpieza realizada por regantes periódicamente al encontrarse en uso y mantener su trazado en tierra.
AUTENTICIDAD:	Valor ambiental, histórico y etnológico por la preservación de su uso y tipología constructiva tradicional.	
PROTECCIÓN:		Medidas de diverso grado de consolidación de estructuras en cada uno de los tramos del cauce.

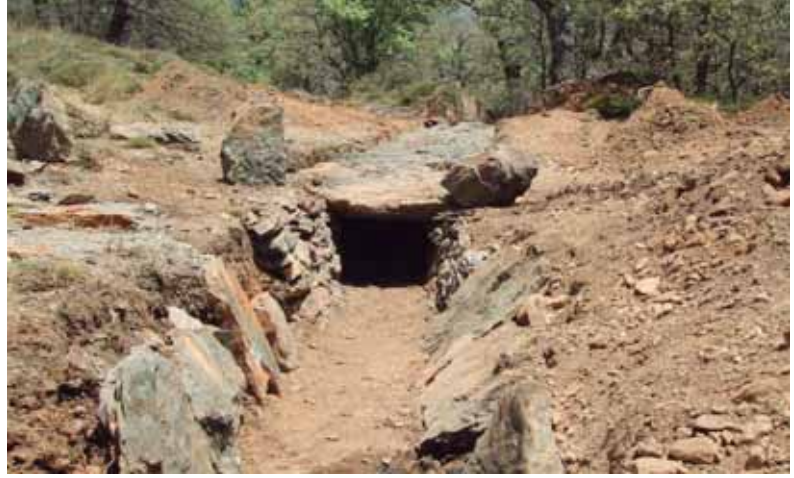
IDENTIFICACIÓN:		ENTORNO:
204.HID:Acequia-195 Acequia Era Alta de Cañar		La vegetación asociada es de encinar y matorral bajo.
TIPO:		
Acequias de careo. Uso agrícola.		
LOCALIZACIÓN:

DESCRIPCIÓN:
Cañar. Coordenadas: X: 462186 Y: 4091578		Acequia tradicional de careo que nace a 2.150 metros de altitud. Tiene una longitud aproximada de 3.217 metros y una altitud media de 2.100. Su régimen hídrico es intermitente. Su trazado está excavado en tierra y delimitado su cauce con piedra pizarra.
AUTENTICIDAD:		CONSERVACIÓN:
Alto valor histórico y etnológico dada su tradicional funcionalidad en la gestión del agua y por la tipología constructiva tradicional que utiliza materiales autóctonos.		Foto: Parque Natural de Sierra Nevada
PROTECCIÓN:		
Medidas de diverso grado de consolidación de estructuras en cada uno de los tramos del cauce.
