8. ANEXO. INVENTARIO DE BIENES INDIVIDUALIZADOS

PROPUESTA DE DELIMITACIÓN DEL BIEN
DENOMINADO:
“PAISAJE CULTURAL DE LA ALPUJARRA”

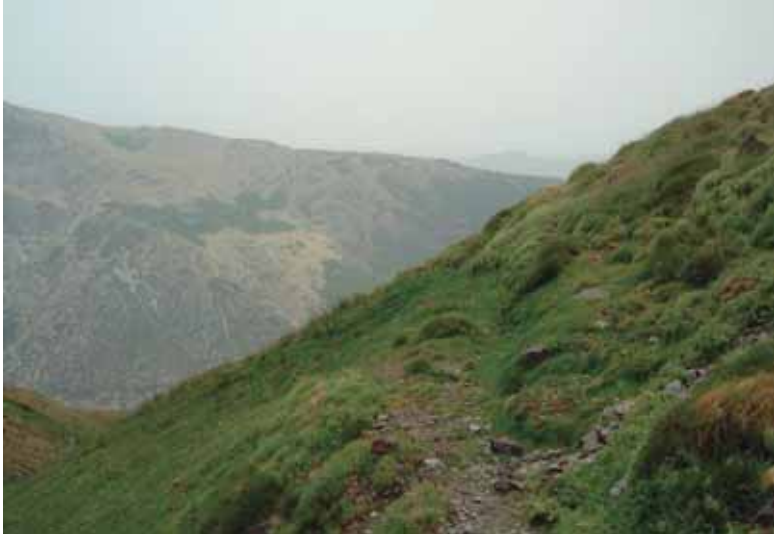
IDENTIFICACIÓN:

<p>Foto: Parque Natural de Sierra Nevada</p>	ENTORNO:
207.HID:Acequia-198 Acequia Gorda de Trevélez		
TIPO:		DESCRIPCIÓN:
Acequias de riego. Uso agrícola.		Acequia tradicional de riego del término municipal de Trevélez, que nace a 2.180 metros de altitud. Tiene una longitud aproximada de 3.803 metros y una altitud media de 2.100 metros. Su régimen hídrico es intermitente.
LOCALIZACIÓN:		
Trevélez. Coordenadas: X: 476849 Y: 4098299		
AUTENTICIDAD:		
Alto valor ambiental por la proliferación de vegetación y fauna asociada a su cauce, además de histórico y etnológico por la preservación de su uso.		CONSERVACIÓN:
PROTECCIÓN:		Buen estado de conservación a causa del mantenimiento y limpieza realizada por regantes periódicamente al encontrarse en uso.
Medidas de diverso grado de consolidación de estructuras en cada uno de los tramos del cauce.

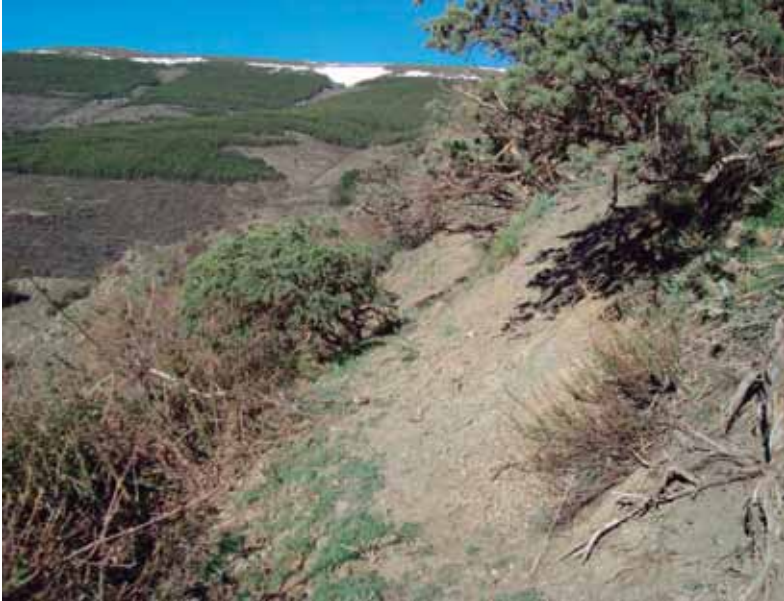
IDENTIFICACIÓN:		ENTORNO:
209.HID:Acequia-200 Acequia Haza del Hielo		
TIPO:		Cultivos de frutales y hortalizas.
Acequias de riego y careo. Uso agrícola.		
LOCALIZACIÓN:

DESCRIPCIÓN:
Bayárcal. Coordenadas: X:498563 Y:4103926		Acequia de riego que nace a 1.793 metros de altitud. Tiene una longitud aproximada de 329 metros y una altitud media de 1.792 metros. Su régimen hídrico es intermitente. Toda su tramo es de tierra.
AUTENTICIDAD:		CONSERVACIÓN:
Alto valor etnológico al ser usado el bien para la gestión del agua, así como importante papel ecológico por la floración de vegetación generada por infiltración.		Buen estado de conservación de sus tramos de tierra a causa de las labores de mantenimiento y limpieza de la Comunidad de Regantes Bayárcal.
PROTECCIÓN:		Foto: Parque Natural de Sierra Nevada.

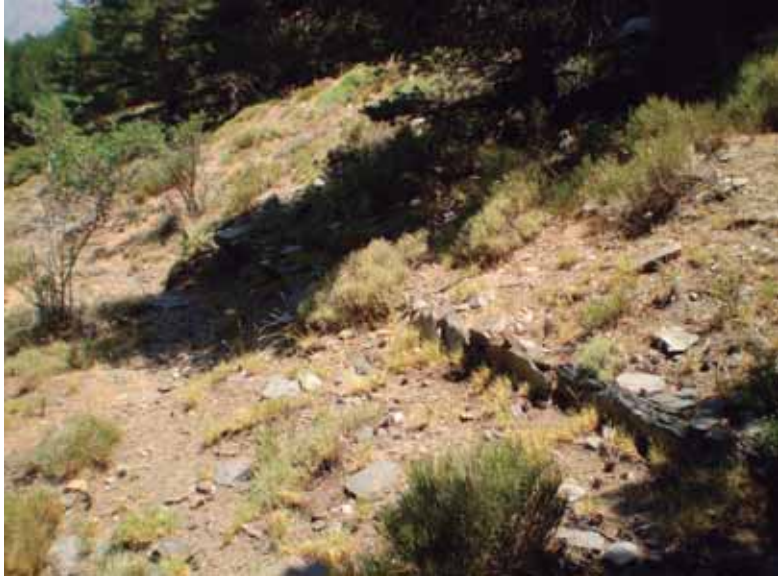
IDENTIFICACIÓN:		ENTORNO:
210.HID:Acequia-201 Acequia Haza Piedra		La vegetación es de pinar de repoblación y matorral de bajo monte.
TIPO:		
Acequias de riego y careo. Uso agrícola.		
LOCALIZACIÓN:

DESCRIPCIÓN:
Bérchules. Coordenadas: X: 481024 Y: 4095981		Acequia tradicional de careo que nace a 2.037 metros de altitud. Tiene una longitud aproximada de 616 metros y una altitud media de 1.979 metros. Su régimen hídrico es intermitente y su trazado es excavado en tierra y su cauce delimitado con lajas de pizarra.
AUTENTICIDAD:		
Alto valor histórico y etnológico dada su tradicional funcionalidad en la gestión del agua durante siglos.		Foto: Parque Natural de Sierra Nevada
PROTECCIÓN:		CONSERVACIÓN:
Medidas de diverso grado de consolidación de estructuras en cada uno de los tramos del cauce.		Buen estado de conservación a causa del mantenimiento y limpieza realizada por regantes periódicamente al encontrarse en uso, así como por encontrar trazado excavado en tierra.

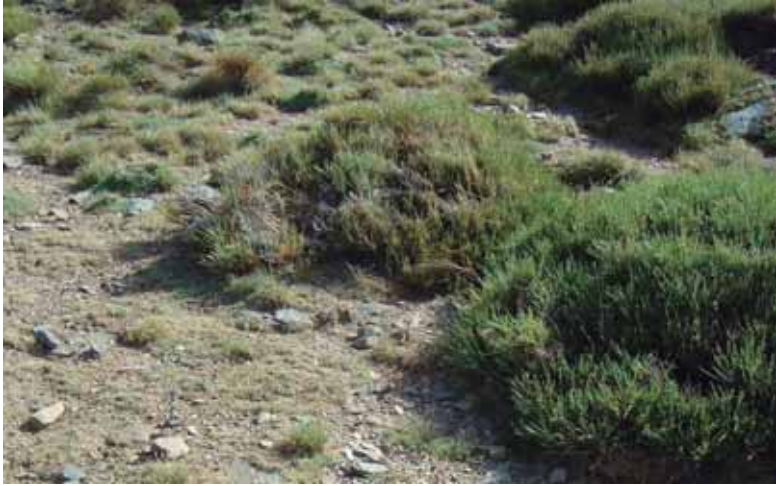
IDENTIFICACIÓN:		ENTORNO:
211.HID:Acequia-202 Acequia Hoya de León		
TIPO:		
Acequias de riego. Uso agrícola.		
LOCALIZACIÓN:

DESCRIPCIÓN:
Pitres. Coordenadas: X: 469722 Y: 4092623		Acequia tradicional de riego del término municipal de Pitres, que nace a 2.090 metros de altitud. Tiene una longitud aproximada de 269 metros y una altitud media de 2.080 metros. Su régimen hídrico es intermitente y su trazado está excavado en tierra.
AUTENTICIDAD:		
Alto valor ambiental por la proliferación de vegetación y fauna asociada a su cauce, además de histórico y etnológico, por la preservación de su uso.		Foto: Parque Natural de Sierra Nevada
PROTECCIÓN:		CONSERVACIÓN:
Medidas de diverso grado de consolidación de estructuras en cada uno de los tramos del cauce.		Buen estado de conservación a causa del mantenimiento y limpieza realizada por regantes periódicamente al encontrarse en uso.

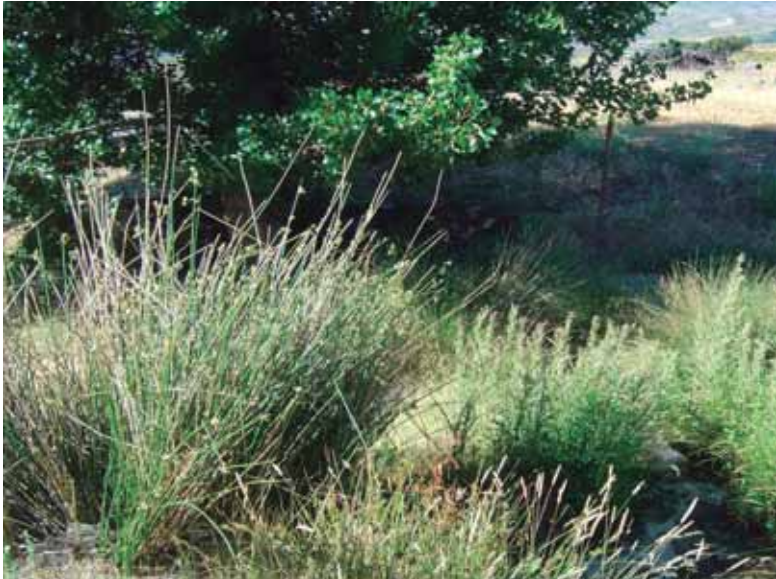
IDENTIFICACIÓN:		ENTORNO:	
212.HID:Acequia-203 Acequia Hoya Varela			
TIPO:			
Acequias de riego. Uso agrícola.			
LOCALIZACIÓN:

DESCRIPCIÓN:	
Yegen (Alpujarra de la Sierra). Coordenadas: X: 488646 Y: 4094338		Acequia tradicional de riego del término municipal de Yegen, que nace a 1.369 metros de altitud. Tiene una longitud aproximada de 1.410 metros y una altitud media de 1.300 metros. Su régimen hídrico es intermitente y su trazado alterna tramos excavados en tierra y cementados.	
AUTENTICIDAD:		Foto: Parque Natural de Sierra Nevada	CONSERVACIÓN:
Alto valor ambiental por la proliferación de vegetación y fauna asociada a su cauce, además de histórico y etnológico por la preservación de su uso.		Buen estado de conservación a causa del mantenimiento y limpieza realizada por regantes periódicamente al encontrarse en uso.	
PROTECCIÓN:			
Medidas de diverso grado de consolidación de estructuras en cada uno de los tramos del cauce.

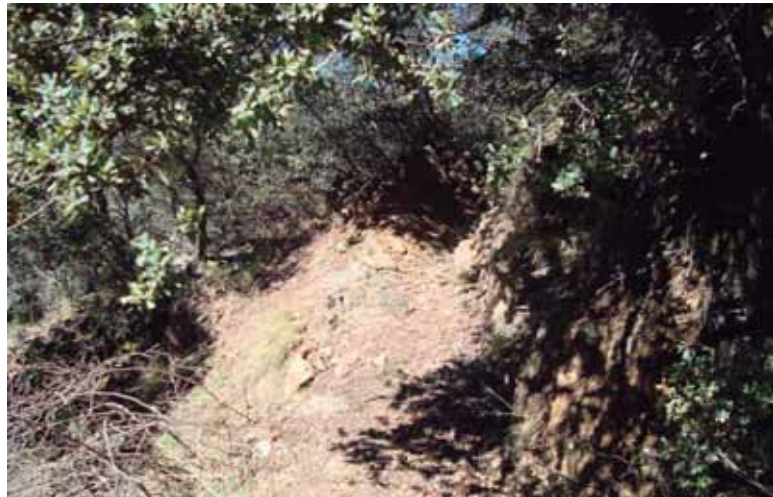
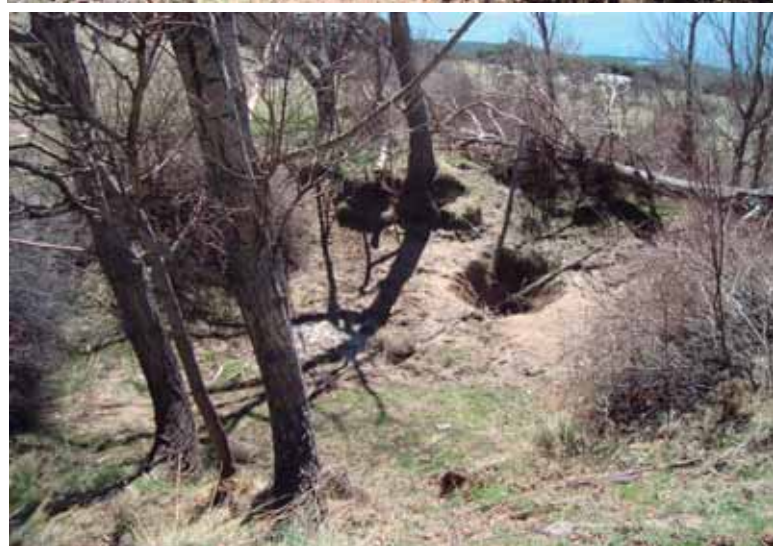
IDENTIFICACIÓN:

ENTORNO:
214.HID:Acequia-205 Acequia La Hoya de la Mayorala		Cultivos de frutales y hortalizas.
TIPO:

DESCRIPCIÓN:
Acequias de riego y careo. Uso agrícola.		Acequia de riego que nace a 1.687 metros de altitud. Tiene una longitud aproximada de 339 metros y una altitud media de 1.682 metros. Su régimen hídrico es intermitente. Toda su tramo es de tierra.
LOCALIZACIÓN:		CONSERVACIÓN:
Bayárcal. Coordenadas: X:501444 Y: 4100050		Buen estado de conservación de sus tramos de tierra a causa de las labores de mantenimiento y limpieza de la Comunidad de Regantes Bayárcal.
AUTENTICIDAD:	Foto: Parque Natural de Sierra Nevada.	
Alto valor etnológico al ser usado el bien para la gestión del agua, así como importante papel ecológico por la floración de vegetación generada por infiltración.		
PROTECCIÓN:

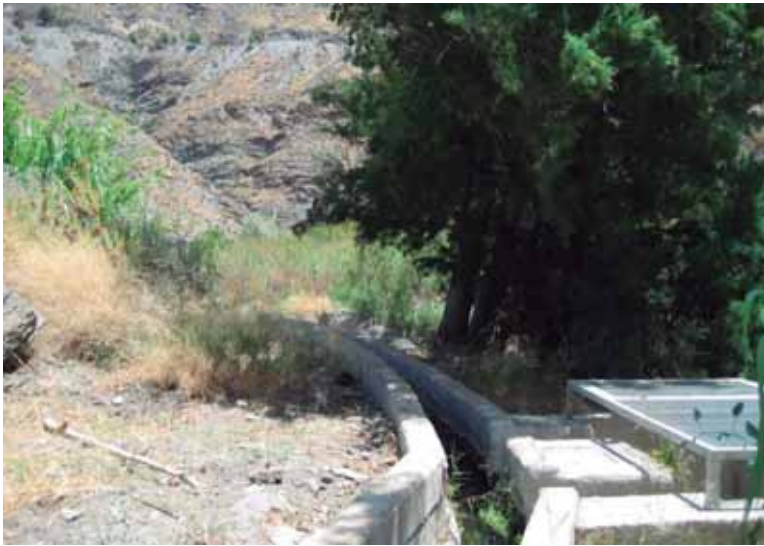
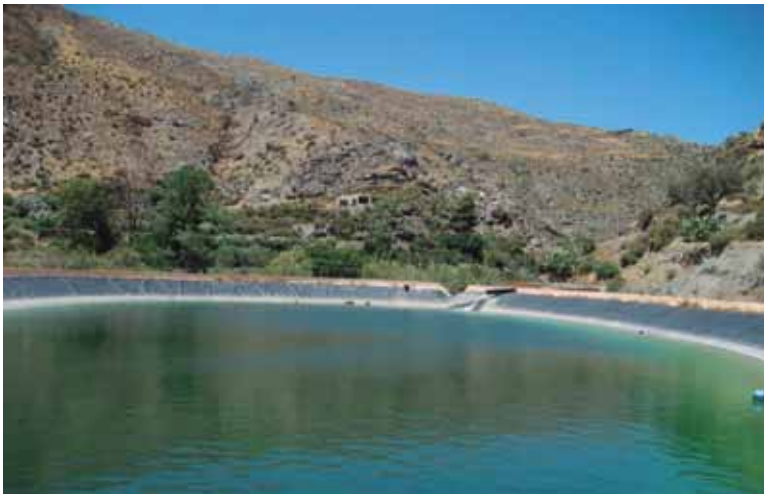
IDENTIFICACIÓN:

ENTORNO:
215.HID:Acequia-206 Acequia La Imposible		La vegetación característica es de arboleda dispersa y matorral de bajo monte. La acequia se halla asociada a una alberca de riego revestida de plástico para su impermeabilización.
TIPO:

DESCRIPCIÓN:
Acequias de riego. Uso agrícola.		Acequia tradicional de riego del término municipal de Albolodú, que nace a 420 metros de altitud. Tiene una longitud aproximada de 8.972 metros y una altitud media de 400 metros. Su régimen hídrico es intermitente y su trazado ha sido cementado.
LOCALIZACIÓN:		CONSERVACIÓN:
Albolodú. Coordenadas: X: 533324 Y: 4100423		Buen estado de conservación a causa del mantenimiento y limpieza realizada por regantes periódicamente al encontrarse en uso.
AUTENTICIDAD:	Foto: Parque Natural de Sierra Nevada	
Valor histórico y etnológico por la preservación de su uso.		
PROTECCIÓN:		
Medidas de diverso grado de consolidación de estructuras en cada uno de los tramos del cauce.

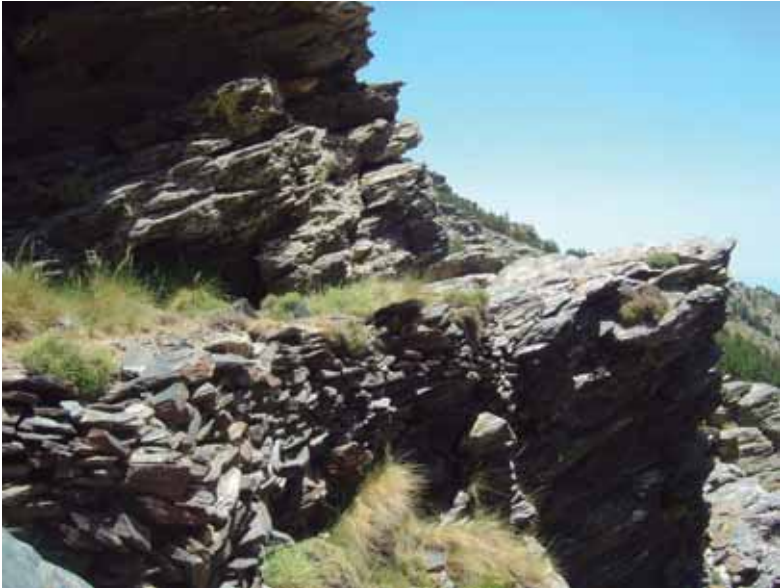
IDENTIFICACIÓN:

<p>Foto: Parque Natural de Sierra Nevada</p>	ENTORNO:
218.HID:Acequia-209 Acequia Loma de las Chorreras		La vegetación asociada difiere según tramos, desde una zona intermedia semiarbolada hasta distintos cultivos de frutales.
TIPO:		DESCRIPCIÓN:
Acequias de careo. Uso agrícola.		Acequia tradicional de careo que nace a 2.212 metros de altitud. Tiene una longitud aproximada de 3.995 metros y una altitud media de 2.033 metros. Su régimen hídrico es intermitente y su trazado es excavado en tierra y con algunos tramos entubados.
LOCALIZACIÓN:		CONSERVACIÓN:
Bérchules. Coordenadas: X: 482676 Y: 4097284		Buen estado de conservación a causa del mantenimiento y limpieza realizada por regantes periódicamente al encontrarse en uso, así como por encontrar trazado excavado en tierra, pese a tramos en entubamiento.
AUTENTICIDAD:		Alto valor histórico y etnológico dada su tradicional funcionalidad en la gestión del agua durante siglos, estando asociada a una red de acequias próximas.

PROTECCIÓN:		Medidas de diverso grado de consolidación de estructuras en cada uno de los tramos del cauce.

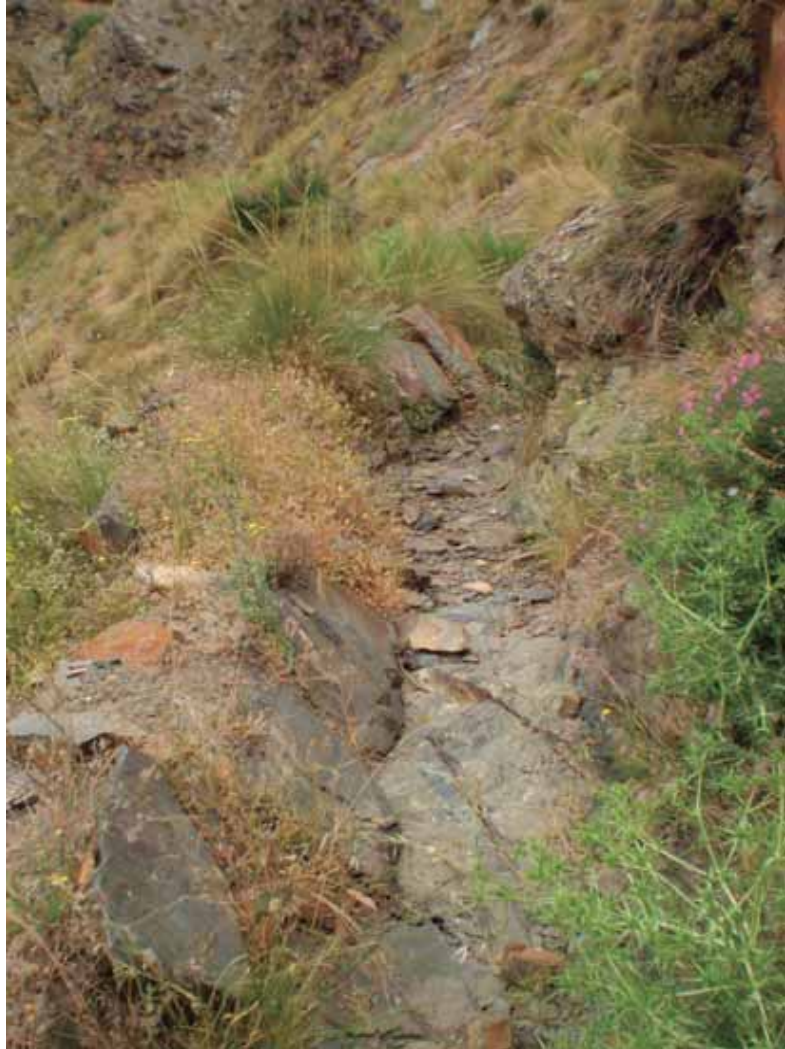
IDENTIFICACIÓN:

ENTORNO:
219.HID:Acequia-210 Acequia Loma de las Zorras		La vegetación es de matorral bajo y arboleda dispersa.
TIPO:		DESCRIPCIÓN:
Acequias de riego y careo. Uso agrícola.		Acequia tradicional de riego y careo que nace a 1.822 metros de altitud. Tiene una longitud aproximada de 465 metros y una altitud media de 1.820 metros. Su régimen hídrico es intermitente y su trazado es excavado en tierra y lajas de pizarra que delimitan su cauce.
LOCALIZACIÓN:		CONSERVACIÓN:
Bérchules. Coordenadas: X: 480821 Y: 4093562		Buen estado de conservación a causa del mantenimiento y limpieza realizada por regantes periódicamente al encontrarse en uso, así como por encontrar trazado excavado en tierra.
AUTENTICIDAD:		
Alto valor histórico y etnológico dada su tradicional funcionalidad en la gestión del agua durante siglos, estando asociada a una red de acequias próximas.		
PROTECCIÓN:		
Medidas de diverso grado de consolidación de estructuras en cada uno de los tramos del cauce.

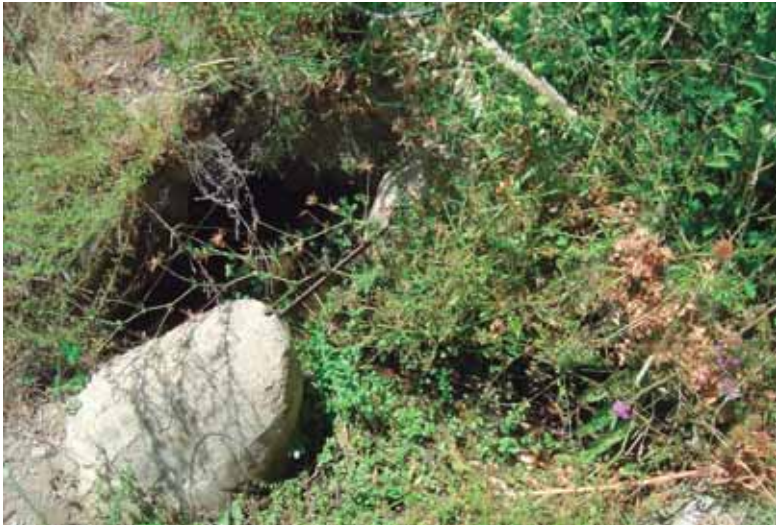
<p>Foto: Parque Natural de Sierra Nevada</p>	ENTORNO:
220.HID:Acequia-211 Acequia Los Almendrillos		Discurre entre hazas cultivables y la vegetación es de bosque de galería en algunos tramos, con nogales, higueras o castaños.
TIPO:		DESCRIPCIÓN:
Acequias de riego. Uso agrícola.		Acequia tradicional de riego del término municipal de Yegen, que nace a 1.249 metros de altitud. Tiene una longitud aproximada de 1.051 metros y una altitud media de 1.200 metros. Su régimen hídrico es intermitente y su trazado está excavado en tierra.
LOCALIZACIÓN:		CONSERVACIÓN:
Yegen (Alpujarra de la Sierra). Coordenadas: X: 489676 Y: 409444		Buen estado de conservación a causa del mantenimiento y limpieza realizada por regantes periódicamente al encontrarse en uso.
AUTENTICIDAD:		
Alto valor ambiental por la proliferación de vegetación y fauna asociada a su cauce, además de histórico y etnológico por la preservación de su uso.

PROTECCIÓN:		
Medidas de diverso grado de consolidación de estructuras en cada uno de los tramos del cauce.

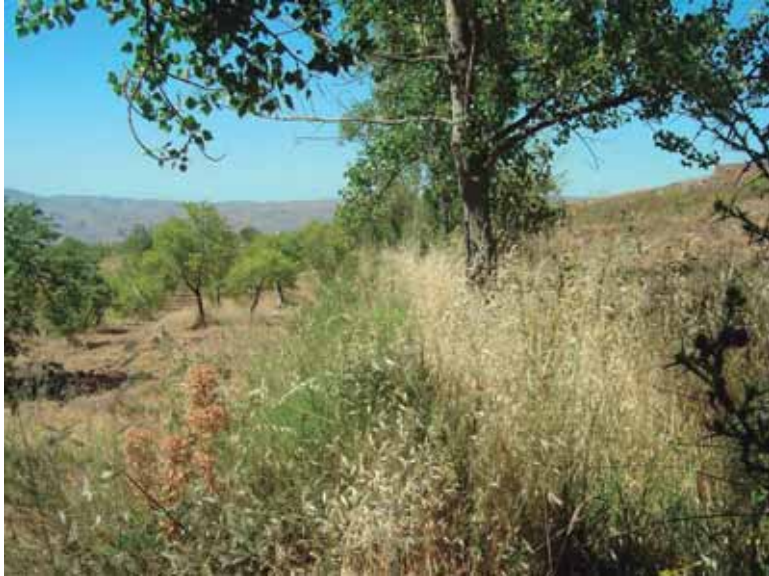
IDENTIFICACIÓN:		ENTORNO:
221.HID:Acequia-212 Acequia Los Praos; Acequia la Balsa del Hambre		
TIPO:

Acequias de riego. Uso agrícola.		DESCRIPCIÓN:
LOCALIZACIÓN:		
Yegen (Alpujarra de la Sierra). Coordenadas: X: 488861 Y: 4093357		Acequia tradicional de riego del término municipal de Yegen, que nace a 1.300 metros de altitud. Tiene una longitud aproximada de 2.168 metros y una altitud media de 1.200 metros. Su régimen hídrico es intermitente y su trazado alterna tramos excavados en tierra con cementados.
AUTENTICIDAD:	Foto: Parque Natural de Sierra Nevada	
Alto valor ambiental por la proliferación de vegetación y fauna asociada a su cauce, además de histórico y etnológico por la preservación de su uso.		
PROTECCIÓN:		CONSERVACIÓN:
Medidas de diverso grado de consolidación de estructuras en cada uno de los tramos del cauce.		Buen estado de conservación a causa del mantenimiento y limpieza realizada por regantes periódicamente al encontrarse en uso.

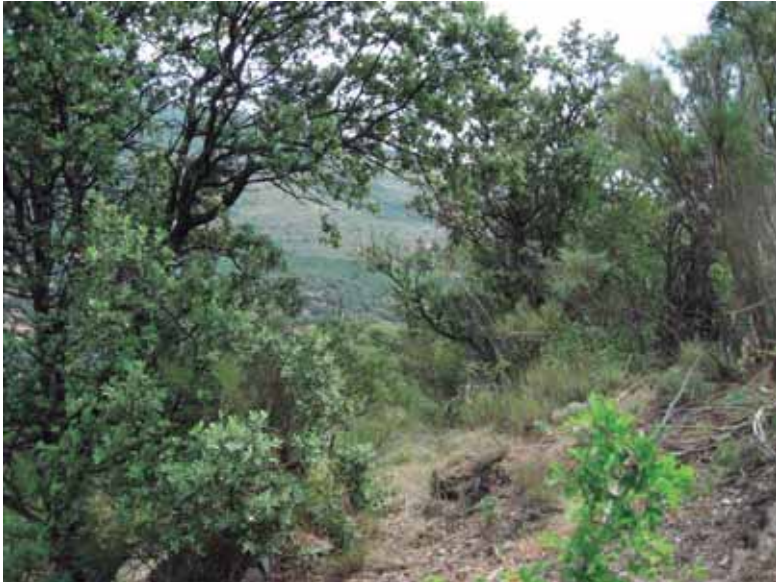
<p>Foto: Parque Natural de Sierra Nevada</p>	<p>ENTORNO:</p>
<p>222.HID:Acequia-213 Acequia Manolico el de Marín</p>		
<p>TIPO:</p>		<p>DESCRIPCIÓN:</p>
<p>Acequias de riego y careo. Uso agrícola.</p>		<p>Acequia tradicional de riego y careo del término municipal de Valor, que nace a 1.414 metros de altitud. Tiene una longitud aproximada de 260 metros y una altitud media de 1.400 metros. Su régimen hídrico es intermitente. Su trazado es excavado en tierra.</p>
<p>LOCALIZACIÓN:</p>		<p>CONSERVACIÓN:</p>
<p>Válor. Coordenadas: X: 493116 Y: 4098896</p>		<p>Buen estado de conservación a causa del mantenimiento y limpieza realizada por regantes periódicamente al encontrarse en uso.</p>
<p>AUTENTICIDAD:</p>		
<p>Alto valor ambiental por la proliferación de vegetación y fauna asociada a su cauce, además de histórico y etnológico por la preservación de su uso.</p>		
<p>PROTECCIÓN:</p>

<p>Medidas de diverso grado de consolidación de estructuras en cada uno de los tramos del cauce.</p>

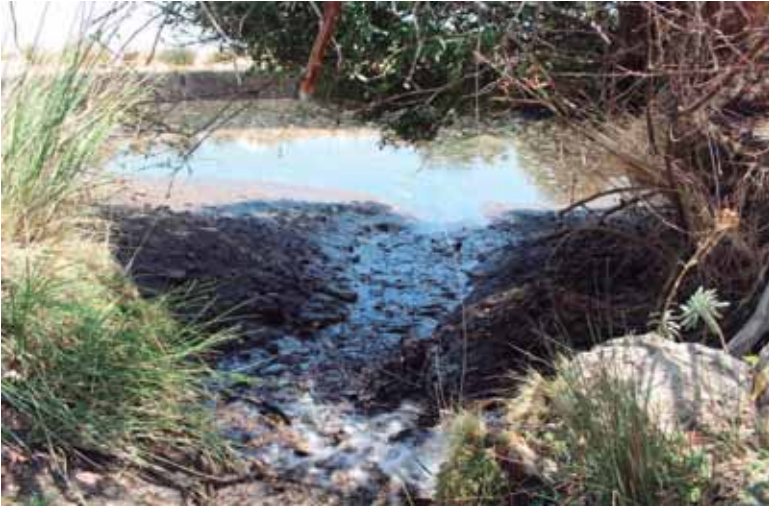
<p>Foto: Estefanía Fernández Fernández</p>	ENTORNO:
223.HID:Acequia-214 Acequia Mayor de Juviles		La vegetación asociada difiere según tramos, desde una zona intermedia semiarbolada hasta distintos cultivos.
TIPO:		DESCRIPCIÓN:
Acequias de riego. Uso agrícola.		Acequia tradicional de careo que nace a 1.280 metros de altitud. Tiene una longitud aproximada de 1.097 metros y una altitud media de 1.250. Su régimen hídrico es permanente.
LOCALIZACIÓN:		CONSERVACIÓN:
Juviles. Coordenadas: X: 480713 Y: 4089826		Buen estado de conservación a causa del mantenimiento y limpieza realizada por regantes periódicamente al encontrarse en uso.
AUTENTICIDAD:		
Alto valor histórico y etnológico dada su tradicional funcionalidad en la gestión del agua y abastecer a albercas próximas al casco urbano para el riego de cultivos inferiores.		
PROTECCIÓN:		
Medidas de diverso grado de consolidación de estructuras en cada uno de los tramos del cauce.

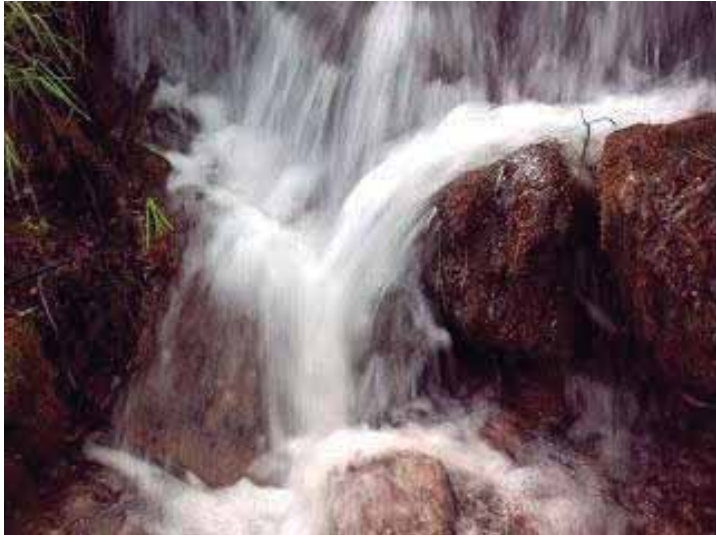
ENTORNO:
225.HID:Acequia-216 Acequia Nacimiento de Beires		Discurre entre hazas de cultivo, con vegetación asociada a la acequia.
TIPO:		DESCRIPCIÓN:
Acequias de riego. Uso agrícola.		<p>Acequia tradicional esencialmente de riego y careo. Nace a 1.005 metros de altitud y tiene una longitud de 701 metros y su caudal es intermitente. Se trata de una acequia revestida de cemento para evitar infiltraciones excesivas, con tramos entubados y en tierra.</p>
LOCALIZACIÓN:

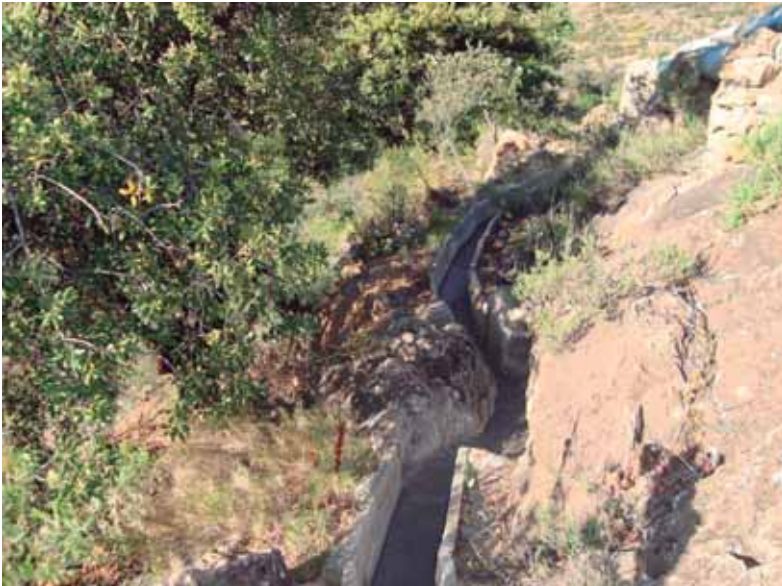
CONSERVACIÓN:
Beires Coordenadas: X: 518609 Y: 4096840		<p>Buen estado de conservación, pese a su entubamiento, a causa de labores de mantenimiento y limpieza de la Comunidad de Regantes la Fuente del Nacimiento.</p>
AUTENTICIDAD:		
Valor ambiental y etnológico.		
PROTECCIÓN:	Foto: Parque Nacional de Sierra Nevada	
Consolidación de puntos concretos sin alterar estructura y funcionalidad.

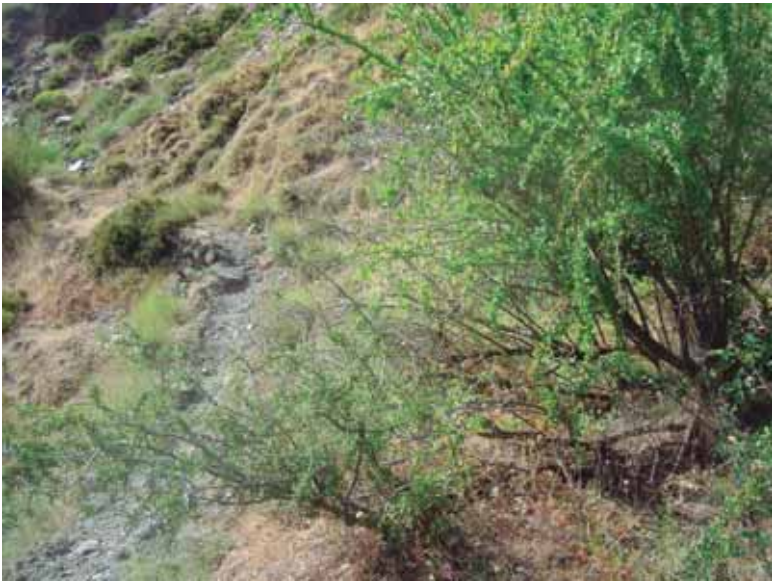
IDENTIFICACIÓN:		ENTORNO:
227.HID:Acequia-218 Acequia Nueva de Busquistar		La vegetación asociada difiere según tramos, desde una zona intermedia semiarbolada hasta distintos cultivos.
TIPO:		
Acequias de riego. Uso agrícola.		
LOCALIZACIÓN:

DESCRIPCIÓN:
Busquistar. Coordenadas: X: 475626 Y: 4089334		Acequia tradicional de riego que nace a 1.310 metros de altitud. Tiene una longitud aproximada de 4.508 metros y una altitud media de 1.266 metros. Su régimen hídrico es intermitente.
AUTENTICIDAD:		
Alto valor histórico y etnológico dada su tradicional funcionalidad en la gestión del agua durante siglos, estando asociada a una red de acequias próximas.		Foto: Parque Natural de Sierra Nevada
PROTECCIÓN:		CONSERVACIÓN:
Medidas de diverso grado de consolidación de estructuras en cada uno de los tramos del cauce.		Buen estado de conservación a causa del mantenimiento y limpieza realizada por regantes periódicamente al encontrarse en uso.

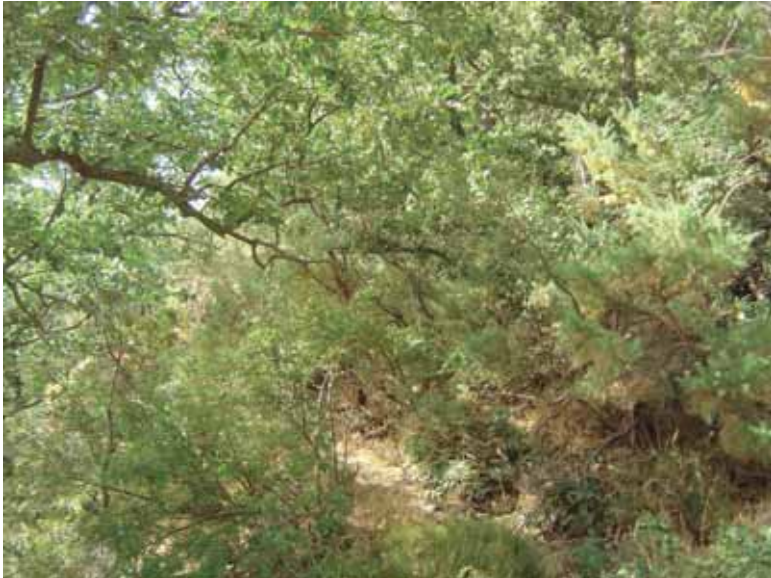
IDENTIFICACIÓN:		ENTORNO:
228.HID:Acequia-219 Acequia Nueva de Lanjarón		Predominante en la vegetación de cultivos de olivar.
TIPO:		
Acequias de careo. Uso agrícola.		
LOCALIZACIÓN:

DESCRIPCIÓN:
Lanjarón. Coordenadas: X: 457668 Y: 4089050		Acequia tradicional de careo que nace a 1.490 metros de altitud. Tiene una longitud aproximada de 5.019 metros y una altitud media de 1.400. Su régimen hidrico es intermitente.
AUTENTICIDAD:		
Alto valor histórico y etnológico dada su tradicional funcionalidad en la gestión del agua.		
PROTECCIÓN:	Foto: Parque Natural de Sierra Nevada	CONSERVACIÓN:
Medidas de diverso grado de consolidación de estructuras en cada uno de los tramos del cauce.		Buen estado de conservación a causa del mantenimiento y limpieza realizada por regantes periódicamente al encontrarse en uso.

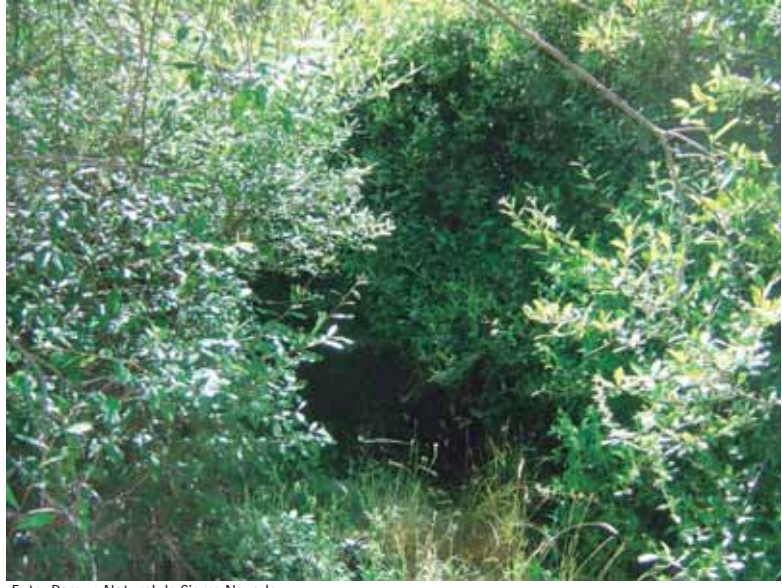
IDENTIFICACIÓN:		ENTORNO:
229.HID:Acequia-220 Acequia Nueva de Mecina		La vegetación característica es pinar de repoblación y matorral de piornal "loco".
TIPO:		
Acequias de careo. Uso agrícola.		
LOCALIZACIÓN:		DESCRIPCIÓN:
Mecina Bombarón (Alpujarra de la Sierra). Coordenadas: X: 487126 Y: 4099846

AUTENTICIDAD:		Acequia tradicional de careo que nace a 2.050 metros de altitud. Tiene una longitud aproximada de 1.381 metros y una altitud media de 2.040 metros. Su régimen hídrico es intermitente.
Valor ambiental por la proliferación de vegetación y fauna asociada a su cauce, además de histórico y etnológico por la preservación de su uso y tipología constructiva tradicional.	Foto: Parque Natural de Sierra Nevada	
PROTECCIÓN:		CONSERVACIÓN:
Medidas de diverso grado de consolidación de estructuras en cada uno de los tramos del cauce.		Buen estado de conservación a causa del mantenimiento y limpieza realizada por regantes periódicamente al encontrarse en uso.

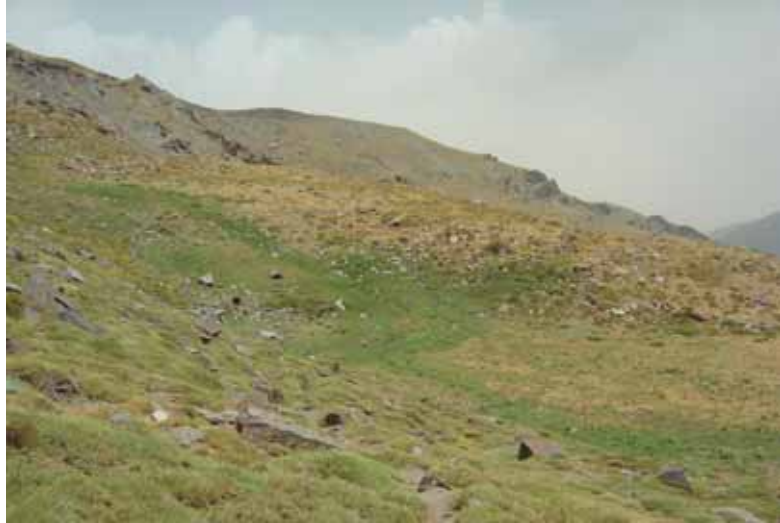
IDENTIFICACIÓN:		ENTORNO:
230.HID:Acequia-221 Acequia Nueva de Trevélez		
TIPO:		
Acequias de riego. Uso agrícola.		
LOCALIZACIÓN:

DESCRIPCIÓN:
Trevélez. Coordenadas: X: 478613 Y: 4102141		Acequia tradicional de riego del término municipal de Trevélez, que nace a 1.620 metros de altitud. Tiene una longitud aproximada de 4.629 metros y una altitud media de 1.600 metros. Su régimen hídrico es intermitente.
AUTENTICIDAD:		
Alto valor ambiental por la proliferación de vegetación y fauna asociada a su cauce, además de histórico y etnológico por la preservación de su uso.	Foto: Parque Natural de Sierra Nevada	
PROTECCIÓN:		CONSERVACIÓN:
Medidas de diverso grado de consolidación de estructuras en cada uno de los tramos del cauce.		Buen estado de conservación a causa del mantenimiento y limpieza realizada por regantes periódicamente al encontrarse en uso.

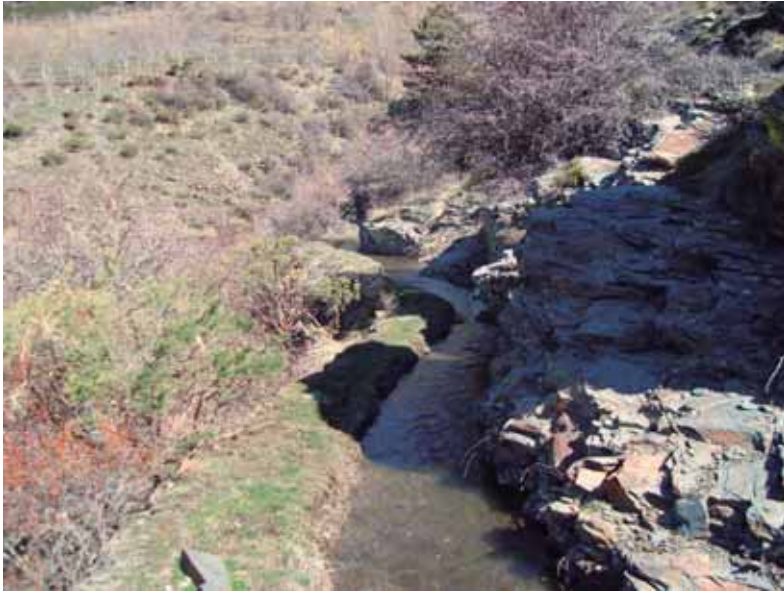
ENTORNO:
231.HID:Acequia-222 Acequia Nueva; Acequia de los Careos		La vegetación asociada difiere según el tramo, desde castaños, manzanos y almendros.
TIPO:		DESCRIPCIÓN:
Acequias de riego y careo. Uso agrícola.		Acequia de riego que nace a 1.880 metros de altitud y toma agua de una presa de tierra y piedras situada en el Barranco Anchuelo, próxima al paraje de la Mosquera. Vierte sus aguas próximas al Cortijo de Platillero, en el paraje denominado El Zarzal, a 1.840 metros de altitud, donde se infiltra para salir posteriormente en fuente cercanas al pueblo de Bayárcal. Está excavada en tierra, aunque con algunos tramos revestidos de lajas de pizarra en tramos iniciales y finales.
LOCALIZACIÓN:		CONSERVACIÓN:
Bayárcal. Acceso por pista forestal desde la Carretera Paterna-Bayárcal (AL-5402), a 100 metros en línea recta. Coordenadas: X: 501036 Y: 4101910	Foto: Parque Nacional de Sierra Nevada	Buen estado de conservación, pese a que un tramo en el inicio de la acequia se ha sustituido por una tubería de fibrocemento debido a las difíciles condiciones del terreno, y enterrada bajo lajas para mejorar el impacto visual.

AUTENTICIDAD:	Alto valor histórico y ambiental dada su tradicional funcionalidad de infiltración del agua durante siglos, es decir, de careo, por lo que no dispone de unos turnos o tandas para su aprovechamiento, aunque, como otras acequias de su tipología, era usada para regar "a manta" fincas y huertos cercanos a su trazado.	
PROTECCIÓN:	Consolidación de estructuras de ciertos tramos.

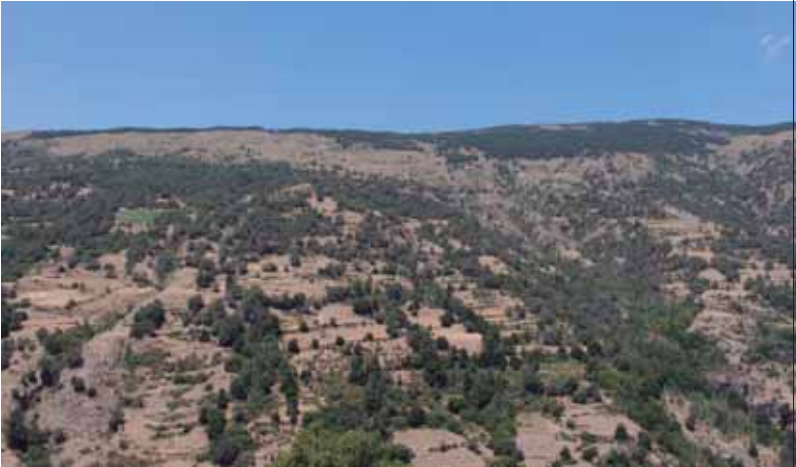
<p>Foto: Estefania Fernández</p>	ENTORNO:
232.HID:Acequia-223 Acequia Nueva		La vegetación difiere según el tramo; atraviesa su recorrido por pastizales, robledales y pinares de repoblación y en la parte baja una serie de hazas de cultivo.
TIPO:		DESCRIPCIÓN:
Acequias de careo. Uso agrícola.		Acequia de riego que toma agua a través de dos presas, en la confluencia de los ríos Horcajo y Tajo Colorado y luego en el río Carreras, a quinientos cincuenta metros aguas debajo de la primera. Tiene una extensión de nueve mil ciento setenta y ocho metros de longitud y discurre parte de su recorrido entre los términos municipales de Campaneira, Pampaneira y Bubión, atravesando pagos como de Prado Hondo, El Puntal, Haza Sastre, El Partidoro El Tambor, entre otros, hasta el Partidor de la Piuca, próximo a su alberca. Desde la primera presa en el término municipal de Capileira a su terminación en el de Pampaneira y todo su cauce es de obra de piedra y tierra, existiendo en su recorrido cinco partidores denominados del Corral del Herrador, de la Canal, de Hormigón, del Canal de la Cañada y de la Piuca. Recibe caudal de tres nacimientos denominados Fuente del Puntal, Fuente de Prado Largo y Fuente de las Alegas, así como, por otro lado, de los cauces llamados Amoladeras y del Almiar, a partir del día quince de agosto de cada año, hasta acabar la época de estiaje.

LOCALIZACIÓN:		CONSERVACIÓN:
Capileira, Pampaneira y Bubión. Media ladera derecha del valle del Poqueira. Coordenadas: X: 467118 Y: 4093155		Transformada en su parte alta, a la altura del río Toril, con hormigonamiento de media caña.
AUTENTICIDAD:		
Además de su funcionalidad histórica de riego y medioambiental, destaca en papel ejercido en la configuración actual del territorio, pues su cauce sirvió de delimitación para los términos municipales de Capileira, Bubión y Pampaneira.		
PROTECCIÓN:		
Inscrito BIC: Conjunto Histórico del Barranco del Poqueira (29/11/1982). Nivel 3: Protección estructural. Creación de puntos de infiltración a lo largo del cauce.

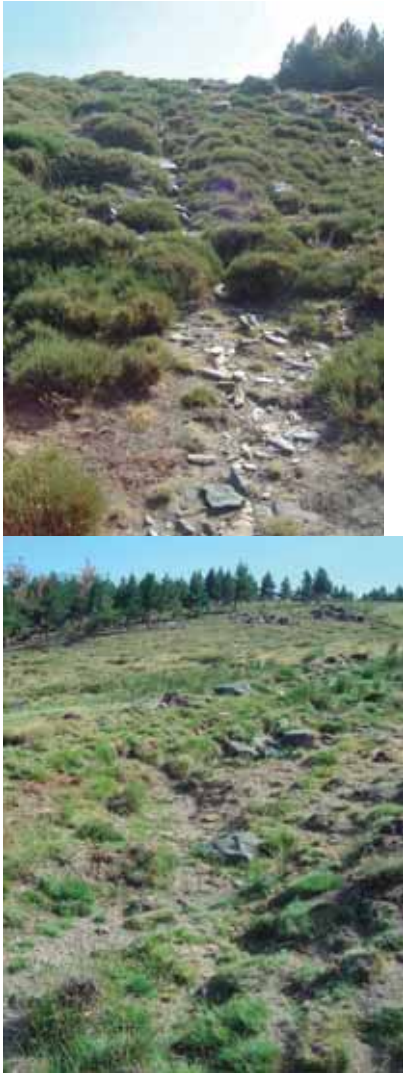
ENTORNO:
238.HID:Acequia-229 Acequia Prado Llano		La vegetación es de piornal "loco" y pino de repoblación en cota alta.
TIPO:	DESCRIPCIÓN:	
Acequias de riego y careo. Uso agrícola.	Acequia tradicional de riego y careo del término municipal de Pitres, que nace a 2.366 metros de altitud. Tiene una longitud aproximada de 339 metros y una altitud media de 2.360 metros. Su régimen hídrico es intermitente y su trazado está excavado en tierra.	
LOCALIZACIÓN:	CONSERVACIÓN:	
Pitres. Coordenadas: X: 471058 Y: 4094054	Buen estado de conservación a causa del mantenimiento y limpieza realizada por regantes periódicamente al encontrarse en uso.	
AUTENTICIDAD:	Alto valor ambiental por la proliferación de vegetación y fauna asociada a su cauce, además de histórico y etnológico, por la preservación de su uso.	
PROTECCIÓN:	Medidas de diverso grado de consolidación de estructuras en cada uno de los tramos del cauce.

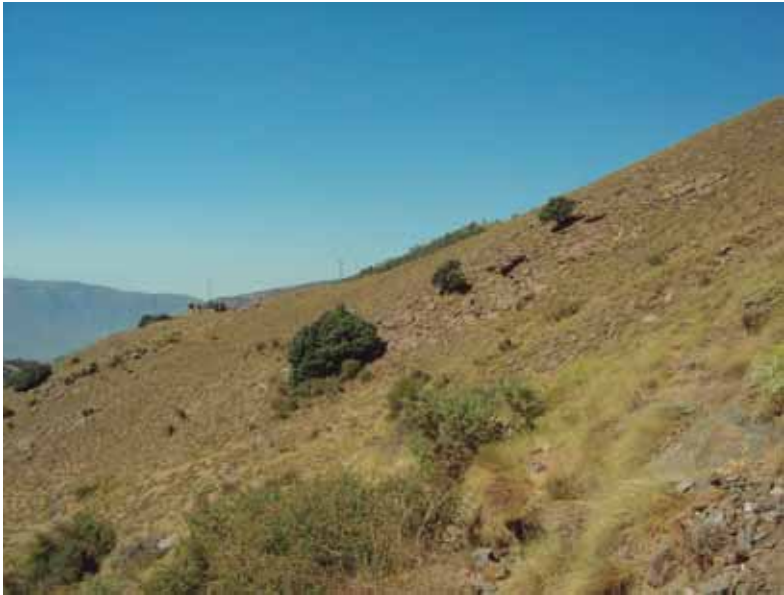
ENTORNO:
241.HID:Acequia-232 Acequia Ramal de Fuente Iglesias		La vegetación es de matorral de sierra, piornal, tomillo y manzanilla.
TIPO:		DESCRIPCIÓN:
Acequias de riego y careo. Uso agrícola.		Acequia tradicional de riego y careo que nace a 1.950 metros de altitud. Tiene una longitud aproximada de 596 metros y una altitud media de 1.900. Su régimen hídrico es intermitente y su trazado es excavado en tierra y con lajas de piedra pizarra para delimitar en algunos tramos el cauce.
LOCALIZACIÓN:		CONSERVACIÓN:
Capileira. Coordenadas: X: 469806 Y: 4090735		Buen estado de conservación a causa del mantenimiento y limpieza realizada por regantes periódicamente al encontrarse en uso, así como por encontrar trazado con materiales autóctonos.
AUTENTICIDAD:		Foto: Parque Natural de Sierra Nevada
Alto valor histórico y etnológico dada su tradicional funcionalidad en la gestión del agua y su tipología constructiva tradicional de materiales autóctonos.		Medidas de diverso grado de consolidación de estructuras en cada uno de los tramos del cauce.

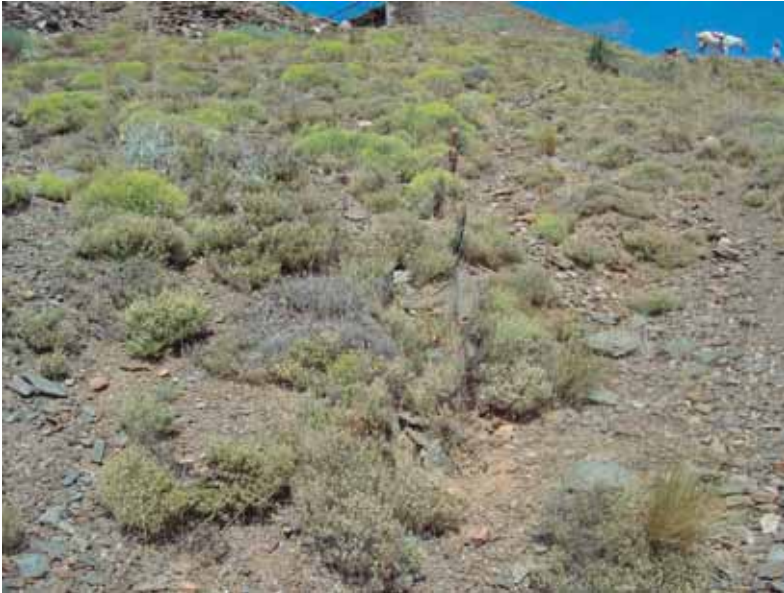
IDENTIFICACIÓN:		ENTORNO:
244.HID:Acequia-235 Acequia Ramal del Naute		La vegetación es de matorral de sierra, piornal, tomillo y manzanilla.
TIPO:		
Acequias de riego y careo. Uso agrícola.		
LOCALIZACIÓN:

DESCRIPCIÓN:
Capileira. Coordenadas: X: 469101 Y: 4095185		DESCRIPCIÓN:
AUTENTICIDAD:		Acequia tradicional de riego y careo que nace a 1.831 metros de altitud. Tiene una longitud aproximada de 1.107 metros y una altitud media de 1.800. Su régimen hídrico es intermitente y su trazado es excavado en tierra y con lajas de piedra pizarra para delimitar en algunos tramos el cauce.
Alto valor histórico y etnológico dada su tradicional funcionalidad en la gestión del agua y su tipología constructiva tradicional de materiales autóctonos.		Foto: Parque Natural de Sierra Nevada
PROTECCIÓN:		
Medidas de diverso grado de consolidación de estructuras en cada uno de los tramos del cauce.		Buen estado de conservación a causa del mantenimiento y limpieza realizada por regantes periódicamente al encontrarse en uso, así como por encontrar trazado con materiales autóctonos.

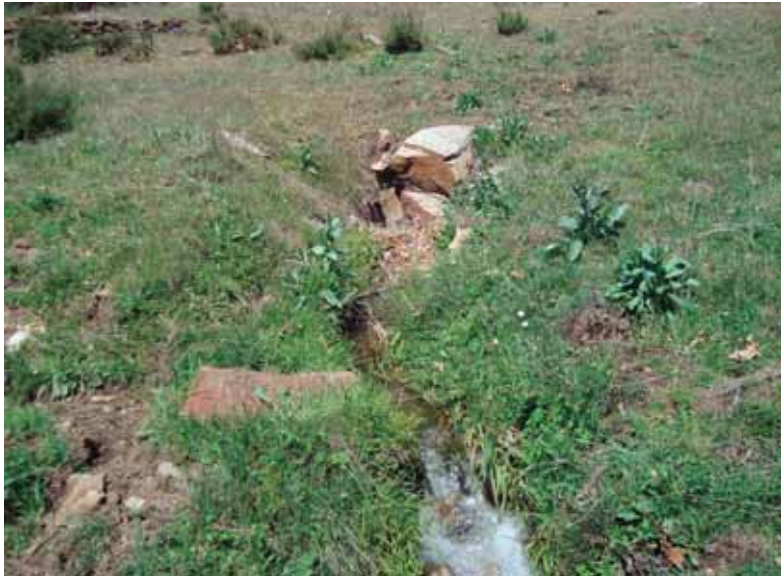
IDENTIFICACIÓN:		ENTORNO:
245.HID:Acequia-236 Acequia Rascabejar		
TIPO:		
Acequias de careo. Uso agrícola.		
LOCALIZACIÓN:

DESCRIPCIÓN:
Lanjarón. Coordenadas: X: 459655 Y: 4092272		Acequia tradicional de careo que nace a 2.060 metros de altitud. Tiene una longitud aproximada de 4.345 metros y una altitud media de 1.900 metros. Su régimen hidrico es intermitente.
AUTENTICIDAD:		CONSERVACIÓN:
Alto valor histórico y etnológico dada su tradicional funcionalidad en la gestión del agua.		Buen estado de conservación a causa del mantenimiento y limpieza realizada por regantes periódicamente al encontrarse en uso.
PROTECCIÓN:	Foto: Parque Natural de Sierra Nevada	
Medidas de diverso grado de consolidación de estructuras en cada uno de los tramos del cauce.

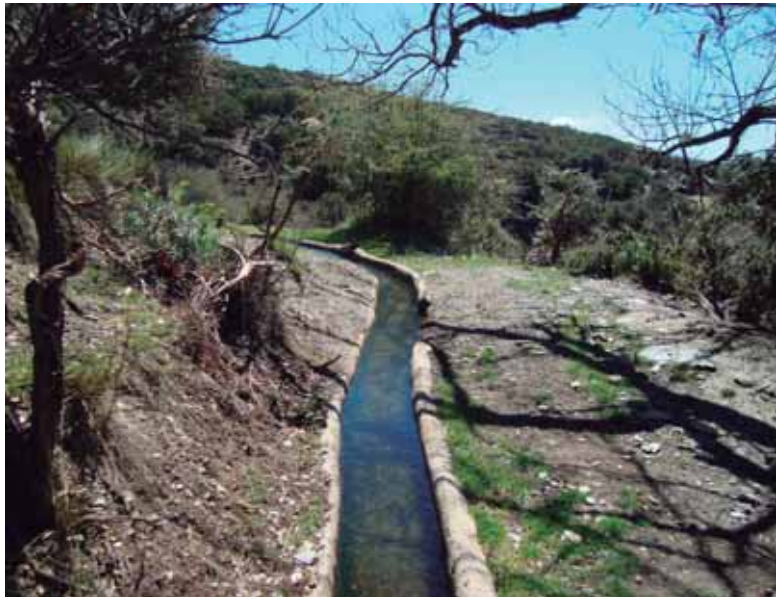
IDENTIFICACIÓN:		ENTORNO:
246.HID:Acequia-237 Acequia Real de Bayárcal.		
TIPO:		Cultivos de frutales y hortalizas.
Acequias de riego. Uso agrícola.		
LOCALIZACIÓN:

DESCRIPCIÓN:
Bayárcal. Coordenadas: X:500881 Y: 4099554		Acequia de riego que nace a 1.526 metros de altitud. Tiene una longitud aproximada de 5.059 metros y una altitud media de 1.470 metros. Su régimen hídrico es intermitente. Alterna tramos de tierra con mampostería de piedra.
AUTENTICIDAD:		CONSERVACIÓN:
Alto valor etnológico al ser usado el bien para la gestión del agua, así como importante papel ecológico por la floración de vegetación generada por infiltración.		Buen estado de conservación de sus tramos de tierra a causa de las labores de mantenimiento y limpieza de la Comunidad de Regantes Bayárcal.
PROTECCIÓN:		Foto: Parque Natural de Sierra Nevada.

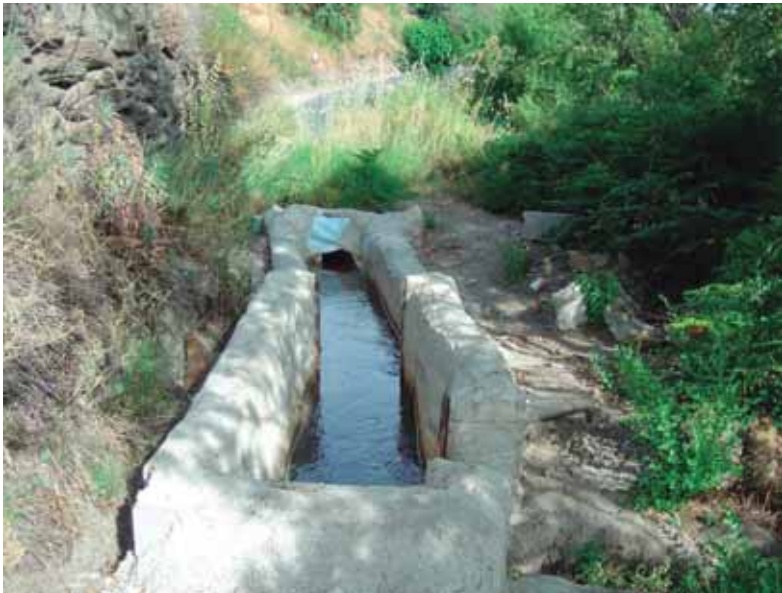
ENTORNO:
248.HID:Acequia-239 Acequia Real de Laroles; Acequia de los Moros.		Cultivos hortícolas y de almendros y castaños y nogales dispersos.
TIPO:		DESCRIPCIÓN:
Acequias de riego. Uso agrícola.		Acequia tradicional de riego que nace a 1.030 metros de altitud. Tiene una longitud aproximada de 1.643 metros y una altitud media de 1.000. Su régimen hídrico es permanente.
LOCALIZACIÓN:		CONSERVACIÓN:
Laroles (Nevada). Coordenadas: X:498463 Y: 4096447		Buen estado de conservación a causa del mantenimiento y limpieza realizada por regantes periódicamente al encontrarse en uso, pese a encontrarse entubada.
AUTENTICIDAD:		Foto: Parque Natural de Sierra Nevada
PROTECCIÓN:		Medidas de diverso grado de consolidación de estructuras en cada uno de los tramos del cauce.

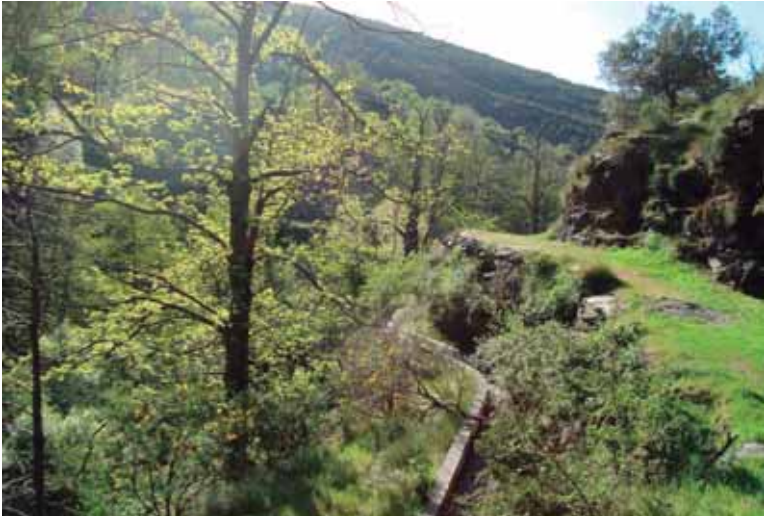
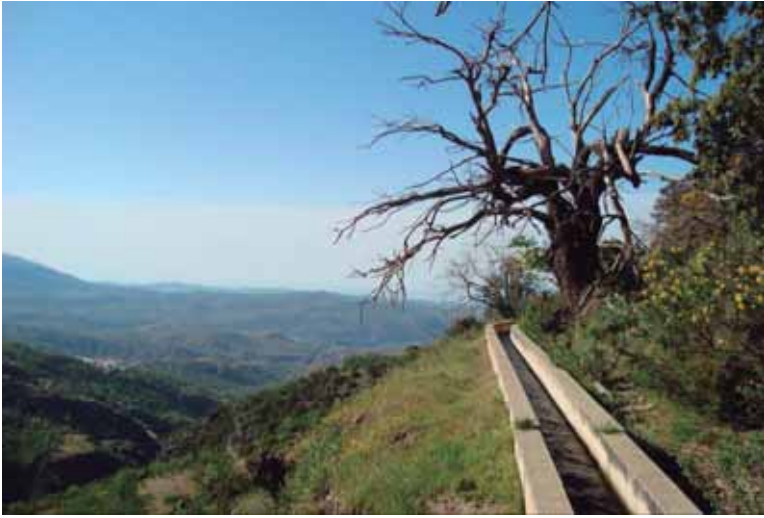
IDENTIFICACIÓN:		ENTORNO:
249.HID:Acequia-240 Acequia Real de Mairena

<p>La vegetación característica es de matorral bajo y arboleda dispersa, como nogales, castaños y encinas y en cotas más altas pino de repoblación.</p>
TIPO:		DESCRIPCIÓN:
<p>Acequias de riego. Uso agrícola.</p>

LOCALIZACIÓN:		
<p>Mairena (Nevada). Coordenadas: X: 497448 Y: 4096886</p>		
AUTENTICIDAD:		
<p>Valor histórico y etnológico por la preservación de su uso.</p>		
PROTECCIÓN:		CONSERVACIÓN:
<p>Medidas de diverso grado de consolidación de estructuras en cada uno de los tramos del cauce.</p>	<p>Foto: Parque Natural de Sierra Nevada</p>	<p>Buen estado de conservación a causa del mantenimiento y limpieza realizada por regantes periódicamente al encontrarse en uso y su trazado cementado.</p>

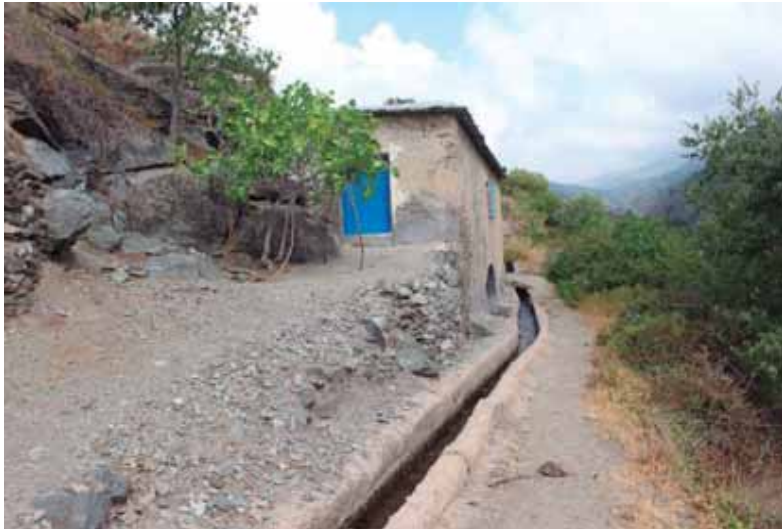
ENTORNO:
250.HID:Acequia-241 Acequia Real de Nechite		<p>La vegetación predominante es de arboleda y matorral asociada a la acequia y bancales aterrazados cultivados por huertas y sin cultivar en las proximidades. Son destacables los tres molinos harineros, hoy abandonados (Molino del Santo, de Andrés y de la Molinera), así como su Partidor homónimo.</p>
TIPO:

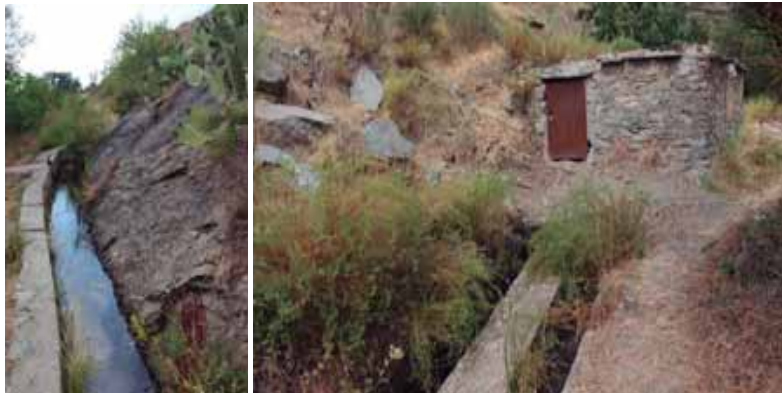
DESCRIPCIÓN:
Acequias de riego. Uso agrícola.		<p>Acequia tradicional de riego que corre en dirección norte-sur con encauzamiento de hormigón a unos 1.000 metros de altitud, naciendo del río de Nechite.</p> <p>Su función consiste en el reparto de agua entre las poblaciones de Ugijar, Valor, Mecina Alfahar y Nechite, devolviendo al río el agua correspondiente a los municipios bajos.</p>
LOCALIZACIÓN:		CONSERVACIÓN:
AUTENTICIDAD:		<p>Buen estado de conservación a causa del mantenimiento y limpieza realizada por regantes periódicamente al encontrarse en uso.</p>

Valor ambiental por la proliferación de vegetación y fauna asociada a su cauce, además de histórico y etnológico por la preservación de su uso y tipología constructiva tradicional, imprimiendo hasta los años setenta del siglo XX la fuerza motriz necesaria para la molienda del grano a tres molinos harineros para abastecer así a los habitantes de la localidad.	Foto: Estefanía Fernández Fernández	
PROTECCIÓN:	Medidas de diverso grado de consolidación de estructuras en cada uno de los tramos del cauce.
