8. ANEXO. INVENTARIO DE BIENES INDIVIDUALIZADOS

PROPUESTA DE DELIMITACIÓN DEL BIEN
DENOMINADO:
“PAISAJE CULTURAL DE LA ALPUJARRA”

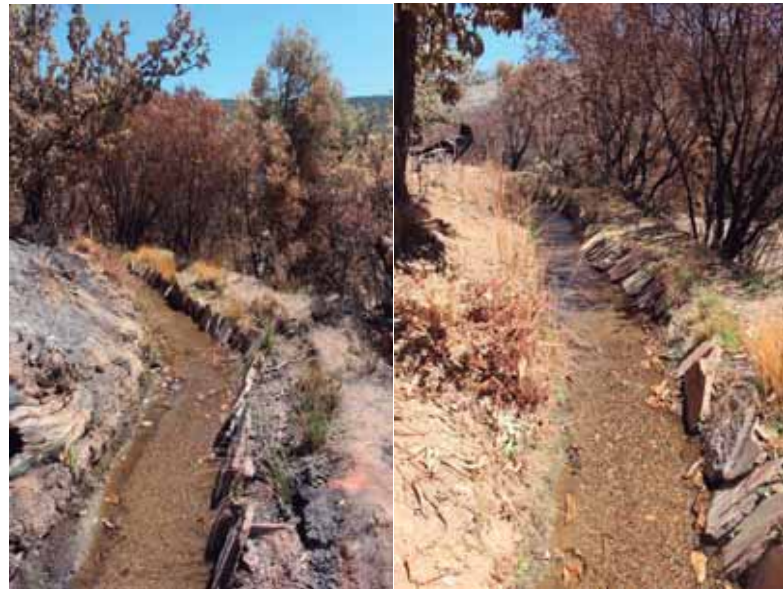
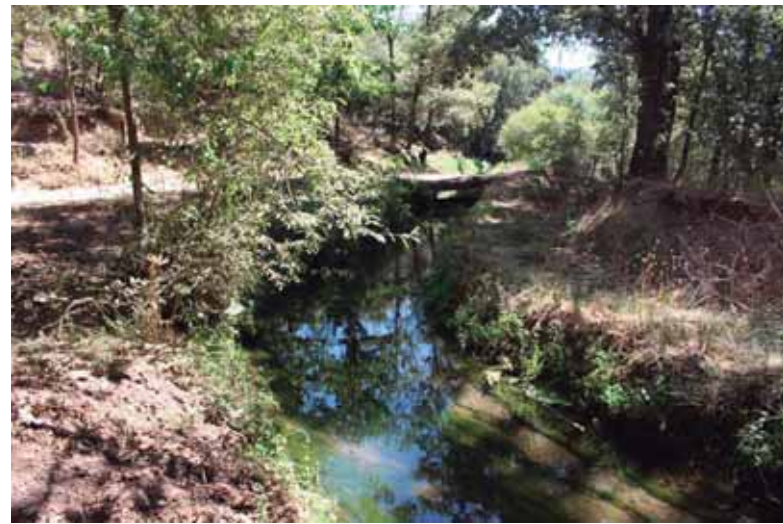
ENTORNO:
251.HID:Acequia-242 Acequia Real; Acequia de Paterna		Formación arboleda densa de encinares y matorral también denso, pasando algunos tramos junto a hazas de cultivo de olivos y otros frutales.
TIPO:

DESCRIPCIÓN:
Acequias de riego. Uso agrícola.		Acequia tradicional de riego que nace a unos 1.455 metros de altitud, aproximadamente por la zona conocida como Piedras del Reloj y corre por el barranco del Río Paterna para el riego de cultivos a su paso, llegando a la Balsa Grande o Alta, al oeste del casco urbano, desde donde un partidor bifurca sus aguas en dos. Tiene una extensión de 7.698 metros de longitud y una altitud media de 1.400 metros, siendo su régimen hídrico permanente. Se encuentra en mayor medida excavada en tierra y roca, con caudal delimitado con lascas de pizarra dispuestas verticalmente; en ocasiones, y debido a las difíciles condiciones del terreno por desprendimiento, aparecen algunos tramos soterrados.

LOCALIZACIÓN:		CONSERVACIÓN:
Paterna del Río. Acceso a un tramo por desvío a izquierda en Carretera ALP-612 antes de llegar al núcleo de población, tras la Balsa Grande. Coordenadas.: X: 504822 Y: 4100407	Foto: Estefanía Fernández Fernández	Buen estado de conservación dado el mantenimiento y limpieza periódica por parte de regantes. Cuenta con pequeños tramos soterrados para evitar su obstaculización por desprendimiento del terreno o excesiva basura.
AUTENTICIDAD:	Gran valor histórico, ambiental y etnológico tanto por la utilización de materiales del entorno y su uso en la gestión del riego.	
PROTECCIÓN:

Alto valor histórico y etnológico, puesto que el carácter colectivo del agua y la responsabilidad comunitaria de su mantenimiento ha garantizado la pervivencia del sistema y sus usos durante los siglos, a lo que se añade el valor ambiental por la vegetación asociada por la infiltración del agua a lo largo de su cauce.		
PROTECCIÓN:		CONSERVACIÓN:
Inscrito BIC: Sitio Histórico 17/04/2007.		La acequia fluye sobre todo por tramos de tierra en buen estado de conservación, aunque en determinados tramos, complicados en cuanto a su conservación, se han cementado o utilizado lajas de pizarra para encauzarla, como en el tramo que corre paralelo a la carretera hacia el núcleo de población de Busquistar.

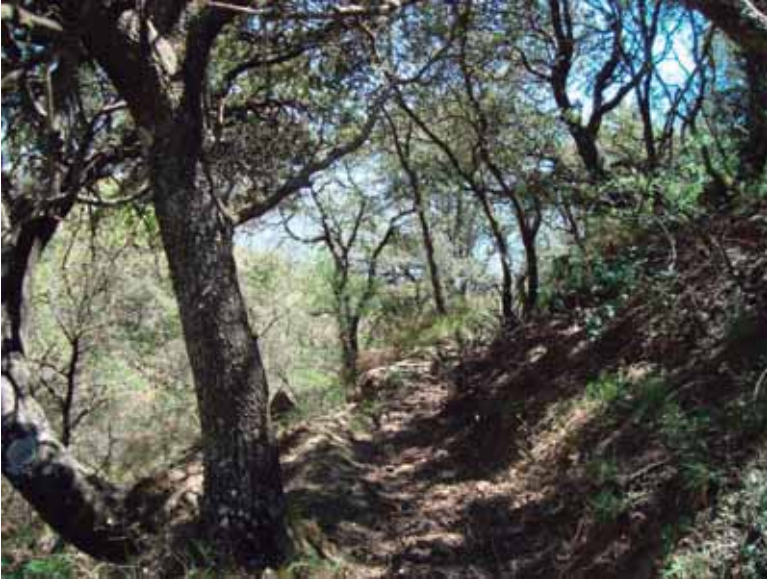
IDENTIFICACIÓN:		ENTORNO:
253.HID:Acequia-244 Acequia Repartidor de Almócita Baja		
TIPO:		La vegetación característica es pino de repoblación y matorral de monte bajo.
Acequias de riego y careo. Uso agrícola.		
LOCALIZACIÓN:

DESCRIPCIÓN:
Mairena (Nevada). Coordenadas: X: 495674 Y: 4096650		Acequia tradicional de riego y careo que nace a 1.275 metros de altitud. Tiene una longitud aproximada de 187 metros y una altitud media de 1.270. Su régimen hídrico es intermitente. Su trazado está excavado en tierra.
AUTENTICIDAD:		
Valor ambiental, histórico y etnológico por la preservación de su uso y tipología constructiva tradicional.		
PROTECCIÓN:	Foto: Parque Natural de Sierra Nevada	CONSERVACIÓN:
Medidas de diverso grado de consolidación de estructuras en cada uno de los tramos del cauce.		Buen estado de conservación a causa del mantenimiento y limpieza realizada por regantes periódicamente al encontrarse en uso y mantener su trazado en tierra.

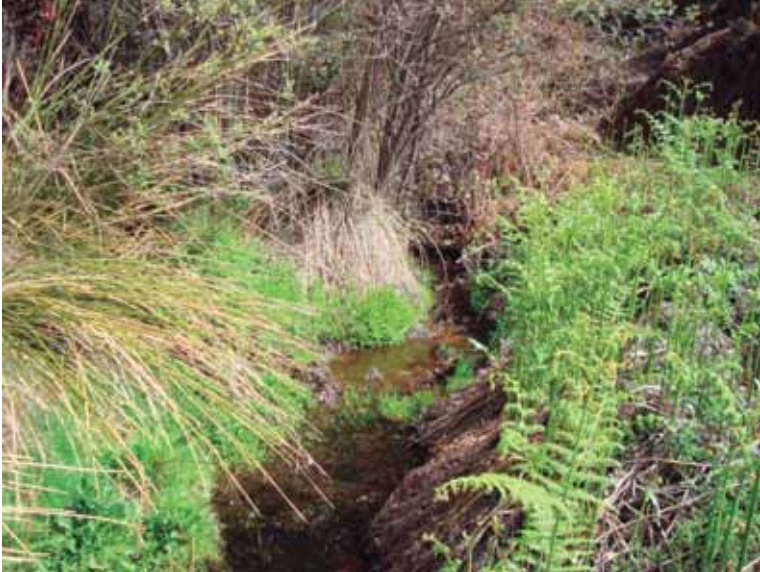
IDENTIFICACIÓN:		ENTORNO:
254.HID:Acequia-245 Acequia Repartidor de Perrica		
TIPO:		La vegetación característica es de matorral bajo y arboleda dispersa, como nogales, encinas y almendros.
Acequias de riego y careo. Uso agrícola.		
LOCALIZACIÓN:

DESCRIPCIÓN:
Mairena (Nevada). Coordenadas: X: 496233 Y: 4097630		Acequia tradicional de riego y careo que nace a 1.488 metros de altitud. Tiene una longitud aproximada de 636 metros y una altitud media de 1.450. Su régimen hídrico es intermitente. Su trazado está excavado en tierra.
AUTENTICIDAD:		
Valor ambiental, histórico y etnológico por la preservación de su uso y tipología constructiva tradicional.		
PROTECCIÓN:		CONSERVACIÓN:
Medidas de diverso grado de consolidación de estructuras en cada uno de los tramos del cauce.	Buen estado de conservación a causa del mantenimiento y limpieza realizada por regantes periódicamente al encontrarse en uso y mantener su trazado en tierra.

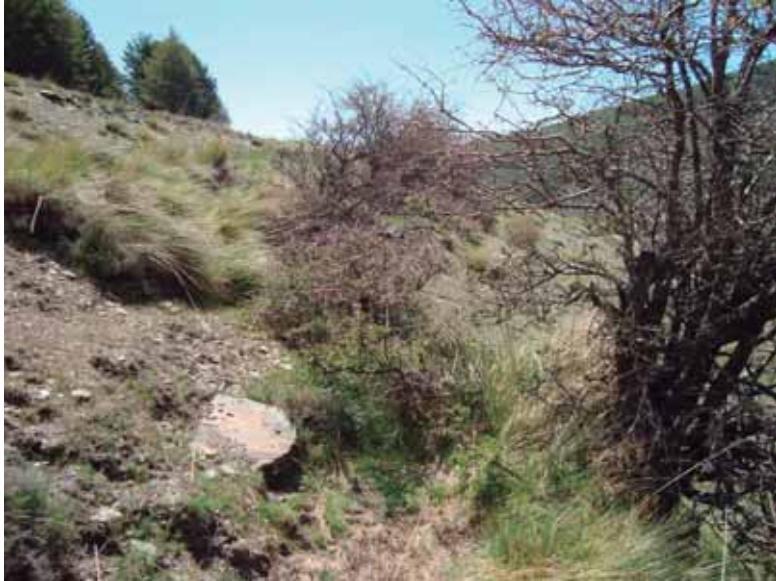
IDENTIFICACIÓN:		ENTORNO:
255.HID:Acequia-246 Acequia Taraguacil; Acequia de los Careos		
TIPO:		
Acequias de riego. Uso agrícola.		
LOCALIZACIÓN:		DESCRIPCIÓN:
Paterna del Rio. Coordenadas: X: 503414 Y: 4101650

Acequia tradicional de riego que nace a 1.184 metros de altitud. Tiene una longitud aproximada de 2.601 metros y una altitud media de 1.100 metros. Su régimen hídrico es intermitente.
AUTENTICIDAD:	Foto: Parque Natural de Sierra Nevada	
Valor ambiental por la proliferación de vegetación y fauna asociada a su cauce, además de histórico y etnológico por la preservación de su uso y tipología constructiva tradicional.		
PROTECCIÓN:		CONSERVACIÓN:
Medidas de diverso grado de consolidación de estructuras en cada uno de los tramos del cauce.		Buen estado de conservación a causa del mantenimiento y limpieza realizada por regantes periódicamente al encontrarse en uso.

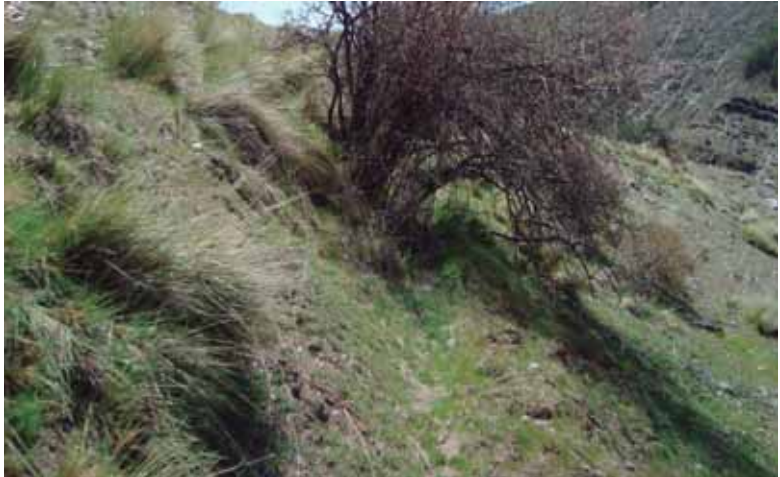
IDENTIFICACIÓN:		ENTORNO:
256.HID:Acequia-247 Acequia Torca		
TIPO:		La vegetación característica es pino de repoblación y piornal.
Acequias de careo. Uso agrícola.		
LOCALIZACIÓN:		DESCRIPCIÓN:
Trevélez. Coordenadas: X: 478740 Y: 4103224

AUTENTICIDAD:	Foto: Parque Natural de Sierra Nevada	Acequia tradicional de careo del término municipal de Trevélez, que nace a 2.290 metros de altitud. Tiene una longitud aproximada de 420 metros y una altitud media de 2.250 metros. Su régimen hídrico es intermitente.
Alto valor ambiental por la proliferación de vegetación y fauna asociada a su cauce, además de histórico y etnológico por la preservación de su uso.		
PROTECCIÓN:		CONSERVACIÓN:
Medidas de diverso grado de consolidación de estructuras en cada uno de los tramos del cauce.		Buen estado de conservación a causa del mantenimiento y limpieza realizada por regantes periódicamente al encontrarse en uso.

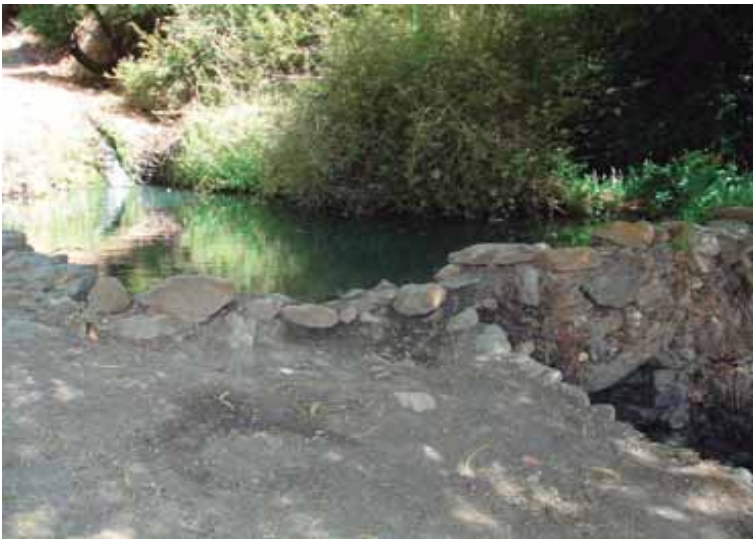
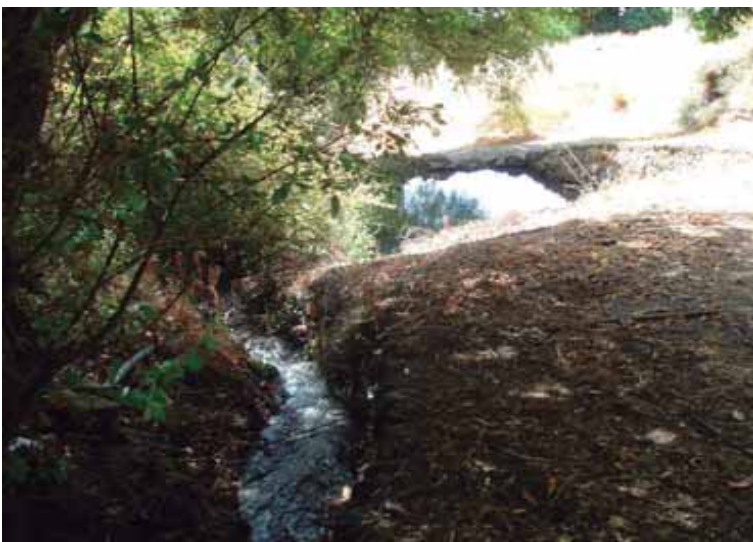
<p>261.HID:Alberca-5 Alberca de Capilerilla</p>

<p>Situado en las proximidades de la Fuente Escarda y el lavadero. Calle con desnivel en la que se escalonan la Fuente Escarda, el lavadero y la alberca, rodeados de masas arbóreas y arbustivas.</p>
<p>TIPO:</p>		<p>DESCRIPCIÓN:</p>
<p>2. Construcción urbana. Alberca. Uso público. Rehabilitado.</p>

<p>Inmueble asociado a la Fuente Escarda y a su lavadero situados a cotas superiores. Construcción que aprovecha el desnivel del terreno para embalsar el agua procedente de la Fuente Escarda y que se utiliza para el riego de los cultivos situados a niveles inferiores. Ejecutado con muros de lajas de piedra de diversos tamaños, mortero de cal y launa en su interior. Cara exterior y bordillo sin encalar.</p>
<p>LOCALIZACIÓN:</p>		<p>CONSERVACIÓN:</p>
<p>Núcleo urbano de Capilerilla, La Tahá, Granada. UTM X 470686 Y 4088576. Alberca de la Fuente Escarda.</p>		<p>Buen estado de conservación aparente.</p>

<p>AUTENTICIDAD:</p>	<p>IDENTIFICACIÓN:</p>	<p>ENTORNO:</p>
<p>En el posicionamiento y adaptación al terreno, volumen y forma, diseño y composición, materiales y sistemas constructivos, y uso del espacio urbano. Intervenciones: rehabilitación manteniendo los materiales y técnicas constructivas.</p>	<p>PROTECCIÓN:</p>	<p></p>
<p>Núcleo urbano de Capilerilla, Sitio Histórico, BIC. Intervenciones permitidas: rehabilitación y restauración con mismos materiales y técnicas constructivas.</p>	<p></p>	<p></p>

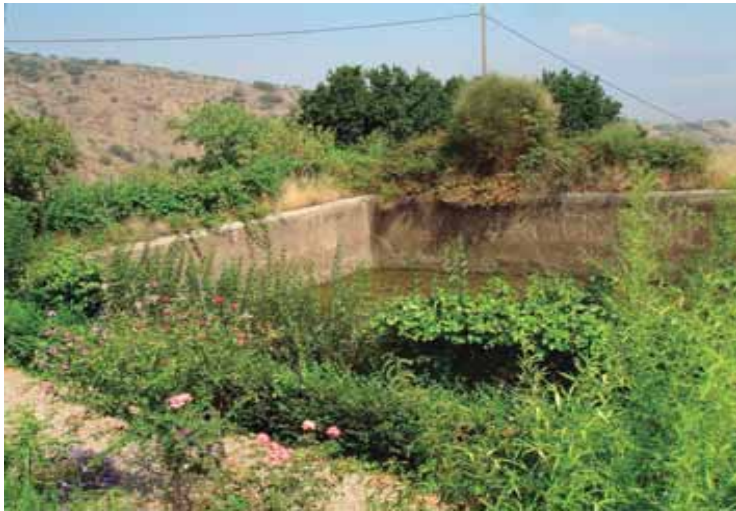
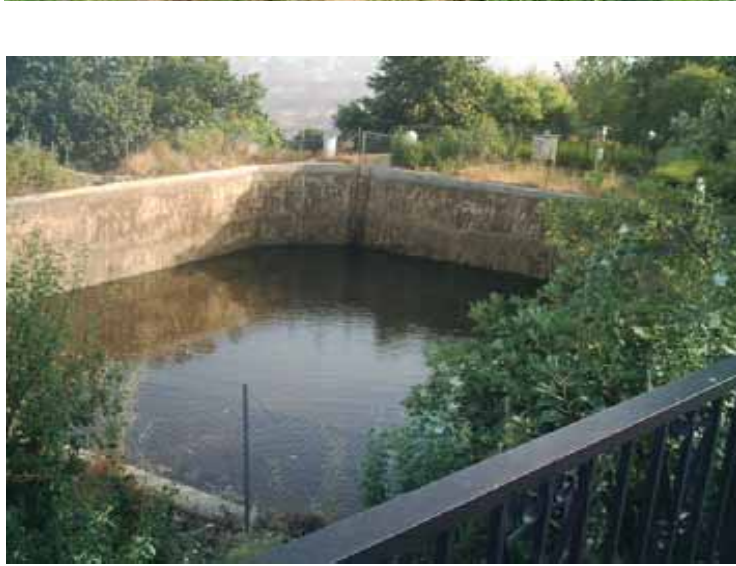
<p>262.HID:Alberca-6 Alberca de San Blás</p>

<p>Situado en las cotas más altas de Nechite, en el Barrio de San Blas, desde donde se aprecian vistas sobre los barrios de la Iglesia y Santa Lucía, en un entorno inmediato; y más en la lejanía pueblos de la Contraviesa, Sierra de Gádor y Sierra Nevada.</p>
<p>TIPO:</p>		<p>DESCRIPCIÓN:</p>
<p>2. Construcción urbana. Alberca. Uso agrario. Utilizada.</p>

<p>Alberca de grandes dimensiones de forma más o menos cuadrada, rodeada de vegetación y una valla. Tiene una escalera de hierro para poder bajar a limpiarla. Es de uso colectivo y se caga durante la noche. Al clarear el día el agua que estaba accediendo es aplicada al riego directo y esta balsa se abre para disponer de otra red de riego hacia otros bancales.</p>
<p>LOCALIZACIÓN:</p>		<p>CONSERVACIÓN:</p>
<p>Barrio de San Blas, Nechite, Válor, Granada. UTM X: 493650; Y: 4095515 Calle San Blas</p>		<p>Estado de conservación medio aparente.</p>

<p>AUTENTICIDAD:</p>	<p>Foto: Parque Natural de Sierra Nevada</p>	<p>ENTORNO:</p>
<p>En el posicionamiento y adaptación al terreno, volumen y forma, diseño y composición, materiales y sistemas constructivos, y usos de la edificación.</p> <p>Intervenciones: enfoscado de los muros con mortero de cemento.</p>

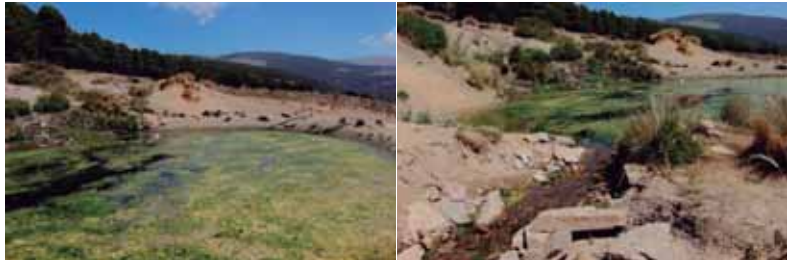
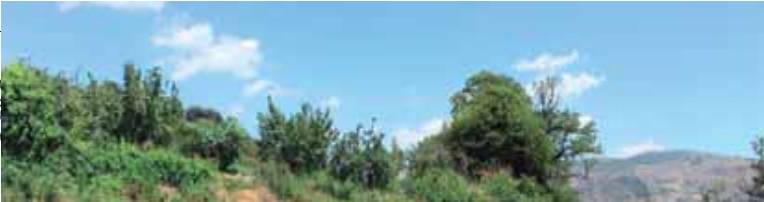
265.HID:Alberca-9 Alberca de Fuente Merino		Enclavado en ligera pendiente de ladera, entre grandes hazas de cultivo de habichuelas, muy próximo al Cortijo Fuente Merino. La vegetación circundante es de pinar de repoblación, encinas dispersas y matorral de piñal "loco", y escasa vegetación asociada al margen de la alberca..
TIPO:		DESCRIPCIÓN:
Albercas. Uso agrícola.		Alberca tradicional de riego situada entre la zona conocida como Los Barranquillos y el Pecho del Lastonal, tras Fuente Alta, en torno a unos 1.900 metros de altitud, al norte del núcleo de población en dirección a la sierra. Toma su agua de su propio manantial, el cual se surte también de simas a raíz de la infiltración natural de lluvia y de acequias de careo. Tiene forma elíptica, es de apreciables dimensiones y está construida de tierra. En el flanco situado más al suroeste se encuentra la piqueta, que, con manipulando un tronco de madera dispuesto horizontalmente, tapona o permite la salida de agua según convenga. Desde diversos puntos de su periferia parten tubos con ciertos tramos soterrados que se dirigen ladera abajo para el riego de cultivos de habichuelas próximos.

LOCALIZACIÓN:		CONSERVACIÓN:
Mecina Bombarón (Alpujarra de la Sierra). Acceso por pista de la Sierra, previo al Cortijo Fuente Merino. Coordenadas: X: 485228 Y: 4094924		Buen estado de conservación por su mantenimiento periódico y uso continuado. Como elementos intrusivos destacan infinidad de tubos que toman de aquí el agua y la llevan a zonas inferiores, de gran impacto paisajístico.
AUTENTICIDAD:		ENTORNO:
Valor ambiental y etnológico, al ser una de las albercas tradicional y naturales de mayor tamaño en esta zona del término municipal, al abastecerse de un venero natural que se surte de simas y acequias de careo de la sierra y que, a su vez, surte de agua a buen aparte de los cultivos de esta ladera en su parte más alta.

PROTECCIÓN:	Foto: Estefania Fernández Fernández	
Limpieza periódica de vegetación en el entorno del bien.		
IDENTIFICACIÓN:

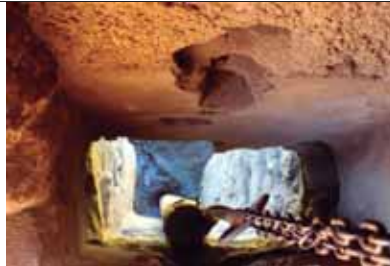
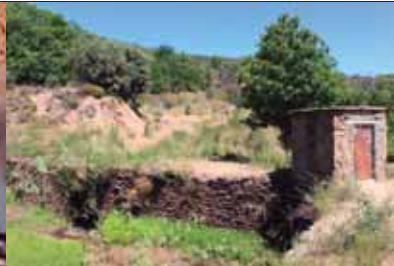
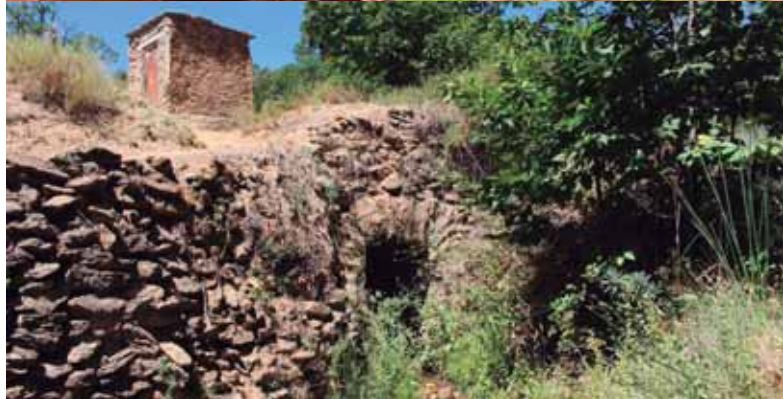
<p>267.HID:Alberca-11 Alberca Grande; Balsa Alta.</p>

<p>Enclavada al oeste de la localidad entre hazas de cultivo y encinares. Lleva asociada fauna y flora característica de este tipo de ambientes.</p>
<p>TIPO:</p>		<p>DESCRIPCIÓN:</p>
<p>Albercas. Uso agrícola.</p>

<p>Alberca tradicional de riego situada al oeste del núcleo urbano de Paterna del Río, que toma su agua de la sierra por medio de la Acequia de Paterna y la distribuye por cultivos del casco urbano e inferiores a este. Tiene forma rectangular, está excavada en tierra y construida con mampostería de piedra. En su esquina noreste se erige una pequeña caseta de factura posterior, de mampostería de piedra pizarra y cantos de diversa naturaleza y tamaño, enfoscado de cemento, cubierta de launa con beriles y puerta de chapa al este, la cual aloja en su interior el artilugio para la apertura o cierre de la piqueta de la alberca según necesidad, consistente en un largo tronco de madera vertical y sujeto a un sistema de cadenas que, movido manualmente, taponan o no el orificio de la piqueta para el paso del agua. En el flanco más septentrional de la alberca desemboca en ella un ramal de la Acequia de Paterna, con sus correspondientes chapas para el control del agua, bifurcándose la canalización hacia el este a modo de aliviadero. Al otro lado de la caseta quedan las ruinas de otra pequeña edificación. Ya en una cota inferior, y al este del inmueble, se localiza un cárcavo por el que se desagua el agua y se dirige hacia diferentes zonas por medio del partididor.</p>

<p>LOCALIZACIÓN:</p> <p>Paterna del Río. Acceso por desvío a izquierda en Carretera ALP-612 antes de llegar al núcleo de población. Coordenadas: X: 504048 Y: 4098459</p>		<p>CONSERVACIÓN:</p>
<p>AUTENTICIDAD:</p> <p>Valor histórico y etnológico, al ser la alberca tradicional de mayor tamaño en el término municipal que se abastece de agua de la Acequia de Paterna, de datación incierta, y que ha preservado su uso durante siglos formando parte de una red de infraestructuras hidráulicas para el riego de cultivos inferiores.</p>		<p>Buen estado de conservación por su mantenimiento periódico en tareas de limpieza del interior a cargo de la Comunidad de Regantes y corporación municipal.</p>
<p>PROTECCIÓN:</p> <p>Labores de mantenimiento y limpieza periódica de sedimentos en el interior y de vegetación en el entorno del bien.</p>

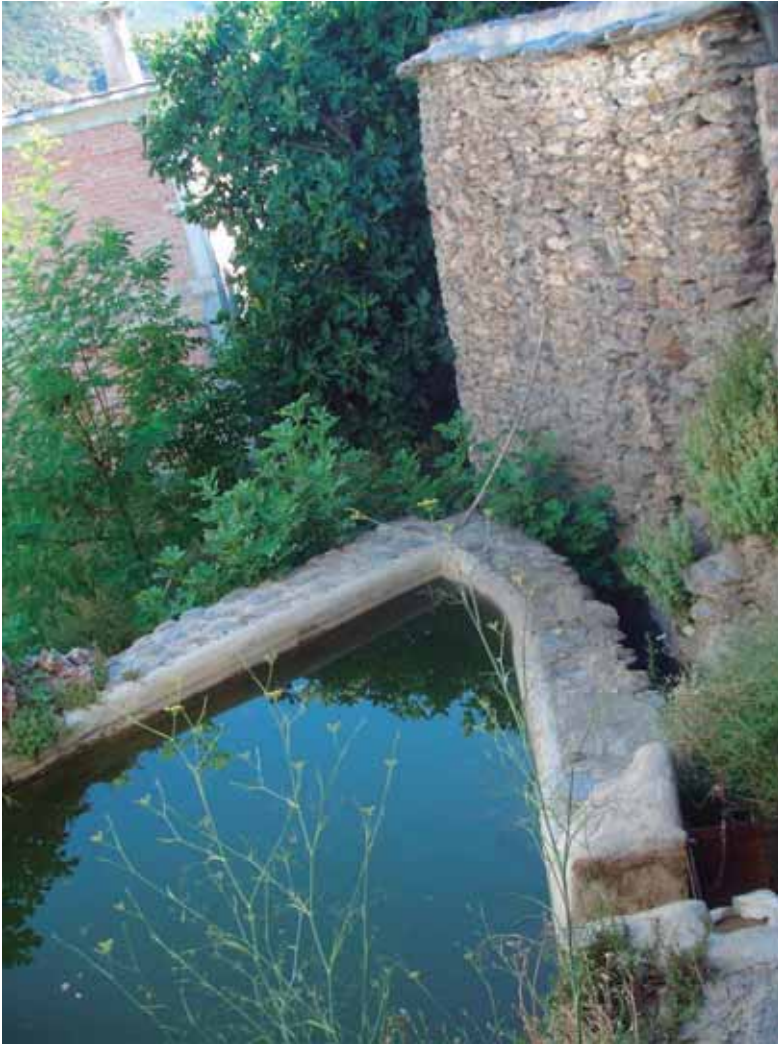
ENTORNO:	
268.HID:Alberca-12 Alberca de Ferreïrola.		Situada en la zona meridional del casco urbano en el límite con el espacio rural, en el que abundan los bancales cultivados..	
TIPO:		DESCRIPCIÓN:	
Elemento urbano. Alberca Uso agrícola		<p>Balsa construida en mampostería enfoscada y sin blanquear, entre dos edificaciones sitas en la calle Soledad números 1 y 3. Presenta un vaso situado a menor altura que la calle, aprovechando uno de sus laterales con el muro de contención de la vía pública,y quedando a una altura superior que las parcelas rurales sitas alrededor a las que riega.</p> <p>El agua proviene de la cuenca mediterránea, de las laderas meridionales de Sierra Nevada , y surge a modo de manantial.</p> <p>Esta alberca tiene uso agrícola, abasteciendo a los terrenos cultivados situados al sur. Su estructura vertical está formada por muros ejecutados en pizarra de tamaño medio, con su interior forrado de mortero.</p>

LOCALIZACIÓN:		CONSERVACIÓN:	
Núcleo urbano de Ferreïrola, Granada. Coordenadas: X: 472189 Y: 4087224 Calle Soledad		Buen estado de conservación aparente.	
AUTENTICIDAD:		Foto: Carmen Pérez	
En el posicionamiento y adaptación al terreno, volumen y forma, diseño y composición, materiales y sistemas constructivos, y uso del espacio urbano susceptibles.		PROTECCIÓN:	
Núcleo urbano de Ferreïrola, Sitio Histórico, BIC. Intervenciones permitidas: rehabilitación y restauración con mismos materiales y técnicas constructivas.

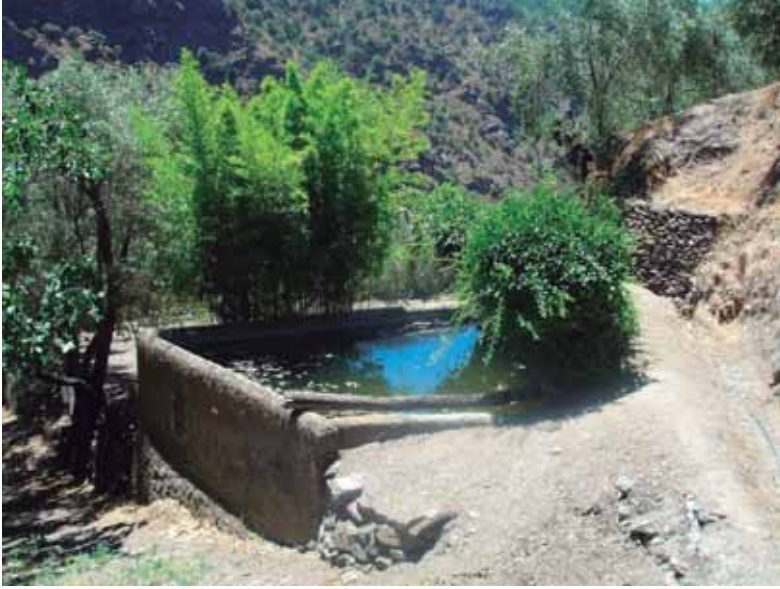
IDENTIFICACIÓN:		ENTORNO:
269.HID:Alberca-13 Alberca de Fondales		Situada en la zona meridional de Fondales , rodeada de parcelas cultivables y en las proximidades del lavadero y de las eras de trilla.
TIPO:		
Elemento urbano. Alberca de riego. Uso agrícola		
LOCALIZACIÓN:		DESCRIPCIÓN:
Núcleo urbano de Fondales, Granada. Coordenadas X: 471556; Y: 4086798

Alberca de forma rectangular con una de sus esquinas empotradas con el camino que va a la era, con el que sus bordes quedan enrasados, sin contar con elementos de protección contra la caída. Se abastece del agua del lavadero, situado en una cota más alta del camino de la era, y riega las parcelas situadas en la Haza Naranjo.
AUTENTICIDAD:		
En el posicionamiento y adaptación al terreno, volumen y forma, diseño y composición, materiales y sistemas constructivos, y uso del espacio urbano susceptibles.	Foto: Carmen Pérez	Sus muros están ejecutados con lajas de pizarra de tamaño medio y grande , actualmente con una capa exterior de enfoscado sin encalar. Los bordes están redondeados gracias a las capas de mortero.

PROTECCIÓN:		CONSERVACIÓN:
Núcleo urbano de Fondales, Sitio Histórico, BIC. Intervenciones permitidas: rehabilitación y restauración con mismos materiales y técnicas constructivas. Eliminación de enfoscado y recuperación de l revestimiento de mortero de cal.		Buen estado de conservación aparente.

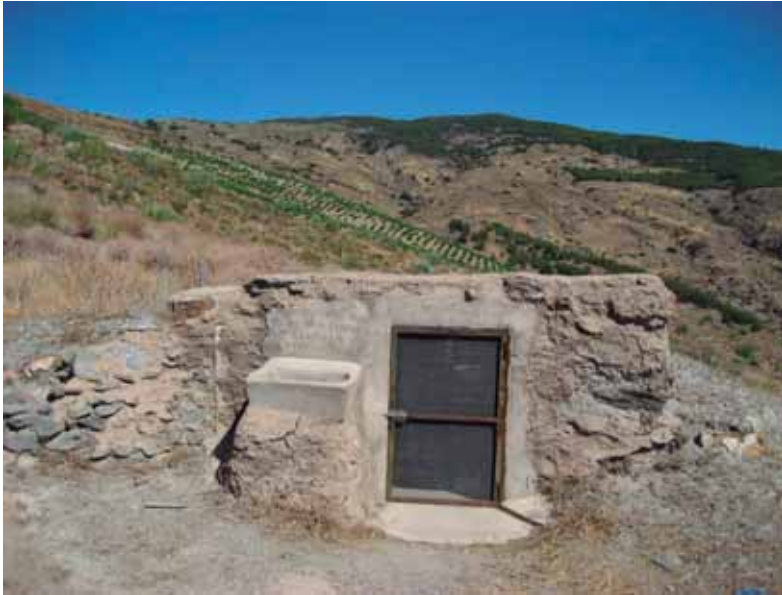
IDENTIFICACIÓN:		ENTORNO:
271.HID:Aljibe-2 Aljibe de Colmo Ruperto		Vegetación de bajo monte y hazas cultivables y sin cultivar.
TIPO:		
Aljibes. Uso pecuario.		
LOCALIZACIÓN:		DESCRIPCIÓN:
Albolodúy. Coordenadas: X: 529546 Y:4100545		
AUTENTICIDAD:		
Valor etnológico por su tipología constructiva tradicional, así como por garantizar el abastecimiento de agua en lugares de escasa pluviometría para consumo humano y del ganado (de ahí su ubicación junto a vías pecuarias históricas), así como para el riego mediante el acarreo.

<p>Foto: Parque Natural de Sierra Nevada.</p>	Cisterna de planta rectangular propia de ambientes de pluviometría escasa, pues se empleaba como depósito de agua de lluvia con el fin de garantizar su abastecimiento para consumo humano y del ganado. Es de medianas dimensiones. Las técnicas y materiales empleados en sus muros son la mampostería simple y el mortero de cal y arena. Su cubierta es plana, soportada por rollizos de madera. Cuenta con una puerta de acceso a su interior en el extremo lateral.

PROTECCIÓN:		CONSERVACIÓN:
		La manufactura del tejado plano es posterior al haber perdido el aljibe su forma abovedada, optando por solucionar esta pérdida por el adintelado y la utilización para la reparación de la mampostería de cemento.

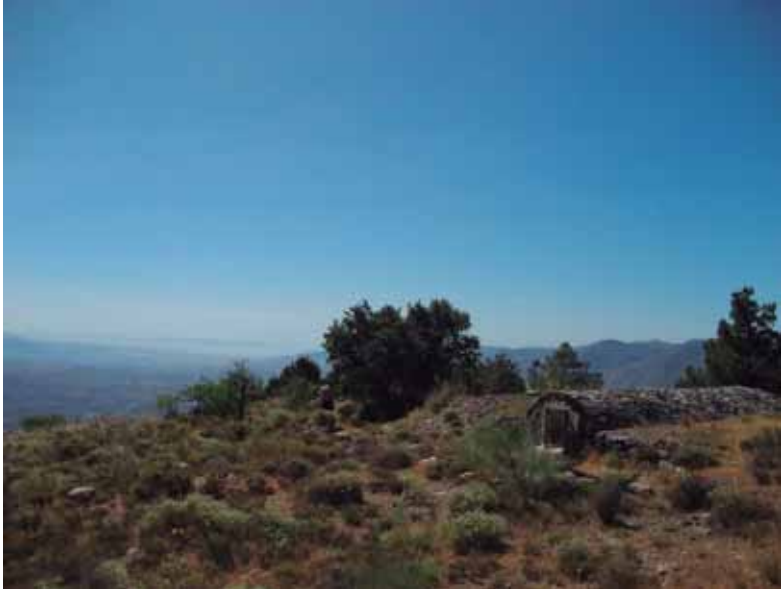
IDENTIFICACIÓN:		ENTORNO:
272.HID:Aljibe-3 Aljibe de Don Juan		Vegetación de bajo monte y pinar de repoblación.
TIPO:		
Aljibes. Uso pecuario.		
LOCALIZACIÓN:		DESCRIPCIÓN:
Albolodúy. Coordenadas: X: 528536 Y: 4100635		
AUTENTICIDAD:		
Alto valor etnológico por su tipología constructiva tradicional y su característica forma abovedada según el modelo de aljibe alpujarreño de montaña, así como por garantizar el abastecimiento de agua en lugares de escasa pluviometría para consumo humano y del ganado (de ahí su ubicación junto a vías pecuarias históricas), así como para el riego mediante el acarreo.

Cisterna de planta rectangular abovedada propia de ambientes de pluviometría escasa, pues se empleaba como depósito de agua de lluvia con el fin de garantizar su abastecimiento para consumo humano y del ganado; de igual modo también se utilizaba para regadío, empleando sobrantes por acarreo. Es de medianas dimensiones, alrededor de siete metros de longitud, tres de ancho y uno medio de altura. Las técnicas y materiales empleados en sus muros son la mampostería simple y el mortero de cal y arena. Cuenta con una puerta de acceso a su interior en el extremo lateral.

PROTECCIÓN:	Foto: Parque Natural de Sierra Nevada.	CONSERVACIÓN:
		El nivel de conservación de la estructura arquitectónica es relativamente bueno.

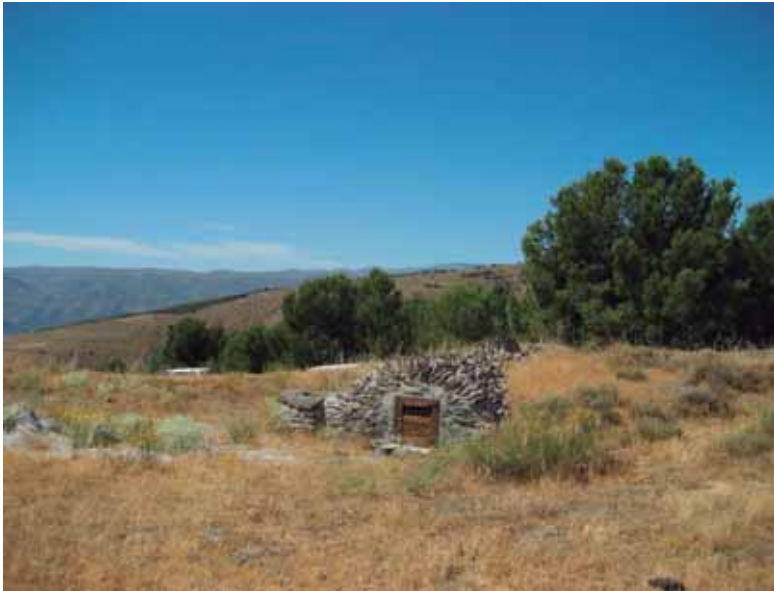
IDENTIFICACIÓN:		ENTORNO:
275.HID:Aljibe-6 Aljibe del Medio		Vegetación de bajo monte y pinar de repoblación.
TIPO:		
Aljibes. Uso pecuario.		
LOCALIZACIÓN:

Albolodúy. Coordenadas: X: 529226 Y: 4102067		DESCRIPCIÓN:
AUTENTICIDAD:		
<p>Alto valor etnológico por su tipología constructiva tradicional y su característica forma abovedada según el modelo de aljibe alpujarreño de montaña, así como por garantizar el abastecimiento de agua en lugares de escasa pluviometría para consumo humano y del ganado (de ahí su ubicación junto a vías pecuarias históricas), así como para el riego mediante el acarreo.</p>		<p>Cisterna de planta rectangular abovedada propia de ambientes de pluviometría escasa, pues se empleaba como depósito de agua de lluvia con el fin de garantizar su abastecimiento para consumo humano y del ganado. Es de medianas dimensiones, alrededor de siete metros de longitud, tres de ancho y uno medio de altura. Las técnicas y materiales empleados en sus muros son la mampostería de lajas de piedra pizarra y el mortero de cal y arena. Cuenta con una puerta de acceso a su interior en el extremo lateral.</p>

PROTECCIÓN:	Foto: Parque Natural de Sierra Nevada.	CONSERVACIÓN:
		<p>El nivel de conservación de la estructura arquitectónica es relativamente bueno.</p>

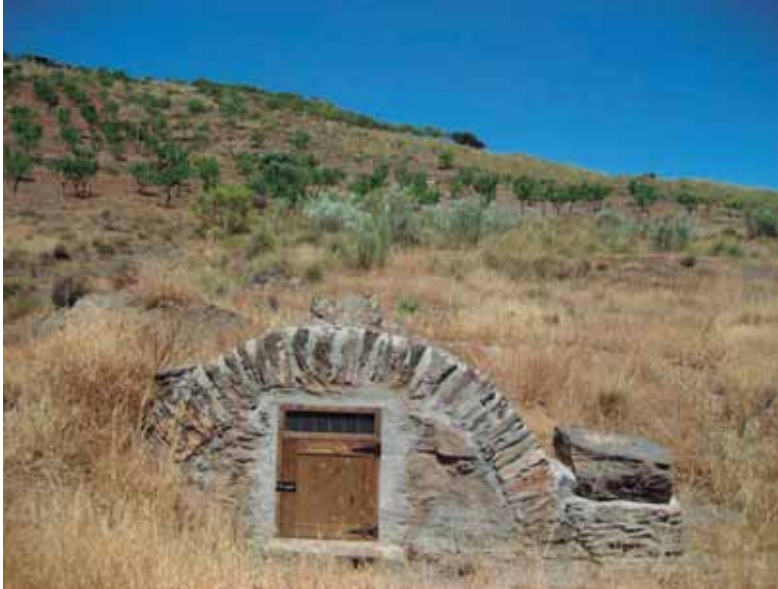
IDENTIFICACIÓN:		ENTORNO:
276.HID:Aljibe-7 Aljibe El Seco		
TIPO:		Vegetación de bajo monte y cultivos de almendros.
Aljibes. Uso pecuario.		
LOCALIZACIÓN:		DESCRIPCIÓN:
Albolodúy. Coordenadas: X: 530063 Y: 41018868

AUTENTICIDAD:	Foto: Parque Natural de Sierra Nevada.	Cisterna de planta rectangular abovedada propia de ambientes de pluviometría escasa, pues se empleaba como depósito de agua de lluvia con el fin de garantizar su abastecimiento para consumo humano y del ganado. Es de medianas dimensiones, alrededor de siete metros de longitud, tres de ancho y uno medio de altura. Las técnicas y materiales empleados en sus muros son la mampostería simple y el mortero de cal y arena. Cuenta con una puerta de acceso a su interior en el extremo lateral.
Alto valor etnológico por su tipología constructiva tradicional y su característica forma abovedada según el modelo de aljibe alpujarreño de montaña, así como por garantizar el abastecimiento de agua en lugares de escasa pluviometría para consumo humano y del ganado (de ahí su ubicación junto a vías pecuarias históricas), así como para el riego mediante el acarreo.

PROTECCIÓN:		CONSERVACIÓN:
		El nivel de conservación de la estructura arquitectónica es relativamente bueno.

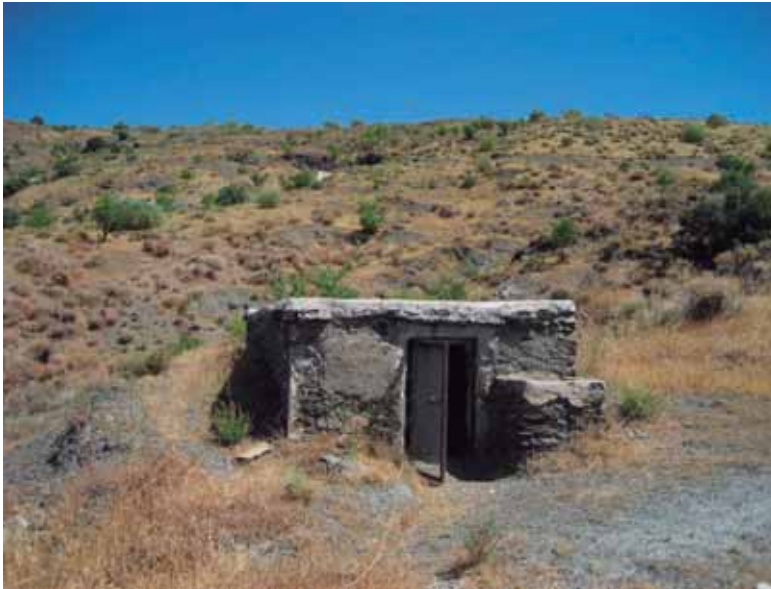
IDENTIFICACIÓN:		ENTORNO:
277.HID:Aljibe-8 Aljibe Los Orejones		Vegetación de bajo monte y dispersa arboleda.
TIPO:		
Aljibes. Uso pecuario.		
LOCALIZACIÓN:

DESCRIPCIÓN:
Albolodúy. Coordenadas: X: 529537 Y: 4101569		
AUTENTICIDAD:		Cisterna de planta rectangular propia de ambientes de pluviometría escasa, pues se empleaba como depósito de agua de lluvia con el fin de garantizar su abastecimiento para consumo humano y del ganado. Es de medianas dimensiones. Las técnicas y materiales empleados en sus muros son la mampostería simple y el mortero de cal y arena. Su cubierta es plana, soportada por rollizos de madera. Cuenta con una puerta de acceso a su interior en el extremo lateral.
Valor etnológico por su tipología constructiva tradicional y su singular cubierta plana, que difiere del modelo de aljibe alpujarreño abovedado de montaña, así como por garantizar el abastecimiento de agua en lugares de escasa pluviometría para consumo humano y del ganado (de ahí su ubicación junto a vías pecuarias históricas), así como para el riego mediante el acarreo.		CONSERVACIÓN:

PROTECCIÓN:	Foto: Parque Natural de Sierra Nevada.	La manufactura del tejado plano pudiera ser posterior al haber perdido el aljibe su forma abovedada, optando por solucionar esta pérdida por el adintelado y la utilización para la reparación de la mampostería de cemento.

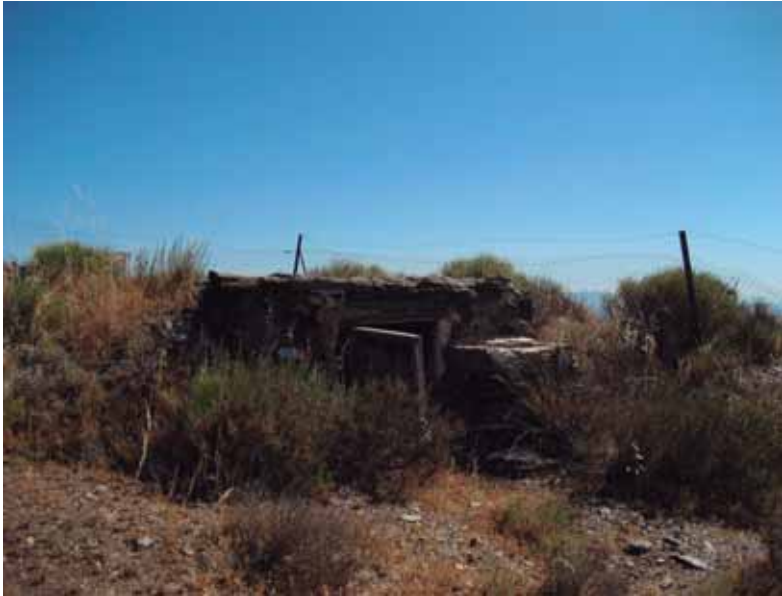
IDENTIFICACIÓN:		ENTORNO:
278.HID:Aljibe-9 Aljibe Parajela Chimenera		Vegetación de bajo monte y hazas cultivables y sin cultivar.
TIPO:		
Aljibes. Uso pecuario.		
LOCALIZACIÓN:		DESCRIPCIÓN:
Albolodúy. Coordenadas: X: 529056 Y: 4100484		
AUTENTICIDAD:		
Valor etnológico por su tipología constructiva tradicional, así como por garantizar el abastecimiento de agua en lugares de escasa pluviometría para consumo humano y del ganado (de ahí su ubicación junto a vías pecuarias históricas), así como para el riego mediante el acarreo.

<p>Foto: Parque Natural de Sierra Nevada.</p>	Cisterna de planta rectangular propia de ambientes de pluviometría escasa, pues se empleaba como depósito de agua de lluvia con el fin de garantizar su abastecimiento para consumo humano y del ganado. Es de medianas dimensiones. Las técnicas y materiales empleados en sus muros son la mampostería simple y el mortero de cal y arena. Su cubierta es plana, soportada por rollizos de madera. Cuenta con una puerta de acceso a su interior en el extremo lateral.

PROTECCIÓN:		CONSERVACIÓN:
		La manufactura del tejado plano es posterior al haber perdido el aljibe su forma abovedada, optando por solucionar esta pérdida por el adintelado y la utilización para la reparación de la mampostería de cemento.

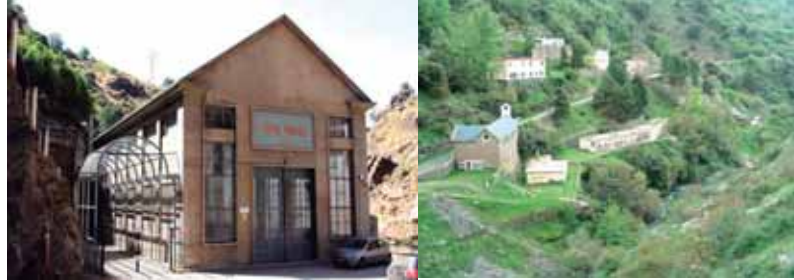
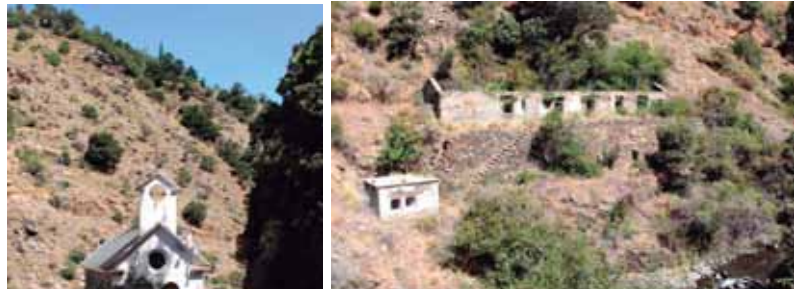
IDENTIFICACIÓN:		ENTORNO:
280.HID:Hidroeléctrica-2 Central Hidroeléctrica del Poqueira

El entorno es de vegetación de ribera, frondosa, compuesta principalmente por chopos, sauces y zarzas, el relieve es escarpado, con fuertes pendientes y el sustrato silíceo con afloramientos de roca metamórfica.
TIPO:

DESCRIPCIÓN:
Centrales hidroeléctricas. En uso.

Central hidroeléctrica situada en la cabecera del río, del que toma el nombre, en la confluencia de éste con los ríos Toril y Naute a tres kilómetros al norte del núcleo urbano. Esta central constituye el edificio principal de un conjunto hidroeléctrico formado por: central, situada en la orilla izquierda del río, entre éste y una escarpada ladera, junto a un pequeño puente arqueado que salva el curso de agua, a 1.530m de altitud; cámara de carga a dos kilómetros de distancia en la Loma Púa (a 2.100m), junto al barranco Piedra del Rayo, que almacena agua y la suministra a través del canal de conducción de aguas, compuesta por un gran estanque, el edificio principal y tres edificios auxiliares, desde el río Veleta. El edificio de la central es de grandes dimensiones, planta rectangular, presenta dos cuerpos sobre rasante, el de planta baja con gran dimensión en altura y el cuerpo superior abuhardillado, coronado por una cubierta a dos aguas con teja plana morada; bajo rasante posee otra planta sótano, aunque totalmente abierta por el costado del edificio que se orienta al río; grandes ventanales, interrumpidos solamente por los elementos verticales estructurales de hormigón armado, iluminan y ventilan el interior; sobre la puerta principal de acceso se encuentra una placa conmemorativa que fecha su construcción en el año 1957. Junto a las construcciones de tipo industrial, previo, en la carretera, se halla el antiguo poblado de La Cebadilla, conformado por viviendas, ermita y escuela para las familias de los trabajadores de la central, hoy día abandonado.

LOCALIZACIÓN:	Foto: Estefanía Fernández	CONSERVACIÓN:
La Cebadilla, Capileira. Acceso por pista de la sierra al norte del casco urbano, desvío a 3 kilómetros por carril a izquierda, o bien por sendero tras el puente de Abuchite en el río. Coordenadas: X: 468857 Y: 4093954	Alto valor tanto arquitectónico como histórico y etnológico de este conjunto industrial, que desde su creación a mediados del siglo XX sigue en uso, abasteciendo al pueblo de Capileira, aunque hoy la electricidad que produce se incorpora a la red general. Desarrolló una cultura de trabajo propia y supuso el modo de subsistencia para el conjunto de familias que conformaban el poblado de La Cebadilla, cuya situación y distancia respecto a Capileira dificultaban las relaciones entre ambos núcleos, existiendo en el imaginario colectivo de estos antiguos pobladores la figura del "recadero", que en mulos iba y venía para abastecer a éstos de lo que precisaran.	Buen estado de conservación de las instalaciones industriales dado su uso actual, aunque algunas de ellas han sido adaptadas con materiales modernos, como canal de agua que baja desde la ladera, generadores, turbinas, subestación y líneas de transmisión de alto voltaje. Las viviendas y escuela se encuentran en alto riesgo de desaparición, desprovistas de cubiertas, y la iglesia en medio estado de conservación, con vanos tapiados y de uso pecuario.

AUTENTICIDAD:	PROTECCIÓN:	
Inscrito BIC: Conjunto Histórico del Barranco del Poqueira (29/11/1982). Nivel 3: Protección estructural. Consolidación de estructura, renovación de cubiertas y limpieza y rehabilitación interior de los inmuebles que conforman el poblado de La Cebadilla.

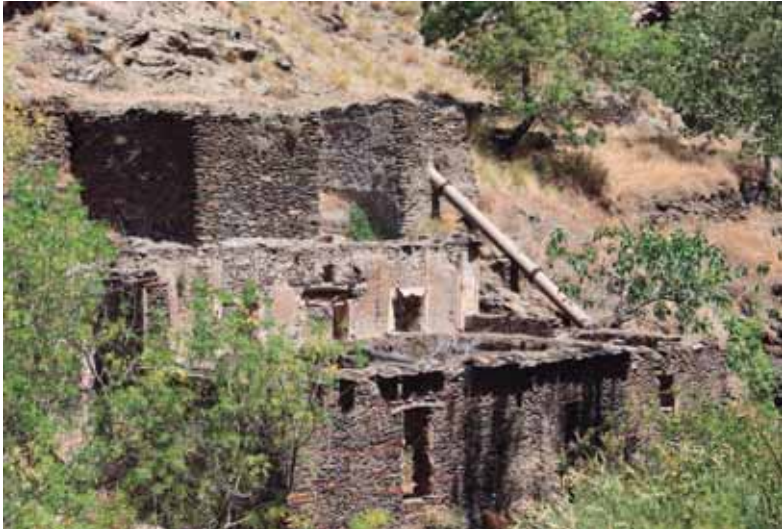
<p>Foto: Estefanía Fernández Fernández</p>	ENTORNO:	
282.HID: Hidroeléctrica-4 Fábrica de Harinas y Central hidroeléctrica de Ferreirola		Enclavado en la parte inferior y derecha del profundo barranco del río Trevélez, con vegetación de bosque de galería y monte bajo, encerrado por su parte oriental por un escarpada ladera de 1278 metros de altitud, erosionada por la escorrentía del agua de lluvia.	DESCRIPCIÓN:
TIPO:		Conjunto patrimonial formado por molino harinero primigenio, construido como mampostería de piedra, cubierta de launa con beriles y dinteles en puertas y ventanas de madera, situado en el margen derecho del río Trevélez, y central hidroeléctrica asociada, de construcción posterior y con estructura de cemento y tejado a dos aguas, ubicada en el margen izquierdo, tras cruzar un puente de tierra. La planta del molino es rectangular, con orientación NE-SO, acorde a la ladera y construida de manera escalonada sobre ella, su acceso es por el oeste y cuenta con tres crujiás paralelas y desprovistas hoy de cubiertas. La superior tiene forma de "L" invertida, subdividida a su vez en dos estancias amplias destinadas a la molienda, hallándose <i>in situ</i> las piedras moledoras, mientras que en su parte más nororiental se alza una estructura cuadrangular en la que se insertan dos cubos primitivos, cilíndricos y paralelos, los cuales conectan con un pequeño caz que conducía el agua hasta ellos; paralela a esta edificación se erige, pocos metros al este del inmueble, un cubo de mayores dimensiones y base cuadrada, conectado también al caz e incorporado para abastecer a la pequeña central hidroeléctrica, por lo que un tubo de cemento inclinado parte desde aquél y atraviesa el río hacia el otro margen. La planta inferior captaba el agua de los cubos cilíndricos que hacían un quiebro de noventa grados en su salida, de modo que hacía girar el rodezno y con éste el husillo y las piedras moledoras de la planta superior, vertiendo el agua luego al mismo río por sus cárcavos. La planta de la central hidroeléctrica es cuadrada y de reducidas dimensiones, con acceso por el oeste y boca cilíndrica en su muro septentrional y el suelo para la evacuación del agua al río.	CONSERVACIÓN:

Fábricas hidroeléctricas. Molinos harineros. Abandonado.		Deterioro progresivo de estructura al estar desprovistas de cubiertas y con vegetación intrusiva, sobre todo en el edificio de la central hidroeléctrica y en la parte inferior del molino, haciendo impracticable el acceso a cárcavos para comprobar su estado de conservación. Se preservan <i>in situ</i> tanto las piedras moledoras de la fábrica de harinas como antiguas turbinas de generación de electricidad con bombines cerámicos en la central, con riesgo de desaparición.	
LOCALIZACIÓN:			
Ferreirola (La Tahá), límite municipal de Busquistar. Acceso por sendero hacia Fuente Gaseosa, desvío por senda hacia la derecha en dirección el puente sobre el río Trevélez y Escarihuela de Ferreirola. Coordenadas: X: 473225 Y: 4086926			
AUTENTICIDAD:			
Alto valor etnológico dada su singularidad tipológica y funcional, tanto por la peculiaridad de contar con un doble cubo lateral que obligaba al agua a hacer un giro de noventa grados en su salida, único en la zona, como por incorporar junto a los elementos constructivos primigenios del molino harinero otros para el aprovechamiento hidroeléctrico al otro lado del río, dando cuenta de la evolución en los rendimientos de trabajo y aprovechamiento máximo del recurso del agua para la actividad productiva, todo ello junto a una de las vías de comunicación más transitadas desde época medieval, la Escarihuela de Ferreirola hacia Panjuila.

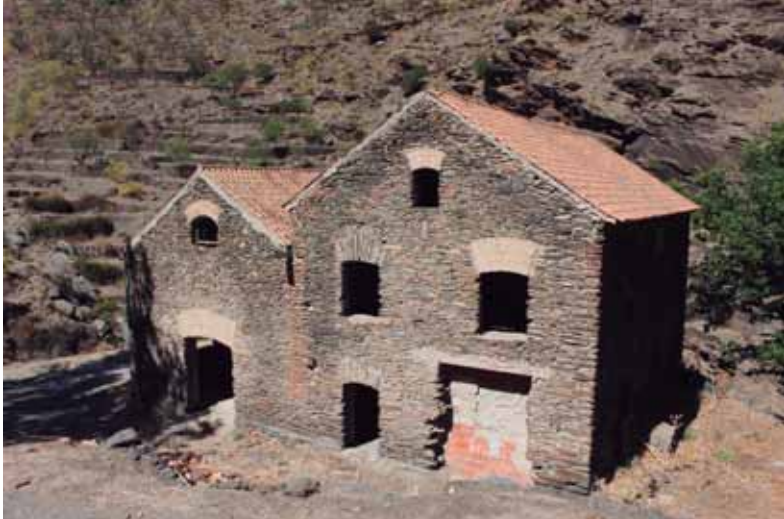
Antigua fábrica de producción hidroeléctrica enclavada junto al río Chico, en el margen derecho del Barranco de Ohanes, a varios kilómetros de distancia al noroeste del casco urbano. Está formado por un conjunto de dos naves de distinto tamaño (mayor la más oriental), en dirección NO-SE, adosadas una a otra, de plantas rectangulares, construidas en mampostería de piedra sin enfoscar, con cubierta de tejas árabe a dos aguas y armazón interior de madera. La más occidental presenta una altura, mientras que la más oriental dos, ambas con grandes vanos a modo de ventanas de arco escarzano, algunos con dovelaje de piedra pizarra y otros de ladrillo visto. Una acequia descubierta y con encauzamiento de cemento llega por el suroeste del inmueble y corre bajo tierra hacia el sureste en dirección al casco urbano, siendo anteriormente desviada parte de su agua por una canalización que bordea a las instalaciones fabriles por el noreste, con objeto de servir de fuerza motriz. A pocos metros y en una cota más alta se encuentra una pequeña edificación de planta rectangular, mampostería de piedra y presumible cubierta de launa, hoy desaparecida, junto a una pontona de piedra que cruza la acequia; sobre ésta un balate de mampostería soporta un espacio llano y empedrado, presumible era.

AUTENTICIDAD:	Foto: Estefanía Fernández Fernández	CONSERVACIÓN:
Alto valor etnológico dada su singularidad tipológica fabril y su emplazamiento en pleno margen del río Chico, del cual abastecerse, además de que fue la primera edificación hidroeléctrica construida en la comarca a primeros del siglo XX (1905) para suministrar energía eléctrica a Almería, Ohanes y Alhama por medio de una turbina de trescientos caballos a cargo de la compañía "Mengemor" de Madrid.		Buen estado de conservación, pese al deterioro progresivo de las estructuras y con densa vegetación a causa de su abandono.
PROTECCIÓN:		
Consolidación de estructuras y limpieza de vegetación intrusiva.

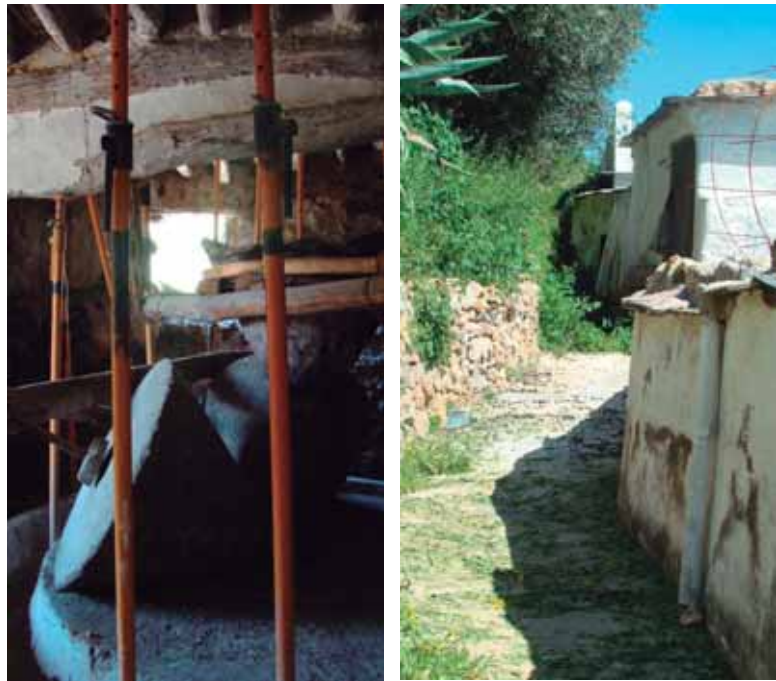
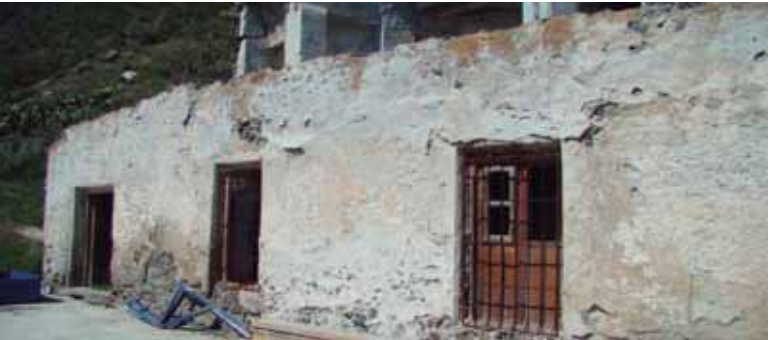
IDENTIFICACIÓN:			ENTORNO:
286.HID:Baños-1 Baños Del Piojo

Situado en un barranco con surgimiento de agua termal, rodeado de cultivos de secano, con zona de antiguo jardín-huerta en la zona baja del ámbito. Visuales abiertas a la Contraviesa.
TIPO:			DESCRIPCIÓN:
Cortijos. Balneario con Alojamientos Sin uso actual.

<p>Conjunto de construcciones compuesto de un cortijo del siglo XIX, con prensa de aceite y que, en su planta alta, dispone de diversos alojamientos para los usuarios de los baños; de un grupo de tres construcciones en piedra posiblemente utilizadas como cobertizos de ganado; y de una zona de bañeras en piedra, situada en un nivel inferior a los anteriores, con restos de construcciones.</p> <p>Durante el siglo XIX, y hasta prácticamente los años 1960, fue usado como balneario local por su surgimiento de agua termal, con reconocimiento de aguas de los años 1920. El uso como balneario se abandonó en los años 1960 y una década después se abandonó igualmente el cortijo.</p> <p>El cortijo se estructuraba en tres partes, dedicada una de ella a las labores agrícolas, con un molino de aceite y depósitos mediante orzas enterradas en el suelo.</p> <p>En 2006 se iniciaron por el Ayuntamiento unas obras de rehabilitación del cortijo y de adaptación de los baños para su uso como balneario moderno, con proyecto informado por la Consejería de Cultura, aunque las obras quedaron paralizadas en 2008, hasta ahora. Ni la Junta de Andalucía ni el Ayuntamiento han vuelto a retomar las obras, que se encuentran en estado de abandono.</p>

LOCALIZACIÓN:			CONSERVACIÓN:
Cástaras Acceso a dos kilómetros por el Camino del Cementerio. Coordenadas: X: 476867 Y: 4086091			<p>Estado de conservación malo. El abandono de las obras ha supuesto un grave deterioro de los elementos vinculados a la almazara y de los propios edificios, incluso de la obra nueva realizada. También las bañeras, que fueron objeto de limpieza en 2007, han vuelto a ser cubiertas por la maleza.</p>
AUTENTICIDAD:	<p>Alto valor histórico y etnológico, al mantener los baños su ubicación con autenticidad de material y forma. El cortijo-alojamiento mantiene parcialmente su forma, materiales y elementos. El resto del cortijo se encuentra en fase de obra de adaptación a uso de balneario.</p>		
PROTECCIÓN:			
Inscrito: BIC en el Sitio Histórico de la Alpujarra Media y La Tahá. Rehabilitación y restauración con mismos materiales y técnicas constructivas.	<p>Foto: Jose M^o Visedo.</p>

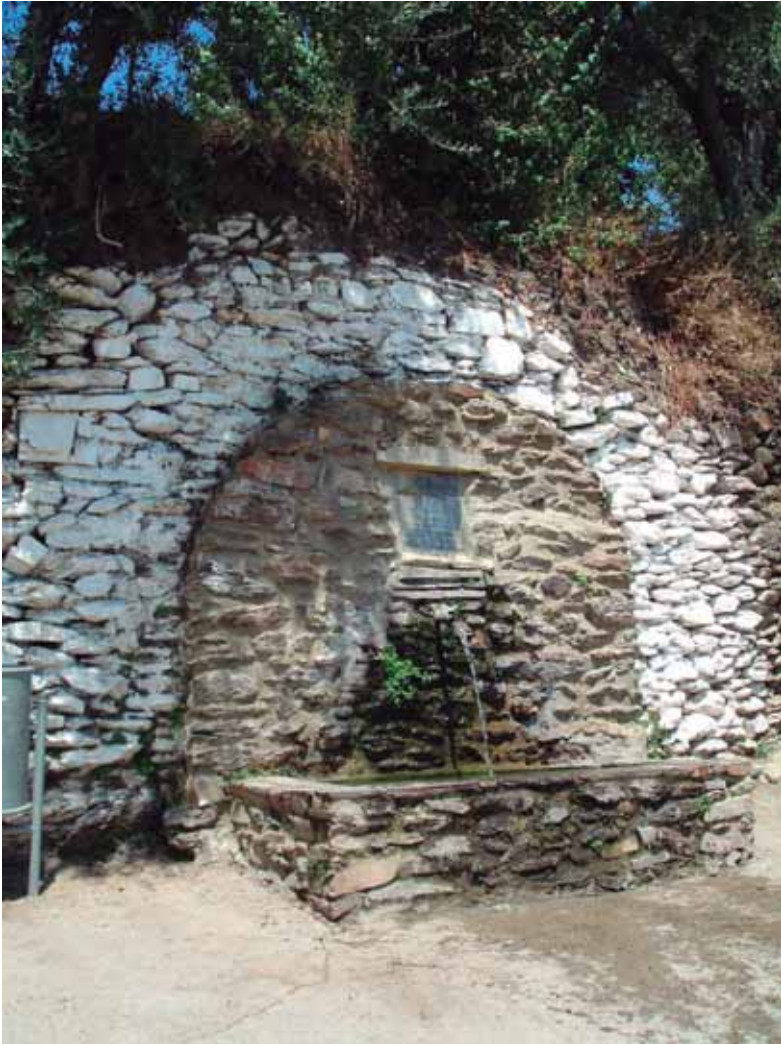
ENTORNO:
290.HID:Fuente-3 Fuente abrevadero		Situado en el Barrio del Churre donde las edificaciones se van diseminando a medida que se alcanzan las cotas más bajas para fundirse con un entorno agrícola de gran valor paisajístico.
TIPO:		DESCRIPCIÓN:

2. Construcción urbana. Fuente abrevadero. Uso humano, regadío y ganadero.		<p>La fuente-abrevadero se encuentra situada en el encuentro entre el sendero de La Verica Misa y la calle El Churre.</p> <p>El agua surge de un manantial y procede de las laderas meridionales de Sierra Nevada, de la cuenca mediterránea.</p> <p>Un solo caño abastece el vaso con forma de abrevadero construido con lajas de pizarra sin encalar al igual que el arco dibujado en el muro de contención del terreno, que en el resto sí se encuentra encalado.</p>
LOCALIZACIÓN:		CONSERVACIÓN:
Núcleo urbano de Alcútar, Bérchules, Granada. Coordenadas: X: 483067 Y: 4091258 Calle El Churre Fuente del Churre.		Estado de conservación aceptable.
AUTENTICIDAD:		
En el posicionamiento y adaptación al terreno, volumen y forma, diseño y composición, materiales y sistemas constructivos, y uso del espacio urbano susceptibles. Elemento discordante: papelera.
