8. ANEXO. INVENTARIO DE BIENES INDIVIDUALIZADOS

PROPUESTA DE DELIMITACIÓN DEL BIEN
DENOMINADO:
“PAISAJE CULTURAL DE LA ALPUJARRA”

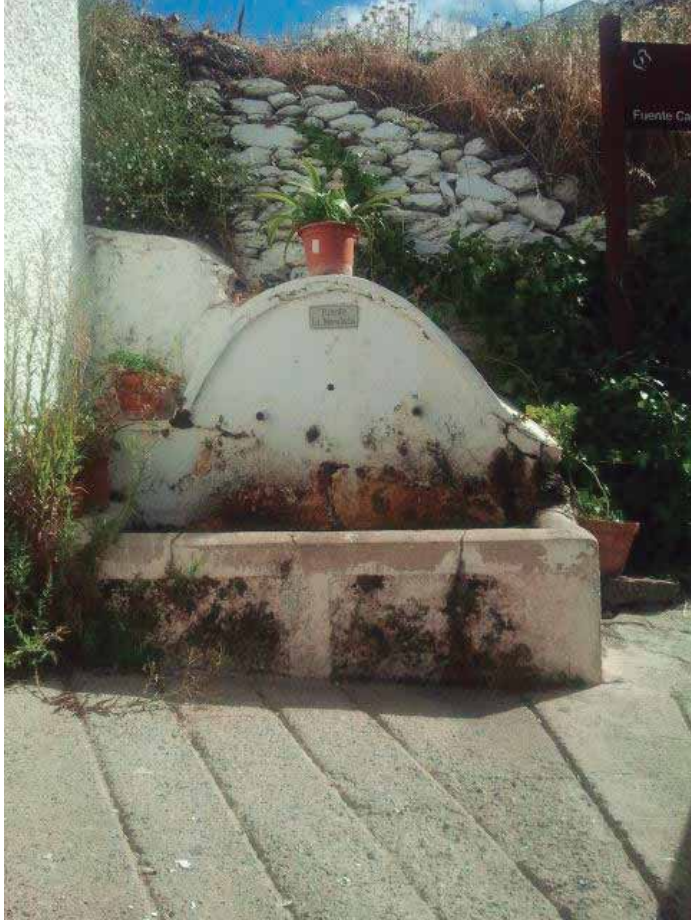
ENTORNO:
291.HID:Fuente-4 Fuente la Moraleda		Manzanas urbanas compactas con tipología de vivienda unifamiliar algunas de ellas conectadas entre si por tinaos en un discurrir por calles estrechas que salvan las curvas de nivel del terreno montañoso sobre el que se asienta Bubiión
TIPO:		DESCRIPCIÓN:

2. Construcción urbana. Fuente Uso de recogida tradicional de agua.		<p>Se sitúa en el límite entre el casco urbano, los bancales y las huertas. Fuente de uso de recogida de agua tradicional cuya surgencia proviene de un manantial de las laderas meridionales de Sierra Nevada, de la cuenca mediterránea. El agua precede de la circulación subsuperficial que se favorece con las lluvias, el deshielo y sobre todo con los careos. Cuenta con pilón de obra y frontón de diseño curvo al que se le ha colocado un azulejo con la denominación "Fuente La Moraleda", aunque en el pueblo siempre se ha conocido por "Fuente de la calle Real". El agua sale por dos pequeños caños.</p>
LOCALIZACIÓN:		CONSERVACIÓN:
Núcleo urbano de Bubiión, Granada. Coordenadas: X: 483220 Y: 4091728 Calle Real.		Regular estado de conservación. Necesita limpieza de líquenes y musgo, y reparación de las grietas del vaso del pilón.
AUTENTICIDAD:		En el posicionamiento y adaptación al terreno, volumen y forma, diseño y composición, materiales y sistemas constructivos, y uso del espacio urbano susceptibles.

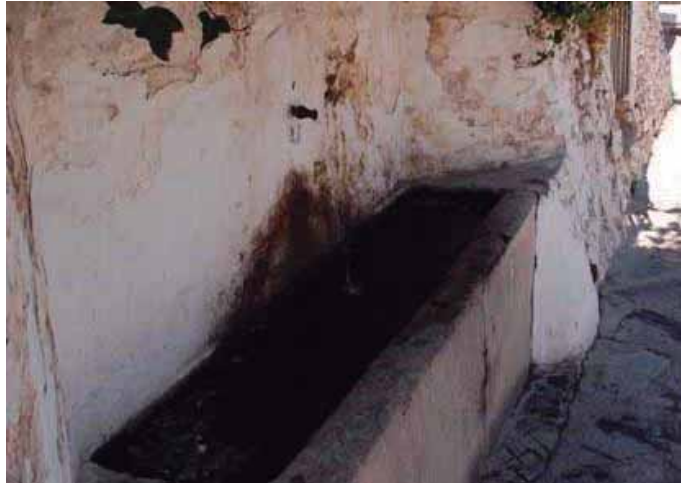
IDENTIFICACIÓN:		ENTORNO:
293.HID:Fuente-6 Fuenfria		<p>Manzanas urbanas compactas con tipología de vivienda unifamiliar algunas de ellas conectadas entre si por tinaos en un discurrir por calles estrechas que salvan las curvas de nivel del terreno montañoso sobre el que se asienta Bubión</p>
TIPO:	 	
<p>2. Construcción urbana. Elemento urbano: fuente-abrevadero. Uso público.</p>		DESCRIPCIÓN:
LOCALIZACIÓN:		<p>Se localiza en el casco urbano de Bubión, al pie de la misma carretera que se dirige a Capileira, dentro del Parque Natural de Sierra Nevada. Los lugareños aseguran que en verano el agua sale aún más fría, de ahí su toponimia. Personas de diversos lugares se acercan a esta fuente para llevarse agua de la misma. Dispone de un pilón de cantería y posiblemente de una pequeña galería para la captación del agua. Se apoya en un muro de contención de tierras ejecutado en piedra seca de lajas de pizarra encaladas y vierte el agua por un caño. El tipo de surgencia del agua es manantial que proviene de las laderas meridionales de Sierra Nevada, de la cuenca mediterránea. Una de los problemas de merma del caudal es el abandono del riego de los bancales.</p>

<p>Núcleo urbano de Bubión, Granada. Coordenadas: X: 468372 Y: 4089571 Calle Carretera 40</p>		
AUTENTICIDAD:		CONSERVACIÓN:
<p>En el posicionamiento y adaptación al terreno, volumen y forma, diseño y composición, materiales y sistemas constructivos, y uso del espacio urbano susceptibles.</p> <p>Intervención: aseguramiento del pilón con mortero cementoso.</p>

PROTECCIÓN:		
<p>Núcleo urbano de Bubión, Conjunto Histórico, BIC. Intervenciones permitidas: rehabilitación y restauración con mismos materiales y técnicas constructivas. Eliminación tratamientos discordantes y recuperación en calado tradicional.</p>		<p>Regular estado de conservación aparente. Se observa en el pilón una grieta vertical de poca inclinación, que ha sido burdamente reparada con cemento.</p>

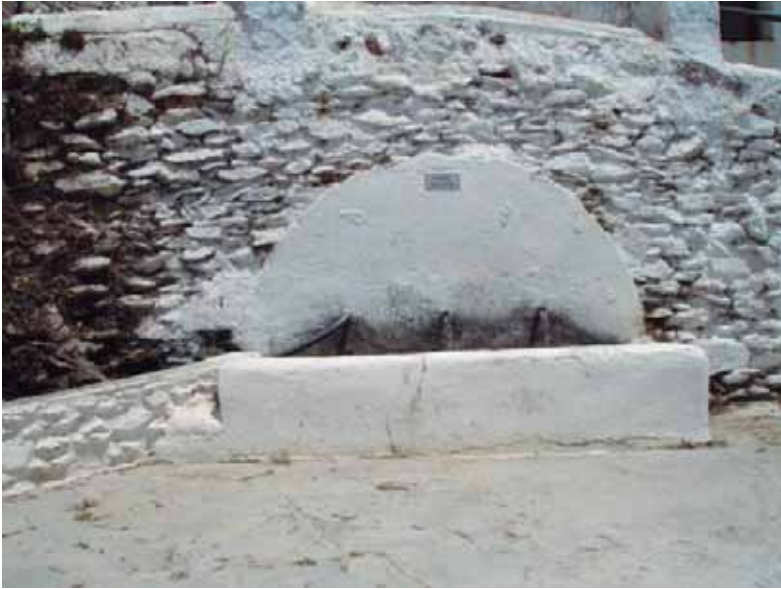
ENTORNO:
295.HID:Fuente-8 Fuente Revellín, Bubión		Manzanas urbanas compactas con tipología de vivienda unifamiliar algunas de ellas conectadas entre si por tinaos en un discurrir por calles estrechas que salvan las curvas de nivel del terreno montañoso sobre el que se asienta Bubión
TIPO:		DESCRIPCIÓN:

2. Construcción urbana. Elemento urbano: fuente-abrevadero. Uso público.		<p>Esta fuente se localiza en la parte baja del pueblo de Bubión, a escasos metros de la torre de la iglesia. Dispone de tres caños de caudal variable, que vierten a un pilar encalado de obra; posteriormente el agua pasa a un pequeño lavadero público situado muy próximo. Tiene un frontón de diseño semicircular donde se haya una placa cerámica en la que está escrito el topónimo de “Fuente Revellín”, aunque en el pueblo antes la llamaban más popularmente “Fuente del lavadero de abajo”.</p> <p>Se apoya en un muro de contención de tierras ejecutado en piedra seca de lajas de pizarra encaladas.</p> <p>El tipo de surgencia del agua es manantial que proviene de las laderas meridionales de Sierra Nevada, de la cuenca mediterránea.</p>
LOCALIZACIÓN:		CONSERVACIÓN:
Núcleo urbano de Bubión, Granada. Coordenadas X: 468314 Y: 4089428 Calle Barrio Bajo		Buen estado de conservación aparente.

AUTENTICIDAD:		
En el posicionamiento y adaptación al terreno, volumen y forma, diseño y composición, materiales y sistemas constructivos, y uso del espacio urbano susceptibles. Intervención: aseguramiento del pilón con mortero cementoso.		
PROTECCIÓN:		
Núcleo urbano de Bubión, Conjunto Histórico, BIC. Intervenciones permitidas: rehabilitación y restauración con mismos materiales y técnicas constructivas. Eliminación tratamientos discordantes y recuperación encalado tradicional.

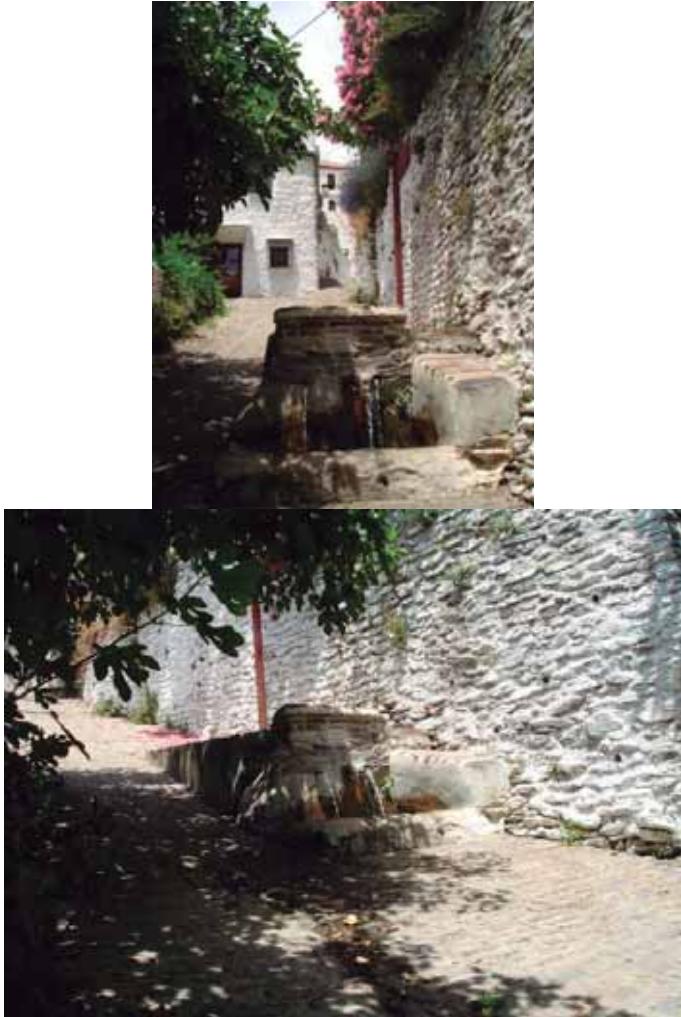
ENTORNO:
296.HID:Fuente-9 Fuente Hondera,		<p>Manzanas urbanas compactas con tipología de vivienda unifamiliar algunas de ellas conectadas entre si por tinaos en un discurrir por calles estrechas que salvan las curvas de nivel del terreno montañoso sobre el que se asienta Bubión</p>
TIPO:		DESCRIPCIÓN:
<p>2. Construcción urbana. Elemento urbano: fuente. Uso público.</p>		<p>La fuente se sitúa en la calle Barrio Bajo, en la parte inferior del pueblo de Bubión, justo donde comienza el camino de herradura que desciende a Pampaneira. Podría disponer de una zona de captación o pequeña galería donde se acumula el agua y brota a través de los caños. El pilón de esacsa altura parece resurgir del terreno, se encuentra ubicada en el eje de la calle.</p> <p>Esta fuente ha sido renombrada por el ayuntamiento de Bubión como "Fuente Hondera", anteriormente se conocía como "Fuente del Barrio Bajo", Se le ha colocado una placa cerámica.</p> <p>El tipo de surgencia del agua es manantial que proviene de las laderas meridionales de Sierra Nevada, de la cuenca mediterránea.</p>

LOCALIZACIÓN:		CONSERVACIÓN:
<p>Núcleo urbano de Bubión, Granada. Coordenadas X: 468337 Y: 4089374 Calle Barrio Bajo</p>		<p>Buen estado de conservación aparente.</p>
AUTENTICIDAD:		<p>En el posicionamiento y adaptación al terreno, volumen y forma, diseño y composición, materiales y sistemas constructivos, y uso del espacio urbano susceptibles.</p>
PROTECCIÓN:		<p>Núcleo urbano de Bubión, Conjunto Histórico, BIC. Intervenciones permitidas: rehabilitación y restauración con mismos materiales y técnicas constructivas.</p>

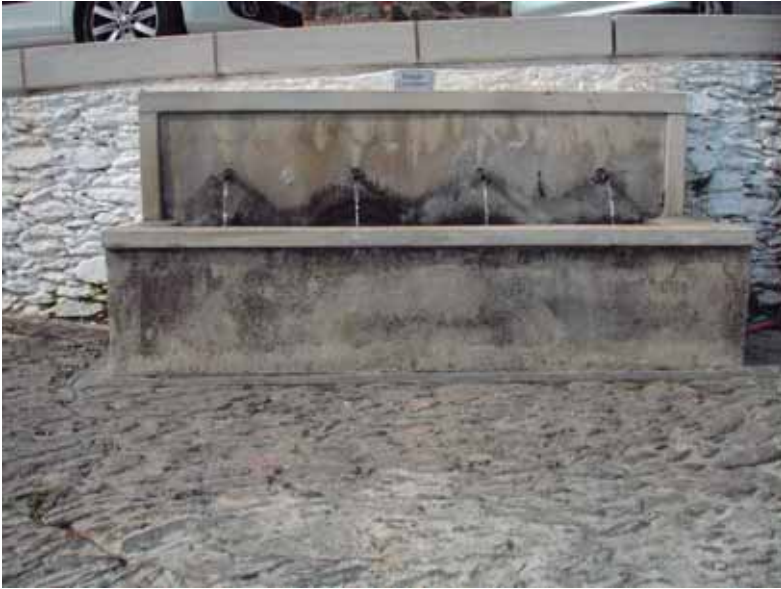
ENTORNO:
297.HID:Fuente-10 Fuente lavadero,		<p>Manzanas urbanas compactas con tipología de vivienda unifamiliar algunas de ellas conectadas entre si por tinaos en un discurrir por calles estrechas que salvan las curvas de nivel del terreno montañoso sobre el que se asienta Bubión</p>
TIPO:		DESCRIPCIÓN:
<p>2. Construcción urbana. Elemento urbano: fuente-abrevadero. Uso público.</p>		<p>Se localiza en un ensanche de la calle Lavadero que permite visualizar las cotas más bajas de esta zona del pueblo. Se localiza por debajo del colegio y del aparcamiento de Bubión.</p> <p>Se trata de una fuente de cuatro caños que vierten a un pilar de cantería en piedra caliza apoyado en un muro de contención de tierras ejecutado en piedra seca de lajas de pizarra encaladas .</p> <p>De todas las fuentes del pueblo es la que goza de más uso, debido a su mayor caudal y calidad (según lugareños), siendo frecuente ver a personas que se acercan incluso desde Motril para llenar garrafas y botellas. El agua sobrante va al Lavadero Alto, situado en sus proximidades.</p> <p>El tipo de surgencia del agua es manantial que proviene de las laderas meridionales de Sierra Nevada, de la cuenca mediterránea.</p>

LOCALIZACIÓN:		CONSERVACIÓN:
<p>Núcleo urbano de Bubión, Granada. Coordenadas X: 468488 Y: 4089411 Calle Lavadero</p>		<p>Buen estado de conservación aparente. Necesita limpieza.</p>
AUTENTICIDAD:		
<p>En el posicionamiento y adaptación al terreno, volumen y forma, diseño y composición, materiales y sistemas constructivos, y uso del espacio urbano susceptibles.</p>		
PROTECCIÓN:		
<p>Núcleo urbano de Bubión, Conjunto Histórico, BIC. Intervenciones permitidas: rehabilitación y restauración con mismos materiales y técnicas constructivas.</p>

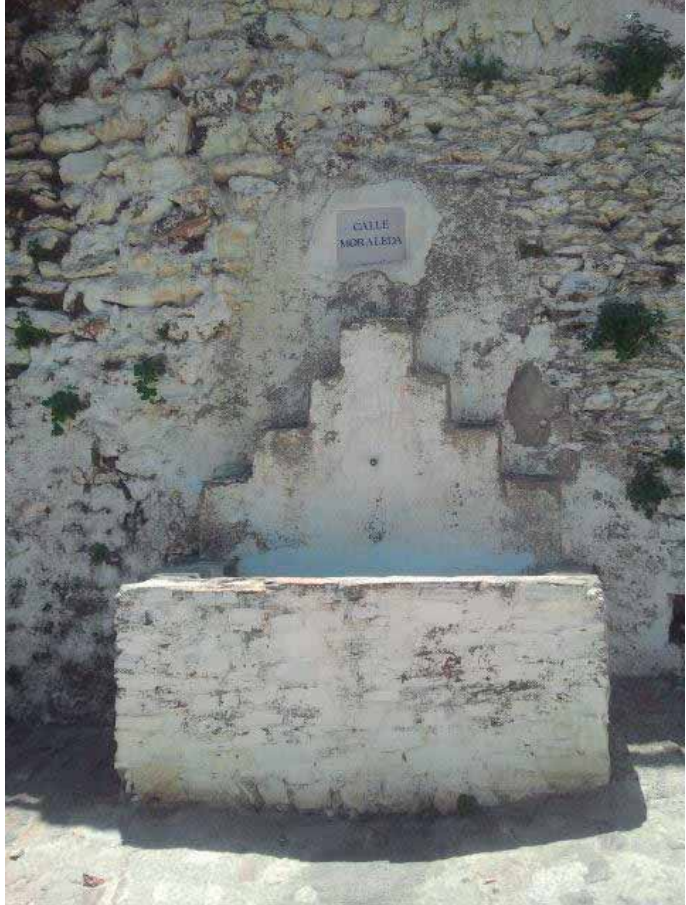
ENTORNO:
302.HID:Fuente-15 Fuente calle Moraleda		Barrio bajo del pueblo en el límite urbano con la carretera que conecta con Bubión. Calles de gran desnivel que comunican las viviendas agrupadas en manzanas que se adaptan a las curvas del nivel del terreno.
TIPO:		DESCRIPCIÓN:

2. Construcción urbana. Fuente. Uso público. Utilizada.		Fuente abrevadero sita en el límite periurbano sobre muro de contención ejecutado en piedra seca de lajas de pizarra de tamaños variados con acabado encalado, al igual que el vaso, con una boca de salida de agua y frontal escalonado.
LOCALIZACIÓN:		CONSERVACIÓN:
Núcleo urbano de Pampaneira, Barranco del Poqueira , Granada. Coordenadas X: 467657 Y: 4088219 Calle Moraleda		Estado de conservación medio. Necesita encalado.
AUTENTICIDAD:		
En el posicionamiento y adaptación al terreno, volumen y forma, diseño y composición, materiales y sistemas constructivos, y uso del espacio urbano susceptibles.		
PROTECCIÓN:		
Núcleo urbano de Pampaneira, Conjunto Histórico, BIC. Intervenciones permitidas: rehabilitación y restauración con mismos materiales y técnicas constructivas.

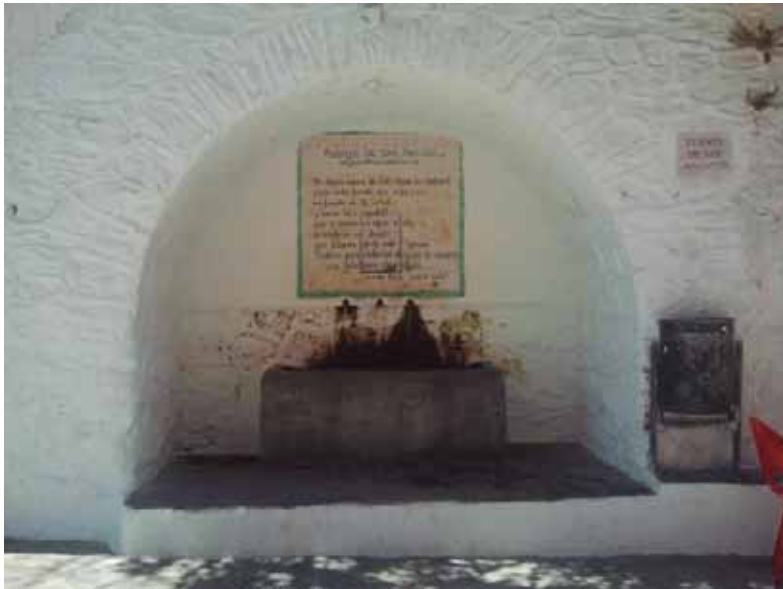
2. Construcción urbana. Fuente. Uso público. Utilizada.		Fuente abrevadero conocida por "Fuente de San Antonio". Sita en la plaza principal del pueblo sobre una plataforma y apoyada en muro ejecutado en piedra seca de lajas de pizarra de tamaños variados con acabado encalado, que se encuentra retranqueado con respecto a la línea de fachada bajo un arco de medio punto de lajas de pizarra. El vaso se encuentra revestido de cemento y tiene tres bocas de salida de agua. En su frontal puede leerse un poema sobre cerámica.
LOCALIZACIÓN:

Núcleo urbano de Pampaneira, Barranco del Poqueira, Granada. Coordenadas X: 467657 Y: 4088219 Plaza de la Libertad		CONSERVACIÓN:
AUTENTICIDAD:		Buen estado de conservación. Necesita limpieza de verdín.
En el posicionamiento y adaptación al terreno, volumen y forma, diseño y composición, materiales y sistemas constructivos, y uso del espacio urbano susceptibles. Elemento discordante: papelera.

PROTECCIÓN:		
Núcleo urbano de Pampaneira, Conjunto Histórico, BIC. Intervenciones permitidas: rehabilitación y restauración con mismos materiales y técnicas constructivas.

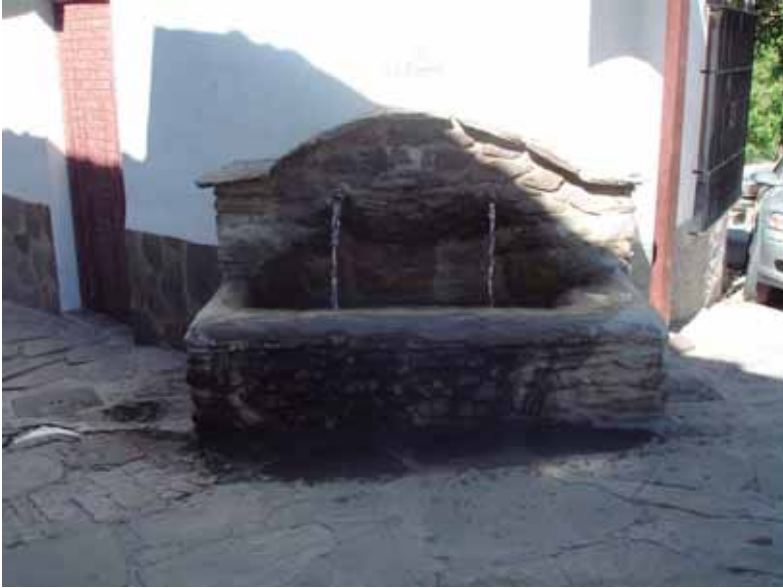
ENTORNO:
305.HID:Fuente-18 Fuente Carril		<p>Manzanas urbanas compactas con tipología de vivienda unifamiliar algunas de ellas conectadas entre sí por tinaos en un discurrir por calles estrechas que salvan las curvas de nivel del terreno montañoso sobre el que se asienta Capileira.</p>
TIPO:		DESCRIPCIÓN:
Elemento urbano.. Fuente Uso público		<p>Fuente urbana sita en la calle Carril adosada al muro de una vivienda. Está construida en mampostería vista de lajas de pizarra sin encalar, con pilón y frontón semicircular. El agua es vertida por dos caños metálicos. La procedencia del agua es de las laderas meridionales de Sierra Nevada y el tipo de surgencia manantial.</p>
LOCALIZACIÓN:		CONSERVACIÓN:
Núcleo urbano de Capileira, Granada. Coordenadas: X:468135 Y: 4090952 Calle Carril		<p>Buen estado de conservación aparente.</p>
AUTENTICIDAD:

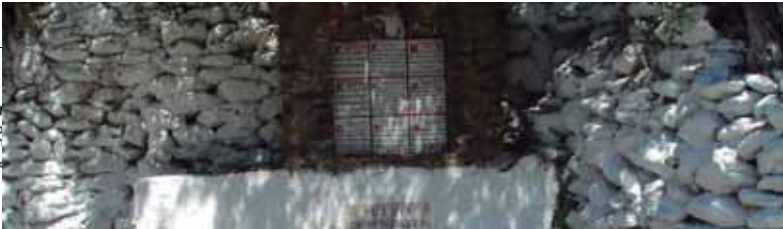
311.HID:Fuente-24 Fuente y lavadero de Ferreirola.

Situada en el espacio central del pueblo, en las proximidades a la Iglesia. A sus espaldas se encuentra una promoción de viviendas de reciente construcción y en su frontal huertos urbanos de grandes dimensiones.
TIPO:		DESCRIPCIÓN:
Elemento urbano. Lavadero Uso público		Fuente construida en mampostería enfoscada y blanqueada. Presenta un pilar abrevadero, sobre el que descansa el frente donde se alojan sus cuatro caños. Éste se encuentra rematado por pequeños frontones de forma semicircular, siendo el central el de mayor tamaño. Todo el conjunto está enmarcado por dos pilares, ubicándose en un segundo plano un nuevo muro enfoscado y blanqueado también de forma semicircular. El agua proviene de la cuenca mediterránea, de las laderas meridionales de Sierra Nevada, y surge a modo de manantial. Esta fuente tiene uso agrícola, ganadero y abastece al lavadero contiguo, que es una edificación urbana de pequeñas dimensiones de planta rectangular que contiene en su interior pilas para lavar. Su estructura vertical está formada por muros ejecutados en pizarra de tamaño medio, acabados con una capa de cal. La estructura horizontal se compone de vigas de rollizos y alfarjías de madera sin escuadrar, capa gruesa de lajas de pizarra y capa de malhecho, capa de launa que conforma el terrazo. Éste cuenta con beriles y castigaderas. La fachada principal tiene dos arcos formados con fábrica de ladrillo con un pilar central, y la ventana de la fachada lateral también tiene dintel de medio punto formado con ladrillo. El acabado es blanco, encalado.

LOCALIZACIÓN:		CONSERVACIÓN:
Núcleo urbano de Ferreirola, Granada. Coordenadas: Coordenadas: X: 472196 Y: 4087310 Calle Real de Ferreirola		Regular estado de conservación. La pila del abrevadero cuenta con varias fisuras.
AUTENTICIDAD:		ENTORNO:
En el posicionamiento y adaptación al terreno, volumen y forma, diseño y composición, materiales y sistemas constructivos, y uso del espacio urbano susceptibles. Intervención: las pilas apoyan sobre murete de ladrillo.		
PROTECCIÓN:		
Núcleo urbano de Ferreirola, Sitio Histórico, BIC. Intervenciones permitidas: rehabilitación y restauración con mismos materiales y técnicas constructivas.

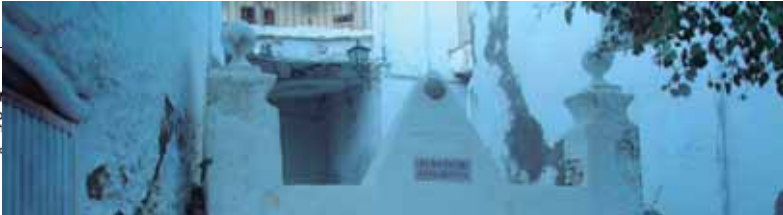
313.HID:Fuente-26 Fuente y lavadero de Atalbéitar

Situada en el límite oriental del pueblo, entre el núcleo urbano y las parcelas cultivables, en una calle con grandes cambios de pendiente.
TIPO:		DESCRIPCIÓN:
Elemento urbano. Fuente-lavadero. Uso público		Fuente que apoya sobre un muro de contención de tierras de la calle Chorrillo, construido en mampostería blanqueada. Presenta un pilar abrevadero y un poyete. El frontón lo forma el hastial del propio muro de contención del que sale una tubería que sirve de caño a la fuente. El agua proviene de la cuenca mediterránea, de las laderas meridionales de Sierra Nevada , y surge a modo de manantial. Esta fuente tiene uso agrícola, ganadero y abastece al lavadero contiguo, que es una edificación urbana de pequeñas dimensiones de planta rectangular que contiene en su interior pilas para lavar adosadas al paramento. Su estructura vertical está formada por muros ejecutados en pizarra de tamaño medio, acabados con una capa de cal de gran espesor. La estructura horizontal se compone de vigas de rollizos y alfarjías de madera sin escuadrar, capa gruesa de lajas de pizarra y capa de malhecho, capa de launa que conforma el terrao. Este cuenta con beriles y castigaderas. La fachada principal tiene un arco de medio punto, que en su base dejavisto el perfil d la pila de lavar. El acabado es blanco, encalado.

LOCALIZACIÓN:		CONSERVACIÓN:
Núcleo urbano de Atalbéitar, Granada. Coordenadas: X: 472 507 Y: 4087835 Calle Chorrillo		Buen estado de conservación. Necesita encalado.
AUTENTICIDAD:		ENTORNO:
En el posicionamiento y adaptación al terreno, volumen y forma, diseño y composición, materiales y sistemas constructivos, y uso del espacio urbano susceptibles.		
PROTECCIÓN:		
Núcleo urbano de Atalbéitar, Sitio Histórico, BIC. Intervenciones permitidas: rehabilitación y restauración con mismos materiales y técnicas constructivas.

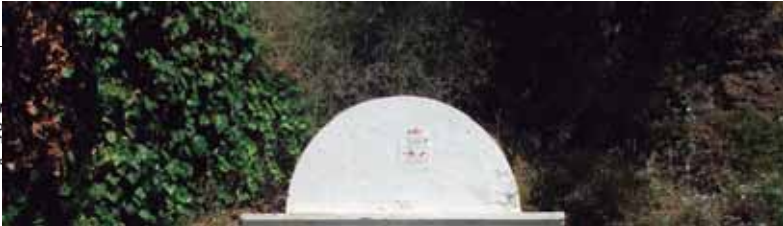
<p>317.HID:Fuente-30 Fuente Trance de la Fuente, Mecina</p>		<p>Situada en la orilla de la carretera que conecta Mecina con Mecinilla, en el límite con el terreno rústico y enfrente del cementerio.</p>
<p>TIPO:</p>		<p>DESCRIPCIÓN:</p>
<p>Elemento urbano. Fuente-abrevadero. Uso público</p>		<p>Se ubica aprovechando el hastial que forma el muro de contención de tierras de los terrenos cultivables colindantes con la plataforma horizontal que sirve de acceso a la propia fuente.</p> <p>Cuenta con un frontón que en su parte más baja es rectangular y en su parte alta semicircular con una imposta que marca los límites entre las dos figuras geométricas. Desde este frontón encajado se vierte el agua a la pila-abrevadero que se encuentra enfoscada y sin pintar.</p> <p>El agua proviene de la cuenca mediterránea, de las laderas meridionales de Sierra Nevada, más concretamente del Monte de Pitres y surge a modo de manantial. Es rica en hierro como es característico de las aguas ferruginosa de la zona.</p> <p>Esta fuente tiene uso urbano, agrícola y ganadero.</p> <p>En las fotos se puede distinguir lo que es la fuente antigua y la reforma que se hizo de ésta hace pocos años. La peculiaridad es que después de restaurar la fuente en una ubicación muy cercana, no se ha podido canalizar el agua y es la fuente antigua la que sigue llevando el caudal.</p> <p>El pavimento que la rodea está formado por lajas de pizarra planas colocadas en horizontal.</p>

<p>LOCALIZACIÓN:</p>		<p>CONSERVACIÓN:</p>
<p>Núcleo urbano de Mecina, Granada. Coordenadas: X: 471275 Y: 4087279 Calle Fuente el Barranquillo</p>		<p>Buen estado de conservación.</p> <p>Necesita intervención de mantenimiento y limpieza.</p>
<p>AUTENTICIDAD:</p>		<p>ENTORNO:</p>
<p>En el posicionamiento y adaptación al terreno, volumen y forma, diseño y composición, materiales y sistemas constructivos, y uso del espacio urbano susceptibles.</p>

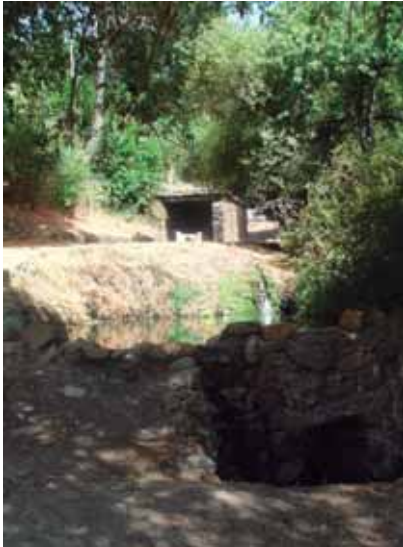
IDENTIFICACIÓN:		ENTORNO:
321.HID:Lavadero-4 Lavadero de la Fuente Escarda

Situado en las proximidades del nacimiento de la Fuente Escarda. Calle con desnivel en la que se escalonan el nacimiento, la Fuente Escarda, el lavadero y la alberca, rodeados de masas arbóreas y arbustivas.
TIPO:

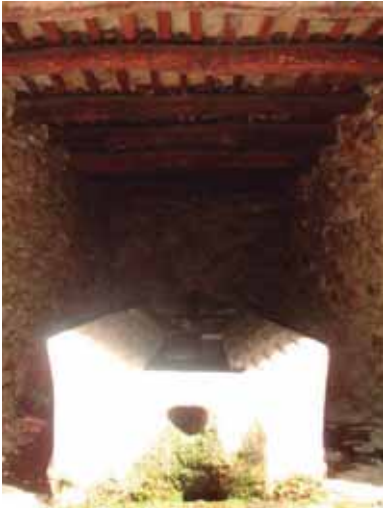
2. Construcción urbana. Lavadero. Uso público. Rehabilitado.		DESCRIPCIÓN:
LOCALIZACIÓN:		
Núcleo urbano de Capilerilla, La Tahá, Granada. Coordenadas: X: 468493 Y: 4089407 Lavadero de la Fuente Escarda.		
AUTENTICIDAD:		
En el posicionamiento y adaptación al terreno, volumen y forma, diseño y composición, materiales y sistemas constructivos, y uso del espacio urbano. Intervenciones: rehabilitación manteniendo los materiales y técnicas constructivas.

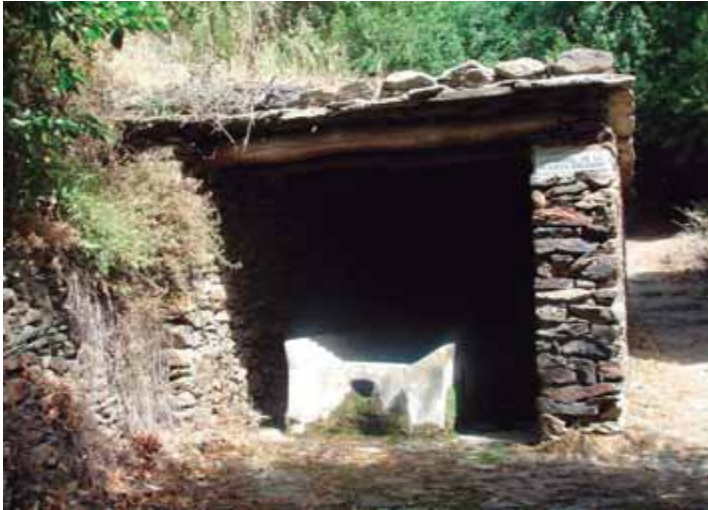
Inmueble asociado a la Fuente Escarda situada a cota superior que lo abastece de agua procedente del monte de Pitres. Construcción de una sola planta de altura que consta de una estructura horizontal de vigas de rollizos y alfarjías de madera sin desbastar, con capas de laja de pizarra, malhecho y launa. Beril de lajas de pizarra con catigaderas. Estructura vertical de muros ejecutados en piedra seca con lajas de pizarra de tamaño medio sin encalar. Consta de una pila lavadero en su zona central con colocación paralela a los muros de cierre, dejando dos pasillos para poder acceder y lavar entre ésta y los muros.

PROTECCIÓN:		CONSERVACIÓN:
Núcleo urbano de Capilerilla, Sitio Histórico, BIC. Intervenciones permitidas: rehabilitación y restauración con mismos materiales y técnicas constructivas.		Buen estado de conservación aparente.

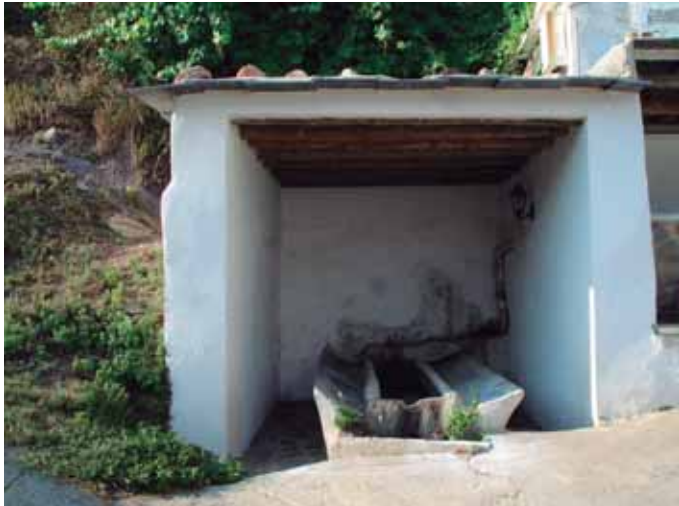
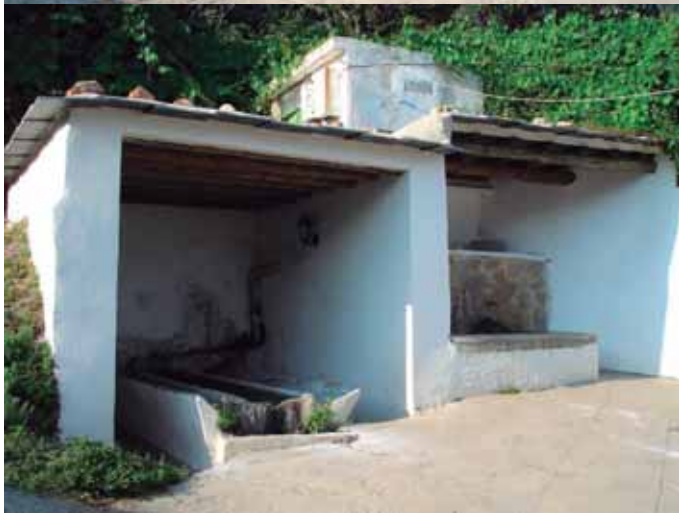
ENTORNO:
322.HID:Lavadero-5 Lavadero de Júbar		<p>Situado en el extremo occidental del pueblo, en el límite entre lo urbano y la naturaleza. Próximo a la entrada del pueblo, que se realiza por la calle Castaño.</p>
TIPO:

DESCRIPCIÓN:
<p>2. Construcción urbana. Lavadero. Uso público. Utilizada.</p>		<p>Uno de los pocos lavaderos de la comarca que conserva la disposición primitiva. Espacio de reducidas dimensiones, con cubierta plana de launa y alero de laja soportado por vigas de hormigón y bovedillas, bajo el cual se han colocado unos rollizos a modo de falso techo. En el interior presenta un canal central con dos líneas inclinadas y convergentes de laja, que actúan como piedras de lavar. En un lateral aparece un pilar muy transformado.</p>
LOCALIZACIÓN:	<p>Núcleo urbano de Júbar, Nevada, Granada. Coordenadas: X: 470670 Y: 4088579</p>	CONSERVACIÓN:
AUTENTICIDAD:	<p>En el posicionamiento y adaptación al terreno, volumen y forma, diseño y composición, materiales y sistemas constructivos, y uso del espacio urbano susceptibles.</p>	<p>Estado de conservación regular. Necesita reparación de paramento frontal.</p>

PROTECCIÓN:	<p>Sin protección patrimonial histórica-artística. Intervenciones permitidas: rehabilitación y restauración con mismos materiales y técnicas constructivas.</p>

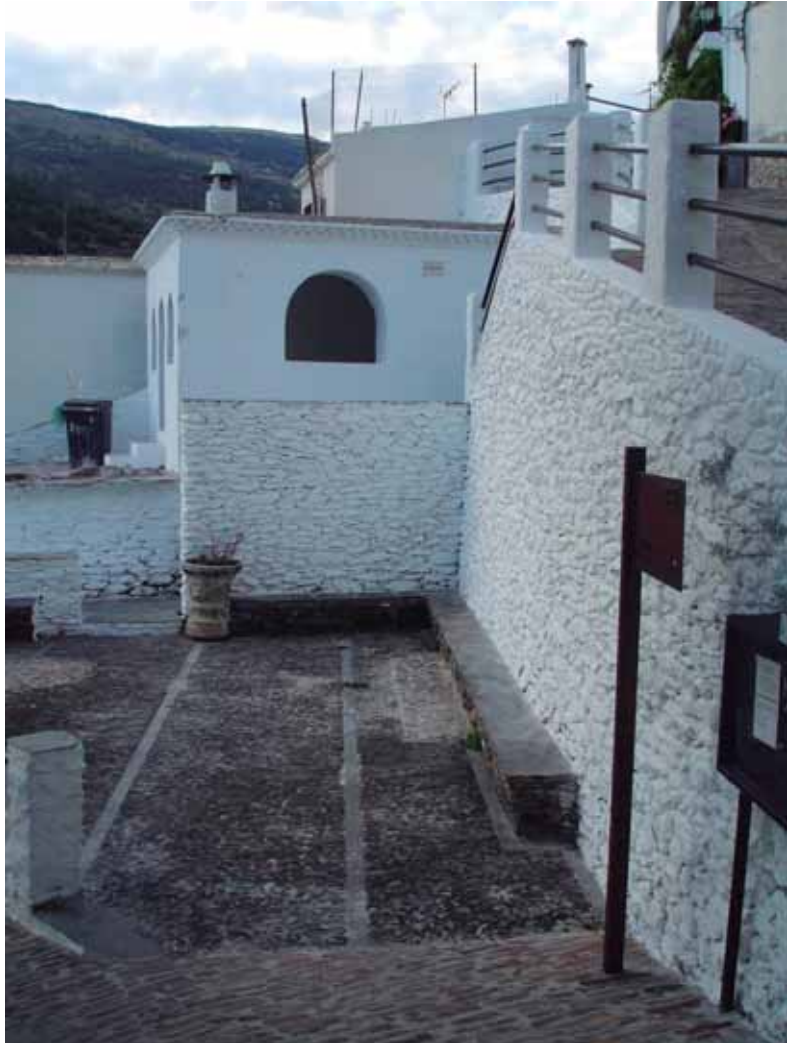
ENTORNO:
323.HID:Lavadero-6 Lavadero de Pampaneira		Espacio público rodeado de manzanas con alta densidad de casas adosadas o conectadas entre sí mediante tinaos, con calles estrechas de gran desnivel que salvan la pendiente del barranco.
TIPO:		DESCRIPCIÓN:

2. Construcción urbana. Lavadero Uso lavadero público. Utilizado.		Inmueble construido de gran interés para la trama urbana con una planta de alzada cuyo acceso se realiza a través de una pequeña calle escalonada. De planta rectangular de pequeñas dimensiones situado cerca de la calle Cerrillo y que sirve de mirador para contemplar la iglesia y el conjunto del pueblo que queda por debajo. La Fuente del Cerrillo vierte el agua hacia el lavadero, que contiene diez pilas de lavar de piedra en su interior. El tinao que lo cubre tiene estructura vertical formada por muros de lajas de pizarra de tamaño medio con acabado exterior encalado de gran espesor en su nivel más bajo y enlucido en su planta primera. Crujía con dos laterales ciegos, el longitudinal que da a la placeta presenta dos vanos de arco de medio punto, uno de ellos de entrada. El frontal tiene tres vanos también de medio punto uno de ellos de salida al terrazo de la edificación que queda por debajo. La cubierta plana con acabado de cemento y alero de pico de gorrión. Suelo enfoscado.

LOCALIZACIÓN:		CONSERVACIÓN:
Núcleo urbano de Pampaneira, Barranco del Poqueira , Granada. Coordenadas: X: 497047 Y: 4095820 Placeta del Cerrillo.		Buen estado de conservación aparente.
AUTENTICIDAD:		
En el posicionamiento y adaptación al terreno, volumen y forma, diseño y composición, materiales y sistemas constructivos, y uso susceptibles . Recientemente rehabilitado necesita pequeñas intervenciones. Elementos discordantes: focos y papelera en su fachada.		
PROTECCIÓN:		
Núcleo urbano de Pampaneira, Conjunto Histórico, BIC. Intervenciones permitidas: rehabilitación y restauración con mismos materiales y técnicas constructivas.

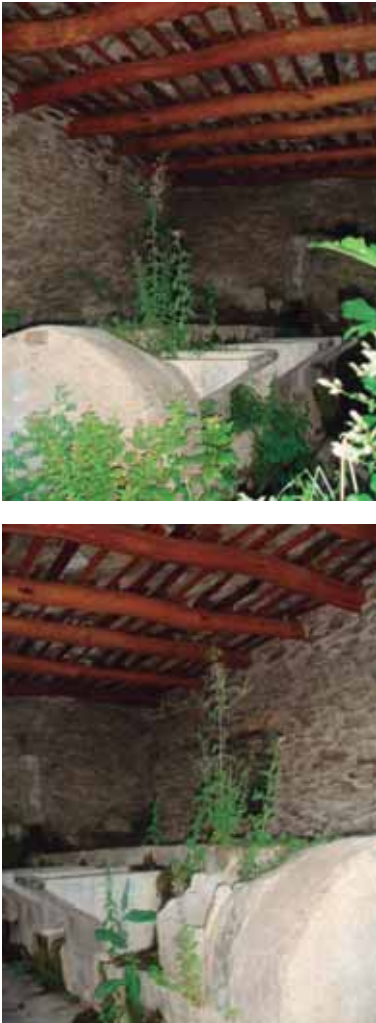
ENTORNO:
324.HID:Lavadero-7 Lavaderos de la Fuente Hondera		Manzanas urbanas compactas con tipología de vivienda unifamiliar algunas de ellas conectadas entre sí por tinaos en un discurrir por calles estrechas que salvan las curvas de nivel del terreno montañoso sobre el que se asienta Capileira.
TIPO:		DESCRIPCIÓN:
Elemento urbano. Lavadero Uso público		Edificación urbana de pequeñas dimensiones de planta rectangular que tiene uno de los laterales abiertos y otro adosado a un muro de contención de reciente construcción. Tiene un hueco en la fachada lateral ejecutado con cuatro vías de sección circular. En su interior se ubican ocho pilas para lavar enfrentadas cuatro a cuatro. Estructura vertical formada por muros ejecutados en pizarra de tamaño medio sin encalar. La estructura horizontal se compone de vigas de rollizos y alfarjías de madera sin escuadrar, capa gruesa de lajas de pizarra y capa de malhecho, capa de launa que conforma el terrazo. Éste cuenta con beriles y castigaderas.

LOCALIZACIÓN:		CONSERVACIÓN:
Núcleo urbano de Capileira, Granada. Coordenadas: X: 468018 Y: 4088537 Plaza Vieja		Regular estado de conservación aparente. La vegetación está invadiendo el espacio del lavadero. Humedad en el muro del fondo. Ha sido restaurado recientemente.
AUTENTICIDAD:		
En el posicionamiento y adaptación al terreno, volumen y forma, diseño y composición, materiales y sistemas constructivos, y uso del espacio urbano susceptibles. Intervención: revestimiento exterior con cemento.		
PROTECCIÓN:		
Núcleo urbano de Capileira, Conjunto Histórico, BIC. Intervenciones permitidas: rehabilitación y restauración con mismos materiales y técnicas constructivas. Eliminación de tratamiento incorrecto.

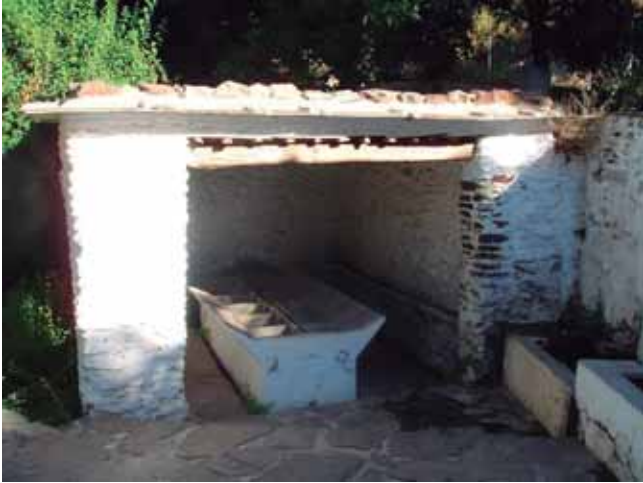
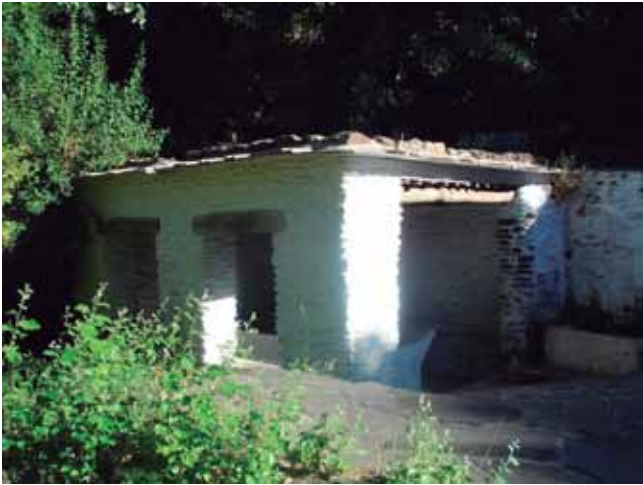
ENTORNO:
327.HID:Lavadero-10 Lavadero, Mecina		Situado en la entrada del pueblo de Mecina, sin continuidad en la trama urbana pues la carretera divide la zona antigua de la zona de expansión, y los lavaderos y la fuente caen a este lado.
TIPO:		DESCRIPCIÓN:
Elemento urbano. Lavadero. Uso público		Se ubica aprovechando el hastial que forma el muro de contención de tierras con la plataforma horizontal que sirve de entrada a los lavaderos, quedando su terrao a nivel del firme de la carretera. El agua proviene de la Fuente del Barranquillo colindante. Se trata de una edificación urbana de pequeñas dimensiones de planta rectangular que contiene en su interior 12 pilas para lavar, colocadas en su eje central.
LOCALIZACIÓN:		Su estructura vertical está formada por muros y pilastras ejecutados en pizarra de tamaño medio, acabados con una capa de cal. La estructura horizontal se compone de vigas de rollizos y alfarjías de madera sin escuadrar, capa gruesa de lajas de pizarra y capa de malhecho, capa de launa que conforma el terrao. Éste cuenta con beriles y castigaderas. La fachada principal está abierta y la lateral presenta dos grandes huecos con dinteles resueltos con rollizos de madera. El acabado es blanco, encalado. El pavimento urbano es continuo resolviéndose con lajas de pizarra planas colocadas en horizontal.

LOCALIZACIÓN: Núcleo urbano de Mecina, Granada. Coordenadas: X:471324 Y: 4087343		CONSERVACIÓN:
AUTENTICIDAD:		Estado de conservación medio. Necesita encalado y limpieza de vegetación del terrao.
En el posicionamiento y adaptación al terreno, volumen y forma, diseño y composición, materiales y sistemas constructivos, y uso del espacio urbano susceptibles.		CONSERVACIÓN:
PROTECCIÓN:		Estado de conservación medio. Necesita encalado y limpieza de vegetación del terrao.
Núcleo urbano de Mecina, Sitio Histórico, BIC. Intervenciones permitidas: rehabilitación y restauración con mismos materiales y técnicas constructivas.	Estado de conservación medio. Necesita encalado y limpieza de vegetación del terrao.

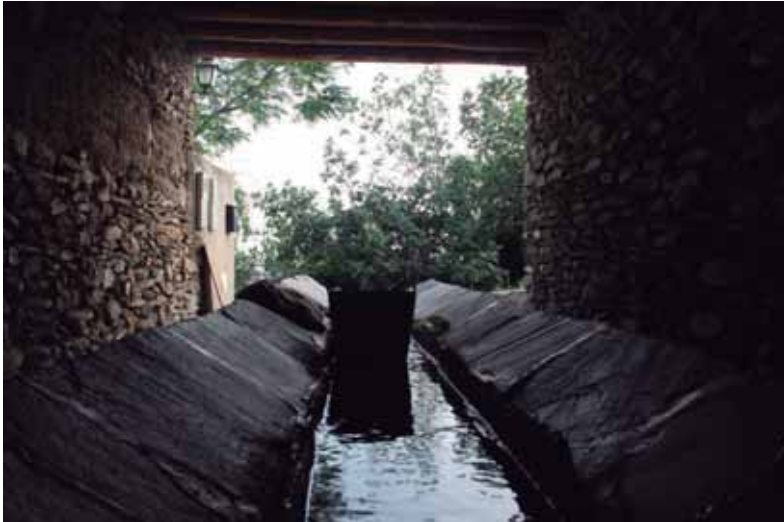
IDENTIFICACIÓN:		ENTORNO:
328.HID:Lavadero-11 Lavadero de Fuente Bajona		
TIPO:		Utiliza el agua de Fuente Alegre, a escasos metros al norte, de tres caños; los dos de la derecha proceden de una galería que recoge el agua de un sumidero ubicado en la montaña, que a su vez se nutre del agua procedente de una acequia de careo, y el caño de la izquierda procede de otra fuente. Bajo el lavadero aparece una pequeña balsa de riego.
Lavaderos. Recreativo.		DESCRIPCIÓN:
LOCALIZACIÓN:		
Valor. Acceso por Barrio de la Estación de Valor. Coordenadas: X:492522Y: 4094319

Edificación ubicada en pleno Barrio de la Estación, al suroeste del municipio de Valor, realizada con mampostería de piedra, alfarjía de rollizos de madera y cañas y cubierta de launa con beriles, abierta por su flanco más meridional. En su interior corre sobre una plataforma una acequia central, delimitado su canal con lajas pequeñas dispuestas verticalmente, mientras que a ambos lados se disponen grandes lajas ligeramente inclinadas como pilas o tablas donde tradicionalmente lavar la ropa.

AUTENTICIDAD:		Foto: Estefania Fernández Fernández
Valor histórico y etnológico a causa de su tipología constructiva tradicional, por servir de espacio de sociabilidad dado su emplazamiento en pleno urbano y por abastecerse de simas y el agua de careo desde la sierra, utilizando el agua sobrante para el riego de cultivos inferiores.		
PROTECCIÓN:		CONSERVACIÓN:
Medidas de mantenimiento periódico de estructuras y limpieza de sedimentos que pudiera afectar a éstas.		Buen estado de conservación a causa de los trabajos de mantenimiento y puesta en valor por parte del Ayuntamiento.

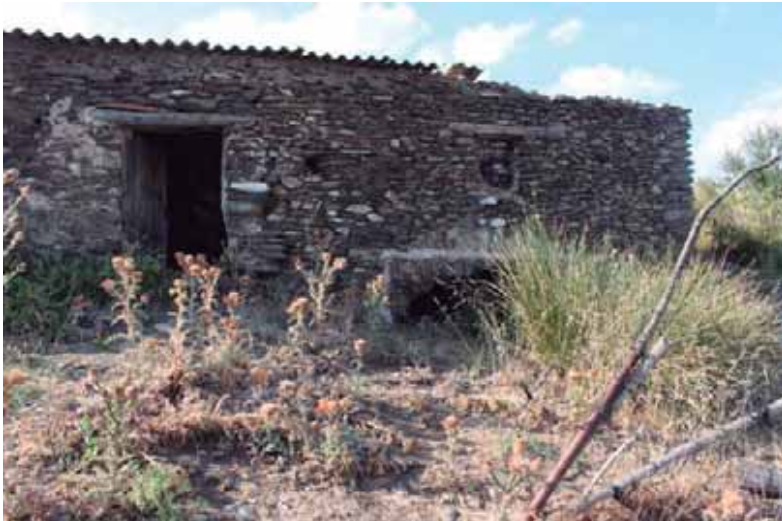
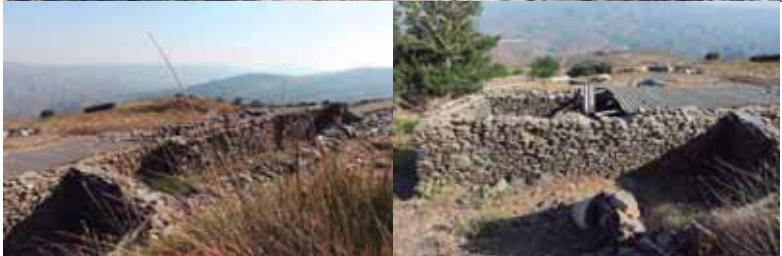
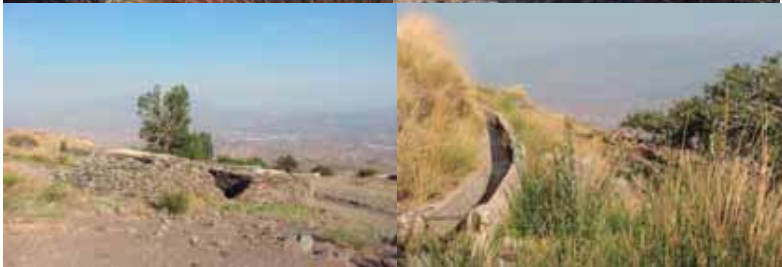
ENTORNO:
329.HID:Molino-1 Molino de La Señal		Vegetación de matorral y pino de repoblación en la parte alta de la Loma del Paso, existiendo dos grandes y llamativos álamos junto al inmueble, regados por el agua sobrante del molino. En la parte inferior hay un cortijo de nueva planta y a lo largo de la suave pendiente de la loma (Las Hoyas) se suceden cultivos de habichuelas y tomates.
TIPO:		DESCRIPCIÓN:
Cortijos. Molinos hidráulicos harineros. Uso abandonado.		Cortijo tradicional que se halla a 1.650 metros de altitud, en la parte más elevada de la Loma del Paso, a unos diez kilómetros del casco urbano de Yegen y frente a la ladera donde se enclava el pueblo de Mecina Bombarón. Su planta es rectangular y de apreciadas dimensiones y consta de cortijo, corrales y un molino harinero hidráulico accionado por el agua procedente de la Acequia Yegen que corre contigua en la parte oriental del inmueble. Está construido con mampostería de piedra pizarra, enfoscado de cal y tejado de launa con beriles, hoy ya desaparecidos. Consta de seis crujías adosadas en total, escalonadas en el terreno por pares, adaptándose a la leve pendiente de la ladera; tres de mayores dimensiones, situadas al oeste, de una planta, destinadas a vivienda y corrales; y las tres más orientales dedicadas a la molienda, con cubo en la parte superior, cuyo agua se guiaba por un pequeño ramal que se bifurca de la Acequia Yegen, y cárcavo de bóveda de medio cañón alineado con el anterior y en una planta inferior a la de la sala de molienda para evacuar el agua de nuevo a la acequia. Las dos puertas y ventanuco situadas en la parte meridional están adinteladas con tronco de madera.

CONSERVACIÓN:
Yegen. A seis kilómetros por la pista de tierra de la Sierra, segundo carril a la izquierda de la Carretera A-4130 en dirección Yegen-Mecina Bombarón. Coordenadas: X: 487694 Y: 4094651		Estado ruinoso con hundimiento de cubiertas de launa, existiendo dos grandes chapas a modo de tejado sobre las crujías más orientales para reciente uso pecuario. El dintel del arco del cárcavo ha sido levemente consolidado en su parte exterior con cemento. El cubo se halla medio derruido y sustituido por una canalización cilíndrica de cemento que se introduce en el cárcavo siguiendo el cubo primigenio, de ahí que su actividad haya sido reciente: hoy está taponada su entrada con piedras para evitar que se inunde el cárcavo con las crecidas de la acequia.
AUTENTICIDAD:

Alto valor histórico y etnológico por su tipología, técnica constructiva tradicional, por ser uno de los pocos molinos hidráulicos harineros de la zona cuyo engranaje ha sido accionado por el agua de la Acequia Yegen en alta montaña, cuyos derechos de riego datan del año 1661, y por dedicarse a la molienda y abastecer de trigo tradicionalmente a dos poblaciones, Yegen y Mecina Bombarón, al situarse en el límite de ambos términos municipales. Constituye un enclave emblemático para los pobladores del entorno, de ahí la inclusión de este hito en senderos locales (Sendero de Las Chorreras).

Consolidación de estructuras de mampostería, renovación de cubiertas, rehabilitación interior y control de aguas residuales en caso de uso.	Foto: Estefanía Fernández

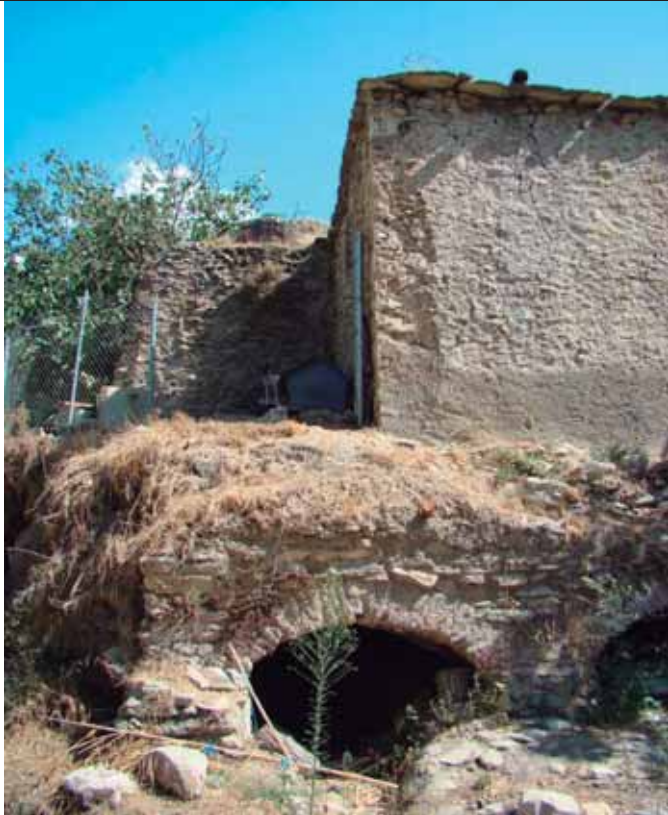
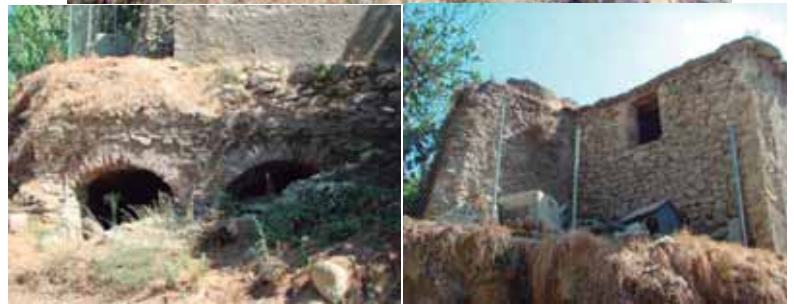
ENTORNO:
330.HID:Molino-2 Molino Juviley		Situado en el núcleo urbano de Puerto Juviley, rodeado de viviendas.
TIPO:		DESCRIPCIÓN:
Molinos hidráulicos harineros. Uso abandonado.		<p>Molino de rodezno que se halla enclavado en el casco urbano y junto al río Alcázar. Presenta planta cuadrada adaptada al terreno. Es de una altura y está construido con mampostería de piedra. Cuenta con cubo para la captación de agua en la parte de ladera y dos cárcavos en el flanco opuesto para la evacuación del agua al río.</p> <p>Sobre parte de la estructura de cárcavos, y adosada parcialmente al cubo, se construyó un edificio de vivienda, también en mampostería caliza, con cubierta plana de launa, beriles de pizarra y castigaderas. Tiene hueco de ventana sobre el Molino y acceso por la calle lateral.</p>
LOCALIZACIÓN:		CONSERVACIÓN:
Puerto Juviley.	<p>Estado deficiente, con cubiertas terrizas y usadas como corral de animales. El cubo está ligeramente desfigurado por el adosamiento de la vivienda.</p> <p>Las estructuras murarias parecen estar en buen estado de conservación.</p>

En la margen derecha de la Rambla de Alcázar, en el barrio perteneciente a Torvizcón. Coordenadas: X: 469931 Y: 4082439

AUTENTICIDAD:		
<p>Preserva una tipología y técnica constructiva tradicional adaptada a terreno abrupto y para el mejor aprovechamiento del agua captada del río y transportada por una acequia hasta el molino.</p> <p>Actualmente tiene adosada una vivienda también con técnicas y materiales tradicionales.</p>		
PROTECCIÓN:		
<p>Sin protección actualmente.</p> <p>Consolidación general de estructuras y limpieza de cárcavos.</p>

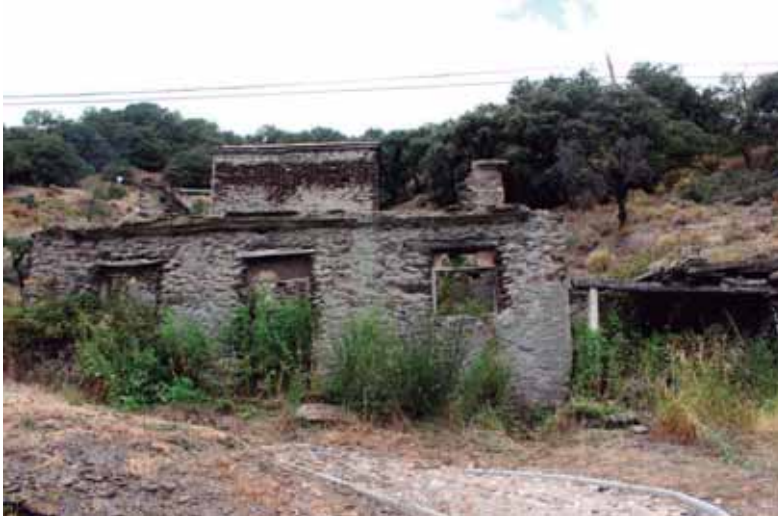
ENTORNO:	
332.HID:Molino-4 La Fabriquilla y conjunto molinar		Profundo barranco con vegetación de encinar, bosque de galería y monte bajo.	DESCRIPCIÓN:
TIPO:		Conjunto de cinco molinos harineros de rodezno situados escalonadamente a lo largo del Barranco de los Molinos o La Cimbúa, de los cuales el primero, situado bajo la carretera hacia Bérchules, fue reconvertido en fábrica hidroeléctrica, el siguiente para uso residencial y los restantes están hoy día abandonados. Dicho conjunto se halla asociado a la Acequia de los Molinos, a la que ya refieren los Libros de Apeos, donde se distribuye el término municipal entre nuevos pobladores tras la expulsión de los moriscos y en ellos ya se menciona el reparto de aguas del barranco de Los Molinos entre los pueblos de Juviles y Timar-Lobras, correspondiéndole a Juviles tres noches y cuatro días entre el domingo por la mañana y el miércoles por la tarde. Todos ellos están contruidos con mampostería de piedra, tejados de launa y algunos con cubos cilíndricos y cárcavos de medio cañón o adintelados. El primer inmueble (Molino de Antonio "el de la luz" o "La Fabriquilla") tiene planta rectangular y consta de tres amplias crujías, subdivididas a su vez, de una sola altura y construidas escalonadamente, además de corral adosado en su flanco oriental; su caída de agua era conducida por una canalización cilíndrica y metálica hacia el Molino Alto o el Molino de las Marujas. Algunos molinos llegaron a trabajar simultáneamente, encadenando la captación de agua de cubo a cárcavo entre molinos consecutivos, desde los anteriores hasta el Molino Bajo u "Hondero" que aprovechaba el agua evacuada de los demás; otros son construcciones que fueron sustituidas por otras más recientes.

Fábricas hidroeléctricas. Molinos harineros. Abandonado y uso residencial en uno de los molinos.		CONSERVACIÓN:	
LOCALIZACIÓN:		Deterioro progresivo de las estructuras al estar desprovistos de cubiertas y con vegetación intrusiva. Algunos han perdido el cubo y sustituido por tubo de carga, al igual que cárcavos. El segundo inmueble ha sido rehabilitado para su uso residencial. El camino de que lleva a molinos inferiores del barranco ha desaparecido a causa de la profusa vegetación de ribera, haciendo impracticable su acceso.	
Juviles. Barranco de los Molinos o de La Cimbúa. Acceso por desvío a la derecha, a 200 metros del casco urbano, por la Carretera de Juviles en dirección a Bérchules. Coordenadas: X: 480782 Y: 4089960	Foto: Estefania Fernández Fernández		
AUTENTICIDAD:	Alto valor etnológico dada su singularidad tipológica y funcional, en tanto que el agua evacuada de los molinos que se situaban en la parte superior era conducida hacia los siguientes e inferiores para accionar los engranajes de sus moliendas, además de que el primero de los molinos fue reconvertido en una fábrica hidroeléctrica que abastecía de electricidad al núcleo de población de Juviles, previo pago de cada vecino a su propietario, el cual procedía de Pampaneira.

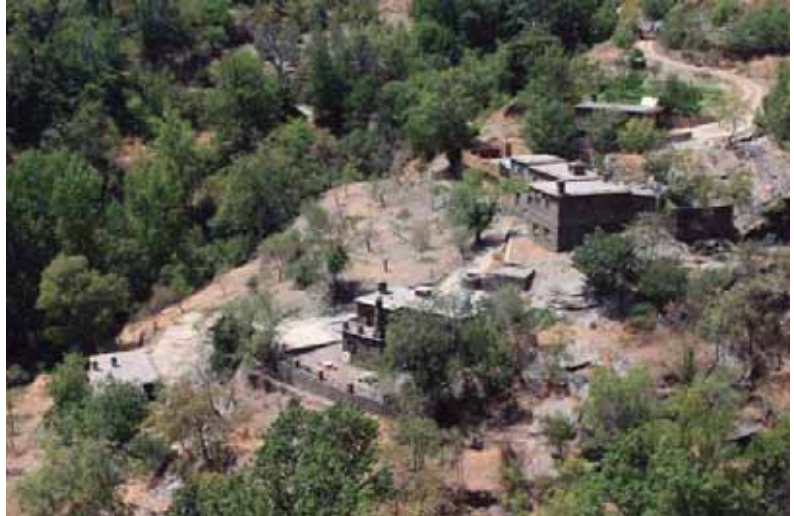
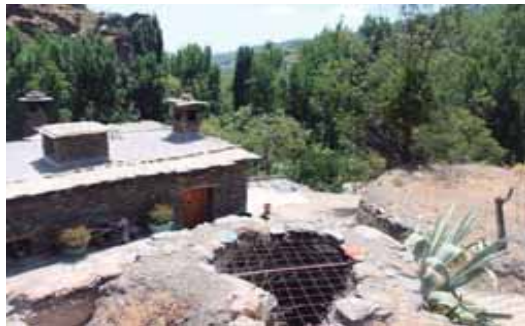
IDENTIFICACIÓN:		ENTORNO:
333.HID:Molino-5 Conjunto Molinar de Mecina Bombarón		
TIPO:

Profundo barranco con abundante vegetación de ribera y bosque de galería. El acceso tiene lugar atravesando el Puente Romano por el Camino Real que unía Mecina Bombarón con Yegen; hoy está rehabilitada su calzada y acordonados sus flancos para posibilitar el paso. Otros tres molinos, hoy desaparecidos, se ubicaban previos a dicho puente.
Molinos harineros. Eras de trilla. Uso turístico-residencial.		DESCRIPCIÓN:
LOCALIZACIÓN:		
Mecina Bombarón, Barranco de los Molinos. Margen derecho del río Mecina, tras el Puente Romano. Coordenadas: X:486648 Y: 4093409		Conjunto de tres molinos harineros de rodezno situados escalonadamente en la margen derecha del Barranco de los Molinos, a escasos metros de altitud del río Mecina, del cual se surtían, y era de trilla de superficie de piedra pizarra y balate de contención de mampostería, situada a la altura del segundo molino.

AUTENTICIDAD:		
Alto valor etnológico dada su singularidad tipológica y funcional, en tanto que el agua evacuada del molino que se sitúa en la parte superior era conducida hacia los inferiores para accionar consecutivamente los engranajes de sus molindas. Su valor histórico radica por la proximidad con el Camino Real que unía Yegen y Mecina Bombarón, paso tradicional de arrieros, comerciantes y viajeros.

Están contruidos con mampostería de piedra y los elementos difieren. Cuenta el primero con un cubo y un par de cárcavos de medio cañón; el segundo sólo tiene un cubo y ha desaparecido su cárcavo respectivo al reconstruirse el bien de nuevo para uso turístico-residencial, aunque preserva el caz que comunica los dos cárcavos del primer molino, situado escalonadamente en sentido ascendente, con su propio cubo, de modo que el agua que servía para accionar el engranaje de molienda del primero se evacuaba y conducía hasta el segundo y, respectivamente, de éste al tercero y último; este tercero cuenta con un par de cubos cilindricos, dispuestos paralelamente y en dirección hacia el oeste, y dos cárcavos de medio cañón por los que se evacuaba el agua hacia el mismo río, aunque la estructura de molienda ha desaparecido.

PROTECCIÓN:		CONSERVACIÓN:
Consolidación de estructuras y acondicionamiento para su visita turístico-cultural dada la remodelación de los molinos para su conversión en casas rurales.	Fotos: Estefania Fernández	Conservación diferente de elementos constructivos primigenios según el bien, como un par cárcavos en el primer molino, consolidados con cemento e insertos en el inmueble que ha sido reformado; el caz y cubo del segundo, con desaparición del cárcavo al construirse de nueva planta el inmueble asociados; y un par de cubos paralelos del tercero, con desaparición de molino asociado, erigiéndose a escasos metros una vivienda de nueva planta, aunque todas ellas con apariencia de arquitectura tradicional. Las piedras molidoras se hallan dispersas por el entorno a modo de exposición.
