8. ANEXO. INVENTARIO DE BIENES INDIVIDUALIZADOS

PROPUESTA DE DELIMITACIÓN DEL BIEN
DENOMINADO:
“PAISAJE CULTURAL DE LA ALPUJARRA”

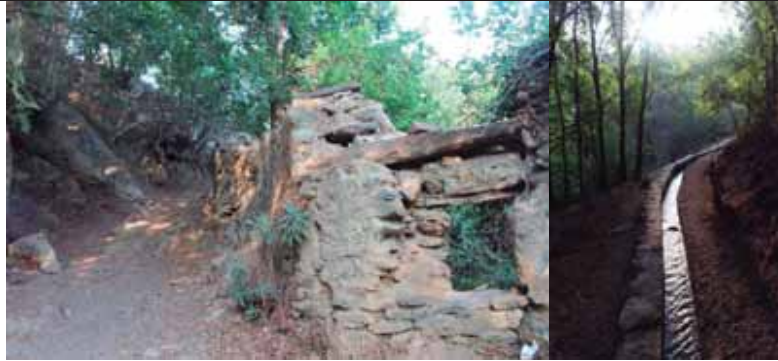
<p>337.HID:Molino-9 Molino de Cantarranas</p>

<p>Enclavado en la margen izquierda del río Válor, con densa vegetación de galería junto al río. En las proximidades se halla, aguas arriba, el Molino y Puente de la Tableta, y a 500 metros las últimas casas del núcleo de población.</p>
<p>TIPO:</p>		<p>DESCRIPCIÓN:</p>
<p>Molinos hidráulicos harineros. Abandonado.</p>	<p>Foto: Estefania Fernández</p>	<p>Molino hidráulico harinero de rodezno que se halla a 839 metros de altitud en las proximidades del río Valor, a 50 metros al suroeste del Barrio de Cantarranas, del cual toma su nombre. Se trata de dos edificaciones construidas escalonadamente y que distan unos tres metros, pasando entre medias un camino empedrado que comunica el núcleo de población con el río, siendo desde éste el acceso al molino. En la parte más septentrional se halla un cubo cilíndrico de mampostería de piedra construido sobre roca madre, que tomaba su agua de la acequia que corre en la misma cota que su boca, de manera transversal, y la conducía bajo el camino hasta la parte inferior de la edificación situada más al sur; ésta es de planta rectangular, de mampostería de piedra y cubierta de launa con beriles, orientada de este a oeste, donde la planta superior era destinada como sala de molienda y la inferior se encontraba el rodezno y los cárcavos desde donde se evacuaba el agua hacia el río una vez molido el grano.</p>

<p>LOCALIZACIÓN:</p>	<p>CONSERVACIÓN:</p>	
<p>Válor. Margen izquierda del río Válor. Acceso por sendero empedrado al suroeste del Barrio de Cantarranas. Coordenadas: X: 492347 Y: 4094159</p>	<p>Mal estado de conservación al estar desprovisto de cubierta, con densa vegetación intrusiva en el interior de la sala de molienda y cárcavos, los cuales se encuentran semienterrados y cubiertos de zarzas, no pudiendo comprobarse su estado de conservación interior o la existencia de rodeznos. Sin embargo, la estructura del cubo se encuentra en buen estado de conservación, aunque con bica tapada para evitar la caída de animales y personas.</p>	
<p>AUTENTICIDAD:</p>	<p>ENTORNO:</p>	
<p>Alto valor histórico y etnológico dado que su origen va ligado a la existencia de la acequia local, posiblemente del siglo X, por su singular tipología constructiva al pasar el camino entre el cubo y resto del molino, por su alta producción, cercanía al casco urbano y por funcionamiento preservado hasta los años sesenta del siglo XX. Destaca la singularidad en la tipología de piedras moledoras, troncocónicas que giran sobre una circular de menor tamaño, a diferencia de otras localidades de la comarca caracterizadas por un solo par (solera y volandera), circulares y se similar tamaño.</p>

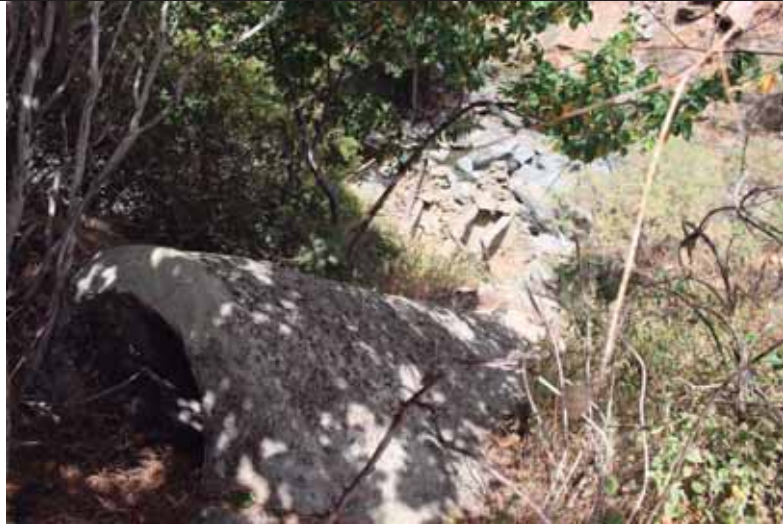
<p>339.HID:Molino-11 Molino de Gato Hierro</p>

<p>Enclavado en la ladera baja derecha del Barranco del Poqueira, junto al río, de profusa vegetación de galería de sauces y álamos, próximo al Puente Chiscar. Parten sendos arranques de mampostería a uno y otro lado del barranco de antiguo puente frente al bien.</p>
<p>TIPO:</p>		<p>DESCRIPCIÓN:</p>
<p>Molinos hidráulicos harineros. Uso abandonado.</p>		<p>Molino harinero situado junto a la margen derecha del río Poqueira, a 500 metros al norte del casco urbano de Capileira y a 1.290 metros de altitud. Desprovisto hoy de cubierta, está construido con mampostería de piedra, su planta es rectangular y tiene dos alturas. Cuenta en la parte trasera con caz y cubo cilíndrico para la conducción de agua que es tomada desde el río, cuyo primer tramo es de hormigón y el contiguo al inmueble de mampostería de piedra, y, alineado con éste pero en la parte delantera, se halla un vano de restos del cárcavo destinado a la evacuación del agua una vez realizada la molienda.</p>

<p>LOCALIZACIÓN:</p>		
<p>Capileira. Margen derecha del río Poqueira, junto al Puente Chiscar. Coordenadas: X: 467647 Y: 4091435</p>	<p>Foto: Estefania Fernández Fernández</p>	<p>Avanzado estado de ruina de la estructura en general, en concreto el interior del inmueble y cárcavo, hundimiento de cubiertas y colmatación de sedimentos en el caz.</p>
<p>AUTENTICIDAD:</p>	<p>Alto valor histórico y etnológico por la complejidad en la estructura adaptada a abrupta orografía y a la toma de agua a presión necesaria para accionar el engranaje de molienda, así como por encontrarse junto al Puente Chiscar y camino tradicional que comunica con el casco urbano de Capileira.</p>	
<p>PROTECCIÓN:</p>	<p>Inscrito BIC: Sitio Histórico (03/5/2007). Nivel 3: Protección Estructural. Consolidación general de estructuras, renovación de cubiertas, limpieza de maleza y sedimentos en el caz y rehabilitación interior.</p>	<p>ENTORNO:</p>

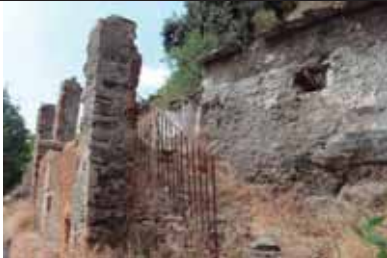
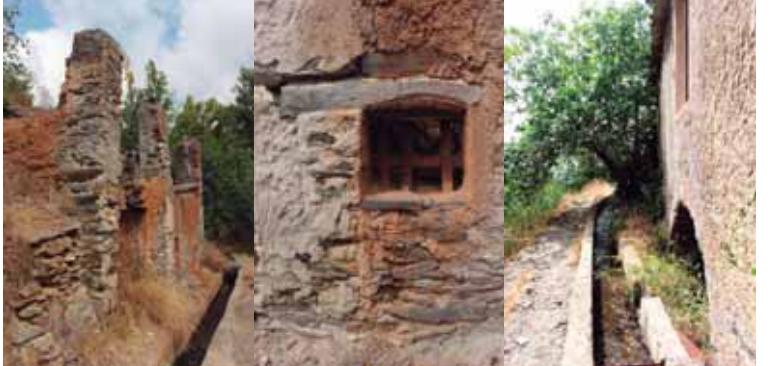
<p>341.HID:Molino-13 Molino de la Molinera</p>

<p>Enclavado junto a la Acequia de Nechite, con vegetación de arboleda y matorral asociada a ésta y bancales aterrazados cultivados por huertas y sin cultivar en las proximidades.</p>	
<p>TIPO:</p>		<p>DESCRIPCIÓN:</p>	
<p>Molinos hidráulicos harineros. Abandonado.</p>

<p>Molino hidráulico harinero que se halla a 1.048 metros de altitud en la margen derecha de la Acequia de Nechite, a 300 metros al norte del casco urbano. Se compone de dos edificaciones de diferente volumetría, erigidas de manera contigua en dirección N-S, el molino en la parte septentrional y la vivienda en meridional. El molino es de planta rectangular, está construido con mampostería de piedra, enfoscado con mortero de cal y cubierta de launa con beriles y castigaderas; presenta dos alturas, la sala de molienda, con un vano en su fachada este y acceso por el sur, y un cárcavo de medio punto en la inferior, en la cual se alojaba el rodezno; en una cota más alta y al norte se halla el cubo cilíndrico que captaba el agua de la acequia por medio de un caz. La edificación más meridional es de grandes dimensiones, de mampostería de piedra pizarra y cantos y cubierta de tipología desconocida, al no conservarse ningún resto; cuenta con dos plantas, con acceso a la superior por una escalinata con baranda de hierro en la cara este, y diversas crujeas en su interior con alfarjías de rollizos de madera, mientras que sus vanos y puertas están adinteladas con madera.</p>

<p>LOCALIZACIÓN:</p>		<p>Nechite (Válor). Acceso por sendero al norte del casco urbano, bajo la Alberca de San Blas. Coordenadas: X: 493616 Y: 4096273</p>	<p>CONSERVACIÓN:</p>
<p>AUTENTICIDAD:</p>		<p>Constituye uno de los molinos hidráulicos harineros más significativos de la localidad, propiedad de una molinera, de ahí su nombre, que enviudó y que, junto a su hijos, se encargó de abastecer de harina a la localidad. De apreciable valor histórico y etnológico, dada su ubicación junto a la Acequia de Nechite con objeto del aprovechamiento máximo del agua para accionar el engranaje de la molienda de grano, de gran producción, y cuyo funcionamiento se ha remontado hasta los años setenta del siglo XX.</p>	<p>El estado de conservación difiere según la edificación, el referente al molino es bueno, al conservarse exteriormente intactos sus elementos constructivos, mientras que la vivienda se encuentra en grave riesgo de desaparición al estar desprovista de cubierta y preservarse sólo de la planta superior tres pilastras. Está cubierto de sedimentos y maleza, pese a su puesta en valor por parte del Ayuntamiento en el denominado "Sendero de los Molinos".</p>

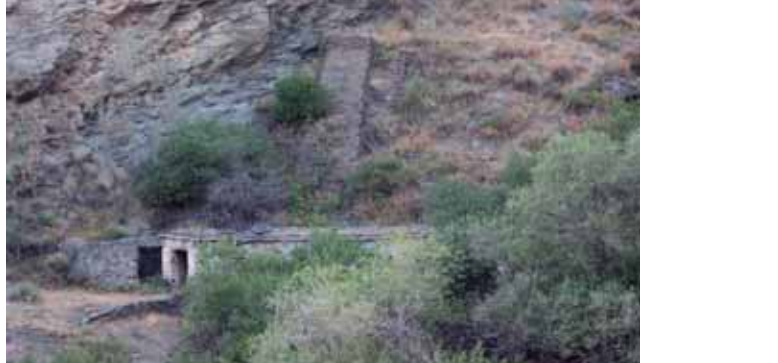
342.HID:Molino-14 Molino de la Suerte Mordero	 	Enclavado en el margen derecho de un profundo barranco por el que corre el río Bermejo, en su parte más cerrada y rocosa, con matorral en ladera escarpada y abundante vegetación de ribera y galería en la parte inferior.
TIPO:

DESCRIPCIÓN:
Molinos hidráulicos harineros. Abandonado.	Foto: Estefanía Fernández Fernández	Molino harinero situado en el margen derecho del río Bermejo, sobre cuya ladera se asienta en su parte más elevada el núcleo de población de Pitres. Está construido con mampostería de piedra, enfoscado de cal, cubierta de launa y beriles de piedra pizarra con castigaderas. Su planta es rectangular, en dirección NE-SO, y tiene dos alturas. El acceso se realiza por la planta superior, espacio de molienda, que cuenta con piedras moledoras insertas en una plataforma cuadrada, de piedra y terminada con listones de madera, que era atravesada por el husillo que accionaba el rodezno en la parte inferior; tres vanos a modo de ventanas permiten la iluminación de la estancia y contigua a ella hay otra estancia de menores dimensiones. En la planta inferior desemboca un cubo doble, rectangular, de mampostería de piedra y de gran altura (alrededor de diez metros), adosado sobre la roca de la pronunciada pendiente de la ladera; tras accionar el engranaje del molino, el agua era evacuada por dos cárcavos de medio cañón hacia el río. Los dinteles de las dos puertas y sus tres ventanucos son de madera.

LOCALIZACIÓN:	Margen derecho del río Bermejo, Pitres (La Tahá). Acceso por carretera Ferreirola-Atalbeitar, desvío en primera curva hacia la izquierda por senda de tierra hacia el barranco y río, en dirección noroeste y atravesando el cauce del río. Coordenadas: X: 471512 Y: 408779	CONSERVACIÓN:
AUTENTICIDAD:	Alto valor etnológico por tratarse de una tipología constructiva que da cuenta de una etapa tecnológica de mayor rendimiento productivo en la zona por la existencia de un cubo doble de gran altura e inclinación para el aprovechamiento máximo del agua del barranco y río, así como por tratarse de uno de los molinos harineros mejor conservados en la zona en cuanto a su estructura y engranaje.	Buen estado de conservación de estructuras, del cubo doble y cárcavos, pese al deterioro ocasionado por estar desprovisto de parte de su cubierta de launa. Conserva <i>in situ</i> las piedras solera y volandera en su plataforma, aunque esta última fragmentada por la mitad. En la sala de molienda dos puntales de madera contienen la cubierta para evitar el desplome. Existe densa vegetación intrusiva dentro de los cárcavos, no permitiendo conocer el estado de conservación interior.

<p>PROTECCIÓN:</p>		
<p>Consolidación de estructuras, renovación de cubiertas y limpieza de vegetación en el interior del inmueble y cárcavos.</p>		
<p>IDENTIFICACIÓN:</p>

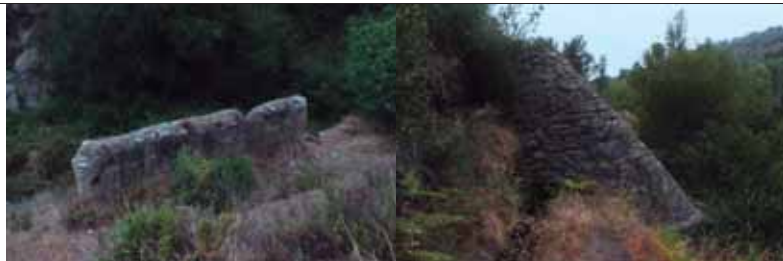
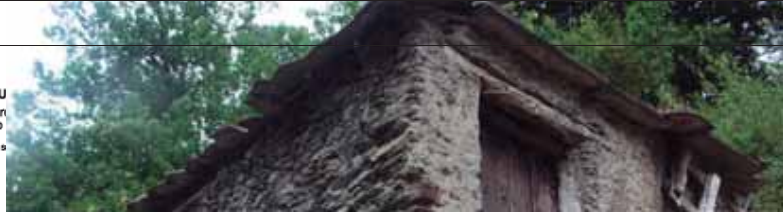
<p>345.HID:Molino-17 Molino de Natalio</p>

<p>Enclavado a media ladera del barranco del río de Valor, con vegetación de galería de álamos, sauces y zarzas, tajos de material metamórfico aflorante y algunos bancales aterrazados cultivados con huertas y sin cultivar en las proximidades.</p>
<p>TIPO:</p>		<p>DESCRIPCIÓN:</p>
<p>Molinos hidráulicos harineros. Abandonado.</p>	<p>Foto: Estefanía Fernández</p>	<p>Molino hidráulico harinero que se halla a 950 metros de altitud en la margen izquierda del barranco del río Valor, a medio kilómetro aproximadamente del Barrio Alto del casco urbano. Construido con mampostería de piedra de micaesquistu, se erige de manera escalona en dirección E-O; en una cota superior se enclava en roca madre un cubo cilíndrico, a modo de muro bajo el cual corre longitudinalmente la acequia, elemento constructivo de gran singularidad que captaba el agua de la escorrentía y la acequia, mientras que metros más abajo se encuentra la sala de molienda y, bajo ella, el cárcavo de bóveda rebajada. En las proximidades se localiza una era tradicional de trilla de pequeñas dimensiones, planta cuadrangular, enlosada con grandes lajas y otras intercaladas de menor tamaño, con nervios reticulares de laja dispuestos verticalmente poco comunes en la zona.</p>

<p>LOCALIZACIÓN:</p>	<p>CONSERVACIÓN:</p>	
<p>Valor. Acceso por sendero hacia el barranco desde el Barrio Alto. Coordenadas: X: 492029 Y: 4094894</p>	<p>Buen estado de conservación de la estructura del cubo y el paso de la acequia por él, aunque el resto del inmueble se encuentra en grave riesgo de desaparición dado el deterioro producido por su falta de uso, estar desprovisto de cubiertas y la acumulación de sedimentos y de vegetación intrusiva en interior y cárcavo. Conserva semienterradas las piedras de moler.</p>	
<p>AUTENTICIDAD:</p>	<p>ENTORNO:</p>	
<p>Valor etnológico por su tipología constructiva referente a molinos hidráulicos, según la cual la acequia atraviesa longitudinalmente el cubo para la protección de ésta de continuos arrastres en terreno escarpado.</p>

<p>PROTECCIÓN:</p>		
<p>Consolidación de estructuras y limpieza de sedimentos y vegetación intrusiva en inmueble y cárcavo.</p>

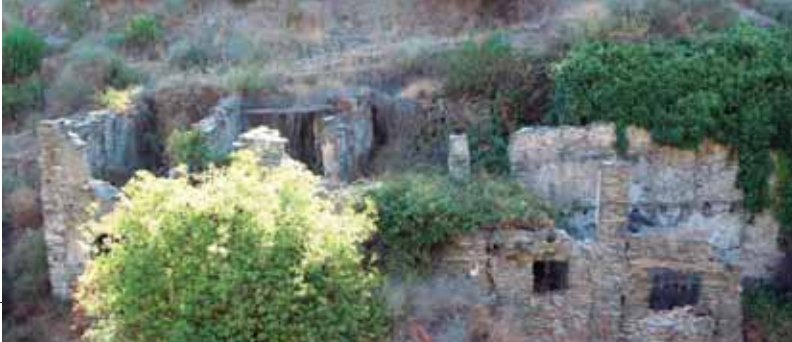
347.HID:Molino-19 Molino de Plácido Bajo	Foto: Estefanía Fernández	Contiguo a una pista de tierra y próximo al dique del río donde se construye una poza de recreo, a 200 metros aguas arriba del Molino de Plácido Alto. La vegetación es propia del bosque de galería.
TIPO:		DESCRIPCIÓN:
Molinos hidráulicos harineros. Uso abandonado.		Molino hidráulico harinero de rodezno situado a unos 1.000 metros de altitud junto al antiguo cauce del río Poqueira, antes de ser elevado éste por la construcción del dique asociado, y más próximo al núcleo urbano. Se trata de una construcción de tres alturas, realizada con mampostería de piedra y desprovista hoy de cubiertas; la parte septentrional estaba dedicada a vivienda, con un pequeño tinao de entrada, y en la más meridional al espacio de la molienda con cubos. Bajo este nivel se hallan dos cárcavos de medio cañón con objeto de desagüe del agua antes tomada del río, con pilastras con contrafuerte y bóveda rebajada.

LOCALIZACIÓN:		CONSERVACIÓN:
Pampaneira. Margen izquierda del río Poqueira. Acceso por camino hacia la Poza. Coordenadas: X: 467718 Y: 4089132		Estado avanzado de deterioro y peligro de derrumbe al no contar con cubiertas y haber invadido la vegetación los cubos y cárcavos, haciendo imperceptible el estado de conservación en que se encuentran éstos.
AUTENTICIDAD:	ENTORNO:	
Preserva una tipología singular y técnica constructiva tradicional adaptada a terreno abrupto, aunque anulada su funcionalidad con la modificación del cauce del río.

PROTECCIÓN:		
Inscrito BIC: Conjunto Histórico del Barranco del Poqueira (29/11/1982). Nivel 2: Protección integral. Consolidación de estructuras y limpieza de vegetación intrusiva que provoca el deterioro de mampostería y dificulta comprobar el estado de conservación del bien en general.		
IDENTIFICACIÓN:

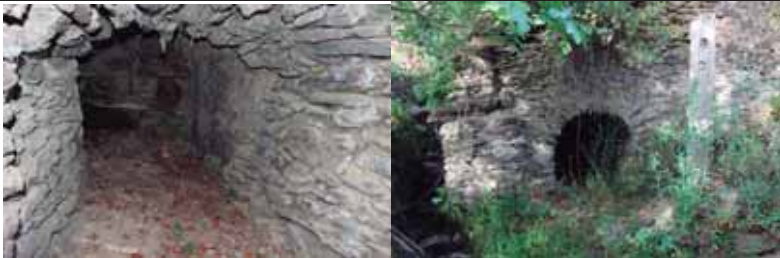
<p>349.HID:Molino-21 Molino del Alguastar</p>

<p>Ubicado bajo un tajo de naturaleza metamórfica, con vegetación de álamos, matorrales y zarzales y bancales aterrazados en su parte oriental, junto al barranco, del cual toma su agua.</p>
<p>TIPO:</p>		<p>DESCRIPCIÓN:</p>
<p>Molinos hidráulicos harineros. Uso abandonado.</p>	<p>Foto: Estefanía Fernández</p>	<p>Molino harinero de rodezno que se halla en las proximidades del asentamiento del Alguastar, del cual toma su nombre, considerado como primigenio núcleo de población en el término municipal durante la Baja Edad Media, a una altitud de 1.400 metros. Su planta es rectangular y está construido sobre la ladera rocosa con mampostería de piedra, encalada y cubierta de launa con beriles. Cuenta con cubo para la conducción del agua y el accionamiento del engranaje de molienda al oeste, y cuya captación se realiza de la Acequia de Los Lugares, así como sala de molienda en la planta principal y dos cárcavos de medio cañón para la salida del agua hacia la acequia en una planta inferior.</p>

<p>LOCALIZACIÓN:</p>	<p>Margen izquierda del Barranco del Tejar de Bubión, sobre Carretera Bubión-Capileira. Acceso por desvío a izquierda antes de llegar al núcleo de población desde Capileira. Coordenadas: X: 468406 Y: 4089930</p>	
<p>AUTENTICIDAD:</p>	<p>Se desconoce su datación exacta, aunque se presupone coetánea a la conformación del asentamiento próximo del Alguastar, primigenio en el Barranco del Poqueira. El empleo de materiales locales y la configuración del inmueble, adaptada a la orografía y al modo de captación del agua de la Acequia de Los Lugares (de ahí la estrechez y verticalidad de su cubo para aumentar la presión del agua en caudales medios), otorgan al inmueble gran valor etnológico y autenticidad.</p>	<p>CONSERVACIÓN:</p>
<p>PROTECCIÓN:</p>	<p>Inscrito BIC: Conjunto Histórico del Barranco del Poqueira (29/11/1982). Nivel 2: Protección integral.</p> <p>Consolidación de mampostería, renovación de cubierta y limpieza interior del inmueble y cárcavos.</p>	<p>Estado ruinoso con hundimiento de cubiertas. En la parte trasera aparecen restos del cubo, colmatado de sedimentos y maleza, aunque los cárcavos presentan buen estado de conservación exterior e interior, preservando la parte inferior del cubo intacta. El interior de la sala de molienda se halla en estado ruinoso, desprovista por completo de cubiertas y densa maleza que dificulta ver la existencia o no de piedras molidoras.</p>

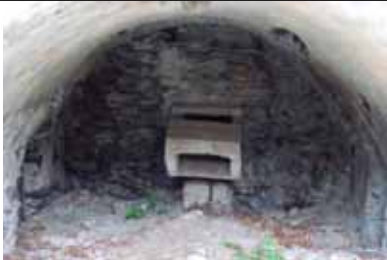
351.HID:Molino-23 Molino del Santo

Enclavado junto a la Acequia de Nechite, con vegetación de arboleda y matorral asociada a ésta y bancales aterrizados cultivados por huertas y sin cultivar en las proximidades.
TIPO:		DESCRIPCIÓN:
Molinos hidráulicos harineros. Abandonado.	Foto: Estefanía Fernández	<p>Molino hidráulico harinero que se halla a 1.000 metros de altitud en la margen derecha de la Acequia de Nechite, a 100 metros al norte del casco urbano. De planta rectangular, está construido con mampostería de piedra, enfoscado con cal, y algunas zonas con cemento, y cubierta de launa con beriles y castigaderas. Presenta dos alturas, la sala de molienda en la superior y un cárcavo de medio punto en la inferior, encontrándose el cubo, cilíndrico, construido sobre roca madre con mampostería de piedra en una cota más alta a la cubierta. La Acequia de Nechite corre paralela al inmueble en dirección N-S, cuya agua era desviada metros más arriba por un caz hasta el cubo para iniciar el proceso de la molienda.</p>

LOCALIZACIÓN:	Nechite (Válor). Acceso por sendero al norte del casco urbano, bajo la Alberca de San Blas. Coordenadas: X: 493741 Y: 4095995	CONSERVACIÓN:
AUTENTICIDAD:	Valor histórico y etnológico dada su ubicación junto a la Acequia de Nechite con objeto del aprovechamiento máximo del agua para accionar el engranaje de la molienda de grano, abasteciendo al próximo casco urbano, y cuyo funcionamiento se ha remontado hasta los años setenta del siglo XX.	Buen estado de conservación a causa de labores de mantenimiento y limpieza para su puesta en valor por parte del Ayuntamiento en el denominado "Sendero de los Molinos". El cubo presenta en su parte superior un anexo de canalización de cemento, lo que deduce un funcionamiento posterior al deterioro de la mampostería originaria.
PROTECCIÓN:	Labores de mantenimiento periódico de estructuras y limpieza de vegetación que pudiera afectar a éstas.	ENTORNO:

<p>Consolidación de estructuras, renovación de cubiertas y limpieza de vegetación en el interior del inmueble, caz y cárcavo.</p>	<p>IDENTIFICACIÓN:</p>

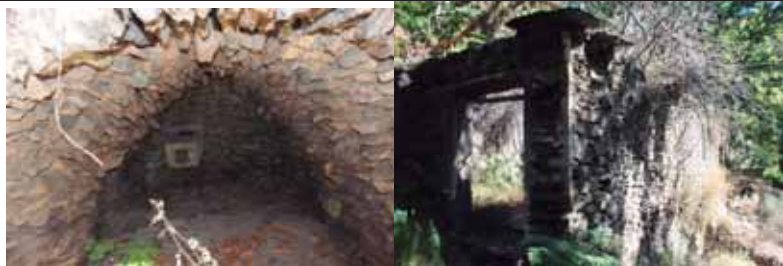
353.HID:Molino-25 Molino del Sacristán

Enclavado en la margen derecha del río Bayárcal, con vegetación de álamos en las proximidades del río y bancales aterrizados cultivados y sin cultivar.
TIPO:		DESCRIPCIÓN:
Molinos hidráulicos harineros. Abandonado.	Foto: Estefanía Fernández	<p>Molino harinero de rodezno que se halla a 1.045 metros de altitud en la margen derecha del río Bayárcal, a 300 metros al suroeste del casco urbano, que se sobre eleva.</p> <p>Se trata de dos edificaciones construidas sobre roca madre en dirección NE-SO, con mampostería de piedra y cubierta de launa con beriles, que distan una de otra escasos dos metros. La situada más al oeste es de planta cuadrada y presumible uso auxiliar; la situada más al este cuenta con dos plantas, una superior destinada para la moliendo, con cubo circular de mampostería de piedra en su base y boca de cemento, y una inferior donde se hallan dos cárcavos de medio cañón y en su interior la boca inferior de dicho cubo de forma rectangular.</p>

LOCALIZACIÓN:	Bayárcal. Margen derecha del río Bayárcal. Acceso por sendero hacia el río desde la salida meridional al casco urbano. Coordenadas: X: 500054 Y: 4097848	
AUTENTICIDAD:	Valor histórico y etnológico dada su ubicación junto al río Bayárcal con objeto del aprovechamiento máximo del agua para accionar el engranaje de la molienda de grano, y cuyo funcionamiento se ha remontado hasta los años sesenta del siglo XX.	
PROTECCIÓN:	Consolidación de estructuras, renovación de cubiertas y limpieza de vegetación en el interior del inmueble.	CONSERVACIÓN:
IDENTIFICACIÓN:		Mal estado de conservación al estar desprovisto de cubierta, con densa vegetación intrusiva en el interior de la sala de molienda y edificación anexa, aunque los cárcavos se encuentran sin sedimentos ni vegetación a causa de labores de limpieza del Ayuntamiento para su puesta en valor dentro del "Sendero de los Molinos". La boca del cubo fue revestida con cemento para alargar su uso en la molienda y hoy se encuentra la mampostería de piedra en general amenazada por el crecimiento de arboleda.

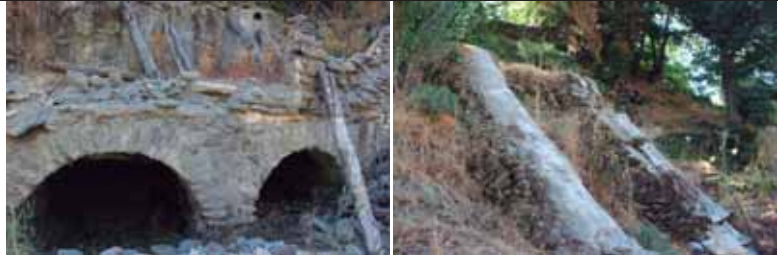
<p>355.HID:Molino-27 Molinos de Cabrera</p>

<p>Profusa vegetación de ribera y galería de álamos, sauces, fresnos y zarzas. Frente a él se encuentra la Poza, zona de baño en el río, y los restos de antiguos molinos hidráulicos aguas abajo.</p>
<p>TIPO:</p>		<p>DESCRIPCIÓN:</p>
<p>Molinos hidráulicos harineros. Uso abandonado.</p>	<p>Foto: Estefanía Fernández Fernández</p>	<p>Conjunto de dos molinos de rodezno enclavados en el margen del río Poqueira, muy próximo del casco urbano, a unos 1.000 metros de altitud aproximadamente. Construidos con mampostería de piedra, se hallan de manera escalonada. El superior está compuesto por dos crujeas, sala de molienda al norte y vivienda al sur, integradas en la roca madre, así como tres cubos paralelos de conducción del agua (más otro de tubería) hacia su interior, evacuándose por medio de dos cárcavos de medio cañón hacia un caz para verterla, a continuación, al molino inferior. Dicho caz estaba soportado por un dintel de mampostería, bajo el cual corre un camino perpendicularmente. El molino inferior es de mampostería de piedra igualmente, cuenta con cubo cilíndrico exento del resto del inmueble, que capta el agua de dicho caz para accionar, por medio de la presión ejercida en esta estrecha conducción, el engranaje segundo de molienda, evacuándose finalmente por un cárcavo de medio punto.</p>

<p>LOCALIZACIÓN:</p>	<p>CONSERVACIÓN:</p>	
<p>Pampaneira. Margen izquierda del río Poqueira, a 200 metros aguas arriba de los Molinos de Plácido, sobre La Poza. Coordenadas: X: 467699 Y: 4089245</p>	<p>Elevado riesgo de desaparición de estructuras por la existencia de vegetación intrusiva, el desplazamiento de muros y la desaparición de cubiertas. El derrumbe del caz y parte de los muros verticales han obstruido el tradicional camino.</p>	
<p>AUTENTICIDAD:</p>		<p>Gran valor etnológico por su singularidad constructiva, que, además de preservar materiales tradicionales de mampostería, launa y algunos beriles, utiliza una técnica de construcción para el máximo aprovechamiento del agua para la molienda por medio de un caz de nexo entre ambos molinos erigidos de manera escalonada, adaptados a la abrupta orografía, y posibilitando el paso por camino tradicional perpendicular bajo dicho caz.</p>
<p>PROTECCIÓN:</p>	<p>Inscrito BIC: Conjunto Histórico del Barranco del Poqueira (29/11/1982). Nivel 2: Protección integral.</p> <p>Consolidación de estructuras y limpieza de vegetación intrusiva que provoca el deterioro de mampostería y dificulta comprobar el estado de conservación del interior y cárcavo del molino inferior.</p>

PROTECCIÓN:		
Inscrito BIC: Conjunto Histórico del Barranco del Poqueira (29/11/1982). Nivel 3: Protección estructural. Consolidación general de estructuras, renovación de cubiertas y rehabilitación interior.		Buen estado de conservación pese al deterioro relativo de la estructura.

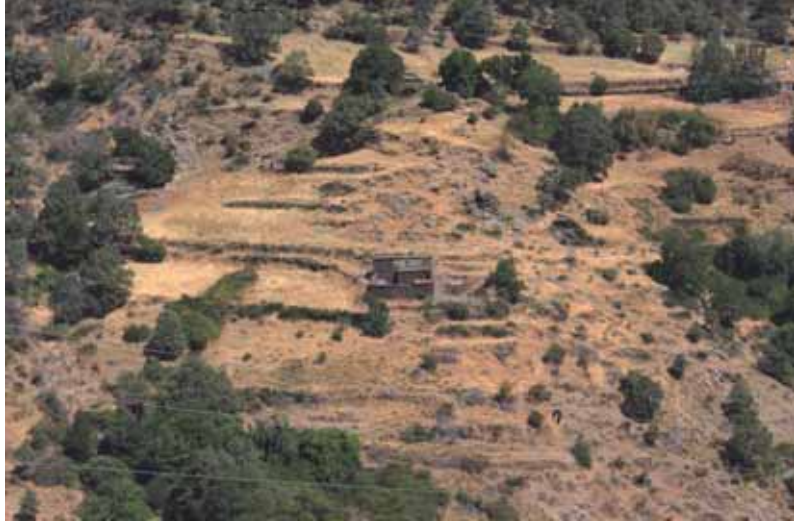
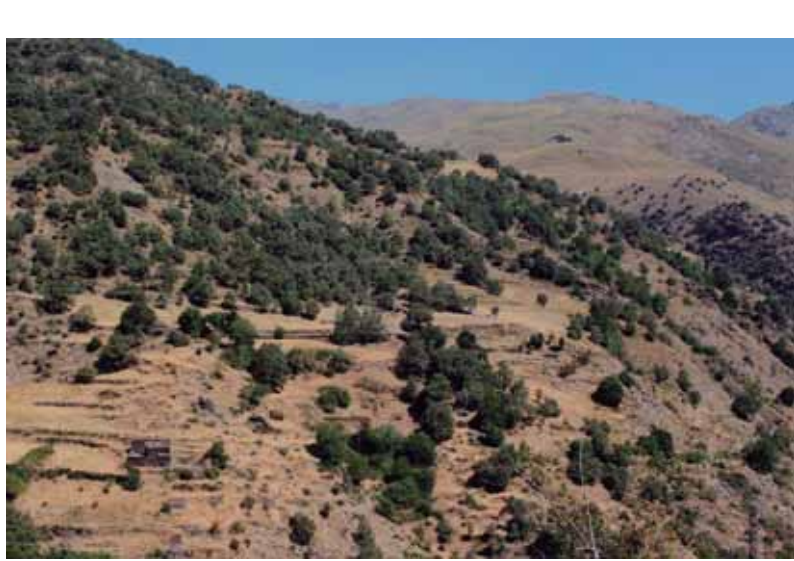
IDENTIFICACIÓN:		ENTORNO:
361.PROD: Cortijo-6 Cortijo de Doña Concha

Orografía abrupta con conjunto de bancales escalonados en la ladera media derecha del Barranco del Poqueira, por encima de Central Hidroeléctrica del Poqueira. En cota inferior se halla el Cortijo de La Cebadilla.
TIPO:		DESCRIPCIÓN:
Cortijos. Abandonado.		Cortijo enclavado a unos 1.550 metros de altitud en la ladera derecha del Barranco del Poqueira, a 300 metros aproximadamente del poblado de la Cebadilla, en el otro margen. Construido de manera escalonada sobre la ladera con mampostería es de piedra seca con mortero de cal, cuenta con tres crujiás de un solo nivel; la superior con cubierta de launa con beriles y pequeño vano central, destinada como vivienda; una intermedia de menores dimensiones también con cubierta, y la inferior de las mismas dimensiones que la superior pero sin cubierta, destinada como corral o cuadra.

LOCALIZACIÓN:		
Capileira. Ladera derecha del Barranco del Poqueira; visible desde el poblado de La Cebadilla, encima de Central Hidroeléctrica del Poqueira. Coordenadas: X: 468390 Y: 4093207		CONSERVACIÓN:
AUTENTICIDAD:		Buen estado de conservación de tipología y estructura, presentando solo parcialmente enclavado en la parte central de la crujiá superior.
Alto valor histórico y etnológico por la complejidad en la estructura adaptada a la gran pendiente del terreno.

PROTECCIÓN:		
Inscrito BIC: Conjunto Histórico del Barranco del Poqueira (29/11/1982). Nivel 4: Protección ambiental. Consolidación general de estructuras, rehabilitación interior y control de aguas residuales en caso de ponerse en uso.	Foto: Estefanía Fernández

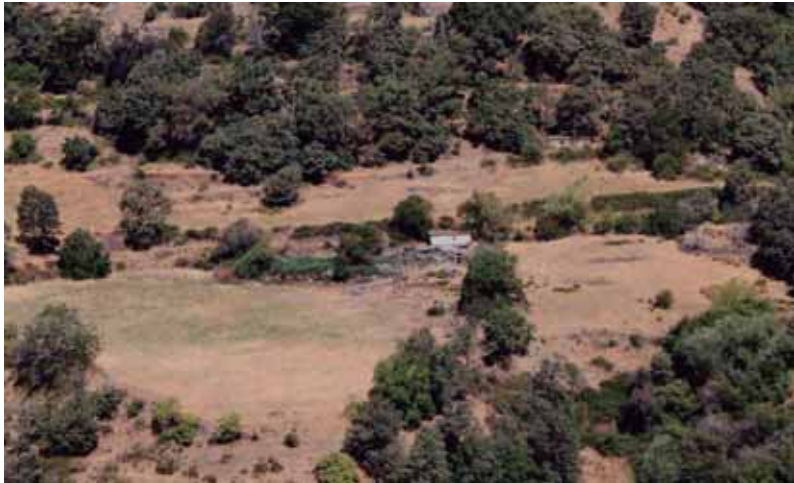
AUTENTICIDAD:	Foto: Estefania Fernández	Cortijo enclavado a unos 1.650 metros de altitud en la ladera derecha del barranco de El Toril, que cuenta con vivienda de dos alturas y un conjunto de tres cuadras o corrales conexos que se disponen en torno a un corral intermedio. Excepto este último, que permanece descubierto, el resto cuenta con cubierta de launa y beriles y su mampostería es de piedra seca con mortero de cal. Cuenta con espacio abierto con forma de doble era, así como era de trilla próxima en el lateral norte, enlosada y rodeado su perímetro con grandes lajas y nogales de gran tamaño.

Alto valor histórico y etnológico por la complejidad en la estructura adaptada a la gran pendiente del terreno.	PROTECCIÓN:	CONSERVACIÓN:
Inscrito BIC: Conjunto Histórico del Barranco del Poqueira (29/11/1982). Nivel 3: Protección estructural. Consolidación general de estructuras, mejora de acceso a pie y control de aguas residuales en caso de ponerse en uso.		Buen estado de conservación de tipología, estructura y concordancia de materiales empleados, excepto lámina de material plástico muy visible para impermeabilizar una de las cubiertas.

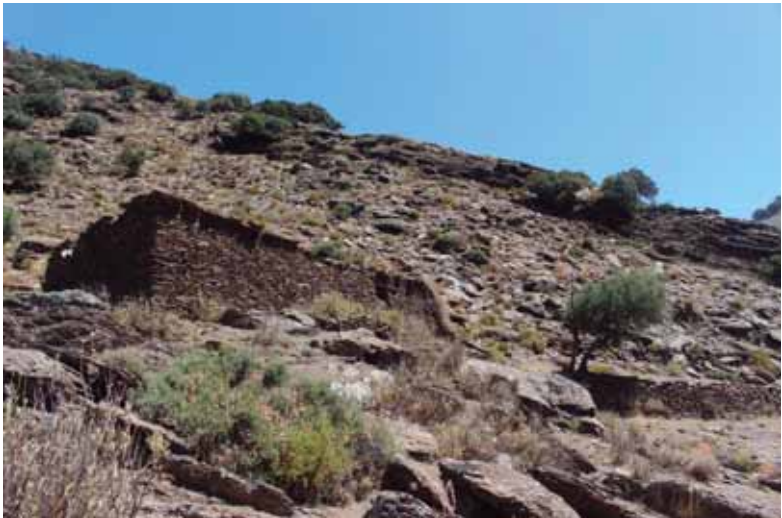
<p>Foto: Estefania Fernández Fernández</p>	ENTORNO:	
363.PROD: Cortijo-8 Cortijo de la Haza Grande; Cortijo de La Allanada.		Enclavado a media ladera derecha del valle del río Trevélez, entre el asentamiento altomedieval de la Mezquita de Busquistar y el núcleo de población de Ferreirola, así como a 200 metros del cauce del río y de la Fábrica de harinas y Central hidroeléctrica de Ferreirola	DESCRIPCIÓN:
TIPO: Cortijos. Abandonado.		<p>Cortijo tradicional de uso agrícola que se sitúa en haza aterrizada a media ladera derecha del valle del río Trevélez, a su paso por Ferreirola, y en las proximidades de su núcleo poblacional. El inmueble se emplaza al noroeste de su haza o espacio de cultivo, de forma elíptica, abalataado con mampostería de piedra y delimitado en su parte oriental por roca madre, mientras que en su centro domina una encina; sobre él discurre una estrecha senda de tierra desde la población hasta el río. La planta del inmueble es rectangular y sigue la dirección NE-SO, hallándose en su esquina noroeste un gran bloque de roca madre, puntiagudo y que supera el alzado de la edificación, por lo que el emplazamiento del bien pudo estar determinado para que la roca ejerza de contrafuerte. Está construido con mampostería de piedra y cubierta de launa con beriles y castigaderas de gran tamaño. Cuenta con dos crujiás longitudinales y el acceso a ellas se realiza por una puerta con dintel de madera en el flanco oriental, mientras que en el septentrional y meridional hay dos pequeños ventanucos sin adintelar. La techumbre interior cuenta con una estructura horizontal de vigas de rollizos, alfarjías de madera sin desbatar y piedra pizarra. A pocos metros, ladera abajo, de la esquina sureste del inmueble se encuentra una estructura de mampostería de un metro de altura y forma circular de uso incierto, posiblemente pecuario o como perrera.</p>	CONSERVACIÓN:

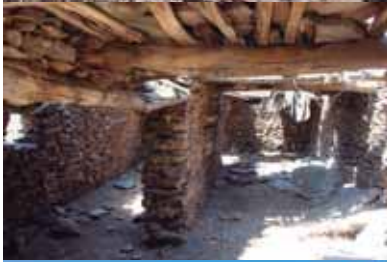
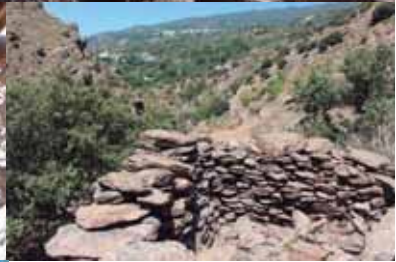
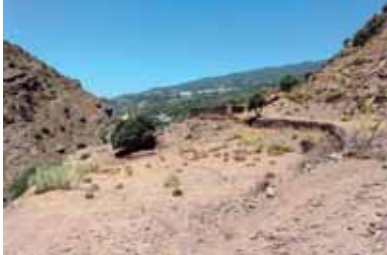
LOCALIZACIÓN: Ferreirola (La Tahá), límite municipal de Busquistar. Acceso por sendero hacia Fuente Gaseosa, desvío por senda hacia la derecha en dirección el puente sobre el río Trevélez y Escarihuela de Ferreirola. Coordenadas: X: 472996 Y: 4086962		<p>Buen estado de conservación pese al deterioro progresivo de estructuras al estar desprovisto de parte de su cubierta, posiblemente por su uso reciente, hallándose junto a la puerta de acceso un somier de cama.</p>	
AUTENTICIDAD: Apreciado valor etnológico por su tipología constructiva tradicional y volumetría adaptada a terreno escarpado y por ser uno de los pocos cortijos de uso agrícola y ganadero que se preserva y se halla en el camino que conecta el núcleo de población con la Fábrica de harinas y con una de las vías de comunicación más transitadas desde época medieval, la Escarihuela de Ferreirola hacia Panjulla.		PROTECCIÓN:	
Consolidación de estructuras, renovación de la cubierta, rehabilitación interior y limpieza de vegetación intrusiva.

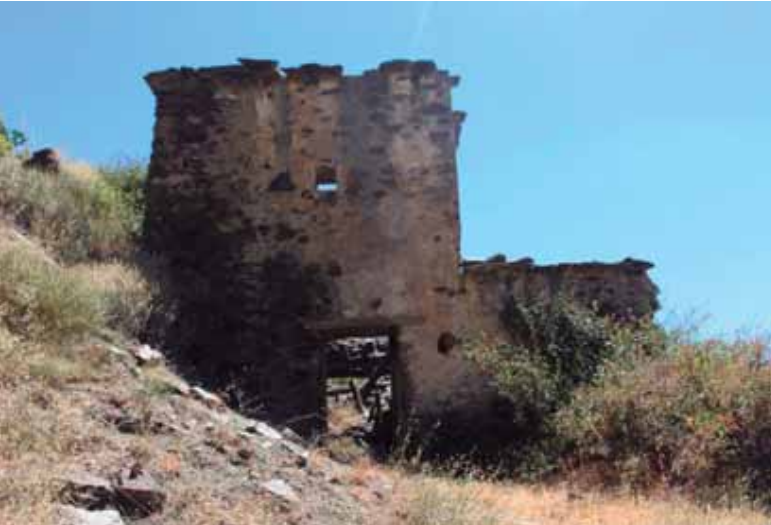
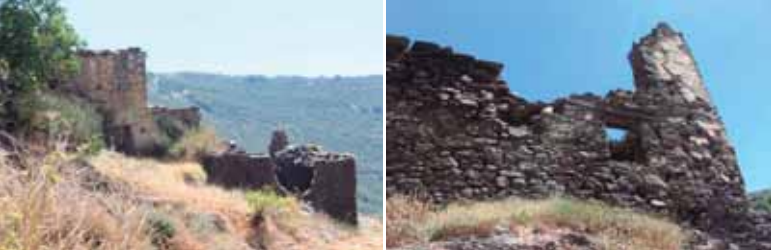
<p>Foto: Estefania Fernández</p>	ENTORNO:	
364.PROD: Cortijo-9 Cortijo de la Pio		<p>Enclavado entre bancales no cultivados a media ladera izquierda del Barranco del Poqueira y castaños y morales.</p>	DESCRIPCIÓN:
TIPO:		<p>Cortijo situado a media ladera izquierda del Barranco del Poqueira, a medio kilómetros al suroeste del núcleo de población y a unos 1.200 metros de altitud. Constituyó uno de los caseríos más emblemáticos dentro del municipio por sus dimensiones, pues su planta, orientada de norte a sur, es rectangular, cuenta con tres módulos anexos unos a otros erigidos de manera escalonada sobre la ladera, todos ellos construidos con mampostería de piedra pizarra, enfoscado de cal y con tejado de launa, beriles y castigaderas. El superior cuenta con dos plantas de alzada, accediendo a su interior por el costado septentrional, el intermedio cuenta con un nivel y el inferior con dos, elevándose el muro meridional a la altura del módulo superior y con puerta de acceso y dos vanos al oeste, en dirección al barranco. En la parte inferior de la ladera, separado a unos cinco metros del inmueble, se levanta un muro mampostería de piedra con argamasa de mortero a modo de corraliza.</p>	CONSERVACIÓN:

<p>Cortijos. Abandonado.</p>			<p>Mal estado de conservación por el derrumbe de sus cubiertas y alfarjías interiores.</p>
LOCALIZACIÓN:			
<p>Bubión. Media ladera izquierda del Barranco del Poqueira. Acceso por sender al suroeste del núcleo de población hacia el puente sobre el río. Coordenadas: X: 467759 Y: 4089865</p>			
AUTENTICIDAD:			
<p>Gran valor histórico y etnológico por su técnica constructiva con materiales autóctonos, sus grandes dimensiones y su adaptación a la pendiente del terreno mediante espacios aterrazados, convertido en uno de los cortijos más emblemáticos a lo largo del siglo XX.</p>			
PROTECCIÓN:			
<p>Inscrito BIC: Conjunto Histórico del Barranco del Poqueira (29/11/1982). Consolidación general de estructuras y cubiertas y rehabilitación interior.</p>

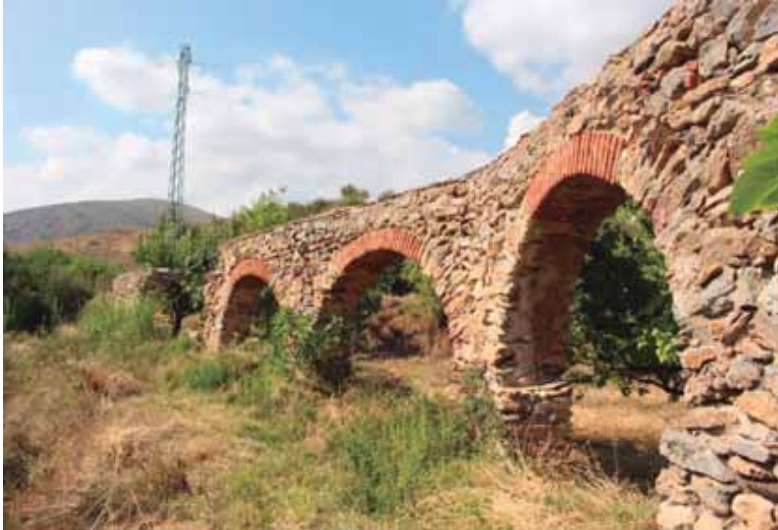
<p>Foto: Estefanía Fernández Fernández</p>	ENTORNO:
365.PROD: Cortijo-10 Cortijo de Los Arcos		Situado en la planicie de Lobrazán de zonas de cultivo, especialmente almendros, además de diseminadas huertas. Contiguo al inmueble se ha edificado uno recientemente, y se halla muy próximo a otros dos cortijos de posterior construcción.
TIPO:		DESCRIPCIÓN:
Cortijos. Acueductos. Residencial. Uso agrícola.		Cortijo tradicional situado en la planicie de Lobrazán, en el término municipal de Cástaras, que se compone de vivienda, huertas y acueducto, el cual da nombre al inmueble. La planta de la edificación es poligonal irregular y cuenta con diversas crujeas de una sola altura, estando construido con mampostería de piedra y cubierta de launa con beriles. Su flanco meridional y oriental está enmarcado a pocos metros por una conducción para el agua, también de mampostería de piedra, que en la parte oriental se asienta sobre un acueducto para salvar el desnivel de la vaguada hacia la zona de huertas y cultivo. Dicho acueducto está constituido por dos aletas no perforadas de bastante longitud y presenta ocho vanos en pie y tres caídos, de unos cincuenta metros de longitud y cuatro de alto en su parte más elevada; los vanos presentan arcos de medio punto rebajados, construidos en ladrillo, que descansan sobre fuerte pilas de altura para salvar una importante vaguada; la obra es de mampostería, con dovelaje mixto en los arcos, de mampuesto en las salmeres (dovelas situadas en la base del arco) y ladrillo de alfar en las partes superiores.

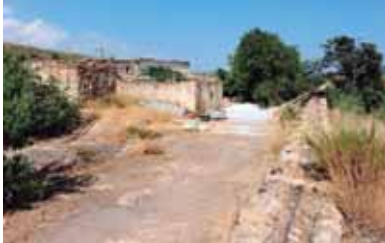
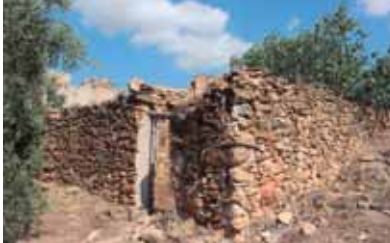
LOCALIZACIÓN:		CONSERVACIÓN:
Cástaras. Acceso por camino de tierra al salir del casco urbano de Lobras, a la derecha, y tras cinco kilómetros. Coordenadas: X:479803 Y:4086305		La zona oriental del inmueble se halla rehabilitada siguiendo la tipología constructiva tradicional, aunque con la inclusión de placas solares; la parte occidental está totalmente desprovista de cubiertas y en avanzado estado de deterioro de muros y con vegetación intrusiva. El acueducto tiene derruidos alguno de sus arcos (centrales) y una goma corre sobre él para llevar el agua desde la canalización que se encuentra a pocos metros de flanco meridional del bien.
AUTENTICIDAD:		Alto valor histórico y etnológico, cuya construcción corresponde a finales del siglo XVIII o principios del XIX. Su singularidad radica en la presencia de un acueducto que forma parte del trazado de la antigua acequia de Lobrazán, infraestructura hidráulica, precisa en consonancia con la orografía, para el aprovechamiento agropecuario de huertas y cultivos colindantes.

PROTECCIÓN:		Inscrito BIC: Sitio Histórico (03/5/2007) Consolidación de estructuras del inmueble y acueducto, reconstrucción de cubiertas de la parte occidental y limpieza de vegetación intrusiva.

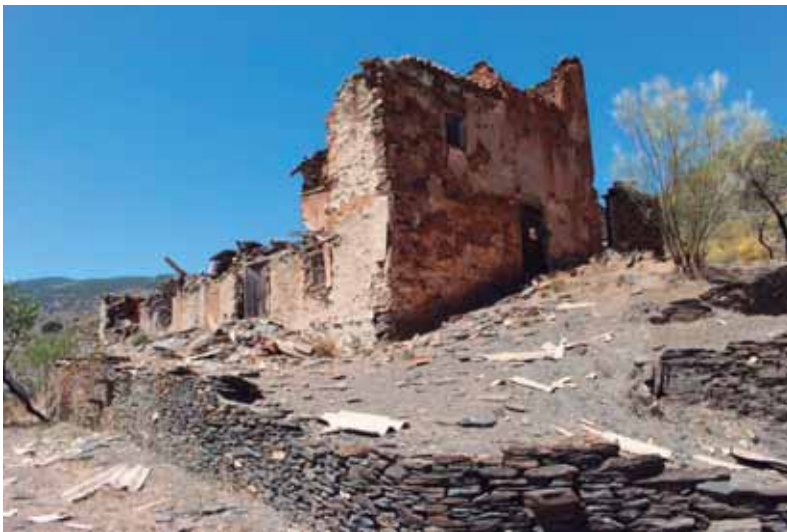
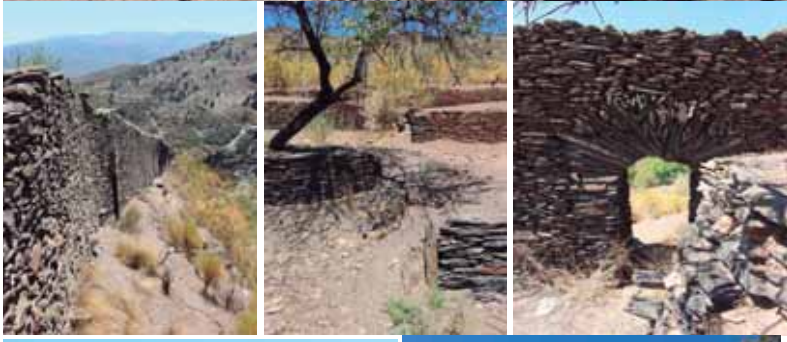
ENTORNO:
366.PROD: Cortijo-11 Cortijo de los Morenos		Enclavado entre bancales cultivados con olivos y almendros a media ladera izquierda del Barranco de Ohanes.
TIPO:		DESCRIPCIÓN:
Cortijos. Uso agrícola.		Cortijo situado a media ladera izquierda del barranco de Ohanes, muy próximo al núcleo de población, a su noroeste. Amoldado a la pendiente del terreno, se orienta el conjunto en dirección NE-SO. Se compone de antigua vivienda adaptada a uso avícola, amplia zona de cultivo con alberca, vivienda de posterior factura al noreste, muro perimetral que delimita dicho conjunto y camino de acceso al conjunto, empedrado, delimitado por muros y con una pequeña alberca en su costado occidental para el riego de cultivos inferiores. La edificación principal es de planta rectangular adaptada a inclinación del terreno, en dirección NO-SE, de mampostería de piedra pizarra y cantos de diverso tamaño y procedencia, enfoscado con cal, alfarjías de rollizos de madera en su interior y presumible tejado de launa a dos alturas, hoy desaparecido; presenta dos plantas en su alzada, la vivienda en la inferior y un palomar en la crujía más septentrional de la planta superior, en sus flancos sur y este. El espacio cultivable se dispone en bancales con balates de mampostería de piedra, separados en la parte intermedia de la finca por una canalización delimitada por lajas verticales de pizarra para el riego de cada terraza; en los extremos los balates cuentan con lajas que sobresalen a modo de escalinata para posibilitar el paso de terraza a terraza. El muro perimetral es de mampostería de lajas en seco y cuenta en su flanco occidental con dos vanos o puertas, con dovelaje también de pizarra, para acceder al exterior de la finca; en la parte exterior del muro sobresale cada cinco metros una laja, presumiblemente para posibilitar el ascenso en labores de reparación de la estructura.

CONSERVACIÓN:
Ohanes. Media ladera izquierda del Barranco de Ohanes. Acceso por sendero señalado al noroeste del núcleo de población. Coordenadas: X: 522261 Y: 4099926		Buen estado de conservación del muro perimetral del cortijo y de bancales a causa de uso actual agrario, así como de su alberca, aunque no del inmueble, que se halla en alto riesgo de desaparición al estar desprovisto de cubiertas y desplazarse alfarjías, lo que pone en peligro el resto de estructuras.
AUTENTICIDAD:

PROTECCIÓN:		
Consolidación general de estructuras y cubiertas y rehabilitación interior.

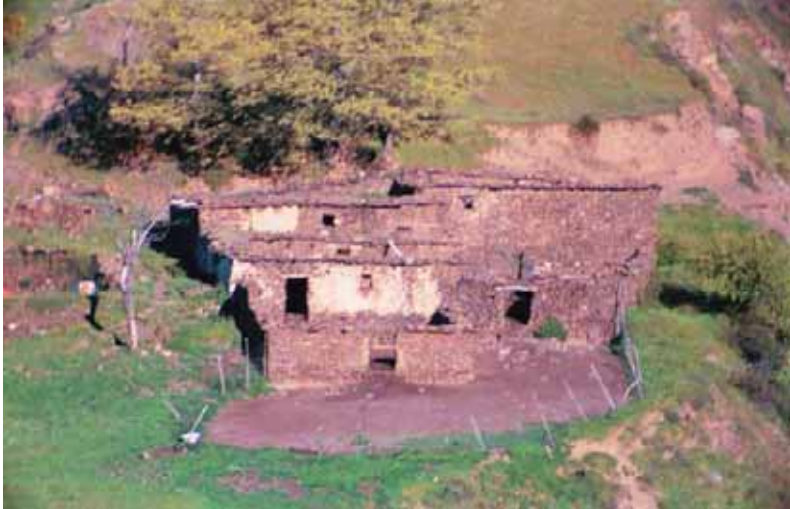
AUTENTICIDAD:		Cortijo enclavado a unos 1.500 metros de altura en el Barranco de la Haza Redonda y entre grandes hazas en pendiente, escalonadas mediante balates y utilizadas como pasto. Está construido con mampostería de piedra y con mortero de cal en ciertas partes, cubierta de launa y beriles. Su planta es trapezoidal y cuenta con diversas edificaciones de una único nivel ubicadas escalonadamente; la vivienda, de mayores dimensiones, en la parte superior, dos corrales cubiertos consecutivos y otros dos, uno descubierto y en la parte más baja de la ladera y otro mayor también descubierto y adosado a los anteriores. Cuenta en las proximidades con era para la trilla.

Alto valor etnológico al conservar una tipología constructiva tradicional en buen estado, singular por su tamaño y planta.	Foto: NNSS Planeamiento Barranco del Poqueira. Diputación de Granada.	
PROTECCIÓN:		CONSERVACIÓN:
Inscrito BIC: Conjunto Histórico del Barranco del Poqueira (29/11/1982). Nivel 3: Protección estructural. Consolidación de estructuras y cubiertas, rehabilitación interior y control de aguas residuales en caso de ponerse en uso.		Conserva casi íntegramente su estructura y cubiertas, tanto en la vivienda como en corrales, aunque un perceptible deterioro por falta de mantenimiento.

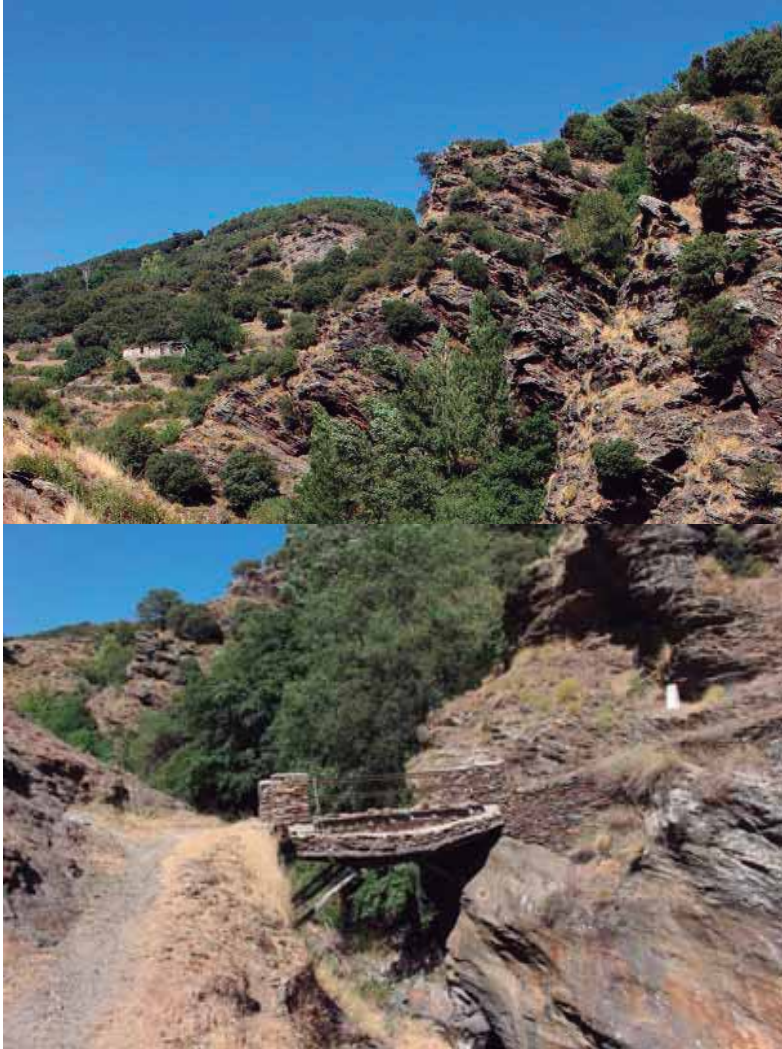
ENTORNO:
369.PROD: Cortijo-14 Cortijo del Helechal		Enclavado en el barranco del río Trevélez, entre hazas de cultivo cultivadas y sin cultivar, contiguo a la Escarihuela del Portichuelo próximo al Puente de los Helechales al suroeste y a la Acequia de Almegijar al este.
TIPO:	DESCRIPCIÓN:	
Cortijos. Abandonado.	Cortijo tradicional situado a media ladera izquierda del barranco del río Trevélez antes de llegar al núcleo de población de Busquistar, bajo el Portichuelo, en una haza de cultivo hoy abandonada. Su planta es rectangular, orientada de NO-SE, de un solo nivel de alzada y construida con mampostería de piedra, enfocada en cal y cubierta de launa, con beriles y castigaderas, contando su interior con diversas crujiyas y zona de corral en el exterior.	
LOCALIZACIÓN: Busquistar. Acceso por Camino del Helechal al este del casco urbano, en dirección al río Trevélez o por Escarihuela desde el Portichuelo Coordenadas: X: 475899 Y: 4089344

AUTENTICIDAD:	CONSERVACIÓN:	
Valor histórico y etnológico por su tipología constructiva y antiguo origen dada la proximidad a una de las vías tradicionales de comunicación en la comarca, la Escarihuela del Portichuelo, de conexión del núcleo urbano de Busquistar con Cástaras y Juviles o la parte más oriental de Trevélez.	Deterioro de estructuras a causa de su abandono.	
PROTECCIÓN:	Foto: Estefanía Fernández Fernández	
Consolidación de estructuras, renovación de cubiertas y limpieza interior.

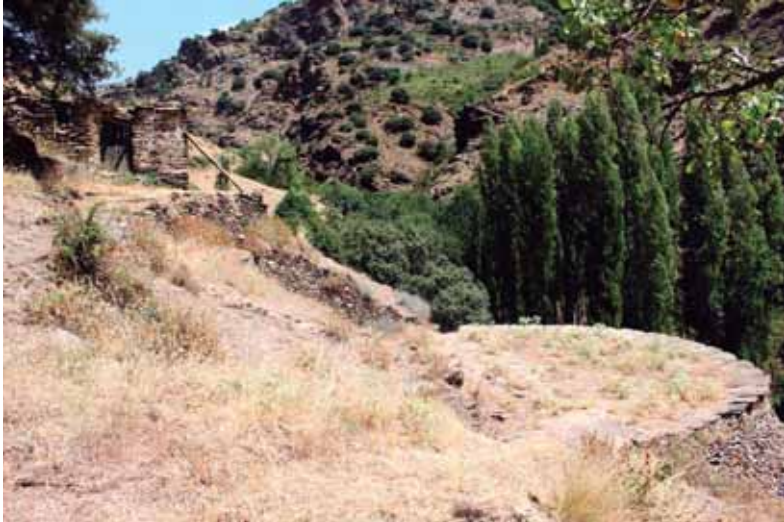
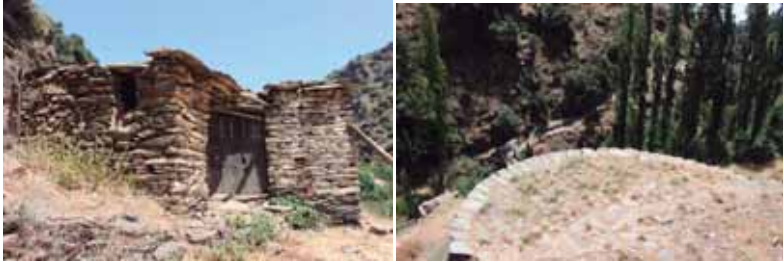
DESCRIPCIÓN:
LOCALIZACIÓN: <p>Capileira. Ladera izquierda del Valle del Poqueira. Acceso por sendero a derecha tras Puente de Abuchite, dirección La Cebadilla. Coordenadas: X: 467692 Y: 4091837</p>		<p>Cortijo enclavado a unos 1.312 m de altitud en la ladera derecha del Barranco del Poqueira, al paso del río por el Puente de Abuchite. Cuenta con vivienda de una altura y planta rectangular, a la que se adosa dos crujiás menores al suroeste y otra al noreste. Está construido con mampostería de piedra, parcialmente encalada, tejado de launa y castigaderas y presenta pequeño tinajo en la puerta de acceso. Cuenta, además, con era de trilla a pocos metros al sureste, en cota inferior, y sobre el puente del Abuchite, de forma circular, enlosada y rodeado su perímetro con grandes lajas de gran tamaño, con balate de mampostería de piedra.</p>

PROTECCIÓN:		CONSERVACIÓN:
<p>Inscrito BIC: Conjunto Histórico del Barranco del Poqueira (29/11/1982). Nivel 2: Protección integral.</p> <p>Consolidación de estructuras, renovación de cubiertas y limpieza de maleza y sedimentos en el interior.</p>	<p>Foto: Estefanía Fernández Fernandez</p>	<p>Medio estado de conservación del inmueble al estar desprovisto de cubiertas tanto en el inmueble como tinajo de acceso, y con maleza intrusiva, aunque la era presenta muy buen estado, así como el balate que la sostiene.</p>

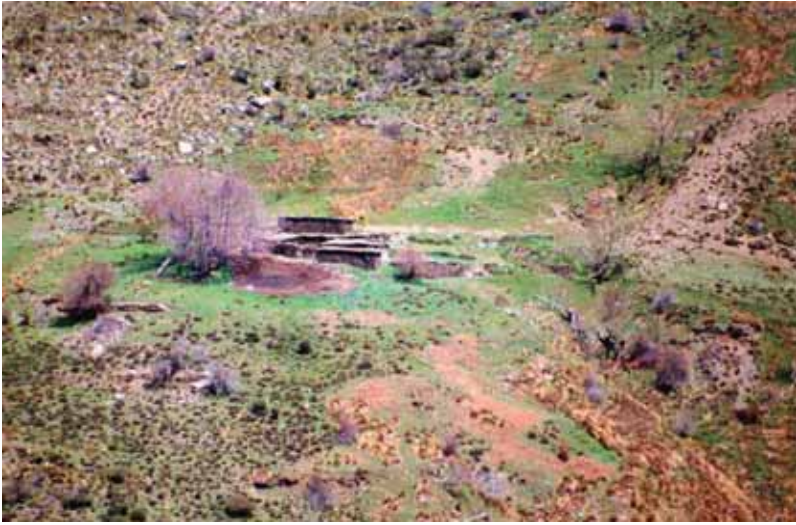
Cortijo enclavado a unos 1.900 m de altitud en la derecha derecha del Barranco del Poqueira, que toma su nombre del río que desemboca en el río Poqueira.
AUTENTICIDAD:		Está compuesto por cuatro cuerpos contiguos de mampostería de piedra y barro y de cubierta tradicional de launa con beriles y castigaderas, uno de ellos más elevado y destinado como vivienda y el resto edificado en torno a un corral descubierto.
Preserva una tipología y estructura constructiva tradicional, así como su uso pecuario trashumante de montaña.	Foto: NNSS Planeamiento Barranco del Poqueira. Diputación de Granada.

PROTECCIÓN:		CONSERVACIÓN:
Inscrito BIC: Conjunto Histórico del Barranco del Poqueira (29/11/1982). Nivel 2: Protección integral. Consolidación general de estructuras y rehabilitación interior.		Buen estado de conservación pese al deterioro relativo de la estructura.

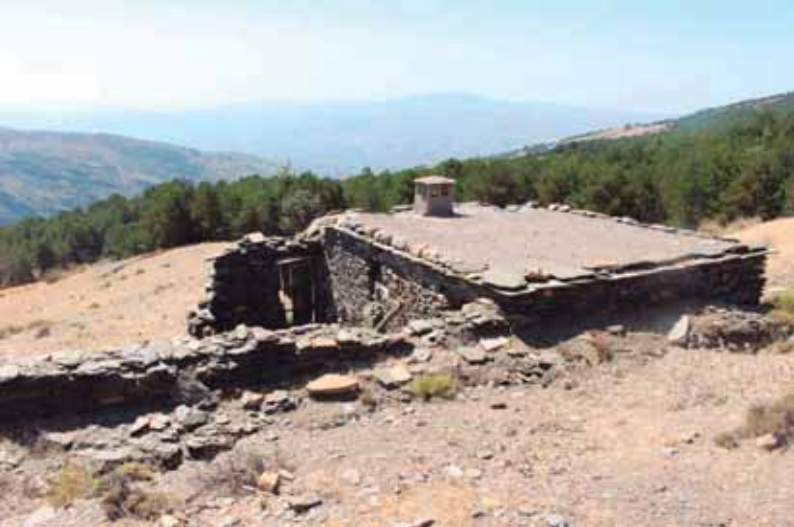
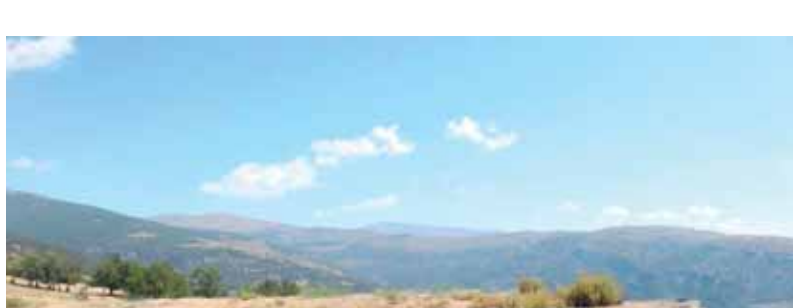
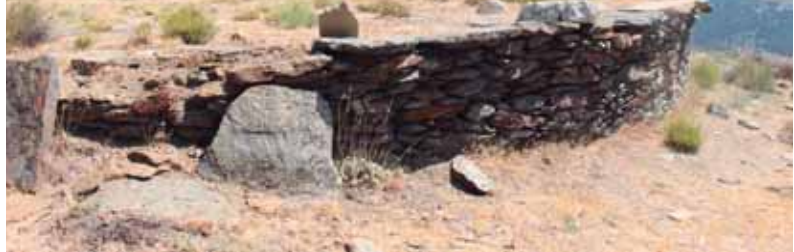
Cortijo enclavado sobre ligera pendiente en la zona conocida como Fuente Alta, de ahí su nombre, en torno a unos 1.700 metros de altitud, al norte del núcleo de población en dirección a la sierra. El acceso se realiza desde un camino que parte desde la pista de la Sierra al noreste del inmueble. Consta de era de trilla, situada en la cota más elevada, enlosada y sobre balate de mampostería de piedra, y vivienda de planta rectangular, con mampostería de piedra, encalada y cubierta de launa con beriles y lajas y cantos de piedra como castigaderas.
LOCALIZACIÓN:		CONSERVACIÓN:
Mecina Bombarón (Alpujarra de la Sierra). Acceso por pista de la Sierra. Coordenadas: X: 485277 Y:4094883

Medio estado de conservación del inmueble por el derrumbe de parte de sus cubiertas, aunque la estructura de la vivienda parece sólida y no queda amenazada por la anterior.

AUTENTICIDAD:		Valor etnológico dado su tipología constructiva tradicional.
PROTECCIÓN:	Consolidación y renovación de estructuras y cubierta derruida.	Foto: Estefanía Fernández Fernandez
