8. ANEXO. INVENTARIO DE BIENES INDIVIDUALIZADOS

PROPUESTA DE DELIMITACIÓN DEL BIEN
DENOMINADO:
“PAISAJE CULTURAL DE LA ALPUJARRA”

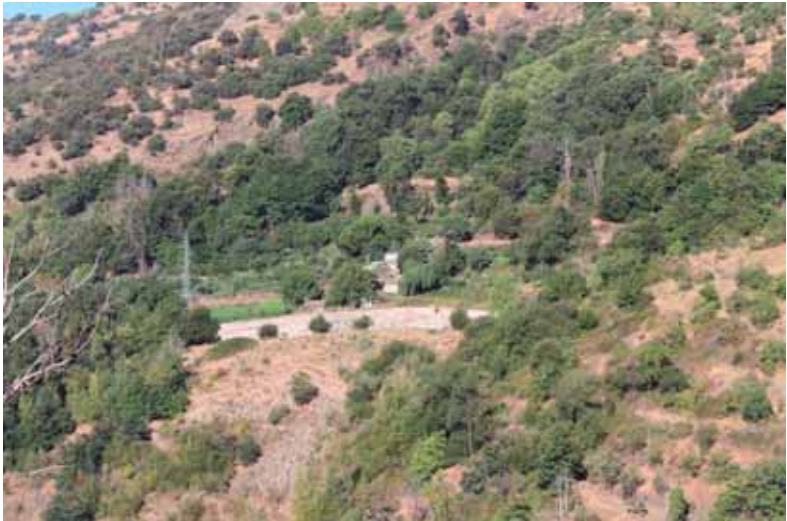
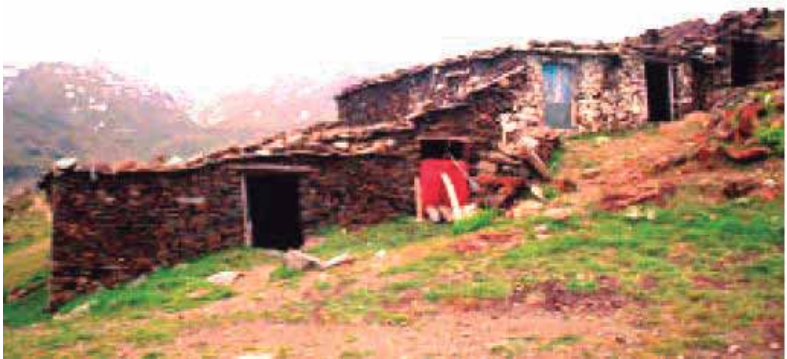
<p>Cortijo tradicional ubicado en el Pago de la Haza Larga, del cual toma su nombre, a unos 1.300 metros de altitud.</p> <p>Se halla construido de manera escalonada en la ladera y su planta es poligonal irregular. Consta de diversas crujeas, construidas con mampostería de piedra y cubiertas de launa con beriles de manera escalonada. Cuenta también con era de trilla.</p>
LOCALIZACIÓN:		CONSERVACIÓN:
AUTENTICIDAD:	<p>Foto: NNSS Planeamiento Barranco del Poqueira. Diputación de Granada.</p>	<p>Aspecto exterior bastante deteriorado.</p>
<p>Valor etnológico por la complejidad de su estructura adaptada a terreno abrupto entre hazas cultivables y olivares y red de acequias para la captación de agua.</p>	PROTECCIÓN:

<p>Inscrito BIC: Conjunto Histórico del Barranco del Poqueira (29/11/1982). Nivel 4: Protección ambiental.</p> <p>Consolidación general de estructuras, renovación de cubiertas, rehabilitación interior y control de aguas residuales en caso de uso.</p>

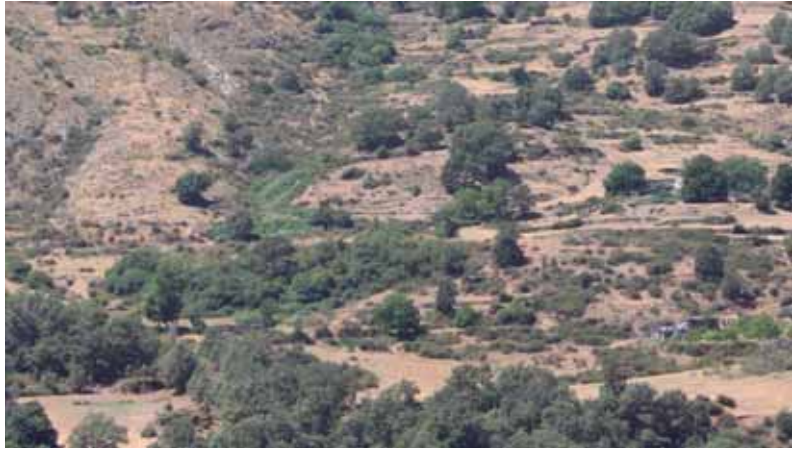
Cortijo situado a media ladera derecha del Barranco del Poqueira, entre hazas aterrazadas a su alrededor por el cultivo residual y pastoreo. Orientado de norte a sur, su planta es rectangular y está compuesto de vivienda de dos alturas y corrales de manera escalonada sobre la ladera, construidos con mampostería de piedra pizarra, con tejado de launa, beriles y castigaderas, y encofrado de cal en la vivienda.	
Bubión. Media ladera derecha del Barranco del Poqueira. Acceso por pista de tierra desde Caratáunas. Coordenadas: X: 466835 Y: 4089867			CONSERVACIÓN:

AUTENTICIDAD:			Buen estado de conservación de la vivienda, aunque algunos muros de los corrales se han derrumbado, poniendo en riesgo el resto de estructuras.
Valor etnológico por su técnica constructiva con materiales autóctonos, su adaptación a la pendiente del terreno mediante espacios aterrazados aún cultivados y ser uno de los cortijos más emblemáticos y de haza de gran extensión del término municipal.			
PROTECCIÓN:	Foto: Estefania Fernández		
Inscrito BIC: Conjunto Histórico del Barranco del Poqueira (29/11/1982). Nivel 2: Protección Ambiental. Consolidación general de estructuras y cubiertas y control de aguas residuales.

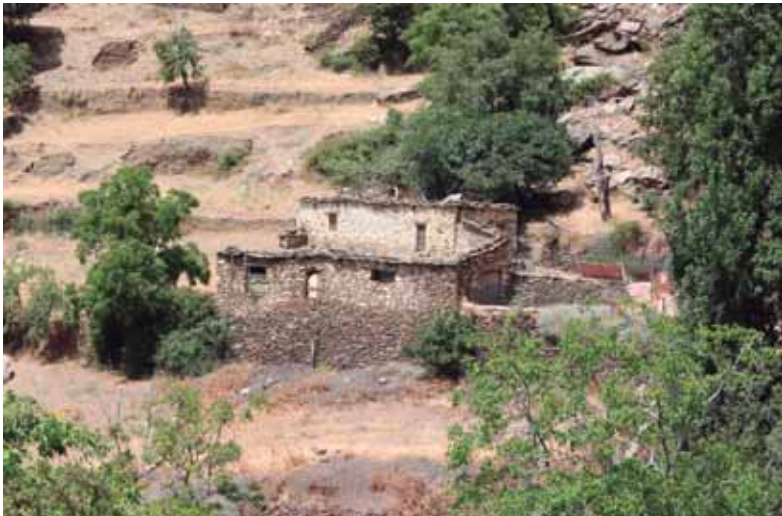
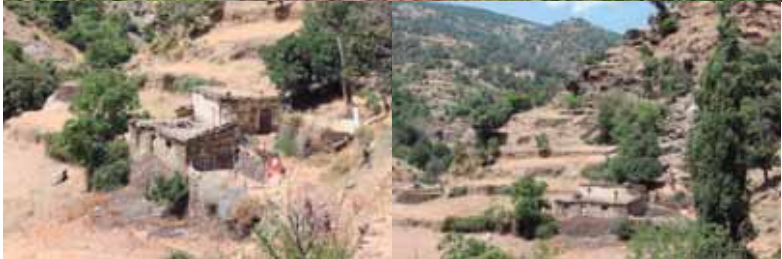
IDENTIFICACIÓN:		ENTORNO:
377.PROD: Cortijo-22 Cortijo Las Cabezuelas		<p>Orografía abrupta entre bancales escalonados cultivados, castaños y morales dispersos.</p>
TIPO:

Cortijos. Eras de trilla. Uso agropecuario.		DESCRIPCIÓN:
LOCALIZACIÓN:		
Capileira. Ladera izquierda del Valle del Poqueira. Acceso por sendero hacia Puente del Chiscar desde el núcleo urbano. Coordenadas: X: 467735 Y: 4091385		<p>Cortijo enclavado a media ladera derecha del Barranco del Poqueira, a 500 metros del noroeste del casco urbano, en dirección al río por el Puente del Chiscar, a 1.300 metros de altitud. Cuenta con dos edificaciones construidas de manera escalonada de apreciadas dimensiones, con mampostería de piedra, encaladas y cubiertas de launa con beriles y grandes castigaderas, presentando en su flanco oriental una estructura de piedra pizarra en escalera para, presumiblemente, posibilitar el acceso a la cubierta superior en labores de reparación desde la inferior. El acceso principal a la vivienda se halla en la parte oriental de la estructura superior, con dintel y puerta de madera; la inferior cuenta con dos vanos y una puerta en su flanco meridional, mientras que al este hay un portón de madera, también adintelado, que conecta con corral.</p>

AUTENTICIDAD:		
Valor etnológico por la complejidad constrictiva adaptada a la gran pendiente del terreno.		
PROTECCIÓN:		CONSERVACIÓN:
Inscrito BIC: Conjunto Histórico del Barranco del Poqueira (29/11/1982). Nivel 4: Protección ambiental. Consolidación de estructuras, renovación de cubiertas y limpieza de maleza y sedimentos en el interior.	Foto: Estefanía Fernández Fernandez	<p>Buen estado de conservación exterior del inmueble por su uso reciente, pese a encontrarse medio derruida una de sus cubiertas, así como de las estructuras y balates que sostienen al inmueble.</p>

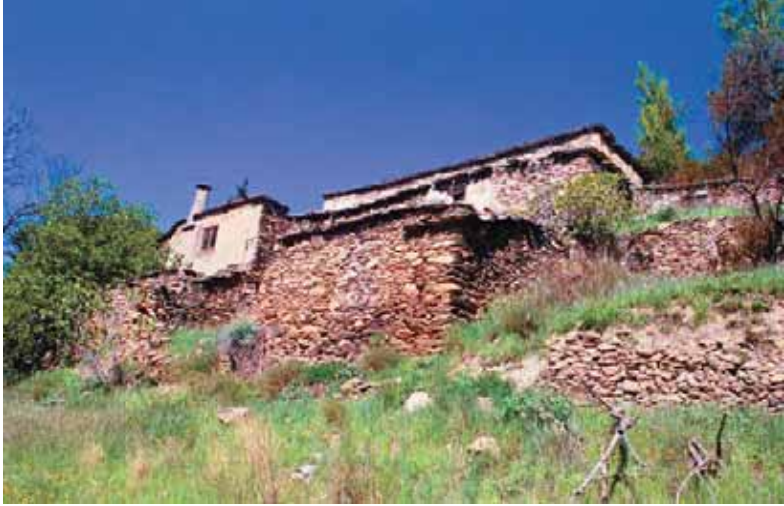
<p>Cortijo tradicional ubicado en las proximidades del Pago de las Cañadillas y Venta del Aire, del cual toma su nombre.</p>
AUTENTICIDAD:		<p>Se halla construido de manera escalonada en la ladera y su planta es poligonal irregular. Consta de vivienda de los niveles de alzada, dependencias agrícolas adosadas de una planta y corral descubierto. Está construido con mampostería de piedra, enfoscado en cal y cubiertas de launa con beriles y castigaderas.</p>

<p>Valor etnológico por la complejidad de su estructura adaptada a terreno abrupto entre hazas cultivables y olivares y red de acequias para la captación de agua.</p>	<p>Foto: NNSS Planeamiento Barranco del Poqueira. Diputación de Granada.</p>	
PROTECCIÓN:		CONSERVACIÓN:
<p>Inscrito BIC: Conjunto Histórico del Barranco del Poqueira (29/11/1982). Nivel 3: Protección estructural.</p> <p>Consolidación general de estructuras y renovación de cubiertas.</p>		<p>Buen estado de conservación pese al deterioro sufrido.</p>

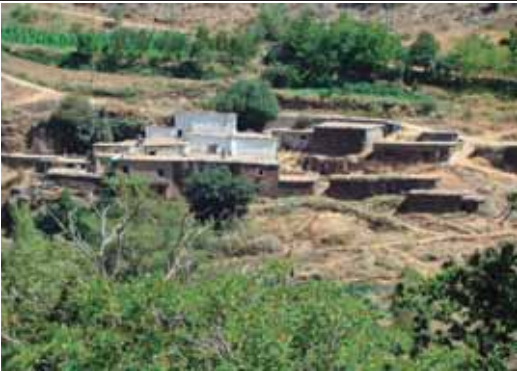
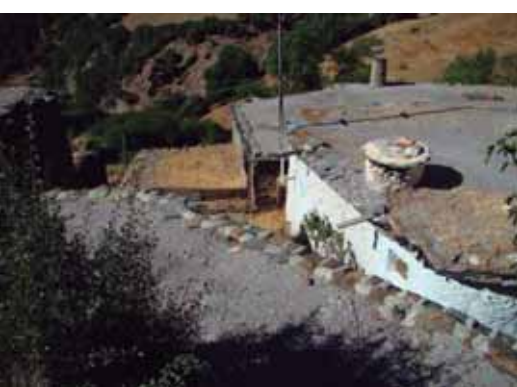
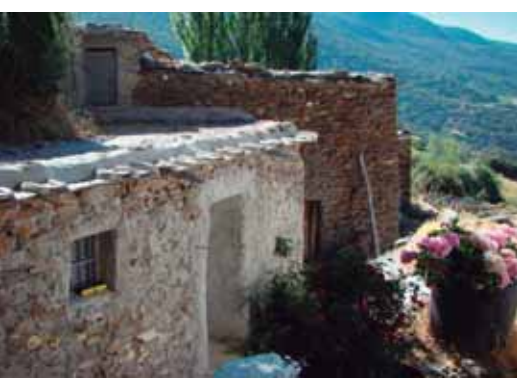
IDENTIFICACIÓN:		ENTORNO:
380.PROD: Cortijo-25 Cortijo de la Bina

Situada a unos 100 m de la carretera, y en las inmediaciones de una propiedad con cancela de acceso y urbanización del camino. Por este camino se accede también a la cortijada. Rodeada de hazas de cultivo, en uso agrícola.
TIPO:		DESCRIPCIÓN:
Cortijos. Viviendas y edificios auxiliares Uso agrícola.

<p>Se trata de una Cortijada integrada por varios edificios, entre los que hay que distinguir cinco viviendas en uso (está habitada por 5 vecinos), una vivienda en estado derruido, y varios edificios auxiliares utilizados como cuadra o cobertizo para el ganado, y almacén de aperos y productos agrícolas.</p> <p>Los edificios responden en todos los casos a la estructura tradicional: muros de lajas de pizarra, encalada en las viviendas, con beriles de pizarra y castigaderas de piedra, aunque reforzadas con cemento.</p> <p>Cubiertas de launa y chimeneas de tipo troncocónico.. Dispone de horno propio con chimenea gruesa y de poca altura, uno de los pocos ejemplos que aún pueden encontrarse.</p> <p>Huecos pequeños, y tinao de acceso a una de las viviendas .</p> <p>El edificio utilizado como cobertizo de animales está abierto en uno de sus laterales, con pilar de rollizo.</p> <p>El eje de la cortijada es una calle estrecha en cuesta, que desciende desde el camino de acceso entre las viviendas, hasta los edificios auxiliares, situados en la parte más baja.</p>

LOCALIZACIÓN:		CONSERVACIÓN:
Carretera A-4132, Paraje de Los Caballeros. Pasado el Barranco de la Bina en dirección a Trevélez, primera pista a la derecha. Municipio de Busquistar Coordenadas: X: 469884, Y: 4082471.		<p>En buen estado de conservación, salvo uno de los edificios que se encuentra en ruina.</p> <p>En uno de los edificios auxiliares, la cubierta se ha resuelto parcialmente con chapa.</p>
AUTENTICIDAD:		
<p>Mantiene en general toda la estructura constructiva original, con obra en muros de mampuesto de lajas de pizarra, encalada en las viviendas y sin encalar en los edificios auxiliares (cuadras, cobertizos...).</p> <p>Sigue atendiendo al uso agrario de origen, y las intervenciones de adaptación no han modificado ni el uso, ni la forma, ni los materiales originales.</p>

PROTECCIÓN:		
<p>Actualmente no goza de ninguna protección.</p> <p>Intervenciones permitidas: rehabilitación y restauración con mismos materiales y técnicas constructivas. Reconstrucción de un edificio derruido con mismos materiales y técnicas constructivas. Reposición de cubierta de launa en el edificio que tiene cubierta de chapa.</p>	Foto: José M. Visedo

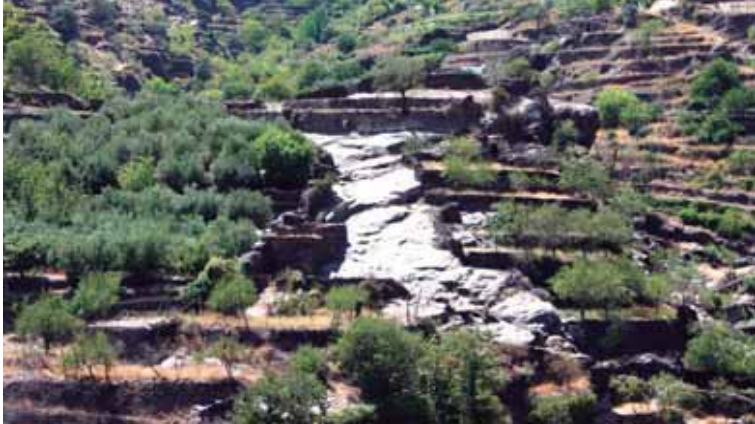
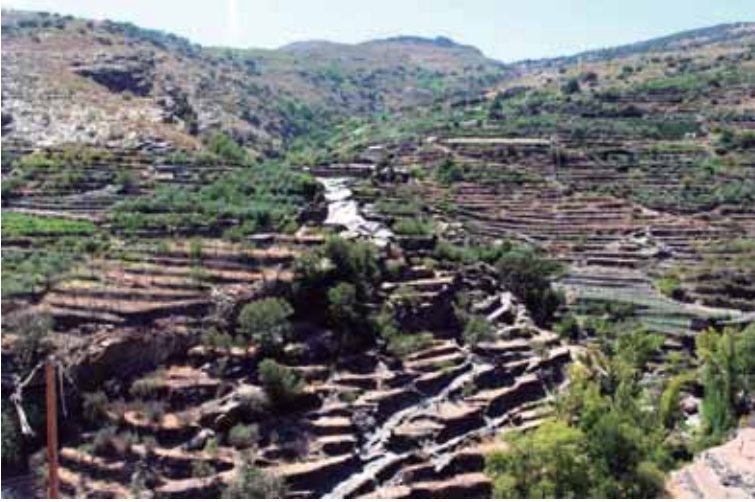
IDENTIFICACIÓN:		ENTORNO:
381.PROD: Corral-1 Corrales de Ohanes

<p>Enclavado en la ladera derecha del Barranco de Ohanes en promontorio por encima de la Carretera AL-441 desde Beires, entre hazas de cultivo de olivos, almendros y huertas.</p>
TIPO:		DESCRIPCIÓN:
Corrales. Abandonado.

<p>Prisco tradicional para el resguardo de ganado que se enclava sobre hazas estrechas y aterrazadas de cultivo en abrupta pendiente sobre un montículo de material metamórfico aflorando e inclinado. Es de apreciadas dimensiones, ligeramente orientado de NE a SO y tiene forma de trapecio con base menor hacia el sur. Sus muros exteriores están contruidos con mampostería de piedra pizarra en seco y son de un tamaño superior a los interiores, de semejante tipología constructiva. El acceso se realiza por el flanco meridional, mientras que, desde aquí, bordea el lado oriental del corral un camino amplio de acuciada pendiente, que aprovecha el terreno pedregoso metamórfico del tajo y que desciende hacia la carretera de entrada al casco urbano.</p>

LOCALIZACIÓN:		CONSERVACIÓN:
AUTENTICIDAD:	Foto: Estefanía Fernández Fernández	<p>Buen estado de conservación dado su uso reciente.</p>
PROTECCIÓN:		
Consolidación de estructuras.

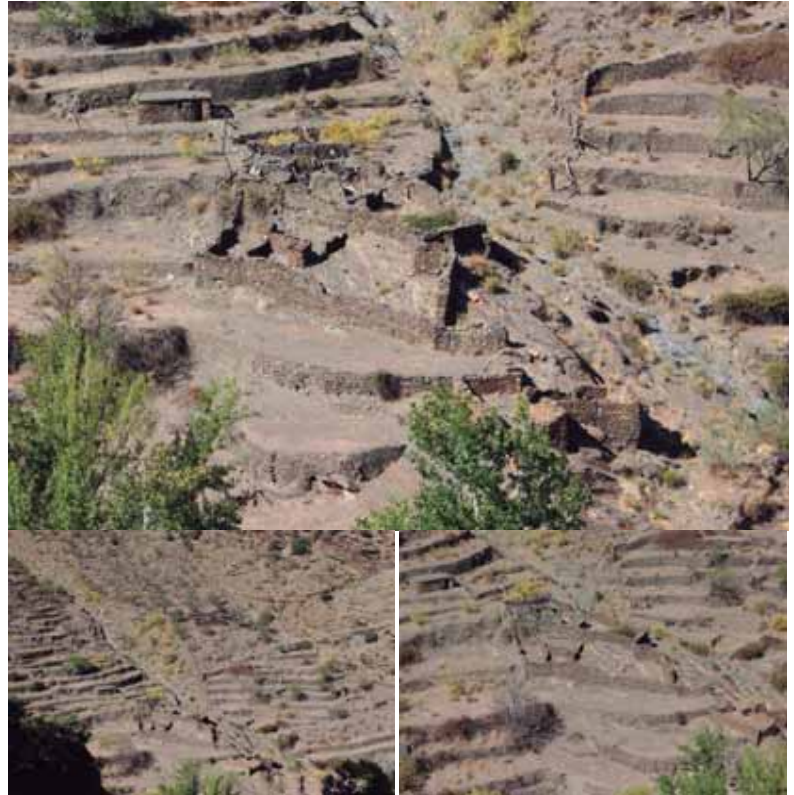
IDENTIFICACIÓN:		ENTORNO:
382.PROD: Corral-2 Corralizas de los Quitasueños		
TIPO:		Enclavado en la ladera izquierda del Barranco de Ohanes, muy próximo al margen del río y a una antigua Fábrica de la Luz.
Corrales. Abandonado.

DESCRIPCIÓN:
LOCALIZACIÓN:		Aprisco tradicional para el resguardo de ganado que se enclava sobre hazas estrechas y aterrazadas de cultivo en abrupta pendiente, hoy abandonadas, por encima de los 1.000 metros de altitud y en las proximidades del río. Se trata de un conjunto de corrales de forma poligonal irregular y grandes dimensiones, anexos unos a otros, orientados de NO-SE, construidos con mampostería de piedra pizarra en seco y algunos de ellos provistos de cubierta, hoy desaparecida. Al norte se erige una edificación de planta rectangular, también de mampostería de piedra y cubierta de launa con beriles y castigaderas, presumible vivienda permanente o temporal, según la trashumancia del ganado. Al noreste se ubica otro cortijo de planta rectangular, formado por vivienda y corral descubierto en la parte delantera, presumiblemente independiente de las Corralizas de los Quitasueños.

AUTENTICIDAD:		CONSERVACIÓN:
Gran valor histórico y etnológico por tratarse de uno de los apriscos más significativos en la localidad, por sus dimensiones y tipología constructiva adaptada a la abrupta orografía.		El estado de conservación de los corrales es medio, al derrumbarse parte de sus muros verticales, aunque exteriormente bueno el de la vivienda.
PROTECCIÓN:	Foto: Estefanía Fernández Fernández	
Consolidación de estructuras.

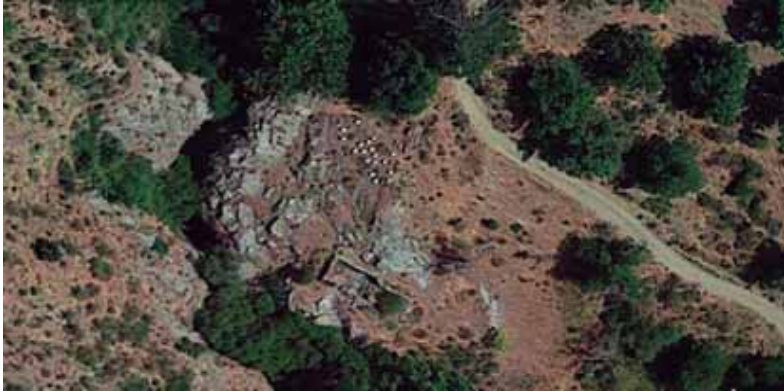
ENTORNO:
383.PROD: Corral-3 Aprisco de Hoya Cara		Enclavado dentro del barranco del río de Válór, con vegetación de galería de álamos, sauces y zarzas, tajos de material metamórfico aflorante, algunos bancales aterrazados sin cultivar en las proximidades y a cien metros del Molino de Paco Ramirez.
TIPO:		DESCRIPCIÓN:
Corrales. Abandonado.		Aprisco tradicional para el resguardo de ganado que se enclava sobre un tajo de procedencia metamórfica aflorante, junto a un pequeño y cerrado barranco en piedra por el que discurre el río Valor. Al sur se encuentran los restos del Cortijo de la Hoya Cara, edificación de mampostería de piedra que albergaba alrededor de treinta habitantes, con una importancia tal que se edificó una pequeña ermita para la práctica religiosa. La acequia es el eje estructural del conjunto; a un lado de ésta, en la parte más alta, se emplaza un gran aprisco donde se daba abrigo a los animales y del cual todavía se conservan algunas ruinas, testigo de su importancia; al otro lado, junto a los castaños que la bordean, se situaba la zona de vivienda con vistas al barranco.

LOCALIZACIÓN:		CONSERVACIÓN:
Válór. Acceso por pista que asciende desde el Barrio Alto hacia la sierra y desvío a izquierda en la primera curva pronunciada de herradura a la derecha, a 100 metros. Coordenadas: X: 521076 Y: 4100690		El estado de conservación de los corrales es medio, al derrumbarse parte de sus muros verticales. Las óptimas condiciones de habitabilidad del lugar han hecho que se conserve el emplazamiento del antiguo cortijo, ocupado hoy por una vivienda de características constructivas tradicionales.
AUTENTICIDAD:		Valor histórico y etnológico por tratarse de uno de los apriscos más significativos por su cercanía al casco urbano y en uso hasta la primera década del siglo XXI, así como por emplazarse en las proximidades un pequeño núcleo de población que contó con lugar de culto religioso propio.
PROTECCIÓN:		Consolidación de estructuras y limpieza de sedimentos y vegetación intrusiva.

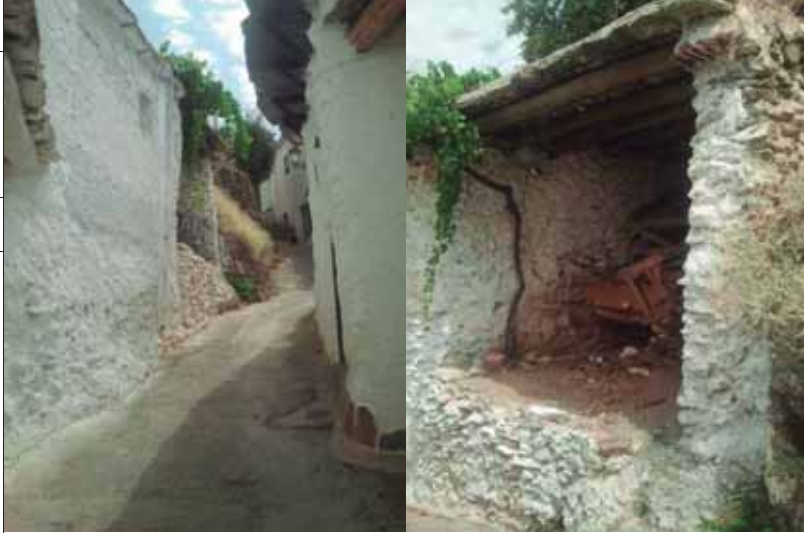
IDENTIFICACIÓN:		ENTORNO:
385.PROD: Horno-2 Horno de pan		Situado en la zona oeste de Busquistar. Lengua construida .en la bifurcación de la carretera a Trevélez. Calles en desnivel con edificaciones adosadas entre sí o conectadas con tinaos, con usos residencial y agropecuario.
TIPO:		DESCRIPCIÓN:

2. Construcción urbana. Horno de pan. Uso comercial En desuso.		
LOCALIZACIÓN:

Núcleo urbano de Busquistar, Granada. Coordenadas: X:474037 Y: 4088261 Calle Virgen de los Dolores .		Inmueble de volumetría adaptada al desnivel del terreno, una planta de alzada, con un horno en su interior, actualmente utilizado de trastero.
AUTENTICIDAD:		Estructura vertical formada por muros de lajas de pizarra de tamaño medio. Estructura horizontal de vigas de rollizos y alfarjas de madera sin desbastar, capas de lajas de pizarra , malhecho y launa que conforman la cubierta plana con beriles de pizarra y castigaderas.
En el posicionamiento y adaptación al terreno, volumen y forma, diseño y composición, materiales y sistemas constructivos, y uso susceptibles .		Frontal abierto hacia la calle Virgen de los Dolores con piso a cota superior con respecto a ésta. Acabado exterior blanco con cal y pintura.
PROTECCIÓN:		CONSERVACIÓN:

Núcleo urbano de Busquistar, Sitio Histórico, BIC. Intervenciones permitidas: rehabilitación y restauración con mismos materiales y técnicas constructivas tradicionales.		Buen estado de conservación aparente en el caso de la estructura exterior y necesidad de limpieza en el interior y restauración del horno.

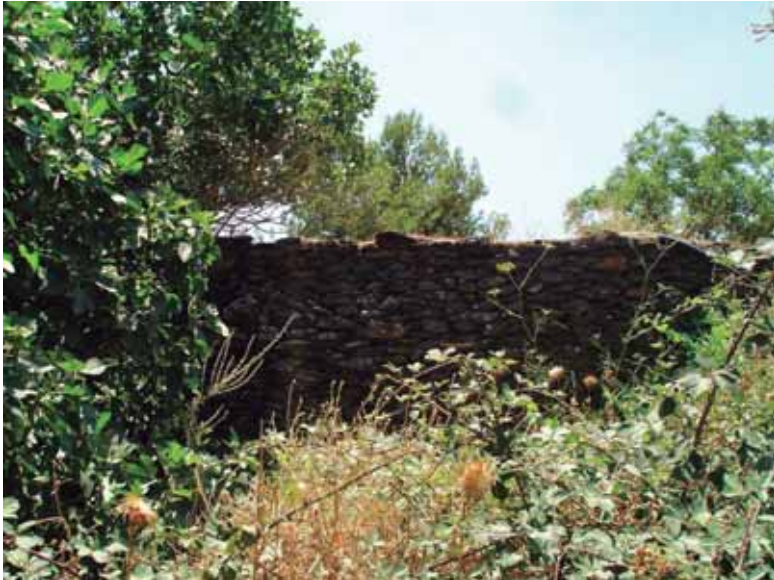
A mitad del camino que une el barrio de los Baenas con el barrio del Churre, se encuentra esta era de trilla y aventado que se utilizaba antiguamente con estos fines agrícolas.
AUTENTICIDAD:		El ejido es de planta semicircular formado por un muro de contención de tierras ejecutado en piedra seca con lajas de pizarra sin encalar.
En el posicionamiento y adaptación al terreno, volumen y forma, diseño y composición, y uso del espacio susceptibles.		El pavimento de lajas de pizarra característico actualmente no se ve. En la actualidad es utilizado como mirador o como ampliación del camino que sirve para uso de tráfico peatonal y rodado.

PROTECCIÓN:		CONSERVACIÓN:
Núcleo urbano de Alcútar, Sitio Histórico, BIC.		Buen estado de conservación del muro, mal estado del pavimento.

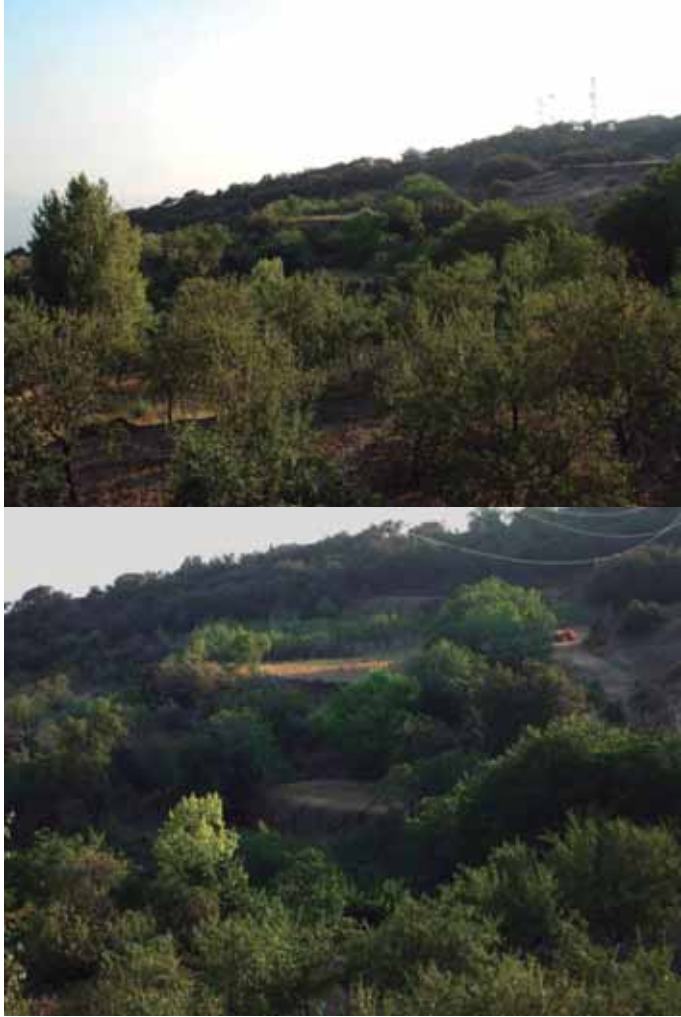
IDENTIFICACIÓN:		ENTORNO:
389.PROD:Era-3 Era de Júbar		
TIPO:

Situado en la zona occidental en el límite entre lo urbano y la naturaleza, en las proximidades de la entrada al pueblo, que se realiza por la calle Castaño.
Eras de trilla. Uso agrario. En desuso.		DESCRIPCIÓN:
LOCALIZACIÓN:		
Núcleo urbano de Júbar, Nevada , Granada. Coordenadas: X: 496858 Y: 4095867		Conjunto de dos eras de trilla enlosadas con grandes lajas, una de menor tamaño, en nivel inferior y otra de grandes dimensiones, de forma arriñonada, conformando una era doble sobre la que se podrían hacer, simultáneamente, las labores de trilla por dos agricultores. Junto a esta última, se conserva un pequeño habitáculo, construido en tapial y mampostería, en cuyo interior se encuentra, todavía, una antigua máquina trilladora.
AUTENTICIDAD:		
En el posicionamiento y adaptación al terreno, volumen y forma, diseño y composición, materiales y sistemas constructivos, y uso del espacio urbano susceptibles.		Estructura solidaria de doble era. En la era grande se organizaba el trabajo de forma que, mientras en una parte de la era se trillaba, en la otra se aventaba.

PROTECCIÓN:		CONSERVACIÓN:
Sin protección patrimonial histórica-artística. Intervenciones permitidas: rehabilitación y restauración con mismos materiales y técnicas constructivas.		Buen estado de conservación.

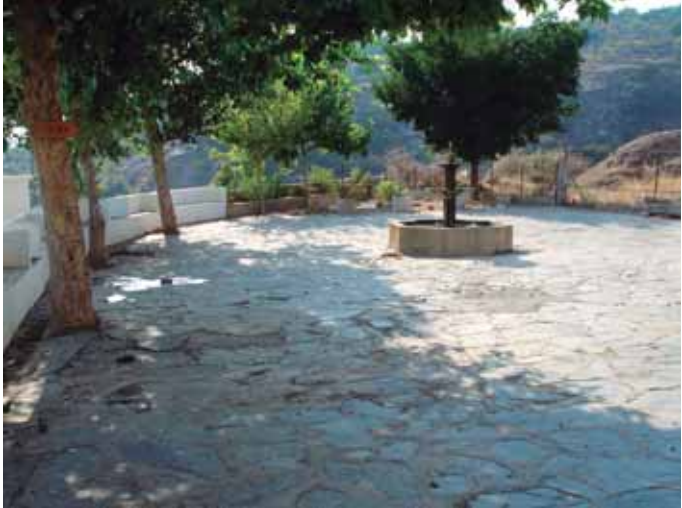
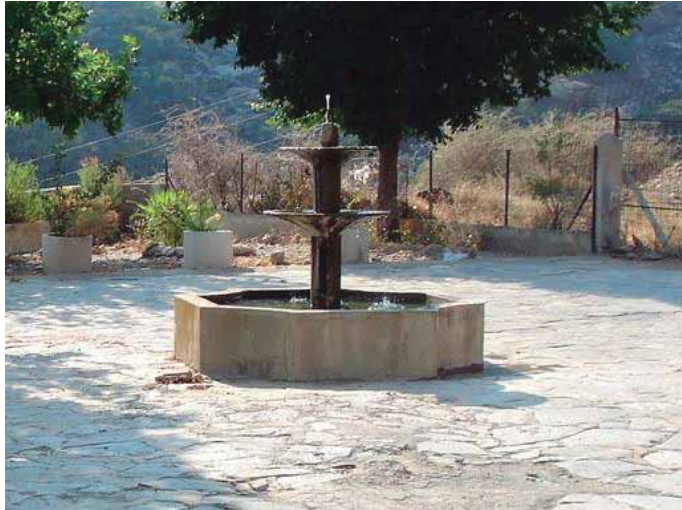
DESCRIPCIÓN:
<p>2. Espacio urbano. Era de trilla. Uso: plaza. Espacio libre público.</p>		
LOCALIZACIÓN:		
<p>Núcleo urbano de Mairena, Nevada, Granada. Coordenadas: x: 496016 y: 4095542 Plaza de la Era Baja.</p>		
AUTENTICIDAD:		
<p>En el posicionamiento y adaptación al terreno, volumen y forma, diseño y composición, materiales y sistemas constructivos, y usos de la edificación. Intervención: en el perímetro del ejido se han construido unos bancos, se han plantado árboles y se ha colocado una fuente central, transformando el espacio de la era en plaza pública.</p>

<p>Espacio libre urbano situado al final de la calle Ermita que se ha transformado de era de trilla a plaza-mirador, desde donde se pueden admirar vistas sobre el paisaje montañoso. El perímetro en su cara oeste se ha cerrado con bancos de obra y árboles, mientras que en su zona norte se ha vallado. En el centro se colocado una fuente con baso poligonal. De la era de trilla se conserva además del trazado del ejido, el pavimento, resuelto con empedrado de lajas de esquisto horizontales.</p>

PROTECCIÓN:		CONSERVACIÓN:
<p>Núcleo urbano de Mairena. Intervenciones permitidas: rehabilitación y restauración con mismos materiales y técnicas constructivas.</p>		<p>Regular estado de conservación. Vallado metálico perimetral de escasa entidad constructiva.</p>

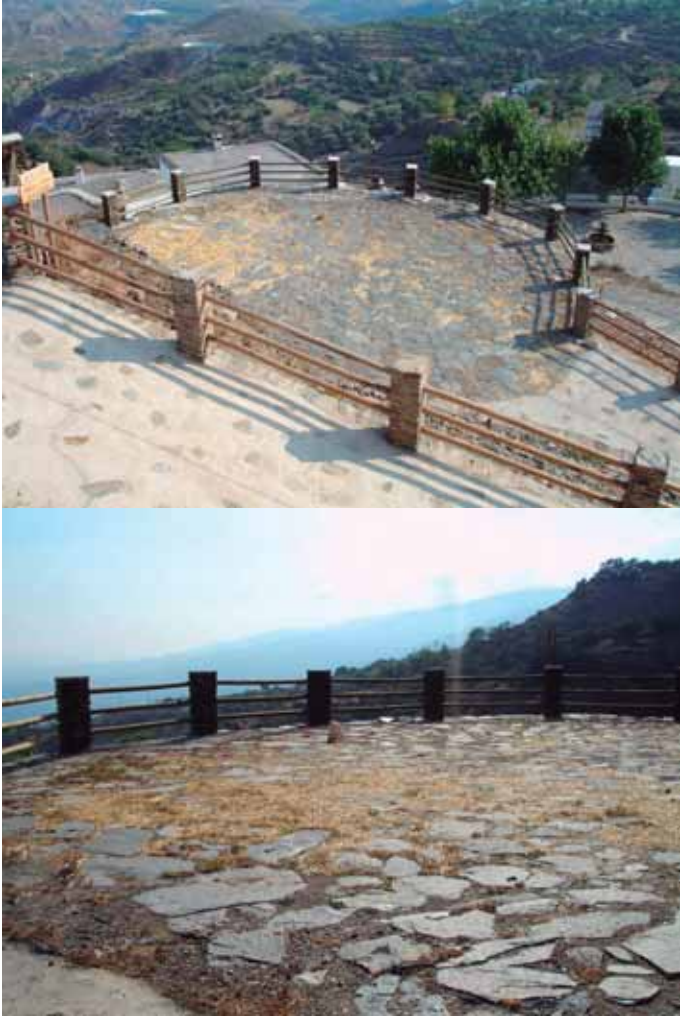
ENTORNO:
391.PROD:Era-5 Era Baltasar		Situado en las cotas más altas del núcleo urbano en el límite con el espacio natural.
TIPO:		DESCRIPCIÓN:

2. Espacio urbano. Era de trilla. Uso actual: plaza-mirador. Espacio libre público.		<p>Espacio libre urbano situado en las zonas más altas del pueblo. Se trata de un conjunto de eras de trilla escalonadas entre sí, actualmente conectadas por escaleras, formando un gran mirador desde el que se puede contemplar vistas hacia la Sierra de la Contraviesa, Sierra de Gádor, Sierra Nevada y más de 10 pueblos; por este motivo el pueblo de Mairena es conocido con el sobrenombre de "El Balcón de la Alpujarra".</p> <p>Las eras cuentan con radios de nivelación. Su pavimentación está resuelta con empedrado de lajas de esquisto horizontales. Aquí era donde a finales de julio se trillaba la mies, utilizando una pareja de mulos. Todo el proceso iba dirigido por el-"trillaor", que iba subido en un trillo de madera.</p> <p>Los ejidos actualmente cuentan con barandillas de protección formadas por tres rollizos horizontales y pilastras de piedra con mortero de agarre de cemento.</p>

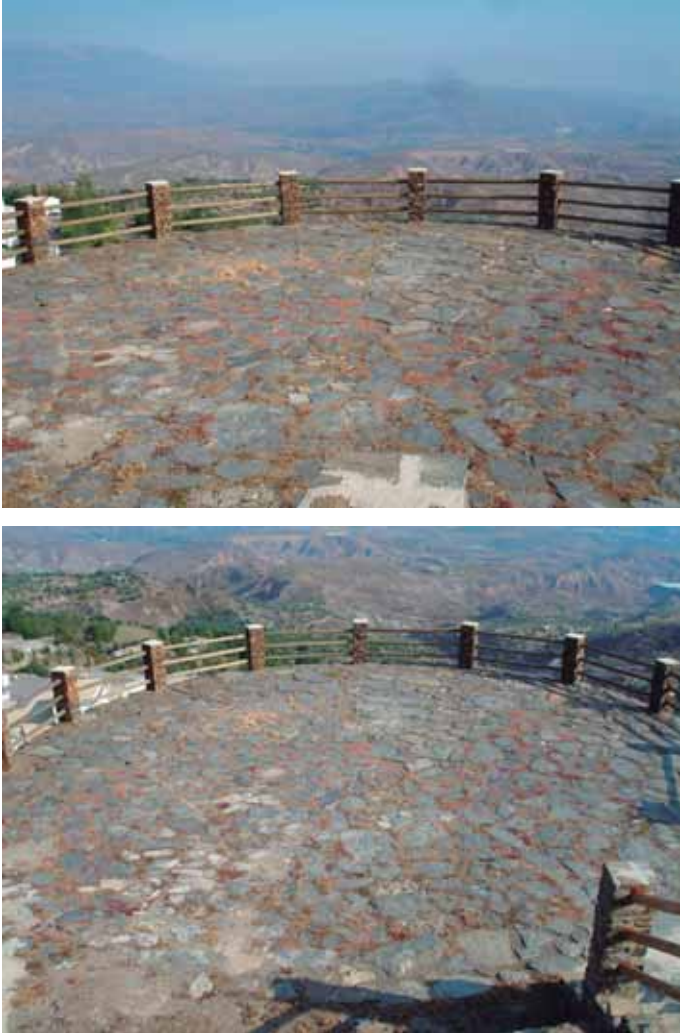
ENTORNO:
392.PROD:Era-6 Era de la Cruz		Situado en las cotas más altas del núcleo urbano en el límite con el espacio natural.
TIPO:		DESCRIPCIÓN:

2. Espacio urbano. Era de trilla. Uso actual: plaza-mirador. Espacio libre público.		<p>Espacio libre urbano situado en las zonas más altas del pueblo. Se trata de un conjunto de eras de trilla escalonadas entre sí, actualmente conectadas por escaleras, formando un gran mirador desde el que se puede contemplar vistas hacia la Sierra de la Contraviesa, Sierra de Gádor, Sierra Nevada y más de 10 pueblos; por este motivo el pueblo de Mairena es conocido con el sobrenombre de "El Balcón de la Alpujarra".</p> <p>Las eras cuentan con radios de nivelación. Su pavimentación está resuelta con empedrado de lajas de esquisto horizontales. Aquí era donde a finales de julio se trillaba la mies, utilizando una pareja de mulos. Todo el proceso iba dirigido por el-"trillaor", que iba subido en un trillo de madera.</p> <p>Los ejidos actualmente cuentan con barandillas de protección formadas por tres rollizos horizontales y pilastras de piedra con mortero de agarre de cemento.</p>

LOCALIZACIÓN:		CONSERVACIÓN:
Núcleo urbano de Mairena, Nevada, Granada. Coordenadas: X: 496029 Y: 4095568 Era de la Cruz.		Buen estado de conservación.
AUTENTICIDAD:		
En el posicionamiento y adaptación al terreno, volumen y forma, diseño y composición, materiales y sistemas constructivos, y usos de la edificación. Intervención: el perímetro del ejido se ha vallado con barandilla.		
PROTECCIÓN:		
Núcleo urbano de Mairena. Intervenciones permitidas: rehabilitación y restauración con mismos materiales y técnicas constructivas.

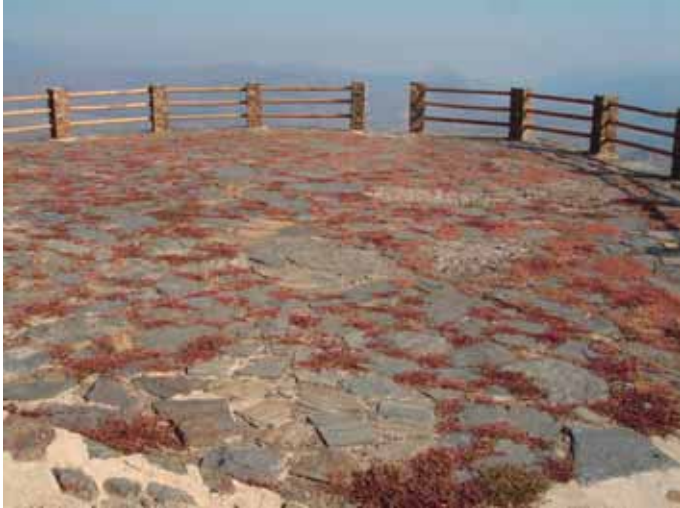
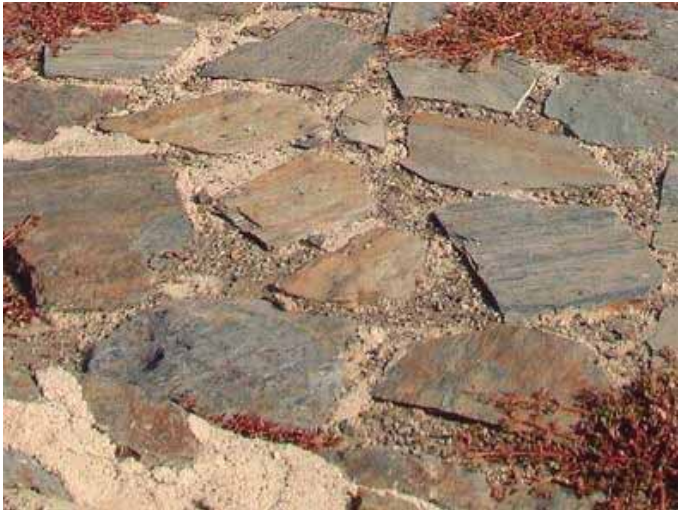
IDENTIFICACIÓN:		ENTORNO:
393.PROD:Era-7 Era Grande		<p>Situado en las cotas más altas del núcleo urbano en el límite con el espacio natural.</p>
TIPO:

<p>2. Espacio urbano. Era de trilla. Uso actual: plaza-mirador. Espacio libre público.</p>		DESCRIPCIÓN:
LOCALIZACIÓN:

<p>Espacio libre urbano situado en las zonas más altas del pueblo. Se trata de un conjunto de eras de trilla escalonadas entre sí, actualmente conectadas por escaleras, formando un gran mirador desde el que se puede contemplar vistas hacia la Sierra de la Contraviesa, Sierra de Gádor, Sierra Nevada y más de 10 pueblos; por este motivo el pueblo de Mairena es conocido con el sobrenombre de "El Balcón de la Alpujarra". La Era Grande es la más alta del conjunto.</p>
<p>Núcleo urbano de Mairena, Nevada, Granada. Coordenadas: X: 496033 Y: 4095577 Era Grande</p>		<p>Las eras cuentan con radios de nivelación. Su pavimentación está resuelta con empedrado de lajas de esquisto horizontales. En algunas zonas se han retacado las juntas con cemento.</p> <p>Aquí era donde a finales de julio se trillaba la mies, utilizando una pareja de mulos . Todo el proceso iba dirigido por el "trillaor", que iba subido en un trillo de madera.</p> <p>Los ejidos actualmente cuentan con barandillas de protección formadas por tres rollizos horizontales y pilastras de piedra con mortero de agarre de cemento.</p>

AUTENTICIDAD:		
<p>En el posicionamiento y adaptación al terreno, volumen y forma, diseño y composición, materiales y sistemas constructivos, y usos de la edificación. Intervención: el perímetro del ejido se ha vallado con barandilla.</p>		
PROTECCIÓN:		CONSERVACIÓN:
<p>Núcleo urbano de Mairena. Intervenciones permitidas: rehabilitación y restauración con mismos materiales y técnicas constructivas.</p>		<p>Buen estado de conservación.</p>

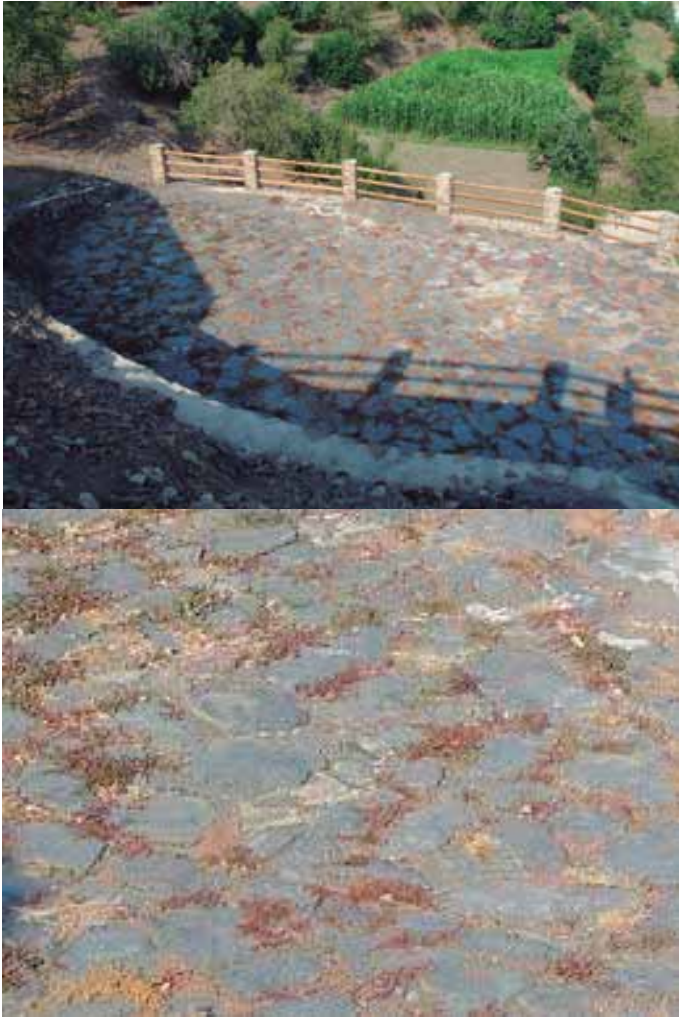
ENTORNO:
394.PROD:Era-8 Era		<p>Situado en las cotas más altas del núcleo urbano en el límite con el espacio natural.</p>
TIPO:		DESCRIPCIÓN:
<p>2. Espacio urbano. Era de trilla. Uso actual: plaza-mirador. Espacio libre público.</p>		<p>Espacio libre urbano situado en las zonas más altas del pueblo. Se trata de un conjunto de eras de trilla escalonadas entre sí, actualmente conectadas por escaleras, formando un gran mirador desde el que se puede contemplar vistas hacia la Sierra de la Contraviesa, Sierra de Gádor, Sierra Nevada y más de 10 pueblos; por este motivo el pueblo de Mairena es conocido con el sobrenombre de "El Balcón de la Alpujarra".</p> <p>Esta era a diferencia de las demás, no tiene un ejido circular sino ovalado, y se encuentra situada en la zona oriental del grupo.</p> <p>Las eras cuentan con radios de nivelación. Su pavimentación está resuelta con empedrado de lascas de esquisto horizontales. Aquí era donde a finales de julio se trillaba la mies, utilizando una pareja de mulos. Todo el proceso iba dirigido por el "trillaor", que iba subido en un trillo de madera.</p> <p>Los ejidos actualmente cuentan con barandillas de protección formadas por tres rollizos horizontales y pilastras de piedra con mortero de agarre de cemento.</p>

LOCALIZACIÓN:		CONSERVACIÓN:
<p>Núcleo urbano de Mairena, Nevada, Granada. Coordenadas: X: 496041 Y: 4095566 Era</p>		<p>Buen estado de conservación.</p>
AUTENTICIDAD:		
<p>En el posicionamiento y adaptación al terreno, volumen y forma, diseño y composición, materiales y sistemas constructivos, y usos de la edificación.</p> <p>Intervención: el perímetro del ejido se ha vallado con barandilla.</p>		
PROTECCIÓN:		
<p>Núcleo urbano de Mairena. Intervenciones permitidas: rehabilitación y restauración con mismos materiales y técnicas constructivas.</p>

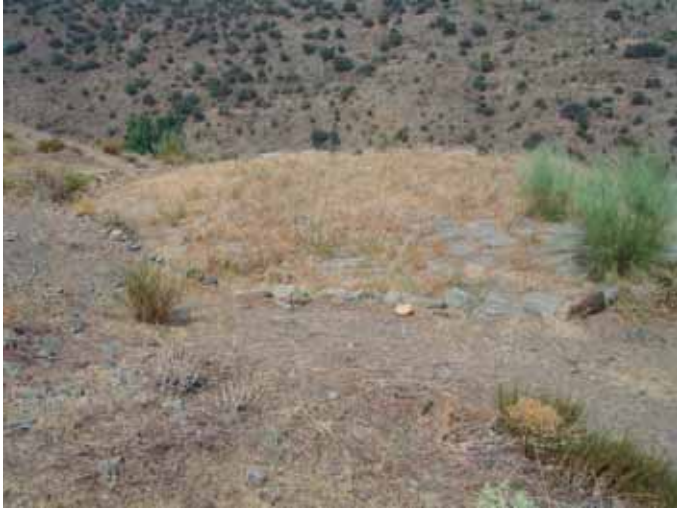
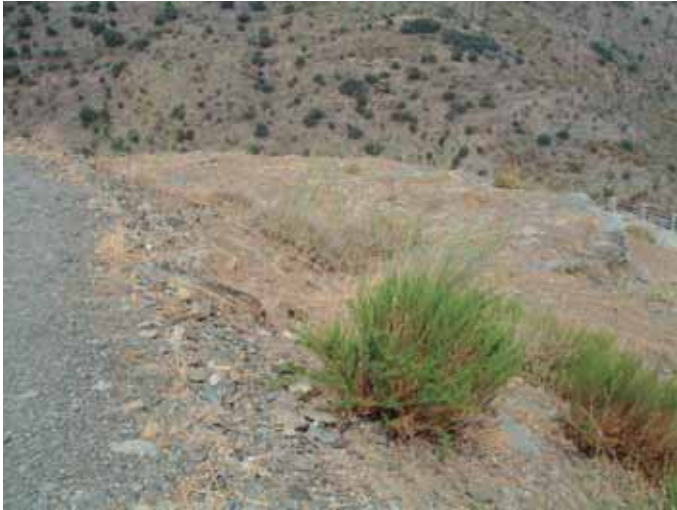
ENTORNO:
395.PROD:Era-9 Era de San Blas		Situado en las cotas más altas del Barrio de San Blas, en el límite entre lo urbano y lo natural, desde donde se aprecian vistas sobre los barrios de la Iglesia, San Blas y Santa Lucía, en un entorno inmediato; y más en la lejanía pueblos de la Contraviesa, Sierra de Gádor y Sierra Nevada.
TIPO:		DESCRIPCIÓN:

2. Construcción rural. Eras. Uso agrario. En desuso.		<p>Se trata de un conjunto de eras de trilla escalonadas en el terreno. Cada una cuenta con muros de contención ejecutados en piedra seca en el perímetro del ejido, con forma de sector circular y pavimento resuelto con empedrado de esquistos de pizarra en horizontal.</p> <p>Actualmente han dejado de estar conectadas debido a la creación de una pista para circulación de vehículos que conecta con las Zorreras.</p> <p>Aquí era donde a finales de julio se trillaba la mies, utilizando una pareja de mulos . Todo el proceso iba dirigido por el-"trillaor", que iba subido en un trillo de madera.</p>
LOCALIZACIÓN:		
Barrio de San Blas, Nechite, Válor, Granada. Coordenadas: X: 493729 Y: 4095801		
AUTENTICIDAD:		
<p>En el posicionamiento y adaptación al terreno, volumen y forma, diseño y composición, materiales y sistemas constructivos, y usos de la edificación.</p> <p>Intervención: el conjunto de eras se ve interrumpido por una pista de tierra que va hacia las Zorreras.</p>

PROTECCIÓN:		CONSERVACIÓN:
<p>Normativa: PGOU de Válor. Sin protección específica. Intervenciones permitidas: rehabilitación y restauración con mismos materiales y técnicas constructivas.</p>		<p>Abandonadas. Necesitan eliminación de vegetación.</p>

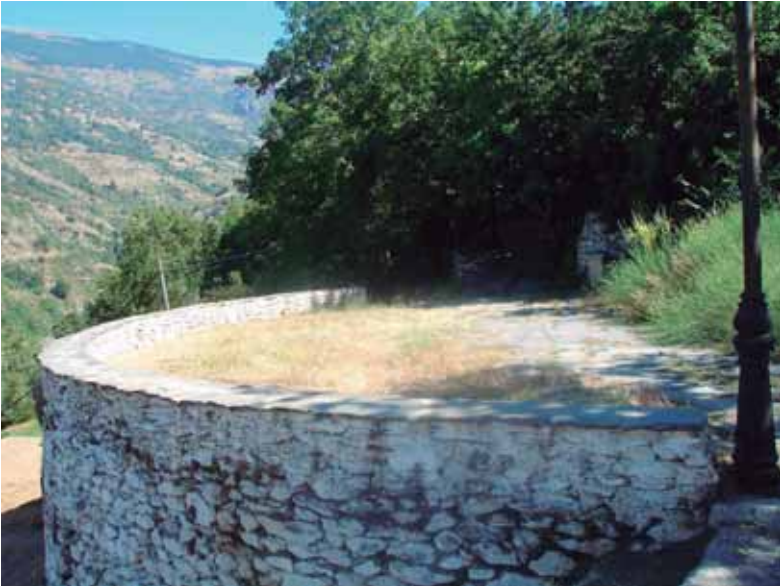
ENTORNO:
396.PROD:Era-10 Era de Pampaneira		<p>Zona norte formada por manzanas de viviendas adosadas o conectadas entre sí a través de tinaos, con calles que salva grandes desniveles.</p>
TIPO:		DESCRIPCIÓN:
<p>1. Espacio urbano.. Era. Uso actual espacio público. Función agro-industrial histórica.</p>		<p>Situada en el entorno periurbano en contacto con un espacio agrícola aterrizado con el casco urbano. En sus proximidades se ubica un depósito de agua. De forma semicircular, de aproximadamente 4 metros de radio, enlosada con lajas de pizarra colocadas en horizontal, construida sobre un potente balate de sustentación. Presenta poyo corrido perimetral de nueva factura y balates de ángulo recto en cabeza. Actualmente es un espacio de uso público que funciona como plaza mirador desde el que se puede contemplar vistas sobre Pampaneira.</p>
LOCALIZACIÓN:		CONSERVACIÓN:
<p>Núcleo urbano de Pampaneira, Barranco del Poqueira, Granada. Coordenadas: X: 468085 Y: 4088683 Calle Rosario.</p>		<p>Estado de conservación medio. Necesaria eliminación de vegetación del pavimento y encalado de paramentos verticales.</p>

AUTENTICIDAD:		<p>En el posicionamiento y adaptación al terreno, volumen y forma, diseño y composición, materiales y sistemas constructivos, y uso del espacio urbano susceptibles. Intervención: poyete de nueva construcción.</p>
PROTECCIÓN:		<p>Núcleo urbano de Pampaneira, Conjunto Histórico, BIC. Intervenciones permitidas: rehabilitación y restauración con mismos materiales y técnica.</p>

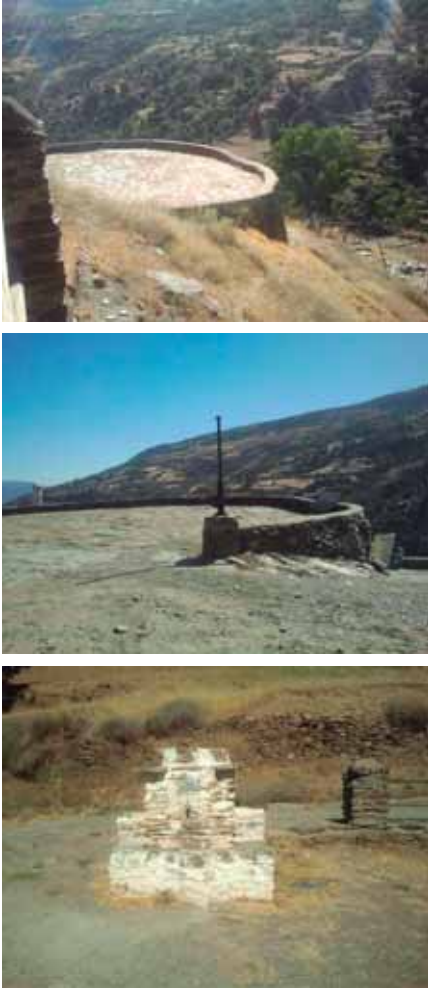
ENTORNO:
397.PROD:Era-11 Eras de Aldeire		Manzanas urbanas compactas con tipología de vivienda unifamiliar algunas de ellas conectadas entre sí por tinaos en un discurrir por calles estrechas que salvan las curvas de nivel del terreno montañoso sobre el que se asienta Capileira.
TIPO:		DESCRIPCIÓN:

1. Espacio urbano.. Era. Uso actual espacio público aparcamiento y mirador. Función agro-industrial histórica.		Situada en el entorno periurbano en contacto con un espacio agrícola aterrizado con el casco urbano, en la zona NO del pueblo Se trata de un conjunto de dos eras de trilla escalonadas en el terreno. De forma circular la situada más baja y de forma elíptica la más alta. Enlosadas con lajas de pizarra colocadas en horizontal, construida sobre un potente balate de sustentación. Presenta poyo corrido perimetral de mampostería con barandas de madera en el acceso y faroles. Actualmente es un espacio de uso público que funciona como plaza mirador desde el que se puede contemplar vistas sobre el Barranco del Poqueira y también usado como aparcamiento. Cuenta con una fuente aislada junto al acceso, de lajas de pizarra encajadas con beriles y vastigaderas.
LOCALIZACIÓN:		CONSERVACIÓN:
Núcleo urbano de Capileira, Granada. Coordenadas: X: 467981 Y: 4091076 Camino de Aldeire		Buen estado de conservación aparente.

PROTECCIÓN:		CONSERVACIÓN:
NÚCLEO URBANO DE CAPILEIRA, CONJUNTO HISTÓRICO, BIC. INTERVENCIONES PERMITIDAS: REHABILITACIÓN Y RESTAURACIÓN CON MISMOS MATERIALES Y TÉCNICAS CONSTRUCTIVAS.		BUEN ESTADO DE CONSERVACIÓN APARENTE. REQUIERE LIMPIEZA DE VEGETACIÓN.

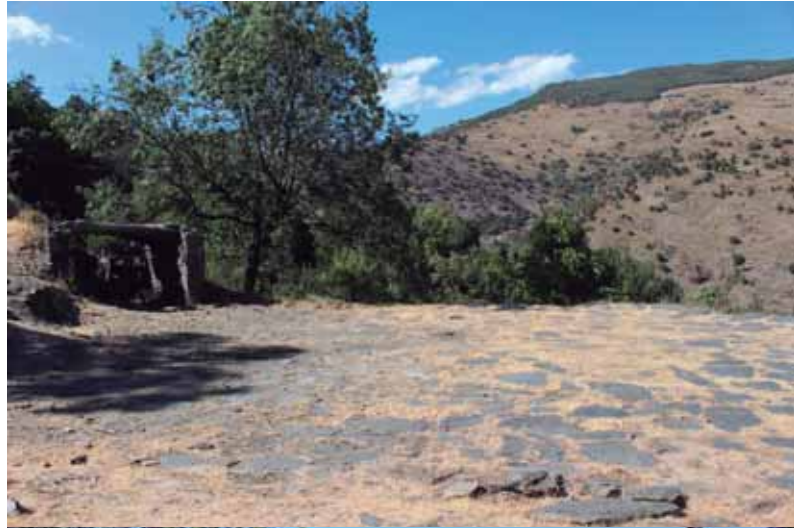
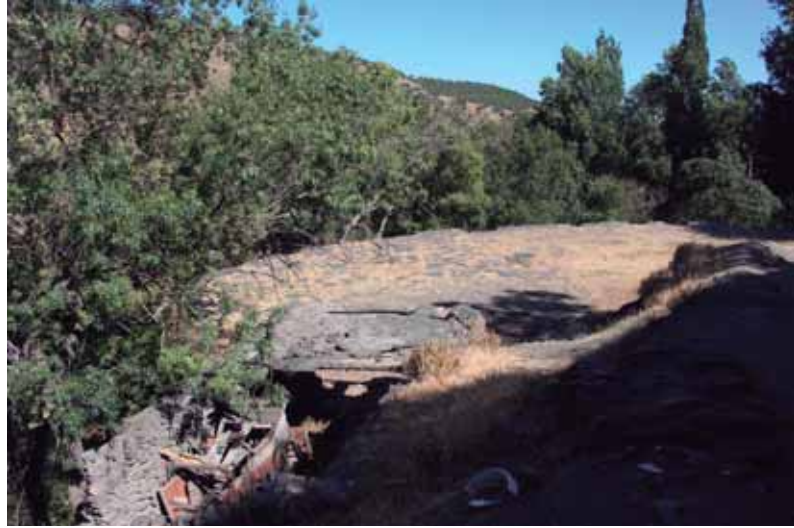
ENTORNO:
399.PROD:Era-13 Era		Enclavada entre hazas aterrazadas cultivables de huertas y sin cultivas al norte del casco urbano.
TIPO:

DESCRIPCIÓN:
Eras de trilla. Recreativo.		Era tradicional de trilla emplazadas al norte del núcleo urbano de Bérchules, entre huertas y hazas de cultivo y en un lugar estratégico y privilegiado del barranco de grandes corrientes de aire para el aventado del grano. Su forma es elíptica, pavimentada con lajas de piedra, al igual que sus remates, y soportada por balate de mampostería de piedra. El acceso directo se realiza pro el lado más próximo al casco urbano, minetas que en el opuesto se erige una estructura de mampostería de piedra, de construcción posterior y tejado de launa medio derruido, que alberga en su interior una antigua máquina de trilla.
LOCALIZACIÓN:

AUTENTICIDAD:	Foto: Estefanía Fernández Fernández	PROTECCIÓN:
Apreciable valor etnológico y paisajístico a causa de su buen estado de conservación y por contar con especial la significación histórica y socioeconómica por parte de los propios vecinos de Bérchules.		
PROTECCIÓN:		
Medidas de mantenimiento periódico de estructuras y limpieza de maleza intrusiva que pudiera afectar a éstas.

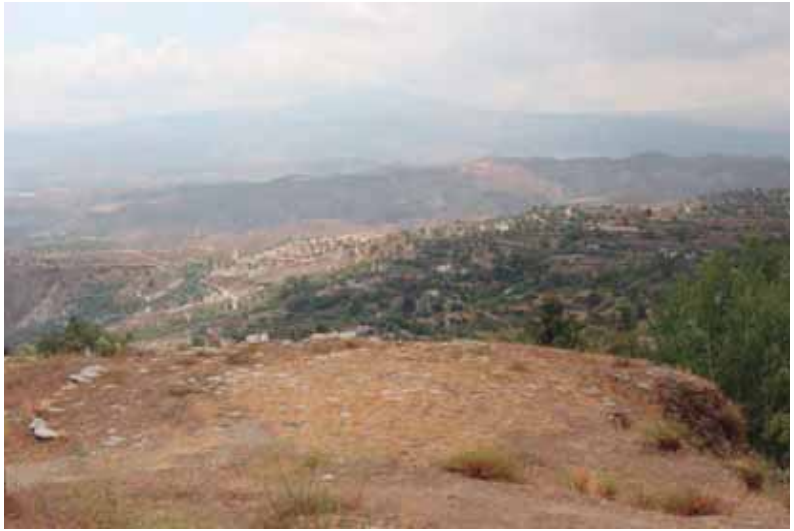
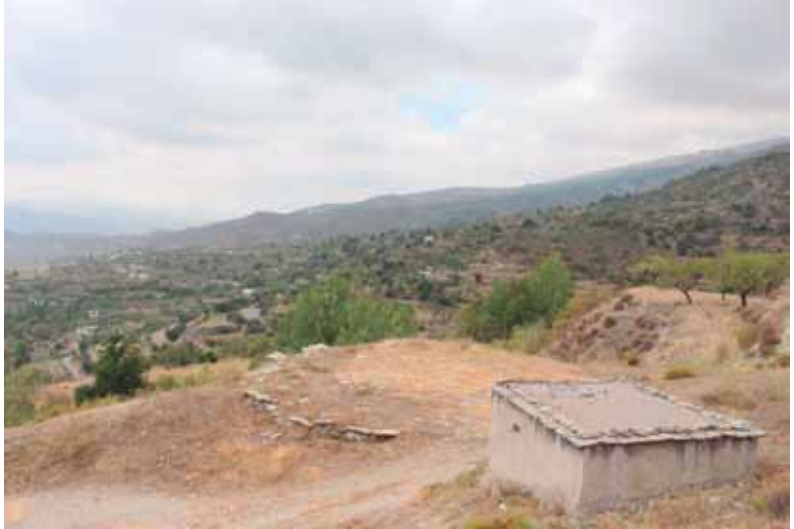
ENTORNO:
400.PROD:Era-14 Eras de los Corrales		<p>Enclavadas al norte de la localidad sobre un promontorio, entre hazas de cultivo, desde donde se divisa el casco urbano y valles.</p>
TIPO:

DESCRIPCIÓN:
<p>Eras de trilla. Recreativo.</p>		<p>Conjunto de tres eras tradicionales de trilla, emplazadas al norte del núcleo urbano de Valor a 1.020 metros de altitud, junto a hazas de cultivo y en un lugar estratégico y privilegiado de grandes corrientes de aire para el aventado del grano. Están dispuestas de manera escalonada en dirección NO-SE, al sur de una pista de tierra hacia la sierra. Denominadas de arriba o de abajo, "del Cabo", "del Medio" y "Primera", tienen forma semicircular, están soportadas por balate de mampostería de piedra y enlosadas con piedra pizarra; la era alta presenta un cordón perimetral de grandes lajas que le confieren un mayor atractivo. Existió en el lugar una cuarta era, hoy totalmente desaparecida, llamada "La Espinosa".</p>

LOCALIZACIÓN:		CONSERVACIÓN:
<p>Valor. Acceso por pista de tierra al norte del Barrio Alto de Valor. Coordenadas: X: 493613 Y: 4094342</p>	<p>Foto: Estefanía Fernández Fernández</p>	<p>Medio estado de conservación a causa del deterioro por falta de trabajos de mantenimiento y conservación. Un edificación de nueva construcción se erige en la parte septentrional del conjunto.</p>
AUTENTICIDAD:	<p>Alto valor histórico, etnológico y paisajístico a causa de emplazamiento desde donde divisar el casco urbano y los valles circundantes.</p>	
PROTECCIÓN:	<p>Medidas de mantenimiento periódico de estructuras y limpieza de maleza intrusiva que pudiera afectar a éstas.</p>

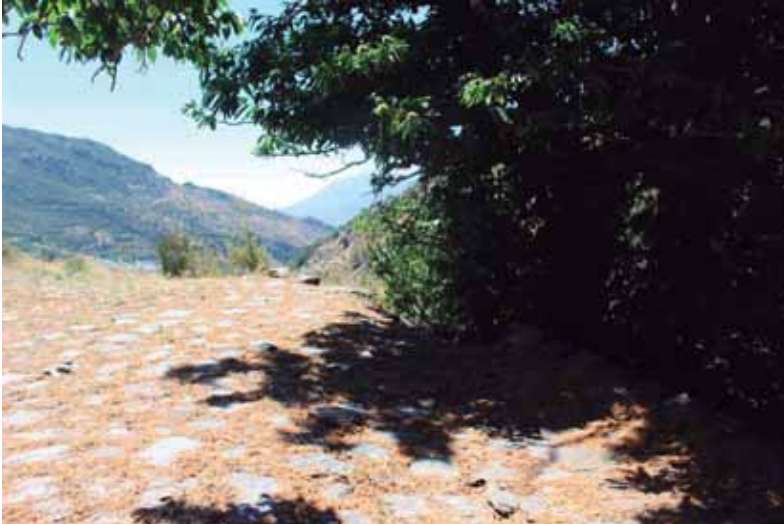
IDENTIFICACIÓN:		ENTORNO:
401.PROD:Era-15 Era del Camino del Puente		Enclavada entre hazas aterrazadas cultivables de huertas y sin cultivas al suroeste del casco urbano.
TIPO:		
Eras de trilla. Abandonado.		
LOCALIZACIÓN:		DESCRIPCIÓN:
Bubión. Margen izquierda del río Poqueira. Acceso por sendero hacia el río desde el suroeste del casco urbano. Coordenadas: X: 467647 Y: 4089955

AUTENTICIDAD:	Foto: Estefania Fernández Fernández	Era tradicional de trilla emplazada al suroeste del núcleo urbano de Bubión, junto al camino en dirección al puente sobre el río Poqueira, entre huertas y hazas de cultivo, muchas de ellas hoy abandonadas, y en un lugar estratégico y privilegiado del barranco de grandes corrientes de aire para el aventado del grano. Su forma es elíptica, pavimentada con lajas de piedra pizarra, al igual que sus remates, y soportada por balate de mampostería de piedra. Tres frondosos castaños flanquean su lado occidental.

Apreciable valor etnológico y paisajístico a causa de su buen estado de conservación y su estratégico emplazamiento en zona de corrientes de aire del Barranco del Poqueira y en el camino hacia el Molino del Puente, que, por cercanía, debía de surtirse del cereal aquí aventado.		
PROTECCIÓN:		CONSERVACIÓN:
Inscrito BIC: Conjunto Histórico del Barranco del Poqueira (29/11/1982). Medidas de mantenimiento periódico de estructuras y limpieza de maleza intrusiva que pudiera afectar a éstas.		Buen estado de conservación pese a su deterioro por falta de trabajos de mantenimiento y conservación.
