8. ANEXO. INVENTARIO DE BIENES INDIVIDUALIZADOS

PROPUESTA DE DELIMITACIÓN DEL BIEN
DENOMINADO:
“PAISAJE CULTURAL DE LA ALPUJARRA”

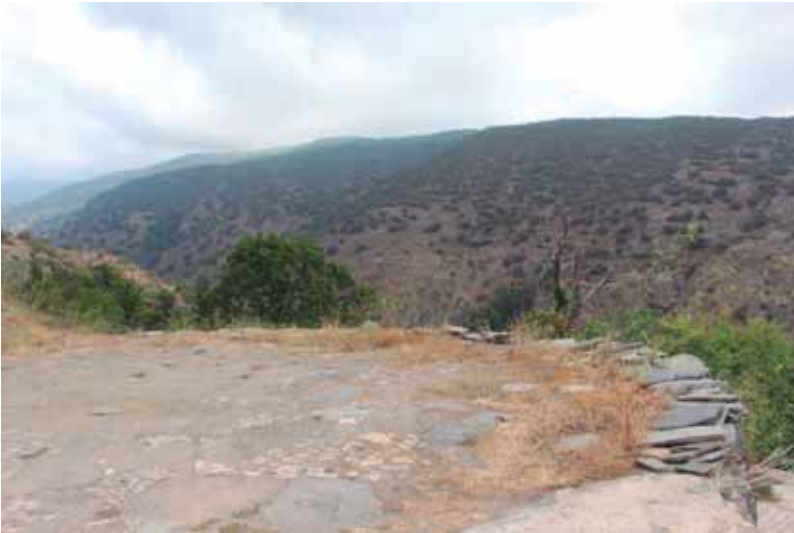
IDENTIFICACIÓN:		ENTORNO:
402.PROD:Era-16 Era del Cuco		Enclavada entre hazas aterrazadas cultivables de huertas y sin cultivas al norte del casco urbano.
TIPO:		
Eras de trilla. Abandonado.		
LOCALIZACIÓN:		DESCRIPCIÓN:
Nechite (Válor). Acceso por sendero al norte del casco urbano, sobre la Alberca de San Blas. Coordenadas: X: 493690 Y:4095547

AUTENTICIDAD:	Foto: Estefanía Fernández Fernández	Era tradicional de trilla emplazada al norte del núcleo urbano de Nechite, entre huertas y hazas de cultivo y en un lugar estratégico y privilegiado del barranco de grandes corrientes de aire para el aventado del grano. Su forma es circular, pavimentada con lajas de piedra pizarra, al igual que sus remates, y cantos rodados de diversos tamaños y procedencia, soportada por balate de mampostería de piedra. El acceso directo se realiza junto a la vivienda que le da su nombre, última edificación del casco urbano.

Apreciable valor etnológico y paisajístico a causa de su buen estado de conservación y por contar con especial la significación histórica y socioeconómica por parte de los propios vecinos de Nechite.		
PROTECCIÓN:		CONSERVACIÓN:
Medidas de mantenimiento periódico de estructuras y limpieza de maleza intrusiva que pudiera afectar a éstas.		Buen estado de conservación pese a su deterioro por falta de trabajos de mantenimiento y conservación.

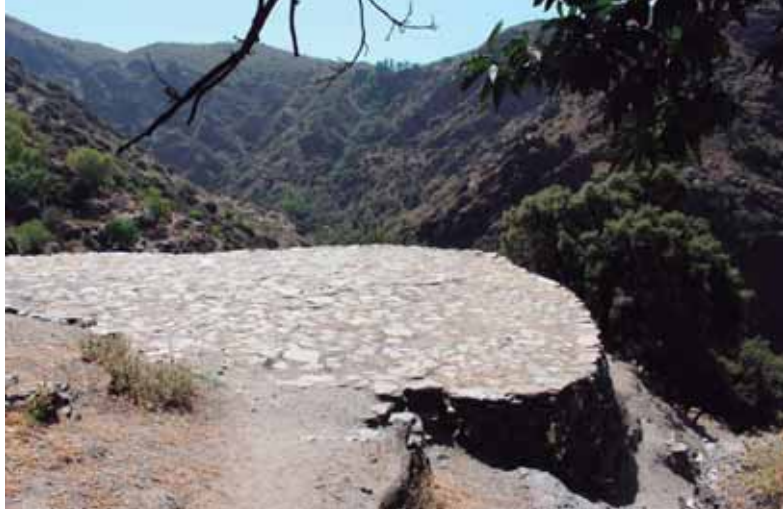
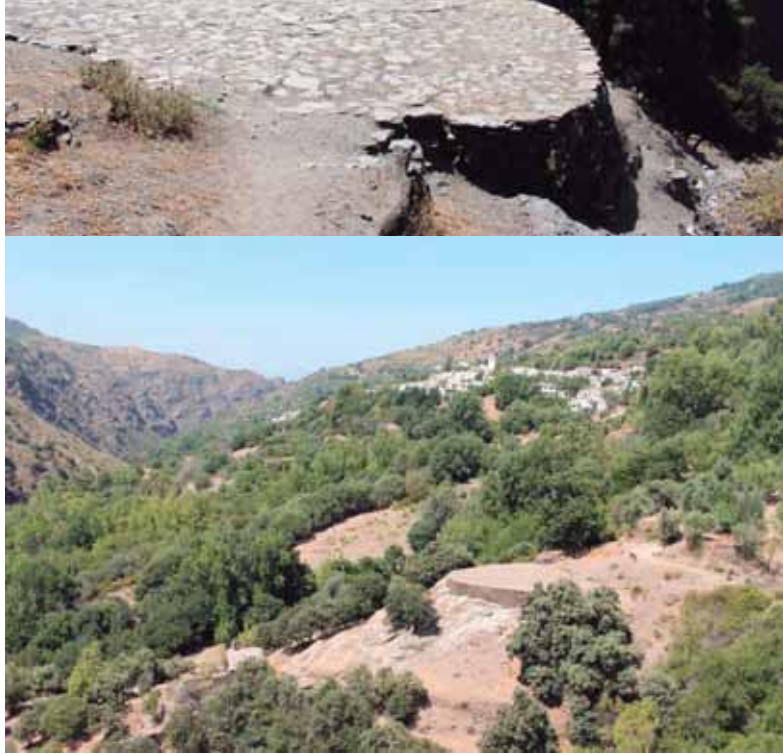
IDENTIFICACIÓN:		ENTORNO:
403.PROD:Era-17 Era del Trance

Enclavada entre hazas aterrazadas de cultivo en la ladera derecha del valle del río Trevélez, frente a la Escarihuela de Ferreïrola, camino tradicional zigzagante que asciende hacia los Baños de Panjuila. A escasos veinte metros hacia abajo se halla su cortijo asociado.
TIPO:		DESCRIPCIÓN:
Eras de trilla. Recreativo.

Era tradicional de trilla que se enclava al este del núcleo urbano de Ferreïrola entre hazas de cultivo y en un lugar estratégico y privilegiado del barranco de grandes corrientes de aire para el aventado del grano. Tiene forma elíptica, es de apreciables dimensiones, está enlosada con lajas de pizarra y reposa sobre un amplio montículo rocoso (roca madre) que ha sido enrasado y abalatao con mampostería de piedra.
LOCALIZACIÓN:		CONSERVACIÓN:
Ferreïrola (La Tahá), límite municipal de Busquistar. Acceso por sendero hacia Fuente Gaseosa, al este del casco urbano. Coordenadas: X: 472553 Y: 4087190		Muy buen estado de conservación a causa de la reciente consolidación de estructuras para su puesta en valor, señalización y reconversión en mirador de uso turístico-cultural.

AUTENTICIDAD:		
Apreciable valor etnológico y paisajístico a causa de su buen estado de conservación, por la reconversión en uso compatible con su anterior funcionalidad, por contar con especial la significación histórica y socioeconómica por parte de los propios vecinos de Ferreïrola y por su privilegiado emplazamiento desde donde apreciar la configuración del territorio, de sus núcleos de población, sus cultivos aterrazados, escarihuelas históricas, patrimonio natural, etc.	Foto: Estefanía Fernández Fernández	
PROTECCIÓN:		
Medidas de mantenimiento periódico de la estructura y limpieza de maleza del bien y consolidación de estructuras y renovación de cubiertas del cortijo asociado.

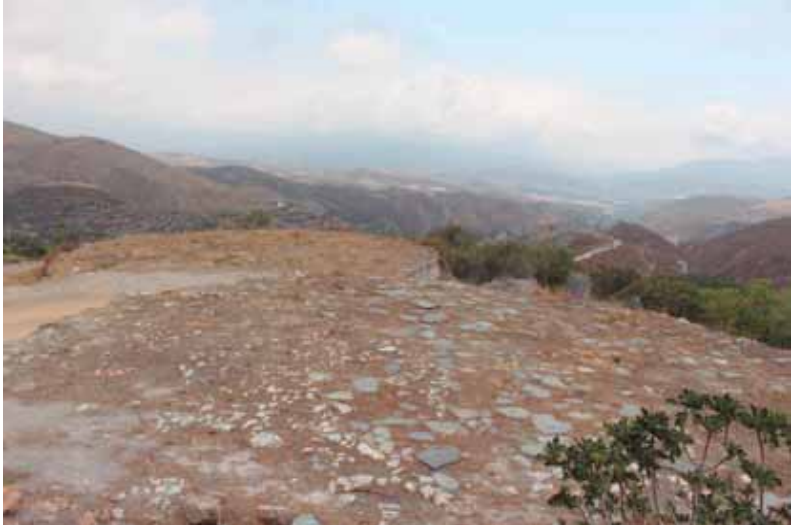
IDENTIFICACIÓN:		ENTORNO:
404.PROD:Era-18 Eras Altas

Enclavadas a oeste de la localidad sobre un promontorio, entre hazas de cultivo, desde donde se divisa el casco urbano y valles.
TIPO:		DESCRIPCIÓN:
Eras de trilla. Recreativo.		Conjunto de dos eras tradicionales de trilla, emplazadas al oeste del núcleo urbano de Mecina Alfahar sobre un promontorio a 855 metros de altitud, junto a hazas de cultivo y en un lugar estratégico y privilegiado de grandes corrientes de aire para el aventado del grano. Están dispuestas de manera escalonada en dirección NO-SE, pasando entre medias de ambas una pista de tierra. Tienen forma circular, están soportadas por balate de mampostería de piedra y enlosadas con piedra pizarra y cantos rodados de diversos tamaños, así como lajas de pizarra en los remates de sus contornos. En la parte nororiental de la situada a mayor cota hay una construcción pequeña, también de mampostería de piedra y alfarjía de rollizos de madera, que aloja en su interior una antigua trilla.

LOCALIZACIÓN:		CONSERVACIÓN:
Mecina Alfahar (Valor). Acceso por segunda pista de tierra a la derecha de la Carretera Mecina Alfahar en dirección a Valor. Coordenadas: X: 493613 Y: 4094342

Medio estado de conservación a causa del deterioro por falta de trabajos de mantenimiento y conservación.
AUTENTICIDAD:		Alto valor histórico, etnológico y paisajístico a causa de emplazamiento desde donde divisar el casco urbano y los valles circundantes.
PROTECCIÓN:		Medidas de mantenimiento periódico de estructuras y limpieza de maleza intrusiva que pudiera afectar a éstas.
Foto: Estefanía Fernández Fernández

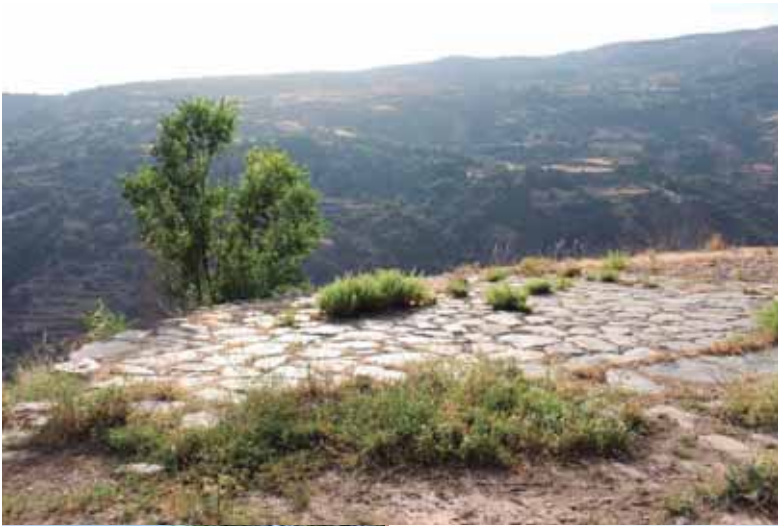
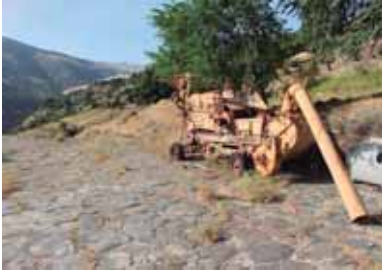
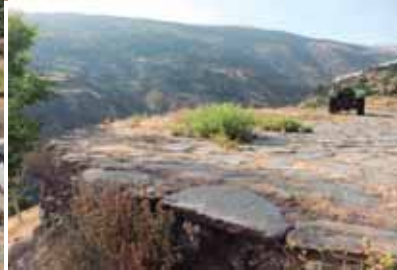
<p>Foto: Estefanía Fernández</p>	ENTORNO:	
405.PROD:Era-19 Eras de Bubión		Se enclava entre bancales en producción ladera abajo del casco urbano. Pequeña construcción nueva planta de titularidad municipal en proximidades, así como máquina aventadora de grandes dimensiones y tractor sobre la era.	DESCRIPCIÓN:
TIPO:		Conjunto de dos eras escalonadas de apreciadas dimensiones, dispuestas longitudinalmente y enlosadas con lajas, que se enclava entre bancales en producción al noroeste del núcleo urbano, a 1.300 metros de altitud, soportado por balate de mampostería de piedra. La más septentrional es de forma elíptica y reposa sobre roca madre, que ha sido enrasada; la meridional tiene forma rectangular y se halla contigua a la anterior. Aprovecha materiales del terreno como sistema constructivo tradicional mediante la utilización de lajas y la roca madre como solería en ciertas partes, aunque incorpora otros elementos discordantes como hormigón entre las juntas y un murete semicircular construido en la era meridional.	CONSERVACIÓN:

Eras de trilla. Uso recreativo.			Buen estado de conservación a causa del mantenimiento que recibe, aunque el hormigonado en juntas de lajas restan atractivo.
LOCALIZACIÓN:			
Bubión. Bajo núcleo de población, en dirección al río. Coordenadas: X: 468062 Y: 4089432			
AUTENTICIDAD:			
Alto valor histórico, etnológico y paisajístico, pues, aunque se desconoce su datación exacta, goza de gran significación para los vecinos de la localidad, además de que sobresale por sus dimensiones e importancia, enclavándose en un lugar desde donde divisar el paisaje circundante del Conjunto Histórico del Barranco del Poqueira y cumbres de Sierra Nevada.			
PROTECCIÓN:			
Inscrito BIC: Conjunto Histórico del Barranco del Poqueira (29/11/1982). Nivel 3: Protección estructural. Eliminación de elementos discordantes y limpieza de maleza intrusiva.

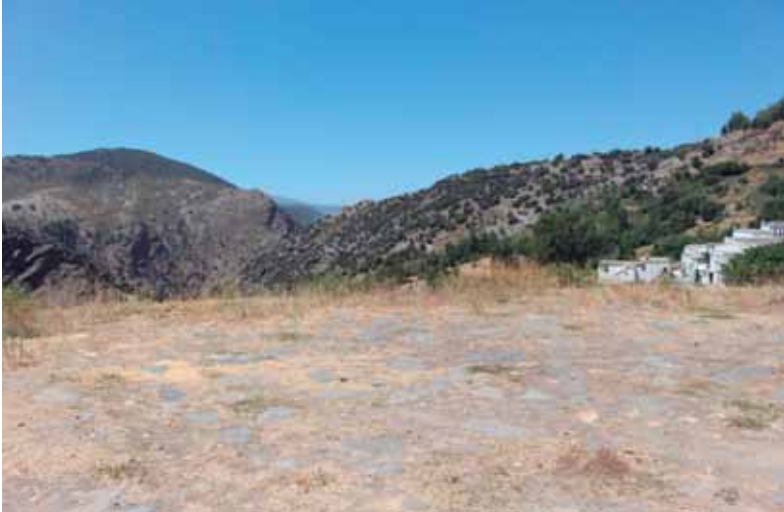
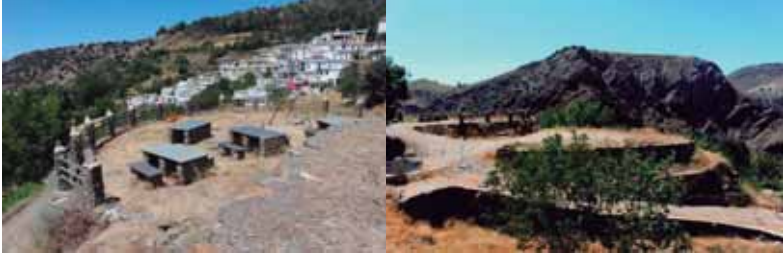
DESCRIPCIÓN:
LOCALIZACIÓN:		
Busquistar. Acceso al final de calle al suroeste de núcleo de población. Coordenadas: X: 473888 Y: 4087881		Conjunto de cuatro eras tradicionales de trilla emplazado al suroeste del núcleo urbano de Busquistar, en dirección al valle del río Trévlez, entre hazas de cultivo y en un lugar estratégico y privilegiado del barranco de grandes corrientes de aire para el aventado del grano. Se trata de cuatro semicircunferencias consecutivas, dispuestas de este a oeste, que se asientan escalonadamente sobre superficie allanada y soportada por balates de mampostería de piedra. Todas ellas están enlosadas con piedras de diversas dimensiones y beriles de lajas de pizarra de mayor tamaño. El acceso directo desde el casco urbano se realiza por la tercera de ellas (de este a oeste), habilitada hoy como espacio recreativo, con bancas y asientos de piedra, columpios infantiles y una fuente y barbacoas adosadas al balate de la segunda era.

PROTECCIÓN:		CONSERVACIÓN:
Medidas de mantenimiento periódico de estructuras y limpieza de maleza intrusiva que pudiera afectar a éstas.	Foto: Estefanía Fernández Fernández	Buen estado de conservación a causa de la reciente consolidación de estructuras para su puesta en valor y reconversión en mirador de uso turístico-cultural. Incorporación de elementos discordantes como baranda de piedra, mesas y asientos, columpios infantiles, fuente y barbacoas para habilitar la zona como área de esparcimiento.

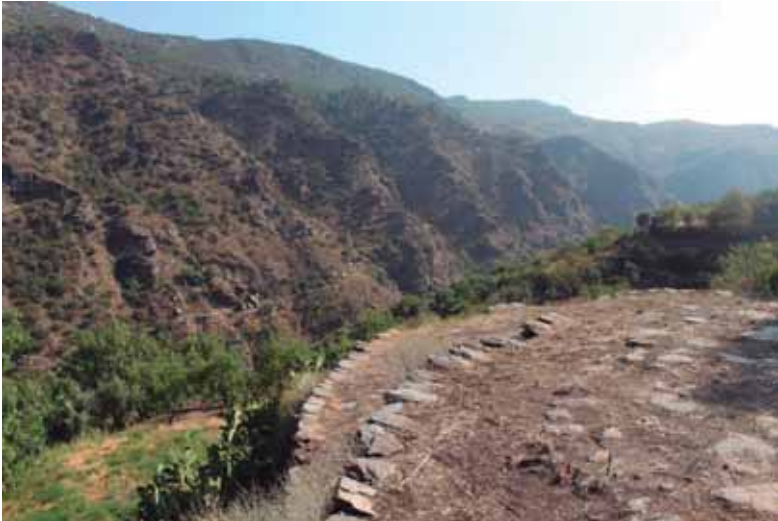
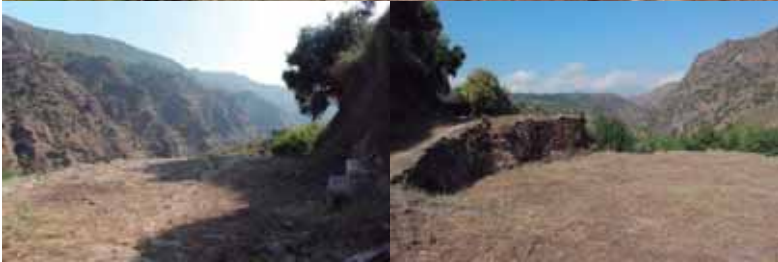
CONSERVACIÓN:
LOCALIZACIÓN: Fondales (La Tahá). Acceso al final de la Calle Eras. Coordenadas: X: 471323 Y: 4086561		<p>Muy buen estado de conservación a causa de la reciente consolidación de estructuras para su puesta en valor y reconversión en mirador de uso turístico-cultural.</p>
AUTENTICIDAD:		<p>Apreciable valor etnológico y paisajístico a causa de su buen estado de conservación, por contar con especial la significación histórica y socioeconómica por parte de los propios vecinos de Ferreirola y por su privilegiado emplazamiento desde donde apreciar la configuración del territorio, de sus núcleos de población, sus cultivos aterrazados, escarihueltas históricas, patrimonio natural, etc.</p>
PROTECCIÓN:	<p>Foto: Estefanía Fernández Fernández</p>	
<p>Medidas de mantenimiento periódico de estructuras y limpieza de maleza intrusiva que pudiera afectar a éstas.</p>

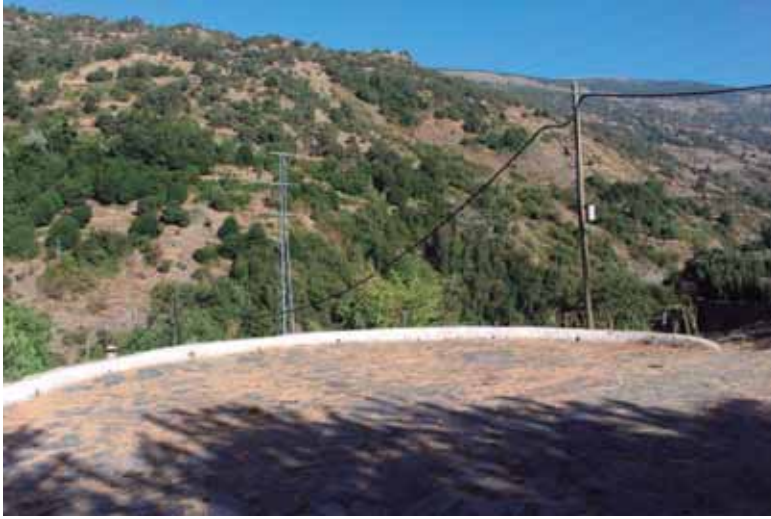
IDENTIFICACIÓN:	 	ENTORNO:
409.PROD:Era-23 Eras de La Venta		Enclavada entre hazas aterrazadas cultivables de huertas y sin cultivas al noroeste del casco urbano, por encima de la Carretera A-4132 y sobre un pequeño cortijo con huerta.
TIPO:

DESCRIPCIÓN:
Eras de trilla. Recreativo.		Conjunto de dos eras tradicionales de trilla emplazado al noroeste del núcleo urbano, entre huertas y hazas de cultivo y en un lugar estratégico y privilegiado del barranco de grandes corrientes de aire para el aventado del grano. La forma de ambas es circular, pavimentadas con lajas de piedra pizarra, al igual que sus remates, soportadas por balate de mampostería de piedra y delimitadas por murete perimetral.
LOCALIZACIÓN:		CONSERVACIÓN:
Pampaneira. Acceso por camino hacia la Poza al noroeste del casco urbano. Coordenadas: X: 467809 Y: 4088495		Buen estado de conservación pese a su deterioro por falta de trabajos de mantenimiento y conservación. Aparecen como elementos discordantes el tendido eléctrico y muro de obra da bienvenida a la población.

AUTENTICIDAD:	Foto: Estefanía Fernández Fernández	
Apreciable valor etnológico y paisajístico a causa de su buen estado de conservación y por contar con especial la significación histórica y socioeconómica por parte de los propios vecinos de Pampaneira.		
PROTECCIÓN:		
Inscrito BIC: Conjunto Histórico del Barranco del Poqueira (29/11/1982). Nivel 4: Protección ambiental. Medidas de mantenimiento periódico de estructuras y limpieza de maleza intrusiva que pudiera afectar a éstas.

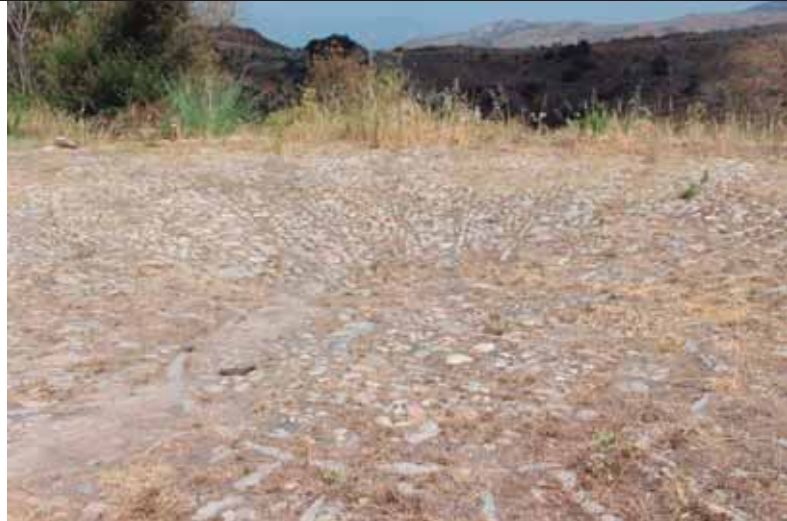
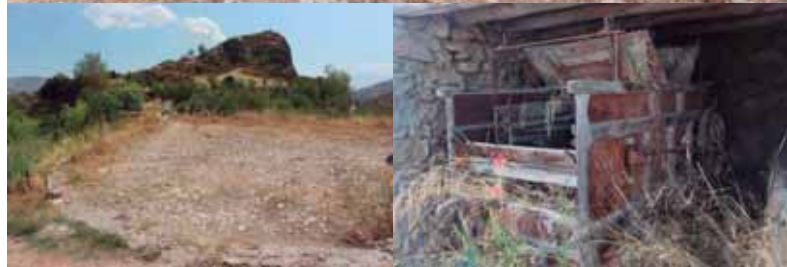
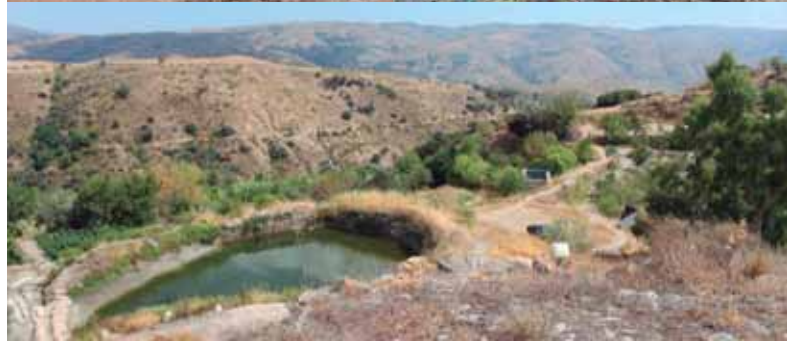
ENTORNO:
411.PROD:Era-25 Eras de Timar		<p>Enclavadas a la entrada oeste de la localidad, junto al cementerio, una alberca de riego y las Minas de Retama de mercurio y frente al Yacimiento de Peñón Hundido.</p>
TIPO:

DESCRIPCIÓN:
Eras de trilla. Recreativo.		<p>Conjunto de dos eras tradicionales de trilla, emplazadas al oeste del núcleo urbano de Timar, en torno a los 1.040 metros de altitud, junto a un haza de cultivo y en un lugar estratégico y privilegiado de grandes corrientes de aire para el aventado del grano. Están dispuestas de manera separada en dirección N-S. La más septentrional se encuentra junto el flanco oeste del cementerio municipal y contiguo a las instalaciones de los hornos de las Minas de Retama; tiene forma circular, está construida en la leve pendiente, soportada por balate de mampostería de piedra, está enlosada con piedra y beriles en su contorno y en su parte occidental hay una construcción pequeña, también de mampostería de piedra y alfarjía de rollizos de madera, que aloja en su interior una antigua trilla. La más meridional se halla al otro lado de la Carretera A-7206, a cien metros de la anterior, junto a una alberga tradicional de riego, en las proximidades de dos cortijos, frente a las citadas instalaciones mineras y al norte del yacimiento de Peñón Hundido; es circular, su empedrado es radial, partiendo éste desde una pequeña circunferencia trazada en su parte central, se asienta sobre una superficie soportada por mampostería de piedra y su contorno está formado por beriles de mayor tamaño.</p>

CONSERVACIÓN:
Timar (Lobras). Junto al Cementerio del núcleo urbano y bajo la Carretera A-7206. Coordenadas: X: 480776 Y: 4088353		<p>Muy buen estado de conservación a causa de la reciente consolidación de estructuras para su puesta en valor y señalización.</p>
AUTENTICIDAD:	<p>Foto: Estefanía Fernández Fernández</p>	
<p>Alto valor histórico, etnológico y paisajístico a causa de su buen estado de conservación, por aparecer ya reflejadas en el <i>Libro de Apeo</i> de Timar y Lobras de 1574 (con una antigüedad anterior), por contar con especial la significación histórica y socioeconómica por parte de los propios vecinos de Timar y por su privilegiado emplazamiento desde donde apreciar la configuración del territorio, sus cultivos aterrazados, las minas de mercurio y el yacimiento de Peñón Hundido.</p>		
PROTECCIÓN:		
<p>Inscrito BIC Sitio Histórico (03/5/2007).</p> <p>Medidas de mantenimiento periódico de estructuras y limpieza de maleza intrusiva que pudiera afectar a éstas.</p>

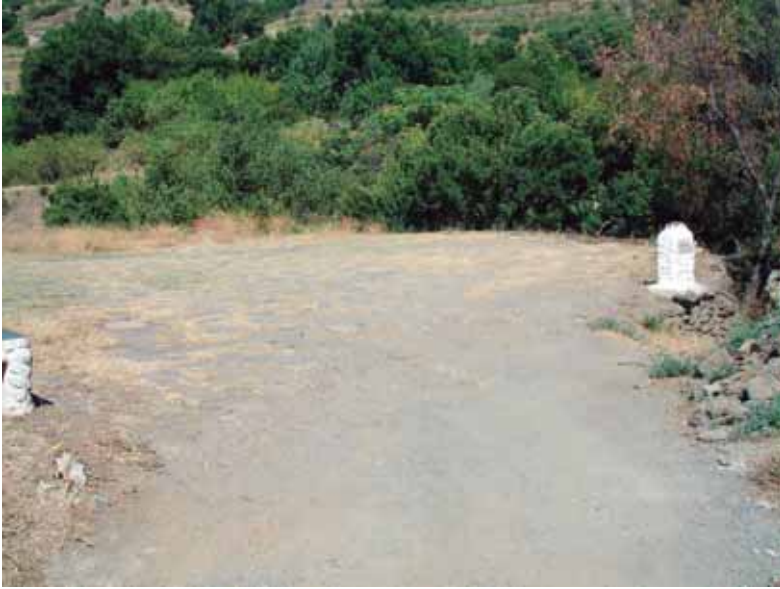
IDENTIFICACIÓN:		ENTORNO:
414.PROD:Era-28 Era de Mecinilla		<p>Se encuentra situada en un entorno rural en las proximidades del núcleo urbano, al oeste de éste. Rodeado de vegetación frondosa que contrasta con una estructura de hormigón visto utilizada de garaje.</p>
TIPO:		DESCRIPCIÓN:

<p>El ejido tiene forma circular y se asienta gracias a un muro de contención de tierras ejecutado en piedra seca de pizarra sin encalar, que le permiten estar a nivel con el camino antes de que éste comience su descenso hacia la almazara.</p>
AUTENTICIDAD:		<p>Cuenta con radios de nivelación.</p>
<p>En el posicionamiento y adaptación al terreno, volumen y forma, diseño y composición, materiales y sistemas constructivos, y usos de la edificación.</p>		<p>Su pavimentación está resuelta con empedrado de lajas de esquistos horizontales.</p>
PROTECCIÓN:		<p>Aquí era donde a finales de julio se trillaba la mies, utilizando una pareja de mulos. Todo el proceso iba dirigido por el "trillaor", que iba subido en un trillo de madera.</p>

Núcleo urbano de Mecinilla, Sitio Histórico, BIC. Intervenciones permitidas: rehabilitación y restauración con mismos materiales y técnicas constructivas.		CONSERVACIÓN:
		<p>Estado de conservación medio.</p> <p>Precisa limpieza de vegetación y consolidación parcial de alguna área del muro de pizarra.</p>

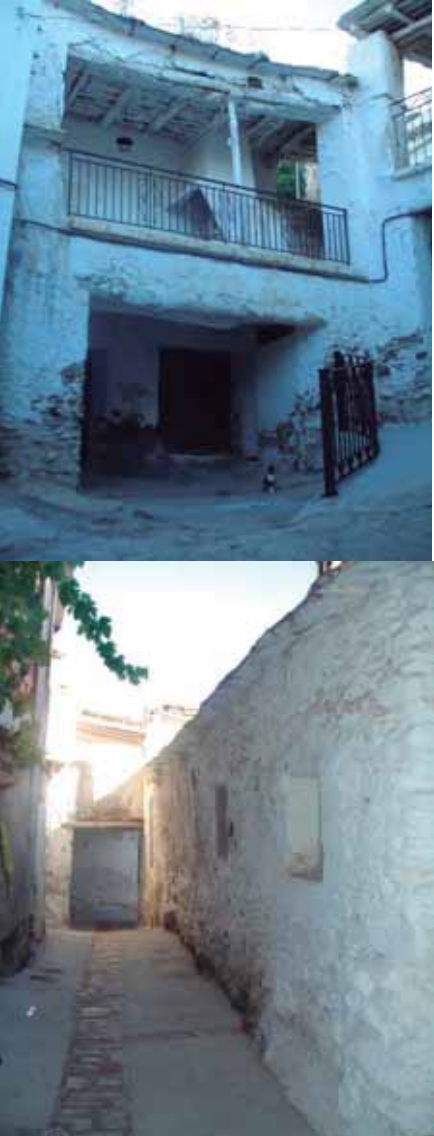
2. Construcción urbana. Horno de poya Uso originario: comercial panadero.		Edificación de planta rectangular con dos alturas, con fachadas lateral a calle Cruz Alta y fachada principal a la Plaza de la Candelaria, de la que se retranquea con un tinao superpuesto que cobija en planta baja el acceso y en planta primera un "horno de poya". Se conoce con esta denominación popular a los hornos panaderos que daban servicio de cocido de masa a cambio de especie según lo cocido. Este horno se compone de campana y chimenea. Se trata de una bóveda de media naranja levantada en mampostería, ladrillo macizo y yesones, recibida y enfoscada con barro. Con respecto al inmueble destacar su estructura vertical formada por muros ejecutados en piedra con pizarra de tamaño medio, probablemente colocados sobre lecho de paja. La estructura horizontal se compone de vigas de rollizos y alfarjias de madera sin escuadrar, capa gruesa de lajas de pizarra y capa de malhecho. Cubierta plana de launa con beriles y castigaderas. Fachada encalada. Carpinterías de madera de tallaje popular y barandilla metálica en el tinao de planta primera. Acabado encalado.

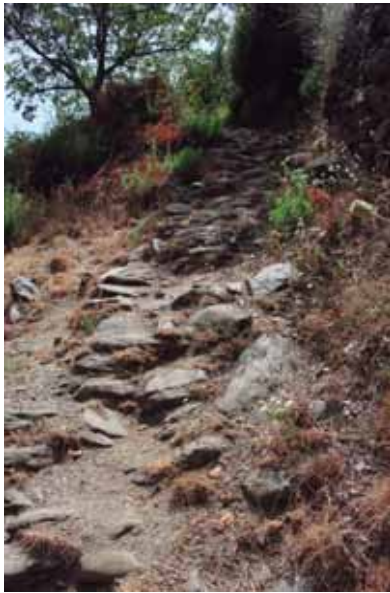
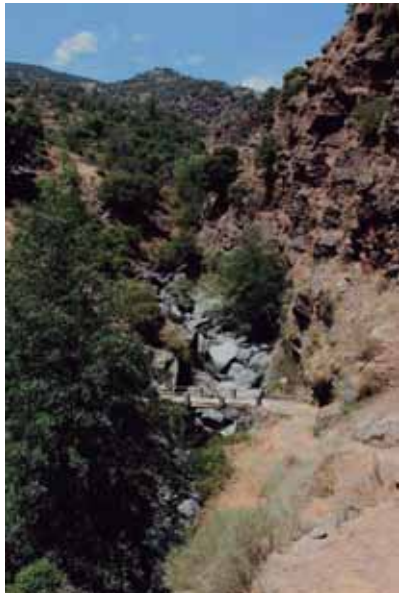
Sendero tradicional de uso agrícola y turístico que comunica el núcleo de población de Capileira, en la ladera izquierda más escarpada del Barranco del Poqueira, con el río Poqueira y luego prosigue por los barrancos de Haza Redonda y de las Rosas de la ladera derecha hacia antiguos bancales y tradicionales cortijos en un ascenso suave. Su característica radica en su trazado zigzagueante para salvar una escarpada pendiente de unos ciento cincuenta metros aproximadamente, desde los 1.436 metros de altitud del núcleo de población a los 1.300 metros de cota del río. Ciertos tramos se encuentran empedrados o delimitadas sus orillas con piedras dispuestas en vertical para evitar que la escorrentía del agua de lluvia deteriore el trazado.

LOCALIZACIÓN:	Foto: Estefanía Fernández Fernández	CONSERVACIÓN:
Capileira. Ladera derecha del valle del río Poqueira, a un kilómetro del núcleo de población. Acceso por camino a la izquierda antes de las eras de Aldeire, al norte del caso urbano. Coordenadas: X: 467695 Y: 4091840		Buen estado de conservación y limpieza, pese a la pérdida de empedrado en algunos tramos.
AUTENTICIDAD:		
Alto valor histórico y etnológico por su posible origen medieval y su uso continuado a lo largo de los siglos, así como paisajístico por su trazado zigzagueante para salvar abrupta pendiente, desde el cual poder divisar la configuración del espacio rural cultivos aterrazados del Poqueira o la Acequia Nueva que discurre por alta ladera.		
PROTECCIÓN:		
Inscrito BIC: Conjunto Histórico del Barranco del Poqueira (29/11/1982). Nivel 2: Protección integral. Recuperación en ciertos tramos del empedrado con materiales locales.

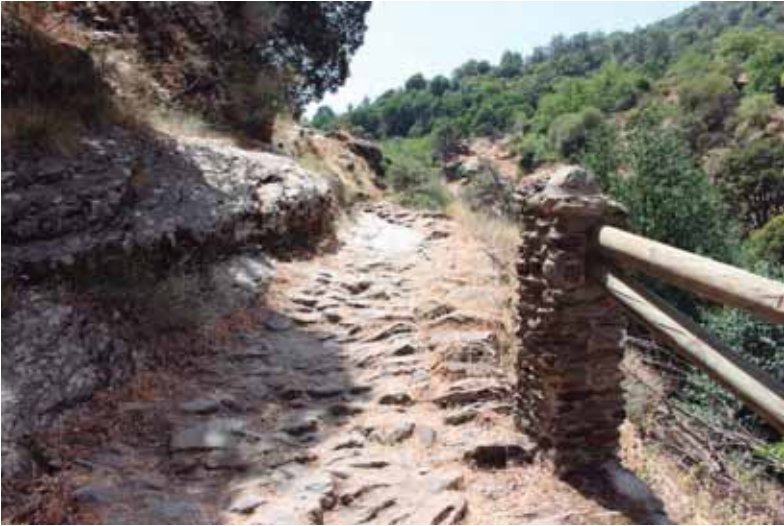
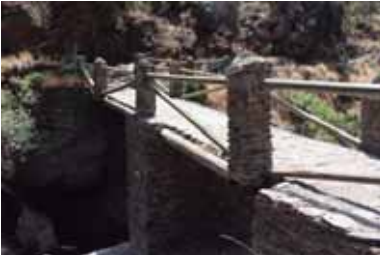
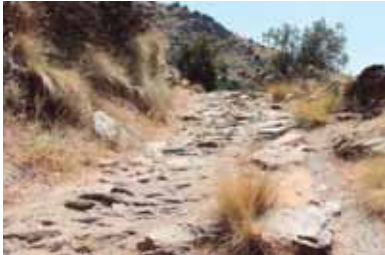
Caminos. Uso agrícola y turístico.			Buen estado de conservación y limpieza, pese a la pérdida de empedrado en algunos tramos.
LOCALIZACIÓN:			
Capileira. Ladera izquierda del Valle del Poqueira. Acceso tras las eras de Aldeire, al norte del casco urbano. Coordenadas: X: 467692 Y: 4091837	Foto: Estefanía Fernández Fernandez		
AUTENTICIDAD:	Alto valor histórico y etnológico por su posible origen medieval e inscripciones en piedra que dan cuenta de su uso continuado a lo largo de los siglos, así como paisajístico por su trazado zigzagueante para salvar abrupta pendiente, desde el cual poder divisar la configuración del espacio rural cultivos aterrazados del Poqueira o la Acequia Nueva que discurre por alta ladera.		
PROTECCIÓN:	Inscrito BIC: Conjunto Histórico del Barranco del Poqueira (29/11/1982). Nivel 2: Protección integral. Recuperación en ciertos tramos del empedrado con materiales locales.

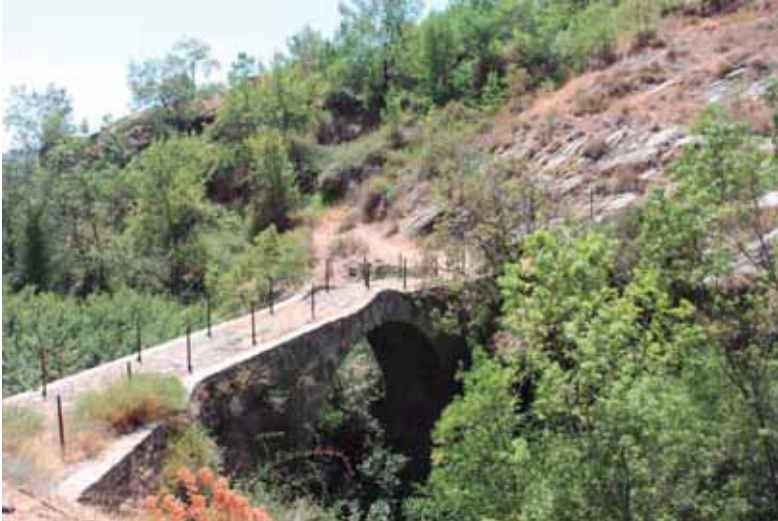
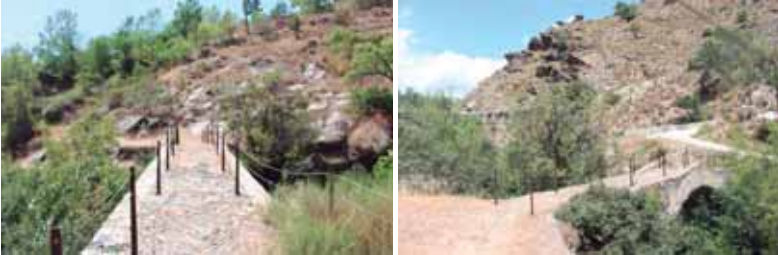
CONSERVACIÓN:
AUTENTICIDAD: Valor histórico y etnológico al ser vía tradicional de comunicación para comerciantes, viajeros y paso de bestias desde la sierra hacia la Contraviesa y en dirección a la costa. Su datación es incierta, aunque se presupone, al menos, de origen medieval, al atravesar el mítico Puente Romano. La localización de un conjunto molinar en sus inmediaciones hace suponer el paso de grano y harina para su distribución por los diferentes pueblos del entorno. Hoy constituye un bien de especial significación para los vecinos de Mecina, atravesado en mayor parte por senderistas.		<p>El estado de conservación es bueno dado su uso frecuente por excursionistas.</p>

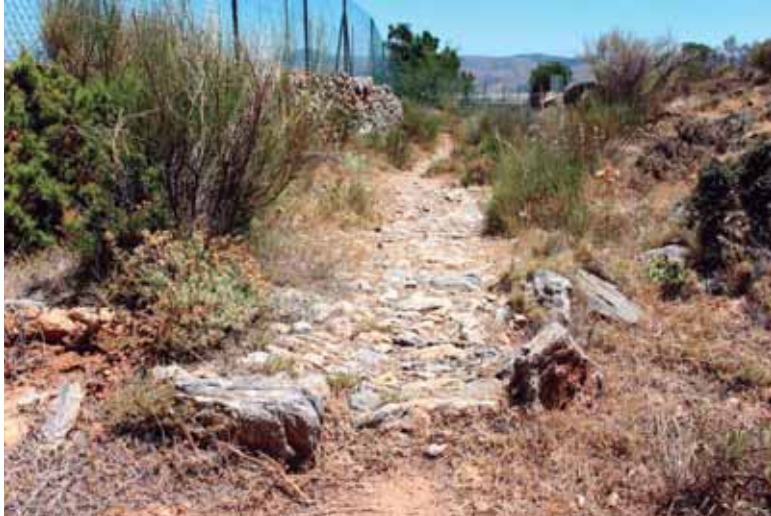
419.COM:Camino-4 Camino Real de Trevélez

Vegetación que difiere según el tramo, desde arbórea hasta matorral. Se encuentra asociado y discurre bajo el Túnel Minero de la Fabriquilla (BIC).
TIPO:		DESCRIPCIÓN:
Caminos En uso.	 	Camino tradicional de época medieval para la comunicación de comerciantes, viajeros y animales, el cual parte desde Trevélez y llega al Barrio Alto de Cástaras, atravesando la zona llamada Prados de Villareal, donde acampan las tropas castellanas en el siglo XVI en su campaña contra la rebelión de los moriscos. Algunos de sus tramos están empedrados y otros en tierra. El desnivel de su trazado es de más de cuatrocientos metros, desde los 1.470 metros de altitud desde su punto de partida hasta los 1.000 metros en Cástaras.
LOCALIZACIÓN:		CONSERVACIÓN:
Trevélez, Cástaras. Acceso por pista de tierra a la izquierda en la Carretera del Portichuelo, dirección Cástaras. Bajo Túnel Minero de la Fabriquilla. Coordenadas: X: 476448 Y:4088017	Foto: Estefanía Fernández Fernández	El estado de conservación es bueno dado su uso frecuente por excursionistas, por la inclusión del tramo del Portichuelo dentro de la Ruta Medieval que recorre la comarca. Presenta tramos empedrados en buen estado.

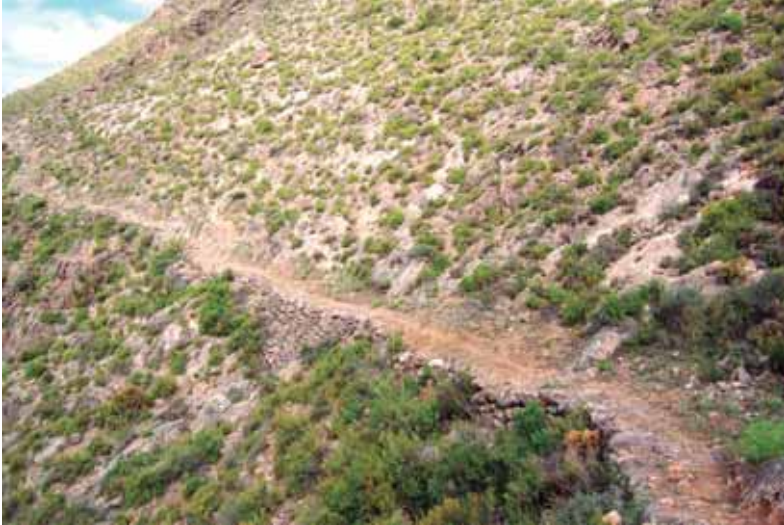
420.COM:Camino-5 Camino Viejo de Juviles y Timar.

TIPO:		DESCRIPCIÓN:
Caminos. En uso.	<p>Camino tradicional de unos 3'5 kilómetros aproximadamente de extensión que une Juviles con Timar de paso de personas y ganado, e importante vía de comunicación durante siglos hasta mediados del siglo XX con la construcción de la actual carretera. Su trazado parte del suroeste del casco urbano de Juviles, para bordear el lado este de la zona de cultivos aterrazados de esta población en una zona de fuerte pendiente en zigzags, desde los 1.260 a 1.150 metros de altitud. Atraviesa el Peñón Hundido y el Cerro de las Eras, rodeando el Peñón Hundido, para llegar a la era y alberca; entra en el término de Timar por su cementerio sobre la cota de 1.160 metros, y las Minas de Retama, donde se une al camino que llega a Timar desde Nieves, hoy una pista no asfaltada pero transitable por vehículos, hasta el núcleo de población de Nieves (a 1.030 metros).</p>	<p>La anchura del camino se mantiene estable en gran parte del trayecto, de más de metro y medio, estando delimitada a ambos lados en ciertos tramos por piedras planas colocadas verticalmente. Otros tramos cuentan con zonas escalonadas mediante empedrado o esculpiendo en roca. Una de sus principales características es que va salvando los desniveles del terreno mediante su recorrido en zigzags en las partes menos transitables, lo cual se facilita en gran parte por los materiales utilizados en la construcción del camino.</p>

LOCALIZACIÓN:		CONSERVACIÓN:
Juviles y Timar. Acceso por camino de tierra al suroeste del núcleo urbano de Juviles. Coordenadas: X: 480033 Y: 4089135	<p>Foto: Estefanía Fernández Fernández; Ángel Bañuelos.</p>	<p>Conserva el trazado y buena parte del camino.</p>
AUTENTICIDAD:		<p>Recorrido de importante valor histórico y etnológico al encontrarse en el mismo dos eras y una alberca ya citados en 1589, por lo que su origen debe ser muy anterior, así como restos de arquitectura industrial de las minas de mercurio. Su valor etnológico radica también por tratarse de importante vía de comunicación que ha articulado el territorio durante siglos hasta mediados del siglo XX con la construcción de moderna carretera.</p>
PROTECCIÓN:	Inscrito BIC: Sitio Histórico 03/05/2007.	
IDENTIFICACIÓN:

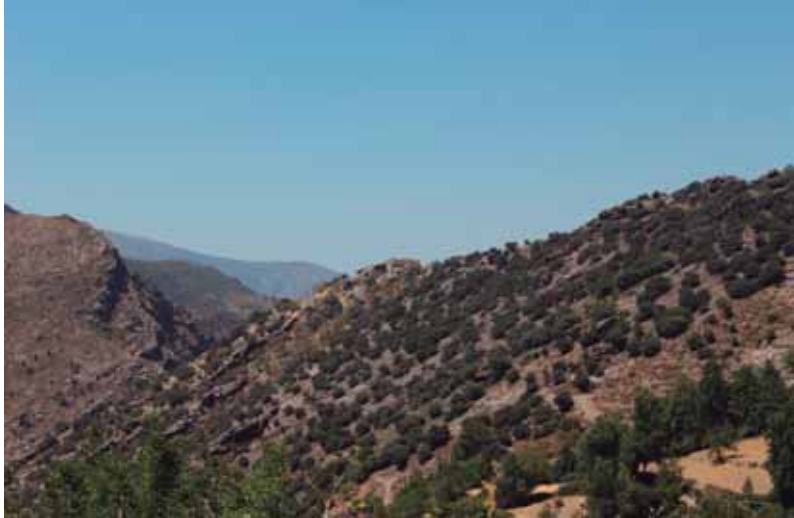
<p>Via histórica de comunicación entre la Alpujarra Media y la Contraviesa. Se trata de un camino de característico trazado zigzagueante para salvar la escarpada ladera derecha del barranco del río Trevélez y posibilitar el descenso de personas y animales. Parte desde el antiguo asentamiento altomedieval de la Mezquita, en Busquistar (a unos 1192 metros de altitud) y desciende hasta el río, para conectar allí con otra histórica vía que articula el territorio, la Escarihuela de Ferreirola hacia los Baños de Panjuila.</p>

<p>Busquistar. Acceso por primer desvío a izquierda en la carretera A-4132 en dirección a Pórtugos. Coordenadas: X: 473044 Y: 4087581</p>			<p>CONSERVACIÓN:</p>
<p>AUTENTICIDAD:</p> <p>Alto valor histórico y etnológico al ser vía de comunicación tradicional hasta mediados del siglo XX, cuando tienen lugar la construcción de carreteras locales, que conectaba La Tahá con la Escarihuela de Ferreirola, posibilitando la articulación de Alpujarra Media con La Contraviesa para viajeros y comerciantes que bajaban hielo desde la sierra o subían pescado desde la costa. Cuenta, además, con valor paisajístico por la modelación antrópica de la ladera y por ser visible desde su parte más elevada el yacimiento altomedieval de la Mezquita, las Minas del Conjuero y su escarihuela y la configuración de los asentamientos y cultivos aterrazados de La Tahá y Busquistar (Bien de Interés Cultural) y del Barranco del río Trevélez.</p>			<p>Buen estado de conservación del trazado y algunos de sus tramos empedrados.</p>

<p>PROTECCIÓN:</p>			<p>Foto: Estefanía Fernández Fernández</p>
<p>Forma parte del Conjunto Enclave de La Mezquita, Inscrito BIC: Sitio Histórico 03/05/2007.</p> <p>Limpieza periódica de maleza que crece a orillas del camino para evitar que éste se pierda.</p>			
<p>IDENTIFICACIÓN:</p>

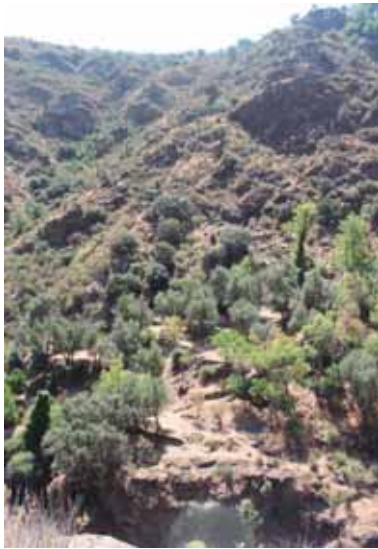
422.COM:Camino-7 Escarihuela de Ferreirola; Carihuela de Ferreirola

<p>Foto: Estefanía Fernández Fernández</p>	Enclavada en la ladera izquierda del profundo barranco del río Trevélez, con vegetación de monte bajo, encerrada por su parte oriental por un escarpada ladera de 1278 metros de altitud, erosionada por la escorrentia del agua de lluvia y que da lugar a las denominadas "chorreras".
TIPO:		DESCRIPCIÓN:
Caminos. En uso.		Via histórica de comunicación entre la Alpujarra Media y la Contraviesa. Se trata de un camino de tramos de tierra y empedrados, de característico trazado zigzagueante para salvar la escarpada ladera izquierda del barranco del río Trevélez y posibilitar la ascensión de personas y animales desde el casco urbano de Ferreirola, atravesando el río por un puente tierra, junto a la antigua Fábrica de harinas y Central hidroeléctrica (a 832 metros de altitud), y hasta llegar a la zona conocida como los Baños de Panjuila (a 1.074 metros), que funcionaron como tales hasta mediados del siglo XX.

LOCALIZACIÓN:		
Ferreirola (La Tahá), límite municipal de Busquistar. Acceso por sendero hacia Fuente Gaseosa, desvío por senda hacia la derecha en dirección el puente sobre el río Trevélez, junto a Fábrica de harinas y Central hidroeléctrica. Coordenadas: X: 473209 Y: 4086891		CONSERVACIÓN:
AUTENTICIDAD:		Buen estado de conservación del trazado y algunos de sus tramos empedrados.
Alto valor histórico por tratarse de una de las vías de comunicación más transitadas desde época medieval que conectaba La Tahá con los Baños de Panjuila y articulaban la zona de la Alpujarra Media con La Contraviesa. Cuenta, además, con valor paisajístico por la modelación antrópica de la ladera y por ser visible desde su parte más elevada el yacimiento altomedieval de la Mezquita de Busquistar, así como la configuración de los asentamientos y cultivos aterrazados de La Tahá, Pórtugos, Busquistar (Bien de Interés Cultural) y del Barranco del río Trevélez.

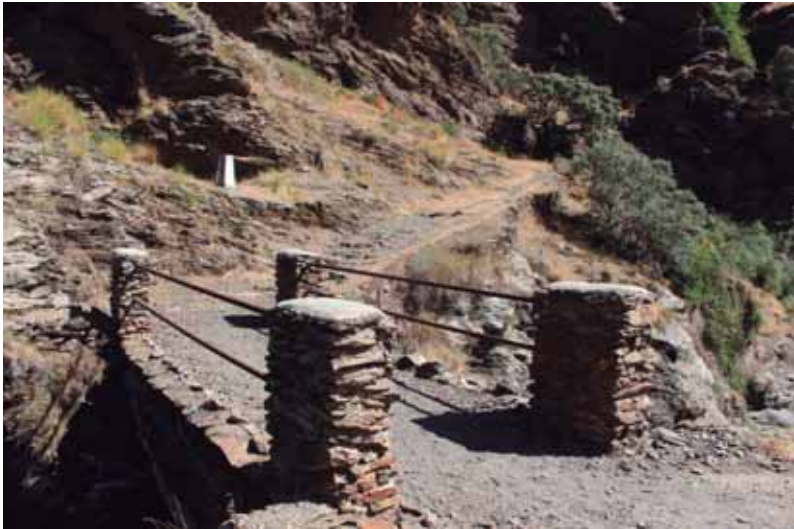
424.COM:Camino-9 Escarihuela del Portichuelo; Camino del Helechal

<p>Foto: Estefanía Fernández Fernández</p>	El camino por la ladera derecha discurre entre hazas de cultivo y castaños y morales dispersos, vegetación de ribera en la zona próxima al río y por la ladera derecha castaños y pinos.
TIPO:		DESCRIPCIÓN:
Caminos. Uso agrícola y turístico.		Sendero tradicional de uso agrícola y turístico que comunica el núcleo de población de Busquistar, en la ladera derecha más escarpada del barranco del río Trevélez, y que discurre por cortijos y hazas de cultivo como la Arrozuela Alta, Catifa Moreno o Panizo, cruza el Puente de los Helechales y asciende por camino más escarpado y zigzagueante, dejando atrás el Cortijo del Helechal y la Acequia de Almegijar hasta llegar al Portichuelo de Cástaras, al norte de las Minas del Conjuro.
LOCALIZACIÓN:		
Busquistar. Acceso por Camino del Helechal al este del casco urbano, en dirección al río Trevélez. Coordenadas: X:475751 Y: 4089130

AUTENTICIDAD:	CONSERVACIÓN:	
Alto valor histórico y etnológico por su posible origen medieval y su uso continuado a lo largo de los siglos, siendo una de las vías tradicionales de comunicación en la comarca de conexión del núcleo urbano de Busquistar con Cástaras y Juviles o la parte más occidental de Trevélez, así como paisajístico por su trazado zigzagueante para salvar abrupta pendiente, desde el cual poder divisar la configuración del espacio rural cultivos aterrazados.		
PROTECCIÓN:		IDENTIFICACIÓN:

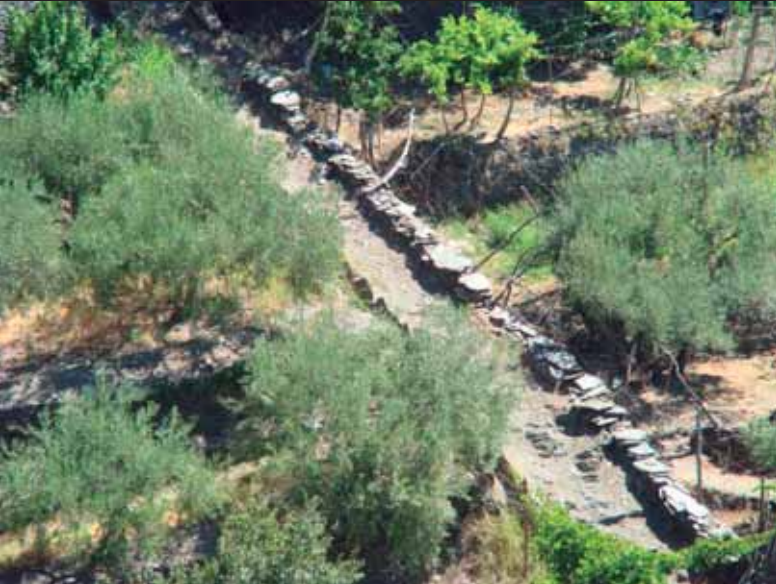
<p>424b.COM:Camino-11 Camino de la Garrona</p>

<p>El entorno está formado por paratas de un gran valor patrimonial y paisajístico</p>
<p>TIPO:</p>		<p>DESCRIPCIÓN:</p>
<p>2. Comunicaciones. Camino tradicional. Uso público</p>		<p>Camino empedrado, con solería de lajas de esquistos pizarrosos, colocados de forma vertical y con muretes laterales del mismo material, bastante empinado.</p> <p>Se trata de uno de los caminos históricos de penetración en la vega y su existencia puede datarse a finales del periodo nazari o ya en época morisca, con independencia de que parece haber sido objeto de modificaciones posteriores de cierta entidad. Es el camino acceso a un gran número de paratas de cultivo de gran valor patrimonial por su estructura y sus balates, que se encuentran en su mayor parte en uso. Tiene varios ramales que recorren la ladera.</p>
<p>Localización:</p>		<p>CONSERVACIÓN:</p>
<p>Junto al núcleo urbano de Ohanes. Salida de la localidad hacia la vega del río. Coordenadas: X - 522386 Y - 4099144</p>		<p>Estado de conservación bueno, aunque se aprecia deterioro en algunas zonas del empedrado, que se ha llegado a perder en los tramos más complicados. Precisaría de una intervención restauradora.</p>

<p>AUTENTICIDAD:</p> <p>Mantiene la estructura, materiales y uso tradicionales, representando un ejemplo singular de camino con solera de piedra</p> <p>Gran interés etnológico, histórico y cultural.</p> <p>Datación no determinada, posiblemente de época medieval o del XVI.</p>		<p>Fotografía: Jose M. Visedo</p>
<p>PROTECCIÓN:</p>	<p>Sin protección patrimonial histórica-artística. Intervenciones permitidas: rehabilitación y restauración con mismos materiales y técnicas constructivas.</p>

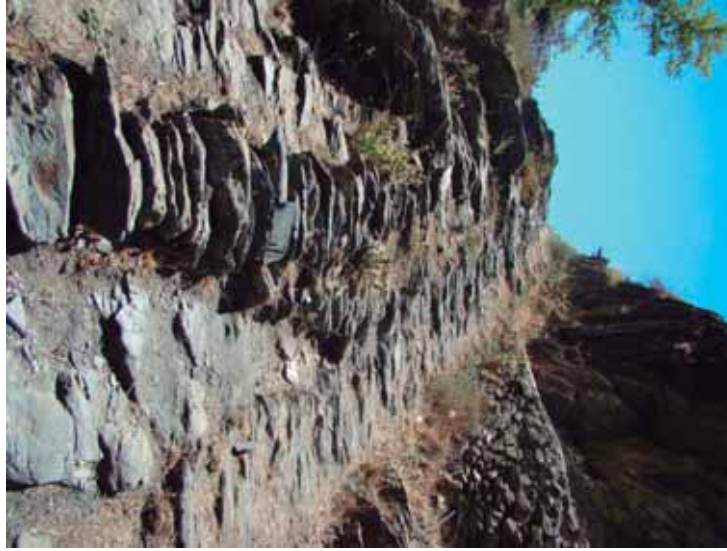
<p>Fotografía: Jose M. Visedo</p>	ENTORNO:
424c.COM:Camino-12 Camino del Castañar en Ohanes		El entorno está formado por paratas de gran valor patrimonial y paisajístico, y por bosque de galería del río Chico.
TIPO:		DESCRIPCIÓN:

2. Comunicaciones. Camino tradicional. Uso público		Camino empedrado, con solería de lajas de esquistos pizarrosos, colocados de forma vertical y con muretes laterales del mismo material, de sólida construcción, no muy empinado en su primer tramo, aunque luego tiene subidas y bajadas. El camino sigue el cauce del río Chico y da acceso a numerosas explotaciones, buena parte de ellas en estado de abandono, existiendo a su vez restos de construcciones agrícolas y eras. Su existencia puede datarse a finales del período nazarí o ya en época morisca, con independencia de que parece haber sido objeto de modificaciones posteriores de cierta entidad, sobre todo en los tramos más avanzados.
LOCALIZACIÓN:		CONSERVACIÓN:
Junto al núcleo urbano de Ohanes. Salida de la localidad hacia Beires, junto al puente. Su inicio confluye con el Camino del Castillejo hasta que se bifurcan a unos quince metros. Coordenadas: X - 521758 Y - 4099597		Estado de conservación regular, pues ha perdido buena parte de su solería en algunos tramos, y otros se encuentra poco reconocibles. En algunos parajes encontramos acumulación de suciedad y desechos. Precisaría mantenimiento, limpieza y restauración..

AUTENTICIDAD:		Mantiene la estructura, materiales y uso tradicionales, representando un ejemplo singular de camino con solera de piedra Gran interés etnológico, histórico y cultural. Datación no determinada, posiblemente de época medieval o del XVI.
PROTECCIÓN:		Sin protección patrimonial histórica-artística. Intervenciones permitidas: rehabilitación y restauración con mismos materiales y técnicas constructivas.

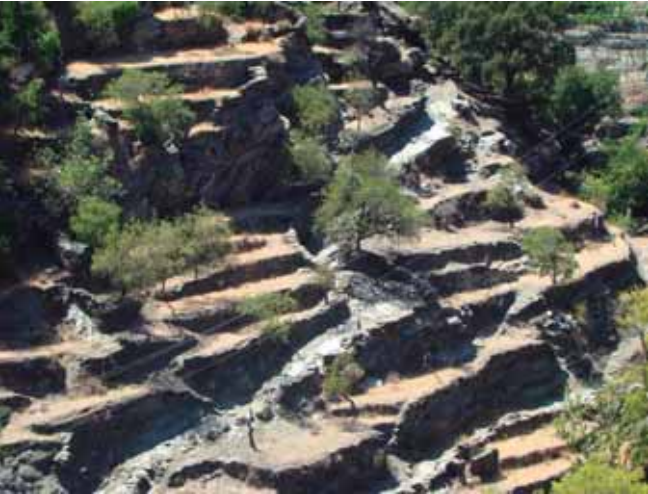
IDENTIFICACIÓN:		Entorno:
424d.COM:Camino-13 Camino del Castillejo de Ohanes		
TIPO:

<p>Fotografía: Jose M. Visedo</p>	El entorno está formado por paratas de un gran valor patrimonial y paisajístico

2. Comunicaciones. Camino tradicional. Uso público		DESCRIPCIÓN:
Localización:		Camino empedrado, con solería de lajas de esquistos pizarrosos, colocados de forma vertical y con muretes laterales del mismo material.
Junto al núcleo urbano de Ohanes. Salida de la localidad en dirección a Beires, en la margen derecha del río Chico. Coordenadas: X - 521758 Y - 4099597		Tiene una anchura apreciable, por haber sido usado para el paso de ganado, y permite acceder al paraje del Castillejo y a la corralera existente en el mismo. Es también el acceso a un gran número de paratas de cultivo de gran valor patrimonial por su estructura y sus balates, que se encuentran ahora en estado de abandono productivo.
AUTENTICIDAD:		Su origen es probablemente medieval, aunque no aparece citado en ninguna referencia bibliográfica.
Mantiene la estructura, materiales y uso tradicionales, representando un ejemplo singular de camino con solería de piedra Gran interés etnológico, histórico y cultural. Datación no determinada, posiblemente de época medieval.	CONSERVACIÓN:

PROTECCIÓN:	Estado de conservación bueno, aunque se aprecia deterioro en algunas zonas del empedrado	
Sin protección patrimonial histórica-artística. Intervenciones permitidas: rehabilitación y restauración con mismos materiales y técnicas constructivas.

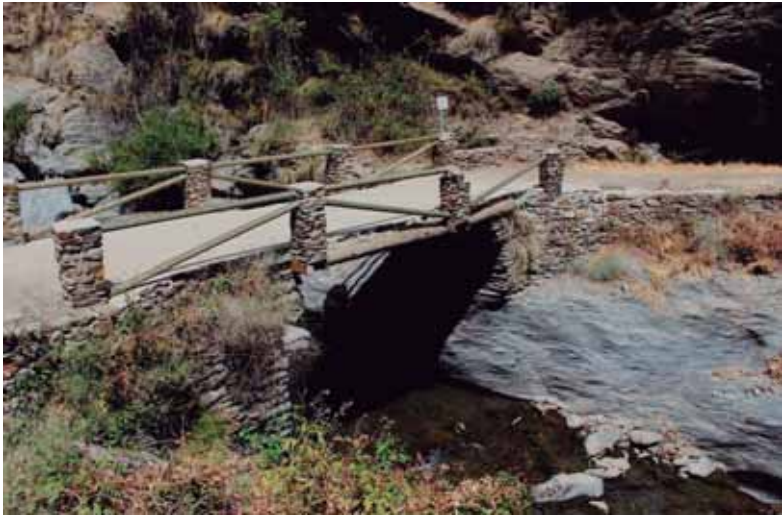
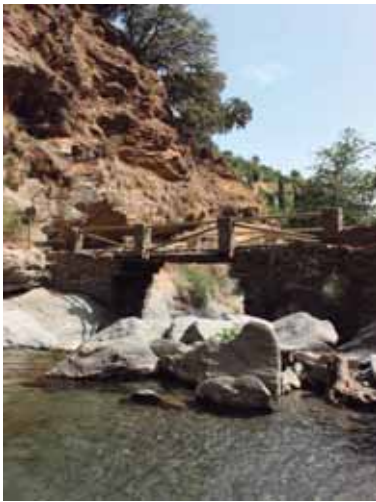
ENTORNO:
425.COM: Puente-1 Puente Chiscar		Enclavado en el Barranco del Poqueira, sobre el río Poqueira, de profusa vegetación de galería de sauces y álamos, próximo a un molino harinero de rodezno.
TIPO:		DESCRIPCIÓN:
Puentes En uso.		<p>Puente tradicional de conexión sobre las márgenes del río Poqueira de un ojo o arco y arranque del arco y apoyo en pilas de mampostería de piedra pizarra; en los laterales hay una baranda con pilastras de mampostería reciente y troncos de madera. Se halla contiguo a un antiguo molino harinero de Gato Hierro, del cual parten sendos arranques de mampostería a uno y otro lado del barranco; se aprecian restos de un gran vano de arco de medio punto, a modo de ojo de puente, amplio y de apreciable altura, cuya conexión al camino se realizaba en una cota superior, en torno a los seis metros con respecto a la actual.</p>
LOCALIZACIÓN:		
Capileira. Margen derecha del río Poqueira, a 500 metros del casco urbano de Capileira. Coordenadas: X: 467695 Y: 4091840

AUTENTICIDAD:		<p>Buen estado de conservación del arranque del arco y apoyo en pilas y rehabilitación reciente del pretil, calzada y colocación de barandas de madera con pilares de mampostería de piedra a cada lado de ésta.</p>
<p>Apreciable valor histórico y etnológico por su localización geográfica, vía tradicional de comunicación y acceso al núcleo urbano de Capileira, así como imprescindible para la actividad agroindustrial del molino contiguo, abasteciendo a éste de grano y distribuyendo desde aquí la molienda resultante.</p>		
PROTECCIÓN:	Foto: Estefanía Fernández	
<p>Inscrito BIC: Sitio Histórico (03/5/2007). Nivel 3: Protección Estructural.</p> <p>Recuperación amplia de estructuras derruidas con materiales de construcción locales.</p>

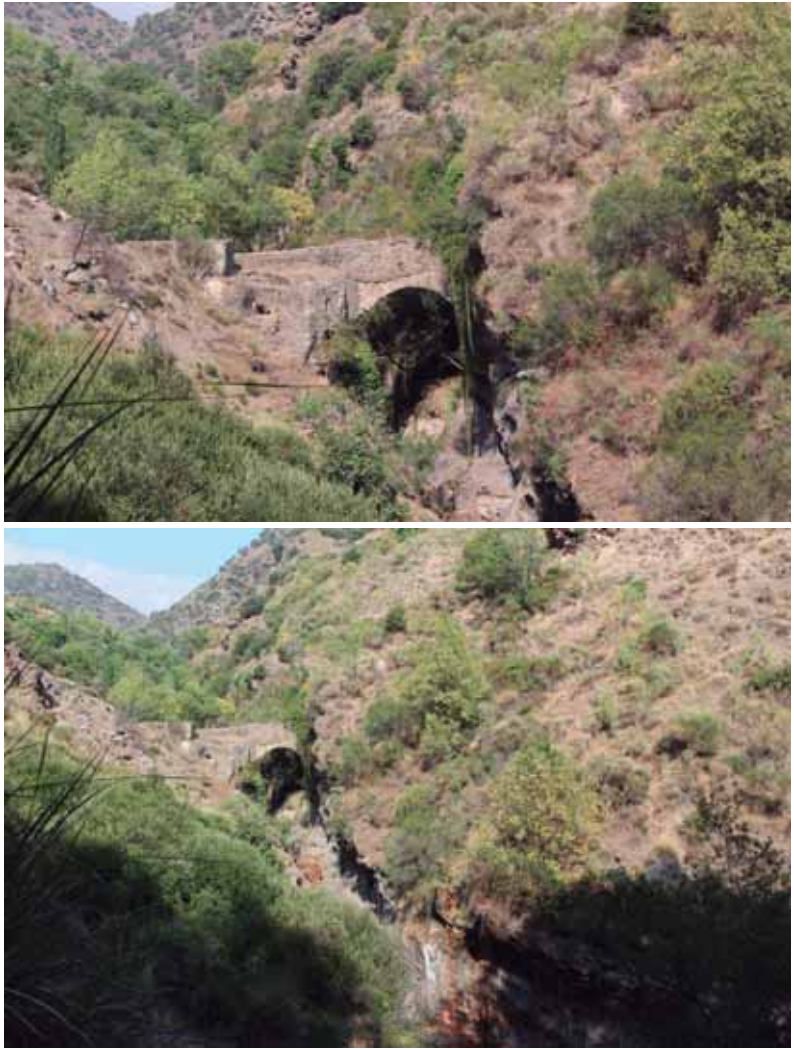
IDENTIFICACIÓN:		ENTORNO:
426.COM:Puente-2 Puente de Fondales; Puente romano.

Vegetación de matorral de monte bajo y galería en la ribera. Junto al bien aparecen los restos de un antiguo molino harinero de cubo y rodezno que tomaba el agua tanto del río Bermejo como Trevéz.
TIPO:		DESCRIPCIÓN:
Puentes. En uso.		Puente situado sobre el río Trevéz que conecta Fondales con una escarihueta tradicional en dirección a Órgiva, pasando por el Aljibe de Campuzano. Cuenta con un único y amplio arco u ojo, apreciadamente adintelado, que descansa sobre fuertes pilas a cada lado del barranco. Está construido con mampostería de piedra, así como su dovelaje, pretil y plataforma superior o calzada, cuyos flancos están protegidos por una baranda de metal.
LOCALIZACIÓN:		CONSERVACIÓN:
Fondales (La Tahá). Acceso por camino hacia el río Trevéz al sur del casco urbano. Coordenadas: X: 471732 Y: 4086586	Foto: Estefania Fernández Fernández	El estado de conservación es bueno, pese al deterioro ocasionado por el paso de los siglos. Una baranda de metal ha sido colocada a cada lado de la plataforma.

AUTENTICIDAD:		
Alto valor histórico y etnológico al posibilitar tradicionalmente el paso de personas y animales sobre el río Trevéz. Su datación es incierta, aunque se presupone, al menos, de origen medieval, pese a que localmente sea llamado "romano". La localización de un molino harinero junto a su flanco occidental, de grandes dimensiones y que recogía la energía para accionar sus piedras molidoras de la confluencia de los ríos Bermejo y Trevéz, hace suponer el paso de grano y harina para su distribución por los diferentes pueblos del entorno. Hoy constituye un bien de especial significación para los vecinos de La Tahá, atravesado en mayor parte por senderistas.		
PROTECCIÓN:		
Forma parte del Sitio Histórico de la Alpujarra Media y La Taha (03/5/2007). Consolidación de estructuras y limpieza de vegetación intrusiva que pudiera afectar a éstas.
