8. ANEXO. INVENTARIO DE BIENES INDIVIDUALIZADOS

PROPUESTA DE DELIMITACIÓN DEL BIEN
DENOMINADO:
“PAISAJE CULTURAL DE LA ALPUJARRA”

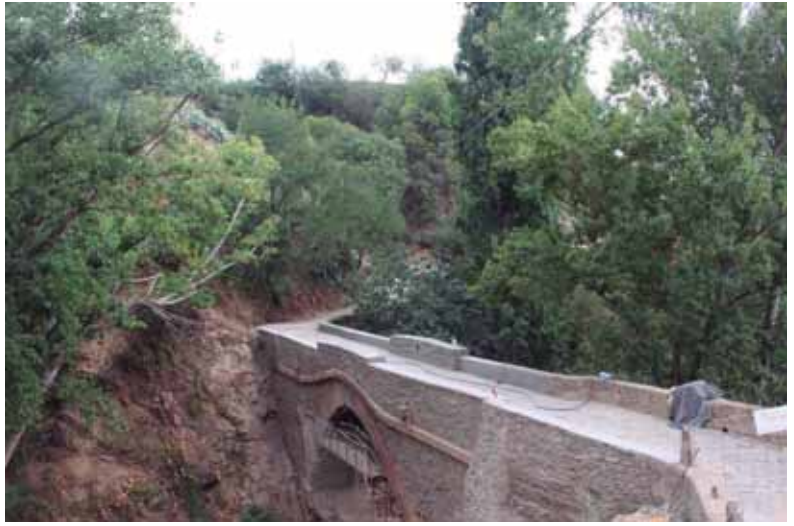
IDENTIFICACIÓN:		ENTORNO:
427.COM:Puente-3 Puente de la Tableta	 	Enclavado en barranco con abundante vegetación de ribera y bosque de galería, en la cual se instala un área recreativa con mesas y asientos de obra. Dos molinos, hoy en desuso, se ubicaban a pocos metros y aguas abajo de dicho barranco, el Molino de la Tableta y el de Cantarranas.
TIPO:		DESCRIPCIÓN:
Puentes. En uso.

Puente situado sobre el río Valor, a 867 metros de altitud, que conecta Valor con el camino tradicional en dirección a Yegen. Cuenta con un único y amplio arco u ojo apuntado, que descansa sobre fuertes pilas a cada lado del barranco. Está construido con mampostería de piedra, así como su plataforma o calzada, mientras que el dovelaje del arco y la cornisa es de ladrillo, con clave central de sillar de piedra, y un pretil acuciadamente más elevado por su parte central sobre la clave, fisonomía que singulariza al bien. Los flancos de su calzada están protegidos por un pequeño murete también de mampostería de piedra.

LOCALIZACIÓN:		CONSERVACIÓN:
Válor. Acceso por camino a la derecha antes del puente de Carretera A-4130, o bien desde el Barrio Cantarranas al otro lado del río. Coordenadas: X: 492232 Y: 4094404	Foto: Estefanía Fernández Fernández	El estado de conservación es bueno por recientes actuaciones de consolidación del bien, reforzando su arco y pretil y renovando su calzada.
AUTENTICIDAD:	Alto valor histórico y etnológico al posibilitar tradicionalmente el paso de personas y animales sobre el río Válor a través del Camino Real desde Yegen antes de la construcción de la actual carretera comarcal, siendo imprescindible a la hora de la articulación del territorio. Su datación es incierta, aunque se presupone, al menos, del siglo XIV, aunque sin verificar. La localización de un conjunto molinar en sus inmediaciones hace suponer el paso de grano y harina para su distribución por el casco urbano. Hoy constituye un bien de especial significación para los vecinos de Válor, de uso cotidiano por parte de éstos y senderistas. Es citado por Pedro Antonio de Alarcón, en su novela "Sesenta leguas a caballo precedidas de seis en diligencia".

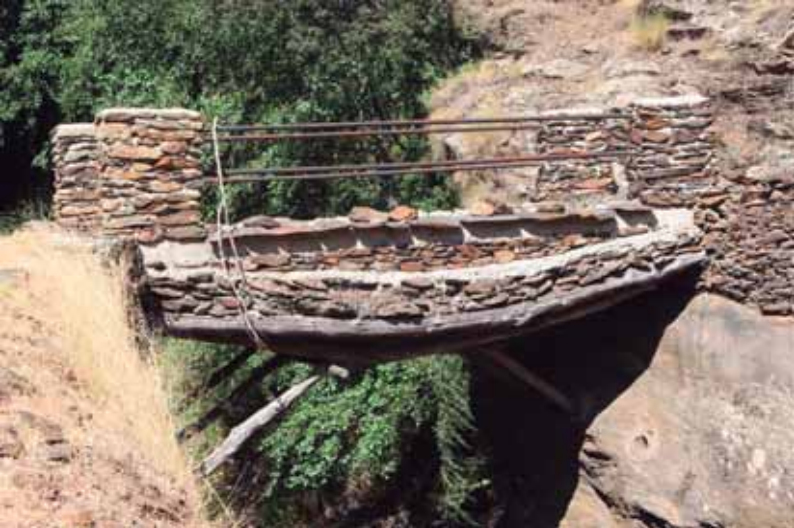
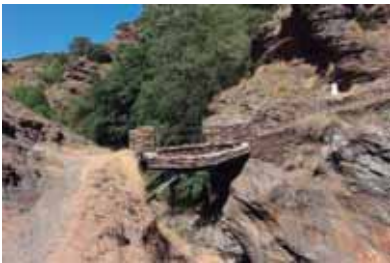
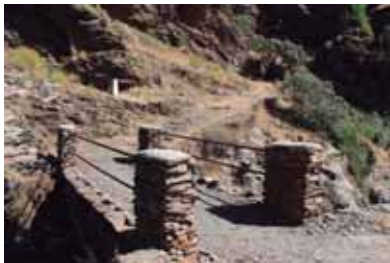
IDENTIFICACIÓN:		ENTORNO:
428.COM:Puente-4 Puente de los Helechales		
TIPO:

Enclavado en el barranco del río Trevélez, entre hazas de cultivo cultivadas y sin cultivar, en mayor medida en el margen derecho de menor pendiente.
Puentes En uso.		DESCRIPCIÓN:
LOCALIZACIÓN:		Puente tradicional de conexión sobre las márgenes del río Trevélez entre el Portichuelo de Cástaras y el núcleo de población de Busquistar, situado a 1.096 metros de altitud aproximadamente. Su pretil es e mampostería de piedra pizarra y el arranque del arco de rollizos de madera embutidos en roca. Cuenta con cuatro pilastras que sostienen barandas de hierro a cada lado de la calzada.
Busquistar. Acceso por Camino del Helechal al este del casco urbano, en dirección al río Trevélez. Coordenadas: X: 475751 Y: 4089130		
AUTENTICIDAD:		
Apreciable valor histórico y etnológico por su localización geográfica al permitir el paso por una de las vías tradicionales de comunicación en la comarca, la Escarihuela del Portichuelo, y acceso al núcleo urbano de Busquistar desde Cástaras y Juviles. Su datación es incierta, pero presumiblemente de época medieval, aunque renovado periódicamente. Destaca su tipología constructiva de arranques de madera.

PROTECCIÓN:	Foto: Estefanía Fernández	CONSERVACIÓN:
		Buen estado de conservación del arranque del arco y apoyo y rehabilitación periódica del pretil, calzada y colocación de barandas de hierro con pilares de mampostería de piedra a cada lado de ésta.

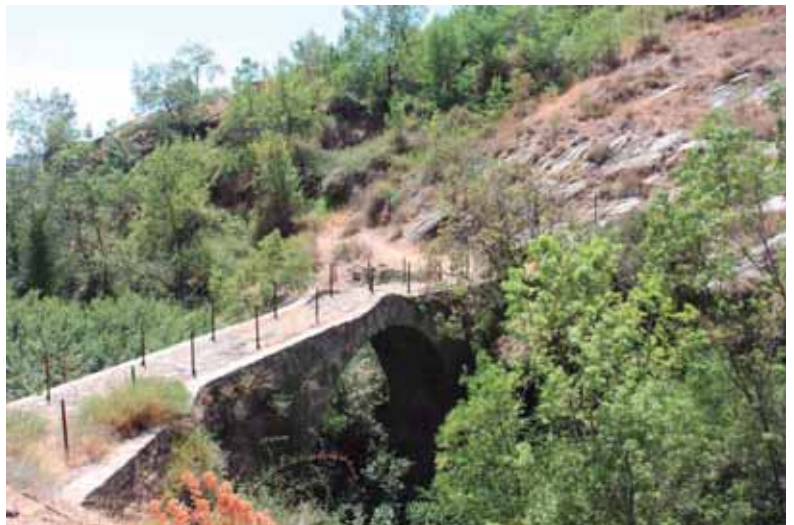
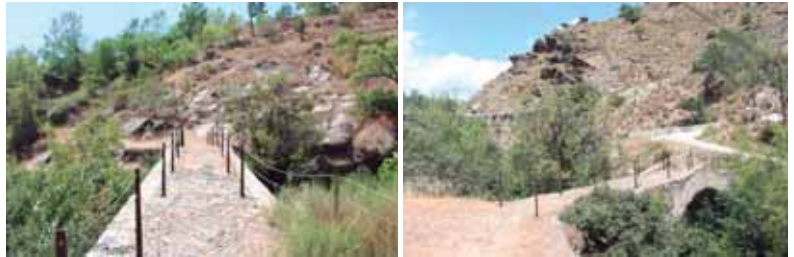
IDENTIFICACIÓN:		ENTORNO:
429.COM:Puente-5 Puente de Mecina Bombarón; Puente del Camino Real de Mecina.

Profundo barranco con abundante vegetación de ribera y bosque de galería. Un total de seis molinos, hoy desaparecidos, se ubicaban a lo largo de dicho barranco, tres previos al puente y otros tres posteriores, hoy reconvertidos en alojamiento rural.
TIPO:		DESCRIPCIÓN:
Puentes. En uso.		Puente situado sobre el río Mecina que conecta Mecina Bombarón con el camino tradicional (Camino Real) en dirección a Yegen. Cuenta con un único y amplio arco u ojo, que descansa sobre fuertes pilas a cada lado del barranco. Está construido con mampostería de piedra, así como su dovelaje y plataforma o calzada, siendo su pretil acuciadamente más elevado por su parte central, fisonomía que singulariza al bien. Los flancos de su calzada están protegidos por una baranda acordonada y con postes de metal.
LOCALIZACIÓN:

El estado de conservación es bueno por recientes actuaciones de consolidación del bien, incorporando una baranda de cable a cada lado de la plataforma.
AUTENTICIDAD:		
PROTECCIÓN:	Foto: Estefania Fernández Fernández	
Limpieza de vegetación intrusiva que pudiera afectar su estructura.

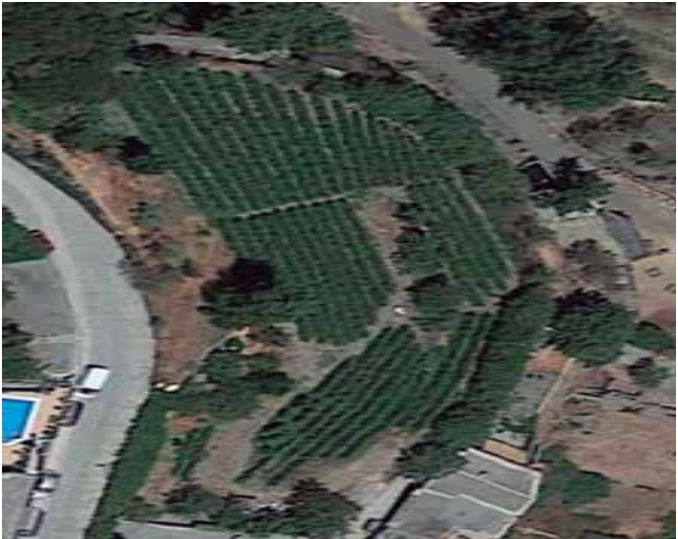
ENTORNO:
431.CUL:Terrazas-2 Cultivos aterrazados Barrio los Castillos		El Barrio de los Castillos se sitúa al norte del barrio de los Baenas, deslindado del núcleo urbano de Alcútar en dirección a Cádiar. Consta de muy pocas viviendas rodeadas de un entorno natural cultivable.
TIPO:

6. Elementos del paisaje. Cultivos aterrazados. Uso agrícola. Cultivado.		
LOCALIZACIÓN:		Parcelas agrícolas que se adaptan a las curvas de nivel del terreno, cultivando con un sistema de terrazas.
Núcleo urbano de Alcútar, Bérchules , Granada. Coordenadas: X: 483239 Y: 4091762 Barrio Los Castillos Parcela catastral 18031A01000063		Están situadas en ladera donde se haya el barrio de los Castillos, en la continuación hacia el norte de la calle principal del barrio, siendo accesible desde éste. Sus cultivos son de regadío, predominando los frutales, siendo estas manchas verdes elementos característicos del paisaje alcutero.
AUTENTICIDAD:	CONSERVACIÓN:	
En el posicionamiento y adaptación al terreno, volumen y forma, diseño y composición, y uso del espacio susceptibles.	Buen estado de conservación.	
PROTECCIÓN:		
Núcleo urbano de Alcútar, Sitio Histórico, BIC.

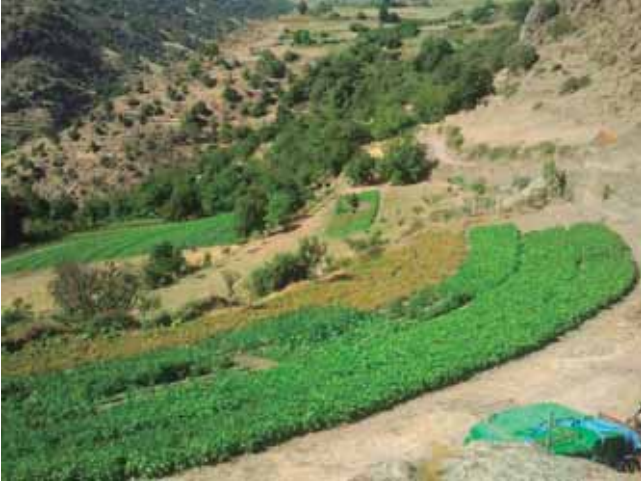
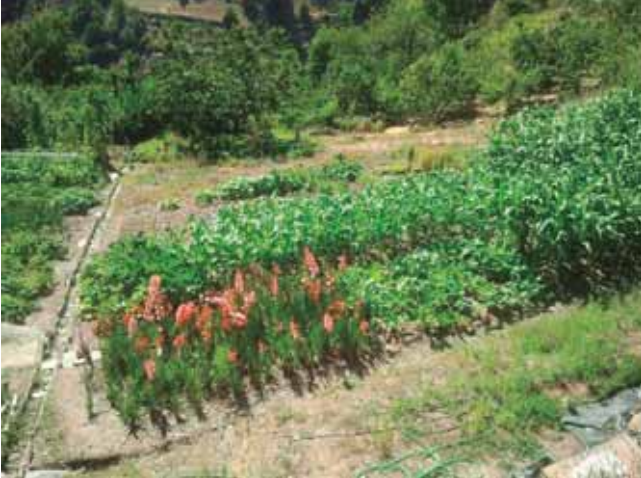
IDENTIFICACIÓN:		ENTORNO:
432.CUL:Terrazas-3 Cultivos aterrazados, Capileira

Manzanas urbanas compactas con tipología de vivienda unifamiliar algunas de ellas conectadas entre sí por tinaos en un discurrir por calles estrechas que salvan las curvas de nivel del terreno montañoso sobre el que se asienta Capileira.
TIPO:		DESCRIPCIÓN:
Espacio rural Cultivos aterrazados. Uso agrícola.		Situada en el entorno periurbano en el límite con lo construido se sitúa este espacio agrícola aterrazado, en la zona NO del pueblo.
LOCALIZACIÓN:		
Núcleo urbano de Capileira, Granada. Coordenadas: 467953 Y: 4090632 Zona NO		Las parcelas situadas en la ladera trabajan con bancales que se adaptan a las curvas de nivel el terreno para poder cultivarlo. Tiene plantados árboles frutales y cultivos tradicionales.
AUTENTICIDAD:		
En el posicionamiento y adaptación al terreno, volumen y forma, diseño y composición, materiales y sistemas constructivos, y uso del espacio urbano susceptibles.

PROTECCIÓN:		Buen estado de conservación.
Núcleo urbano de Capileira, Conjunto Histórico, BIC. Intervenciones permitidas: rehabilitación y restauración con mismos materiales y técnicas constructivas.

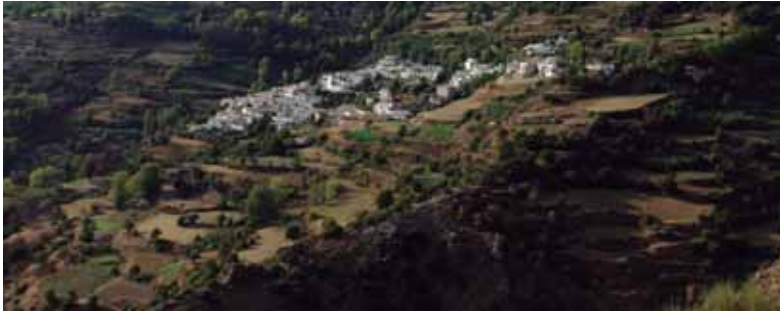
ENTORNO:
435.CUL:Terrazas-6 Zona de cultivos de Busquistar		El paraje se encuentra en el valle del río Trevélez, en una ladera muy en pendiente, en su margen derecha. Situado inmediato a La Taha y al Paraje de La Mezquita y Panjuila..
TIPO:	Foto: Angel Bañuelos	DESCRIPCIÓN:

3. Ámbitos paisajísticos 1.4. Cultivos aterrazados		<p>Se trata de un ejemplo especialmente significativo del sistema de cultivo en paratas típico de la Alpujarra. El ámbito paisajístico comprende la zona de cultivos situada por debajo del núcleo, hasta el río.</p> <p>El paisaje resultante de la acción agrícola es fuertemente escalonado, con paratas irregulares de tamaño variable, que siguen el modelo de distribución de cultivos tradicional.</p> <p>En este espacio se incluyen algunos elementos de interés individualizado, como los caminos de Farrerirola y del río, y el Puente sobre este, que da inicio a la escarihuela del Helechal. Contiene igualmente algunas construcciones rurales que están en uso, y varias ruinas de cortijos, entre las que las más interesantes se sitúan en la zona cercana al Paraje de La Mezquita.</p>
LOCALIZACIÓN:

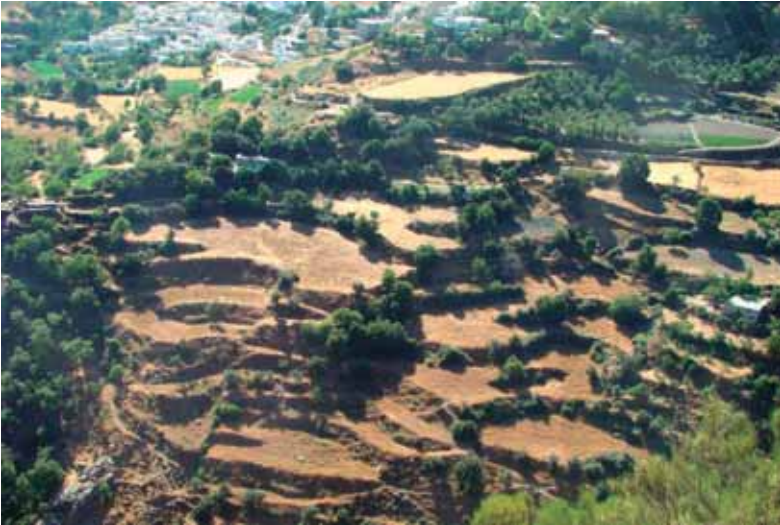
CONSERVACIÓN:
Valle del río Trevélez. Municipio de Busquistar. Provincia de Granada Coordenadas: X: 474063 Y: 4088433		<p>La estructura de paratas se conserva en buen estado, aunque existen claros riesgos para el paisaje:</p> <ul style="list-style-type: none"> - El abandono del cultivo en buena parte de las paratas incluidas en el ámbito, lo que deteriorará la vegetación, especialmente como consecuencia del desuso de las acequias de riego. - El deterioro de los balates y caminos, como consecuencia d el falta de mantenimiento.

AUTENTICIDAD:	Foto: José M. Visedo	
<p>Se mantiene la autenticidad del paisaje conjunto, así como de los elementos culturales que lo conforman: caminos, paratas de cultivo, construcciones...</p> <p>Paraje de alto interés paisajístico, por ser representativo de la forma en que se adapta el medio a las tareas agrícolas.</p> <p>No ha sido modificado de forma importante en casi ningún aspecto.</p>		
PROTECCIÓN:		
<p>Actualmente está incluido como BIC dentro del Sitio Histórico de la Alpujarra Media y La Taha (2007).</p> <p>Actuaciones permitidas: Mantenimiento y conservación de espacios agrícolas y naturales. Consolidación y/o restauración de los edificios e infraestructuras incluidos en inventario</p> <p>Actuaciones no permitidas: Demolición de balates, explanaciones de terreno, edificios de gran volumetría, invernaderos, entubado de acequias, instalaciones e infraestructuras de gran impacto visual.</p>

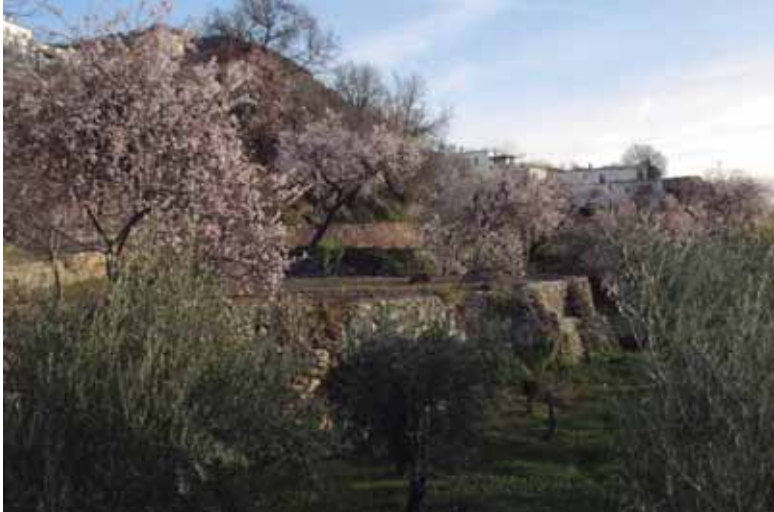
4. Ámbitos paisajísticos 1.5. Cultivos aterrazados		Se trata de un ejemplo significativo del sistema de cultivo en paratas en zona de cota media (entre 850 y 1000 msnm), en un entorno seco y pedregoso que ha sido transformado de una forma muy evidente por la labor del hombre.
LOCALIZACIÓN:		El ámbito incluye, por un lado, las paratas situadas por debajo del pueblo, en una ladera de pendiente muy acentuada, que llega hasta el río de la rambla de Níeles, en el paraje denominado “de las ánimas”. La estructura es de paratas irregulares y variables en tamaño, con una red de ramales de acequia muy extensa y con un camino, de origen medieval (ya figuraba referenciado en los Libros de Apeo), que funciona como eje central de este paraje. En el acceso desde el pueblo, se sitúan tres eras de gran interés.
Núcleo de Níeles. Municipio de Cástaras. Provincia de Granada Coordenadas: X: 479674 Y: 4087598		Además, se incluye igualmente la zona de paratas situada junto al pueblo, en su parte occidental, sobre la carretera, especialmente interesantes por sus balates y estructura. Los balates están contruidos en piedra seca, caliza y la disposición de la vegetación en los mismos mantiene los criterios tradicionales.

AUTENTICIDAD:	Foto: Ángel Bañuelos	CONSERVACIÓN:
Se mantiene la autenticidad del paisaje conjunto, así como de los elementos culturales que lo conforman: caminos, paratas de cultivo, eras, acequias ... Paraje de interés por ser un buen ejemplo de la conversión de zonas muy secas en cultivos aterrazados de regadío.	La estructura de paratas se conserva en buen estado en las zonas más altas del ámbito, y el paisaje persiste en lo básico, aunque existen claros riesgos para el paisaje: - El abandono del cultivo en buena parte de las paratas incluidas en el ámbito, especialmente en la parte más baja del mismo, lo que deteriorará la vegetación, especialmente como consecuencia del desuso de las acequias de riego.	
PROTECCIÓN:		
Actualmente está incluido como BIC dentro del Sitio Histórico de la Alpujarra Media y La Taha (2007). Actuaciones permitidas: Mantenimiento y conservación de espacios agrícolas y naturales. Consolidación y/o restauración de los edificios e infraestructuras incluidos en inventario Actuaciones no permitidas: Demolición de balates, explanaciones de terreno, edificios de gran volumetría, invernaderos, entubado de acequias, instalaciones e infraestructuras de gran impacto visual.

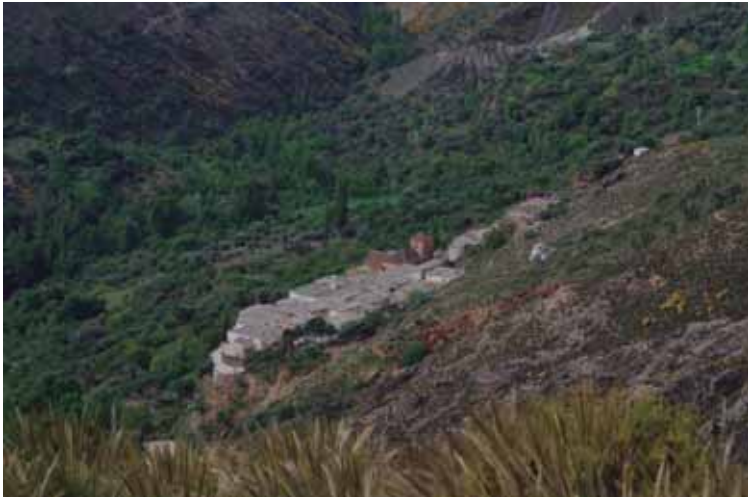
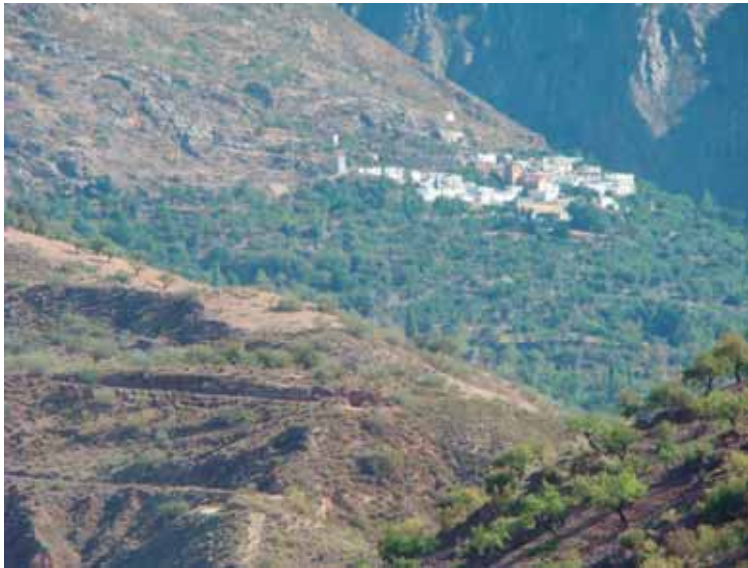
ENTORNO:
437.CUL:Terrazas-8 Zona de cultivos de Tímar		<p>El paraje se encuentra en la ladera sur del Cerro del Fuerte, por debajo y al este del núcleo de Tímar, entre los Barrancos de Lobras y de Nieves. El entorno es terreno seco y pedregoso.</p>
TIPO:	Foto: Ángel Bañuelos	DESCRIPCIÓN:

<p>Se trata de un ejemplo significativo del sistema de cultivo en paratas en zona de cota media (entre 850 y 1000 msnm), en un entorno seco y pedregoso que ha sido transformado de una forma muy evidente por la labor del hombre.</p> <p>El ámbito incluye, por un lado, las paratas situadas por debajo del pueblo, en una ladera de pendiente poco acentuada, que llega hasta el cauce del barranco de Lobras. La estructura es de paratas irregulares y variables en tamaño, aunque en general amplias regadas por dos acequias, la de Tímar y la de los Castaños o de lobras.</p> <p>Además, se incluye igualmente la zona de paratas situada junto al pueblo, en su parte oriental, sobre la carretera, especialmente interesantes por sus balates y estructura y en la que encontramos restos de un Molino y otras infraestructuras tradicionales.</p>
LOCALIZACIÓN:		CONSERVACIÓN:

Núcleo de Tímar. Municipio de Lobras. Provincia de Granada Coordenadas: X: 481181 Y: 4088922		<p>La estructura de paratas se conserva en buen estado en las zonas más altas del ámbito, y el paisaje persiste en lo básico, aunque existen claros riesgos para el paisaje:</p> <ul style="list-style-type: none"> - El abandono del cultivo en buena parte de las paratas incluidas en el ámbito, especialmente en la parte más baja del mismo, lo que deteriorará la vegetación, especialmente como consecuencia del desuso de las acequias de riego.
AUTENTICIDAD:		
<p>Se mantiene la autenticidad del paisaje conjunto, así como de los elementos culturales que lo conforman: caminos, paratas de cultivo, eras, acequias ...</p> <p>Paraje de interés por ser un buen ejemplo de la conversión de zonas muy secas en cultivos aterrazados de regadío.</p>		
PROTECCIÓN:		
<p>Actualmente está incluido como BIC dentro del Sitio Histórico de la Alpujarra Media y La Taha (2007).</p> <p>Actuaciones permitidas: Mantenimiento y conservación de espacios agrícolas y naturales. Consolidación y/o restauración de los edificios e infraestructuras incluidos en inventario</p> <p>Actuaciones no permitidas: Demolición de balates, explanaciones de terreno, edificios de gran volumetría, invernaderos, entubado de acequias, instalaciones e infraestructuras de gran impacto visual.</p>

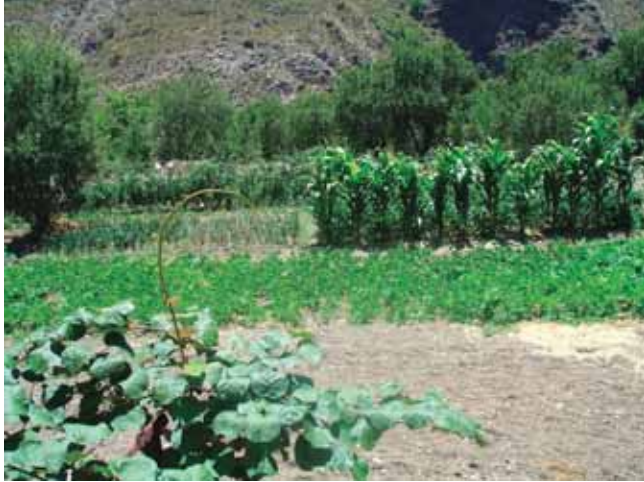
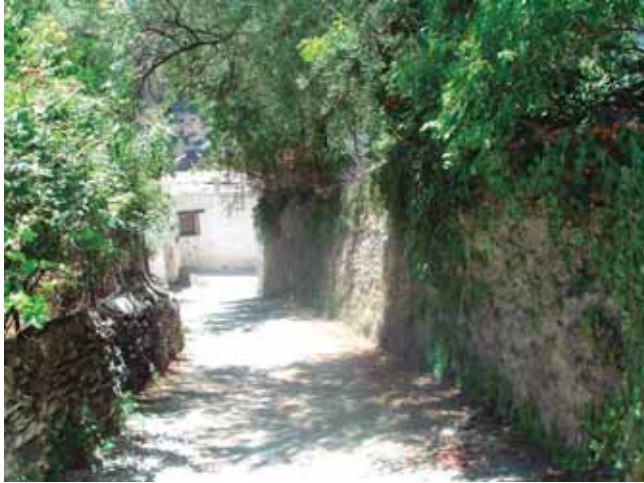
IDENTIFICACIÓN:		ENTORNO:
439.CUL:Terrazas-10 Cultivos Haza Naranjo de Fondales

Situada en la zona meridional de Fondales, rodeada de parcelas cultivables, en el límite urbano con el terreno rural, desde donde se disfrutan vistas sobre la Sierra de la Contraviesa.
TIPO:		DESCRIPCIÓN:
Huerto urbano. Uso agrícola

LOCALIZACIÓN:		La parcela se encuentra situada en la zona más baja del Barrio Bajo de Fondales y se puede acceder a ella a través de las calles de la Era o del Bosque. En sus proximidades se encuentran las eras, lo que denota que esta zona ha sido cultivada históricamente.
Núcleo urbano de Fondales, Granada. Coordenadas: 471388; Y: 4086639 Haza Naranjo		
AUTENTICIDAD:		
En el posicionamiento y adaptación al terreno, volumen y forma, diseño y composición, materiales y sistemas constructivos y uso del espacio urbano susceptibles. Elemento discordante: invernadero de pequeñas dimensiones en sus proximidades.		El terreno se adapta a la pendiente con terrazas abancaladas donde se cultivan frutales y especies de la zona.

PROTECCIÓN:		CONSERVACIÓN:
Núcleo urbano de Fondales, Sitio Histórico, BIC. Intervenciones permitidas: las actuales de cultivo.		Buen estado de conservación.

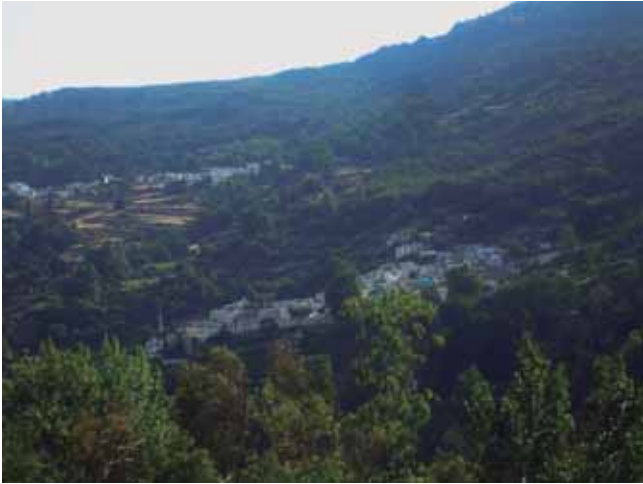
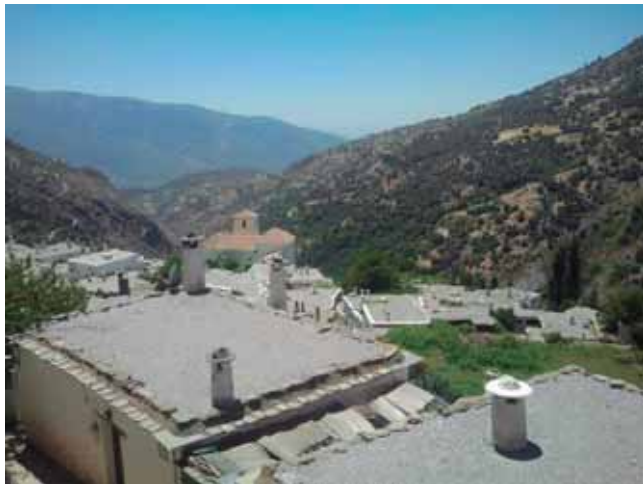
1. Núcleos urbanos		Formación irregular, con crecimientos apoyados en los caminos rurales; posteriormente se unen y colmatan los espacios intermedios entre núcleos. El núcleo queda determinado por sus construcciones en forma paralelepípedica encaladas en blanco derramándose en forma orgánica por la ladera, contrastando con la imagen grisácea de sus cubiertas de launa y el perfil característico de sus chimeneas. Presenta una estructura compacta. La trama urbana se adapta a los desniveles topográficos existentes: Barrio Bajo casi llano (una meseta); Barrio Alto pendientes del 50%. Desarrollo de calles paralelas a las curvas de nivel, conectadas entre sí por otras perpendiculares con inclinaciones más acusadas. Formación irregular. Estructura más compacta que resto núcleos del valle, con zonas expansión y mayor encajonamiento en el fondo. Calles estrechas, tortuosas, de amplitudes variables, en pendiente (la mayoría sólo para peatones y animales de carga). Importante presencia de "adarves", y algunos casos de calles que cruzan bajo edificios. La tipología edificatoria predominante es de vivienda rural unifamiliar característica de la Alpujarra, con identificación intensiva y baja densidad, con crujiás perpendiculares o paralelas a fachada, según pendiente. Esta arquitectura se atiene a unas costumbres, técnicas, materiales y necesidades casi inmutables desde hace siglos, lo que le infunde su carácter unitario. Los núcleos de módulo familiar se forman por agrupación de células en forma orgánica, dando lugar a una variedad y vivacidad del paisaje urbano, prolongando hacia el exterior los límites de la casa a través de los "tinaos".

Mantiene la autenticidad en posición, la relación con el entorno agrícola, el entramado urbano, el parcelario y la arquitectura. Mantiene un importante número de viviendas con autenticidad en la forma, los materiales y el uso, así como en los elementos asociados a los edificios.		CONSERVACIÓN: En los últimos años ha habido una gran afluencia turística que ha estabilizado la población residente y está provocando serias transformaciones en el municipio y en la mentalidad de los residentes tradicionales. Anteriormente el asentamiento estaba integrado en el medio, ahora aparecen construcciones con materiales ajenos a los tradicionales, y tipologías nuevas que producen una inadecuación entre la trama urbana existente y el volumen de población residente. De esta forma aparecen fuertes procesos especulativos con la creación de una economía sumergida en torno al desarrollo turístico y al abandono de las actividades tradicionales.

PROTECCIÓN:		
Declarado Conjunto Histórico, BIC. Cuenta con planeamiento de protección. Actuaciones permitidas: Mantenimiento, restauración y rehabilitación de edificios y espacios públicos. Actuaciones no permitidas: Demolición de edificios tradicionales y sustitución, salvo reconstrucción con los materiales recuperables del edificio antiguo. En los edificios modernos, si se proyecta demolición debe sustituirse por construcción tradicional.

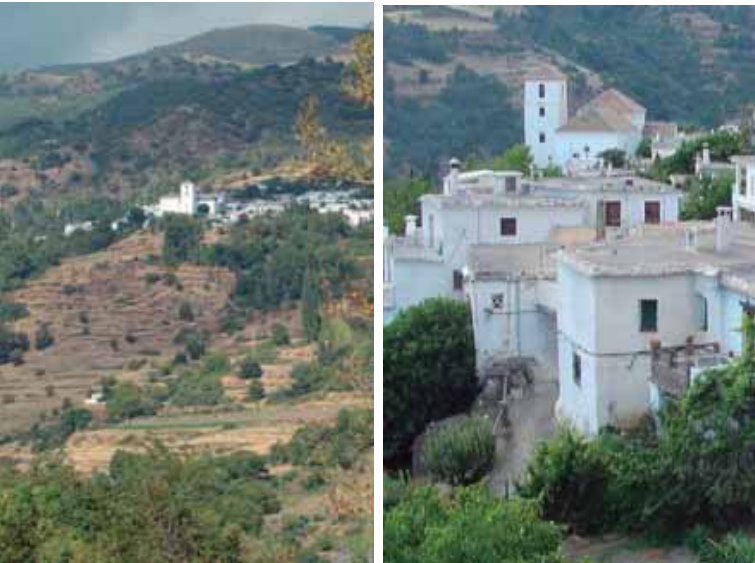
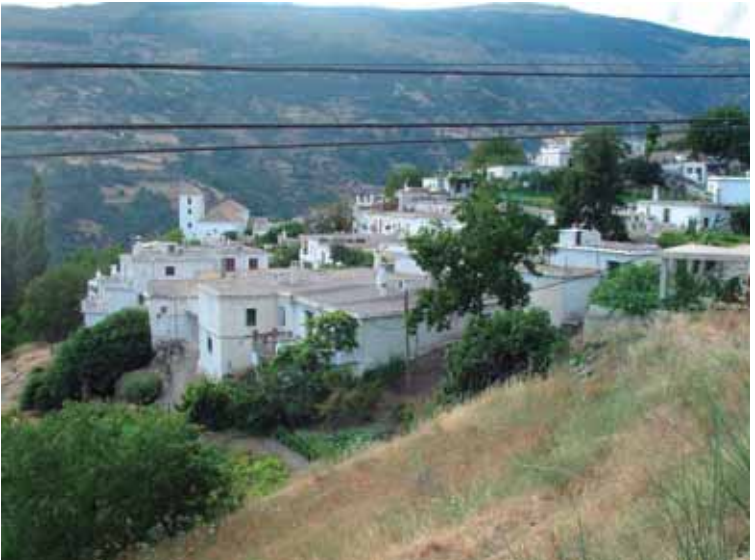
LOCALIZACIÓN:	<p>Son muy importantes en la trama urbana los huertos de la zona sur, así como el espacio generado por el conjunto de: la Iglesia con su plaza, el Ayuntamiento y el Museo de la Alpujarra.</p> <p>Goza de una gran actividad turística en detrimento de la actividad agropecuaria que ha disminuido, lo que ha producido cambios en las casas populares, transformando las estancias dedicadas a la actividad agropecuaria en dormitorios.</p>	
LOCALIZACIÓN: Bubión, Barranco del Poqueira, Granada Coordenadas: X: 468381 Y: 4089519	CONSERVACIÓN:	
AUTENTICIDAD:	<p>Las manzanas urbanas sitas en la zona más baja del pueblo mantienen los sistemas constructivos, mientras que en su zona más alta numerosas han sufrido transformaciones.</p> <p>La zona de expansión ha mantenido la imagen tradicional de la casa popular, introduciendo pequeñas variantes que responden a la moda de dejar vistos los dinteles de madera con escuadría y de color marrón.</p>

Mantiene la autenticidad en posición, la relación con el entorno agrícola, el entramado urbano, el parcelario y la arquitectura.

PROTECCIÓN:		
Declarado Conjunto Histórico, BIC. Cuenta con planeamiento de protección. Actuaciones permitidas: Mantenimiento, restauración y rehabilitación de edificios y espacios públicos. Actuaciones no permitidas: Demolición de edificios tradicionales y sustitución, salvo reconstrucción con los materiales recuperables del edificio antiguo. En los edificios modernos, si se proyecta demolición debe sustituirse por construcción tradicional.

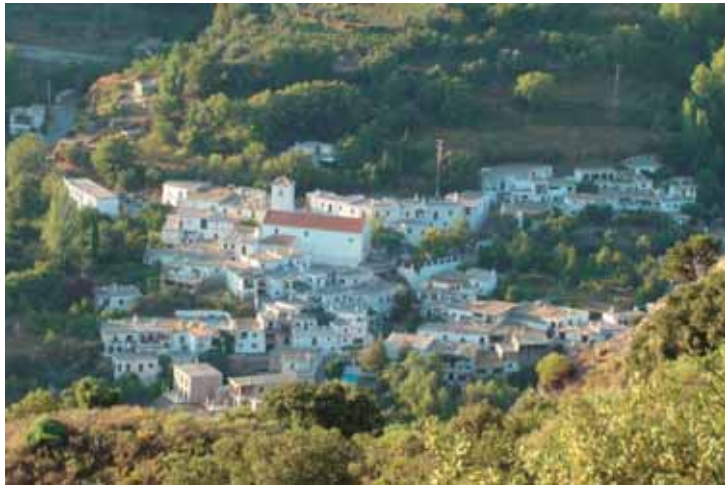
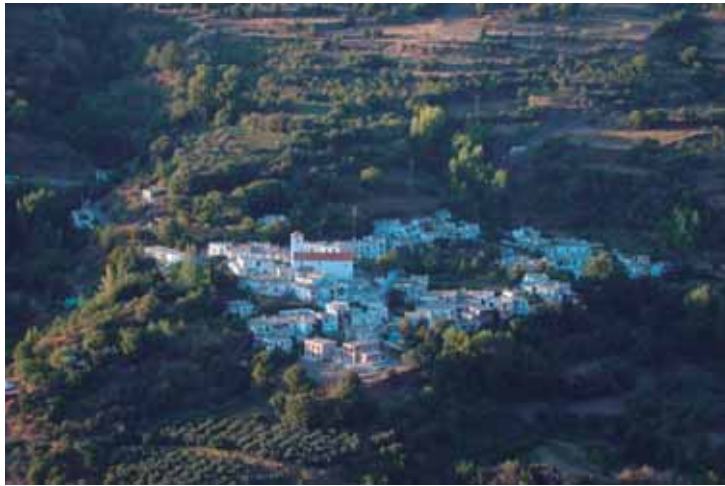
DESCRIPCIÓN:
<p>5. Núcleos urbanos</p>		<p>La estructura urbana presenta cierto grado de disgregación. Se reconocen dos núcleos de crecimiento entre los que la plaza principal, llamada de Santa Cruz actúa de charnela, confiriéndole condición de límite entre la trama urbana y la de la parcelación agrícola, que se ve acentuada por la orientación opuesta de los dos ejes de crecimiento, hacia el NE y SO respectivamente, y la imbricación de parcelas agrícolas en el tejido urbano. Participa por tanto, de una doble condición de híbrido: la de centro natural de la población, donde se disponen los edificios y espacios más relevantes: colegio, iglesia, lavadero, fuente y pilón; y se desarrollan actividades lúdicas y festivas, y la de borde urbano. Entorno a la iglesia, se conforman una serie de espacios públicos de distinta cualidad y naturaleza que concatenados, crean una secuencia urbana de gran riqueza espacial y estética. Así, la plataforma originada a los pies de la iglesia se convierte en un mirador abierto al paisaje, cuya cualidad perceptiva se ve favorecida por la fragmentación de la trama y la diferencia de cota entre la plaza y las calles que la rodean. La morfología está fuertemente condicionada por la topografía, con un desarrollo del viario principal adaptado a las curvas de nivel y perpendicular a la línea de máxima pendiente de la ladera. El viario transversal presenta trazados cortos e irregulares, que salvan las fuertes pendientes con rampas y escaleras. En consecuencia se da una organización escalonada de la edificación que va a caracterizar la sección de la calle y su imagen formal, con una altura de la edificación que oscila entre una y dos plantas en función de la fachada (posterior o anterior).</p>

LOCALIZACIÓN:	CONSERVACIÓN:	
<p>Ferreirola, La Tahá, Granada Coordenadas: X: 472218 Y: 4087298 Se encuentra comprendido entre las cotas 1.010 y 990m.</p>	<p>Aunque existen noticias de pobladores anteriores, tanto la estructura actual de la trama urbana, como las parcelas de cultivos, se configuraron a partir del asentamiento en la comarca de los moriscos expulsados de Granada en el siglo XV.</p> <p>No obstante las casas populares se han ido adaptando a los usos actuales y existen algunas de nueva construcción.</p>	
AUTENTICIDAD:		
<p>Mantiene la autenticidad en posición, la relación con el entorno agrícola, el entramado urbano, el parcelario y la arquitectura. Mantiene un importante número de viviendas con autenticidad en la forma, los materiales y el uso, así como en los elementos asociados a los edificios.</p>		
PROTECCIÓN:		
<p>Está declarado Bien de Interés Cultural. Pertenece al Sitio Histórico de la Alpujarra Media Granadina y La Tahá. Actuaciones permitidas: Mantenimiento, restauración y rehabilitación de edificios y espacios públicos. Actuaciones no permitidas: Demolición de edificios tradicionales y sustitución, salvo reconstrucción con los materiales recuperables del edificio antiguo. En los edificios modernos, si se proyecta demolición debe sustituirse por construcción tradicional.</p>

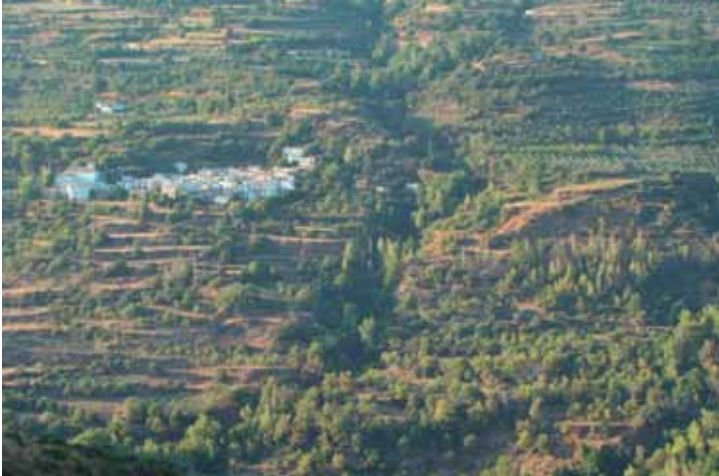
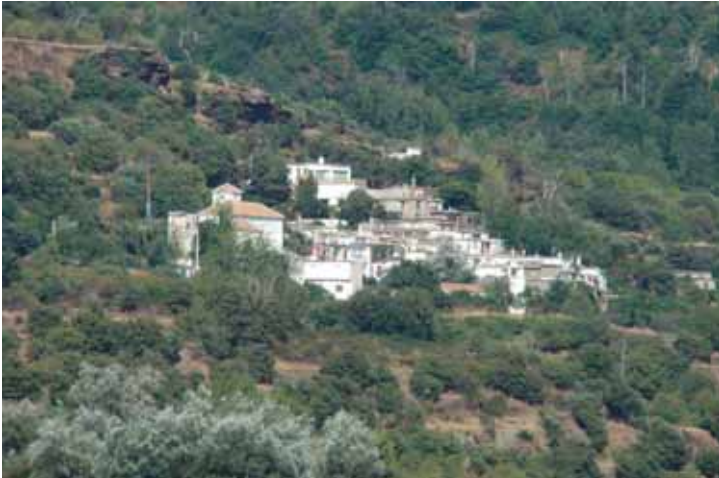
IDENTIFICACIÓN:		ENTORNO:
447.NUC:Pueblo-9 ATALBÉITAR		
TIPO:

6. Núcleos urbanos		DESCRIPCIÓN:
LOCALIZACIÓN:		El desnivel entre puntos extremos del asentamiento es de 15m que se salvan en los 96 metros que ocupa medidos en dirección N-S, condicionando el viario, que se adapta a la topografía conformando calles de gran pendiente, estrechas en la mayoría de las zonas y con desarrollos cortos y zigzagueantes que en ocasiones se resuelven mediante rampas o escalones. No existe una clara jerarquización del viario con distinción entre calles longitudinales y transversales. Las calles se disponen en forma irregular y estrellada en torno a la plaza de la Candelaria, conformando manzanas muy compactas y colmatadas, lo que impide la circulación rodada por la mayoría de sus calles..
Atalbéitar, La Tahá, Granada Coordenadas: X: 472451 Y:4087845 El núcleo urbano se encuentra comprendido entre las cotas 1.140 y 1.155 m.		El acceso al núcleo se realiza desde la cota inferior del asentamiento, a través de un ensanchamiento de la trama generado en torno a la Iglesia de la Virgen de Gracia.

AUTENTICIDAD:		El elemento organizador de la trama es la plaza de la Candelaria; con un trazado irregular y distintos planos de cota definidos por muros y unidos entre sí y por rampas. La característica morfológica que asimila la estructura espacial de las zonas de cultivo con las urbanas. es una constante. En la plaza desembocan la mayor parte de las calles, en su confluencia se crean pasajes cubiertos por la edificación, aparecen tinaos en planta baja y balcones en planta primera, utilizados como desahogos de las viviendas. Las casas se construyen ocupando el menor suelo posible, dejando únicamente los pasos necesarios a la propiedad colindante. Si no había pasos al bancale, las calles se cierran con la propia construcción, dando lugar a los adarves.
Mantiene la autenticidad en posición, la relación con el entorno agrícola, el entramado urbano, el parcelario y la arquitectura. Mantiene un importante número de viviendas con autenticidad en la forma, los materiales y el uso, así como en los elementos asociados a los edificios.

PROTECCIÓN:		
Está declarado Bien de Interés Cultural. Pertenece al Sitio Histórico de la Alpujarra Media Granadina y La Tahá. Actuaciones permitidas: Mantenimiento, restauración y rehabilitación de edificios y espacios públicos. Actuaciones no permitidas: Demolición de edificios tradicionales y sustitución, salvo reconstrucción con los materiales recuperables del edificio antiguo. En los edificios modernos, si se proyecta demolición debe sustituirse por construcción tradicional.		Aunque existen noticias de pobladores anteriores, tanto la estructura actual de la trama urbana, como las parcelas de cultivos, se configuraron a partir del asentamiento en la comarca de los moriscos expulsados de Granada en el siglo XV.

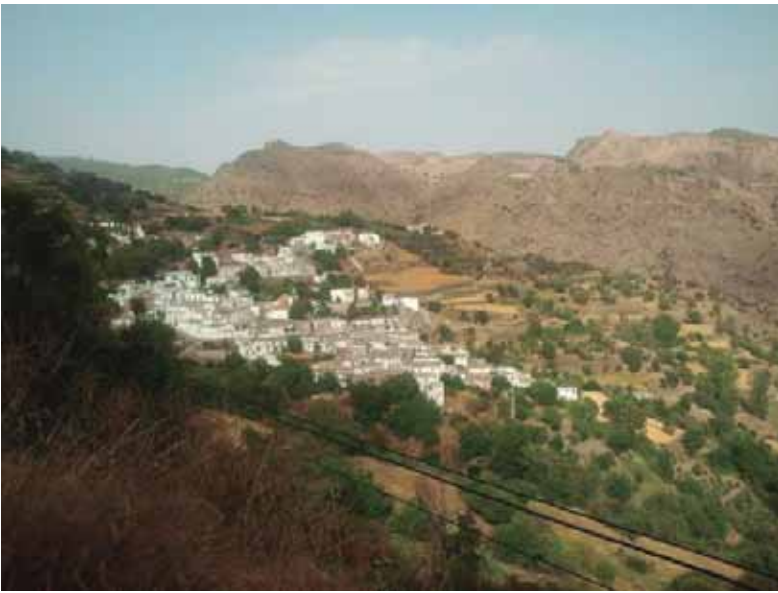
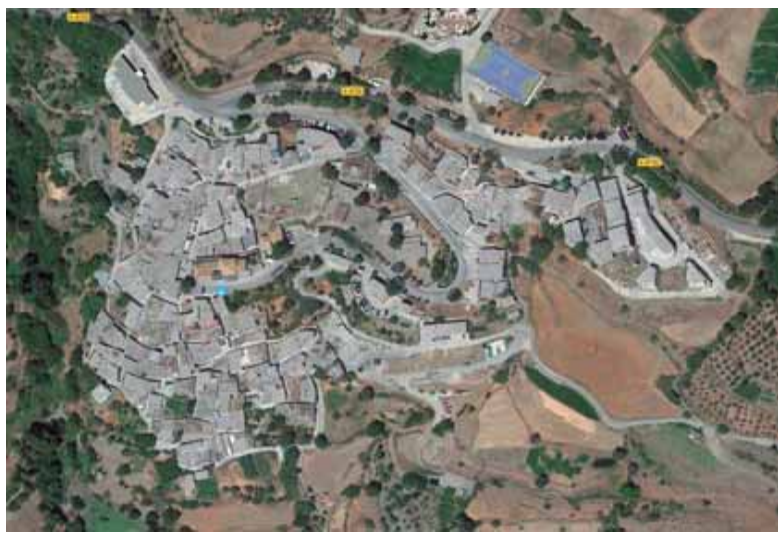
DESCRIPCIÓN:
<p>4. Núcleos urbanos</p>		<p>Asentado en la ladera S de Sierra Nevada presenta una estructura urbana y compositiva muy compleja que no responde a un orden preconcebido. El elemento estructurante de la forma urbana es la plaza, dónde se ubican la Iglesia parroquial de San Felipe y Santiago y el Ayuntamiento, principales edificios públicos de la localidad. De trazado irregular la plaza presenta distintos planos de cota que reproducen en cierto modo la morfología del sistema de cultivo en paratas. Una plataforma que se extiende a los pies de la iglesia parroquial y que constituye un mirador privilegiado sobre el tejido urbano y las terrazas agrícolas que lo circundan, las estructuras de contención de esta plataforma y la edificación colindante definen las calles que la rodean donde la cota desciende bruscamente para adecuarse a la topografía del lugar. La imagen urbana está fuertemente caracterizada por la presencia de un gran número de ejemplares arbóreos de gran porte, especialmente en la plaza, y por la continuidad del pavimento empedrado. La presencia de los tinaos, zaguanes y terrazas voladas, espacios cubiertos por el vuelo de la edificación anejos a las viviendas, donde los límites de lo público y de lo privado se desdibujan, crean secuencias urbanas de gran riqueza espacial. El entendimiento de la calle como un espacio de relación e intercambio, incluso como una prolongación de las viviendas incide en la morfología del núcleo. Así frecuentemente estas calles desembocan en adarves de pasos a las huertas y en caminos tradicionales.</p>

LOCALIZACIÓN:		CONSERVACIÓN:
<p>Busquístar, Granada Coordenadas: X: 473885 Y: 4088201 Altitud: 1138 m. El núcleo urbano se asienta entre las cotas 1.200 y 1.130 m</p>		<p>Los procesos de renovación de la edificación en el sector protegido se han realizado sobre las parcelas originales, afectando principalmente a las dependencias destinadas a usos agropecuarios, por lo que se ha aumentado el grado de colmatación de las manzanas. En esta zona urbana que se protege prácticamente no han surgido elementos volumétrica o tipológicamente discordantes ni se han introducido materiales ni modelos constructivos ajenos a los tradicionales.</p>
AUTENTICIDAD:	<p>Mantiene la autenticidad en posición, la relación con el entorno agrícola, el entramado urbano, el parcelario y la arquitectura.</p> <p>Gran número de viviendas conservan las características históricas del núcleo, en su barrio bajo.</p>	
PROTECCIÓN:	<p>Está declarado Bien de Interés Cultural. Perteneció al Sitio Histórico de la Alpujarra Media Granadina y La Tahá. Actuaciones permitidas: Mantenimiento, restauración y rehabilitación de edificios y espacios públicos. Actuaciones no permitidas: Demolición de edificios tradicionales y sustitución, salvo reconstrucción con los materiales recuperables del edificio antiguo. En los edificios modernos, si se proyecta demolición debe sustituirse por construcción tradicional.</p>

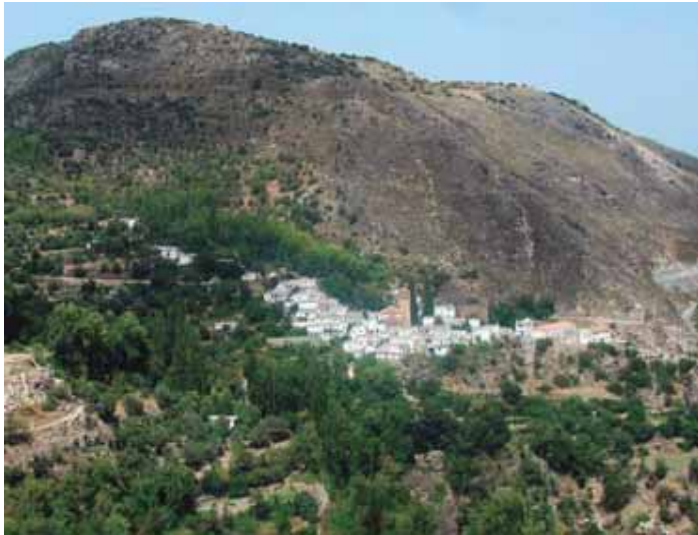
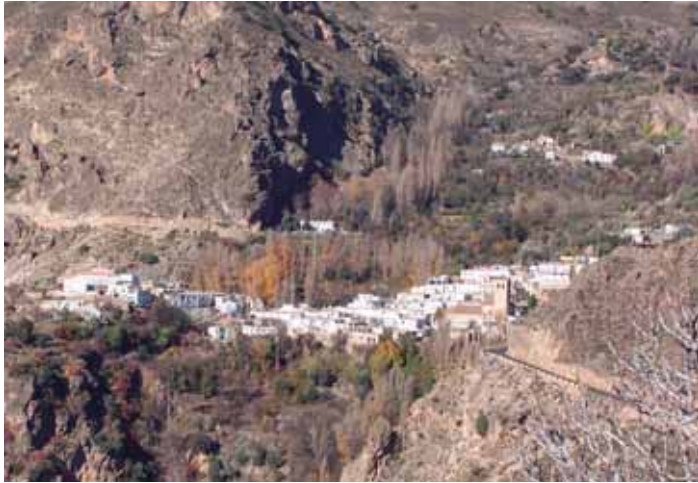
<p>Cástaras, Granada</p> <p>Coordenadas: X:477465 Y: 4087468</p>	CONSERVACIÓN:	
AUTENTICIDAD:	<p>El Barrio Alto de Cástaras se encuentra en su mayoría en ruina, pudiéndose leer su estructura urbana por los restos de los arranques de los muros originarios de las viviendas.</p> <p>Precisa intervenciones urgentes de consolidación y actuaciones de mantenimiento de forma urgente.</p>	
<p>Mantiene la autenticidad en posición, la relación con el entorno agrícola, el entramado urbano, el parcelario y la arquitectura.</p> <p>Tratamientos discordantes: enfoscado y pintado de fachadas.</p>		
PROTECCIÓN:		
<p>Está declarado expresamente Bien de Interés Cultural.</p> <p>Actuaciones permitidas: Mantenimiento, restauración y rehabilitación de edificios y espacios públicos.</p> <p>Actuaciones no permitidas: Demolición de edificios tradicionales y sustitución, salvo reconstrucción con los materiales recuperables del edificio antiguo.</p> <p>En los edificios modernos, si se proyecta demolición debe sustituirse por construcción tradicional.</p>

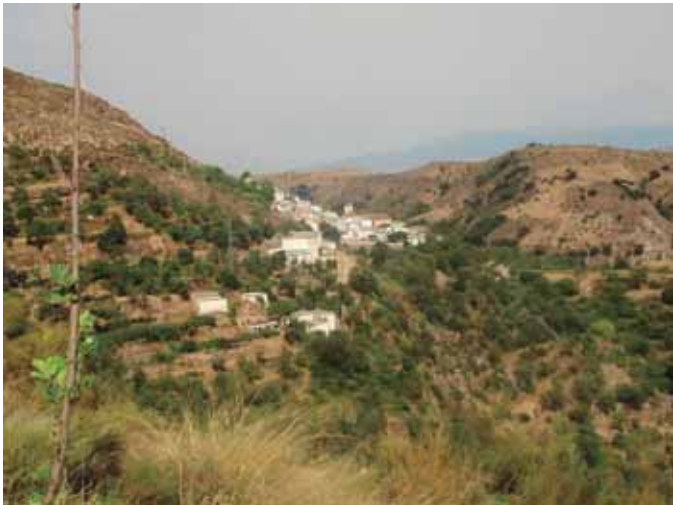
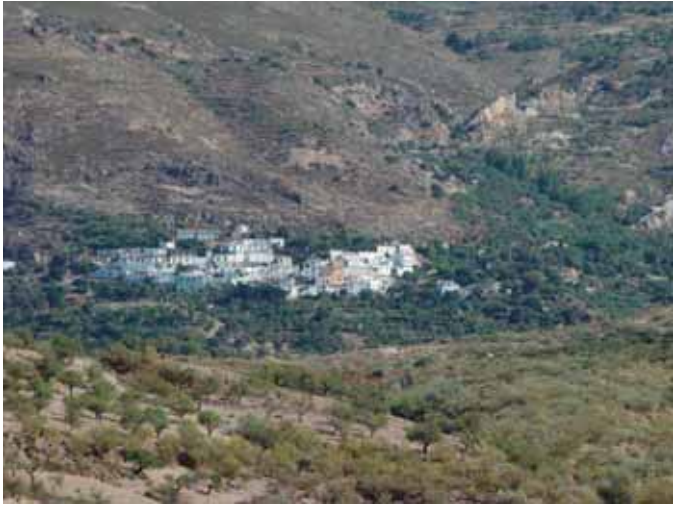
IDENTIFICACIÓN		ENTORNO:
450.NUC:Pueblo-12 NIELES

<p>La morfología de Nieves, fuertemente condicionada por la topografía, responde a la de un asentamiento en media ladera. Su disposición es alargada orientándose en la dirección Este-Oeste, transversal a la línea de máxima pendiente de la ladera, apoyándose en las curvas de nivel. Esto hace que el viario principal siga las líneas de nivel mientras que el secundario surge transversal al anterior originando una disposición escalonada de la edificación. De este modo, la visión frontal de Nieves es la de un conjunto de volúmenes cúbicos adosados, mientras que desde un punto de vista superior se percibe como un conjunto de paratas de tierra que constituyen las cubiertas de sus edificios, en perfecta armonía con la disposición de las parcelas agrícolas.</p>

LOCALIZACIÓN: Nieves, Cástaras, Granada Coordenadas: X: 479496 Y: 4087725 Ubicado al pie del Pico del Cerrajón.		<p>Dicha configuración formal constituye una imagen urbana de alta calidad estética, reconocible desde visiones lejanas e introduce, a través de las perspectivas, la componente paisajística. Presenta una estructura tradicional con la edificación agrupada formando un núcleo compacto y con un elevado grado de colmatación de las manzanas con escasos espacios libres en su interior. Se han mantenido la estructura parcelaria y la edificación que sobre ella se localiza, ambas de reducidas dimensiones para tratarse de un ámbito rural. Prácticamente no existen patios en el interior de las parcelas, y en el caso de existir son de pequeñas dimensiones, siendo frecuentes ocupaciones de hasta el 100% de su superficie.</p>
AUTENTICIDAD:		CONSERVACIÓN:
<p>Mantiene la autenticidad en posición, la relación con el entorno agrícola, el entramado urbano, el parcelario y la arquitectura.</p> <p>La estructura primitiva de la población se mantiene íntegramente sin haber experimentado una gran expansión ni sufrido grandes transformaciones, salvo la aparición de edificaciones de uso agrícola y garajes en las carreteras de acceso al núcleo.</p> <p>Actualmente la actividad pecuaria se sigue manteniendo en él.</p>		<p>Los procesos de renovación de la edificación se han realizado sobre las parcelas originales, incluyendo normalmente el espacio destinado a cuadras o cobertizos aumentándose de este modo el grado de colmatación de las manzanas.</p>

PROTECCIÓN:		<p>En la parte más alta del pueblo se mantienen el uso agropecuario en convivencia con el uso residencial.</p>
<p>Pertenece al Sitio Histórico de la Alpujarra Media Granadina y La Tahá, BIC.</p> <p>Actuaciones permitidas: Mantenimiento, restauración y rehabilitación de edificios y espacios públicos.</p> <p>Actuaciones no permitidas: Demolición de edificios tradicionales y sustitución, salvo reconstrucción con los materiales recuperables del edificio antiguo. En los edificios modernos, si se proyecta demolición debe sustituirse por construcción tradicional.</p>

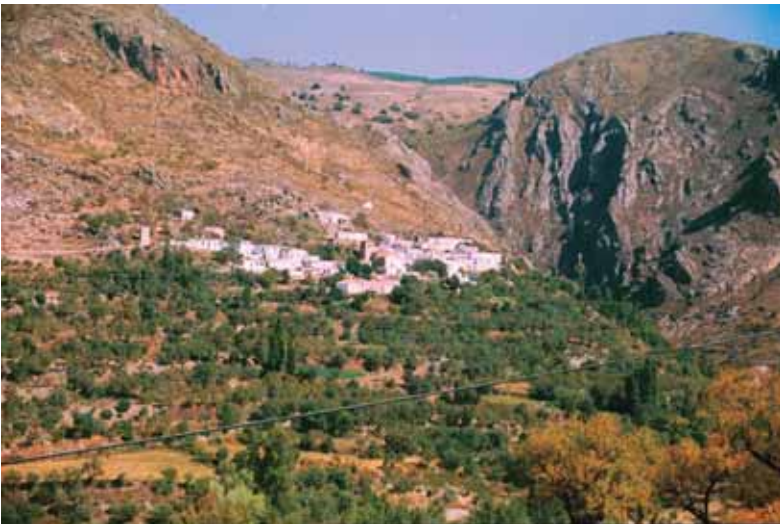
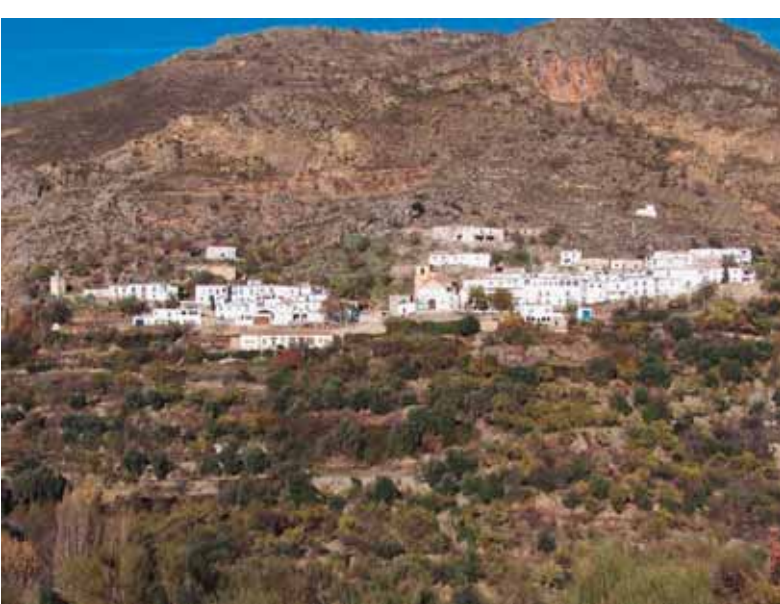
ENTORNO:
451.NUC:Pueblo-13 BUSQUISTAR		<p>Con importantes valores paisajísticos ligados al río Guadalfeo, correspondientes a los de la denominada Alpujarra Seca. Un marco natural donde predomina una vegetación de matorral y la frondosidad de la vegetación queda reducida a los barrancos.</p>
TIPO:

DESCRIPCIÓN:
<p>5. Núcleos urbanos</p>		<p>Situado en una ladera de pendiente muy pronunciada que limita cualquier posibilidad de crecimiento hacia el N siendo la pendiente más suave al S. El Barranco de los Molinillos discurre al E y S de la población. Este desnivel condiciona el viario, estrecho en la mayoría de las zonas, que se adapta a la topografía con calles longitudinales de pendiente poco pronunciada y calles transversales de gran pendiente y desarrollos cortos, que en ocasiones están escalonadas en su mayor parte. Esta estructura del asentamiento impide la circulación rodada por la mayoría de sus calles.</p> <p>La morfología del núcleo se ve muy condicionada por la topografía. Con una posición en media ladera y una pendiente uniforme en el sentido de la misma, la población se dispone longitudinalmente, orientándose en la dirección SO-NE, transversal a la línea de máxima pendiente de la ladera y ajustándose a las líneas de nivel. En consecuencia, presenta una organización escalonada de la edificación.</p> <p>El elemento estructurante de la trama es la plaza, que se extiende delante de la Iglesia de la Asunción y sus aledaños. Punto final de la carretera que une Timar con Lobras, situada en el borde S de la población, de forma alargada, abierta por dos de sus lados y con su eje principal orientado en sentido SO-NE, se convierte en el principal ámbito de convivencia y relación de los vecinos y en un mirador abierto al paisaje, desde el que se contempla el valle, originado por el Barranco de los Molinillos, que acoge los escasos bancales de regadío existentes en el núcleo.</p>

LOCALIZACIÓN:		CONSERVACIÓN:
<p>Timar, Lobras, Granada Coordenadas: X: 481268 Y: 4088916 El núcleo se sitúa entre las cotas 1.064 y 1.084 m.</p>		<p>Se mantiene la estructura urbana tradicional sin que haya sufrido grandes alteraciones ni procesos de crecimiento importantes, con la edificación agrupada formando un núcleo compacto y homogéneo, sin que existan apenas construcciones diseminadas y situándose éstas en los bordes urbanos como elementos de transición entre el núcleo y las parcelas agrícolas.</p>
AUTENTICIDAD:	<p>Mantiene la autenticidad en posición, la relación con el entorno agrícola, el entramado urbano, el parcelario y la arquitectura.</p>	
PROTECCIÓN:	<p>Está declarado Bien de Interés Cultural. Pertenece al Sitio Histórico de la Alpujarra Media Granadina y La Tahá.</p> <p>Actuaciones permitidas: Mantenimiento, restauración y rehabilitación de edificios y espacios públicos. Actuaciones no permitidas: Demolición de edificios tradicionales y sustitución, salvo reconstrucción con los materiales recuperables del edificio antiguo. En los edificios modernos, si se proyecta demolición debe sustituirse por construcción tradicional.</p>
