8. ANEXO. INVENTARIO DE BIENES INDIVIDUALIZADOS

PROPUESTA DE DELIMITACIÓN DEL BIEN
DENOMINADO:
“PAISAJE CULTURAL DE LA ALPUJARRA”

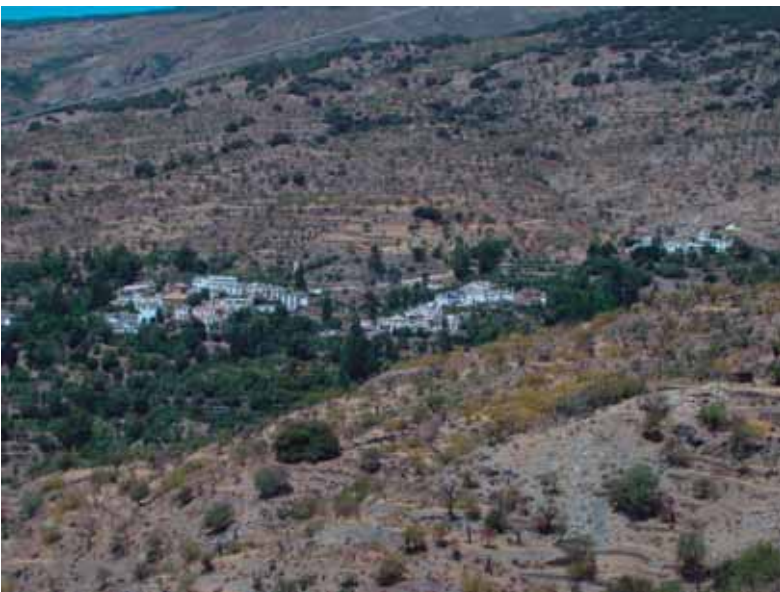
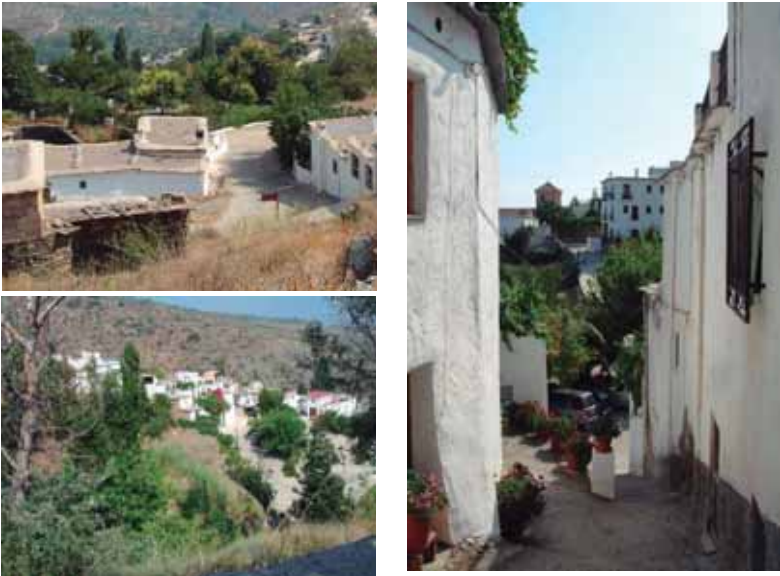
ENTORNO:
453.NUC:Pueblo-15 NECHITE		<p>Con importantes valores paisajísticos, correspondientes a los de la denominada Alpujarra Seca. Un marco natural donde predomina una vegetación de matorral y la frondosidad de la vegetación queda reducida a los barrancos .</p>
TIPO:		DESCRIPCIÓN:

<p>Este pueblo goza de cierta protección medioambiental y paisajística al estar ubicado en pleno Parque Natural de Sierra Nevada. Destaca el castaño como árbol típico de esta zona, algunos con más de cuatrocientos años de vida.</p> <p>Se divide en tres pequeños barrios separados : el barrio de la Iglesia, San Blas, en las cotas más altas, y barrio de Santa Lucía al oeste.</p>
Nechite, Válor, Granada Coordenadas: X: 493738 Y:4095386		<p>La morfología está fuertemente condicionada por la topografía, con un desarrollo del viario principal adaptado a las curvas de nivel y perpendicular a la línea de máxima pendiente de la ladera. El viario transversal presenta trazados cortos e irregulares, que salvan las fuertes pendientes con rampas y escaleras. En consecuencia se da una organización escalonada de la edificación que va a caracterizar la sección de la calle y su imagen formal.</p>

AUTENTICIDAD:		<p>Los tres barrios quedan determinados por sus construcciones en forma paralelepédica enaladas en blanco derramándose en forma orgánica por la ladera, contrastando con la imagen grisácea de sus cubiertas de launa y el perfil característico de sus chimeneas. El barrio de Santa Lucía se antecede de un gran espacio abierto de nueva construcción.</p>
Mantiene la autenticidad en posición, la relación con el entorno agrícola, el entramado urbano, el parcelario y la arquitectura.		CONSERVACIÓN:
PROTECCIÓN:	<p>El barrio de la Iglesia mantiene su estructura urbana, respetando la trama originaria y su posicionamiento en el terreno manteniendo sus casas y tinaos.</p> <p>El barrio de San Blas más vinculado a la actividad agrícola, mantiene una secuencia de eras y albercas.</p> <p>En el caso de la barriada de santa Lucía las casas populares han sido adaptadas a la actividad turística, convirtiendo las estancias agropecuarias en dormitorios</p>

<p>Sin protección. Actuaciones permitidas: Mantenimiento, restauración y rehabilitación de edificios y espacios públicos.</p> <p>Actuaciones no permitidas: Demolición de edificios tradicionales y sustitución, salvo reconstrucción con los materiales recuperables del edificio antiguo.</p> <p>En los edificios modernos, si se proyecta demolición debe sustituirse por construcción tradicional.</p>

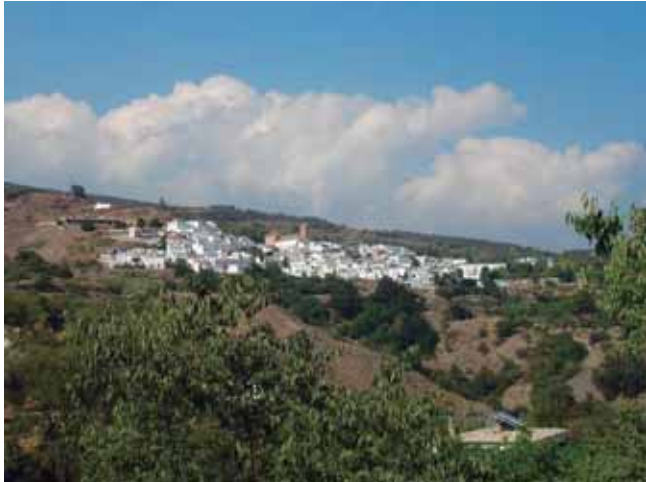
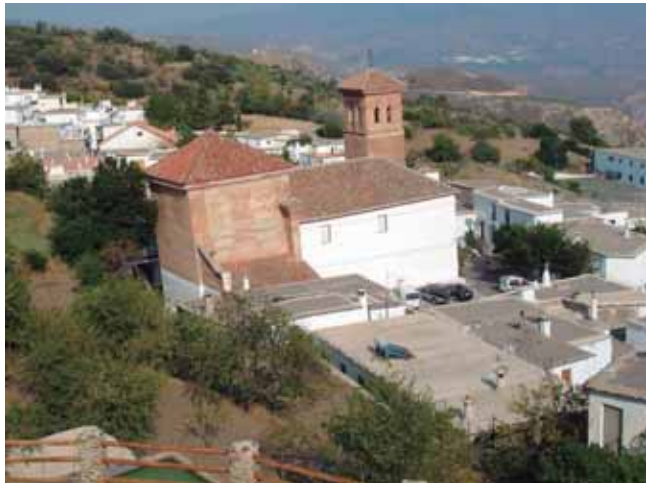
ENTORNO:
454.NUC:Pueblo-16 MAIRENA		<p>Con importantes valores paisajísticos, correspondientes a los de la denominada Alpujarra Seca. Un marco natural donde predomina una vegetación de matorral y la frondosidad de la vegetación queda reducida a los barrancos .</p>
TIPO:

7. Núcleos urbanos		<p>Está situada en la parte oriental de la comarca de la Alpujarra Granadina. Cerca de esta localidad se encuentran el núcleo de Júbar.</p>
LOCALIZACIÓN:		<p>La morfología está fuertemente condicionada por la topografía, con un desarrollo del viario principal adaptado a las curvas de nivel y perpendicular a la línea de máxima pendiente de la ladera. El viario transversal presenta trazados cortos e irregulares, que salvan las fuertes pendientes con rampas y escaleras. En consecuencia se da una organización escalonada de la edificación que va a caracterizar la sección de la calle y su imagen formal.</p>
Mairena , Nevada, Granada Coordenadas: X: 496182 Y:409527		<p>Sus construcciones en forma de paralelepípedos enclavadas en blanco se ubican de forma orgánica por la ladera, contrastando con la imagen grisácea de sus cubiertas de launa y el perfil característico de sus chimeneas. Alrededor de la plaza de la Iglesia existe una gran densidad de viviendas que contrasta con la zona de expansión situada al O. En la zona S la Plaza de la Constitución contiene arquitectura ecléctica y de fábrica más reciente que el núcleo central. En sus cotas más altas se sitúan un conjunto de eras de trilla escalonadas entre sí, actualmente conectadas por escaleras, formando un gran mirador desde el que se puede contemplar vistas hacia la Sierra de la Contraviesa, Sierra de Gádor, Sierra Nevada y más de 10 pueblos; por este motivo el pueblo de Mairena es conocido con el sobrenombre de "El Balcón de la Alpujarra". Formó parte de la ruta seguida por Pedro Antonio de Alarcón</p>

AUTENTICIDAD:	CONSERVACIÓN:	
Mantiene la autenticidad en posición, la relación con el entorno agrícola, el entramado urbano, el parcelario y la arquitectura.	<p>La zona central entorno ala Iglesia mantiene sus características urbanas y arquitectónicas, discurriendo la ruta pintoresca medieval por sus calles.</p> <p>El conjunto de eras de trilla mantiene su morfología aunque haya sido cambiado su uso por el de mirador.</p>	
PROTECCIÓN:		
Sin protección. Actuaciones permitidas: Mantenimiento, restauración y rehabilitación de edificios y espacios públicos. Actuaciones no permitidas: Demolición de edificios tradicionales y sustitución, salvo reconstrucción con los materiales recuperables del edificio antiguo. En los edificios modernos, si se proyecta demolición debe sustituirse por construcción tradicional.

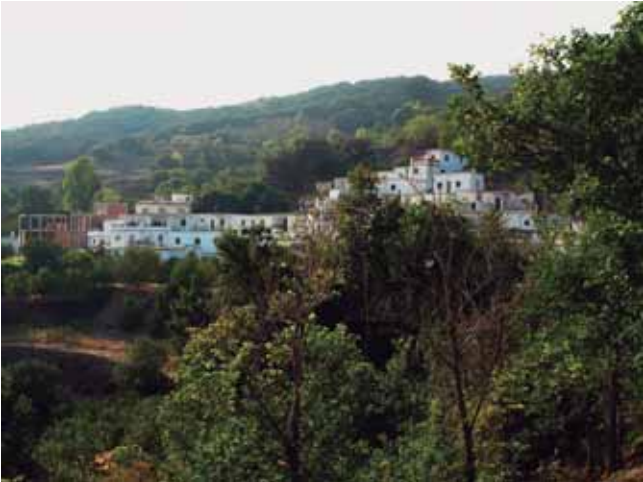
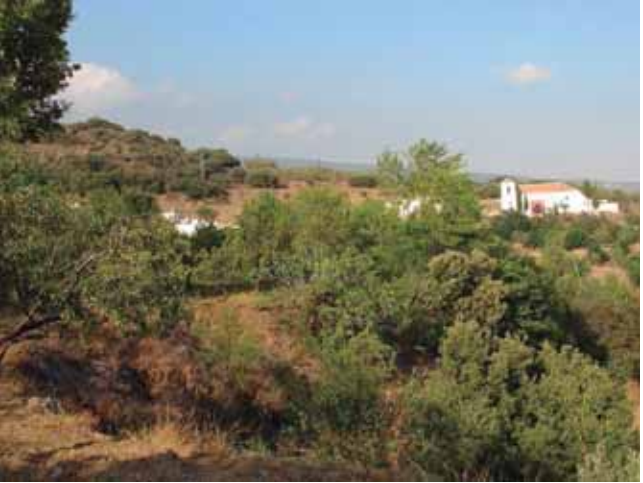
IDENTIFICACIÓN:		ENTORNO:
455.NUC:Pueblo-17 JUBAR

Está situada en la parte oriental de la comarca de la Alpujarra Granadina. Cerca de esta localidad se encuentran el núcleo de Mairena.
LOCALIZACIÓN:		Es un núcleo de pequeñas dimensiones cuya iglesia es de las más antiguas de la Alpujarra.
Júbar , Nevada, Granada Coordenadas : X: 497160 Y:4096019		Sus construcciones son paralelepípedos blancos escalonados y alienados en el paisaje.. a la entrada del pueblo desde Mairena se encuentran las eras y los lavaderos.
AUTENTICIDAD:		La morfología está fuertemente condicionada por la topografía, con un desarrollo del viario principal adaptado a las curvas de nivel que se compone fundamentalmente de dos calles principales:longitudinales : Real y Humilladero , que articulan las manzanas urbanas de la zona central.
Mantiene la autenticidad en posición, la relación con el entorno agrícola, el entramado urbano, el parcelario y la arquitectura.		Una lengua urbana en la zona oriental con un margen edificado y el otro compuesto de cultivos abancalados organizada por la prolongación de la calle Real, que se convierte en calle Puerta de la Iglesia nos lleva hasta el templo y un pequeño cementerio, ubicados en el extremo SO,lindando con el terreno rural.

PROTECCIÓN:		CONSERVACIÓN:
Sin protección. Actuaciones permitidas: Mantenimiento, restauración y rehabilitación de edificios y espacios públicos. Actuaciones no permitidas: Demolición de edificios tradicionales y sustitución, salvo reconstrucción con los materiales recuperables del edificio antiguo. En los edificios modernos, si se proyecta demolición debe sustituirse por construcción tradicional.		Mantiene su organización urbana, sus tipologías arquitectónicas y las características alpujarreñas de los núcleos en armonía con el entorno natural.

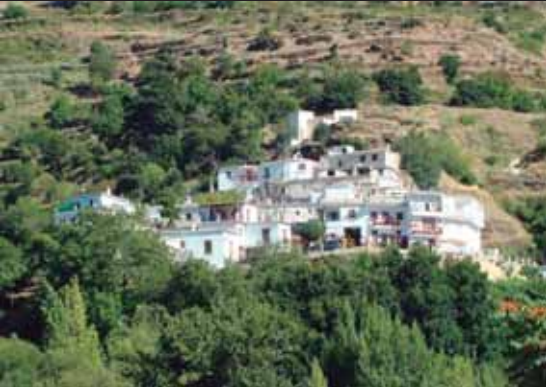
IDENTIFICACIÓN:		ENTORNO:
456.NUC:Pueblo-18 Barrio Alto de Trevez

<p>Entorno de paratas, con frecuencia en uso agrícola. Sobre el núcleo se sitúa un depósito de agua, junto a la era, convertida inadecuadamente en mirador, aunque conserva la solera de pizarra. Unos 100 m por debajo, el resto del casco urbano de Trevez, muy deteriorado</p>
TIPO:	 	DESCRIPCIÓN:
<p>1. Núcleos urbanos Barrio aislado</p>	 	<p>Núcleo de pequeño tamaño, barrio de la población de Trevez. Así como el barrio medio y (sobre todo) el barrio bajo se han deteriorado de forma muy importante como consecuencia de la presión urbanística derivada del turismo y la industria jamonera, el barrio alto se ha mantenido en sus proporciones originales, sin apenas nuevas construcciones. Se han rehabilitado, en muchos casos de forma muy acertada, viviendas de estilo tradicional.</p> <p>Está estructurado en la clásica forma de cascada, adaptado al terreno de paratas, con dos calles principales a nivel (la calle de la Plaza y la calle del Charquillo), con una calle principal perpendicular a ellas (la calle Callejón) y varias vías menores laterales.</p> <p>Dispone de una fuente-lavadero restaurada recientemente, en el acceso desde Trevez, surtida desde la acequia que pasa por encima del núcleo.</p> <p>La era, situada en la parte alta, fue convertida en mirador dentro de los planes de turismo de las administraciones, cerrándola con un murete de protección que originalmente no existía.</p>

LOCALIZACIÓN:	PROTECCIÓN:	CONSERVACIÓN:
<p>Trevez Coordenadas: X: 476080 Y:4095497</p>	<p>Mantiene la autenticidad en posición, la relación con el entorno agrícola, el entramado urbano, el parcelario y la arquitectura.</p> <p>Mantiene un importante número de viviendas con autenticidad en la forma, los materiales y el uso, así como en los elementos asociados a los edificios. Los edificios con más afección de cambios se sitúan en la plaza, en la parte baja. El resto mantiene los valores en un nivel bastante elevado</p> <p>La forma y tamaño del núcleo apenas se ha modificado en los últimos 20 años (foto inferior)</p>	<p>La casi totalidad de los edificios del núcleo están en uso y, en consecuencia, bien mantenidos.</p> <p>Los elementos públicos, están muy cuidados y se mantiene un adecuado nivel de limpieza.</p>

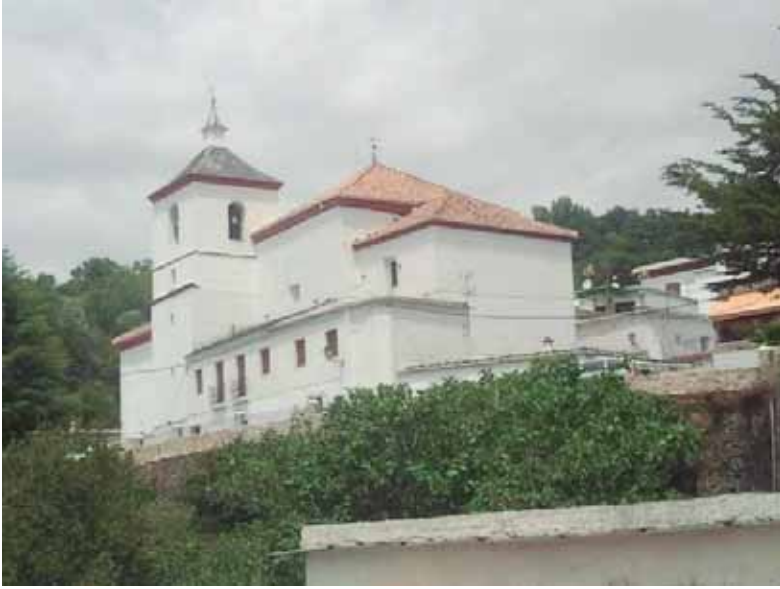
2. Construcción urbana. Iglesia. Uso equipamiento religioso. Utilizado.		<p>Es denominada Iglesia parroquial de San Felipe y Santiago Apóstol.</p> <p>Debió construirse en el segundo tercio del SXVI y fue quemada en la rebelión de los moriscos. Es probable que anteriormente fuera una mezquita. A finales del S XVI y principios del XVII se reedificó, encargándose los trabajos entre otros a Luis de Barrionuevo y a Alonso López Zamudio, pero los problemas con la armadura persistieron y a finales del S XVII fue necesaria su ampliación.</p> <p>Es posible que la iglesia tal y como la conocemos hoy en día, fue como se levantará en la primera mitad del S XVIII, teniendo las mismas medidas en el reconocimiento de Fernández Bravo que en tiempos de Pascual Madoz.</p> <p>No obstante fue reparada a fondo en 1858 y de nuevo en 1863-1864, derribando la torre, bóvedas y tejados, y volviéndolos a hacer.</p>

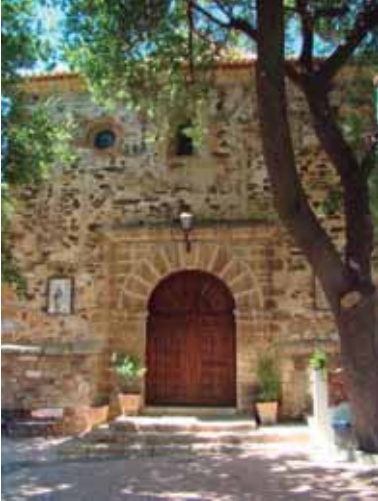
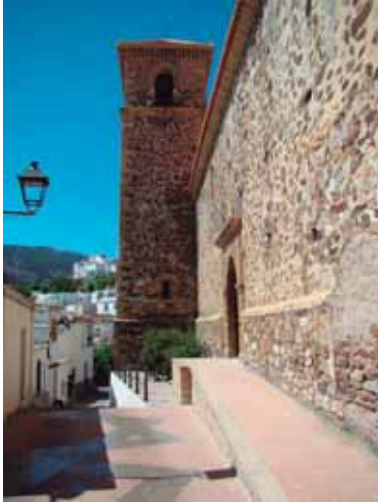
ENTORNO:
459.NUC:Iglesia-2 Iglesia parroquial de Bayárcal		Situada en el centro del pueblo, junto a la carretera que cruza el núcleo.
TIPO:		DESCRIPCIÓN:
Arquitectura Religiosa En uso		<p>Construida en estilo mudéjar, con muros de mampuesto de pequeño tamaño. Portada en el pie de la nave principal, de sencilla factura, igual que la puerta en la fachada lateral, a la altura del crucero. A esta puerta se accede desde la calle por una rampa, al quedar la puerta sobre-elevada.</p> <p>Torre de obra originalmente mudéjar destacada por fuera de los muros de las naves, con dos cuerpos, en el segundo de los cuales se abre un hueco por lado.</p> <p>Alberga interesantes esculturas entre las que destacan un Ecce Homo y una Inmaculada de Alonso Cano (1601-1667), pintor, escultor y arquitecto granadino del Siglo de Oro. El retablo del altar mayor es barroco.</p>
LOCALIZACIÓN:		CONSERVACIÓN:

Plaza de la Iglesia Acceso por c/ San Francisco Javier Coordenadas: X: 500517 Y: 4098414 BAYÁRCAL		Estado de conservación bueno, dado su uso regular y una reciente restauración.
AUTENTICIDAD:		
Iglesia del siglo XVI, de estilo mudéjar.		
PROTECCIÓN:		
Intervenciones permitidas: rehabilitación y restauración con mismos materiales y técnicas constructivas.

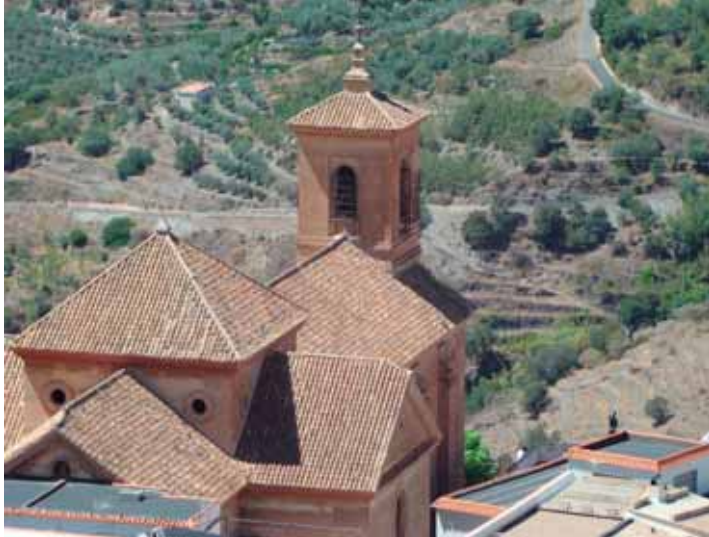
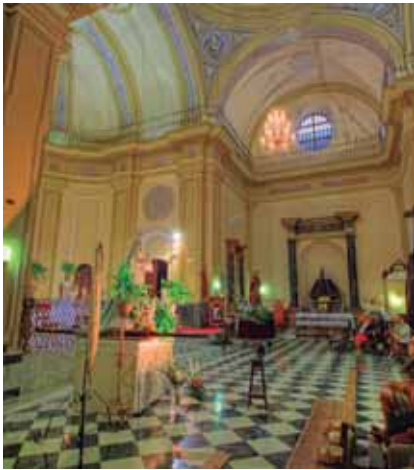
IDENTIFICACIÓN:		ENTORNO:
460.NUC:Iglesia-3 Iglesia parroquial de la concepción de Ohanes

Situada en el centro del pueblo, sobresale de forma muy visible sobre el caserío, siendo visible desde todo el ámbito del barranco.
TIPO:		
Arquitectura Religiosa En uso		
LOCALIZACIÓN:		DESCRIPCIÓN:
Calle Carlos Mendoza, 24 Coordenadas: X: 522817 Y: 4099259 Ohanes		<p>Iglesia barroca con estructura de cruz latina que se manifiesta claramente al exterior. En el centro de fachada principal se levanta la torre, que se adelanta ligeramente del plano de la fachada y en su arranque enmarca la portada, adintelada y con frontón, y atraviesa el frontón superior, prolongándose sobre el edificio.</p> <p>A lo largo de la torre se articula la portada, cartela, ventana oval, hornacina enmarcada por pilastras y frontón que, a su vez, comparte su apoyo con el gran frontón superior que forma la vertiente a dos aguas de la cubierta.</p>

AUTENTICIDAD:		<p>Los muros, levantados en ladrillo, presentan en los laterales numerosos contrafuertes.</p>
<p>Existió otra iglesia antigua en Ohanes, una de las seis de estilo mudéjar construidas en La Alpujarra en 1530. En 1744-1745 el maestro Indalecio Guiot llevó a cabo una reedificación y la construcción de una capilla mayor nueva.</p> <p>La iglesia actual fue proyectada en 1789 por el arquitecto Manuel Martín Rodríguez. Como depositario de la obra actuó Diego Carretero y la dirección de los trabajos corrió a cargo del maestro mayor de obras del arzobispado Juan de Castellanos. Las obras no se finalizaron hasta 1800 y fueron reconocidas por el arquitecto Juan Antonio Munar.</p>

<p>El interior está muy ornamentado y se encuentra recorrido por pilastras que soportan un entablamento del que arrancan bóvedas de medio cañón con arcos fajones y lunetos, salvo el crucero, que se cubre con una cúpula sobre pechinas y ventanas circulares que iluminan esta zona, y el presbiterio, con una bóveda de cuarto de esfera.</p> <p>Tras el presbiterio, un pequeño camarín se abre al interior del templo por vano con arco de medio punto. Dedicada a N^a S^a de La Concepción.</p>

PROTECCIÓN:		CONSERVACIÓN:
<p>No protegida actualmente</p> <p>Intervenciones permitidas: rehabilitación y restauración con mismos materiales y técnicas constructivas.</p>		<p>Estado de conservación muy bueno, dado su uso regular.</p>

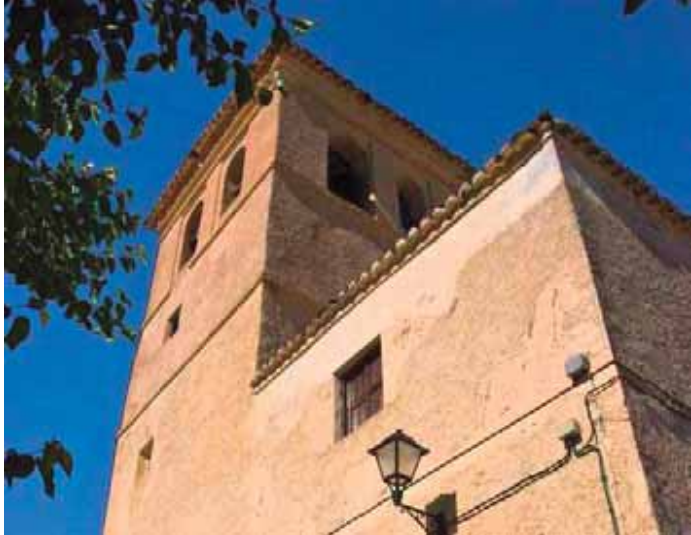
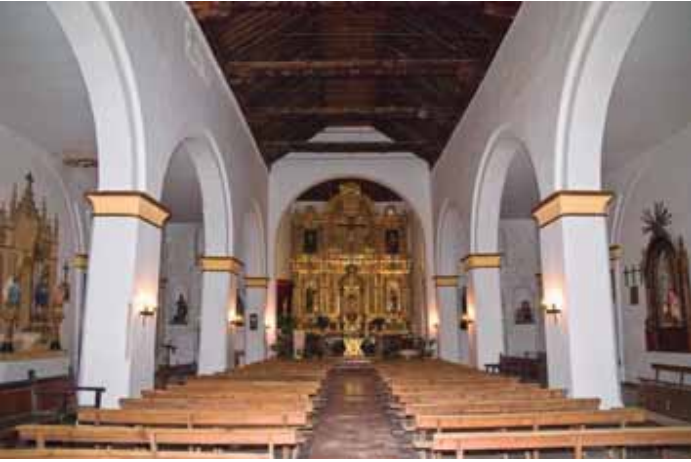
IDENTIFICACIÓN:		ENTORNO:
461.NUC:Iglesia-4 Iglesia parroquial de S Juan Evangelista Paterna del río

Situada en el borde del núcleo urbano hacia el barranco se ve con claridad desde las distintas zonas del barranco.
TIPO:		DESCRIPCIÓN:
Arquitectura Religiosa En uso		<p>Iglesia del siglo XVI, con tres naves separadas por arcadas. En la nave central, artesonado mudéjar.</p> <p>Portada lateral en piedra blanca con hornacina lateral con cruz, en la fachada que da al barranco. Tiene otra portada muy sencilla en la fachada contraria con cruz sobre la misma. Las dos fachadas tienen contrafuertes en los muros.</p> <p>La torre tiene tres cuerpos y un potente porte, con el cuerpo superior con dos huecos con campana por lado, aunque uno de lo de la parte trasera está tapiado.</p> <p>Conserva en el altar mayor un importante retablo barroco de la primera mitad del siglo XVIII y dos más pequeños en los laterales. El dorado del retablo central es de muy buena calidad y llama la atención el programa iconográfico e iconológico dedicado a la Santísima Trinidad.</p>

AUTENTICIDAD:		
Iglesia del siglo XVI, de estilo Mudéjar		CONSERVACIÓN:
PROTECCIÓN:		
Incoado expediente de declaración de BIC el 4 de marzo de 1985. Aún sin resolver. Intervenciones permitidas: rehabilitación y restauración con mismos materiales y técnicas constructivas.		Estado de conservación bueno, dado su uso regular y una reciente restauración.

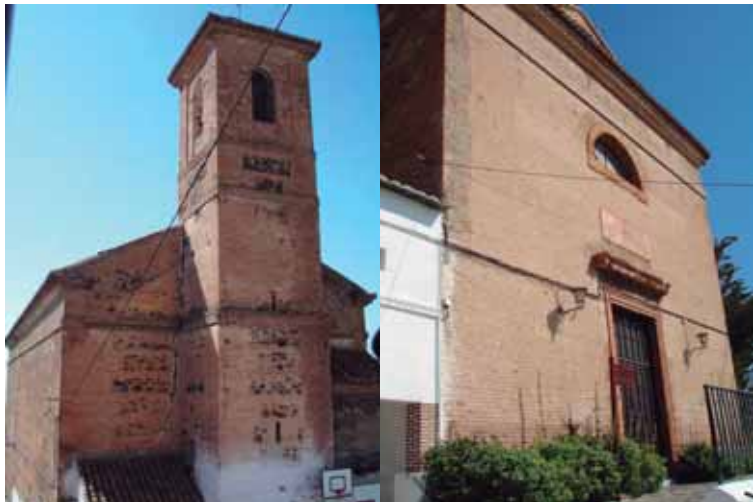
ENTORNO:	
462.NUC:Iglesia-5 Iglesia de Alcútar		<p>Situada en la zona norte del pueblo, próxima a la carretera que lleva a Bérchules, se encuentra precedida de una plaza, que es el mayor vacío urbano de Alcútar, límite entre las manzanas de más antigua existencia y las de nueva construcción.</p>	
TIPO:		DESCRIPCIÓN:

2. Construcción urbana. Iglesia. Uso religioso. Utilizada.		<p>Nave rectangular de 87 pies de largo y 30 de anchura con cinco altares y torre adosada de planta cuadrada que cuenta con campanario. Construida al estilo mudéjar por Ventura Rodríguez, discípulo de Diego de Siloé, en 1789. Sus muros se ejecutaron con fábrica vista de ladrillos rojos, cuyas hiladas se intercalan con cajones de bolos y rípios. Su fachada principal se basa en un eje principal de composición vertical en el que se sitúan el acceso y dos huecos de forma semicircular con dovelas y alfeizar de ladrillo visto sobresaliente. La ventana más alta se encuentra situada en el corazón del timpano que forma el tejado. Con cubierta a dos aguas separada del cuerpo principal por cornisa con alero de tejas antecedida en altura por imposta de ladrillo sobresaliente de poco vuelo. La puerta principal se encuentra remarcada y está protegida por un guardapolvos y jambas de piedra de cantería e iluminada por dos farolillos. La torre cuenta con cuatro huecos rectangulares con dintel de arco de medio punto en su planta más alta. Su tejado se resuelve a cuatro aguas y está coronado por una cruz. La iglesia carece de retablos a excepción de uno pequeño a la entrada del templo, que luce una bonita imagen del Corazón de Jesús. También hay otras: Santo Cristo de la Misericordia (patrón del pueblo), la Virgen de Fátima, San Antonio de Padua de escaso valor. A la izquierda de la Iglesia de Santa María la Mayor, están los restos del beneficiario Olvera que fue degollado junto a esta iglesia que fue venerado por los vecinos como un verdadero mártir.</p>

CONSERVACIÓN:	
Núcleo urbano de Alcútar, Bérchules, Granada. Coordenadas: X: 482996 Y: 4091451 Plaza de la Iglesia Iglesia parroquial de Santa María la Mayor		<p>Mal estado de conservación. Precisa intervenciones varias de consolidación y restauración. Gran grieta vertical entre la torre y el hastial de la cubierta.</p>	
AUTENTICIDAD:			
<p>En el posicionamiento y adaptación al terreno, volumen y forma, diseño y composición, materiales y sistemas constructivos, y uso del espacio urbano susceptibles. Elemento discordante: cableado exterior por fachada principal.</p>			
PROTECCIÓN:			
<p>Núcleo urbano de Alcútar, Sitio Histórico, BIC. Intervenciones permitidas: rehabilitación y restauración con mismos materiales y técnicas constructivas.</p>

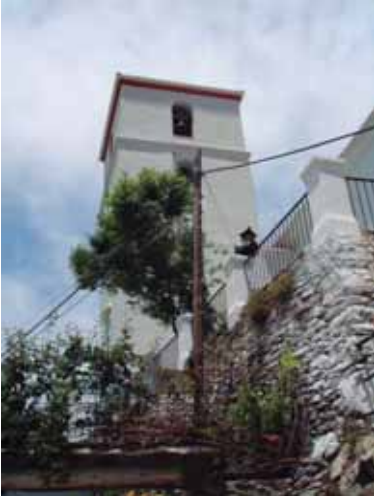
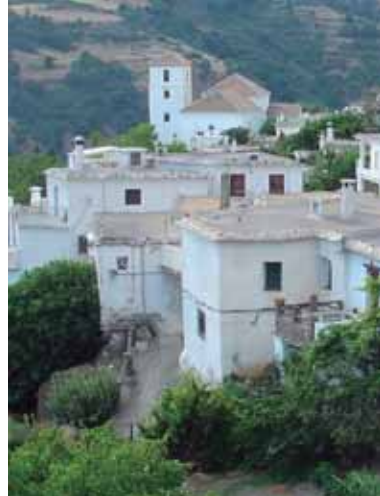
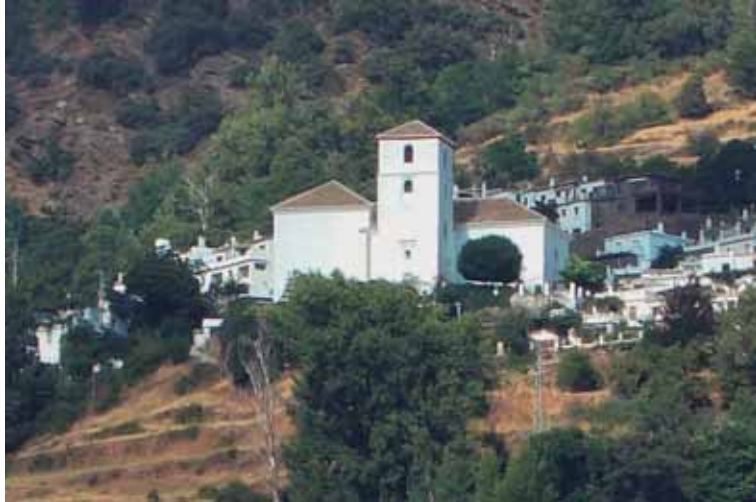
IDENTIFICACIÓN:		ENTORNO:
463.NUC:Iglesia-6 Iglesia parroquial de la Virgen del Rosario de Bubión

2. Construcción urbana. Templo. Uso religioso.		Nave rectangular y capilla mayor de planta cuadrada. Adosada al lado del evangelio se levanta la torre, de planta cuadrada y tres cuerpos con vanos de arco de medio punto en cada lateral del campanario. Los muros son de rafas y cintas de ladrillo y cajones de mampostería. Dos machones reforzando el muro en la fachada que da ala plaza. Cubierta de teja árabe y alero de pico de gorrión.
LOCALIZACIÓN:		Referencia histórica: La iglesia es de estilo mudéjar, cuya torre fue castillo y además sirvió de baluarte a los seguidores de Abén Humeya. Su construcción se produjo en el siglo XVI. La torre fue destruida por un terremoto y fue posteriormente reconstruida por un arquitecto de la zona. En esta torre se pueden encontrar dos campanas, de las cuales la más grande posee una inscripción con el año de su creación: 1771. En esta inscripción se hace referencia al patrón, San Sebastián, y a la Virgen del Carmen. La campana de menor tamaño se conoce como <i>campanillo</i> . Según Madoz se vio afectada por los terremotos en 1804 y fue reedificada casi en su totalidad por Nicolás de Funes.

LOCALIZACIÓN: Núcleo urbano de Bubión, Granada. Coordenadas: X: 468310 Y:4089456 Plaza del Doctor Pérez Ramón.		CONSERVACIÓN:
AUTENTICIDAD:		Estado de conservación regular. Patologías: fisura vertical que separa el machón central del muro y humedad ascendente en el bajo de la fachada.
En el posicionamiento y adaptación al terreno, volumen y forma, diseño y composición, materiales y sistemas constructivos, y uso del espacio urbano susceptibles. Elementos discordantes: señal de tráfico y cableado exterior por fachada.

PROTECCIÓN:		
Núcleo urbano de Bubión, Conjunto Histórico, BIC. Intervenciones permitidas: rehabilitación y restauración con mismos materiales y técnicas constructivas. Necesario proyecto de actuación.

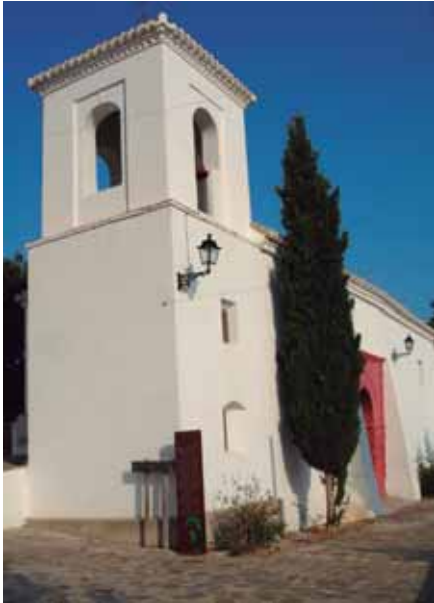
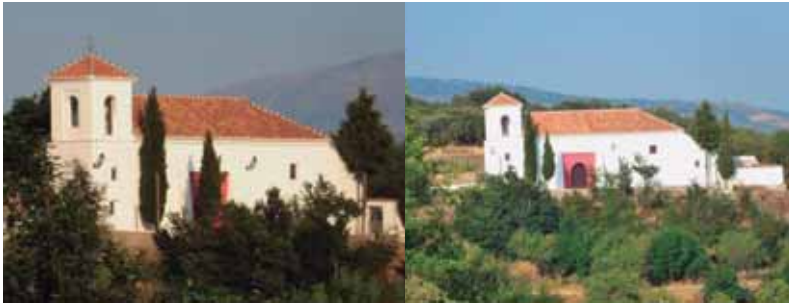
ENTORNO:
464.NUC:Iglesia-7 Iglesia de Jubar		<p>Situada en el extremo oriental del pueblo en el límite entre lo urbano y lo natural.</p>
TIPO:

DESCRIPCIÓN:
<p>2. Construcción urbana. Iglesia. Uso religioso. Utilizada.</p>		<p>Edificación de nave rectangular con torre adosada de planta cuadrada. En un espacio contiguo posterior conserva un pequeño cementerio. Armadura ochavada con artesonado de estilo mudéjar, de los más antiguos de la Alpujarra, con limas mohamares en la cabecera y tirantes apeinazados con lazo de ocho y diez sobre canes de tracería gótica, aunque a los pies presenta tirantes de hierro. El suelo todavía conserva las antiguas baldosas de barro. Tras la cabecera se localiza la sacristía y a los pies la torre, de escasa altura, con un vano de medio punto rehundido en cada lateral del cuerpo de campanas, que se remata con un tejado a cuatro aguas. Entrada por un arco característico de la arquitectura mudéjar. Está dedicada a la Advocación al Santísimo Cristo de la Columna, es de origen hispano-musulmán data del S XII.</p> <p>En 1535 ya se documenta la construcción de la iglesia. La actual torre debe ser obra de la segunda mitad del siglo XVIII. En 1885 se construyeron los contrafuertes que hay a ambos lados de la portada y un tramo de armadura, forrada de tablas y atirantada de hierro. Destaca frente a otros monumentos religiosos por la veleta de su torre que lleva no solo un símbolo cristiano (una cruz de hierro) sino también uno judío (la estrella de David). Si añadimos que probablemente fuese una antigua mezquita, la iglesia de Jubar se convierte en un símbolo emblemático que nos marca la fusión y síntesis histórica, religiosa y cultural que tanto caracteriza a La Alpujarra.</p> <p>Recientemente se han descubierto unas pinturas murales realizadas "a seco" y tapadas durante siglos por el yeso de las paredes. Su estilo peculiar y arcaico, insospechado para La Alpujarra, les confiere un gran valor patrimonial.</p>

LOCALIZACIÓN:		CONSERVACIÓN:
<p>Núcleo urbano de Jubar, Nevada , Granada. Coordenadas: X:497288 Y: 4095920 Calle Puerta Iglesia Iglesia del Santísimo Cristo de la Columna</p>		<p>Estado de conservación bueno.</p>
AUTENTICIDAD:	<p>En el posicionamiento y adaptación al terreno, volumen y forma, diseño y composición, materiales y sistemas constructivos, y uso del espacio urbano susceptibles.</p>	
PROTECCIÓN:		
<p>Sin protección patrimonial histórica-artística. Intervenciones permitidas: rehabilitación y restauración con mismos materiales y técnicas constructivas.</p>

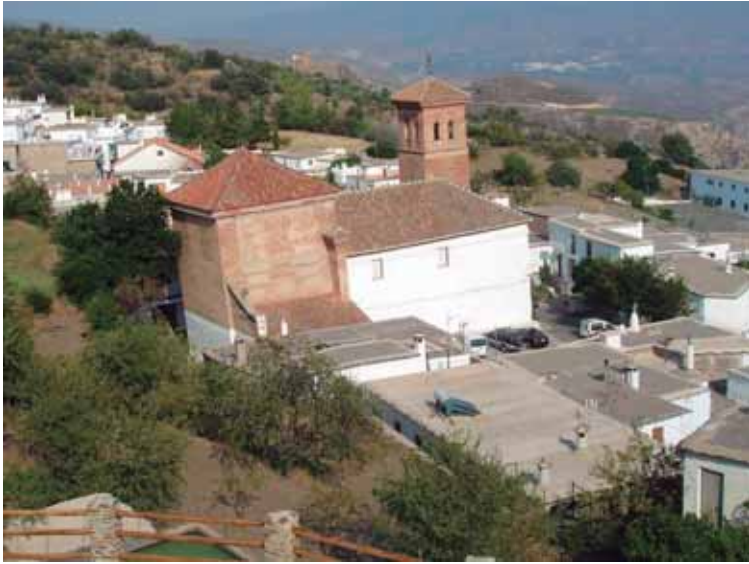
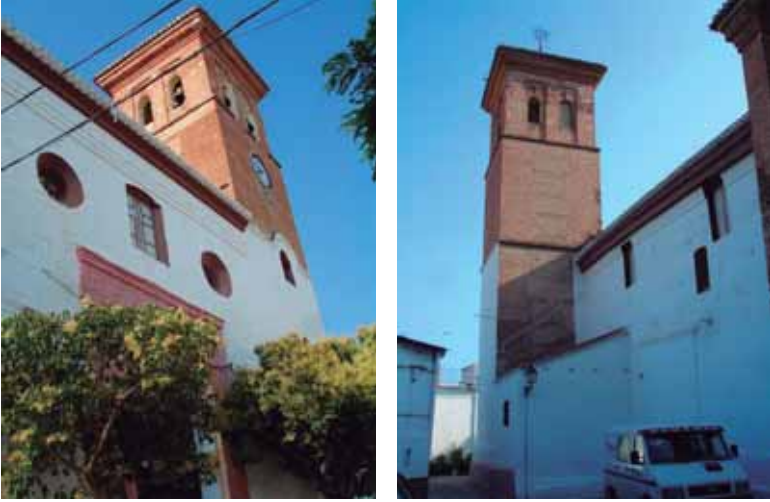
IDENTIFICACIÓN:			ENTORNO:
465.NUC:Iglesia-8 Iglesia de Mairena

2. Construcción urbana. Iglesia. Uso religioso. Utilizada.			
LOCALIZACIÓN:			DESCRIPCIÓN:
Núcleo urbano de Mairena, Nevada, Granada. Coordenadas: X: 496176 Y: 4095564 Calle Puerta Iglesia 1 Iglesia del Santo Cristo de la Luz			Presenta una nave y capilla mayor diferenciada por arco de medio punto, con armaduras sencillas de limabordón y canes de cartón abierto en S. La sacristía está arrimada a la cabecera en el lado del evangelio, mientras que la esbelta torre se levanta en el ángulo opuesto, a los pies. Su cuerpo de campanas presenta dos vanos de medio punto rehundidos en cada lado. Los muros son de ladrillo y cajón de mampostería y ofrece una portada a los pies, con arco de medio punto enmarcada por un simple recuadro en resalto, y otra lateral cegada. Sobre la portada de los pies, una ventana enmarcada por dos claraboyas. La doble cornisa indica una reconstrucción del tejado.
AUTENTICIDAD:

En el posicionamiento y adaptación al terreno, volumen y forma, diseño y composición, materiales y sistemas constructivos, y usos de la edificación. Datada como construcción tardía, a comienzos del siglo XVIII, constituye un buen ejemplo de la pervivencia de la arquitectura religiosa mudéjar.

PROTECCIÓN:			CONSERVACIÓN:
Núcleo urbano de Mairena. Intervenciones permitidas: rehabilitación y restauración con mismos materiales y técnicas constructivas.			Regular estado de conservación aparente.

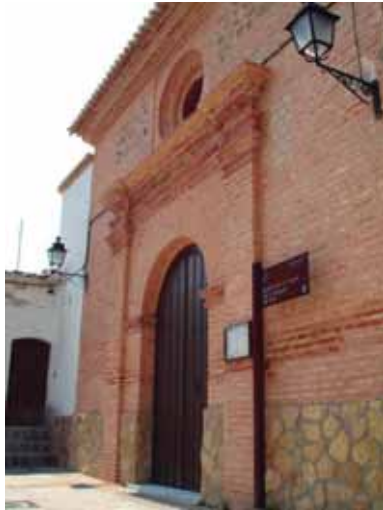
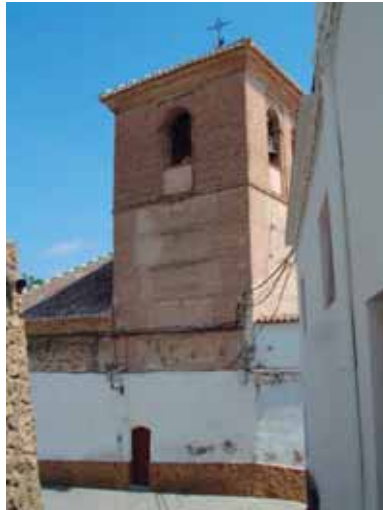
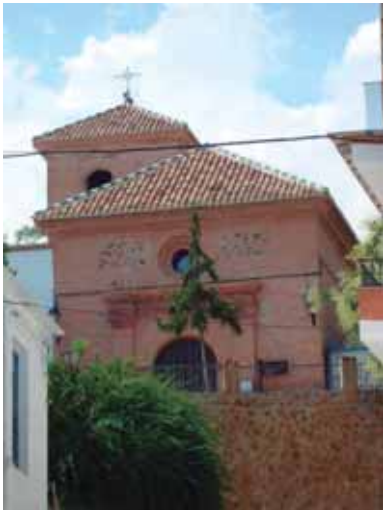
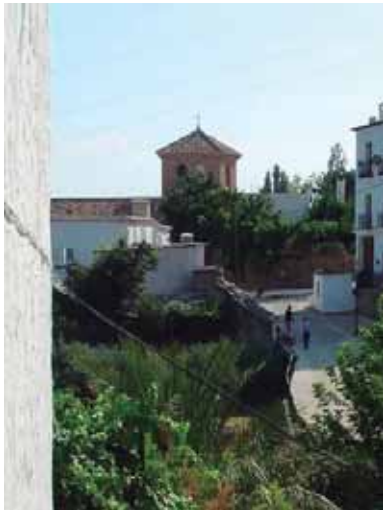
ENTORNO:
466.NUC:Iglesia-9 Iglesia de Nechite			<p>Situado en el centro del núcleo urbano de Nechite en el Barrio de la Iglesia, rodeada de manzanas edificadas se conectan con calles que salvan grandes pendientes.</p>
TIPO:			DESCRIPCIÓN:

2. Construcción urbana. Iglesia. Uso religioso. Utilizada.			<p>La iglesia es de estilo mudéjar y data del SXVI.</p> <p>Su planta era de una nave cubierta por armadura limabordón a la que después se le añadieron capillas en la cabecera. Coro a los pies sobre bóveda deprimida y lunetos. La portada es toscana, a los pies, bien moldurada con óculo encima y en la clave una extraña ménsula que es un trozo de cruz con el brazo de crucifijo. Torre en la cabeza con vanos dobles y simples, rehundidos, característicos de la época. La fábrica es de ladrillos y cajón de mampostería, cornisa moldurada</p> <p>De la iglesia tenemos noticias muy tempranas, de 1504, en que se hacía la primera obra. En 1569 es saqueada por los moriscos, quedando en mal estado, por lo que a principios del siglo XVII se procede a reconstruirla. Los datos parecen indicar que se hace entera de nuevo, pero también pudiera ser, que sólo se labrara su armadura. De hecho, las noticias de su obra, de 1604-1610, sólo mencionan a Juan Alonso (carpintero). En 1615, Martín de Aranda hizo un escudo de las armas del arzobispo castro, Miguel Cano un sagrario, y Diego de Riaño y Juan García Corral un dosel de guadamecí para su altar, como era frecuente en estas iglesias.</p>

PROTECCIÓN:			CONSERVACIÓN:
Normativa: PGOU de Valor. Intervenciones permitidas: rehabilitación y restauración con mismos materiales y técnicas constructivas.			<p>Buen estado de conservación aparente.</p>

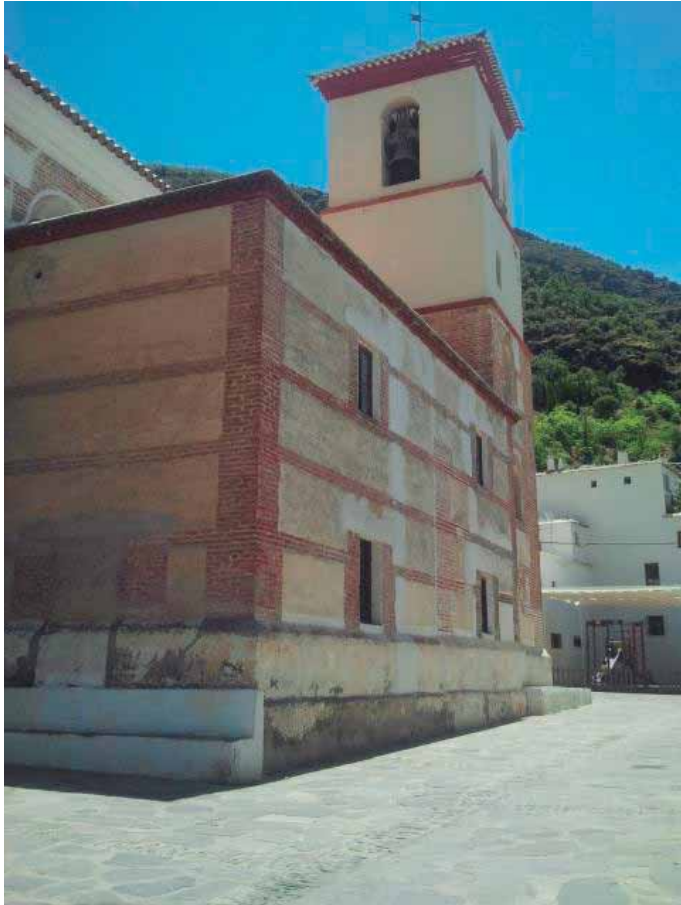
ENTORNO:
467.NUC:Iglesia-10 Iglesia de Pampaneira		<p>Núcleo central del pueblo con plaza presidida por la Iglesia y un gran espacio público vividero de gran actividad comercial, en sus alrededores dan fachada numerosas viviendas y edificaciones de uso terciario.</p>
TIPO:		DESCRIPCIÓN:
<p>2. Construcción urbana. Iglesia. Uso religioso. Utilizada.</p>		<p>Nave rectangular y capilla mayor diferenciada mediante un arco. La torre arrimada a la cabecera en el lado de la epistola, es de planta cuadrada y dispone de un campanario con tejado a cuatro aguas y un vano de medio punto en cada lateral. En la fachada a la avenida de la Alpujarra se encuentran dos óculos y otro pequeño vano en la esquina derecha. Los muros son de rafas y cintas de ladrillos, y cajones de mampostería. Un machón aparece en el lateral opuesto a la torre. Sobre la portada y en los muros laterales se disponen óculos que iluminan el interior. Alero de pico de gorrión. Cubierta a dos aguas de teja curva. La nave presenta a los pies una tribuna de madera sobre canes dobles y se cubre con una armadura de limabordón con cuadriles y tirantes apeinazados. La portada latericia, situada a los pies, es una simplificación del tradicional esquema toscano: con sencillo entablamento y fajas laterales enmarcando una puerta de medio punto y moldura en la línea de imposta. Sobre la portada y en los muros laterales se sitúan los óculos. Zócalo impropio a 1,5 m de refuerzo del muro encajado. Portón principal de madera de dos hojas con un vano interno una de ellas. Elementos de cubierta impropios. La primitiva iglesia debió construirse en el segundo tercio del siglo XVI y no fue quemada durante la sublevación de los moriscos, por lo que una década más tarde se encontraba en buen estado. No obstante el albañil Francisco Sánchez hizo algunas obras en 1587 y, de nuevo, Diego González la reparara en 1667. A comienzos del S XVIII estaba hundiéndose y en 1718 el maestro Manuel de Alda Pérez fue a reconocer el sitio donde se tenía que levantar la nueva iglesia y tasar la obra. Los cimientos se hacen en 1726, estando la obra de albañilería a cargo de Matías Merino. Dos años más tarde, Alfonso Aguirre viaja a Pampaneira a elegir los árboles para la armadura.</p>

LOCALIZACIÓN:		CONSERVACIÓN:
<p>Núcleo urbano de Pampaneira, Barranco del Poqueira, Granada. Coordenadas: X: 467961 Y: 4088517 Plaza de la Libertad Iglesia parroquial de la Santa Cruz</p>		<p>Estado de conservación deteriorado. Precisa intervenciones varias de consolidación y restauración.</p>
AUTENTICIDAD:		<p>En el posicionamiento y adaptación al terreno, volumen y forma, diseño y composición, materiales y sistemas constructivos, y uso del espacio urbano susceptibles.</p>
PROTECCIÓN:		<p>Núcleo urbano de Pampaneira, Conjunto Histórico, BIC. Intervenciones permitidas: rehabilitación y restauración con mismos materiales y técnicas constructivas.</p>

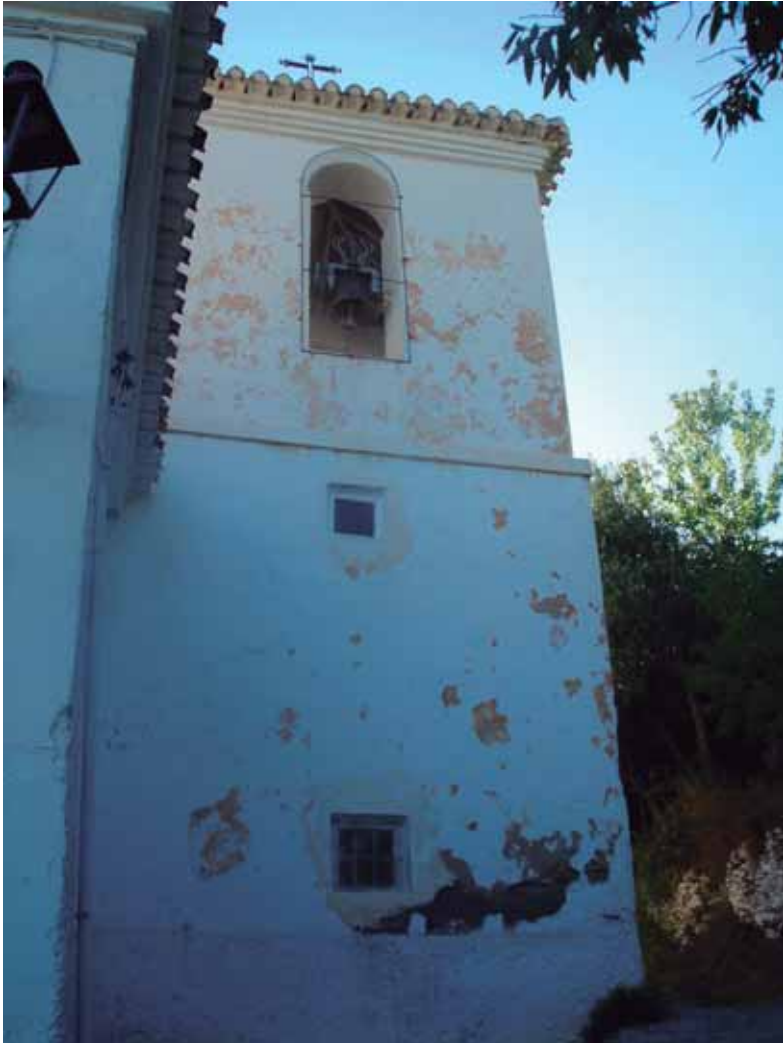
ENTORNO:
468.NUC:Iglesia-11 Iglesia parroquial Virgen de Gracia, Atalbéitar.		Situada en la entrada del pueblo, en el camino de acceso que se convierte en la calle principal, en una posición elevada con respecto a la vía. Rodeada de un entorno natural con mucha pendiente.
TIPO:		DESCRIPCIÓN:

2. Construcción urbana. Templo Uso religioso.		<p>Son muy escasas las referencias documentales que tenemos sobre esta iglesia. Quemada la primitiva por los moriscos, en 1579 estaba medio caída y no se decía misa porque no había cura. Según el reconocimiento efectuado en 1754 por el maestro mayor Juan José Fernández Bravo, consiste en una nave de 18 x 6 varas y tenía un campanario de una campana; necesitaba reparar el tejado y hacer una sacristía. Un siglo más tarde se encontraba en una situación de ruina, ya que los recalos habían podrido el estribo de la armadura, provocando el desplome de los muros de los costados. En 1856 fue inspeccionada por el arquitecto José Contreras, que realizó un informe para su reparación.</p> <p>La actual planta de la iglesia de Atalbéitar consiste en una nave rectangular de pequeñas dimensiones en la que el presbiterio está ligeramente sobreelevado y se cubre con una tosca armadura de limas muy reformada. Adosada a la cabecera se encuentra la torre y sacristía, mientras que una sencilla portada se abre a los pies. Tras la cabecera se encuentra el cementerio.</p>

LOCALIZACIÓN:		CONSERVACIÓN:
Núcleo urbano de Atalbéitar, La Tahá, Granada. Coordenadas: X: 472370 Y:4087835 Calle Real de Atalbéitar		Estado de conservación regular. Se observa caída del revestimiento exterior.
AUTENTICIDAD:		
<p>En el posicionamiento y adaptación al terreno, volumen y forma, diseño y composición, materiales y sistemas constructivos, y uso del espacio urbano susceptibles.</p> <p>Destaca el valor de su torre que sirve de hito de referencia en el paisaje.</p>		
PROTECCIÓN:		
Núcleo urbano de Atalbéitar, Sitio Histórico, BIC. Intervenciones permitidas: rehabilitación y restauración con mismos materiales y técnicas constructivas.

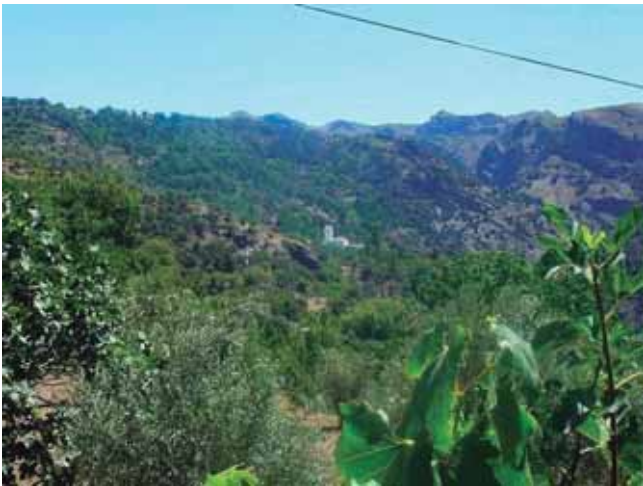
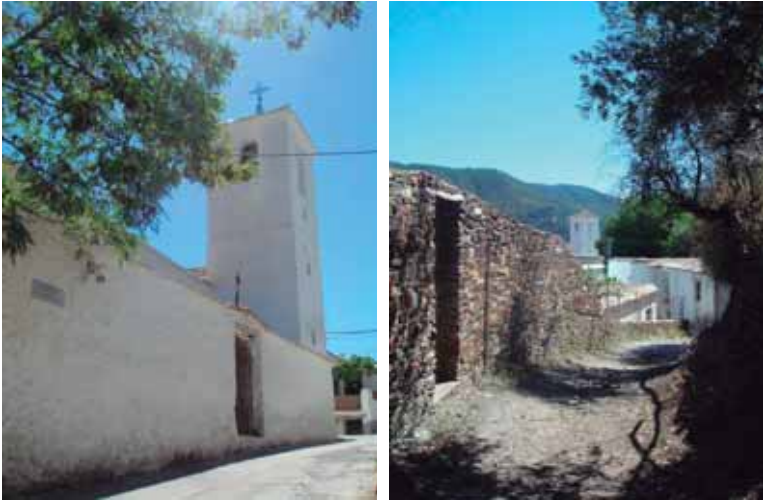
ENTORNO:
469.NUC:Iglesia-12 Iglesia de la Santa Cruz, Ferreirola.		<p>Situada en el espacio central del pueblo, en la plaza que articula la trama urbana. A su alrededor se encuentran: una promoción de viviendas de reciente construcción, huertos urbanos de grandes dimensiones y el barrio bajo con casas populares.</p>
TIPO:

2. Construcción urbana. Templo Uso religioso.		<p>Apenas hay referencias sobre esta iglesia, pero según el reconocimiento efectuado en 1754 por el maestro mayor de obras Juan José Fernández Bravo, constaba de una nave, sacristía, y campanario de una campana, que era necesario hacer de nuevo por estar hundiéndose y reedificar los tejados. Por tanto, la torre debió edificarse en la segunda mitad del siglo XVIII. En 1858 fue inspeccionada por el arquitecto José Contreras, ya que su cubierta gravitaba sobre las bóvedas, amenazando con desprenderse. Efectivamente cuando el doctor Olóriz, viaja en 1894 a la Alpujarra, se encontró el templo sin techumbre: "sonó la campana llamando a misa, y fuimos a ella, siendo para mí un espectáculo muy nuevo y algo conmovedor el de asistir al sacrificio dentro de los muros sin techo, a plena luz solar y con los ruidos de la naturaleza y del pueblo llegando por arriba al arruinado templo y contrastando con el recogimiento de hombres y mugeres que en bastante número oían la misa que se celebraba en un altar lateral, bajo una bóveda, única parte salvada del derrumbamiento".</p>

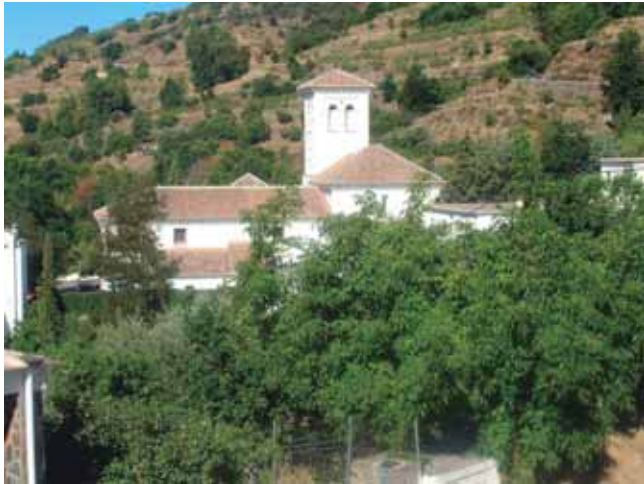
IDENTIFICACIÓN:		ENTORNO:
470.NUC:Iglesia-13 Iglesia parroquial San Marcos y San Cayetano, Mecina.

Desvinculada de la trama urbana se sitúa al SO del núcleo, rodeada de construcciones de escasa antigüedad, entre las que destaca un hotel.
TIPO:

2. Construcción urbana. Templo Uso religioso.		DESCRIPCIÓN:
LOCALIZACIÓN:		La primera iglesia se hacía a mediados del siglo XVI, trabajándose en ella en el año de 1536, y en 1547-49. En 1564 Alonso Hernández, albañil, ornamentó su interior con aplicaciones de cerámica (azulejos, ladrillos vidriados, verduguillos, olambrillas, etc.) las gradas, antepechos, altar mayor y otros altares. Saqueada y destruida por los moriscos, en 1595 se reparó su carpintería por Cristóbal de Cañabate, y de nuevo en 1606 por Alonso López Zamudio. No acabaron entonces los problemas con sus cubiertas, pues en el reconocimiento de 1625 de nuevo se informa que su tejado estaba en malas condiciones y la torre descubierta, estando la madera cortada y apilada hacía más de cuatro años. Al año siguiente se procedió a reparar y terminar la obra siendo carpintero Juan Alonso.
LOCALIZACIÓN: Núcleo urbano de Mecina, La Tahá, Granada. Coordenadas: X: 471303 Y: 4087246 Plaza de la Iglesia

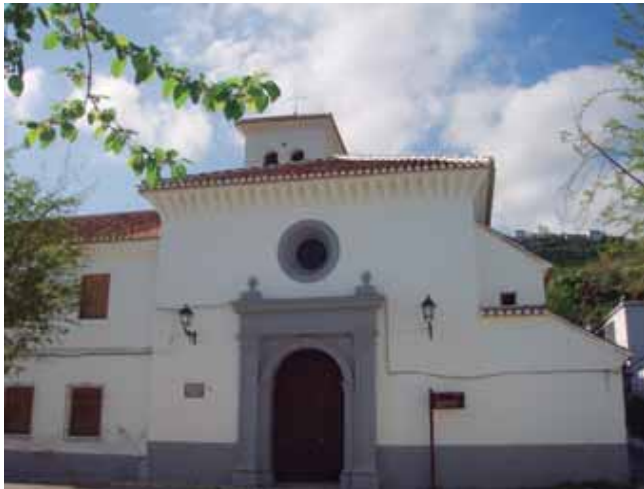
En el posicionamiento y adaptación al terreno, volumen y forma, diseño y composición, materiales y sistemas constructivos, y uso del espacio urbano susceptibles. Destaca el valor de su torre que sirve de hito de referencia en el paisaje.		La iglesia actual de una nave y capilla mayor diferenciada por arco triunfal y cubierta con sencillas armaduras restauradas, sigue el esquema primitivo pero su construcción ha de ser posterior. La portada es latericia, toscana, con bolas sobre el entablamento. En la fachada de la iglesia se encuentra una placa que nos recuerda que fue reconstruida en 1943 por el organismo de Regiones Devastadas.
PROTECCIÓN:		CONSERVACIÓN:
Núcleo urbano de Mecina, Sitio Histórico, BIC. Intervenciones permitidas: rehabilitación y restauración con mismos materiales y técnicas constructivas.		Buen estado de conservación.

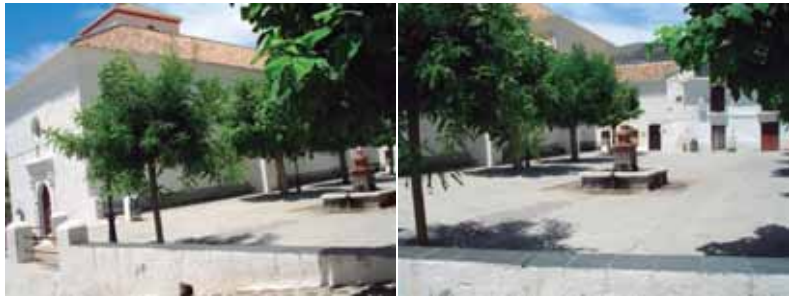
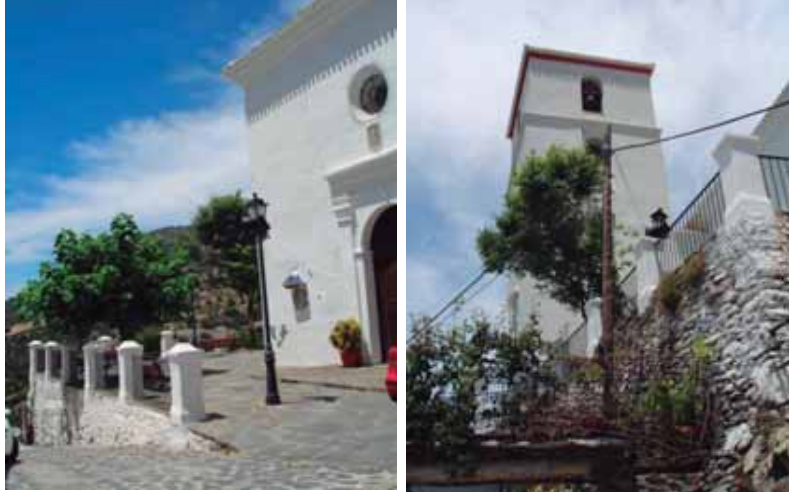
IDENTIFICACIÓN:		ENTORNO:
471.NUC:Plaza-1 Plaza de la Iglesia Bubión

<p>Manzanas urbanas compactas con tipología de vivienda unifamiliar algunas de ellas conectadas entre si por tinaos en un discurrir por calles estrechas que salvan las curvas de nivel del terreno montañoso sobre el que se asienta Bubión</p>
TIPO:		DESCRIPCIÓN:
<p>1.2. Espacio urbano. Plaza de la Iglesia . Uso espacio urbano libre.</p>		
LOCALIZACIÓN:		<p>Espacio urbano singular de planta rectangular donde se ubican: la iglesia, el ayuntamiento y el mueso.</p>
<p>Núcleo urbano de Bubión, Granada. Coordenadas: X: 468326 Y:4089462 Plaza del Doctor Pérez Ramón.</p>

<p>En su composición se marca la centralidad con un fuente, usándola como elemento de equilibrio.</p>
AUTENTICIDAD:		<p>Se encuentra enlosada y en su límites con las calles cuenta con poyetes para sentarse a la sombra de los árboles.</p>
<p>En el posicionamiento y adaptación al terreno, volumen y forma, diseño y composición, materiales y sistemas constructivos, y uso del espacio urbano susceptibles.</p> <p>Elementos discordantes: bajante pluvial exterior por fachada lateral.</p> <p>Intervención: aseguramiento de beriles y castigaderas, y retacado de jambas con mortero de cemento</p>		<p>Al otro lado del templo existe una pequeña plaza que sirve de mirador.</p>

PROTECCIÓN:		CONSERVACIÓN:
<p>Núcleo urbano de Bubión, Conjunto Histórico, BIC. Intervenciones permitidas: rehabilitación y restauración con mismos materiales y técnicas constructivas. Eliminación de elementos discordantes y recuperación de encalado tradicional.</p>		<p>Estado de conservación bueno.</p>

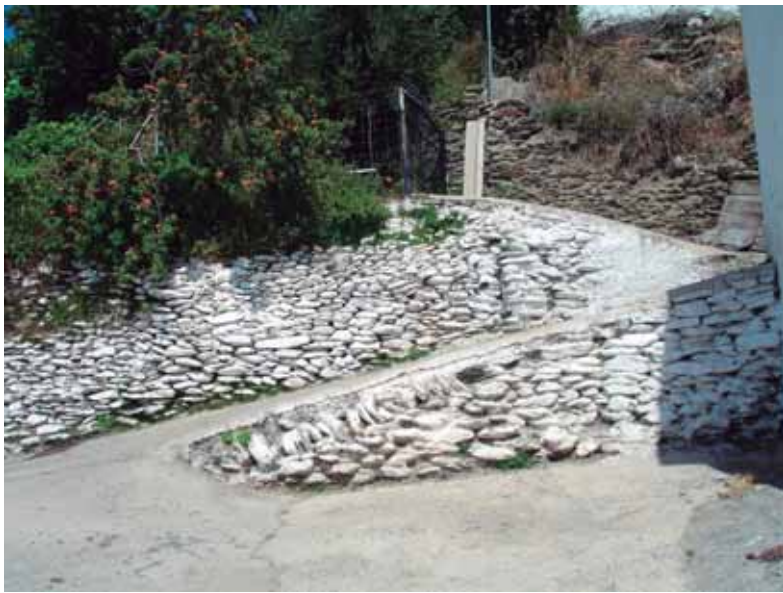
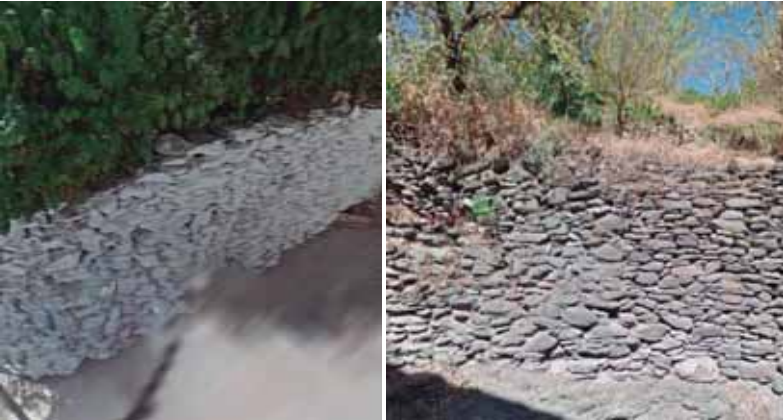
ENTORNO:
472.NUC:Calle-1 Calle de Alcútar		<p>Manzanas urbanas compactas conectadas por calles estrechas que salvan las curvas de nivel del terreno montañoso sobre el que se asienta Alcútar, a una cota más baja que la Plaza de la Iglesia, en la parte suroeste del núcleo.</p>
TIPO:

DESCRIPCIÓN:
<p>1. Núcleo urbano- espacio urbano. Calle peatonal. Uso vía pública. Utilizada.</p>		<p>Viarío de gran interés para la trama urbana, por las vistas que se pueden apreciar desde él y por el sistema constructivo empleado.</p> <p>Vía peatonal de estrechas dimensiones que discurre entre muros de lajas de pizarra de distintos tamaño con acabado exterior a veces en calado y otras veces no, que salva la pendiente de la calle y sirve de muro de contención de tierras.</p>
LOCALIZACIÓN:		CONSERVACIÓN:
<p>Núcleo urbano de Alcútar, Bérchules , Granada. Coordenadas: X: 482893 Y: 4091239 Conexión calle Real con calle Cantera</p>		<p>Buen estado de conservación aparente.</p>

AUTENTICIDAD:	<p>En el posicionamiento y adaptación al terreno, volumen y forma, diseño y composición, materiales y sistemas constructivos, y uso del espacio urbano susceptibles.</p>	
PROTECCIÓN:	<p>Núcleo urbano de Alcútar, Sitio Histórico, BIC. Intervenciones permitidas: rehabilitación y restauración con mismos materiales y técnicas constructivas.</p>
