8. ANEXO. INVENTARIO DE BIENES INDIVIDUALIZADOS

PROPUESTA DE DELIMITACIÓN DEL BIEN
DENOMINADO:
“PAISAJE CULTURAL DE LA ALPUJARRA”

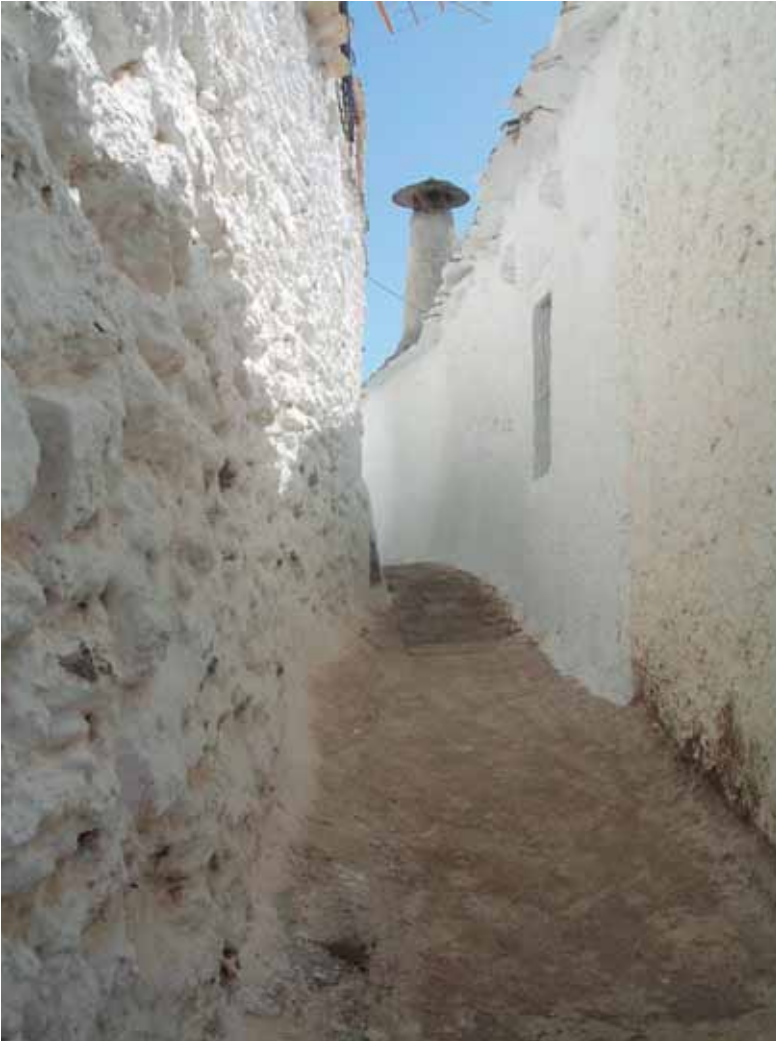
ENTORNO:
473.NUC:Calle-2 La Calleja		Situado en el núcleo central de Capilerilla. Calles en desnivel con edificaciones agrupadas y próximas entre sí o conectadas con tinaos, con usos residencial y agropecuario.
TIPO:		DESCRIPCIÓN:

1. Espacio urbano. Vía peatonal Uso público.		Espacio formado por la separación de las fachadas traseras y laterales de inmuebles próximos. Vacío urbano de gran interés por sus reducidas dimensiones, posee la anchura para asegurar el paso de una persona, donde se pueden observar los sistemas constructivos y materiales tradicionales. El pavimento ha sido tratado con alpañata de tierra, cemento y cal.
LOCALIZACIÓN:		CONSERVACIÓN:
Núcleo urbano de Capilerilla, La Tahá, Granada. Coordenadas: X: 470803 Y: 4088497 La Calleja.		Buen estado de conservación aparente.
AUTENTICIDAD:		En el posicionamiento y adaptación al terreno, volumen y forma, diseño y composición, materiales y sistemas constructivos, y uso susceptibles.
PROTECCIÓN:		Núcleo urbano de Capilerilla, Sitio Histórico, BIC. Intervenciones permitidas: rehabilitación y restauración con mismos materiales y técnicas constructivas.

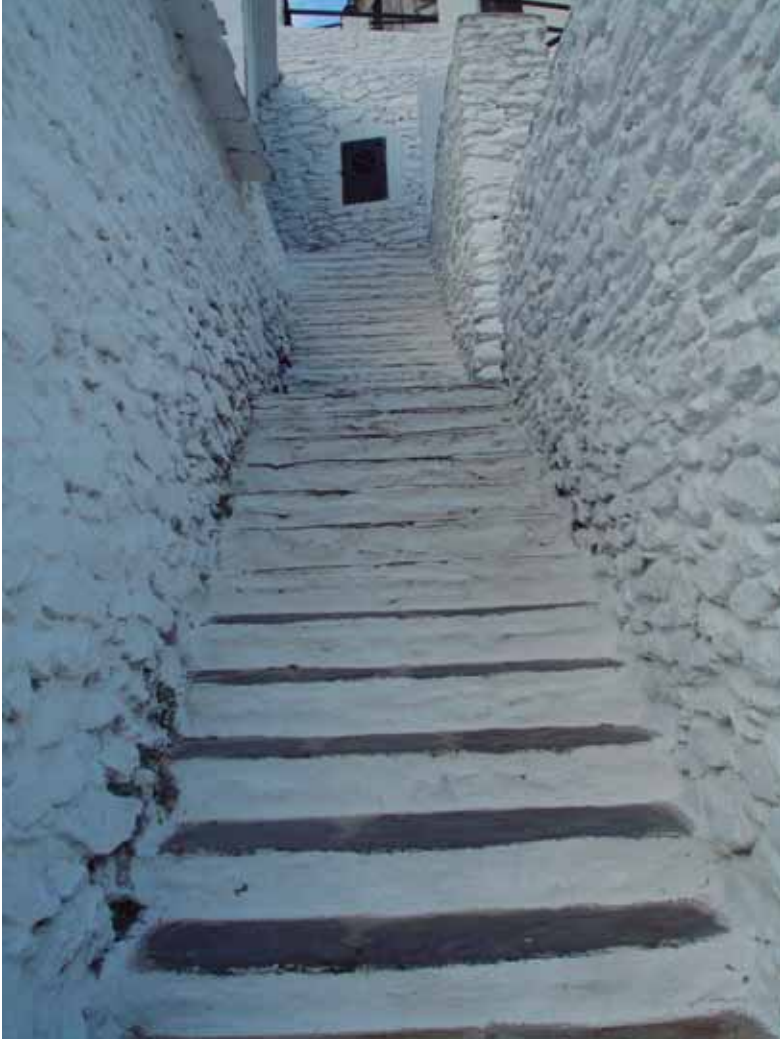
ENTORNO:
474.NUC:Calle-3 Callejuela al lavadero		Espacio público rodeado de manzanas con alta densidad de casas adosadas o conectadas entre sí mediante tinaos, con calles estrechas de gran desnivel que salvan la pendiente del barranco.
TIPO:		DESCRIPCIÓN:

1. Núcleo urbano- espacio urbano. Calle peatonal. Uso vía pública. Utilizada.		Espacio sin construir de gran interés para la trama urbana. Vía peatonal de estrechas dimensiones que discurre entre muros de lajas de pizarra de tamaño medio y grueso con acabado exterior en calado de gran espesor, y que salva la pendiente con escaleras que conectan con el lavadero de la Fuente del Cerrillo. Efecto turbina: el viandante pasa de un espacio estrecho a uno totalmente abierto con vistas panorámicas.
LOCALIZACIÓN:		CONSERVACIÓN:
Núcleo urbano de Pampaneira, Barranco del Poqueira , Granada. Coordenadas: X: 470803 Y: 4088497 Callejuela perpendicular a las calles Águila y Cerrillo de acceso al lavadero.		Buen estado de conservación aparente.
AUTENTICIDAD:		
En el posicionamiento y adaptación al terreno, volumen y forma, diseño y composición, materiales y sistemas constructivos, y uso susceptibles .		
PROTECCIÓN:

Núcleo urbano de Pampaneira, Conjunto Histórico, BIC. Intervenciones permitidas: rehabilitación y restauración con mismos materiales y técnicas constructivas.

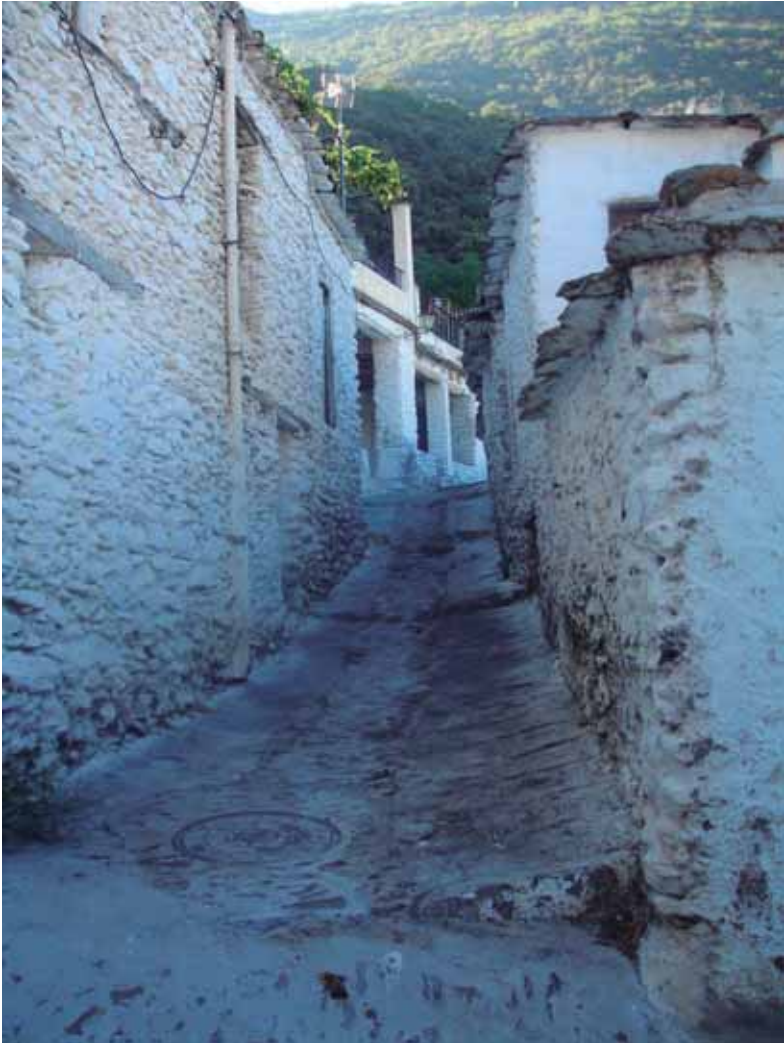
LOCALIZACIÓN:		CONSERVACIÓN:
<p>Núcleo urbano de Pampaneira, Barranco del Poqueira , Granada. Coordenadas: X: 468045 Y:4088550 Calle La Peseta.</p>		<p>Buen estado de conservación aparente.</p>
AUTENTICIDAD:		
<p>En el posicionamiento y adaptación al terreno, volumen y forma, diseño y composición, materiales y sistemas constructivos, y uso susceptibles .</p>		
PROTECCIÓN:		
<p>Núcleo urbano de Pampaneira, Conjunto Histórico, BIC. Intervenciones permitidas: rehabilitación y restauración con mismos materiales y técnicas constructivas.</p>

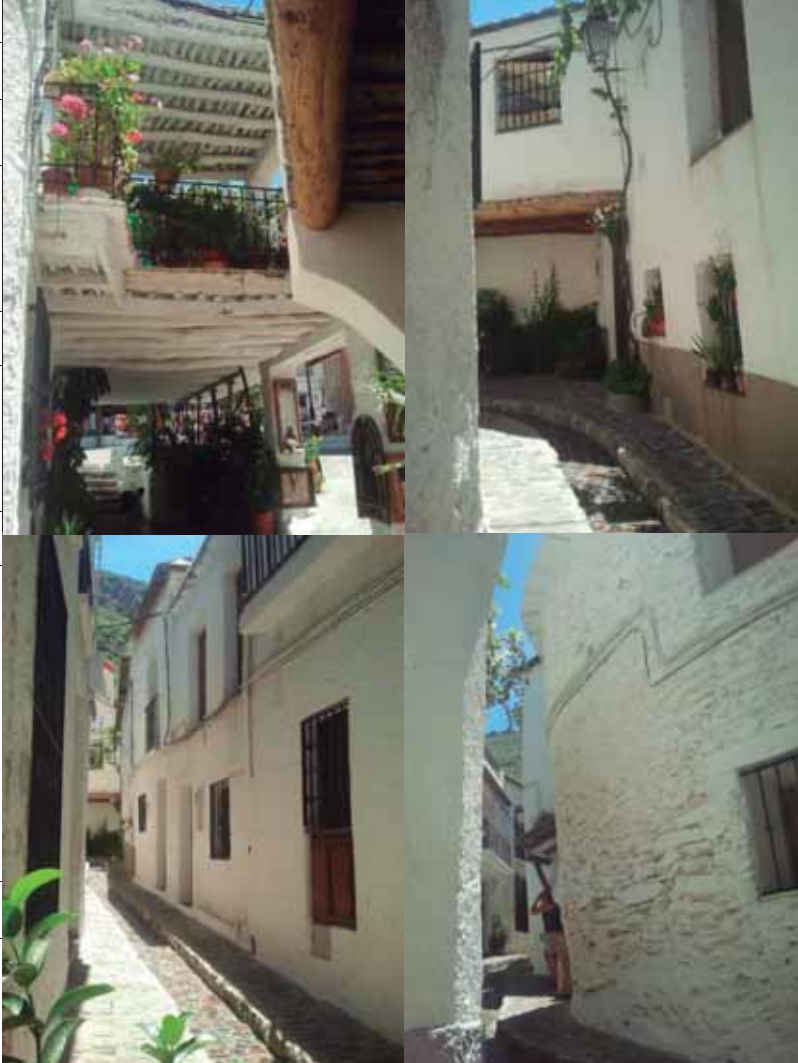
ENTORNO:
476.NUC:Calle-5 Calle Verónica			Zona sureste del pueblo compuesta de manzanas con alta densidad de casas adosadas o conectadas entre sí mediante tinaos, con calles estrechas de gran desnivel que salvan la pendiente del barranco.
TIPO:			DESCRIPCIÓN:

1. C urbano- espacio urbano. Calle peatonal. Uso vía pública. Utilizada.			Calle en pendiente de recorrido sinuoso que conduce el agua proveniente de la Plaza de la Libertad, que comienza con un espacio bajo tinaos, hacia las cotas más bajas llegando el agua hasta la calle Moraleda. Pavimento escalonado con empedrados varios que posee en su zona central un canalillo para conducir las aguas, cualificando el espacio y la trama urbanas. A ambos lados de la calle existen inmuebles de gran valor arquitectónico, ejemplos de la arquitectura tradicional de la Alpujarra.
LOCALIZACIÓN:			CONSERVACIÓN:
Núcleo urbano de Pampaneira, Barranco del Poqueira , Granada. Coordenadas: X: 467917 Y: 4088559 Calle Verónica.	Buen estado de conservación aparente.		
AUTENTICIDAD:	En el posicionamiento y adaptación al terreno, volumen y forma, diseño y composición, materiales y sistemas constructivos, y uso susceptibles . Intervenciones: fachadas tratadas con enfoscado y pintura blanca ocultando las lajas de pizarra que forman los muros verticales.

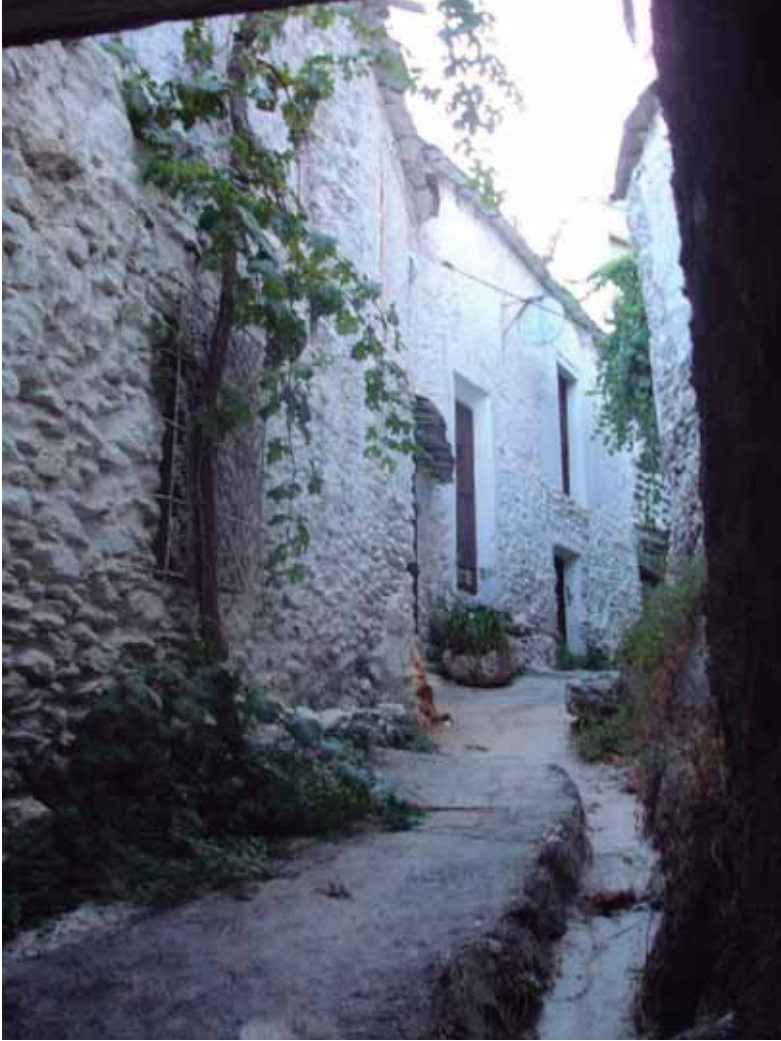
1.2.. Espacio urbano. Callejón sin salida. Uso vía pública.		Espacio urbano de gran belleza y singularidad que cualifica la trama . Se trata de una vía secundaria en desnivel, con entrada desde la calle Virgen de Gracia, que nos conduce hasta las puertas de acceso de las viviendas sitas en este adarve. Se encuentra flanqueado por casas populares construidas con muros de piedra con mampostería de pizarra encalada, probablemente colocados sobre lecho de paja, carpinterías de madera, cubiertas de launa con berilesy castigaderas y con estructura horizontal de vigas de rollizos y alfarjas de madera sin escuadrar, capa gruesa de lajas de pizarra y capa de malhecho. Por su suelo discurre el brazal de una acequia, situado en un lateral y con superficie horizontal suficiente para permitir al acequero su limpieza y mantenimiento. El agua vuelve a quedar cubierta por un tinao al final del callejón conectando con el brazal de la calle Adarve. Pavimento continuo hormigonado.

LOCALIZACIÓN:		CONSERVACIÓN:
Núcleo urbano de Atalbéitar, La Tahá, Granada. Coordenadas: X: 472467 Y: 4087816		Estado de conservación medio. Algunas viviendas necesitan mediadas de mantenimiento y conservación
AUTENTICIDAD:		
En el posicionamiento y adaptación al terreno, volumen y forma, diseño y composición, materiales y sistemas constructivos, y uso del espacio urbano susceptibles. Elementos discordantes: cableado, señal de tráfico y contadores exteriores por fachadas.		
PROTECCIÓN:		
Núcleo urbano de Atalbéitar, Sitio Histórico, BIC. Intervenciones permitidas: rehabilitación y restauración con mismos materiales y técnicas constructivas. Eliminación elementos discordantes.

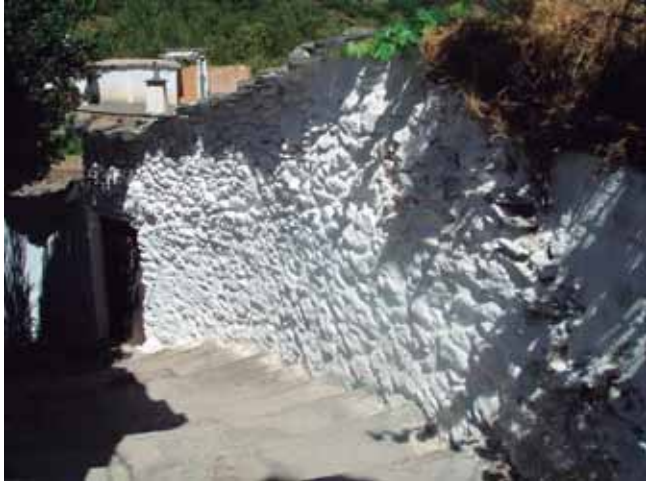
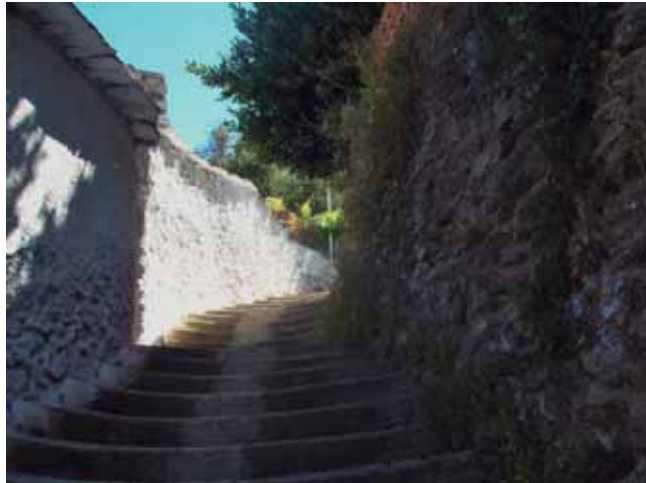
IDENTIFICACIÓN:		ENTORNO:
479.NUC:Calle-8 Calle Albaicín, Ferreïrola.		Situada en el NE del pueblo en un área con grandes cambios de pendiente y construcciones populares que guardan las características de la arquitectura tradicional.
TIPO:

1.2. Espacio urbano. Vía peatonal. Uso público.		DESCRIPCIÓN:
LOCALIZACIÓN:		
Núcleo urbano de Ferreïrola, La Tahá, Granada. Coordenadas: X: 472253 Y: 4087377		Calle de uso peatonal exclusivo que cualifica la trama urbana. Resuelta con escalones que salvan una fuerte pendiente para poder conectar las viviendas de la calle Sol, ubicadas en la zona más alta del núcleo, con las de la calle Real de Ferreïrola con dirección perpendicular a las escaleras y también en pendiente.
AUTENTICIDAD:		
En el posicionamiento y adaptación al terreno, volumen y forma, diseño y composición, materiales y sistemas constructivos, y uso del espacio urbano susceptibles.

A ambos lados la flanquean muros de mampostería de pizarra en piedra vista que corresponden a viviendas, en este caso están encalados, o a balates de huertos urbanos, sin encalar. Los escalones han sido hormigonados.
PROTECCIÓN:		CONSERVACIÓN:
Núcleo urbano de Ferreïrola, Sitio Histórico, BIC. Intervenciones permitidas: rehabilitación y restauración con mismos materiales y técnicas constructivas.		Estado de conservación medio. Los muros de mampostería sin encalar presentan vegetación en las llagas, precisando limpieza.

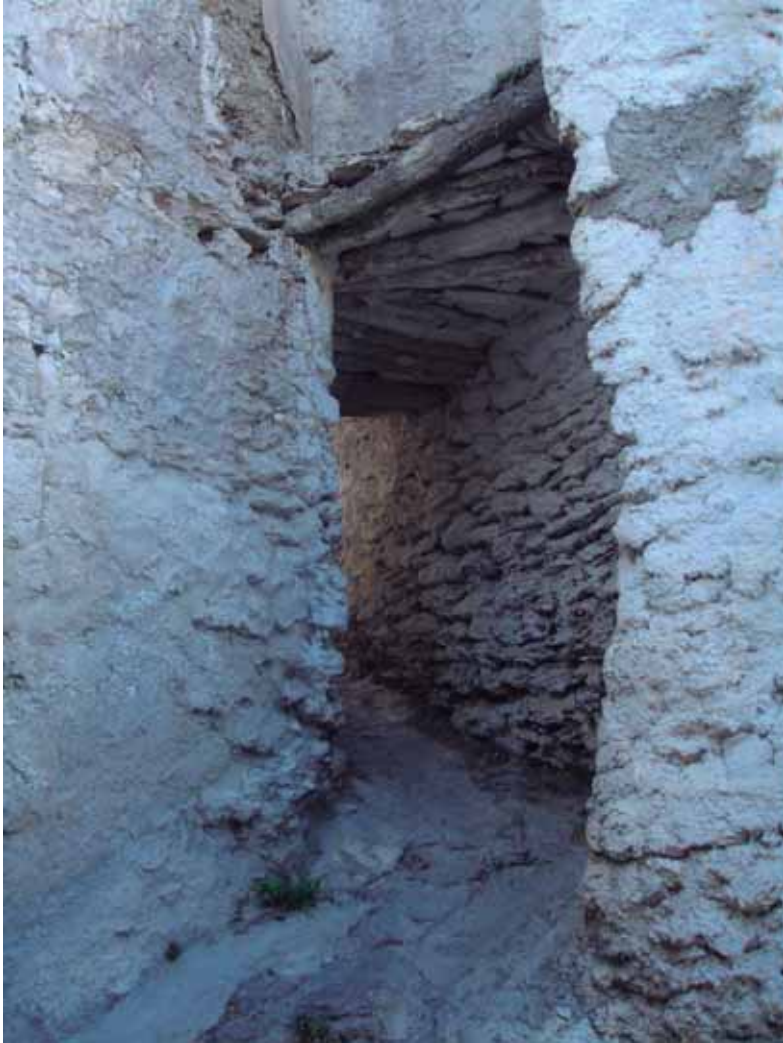
ENTORNO:
480.NUC:Calle-9 Calle Cuestecilla, Ferreïrola.		Situada en la parte alta del barrio bajo del pueblo en un área con grandes cambios de pendiente y construcciones populares que guardan las características de la arquitectura tradicional.
TIPO:		DESCRIPCIÓN:

1.2. Espacio urbano. Vía peatonal. Uso público.		<p>Calle de uso peatonal exclusivo de estrechas dimensiones que cualifica la trama urbana. Resuelta con una rampa de trazado sinuoso que salva una fuerte pendiente con salida a la Plaza de la Santa Cruz. También sirve para desagüe de la Plaza, discurriendo a gran velocidad el agua cuando llueve o cuando deshiela la nieve.</p> <p>A ambos lados la flanquean muros de mampostería de pizarra en piedra vista encalada que corresponden a viviendas y está cubierta por un tinajo con rollizos en disposición radial que soportan una capa de lajas de pizarra, formando un forjado horizontal sobre el que se asienta un volumen construido.</p> <p>El pavimento ha sido hormigonado.</p>
LOCALIZACIÓN:		CONSERVACIÓN:
Núcleo urbano de Ferreïrola, La Tahá, Granada. Coordenadas: X: 472190 Y: 4087269		Estado de conservación medio. Los muros de mampostería precisan encalado. El pavimento ha perdido su continuidad.

AUTENTICIDAD:		
En el posicionamiento y adaptación al terreno, volumen y forma, diseño y composición, materiales y sistemas constructivos, y uso del espacio urbano susceptibles.		
PROTECCIÓN:		
Núcleo urbano de Ferreïrola, Sitio Histórico, BIC. Intervenciones permitidas: rehabilitación y restauración con mismos materiales y técnicas constructivas.

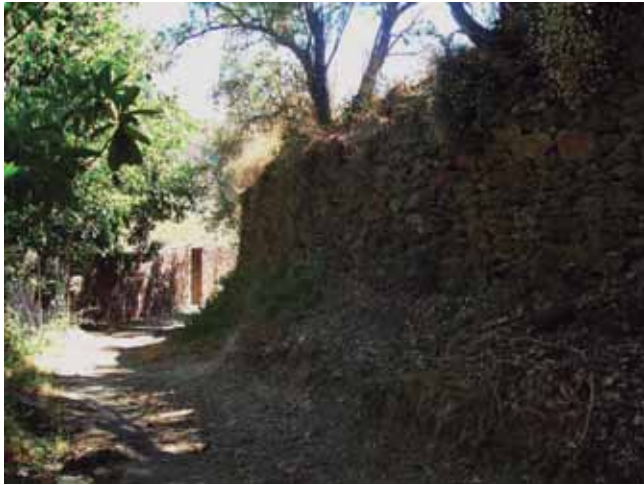
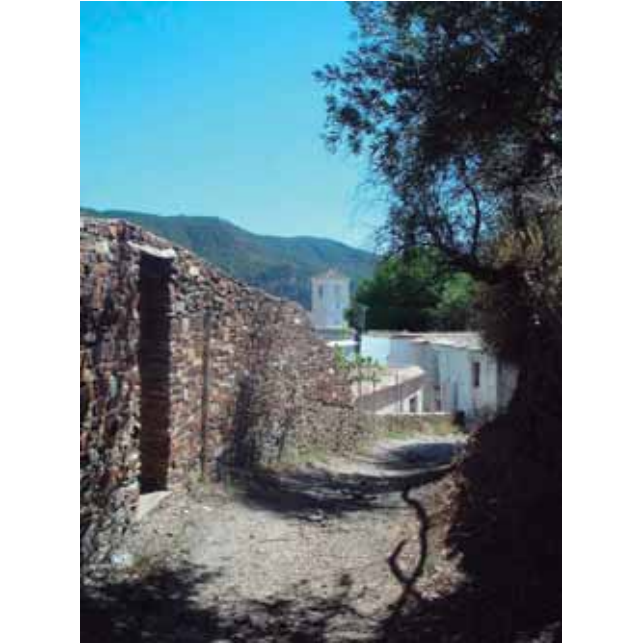
ENTORNO:
481.NUC:Calle-10 Calle Albaicín, Ferreïrola.		Situada en el NE del pueblo en sus cotas más altas con grandes cambios de pendiente límite urbano con el entorno natural.
TIPO:

1.2. Espacio urbano. Vía peatonal. Uso público.		Calle que cualifica la trama urbana para adentrarse en el bosque de gran belleza al conjugar lo arquitectónico con la naturaleza. Resuelta con pavimento continuo de tierra pisada que salva una fuerte pendiente para poder conectar las viviendas de la calle Sol, ubicadas en la zona más alta del núcleo, con los terrenos de las cotas más altas de Ferreïrola. A ambos lados la flanquean muros de mampostería de pizarra en piedra vista sin enlazar que corresponden a viviendas o a balates.
LOCALIZACIÓN:	CONSERVACIÓN:	
Núcleo urbano de Ferreïrola, La Tahá, Granada. Coordenadas: X: 472218 Y: 4087388	Estado de conservación medio.	
AUTENTICIDAD:		
En el posicionamiento y adaptación al terreno, volumen y forma, diseño y composición, materiales y sistemas constructivos, y uso del espacio urbano susceptibles.		
PROTECCIÓN:		
Núcleo urbano de Ferreïrola, Sitio Histórico, BIC. Intervenciones permitidas: rehabilitación y restauración con mismos materiales y técnicas constructivas.

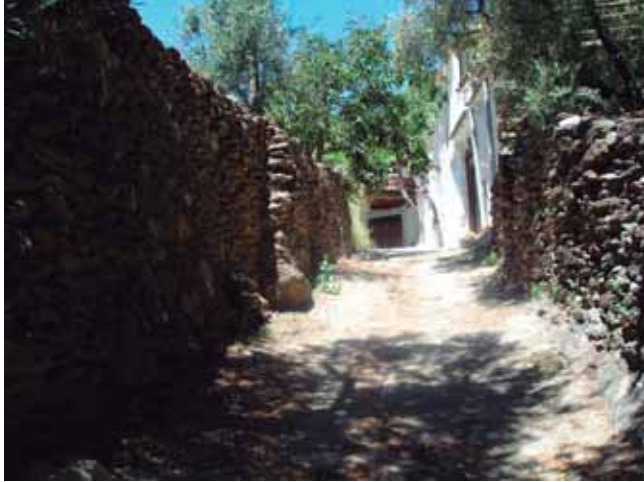
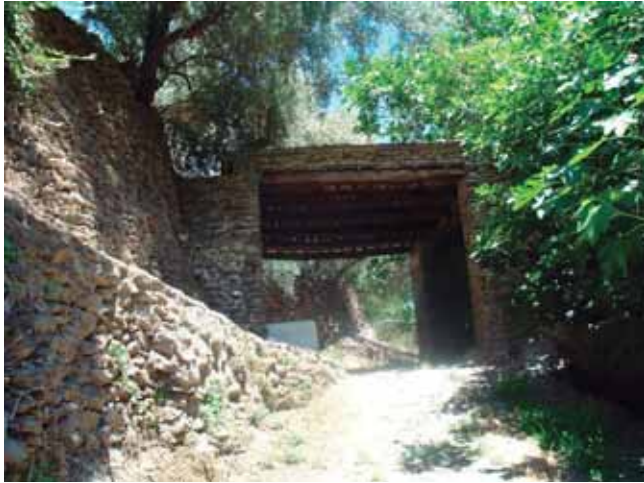
IDENTIFICACIÓN:		ENTORNO:
482.NUC:Calle-11 Calle y camino Campuzano, Fondales		
TIPO:

<p>Situada en la zona meridional de Fondales , rodeada de parcelas cultivables y en las proximidades de la alberca de Haza Naranjo y de las eras de trilla.</p>

1.2. Espacio urbano. Vía peatonal. Uso público.		DESCRIPCIÓN:
LOCALIZACIÓN:		
Núcleo urbano de Fondales, Granada. Coordenadas: X: 471570 Y: 4086825		<p>El inicio del recorrido de esta calle desde la Plaza de Gerald Brenan es a través de un tinao de paso, para posteriormente encontrarnos con un margen de viviendas con acceso desde "el Portón" y al otro una tapia de separación con el huerto urbano de la calle Era 2. Continuando la bajada a ambos lados la flanquean muros de mampostería de pizarra en piedra vista sin encalar que corresponden a balates y siguiendo dirección hacia el río Trevélez, existe un tinao de paso que cubre una curva del camino que desciende en rampa donde se ubica el lavadero.</p>
AUTENTICIDAD:		
<p>En el posicionamiento y adaptación al terreno, volumen y forma, diseño y composición, materiales y sistemas constructivos, y uso del espacio urbano susceptibles.</p>

<p>El tinao está construido con muros y pilastras de piedra seca , con lajas de pizarra de tamaño medio sin encalar, sobre los que descansan unos troncos de castaño con alfarjias y unas capas de lajas, malhecho y launa, que terminan por conformar el terrao con beriles y castigaderas.</p> <p>El pavimento del camino es continuo de tierra pisada y nos adentra en el espacio agrícola donde pueden verse una alberca y las eras de trilla.</p>

PROTECCIÓN:		CONSERVACIÓN:
Núcleo urbano de Fondales, Sitio Histórico, BIC. Intervenciones permitidas: rehabilitación y restauración con mismos materiales y técnicas constructivas.		Buen estado de conservación aparente.

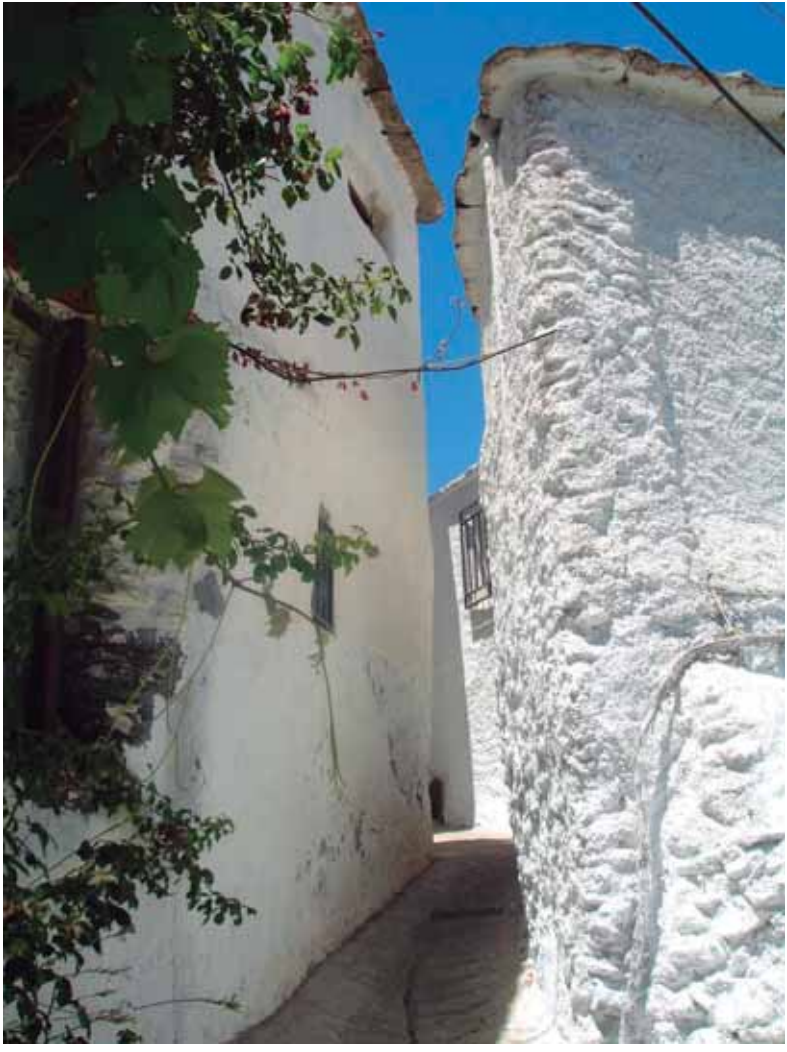
ENTORNO:
483.NUC:Calle-12 Callejuela Canal de los Suspiros, Fondales		Situada en la zona meridional de Fondales , rodeada de parcelas cultivables y de manzanas urbanas colmatadas de casas populares con calles que salvan grandes pendientes.
TIPO:		DESCRIPCIÓN:

1.2. Espacio urbano. Vía peatonal. Uso público.		Calle de estrechas dimensiones que cualifica la trama urbana. Recorrido alternativo que conecta la calle Bosque con la Plazoleta de Santa Ana, siendo una vía peatonal que salva una gran pendiente en poca longitud, flanqueada por casas populares resueltas con estructura muraria de mampostería de pizarra encalada, carpinterías de madera y cubiertas planas de launa con beriles y castigaderas, con las fachadas muy próximas, tanto que a veces sus beriles parecen tocarse. El pavimento está resuelto con hormigón impreso.
LOCALIZACIÓN:		CONSERVACIÓN:
Núcleo urbano de Fondales, Granada. Coordenadas: X: 471459 Y: 4086813		Buen estado de conservación aparente.
AUTENTICIDAD:		
En el posicionamiento y adaptación al terreno, volumen y forma, diseño y composición, materiales y sistemas constructivos, y uso del espacio urbano susceptibles.		
PROTECCIÓN:		
Núcleo urbano de Fondales, Sitio Histórico, BIC. Intervenciones permitidas: rehabilitación y restauración con mismos materiales y técnicas constructivas.

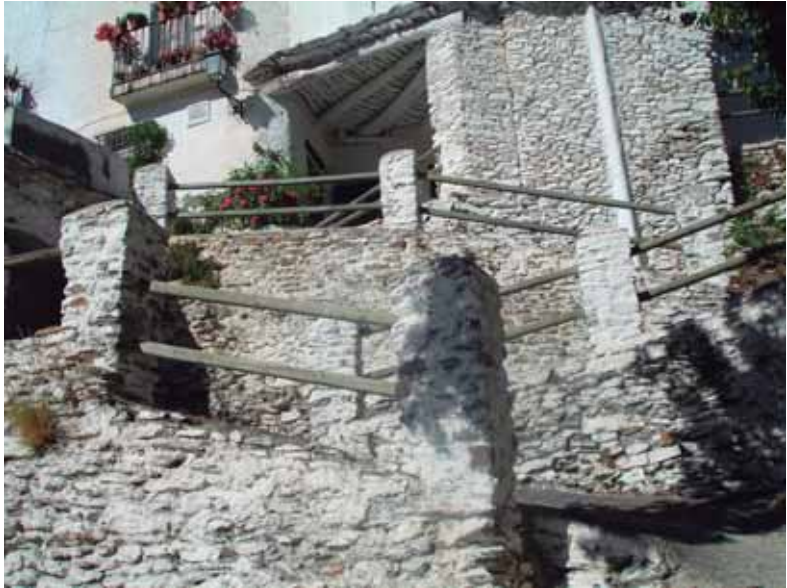
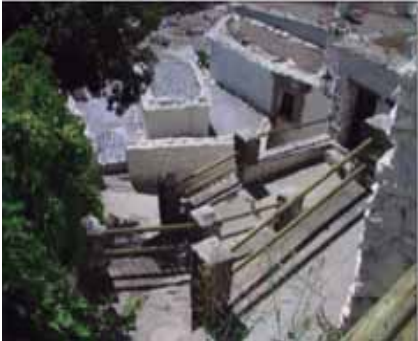
1.2. Espacio urbano. Escaleras Uso vía pública		Conjunto de tramos de escaleras que salvan la fuerte pendiente existente entre las calles Vicario y Silencio, con petos formados por muros de mampostería de pizarra que sirven a su vez de contención de tierras, sobre los que se han puesto unas barandillas conformadas por barandillas de madera compuestas por dos maderos. Cualifican la trama urbana y sirven además de elementos de conexión de mirador. Pavimento continuo hormigonado.
LOCALIZACIÓN:	Foto: NNS del barranco del Poquiera	CONSERVACIÓN:
Núcleo urbano de Capileira, Granada. Coordenadas: X: 467978 Y: 4090823 Conexión escalonada entre las calles Vicario y Silencio		Buen estado de conservación aparente.
AUTENTICIDAD:	En el posicionamiento y adaptación al terreno, volumen y forma, diseño y composición, materiales y sistemas constructivos, y uso del espacio urbano susceptibles. Elementos discordantes: bajante pluvial exterior.

PROTECCIÓN:	Núcleo urbano de Capileira, Conjunto Histórico, BIC. Intervenciones permitidas: rehabilitación y restauración con mismos materiales y técnicas constructivas. Eliminación elementos discordantes.

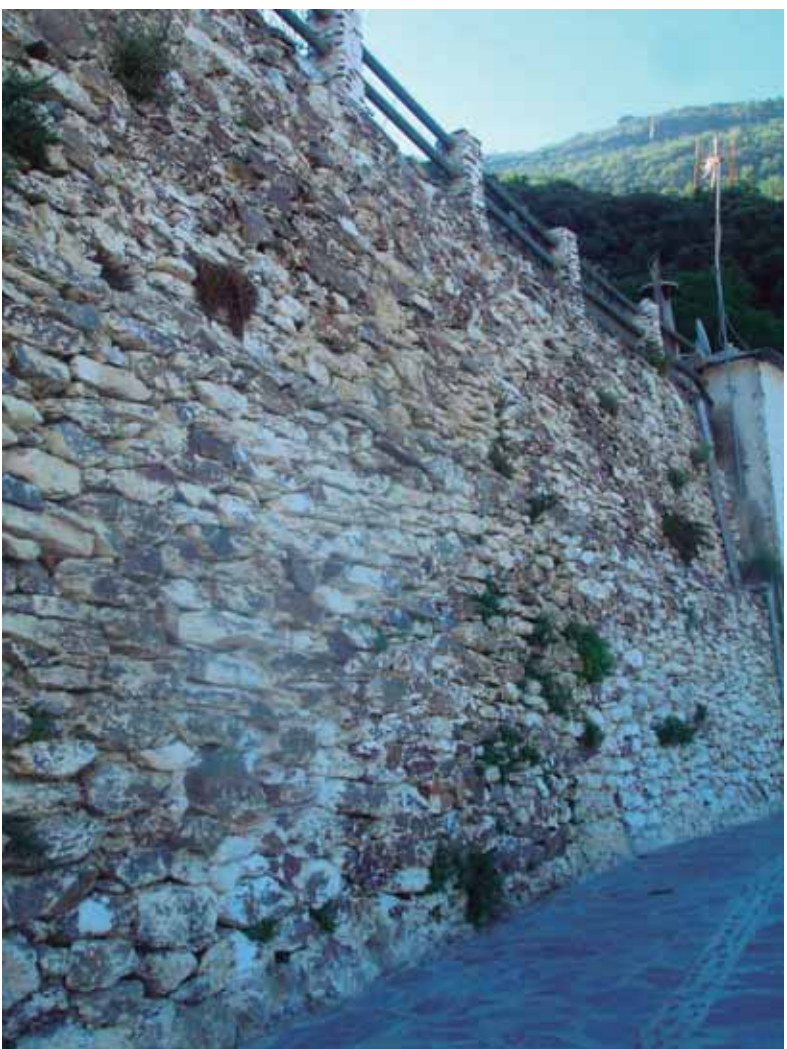
ENTORNO:
485.NUC:Muro-1 Muro en Calle la Peseta		Zona sureste del pueblo compuesta de manzanas con alta densidad de casas adosadas o conectadas entre sí mediante tinaos, con calles estrechas de gran desnivel que salvan la pendiente del barranco.
TIPO:		DESCRIPCIÓN:

1. Núcleo urbano- espacio urbano. Muro Uso vía pública. Utilizada.		Muro que salva el desnivel entre las calle La Peseta y calle Real que cualifica la trama urbana, construido en piedra seca con lajas de pizarra de tamaño medio encalado. Pavimento con empedrados varios casi oculto tras varias capas de hormigonado. En su cota más alta la calle Real se convierte en un gran mirador, con medidas de seguridad y protección resueltas con barandillas horizontales metálicas con pilastras .
LOCALIZACIÓN:		CONSERVACIÓN:
Núcleo urbano de Pampaneira, Barranco del Poqueira , Granada. Coordenadas: X: 468074 Y: 4088516 Calle La Peseta.		Buen estado de conservación aparente. Necesita limpieza con eliminación de la vegetación y encalado.
AUTENTICIDAD:		En el posicionamiento y adaptación al terreno, volumen y forma, diseño y composición, materiales y sistemas constructivos, y uso susceptibles .
PROTECCIÓN:		Núcleo urbano de Pampaneira, Conjunto Histórico, BIC. Intervenciones permitidas: rehabilitación y restauración con mismos materiales y técnicas constructivas.

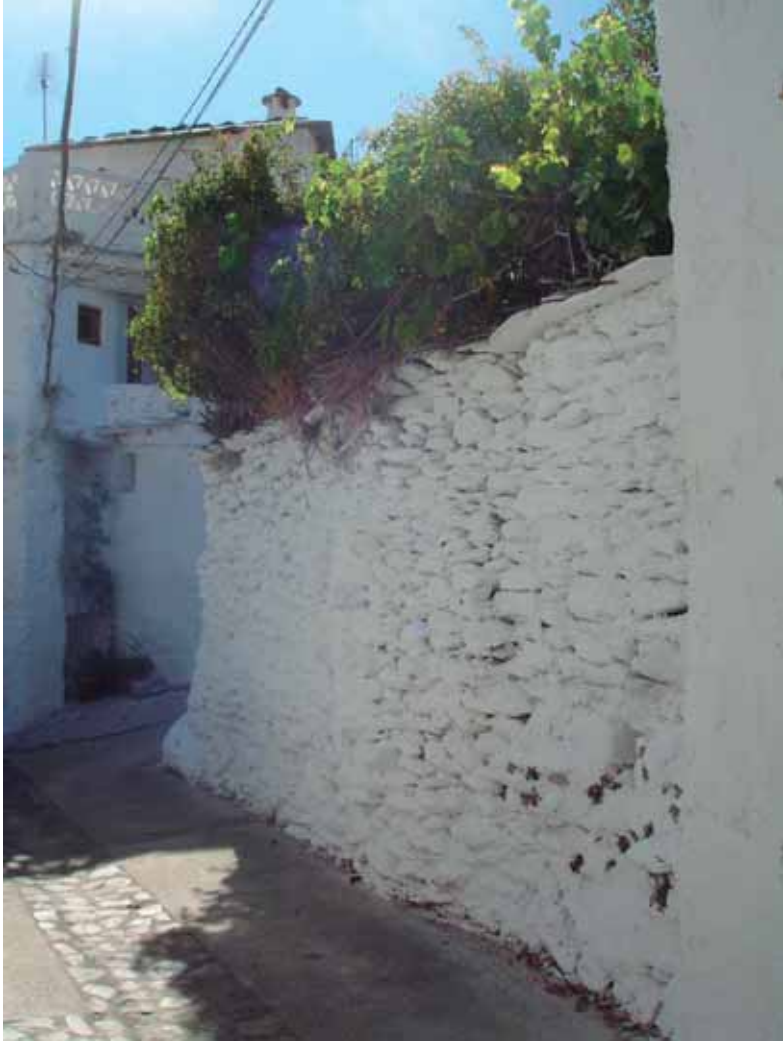
ENTORNO:
488.NUC:Muro-4 Muros calle Duende, Ferreïrola.		La calle Duende se encuentra en la zona meridional del núcleo continuando el trazado de la calle Artesa en el barrio bajo y en su recorrido se posicionan huertos urbanos y viviendas.
TIPO:		DESCRIPCIÓN:

2. Construcción urbana. Muros. Uso vía pública.		Elemento urbano que cualifican la trama del núcleo embelleciéndola con el contraste cromático de su color blanco y el verde de la vegetación. Marcando el límite entre la propiedad pública y privada , sirve de cierre del huerto urbano que asoma su vegetación interior por la coronación del muro. Ubicado en la calle Duende, perpendicular a la calle Cerezo y con un recorrido sinuoso, convirtiendo la vía en un espacio enmarcado. El pavimento es continuo hormigonado con una franja empedrada central Está construido en piedra, de mampostería de pizarra encalada y coronados por beriles de lajas sobresalientes hacia la vía.
LOCALIZACIÓN:		CONSERVACIÓN:
Núcleo urbano de Ferreïrola, La Tahá, Granada. Coordenadas: X: 472216 Y: 4087249 Calle Duende		Buen estado de conservación.
AUTENTICIDAD:		
En el posicionamiento y adaptación al terreno, volumen y forma, diseño y composición, materiales y sistemas constructivos, y uso del espacio urbano susceptibles.

PROTECCIÓN:		
Núcleo urbano de Ferreïrola, Sitio Histórico, BIC. Intervenciones permitidas: rehabilitación y restauración con mismos materiales y técnicas constructivas.

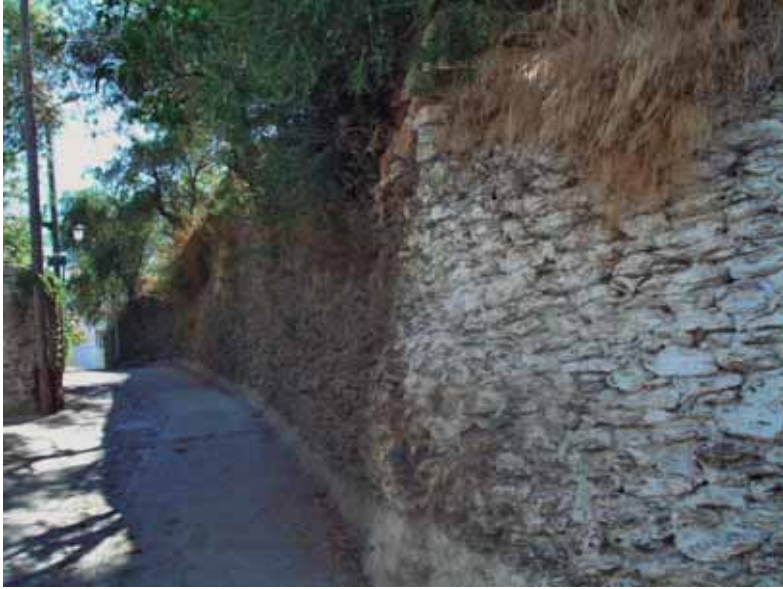
ENTORNO:
489.NUC:Muro-5 Muro calle Real de Ferreirola, Ferreirola.		La calle Real de Ferreirola recorre el núcleo de O a E con numerosos huertos urbanos ubicados en sus orillas.
TIPO:		DESCRIPCIÓN:

2. Construcción urbana. Muro de contención. Uso vía pública.		Elemento urbano de gran recorrido que cualifica la trama. Marcando el límite entre la propiedad pública y privada , sirve para contener las tierras y de cierre de los huertos urbanos que asoman su vegetación interior por la coronación de los muros. Ubicado en la calle principal que recorre el núcleo de este a oeste, convirtiendo la vía en un espacio enmarcado. Está construido con muro de piedra de mampostería de pizarra encalada o piedra vista según el tramo. El pavimento es continuo hormigonado.
LOCALIZACIÓN:		CONSERVACIÓN:
Núcleo urbano de Ferreirola, La Tahá, Granada. Coordenadas: X: 472245 Y: 4087342 Calle Real de Ferreirola		Estado de conservación medio.
AUTENTICIDAD:		
En el posicionamiento y adaptación al terreno, volumen y forma, diseño y composición, materiales y sistemas constructivos, y uso del espacio urbano susceptibles. Elemento discordante: rodapié hormigonado en la base del muro resultado de la unión entre el pavimento y el paramento vertical.

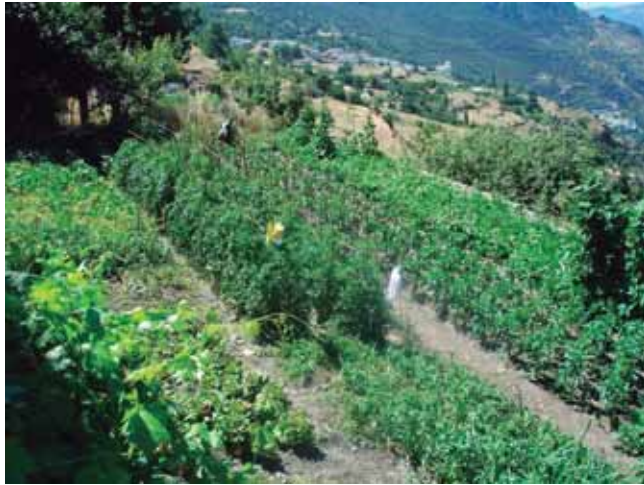
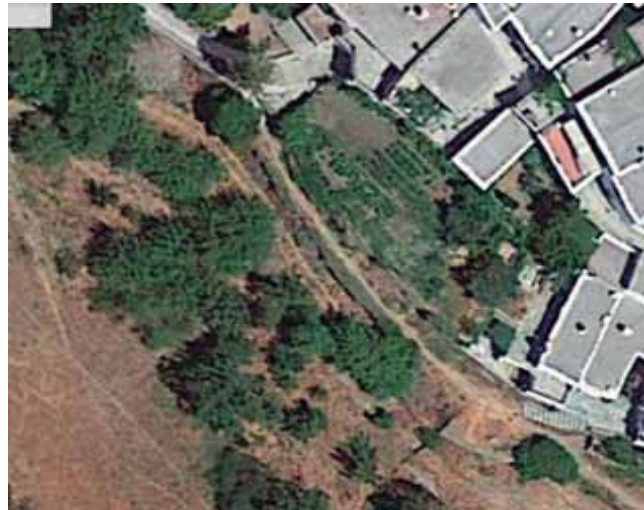
ENTORNO:
491.NUC:Huerto-1 Huerto urbano, Capileira		Manzanas urbanas compactas con tipología de vivienda unifamiliar algunas de ellas conectadas entre si por tinaos en un discurrir por calles estrechas que salvan las curvas de nivel del terreno montañoso sobre el que se asienta Capileira.
TIPO:

DESCRIPCIÓN:
Huerto urbano Cultivos aterrazados Uso agrícola.		Esta parcela está situada en el limite con lo construido. Es un huerto que cualifica el espacio urbano, con un uso agrícola que trata el terreno con bancales, que se adaptan a las curvas de nivel el terreno para poder cultivarlo. En su parte más baja posee un muro de mampostería de lajas de pizarra encalado. Tiene plantados árboles frutales y cultivos tradicionales.
LOCALIZACIÓN:		CONSERVACIÓN:
Núcleo urbano de Capileira, Granada. Coordenadas: X: 468175 Y: 4090702 Parcela 8107617VF6980B		Buen estado de conservación.

AUTENTICIDAD:	En el posicionamiento y adaptación al terreno, volumen y forma, diseño y composición, materiales y sistemas constructivos, y uso del espacio urbano susceptibles.	
PROTECCIÓN:	Núcleo urbano de Capileira, Conjunto Histórico, BIC. Intervenciones permitidas: rehabilitación y restauración con mismos materiales y técnicas constructivas.

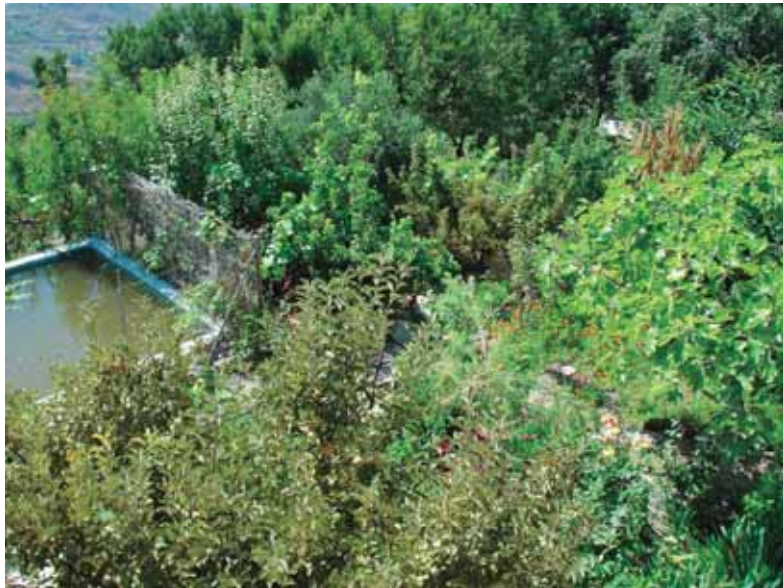
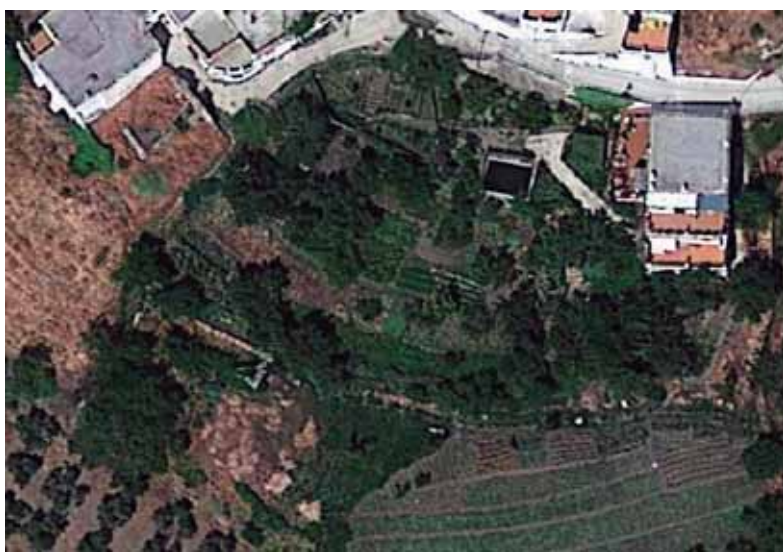
ENTORNO:
492.NUC:Huerto-2 Huerto Calle Iglesia de Alcútar		<p>Manzanas urbanas compactas conectadas por calles estrechas que salvan las curvas de nivel del terreno montañoso sobre el que se asienta Alcútar, a una cota más baja que la Plaza de la Iglesia.</p>
TIPO:

DESCRIPCIÓN:
<p>1. Núcleo urbano- espacio urbano. Huerto. Uso residencial. Cultivado.</p>		<p>Espacio sin construir de gran interés para la trama urbana, que sirve de límite entre las manzanas construidas y las parcelas cultivables.</p>
LOCALIZACIÓN:		<p>La separación con el viario público es el desnivel del terreno y el cambio del tratamiento del pavimento.</p>
<p>Núcleo urbano de Alcútar, Bérchules, Granada. Coordenadas: X: 483085 Y: 4091435 Calle Iglesia.</p>		<p>Consta de paratas que se adaptan a las curvas de nivel del terreno y en su interior hay una alberca de riego.</p>
AUTENTICIDAD:	<p>Tiene plantados árboles frutales y cultivos tradicionales.</p>

<p>En el posicionamiento y adaptación al terreno, volumen y forma, diseño y composición, materiales y sistemas constructivos, y uso del espacio urbano susceptibles. Elementos discordantes: tela metálica en alberca Intervención: enfoscado y pintado de la alberca.</p>	CONSERVACIÓN:	
PROTECCIÓN:	<p>Buen estado de conservación aparente.</p>	
<p>Núcleo urbano de Alcútar, Sitio Histórico, BIC. Intervenciones permitidas: rehabilitación y restauración con mismos materiales y técnicas constructivas. Eliminación de elementos discordantes y recuperación de enladrado tradicional.</p>

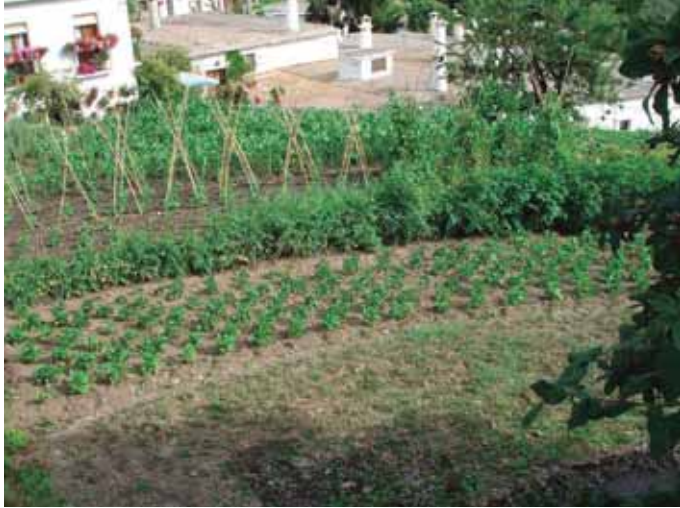
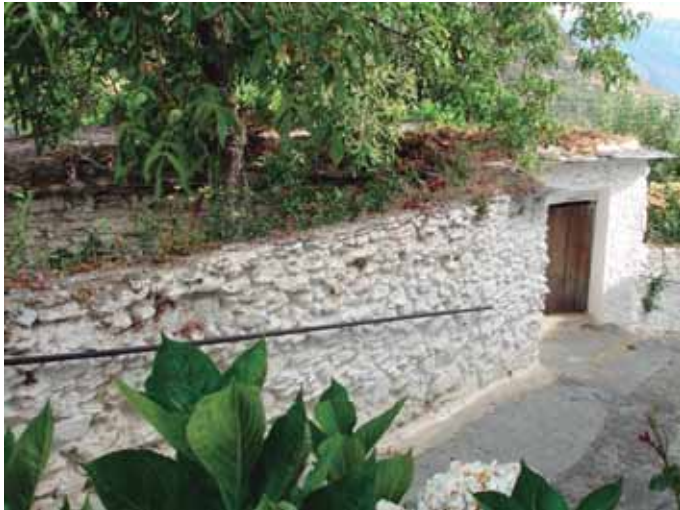
IDENTIFICACIÓN:		ENTORNO:
494.NUC:Huerto-4 Huerto urbano, Bubión

1.2. Espacio urbano. Huerto. Uso agrícola.		<p>Huerto de gran tamaño y edificación de planta rectangular de una altura que se dispone en la parte superior de la parcela. Dos accesos, uno junto a la entrada al patio y otro en la fachada que da al huerto, a su derecha un pequeño hueco sin escuadrar.</p> <p>El desnivel de la parcela permite que se visualice en su totalidad desde la esquina superior. Muro de contención de mampostería delimitando la propiedad en las cotas más bajas. Sistema de acequias bordeando el huerto.</p>
LOCALIZACIÓN:		<p>La edificación cuenta de dos estancias destinadas a establo, con pesebres, y corral, así como un almacén de aperos.</p>
Núcleo urbano de Bubión, Granada. Coordenadas: X: 468481 Y: 4089390 Calle Lavadero

<p>Estructura vertical formada por muros ejecutados en piedra seca de lajas de pizarra de tamaño medio.</p> <p>La estructura horizontal se compone de vigas de rollizos y alfarjas de madera sin escuadrar, capa gruesa de lajas de pizarra y capa de malhecho.</p> <p>Cubierta plana de launa con beriles de pizarra y castigaderas..</p>

AUTENTICIDAD:		<p>Puerta tradicional de madera en la entrada de la edificación y al huerto con hueco superior y tablas de madera</p>
<p>En el posicionamiento y adaptación al terreno, volumen y forma, diseño y composición, materiales y sistemas constructivos, y uso del espacio urbano susceptibles.</p> <p>Elemento discordante: cableado.</p>		<p>El patio cuenta con fuente y lajas de pizarra en el pavimento</p> <p>En su interior se cultivan frutales: nogal, cerezo, kiwi, tomate.</p>
PROTECCIÓN:		CONSERVACIÓN:
Núcleo urbano de Bubión, Conjunto Histórico, BIC. Intervenciones permitidas: rehabilitación y restauración con mismos materiales y técnicas constructivas. Reubicación cableado.		<p>Regular estado de conservación. Humedad en los muros.</p>

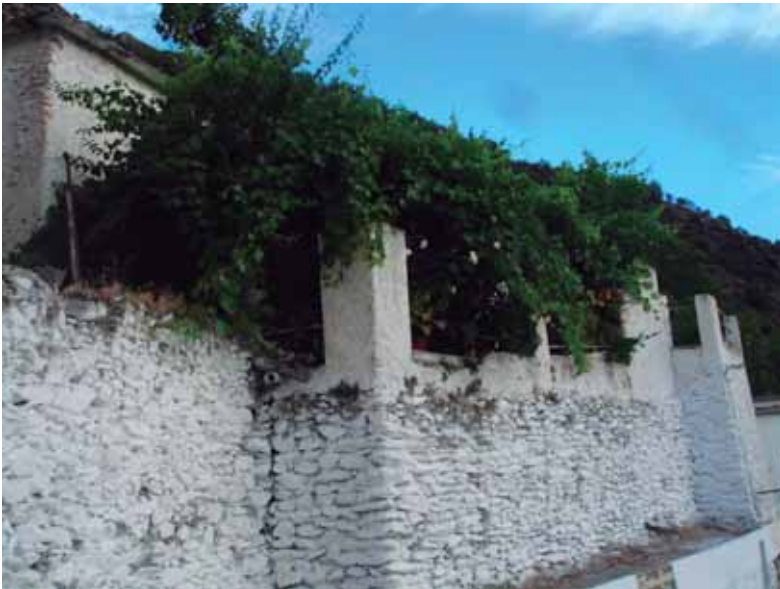
ENTORNO:
495.NUC:Huerto-5 Huerto Calle Águila en Pampaneira		Manzana urbana ubicada en la zona oriental próxima al límite urbano con la carretera que conecta con Bubión, con menor densidad de viviendas y desniveles del terreno salvados por huerto y zonas verdes en paratas.
TIPO:		DESCRIPCIÓN:

1. Núcleo urbano- espacio urbano. Huerto. Uso residencial. Cultivado.		Espacio sin construir de gran interés para la trama urbana, separado del viario público, calle Amigos del Barranco, por una parata construida con muros de lajas de pizarra de tamaño medio y grueso con acabado exterior encajado de gran espesor, en su nivel más bajo. Consta de pilastras verticales para apoyo de barandilla metálica. En su interior hay plantados árboles frutales y cultivos tradicionales.
LOCALIZACIÓN:		CONSERVACIÓN:
Núcleo urbano de Pampaneira, Barranco del Poqueira , Granada. Coordenadas: X: 468024 Y: 408892 Calle Águila 14.		Buen estado de conservación aparente.
AUTENTICIDAD:		
En el posicionamiento y adaptación al terreno, volumen y forma, diseño y composición, materiales y sistemas constructivos, y uso susceptibles .		
PROTECCIÓN:		
Núcleo urbano de Pampaneira, Conjunto Histórico, BIC. Intervenciones permitidas: rehabilitación y restauración con mismos materiales y técnicas constructivas.

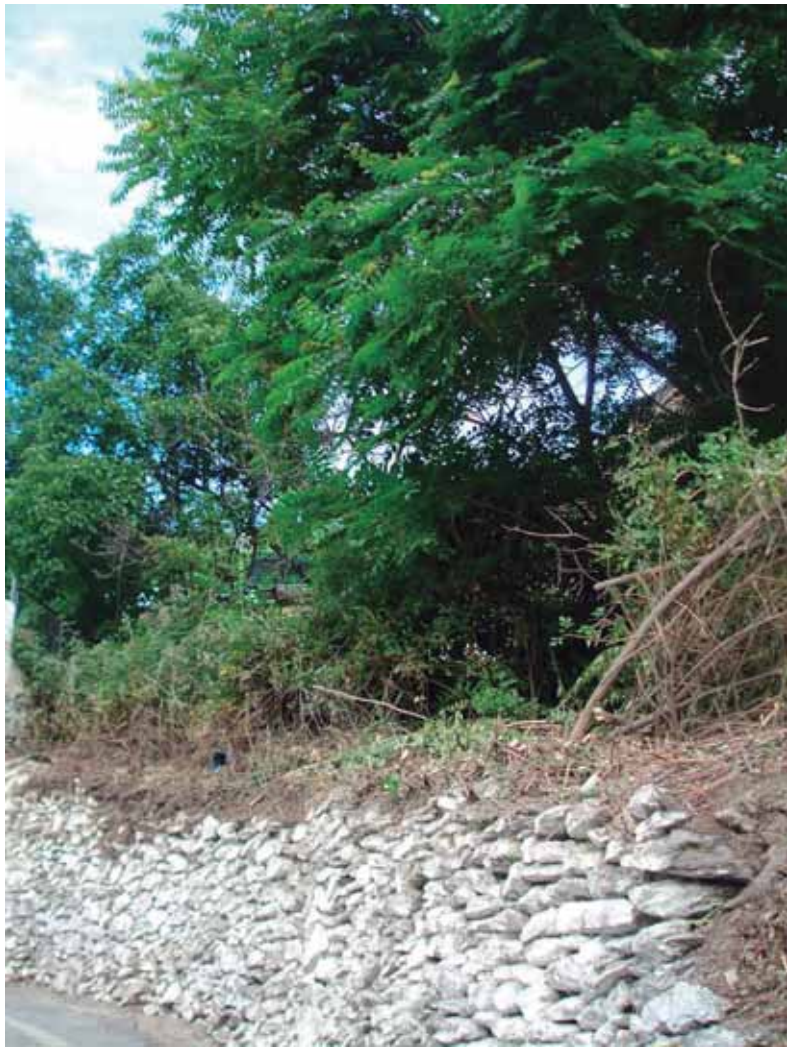
ENTORNO:
496.NUC:Huerto-6 Huerto en Calle Amigos de Pampaneira		<p>Manzana urbana ubicada en la zona oriental próxima al límite urbano con la carretera que conecta con Bubión, con menor densidad de viviendas y desniveles del terreno salvados por huerto y zonas verdes en paratas.</p>
TIPO:		DESCRIPCIÓN:
<p>1. Núcleo urbano- espacio urbano. Zona verde. Uso residencial. Cultivado.</p>		<p>Espacio sin construir de gran interés para la trama urbana al servir de transición entre el límite urbano y la carretera, separado del viario público por una parata construida con muros de lajas de pizarra de tamaño medio y grueso con acabado exterior en calado de gran espesor, en su nivel más bajo. En su interior existe vegetación abundante.</p>
LOCALIZACIÓN:		CONSERVACIÓN:
<p>Núcleo urbano de Pampaneira, Barranco del Poqueira , Granada. Coordenadas: X: 468045 Y: 4088481 Calle Amigos del barranco.</p>		<p>Buen estado de conservación aparente.</p>

AUTENTICIDAD:		
<p>En el posicionamiento y adaptación al terreno, volumen y forma, diseño y composición, materiales y sistemas constructivos, y uso susceptibles .</p>		
PROTECCIÓN:		
<p>Núcleo urbano de Pampaneira, Conjunto Histórico, BIC. Intervenciones permitidas: rehabilitación y restauración con mismos materiales y técnicas constructivas.</p>
