8. ANEXO. INVENTARIO DE BIENES INDIVIDUALIZADOS

PROPUESTA DE DELIMITACIÓN DEL BIEN
DENOMINADO:
“PAISAJE CULTURAL DE LA ALPUJARRA”

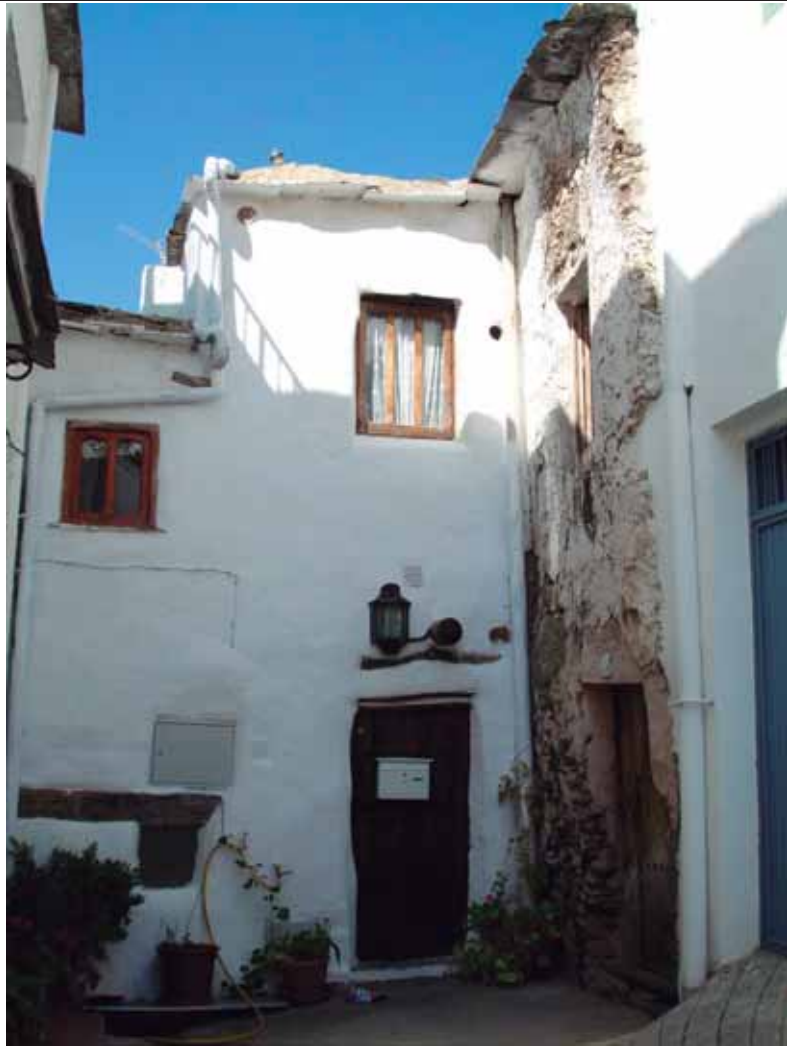
ENTORNO:
497.ARQ:Vivienda-1 Vivienda		<p>Manzanas urbanas compactas conectadas por calles estrechas que salvan las curvas de nivel del terreno montañoso sobre el que se asienta Alcútar, a una cota más baja que la Plaza de la Iglesia.</p>
TIPO:		DESCRIPCIÓN:
<p>2. Construcción urbana. Vivienda. Uso residencial. Parcialmente habitada.</p>		<p>Inmueble de volumetría escalonada que conforma el fondo del adarve denominado Sangre de los Mártires. Se adaptada al desnivel del terreno, con dos plantas de alzada que en la fachada principal de uso residencial se escalonan con engalabernos respecto al inmueble sito en calle de la Iglesia 13. Esta fachada se encuentra enfoscada y pintada. La fachada perpendicular guarda relación de altura de los forjados horizontales, huecos y cornisa con la parte más alta de la otra fachada, que se encuentra sin enfoscar, aunque con repellos parciales. En la composición de las fachadas existe un predominio del macizo frente al hueco. Existen dos accesos diferenciados para los usos del inmueble: residencial y agropecuario, cada uno de ellos en una fachada. Estructura vertical formada por muros ejecutados en piedra seca de lajas de pizarra de tamaño medio, probablemente en su origen colocadas sobre lecho de paja. Estructura horizontal de vigas de rollizos, quedando a la intemperie algunas de sus cabezas, y alfarjías de madera sin desbastar, lajas de pizarra y capa de malhecho. Cubierta plana de launa con beriles de pizarra y castigaderas, que en la zona residencial están asegurados con mortero de cemento. Carpinterías y dinteles de madera.</p>

LOCALIZACIÓN:		CONSERVACIÓN:
<p>Núcleo urbano de Alcútar, Bérchules, Granada. Coordenadas: X: 482880 Y: 4091245 Calle Sangre de los Mártires 5 (según catastro 4)</p>		<p>Buen estado de conservación en las zonas vivideras y malo en zona agropecuaria.</p>
AUTENTICIDAD:		
<p>En el posicionamiento y adaptación al terreno, volumen y forma, diseño y composición, materiales y sistemas constructivos, y uso del espacio urbano susceptibles. Elementos discordantes: cableado, contadores y bajante pluvial exteriores por fachada principal. Intervención: enfoscado y pintado parcial de la fachada, aseguramiento de beriles y castigaderas con mortero de cemento.</p>		
PROTECCIÓN:		
<p>Núcleo urbano de Alcútar, Sitio Histórico, BIC. Intervenciones permitidas: rehabilitación y restauración con mismos materiales y técnicas constructivas. Eliminación de elementos discordantes y recuperación de encalado tradicional.</p>

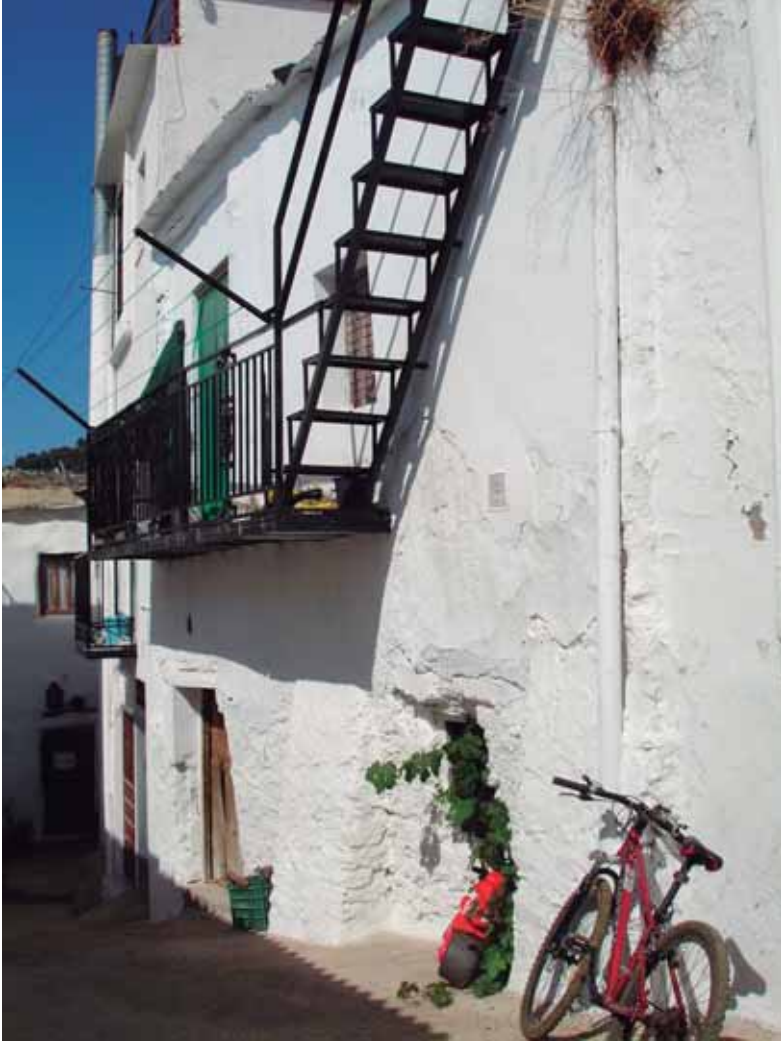
ENTORNO:
498.ARQ:Vivienda-2 Vivienda		Manzanas urbanas compactas conectadas por calles estrechas que salvan las curvas de nivel del terreno montañoso sobre el que se asienta Alcútar, a una cota más baja que la Plaza de la Iglesia.
TIPO:		DESCRIPCIÓN:

2. Construcción urbana. Vivienda. Uso residencial. Habitada.		<p>Inmueble de volumetría adaptada al desnivel del terreno, con dos plantas de alzada proveniente de la segregación parcelaria de una vivienda con acceso desde la Plaza de la Iglesia.</p> <p>La fachada se encuentra enfoscada y pintada en su planta primera. En la composición existe un predominio del macizo frente al hueco. En planta baja tiene una puerta con usos residencial y agropecuario y un ventanuco; y en planta primera una ventana y un ventanal con salida a un balcón con escalera metálica para subir al terrao.</p> <p>Estructura vertical formada por muros ejecutados en piedra seca de lajas de pizarra de tamaño medio, probablemente en su origen colocadas sobre lecho de paja. Estructura horizontal de vigas de rollizos y alfarjias de madera sin desbastar, lajas de pizarra y capa de malhecho.</p> <p>Cubierta plana de launa con beriles de pizarra y castigaderas, que están asegurados con mortero de cemento.</p> <p>Cubierta plana de launa con beriles de pizarra y castigaderas, transitable. Carpinterías y dinteles de madera.</p>

LOCALIZACIÓN:		CONSERVACIÓN:
Núcleo urbano de Alcútar, Bérchules, Granada. Coordenadas X: 483042 Y: 4091430 Calle Sangre de los Mártires 3 (según catastro 4)		Buen estado de conservación aparente.
AUTENTICIDAD:		
En el posicionamiento y adaptación al terreno, volumen y forma, diseño y composición, materiales y sistemas constructivos, y uso del espacio urbano susceptibles. Elementos discordantes: escaleras metálicas y bajante pluvial exteriores por fachada principal. Intervención: enfoscado y pintado parcial de la fachada, aseguramiento de beriles y castigaderas con mortero de cemento.		
PROTECCIÓN:		
Núcleo urbano de Alcútar, Sitio Histórico, BIC. Intervenciones permitidas: rehabilitación y restauración con mismos materiales y técnicas constructivas. Eliminación de elementos discordantes y recuperación de enladrado tradicional.

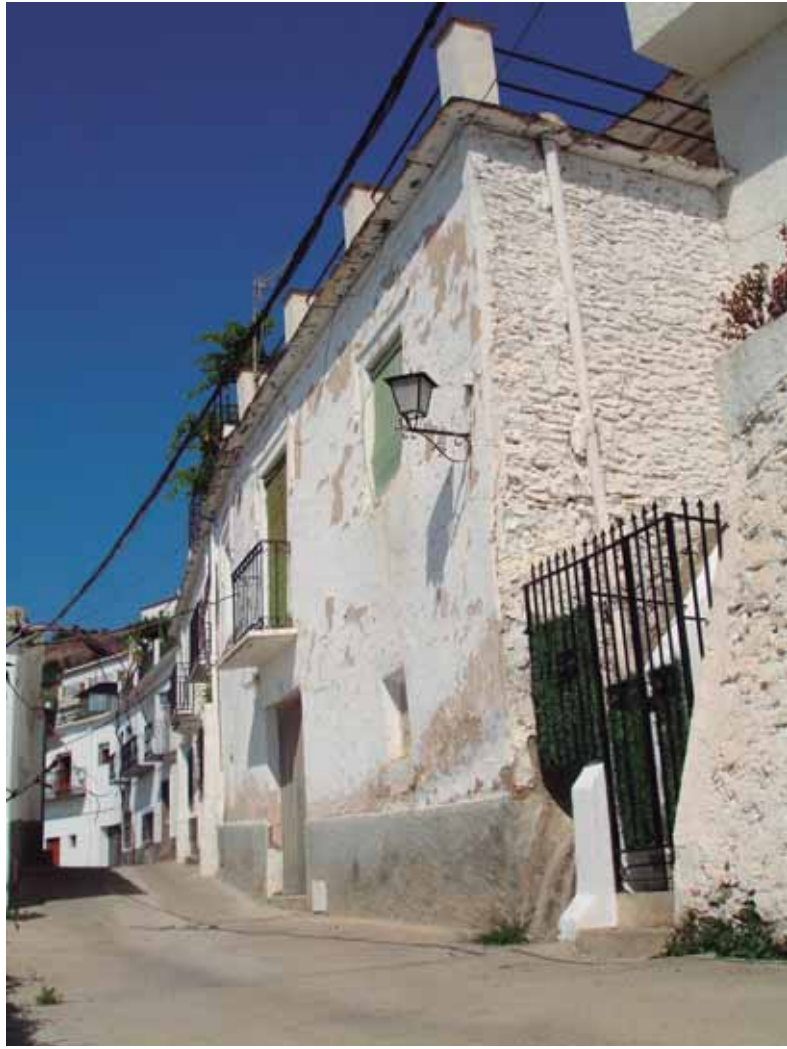
ENTORNO:
499.ARQ:Vivienda-3 Vivienda		<p>Manzanas urbanas compactas conectadas por calles estrechas que salvan las curvas de nivel del terreno montañoso sobre el que se asienta Alcútar, a una cota más baja que la Plaza de la Iglesia.</p>
Tipo:		DESCRIPCIÓN:
<p>2. Construcción urbana. Vivienda. Uso residencial. Habitada.</p>		<p>Inmueble de volumetría adaptada al desnivel del terreno, con dos plantas de alzada en su fachada principal y una tercera retranqueada formando una terraza transitable. Del volumen de tres plantas las dos más altas asoman en su lado oriental a calle Sangre de los Mártires La fachada principal se encuentra enfoscada y pintada. En la composición existe un predominio del macizo frente al hueco. En planta baja tiene una puerta con usos residencial y agropecuario y una ventana; y en planta primera una ventana y un balcón. Estructura vertical formada por muros ejecutados en piedra seca de lajas de pizarra de tamaño medio, probablemente en su origen colocadas sobre lecho de paja. Estructura horizontal de vigas de rollizos y alfarjías de madera sin desbastar, lajas de pizarra y capa de malhecho. Terraza transitable con barandillas horizontales metálicas con pilastras de fábrica de ladrillo con beriles de laja de pizarra. Cubierta plana de launa con beriles de pizarra y castigaderas.. Carpinterías y persianas de madera. Acabado en blanco con cal y pintura. Se diferencia el zócalo sobresaliendo del plano de fachada y con color grisáceo.</p>

LOCALIZACIÓN:		CONSERVACIÓN:
<p>Núcleo urbano de Alcútar, Bérchules , Granada. Coordenadas X: 483038 Y: 4091430 Calle Iglesia 13.</p>		<p>Estado de conservación medio. Necesita encalado.</p>
AUTENTICIDAD:		
<p>En el posicionamiento y adaptación al terreno, volumen y forma, diseño y composición, materiales y sistemas constructivos, y uso del espacio urbano susceptibles. Elementos discordantes: barandilla metálica con pilastras en terrao y bajante pluvial exterior por fachada lateral. Intervención: enfoscado y pintado de la fachada principal con distinción de zócalo.</p>		
PROTECCIÓN:		
<p>Núcleo urbano de Alcútar, Sitio Histórico, BIC. Intervenciones permitidas: rehabilitación y restauración con mismos materiales y técnicas constructivas. Eliminación de elementos discordantes y recuperación de encalado tradicional.</p>

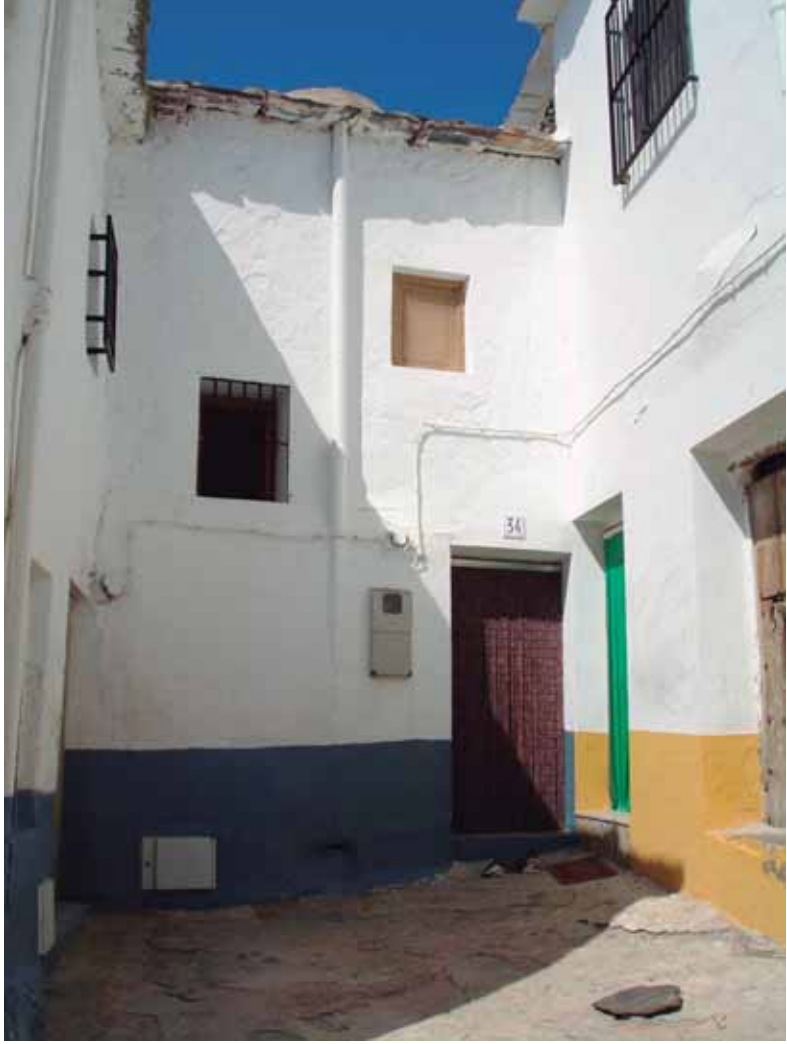
Entorno:
500.ARQ:Vivienda-4 Vivienda		Manzanas urbanas compactas conectadas por calles estrechas que salvan las curvas de nivel del terreno montañoso sobre el que se asienta Alcútar, a una cota más baja que la Plaza de la Iglesia.
TIPO:		Descripción:

2. Construcción urbana. Vivienda. Uso residencial. Habitada.		Inmueble de volumetría adaptada a los cambios de nivel del terreno, que en su fachada trasera es colindante con la vivienda sita en la perpendicular a la calle Iglesia, sita en el número 20. Consta de dos plantas de alzada escalonadas de uso residencial. La fachada se encuentra enfoscada y pintada en blanco diferenciando el zócalo de color gris azulado, que alcanza una altura aproximada de un metro. En la composición de la fachada existe un predominio del macizo frente al hueco. Cuenta con un solo acceso y dos ventanas de dimensiones diferentes que no guardan relación compositiva axial alguna entre sí. Estructura vertical formada por muros ejecutados en piedra seca de lajas de pizarra de tamaño medio, probablemente en su origen colocadas sobre lecho de paja. Cubierta plana de launa con beriles de pizarra y castigaderas, que están asegurados con mortero de cemento. Carpinterías de madera. Uno de los huecos está enrejado.

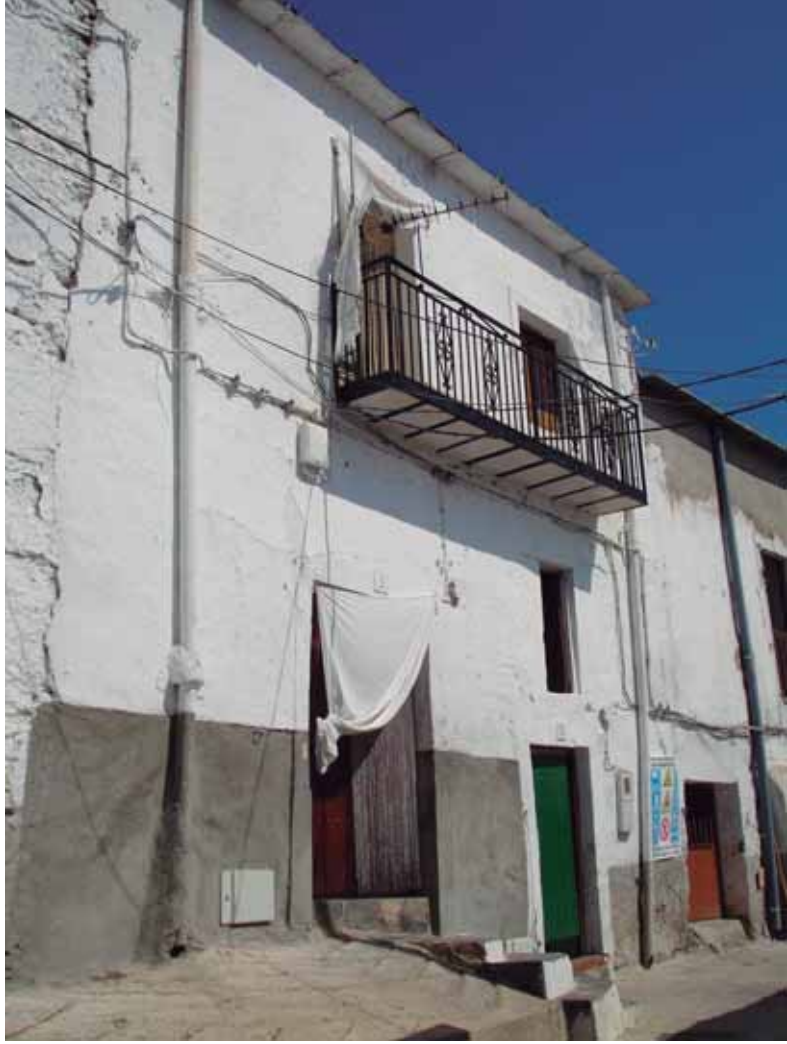
2. Construcción urbana.. Vivienda. Uso residencial. Habitada.		Inmueble de volumetría adaptada al desnivel del terreno, con dos y tres alturas sobre una planta con forma de irregular, en el que las viviendas se engalabernan entres sí. En la composición de las fachadas existe un predominio del macizo frente al hueco. Tienen puertas diferenciadas aunque en planta primera comparten un balcón corrido. Su estructura vertical está formada por muros ejecutados en piedra seca de lajas de pizarra de tamaño medio probablemente colocadas sobre lecho de paja. Cubierta plana de launa con beriles de pizarra y castigaderas. Carpinterías diversas de madera y barandillas de metal. Acabado en blanco de cal y pintura , con diferenciación del color gris en el zócalo.
LOCALIZACIÓN:		CONSERVACIÓN:
Núcleo urbano de Alcútar, Bérchules , Granada. Coordenadas X: 483132 Y: 4091566 Calle Baenas 9 y 11.		Estado de conservación medio.

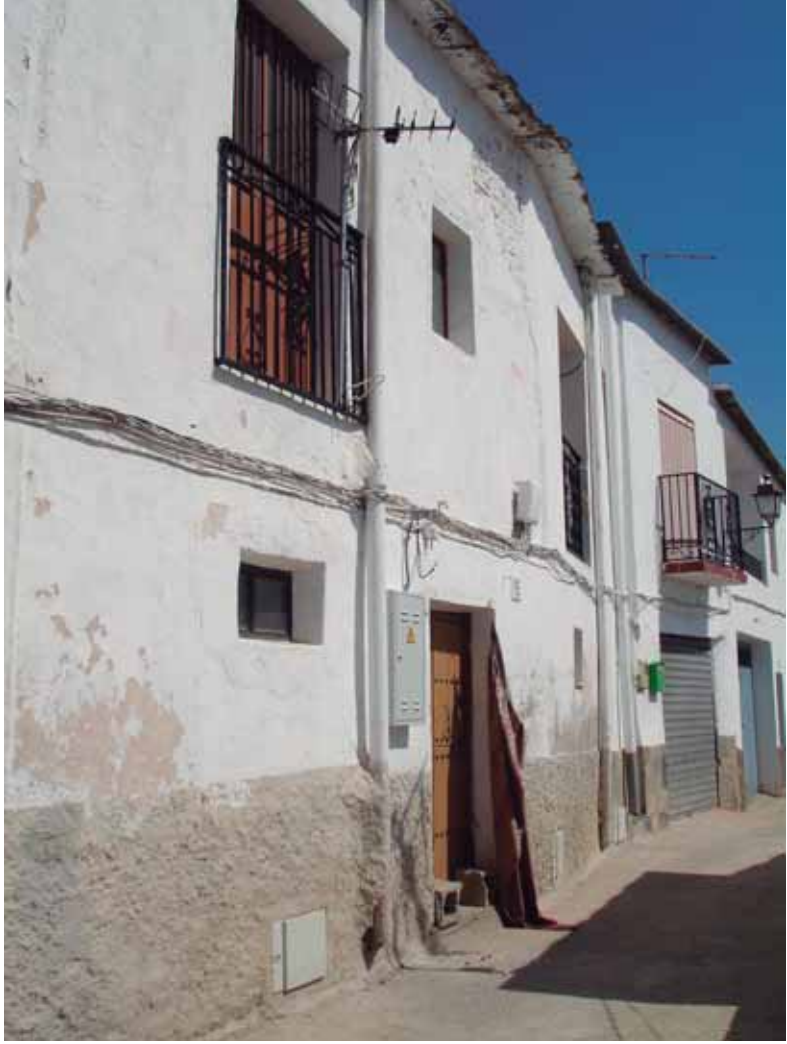
ENTORNO:
503.ARQ:Vivienda-7 Vivienda		Situado en el Barrio de los Baenas, al norte del núcleo de Alcútar y al sur del Barrio del Castillo Se compone de dos líneas edificadas separadas por la calle que lleva su mismo nombre Baenas. Se encuentra en un entorno donde abundan los cultivos aterrazados.
TIPO:		DESCRIPCIÓN:

2. Construcción urbana.. Vivienda. Uso residencial. Habitada.		<p>Inmueble de volumetría adaptada al desnivel del terreno, con dos alturas sobre una planta con forma de rectangular, en el que antiguamente se situaban las cuadras en planta baja y las zonas vivideras en planta primera.</p> <p>En la composición de las fachadas existe un predominio del macizo frente al hueco. Tiene una puerta y un ventanuco en planta baja y un aventana y un gran hueco con la fachada retranqueada en planta primera.</p> <p>Su estructura vertical está formada por muros ejecutados en piedra seca de lajas de pizarra de tamaño medio, probablemente colocadas sobre lecho de paja.</p> <p>Cubierta plana de launa con beriles de pizarra y castigaderas.</p> <p>Carpinterías diversas de madera y barandillas de metal.</p> <p>Acabado en blanco de cal y pintura , con diferenciación del color gris en el zócalo con terminación a la tirolesa..</p>

LOCALIZACIÓN:		CONSERVACIÓN:
Núcleo urbano de Alcútar, Bérchules , Granada. Coordenadas X: 483142 Y:4091578 Calle Baenas 15.		Estado de conservación medio.
AUTENTICIDAD:		
<p>En el posicionamiento y adaptación al terreno, volumen y forma, diseño y composición, materiales y sistemas constructivos, y uso del espacio urbano susceptibles.</p> <p>Elementos discordantes: cableado, contadores y bajante pluvial exteriores en fachada</p> <p>Intervención: enfoscado y pintado de la fachada con distinción de zócalo.</p>		
PROTECCIÓN:		
<p>Núcleo urbano de Alcútar, Sitio Histórico, BIC. Intervenciones permitidas: rehabilitación y restauración con mismos materiales y técnicas constructivas. Eliminación de elementos discordantes y recuperación de enladrado tradicional.</p>

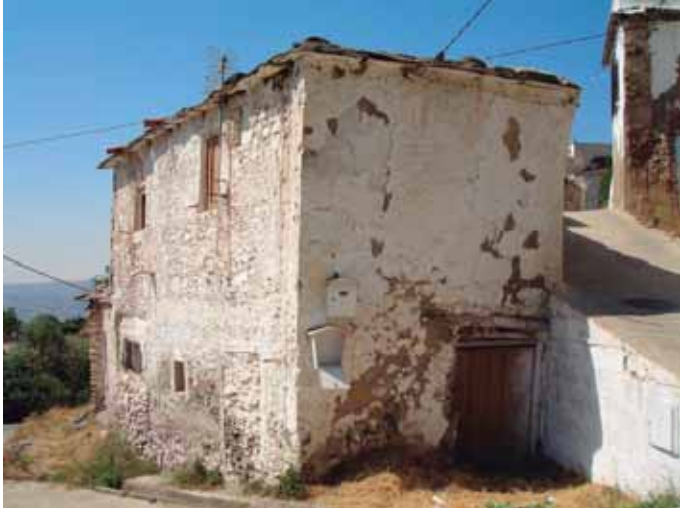
ENTORNO:
504.ARO: Vivienda-8 Vivienda		Situado en el Barrio de los Baenas, al norte del núcleo de Alcútar y al sur del Barrio del Castillo Se compone de dos líneas edificadas separadas por la calle que lleva su mismo nombre Baenas Se encuentra en un entorno donde abundan los cultivos aterrazados.
Tipo:	DESCRIPCIÓN:

2. Construcción urbana. Vivienda. Uso residencial. Deshabitada.	Inmueble de volumetría adaptada al desnivel del terreno, con una altura a calle Baena y dos alturas sobre el camino que lleva a la Era del Genil. Con una planta con forma de trapezoidal, en la que su esquina más meridional cuenta con una sólo planta de altura de menor valor constructivo, con algún aporte de ladrillo. Desde las cotas más bajas se accede a las cuadras y para entrar a cota de la vivienda, que se encuentra en la planta más alta, se accede por la calle Baena. En la composición de las fachadas existe un predominio del macizo frente al hueco en la que se abren de forma aleatoria, sin reglas compositivas ni relación de proporciones o ejes, sino respondiendo a las necesidades de uso desde el interior. En el caso de la planta dedicada al uso pecuario, parece haber sido reformada durante el transcurso de los años, habiendo sido cerrada una de las puertas. Actualmente tiene una en un lateral y varios ventanucos de tamaños diferentes y reducidos. En la zona vividera dos ventanas miran hacia las laderas. Su estructura vertical está formada por muros ejecutados en piedra seca de lajas de pizarra de tamaño medio, probablemente colocadas sobre lecho de paja. La estructura horizontal se compone de rollizos de madera sin escuadrar con capas de lajas de pizarra y malhecho. Cubiertas planas de launa con beriles de pizarra y castigaderas, con canales para expulsar el agua pluvial. Carpinterías diversas de madera y dinteles de rollizos. Acabado encalado.

LOCALIZACIÓN:	CONSERVACIÓN:	
Núcleo urbano de Alcútar, Bérchules , Granada. Coordenadas X: 483163 Y: 4091601 Calle Baenas 16.	Estado de conservación regular. Necesita obras de mantenimiento	
AUTENTICIDAD:	En el posicionamiento y adaptación al terreno, volumen y forma, diseño y composición, materiales y sistemas constructivos, y uso del espacio urbano susceptibles. Elemento discordante: buzón.	
PROTECCIÓN:	Núcleo urbano de Alcútar, Sitio Histórico, BIC. Intervenciones permitidas: rehabilitación y restauración con mismos materiales y técnicas constructivas.

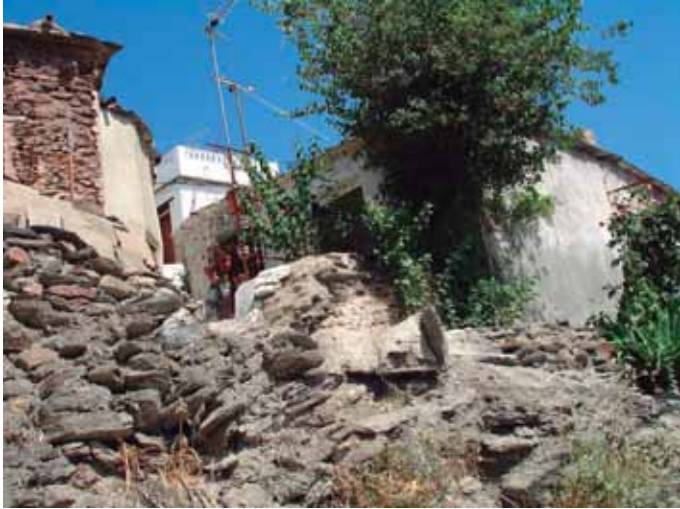
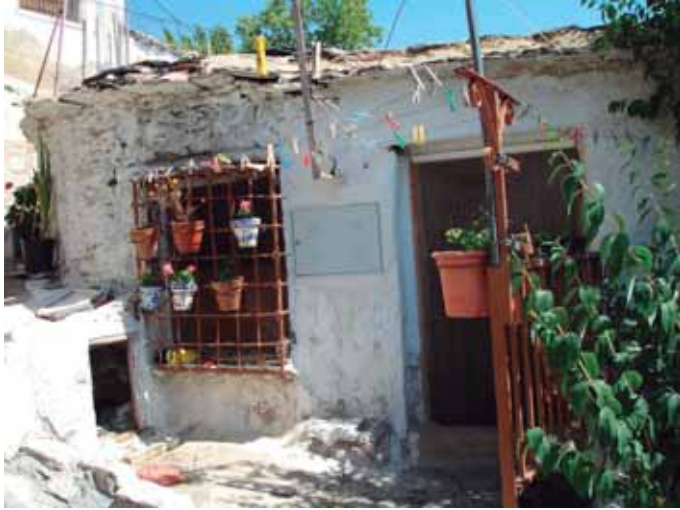
Identificación:		Entorno:
505.ARO:Vivienda-9 Vivienda

<p>Situado en el Barrio de los Baenas, al norte del núcleo de Alcútar y al sur del Barrio del Castillo Se compone de dos líneas edificadas separadas por la calle que lleva su mismo nombre Baenas. Se encuentra en un entorno donde abundan los cultivos aterrazados.</p>
Tipo:		Descripción:
<p>2. Construcción urbana. Vivienda. Uso residencial. Habitada.</p>		<p>Inmueble de volumetría adaptada al desnivel del terreno, con una altura al callejón perpendicular a calle Baenas, con una planta con forma irregular con uno de sus lados curvo.</p> <p>En la composición de las fachadas existe un predominio del macizo frente al hueco en la que se abren una puerta y una ventana enrejada.</p> <p>Su estructura vertical está formada por muros ejecutados en piedra seca de lajas de pizarra de tamaño medio, probablemente colocadas sobre lecho de paja.</p> <p>La estructura horizontal se compone de rollizos de madera sin escuadrar con capas de lajas de pizarra y malhecho.</p> <p>Cubierta plana de launa con beriles de pizarra y castigaderas.</p> <p>Carpinterías y dintel de la ventana de madera.</p> <p>Acabado en calado en la fachada principal y enfoscado y pintado en la lateral.</p>

Localización:		Conservación:
<p>Núcleo urbano de Alcútar, Bérchules , Granada.</p> <p>Coordenadas X: 483161 Y:4091587</p> <p>Calle Baenas.</p>		<p>Buen estado de conservación aparente.</p>
Autenticidad:		
<p>En el posicionamiento y adaptación al terreno, volumen y forma, diseño y composición, materiales y sistemas constructivos, y uso del espacio urbano susceptibles.</p> <p>Elemento discordante: contador y vallado del terrao.</p> <p>Intervenciones: enfoscado y pintado parcial de la fachada .</p>

Protección:		
<p>Núcleo urbano de Alcútar, Sitio Histórico, BIC. Intervenciones permitidas: rehabilitación y restauración con mismos materiales y técnicas constructivas. Eliminación de elementos discordantes y recuperación de encalado en la totalidad de las fachadas.</p>

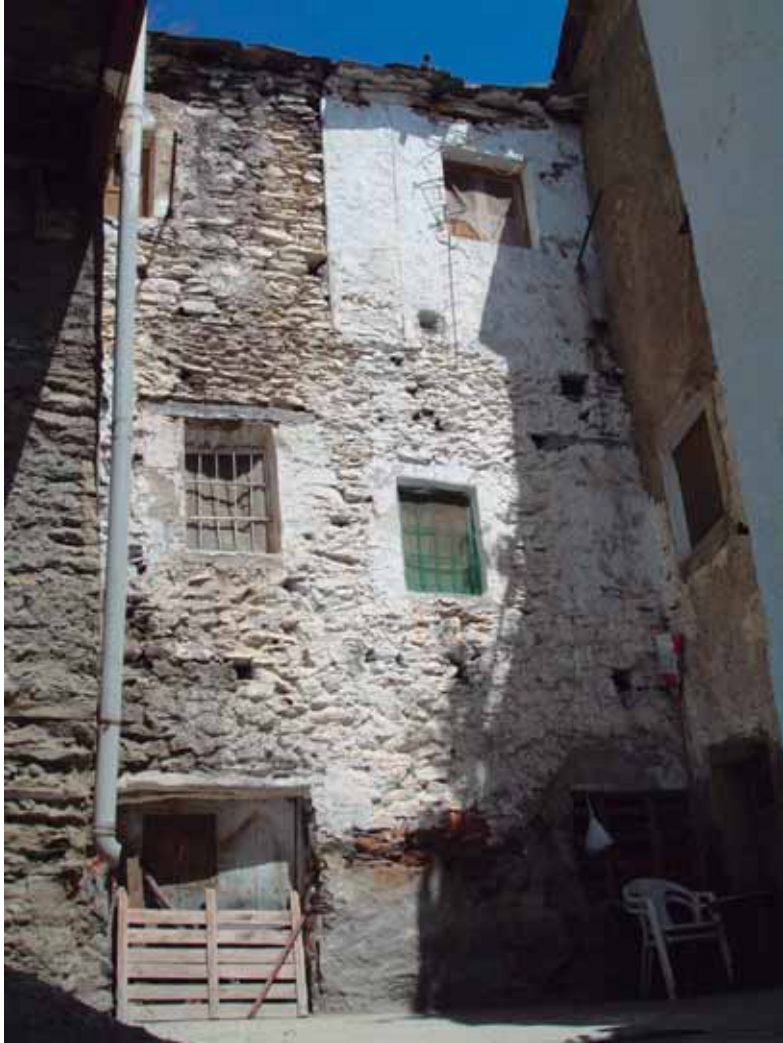
ENTORNO:
506.ARQ:Vivienda-10 Vivienda		<p>Manzanas urbanas compactas conectadas por calles estrechas que salvan las curvas de nivel del terreno montañoso sobre el que se asienta Alcútar, a una cota más baja que la Plaza de la Iglesia.</p>
Tipo:		DESCRIPCIÓN:
<p>2. Construcción urbana. Vivienda. Uso residencial. Habitada.</p>		<p>Inmueble de volumetría adaptada a los cambios de nivel del terreno contando con una altura a Plaza de la Iglesia y con tres a calle Iglesia. Las estancias vivideras se encuentran en la planta baja de Plaza de la Iglesia y tercera a calle Iglesia, quedando la planta a más bajo nivel para el uso agropecuario. En la composición de la fachada existe un predominio del macizo frente al hueco. Cuenta con un acceso y dos ventanas de dimensiones diferentes que no guardan relación compositiva axial alguna entre sí en la fachada principal, que ha sido enfoscada y pintada de blanco diferenciando un zócalo de aproximadamente un metro de altura con un color anaranjado. En el caso de la fachada posterior las ventanas se abren de manera aleatoria con proporciones distintas. Los accesos carecen de carpinterías. La estructura vertical está formada por muros ejecutados en piedra seca de lajas de pizarra de tamaño medio, probablemente en su origen colocadas sobre lecho de paja. La estructura horizontal se resuelve con rollizos de madera sin desbasta, capas de lajas de pizarra y malhecho. Cubierta plana de launa con beriles de pizarra y castigaderas, que están asegurados con mortero de cemento en la fachada principal. Carpinterías de madera. Varios huecos están enrejados. Acabado pintado en fachada principal y en piedra enclada en fachada posterior.</p>

LOCALIZACIÓN:		CONSERVACIÓN:
<p>Núcleo urbano de Alcútar, Bérchules, Granada. Coordenadas X: 422988 Y:4091402 Calle Iglesia 21</p>	<p>Buen estado de conservación aparente en la fachada principal y con necesidad de encalado y sustitución o restauración de carpinterías en fachada posterior.</p>	
AUTENTICIDAD:	<p>En el posicionamiento y adaptación al terreno, volumen y forma, diseño y composición, materiales y sistemas constructivos, y uso del espacio urbano susceptibles. Elementos discordantes: bajante pluvial exterior por fachada trasera. Intervención: repello de la zona más baja de la fachada trasera, enfoscado y pintado de la fachada principal con distinción del zócalo en color naranja y aseguramiento de beriles y castigaderas con mortero de cemento en el alero a calle Iglesia.</p>	
PROTECCIÓN:	<p>Núcleo urbano de Alcútar, Sitio Histórico, BIC. Intervenciones permitidas: rehabilitación y restauración con mismos materiales y técnicas constructivas. Eliminación de elementos discordantes y recuperación de encalado tradicional.</p>

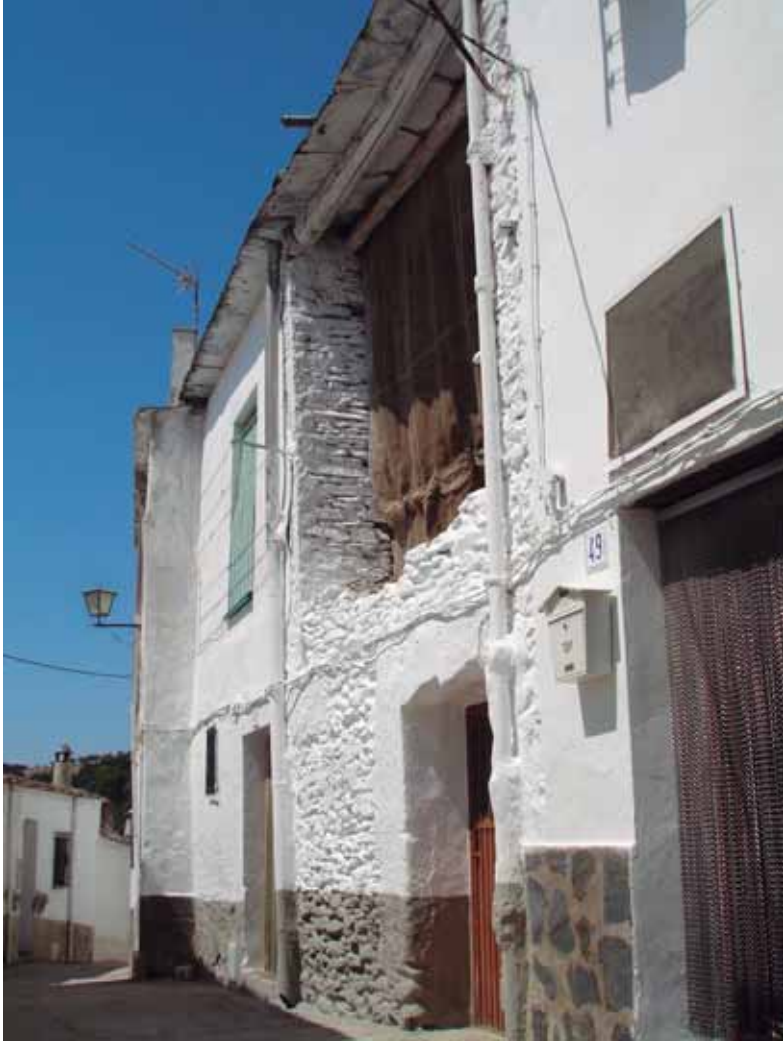
ENTORNO:
507.ARQ:Vivienda-11 Vivienda		Manzanas urbanas compactas conectadas por calles estrechas que salvan las curvas de nivel del terreno montañoso sobre el que se asienta Alcútar, a una cota más baja que la Plaza de la Iglesia, en la parte suroeste del núcleo.
TIPO:		DESCRIPCIÓN:

2. Construcción urbana. Vivienda. Uso residencial. Habitada.		<p>Inmueble de volumetría adaptada a los cambios de nivel del terreno con dos plantas de alzada en una parcela muy estrecha en forma de L que cuenta con dos fachadas exteriores en sus extremos, siendo la principal la más ancha, donde se pueden distinguir dos tratamientos distintos según los usos a los que se destina la edificación. Su parte occidental dedicada a vivienda, tiene la longitud de toda la anchura de la manzana; y la oriental, dedicada a uso agropecuario.</p> <p>La fachada occidental con una composición en la que predomina el macizo frente al hueco, con puerta de acceso en planta baja y un ventanuco, mientras que en planta primera tiene una gran ventana.</p> <p>El volumen oriental es de menor profundidad y no llega a atravesar toda la manzana. La fachada en planta primera está abierta pudiendo contemplarse desde la vía pública los sistemas constructivos.</p> <p>La estructura vertical está formada por muros ejecutados en piedra seca de lajas de pizarra de tamaño medio, probablemente en su origen colocadas sobre lecho de paja.</p> <p>La estructura horizontal se resuelve con rollizos de madera sin desbastar, capas de lajas de pizarra y malhecho.</p> <p>Cubierta plana de launa con beriles de pizarra y castigaderas, cuenta con dos chimeneas prismáticas con sombrero de laja y castigadera.</p> <p>Carpinterías de madera y metal.</p> <p>Acabado en blanco con cal y pintado, con distinción del zócalo de color grisáceo.</p>

LOCALIZACIÓN:		CONSERVACIÓN:
Núcleo urbano de Alcútar, Bérchules , Granada. Coordenadas X: 482928 Y:4091255 Calle Real 47		Buen estado de conservación aparente.
AUTENTICIDAD:		
<p>En el posicionamiento y adaptación al terreno, volumen y forma, diseño y composición, materiales y sistemas constructivos, y uso del espacio urbano susceptibles.</p> <p>Elementos discordantes: bajantes pluviales y antena exteriores por fachada trasera.</p> <p>Intervención: enfoscado de la mitad de la fachada principal y pintado completo de ésta con distinción del zócalo en color gris azulado.</p>		
PROTECCIÓN:		
Núcleo urbano de Alcútar, Sitio Histórico, BIC. Intervenciones permitidas: rehabilitación y restauración con mismos materiales y técnicas constructivas. Eliminación de elementos discordantes y recuperación de enladrado tradicional.

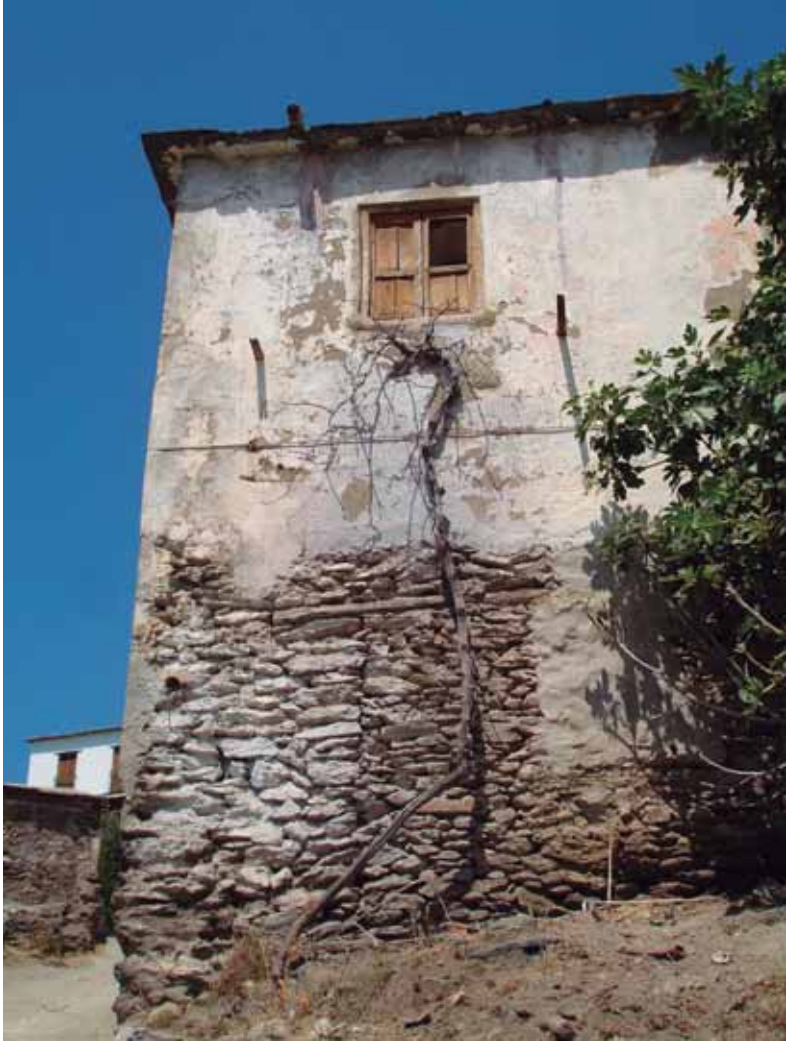
ENTORNO:
508.ARQ:Vivienda-12 Vivienda		Situado en el Barrio del Churre donde las edificaciones se van diseminando a medida que se alcanzan las cotas más bajas para fundirse con un entorno agrícola de gran valor paisajístico.
TIPO:		DESCRIPCIÓN:

2. Construcción urbana. Vivienda. Uso residencial. Deshabitada.		Inmueble de volumetría adaptada a los cambios de nivel del terreno con dos plantas de alzada en una parcela en forma de cuadrado con esquina truncada, con la planta baja dedicada al uso agropecuario y con las estancias vivideras en planta primera. Las fachadas con una composición en la que predomina el macizo frente al hueco, efecto que se incrementa al haber sido cerrada la puerta de la fachada lateral con lajas de pizarra. La estructura vertical está formada por muros ejecutados en piedra seca de lajas de pizarra de tamaño medio, probablemente en su origen colocadas sobre lecho de paja. La estructura horizontal se resuelve con rollizos de madera sin desbastar, capas de lajas de pizarra y malhecho. Cubierta plana de launa con beriles de pizarra y castigaderas, cuenta con dos chimeneas con sombrero de laja y castigadera, y caños horizontales para la evacuación de las aguas pluviales del terrao. Carpinterías de madera. Acabado en blanco con cal y pintado.

LOCALIZACIÓN:		CONSERVACIÓN:
Núcleo urbano de Alcútar, Bérchules, Granada. Coordenadas X: 483121 Y: 4091228 Calle El Churre 7		Regular estado de conservación aparente.
AUTENTICIDAD:		
En el posicionamiento y adaptación al terreno, volumen y forma, diseño y composición, materiales y sistemas constructivos, y uso del espacio urbano susceptibles. Intervención: enfoscado y pintado parcial de la fachada.		
PROTECCIÓN:		
Núcleo urbano de Alcútar, Sitio Histórico, BIC. Intervenciones permitidas: rehabilitación y restauración con mismos materiales y técnicas constructivas. Eliminación de tratamiento discordante y recuperación de enladrado tradicional.

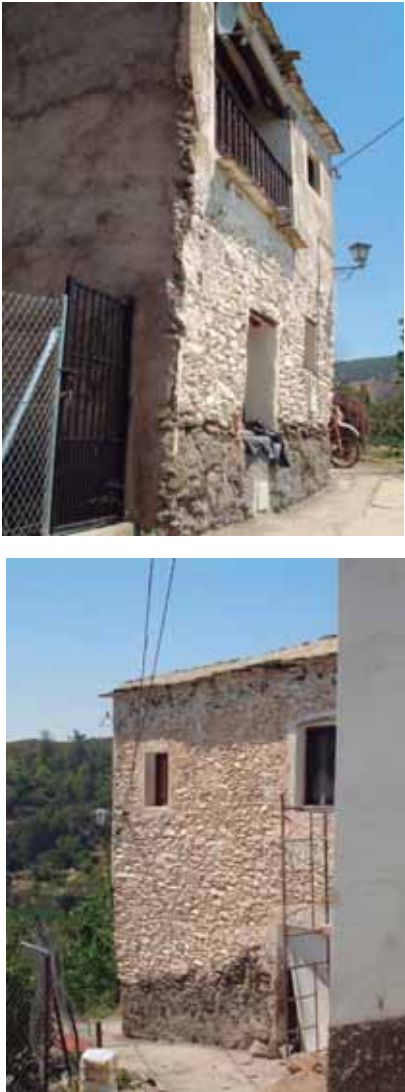
ENTORNO:
509.ARO:Vivienda-13 Vivienda		Situado en el Barrio del Churre donde las edificaciones se van diseminando a medida que se alcanzan las cotas más bajas para fundirse con un entorno agrícola de gran valor paisajístico.
TIPO:		DESCRIPCIÓN:

2. Construcción urbana. Vivienda. Uso residencial Habitada.		Inmueble de volumetría adaptada a los cambios de nivel del terreno con dos plantas de alzada en una parcela en forma de cuadrado con la planta baja antiguamente dedicada al uso agropecuario y con las estancias vivideras en planta primera. Las fachadas con una composición en la que predomina el macizo frente al hueco, excepto en planta primera dónde existe un espacio cubierto con la fachada retranqueada que permite ver desde la calle el sistema constructivo. Cuenta con varias ventanas de tamaños diferentes con distribución aleatoria. La estructura vertical está formada por muros ejecutados en piedra seca de lajas de pizarra de tamaño medio, probablemente en su origen colocadas sobre lecho de paja, en algunas zonas con enfoscado y pintura, que está siendo eliminado. La estructura horizontal se resuelve con rollizos de madera sin desbastar, capas de lajas de pizarra y malhecho. Cubierta plana de launa con beriles de pizarra y castigaderas, con atanores en el terrao que facilitan la evacuación de agua pluvial. Carpinterías y dinteles vistos de madera en algunos huecos. Barandilla de madera con balaustres planos. Acabado en blanco con cal y pintado.

LOCALIZACIÓN:		CONSERVACIÓN:
Núcleo urbano de Alcútar, Bérchules , Granada. Coordenadas X: 483002 Y: 4091139 Calle El Churre 28		Estado medio de conservación aparente. Actualmente en rehabilitación.
AUTENTICIDAD:		
En el posicionamiento y adaptación al terreno, volumen y forma, diseño y composición, materiales y sistemas constructivos, y uso del espacio urbano susceptibles. Intervención: enfoscado parcial de la fachada, retacado de jambas y dinteles, y aseguramiento de beriles y castigaderas..		
PROTECCIÓN:		
Núcleo urbano de Alcútar, Sitio Histórico, BIC. Intervenciones permitidas: rehabilitación y restauración con mismos materiales y técnicas constructivas. Eliminación de tratamiento discordante y recuperación de encalado tradicional.

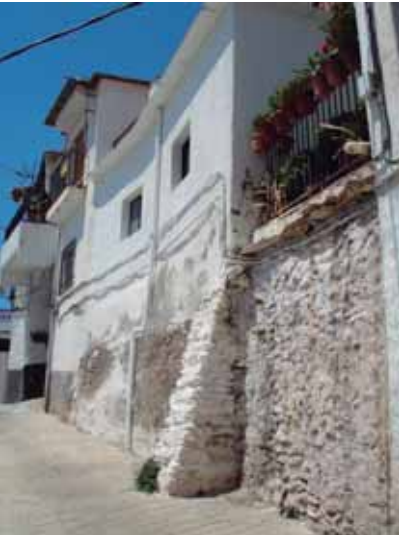
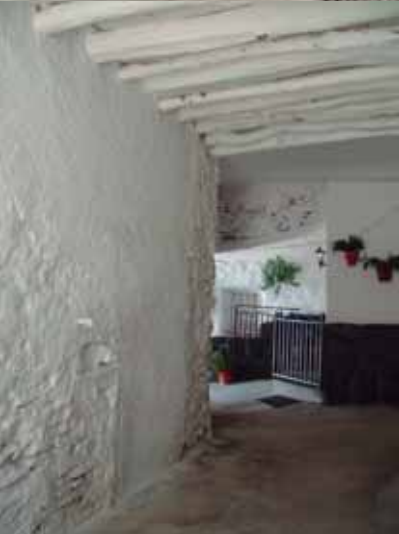
ENTORNO:
510.ARQ:Vivienda-14 Vivienda		<p>Manzanas urbanas compactas conectadas por calles estrechas que salvan las curvas de nivel del terreno montañoso sobre el que se asienta Alcútar, a una cota más baja que la Plaza de la Iglesia, en la parte suroeste del núcleo.</p>
TIPO:

DESCRIPCIÓN:
<p>2. Construcción urbana. Vivienda. Uso residencial. Habitada.</p>		<p>Inmueble de volumetría adaptada a los cambios de nivel de la calle Real de Alcútar con una planta de alzada sobre un gran muro de contención de piedra de lajas de pizarra encajadas, con acceso desde el tinajo que protege las puertas de las viviendas de la calle desde el número 32 hasta el 36. La estructura vertical está formada por muros ejecutados en piedra seca de lajas de pizarra de tamaño medio, probablemente en su origen colocadas sobre lecho de paja. La estructura horizontal se resuelve con rollizos de madera sin desbastar, capas de lajas de pizarra y malhecho. Cubierta plana de launa con beriles de pizarra y castigadera. Acabado en blanco con cal y pintura.</p>

LOCALIZACIÓN:	CONSERVACIÓN:	
<p>Núcleo urbano de Alcútar, Bérchules, Granada. Coordenadas X: 482924 Y: 4091193 Calle Real de Alcútar 32</p>	<p>Buen estado de conservación aparente.</p>	
AUTENTICIDAD:	<p>En el posicionamiento y adaptación al terreno, volumen y forma, diseño y composición, materiales y sistemas constructivos, y uso del espacio urbano susceptibles. Elementos discordantes: bajantes pluviales y cableado exteriores por fachada trasera. Intervención: enfoscado parcial de la fachada principal y pintado, rehabilitación de la cubierta.</p>	
PROTECCIÓN:	<p>Núcleo urbano de Alcútar, Sitio Histórico, BIC. Intervenciones permitidas: rehabilitación y restauración con mismos materiales y técnicas constructivas. Eliminación de elementos discordantes y recuperación de encajado tradicional.</p>

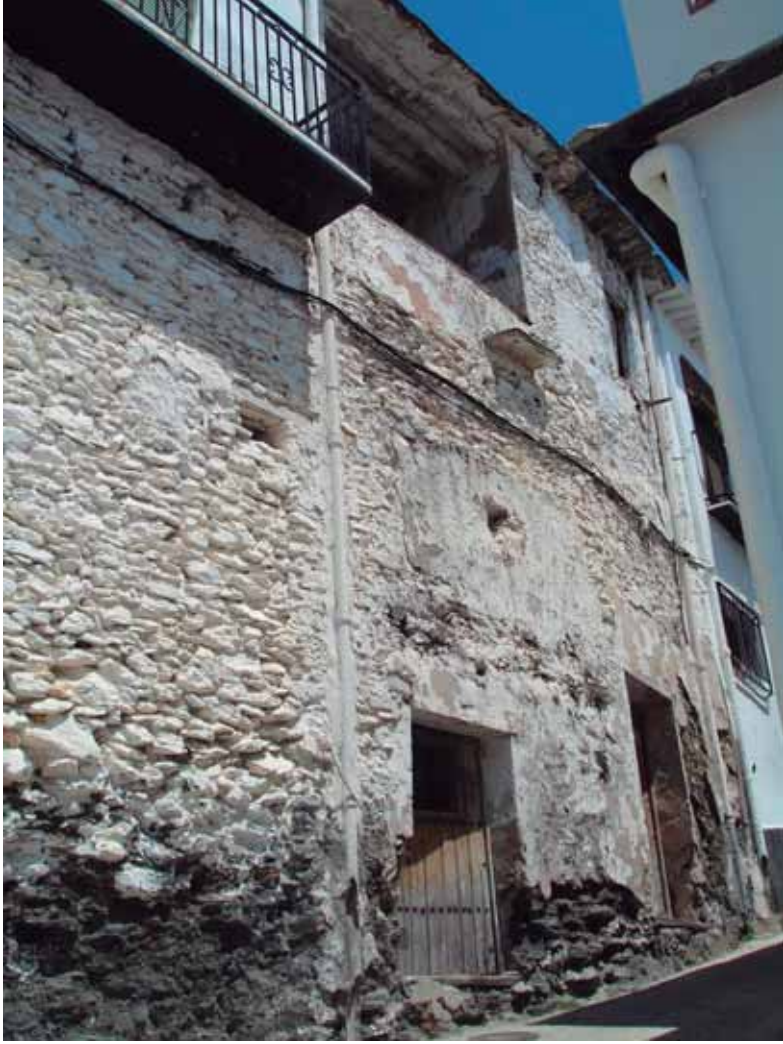
ENTORNO:
511.ARO:Vivienda-15 Vivienda		Manzanas urbanas compactas conectadas por calles estrechas que salvan las curvas de nivel del terreno montañoso sobre el que se asienta Alcútar, a una cota más baja que la Plaza de la Iglesia, en la parte suroeste del núcleo.
TIPO:		DESCRIPCIÓN:

2. Construcción urbana. Vivienda. Uso residencial.		<p>Inmueble de dos alturas de alzada y de planta irregular con fachada principal a calle Real de Alcútar, por donde se abren dos accesos diferenciados para los usos agropecuario, en planta baja, y residencial, en planta primera.</p> <p>El predominio general de la fachada en su composición es el macizo, aunque existe una terraza retranqueada en planta primera que permite observar desde la calle el sistema constructivo del forjado de cubierta.</p> <p>La estructura vertical está formada por muros ejecutados en piedra seca de lajas de pizarra de tamaño medio, probablemente en su origen colocadas sobre lecho de paja.</p> <p>La estructura horizontal se resuelve con rollizos de madera sin desbastar, capas de lajas de pizarra y malhecho.</p> <p>Cubierta plana de launa con beriles de pizarra y castigadera.</p> <p>Acabado en blanco con cal y pintura, ya que algunas zonas han sido repelladas, aunque en su mayoría queda la piedra vista.</p> <p>La terraza de planta primera cuenta con un peto de nueva construcción para el que se eliminó el beril corrido originario.</p> <p>Las carpinterías existentes son de madera.</p>

LOCALIZACIÓN:		CONSERVACIÓN:
Núcleo urbano de Alcútar, Bérchules , Granada. Coordenadas X: 482903 Y: 4091263 Calle Real de Alcútar 44		Regular estado de conservación aparente. Necesita enlucado de paramentos verticales, revisión y rehabilitación de cubierta, eliminación de repello en fachada con peligro de caída a la vía pública. En general, medidas de mantenimiento y conservación.
AUTENTICIDAD:		
En el posicionamiento y adaptación al terreno, volumen y forma, diseño y composición, materiales y sistemas constructivos, y uso del espacio urbano susceptibles. Elementos discordantes: bajantes pluviales y cableado exteriores por fachada. Intervención: enfoscado parcial de la fachada principal y pintado y construcción de un peto en la terraza de planta primera con eliminación de beril original.		
PROTECCIÓN:		
Núcleo urbano de Alcútar, Sitio Histórico, BIC. Intervenciones permitidas: rehabilitación y restauración con mismos materiales y técnicas constructivas. Eliminación de elementos discordantes y recuperación de enlucado tradicional.

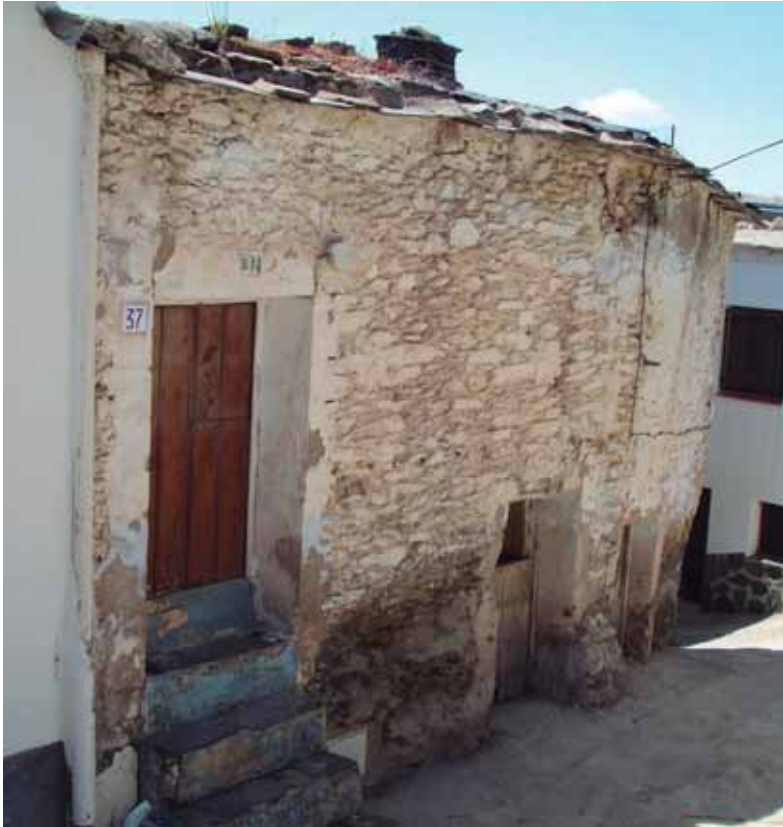
ENTORNO:
512.ARO:Vivienda-16 Vivienda		<p>Manzanas urbanas compactas conectadas por calles estrechas que salvan las curvas de nivel del terreno montañoso sobre el que se asienta Alcútar, en la parte suroeste del núcleo.</p>
TIPO:		DESCRIPCIÓN:
<p>2. Construcción urbana. Vivienda. Uso residencial.</p>		<p>Inmueble de dos alturas de alzada, que con su volumetría se adapta al cambio de nivel existente entre las calles Real de Alcútar y de la Cantera. De planta irregular con fachada curva, por donde se abren los accesos diferenciados para los usos agropecuario y residencial, a distintas cotas según la pendiente de la calle. El predominio general de la fachada en su composición es el macizo. La estructura vertical está formada por muros ejecutados en piedra seca de lajas de pizarra de tamaño medio, probablemente en su origen colocadas sobre lecho de paja. La estructura horizontal se resuelve con rollizos de madera sin desbastar, capas de lajas de pizarra y malhecho. Cubierta plana de launa con beriles de pizarra y castigaderas, con chimenea prismática con sombrero de laja de pizarra y castigadera. Acabado en calado. Algunas zonas han sido repelladas, aunque en su mayoría la fachada queda en piedra vista. Las carpinterías existentes son de madera, siendo la puerta de uso pecuario de una hoja partida en dos, para permitir la apertura independiente de la franja superior con el sistema tradicional.</p>

LOCALIZACIÓN:		CONSERVACIÓN:
<p>Núcleo urbano de Alcútar, Bérchules, Granada. Coordenadas X: 482895 Y: 4091267 Calle de la Cantera 37</p>	<p>Regular estado de conservación aparente. Necesita encalado de paramentos verticales, limpieza, revisión y rehabilitación de cubierta, eliminación de repello. En general, medidas de mantenimiento y conservación.</p>	
AUTENTICIDAD:		
<p>En el posicionamiento y adaptación al terreno, volumen y forma, diseño y composición, materiales y sistemas constructivos, y uso del espacio urbano susceptibles. Elementos discordantes: antena y cableado exteriores por fachada. Intervención: enfoscado de jambas y dinteles.</p>		
PROTECCIÓN:		
<p>Núcleo urbano de Alcútar, Sitio Histórico, BIC. Intervenciones permitidas: rehabilitación y restauración con mismos materiales y técnicas constructivas. Eliminación de elementos discordantes y recuperación de encalado tradicional.</p>

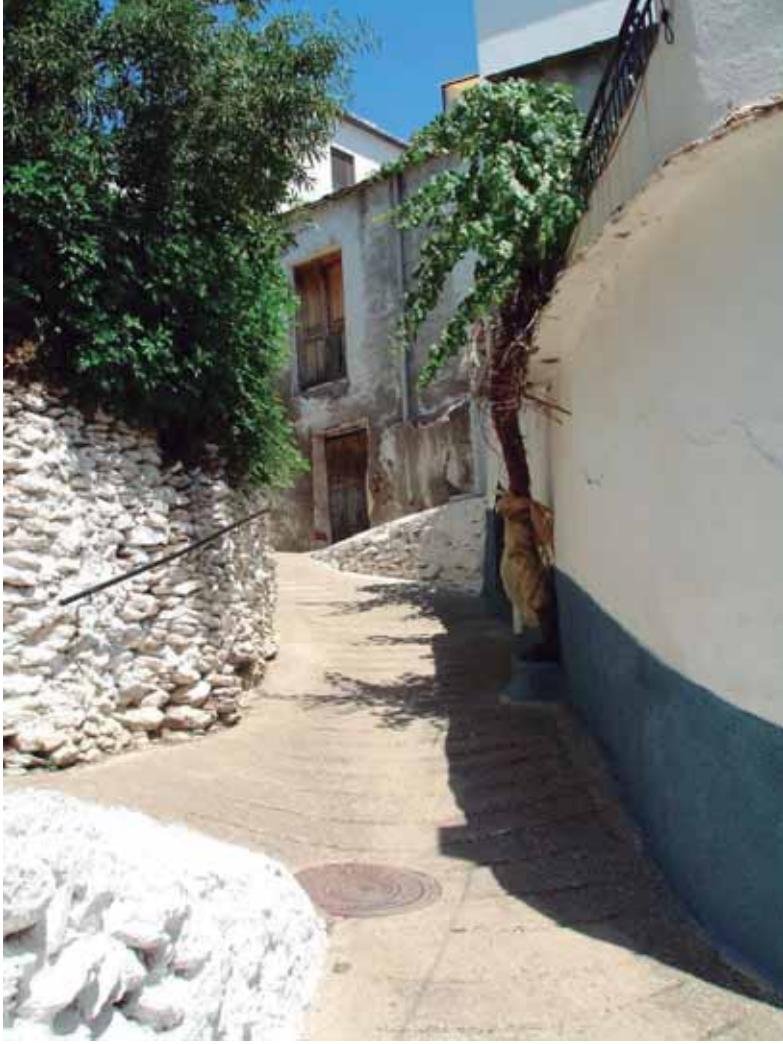
ENTORNO:
513.ARO:Vivienda-17 Vivienda		Manzanas urbanas compactas conectadas por calles estrechas que salvan las curvas de nivel del terreno montañoso sobre el que se asienta Alcútar, en la parte suroeste del núcleo.
TIPO:		DESCRIPCIÓN:

2. Construcción urbana. Vivienda. Uso residencial.		Inmueble de dos alturas de alzada, que con su volumetría se adapta al cambio de nivel existente entre las calles Real de Alcútar, en su tramo conocido por la Fuentecilla, y de la Cantera. De planta irregular con fachada curva a calle de la Cantera, donde sólo alcanza una planta de alzada y su puerta principal queda protegida por un pequeño tinajo fruto del vuelo de la cubierta en el cambio de dirección del plano de fachada. El volumen alcanza dos plantas de alzada en el recorrido a calle Real de Alcútar. Los usos de las plantas están diferenciados: agropecuario en semisótano, y residencial, en planta baja. El predominio general de la fachada es el macizo frente al hueco, mucho más notable en la solución compositiva a calle de la Cantera. La estructura vertical está formada por muros ejecutados en piedra seca de lajas de pizarra de tamaño medio, probablemente en su origen colocadas sobre lecho de paja. Cubierta plana de launa con beriles de pizarra y castigaderas, con chimenea prismática con sombrero de laja de pizarra y castigadera. Acabado con enfoscado y pintura sobre las lajas. La jamba de la puerta de uso agropecuario ha sido reforzada con ladrillos. Las carpinterías existentes son de madera, siendo la puerta de uso pecuario de una hoja partida en dos, para permitir la apertura independiente de la franja superior con el sistema tradicional.

LOCALIZACIÓN:		CONSERVACIÓN:
Núcleo urbano de Alcútar, Bérchules, Granada. Coordenadas X: 482938 Y: 4091351 Calle de la Cantera 3		Regular estado de conservación aparente. Necesita enlucido de paramentos verticales, limpieza de cubierta, eliminación de repello. En general, medidas de mantenimiento y conservación.
AUTENTICIDAD:		
En el posicionamiento y adaptación al terreno, volumen y forma, diseño y composición, materiales y sistemas constructivos, y uso del espacio urbano susceptibles. Elementos discordantes: bajante pluvial exterior por fachada y poste de tendido eléctrico que en su colocación ha roto un beril y discurre por medio de la ventana de la fachada a calle de la Cantera. Intervención: enfoscado y pintado de la fachada, y aseguramiento de beriles y castigaderas con mortero de cemento.		
PROTECCIÓN:		
Núcleo urbano de Alcútar, Sitio Histórico, BIC. Intervenciones permitidas: rehabilitación y restauración con mismos materiales y técnicas constructivas. Eliminación de elementos discordantes y recuperación de enlucido tradicional.
