8. ANEXO. INVENTARIO DE BIENES INDIVIDUALIZADOS

PROPUESTA DE DELIMITACIÓN DEL BIEN
DENOMINADO:
“PAISAJE CULTURAL DE LA ALPUJARRA”

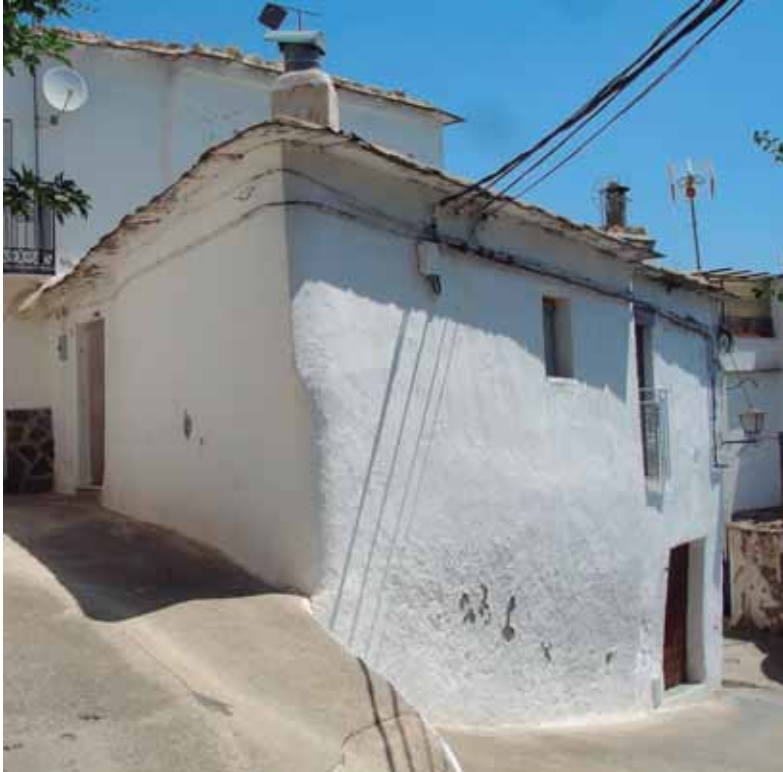
ENTORNO:
514.ARO:Vivienda-18 Vivienda		Manzanas urbanas compactas conectadas por calles estrechas que salvan las curvas de nivel del terreno montañoso sobre el que se asienta Alcútar, en la parte central del núcleo.
TIPO:		DESCRIPCIÓN:

2. Construcción urbana. Vivienda. Uso residencial. Habitada		Inmueble de dos alturas de alzada, que con su volumetría se adapta al cambio de nivel existente entre la calle Real de Alcútar y sus adarves. De planta irregular con fachada al adarve donde sólo alcanza una planta de alzada y se sitúa la puerta principal de acceso a las estancias vivideras, que corresponde a la planta primera de calle Real de Alcútar, donde llega a tener dos alturas. Los usos de las plantas están diferenciados: agropecuario en planta baja y residencial, en planta primera. El predominio general de la fachada es el macizo frente al hueco, a pesar de los dos balcones situados en planta primera. La estructura vertical está formada por muros ejecutados en piedra seca de lajas de pizarra de tamaño medio, probablemente en su origen colocadas sobre lecho de paja. Cubierta plana de launa con beriles de pizarra y castigaderas, con chimeneas prismáticas con conducto y sombreretes no tradicionales. Acabado con enfoscado y pintura sobre las lajas. Las carpinterías existentes son de madera, siendo la puerta de uso pecuario de una hoja partida en dos, para permitir la apertura independiente de la franja superior con el sistema tradicional. Las barandillas balconeras son metálicas.

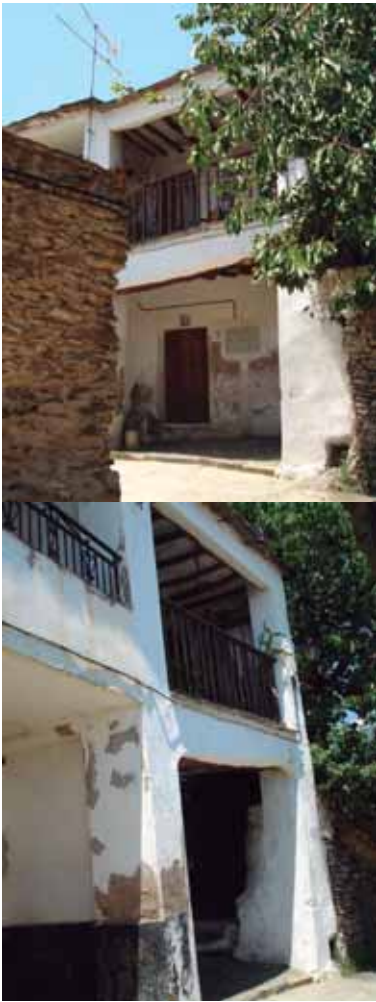
ENTORNO:
516.ARO:Vivienda-20 Vivienda		<p>El Barrio de los Castillos se sitúa al norte del barrio de los Baenas, deslindado del núcleo urbano de Alcútar en dirección a Cádiar. Consta de muy pocas viviendas rodeadas de un entorno natural cultivable.</p>
TIPO:		DESCRIPCIÓN:
<p>2. Construcción urbana. Vivienda. Uso residencial. Habitada.</p>		<p>Inmueble de dos alturas dealzada, que se sitúa al final de la calle de los Castillos. De planta aproximadamente rectangular muy estrecha con fachadas en sus lados menores. Los usos de las plantas estaban diferenciados antiguamente destinándose a: agropecuario la planta baja y residencial la planta primera. La fachada en sus dos alturas se encuentra retranqueada con respecto a la vía pública, quedando la puerta de acceso protegida por un tinajo y una terraza cubierta en planta primera. La estructura vertical está formada por muros ejecutados en piedra seca de lajas de pizarra de tamaño medio, probablemente en su origen colocadas sobre lecho de paja, al igual que la pilastra que sujeta la esquina del tinajo y la cubierta. La estructura horizontal está formada por rollizos sin escuadria, capa gruesa de lajas de pizarra en horizontal sobre la que descansa una capa de malhecho. Cubierta plana de launa con beriles de pizarra y castigaderas. Acabado con enfoscado y pintura sobre las lajas y encalado. Las carpinterías son de madera y la barandilla, teniendo algunos balaustres tallados. El pavimento de entrada de la vivienda bajo el tinajo es empedrado.</p>

LOCALIZACIÓN:		CONSERVACIÓN:
<p>Núcleo urbano de Alcútar, Bérchules , Granada. Coordenadas X: 48319 Y: 4091713 Barrio Los Castillos 15</p>		<p>Estado de conservación medio. El acabado de la fachada en planta baja necesita tratamiento.</p>
AUTENTICIDAD:		<p>En el posicionamiento y adaptación al terreno, volumen y forma, diseño y composición, materiales y sistemas constructivos, y uso del espacio urbano susceptibles. Elementos discordantes: cableado y contador eléctrico. Intervención: enfoscado y pintado de paramentos verticales.</p>
PROTECCIÓN:		<p>Núcleo urbano de Alcútar, Sitio Histórico, BIC. Intervenciones permitidas: rehabilitación y restauración con mismos materiales y técnicas constructivas. Eliminación de elementos y tratamientos discordantes.</p>

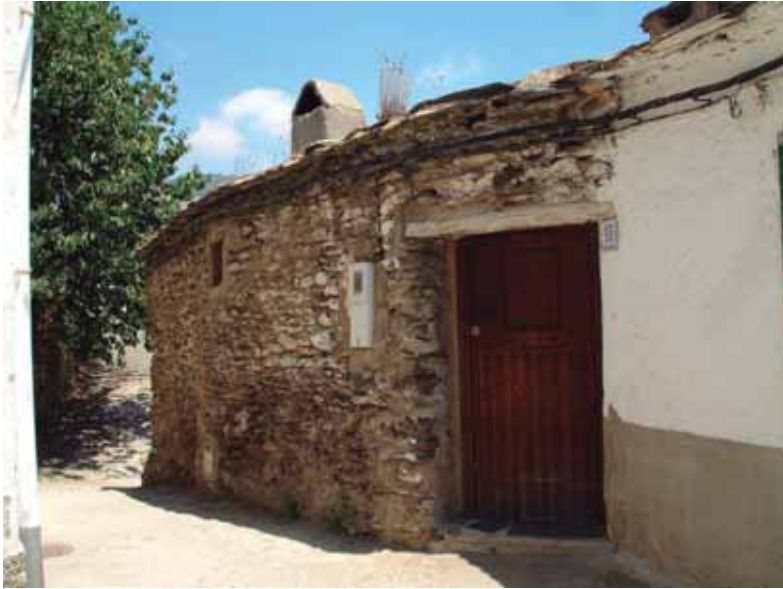
ENTORNO:
517.ARO:Vivienda-21 Vivienda		El Barrio de los Castillos se sitúa al norte del barrio de los Baenas, deslindado del núcleo urbano de Alcútar en dirección a Cádiar. Consta de muy pocas viviendas rodeadas de un entorno natural cultivable.
TIPO:		DESCRIPCIÓN:

2. Construcción urbana. Vivienda. Uso residencial. Habitada.		Inmueble de una altura de alzada en su fachada principal y dos en su lateral, que se sitúa en medio de la calle de los Castillos. De planta aproximadamente rectangular muy estrecha con fachadas ligeramente curvadas, con un predominio de macizo frente al hueco. Los usos de las plantas estaban diferenciados antiguamente destinándose a: almacén la planta semisótano y residencial la planta baja. La estructura vertical está formada por muros ejecutados en piedra seca de lajas de pizarra de tamaño medio, probablemente en su origen colocadas sobre lecho de paja. La estructura horizontal está formada por rollizos sin escuadría, capa gruesa de lajas de pizarra en horizontal sobre la que descansa una capa de malhecho. Cubierta plana de launa con beriles de pizarra y castigaderas, sobre la que se yergue una chimenea con sombrero. Acabado de piedra vista sin encalar. Las carpinterías y dinteles vistos son de madera.

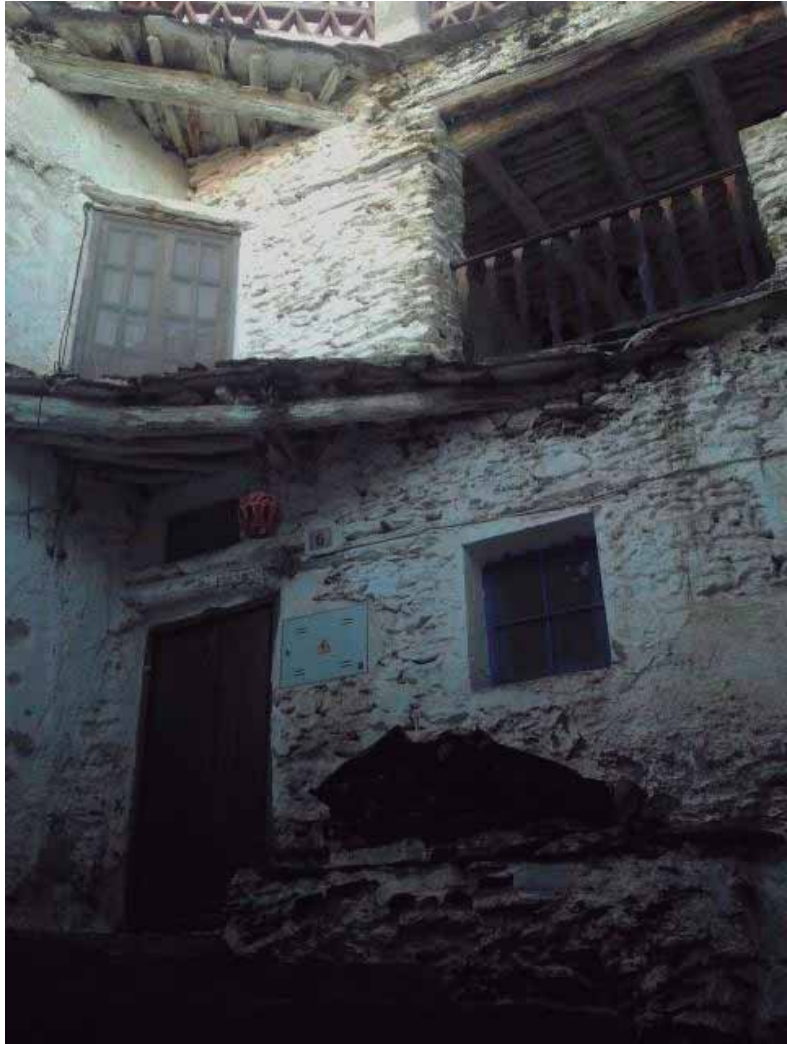
2. Construcción urbana. Vivienda. Uso residencial.		Inmueble de forma irregular con una volumetría que se adapta a la configuración del terreno con dos plantas de alzada en su fachada principal que da al interior de un adarve al que se accede tras pasar un tinao. En la composición de las fachadas existe un predominio del macizo frente al hueco. Su puerta principal está protegida por un tinao de planta triangular formado por rollizos y alfarjías sin escuadrar y capa de lajas de pizarra. Esta misma solución arquitectónica se repite en planta primera, en la que el hueco se posiciona achaflanado. Posee otro tinao en planta primera, que sirve de cubierta a una terraza con una barandilla de madera con balaustres de sección plana. Estructura vertical formada por muros ejecutados en piedra seca de lajas de pizarra de tamaño medio, probablemente sobre lecho de paja. La estructura horizontal se compone de vigas de rollizos y alfarjías de madera sin escuadrar, capa gruesa de lajas de pizarra y capa de malhecho. Cubierta plana de launa con beriles de pizarra y castigaderas, sobre las que descansan chimeneas troncocónicas con sombrero de laja de pizarra y castigadera. Carpinterías de madera. Dinteles vistos solucionados con rollizos encalados o con lajas de pizarra. El terrao cuenta con una barandilla calada de ladrillos colocados en diagonal apoyadas en pilastras. El acabado final es encalado.

LOCALIZACIÓN:		CONSERVACIÓN:
Núcleo urbano de Bubión, Granada. Coordenadas X: 468442 Y: 4089525 Calle Nivel 6		Estado de conservación medio. A primera vista los paramentos exteriores necesitan ser encalados. Revisión de manchas de humedad.
AUTENTICIDAD:		
En el posicionamiento y adaptación al terreno, volumen y forma, diseño y composición, materiales y sistemas constructivos, y uso del espacio urbano susceptibles. Elementos discordantes: contador y cableado exterior en fachada y barandilla de ladrillo del terrao.		
PROTECCIÓN:		
Núcleo urbano de Bubión, Conjunto Histórico, BIC. Intervenciones permitidas: rehabilitación y restauración con mismos materiales y técnicas constructivas. Eliminación de contador.

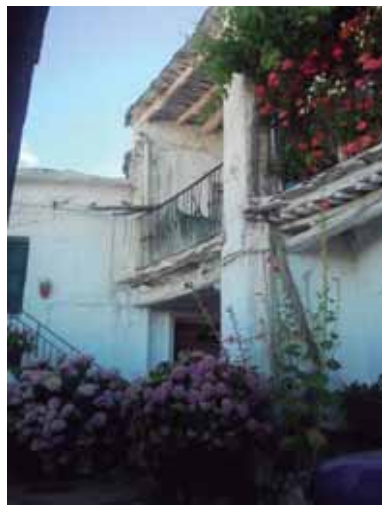
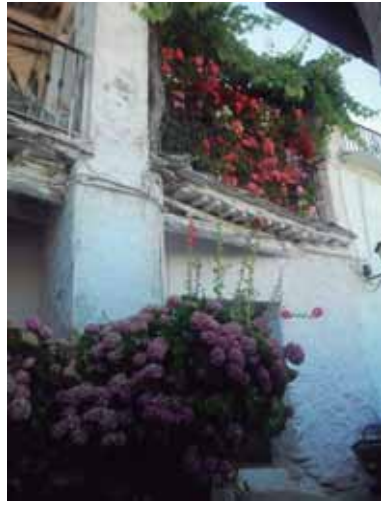
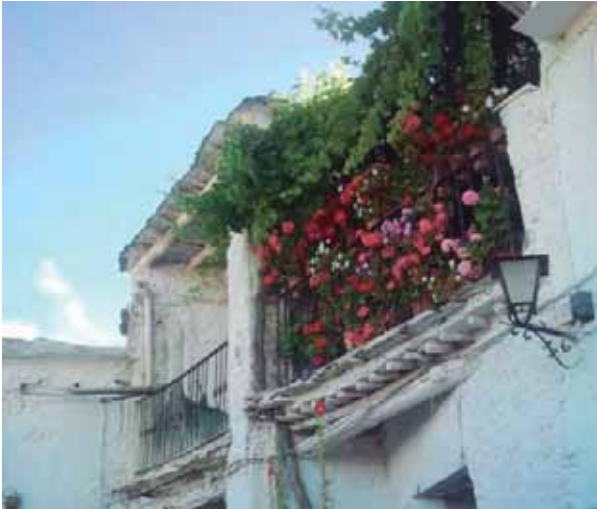
ENTORNO:
520.ARQ: Vivienda-24 Vivienda en Bubión		Manzanas urbanas compactas con tipología de vivienda unifamiliar algunas de ellas conectadas entre sí por tinaos en un discurrir por calles estrechas que salvan las curvas de nivel del terreno montañoso sobre el que se asienta Bubión
TIPO:

2. Construcción urbana. Vivienda. Uso residencial. Habitada.		<p>Inmueble formado por la agregación de varios volúmenes con dos plantas de alzada, situándose al final de la calle Nivel en su tramo horizontal forma una de las perspectivas más fotografiadas de Bubión desde la calle Trocadero.</p> <p>Existen dos tramos diferenciados en la fachada, ambos resueltos con tinaos de diferentes tipos. El tramo situado más al norte cuenta con un tinao superpuesto: uno protege en planta baja el acceso de la vivienda colindante (número 10) siendo una solución de tinao en portal; y el otro, en su planta primera con un tinao-terraza, que al retranquear la fachada permite tener una habitación abierta al paisaje.</p> <p>El tramo sur también cuenta con dos tinaos pero situados ambos en planta baja: uno en recodo que a su vez protege el acceso del tinao-pasaje que conduce hacia el interior del adarve, donde se ubica la vivienda de la calle Nivel número 6. Bajo este tinao-pasaje se sitúa la entrada al número 10.</p> <p>Estructura vertical formada por muros ejecutados en piedra seca de lajas de pizarra de tamaño medio, probablemente en su origen colocadas sobre lecho de paja, que hoy en día se encuentran enfoscados y pintados en la fachada principal.</p> <p>La estructura horizontal compuesta por de vigas de rollizos y alfarjías de madera sin escuadrar, capa gruesa de lajas de pizarra y capa de malhecho.</p> <p>Cubierta plana de launa con beriles de pizarra y castigaderas, sobre las que descansan varias chimeneas troncocónicas con sombrero de laja de pizarra y castigadera.</p> <p>Carpinterías de madera. Acabado en blanco con cal y pintura.</p>

LOCALIZACIÓN:		CONSERVACIÓN:
Núcleo urbano de Bubión, Granada. Coordenadas X: 468433 Y: 4089523 Calle Nivel 8		Buen estado de conservación aparente.
AUTENTICIDAD:	En el posicionamiento y adaptación al terreno, volumen y forma, diseño y composición, materiales y sistemas constructivos, y uso del espacio urbano susceptibles. Elementos discordantes: cableado y bajante pluvial exteriores por fachada principal. Intervención: enfoscado y pintado de la fachada.	
PROTECCIÓN:	Núcleo urbano de Bubión, Conjunto Histórico, BIC. Intervenciones permitidas: rehabilitación y restauración con mismos materiales y técnicas constructivas. Eliminación de elementos discordantes y recuperación de enladrado tradicional.

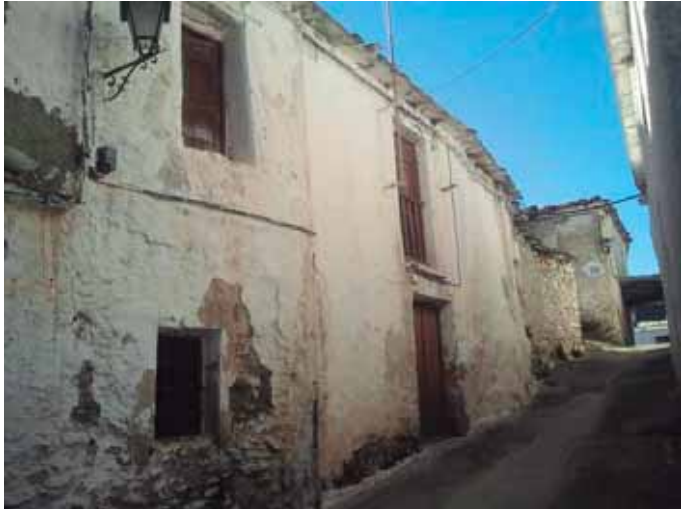
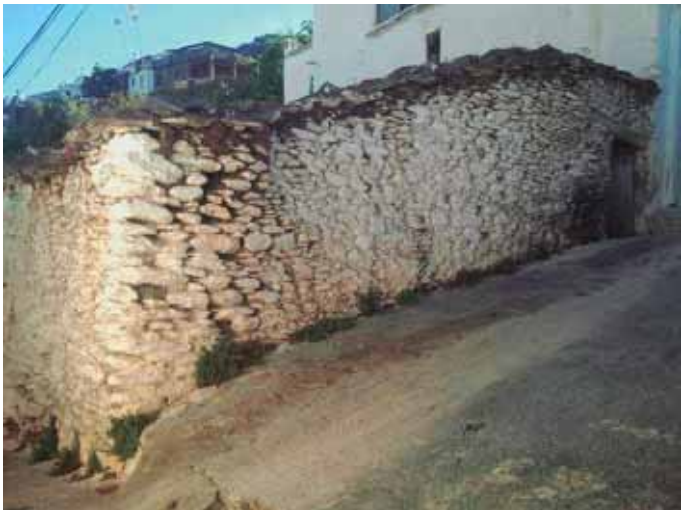
IDENTIFICACIÓN:		ENTORNO:
521.ARQ:Vivienda-25 Vivienda en Bubión

Inmueble de planta aproximadamente rectangular con dos plantas de alzada que proviene de una segregación parcelaria, y que disfruta de huerto. La fachada principal cuenta con una puerta y un balcón siguiendo un eje compositivo vertical. El muro del huerto es macizo en todo su perímetro cintando con una puerta que da acceso desde la calle Nivel.
AUTENTICIDAD:		
En el posicionamiento y adaptación al terreno, volumen y forma, diseño y composición, materiales y sistemas constructivos, y uso del espacio urbano susceptibles. Elementos discordantes: cableado y antena exteriores por fachada principal. Intervención: enfoscado y pintado de la fachada de la vivienda.		Estructura vertical formada por muros ejecutados en piedra seca de lajas de pizarra de tamaño medio, probablemente en su origen colocadas sobre lecho de paja, que hoy en día se encuentran enfoscados y pintados en la vivienda y en piedra vista en el huerto. La estructura horizontal se compone de vigas de rollizos y alfarjas de madera sin escuadrar, capa gruesa de lajas de pizarra y capa de malhecho. Cubierta plana de launa con beriles de pizarra y castigaderas, sobre la que se yergue una chimenea con sombrerete de laja de pizarra y castigadera. La evacuación de las aguas pluviales al exterior del terrazo se conduce por unas medias cañas. Carpinterías de madera.

PROTECCIÓN:		CONSERVACIÓN:
Núcleo urbano de Bubión, Conjunto Histórico, BIC. Intervenciones permitidas: rehabilitación y restauración con mismos materiales y técnicas constructivas. Eliminación de elementos discordantes y recuperación de enladrado tradicional.		Buen estado de conservación aparente.

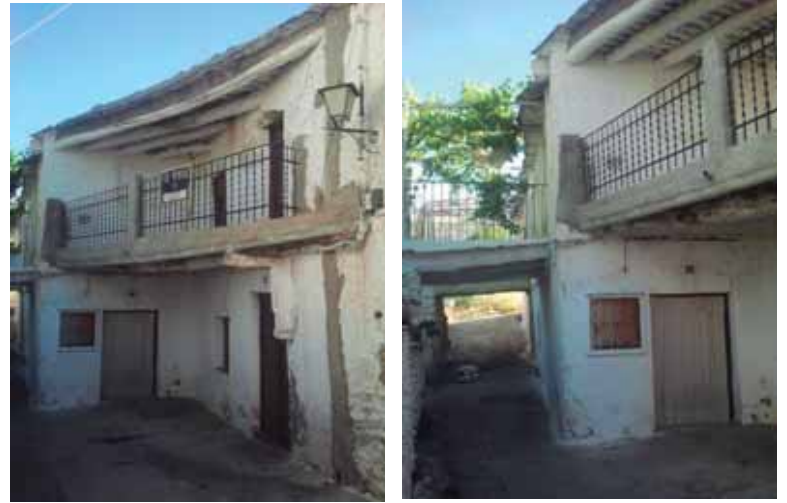
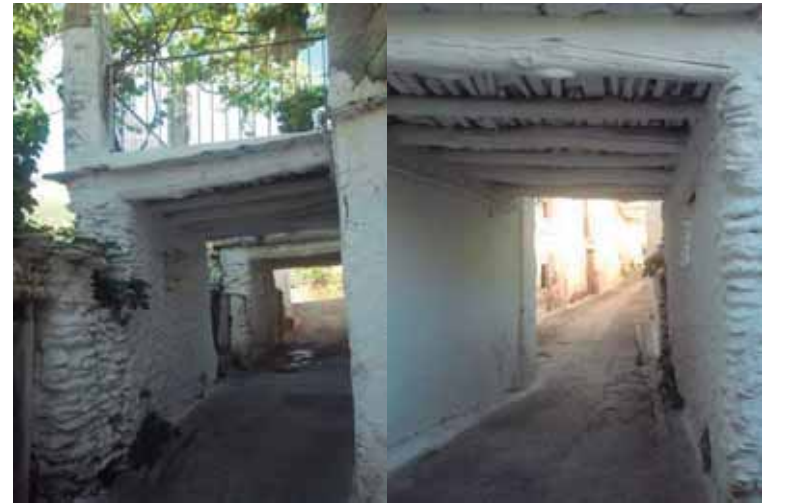
IDENTIFICACIÓN:			ENTORNO:
522.ARQ: Vivienda-26 Vivienda en Bubión

2. Construcción urbana. Vivienda. Uso residencial.			<p>Inmueble de planta rectilínea con dos alturas que comparte con la vivienda sita en el número 8 un tinajo superpuesto en rincón. En planta baja las puertas de ambos inmuebles se encuentran cobijadas por el tinajo que en planta primera se usa de terraza cubierta, a la que se le han añadido unas pilastras de apoyo para la barandilla metálica.</p> <p>La vivienda del número 10 posee otro tinajo en la fachada lateral. Éste es de paso y vuela sobre la calle Trocadero. Se usa de terraza transitable y se le ha colocado una barandilla metálica.</p> <p>Estructura vertical formada por muros ejecutados en piedra seca de lajas de pizarra de tamaño medio, probablemente en su origen colocadas sobre lecho de paja, que hoy en día se encuentran enfoscados y pintados en la vivienda y en piedra vista en el muro de separación del huerto.</p> <p>La estructura horizontal se compone de vigas de rollizos y alfarjias de madera sin escuadrar, capa gruesa de lajas de pizarra y capa de malhecho.</p> <p>Cubierta plana de launa con beriles de pizarra y castigaderas, sobre la que se yerguen varias chimeneas con sombrerete de laja de pizarra y castigadera. La evacuación de las aguas pluviales al exterior del terrazo se conduce por una bajante exterior que ha sido enfoscado en toda su longitud.</p> <p>Carpinterías de madera.</p>

CONSERVACIÓN:
AUTENTICIDAD:			<p>Buen estado de conservación aparente.</p>
<p>En el posicionamiento y adaptación al terreno, volumen y forma, diseño y composición, materiales y sistemas constructivos, y uso del espacio urbano susceptibles.</p> <p>Elementos discordantes: cableado exterior por fachada principal.</p> <p>Intervención: enfoscado y pintado de la fachada de la vivienda y retacado con cemento de los cantos del tinajo y del terrazo</p>			
PROTECCIÓN:			
Núcleo urbano de Bubión, Conjunto Histórico, BIC. Intervenciones permitidas: rehabilitación y restauración con mismos materiales y técnicas constructivas. Eliminación de elementos discordantes y recuperación de enladrado tradicional.

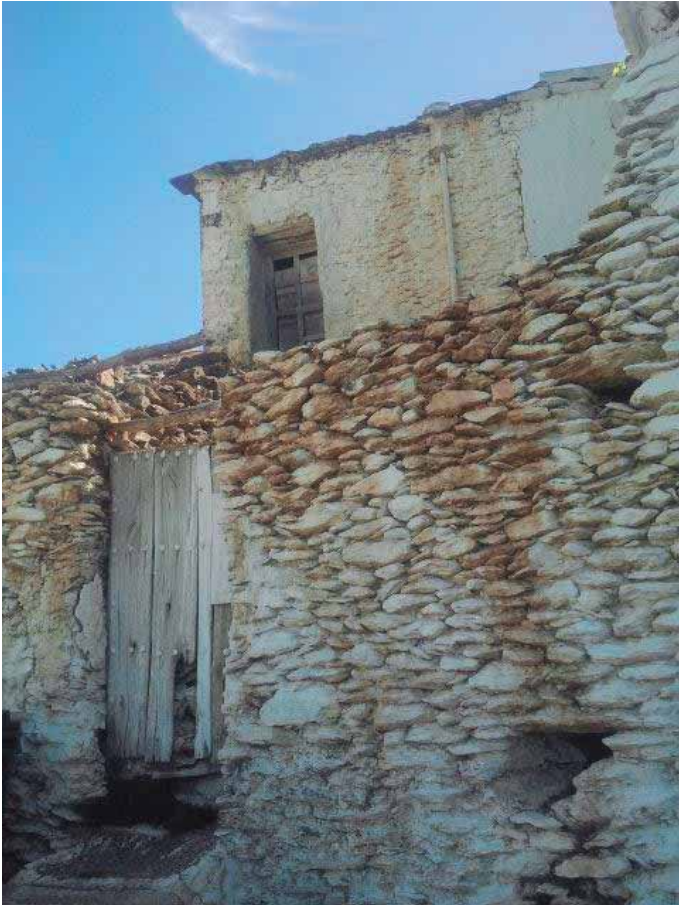
2. Construcción urbana. Vivienda. Uso residencial. Deshabitada.		<p>Inmueble de planta rectilínea con dos plantas de alzada con fachada principal retranqueada de la calle Liso, cuyo alineación exterior la resuelve un muro ejecutado en piedra seca de lajas de pizarra de diversos tamaños encajado, que sirve de lindero entre la calle y el huerto interior.</p> <p>En la composición de las fachadas existe un predominio del macizo frente al hueco.</p> <p>Estructura vertical formada por muros ejecutados en piedra seca de lajas de pizarra.</p> <p>La estructura horizontal se compone de vigas de rollizos y alfarjías de madera sin escuadrar, capa gruesa de lajas de pizarra y capa de malhecho.</p> <p>Cubierta plana de launa con beriles de pizarra y castigaderas, sobre la que se yergue una chimenea troncocónica con sombrero de laja de pizarra y castigadera.</p> <p>Carpinterías y dinteles vistos sin escuadrar de madera.</p> <p>El pavimento que conduce desde la puerta exterior del muro hasta la entrada de la casa es empedrado.</p>

LOCALIZACIÓN:		CONSERVACIÓN:
Núcleo urbano de Bubión, Granada. Coordenadas X: 468307 Y: 4089550 Calle Liso 4		Estado de conservación en abandono. Necesita medidas de consolidación y mantenimiento inmediatas. Carpinterías en mal estado. Se ha perdido la coronación del muro exterior.
AUTENTICIDAD:		
En el posicionamiento y adaptación al terreno, volumen y forma, diseño y composición, materiales y sistemas constructivos, y uso del espacio urbano susceptibles. Elementos discordantes: bajante pluvial exterior por fachada.		
PROTECCIÓN:		
Núcleo urbano de Bubión, Conjunto Histórico, BIC. Intervenciones permitidas: rehabilitación y restauración con mismos materiales y técnicas constructivas. Eliminación elemento discordante.

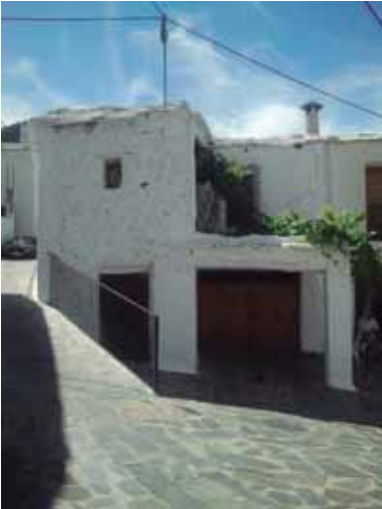
2. Construcción urbana. Vivienda. Uso residencial.		Volumen de dos plantas de alzada formado actualmente por dos inmuebles engalavernados con las direcciones catastrales: Plaza del Sol 5 y calle Vuelta 16. El acceso a la vivienda se realiza por la Plaza del Sol, desde donde se lee una planta de alzada. El único hueco existente en la fachada es la puerta de entrada. Si se baja la cuesta en dirección a la calle Trocadero puede leerse el volumen completo de dos plantas de alzada, con una fachada con puerta y ventanuco en primer plano, y un tiano que da cobijo a una puerta de mayores dimensiones, hoy en día usada para garaje y antiguamente de establo, corrales y almacén. En la fachada retranqueada se abre un hueco en planta primera que tiene acceso al terrao. En la fachada que se observa desde la Placetilla se ve un tinao superpuesto, con un ventanuco en planta baja. Estructura vertical formada por muros ejecutados en piedra de lajas de pizarra de tamaño medio, probablemente en su origen colocadas sobre lecho de paja. La estructura horizontal se compone de vigas de rollizos y alfarjías de madera sin escuadrar, capa gruesa de lajas de pizarra y capa de malhecho. Cubierta plana de launa con beriles de pizarra y castigaderas, sobre las que se yergue una chimenea troncocónica con sombrero de laja de pizarra y castigadera. Todos los elementos del terrao se encuentra encalados. Carpinterías de madera y dinteles formados por rollizos sin escuadrar encalados. Acabado con capa de cal de gran espesor. Carpinterías de madera.

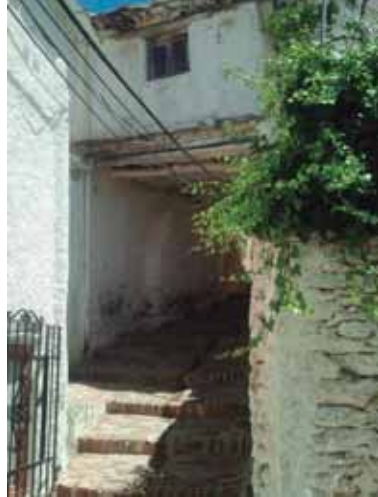
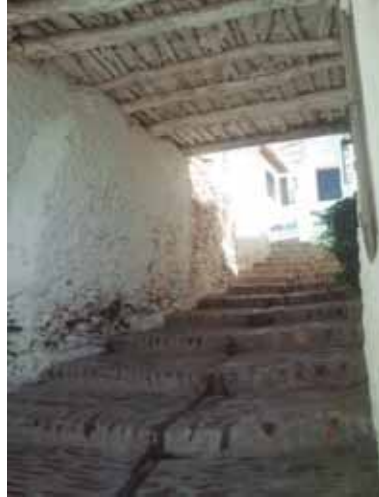
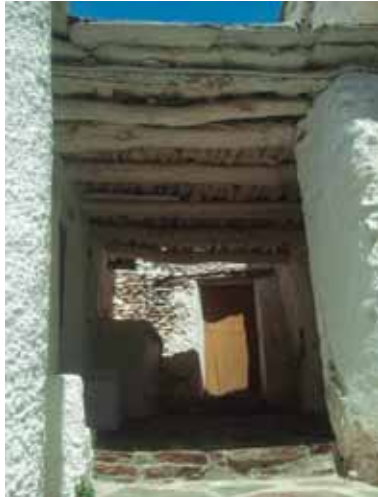
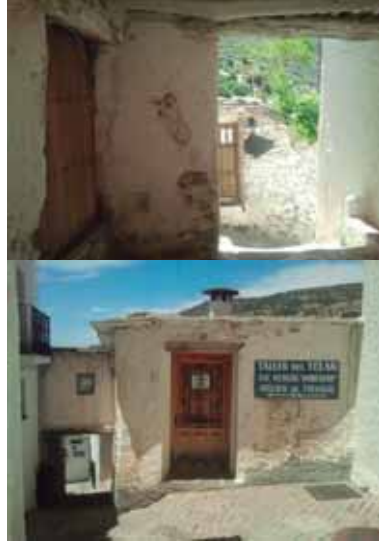
IDENTIFICACIÓN:			ENTORNO:
527.ARQ:Vivienda-31 Vivienda en Bubión

2. Construcción urbana. Antiguamente vivienda con cuadras. Uso actual comercial, taller del telar.			Inmueble de planta irregular de una altura en la parte alta de la parcela y dos en el extremo inferior . Interesante adaptación a la pendiente de la calle Alcalde Juan Pérez Ramón. Cuenta con dos accesos , unos desde el tinao retranqueado a la zona de las cuadras y otro desde la parte alta de la calle a la planta primera. Un único hueco en la fachada lateral en planta baja y tres en planta primera, dos de ellos en la fachada occidental, uno de ellos de salida al terrao. Cuenta con un tinao cerrado que vuela sobre la vía pública en su tramo de escaleras. La distribución originaria ha sido alterada para adaptarla al uso terciario actual, habiéndose eliminado en planta primera particiones y la escalera que comunicaba con las cuadras. Estructura vertical formada por muros ejecutados en piedra seca de lajas de pizarra de tamaño medio, probablemente en su origen colocadas sobre lecho de paja. La estructura horizontal se compone de vigas de rollizos y alfarjias de madera sin escuadrar, capa gruesa de lajas de pizarra y capa de malhecho. Cubierta plana de launa con beriles de pizarra y castigaderas, sobre las que descansan varias chimeneas troncocónicas con sombrero de laja de pizarra y castigadera. Carpinterías de madera. Bajo el tinao una puerta de madera con despiece tradicional. Las ventanas cuentan con bastidores perimetrales. Puerta castellana en acceso principal. Acabado de fachadas con capa de gran espesor de cal.

Estado de conservación deteriorado. Necesita reparaciones parciales de las fachadas y carpinterías. Grieta vertical en el límite con la parcela de la parte alta. Humedad ascendente en cotas bajas de los muros.
AUTENTICIDAD:			
En el posicionamiento y adaptación al terreno, volumen y forma, diseño y composición, materiales y sistemas constructivos, y uso del espacio urbano susceptibles. Elementos discordantes: contadores y bajante pluvial exteriores por fachada principal. Intervención: reconstrucción del alero con beriles de escaso espesor.			
PROTECCIÓN:			
Núcleo urbano de Bubión, Conjunto Histórico, BIC. Intervenciones permitidas: rehabilitación y restauración con mismos materiales y técnicas constructivas. Eliminación de elementos discordantes y recuperación de encalado tradicional.

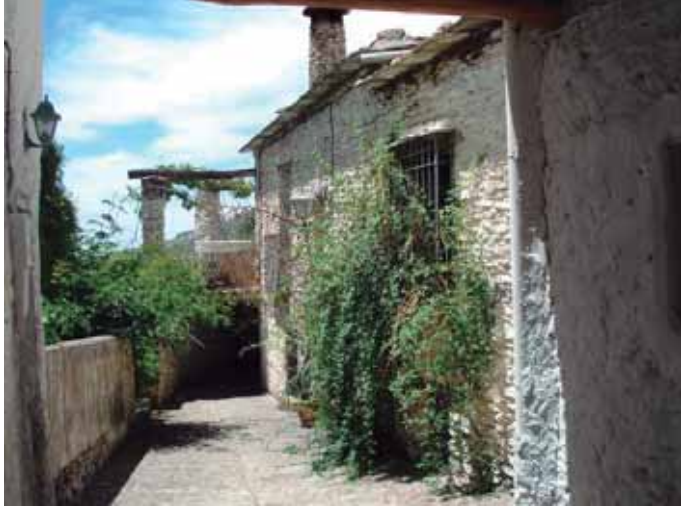
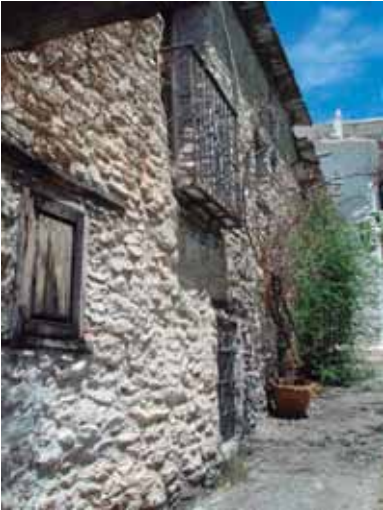
IDENTIFICACIÓN:		ENTORNO:
529.ARO:Vivienda-33 Vivienda en Bubión

2. Construcción urbana. Vivienda. Uso residencial.		Inmueble con forma rectangular alargada y dos plantas de alzada con composición aleatoria de huecos de distinto tamaño. Estructura vertical formada por muros ejecutados en piedra de lajas de pizarra de tamaño medio . La estructura horizontal de los tinaos se compone de vigas de rollizos y alfarjias de madera sin escuadrar, capa gruesa de lajas de pizarra y capa de malhecho.
LOCALIZACIÓN:		
Núcleo urbano de Bubión, Granada. Coordenadas X: 468339 Y: 4089411 Calle Barrio Bajo 7

La cubierta es plana con beriles y castigaderas, donde se yergue una chimenea troncocónica con sombrerete de laja de pizarra y castigadera.
AUTENTICIDAD:		Carpinterías y dinteles vistos de madera. Barandillas metálicas.
En el posicionamiento y adaptación al terreno, volumen y forma, diseño y composición, materiales y sistemas constructivos, y uso del espacio urbano susceptibles. Elementos discordantes: cableado y bajante pluvial exterior por fachada.		Acabado blanco con cal.

PROTECCIÓN:		CONSERVACIÓN:
Núcleo urbano de Bubión, Conjunto Histórico, BIC. Intervenciones permitidas: rehabilitación y restauración con mismos materiales y técnicas constructivas. Recuperación enladrado tradicional..		Regular estado de conservación aparente. Humedad bajo línea de beriles. Falta de enladrado.

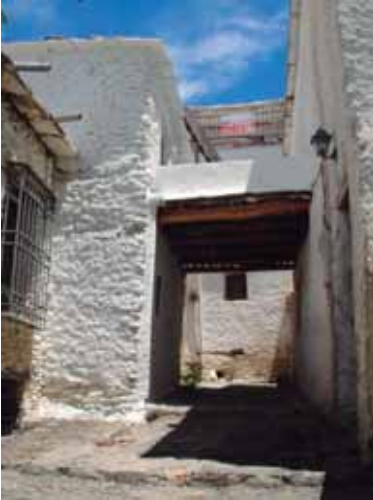
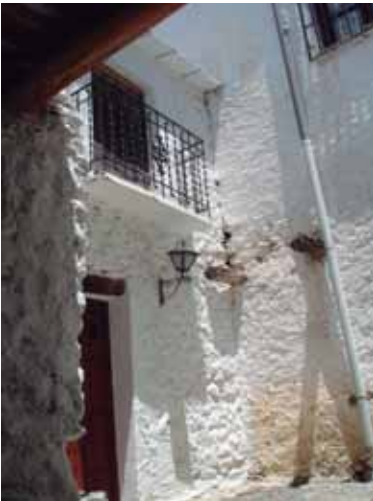
2. Construcción urbana. Vivienda. Uso residencial.	Inmueble con forma irregular y dos plantas de alzada con composición aleatoria de huecos de distinto tamaño, que cuenta con un tinao de paso que vuela sobre la calle cualificando el espacio urbano del adarve antes de llegar al fondo de saco. Estructura vertical formada por muros ejecutados en piedra de lajas de pizarra de tamaño medio. La estructura horizontal de los tinaos se compone de vigas de rollizos y alfarjas de madera sin escuadrar, capa gruesa de lajas de pizarra y capa de malhecho. La cubierta es plana con beriles y castigaderas. Carpinterías y dinteles vistos de madera. Barandillas metálicas. Acabado blanco con cal y pintura.	
LOCALIZACIÓN:	CONSERVACIÓN:	
Núcleo urbano de Bubión, Granada. Coordenadas X: 468348 Y: 4089418 Calle Barrio Bajo 9	Buen estado de conservación aparente.	
AUTENTICIDAD:		
En el posicionamiento y adaptación al terreno, volumen y forma, diseño y composición, materiales y sistemas constructivos, y uso del espacio urbano susceptibles. Elementos discordantes: bajante pluvial exterior por fachada.

PROTECCIÓN:		
Núcleo urbano de Bubión, Conjunto Histórico, BIC. Intervenciones permitidas: rehabilitación y restauración con mismos materiales y técnicas constructivas. Recuperación enladrado tradicional.

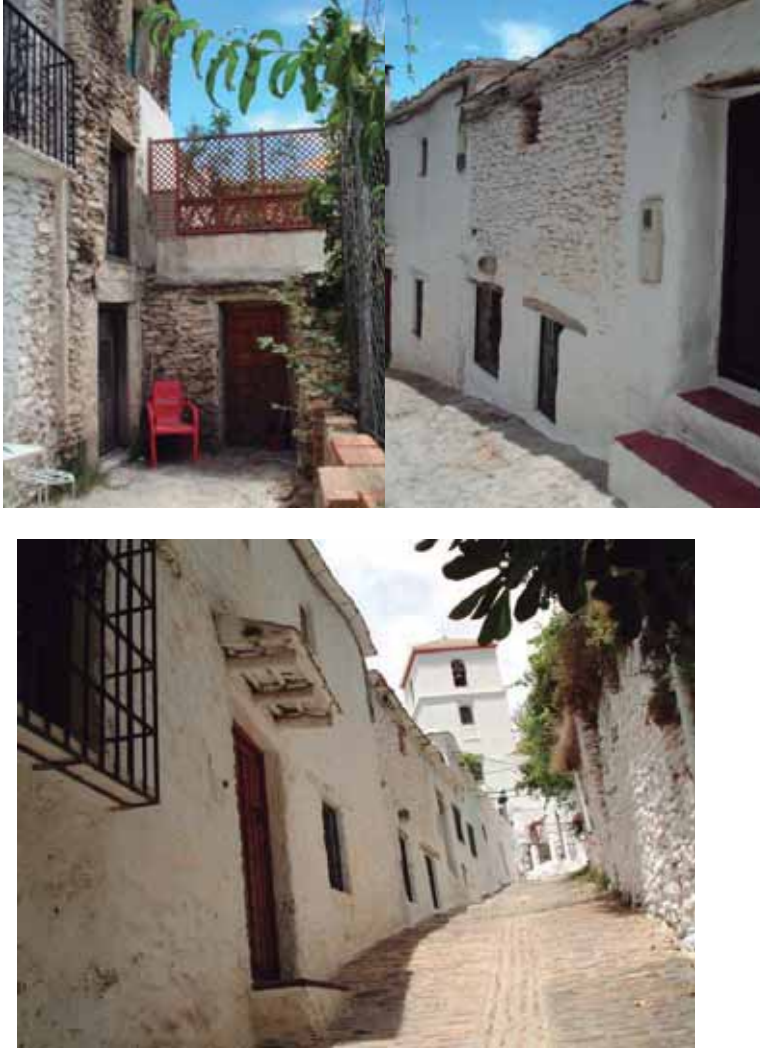
2. Construcción urbana. Vivienda. Uso residencial.	Inmueble con forma rectangular con dos plantas de alzada en el lado oriental de la parcela y tres en el lado occidental atravesando la manzana urbana teniendo dos fachadas exteriores. Composición aleatoria de huecos de distinto tamaño con dinteles vistos en la fachada occidental. Estructura vertical formada por muros ejecutados en piedra de lajas de pizarra de tamaño medio.	
LOCALIZACIÓN:	La estructura horizontal se compone de vigas de rollizos y alfarjías de madera sin escuadrar, capa gruesa de lajas de pizarra y capa de malhecho.	
Núcleo urbano de Bubión, Granada. Coordenadas X: 468316 Y: 4089413 Calle Barrio Bajo 4	La cubierta es plana de launa con beriles y castigaderas.	
AUTENTICIDAD:	Carpinterías de madera.	
En el posicionamiento y adaptación al terreno, volumen y forma, diseño y composición, materiales y sistemas constructivos, y uso del espacio urbano susceptibles. Elementos discordantes: cableado exterior por fachada. Intervención: enfoscado y pintado de alguna zona de fachada.	Acabado blanco con cal y pintura.

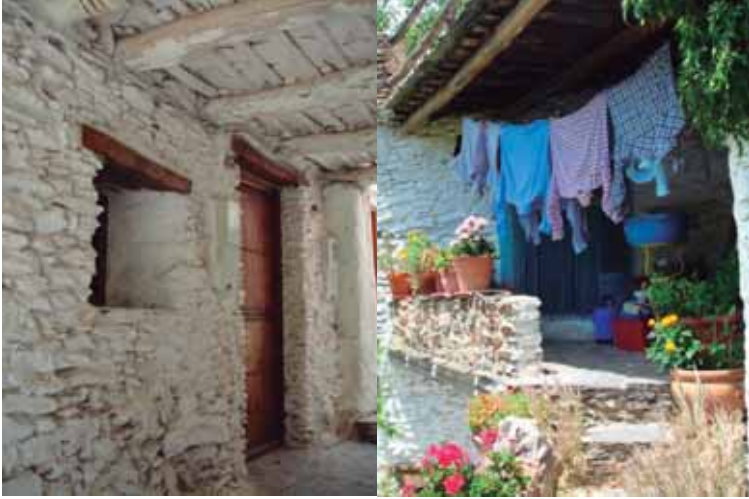
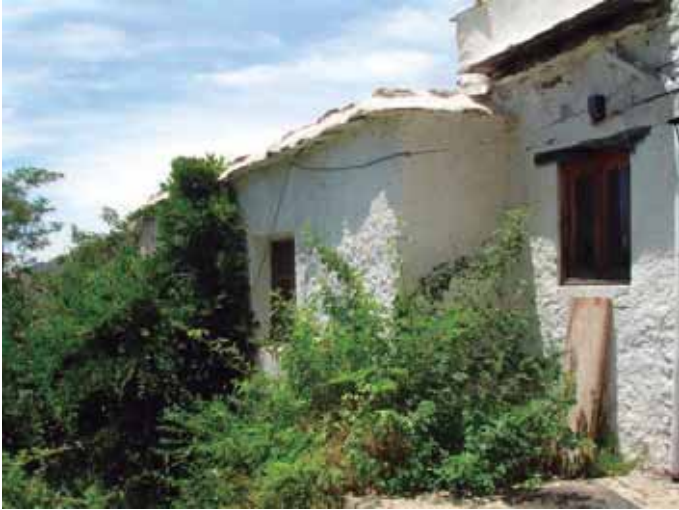
IDENTIFICACIÓN:		ENTORNO:
532.ARO: Vivienda-36 Vivienda en Bubión

2. Construcción urbana. Vivienda. Uso residencial.		Inmueble con forma irregular con dos plantas de alzada, cuya entrada se realiza por debajo de un tinao del adarve que da acceso a otras dos viviendas.. Composición aleatoria de huecos de distinto tamaño con dinteles vistos. En su zona trasera un tinao en recodo crea una terraza cubierta en planta baja que es usada de tendedero y mirador hacia el paisaje. Estructura vertical formada por muros ejecutados en piedra de lajas de pizarra de tamaño medio . La estructura horizontal se compone de vigas de rollizos y alfarjias de madera sin escuadrar, capa gruesa de lajas de pizarra y capa de malhecho. La cubierta es plana de launa con beriles y castigaderas. Carpinterías y dinteles vistos de madera. Acabado blanco con cal y pintura.
LOCALIZACIÓN:		
Núcleo urbano de Bubión, Granada. Coordenadas X: 468318 Y: 4089389 Calle Barrio Bajo 16

AUTENTICIDAD:		Buen estado de conservación aparente.
PROTECCIÓN:		
Núcleo urbano de Bubión, Conjunto Histórico, BIC. Intervenciones permitidas: rehabilitación y restauración con mismos materiales y técnicas constructivas. Eliminación elementos discordantes y encalado de dinteles.

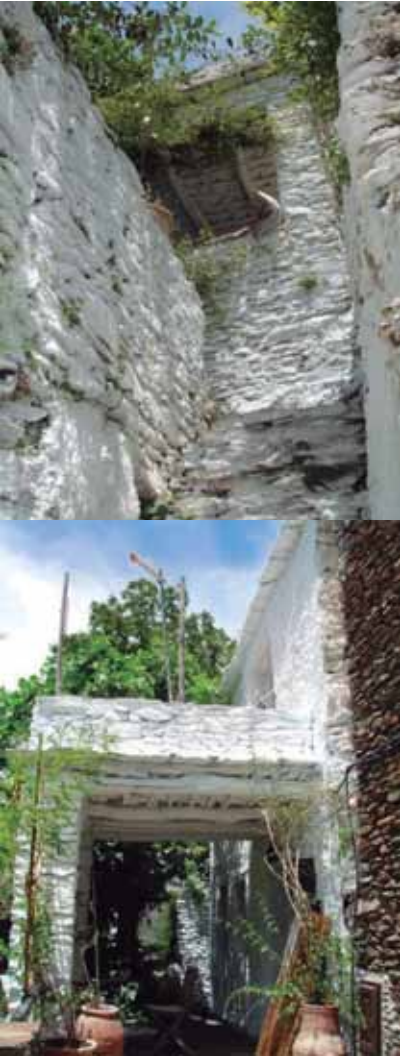
2. Construcción urbana. Vivienda. Uso residencial.		Inmueble situado en la zona sur de una parcela en la que se sitúan varias construcciones. La vivienda que nos ocupa está ubicada a un nivel superior de la calle Barrio Bajo y se separa de ella a través de un muro de contención de tierras ejecutado en piedra seca de lajas de pizarra y con acabado en cal. Con vistas hacia esta calle tiene un tinao particular que apoya sobre un muro en la base que se prolonga con dos pilastras. En su planta primera soporta una terraza descubierta con peto, dejando volar los beriles para facilitar la evacuación de aguas pluviales.
LOCALIZACIÓN:		Estructura vertical formada por muros ejecutados en piedra seca de lajas de pizarra de tamaño medio que hoy en día se encuentran enfoscados y pintados.
Núcleo urbano de Bubión, Granada. Coordenadas X: 468349 Y: 4089376 Calle Barrio Bajo 19		La estructura horizontal del tinao se compone de vigas de rollizos y alfarjias de madera sin escuadrar, capa gruesa de lajas de pizarra y capa de malhecho.

AUTENTICIDAD:		La cubierta es plana con beriles y castigaderas.
En el posicionamiento y adaptación al terreno, volumen y forma, diseño y composición, materiales y sistemas constructivos, y uso del espacio urbano susceptibles.		Los dinteles son de madera vistos.
PROTECCIÓN:	Acabado blanco con cal y pintura.	
Núcleo urbano de Bubión, Conjunto Histórico, BIC. Intervenciones permitidas: rehabilitación y restauración con mismos materiales y técnicas constructivas.	CONSERVACIÓN: Buen estado de conservación aparente.

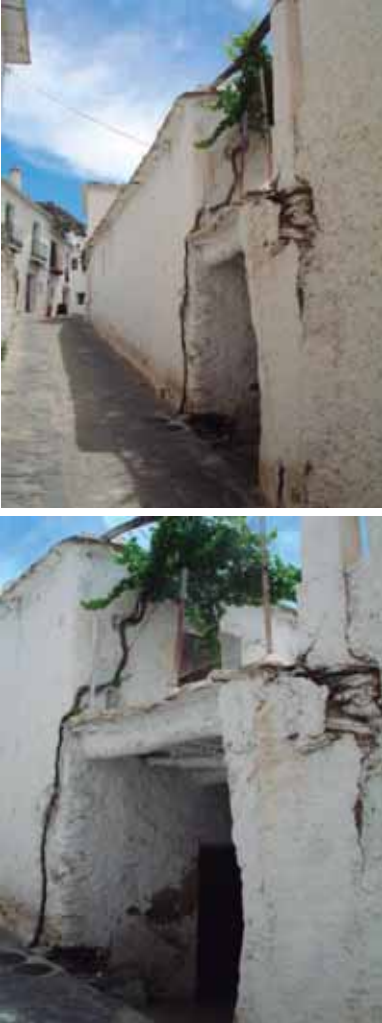
2. Construcción urbana. Vivienda. Uso residencial.		Inmueble de planta irregular de dos alturas escalonadas, que cuenta con acceso desde la calle Estación y tinao retranqueado que se encuentra en el extremo inferior de la manzana acompañado de un parral. En la fachada principal hay dos, una puerta y a su derecha una pequeña ventana. Su distribución original permanece aunque presenta algunos cuerpos añadidos en tiempos más recientes. Desde el tinao se accede por un lado a los corrales y por otro a las cuadras, que cuentan con pesebre y lagar; junto a éstas se encuentran las escaleras en forma de L comunicando con las estancias vivideras. Está construido con muro de lajas de pizarra encalado y sus forjados están compuestos por rollizos y alfarjas de madera sin escuadrar que soportan capa de pizarra y malhecho. Cubierta plana de launa con beriles y castigaderas aseguradas con mortero de cal. Carpinerías de madera. Acabado con capa de cal de gran espesor.

LOCALIZACIÓN:		CONSERVACIÓN:
Núcleo urbano de Bubión, Granada. Coordenadas X: 468376 Y: 4089532 Calle Estación 21		Estado de conservación deteriorado. Precisa intervención de consolidación estructura e intervención en la cubierta. Sufre humedad en las cotas bajas de los muros y en las cabezas de los rollizos del tinao. Acabado en mal estado.
AUTENTICIDAD:		
En el posicionamiento y adaptación al terreno, volumen y forma, diseño y composición, materiales y sistemas constructivos, y uso del espacio urbano susceptibles. Elementos discordantes: malla metálica sobre terrao y algunas zonas de cubierta resueltas con chapa ondulada.		
PROTECCIÓN:		
Núcleo urbano de Bubión, Conjunto Histórico, BIC. Intervenciones permitidas: rehabilitación y restauración con mismos materiales y técnicas constructivas. Eliminación de elementos discordantes.

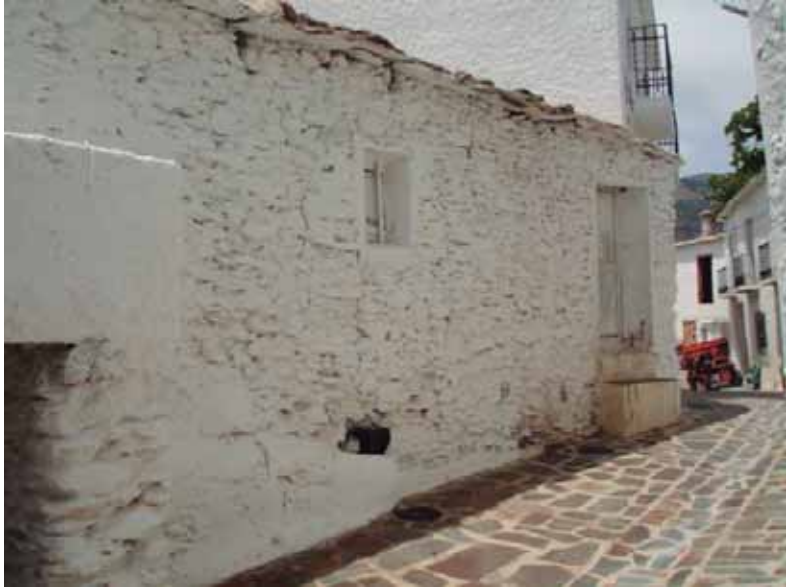
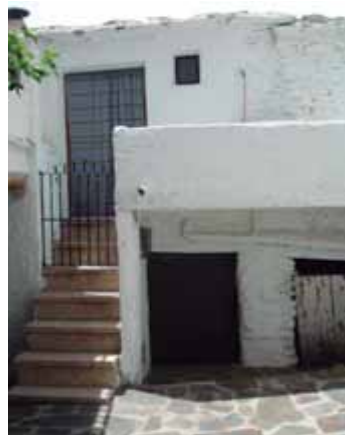
ENTORNO:
535.ARO:Vivienda-39 Vivienda en Bubión		Manzanas urbanas compactas con tipología de vivienda unifamiliar algunas de ellas conectadas entre sí por tinaos en un discurrir por calles estrechas que salvan las curvas de nivel del terreno montañoso sobre el que se asienta Bubión
TIPO:

2. Construcción urbana. Vivienda. Uso residencial		Inmueble de planta trapezoidal con dos plantas de alzada: un semisótano y una baja, la que se accede por unas escaleras exteriores. En la composición de las fachadas existe un predominio del macizo frente al hueco, siendo estos escasos, de tamaños diversos y con distribución aleatoria. La planta baja es vivienda y la planta semisótano es de uso pecuario.
LOCALIZACIÓN:		Estructura vertical formada por muros ejecutados en piedra seca de lajas de pizarra de tamaño medio, probablemente en su origen colocadas sobre lecho de paja, que hoy en día se encuentran enfoscados y pintados, a excepción de algún tramo de su fachada trasera.
Núcleo urbano de Bubión, Granada. Coordenadas X: 468386 Y: 4089506 Calle Estación 15		La estructura horizontal se compone de vigas de rollizos y alfarjías de madera sin escuadrar, capa gruesa de lajas de pizarra y capa de malhecho. Cubierta plana de launa con beriles de pizarra y castigaderas. Carpinterías de madera. Acabado encalado.

AUTENTICIDAD:	CONSERVACIÓN:	
En el posicionamiento y adaptación al terreno, volumen y forma, diseño y composición, materiales y sistemas constructivos, y uso del espacio urbano susceptibles. Elemento discordante: tuberías de saneamiento y rampa de acceso de la vivienda colindante por el exterior de la fachada.	Estado de conservación de medio. Puerta de semisótano en malas condiciones.	
PROTECCIÓN:		
Núcleo urbano de Bubión, Conjunto Histórico, BIC. Intervenciones permitidas: rehabilitación y restauración con mismos materiales y técnicas constructivas.

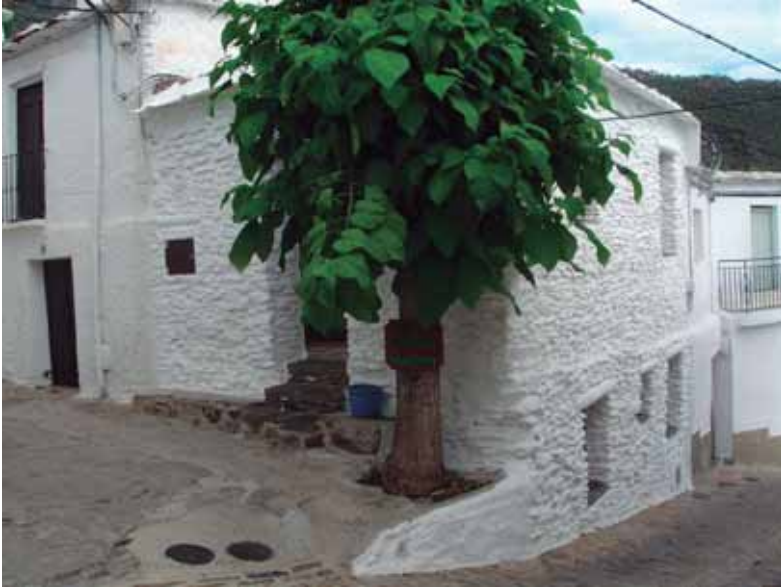
2. Construcción urbana. Vivienda. Uso residencial. Habitada.		<p>Inmueble de planta irregular con dos plantas de alzada que conforma el inicio del adarve denominado calle Rincón del Ángel.</p> <p>En la composición de las fachadas existe un predominio del macizo frente al hueco, aunque parece que en la planta semisótano se han abierto nuevos huecos.</p> <p>Estructura vertical formada por muros ejecutados en lajas de pizarra de tamaño medio, probablemente en su origen colocadas sobre lecho de paja, que hoy en día se encuentran pintados.</p> <p>Cubierta plana de launa con beriles de pizarra y castigaderas.</p> <p>Carpinterías y dinteles vistos de madera.</p> <p>Acabado blanco con cal y pintura</p>
LOCALIZACIÓN:		CONSERVACIÓN:
Núcleo urbano de Bubiión, Granada. Coordenadas X: 468480 Y: 4089347 Calle Rincón del Ángel 2		Buen estado de conservación aparente.
AUTENTICIDAD:		
<p>En el posicionamiento y adaptación al terreno, volumen y forma, diseño y composición, materiales y sistemas constructivos, y uso del espacio urbano susceptibles.</p> <p>Elementos discordantes: contadores y cableado exteriores por fachada principal.</p> <p>Intervención: pintado de la fachada.</p>

PROTECCIÓN:		
Núcleo urbano de Bubiión, Conjunto Histórico, BIC. Intervenciones permitidas: rehabilitación y restauración con mismos materiales y técnicas constructivas. Eliminación de elementos discordantes y recuperación de encalado tradicional.

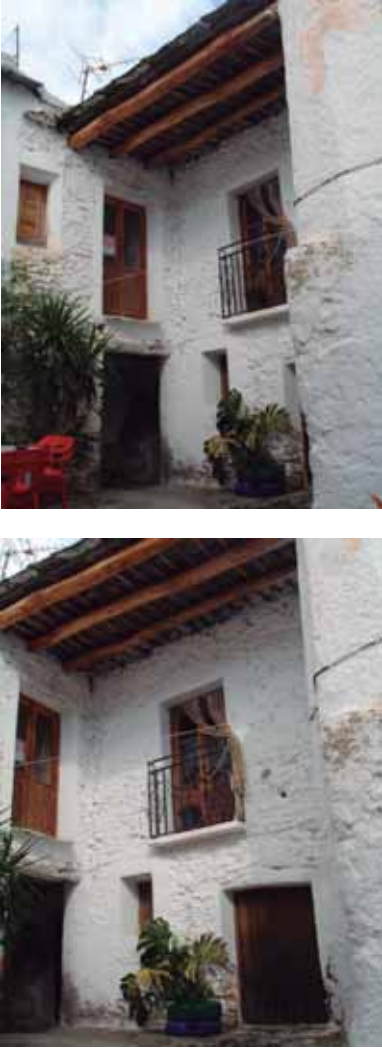
2. Construcción urbana. Vivienda. Uso residencial. Habitada.		<p>Inmueble de planta irregular con dos plantas de alzada que conforma el final del adarve denominado calle Rincón del Ángel con un tinao formado por la prolongación de la cubierta que se encuentra sin encalar.</p> <p>En la composición de las fachadas los huecos se abren de manera aleatoria. En planta baja se distinguen las entradas para las estancias vivideras de las de uso agropecuario.</p> <p>Estructura vertical formada por muros ejecutados en lajas de pizarra de tamaño medio, probablemente en su origen colocadas sobre lecho de paja, que hoy en día se encuentran pintados.</p> <p>La estructura horizontal está compuesta por rollizos y alfarjías sin escuadrar que soportan capa de lajas de pizarra y malhecho.</p> <p>Cubierta plana de launa con beriles de pizarra y castigaderas.</p> <p>Carpinterías de madera y barandilla metálica del balcón.</p> <p>Acabado blanco con cal.</p>

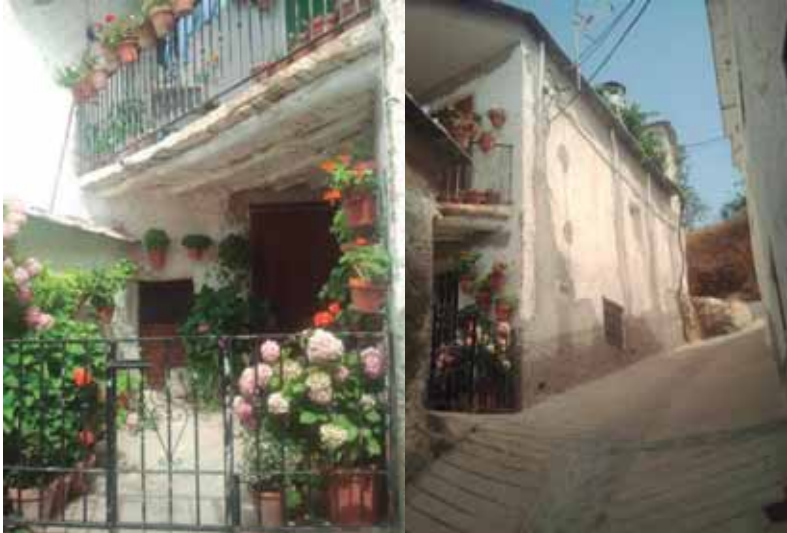
CONSERVACIÓN:
<p>Núcleo urbano de Busquistar, Granada. Coordenadas X:474016 Y:4088265 Huso:30 Altiud: 1138 . Calle El Coto 9.</p>		<p>Buen estado de conservación aparente con intervenciones actuales no tradicionales.</p>
AUTENTICIDAD:		
<p>En el posicionamiento y adaptación al terreno, volumen y forma, diseño y composición, materiales y sistemas constructivos, y uso susceptibles . Intervenciones: se ha enfoscado la fachada y se ha diferenciado el zócalo con pintura gris a la tirolesa, se ha reformado la cubierta, habiendo modificado la solución constructiva del forjado.</p>		
PROTECCIÓN:		
<p>Núcleo urbano de Busquistar, Sitio Histórico, BIC. Intervenciones permitidas: rehabilitación y restauración con mismos materiales y técnicas constructivas tradicionales. Recuperación del vuelo de cubierta y eliminación del enfoscado y pintura a la tirolesa.</p>

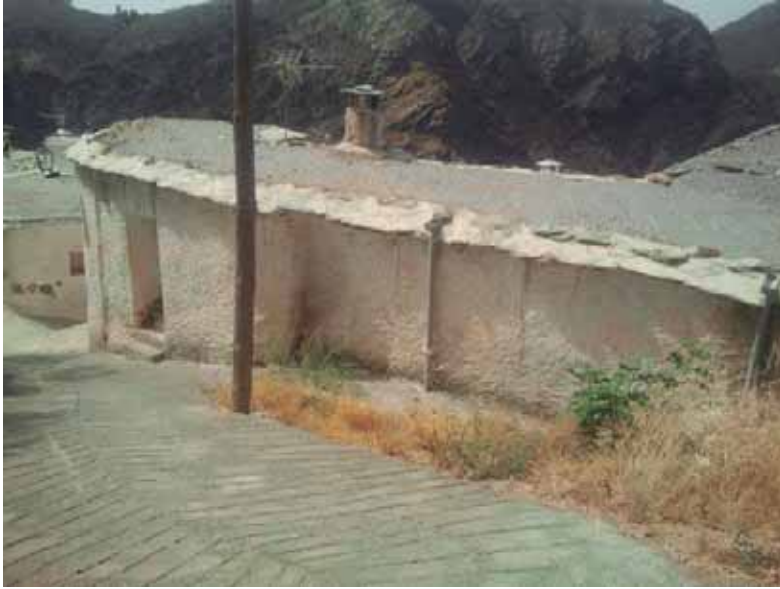
IDENTIFICACIÓN:		ENTORNO:	
539.ARO:Vivienda-43 Vivienda		Situado en la zona oeste de Busquistar. Lengua construida .en la bifurcación de la carretera a Trevélez.	
TIPO:		Calles en desnivel con edificaciones adosadas entre sí o conectadas con tinaos, con usos residencial y agropuecuario.

Inmueble de volumetría adaptada al desnivel del terreno, con una planta de alzada. Composición de fachada a con un claro predominio del macizo frente al hueco. Estructura vertical formada por muros de lajas de pizarra de tamaño medio, probablemente en su origen colocadas sobre lecho de paja. Estructura horizontal de vigas de rollizos y alfarjías de madera sin desbastar, lajas de pizarra y capa de malhecho. Cubierta plana de launa con beriles de pizarra y castigaderas asegurados con mortero de cemeneto. Chimenea troncocónica enfoscada con sombrerete de laja de pizarra circular y castigadera. Carpinterías de madera. Acabado exterior en blanco a la tirolesa sobre enfoscado.	
AUTENTICIDAD:

En el posicionamiento y adaptación al terreno, volumen y forma, diseño y composición, materiales y sistemas constructivos, y uso susceptibles . Intervenciones: enfoscado y pintado de la fachada y chimenea con acabado blanco a la tirolesa. Se han asegurado los beriles y castigaderas con mortero de cemento.			
PROTECCIÓN:		CONSERVACIÓN:	
Núcleo urbano de Busquistar, Sitio Histórico, BIC. Intervenciones permitidas: rehabilitación y restauración con mismos materiales y técnicas constructivas tradicionales. Eliminación del mortero de cemento y del enfoscado. Recuperación del encalado tradicional		Buen estado de conservación aparente.
