8. ANEXO. INVENTARIO DE BIENES INDIVIDUALIZADOS

PROPUESTA DE DELIMITACIÓN DEL BIEN
DENOMINADO:
“PAISAJE CULTURAL DE LA ALPUJARRA”

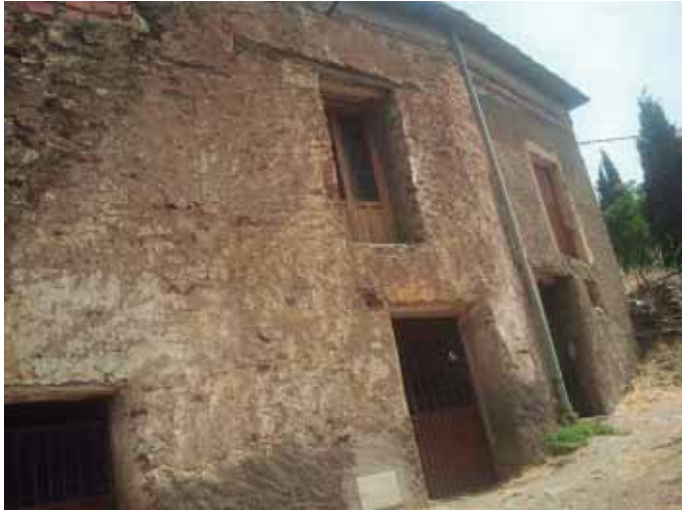
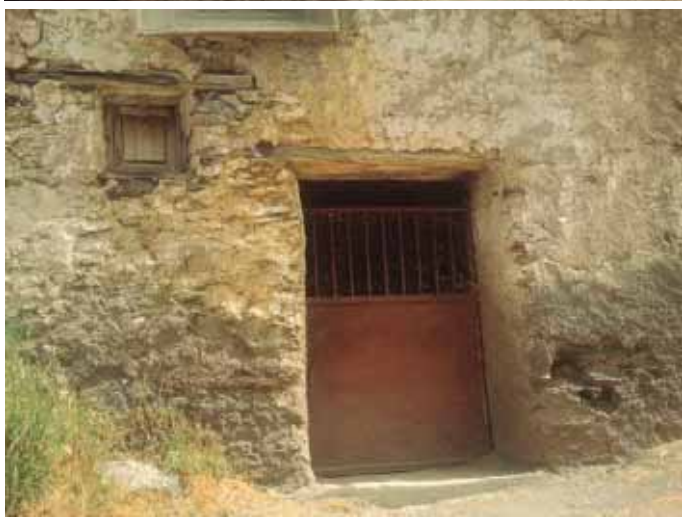
ENTORNO:
540.ARQ:Vivienda-44 Vivienda		Situado en la zona norte de Busquistar. Inmuebles aislados, separados del núcleo urbano por la carretera a Trevélez, próximos al cementerio.
TIPO:

2. Construcción urbana. Vivienda. Uso actual agropecuario En uso.		Inmueble de volumetría adaptada al desnivel del terreno, con dos plantas de alzada, que en la actualidad se usa en su planta baja como establo y en su planta primera como gallinero y almacén. Composición de fachada a con predominio del macizo frente al hueco. Estructura vertical formada por muros de lajas de pizarra de tamaño medio, probablemente en su origen colocadas sobre lecho de paja. Estructura horizontal de vigas de rollizos y alfarjías de madera sin desbastar, lajas de pizarra y capa de malhecho. Cubierta plana de nueva factura de hormigón con beriles de pizarra y castigaderas. Dinteles vistos de madera. Carpinterías de madera excepto una puerta metálica. Acabado exterior de la fachada degradado, con algunas partes repelladas con cemento.
LOCALIZACIÓN:		CONSERVACIÓN:
Núcleo urbano de Busquistar, Granada. Coordenadas X: 473940 Y: 4088344. Calle carretera.		Regular estado de conservación . Tratamiento de la fachada con eliminación del enfoscado y recuperación enlucado. Restauración de las carpinterías y revisión del forjado de planta baja.

AUTENTICIDAD:		
En el posicionamiento y adaptación al terreno, volumen y forma, diseño y composición, materiales y sistemas constructivos, y uso susceptibles . Intervenciones: reforma de la cubierta con forjado de hormigón, con beriles de pizarra e incorporación de bajante pluvial.		
PROTECCIÓN:		
Núcleo urbano de Busquistar, Sitio Histórico, BIC. Intervenciones permitidas: rehabilitación y restauración con mismos materiales y técnicas constructivas tradicionales. Eliminación del mortero de cemento. Recuperación del enlucado tradicional

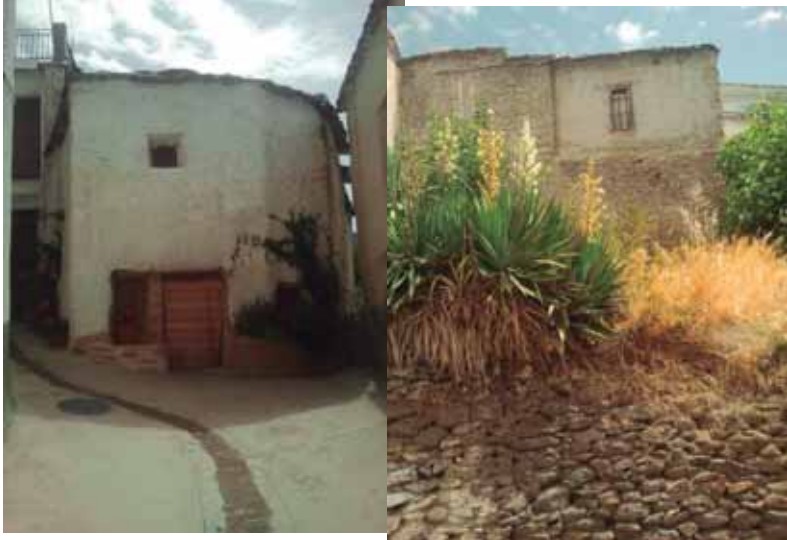
2. Construcción urbana. Vivienda. Uso residencial. Habitada.		Inmueble de volumetría adaptada al desnivel del terreno, con dos plantas de alzada, que disfruta de huerto. Composición de fachada con predominio del macizo frente al hueco. Estructura vertical formada por muros de lajas de pizarra de tamaño medio, probablemente en su origen colocadas sobre lecho de paja. Estructura horizontal de vigas de rollizos y alfarjas de madera sin desbastar, lajas de pizarra y capa de malhecho. Cubierta plana de launa con beriles de pizarra y castigaderas . Dinteles vistos y carpinterías de madera . Acabado exterior de las fachadas con encalado degradado excepto la fachada principal enfoscada y pintada en blanco.
LOCALIZACIÓN:		CONSERVACIÓN:
Núcleo urbano de Busquistar, Granada. Coordenadas X:474039 Y:4088231 Calle Coto 2.		Regular estado de conservación . Tratamiento de la fachada con eliminación del enfoscado y recuperación encalado. Restauración delas carpinterías.

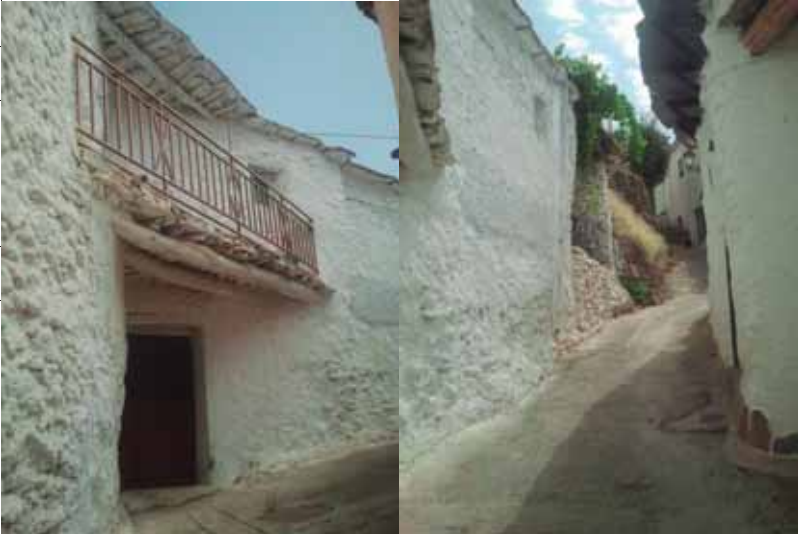
IDENTIFICACIÓN:		ENTORNO:
542.ARQ:Vivienda-46 Vivienda		Situado en la zona oeste de Busquistar. Lengua construida .en la bifurcación de la carretera a Trevélez. Calles en desnivel con edificaciones adosadas entre sí o conectadas con tinaos, con usos residencial y agropecuario.
TIPO:		DESCRIPCIÓN:

2. Construcción urbana. Vivienda. Uso residencial. Habitada.		Inmueble de volumetría adaptada al desnivel del terreno, con dos plantas de alzada. Composición de fachada con predominio del macizo frente al hueco. Estructura vertical formada por muros de lajas de pizarra de tamaño medio, probablemente en su origen colocadas sobre lecho de paja. Estructura horizontal de vigas de rollizos y alfarjías de madera sin desbastar, capa de lajas de pizarra y capa de malhecho. Cubierta plana de launa con beriles de pizarra y castigaderas . Dinteles vistos y carpinterías de madera . Acabado exterior de las fachadas en calado.
LOCALIZACIÓN:		
Núcleo urbano de Busquistar, Granada. Coordenadas X:474032 Y:4088231 Calle Virgen de los Dolores 5.

AUTENTICIDAD:		CONSERVACIÓN:
En el posicionamiento y adaptación al terreno, volumen y forma, diseño y composición, materiales y sistemas constructivos, y uso susceptibles . Intervenciones: colocación de barandilla metálica actual.		Buen estado de conservación aparente .

PROTECCIÓN:		
Núcleo urbano de Busquistar, Sitio Histórico, BIC. Intervenciones permitidas: rehabilitación y restauración con mismos materiales y técnicas constructivas tradicionales.

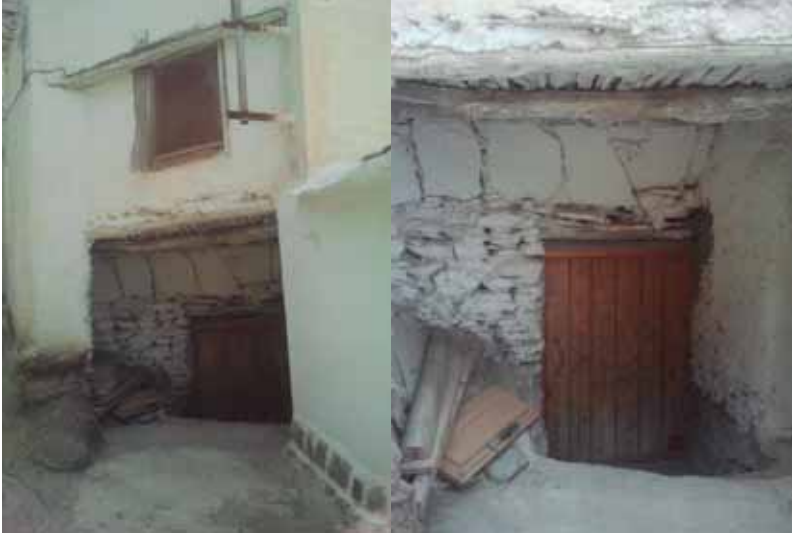
CONSERVACIÓN:
<p>Núcleo urbano de Busquistar, Granada. Coordenadas X:474037 Y:4088256 Calle Virgen de los Dolores 4.</p>		<p>Buen estado de conservación aparente .</p>
AUTENTICIDAD:		
<p>En el posicionamiento y adaptación al terreno, volumen y forma, diseño y composición, materiales y sistemas constructivos, y uso susceptibles . Intervenciones: enfoscado y pintado de la fachada principal.</p>		
PROTECCIÓN:		
<p>Núcleo urbano de Busquistar, Sitio Histórico, BIC. Intervenciones permitidas: rehabilitación y restauración con mismos materiales y técnicas constructivas tradicionales. Eliminación del enfoscado y recuperación del encalado tradicional.</p>

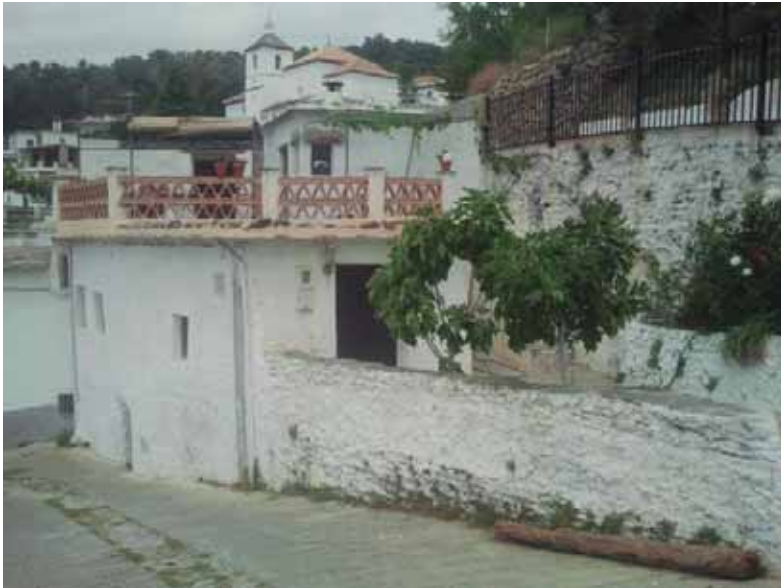
ENTORNO:
544.ARO: Vivienda-48 Vivienda		Situado en el barrio bajo de Busquistar dominado por la Iglesia, en el que las calles en desnivel se adaptan al barranco y cuentan con edificaciones adosadas entre sí o conectadas con tinaos, con usos residencial y agropecuario.
TIPO:		DESCRIPCIÓN:

2. Construcción urbana. Vivienda. Uso residencial. Habitada.		Inmueble de volumetría adaptada al desnivel del terreno, con dos plantas de alzada, con accesos diferenciados, y pequeña construcción encima del terrao utilizada de lavadero. Antiguamente la planta más baja era usada para los animales y la planta superior para vivienda. Actualmente son apartamentos en alquiler. Composición de fachada con predominio del macizo frente al hueco. Estructura vertical formada por muros ejecutados en piedra seca de lajas de pizarra de tamaño medio, probablemente en su origen colocadas sobre lecho de paja. Estructura horizontal de vigas de rollizos y alfarjías de madera sin desbastar, lajas de pizarra y capa de malhecho. Cubierta plana de launa con beriles de pizarra y castigaderas. En el caso del terrao ha sido convertido en terraza transitable con pavimento, barandillas de ladrillo calado y pilastras Carpinterías de madera. Acabado exterior de las fachadas en blanco con cal y pintura.

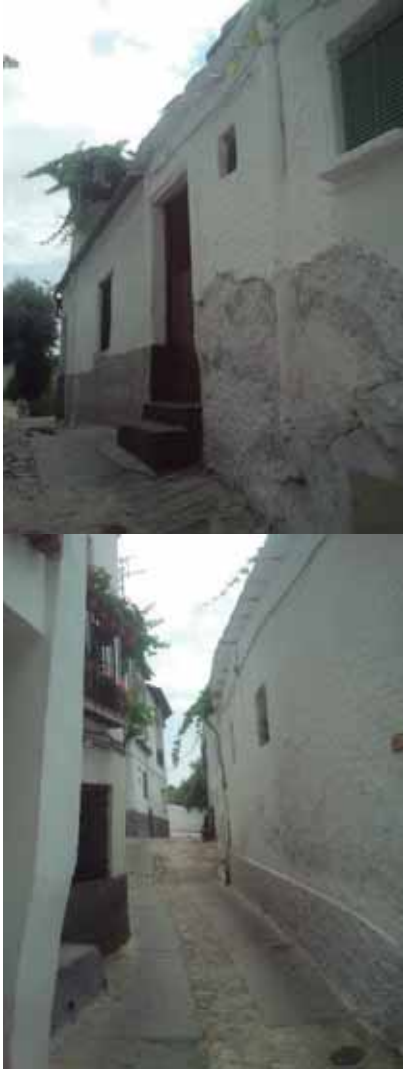
IDENTIFICACIÓN:

ENTORNO:
545.ARQ:Vivienda-49 Vivienda		Situado en el barrio bajo de Busquistar dominado por la Iglesia, en el que las calles en desnivel se adaptan al barranco y cuentan con edificaciones adosadas entre sí o conectadas con tinaos, con usos residencial y agropecuario.
TIPO:		DESCRIPCIÓN:

2. Construcción urbana. Vivienda. Uso residencial. Habitada.		Inmueble de volumetría adaptada al desnivel del terreno, con una planta de alzada. Composición de fachada con predominio del macizo frente al hueco. Estructura vertical formada por muros ejecutados en piedra seca de lajas de pizarra de tamaño medio, probablemente en su origen colocadas sobre lecho de paja. Estructura horizontal de vigas de rollizos y alfarjías de madera sin desbastar, lajas de pizarra y capa de malhecho. Cubierta plana de launa con beriles de pizarra y castigaderas que han sido reforzadas con mortero de cemento. Carpinterías de madera. Acabado exterior de las fachadas en blanco con cal y pintura.
LOCALIZACIÓN:		CONSERVACIÓN:
Núcleo urbano de Busquistar, Granada. Coordenadas X:473926 Y:4088149 Calle San Felipe 42.		Buen estado de conservación aparente, con necesidad de intervención en el acabado de la fachada.
AUTENTICIDAD:

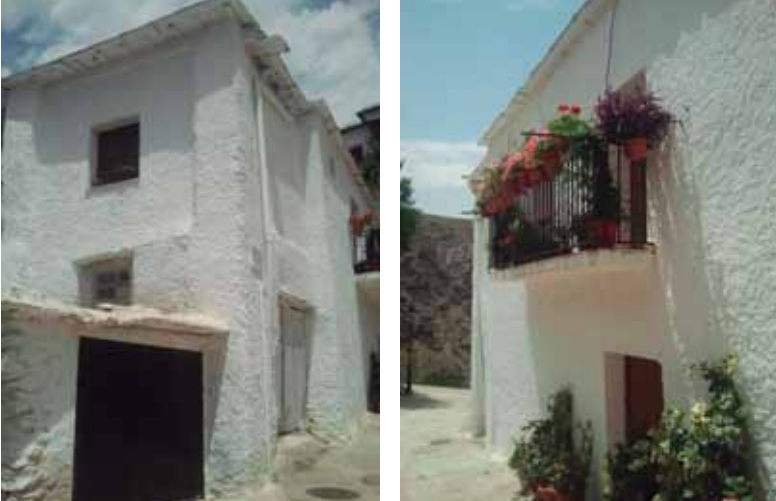
IDENTIFICACIÓN:		ENTORNO:
548.ARQ:Vivienda-52 Vivienda		Situado en el barrio bajo de Busquistar dominado por la Iglesia, en el que las calles en desnivel se adaptan al barranco y cuentan con edificaciones adosadas entre sí o conectadas con tinaos, con usos residencial y agropecuario.
TIPO:		DESCRIPCIÓN:

2. Construcción urbana. Vivienda. Uso residencial. En uso.		<p>Inmueble de volumetría adaptada al desnivel del terreno, con dos planta de alzada, vinculado al huerto situado en su zona sur. Planta baja de uso pecuario y planta primera residencial.</p> <p>Composición de fachada con predominio del macizo frente al hueco. Ventanas de distinto tamaño abiertas de manera aleatoria. Accesos diferenciados para las personas y los animales</p> <p>Estructura vertical formada por muros ejecutados en piedra seca de lajas de pizarra de tamaño medio, probablemente sobre lecho de paja.</p> <p>Estructura horizontal de vigas de rollizos y alfarjas de madera sin desbastar, lajas de pizarra y capa de malhecho.</p> <p>Cubierta plana de launa con beriles de pizarra y castigaderas .</p> <p>Carpintería de madera.</p> <p>Acabado exterior de las fachadas en blanco con enfoscado y pintura.</p>
LOCALIZACIÓN:

Núcleo urbano de Busquistar, Granada. Coordenadas X:473916 Y:4088106 Calle Hornillo 16		Buen estado de conservación aparente.
AUTENTICIDAD:		
En el posicionamiento y adaptación al terreno, volumen y forma, diseño y composición, materiales y sistemas constructivos, y uso susceptibles . Intervenciones: enfoscado y pintado de las fachadas. Elemento discordante: bajante pluvial		
PROTECCIÓN:		
Núcleo urbano de Busquistar, Sitio Histórico, BIC. Intervenciones permitidas: rehabilitación y restauración con mismos materiales y técnicas constructivas tradicionales.

PROTECCIÓN:		
Núcleo urbano de Busquistar, Sitio Histórico, BIC. Intervenciones permitidas: rehabilitación y restauración con mismos materiales y técnicas constructivas tradicionales. Sustitución del enfoscado por encalado tradicional.

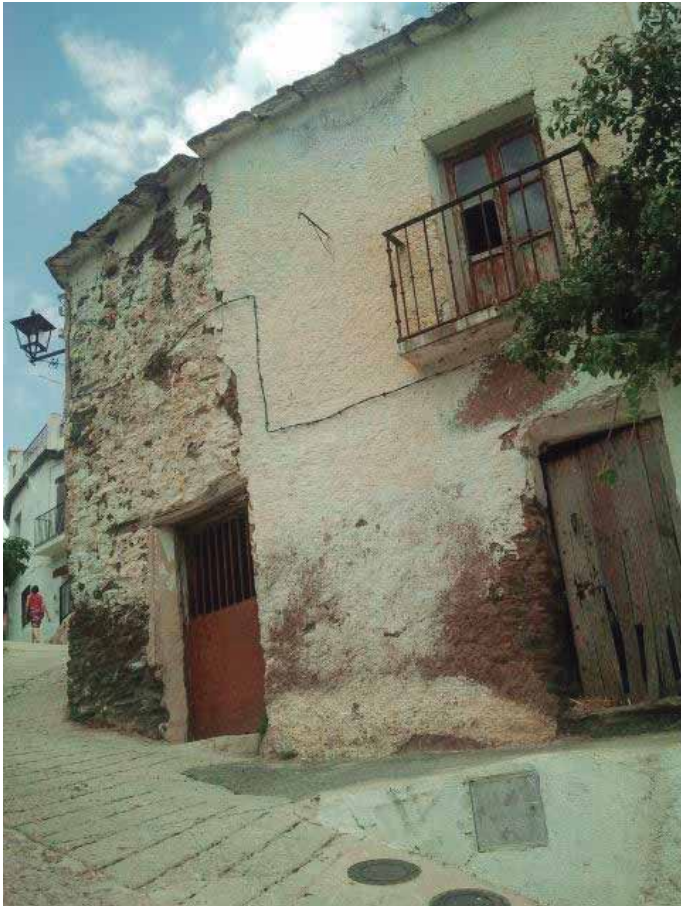
IDENTIFICACIÓN:

ENTORNO:
550.ARQ:Vivienda-54 Vivienda		Situado en el barrio bajo de Busquistar dominado por la Iglesia, en el que las calles en desnivel se adaptan al barranco y cuentan con edificaciones adosadas entre sí o conectadas con tinaos, con usos residencial y agropecuario.
TIPO:		DESCRIPCIÓN:

2. Construcción urbana. Vivienda y establo. Uso residencial. Y pecuario. En abandono.		Inmueble de volumetría adaptada al desnivel del terreno, con dos plantas de alzada, cuyo uso es residencial y pecuario. Composición de fachada con predominio del macizo frente al hueco. Estructura vertical formada por muros ejecutados en piedra seca de lajas de pizarra de tamaño medio. Estructura horizontal de vigas de rollizos y alfarjías de madera sin desbastar, lajas de pizarra y capa de malhecho. Cubierta plana de launa con beriles de pizarra y castigaderas. Carpinterías de madera en la zona de la vivienda y puerta metálica para los animales. Acabado exterior en calado de fachadas en mal estado y restos de enfoscado y pintura en la zona residencial.
LOCALIZACIÓN:		CONSERVACIÓN:
Núcleo urbano de Busquistar, Granada. Coordenadas X:473810 Y:4088093 Calle Laurel 9.		Regular estado de conservación. Necesidad de encalado de fachadas y limpieza de cubierta., mantenimiento las carpinterías. Revisión de los beriles.

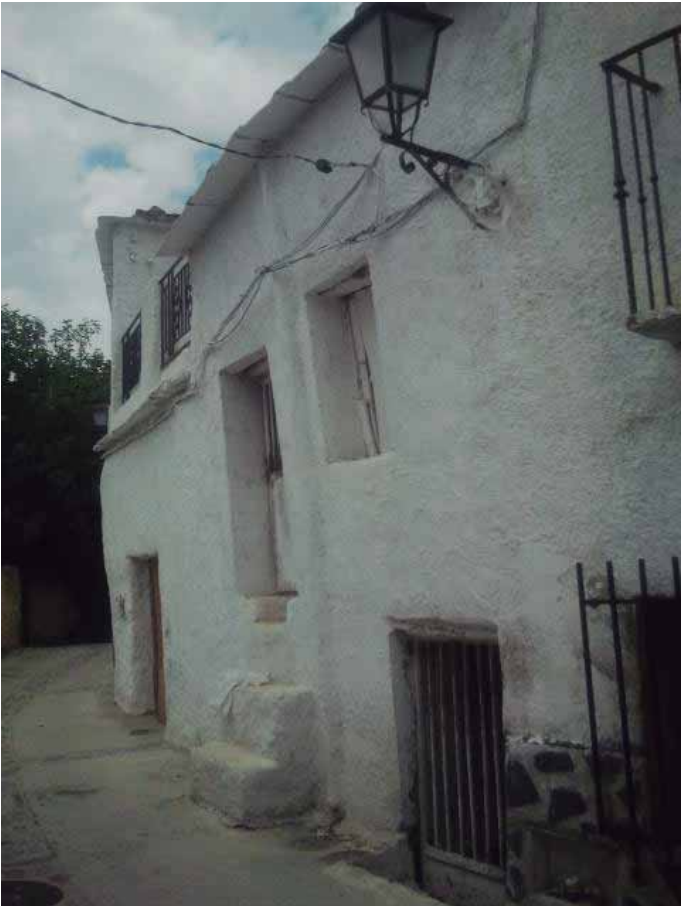
IDENTIFICACIÓN:		ENTORNO:
551.ARQ:Vivienda-55 Vivienda		Situado en el barrio bajo de Busquistar dominado por la Iglesia, en el que las calles en desnivel se adaptan al barranco y cuentan con edificaciones adosadas entre sí o conectadas con tinaos, con usos residencial y agropecuario.
TIPO:

2. Construcción urbana. Vivienda y establo. Uso residencial. Y pecuario. En abandono.

DESCRIPCIÓN:
LOCALIZACIÓN:		
Núcleo urbano de Busquistar, Granada. Coordenadas X:473839 Y:4088070 Calle Laurel 13.		
AUTENTICIDAD:		
En el posicionamiento y adaptación al terreno, volumen y forma, diseño y composición, materiales y sistemas constructivos, y uso susceptibles . Intervención: enfoscado y pintado de la fachada de la vivienda. Colocación de bajante pluvial.		Inmueble de volumetría adaptada al desnivel del terreno, con dos plantas de alzada, cuyo uso es residencial y pecuario.. Diseño de fachada con predominio del macizo frente al hueco, sin ejes compositivos y de distintos tamaños. Estructura vertical formada por muros ejecutados en piedra seca de lajas de pizarra de tamaño medio. Estructura horizontal de vigas de rollizos y alfarjías de madera sin desbastar, lajas de pizarra y capa de malhecho. Cubierta plana de launa con beriles de pizarra y castigaderas . Carpinterías de madera en la zona de la vivienda y puerta metálica para los animales . Acabado exterior de color blanco con enfoscado y pintura.

PROTECCIÓN:		CONSERVACIÓN:
Núcleo urbano de Busquistar, Sitio Histórico, BIC. Intervenciones permitidas: rehabilitación y restauración con mismos materiales y técnicas constructivas tradicionales. Eliminación del enfoscado y recuperación del encalado tradicional.		Buen estado de conservación aparente.

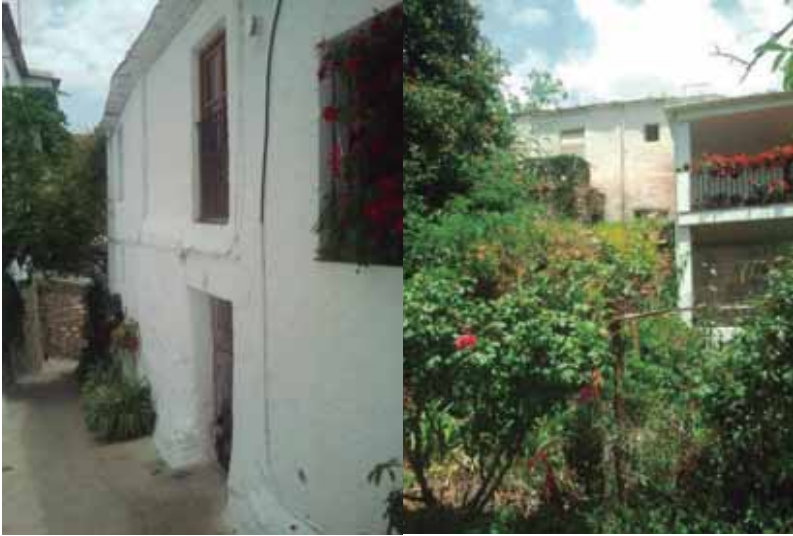
IDENTIFICACIÓN:		ENTORNO:
552.ARQ:Vivienda-56 Vivienda		Situado en el barrio bajo de Busquistar dominado por la Iglesia, en el que las calles en desnivel se adaptan al barranco y cuentan con edificaciones adosadas entre sí o conectadas con tinaos, con usos residencial y agropecuario.
TIPO:

2. Construcción urbana. Vivienda . Uso residencial. Habitada.		DESCRIPCIÓN:
LOCALIZACIÓN:

Núcleo urbano de Busquistar, Granada. Coordenadas X:473902 Y:4088112 Calle Hornillo 14 bis		Inmueble de volumetría adaptada al desnivel del terreno, con dos plantas de alzada, cuyo uso es residencial . Con tinao que sirve de paso entre la calle Hornillo y el huerto que da a calle Laurel.
AUTENTICIDAD:		Diseño de fachada con predominio del macizo frente al hueco, sin ejes compositivos y huecos de distintos tamaños.
En el posicionamiento y adaptación al terreno, volumen y forma, diseño y composición, materiales y sistemas constructivos, y uso susceptibles . Intervención: enfoscado y pintado de la fachada de la vivienda. Colocación de bajantes pluviales		Estructura vertical formada por muros ejecutados en piedra seca de lajas de pizarra de tamaño medio. Estructura horizontal de vigas de rollizos y alfarjías de madera sin desbastar, capa de lajas de pizarra y capa de malhecho. Cubierta plana de launa con beriles de pizarra y castigaderas ala que se le han colocado bajantes pluviales para mejorar la evacuación del agua de lluvia . Carpinterías de madera Acabado exterior de color blanco con enfoscado y pintura.

PROTECCIÓN:		CONSERVACIÓN:
Núcleo urbano de Busquistar, Sitio Histórico, BIC. Intervenciones permitidas: rehabilitación y restauración con mismos materiales y técnicas constructivas tradicionales. Eliminación del enfoscado y recuperación del encalado tradicional.		Buen estado de conservación aparente.

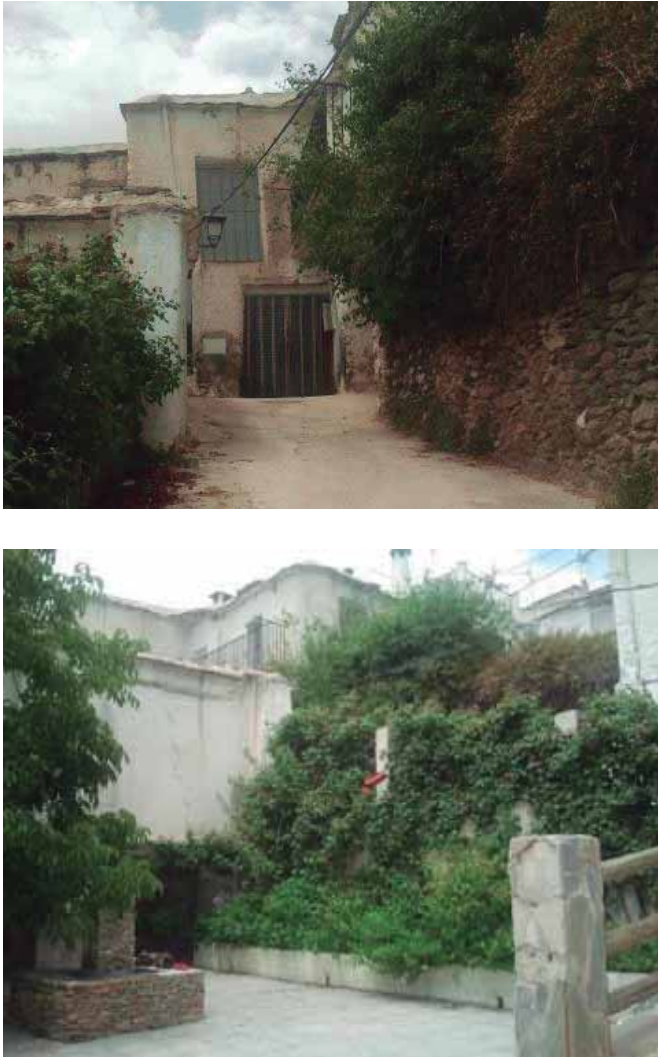
IDENTIFICACIÓN:

ENTORNO:
554.ARO: Vivienda-58 Vivienda		Situado en el barrio bajo de Busquistar dominado por la Iglesia, en el que las calles en desnivel se adaptan al barranco y cuentan con edificaciones adosadas entre sí o conectadas con tinaos, con usos residencial y agropecuario.
TIPO:		DESCRIPCIÓN:

2. Construcción urbana. Vivienda . Uso residencial. Habitada temporalmente.		<p>Inmueble de volumetría adaptada a la pendiente del terreno, con dos plantas de alzada, cuyo uso es residencial. Su fachada principal da a la calle Hondillo y sus volúmenes se asoman a los desniveles salvados por la plaza, y aprovecha los cambios de altura para acceder a los terraos de las viviendas colindantes.</p> <p>Diseño de fachada con predominio del macizo frente al hueco, sin ejes compositivos y huecos de distintos tamaños en todas las fachadas a excepción de la principal.</p> <p>Estructura vertical formada por muros ejecutados en piedra seca de lajas de pizarra de tamaño medio.</p> <p>Estructura horizontal de vigas de rollizos y alfarjías de madera sin desbatar, capa de lajas de pizarra y capa de malhecho.</p> <p>Cubierta plana de launa con beriles de pizarra y castigaderas a la que se le ha colocado bajante pluvial para mejorar la evacuación del agua de lluvia .</p> <p>Chimeneas troncocónicas y piramidales de base cuadrada con sombreretes de laja de pizarra y castigadera.</p> <p>Carpinterías de madera</p> <p>Acabado exterior de color blanco con enfoscado y pintura.</p>

AUTENTICIDAD:		CONSERVACIÓN:
En el posicionamiento y adaptación al terreno, volumen y forma, diseño y composición, materiales y sistemas constructivos, y uso susceptibles . Intervención: enfoscado y pintado de la fachada de la vivienda. Reforma de la cubierta.	Buen estado de conservación aparente.	
PROTECCIÓN:		
Núcleo urbano de Busquistar, Sitio Histórico, BIC. Intervenciones permitidas: rehabilitación y restauración con mismos materiales y técnicas constructivas tradicionales. Eliminación del enfoscado y recuperación del enlucido tradicional.

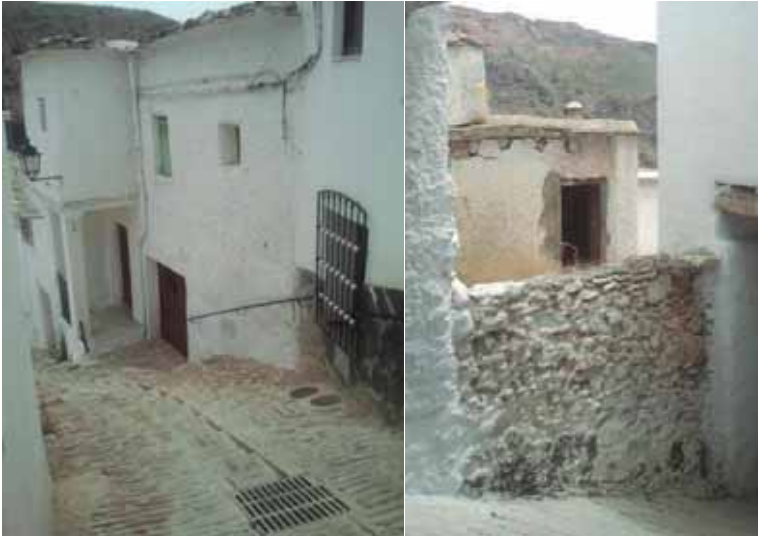
IDENTIFICACIÓN:

ENTORNO:
556.ARQ:Vivienda-60 Vivienda		Situado en el barrio bajo de Busquistar dominado por la Iglesia, en el que las calles en desnivel se adaptan al barranco y cuentan con edificaciones adosadas entre sí o conectadas con tinaos, con usos residencial y agropecuario.
TIPO:		DESCRIPCIÓN:

2. Construcción urbana. Vivienda . Uso residencial. Habitada temporalmente.		<p>Inmueble de volumetría adaptada a la pendiente del terreno, con dos plantas de alzada, cuyo uso es residencial. Antiguamente la planta baja se usaba para cobijar animales.</p> <p>Diseño de fachada con predominio del macizo frente al hueco, sin ejes compositivos y huecos de distintos tamaños en todas las fachadas.</p> <p>Estructura vertical formada por muros ejecutados en piedra seca de lajas de pizarra de tamaño medio.</p> <p>Estructura horizontal de vigas de rollizos y alfarjías de madera sin desbastar, capa de lajas de pizarra y capa de malhecho.</p> <p>Cubierta plana de launa con beriles de pizarra y castigaderas .</p> <p>Carpinterías de madera</p> <p>Acabado exterior de color blanco con cal y pintura.</p> <p>Chimenea troncocónica con sombrero de laja de pizarra y castigaderas.</p>
LOCALIZACIÓN:		CONSERVACIÓN:

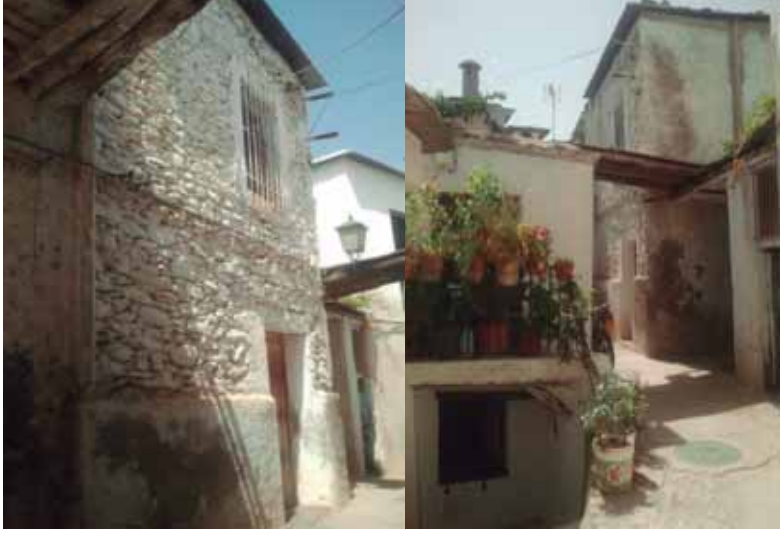
IDENTIFICACIÓN:		ENTORNO:
557.ARQ:Vivienda-61 Vivienda		Situado en el barrio bajo de Busquistar dominado por la Iglesia, en el que las calles en desnivel se adaptan al barranco y cuentan con edificaciones adosadas entre sí o conectadas con tinaos, con usos residencial y agropecuario.
TIPO:

2. Construcción urbana. Vivienda . Uso residencial. Habitada temporalmente.		
LOCALIZACIÓN:		
Núcleo urbano de Busquistar, Granada. Coordenadas X:473824 Y:4088158 Calle Santa Ana 4.

AUTENTICIDAD:		DESCRIPCIÓN:
En el posicionamiento y adaptación al terreno, volumen y forma, diseño y composición, materiales y sistemas constructivos, y uso susceptibles . Intervención: enfoscado y pintado del zócalo y de las jambas y dintel de la ventana de planta primera para colocar enrejado. Reconstrucción de la cubierta y colocación de bajante pluvial en fachada lateral.	Inmueble de volumetría adaptada a la pendiente del terreno, con dos plantas de alzada , cuyo uso es residencial en planta primera y pecuario en planta baja. Diseño de fachada con predominio del macizo frente al hueco, sin ejes compositivos . Estructura vertical formada por muros ejecutados en piedra seca de lajas de pizarra de tamaño medio, probablemente sobre lecho de paja, con refuerzo a nivel de zócalo. Estructura horizontal de vigas de rollizos y alfarjías de madera sin desbastar, capa de lajas de pizarra y capa de malhecho. Cubierta plana de launa con beriles de pizarra y castigaderas, que ha sido reconstruida. Carpinterías y dinteles de madera vistos y encalados. Ventana de planta primera con enrejado reciente. Acabado exterior encalado, excepto zona de zócalo con enfoscado y pintura blanca.

PROTECCIÓN:	CONSERVACIÓN:	
Núcleo urbano de Busquistar, Sitio Histórico, BIC. Intervenciones permitidas: rehabilitación y restauración con mismos materiales y técnicas constructivas tradicionales. Sustitución del refuerzo a nivel de zócalo por solución tradicional con piedra.	Regular estado de conservación. Es necesario enlucir la fachada.

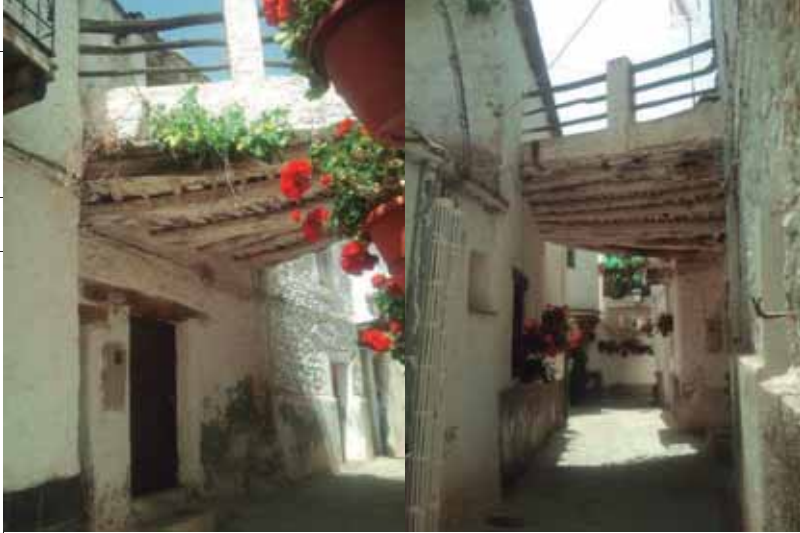
IDENTIFICACIÓN:		ENTORNO:
558.ARQ:Vivienda-62 Vivienda		Situado en el barrio bajo de Busquistar dominado por la Iglesia, en el que las calles en desnivel se adaptan al barranco y cuentan con edificaciones adosadas entre sí o conectadas con tinaos, con usos residencial y agropecuario.
TIPO:		DESCRIPCIÓN:

2. Construcción urbana. Vivienda . Uso residencial. Habitada.		
LOCALIZACIÓN:

<p>Inmueble de volumetría adaptada a la pendiente del terreno, con dos plantas de alzada , cuyo uso es residencial y pecuario, con entradas diferenciadas protegidas por un tinao de planta trapezoidal , usado como elemento de paso para poder acceder al terrao de la vivienda de enfrente. Diseño de fachada con predominio del macizo frente al hueco, sin ejes compositivos. En planta baja puertas de distinto tamaño con los dinteles colocados a alturas diferentes. Estructura vertical formada por muros ejecutados en piedra seca de lajas de pizarra de tamaño medio, probablemente sobre lecho de paja, con refuerzo a nivel de zócalo. Estructura horizontal de forjados y tinao construida con vigas de rollizos y alfarjías de madera sin desbastar, capa de lajas de pizarra y capa de malhecho. Cubierta plana de launa con beriles de pizarra y castigaderas Carpinterías y dinteles de madera vistos en su color natural. Acabado exterior blanco con cal y pintura.</p>

Núcleo urbano de Busquistar, Granada. Coordenadas X:473819 Y:4088156. Calle Santa Ana 6.		
AUTENTICIDAD:		
En el posicionamiento y adaptación al terreno, volumen y forma, diseño y composición, materiales y sistemas constructivos, y uso susceptibles . Intervención: enfoscado y pintado de la fachada.		CONSERVACIÓN:
PROTECCIÓN:		Buen estado de conservación aparente.
Núcleo urbano de Busquistar, Sitio Histórico, BIC. Intervenciones permitidas: rehabilitación y restauración con mismos materiales y técnicas constructivas tradicionales. Sustitución del enfoscado por encalado tradicional.

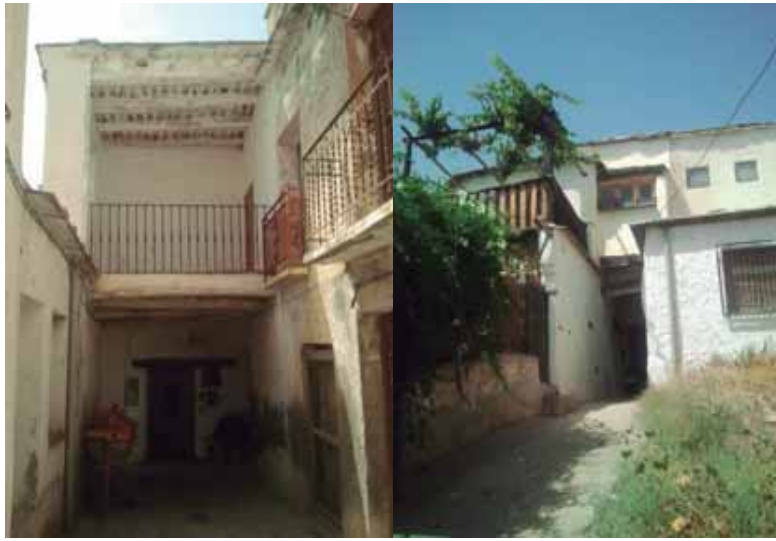
IDENTIFICACIÓN:

ENTORNO:
560.ARQ:Vivienda-64 Vivienda		Situado en el barrio bajo de Busquistar dominado por la Iglesia, en el que las calles en desnivel se adaptan al barranco y cuentan con edificaciones adosadas entre sí o conectadas con tinaos, con usos residencial y agropecuario.
TIPO:		DESCRIPCIÓN:

2. Construcción urbana. Vivienda . Uso residencial. Habitada.		Inmueble de volumetría adaptada a la pendiente del terreno, con dos plantas de alzada, cuyo uso era residencial y pecuario, con entrada protegida por un tinajo que cubre el quiebro en perpendicular de la calle. Su planta primera es utilizada de terraza cubierta con la solución constructiva igual a la empleada en el tinajo inferior. La segunda planta disfruta del terrao de la primera en su ala sur, al tratarse de una edificación escalonada con vistas al barranco. Diseño de fachada con predominio del macizo frente al hueco, sin ejes compositivos, que se ha visto alterada en la primera planta del tinajo. Estructura vertical formada por muros ejecutados en piedra seca de lajas de pizarra de tamaño medio, probablemente sobre lecho de paja, con refuerzo a nivel de zócalo. Estructura horizontal del forjado del tinajo construida con vigas de rollizos y alfarjias de madera sin desbastar, capa de lajas de pizarra y capa de malhecho. Cubierta plana de launa con beriles de pizarra y castigaderas Carpinterías y dinteles de madera vistos en su color. Acabado exterior blanco con cal y pintura.

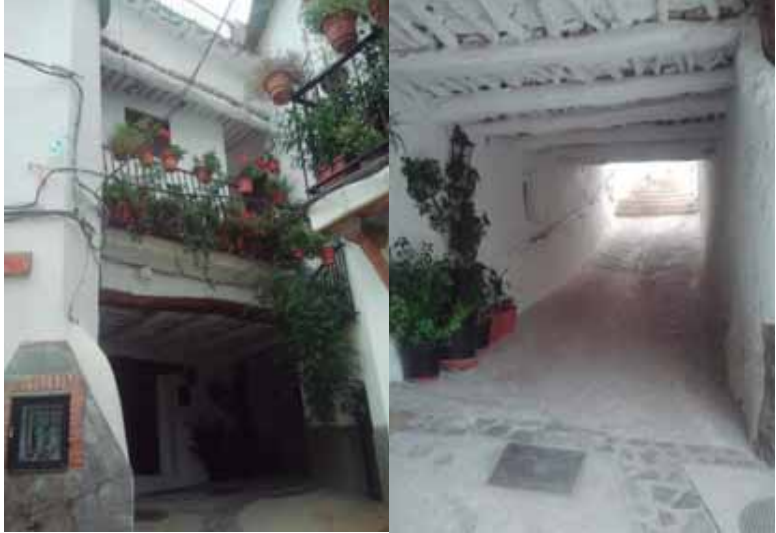
IDENTIFICACIÓN:		ENTORNO:
561.ARQ:Vivienda-65 Vivienda		Situado en el barrio bajo de Busquistar dominado por la Iglesia, en el que las calles en desnivel se adaptan al barranco y cuentan con edificaciones adosadas entre sí o conectadas con tinaos, con usos residencial y agropecuario.
TIPO:

2. Construcción urbana. Vivienda . Uso residencial. Habitada.		
LOCALIZACIÓN:		DESCRIPCIÓN:
Núcleo urbano de Busquistar, Granada. Coordenadas X:473881 Y:4088171 Calle San Francisco 35 .

Inmueble de volumetría adaptada a la pendiente del terreno, con dos plantas de alzada y terrao visitable, cuyo uso es residencial. Diseño de fachada con predominio del macizo frente al hueco, sin ejes compositivos y huecos de distintos tamaños. Parte de su planta primera se encuentra construida sobre el tinao que comunica la calle santa Ana con la calle San Felipe desembocando en la plaza. Estructura vertical formada por muros ejecutados en piedra seca de lajas de pizarra de tamaño medio. Estructura horizontal de vigas de rollizos y alfarjías de madera sin desbastar, capa de lajas de pizarra y capa de malhecho. Cubierta plana de launa con beriles de pizarra y castigaderas y barandilla de protección metálica . Carpinterías de madera Acabado exterior de color blanco con cal y pintura.

AUTENTICIDAD: En el posicionamiento y adaptación al terreno, volumen y forma, diseño y composición, materiales y sistemas constructivos, y uso susceptibles . Intervención: enfoscado y pintado de la fachada de la vivienda.		CONSERVACIÓN:
PROTECCIÓN:		
Núcleo urbano de Busquistar, Sitio Histórico, BIC. Intervenciones permitidas: rehabilitación y restauración con mismos materiales y técnicas constructivas tradicionales. Eliminación del enfoscado y recuperación del encalado tradicional.		Regular estado de conservación. Es necesaria su rehabilitación en la parte posterior.

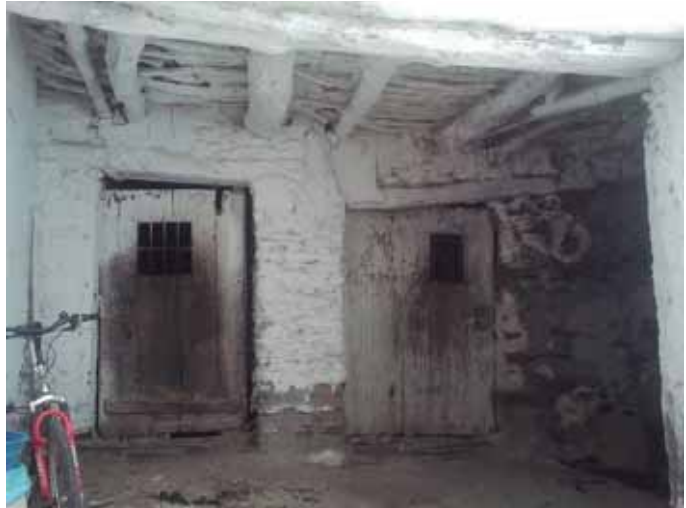
IDENTIFICACIÓN:		ENTORNO:
562.ARQ:Vivienda-66 Vivienda		Situado en el barrio bajo de Busquistar dominado por la Iglesia, en el que las calles en desnivel se adaptan al barranco y cuentan con edificaciones adosadas entre sí o conectadas con tinaos, con usos residencial y agropecuario.
TIPO:

2. Construcción urbana. Vivienda . Uso residencial. Deshabitada.		DESCRIPCIÓN:
LOCALIZACIÓN:		
Núcleo urbano de Busquistar, Granada. Coordenadas X:473881 Y:4088171 Calle Pescadería 9 .		Inmueble situado al final del adarve de la calle Pescadería, de volumetría adaptada a la pendiente del terreno, con dos plantas de alzada , cuyo uso es residencial en planta primera y pecuario en planta baja. Diseño de fachada con predominio del macizo frente al hueco, sin ejes compositivos y tanto puertas como ventanas de distintos tamaños. Se accede a través de un tinao a la desembocadura del adarve que vuelve a proteger las puertas con otro tinao Estructura vertical formada por muros ejecutados en piedra seca de lajas de pizarra de tamaño medio. Estructura horizontal de vigas de rollizos y alfarjías de madera sin desbastar, capa de lajas de pizarra y capa de malhecho. Cubierta plana de launa con beriles de pizarra y castigaderas, que al llegar a la esquina soluciona la cubierta volando las cabezas de las alfarjías para prolongar los beriles. Carpinterías y dinteles de madera vistos y encalados. Acabado exterior encalado, existiendo zonas de planta primera con enfoscado y pintura blanca.

AUTENTICIDAD:		
En el posicionamiento y adaptación al terreno, volumen y forma, diseño y composición, materiales y sistemas constructivos, y uso susceptibles . Intervención: enfoscado y pintado de la fachada en planta primera.

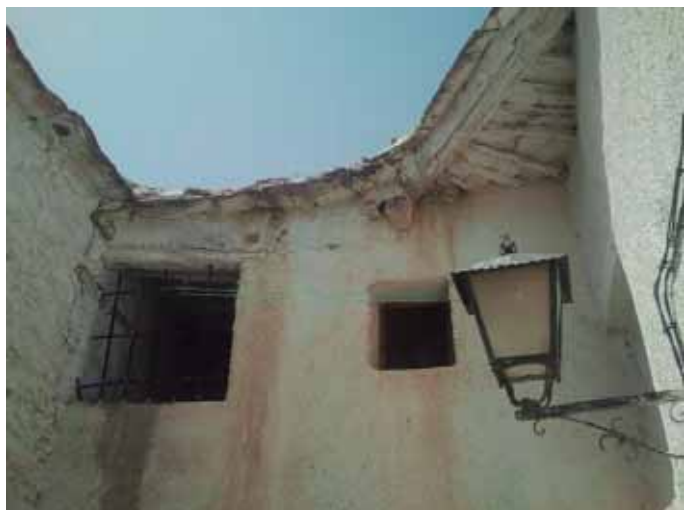
PROTECCIÓN:		CONSERVACIÓN:
Núcleo urbano de Busquistar, Sitio Histórico, BIC. Intervenciones permitidas: rehabilitación y restauración con mismos materiales y técnicas constructivas tradicionales. Eliminación del enfoscado y recuperación del encalado tradicional.		Regular estado de conservación. Es necesaria su rehabilitación.

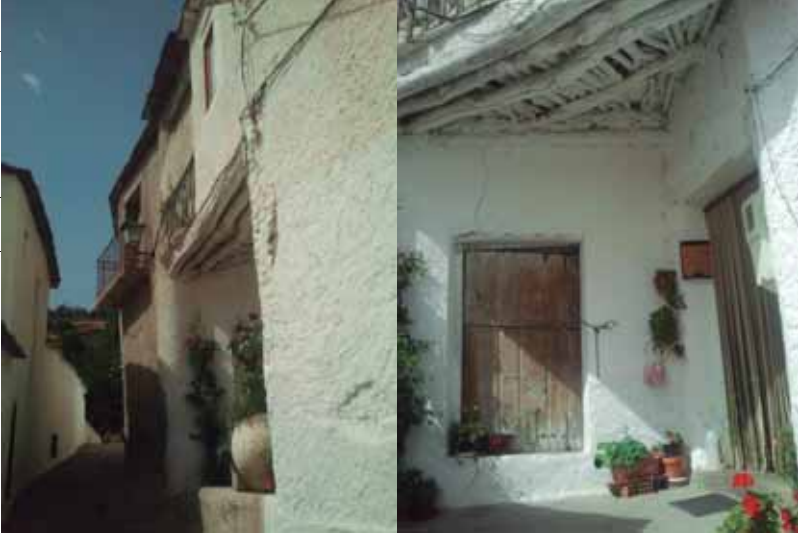
Identificación:		Entorno:
567.ARQ:Vivienda-71 Vivienda		Situado en la zona oeste del pueblo, en las cotas más altas , en la manzana urbana limite con el espacio natural del barranco.
Tipo:

2. Construcción urbana. Vivienda . Uso residencial. Habitada.		
Localización:		
Núcleo urbano de Busquistar, Granada. Coordenadas X:473804 Y:4088199 Calle José Barranco 2.

Autenticidad:		Descripción:
En el posicionamiento y adaptación al terreno, volumen y forma, diseño y composición, materiales y sistemas constructivos, y uso susceptibles . Intervención: enfoscado y pintado de la fachada.		Inmueble con planta baja retranqueada con respecto a la alineación de la calle. El acceso se encuentra protegido por un tinaco de planta triangular, que en planta primera está dividido por la mitad, parece ser por un engalabernado con la vivienda ubicada en el número 4. la parte perteneciente a la casa vecina se encuentra abierta siendo una terraza transitable cubierta con barandilla, mientras que la parte perteneciente al número 2 esta cerrada. Los beriles no presentan una línea continua. Diseño de fachada con predominio del macizo frente al hueco, sin ejes compositivos. Los accesos a la vivienda y a las dependencias pecuarias son diferentes, de tamaño distinto y con dinteles a distinta altura. Estructura vertical formada por muros ejecutados en piedra seca de lajas de pizarra de tamaño medio, probablemente sobre lecho de paja. Estructura horizontal de forjados construida con vigas de rollizos y alfarjas de madera sin desbastar, capa de lajas de pizarra y capa de malhecho. Cubierta plana de launa con beriles de pizarra y castigaderas. Carpinterías de madera . Acabado exterior blanco con cal y pintura.

Protección:		Conservación:
Núcleo urbano de Busquistar, Sitio Histórico, BIC. Intervenciones permitidas: rehabilitación y restauración con mismos materiales y técnicas constructivas tradicionales. Sustitución del enfoscado por encalado tradicional.		Buen estado de conservación aparente.

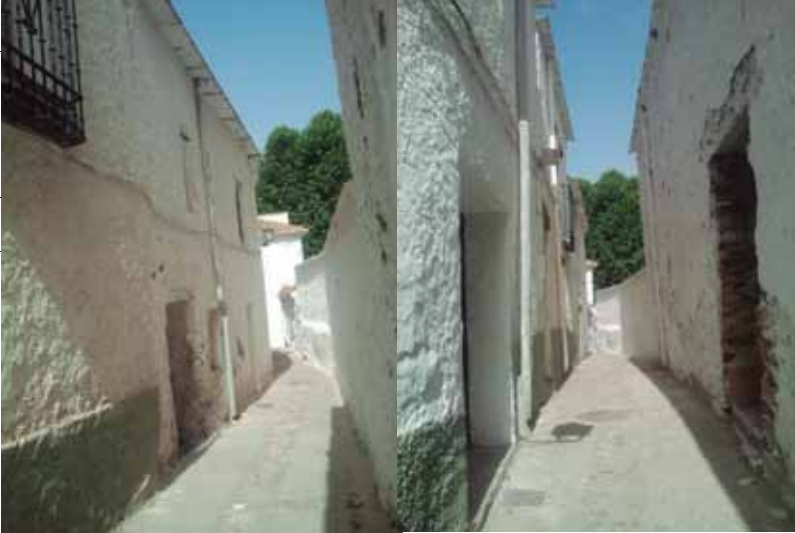
IDENTIFICACIÓN:		ENTORNO:
568.ARQ:Vivienda-72 Vivienda		Situado en los alrededores de la Iglesia y su plaza, área central del pueblo.
TIPO:		
2. Construcción urbana. Vivienda . Uso residencial. Habitada.		DESCRIPCIÓN:
LOCALIZACIÓN:

Núcleo urbano de Busquistar, Granada. Coordenadas X:473864 Y:4088199 Callejón de la Iglesia 1 y 3.		Inmuebles de volumetría adaptada al terreno con dos plantas de alzada en su fachada principal con vistas a la fachada trasera de la iglesia. A través de un callejón de escasa anchura los accesos a las viviendas y a las dependencias pecuarias son diferentes de tamaño distinto y con dinteles a diferente altura.
AUTENTICIDAD:		Estructura vertical formada por muros ejecutados en piedra seca de lajas de pizarra de tamaño medio, probablemente sobre lecho de paja. Estructura horizontal de forjados construida con vigas de rollizos y alfarjías de madera sin desbastar, capa de lajas de pizarra y de malhecho. Cubierta plana de launa con beriles de pizarra y castigaderas. Carpinterías de madera . Acabado exterior blanco con cal y pintura.

En el posicionamiento y adaptación al terreno, volumen y forma, diseño y composición, materiales y sistemas constructivos, y uso susceptibles . Intervención: enfoscado y pintado de la fachada, con diferenciación del zócalo en color gris. Colocación de bajantes pluviales.		
PROTECCIÓN:		CONSERVACIÓN:
Núcleo urbano de Busquistar, Sitio Histórico, BIC. Intervenciones permitidas: rehabilitación y restauración con mismos materiales y técnicas constructivas tradicionales. Sustitución del enfoscado por encalado tradicional.		Buen estado de conservación aparente.

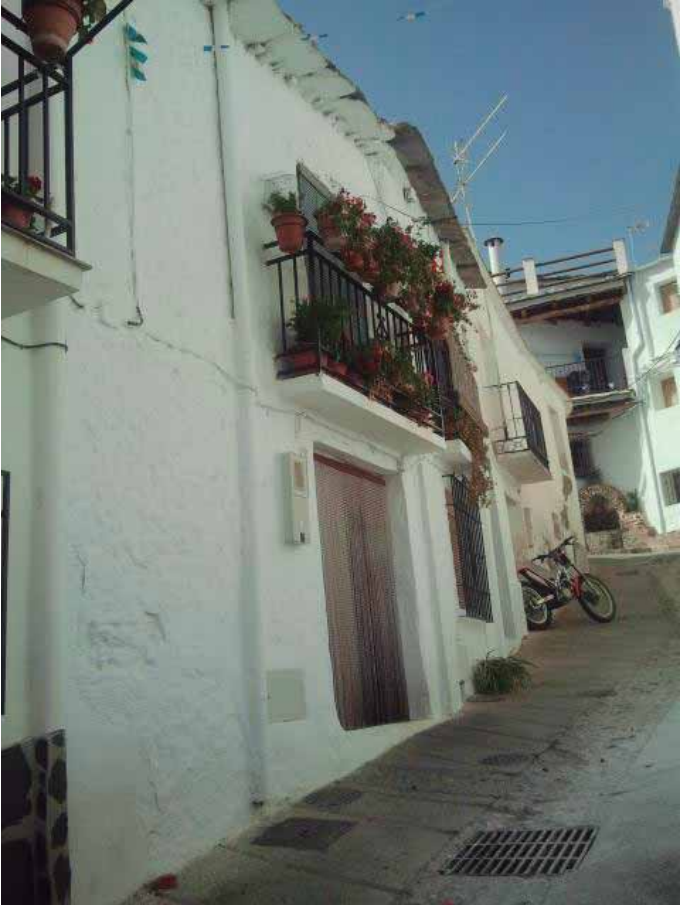
ENTORNO:
570.ARQ:Vivienda-74 Vivienda		Situado en los alrededores de la Iglesia y su plaza, área central del pueblo.
TIPO:		DESCRIPCIÓN:

2. Construcción urbana. Vivienda . Uso residencial. Habitada.		Inmuebles de volumetría adaptada al terreno con dos plantas de alzada, con un solo acceso. Estructura vertical formada por muros ejecutados en piedra seca de lajas de pizarra de tamaño medio, probablemente sobre lecho de paja. Estructura horizontal de forjados construida con vigas de rollizos y alfarjías de madera sin desbastar, capa de lajas de pizarra y de malhecho. Cubierta plana de launa con beriles de pizarra, que apoyan sobre las el vuelo de las cabezas de las alfarjías, y castigaderas. Carpinterías de madera . Acabado exterior blanco con cal y pintura.
LOCALIZACIÓN:		CONSERVACIÓN:
Núcleo urbano de Busquistar, Granada. Coordenadas X:473840 Y:4088247 Calle Plaza de la Iglesia 13.		Buen estado de conservación.
AUTENTICIDAD:		
En el posicionamiento y adaptación al terreno, volumen y forma, diseño y composición, materiales y sistemas constructivos, y uso susceptibles . Intervención: enfoscado y pintado de la fachada. Colocación de bajante pluvial.

LOCALIZACIÓN:		CONSERVACIÓN:
Núcleo urbano de Busquistar, Granada. Coordenadas X:473833 Y:4088255 Calle La Fuente 5.		Buen estado de conservación aparente.
AUTENTICIDAD:		
En el posicionamiento y adaptación al terreno, volumen y forma, diseño y composición, materiales y sistemas constructivos, y uso susceptibles . Intervención: enfoscado y pintado de la fachada. Colocación de bajante pluvial.		
PROTECCIÓN:		
Núcleo urbano de Busquistar, Sitio Histórico, BIC. Intervenciones permitidas: rehabilitación y restauración con mismos materiales y técnicas constructivas tradicionales. Sustitución del enfoscado por encalado tradicional.

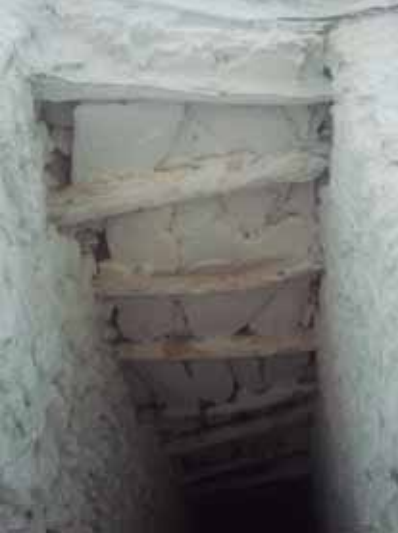
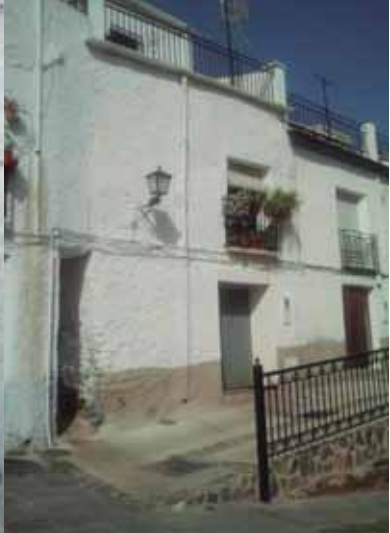
ENTORNO:
572.ARQ:Vivienda-76 Vivienda		Situado en la zona oeste de Busquistar. Lengua construida .en la bifurcación de la carretera a Trevélez. Calles en desnivel con edificaciones adosadas entre sí o conectadas con tinaos, con usos residencial y agropuecuario.
TIPO:		DESCRIPCIÓN:

2. Construcción urbana. Vivienda. Uso residencial. Habitada.		Inmueble de volumetría adaptada al desnivel del terreno, con dos plantas de alzada y torreta. Composición de fachada a con un claro predominio del macizo frente al hueco. Estructura vertical formada por muros de lajas de pizarra de tamaño medio, probablemente en su origen colocadas sobre lecho de paja. Estructura horizontal de vigas de rollizos y alfarjas de madera sin desbastar, lajas de pizarra y capa de malhecho. Cubierta plana transitable con barandilla de protección metálica. Carpinterías de madera. Acabado exterior en blanco a la tirolesa sobre enfoscado con diferenciación de zócalo de color marrón grisáceo.
LOCALIZACIÓN:		CONSERVACIÓN:
Núcleo urbano de Busquistar, Granada. Coordenadas X:473972 Y:4088274 Calle Albaicín 5.		Buen estado de conservación aparente.
AUTENTICIDAD:		
En el posicionamiento y adaptación al terreno, volumen y forma, diseño y composición, materiales y sistemas constructivos, y uso susceptibles . Intervención: Ampliación de la vivienda con la construcción de una torreta de salida al terrao convertido en terraza transitable sin castigaderas. Enfoscado y pintado de los paramentos verticales de la fachada con diferenciación de zócalo.

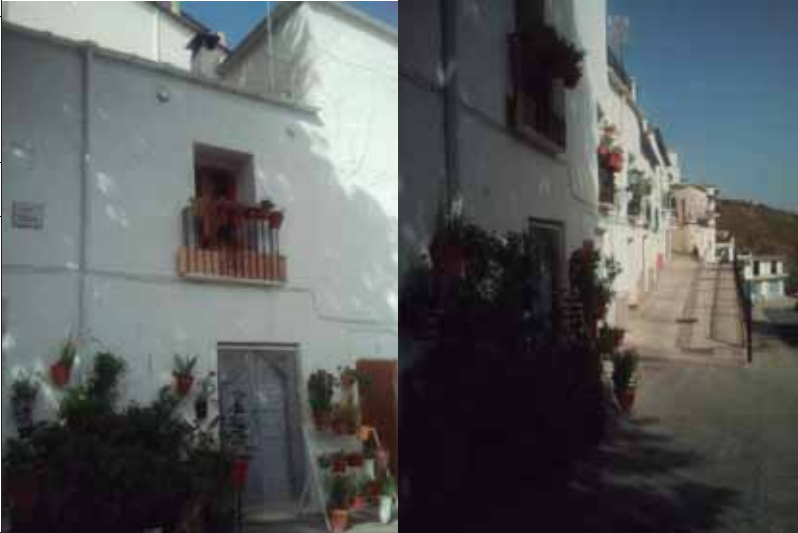
IDENTIFICACIÓN:		ENTORNO:
573.ARQ:Vivienda-77 Vivienda		Situado en la zona oeste de Busquistar. Lengua construida .en la bifurcación de la carretera a Trevélez. Calles en desnivel con edificaciones adosadas entre sí o conectadas con tinaos, con usos residencial y agropuecuario.
TIPO:		DESCRIPCIÓN:

2. Construcción urbana. Vivienda. Uso residencial. Habitada.		<p>Inmueble de volumetría adaptada al desnivel del terreno, con dos plantas de alzada .</p> <p>Composición de fachada a con un claro predominio del macizo frente al hueco.</p> <p>Estructura vertical formada por muros de lajas de pizarra de tamaño medio, probablemente en su origen colocadas sobre lecho de paja. Estructura horizontal de vigas de rollizos y alfarjías de madera sin desbastar, lajas de pizarra y capa de malhecho.</p> <p>Cubierta plana de launa con beriles de pizarra y castigaderas.</p> <p>Chimenea piramidal de base cuadrada con sombrero de laja de pizarra y castigadera.</p> <p>Carpinterías de madera.</p> <p>Acabado exterior en blanco a la tirolesa sobre enfoscado.</p>
LOCALIZACIÓN:		
Núcleo urbano de Busquistar, Granada. Coordenadas X:473968 Y:4088277 Calle Albaicín 3.

AUTENTICIDAD:		
En el posicionamiento y adaptación al terreno, volumen y forma, diseño y composición, materiales y sistemas constructivos, y uso susceptibles . Intervención: Enfoscado y pintado de los paramentos verticales de la fachada con diferenciación de zócalo.		CONSERVACIÓN:

PROTECCIÓN:		Buen estado de conservación aparente.
Núcleo urbano de Busquistar, Sitio Histórico, BIC. Intervenciones permitidas: rehabilitación y restauración con mismos materiales y técnicas constructivas tradicionales. Sustitución del enfoscado por encalado tradicional.

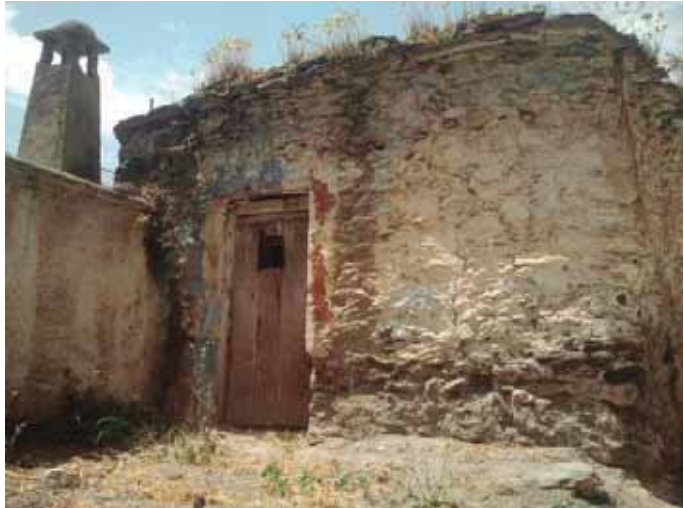
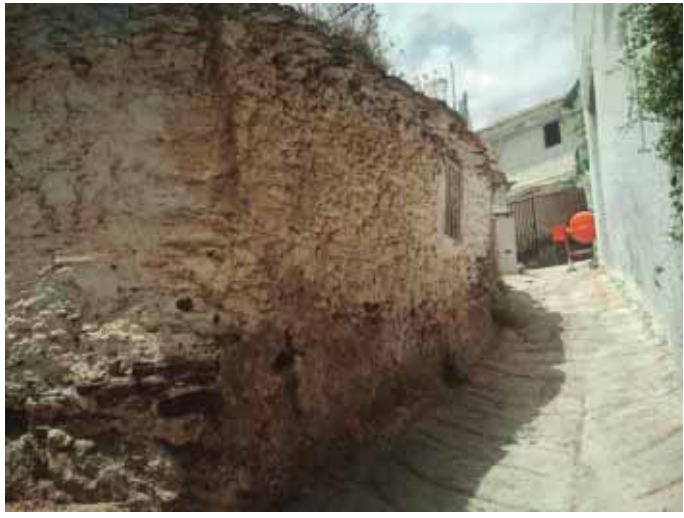
IDENTIFICACIÓN:		ENTORNO:
574.ARO: Vivienda-78 Vivienda		Situado en el barrio bajo de Busquistar dominado por la Iglesia, en el que las calles en desnivel se adaptan al barranco y cuentan con edificaciones adosadas entre sí o conectadas con tinaos, con usos residencial y agropecuario.
TIPO:

2. Construcción urbana. Vivienda. Uso residencial. En abandono.		DESCRIPCIÓN:
LOCALIZACIÓN:

Inmueble de volumetría adaptada al desnivel del terreno, con una planta de alzada, cuyo uso es residencial. Composición de fachada con predominio del macizo frente al hueco. Estructura vertical formada por muros ejecutados en piedra seca de lajas de pizarra de tamaño medio. Estructura horizontal de vigas de rollizos y alfarjías de madera sin desbastar, lajas de pizarra y capa de malhecho. Cubierta plana de launa con beriles de pizarra y castigaderas . Chimenea piramidal de base cuadrada con sombrerete de laja de pizarra y castigadera. Carpinterías de madera. Acabado exterior enlucado de fachadas en mal estado.
AUTENTICIDAD:		CONSERVACIÓN:
En el posicionamiento y adaptación al terreno, volumen y forma, diseño y composición, materiales y sistemas constructivos, y uso susceptibles .	Regular estado de conservación. Necesidad de enlucado de fachadas y limpieza de cubierta., mantenimiento las carpinterías.

PROTECCIÓN:		
Núcleo urbano de Busquistar, Sitio Histórico, BIC. Intervenciones permitidas: rehabilitación y restauración con mismos materiales y técnicas constructivas tradicionales.
