8. ANEXO. INVENTARIO DE BIENES INDIVIDUALIZADOS

PROPUESTA DE DELIMITACIÓN DEL BIEN
DENOMINADO:
“PAISAJE CULTURAL DE LA ALPUJARRA”

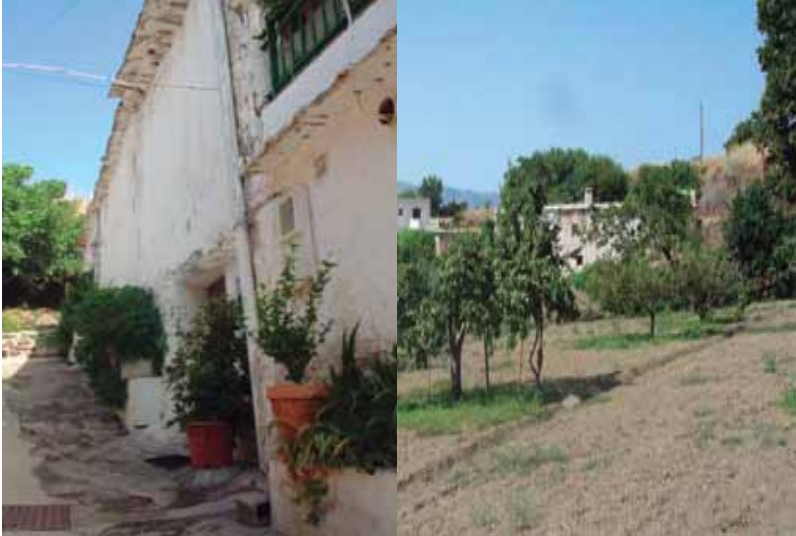
2. Construcción urbana. Vivienda. Uso residencial con huerto. Habitada.		Inmueble de volumetría adaptada al desnivel del terreno, con una planta de alzada en su extremo occidental y dos plantas en su extremo oriental con solana. Predominio del macizo frente al hueco en fachadas. Ventanas de dimensiones reducidas sin respetar reglas compositivas. Estructura vertical formada por muros de lajas de pizarra de tamaño medio sobre lecho de paja en piedra seca. Estructura horizontal de vigas de rollizos y alfarjías de madera sin desbistar sobre la que descansan superficie de lajas de pizarra y capa de malhecho. Cubierta plana de launa con beriles de pizarra y castigaderas. Alero de mayor dimensión para remarcar el acceso principal con beriles más salientes que descansan sobre cabezas de alfarjías vistas. Chimenea de base cuadrada realizada en piedra, con sombrero de laja de pizarra y castigadera. Carpinterías de madera. Acabado exterior en blanco con cal y pintura. Disfruta de huerto.

Núcleo urbano de Capilerilla, La Tahá, Granada. Coordenadas X:470729 Y: 4088424 Calle Fuente Escarda 16		
AUTENTICIDAD:		CONSERVACIÓN:
En el posicionamiento y adaptación al terreno, volumen y forma, diseño y composición, materiales y sistemas constructivos, y usos de la edificación. Se aprecian intervenciones actuales en el cierre esquinero de la solana con utilización de ladrillo, cubierta parcial de chapa ondulada y barandilla metálica. No se ha respetado el encalado de los muros de piedra en fachadas, habiendo partes enfoscadas y pintadas en blanco. Se han colocado bajante pluvial y rejillas de ventilación actuales.		Buen estado de conservación aparente.
PROTECCIÓN:		
Núcleo urbano de Capilerilla, Sitio Histórico, BIC. Intervenciones permitidas: rehabilitación y restauración con mismos materiales y técnicas constructivas. Eliminación de elementos carentes de autenticidad.

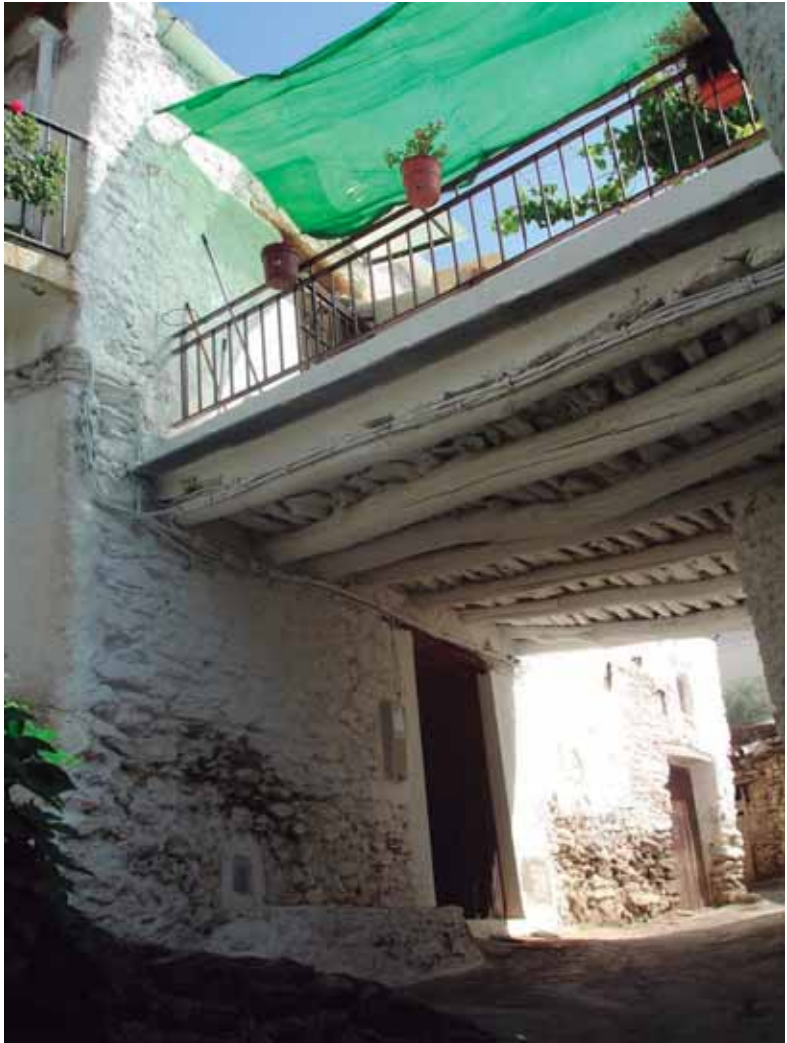
ENTORNO:
576.ARO: Vivienda-80 Vivienda		Situado en la zona sur de Capilerilla. Calle con edificaciones adosadas entre sí o conectadas con tinaos, con usos residencial y agropecuario.
TIPO:		DESCRIPCIÓN:

2. Construcción urbana. Vivienda. Uso residencial. Habitada.		<p>Inmueble de volumetría adaptada al desnivel del terreno, con dos plantas de alzada.</p> <p>Predominio del macizo frente a un único hueco que sirve de acceso en la planta baja, y una puerta en planta primera de salida al tinao.</p> <p>Estructura vertical formada por muros de lajas de pizarra de tamaño medio, probablemente en su origen colocadas sobre lecho de paja. Estructura horizontal de vigas de rollizos y alfarjías de madera sin desbastar, con superficie de lajas de pizarra y capa de malhecho.</p> <p>Cubierta plana de launa con beriles de pizarra y castigaderas, en algún punto reforzado con chapa metálica.</p> <p>Tinao con rollizos sin desbastar, lajas de pizarra y malhecho, con acabado blanco, compartido con el inmueble situado enfrente, calle Fuente Escarda 5, del que utiliza su cubierta accediendo por la parte superior del tinao.</p> <p>Carpinterías y dinteles de madera.</p> <p>Acabado exterior en blanco con cal y pintura.</p>

LOCALIZACIÓN:		CONSERVACIÓN:
Núcleo urbano de Capilerilla, La Tahá, Granada. Coordenadas X:470775 Y: 4088428. Calle Fuente Escarda 10.		Buen estado de conservación aparente.
AUTENTICIDAD:		
En el posicionamiento y adaptación al terreno, volumen y forma, diseño y composición, materiales y sistemas constructivos, y uso de la edificación. Se ha colocado barandilla metálica actual sobre tinao.		
PROTECCIÓN:		
Núcleo urbano de Capilerilla, Sitio Histórico, BIC. Intervenciones permitidas: rehabilitación y restauración con mismos materiales y técnicas constructivas. Eliminación de chapa en alero y toldo.

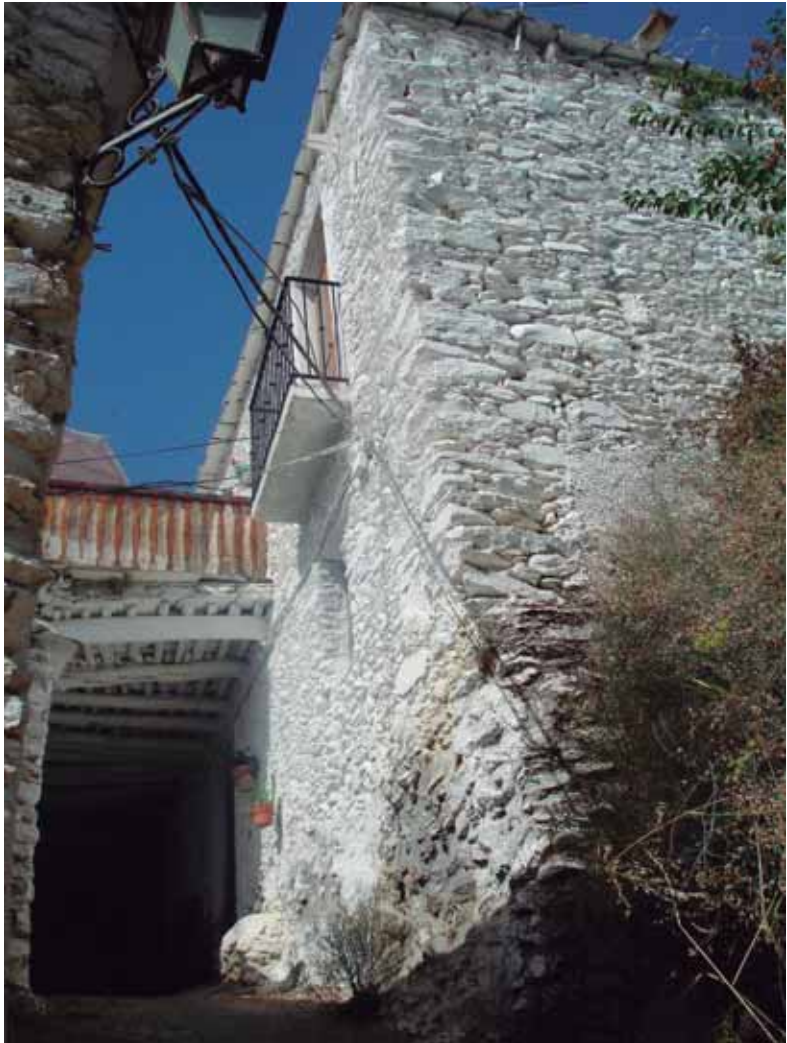
ENTORNO:
577.ARO: Vivienda-81 Vivienda		Situado en la zona sur de Capilerilla. Calles con desnivel con edificaciones adosadas entre sí o conectadas con tinaos, con usos residencial y agropecuario.
TIPO:		DESCRIPCIÓN:

2. Construcción urbana. Vivienda. Uso residencial. Habitada.		Inmueble de volumetría adaptada al desnivel del terreno, con dos plantas de alzada. Predominio del macizo frente al hueco. Puerta de acceso y ventana de escasas dimensiones en la planta baja, y balcón y puerta de salida al tinajo en planta primera. Estructura vertical formada por muros de lajas de pizarra de tamaño medio, probablemente en su origen colocadas sobre lecho de paja. Estructura horizontal de vigas de rollizos y alfarjas de madera sin desbastar, con superficie de lajas de pizarra y capa de malhecho. Cubierta plana de launa con beriles de pizarra y castigaderas. Tinajo con rollizos sin desbastar, lajas de pizarra y malhecho, con acabado blanco, compartido con el inmueble situado enfrente, calle El Fresno 1, del que utiliza su cubierta accediendo por la parte superior del tinajo. Carpinterías y dinteles de madera, barandillas metálica y de madera. Acabado exterior en blanco con cal y pintura.

PROTECCIÓN:		CONSERVACIÓN:
Núcleo urbano de Capilerilla, Sitio Histórico, BIC. Intervenciones permitidas: rehabilitación y restauración con mismos materiales y técnicas constructivas.		Buen estado de conservación aparente.

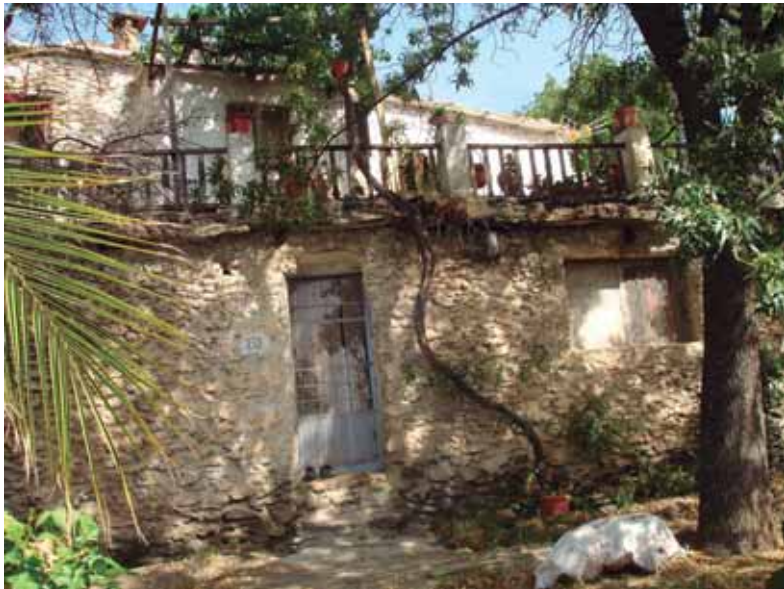
ENTORNO:
579.ARQ:Vivienda-83 Vivienda		Situado en la zona sur de Capilerilla. Calles con desnivel con edificaciones adosadas entre sí o conectadas con tinaos, con usos residencial y agropuecuario.
TIPO:		DESCRIPCIÓN:

2. Construcción urbana. Vivienda. Uso residencial. Habitada.		Inmueble de volumetría adaptada al desnivel del terreno, con dos plantas de alzada y solana, con huerto en su zona sur. Predominio del macizo frente al hueco aunque las ventanas han sido agrandadas. Estructura vertical formada por muros de lajas de pizarra de tamaño medio, probablemente en su origen colocadas sobre lecho de paja. Estructura horizontal de vigas de rollizos y alfarjías de madera sin desbastar, con superficie de lajas de pizarra, capa de malhecho. Cubierta plana de launa con beriles de pizarra y castigaderas. Chimeneas troncocónicas de lajas de pizarra con sombrerete de laja de pizarra y castigadera. Carpinterías diversas y barandillas de madera. Acabado exterior en blanco con cal y pintura y en la planta primera, y piedra sin encalar con juntas retacadas con cemento en planta baja.
LOCALIZACIÓN:		CONSERVACIÓN:
Núcleo urbano de Capilerilla, La Tahá, Granada. Coordenadas X: 470805 Y: 4088412 Calle El Fresno 10.		Buen estado de conservación aparente.

AUTENTICIDAD:		
En el posicionamiento y adaptación al terreno, volumen y forma, diseño y composición, materiales y sistemas constructivos, y uso susceptibles . Se han intervenido los huecos, habiendo sido agrandadas las ventanas y sustituidas las carpinterías. Algunas zonas de la fachada en planta baja han sido tratadas con cemento.		
PROTECCIÓN:		
Núcleo urbano de Capilerilla, Sitio Histórico, BIC. Intervenciones permitidas: rehabilitación y restauración con mismos materiales y técnicas constructivas. Eliminación del cemento de la fachada y sustitución de las carpinterías actuales por otras de madera.

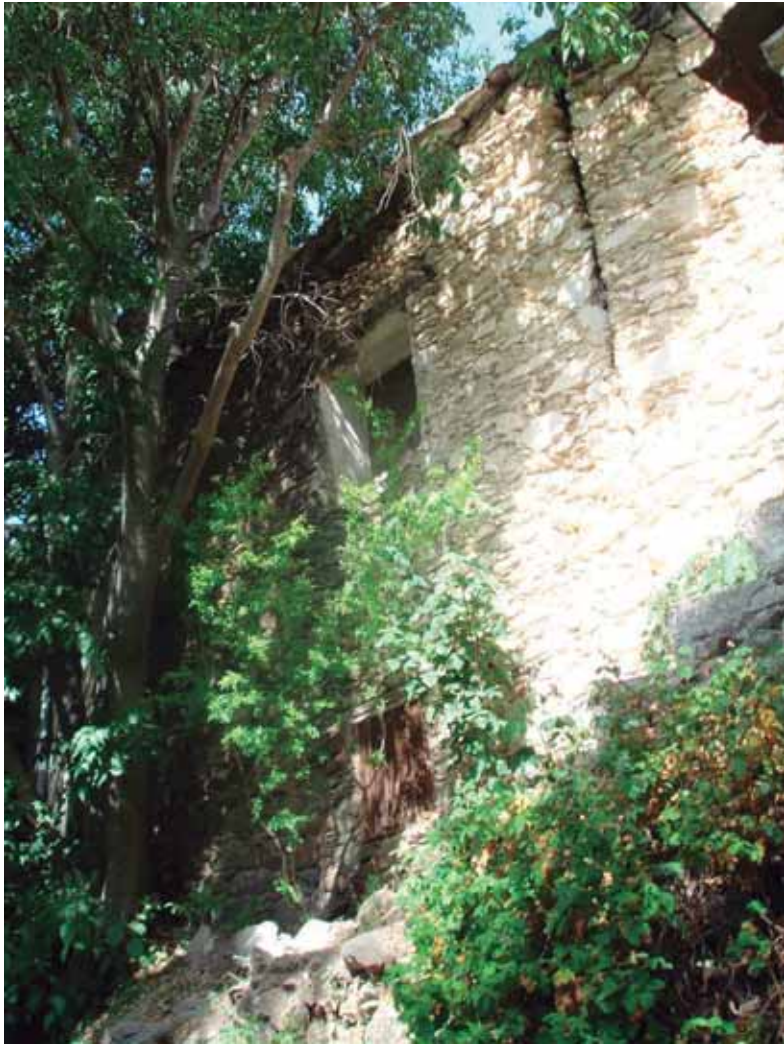
IDENTIFICACIÓN:		ENTORNO:
580.ARQ:Vivienda-84 Vivienda

Situado en la zona sur de Capilerilla. Calles en desnivel con edificaciones adosadas entre sí o conectadas con tinaos, con usos residencial y agropecuario.
TIPO:		DESCRIPCIÓN:

2. Construcción urbana. Vivienda. Uso residencial. Habitada.		Inmueble de volumetría adaptada al desnivel del terreno, con dos plantas de alzada en su zona oriental y una planta en la occidental, que disfruta de huerto. Predominio del macizo frente al hueco. Estructura vertical formada por muros de lajas de pizarra de tamaño medio, probablemente en su origen colocadas sobre lecho de paja. Estructura horizontal de vigas de rollizos y alfarjías de madera sin desbastar, con superficie de lajas de pizarra y capa de malhecho. Cubierta plana de launa con beriles de pizarra y castigaderas. Chimeneas troncocónicas de lajas de pizarra con sombrerete de laja de pizarra y castigadera. Carpinterías diversas y dinteles de madera. Acabado exterior en blanco, tratamiento tradicional encalado en fachada trasera y pintura a la tirolesa en fachada delantera bajo tinao.
LOCALIZACIÓN:		CONSERVACIÓN:
Núcleo urbano de Capilerilla, La Tahá, Granada. Coordenadas X: 470795 Y: 4088405 Calle El Fresno 4.		Buen estado de conservación aparente. Pandeo del muro de fachada trasera y dinteles con flecha absorbida por deformación de la madera.

AUTENTICIDAD:		
En el posicionamiento y adaptación al terreno, volumen y forma, diseño y composición, materiales y sistemas constructivos, y uso susceptibles.		
PROTECCIÓN:		
Núcleo urbano de Capilerilla, Sitio Histórico, BIC. Intervenciones permitidas: rehabilitación y restauración con mismos materiales y técnicas constructivas. Eliminación del enfoscado y pintura a la tirolesa de la fachada principal bajo el tinao.

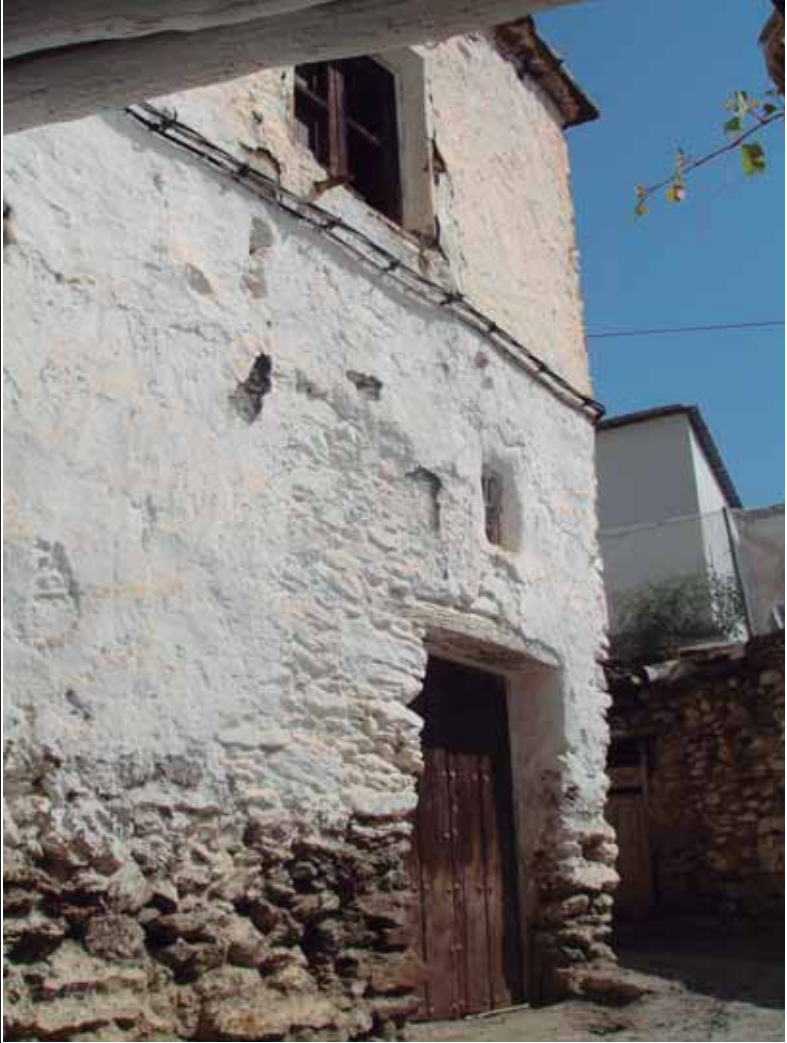
ENTORNO:
581.ARQ:Vivienda-85 Vivienda		Situado en la zona sur de Capilerilla. Calles en desnivel con edificaciones adosadas entre sí o conectadas con tinaos, con usos residencial y agropecuario.
TIPO:		DESCRIPCIÓN:

2. Construcción urbana. Vivienda. Uso pecuario en planta baja y residencial en primera. Deshabitada.		Inmueble de volumetría adaptada al desnivel del terreno, con dos plantas de alzada. Planta baja con uso agropecuario y planta primera con uso residencial. Predominio del macizo frente al hueco. Puertas y ventanas irregulares de dimensiones distintas sin ejes de composición. Estructura vertical formada por muros de lajas de pizarra de tamaño medio, colocadas sobre lecho de paja. Estructura horizontal de rollizos y alfarjías de madera sin desbastar y capas de lajas de pizarra y malhecho. Cubierta plana acabada en launa con beriles de pizarra y castigaderas. Carpintería y dintel de madera. Rejas metálicas en cuadrícula en ventana de planta baja. Acabado exterior blanco con cal y pintura.
LOCALIZACIÓN:		CONSERVACIÓN:
Núcleo urbano de Capilerilla, La Tahá, Granada. Coordenadas X: 470780 Y: 4088430 Barrio hondillo 10.		Estado de conservación medio. Necesita reparación de acabado de fachada y de ventana en planta primera.

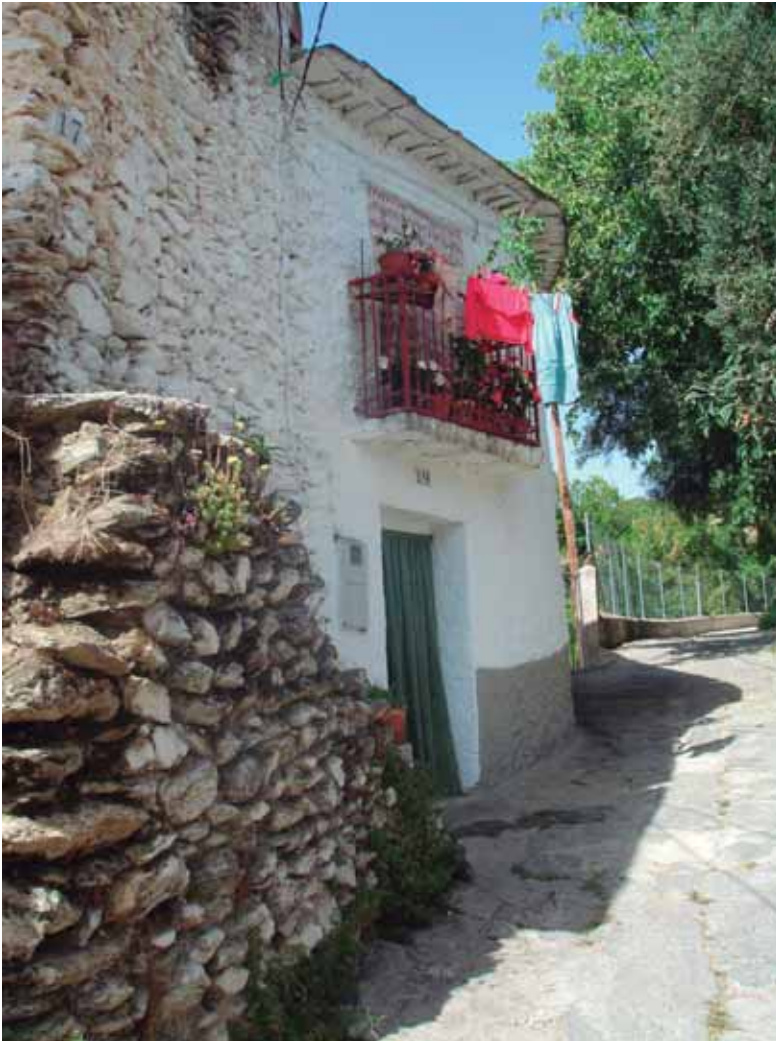
ENTORNO:
582.ARO:Vivienda-86 Vivienda		Situado en la zona central de Capilerilla, en la calle principal. Manzana compacta en desnivel con edificaciones adosadas entre sí, con usos residencial y agropecuario., y huertos urbanos.
TIPO:		DESCRIPCIÓN:

2. Construcción urbana. Vivienda. Uso residencial. Habitada.		Inmueble de volumetría adaptada al desnivel del terreno, con dos plantas de alzada. Predominio del macizo frente al hueco. Balcón en primera planta con barandilla metálica. Estructura vertical formada por muros de lajas de pizarra de tamaño medio, colocadas sobre lecho de paja., en piedra seca. Estructura horizontal de rollizos y alfarjias de madera sin desbastar, con capas de lajas de pizarra y malhecho. Cubierta formada por rollizos y alfarjias de madera, capas de lajas de pizarra, malhecho y launa. Beriles de pizarra con castigaderas que descansan sobre las cabezas de las alfarjias que vuelan hacia el exterior. Acabado exterior pintado a la tirolesa de colores blanco y gris en el zócalo
LOCALIZACIÓN:		CONSERVACIÓN:
Núcleo urbano de Capilerilla, La Tahá, Granada. Coordenadas X: 470781 Y:4088474 Calle Real de Capilerilla 19.		Buen estado de conservación aparente.

AUTENTICIDAD:		
En el posicionamiento y adaptación al terreno, volumen y forma, diseño y composición, materiales y sistemas constructivos, y uso susceptibles . Se ha intervenido la fachada habiendo sido enfoscada y pintada a la tirolesa con acabado blanco exceptuando el zócalo en color gris.		
PROTECCIÓN:		
Núcleo urbano de Capilerilla, Sitio Histórico, BIC. Intervenciones permitidas: rehabilitación y restauración con mismos materiales y técnicas constructivas. Eliminación del enfoscado y tirolesa con recuperación del encalado tradicional.

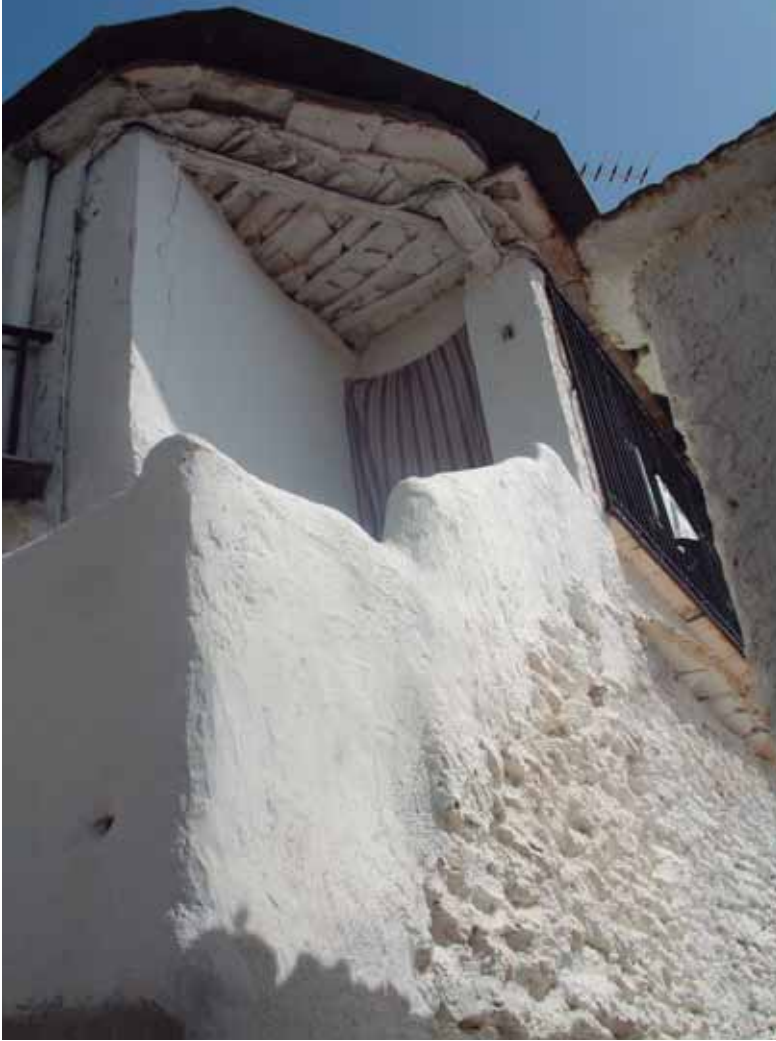
IDENTIFICACIÓN:		ENTORNO:
583.ARQ:Vivienda-87 Vivienda

Situado en el núcleo central de Capilerilla. Calles en desnivel con edificaciones agrupadas y próximas entre sí o conectadas con tinaos, con usos residencial y agropecuario.
TIPO:		DESCRIPCIÓN:

2. Construcción urbana. Vivienda. Uso residencial. Habitada.		Inmueble de volumetría adaptada al desnivel del terreno, con dos plantas de alzada, en el que las viviendas de la calle Cantueso 4, 6 y 8 se engalabernan.
LOCALIZACIÓN:		Estructura vertical formada por muros ejecutados en piedra seca de lajas de pizarra de tamaño medio, colocadas sobre lecho de paja.
Núcleo urbano de Capilerilla, La Tahá, Granada.		Estructura horizontal de rollizos y alfarjías de madera sin desbastar, con capas de lajas de pizarra y malhecho.
Coordenadas X: 470794 Y:4088493 Calle Cantueso 4.		Cubierta formada por rollizos y alfarjías de madera sin desbastar, capas de lajas de pizarra, malhecho y launa, con beriles de pizarra con castigaderas.
AUTENTICIDAD:		El acceso se realiza por primera planta tras subir las escaleras exteriores, quedando protegido por el vuelo de la cubierta en forma triangular. Peto macizo y con barandilla metálica. Doble línea de beril para facilitar la evacuación de aguas de la meseta de la escalera, siendo original el más bajo.

En el posicionamiento y adaptación al terreno, volumen y forma, diseño y composición, materiales y sistemas constructivos, y uso susceptibles. Se han intervenido áreas de la fachada con enfoscado y pintura. La cubierta ha sido rehabilitada respetando los materiales y técnicas constructivas, aunque se ha añadido una bajante.		La vivienda se encuentra engalabernada con la número 6, situada en planta baja. Predominio del macizo frente al hueco. Fachada sin reglas compositivas. Ventana de dimensiones reducidas con vistas sobre la terraza del vecino del número 8. Acabado exterior en calado con áreas enfoscadas y pintadas en blanco.
PROTECCIÓN:	CONSERVACIÓN:	
Núcleo urbano de Capilerilla, Sitio Histórico, BIC. Intervenciones permitidas: rehabilitación y restauración con mismos materiales y técnicas constructivas. Eliminación del enfoscado y pintura. Recuperación del encalado.	Estado de conservación medio. Patologías: grieta vertical en el enfoscado de la esquina de fachada.

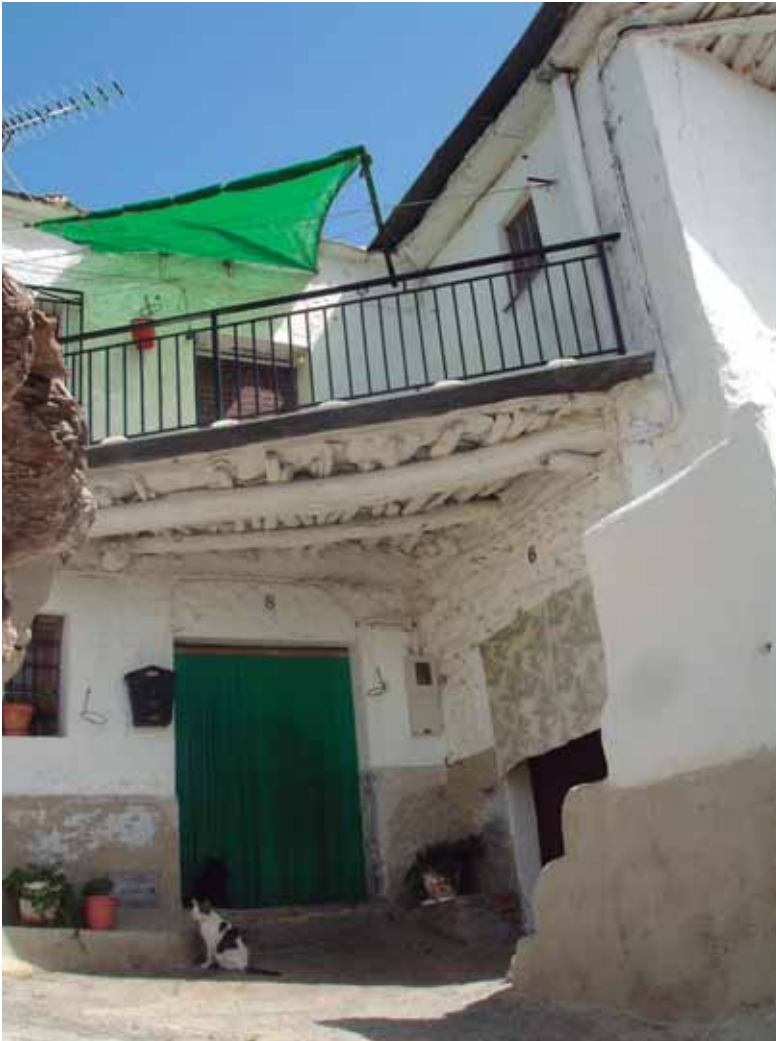
ENTORNO:
584.ARO: Vivienda-88 Vivienda		Situado en el núcleo central de Capilerilla. Calles en desnivel con edificaciones agrupadas y próximas entre sí o conectadas con tinaos, con usos residencial y agropecuario.
TIPO:		DESCRIPCIÓN:

2. Construcción urbana. Vivienda. Uso residencial. Habitada.		<p>Inmueble de volumetría adaptada al desnivel del terreno, con dos plantas de alzada, en el que las viviendas de la calle Cantueso 4, 6 y 8 se engalabernan.</p> <p>Estructura vertical formada por muros ejecutados en piedra seca de lajas de pizarra de tamaño medio, colocadas sobre lecho de paja.</p> <p>Estructura horizontal de rollizos y alfarjías de madera sin desbastar, con capas de lajas de pizarra y malhecho.</p> <p>Cubierta formada por rollizos y alfarjías de madera sin desbastar, capas de lajas de pizarra, malhecho y launa., con beriles de pizarra con castigaderas.</p> <p>El acceso por planta baja a las viviendas situadas en los números 6 y 8 se encuentra protegido por un tinao de forma triangular, usado de solana en planta primera con barandilla metálica.</p> <p>Predominio del macizo frente al hueco, que suele estar enrejado.</p> <p>Acabado exterior en calado con áreas enfoscadas y pintadas en blanco., con diferenciación del zócalo en gris</p>

LOCALIZACIÓN:		CONSERVACIÓN:
Núcleo urbano de Capilerilla, La Tahá, Granada. Coordenadas X: 470790 Y: 4088493 Calle Cantueso 8.		Buen estado de conservación aparente.
AUTENTICIDAD:		
En el posicionamiento y adaptación al terreno, volumen y forma, diseño y composición, materiales y sistemas constructivos, y uso susceptibles . Se ha intervenido la fachada con enfoscado y pintura blanca y zócalo gris.		
PROTECCIÓN:		
Núcleo urbano de Capilerilla, Sitio Histórico, BIC. Intervenciones permitidas: rehabilitación y restauración con mismos materiales y técnicas constructivas. Eliminación del enfoscado pintura y toldo. Recuperación del encalado.

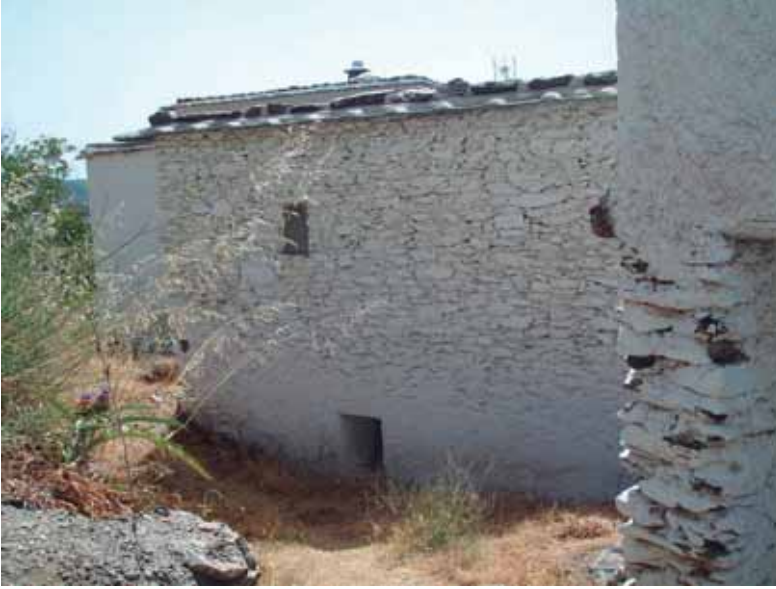
ENTORNO:
585.ARQ:Vivienda-89 Vivienda		Situado en el núcleo central de Capilerilla. Calles en desnivel con edificaciones agrupadas y próximas entre sí o conectadas con tinaos, con usos residencial y agropuecuario, con huertos próximos.
TIPO:		DESCRIPCIÓN:

2. Construcción urbana. Vivienda. Uso residencial y agropuecuario. Habitada.		Inmueble de volumetría adaptada al desnivel del terreno, con dos plantas de alzada.
LOCALIZACIÓN:		Estructura vertical formada por muros ejecutados en piedra seca de lajas de pizarra de tamaño medio, colocadas sobre lecho de paja.
Núcleo urbano de Capilerilla, La Tahá, Granada. Coordenadas X: 470781 Y: 4088505 Calle Cantueso 10.		Estructura horizontal de rollizos y alfarjías de madera sin desbastar, con capas de lajas de pizarra y malhecho.
AUTENTICIDAD:		Cubierta formada por rollizos y alfarjías de madera sin desbastar, capas de lajas de pizarra, malhecho y launa. Beriles de pizarra de fábrica reciente asegurados con cemento y con castigaderas.
En el posicionamiento y adaptación al terreno, volumen y forma, diseño y composición, materiales y sistemas constructivos, y uso susceptibles. Se ha intervenido la fachada principal con enfoscado y pintura blanca a la tirolesa. La cubierta ha sido rehabilitada incorporando cemento para el aseguramiento de los beriles.		Chimenea troncocónica con sombrero de laja de pizarra y castigadera.

PROTECCIÓN:		Existen dos accesos diferenciados: el de la vivienda, por debajo del tinao en la fachada principal de la calle Cantueso, y el de los animales por la fachada trasera a través del terreno que se encuentra sin tratar actualmente.
Núcleo urbano de Capilerilla, Sitio Histórico, BIC. Intervenciones permitidas: rehabilitación y restauración con mismos materiales y técnicas constructivas. Eliminación del enfoscado y pintura a la tirolesa. Recuperación del encalado.	Existe un claro predominio del macizo frente al hueco, que en el caso de la fachada trasera es escaso y de reducidas dimensiones.	
	Tratamiento de la fachada principal con enfoscado y pintura a la tirolesa en color blanco. Acabado exterior encalado con áreas en fachada posterior pintadas en blanco.	
	CONSERVACIÓN:	
	Buen estado de conservación aparente.

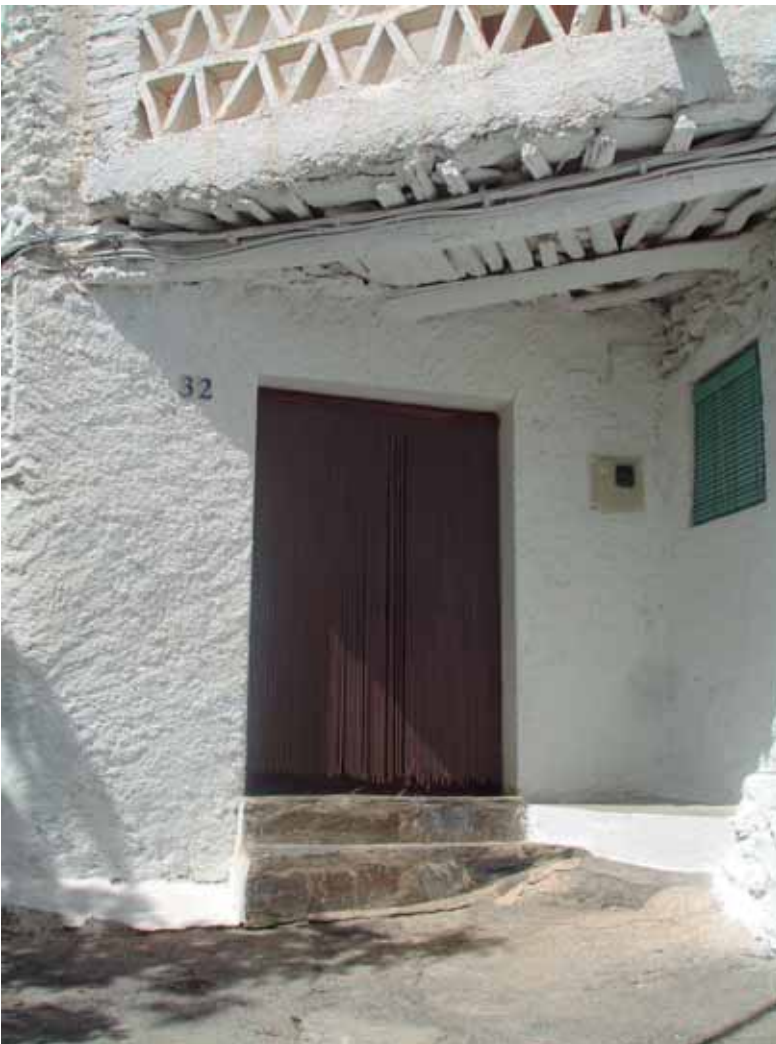
ENTORNO:
586.ARO: Vivienda-90 Vivienda		Situado en la vía principal de Capilerilla. Calles en desnivel con edificaciones agrupadas y próximas entre sí o conectadas con tinaos, con usos residencial y agropueuario, con huertos en su zona sureste.
TIPO:		DESCRIPCIÓN:

2. Construcción urbana. Vivienda. Uso residencial. Habitada.		Inmueble de volumetría adaptada al desnivel del terreno, con dos plantas de alzada. Estructura vertical formada por muros ejecutados en piedra seca de lajas de pizarra de tamaño medio, colocadas sobre lecho de paja. Estructura horizontal de rollizos y alfarjias de madera sin desbastar, con capas de lajas de pizarra y malhecho. Cubierta formada por rollizos y alfarjias de madera sin desbastar, capas de lajas de pizarra, malhecho y launa. Beriles de pizarra con castigaderas. El acceso por planta baja a la vivienda se encuentra protegido por un tinao de forma triangular, usado de solana en planta primera con barandilla de ladrillo calado y pilastras de ladrillo pintados en blanco. Predominio del macizo frente al hueco. Acabado exterior en calado con áreas enfoscadas y pintadas en blanco.
LOCALIZACIÓN:		CONSERVACIÓN:
Núcleo urbano de Capilerilla, La Tahá, Granada. Coordenadas X: 470804 Y: 4088483 Calle Real de Capilerilla 32.		Buen estado de conservación aparente.

AUTENTICIDAD:		
En el posicionamiento y adaptación al terreno, volumen y forma, diseño y composición, materiales y sistemas constructivos, y uso susceptibles. Se ha intervenido la fachada con enfoscado y pintura a la tirollesa blanca. Se ha colocado una barandilla de ladrillo calado pintado en blanco y pilastras de ladrillo.		
PROTECCIÓN:		
Núcleo urbano de Capilerilla, Sitio Histórico, BIC. Intervenciones permitidas: rehabilitación y restauración con mismos materiales y técnicas constructivas. Eliminación del enfoscado, pintura y barandilla. Recuperación del encalado y barandilla tradicionales.

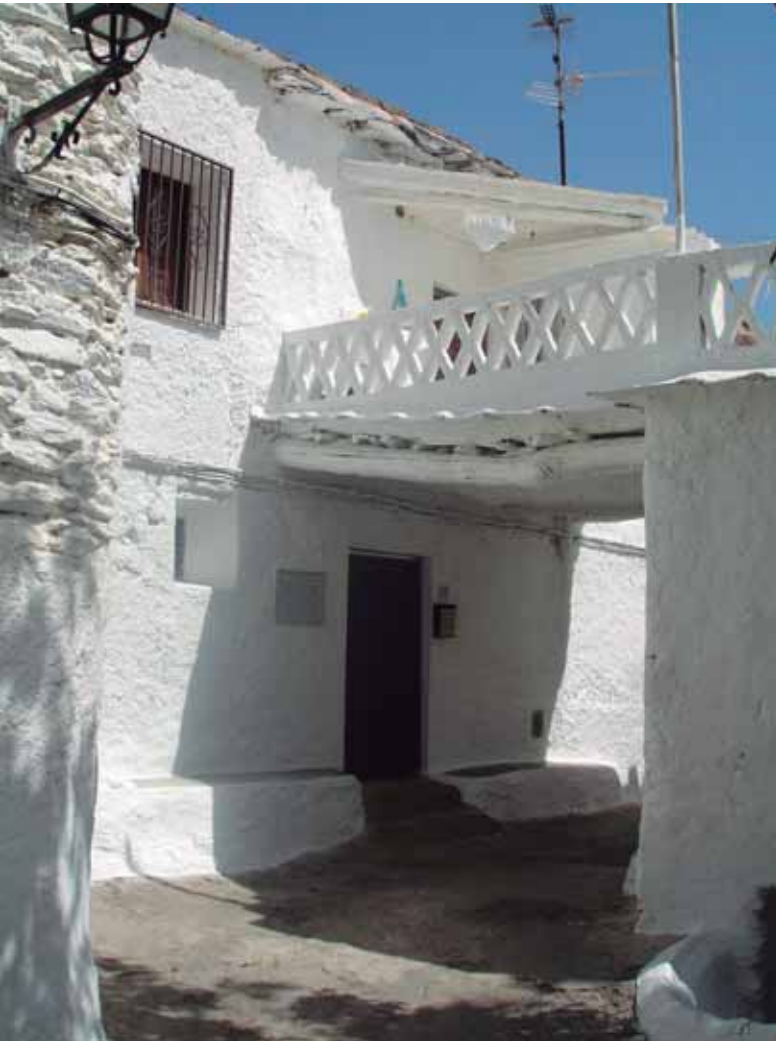
2. Construcción urbana. Vivienda. Uso residencial. Habitada.		Estructura horizontal de rollizos y alfarjías de madera sin desbastar, con capas de lajas de pizarra y malhecho.	Cubierta formada por rollizos y alfarjías de madera sin desbastar, capas de lajas de pizarra, malhecho y launa. Beriles de pizarra con castigaderas, que descansan sobre el vuelo exterior de las cabezas de las alfarjías del forjado de cubierta.
LOCALIZACIÓN:		El acceso por planta baja a las viviendas sitas en los números 30 y 11 se encuentra protegido por un tinao usado de solana en planta primera con barandilla de factura reciente en imitación al ladrillo calado y pilastras de ladrillo pintados en blanco. La solana consta de pequeño tinao de forma triangular construido con rollizos, tablazón, malhecho, launa y lajas de pizarra, que da acceso al terrazo de la vivienda del número 11.	Predominio del macizo frente al hueco.

CONSERVACIÓN:	Buen estado de conservación aparente.

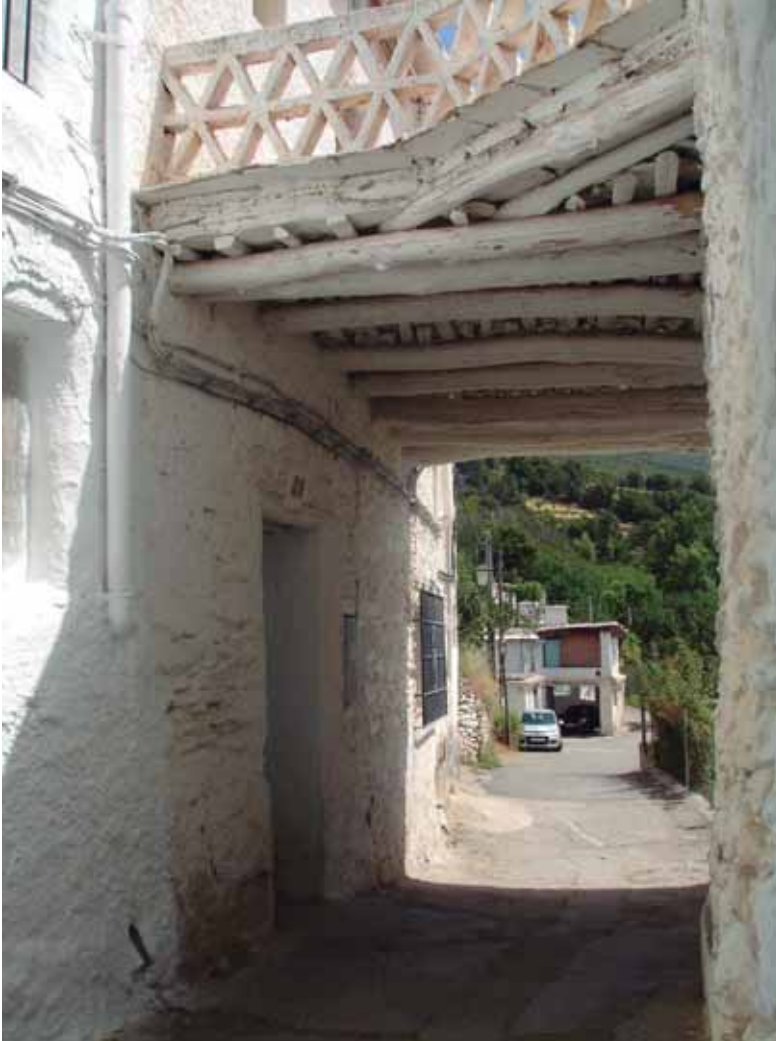
ENTORNO:
589.ARO:Vivienda-93 Vivienda		Situado en la vía principal de Capilerilla. Calles en desnivel con edificaciones agrupadas y próximas entre sí o conectadas con tinaos, con usos residencial y agropueuario, con huertos en su zona sureste.
TIPO:		DESCRIPCIÓN:

2. Construcción urbana. Vivienda. Uso residencial. Habitada.		Inmueble de volumetría adaptada al desnivel del terreno, con dos plantas de alzada . Estructura vertical formada por muros ejecutados en piedra seca de lajas de pizarra de tamaño medio, colocadas sobre lecho de paja. Estructura horizontal de rollizos y alfarjías de madera sin desbastar, con capas de lajas de pizarra y malhecho.
LOCALIZACIÓN:		Cubierta formada por rollizos y alfarjías de madera sin desbastar, capas de lajas de pizarra, malhecho y launa. Beriles de pizarra con castigaderas bajo los que hay colocada una visera de factura actual
Núcleo urbano de Capilerilla, La Tahá, Granada. Coordenadas X: 470815 Y: 4088497 Calle Real de Capilerilla 28.		El acceso a la vivienda se encuentra protegido por un tinao construido con rollizos y alfarjías de madera sin desbastar, capas de lajas de pizarra , malhecho y beriles de lajas de pizarra. En planta primera el tinao es usado para acceder al terrao del inmueble sito en el número 9. Tiene una barandilla resuelta con ladrillo calado. En el diseño de las fachadas existe un predominio del macizo frente al hueco. Acabado exterior irregular blanco con cal en planta baja y con áreas enfoscadas y pintadas en blanco en planta primera.

AUTENTICIDAD:		CONSERVACIÓN:
En el posicionamiento y adaptación al terreno, volumen y forma, diseño y composición, materiales y sistemas constructivos, y uso susceptibles . Se ha intervenido la fachada en planta primera con enfoscado y pintura blanca . Se ha colocado una barandilla de ladrillo calado y encalado propia del SXX. Bajo los beriles de la cubierta se ha colocado una visera.		Buen estado de conservación aparente.
PROTECCIÓN:		
Núcleo urbano de Capilerilla, Sitio Histórico, BIC. Intervenciones permitidas: rehabilitación y restauración con mismos materiales y técnicas constructivas. Eliminación del enfoscado y visera. Recuperación de barandilla tradicional .

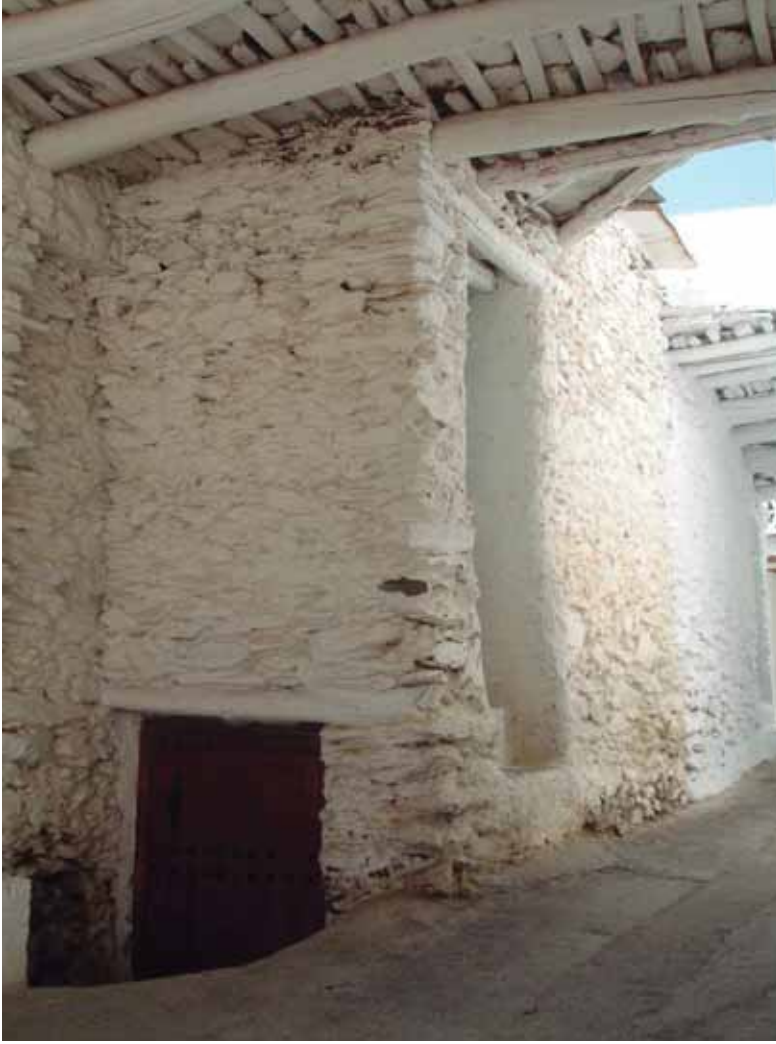
ENTORNO:
590.ARQ:Vivienda-94 Vivienda		Situado en la vía principal de Capilerilla. Calles en desnivel con edificaciones agrupadas y próximas entre sí o conectadas con tinaos, con usos residencial y agropecuario, con huertos en su zona sureste.
TIPO:		DESCRIPCIÓN:

2. Construcción urbana. Vivienda. Uso residencial y agropecuario. Habitada.		Inmueble de volumetría adaptada al desnivel del terreno, con dos plantas de alzada (planta baja y semisótano) .
LOCALIZACIÓN:		Estructura vertical formada por muros ejecutados en piedra seca de lajas de pizarra de tamaño medio, colocadas sobre lecho de paja.
Núcleo urbano de Capilerilla, La Tahá, Granada. Coordenadas X: 470817 Y: 408891 Calle Real de Capilerilla 9.		Estructura horizontal de rollizos y alfarjías de madera sin desbastar, con capas de lajas de pizarra y malhecho.
AUTENTICIDAD:		Cubierta formada por rollizos y alfarjías de madera sin desbastar, capas de lajas de pizarra, malhecho y launa, con beriles de pizarra con castigaderas. Existe un acceso en el lateral para acceder a la planta semisótano de uso agropecuario.
En el posicionamiento y adaptación al terreno, volumen y forma, diseño y composición, materiales y sistemas constructivos, y uso susceptibles .		El acceso a la vivienda se encuentra protegido por un tinao construido con rollizos y alfarjías de madera sin desbastar, capas de lajas de pizarra , malhecho y beriles de lajas de pizarra.

PROTECCIÓN:		En planta primera el tinao es usado para acceder al terrao de este inmueble desde la vivienda sita en el número 28. Tiene una barandilla resuelta con ladrillo calado.
Núcleo urbano de Capilerilla, Sitio Histórico, BIC. Intervenciones permitidas: rehabilitación y restauración con mismos materiales y técnicas constructivas.	En el diseño de las fachadas existe un predominio del macizo frente al hueco.	
	Carpinterías de madera y dinteles vistos de madera encalada. Acabado exterior irregular blanco con cal y pintura.	CONSERVACIÓN:
	Buen estado de conservación aparente.

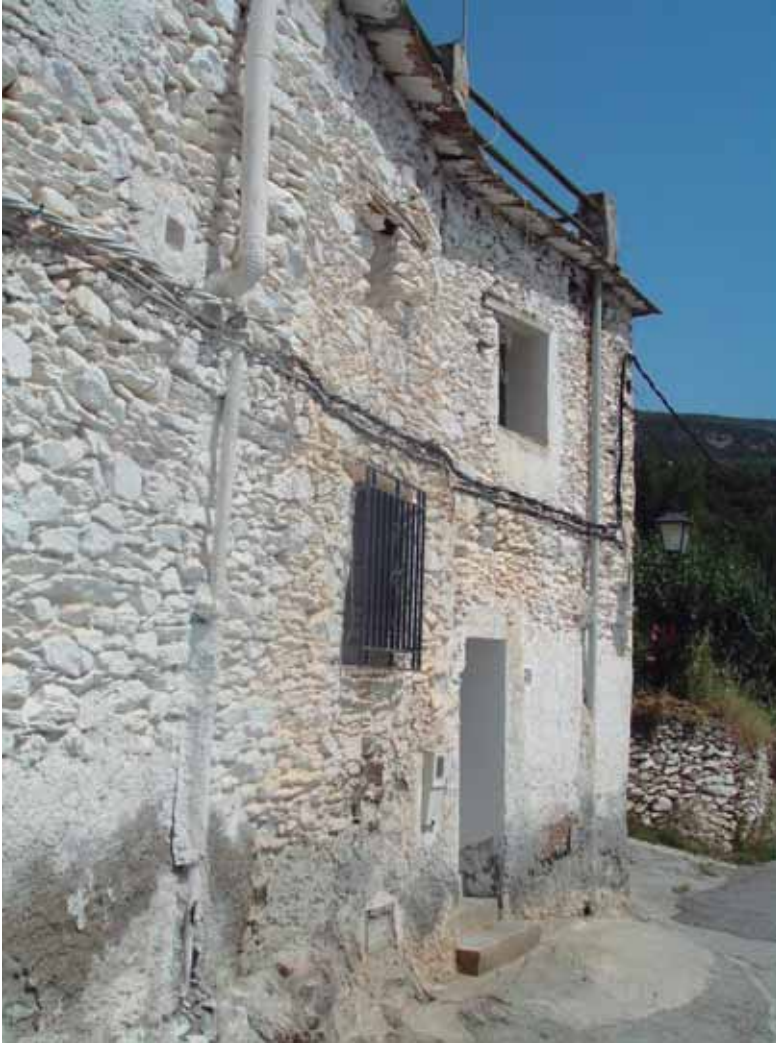
ENTORNO:
591.ARO:Vivienda-95 Vivienda		Situado en la vía principal de Capilerilla. Calles en desnivel con edificaciones agrupadas y próximas entre sí o conectadas con tinaos, con usos residencial y agropuecuario, con huertos en su zona sureste.
TIPO:		DESCRIPCIÓN:

2. Construcción urbana. Vivienda. Uso residencial y agropuecuario. Habitada.		Inmueble de volumetría adaptada al desnivel del terreno, con dos plantas de alzada . Estructura vertical formada por muros ejecutados en piedra seca de lajas de pizarra de tamaño medio, colocadas sobre lecho de paja. Estructura horizontal de rollizos y alfarjías de madera sin desbastar, con capas de lajas de pizarra y malhecho.
LOCALIZACIÓN:		Cubierta formada por rollizos y alfarjías de madera sin desbastar, capas de lajas de pizarra, malhecho y launa, con beriles de pizarra con castigaderas. El terrao es transitable y tiene barandillas horizontales metálicas. Probablemente la planta baja fue utilizada para uso agropuecuario.
Núcleo urbano de Capilerilla, La Tahá, Granada. Coordenadas X: 470821 Y:4088507 Calle Real de Capilerilla 26.		En el diseño de las fachadas existe un predominio del macizo frente al hueco. Carpinterías de madera y dinteles vistos de madera encalada. Acabado exterior irregular blanco con cal y pintura. Las cotas más bajas han sido tratadas con enfoscado de cemento.

AUTENTICIDAD:		Algunos huecos están enrejados, bien por fuera de la ventana, uso residencial, bien por dentro del hueco, uso pecuario..
En el posicionamiento y adaptación al terreno, volumen y forma, diseño y composición, materiales y sistemas constructivos, y uso susceptibles . Intervenciones: retacado de jambas y dintel de puerta principal, y jambas de ventana de planta primera con sustitución del dintel visto de madera. Las zonas más bajas de la fachada se han enfoscado.		CONSERVACIÓN:
PROTECCIÓN:		Estado de conservación medio. La fachada necesita tratamiento a nivel de zócalo.

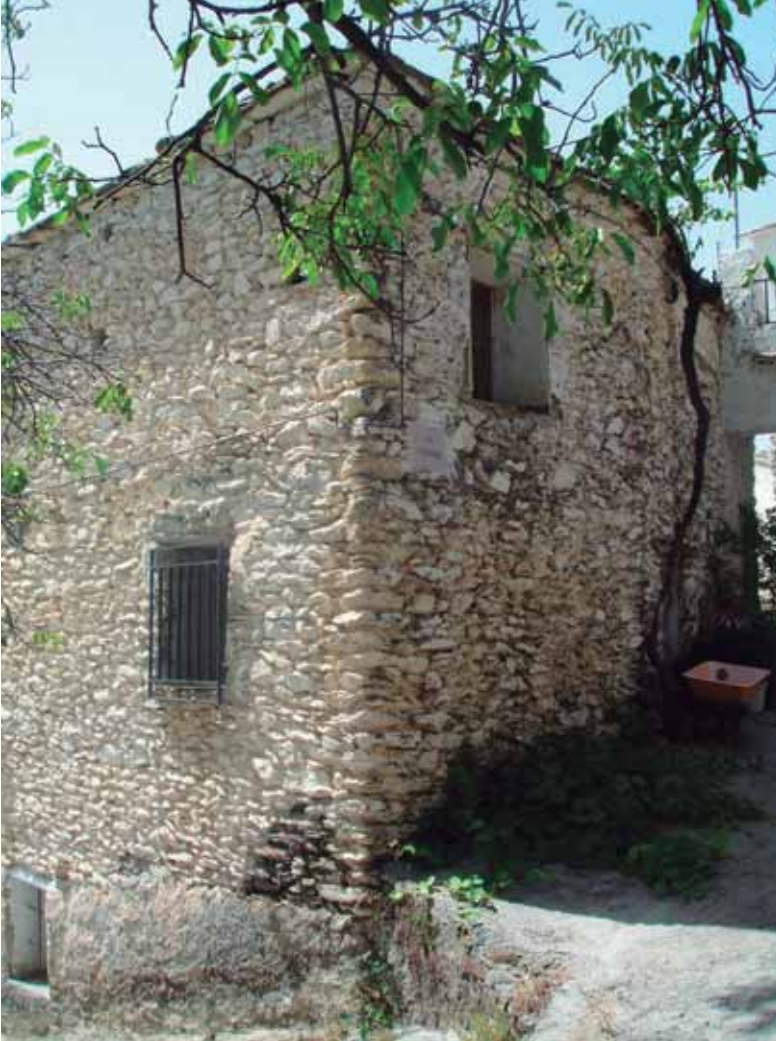
ENTORNO:
592.ARO:Vivienda-96 Vivienda		Situado en la zona central de Capilerilla. Calles en desnivel con edificaciones agrupadas y próximas entre sí o conectadas con tinaos, con usos residencial y agropuecuario, con huertos en sus proximidades.
TIPO:		DESCRIPCIÓN:

2. Construcción urbana. Vivienda. Uso residencial. Habitada.		Inmueble de volumetría adaptada al desnivel del terreno, con dos plantas de alzada que monta sobre el inmueble de calle Real 26, pudiendo acceder a su terrao.
LOCALIZACIÓN:		Estructura vertical formada por muros ejecutados en piedra seca de lajas de pizarra de tamaño medio, colocadas sobre lecho de paja.
Núcleo urbano de Capilerilla, La Tahá, Granada. Coordenadas X: 470813 Y: 4088513 La Calleja 1.		Estructura horizontal de rollizos y alfarjías de madera sin desbastar, con capas de lajas de pizarra y malhecho.
AUTENTICIDAD:		Cubierta formada por rollizos y alfarjías de madera sin desbastar, capas de lajas de pizarra, malhecho y launa, con beriles de pizarra con castigaderas.
En el posicionamiento y adaptación al terreno, volumen y forma, diseño y composición, materiales y sistemas constructivos, y uso susceptibles. Intervenciones: enrejado sobresaliente del hueco de ventana.		El terrao es transitable y se accede a él por la vivienda sita en La Calleja 2. Posee chimenea troncocónica con sombrerete compuesto por laja de pizarra y castigadera. En el diseño de las fachadas existe un predominio del macizo frente al hueco. Carpinterías y dinteles vistos de madera. Acabado exterior encalado. Una ventana está enrejada sobresaliendo de la fachada.

PROTECCIÓN:		CONSERVACIÓN:
Núcleo urbano de Capilerilla, Sitio Histórico, BIC. Intervenciones permitidas: rehabilitación y restauración con mismos materiales y técnicas constructivas.	Buen estado de conservación aparente. Es conveniente volver a encalar la fachada.

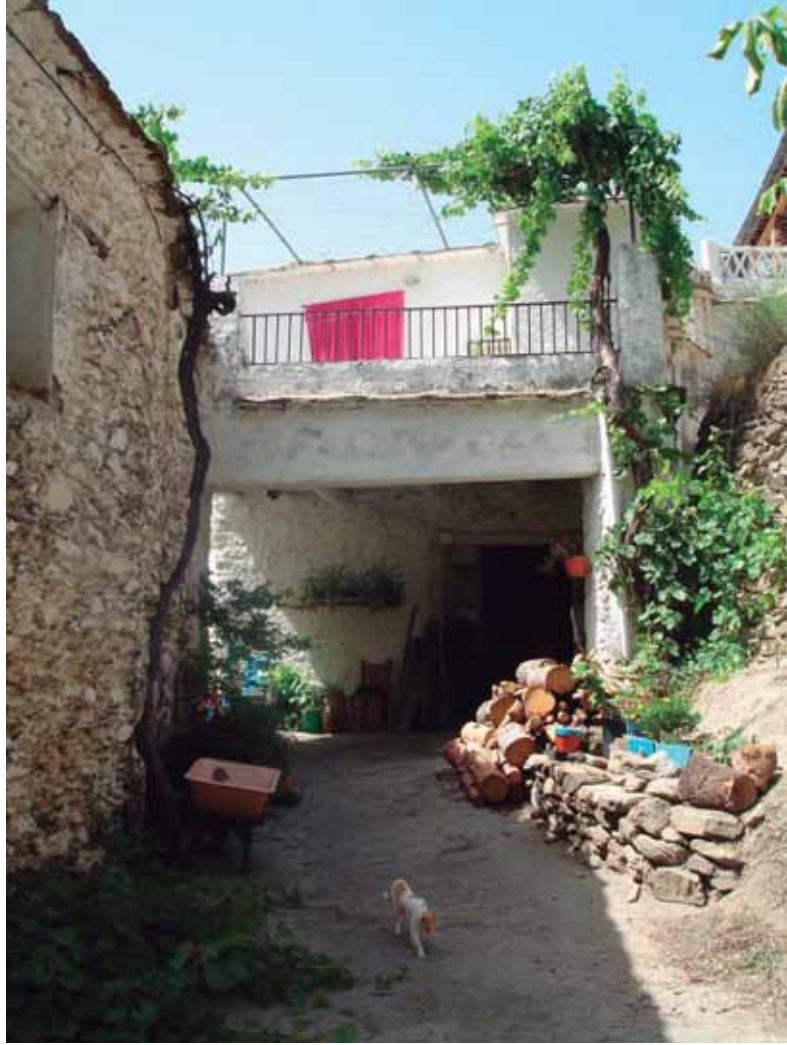
ENTORNO:
593.ARQ:Vivienda-97 Vivienda		Situado en la zona central de Capilerilla. Calles en desnivel con edificaciones agrupadas y próximas entre sí o conectadas con tinaos, con usos residencial y agropueuario, con huertos en sus proximidades.
TIPO:		DESCRIPCIÓN:

2. Construcción urbana. Vivienda. Uso residencial. Habitada.		<p>Inmueble de volumetría adaptada al desnivel del terreno, con dos plantas de alzada que tiene acceso al terrao del inmueble de la Calleja 1.</p> <p>Estructura vertical formada por muros ejecutados en piedra seca de lajas de pizarra de tamaño medio, colocadas sobre lecho de paja.</p> <p>Estructura horizontal de rollizos y alfarjías de madera sin desbastar, con capas de lajas de pizarra y malhecho.</p> <p>Cubierta formada por rollizos y alfarjías de madera sin desbastar, capas de lajas de pizarra, malhecho y launa, con beriles de pizarra con castigaderas.</p> <p>Posee chimenea troncocónica con sombrero compuesto por laja de pizarra y castigadera.</p> <p>En el diseño de las fachadas existe un predominio del macizo frente al hueco.</p> <p>Carpinterías y dinteles vistos de madera.</p> <p>Acabado exterior de color blanco ejecutado con cal y pintura. La planta primera se encuentra enfoscada y pintada.</p>

LOCALIZACIÓN:		CONSERVACIÓN:
Núcleo urbano de Capilerilla, La Tahá, Granada. Coordenadas X: 470805 Y: 4088507 La Calleja 2.		Buen estado de conservación aparente.
AUTENTICIDAD:		
<p>En el posicionamiento y adaptación al terreno, volumen y forma, diseño y composición, materiales y sistemas constructivos, y uso susceptibles .</p> <p>Intervenciones: el tinao se encuentra reforzado con una viga jácena de factura reciente.</p> <p>La fachada en planta primera ha sido enfoscada y pintada en blanco.</p>		
PROTECCIÓN:		
Núcleo urbano de Capilerilla, Sitio Histórico, BIC. Intervenciones permitidas: rehabilitación y restauración con mismos materiales y técnicas constructivas. Eliminación del enfoscado y recuperación del encalado.

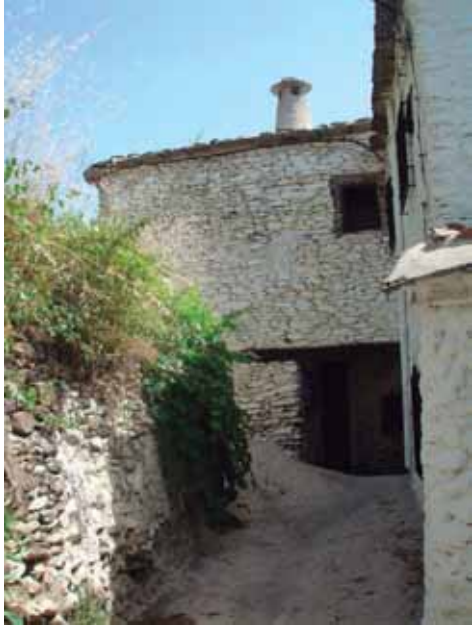
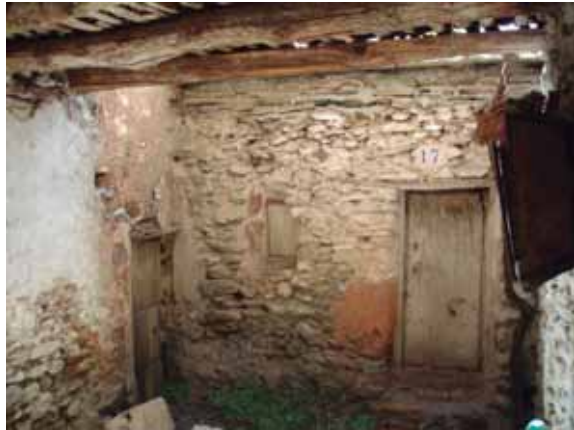
2. Construcción urbana. Vivienda. Uso residencial y agropecuario. Vivienda habitada y corrales y establo en abandono.	<p>Inmueble de volumetría adaptada al desnivel del terreno, con dos plantas de alzada con tinajo que protege las puertas de planta baja de acceso a la vivienda y a las dependencias de uso agropecuario.</p> <p>Estructura vertical formada por muros ejecutados en piedra seca de lajas de pizarra de tamaño medio, colocadas sobre lecho de paja.</p> <p>Estructura horizontal de rollizos y alfarjias de madera sin desbastar, con capas de lajas de pizarra y malhecho.</p> <p>Cubierta formada por rollizos y alfarjias de madera sin desbastar, capas de lajas de pizarra, malhecho y launa, con beriles de pizarra y castigaderas.</p> <p>Posee chimenea troncocónica que ha sido enfoscada y pintada en blanco, con sombrerete compuesto por laja de pizarra circular y castigadera.</p> <p>En el diseño de las fachadas existe un predominio del macizo frente al hueco.</p> <p>Carpintería y dinteles vistos de madera .</p> <p>Acabado exterior de color blanco ejecutado con cal y pintura.</p>

PROTECCIÓN:	<p>Núcleo urbano de Capilerilla, Sitio Histórico, BIC.</p> <p>Intervenciones permitidas: rehabilitación y restauración con mismos materiales y técnicas constructivas.</p>
