8. ANEXO. INVENTARIO DE BIENES INDIVIDUALIZADOS

PROPUESTA DE DELIMITACIÓN DEL BIEN
DENOMINADO:
“PAISAJE CULTURAL DE LA ALPUJARRA”

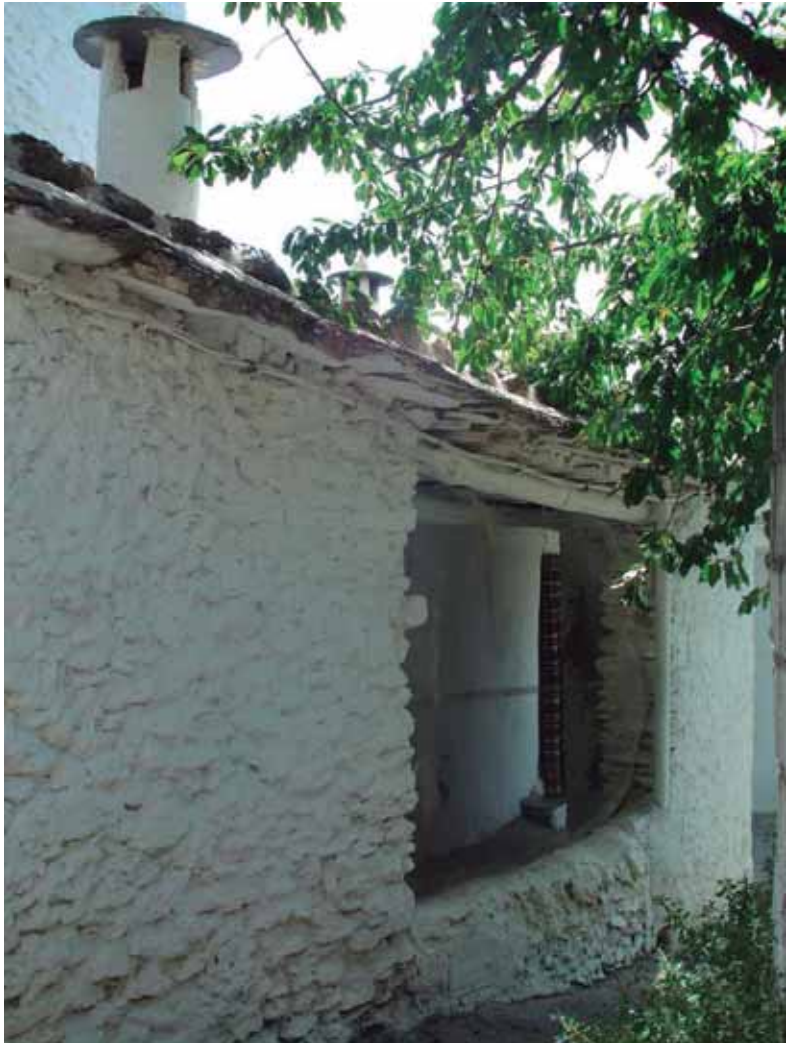
2. Construcción urbana. Vivienda. Uso residencial . Habitada.		Inmueble de volumetría adaptada al desnivel del terreno, con una planta de alzada con tinao que protege la puerta de acceso a la vivienda, muy vinculado en su volumetría a la vivienda situada en la misma calle sita en el número 4. Estructura vertical formada por muros ejecutados en piedra seca de lajas de pizarra de tamaño medio, colocadas sobre lecho de paja. Cubierta formada por rollizos y alfarjías de madera sin desbastar, capas de lajas de pizarra, malhecho y launa, con beriles de pizarra y castigaderas. Posee chimeneas troncocónicas que han sido enfoscadas y pintadas en blanco, con sombreretes compuestos por laja de pizarra circular y castigadera. En el diseño de las fachadas existe un predominio del macizo frente al hueco. Carpintería y dinteles vistos de madera . Acabado exterior de color blanco ejecutado con cal y pintura.

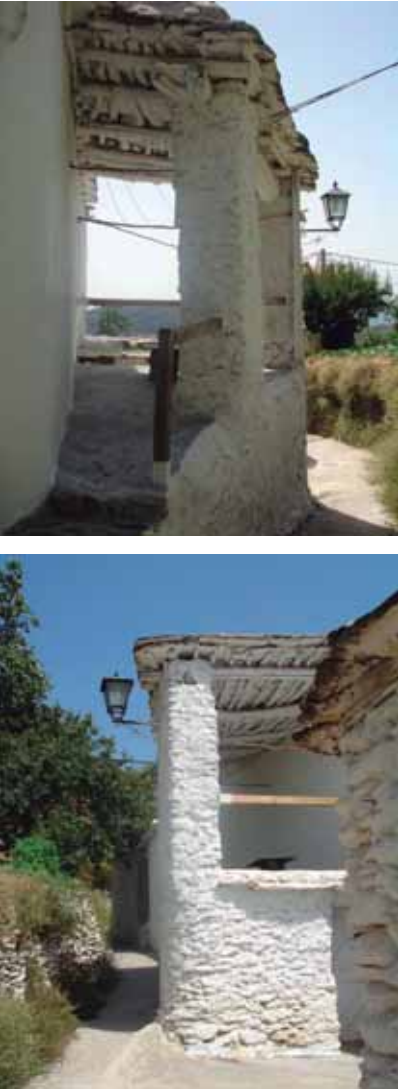
ENTORNO:	
596.ARQ:Vivienda-100 Vivienda		Situado en la zona más alta de Capilerilla. Manzana edificada con calles con desnivel con inmuebles adosados entre si o conectados con tinaos, con usos residencial y agropuecuario. y huertos y cultivos aterrazados con paratas de muros de piedra encalada.	DESCRIPCIÓN:
TIPO:			Inmueble de volumetría adaptada al desnivel del terreno, con una planta de alzada con tinao que protege la puerta de acceso a la vivienda.

2. Construcción urbana. Vivienda. Uso residencial . Habitada.		El tinao está compuesto por pilastras ejecutadas en piedra seca formadas por lajas de pizarra de tamaño medio y forjado horizontal de rollizos y alfarjias de madera sin desbastar, con capa de lajas de pizarra. Como elemneto de seguridad tiene un barandal de madera joven con escuadria.	La vivienda tiene una estructura vertical formada por muros ejecutados en piedra seca de lajas de pizarra de tamaño medio, colocadas sobre lecho de paja, que se ocultan tras el enfoscado y pintura blanca.
LOCALIZACIÓN:		Cubierta formada por rollizos y alfarjias de madera sin desbastar, capas de lajas de pizarra, malhecho y launa, con beriles de pizarra y castigaderas.	Posee chimeneas troncocónicas que han sido enfoscadas y pintadas en blanco, con sombreretes compuestos por laja de pizarra circular y castigadera.
Núcleo urbano de Capilerilla, La Tahá, Granada. Coordenadas X: 470828 Y: 4088548 Calle Acerolo 4.		En el diseño de las fachadas existe un predominio del macizo frente al hueco.	Acabado exterior de color blanco ejecutado con cal y pintura.

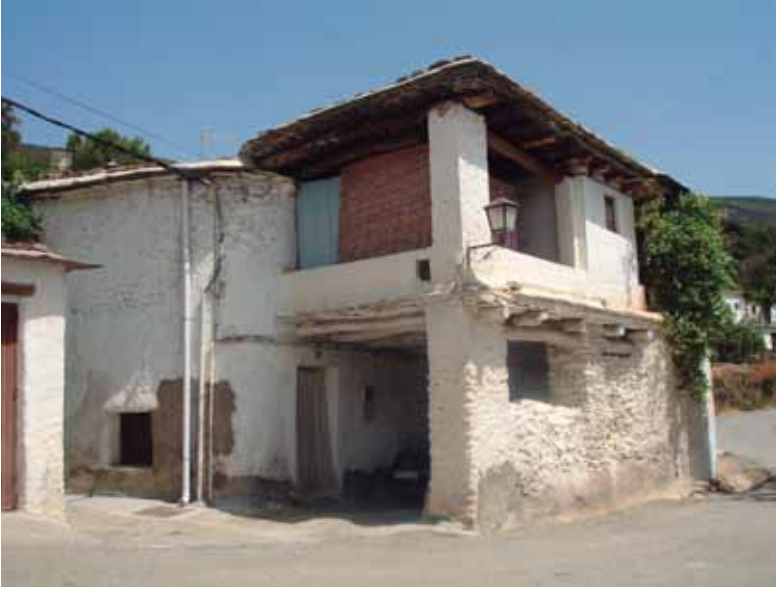
IDENTIFICACIÓN:		ENTORNO:
598.ARO: Vivienda-102 Vivienda		Situado en la vía principal de Capilerilla. Calles en desnivel con edificaciones agrupadas y próximas entre sí o conectadas con tinaos, con usos residencial y agropuecuario, con huertos aterrazados en sus proximidades.
TIPO:		DESCRIPCIÓN:

2. Construcción urbana. Vivienda. Uso residencial. Habitada.

<p>Inmueble de volumetría adaptada al desnivel del terreno, con dos plantas de alzada . Estructura vertical formada por muros ejecutados en piedra seca de lajas de pizarra de tamaño medio, colocadas sobre lecho de paja. Estructura horizontal de rollizos y alfarjías de madera sin desbastar, con capas de lajas de pizarra y malhecho. Cubierta formada por rollizos y alfarjías de madera sin desbastar, capas de lajas de pizarra, malhecho y launa. Beriles de pizarra con castigaderas. Chimeneas troncocónicas con sombrerete formado por laja circular y castigadera. El acceso a la vivienda se encuentra protegido por un tinao construido con rollizos y alfarjías de madera sin desbastar, capas de lajas de pizarra, malhecho y beriles de lajas de pizarra, que protege las puertas de las viviendas de los números 16, 18 y 20. Se apoya sobre muro ejecutado en piedra seca con lajas de pizarra de tamaño medio. Las tres viviendas que poseen el tinao han ampliado su volumen ocupando el tinao en su planta primera. En el caso de la número 20 con cubierta ejecutada con materiales y técnicas constructivas tradicionales, aunque los rollizos no provienen del empotramiento del muro, sino que apoyan sobre los beriles originarios del inmueble. Se ha construido una pilastra esquinera de ladrillo y un pretil de seguridad de ladrillo hueco doble, ajenos a la construcción tradicional del inmueble. Carpinterías de madera. Acabado exterior irregular blanco con cal en planta primera y con áreas enfoscadas y pintadas en blanco en planta baja y en el volumen ampliado</p>

LOCALIZACIÓN:		CONSERVACIÓN:
Núcleo urbano de Capilerilla, La Tahá, Granada.		Estado de conservación medio. Patología: desplazamiento horizontal de la pilastra de ejecución más tardía. Pérdida de la pintura en algunas zonas de la fachada.
Coordenadas X: 470849 Y: 4088538		
Calle Real de Capilerilla 20.		
AUTENTICIDAD:		
En el posicionamiento y adaptación al terreno, volumen y forma, diseño y composición, materiales y sistemas constructivos, y uso susceptibles . Intervenciones: se ha construido sobre el tinao en planta primera aumentando el volumen edificado con una terraza cubierta con pilastra de ladrillo esquinera. Se ha enfoscado y pintado de blanco la fachada en planta baja. Se ha colocado un pretil de ladrillo hueco doble.		
PROTECCIÓN:		
Núcleo urbano de Capilerilla, Sitio Histórico, BIC. Intervenciones permitidas: rehabilitación y restauración con mismos materiales y técnicas constructivas tradicionales. Eliminación de enfoscado y elementos no tradicionales. Recuperación barandilla y encalado.

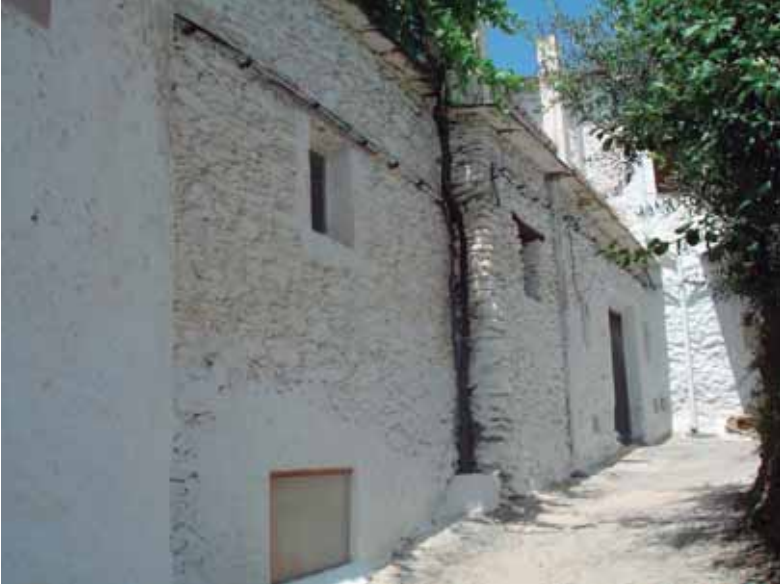
ENTORNO:
599.ARO:Vivienda-103 Vivienda		Situado en la zona central de Capilerilla próximo a la vía principal. Calles en desnivel con edificaciones agrupadas y próximas entre sí o conectadas con tinaos, con usos residencial y agropuecuario, con huertos en sus proximidades.
TIPO:		DESCRIPCIÓN:

2. Construcción urbana. Vivienda. Uso residencial. Habitada.		<p>Inmueble de volumetría adaptada al desnivel del terreno, con dos plantas de alzada en su parte posterior y una altura en el volumen alineado a la calle..</p> <p>Estructura vertical formada por muros ejecutados en piedra seca de lajas de pizarra de tamaño medio, colocadas sobre lecho de paja.</p> <p>Estructura horizontal de rollizos y alfarjías de madera sin desbastar, con capas de lajas de pizarra y malhecho.</p> <p>Cubierta formada por rollizos y alfarjías de madera sin desbastar, capas de lajas de pizarra, malhecho y launa, con beriles de pizarra con castigaderas.</p> <p>El terrao es transitable y se accede a él por la primera planta que se encuentra retranqueada.</p> <p>En el diseño de las fachadas existe un predominio del macizo frente al hueco.</p> <p>Carpinterías y dinteles vistos de madera.</p> <p>Acabado exterior blanco con cal y pintura.</p>

LOCALIZACIÓN:		CONSERVACIÓN:
Núcleo urbano de Capilerilla, La Tahá, Granada. Coordenadas X: 470845 Y:4088559 Calle el Ciruelo 1.		Buen estado de conservación aparente.
AUTENTICIDAD:		
En el posicionamiento y adaptación al terreno, volumen y forma, diseño y composición, materiales y sistemas constructivos, y uso susceptibles. Intervenciones: actualmente se está construyendo un pilar de hormigón armado para aumentar el volumen edificado en planta primera.		
PROTECCIÓN:		
Núcleo urbano de Capilerilla, Sitio Histórico, BIC. Intervenciones permitidas: rehabilitación y restauración con mismos materiales y técnicas constructivas. Demolición del pilar de hormigón armado.

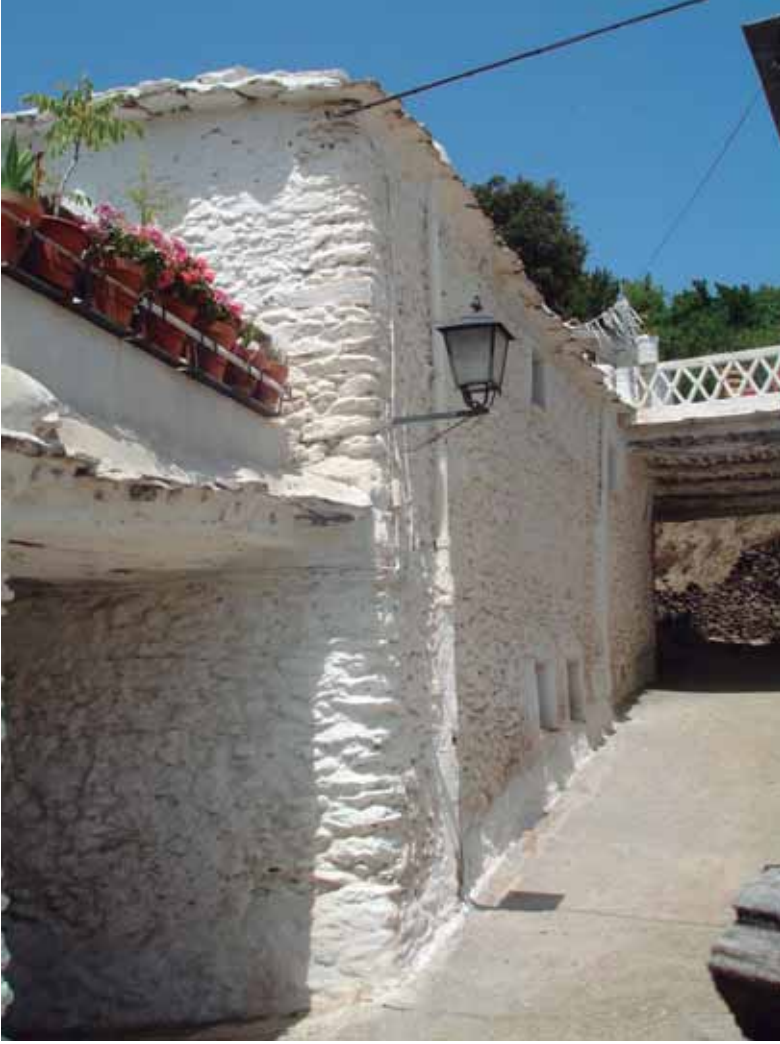
ENTORNO:
600.ARQ:Vivienda-104 Vivienda		Situado en la zona central de Capilerilla. Calles en desnivel con edificaciones agrupadas y próximas entre sí o conectadas con tinaos, con usos residencial y agropecuario, con huertos en sus proximidades.
TIPO:		DESCRIPCIÓN:

2. Construcción urbana. Vivienda. Uso residencial. Habitada.		Inmueble de volumetría adaptada al desnivel del terreno, con dos plantas de alzada. Estructura vertical formada por muros ejecutados en piedra seca de lajas de pizarra de tamaño medio, colocadas sobre lecho de paja. Estructura horizontal de rollizos y alfarjías de madera sin desbastar, con capas de lajas de pizarra y malhecho.
LOCALIZACIÓN:		Cubierta formada por rollizos y alfarjías de madera sin desbastar, capas de lajas de pizarra, malhecho y launa, con beriles de pizarra con castigaderas. El acceso está cubierto con un tinao formado por rollizos y alfarjías de madera sin desbastar, con capas de lajas de pizarra y malhecho, con beriles de pizarra.
Núcleo urbano de Capilerilla, La Tahá, Granada. Coordenadas X: 470858 Y: 4088588 Calle la Viña 2.		El tinao es transitable y se accede a él por la primera planta. Que a su vez permite acceder al terrao de la casa vecina de menor altura. En el diseño de las fachadas existe un predominio del macizo frente al hueco.

AUTENTICIDAD:		Existen escasas ventanas de dimensiones reducidas Acabado exterior blanco con cal y pintura.
En el posicionamiento y adaptación al terreno, volumen y forma, diseño y composición, materiales y sistemas constructivos, y uso susceptibles .		CONSERVACIÓN:
PROTECCIÓN:		Buen estado de conservación aparente.

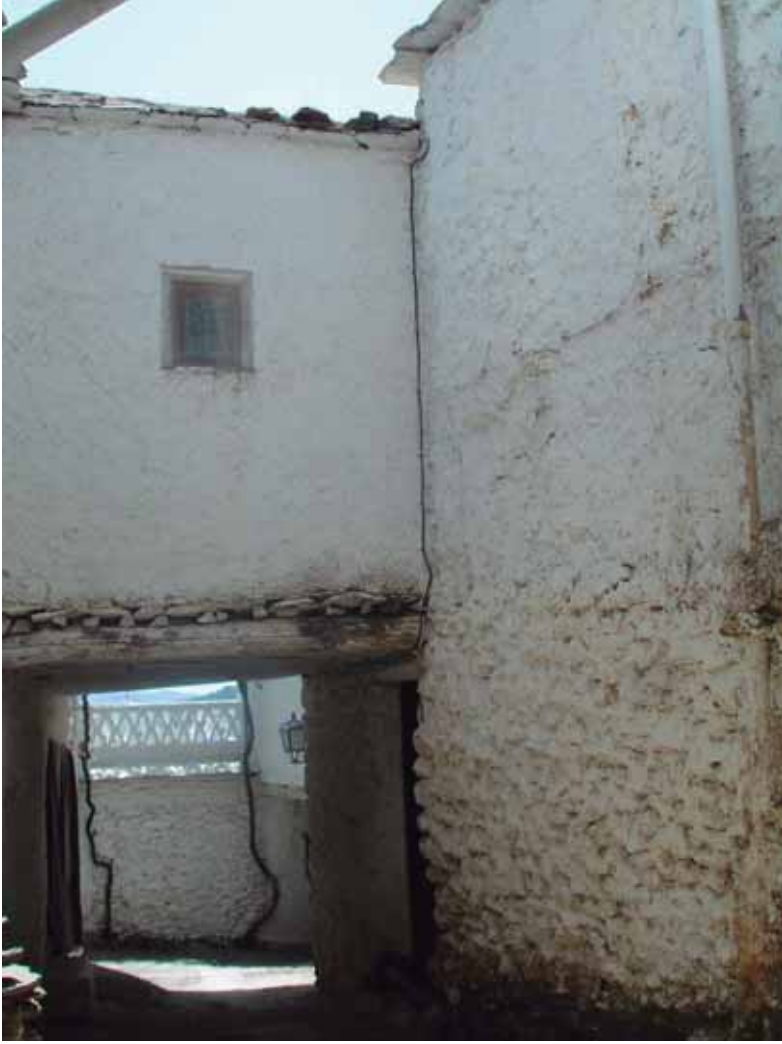
ENTORNO:
601.ARQ:Vivienda-105 Vivienda		Situado en la zona alta de Capilerilla. Calles en desnivel con edificaciones agrupadas y próximas entre sí o conectadas con tinaos, con usos residencial y agropuecuario, con huertos en sus proximidades.
TIPO:		DESCRIPCIÓN:

2. Construcción urbana. Vivienda. Uso residencial. Habitada.		Inmueble de volumetría adaptada al desnivel del terreno, con dos plantas de alzada.
LOCALIZACIÓN:		Estructura vertical formada por muros ejecutados en piedra seca de lajas de pizarra de tamaño medio, colocadas sobre lecho de paja.
Núcleo urbano de Capilerilla, La Tahá, Granada. Coordenadas X: 470838 Y: 4088575 Calle El Ciruelo 7.		Estructura horizontal de rollizos y alfarjías de madera sin desbastar, con capas de lajas de pizarra y malhecho.
AUTENTICIDAD:		Cubierta formada por rollizos y alfarjías de madera sin desbastar, capas de lajas de pizarra, malhecho y launa, con beriles de pizarra con castigaderas.
En el posicionamiento y adaptación al terreno, volumen y forma, diseño y composición, materiales y sistemas constructivos, y uso susceptibles . Intervenciones: enfoscado de las fachadas del cierre del tinao en planta primera.		El acceso está cubierto con un tinao formado por rollizos y alfarjías de madera sin desbastar, con capas de lajas de pizarra y malhecho, construido y cerrado en planta primera con muros de la misma fábrica pero enfoscados y pintados.

PROTECCIÓN:		En el diseño de las fachadas existe un predominio del macizo frente al hueco.
Núcleo urbano de Capilerilla, Sitio Histórico, BIC. Intervenciones permitidas: rehabilitación y restauración con mismos materiales y técnicas constructivas. Eliminación del enfoscado y recuperación del encalado tradicional.	Existe una ventana con carpintería de madera de dimensiones reducidas en el tinao.	
	La puerta de acceso es de madera y su dintel está formado por un rollizo encalado.	
	Acabado exterior blanco con cal y pintura.	
	CONSERVACIÓN:	
	Buen estado de conservación aparente.

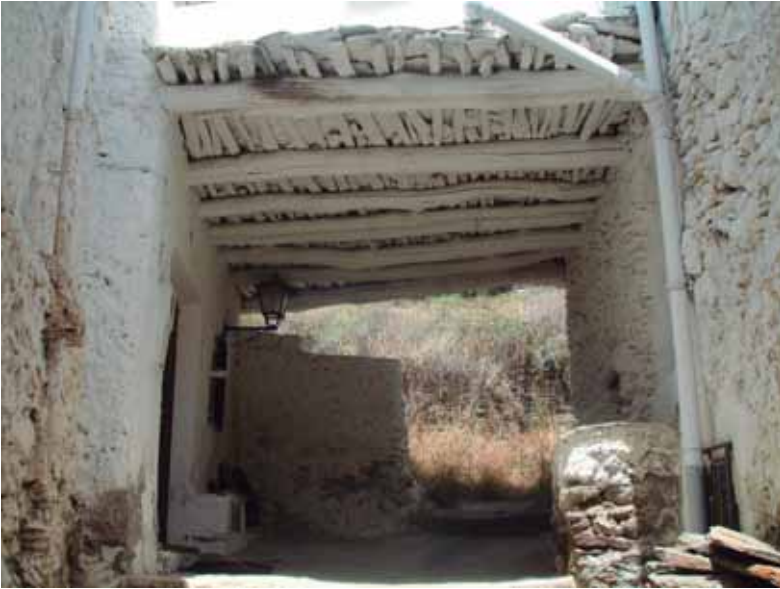
ENTORNO:
602.ARO: Vivienda-106 Vivienda con tinajo		Situado en la zona alta de Capilerilla. Calles con desnivel con edificaciones adosadas entre sí o conectadas con tinaos, con usos residencial y agropuecuario, con huertos aterrizados en sus proximidades.
TIPO:		DESCRIPCIÓN:

2. Construcción urbana. Tinajo. Uso urbano público. Utilizado.		Espacio urbano creado por el tinajo que cubre la calle El Ciruelo a la altura de los números 6 y 6A. El sistema constructivo consta de una estructura horizontal de vigas de rollizos y alfarjas de madera sin desbastar, con varias capas de lajas de pizarra y malhecho con barandilla metálica. La estructura vertical está formada por las fachadas enfrentadas compuestas por muro de lajas de pizarra de tamaño medio ejecutado en piedra seca sobre lecho de paja. Acabado exterior en blanco con cal y pintura.
LOCALIZACIÓN:		CONSERVACIÓN:
Núcleo urbano de Capilerilla, La Tahá, Granada. Coordenadas X: 470839 Y: 4088582 Tinajo de la calle El Ciruelo.		Buen estado de conservación aparente.
AUTENTICIDAD:		
En el posicionamiento y adaptación al terreno, volumen y forma, diseño y composición, materiales y sistemas constructivos, y uso del espacio urbano susceptibles. Intervención: colocación de bajante para asegurar la evacuación de aguas pluviales del tinajo.

PROTECCIÓN:		
Núcleo urbano de Capilerilla, Sitio Histórico, BIC. Intervenciones permitidas: rehabilitación y restauración con mismos materiales y técnicas constructivas. Desmontado de bajante pluvial.

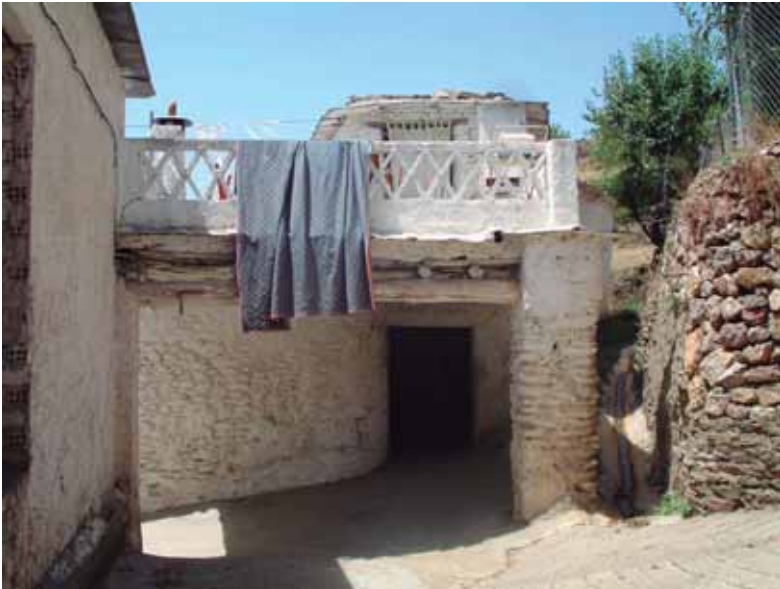
ENTORNO:
603.ARQ:Vivienda-107 Vivienda		Situado en la zona alta de Capilerilla. Calle en desnivel con edificaciones agrupadas y próximas entre sí o conectadas con tinaos, con usos residencial y agropueuario, con paratas cultivadas en sus proximidades.
TIPO:		DESCRIPCIÓN:

2. Construcción urbana. Vivienda. Uso residencial. Habitada.		Inmueble de volumetría adaptada al desnivel del terreno, con dos plantas de alzada; la planta primera retranqueada que disfruta del terrao y de la parte superior del tinao. Estructura vertical formada por muros ejecutados en piedra seca de lajas de pizarra de tamaño medio, colocadas sobre lecho de paja, con forma curvilínea que invita la acceso y rectilínea en el límite con el balate. Estructura horizontal de rollizos y alfarjías de madera sin desbastar, con capas de lajas de pizarra y malhecho.
LOCALIZACIÓN:		Cubierta formada por rollizos y alfarjías de madera sin desbastar, capas de lajas de pizarra, malhecho y launa, con beriles de pizarra con castigaderas. Chimenea troncocónica con sombrero de laja de pizarra circular y castigadera.
Núcleo urbano de Capilerilla, La Tahá, Granada. Coordenadas X: 470855 Y: 4088596 Calle El Guindo 1.		El acceso está cubierto con un tinao formado por rollizos y alfarjías de madera sin desbastar, con capas de lajas de pizarra y malhecho, con beriles de pizarra sobre los que hay construido un peto de ladrillo calado con pilastra esquinera de ladrillo.

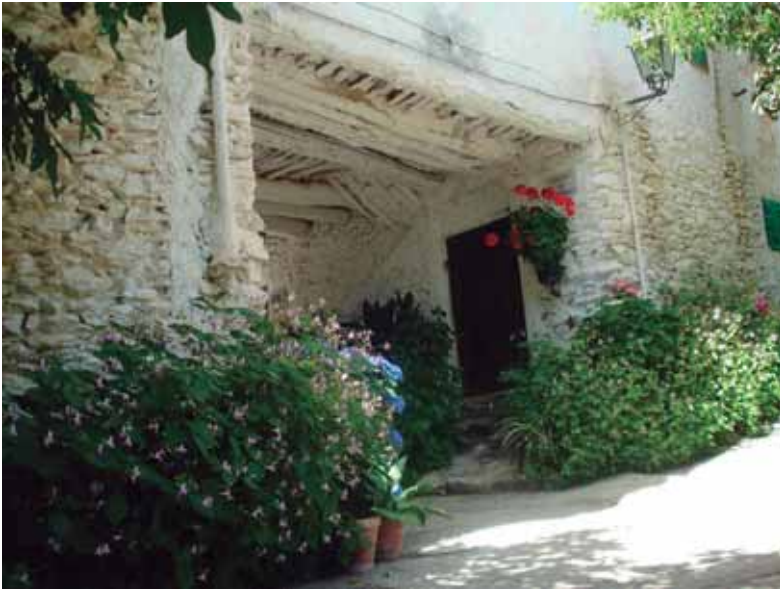
IDENTIFICACIÓN:		ENTORNO:
604.ARQ:Vivienda-108 Vivienda		Situado en la zona norte de Capilerilla. Calles en desnivel con edificaciones agrupadas y próximas entre sí o conectadas con tinaos, con usos residencial y agropecuario, con huertos cultivados en sus proximidades.
TIPO:

2. Construcción urbana. Vivienda. Uso residencial. Habitada.

DESCRIPCIÓN:
LOCALIZACIÓN:		Inmueble de volumetría adaptada al desnivel del terreno, con dos plantas de alzada vinculada al inmueble que se encuentra enfrente con uso pecuario y desde donde se accede al huerto delantero.
Núcleo urbano de Capilerilla, La Tahá, Granada. Coordenadas X:470895 Y: 4088615 Calle El Manzano 7.		Estructura vertical formada por muros ejecutados en piedra seca de lajas de pizarra de tamaño medio, colocadas sobre lecho de paja, de forma rectilínea.
AUTENTICIDAD:		Estructura horizontal de rollizos y alfarjías de madera sin desbastar, con capas de lajas de pizarra y malhecho.
En el posicionamiento y adaptación al terreno, volumen y forma, diseño y composición, materiales y sistemas constructivos, y uso susceptibles. Intervenciones: enfoscado parcial de la fachada en planta primera.		Cubierta formada por rollizos y alfarjías de madera sin desbastar, capas de lajas de pizarra, malhecho y launa, con beriles de pizarra con castigaderas.

PROTECCIÓN:		El acceso está cubierto con un tinao formado por rollizos y alfarjías de madera sin desbastar, con capas de lajas de pizarra y malhecho, con beriles de pizarra sobre los que hay construido una planta desde donde se accede al terrao con peto de ladrillo calado y pilastras de ladrillo.
Núcleo urbano de Capilerilla, Sitio Histórico, BIC. Intervenciones permitidas: rehabilitación y restauración con mismos materiales y técnicas constructivas. Eliminación del enfoscado y recuperación del encalado tradicional.		En el diseño de las fachadas existe un predominio del macizo frente al hueco.
		Existe una puerta con carpintería de madera y dintel visto en planta primera que da acceso a terrao y al tinao de dimensiones reducidas en el tinao.
		La puerta de principal es de madera y su dintel está formado por un rollizo encalado.
		Acabado exterior blanco con cal y pintura.
		CONSERVACIÓN:
		Buen estado de conservación aparente.

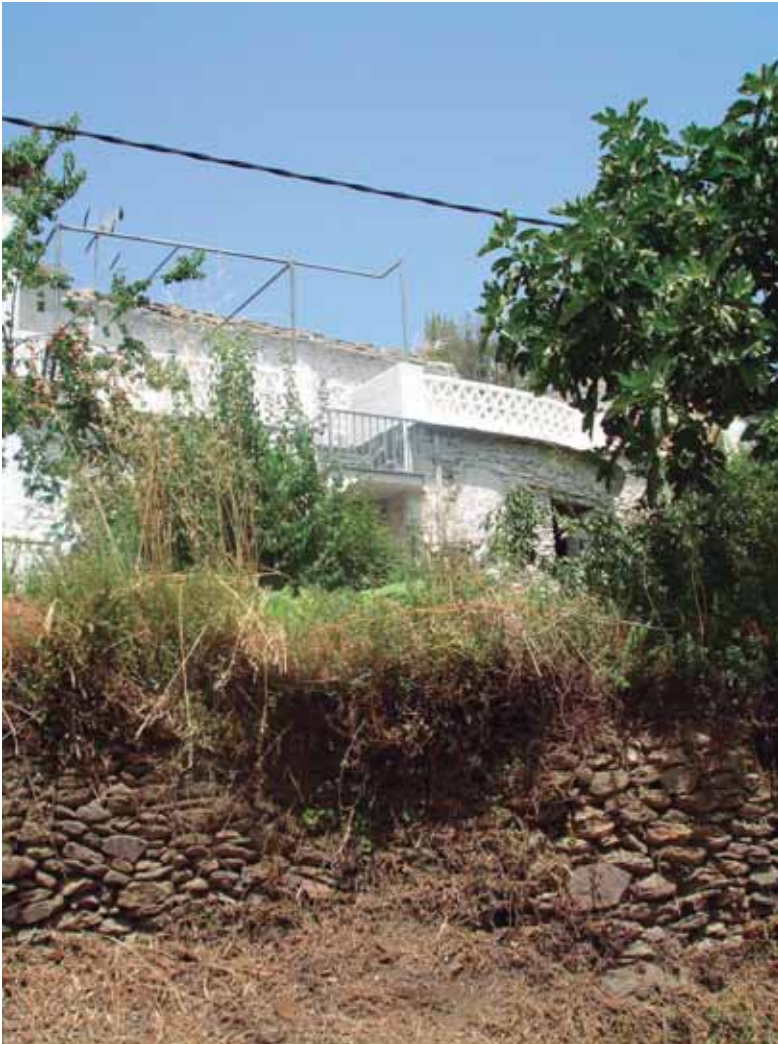
ENTORNO:
605.ARQ:Vivienda-109 Vivienda		Situado en la vía principal de Capilerilla. Calles en desnivel con edificaciones agrupadas y próximas entre sí o conectadas con tinaos, con usos residencial y agropecuario, con huertos cultivados en sus proximidades.
TIPO:		DESCRIPCIÓN:

2. Construcción urbana. Vivienda. Uso residencial y agropecuario Habitada.		<p>Inmueble de volumetría adaptada al desnivel del terreno, con dos plantas de alzada con uso residencial en la primera y pecuario en planta baja con huerto delantero a cota superior de la calle separado de ésta por un balate construido en piedra seca sin encalar con lajas de pizarra de tamaño medio.</p> <p>Estructura vertical del inmueble formada por muros ejecutados en piedra seca de lajas de pizarra de tamaño medio, colocadas sobre lecho de paja, de forma rectilínea y encalados.</p> <p>Estructura horizontal de rollizos y alfarjías de madera sin desbastar, con capas de lajas de pizarra y malhecho.</p> <p>Cubierta formada por rollizos y alfarjías de madera sin desbastar, capas de lajas de pizarra, malhecho y launa, con beriles de pizarra con castigaderas.</p> <p>El acceso a la vivienda se realiza desde el huerto.</p> <p>En el diseño de las fachadas existe un predominio del macizo frente al hueco.</p> <p>Acabado exterior blanco con cal y pintura.</p>

LOCALIZACIÓN:		Conservación:
Núcleo urbano de Capilerilla, La Tahá, Granada. Coordenadas X:470891 Y: 4088602 Calle Real de Capilerilla 4.		Buen estado de conservación aparente.
AUTENTICIDAD:		
En el posicionamiento y adaptación al terreno, volumen y forma, diseño y composición, materiales y sistemas constructivos, y uso susceptibles. Intervenciones: construcción de peto calado de ladrillo con pilastras.		
PROTECCIÓN:		
Núcleo urbano de Capilerilla, Sitio Histórico, BIC. Intervenciones permitidas: rehabilitación y restauración con mismos materiales y técnicas constructivas. Sustitución del peto por solución tradicional.

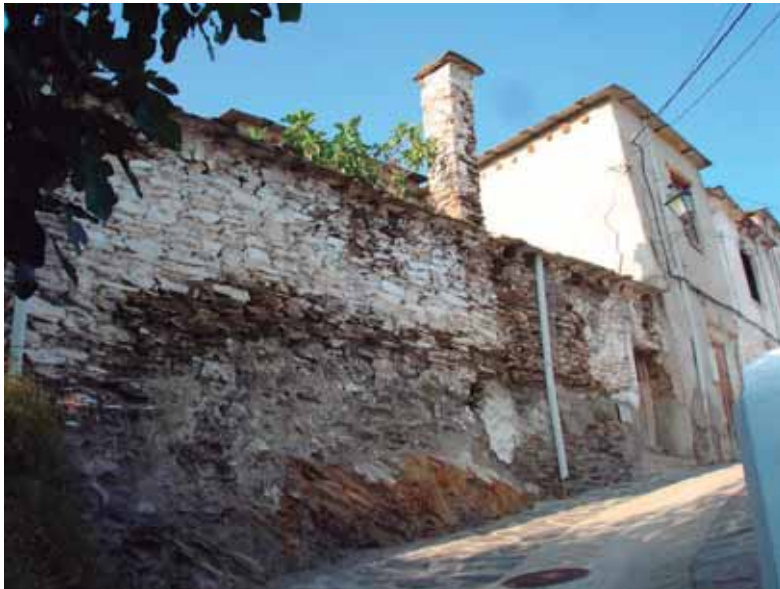
ENTORNO:
606.ARQ:Vivienda-110 Vivienda		Situado en la calle más alta del pueblo, en el límite entre lo urbano y la naturaleza. Próximos a la ampliación de la calle Humilladero donde se conectan las calles Castaño, Humilladero y Real, siendo el centro de reunión social.
TIPO:		DESCRIPCIÓN:

2. Construcción urbana. Vivienda. Uso residencial. Habitada parcialmente.		Parcela de grandes dimensiones formada por dos construcciones unidas de características distintas. Una de ellas con una planta de alzada, con un muro ejecutado en piedra seca con lajas de pizarra sin ventanas a la calle, desde donde se ve una chimenea alta. La otra de dos plantas de alzada con fachada enfoscada y pintada con puerta de acceso y ventana en planta primera. Ambas con cubiertas planas de launa, beriles de pizarra y castigaderas. Carpinterías de madera y dinteles vistos.
LOCALIZACIÓN:		CONSERVACIÓN:
Núcleo urbano de Júbar, Nevada , Granada. Coordenadas X:497143 Y:4096040 Calle Humilladero 6		Estado de conservación regular. Muro con pérdida de material en la base y gran grieta vertical esquinera.
AUTENTICIDAD:		
En el posicionamiento y adaptación al terreno, volumen y forma, diseño y composición, materiales y sistemas constructivos, y uso del espacio urbano susceptibles. Elemento discordante: bajante pluvial exterior en fachada.

PROTECCIÓN:		
Sin protección patrimonial histórica-artística. Intervenciones permitidas: rehabilitación y restauración con mismos materiales y técnicas constructivas.

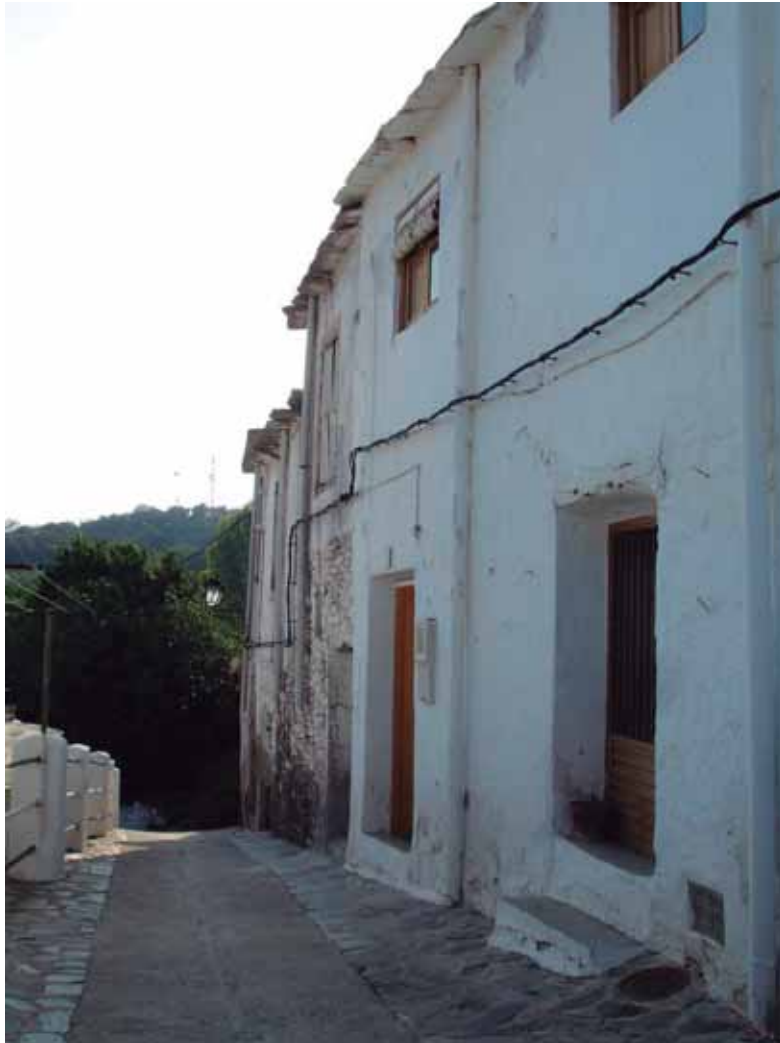
ENTORNO:
607.ARQ:Vivienda-111 Vivienda		Situado en la calle más alta del pueblo, en el límite entre lo urbano y la naturaleza. Próximos a la ampliación de la calle Humilladero donde se conectan las calles Castaño, Humilladero y Real, siendo el centro de reunión social.
TIPO:		DESCRIPCIÓN:

2. Construcción urbana. Vivienda. Uso residencial. Habitada.		<p>Inmueble de uso residencial con dos accesos diferenciados entre el uso agropecuario y el uso residencial, con una composición de fachada con predominio de macizo frente al hueco, con dos ejes de composición vertical con respecto a las puertas.</p> <p>El sistema constructivo se resuelve con un muro ejecutado en piedra seca con lajas de pizarra, probablemente sobre lecho de paja, y forjados horizontales de rollizos y alfarjías de madera sin escuadría, capa de lajas de pizarra y malhecho.</p> <p>Cubierta plana de launa con beriles de pizarra y castigaderas.</p> <p>Carpinterías de las habitaciones vivideras en madera con persianas enrollables exteriores, y puerta metálica para el uso agropecuario.</p> <p>Acabado en blanco con pintura sobre enfoscado.</p>
LOCALIZACIÓN:		CONSERVACIÓN:
Núcleo urbano de Júbar, Nevada , Granada. Coordenadas X: 497156 Y: 4096042 Calle Humilladero 10		Buen estado de conservación aparente.

AUTENTICIDAD:		
<p>En el posicionamiento y adaptación al terreno, volumen y forma, diseño y composición, materiales y sistemas constructivos, y uso del espacio urbano susceptibles.</p> <p>Elemento discordante: bajante pluvial exterior en fachada, contador y cableado exterior de alumbrado público.</p> <p>Intervención: enfoscado y pintado de fachada.</p>		
PROTECCIÓN:		
Sin protección patrimonial histórica-artística. Intervenciones permitidas: rehabilitación y restauración con mismos materiales y técnicas constructivas. Eliminación bajante y reubicación de cableado. Recuperación en calado.

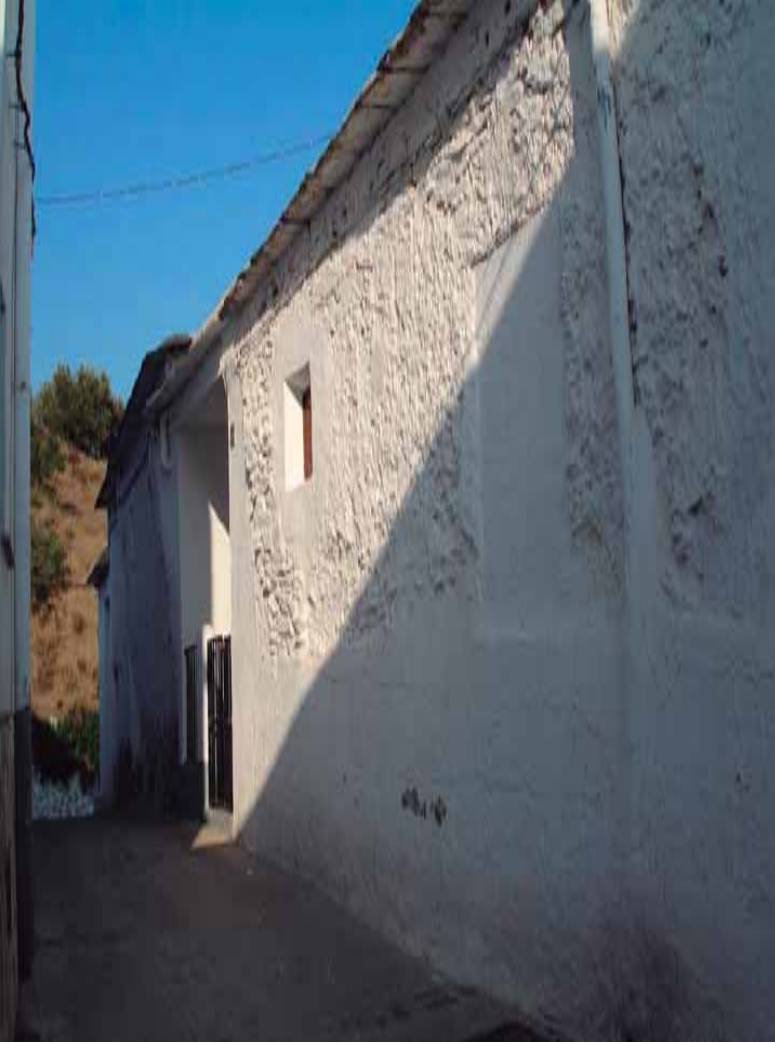
ENTORNO:
608.ARQ:Vivienda-112 Vivienda		Situado en la calle más importante del pueblo, por ser el eje urbano que lo recorre de este a oeste. A ambos lados de la calle se sitúan manzanas de viviendas agrupadas.
TIPO:		DESCRIPCIÓN:

2. Construcción urbana. Vivienda. Uso residencial. Habitada.		Inmueble de uso residencial de una planta de alzada con huecos en fachada con dintel y jambas retacados, con una composición de fachada con predominio de macizo frente al hueco. El acceso viene precedido de una verja metálica y tiene un ventanuco al lado. El sistema constructivo se resuelve con un muro ejecutado en piedra seca con lajas de pizarra, probablemente sobre lecho de paja, y forjados horizontales de rollizos y alfarjas de madera sin escuadria, capa de lajas de pizarra y malhecho. Cubierta plana de launa con beriles de pizarra y castigaderas. Carpinterías madera. Acabado en blanco con cal y pintura sobre enfoscado.
LOCALIZACIÓN:		CONSERVACIÓN:
Núcleo urbano de Júbar, Nevada , Granada. Coordenadas X: 497208 Y: 4096010 Calle Real 12		Buen estado de conservación aparente.
AUTENTICIDAD:		
En el posicionamiento y adaptación al terreno, volumen y forma, diseño y composición, materiales y sistemas constructivos, y uso del espacio urbano susceptibles. Elemento discordante: bajante pluvial exterior en fachada y verja en acceso. Intervención: enfoscado y pintado parcial de fachada.

PROTECCIÓN:		
Sin protección patrimonial histórica-artística. Intervenciones permitidas: rehabilitación y restauración con mismos materiales y técnicas constructivas. Eliminación bajante y recuperación encalado.

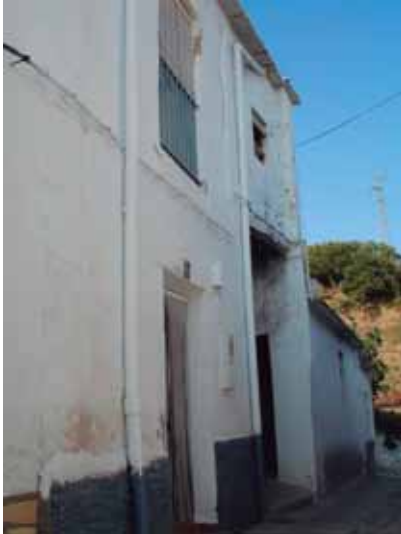
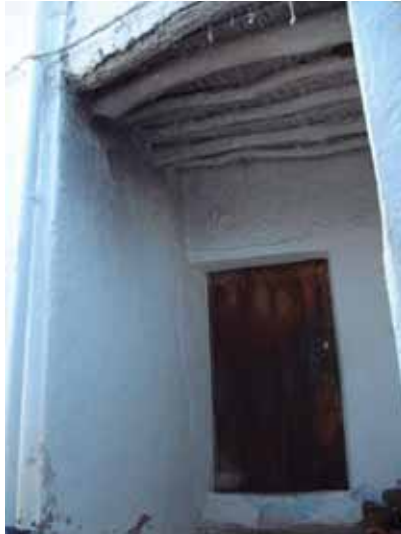
ENTORNO:
609.ARQ:Vivienda-113 Vivienda		Situado en la calle más importante del pueblo, por ser el eje urbano que lo recorre de este a oeste. A ambos lados de la calle se sitúan manzanas de viviendas agrupadas.
TIPO:		DESCRIPCIÓN:

2. Construcción urbana. Vivienda. Uso residencial. Habitada.		<p>Inmueble de uso residencial y agropecuario de dos plantas de alzada con puertas de acceso diferenciados según usos, con una composición de fachada con predominio de macizo frente al hueco.</p> <p>La puerta de acceso al uso agropecuario está protegido por un tinajo que deja ver su sistema constructivo formado por rollizos de madera sin escuadrar y encofrado una plancha de cañas</p> <p>El sistema constructivo se resuelve con un muro ejecutado en piedra seca con lajas de pizarra, probablemente colocadas sobre lecho de paja y forjados horizontales de rollizos y alfarjías de madera sin escuadría, capa de lajas de pizarra y malhecho.</p> <p>Cubierta plana de launa con beriles de pizarra y castigaderas.</p> <p>Carpinterías madera.</p> <p>Acabado en blanco con cal y pintura sobre enfoscado, con zócalo diferenciado de color gris azulado.</p>

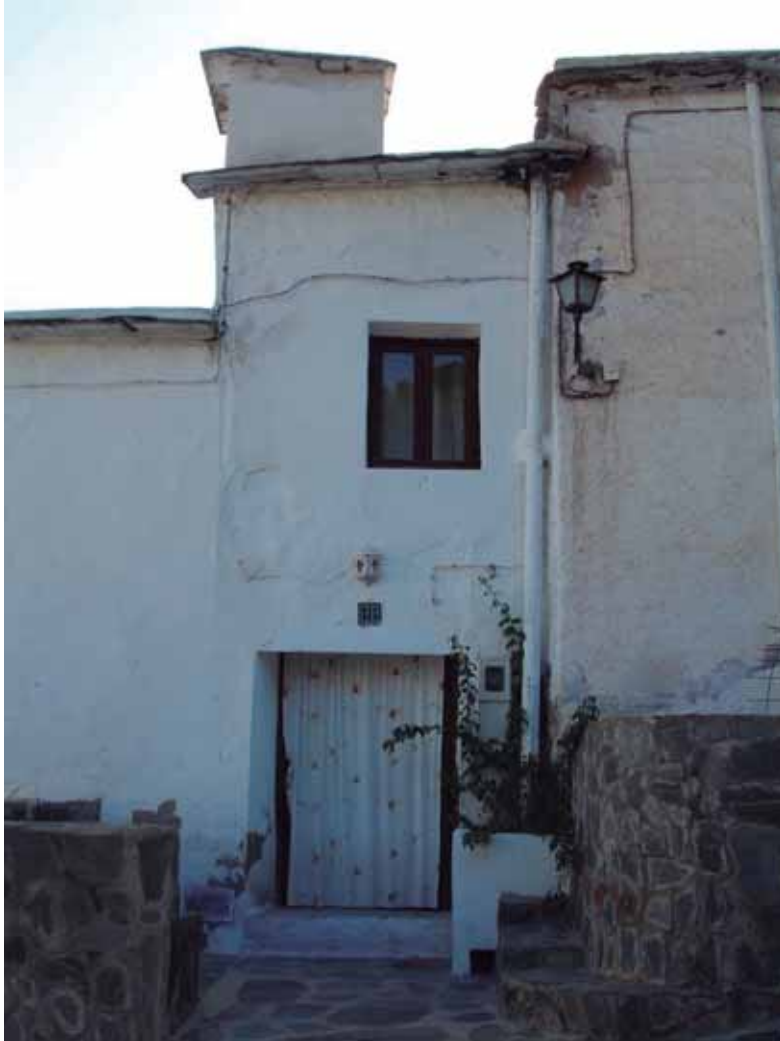
ENTORNO:	
611.ARQ:Vivienda-115 Vivienda		Situado en la calle más importante del pueblo, por ser el eje urbano que lo recorre de este a oeste. A ambos lados de la calle se sitúan manzanas de viviendas agrupadas.	DESCRIPCIÓN:
TIPO:		Parcela de crujía estrecha con habitaciones engalavernadas con la vivienda colindante sita en el número 20, alberga un inmueble de uso residencial de dos plantas de alzada con puerta de acceso y ventana, con composición de fachada de predominio de macizo frente al hueco. El sistema constructivo se resuelve con un muro ejecutado en piedra seca con lajas de pizarra, probablemente colocadas sobre lecho de paja y forjados horizontales de rollizos y alfarjías de madera sin escuadría, capa de lajas de pizarra y malhecho. Cubierta plana de launa con beriles de pizarra y castigaderas asegurados con mortero de cemento, en la que se encuentra una locana. Carpinterías de madera. Acabado en blanco con cal y pintura sobre enfoscado.

2. Construcción urbana. Vivienda. Uso residencial. Habitada.			
LOCALIZACIÓN:			
Núcleo urbano de Júbar, Nevada , Granada. Coordenadas X: 497221 Y: 4096001 Calle Real 18			
AUTENTICIDAD:			
En el posicionamiento y adaptación al terreno, volumen y forma, diseño y composición, materiales y sistemas constructivos, y uso del espacio urbano susceptibles. Elemento discordante: cableado y bajante pluvial exteriores en fachada. Intervención: enfoscado y pintado de fachada con diferenciación de color en el zócalo, y aseguramiento de beriles y castigaderas con mortero de cemento.			
PROTECCIÓN:		CONSERVACIÓN:	
Sin protección patrimonial histórica-artística. Intervenciones permitidas: rehabilitación y restauración con mismos materiales y técnicas constructivas. Eliminación bajante y cableado, y recuperación encalado.	Estado de conservación medio. Manchas de humedad en la base del muro de fachada con bofado de pintura.

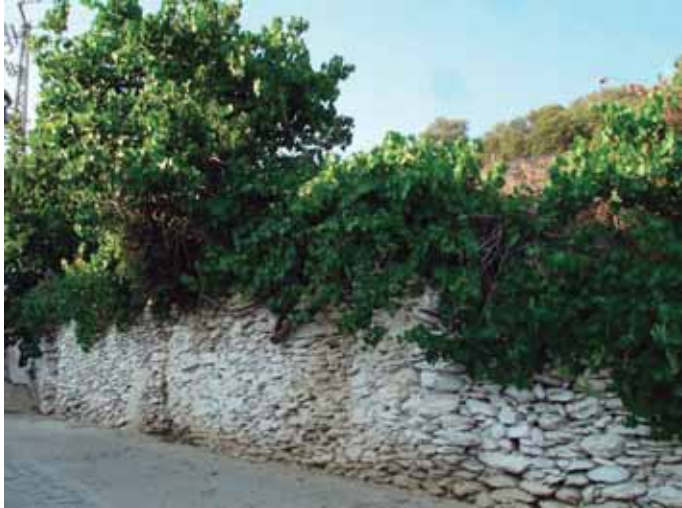
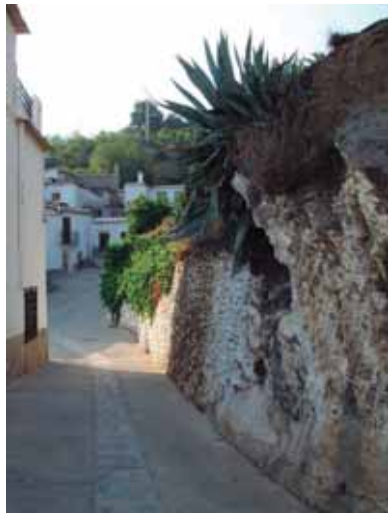
IDENTIFICACIÓN:		ENTORNO:
612.ARQ:Vivienda-116 Vivienda		<p>Situado en la calle más importante del pueblo, por ser el eje urbano que lo recorre de este a oeste. A ambos lados de la calle se sitúan manzanas de viviendas agrupadas.</p>
TIPO:

2. Espacio urbano. Via urbana. Uso público. Utilizada.		DESCRIPCIÓN:
LOCALIZACIÓN:		
Núcleo urbano de Júbar, Nevada , Granada. Coordenadas X: 497232 Y: 4095997 Calle Real		<p>Calle que resuelve su límite urbano a través de muros de contención del terreno, que se encuentra a una cota más alta con vegetación abundante .</p> <p>El sistema constructivo se resuelve con un muro ejecutado en piedra seca con lajas de pizarra encladas.</p> <p>Al otro lado de la calle se encuentran los inmuebles.</p> <p>El pavimento es continuo cementado con una cinta empedrada en el centro.</p>
AUTENTICIDAD:		
<p>En el posicionamiento y adaptación al terreno, volumen y forma, diseño y composición, materiales y sistemas constructivos, y uso del espacio urbano susceptibles.</p> <p>Intervención: repello de cemento en alguna zona.</p>

PROTECCIÓN:		CONSERVACIÓN:
<p>Sin protección patrimonial histórica-artística. Intervenciones permitidas: rehabilitación y restauración con mismos materiales y técnicas constructivas. Eliminación repello de cemento y recuperación enclado.</p>		<p>Estado de conservación general bueno.</p> <p>Necesita arreglo puntual en zona con pérdida de material que ha sido reparada con repello de cemento.</p>

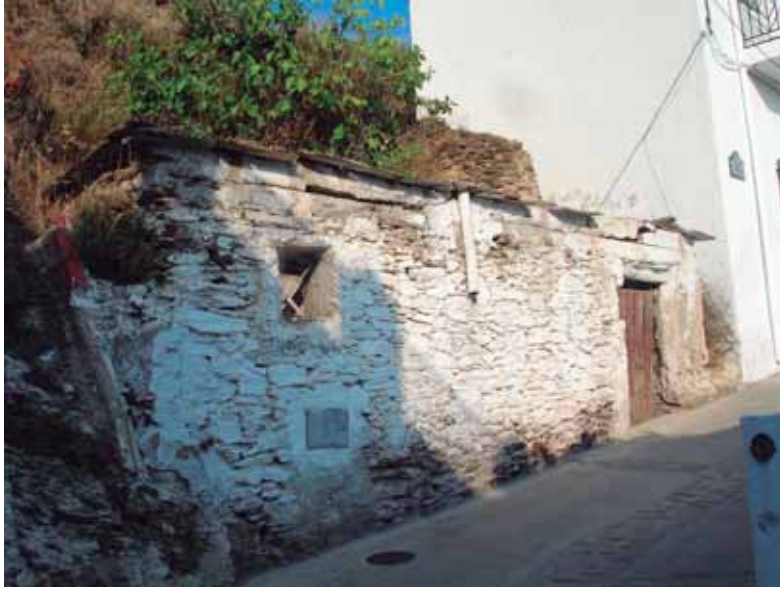
ENTORNO:
613.ARQ:Vivienda-117 Vivienda		Situado en la calle más importante del pueblo, por ser el eje urbano que lo recorre de este a oeste. A ambos lados de la calle se sitúan manzanas de viviendas agrupadas.
TIPO:		DESCRIPCIÓN:

2. Construcción urbana. Establo. Uso agropecuario. Abandonado.		<p>Parcela de forma rectangular que se adapta al cambio de nivel del terreno, con una planta de alzada, con puerta de acceso y ventanuco, con composición de fachada de predominio de macizo frente al hueco.</p> <p>El sistema constructivo se resuelve con un muro ejecutado en piedra seca con lajas de pizarra y forjados horizontales de rollizos de madera sin escuadria, capa de lajas de pizarra y malhecho.</p> <p>Cubierta plana de launa con beriles de pizarra sobre hilada de factura posterior.</p> <p>Puerta con carpintería de madera y dintel visto formado por rollizo.</p> <p>Acabado en cal.</p>
LOCALIZACIÓN:		CONSERVACIÓN:
Núcleo urbano de Júbar, Nevada , Granada. Coordenadas X:497256 Y: 4095981 Calle Real 29		<p>Estado de conservación deteriorado.</p> <p>Manchas de humedad en la base del muro de fachada, grieta horizontal bajo hilada del recrecido.</p>

AUTENTICIDAD:		
<p>En el posicionamiento y adaptación al terreno, volumen y forma, diseño y composición, materiales y sistemas constructivos, y uso del espacio urbano susceptibles.</p> <p>Elemento discordante: bajante pluvial y contador exteriores en fachada.</p> <p>Intervención: recrecido de la última hilada del muro.</p>		
PROTECCIÓN:		
<p>Sin protección patrimonial histórica-artística.</p> <p>Intervenciones permitidas: rehabilitación y restauración con mismos materiales y técnicas constructivas. Eliminación bajante pluvial.</p>

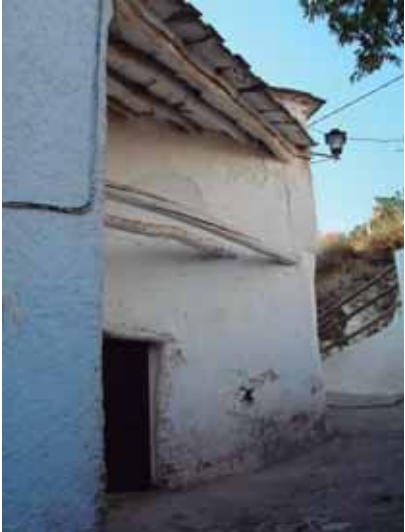
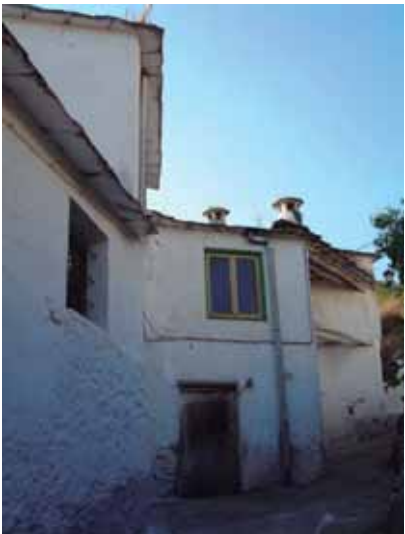
ENTORNO:
614.ARQ:Vivienda-118 Vivienda		Situado en la calle más importante del pueblo, por ser el eje urbano que lo recorre de este a oeste. A ambos lados de la calle se sitúan manzanas de viviendas agrupadas.
TIPO:		DESCRIPCIÓN:

2. Construcción urbana. Vivienda. Uso residencial. Habitada.		<p>Parcela de forma irregular que se adapta al cambio de nivel del terreno, con dos plantas de alzada, que contiene un inmueble de uso residencial y pecuario, con composición de fachada de predominio de macizo frente al hueco.</p> <p>La puerta de los animales se ve protegida por un tinao en esquina de forma triangular que desde la calle deja ver su sistema constructivo formado por rollizos de madera sin escuadrar, capa de lajas de pizarra, malhecho y launa, fruto de la prolongación de la cubierta plana, que en su vuelo tiene beriles de pizarra. A nivel de forjado de planta primera varios rollizos estructurales quedan vistos.</p> <p>El sistema constructivo vertical se resuelve con un muro ejecutado en piedra seca con lajas de pizarra, probablemente colocadas sobre lecho de paja y los forjados horizontales de rollizos de madera sin escuadría, capa de lajas de pizarra y malhecho.</p> <p>Cubierta plana de launa con beriles de pizarra y castigaderas asegurados con mortero de cemento, en la que se encuentra una chimenea troncocónica con sombrero de laja de pizarra y castigadera.</p> <p>Carpinterías de madera, tradicionales en planta baja.</p> <p>Acabado en blanco con pintura sobre enfoscado.</p>

LOCALIZACIÓN:		CONSERVACIÓN:
Núcleo urbano de Júbar, Nevada , Granada. Coordenadas X: 497244 Y: 4095973 Calle Real 26		Estado de conservación medio. Manchas de humedad en la base del muro de fachada con bofado de pintura.
AUTENTICIDAD:		
En el posicionamiento y adaptación al terreno, volumen y forma, diseño y composición, materiales y sistemas constructivos, y uso del espacio urbano susceptibles. Elemento discordante: cableado y bajante pluvial exteriores en fachada. Intervención: enfoscado y pintado de fachada y aseguramiento de beriles y castigaderas con mortero de cemento.		
PROTECCIÓN:		
Sin protección patrimonial histórica-artística. Intervenciones permitidas: rehabilitación y restauración con mismos materiales y técnicas constructivas. Eliminación bajante y cableado, y recuperación encalado.

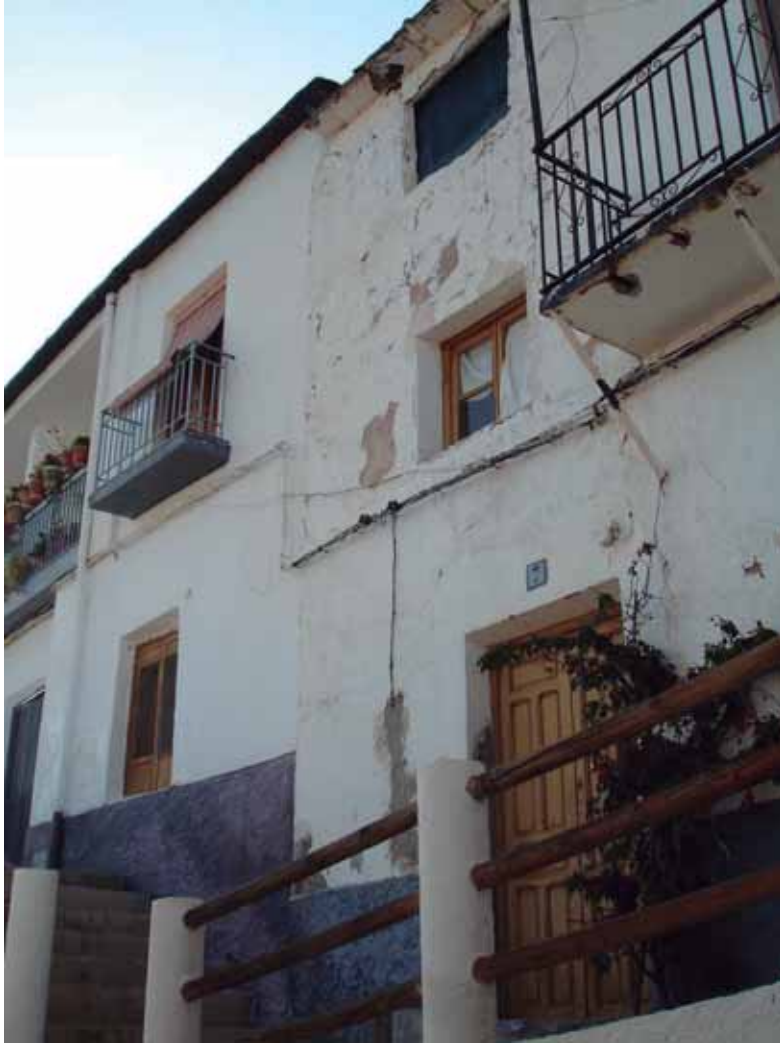
ENTORNO:
615.ARQ:Vivienda-119 Vivienda		Situado en la calle más importante del pueblo, por ser el eje urbano que lo recorre de este a oeste. A ambos lados de la calle se sitúan manzanas de viviendas agrupadas.
TIPO:		DESCRIPCIÓN:

2. Construcción urbana. Vivienda. Uso residencial. Habitada.		<p>Parcela de forma irregular que se adapta al cambio de nivel del terreno, con tres plantas de alzada a calle Real y dos a calle Humilladero, que contiene un inmueble de uso residencial, con composición con predominio de macizo frente al hueco.</p> <p>El sistema constructivo vertical se resuelve con un muro ejecutado en piedra seca con lajas de pizarra, probablemente colocadas sobre lecho de paja y los forjados horizontales de rollizos de madera sin escuadría, capa de lajas de pizarra y malhecho.</p> <p>Cubierta plana de launa con beriles de pizarra y castigaderas asegurados con mortero de cemento, en la que se encuentra una chimenea troncocónica con sombrero de laja de pizarra y castigadera.</p> <p>Carpinterías de madera, tradicionales en planta baja.</p> <p>Acabado en blanco con pintura sobre enfoscado con diferenciación de zócalo con tratamiento a la tirolesa de color gris azulado..</p>

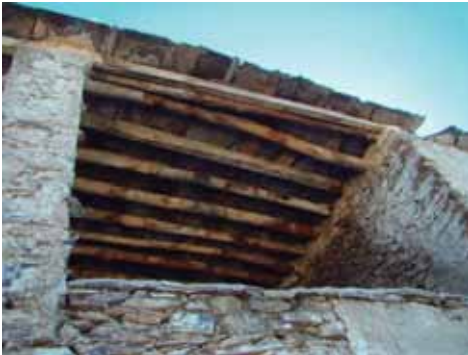
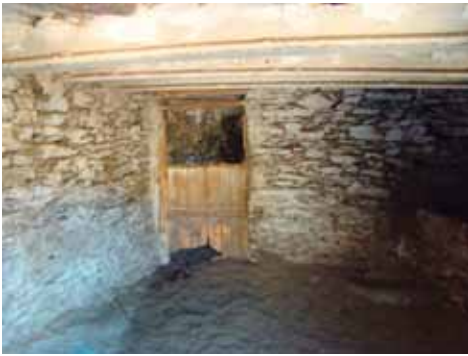
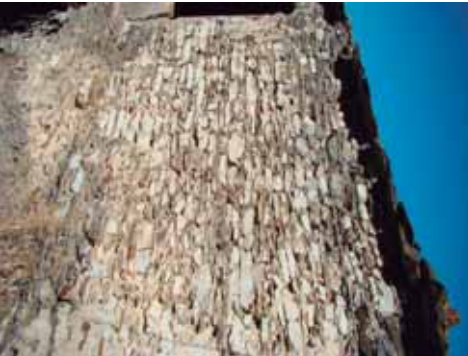
IDENTIFICACIÓN:		ENTORNO:
617.ARQ:Vivienda-121 Vivienda con tinajo		Situada en la parte baja del núcleo, en la salida del camino de Los Molinos, en una zona quebrada y en contacto con la zona rural.
TIPO:

2. Construcción urbana. Vivienda y cuadra.		DESCRIPCIÓN:
LOCALIZACIÓN:		Edificio compuesto de tres volúmenes y adaptado al fuerte desnivel entre la parte alta de la parcela y la baja. En la parte alta se sitúan un volume de una sola planta con hueco de entrada a la zona de vivienda. En la zona intermedia, el volumen más grande, con planta baja y primera. En aquella, y justo en una curva muy pronunciada del camino, se sitúa el acceso a la cuadra. Esta dispone de dos estancias, la primera de gran tamaño y con hueco reducido en el lateral y la segunda menor y sin ventilación más que por la puerta de acceso. Finalmente, el volume inferior, de una sola planta, dispone de acceso propio mediante escalones labrados en la roca y un hueco lateral de tamaño pequeño.
Coordenadas: X: 500499 Y: 4098446 Camino de los Molinos s/n Bayárcal

La planta primera dispone de un gran tinajo-terracea cubierto con forjado de rollizos, alfargia y lajas de pizarra, como el resto de los forjados del edificio. Cubierta de launa, con beriles y castigaderas.

AUTENTICIDAD:		Aparentemente no está en uso la zona de vivienda, ni la de cuadra, que está abierta y accesible.
En el posicionamiento y adaptación al terreno, volumen y forma, diseño y composición, materiales y sistemas constructivos, y uso de la edificación. No tiene uso aparente, aunque está bien conservada.

Se trata de uno de los pocos ejemplos de arquitectura tradicional original que quedan en el núcleo de Bayárcal..
PROTECCIÓN:		CONSERVACIÓN:
Actualmente no dispone de protección alguna. Actuaciones permitidas: Restauración, mantenimiento y rehabilitación del interior de las viviendas anejas, con métodos y materiales tradicionales.	Fotografía: Jose M. Visedo	A pesar de parecer en desuso, los forjados e estructuras se encuentran en muy buen estado y parece haber sido objeto de actuaciones de restauración no hace mucho tiempo.
