8. ANEXO. INVENTARIO DE BIENES INDIVIDUALIZADOS

PROPUESTA DE DELIMITACIÓN DEL BIEN
DENOMINADO:
“PAISAJE CULTURAL DE LA ALPUJARRA”

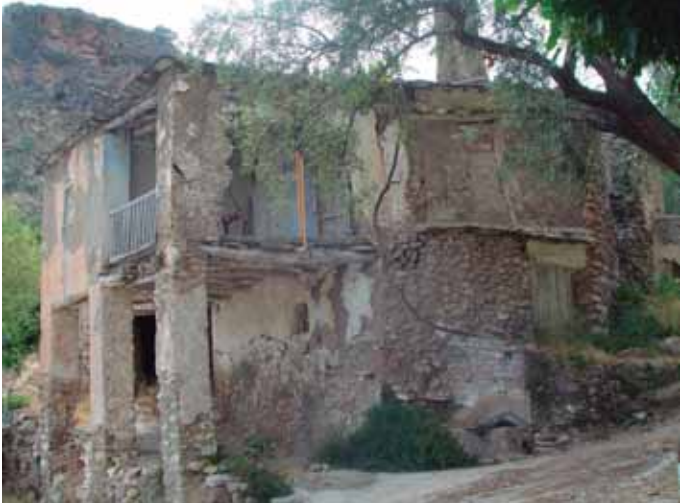
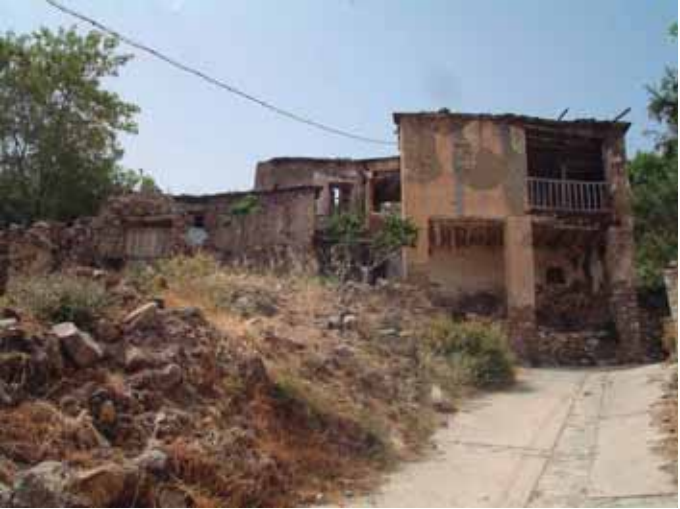
ENTORNO:
618.ARQ:Vivienda-122 Vivienda		<p>En el limite entre lo construido y el espacio natural se encuentra esta manzana urbana ubicada en la cota más alta del Barrio Alto, desde se dominan las vistas sobre Cástaras y el centro del barrio en el que se encuentran las ruinas de edificaciones existentes anteriormente.</p>
TIPO:	DESCRIPCIÓN:

2. Construcción urbana. Vivienda. Uso residencial. Abandonada.	<p>Inmueble de volumetría adaptada al desnivel del terreno, con dos plantas de alzada, en parcela de forma irregular rectilínea con fachada principal presidida de un tinaco con dos plantas, con su parte superior dividida en una terraza cubierta y un volumen cerrado .</p>	
LOCALIZACIÓN:	<p>En la composición de las fachadas existe un predominio del macizo frente al hueco.</p>	
Anexo del núcleo urbano de Cástaras , Granada.	<p>Estructura vertical formada por muros y pilastras de lajas de pizarra de tamaño medio, probablemente en su origen colocadas sobre lecho de paja. Estructura horizontal de vigas de rollizos y alfarjías de madera sin desbastar, lajas de pizarra y capa de malhecho.</p>	
Coordenadas X: 477139 Y: 4087856 Barrio Alto 37 y 38 .	<p>Cubierta plana de launa con beriles de pizarra y castigaderas.</p>	
AUTENTICIDAD:	<p>Chimenea troncocónica con sombrero de laja de pizarra y castigadera.</p>

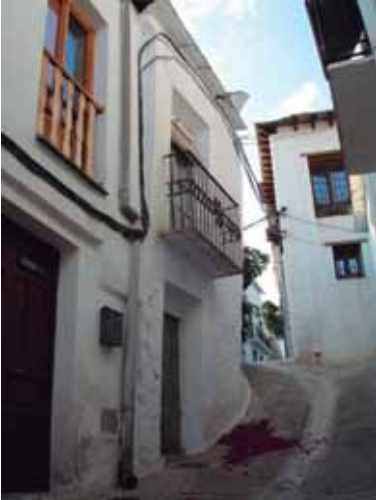
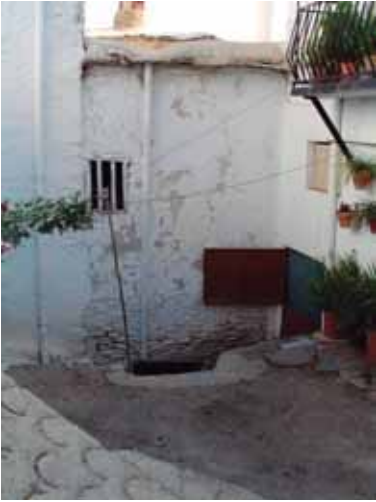
ENTORNO:
621.ARQ:Vivienda-125 Vivienda		<p>Situado en la zona central de Mairena en el proximidades a la plaza de la iglesia, con alta densidad de manzanas edificadas se conectan con calles que salvan las pendientes.</p>
TIPO:	DESCRIPCIÓN:

2. Construcción urbana. Vivienda. Uso residencial. Habitada.	<p>Inmueble de volumetría adaptada al desnivel del terreno, con dos plantas de alzada, que en su fachada posterior a la Plaza de la Iglesia queda rehundido.</p> <p>Tratamiento muy diferente entre las fachadas principal y posterior. La fachada principal cuenta con la puerta de acceso a la zona vividera y balcón en planta primera. En la trasera su composición se basa en un predominio del macizo frente al hueco, teniendo un ventanuco enrejado con barrotes verticales de madera y un acceso de uso pecuario a más bajo nivel que la vía pública.</p> <p>Estructura vertical formada por muros de lajas de pizarra de tamaño medio sobre lecho de paja en piedra seca.</p> <p>Cubierta plana de launa con beriles de pizarra y castigaderas aseguradas con mortero de cemento.</p> <p>Chimenea troncocónica con sombrero de laja de pizarra y castigadera.</p> <p>Carpinterías de madera.</p> <p>Acabado exterior en blanco con cal y pintura.</p>

LOCALIZACIÓN:	CONSERVACIÓN:	
Núcleo urbano de Mairena, Nevada, Granada. Coordenadas X: 496210 Y: 4095543 Calle Zacatín	<p>Buen estado de conservación aparente en zona residencial y regular en zona pecuaria.</p>	
AUTENTICIDAD:	<p>En el posicionamiento y adaptación al terreno, volumen y forma, diseño y composición, materiales y sistemas constructivos, y usos de la edificación.</p> <p>Se aprecian intervenciones actuales en el aseguramiento de beriles y castigaderas con mortero de cemento.</p> <p>No se ha respetado el encalado de los muros de piedra en fachadas, habiendo partes enfoscadas y pintadas en blanco.</p> <p>Se han colocado bajantes pluviales.</p>	
PROTECCIÓN:	<p>Núcleo urbano de Mairena.</p> <p>Intervenciones permitidas: rehabilitación y restauración con mismos materiales y técnicas constructivas. Eliminación de elementos carentes de autenticidad.</p>

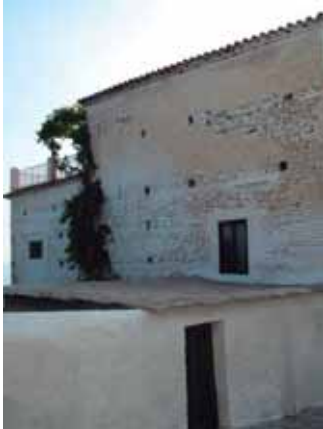
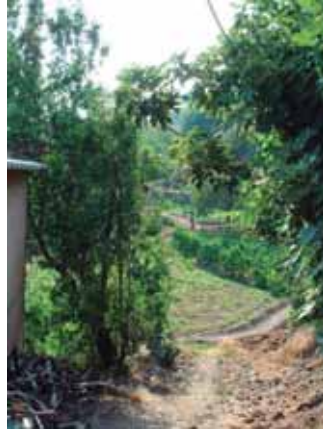
ENTORNO:
622.ARQ:Vivienda-126 Vivienda		Situado en la zona oriental de Mairena en el proximidades a la plaza de la iglesia, con alta densidad de manzanas edificadas se conectan con calles que salvan las pendientes.
Tipo:		DESCRIPCIÓN:

2. Construcción urbana. Vivienda. Uso residencial. Habitada.		<p>Popularmente conocida como “Casa Tejao”, se trata de una casa señorial con más de 1000 m² de parcela, que anteriormente fue molino.</p> <p>Edificio construido en mampostería y ladrillo de alfar, con dos alas diferenciadas, adosadas, perpendiculares entre si, de diferentes alturas. Al este presenta un módulo de dos alturas, escalonado, con terraza al sur y cubierta plana con alero de teja árabe en la norte. El ala oeste, de dos alturas, presenta cubierta a dos aguas de teja árabe (más baja en los extremos) con impermeabilización exterior. La fachada sur está construida con machones e hiladas de ladrillo y cajones de mampostería enfoscados. En la planta superior, destacan tres balcones con barandilla, con azulejos sobre dintel. La fachada lateral presenta machones de ladrillo y cajones sin enfoscar, mientras que en la fachada N, completamente enfoscada, destacan dos balcones gemelos con barandilla y una ventana enrejada con repisa y tejadillo. Gran zaguán repartidor en el interior</p>

Localización:		CONSERVACIÓN:
Núcleo urbano de Mairena, Nevada, Granada.		Según áreas.
Coordenadas X: 496285 Y: 4095575		
Calle Iglesia 14		
Autenticidad:		
<p>En el posicionamiento y adaptación al terreno, volumen y forma, diseño y composición, materiales y sistemas constructivos, y usos de la edificación.</p> <p>Se aprecian intervenciones actuales en el aseguramiento de beriles y castigaderas con mortero de cemento.</p> <p>No se ha respetado el encalado de los muros de piedra en fachadas, habiendo partes enfoscadas y pintadas en blanco.</p> <p>Se han colocado bajantes pluviales.</p>		
Protección:		
Núcleo urbano de Mairena. Intervenciones permitidas: rehabilitación y restauración con mismos materiales y técnicas constructivas. Eliminación de elementos carentes de autenticidad.

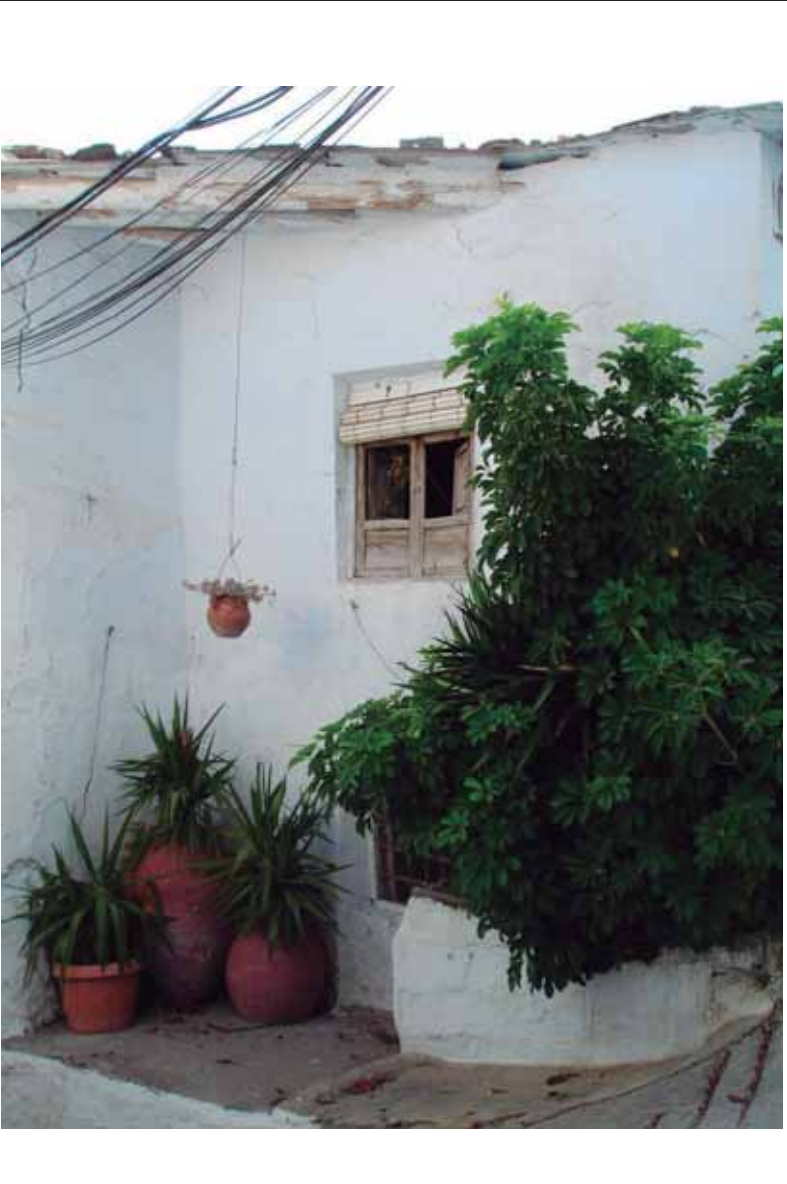
ENTORNO:
623.ARQ:Vivienda-127 Vivienda		Situado en la zona oriental de Mairena en el proximidades a la plaza de la iglesia, con alta densidad de manzanas edificadas se conectan con calles que salvan las pendientes.
TIPO:		DESCRIPCIÓN:

2. Construcción urbana. Vivienda. Uso residencial. Habitada.		<p>Inmueble que se adapta con su volumetría al cambio de nivel de la calle. Tiene dos plantas de alzada Resuelve el encuentro en esquina entre las calles Erilla y Zacatín con un tinajo de forma triangular, que deja entrever el sistema constructivo de la cubierta desde la vía pública.</p> <p>Consta de dos plantas de alzada, la más baja dedicada al uso pecuario y la primera a estancias vivideras.</p> <p>El sistema constructivo vertical es de muros ejecutados en piedra seca de lajas de pizarra, probablemente colocados sobre lecho de paja.</p> <p>La cubierta está ejecutada con rollizos de madera y alfarjas sin desbastar con capa de lajas de pizarra, malhecho y launa. Consta de beriles de lajas de pizarra con castigaderas.</p> <p>Carpinterías de madera.</p>
LOCALIZACIÓN:		CONSERVACIÓN:
Núcleo urbano de Mairena, Nevada, Granada. Coordenadas X: 496217 Y: 4095522 Calle Zacatín 4		<p>Estado de conservación medio aparente.</p> <p>Las carpinterías necesitan tratamiento de conservación.</p>

AUTENTICIDAD:		
<p>En el posicionamiento y adaptación al terreno, volumen y forma, diseño y composición, materiales y sistemas constructivos, y usos de la edificación.</p> <p>No se ha respetado el encalado de los muros de piedra en fachadas, habiendo partes enfoscadas y pintadas en blanco.</p>		
PROTECCIÓN:		
Núcleo urbano de Mairena. Intervenciones permitidas: rehabilitación y restauración con mismos materiales y técnicas constructivas. Eliminación de enfoscado y recuperación de encalado.

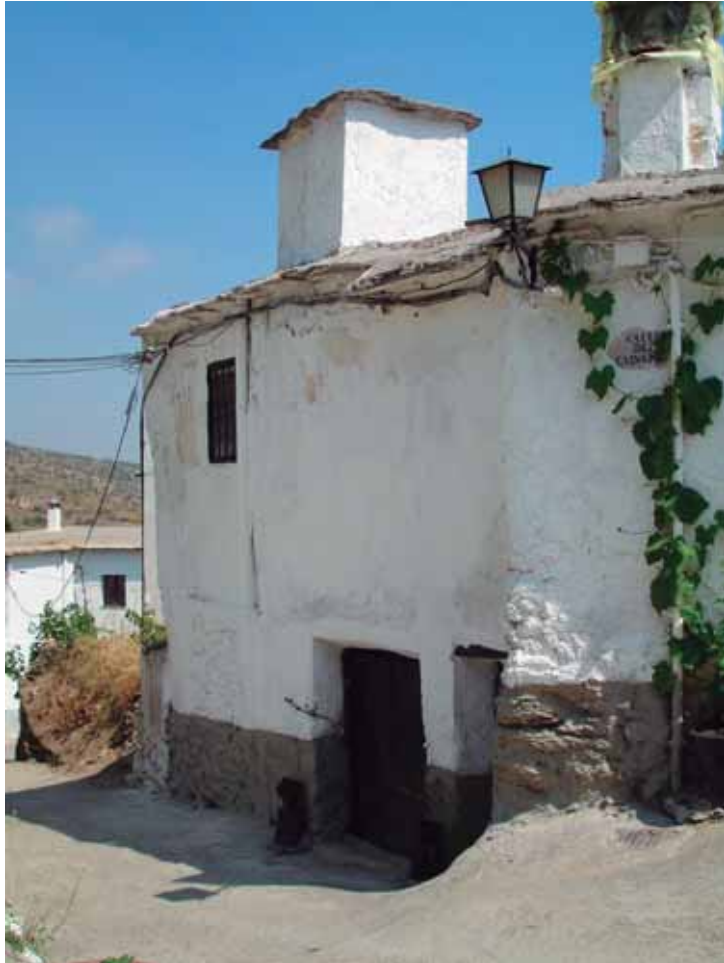
ENTORNO:
624.ARO: Vivienda-128 Vivienda		<p>Situado en el centro del núcleo urbano de Nechite en el Barrio de la Iglesia, rodeada de manzanas edificadas que se conectan con calles que salvan grandes pendientes.</p>
TIPO:		DESCRIPCIÓN:

2. Construcción urbana. Vivienda. Uso residencial. Habitada.		<p>Inmueble de volumetría adaptada al desnivel de la calle Agua en su encuentro con la calle Calvario. Consta de dos plantas de alzada, con dos accesos diferenciados entre los usos residencial y agropecuario.</p> <p>En su composición se aprecia un predominio del macizo frente al hueco en fachada sin seguimiento de reglas compositivas .</p> <p>Estructura vertical formada por muros ejecutados en piedra seca de lajas de pizarra de tamaño medio probablemente sobre lecho de paja .</p> <p>Estructura horizontal de vigas de rollizos y alfarjías de madera sin desbatar sobre la que descansan superficie de lajas de pizarra y capa de malhecho.</p> <p>Cubierta plana de launa con beriles de pizarra y castigaderas aseguradas con mortero de cemento. Posee una locana, que parece ser de construcción posterior.</p> <p>Chimenea de base cuadrada con sombrero de laja de pizarra y castigadera.</p> <p>Carpinterías de madera.</p> <p>Acabado exterior en blanco con cal y pintura.</p>

LOCALIZACIÓN:		CONSERVACIÓN:
Barrio de la Iglesia, núcleo urbano de Nechite, Válór, Granada.		<p>Buen estado de conservación aparente.</p>
Coordenadas X: 493733 Y: 4095455 Calle del Agua 15.		
AUTENTICIDAD:		
<p>En el posicionamiento y adaptación al terreno, volumen y forma, diseño y composición, materiales y sistemas constructivos, y usos de la edificación.</p> <p>Intervenciones: enfoscado y pintado de la fachada, con diferenciación en el color del zócalo; aseguramiento de los beriles y castigaderas con mortero de cemento.</p> <p>Elementos discordantes: bajante pluvial y cableado de alumbrado público exteriores por fachada.</p>		
PROTECCIÓN:		
<p>Normativa: PGOU de Válór. Sin protección específica.</p> <p>Intervenciones permitidas: rehabilitación y restauración con mismos materiales y técnicas constructivas. Eliminación de elementos discordantes. Recuperación en calado.</p>

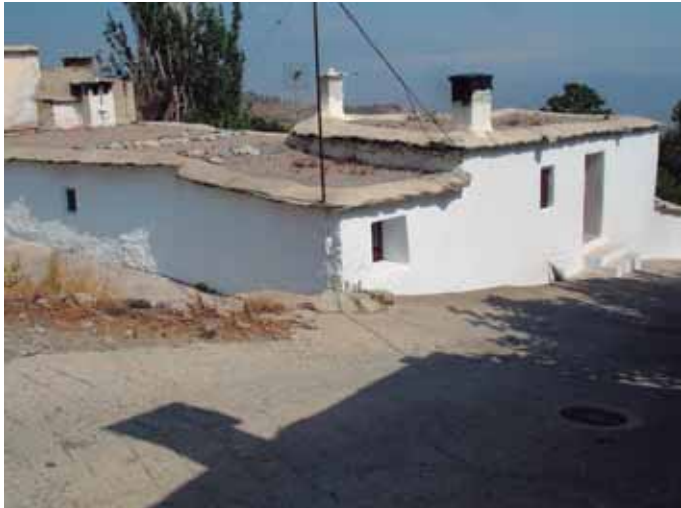
IDENTIFICACIÓN:		ENTORNO:
625.ARQ:Vivienda-129 Vivienda		<p>Situado en las cotas más altas de Nechite, en el Barrio de San Blas, desde donde se aprecian vistas sobre los barrios de la Iglesia y Santa Lucía, en un entorno inmediato; y más en la lejanía pueblos de la Contraviesa, Sierra de Gádor y Sierra Nevada.</p>
TIPO:

DESCRIPCIÓN:
<p>2. Construcción urbana. Vivienda. Uso residencial. Habitada</p>		<p>Inmueble de volumetría adaptada al desnivel de la calle de la Sierra en su encuentro con la calle San Blas, que se compone de dos prismas de base rectangular de distinta altura que se yuxtaponen, manifestándose con un salto en los terrazos y en las fachadas.</p> <p>En su composición se aprecia un predominio del macizo frente al hueco en fachadas sin seguimiento de reglas compositivas, siendo los huecos escasos en las zonas reservadas al uso agropecuario.</p> <p>Estructura vertical formada por muros ejecutados en piedra seca de lajas de pizarra de tamaño medio, probablemente colocados sobre lecho de paja.</p> <p>Estructura horizontal de vigas de rollizos de madera sin desbistar sobre la que descansan superficie de lajas de pizarra y capa de malhecho, formando la cubierta plana de launa con beriles de pizarra y castigaderas.</p> <p>Tiene dos chimeneas prismáticas de base cuadrada con sombrero de laja de pizarra y castigadera.</p> <p>Carpinterías de madera.</p> <p>Acabado exterior blanco con cal y pintura.</p>

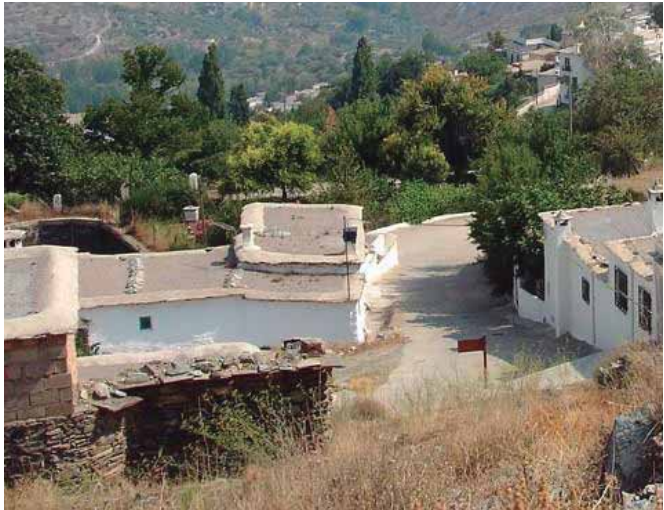
<p>Barrio de San Blas, Nechite, Valor, Granada.</p> <p>Coordenadas X:493755 Y: 4095705</p> <p>Calle San Blas 1</p>		<p>Estructura vertical formada por muros ejecutados en piedra seca de lajas de pizarra de tamaño medio, probablemente colocados sobre lecho de paja.</p>
AUTENTICIDAD:		CONSERVACIÓN:
<p>En el posicionamiento y adaptación al terreno, volumen y forma, diseño y composición, materiales y sistemas constructivos, y usos de la edificación.</p> <p>Elemento discordante: poste sobre esquina del terrazo a calle de la Sierra.</p> <p>Intervenciones: enfoscado y pintado de los muros de fachada y aseguramiento de beriles y castigaderas con mortero de cemento.</p>		<p>Buen estado de conservación aparente.</p>
PROTECCIÓN:		
<p>Normativa: PGOU de Valor. Sin protección específica.</p> <p>Intervenciones permitidas: rehabilitación y restauración con mismos materiales y técnicas constructivas. Eliminación de enfoscado y recuperación de encalado.</p>

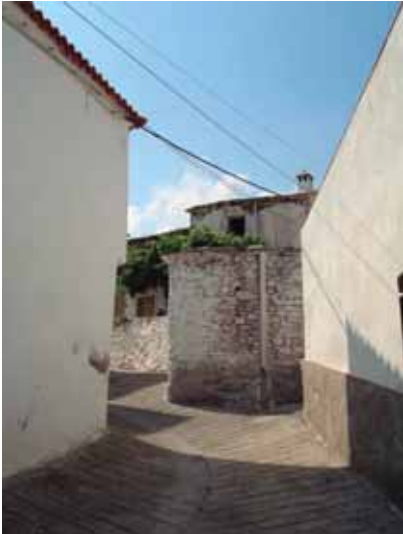
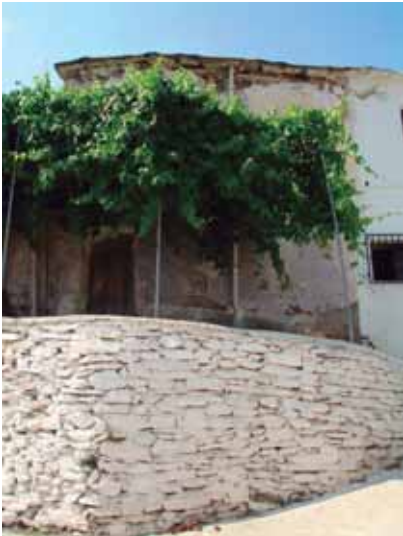
2. Construcción urbana. Vivienda. Uso residencial. Habitada parcialmente.	<p>Inmueble de volumetría adaptada al desnivel de la calle de las Eras con un pequeño huerto a más altura que el nivel de la calle, separado de ésta con un muro ejecutado en piedra seca de lajas de pizarra de tamaño medio y grande con acabado encalado.</p> <p>Su planta es de trazado en L con uso residencial, estando habitada sólo una parte y quedando abandonada la gran mayoría de su superficie.</p> <p>En su composición se aprecia un predominio del macizo frente al hueco en fachadas sin seguimiento de reglas compositivas.</p> <p>Estructura vertical formada por muros ejecutados en piedra seca de lajas de pizarra de tamaño medio, probablemente colocados sobre lecho de paja.</p> <p>Estructura horizontal de vigas de rollizos de madera sin desbastar sobre la que descansan superficie de lajas de pizarra y capa de malhecho, y en su planta primera formando la cubierta plana de launa con beriles de pizarra y castigaderas.</p> <p>Carpinterías de madera.</p> <p>Acabado exterior blanco con cal y pintura.</p>

LOCALIZACIÓN:	CONSERVACIÓN:	
Barrio de San Blas, Nechite, Valor, Granada. Coordenadas X: 493767 Y: 4095733 Calle de las Eras 3	<p>Mal estado de conservación. Necesita medidas urgentes de conservación y mantenimiento. Grieta vertical en muro de planta primera.</p>	
AUTENTICIDAD:	<p>En el posicionamiento y adaptación al terreno, volumen y forma, diseño y composición, materiales y sistemas constructivos, y usos de la edificación.</p> <p>Elemento discordante: bajante pluvial</p> <p>Intervenciones: enfoscado de los muros de fachada y aseguramiento de beriles y castigaderas con mortero de cemento.</p>	
PROTECCIÓN:	<p>Normativa: PGOU de Valor. Sin protección específica. Intervenciones permitidas: rehabilitación y restauración con mismos materiales y técnicas constructivas. Eliminación de enfoscado y recuperación de encalado.</p>

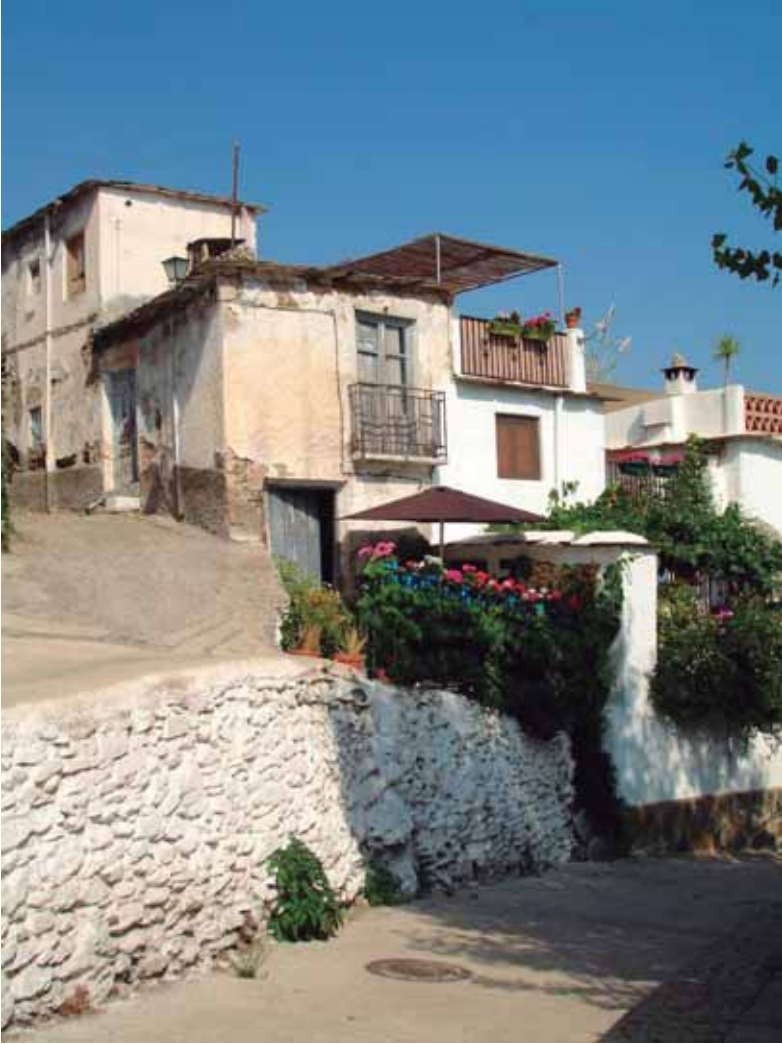
ENTORNO:
628.ARQ:Vivienda-132 Vivienda		<p>Situado en el barrio de Santa Lucía, al este del barrio de la Iglesia, conformado por manzanas de forma irregular que se adaptan a las curvas de nivel del terreno conectadas por calles que salvan grandes pendientes.</p>
TIPO:		DESCRIPCIÓN:

2. Construcción urbana. Vivienda. Uso residencial. Deshabitada.		<p>Immune de volumetria adaptada al desnivel de la calle Santa Lucía. Consta de dos plantas de alzada, con dos accesos diferenciados entre los usos residencial y agropecuario, a distinta altura. De planta rectangular la casa se divide dos volúmenes diferenciados a distinta altura. Aunque en la composición de las fachadas se aprecia un predominio del macizo frente al hueco las ventanas son de grandes dimensiones.</p>
LOCALIZACIÓN:		<p>Comparte con el inmueble colindante un pequeño patio delantero que posee un muro de contención de piedra encalado que contrasta con el colorido de la vegetación.</p>
Barrio de santa Lucía, núcleo urbano de Nechite, Válor, Granada. Coordenadas X: 493860 Y: 4095501 Calle Santa Lucía 11.		<p>Estructura vertical formada por muros ejecutados en piedra seca de lajas de pizarra de tamaño medio probablemente sobre lecho de paja .</p>

<p>Acabado exterior en blanco con cal y pintura, con diferenciación de color en el zócalo.</p>	
	CONSERVACIÓN:	
	<p>Regular estado de conservación aparente.</p>

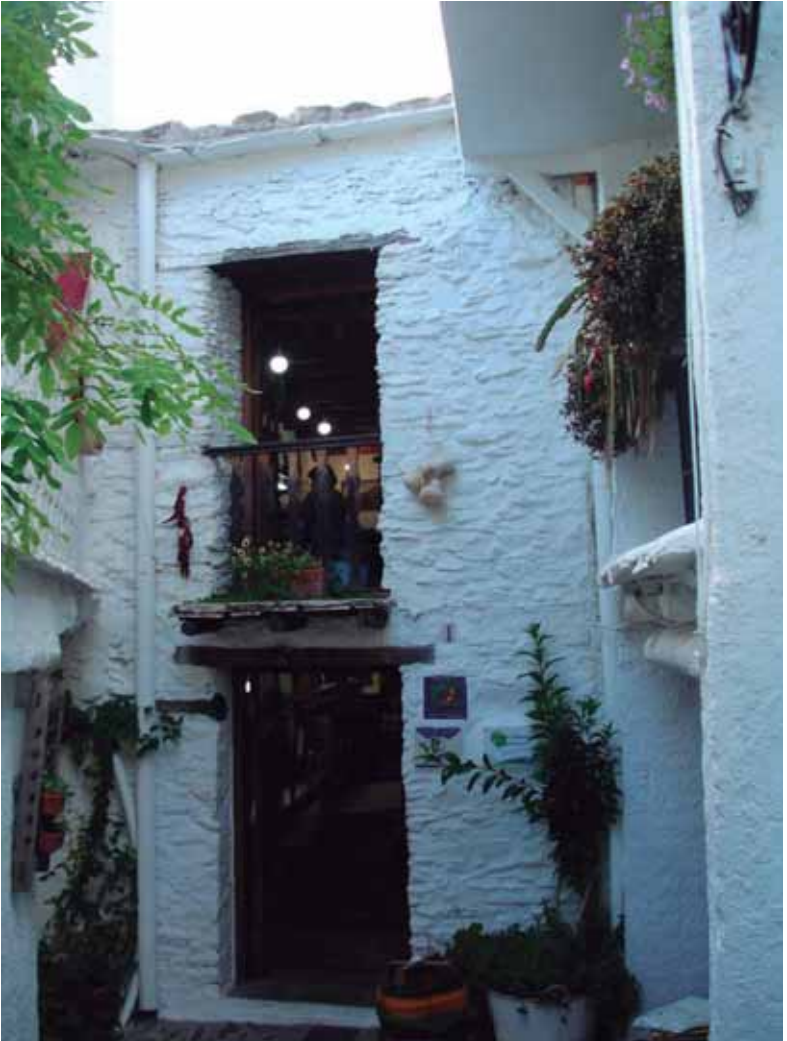
LOCALIZACIÓN:		CONSERVACIÓN:
<p>Núcleo urbano de Pampaneira, Barranco del Poqueira, Granada.</p> <p>Coordenadas X: 467994 Y: 4088512</p> <p>Calle Águila 1.</p>		<p>Buen estado de conservación aparente. Encalado de dinteles.</p>
AUTENTICIDAD:		
<p>En el posicionamiento y adaptación al terreno, volumen y forma, diseño y composición, materiales y sistemas constructivos, y uso susceptibles.</p> <p>Intervenciones: Adaptación de vivienda privada a alojamiento público. Elemento discordante: bajante pluvial en fachada.</p>		
PROTECCIÓN:		
<p>Núcleo urbano de Pampaneira, Conjunto Histórico, BIC. Intervenciones permitidas: rehabilitación y restauración con mismos materiales y técnicas constructivas tradicionales.</p>

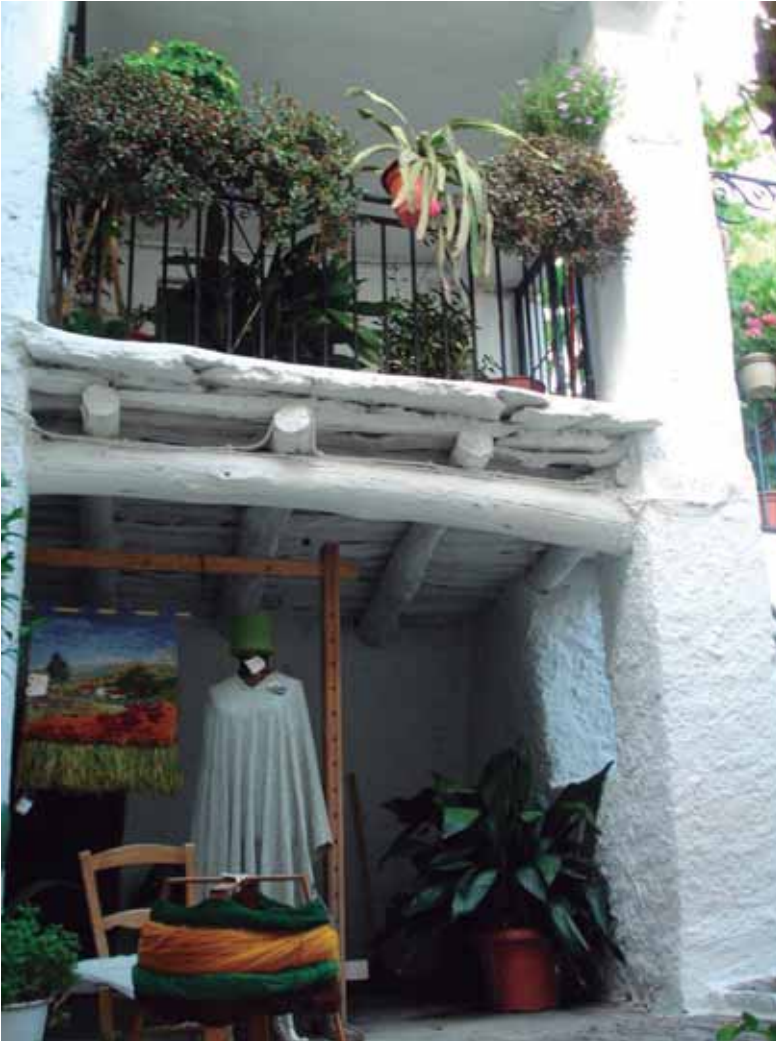
LOCALIZACIÓN:		CONSERVACIÓN:
<p>Núcleo urbano de Pampaneira, Barranco del Poqueira, Granada. Coordenadas X: 467998 Y: 4088508 Calle Águila 3.</p>		<p>Buen estado de conservación aparente.</p>
AUTENTICIDAD:		
<p>En el posicionamiento y adaptación al terreno, volumen y forma, diseño y composición, materiales y sistemas constructivos, y uso susceptibles . Intervenciones: enfoscado en pilastras que ocultan las lajas de pizarra. Cubierta de la terraza con elementos discordantes.</p>		
PROTECCIÓN:		
<p>Núcleo urbano de Pampaneira, Conjunto Histórico, BIC. Intervenciones permitidas: rehabilitación y restauración con mismos materiales y técnicas constructivas. Eliminación enfoscado y sustitución cubierta planta primera del tinajo.</p>

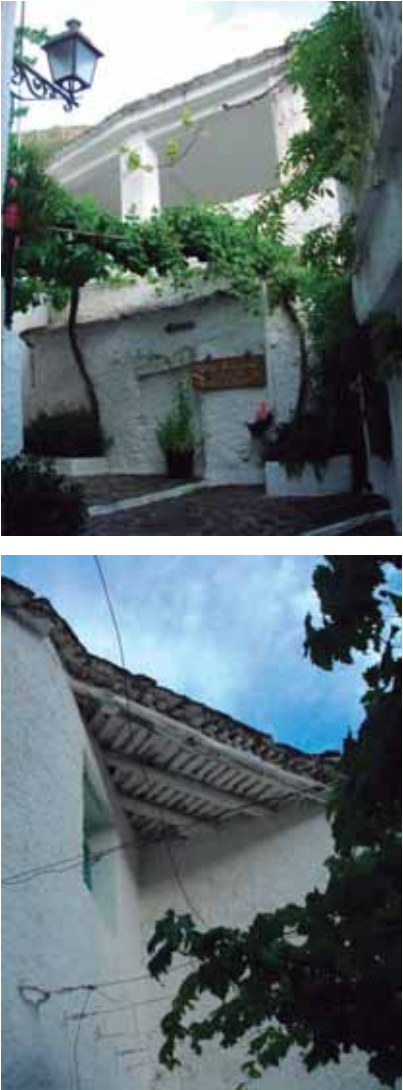
ENTORNO:
631.ARQ:Vivienda-135 Vivienda		Manzana urbana ubicada en el centro del pueblo, próxima a la zona comercial de la plaza de la iglesia. Calles que salvan gran desnivel y parcelas de planta rectangular que se adaptan al terreno, con fachadas estrechas.
TIPO:		DESCRIPCIÓN:

2. Construcción urbana. Vivienda. Uso residencial. Habitada.		Inmueble de volumetría adaptada al desnivel del terreno, con dos plantas de alzada, en parcela de forma rectangular alargada con fachada al exterior situada en el lado mayor, con tinajo en esquina y terraza cubierta en planta primera. Disfruta de huerto en su lado sur Estructura vertical formada por muros de lajas de pizarra de tamaño medio, probablemente en su origen colocadas sobre lecho de paja. Estructura horizontal de vigas de rollizos y alfarjías de madera sin desbastar, lajas de pizarra y capa de malhecho. En el caso del tinajo con beriles de pizarra. Cubierta plana de launa con beriles de pizarra y castigaderas. Carpinterías de madera y ventanas con elementos de protección.. Acabado exterior en blanco, con cal y pintura, y en algunas zonas enfoscado.
LOCALIZACIÓN:		CONSERVACIÓN:
Núcleo urbano de Pampaneira, Barranco del Poqueira , Granada. Coordenadas X: 467998 Y: 4088508 Calle Águila 4.		Buen estado de conservación aparente.

AUTENTICIDAD:		
En el posicionamiento y adaptación al terreno, volumen y forma, diseño y composición, materiales y sistemas constructivos, y uso susceptibles . Intervenciones: enfoscado y pintado de fachadas.		
PROTECCIÓN:		
Núcleo urbano de Pampaneira, Conjunto Histórico, BIC. Intervenciones permitidas: rehabilitación y restauración con mismos materiales y técnicas constructivas. Eliminación enfoscado y recuperación enlucido tradicional.

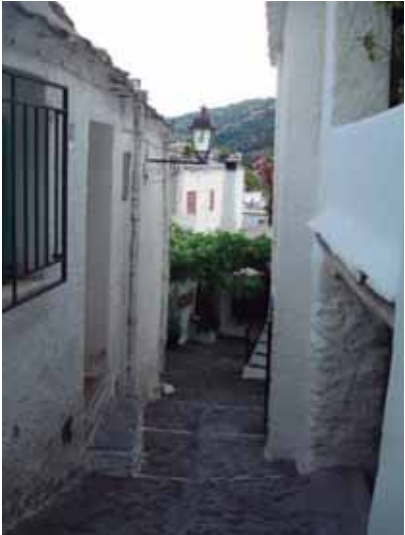
ENTORNO:
632.ARQ:Vivienda-136 Vivienda		Manzana urbana ubicada en el centro del pueblo, próxima a la zona comercial de la plaza de la iglesia. Calles que salvan gran desnivel y parcelas de planta rectangular que se adaptan al terreno, con fachadas estrechas.
TIPO:		DESCRIPCIÓN:

2. Construcción urbana. Vivienda. Uso residencial. Habitada.		Inmueble de volumetría adaptada al desnivel del terreno, con dos plantas de alzada, en parcela de forma irregular con fachadas al exterior situadas en esquina, resuelta con un tinajo con dos plantas a la calle Águila y una a calle Amigos del barranco, debido a la gran pendiente. Estructura vertical formada por muros y pilastras de lajas de pizarra de tamaño medio, probablemente en su origen colocadas sobre lecho de paja. Estructura horizontal de vigas de rollizos y alfarjias de madera sin desbastar, lajas de pizarra y capa de malhecho. Cubierta plana de launa con beriles de pizarra y castigaderas. Chimenea troncocónica con sombrerete de laja de pizarra circular y castigadera. Carpinterías de madera y acceso enrejado al tinajo privatizándolo. Acabado exterior en blanco, con cal y pintura, y en algunas zonas enfoscado.
LOCALIZACIÓN:		CONSERVACIÓN:

Núcleo urbano de Pampaneira, Barranco del Poqueira, Granada. Coordenadas X: 468002 Y: 4088499 Calle Águila 5.		Buen estado de conservación aparente.
AUTENTICIDAD:		
En el posicionamiento y adaptación al terreno, volumen y forma, diseño y composición, materiales y sistemas constructivos, y uso susceptibles. Intervenciones: enfoscado y pintado de fachadas.		
PROTECCIÓN:		
Núcleo urbano de Pampaneira, Conjunto Histórico, BIC. Intervenciones permitidas: rehabilitación y restauración con mismos materiales y técnicas constructivas. Eliminación enfoscado, reja del tinajo y recuperación encalado tradicional.

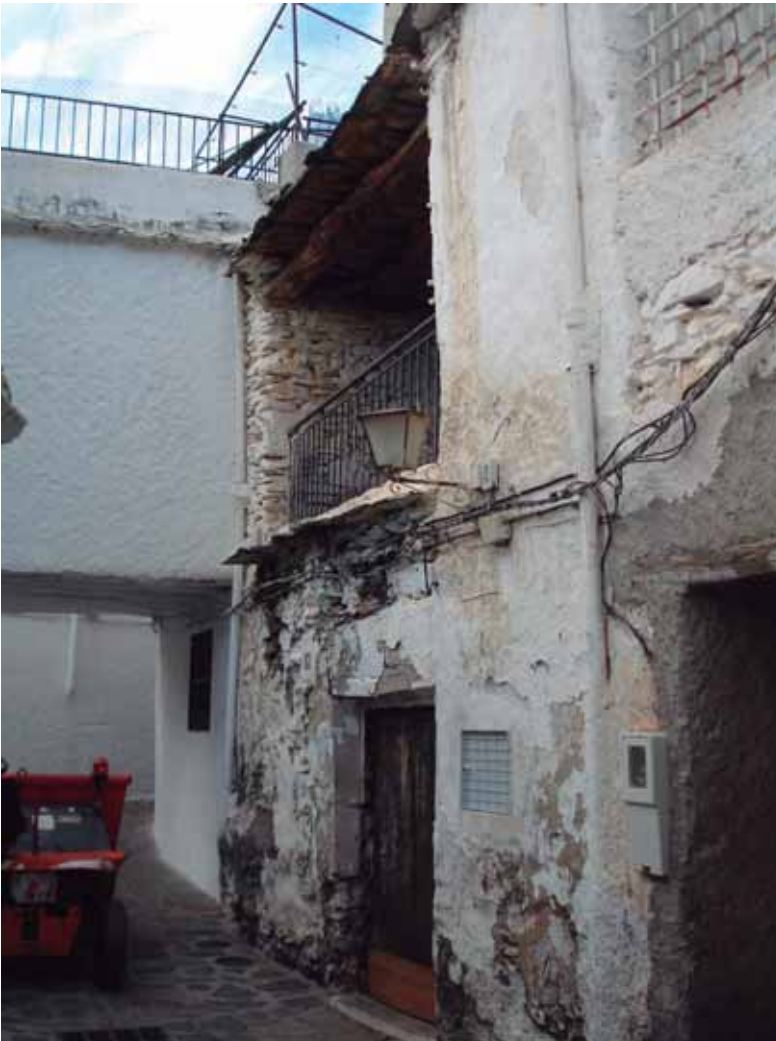
ENTORNO:
633.ARQ:Vivienda-137 Vivienda		Zona sureste del pueblo compuesta de manzanas con alta densidad de casas adosadas o conectadas entre sí mediante tinaos, con calles estrechas de gran desnivel que salvan la pendiente del barranco.
TIPO:		DESCRIPCIÓN:

2. Construcción urbana. Vivienda. Uso residencial. Sin habitar.		<p>Edificio de planta rectangular de dos alturas y única fachada a calle Águila. Dos huecos, una puerta de entrada en planta baja y otro en la fachada retranqueada en planta primera que deja visible la estructura de la cubierta. La vivienda mantiene inalterada la distribución interior tanto en planta baja como en planta primera. Se accede a un zaguán desde el que arranca la escalera. Al fondo están las cuadras y almacenes. En planta primera se encuentra la salita- cocina que abre al tinao. En el fondo de la parcela se localizan un par de alcobas.</p> <p>Su estructura vertical está formada por muros de lajas de pizarra de tamaño medio, probablemente en su origen colocadas sobre lecho de paja. Estructura horizontal de vigas de rollizos y alfarjías de madera sin desbastar, lajas de pizarra y capa de malhecho.</p> <p>Cubierta plana de launa con beriles de pizarra y castigaderas.</p> <p>Carpinterías y dinteles de madera. Puerta tradicional de una hoja.</p> <p>Acabado exterior encalado.</p>

LOCALIZACIÓN:		CONSERVACIÓN:
Núcleo urbano de Pampaneira, Barranco del Poqueira, Granada. Coordenadas X: 468036 Y: 4088493 Calle Águila 17 (23 según catastro)		Muy deteriorado, necesita intervención, fundamental consolidación estructural, sufre diversas patologías: abombamiento del muro, manchas de humedad diversas y pudrición parcial de lagunas piezas.
AUTENTICIDAD:		
En el posicionamiento y adaptación al terreno, volumen y forma, diseño y composición, materiales y sistemas constructivos, y uso susceptibles. Elementos discordantes: barandilla y cableado.		
PROTECCIÓN:		
Núcleo urbano de Pampaneira, Conjunto Histórico, BIC. Intervenciones permitidas: rehabilitación y restauración con mismos materiales y técnicas constructivas tradicionales.

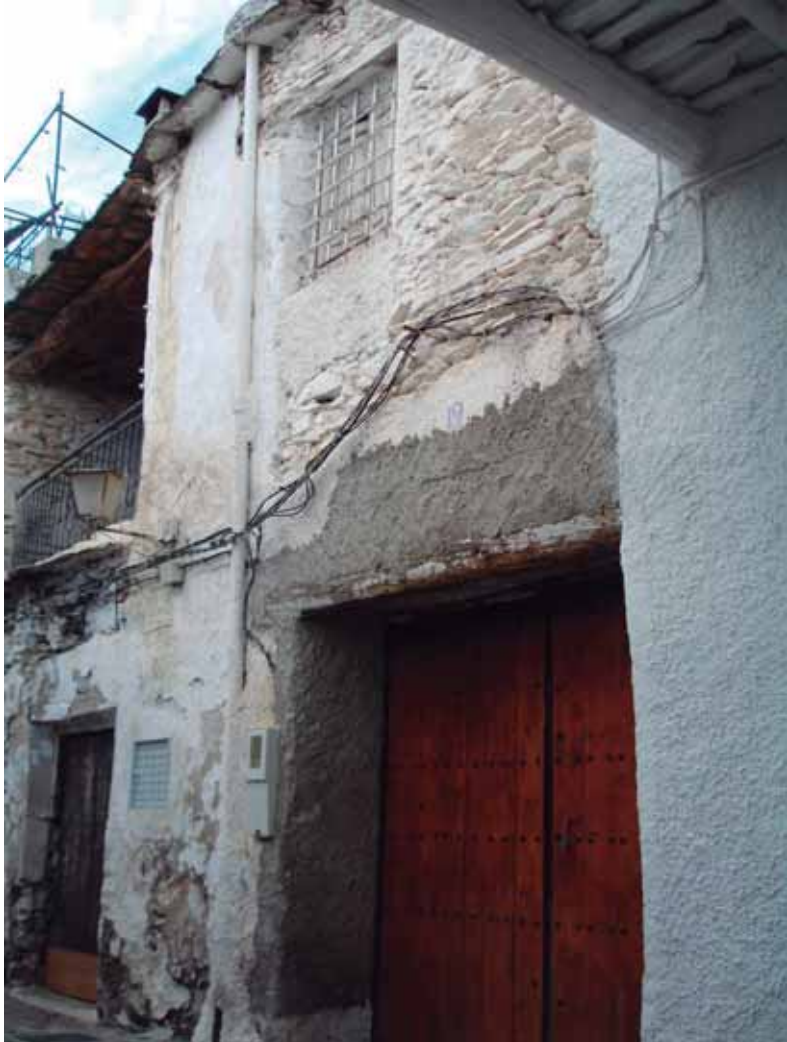
ENTORNO:
634.ARQ:Vivienda-138 Vivienda		Zona sureste del pueblo compuesta de manzanas con alta densidad de casas adosadas o conectadas entre sí mediante tinaos, con calles estrechas de gran desnivel que salvan la pendiente del barranco.
TIPO:		DESCRIPCIÓN:

2. Construcción urbana. Vivienda. Uso residencial. Sin habitar.		Edificio de planta rectangular de dos alturas y única fachada a calle Águila. Dos huecos, una puerta de entrada en planta baja y una ventana en planta primera. Su estructura vertical está formada por muros de lajas de pizarra de tamaño medio, probablemente en su origen colocadas sobre lecho de paja. Estructura horizontal de vigas de rollizos y alfarjías de madera sin desbastar, lajas de pizarra y capa de malhecho. Cubierta plana de launa con beriles de pizarra y castigaderas. Carpinterías y dinteles vistos de madera. Ventana superior enrejada. Acabado exterior encalado en planta primera y enfoscado en planta baja.
LOCALIZACIÓN:		CONSERVACIÓN:
Núcleo urbano de Pampaneira, Barranco del Poqueira, Granada. Coordenadas X: 468037 Y: 4088489 Calle Águila 19 (25 según catastro).		Estado de conservación medio.
AUTENTICIDAD:		
En el posicionamiento y adaptación al terreno, volumen y forma, diseño y composición, materiales y sistemas constructivos, y uso susceptibles. Elementos discordantes: enfoscado, bajante pluvial y cableado.

PROTECCIÓN:		
Núcleo urbano de Pampaneira, Conjunto Histórico, BIC. Intervenciones permitidas: rehabilitación y restauración con mismos materiales y técnicas constructivas tradicionales. Retirada del enfoscado, cableado y bajante pluvial.

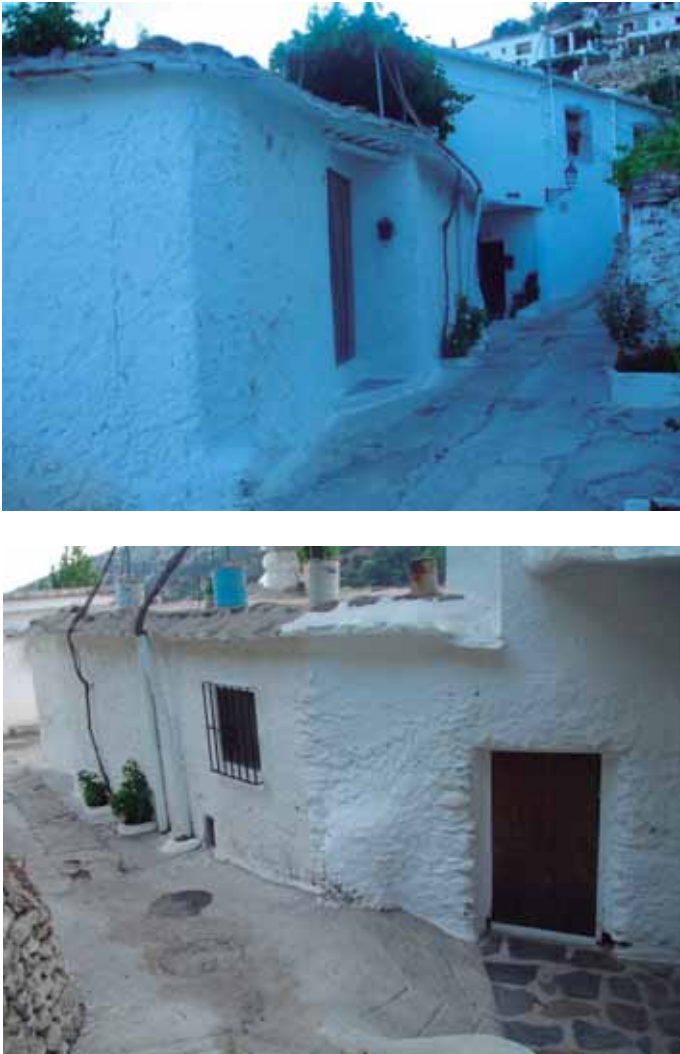
ENTORNO:
635.ARQ:Vivienda-139 Vivienda		Zona sureste del pueblo compuesta de manzanas con alta densidad de casas adosadas o conectadas entre sí mediante tinaos, con calles estrechas de gran desnivel que salvan la pendiente del barranco.
TIPO:		DESCRIPCIÓN:

2. Construcción urbana. Vivienda. Uso residencial. Habitada		<p>Edificio de una plantas de alzada de forma irregular que se adapta a las curvas del nivel del terreno, con fachadas curvas en las que predomina el macizo frente al hueco, teniendo sólo una ventana y una puerta, protegida por un pequeño tinao .</p> <p>Su estructura vertical está formada por muros de lajas de pizarra de tamaño medio, probablemente en su origen colocadas sobre lecho de paja. Estructura horizontal de vigas de rollizos y alfarjías de madera sin desbastar, lajas de pizarra y capa de malhecho.</p> <p>Cubierta plana de launa con beriles de pizarra y castigaderas.</p> <p>Chimenea troncocónica con beril de pizarra circular y castigadera.</p> <p>Acabado exterior enfoscado y pintado en blanco.</p>
LOCALIZACIÓN:		CONSERVACIÓN:
Núcleo urbano de Pampaneira, Barranco del Poqueira , Granada. Coordenadas X: 468026 Y: 4088477 Calle Huertos 8 (Calle Águila 16 según catastro) .		Buen estado de conservación aparente.

AUTENTICIDAD:		
En el posicionamiento y adaptación al terreno, volumen y forma, diseño y composición, materiales y sistemas constructivos, y uso susceptibles . Elementos discordantes: enfoscado y pintado de fachadas y colocación de bajante pluvial.		
PROTECCIÓN:		
Núcleo urbano de Pampaneira, Conjunto Histórico, BIC. Intervenciones permitidas: rehabilitación y restauración con mismos materiales y técnicas constructivas tradicionales. Retirada de la bajante y del enfoscado, y recuperación encalado.

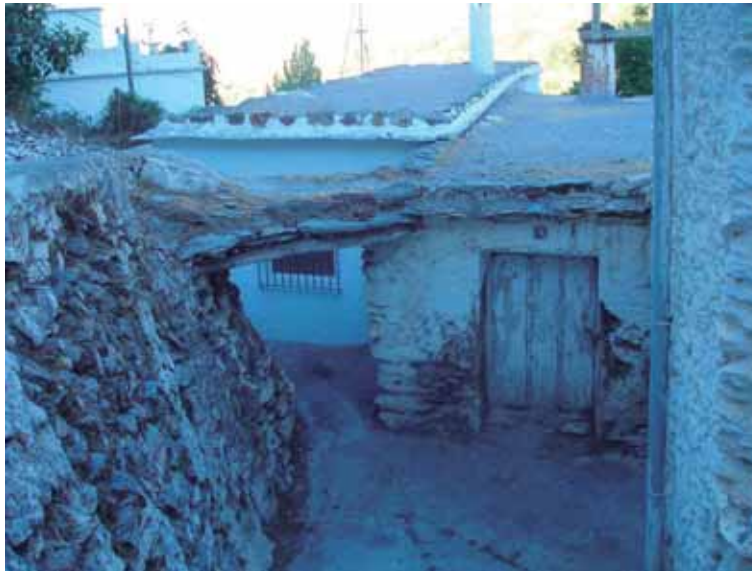
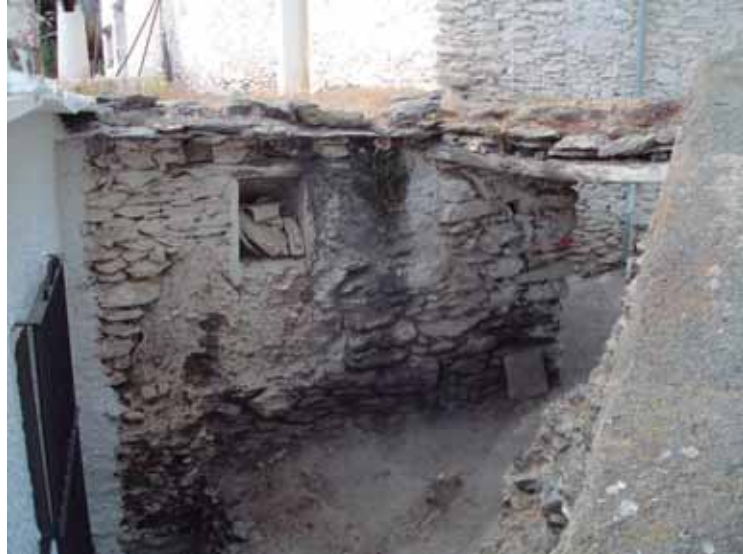
ENTORNO:
636.ARQ:Vivienda-140 Vivienda		<p>Zona sureste del pueblo compuesta de manzanas con alta densidad de casas adosadas o conectadas entre sí mediante tinaos, con calles estrechas de gran desnivel que salvan la pendiente del barranco.</p>
TIPO:

DESCRIPCIÓN:
<p>2. Construcción urbana. Vivienda. Uso residencial. Sin habitar.</p>		<p>Inmueble cualificador del espacio urbano al permitir el recorrido peatonal en dos niveles distintos.</p>
LOCALIZACIÓN:		<p>Edificio de planta rectangular de una altura situada a nivel inferior con respecto a la calle a la que se conecta en su misma cota con un tinao que permite el acceso al terrao de la vivienda desde la calle Águila.</p>
<p>Núcleo urbano de Pampaneira, Barranco del Poqueira , Granada. Coordenadas X: 468051 Y: 4088493 Calle Huertos 10 (8 según catastro).</p>		<p>Predominio del macizo frente al hueco, con ventana de escasas dimensiones.</p>

AUTENTICIDAD:	<p>Su estructura vertical está formada por muros de lajas de pizarra de tamaño medio, probablemente en su origen colocadas sobre lecho de paja. Estructura horizontal de vigas de rollizos y alfarjias de madera sin desbastar, lajas de pizarra y capa de malhecho.</p>	
<p>En el posicionamiento y adaptación al terreno, volumen y forma, diseño y composición, materiales y sistemas constructivos, y uso susceptibles .</p>	<p>Cubierta plana de launa con beriles de pizarra y castigaderas.</p>	
PROTECCIÓN:	<p>Chimenena troncocónica con sombrero de laja de pizarra y castigadera.</p>	
<p>Núcleo urbano de Pampaneira, Conjunto Histórico, BIC. Intervenciones permitidas: rehabilitación y restauración con mismos materiales y técnicas constructivas tradicionales.</p>	<p>Carpinterías y dinteles vistos de madera.</p>	
	<p>Tinao en vuelo sobre el adarve a cota inferior de la calle, resuelto con rollizos y alfarjias de madera sin desbastar, lajas de pizarra y capa de malhecho y launa, beriles y castigaderas, siendo una prolongación del terrao, al que también se accede desde la casa colindante sita en el número 8.</p>

<p>Acabado exterior en calado .</p>	
	CONSERVACIÓN:	
	<p>Estado de conservación deteriorado. Necesita medidas de conservación y consolidación estructural, reparación de carpinterías y limpieza de terrao.</p>

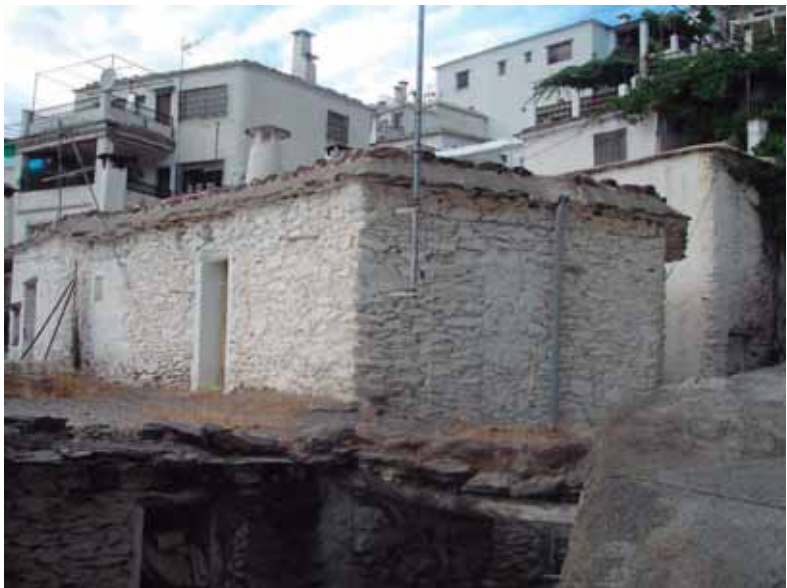
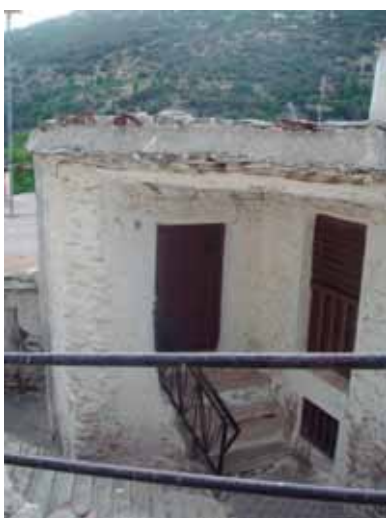
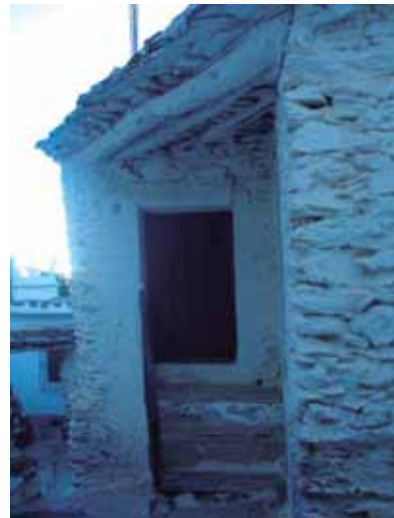
ENTORNO:
637.ARQ:Vivienda-141 Vivienda		<p>Zona sureste del pueblo compuesta de manzanas con alta densidad de casas adosadas o conectadas entre sí mediante tinaos, con calles estrechas de gran desnivel que salvan la pendiente del barranco.</p>
TIPO:

DESCRIPCIÓN:
<p>2. Construcción urbana. Vivienda. Uso residencial. Sin habitar.</p>		<p>Inmueble cualificador del espacio urbano al permitir el recorrido peatonal en dos niveles distintos. Edificio de planta irregular que se adapta al terreno de dos alturas , con entrada situada a nivel inferior con respecto a la calle a la que se conecta en su misma cota a través del tinao que permite el acceso al terrao de la vivienda colindante y permite llegar hasta las puertas situadas en la planta primera. Predominio del macizo frente al hueco, con varias puertas de entrada. El acceso principal se realiza bajando al adarve y posteriormente subiendo tres escalones que quedan protegido por un tinao triangular que en su vuelo deja ver su sistema constructivo. Su estructura vertical está formada por muros de lajas de pizarra de tamaño medio, probablemente en su origen colocadas sobre lecho de paja. Estructura horizontal de vigas de rollizos y alfarjías de madera sin desbastar, lajas de pizarra y capa de malhecho. Cubierta plana de launa con beriles de pizarra y castigaderas., aseguradas con mortero de cemento. Chimeneas troncocónica y piramidal de planta cuadrada con sombrero de laja de pizarra y castigadera. Carpinterías, barandillas de balcón y dinteles vistos de madera. Baranda metálica en el acceso principal Tinao en vuelo resuelto con rollizos y alfarjías de madera sin desbastar, lajas de pizarra y capa de malhecho y launa, beriles y castigaderas., Acabado exterior en calado .</p>

LOCALIZACIÓN:		CONSERVACIÓN:
<p>Núcleo urbano de Pampaneira, Barranco del Poqueira , Granada. Coordenadas X: 468055 Y:4088495 Calle Huertos 8 (6 según catastro).</p>		<p>Estado de conservación medio.</p>
AUTENTICIDAD:		
<p>En el posicionamiento y adaptación al terreno, volumen y forma, diseño y composición, materiales y sistemas constructivos, y uso susceptibles . Intervención: enfoscado de beriles y castigaderas y retacado de jambas y dinteles de los huecos de planta primera.</p>		
PROTECCIÓN:		
<p>Núcleo urbano de Pampaneira, Conjunto Histórico, BIC. Intervenciones permitidas: rehabilitación y restauración con mismos materiales y técnicas constructivas tradicionales. Eliminación de mortero de cemento.</p>

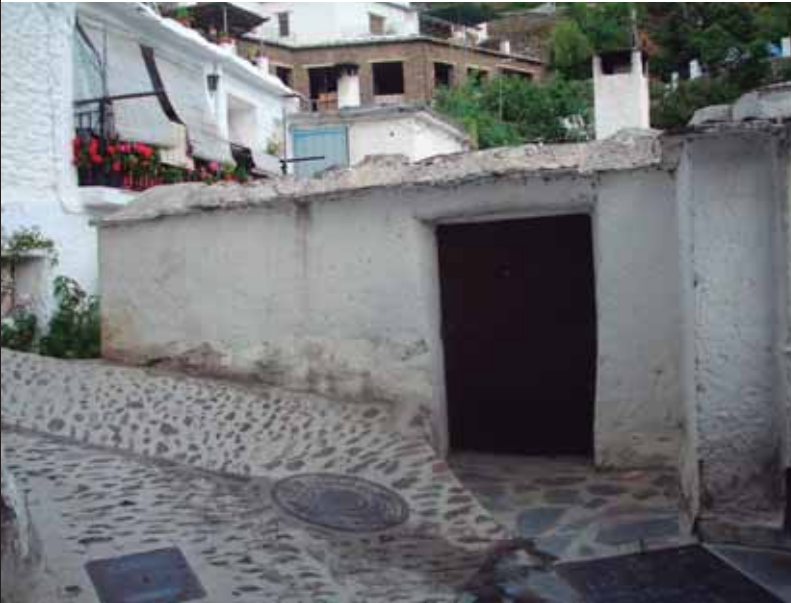
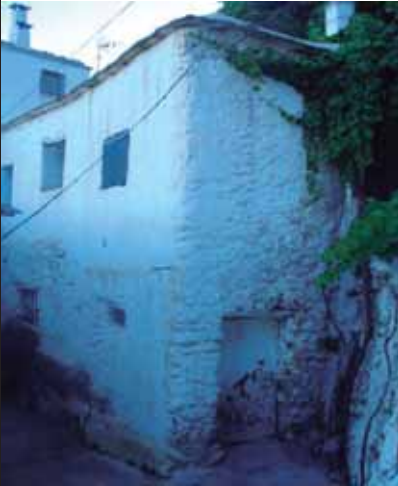
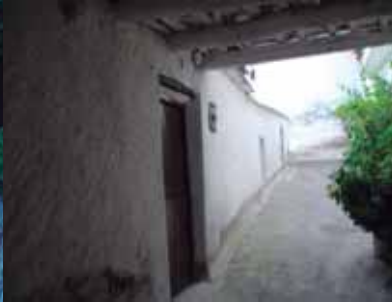
ENTORNO:
638.ARQ:Vivienda-142 Vivienda		<p>Zona sureste del pueblo compuesta de manzanas con alta densidad de casas adosadas o conectadas entre sí mediante tinaos, con calles estrechas de gran desnivel que salvan la pendiente del barranco.</p>
TIPO:

DESCRIPCIÓN:
<p>2. Construcción urbana. Vivienda. Uso residencial. Parcialmente en uso.</p>		<p>Edificio de planta irregular que se adapta a las curvas de nivel del terreno de una altura de alzada hacia la calle Huertos y de dos plantas en el adarve de calle Águila.</p> <p>La entrada a la vivienda se realiza por la calle Huertos mientras que el acceso para animales se ubica en el adarve.</p> <p>Predominio del macizo frente al hueco. Las puertas y ventanas son escasas y de dimensiones diferentes. El terrao es disfrutado por la vivienda colindante que tiene su tinao montante sobre la cubierta.</p> <p>Su estructura vertical está formada por muros de lajas de pizarra de tamaño medio, probablemente en su origen colocadas sobre lecho de paja. Estructura horizontal de vigas de rollizos y alfarjías de madera sin desbastar, lajas de pizarra y capa de malhecho.</p> <p>Cubierta plana de launa con beriles de pizarra y castigaderas.</p> <p>Chimenea prismática de base cuadrada con beril.</p> <p>Carpinterías y dinteles vistos de madera. Puerta principal de acceso de una sola hoja.</p> <p>Acabado exterior enfoscado y pintado en blanco.</p>

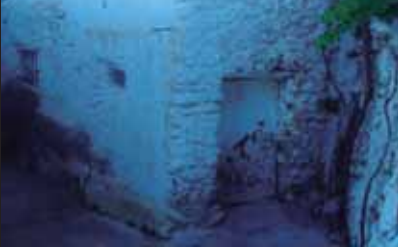
CONSERVACIÓN:
<p>Núcleo urbano de Pampaneira, Barranco del Poqueira, Granada.</p> <p>Coordenadas X: 468058 Y:4088508</p> <p>Calle Huertos 4.</p>		<p>Estado de conservación medio. Es necesario encalar las fachadas</p>
AUTENTICIDAD:	<p>En el posicionamiento y adaptación al terreno, volumen y forma, diseño y composición, materiales y sistemas constructivos, y uso susceptibles. Elementos discordantes: enfoscado y pintado de fachadas en planta primera y aseguramiento de los beriles con mortero cementoso.</p>	
PROTECCIÓN:		
<p>Núcleo urbano de Pampaneira, Conjunto Histórico, BIC. Intervenciones permitidas: rehabilitación y restauración con mismos materiales y técnicas constructivas tradicionales. Retirada del enfoscado y recuperación encalado.</p>

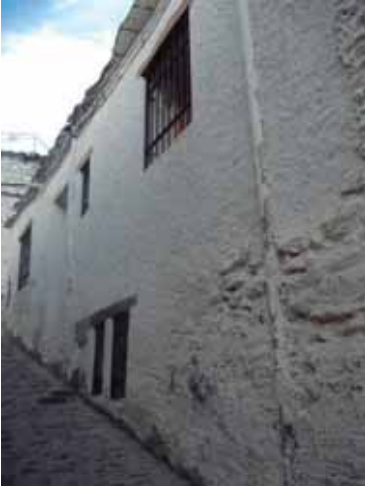
IDENTIFICACIÓN:		ENTORNO:
639.ARQ:Vivienda-143 Vivienda	 	Zona sureste del pueblo compuesta de manzanas con alta densidad de casas adosadas o conectadas entre sí mediante tinaos, con calles estrechas de gran desnivel que salvan la pendiente del barranco.
TIPO:		DESCRIPCIÓN:

2. Construcción urbana. Vivienda. Uso residencial. Sin habitar.		<p>Edificio de planta rectangular de grandes dimensiones que cierra el lado norte de la manzana que se ubica entre la calle Huertos y la calle Cárcel. Su volumetría se adapta al desnivel del terreno y consta de dos plantas de alzada, con un tinao en vuelo sobre la calle Huertos número 1, sobre el que hay construida una terraza cubierta de nueva factura.</p> <p>En la composición de su fachada existe un predominio del macizo frente al hueco. Las ventanas son de dimensiones diferentes con dinteles de madera y muchas de ellas enrejadas.</p> <p>Su estructura vertical está formada por muros de lajas de pizarra de tamaño medio, probablemente en su origen colocadas sobre lecho de paja. Estructura horizontal de vigas de rollizos y alfarjías de madera sin desbastar, lajas de pizarra y capa de malhecho.</p> <p>Cubierta plana de launa con beriles de pizarra y castigaderas.</p> <p>Chimenea troncocónica con beril de pizarra circular y castigadera.</p> <p>Acabado exterior enfoscado y pintado en blanco.</p>

LOCALIZACIÓN:		CONSERVACIÓN:
Núcleo urbano de Pampaneira, Barranco del Poqueira, Granada. Coordenadas X: 468033 Y: 4088539 Calle Huertos 1.		Buen estado de conservación aparente.
AUTENTICIDAD:		
En el posicionamiento y adaptación al terreno, volumen y forma, diseño y composición, materiales y sistemas constructivos, y uso susceptibles. Elementos discordantes: enfoscado y pintado de fachadas y colocación de bajantes pluviales. Y cubierta de terraza sobre tinao.

PROTECCIÓN:		
Núcleo urbano de Pampaneira, Conjunto Histórico, BIC. Intervenciones permitidas: rehabilitación y restauración con mismos materiales y técnicas constructivas tradicionales. Retirada de la bajante y del enfoscado, y recuperación encalado.
