8. ANEXO. INVENTARIO DE BIENES INDIVIDUALIZADOS

PROPUESTA DE DELIMITACIÓN DEL BIEN
DENOMINADO:
“PAISAJE CULTURAL DE LA ALPUJARRA”

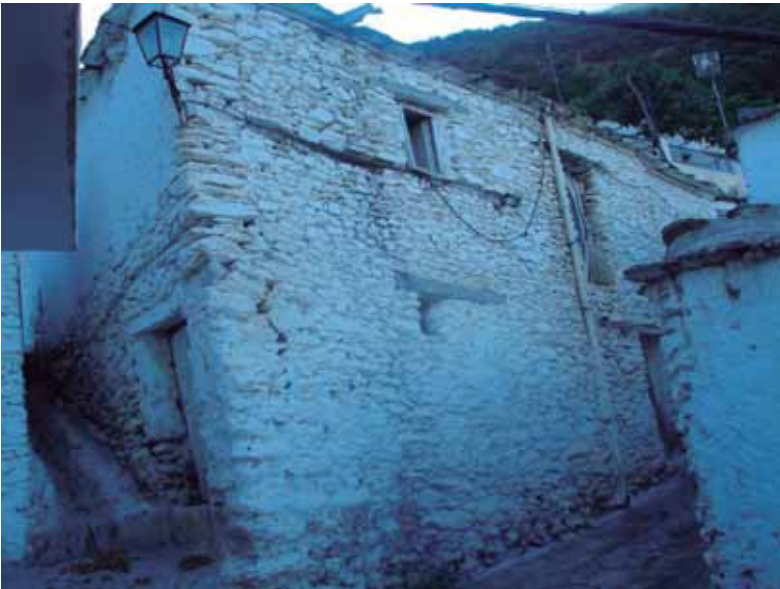
ENTORNO:
640.ARQ:Vivienda-144 Vivienda		Zona sureste del pueblo compuesta de manzanas con alta densidad de casas adosadas o conectadas entre sí mediante tinaos, con calles estrechas de gran desnivel que salvan la pendiente del barranco.
TIPO:		DESCRIPCIÓN:

2. Construcción urbana. Vivienda. Uso residencial. Sin habitar.		Edificio de planta rectangular con volumetría adaptada al desnivel del terreno, que consta de dos plantas de alzada. En la composición de su fachada existe un predominio del macizo frente al hueco. Las ventanas son de dimensiones diferentes con dinteles de madera vistos. Con dos accesos diferenciados.; uno para los animales en la fachada lateral y otro en la fachada frontal de acceso a vivienda. Su estructura vertical está formada por muros de lajas de pizarra de tamaño medio, probablemente en su origen colocadas sobre lecho de paja. Estructura horizontal de vigas de rollizos y alfarjías de madera sin desbastar, lajas de pizarra y capa de malhecho. Cubierta plana de launa con beriles de pizarra y castigaderas. Acabado exterior en calado
LOCALIZACIÓN:		CONSERVACIÓN:
Núcleo urbano de Pampaneira, Barranco del Poqueira, Granada. Coordenadas X: 468048 Y: 4088552 Calle la Peseta 1		Estado de conservación deteriorado. Grieta vertical en paramento exterior, necesidad de encalado

AUTENTICIDAD:		
En el posicionamiento y adaptación al terreno, volumen y forma, diseño y composición, materiales y sistemas constructivos, y uso susceptibles. Elementos discordantes: enfoscado y pintado de fachadas lateral, cableado de alumbrado público		
PROTECCIÓN:		
Núcleo urbano de Pampaneira, Conjunto Histórico, BIC. Intervenciones permitidas: rehabilitación y restauración con mismos materiales y técnicas constructivas tradicionales. Retirada de la bajante, del enfoscado y del cableado.

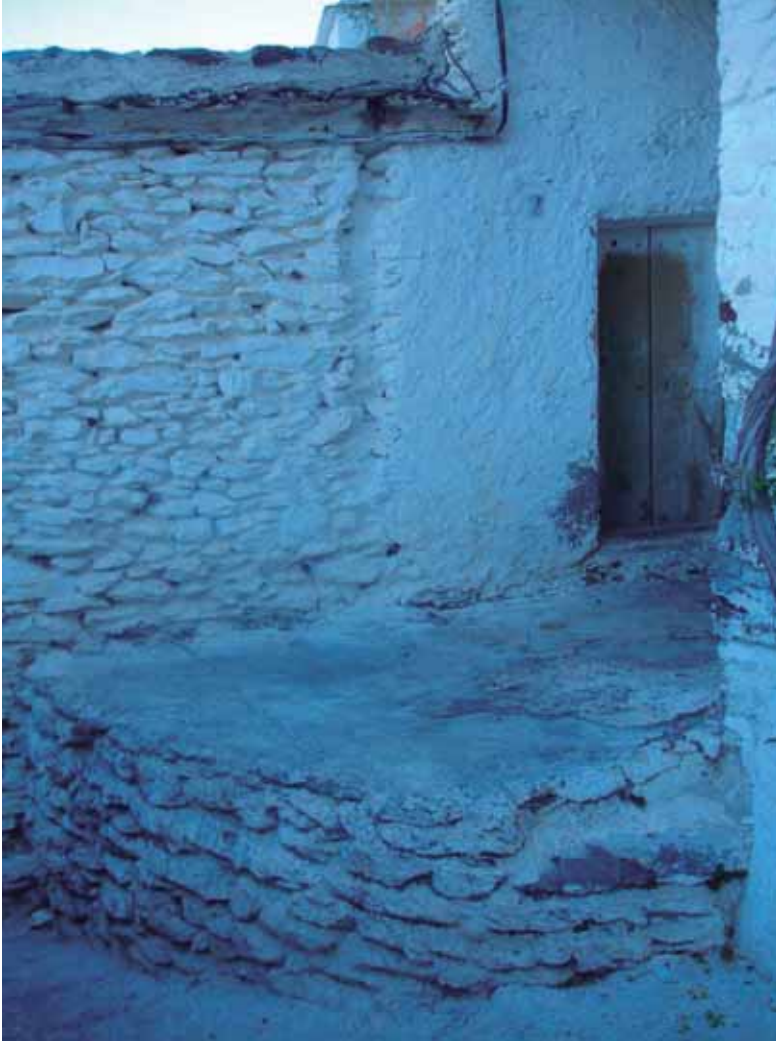
ENTORNO:
641.ARQ:Vivienda-145 Vivienda		Zona sureste del pueblo compuesta de manzanas con alta densidad de casas adosadas o conectadas entre sí mediante tinaos, con calles estrechas de gran desnivel que salvan la pendiente del barranco.
TIPO:		DESCRIPCIÓN:

2. Construcción urbana. Vivienda. Uso residencial.		
LOCALIZACIÓN:		Edificio con volumetría adaptada al desnivel del terreno, que consta de una planta de alzada, cuyo acceso se encuentra a una cota superior con respecto a la calle y que salva con un murete ejecutado en seco de piedra de lajas de pizarra.
Núcleo urbano de Pampaneira, Barranco del Poqueira , Granada. Coordenadas X: 468053 Y: 4088547 Callejón la Peseta 2 (3 según catastro) .		En la composición de su fachada existe un predominio del macizo frente al hueco.
AUTENTICIDAD:		Su estructura vertical está formada por muros de lajas de pizarra de tamaño medio, probablemente en su origen colocadas sobre lecho de paja. Estructura horizontal de vigas de rollizos y alfarjias de madera sin desbastar, lajas de pizarra y capa de malhecho.
En el posicionamiento y adaptación al terreno, volumen y forma, diseño y composición, materiales y sistemas constructivos, y uso susceptibles . Elementos discordantes: enfoscado y pintado de parte de la fachada, y cableado visto.		Cubierta plana de launa con beriles de pizarra y castigaderas. Aseguradas con mortero de cemento.

PROTECCIÓN:		Chimenea troncocónica con sombrerete de la laja circular de pizarra con castigadera
Núcleo urbano de Pampaneira, Conjunto Histórico, BIC. Intervenciones permitidas: rehabilitación y restauración con mismos materiales y técnicas constructivas tradicionales. Retirada del enfoscado y reubicación del cableado.	Acabado exterior encalado.	
	Puerta de madera tradicional con una sola hoja.	
	CONSERVACIÓN:	
	Estado de conservación medio.

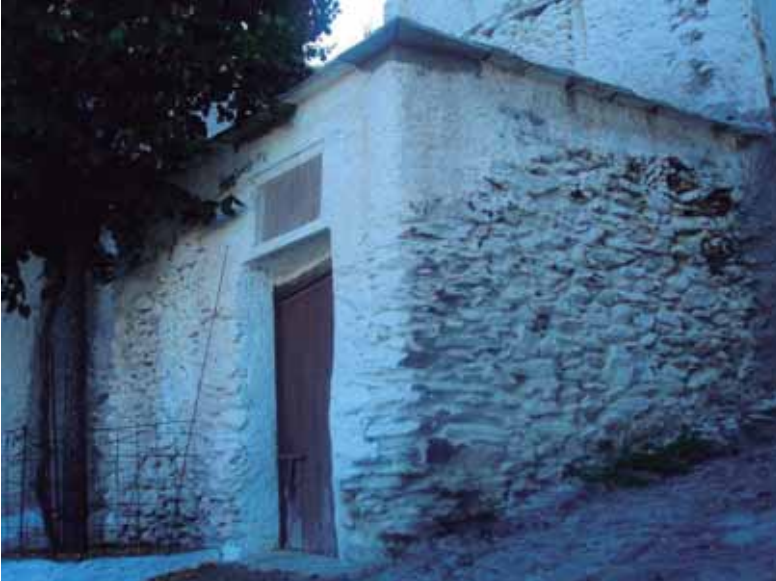
ENTORNO:
642.ARQ:Vivienda-146 Vivienda		Zona sureste del pueblo compuesta de manzanas con alta densidad de casas adosadas o conectadas entre sí mediante tinaos, con calles estrechas de gran desnivel que salvan la pendiente del barranco.
TIPO:		DESCRIPCIÓN:

2. Construcción urbana. Caseta. Equipamiento público. En uso.		Inmueble de escasas dimensiones de una sola planta de alzada que alberga un equipamiento El sistema constructivo consta de una estructura horizontal de vigas de rollizos y alfarjas de madera sin desbastar, con capas gruesa de lajas de pizarra, malhecho y launa, con beriles de pizarra y castigaderas. Muro de lajas de pizarra de tamaño medio ejecutado en piedra seca de la fachada, con partes enfoscadas y pintadas, ocultando las lajas de pizarra. Acabado exterior en blanco con cal y pintura. Carpinterías tradicionales de madera y rejilla metálica en hueco de ventilación.
LOCALIZACIÓN:		CONSERVACIÓN:
Núcleo urbano de Pampaneira, Barranco del Poqueira , Granada. Coordenadas X: 468059 Y: 4088553 Calle Real 29.		Buen estado de conservación aparente.
AUTENTICIDAD:		
En el posicionamiento y adaptación al terreno, volumen y forma, diseño y composición, materiales y sistemas constructivos, y uso del espacio urbano susceptibles. Intervenciones: parte de los paramentos verticales han sido enfoscados y pintados, reparación de algunos beriles

PROTECCIÓN:		
Núcleo urbano de Pampaneira, Conjunto Histórico, BIC. Intervenciones permitidas: rehabilitación y restauración con mismos materiales y técnicas constructivas. Sustitución del enfoscado y recuperación del encalado.

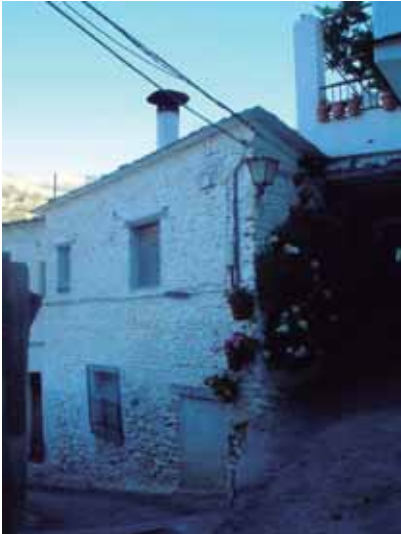
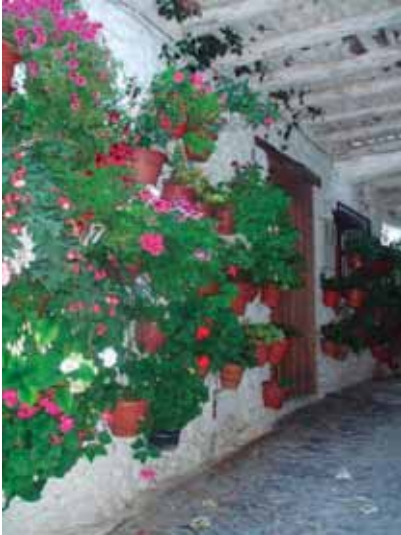
ENTORNO:
643.ARQ:Vivienda-147 Vivienda		Zona sureste del pueblo compuesta de manzanas con alta densidad de casas adosadas o conectadas entre sí mediante tinaos, con calles estrechas de gran desnivel que salvan la pendiente del barranco.
TIPO:	DESCRIPCIÓN:

2. Construcción urbana. Vivienda con tinajo. Uso residencial. Habitada.	Inmueble de volumetría adaptada al desnivel del terreno, con dos plantas de alzada en su fachada lateral y una a calle la Cárcel donde el acceso se encuentra protegido por un tinajo usado de terraza por la vivienda situada enfrente. Estructura vertical formada por muros de lajas de pizarra de tamaño medio, ejecutados en piedra seca, probablemente en su origen colocadas sobre lecho de paja. Estructura horizontal del tinajo de vigas de rollizos y alfarjías de madera sin desbastar, lajas de pizarra y capa de malhecho. Cubierta plana de launa con beriles de pizarra y castigaderas. Chimenea cilíndrica con sombrerete de laja de pizarra circular y castigadera, a imitación de la tradicional. Carpinterías de madera y dinteles vistos de madera. Acabado exterior en blanco, con cal y pintura.	
LOCALIZACIÓN:	CONSERVACIÓN:	
Núcleo urbano de Pampaneira, Barranco del Poqueira, Granada. Coordenadas X: 468071 Y: 4088551 Calle Cárcel 1.	Buen estado de conservación aparente.

AUTENTICIDAD:	<p>En el posicionamiento y adaptación al terreno, volumen y forma, diseño y composición, materiales y sistemas constructivos, y uso susceptibles. Elementos distorsionantes: cableado exterior y chimenea cilíndrica. Intervención en el forjado de cubierta con recreido de dos hiladas de piedra del muro.</p>	
PROTECCIÓN:	<p>Núcleo urbano de Pampaneira, Conjunto Histórico, BIC. Intervenciones permitidas: rehabilitación y restauración con mismos materiales y técnicas constructivas. Recondición del cableado exterior.</p>

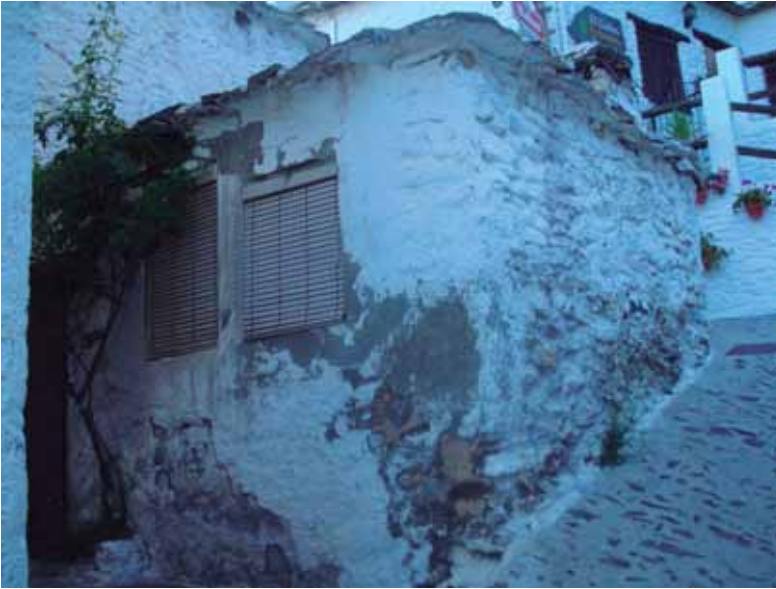
ENTORNO:
644.ARQ:Vivienda-148 Vivienda		Zona sureste del pueblo compuesta de manzanas con alta densidad de casas adosadas o conectadas entre sí mediante tinaos, con calles estrechas de gran desnivel que salvan la pendiente del barranco.
TIPO:		DESCRIPCIÓN:

2. Construcción urbana. Vivienda Uso residencial. Habitada.		Inmueble de volumetría adaptada al desnivel del terreno, con una planta de alzada con acceso por adarve paralelo a las calles la Peseta y Huertos, y dos ventanas de distinto tamaño. Estructura vertical formada por muros de lajas de pizarra de tamaño medio, ejecutados en piedra seca, probablemente en su origen colocadas sobre lecho de paja. Estructura horizontal con vigas de rollizos y alfarjas de madera sin desbastar, capa de gran espesor de lajas de pizarra y capa de malhecho. Cubierta plana de launa con beriles de pizarra y castigaderas. Carpinterías de madera. Acabado exterior en calado con alguna zona de la fachada enfoscada y pintada en blanca.
LOCALIZACIÓN:		CONSERVACIÓN:
Núcleo urbano de Pampaneira, Barranco del Poqueira, Granada. Coordenadas X: 468061 Y: 4088525 Adarve entre calle la Peseta y calle Huertos.		Estado de conservación medio. Necesita repaso del encalado

AUTENTICIDAD:		
En el posicionamiento y adaptación al terreno, volumen y forma, diseño y composición, materiales y sistemas constructivos, y uso susceptibles. Intervención con enfoscado en parte de la fachada.		
PROTECCIÓN:		
Núcleo urbano de Pampaneira, Conjunto Histórico, BIC. Intervenciones permitidas: rehabilitación y restauración con mismos materiales y técnicas constructivas. Eliminación de enfoscado y recuperación de encalado.

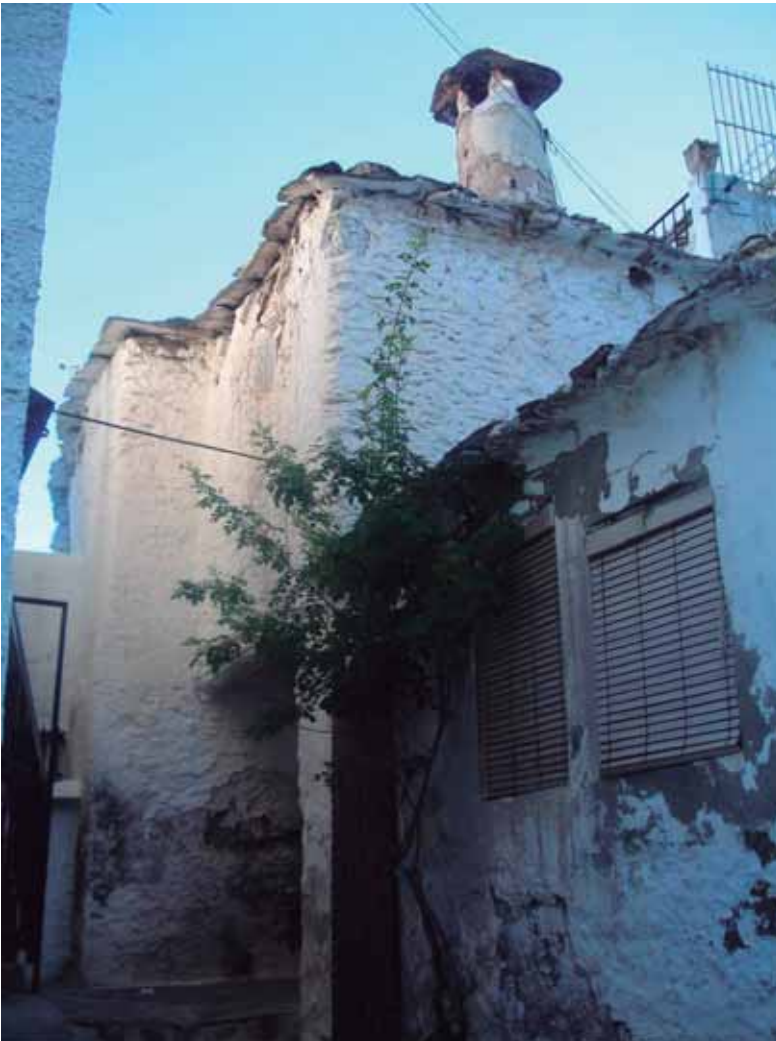
ENTORNO:	
645.ARQ:Vivienda-149 Vivienda		Zona sureste del pueblo compuesta de manzanas con alta densidad de casas adosadas o conectadas entre sí mediante tinaos, con calles estrechas de gran desnivel que salvan la pendiente del barranco.	
TIPO:		DESCRIPCIÓN:

2. Construcción urbana. Vivienda Uso residencial. Deshabitada.		Inmueble de volumetría adaptada al desnivel del terreno, con dos plantas de alzada con acceso por adarve paralelo a las calles la Peseta y Huertos. Composición de las fachadas con un claro predominio del macizo frente al hueco. Estructura vertical formada por muros de lajas de pizarra de tamaño medio, ejecutados en piedra seca, probablemente en su origen colocadas sobre lecho de paja. Estructura horizontal con vigas de rollizos y alfarjías de madera sin desbatar, capa de gran espesor de lajas de pizarra y capa de malhecho. Cubierta plana de launa con beriles de pizarra y castigaderas. Chimenea troncocónica con sombrerete de laja de pizarra y castigadera. Acabado exterior encalado.	
LOCALIZACIÓN:		CONSERVACIÓN:	
Núcleo urbano de Pampaneira, Barranco del Poqueira, Granada. Coordenadas X: 468058 Y: 4088529 Calle Huertos 11 (final del adarve entre calle la Peseta y calle Huertos).		Estado de conservación deteriorado. Necesita repaso del encalado y medidas de mantenimiento y conservación.

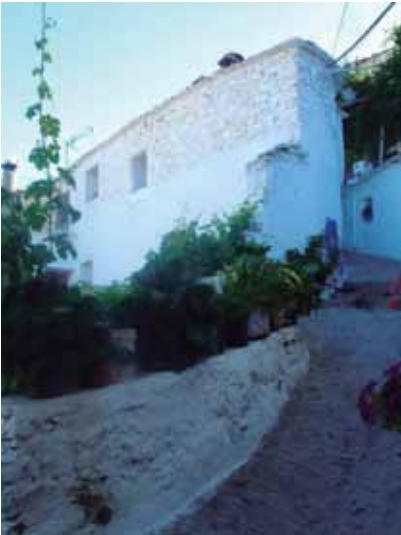
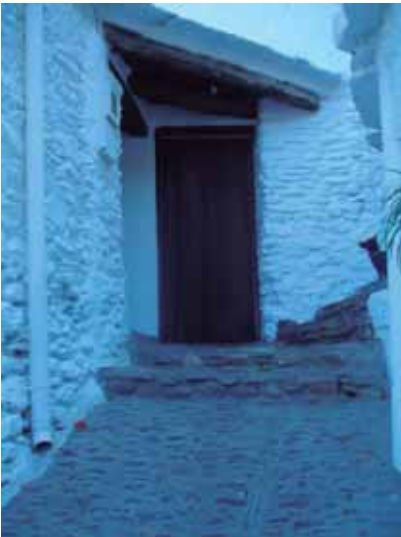
ENTORNO:
647.ARQ:Vivienda-151 Vivienda		<p>Zona este del pueblo compuesta de manzanas con alta densidad de casas adosadas o conectadas entre sí mediante tinaos, con calles estrechas de gran desnivel que salvan la pendiente del barranco.</p>
TIPO:	DESCRIPCIÓN:	
<p>2. Construcción urbana. Vivienda con huerto. Uso residencial compartido con comercio. Habitada.</p>	<p>Inmueble compuesto por varios volúmenes prismáticos que constan de dos plantas de alzada, pudiendo verse sólo una de ellas a nivel de la calle Príncipe debido a la diferencia de cotas entre ésta y la calle Rosario situada a nivel más bajo.</p>	
LOCALIZACIÓN:	<p>Composición de fachadas con predominio del macizo frente al hueco. Ventanas de distintos tamaños en distribución irregular.</p>	
<p>Núcleo urbano de Pampaneira, Barranco del Poqueira , Granada. Coordenadas X: 468083 Y: 4088575 Calle Príncipe 4 (número 2 según catastro).</p>	<p>Posee un huerto en su cara occidental separado de la calle con murete de lajas de pizarra de tamaño medio ejecutado en piedra seca y con acabado en calado.</p>

AUTENTICIDAD:	<p>En la planta baja de la calle Rosario comparte su uso residencial con un comercio.</p>	
<p>En el posicionamiento y adaptación al terreno, volumen y forma, diseño y composición, materiales y sistemas constructivos, y uso del espacio urbano susceptibles. Intervenciones: enfoscado y pintada de la planta baja de la fachada al huerto interior. Elementos discordantes: bajantes pluviales.</p>	<p>El sistema constructivo consta de una estructura horizontal de vigas de rollizos y alfarjías de madera sin desbastar, con capas gruesas de lajas de pizarra y malhecho.</p>	
PROTECCIÓN:	<p>Su estructura vertical consta de muros ejecutados en piedra seca, formados por lajas de pizarra de tamaño medio probablemente colocados sobre lecho de pizarra.</p>	
<p>Núcleo urbano de Pampaneira, Conjunto Histórico, BIC. Intervenciones permitidas: rehabilitación y restauración con mismos materiales y técnicas constructivas. Eliminación de elementos discordantes y enfoscado.</p>	<p>Cubierta plana de launa con beriles de pizarra y castigaderas. Chimeneas troncocónicas con sombrero de laja de pizarra y castigadera.</p>

<p>Acabado exterior en blanco con cal y pintura, en la zona de planta baja con fachada al huerto enfoscado y pintado.</p>	
	<p>Carpinterías de madera con dinteles vistos. Una de las ventanas de planta primera se encuentra retacada con enfoscado y otra enrejada. Dintel visto de madera en varios huecos.</p>	
	CONSERVACIÓN:	
	<p>Buen estado de conservación aparente.</p>

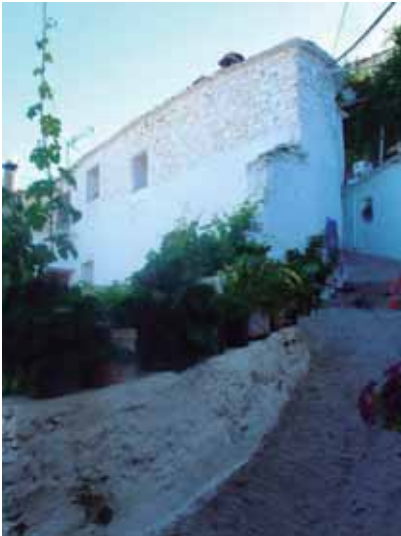
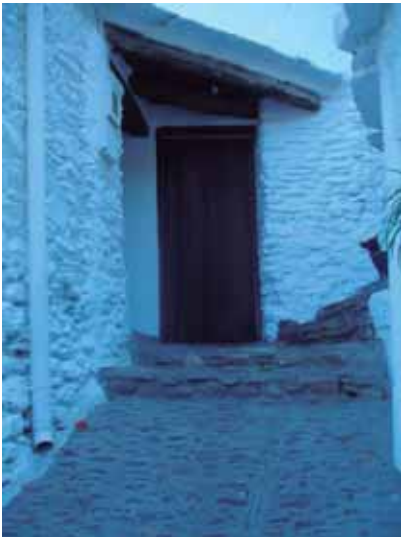
ENTORNO:
648.ARQ:Vivienda-152 Vivienda		Zona este del pueblo compuesta de manzanas con alta densidad de casas adosadas o conectadas entre sí mediante tinaos, con calles estrechas de gran desnivel que salvan la pendiente del barranco.
TIPO:	DESCRIPCIÓN:

2. Construcción urbana. Vivienda con huerto. Uso residencial compartido con comercio. Habitada.	Inmueble compuesto por varios volúmenes prismáticos que constan de dos plantas de alzada, pudiendo verse sólo una de ellas a nivel de la calle Príncipe debido a la diferencia de cotas entre ésta y la calle Rosario situada a nivel más bajo. Composición de fachadas con predominio del macizo frente al hueco. Ventanas de distintos tamaños en distribución irregular.	
LOCALIZACIÓN:	Posee un huerto en su cara occidental separado de la calle con murete de lajas de pizarra de tamaño medio ejecutado en piedra seca y con acabado encalado.	
Núcleo urbano de Pampaneira, Barranco del Poqueira , Granada. Coordenadas X: 468077 Y: 4088572 Calle Príncipe 4.	En la planta baja de la calle Rosario comparte su uso residencial con un comercio. El sistema constructivo consta de una estructura horizontal de vigas de rollizos y alfarjas de madera sin desbastar, con capas gruesa de lajas de pizarra y malhecho.

Núcleo urbano de Pampaneira, Conjunto Histórico, BIC. Intervenciones permitidas: rehabilitación y restauración con mismos materiales y técnicas constructivas. Eliminación de elementos discordantes y enfoscado.	Buen estado de conservación aparente.

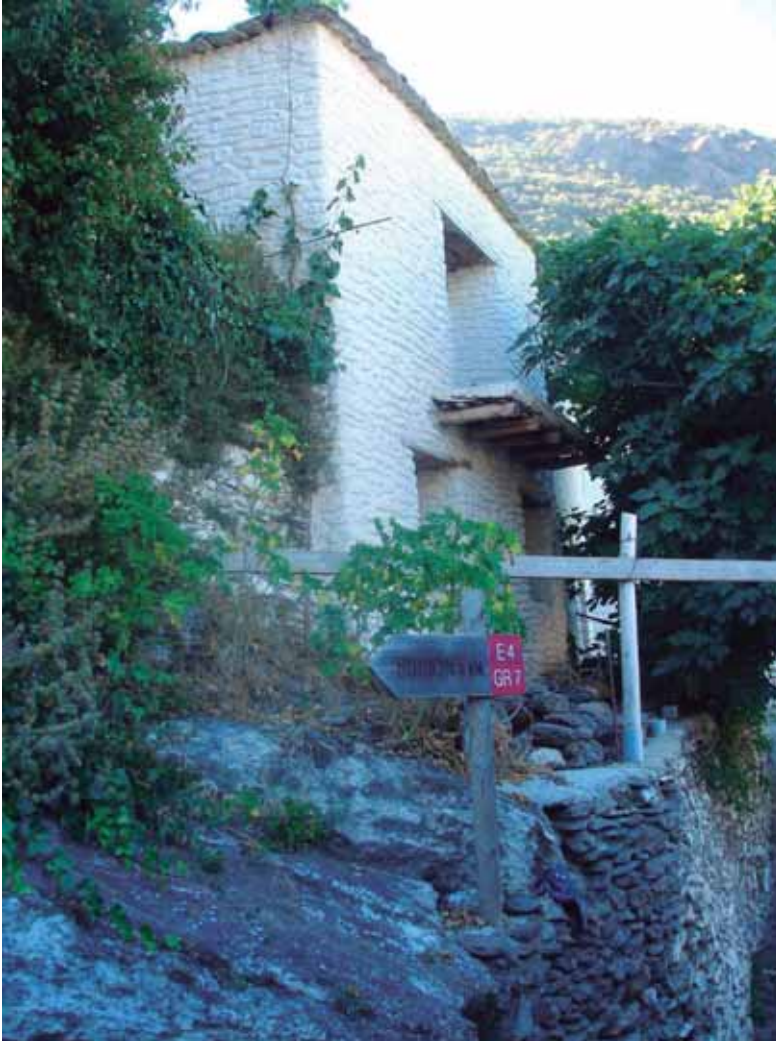
ENTORNO:	
649.ARQ:Vivienda-153 Vivienda		Zona este del pueblo compuesta de manzanas con alta densidad de casas adosadas o conectadas entre sí mediante tinaos, con calles estrechas de gran desnivel que salvan la pendiente del barranco.	DESCRIPCIÓN:
TIPO:		Inmueble de volumetría compacta que consta de dos plantas de alzada, y situado a un nivel más alto de la calle separado de ésta por una parata ejecutada en piedra seca de lajas de pizarra. Composición de fachada con predominio del macizo frente al hueco. Accesos diferentes para la zona vividera y de uso agropecuario. El sistema constructivo consta de una estructura horizontal de vigas de rollizos y alfarjías de madera sin desbatar, con capas gruesa de lajas de pizarra y malhecho. Su estructura vertical consta de muros ejecutados en piedra seca, formados por lajas de pizarra de tamaño medio probablemente colocados sobre lecho de pizarra en su origen, cuyas juntas que han sido retacadas con mortero de cemento Cubierta plana de launa con beriles de pizarra y castigaderas. Acabado exterior blanco dado con pintura. Carpinterías de madera con dinteles vistos.

2. Construcción urbana. Vivienda. Uso residencial exclusivo. Habitada.			
LOCALIZACIÓN:			
Núcleo urbano de Pampaneira, Barranco del Poqueira , Granada. Coordenadas X: 468098 Y: 4088571 Calle Príncipe 9.			
AUTENTICIDAD:			
En el posicionamiento y adaptación al terreno, volumen y forma, diseño y composición, materiales y sistemas constructivos, y uso del espacio urbano susceptibles. Intervenciones: reformada, con retacado de fachada con mortero de cemento y pintada en blanco.			
PROTECCIÓN:		CONSERVACIÓN:	
Núcleo urbano de Pampaneira, Conjunto Histórico, BIC. Intervenciones permitidas: rehabilitación y restauración con mismos materiales y técnicas constructivas. Eliminación de pintura y recuperación encalado.	Buen estado de conservación aparente. Reformada recientemente.

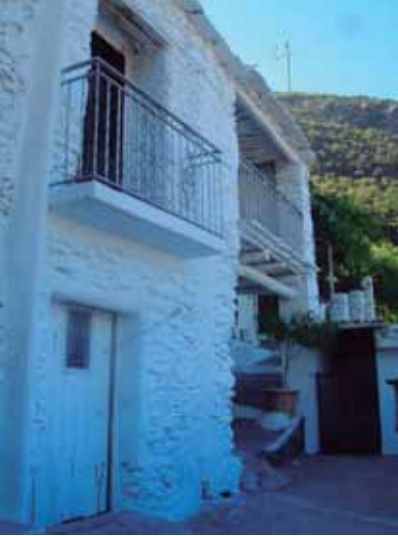
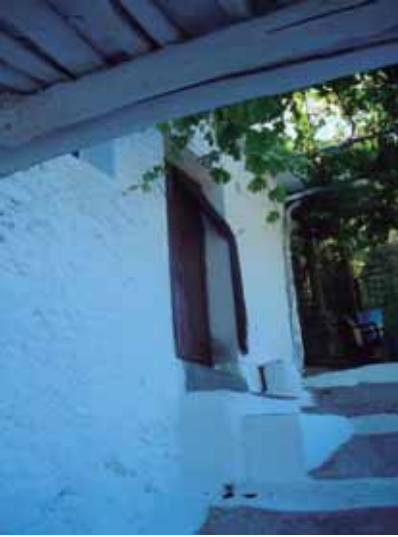
ENTORNO:
651.ARQ:Vivienda-155 Vivienda		Zona sureste del pueblo compuesta de manzanas con alta densidad de casas adosadas o conectadas entre sí mediante tinaos, con calles estrechas de gran desnivel que salvan la pendiente del barranco.
TIPO:	DESCRIPCIÓN:

2. Construcción urbana. Vivienda con tinao. Uso residencial. Habitada.	Edificio de planta en L de dos alturas de alzada escalonadas para adaptarse a las curvas de nivel del terreno, con tinao en esquina cubierto. Acceso a la vivienda tras recorrer los tinaos de la calle Príncipe, que cualifican el espacio urbano, en la planta que queda a media altura. Por la puerta de planta baja se accede a los pajares y cuadras, es de madera encalada y su dintel formado por un rollizo que queda visto. En la entreplanta hay un ventanuco y una puerta de madera de una sola hoja a la que llega tras subir tres peldaños, además de los existentes en la calle. En planta primera se encuentran las zonas vivideras; un balcón situado encima de la puerta de la cuadra tiene barandilla metálica y dintel no original. Existe un predominio del macizo frente al hueco que se manifiesta sobre todo en la fachada lateral. El sistema constructivo de la vivienda y del tinao consta de estructura horizontal de las vigas de rollizos y alfarjías de madera sin desbastar, con capas gruesa de lajas de pizarra y malhecho. La estructura vertical se resuelve con un muro ejecutado en piedra seca de lajas de pizarra de tamaño medio, probablemente colocadas sobre lecho de paja. Para el apoyo vertical del tinao y cubierta en esquina se sirve del muro de la propia vivienda y de un pilar en esquina de lajas de pizarra. Acabado exterior blanco con cal y pintura. Carpinterías de madera.

LOCALIZACIÓN:	CONSERVACIÓN:	
Núcleo urbano de Pampaneira, Barranco del Poqueira , Granada. Coordenadas X: 468114 Y: 4088550 Calle Príncipe 23 (6 según catastro)	Buen estado de conservación aparente.	
AUTENTICIDAD:		
En el posicionamiento y adaptación al terreno, volumen y forma, diseño y composición, materiales y sistemas constructivos, y uso del espacio urbano susceptibles. Intervenciones: los paramentos verticales han sido enfoscados y pintados. Elementos discordantes: elementos de protección, barandilla metálica, en balcón y tinao. Enfoscado y pintado en los alrededores de la puerta principal.		
PROTECCIÓN:		
Núcleo urbano de Pampaneira, Conjunto Histórico, BIC. Intervenciones permitidas: rehabilitación y restauración con mismos materiales y técnicas constructivas. Eliminación de enfoscado, recuperación del encalado.

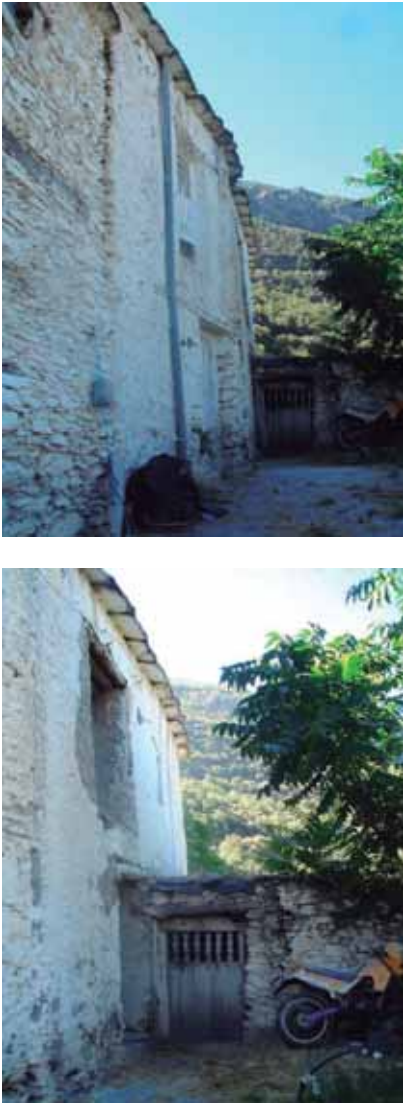
ENTORNO:
652.ARQ:Vivienda-156 Vivienda		Manzana situada en la cota más alta del pueblo, compuesta por cuatro viviendas que forman el límite entre lo urbano y lo natural, disfruta de vistas sobre el conjunto de Pampaneira y la iglesia de Bubión.
TIPO:		DESCRIPCIÓN:

2. Construcción urbana. Vivienda . Uso residencial y pecuario. Desehabitada.		Edificio de planta en rectangular de dos alturas de alzada con anexo de uso pecuario en la parte delantera. Situado sobre una plataforma elevada separada de la vía en rampa por una parata de lajas de piedra ejecutada en piedra seca. Existe un predominio del macizo frente al hueco que se manifiesta sobre todo en la fachada lateral. Los dinteles de huecos quedan vistos y uno de los balcones lo tiene embellecido con lajas de pizarra, así mismo existe otro balcón con dinteles y jambas retacados con cemento. El sistema constructivo de la vivienda consta de estructura horizontal de vigas de rollizos y alfarjías de madera sin desbastar, con capas gruesa de lajas de pizarra y malhecho. La estructura vertical se resuelve con un muro ejecutado en piedra seca de lajas de pizarra de tamaño medio, probablemente colocadas sobre lecho de paja. Cubierta plana de launa con beriles y castigaderas. Acabado exterior en calado. Carpinterías de madera.

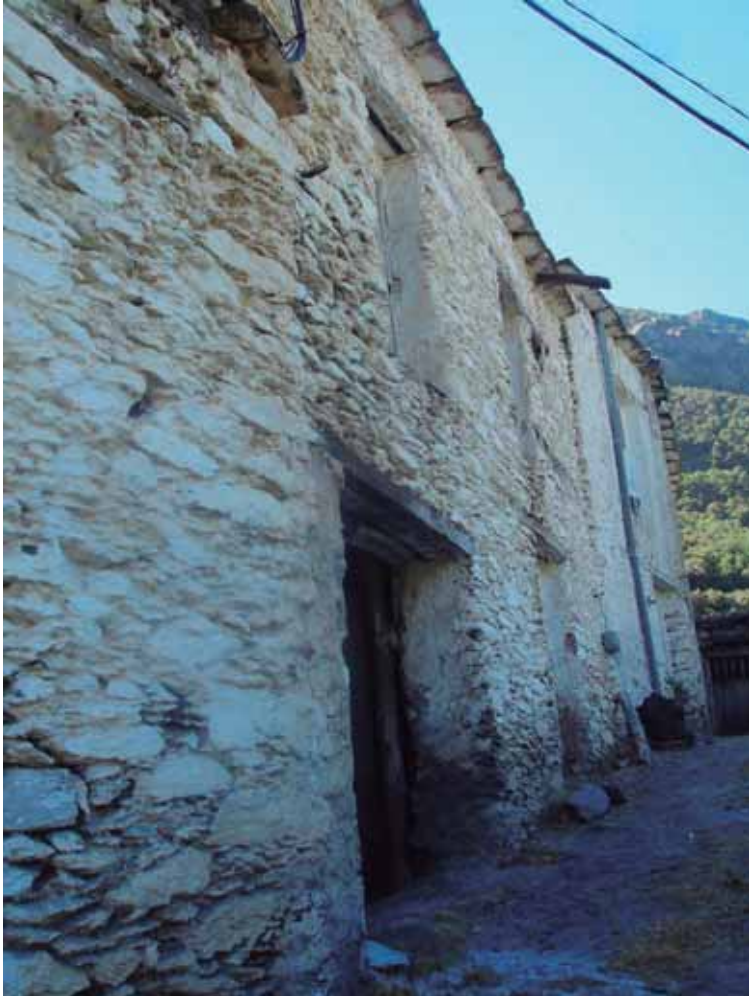
Entorno:
653.ARQ:Vivienda-157 Vivienda		Manzana situada en la cota más alta del pueblo, compuesta por cuatro viviendas que forman el límite entre lo urbano y lo natural, disfruta de vistas sobre el conjunto de Pampaneira y la iglesia de Bubión.
TIPO:		Descripción:

2. Construcción urbana. Vivienda . Uso residencial y pecuario. Deshabitada.		Edificio de planta en rectangular de una y dos alturas de alzada. Situado sobre una plataforma elevada separada de la vía en rampa por una parata de lajas de piedra ejecutada en piedra seca. Existe un predominio del macizo frente al hueco, con ventanas de distinto tamaño con distribución irregular. Los dinteles de huecos quedan vistos y los alfeizares son de lajas de pizarra. El sistema constructivo de la vivienda consta de estructura horizontal de vigas de rollizos y alfarjías de madera sin desbastar, con capas gruesa de lajas de pizarra y malhecho. La estructura vertical se resuelve con un muro ejecutado en piedra seca de lajas de pizarra de tamaño medio, probablemente colocadas sobre lecho de paja. Cubierta plana de launa con beriles y castigaderas en el volumen de dos alturas y pavimentado, con beriles y barandilla sobre el volumen de una planta de altura. Acabado exterior en calado. Carpinterías de madera.

LOCALIZACIÓN:		Conservación:
Núcleo urbano de Pampaneira, Barranco del Poqueira , Granada. Coordenadas X: 468124 Y: 4088609 Calle Castillo 7		Estado de conservación medio. Necesita medidas de mantenimiento y conservación generales.
AUTENTICIDAD:		
En el posicionamiento y adaptación al terreno, volumen y forma, diseño y composición, materiales y sistemas constructivos, y uso del espacio urbano susceptibles. Intervenciones: recrecido de varias hiladas de piedra con juntas de mortero de cemento en la zona de la fachada de una planta, reconstrucción de su cubierta convirtiéndola en una terraza transitable con barandillas metálicas de seguridad. Elementos discordantes: cableado exterior de alumbrado público.		
PROTECCIÓN:		
Núcleo urbano de Pampaneira, Conjunto Histórico, BIC. Intervenciones permitidas: rehabilitación y restauración con mismos materiales y técnica. Eliminación de mortero en recrecido y recuperación del encalado. Recolocación cableado.

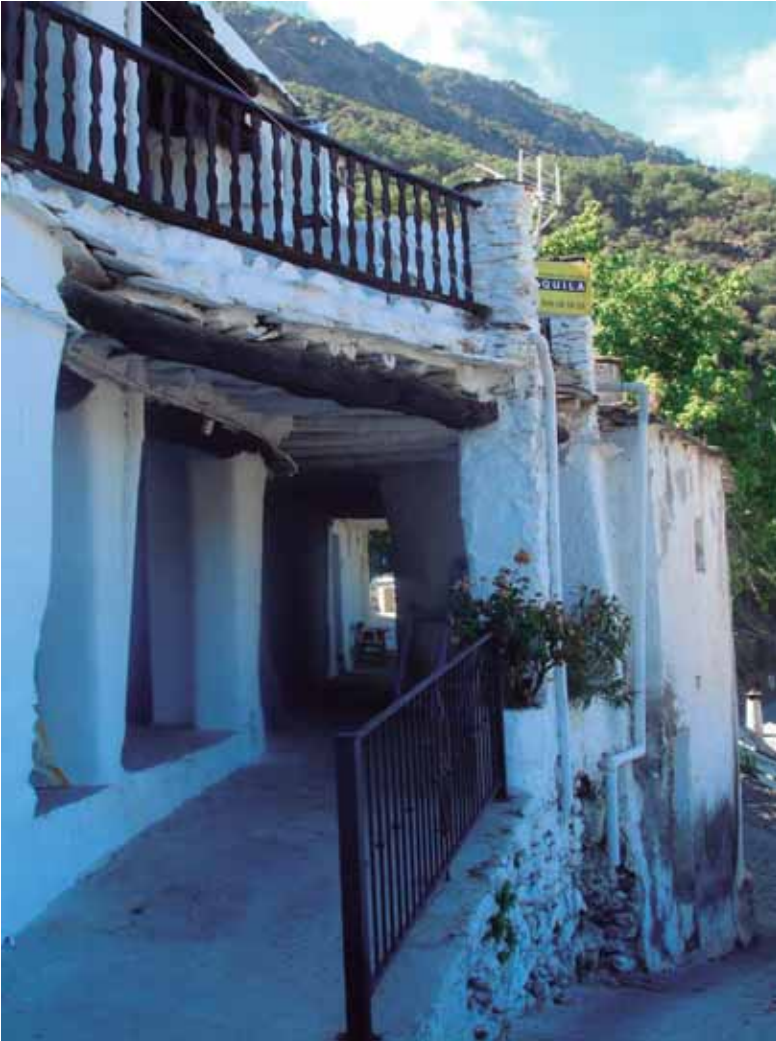
ENTORNO:
654.ARQ:Vivienda-158 Vivienda		Manzana oriental situada en la zona más alta del pueblo, compuesta por viviendas que forman el límite entre lo urbano y lo natural, disfruta de vistas sobre el conjunto de Pampaneira.
TIPO:		DESCRIPCIÓN:

2. Construcción urbana. Vivienda . Uso residencial y pecuario. Habitada.		Edificio de planta en rectangular de una y dos alturas de alzada, parece ser fruto de la agregación de dos viviendas colindantes. Situado sobre una calle elevada con sucesión de tinaos, separada de la vía en rampa por una parata de lajas de piedra ejecutada en piedra seca. Acceso retranqueado bajo el tinao que en su planta primera se encuentra semicubierto. La fachada alberga dos ventanas pequeñas, una por planta, dos puertas bajo tinao, y en la terraza un hueco de salida y dos ventanas de reducidas dimensiones. La distribución interior de los espacios se mantiene inalterada, ajustándose a la tipología tradicional de la Alpujarra en cada una de las casas originales, con cuadras en planta baja, escalera junto a los accesos que nos llevan hasta la salita-cocina y alcobas en planta primera. Una de las escaleras se encuentra inutilizada. El sistema constructivo de la vivienda consta de estructura horizontal de vigas de rollizos y alfarjas de madera sin desbastar, con capas gruesa de lajas de pizarra y malhecho. La estructura vertical se resuelve con muro ejecutado en piedra seca de lajas de pizarra de tamaño medio, probablemente colocadas sobre lecho de paja, que en el caso del tinao es curvo con pilastras de mampostería. Cubierta plana de launa con beriles y castigaderas. Chimeneas troncocónicas con sombrero de laja de pizarra y castigadera, y locana. Acabado exterior en calado de gran espesor. Carpinterías de madera en ventanas y puertas, siendo una de ellas de manera tradicional pintada en azul y la otra de una hoja con cristales exteriores y contraventana en el interior. Cargaderos pintados en marrón. Barandilla con balaustres de madera.

LOCALIZACIÓN:		CONSERVACIÓN:
Núcleo urbano de Pampaneira, Barranco del Poqueira , Granada.		Buen estado de conservación aparente.
Coordenadas X: 468099 Y: 4088535 Calle San Miguel 6		
AUTENTICIDAD:		
En el posicionamiento y adaptación al terreno, volumen y forma, diseño y composición, materiales y sistemas constructivos, y uso del espacio urbano susceptibles. Intervenciones: construcción del aseo sobre el tinao. Refuerzo en varias ocasiones del muro. Elementos discordantes: bajante pluvial, contadores en fachada.		
PROTECCIÓN:		
Núcleo urbano de Pampaneira, Conjunto Histórico, BIC. Intervenciones permitidas: rehabilitación y restauración con mismos materiales y técnica.

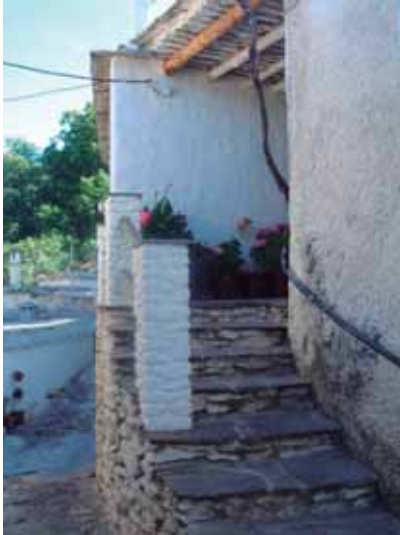
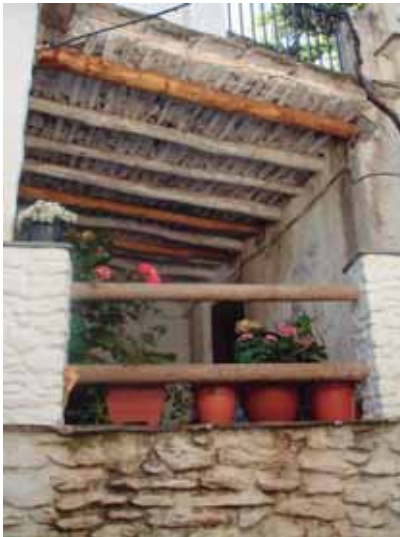
ENTORNO:
655.ARQ:Vivienda-159 Vivienda		<p>Manzana oriental situada en la zona más alta del pueblo, compuesta por viviendas que forman el límite entre lo urbano y lo natural, disfruta de vistas sobre el conjunto de Pampaneira.</p>
TIPO:	Descripción:	
<p>2. Construcción urbana. Vivienda . Uso residencial y pecuario. Habitada.</p>	<p>Edificación de planta irregular de dos alturas en la fachada a calle Rosario y una altura en calle San Miguel desde donde se divisa el paisaje sobre la edificación. Tíneo retranqueado con acceso desde una rampa . Bajo el tíneo una puerta da acceso a las cuadras y otra a la vivienda, que entre sí no están conectadas. En planta baja la vivienda tiene una cámara y en planta primera una salita con acceso directo a la terraza, dormitorio y cocina. Existe un hueco tabicado que conectaba con la vivienda colindante. Desde la cocina parten unas escalera, hoy tabicadas , que daban acceso a una tercera planta , en la actualidad segregada.</p> <p>El sistema constructivo de la vivienda consta de estructura horizontal de vigas de rollizos y alfarjías de madera sin desbastar, con capas gruesa de lajas de pizarra y malhecho. La estructura vertical se resuelve con muro ejecutado en piedra seca de lajas de pizarra de tamaño medio, probablemente colocadas sobre lecho de paja.</p> <p>Cubierta plana de launa con beriles y castigaderas con chimenea tradicional.</p> <p>Acabado exterior enfoscado y pintada a la tirolesa de color blanco.</p> <p>Carpinterías de madera en puertas de entrada a las viviendas, destacando la frontal de dos hojas. Una de las ventanas sin escuadrar, cerrada con fábrica de ladrillos y la otra con bastidor perimetral de madera sobre el que se sujeta una malla metálica. Barandilla de forja decorada en la terraza sobre el tíneo. Pretil macizo en terraza sobre terrao.</p>

LOCALIZACIÓN:	Conservación:	
<p>Núcleo urbano de Pampaneira, Barranco del Poqueira , Granada. Coordenadas X:468076 Y: 4088589 Calle Rosario 6</p>	<p>Estado de conservación deteriorado. Precisa intervención, sobre todo en la zona de las cuadras. Grietas transversales desde el encuentro del tíneo con el muro hasta llegar a la ventana tabicada. Humedad en el zócalo donde se asienta. Carpinterías deterioradas.</p>	
AUTENTICIDAD:	<p>En el posicionamiento y adaptación al terreno, volumen y forma, diseño y composición, materiales y sistemas constructivos, y uso del espacio urbano susceptibles. Intervenciones: construcción del aseo sobre el tíneo. Refuerzo en varias ocasiones del muro. Elementos discordantes: bajante pluvial, contadores en fachada.</p>	
PROTECCIÓN:	<p>Núcleo urbano de Pampaneira, Conjunto Histórico, BIC. Intervenciones permitidas: rehabilitación y restauración con mismos materiales y técnica.</p>

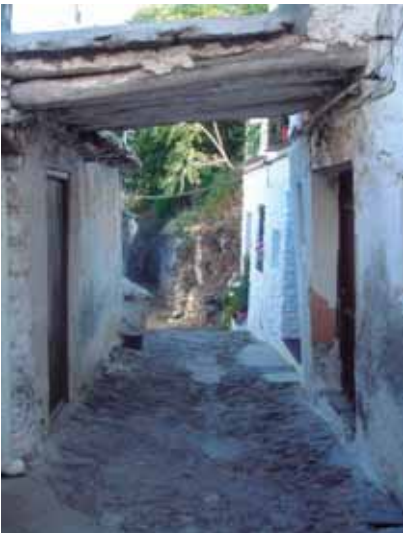
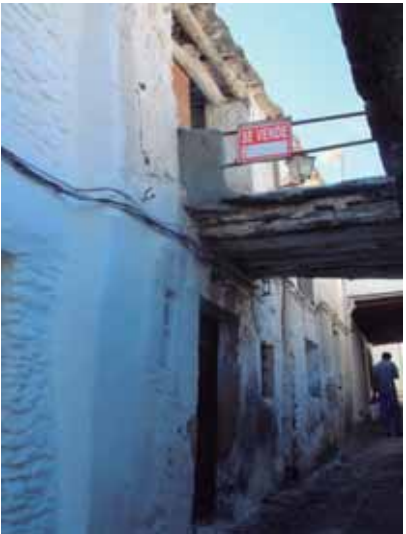
ENTORNO:
656.ARQ:Vivienda-160 Vivienda		<p>Zona norte formada por manzanas de viviendas adosadas o conectadas entre sí a través de tinaos, con alta densidad urbana con calles en pendiente.</p>
TIPO:	DESCRIPCIÓN:	
<p>2. Construcción urbana. Vivienda . Uso residencial y pecuario. Deshabitada momentaneamente.</p>	<p>Edificación de planta rectangular alargada, con fachada en el lado menor, en la que se abren en planta baja la puerta de acceso, protegida por tinao, y ventanuco enrejado; y en planta primera gran abertura con fachada retranqueada que prolonga su espacio sobre el tinao transitable en su planta primera y permite el acceso al terrao de la vivienda de enfrente.</p> <p>El sistema constructivo de la vivienda y tinao consta de estructura horizontal de vigas de rollizos y alfarjías de madera sin desbastar, con capas gruesa de lajas de pizarra y malhecho.</p> <p>La estructura vertical se resuelve con muro ejecutado en piedra seca de lajas de pizarra de tamaño medio, probablemente colocadas sobre lecho de paja.</p> <p>Cubierta plana de launa con beriles y castigaderas con chimenea tradicional.</p> <p>Acabado exterior enfoscado y pintado de color blanco.</p> <p>Carpinterías de madera.</p> <p>Barandilla del tinao formada por dos barras metálicas horizontales.</p>

LOCALIZACIÓN:	CONSERVACIÓN:	
<p>Núcleo urbano de Pampaneira, Barranco del Poqueira , Granada. Coordenadas X: 468068 Y: 4088612 Calle Rosario 14</p>	<p>Estado de conservación medio. La vivienda ha sido habitada durante los últimos años, en la que se ha mantenido. El muro sufre abombamiento.</p>	
AUTENTICIDAD:		
<p>En el posicionamiento y adaptación al terreno, volumen y forma, diseño y composición, materiales y sistemas constructivos, y uso del espacio urbano susceptibles. Intervención: enfoscado y pintado de fachada. Elementos discordantes:cableado de alumbrado público por exterior y contador en nicho.</p>		
PROTECCIÓN:		
<p>Núcleo urbano de Pampaneira, Conjunto Histórico, BIC. Intervenciones permitidas: rehabilitación y restauración con mismos materiales y técnica. Eliminación de enfoscado y recuperación del muro en piedra vista y encalado.</p>

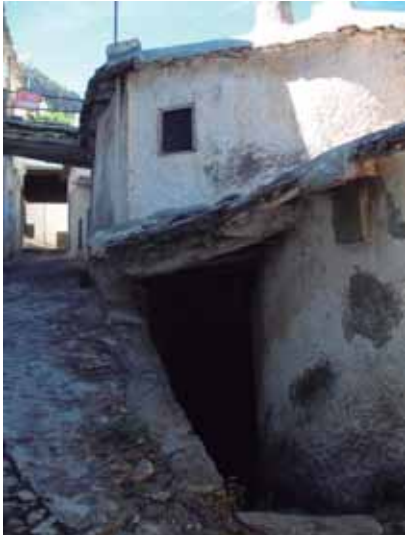
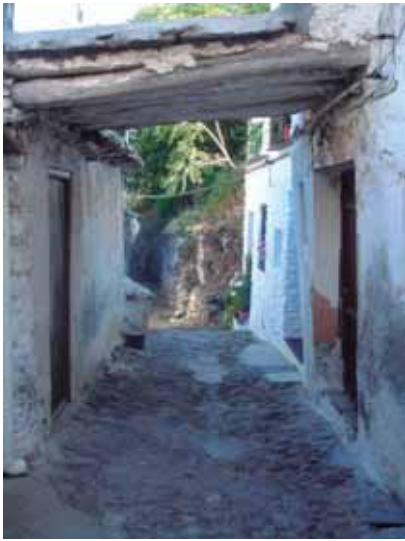
ENTORNO:
657.ARQ:Vivienda-161 Vivienda		<p>Zona norte formada por manzanas de viviendas adosadas o conectadas entre sí a través de tinaos, con alta densidad urbana con calles en pendiente.</p>
TIPO:	DESCRIPCIÓN:	
<p>2. Construcción urbana. Vivienda . Uso residencial. Deshabitada momentáneamente.</p>	<p>Edificación de planta irregular con volumetría que se adapta al desnivel de la calle, con una planta de alzada, con acceso bajo tinao. Se puede acceder a al terrazo pasando por encima del tinao a través de la vivienda situada en el número 14.</p> <p>Existe un predominio del macizo frente al hueco, siendo las ventanas escasas de dimensiones reducidas.</p> <p>El sistema constructivo consta de estructura horizontal de vigas de rollizos y alfarjías de madera sin desbastar, con capas gruesa de lajas de pizarra y malhecho.</p> <p>La estructura vertical se resuelve con muro ejecutado en piedra seca de lajas de pizarra de tamaño medio, probablemente colocadas sobre lecho de paja.</p> <p>Cubierta plana de launa con beriles y castigaderas asegurados con mortero de cemento.</p> <p>Chimeneas troncocónicas tradicionales con sombreretes de lajas de pizarra y castigaderas.</p> <p>Acabado exterior enfoscado y pintado de color blanco.</p> <p>Carpinterías de madera y ventanuco enrejado.</p>

LOCALIZACIÓN:	CONSERVACIÓN:	
<p>Núcleo urbano de Pampaneira, Barranco del Poqueira , Granada. Coordenadas X: 468062 Y: 4088619 Calle Rosario 5.</p>	<p>Estado de conservación medio.</p>	
AUTENTICIDAD:		
<p>En el posicionamiento y adaptación al terreno, volumen y forma, diseño y composición, materiales y sistemas constructivos, y uso del espacio urbano susceptibles. Intervención: enfoscado y pintado de fachada. Elementos discordantes: bajante pluvial, contador y verja rodado el tinao.</p>		
PROTECCIÓN:		
<p>Núcleo urbano de Pampaneira, Conjunto Histórico, BIC. Intervenciones permitidas: rehabilitación y restauración con mismos materiales y técnica. Eliminación de enfoscado y recuperación del muro en piedra vista y encalado.</p>

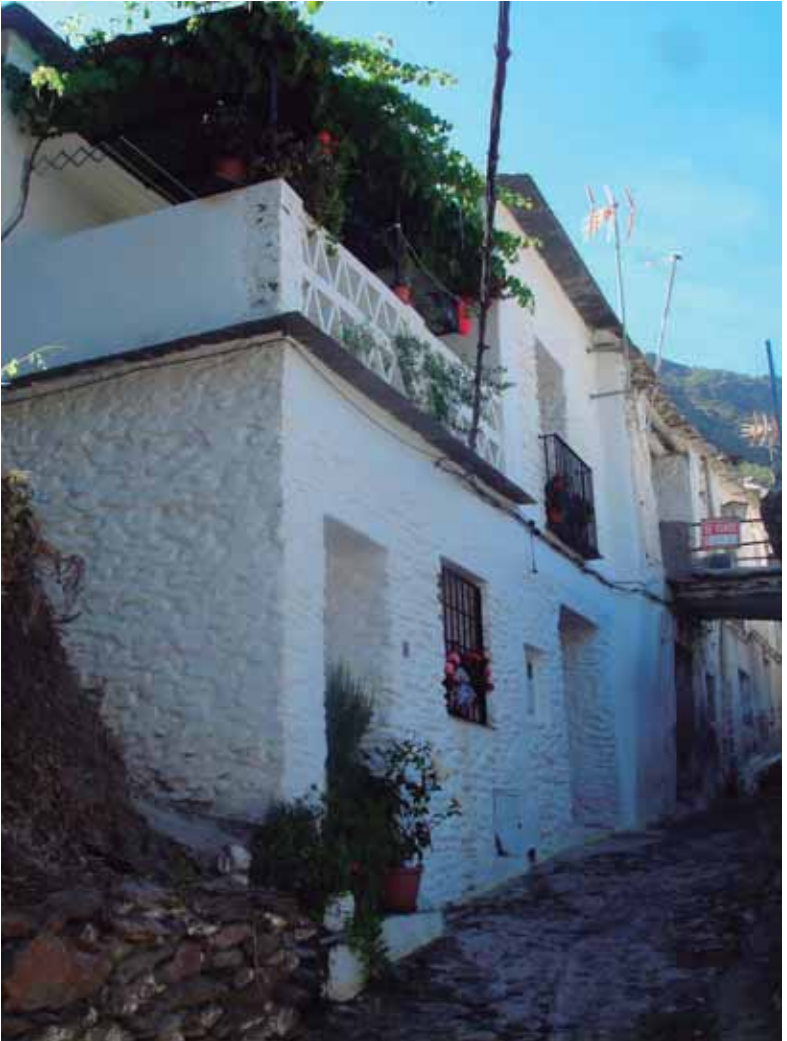
ENTORNO:
658.ARQ:Vivienda-162 Vivienda		Zona norte formada por manzanas de viviendas adosadas o conectadas entre sí a través de tinaos, con alta densidad urbana con calles en pendiente.
TIPO:		DESCRIPCIÓN:

2. Construcción urbana. Vivienda . Uso residencial exclusivo Habitada.		Edificación reformada de planta rectangular de dos plantas de alzada y terraza en planta primera. Dos puertas antiguamente utilizadas para diferenciar la entrada de las personas y de la de los animales, actualmente en utilizada sólo una al haberse abandonado el uso pecuario. Ventana de nueva apertura en planta primera con enrejado. Balcón en planta primera con barandilla metálica de nueva factura.
LOCALIZACIÓN:		Terraza plana transitable con barandilla de ladrillo calado.
Núcleo urbano de Pampaneira, Barranco del Poqueira , Granada. Coordenadas X: 468068 Y: 4088621 Calle Rosario 16.		La estructura vertical se resuelve con muro ejecutado en piedra seca de lajas de pizarra de tamaño medio, probablemente colocadas sobre lecho de paja.
AUTENTICIDAD:		Cubierta plana con beriles y castigaderas.
En el posicionamiento y adaptación al terreno, volumen y forma, diseño y composición, materiales y sistemas constructivos, y uso del espacio urbano susceptibles. Intervención: gran reforma con apertura de una ventana de gran dimensión en planta baja y enrejado de ésta. Elementos discordantes:cableado de alumbrado público por exterior, contador en nicho, rejas, pretil de terraza de planta primera y antena.		Acabado exterior con juntas retacadas y pintado de color blanco. Carpinterías de madera.

PROTECCIÓN:		CONSERVACIÓN:
Núcleo urbano de Pampaneira, Conjunto Histórico, BIC. Intervenciones permitidas: rehabilitación y restauración con mismos materiales y técnica. Eliminación de pintura y recuperación de encalado. Reubicación cableado.	Buen estado de conservación.

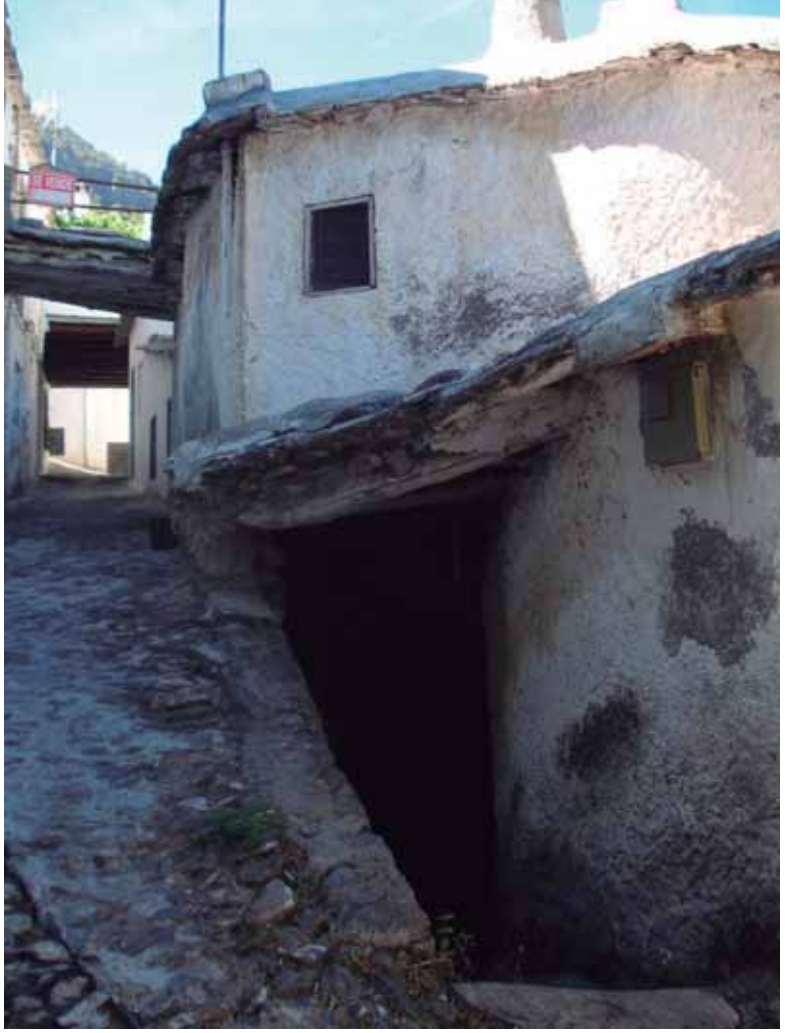
ENTORNO:
659.ARQ:Vivienda-163 Vivienda		<p>Zona norte formada por manzanas de viviendas adosadas o conectadas entre sí a través de tinaos, con alta densidad urbana con calles en pendiente.</p>
TIPO:		DESCRIPCIÓN:
<p>2. Construcción urbana. Vivienda . Uso residencial. Deshabitada.</p>		<p>Edificación de planta cuadrangular con volumetría se adapta al desnivel de la calle, con una planta de alzada. Se puede acceder al terrazo del volumen desde la calle Rosario.</p> <p>El acceso se realiza a un nivel más bajo que la cota de la vía pública y está protegido por un tinao fruto de la prolongación de la cubierta con un vuelo de forma triangular.</p> <p>Existe un predominio del macizo frente al hueco, siendo las ventanas escasas de dimensiones reducidas.</p> <p>El sistema constructivo consta de estructura horizontal de vigas de rollizos y alfarjías de madera sin desbastar, con capas gruesa de lajas de pizarra y malhecho.</p> <p>La estructura vertical se resuelve con muro ejecutado en piedra seca de lajas de pizarra de tamaño medio, probablemente colocadas sobre lecho de paja.</p> <p>Cubierta plana de launa con beriles y castigaderas.</p> <p>Acabado exterior enfoscado y pintado de color blanco muy deteriorado.</p> <p>Carpinterías de madera.</p>

LOCALIZACIÓN:		CONSERVACIÓN:
<p>Núcleo urbano de Pampaneira, Barranco del Poqueira , Granada. Coordenadas X: 468061 Y: 4088627 Calle Rosario 7.</p>		<p>Estado de conservación deteriorado.</p>
AUTENTICIDAD:		
<p>En el posicionamiento y adaptación al terreno, volumen y forma, diseño y composición, materiales y sistemas constructivos, y uso del espacio urbano susceptibles. Intervención: enfoscado y pintado de fachada.</p>		
PROTECCIÓN:		
<p>Núcleo urbano de Pampaneira, Conjunto Histórico, BIC. Intervenciones permitidas: rehabilitación y restauración con mismos materiales y técnica. Eliminación de enfoscado y recuperación del muro en piedra vista y encalado.</p>

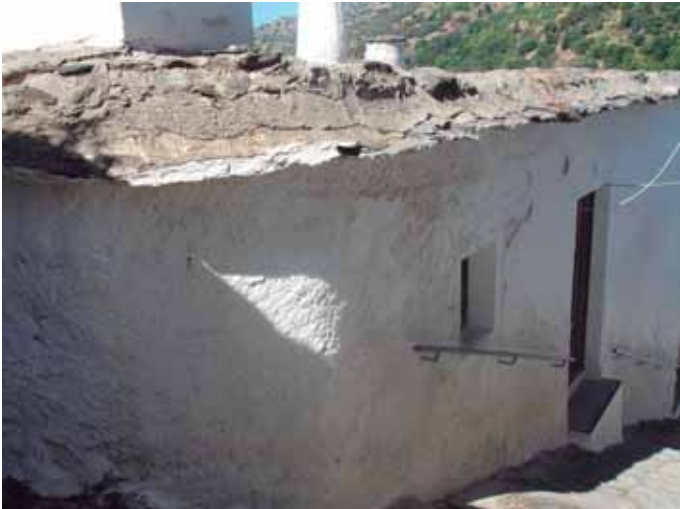
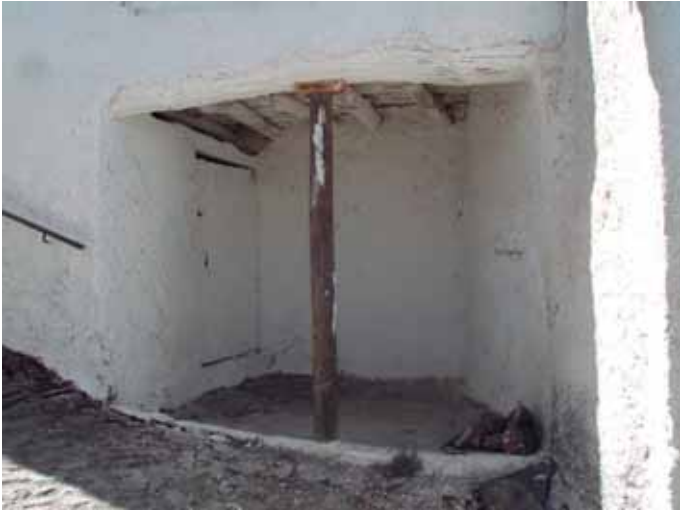
ENTORNO:
660.ARQ:Vivienda-164 Vivienda		Zona norte formada por manzanas de viviendas adosadas o conectadas entre sí a través de tinaos, con alta densidad urbana con calles en pendiente.
TIPO:	DESCRIPCIÓN:

2. Construcción urbana. Vivienda . Uso residencial. Habitada.	<p>Edificación de planta rectangular con volumetría se adapta al desnivel de la calle, con una planta de alzada a nivel de la puerta de la zona vividera y dos en la zona más baja de la calle, donde se encuentra la entrada para los animales Esta está protegida por un tinao fruto del vacío en planta baja que deja al descubierto el sistema constructivo. Actualmente se ha colocado un pilar de madera para evitar el pandeo del rollizo que funciona de jácena en el tinao</p> <p>Existe un predominio del macizo frente al hueco, siendo las ventanas escasas de dimensiones reducidas.</p> <p>El sistema constructivo consta de estructura horizontal de vigas de rollizos y alfarjías de madera sin desbastar, con capas gruesa de lajas de pizarra y malhecho.</p> <p>La estructura vertical se resuelve con muro ejecutado en piedra seca de lajas de pizarra de tamaño medio, probablemente colocadas sobre lecho de paja.</p> <p>Cubierta plana de launa con beriles y castigaderas, con chimeneas troncocónicas con sombrerete de laja de pizarra y castigadera, y locana de salida al terrao.</p> <p>Acabado exterior enfoscado y pintado de color blanco.</p> <p>Carpinterías de madera.</p>

LOCALIZACIÓN:	CONSERVACIÓN:	
Núcleo urbano de Pampaneira, Barranco del Poqueira , Granada. Coordenadas X: 468046 Y: 4088668 Calle Rodadera 6	Buen estado de conservación aparente.	
AUTENTICIDAD:		
<p>En el posicionamiento y adaptación al terreno, volumen y forma, diseño y composición, materiales y sistemas constructivos, y uso del espacio urbano susceptibles.</p> <p>Intervención: enfoscado y pintado de fachada, aseguramiento de beriles y castigaderas con mortero de cemento.</p>		
PROTECCIÓN:		
Núcleo urbano de Pampaneira, Conjunto Histórico, BIC. Intervenciones permitidas: rehabilitación y restauración con mismos materiales y técnica. Eliminación de enfoscado y recuperación del muro en piedra vista, encalado y castigaderas.
