8. ANEXO. INVENTARIO DE BIENES INDIVIDUALIZADOS

PROPUESTA DE DELIMITACIÓN DEL BIEN
DENOMINADO:
“PAISAJE CULTURAL DE LA ALPUJARRA”

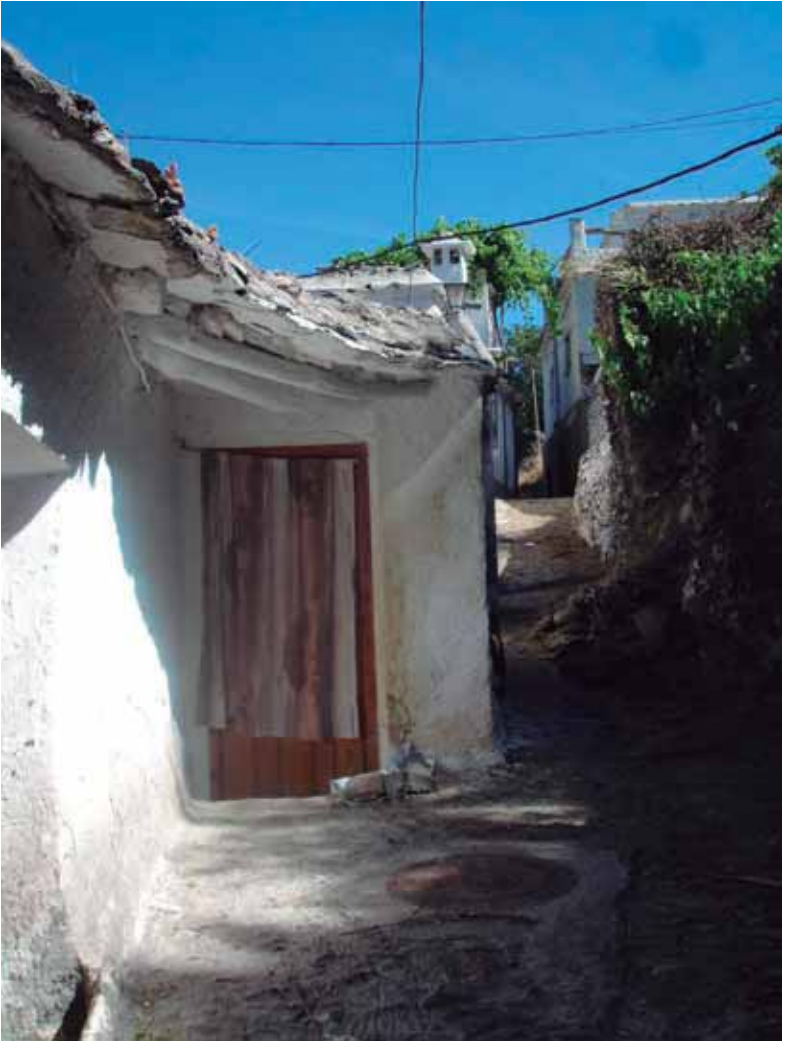
ENTORNO:	
661.ARQ:Vivienda-165 Vivienda		Zona norte formada por manzanas de viviendas adosadas o conectadas entre sí a través de tinaos, con alta densidad urbana con calles en pendiente.	DESCRIPCIÓN:
TIPO:		Edificación de planta rectangular de pequeñas dimensiones con volumetría se adapta al desnivel de la calle, con una planta de alzada, una puerta y una ventana. El acceso está protegida por un tinao fruto de la prolongación de la cubierta, con un vuelo en forma triangular que deja al descubierto el sistema constructivo. El sistema constructivo consta de estructura horizontal de vigas de rollizos y alfarjas de madera sin desbastar, con capas gruesa de lajas de pizarra y malhecho. La estructura vertical se resuelve con muro ejecutado en piedra seca de lajas de pizarra de tamaño medio, probablemente colocadas sobre lecho de paja. Cubierta plana de launa con beriles y castigaderas, asegurados con mortero de cemento. Acabado exterior enfoscado y pintado de color blanco. Carpinterías de madera.

2. Construcción urbana. Vivienda . Uso residencial. Habitada.			
LOCALIZACIÓN:			
Núcleo urbano de Pampaneira, Barranco del Poqueira , Granada.			
Coordenadas X: 468049 Y: 4088665			
Calle Paloma 7.			
AUTENTICIDAD:		CONSERVACIÓN:	
En el posicionamiento y adaptación al terreno, volumen y forma, diseño y composición, materiales y sistemas constructivos, y uso del espacio urbano susceptibles. Intervención: enfoscado y pintado de fachada, aseguramiento de beriles y castigaderas con mortero de cemento. Elemento discordante: bajante pluvial en fachada.	Buen estado de conservación aparente.		
PROTECCIÓN:			
Núcleo urbano de Pampaneira, Conjunto Histórico, BIC. Intervenciones permitidas: rehabilitación y restauración con mismos materiales y técnica. Eliminación bajante, enfoscado y recuperación del muro en piedra vista, encalado y castigaderas.

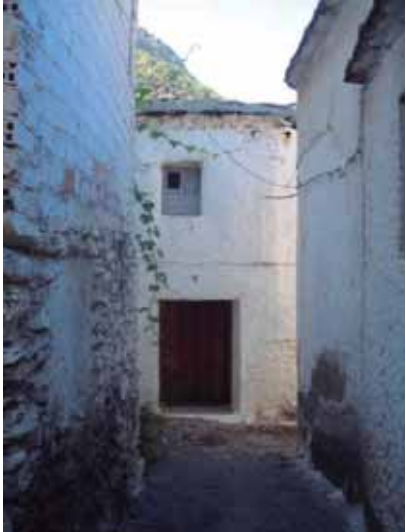
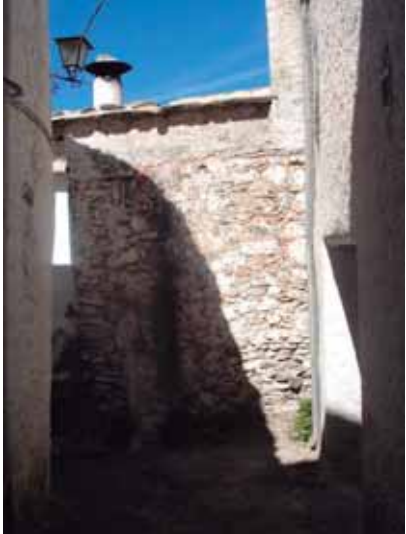
ENTORNO:
662.ARQ:Vivienda-166 Vivienda		<p>Zona norte formada por manzanas de viviendas adosadas o conectadas entre sí a través de tinaos, con alta densidad urbana con calles en pendiente.</p>
TIPO:	DESCRIPCIÓN:	
<p>2. Construcción urbana. Vivienda . Uso residencial. Habitada.</p>	<p>Edificación de planta en L con volumetría que se adapta al desnivel de la calle, con dos plantas de alzada. La fachada principal, en la que hay una puerta y una ventana, cierra la perspectiva del quiebro de la calle Paloma.</p> <p>El sistema constructivo consta de estructura horizontal de vigas de rollizos y alfarjías de madera sin desbatar, con capas gruesa de lajas de pizarra y malhecho.</p> <p>La estructura vertical se resuelve con muro ejecutado en piedra seca de lajas de pizarra de tamaño medio, probablemente colocadas sobre lecho de paja.</p> <p>Cubierta plana de launa con beriles y castigaderas, asegurados con mortero de cemento.</p> <p>Chimenea troncocónica con sombrero de pizarra y castigadera.</p> <p>Acabado exterior enfoscado y pintado de color blanco de la fachada principal y encalado de la fachada lateral.</p> <p>Carpinterías de madera.</p>

LOCALIZACIÓN:	CONSERVACIÓN:	
<p>Núcleo urbano de Pampaneira, Barranco del Poqueira , Granada. Coordenadas X: 468049 Y: 4088645 Calle Paloma 8.</p>	<p>Estado de conservación medio. Pérdida de enfoscado en las hiladas más alta y más bajas de fachada y carpintería incompleta.</p>	
AUTENTICIDAD:	<p>En el posicionamiento y adaptación al terreno, volumen y forma, diseño y composición, materiales y sistemas constructivos, y uso del espacio urbano susceptibles. Intervención: enfoscado y pintado de la fachada principal, aseguramiento de beriles y castigaderas con mortero de cemento. Elemento discordante: cableado exterior.</p>	
PROTECCIÓN:	<p>Núcleo urbano de Pampaneira, Conjunto Histórico, BIC. Intervenciones permitidas: rehabilitación y restauración con mismos materiales y técnica. Eliminación, enfoscado y recuperación del muro en piedra vista, encalado y castigaderas.</p>

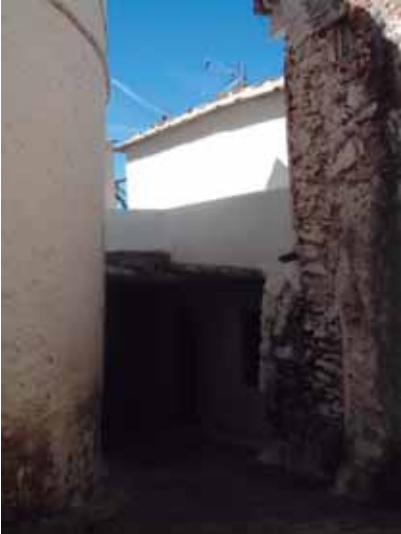
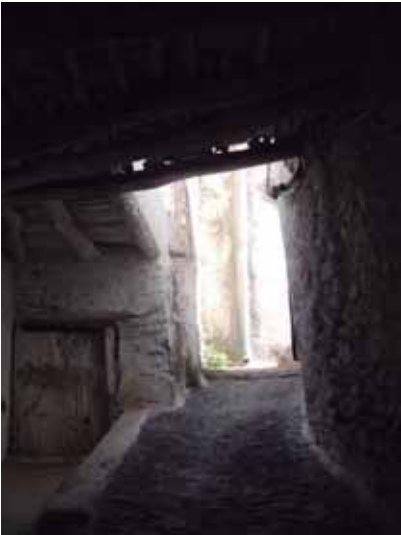
ENTORNO:
663.ARQ:Vivienda-167 Vivienda		Zona norte formada por manzanas de viviendas adosadas o conectadas entre sí a través de tinaos, con alta densidad urbana con calles en pendiente.
TIPO:		DESCRIPCIÓN:

2. Construcción urbana. Vivienda. Uso residencial. Habitada.		<p>Edificación de planta irregular con volumetría adapta al desnivel de la calle, con dos plantas de alzada. Consta de un acceso a las dependencias agropecuarias más bajo que el nivel de la calle y se encuentra protegido por un tinao cerrado en su planta primera. Junto a éste y con estructura en dirección perpendicular se encuentra otro tinao de paso que cubre la calle .</p> <p>El sistema constructivo consta de estructura horizontal de vigas de rollizos y alfarjías de madera sin desbastar, con capas gruesa de lajas de pizarra y malhecho.</p> <p>La estructura vertical se resuelve con muro ejecutado en piedra seca de lajas de pizarra de tamaño medio, probablemente colocadas sobre lecho de paja.</p> <p>Cubierta plana de launa con beriles y castigaderas, asegurados con mortero de cemento.</p> <p>Acabado exterior enfoscado y pintado de color blanco de la fachada principal en planta primera y enalado en fachada transversal en planta baja.</p> <p>Carpinterías de madera.</p>

LOCALIZACIÓN:		CONSERVACIÓN:
Núcleo urbano de Pampaneira, Barranco del Poqueira , Granada. Coordenadas X: 468041 Y: 4088647 Calle Paloma 3.		Estado de conservación medio.
AUTENTICIDAD:		
En el posicionamiento y adaptación al terreno, volumen y forma, diseño y composición, materiales y sistemas constructivos, y uso del espacio urbano susceptibles. Intervención: enfoscado y pintado de la fachada en planta primera, aseguramiento de beriles y castigaderas con mortero de cemento.		
PROTECCIÓN:		
Núcleo urbano de Pampaneira, Conjunto Histórico, BIC. Intervenciones permitidas: rehabilitación y restauración con mismos materiales y técnica. Eliminación, enfoscado y recuperación del muro en piedra vista, enalado y castigaderas.

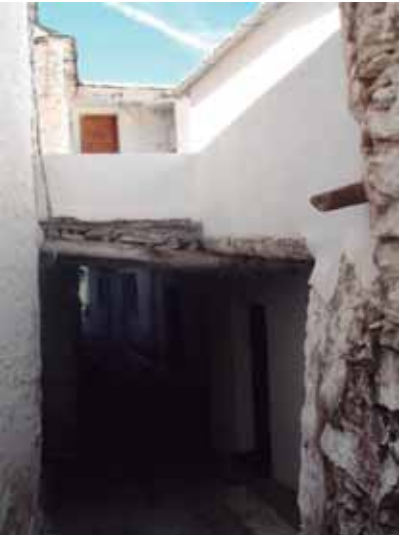
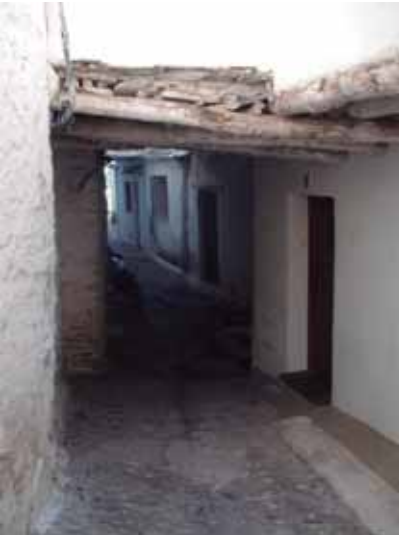
ENTORNO:
664.ARQ:Vivienda-168 Vivienda		Zona norte formada por manzanas de viviendas adosadas o conectadas entre sí a través de tinaos, con alta densidad urbana con calles en pendiente.
TIPO:	DESCRIPCIÓN:

2. Construcción urbana. Vivienda y tinao. Uso residencial. Habitada.	Edificación de planta irregular con volumetría adapta al desnivel de la calle, con dos plantas de alzada. La puerta principal se encuentra protegido por un tinao de paso, con pretil en su planta primera. Junto a éste y con estructura en dirección perpendicular se encuentra otro tinao cerrado que cubre la entrada del inmueble de calle Paloma 3 . El sistema constructivo consta de estructura horizontal de vigas de rollizos y alfarjas de madera sin desbastar, con capas gruesa de lajas de pizarra y malhecho. La estructura vertical se resuelve con muro ejecutado en piedra seca de lajas de pizarra de tamaño medio, probablemente colocadas sobre lecho de paja. Cubierta plana de launa con beriles y castigaderas, asegurados con mortero de cemento. Acabado exterior enfoscado y pintado de color blanco de la fachada principal. Carpinterías de madera.

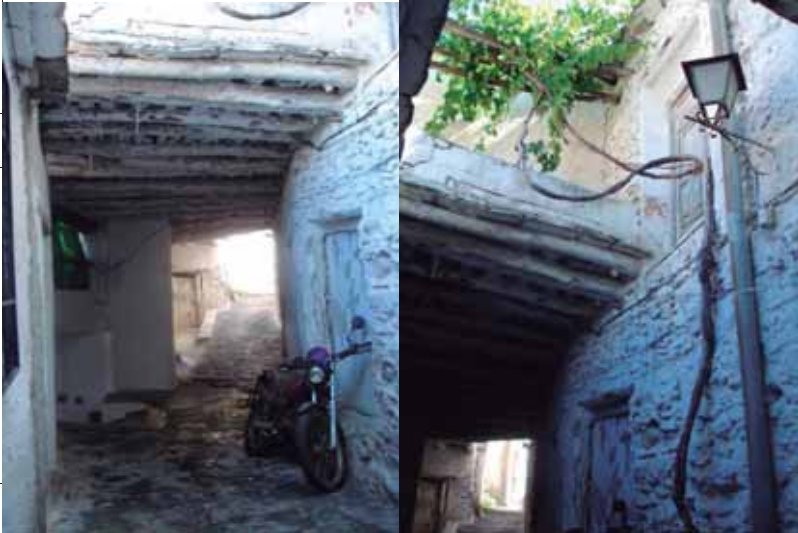
IDENTIFICACIÓN:		ENTORNO:
665.ARQ:Vivienda-169 Vivienda		
TIPO:		Zona norte formada por manzanas de viviendas adosadas o conectadas entre sí a través de tinaos, con alta densidad urbana con calles en pendiente.

2. Construcción urbana. Vivienda y tinao. Uso residencial. Habitada.		DESCRIPCIÓN:
LOCALIZACIÓN:		
Núcleo urbano de Pampaneira, Barranco del Poqueira , Granada. Coordenadas X: 468046 Y: 4088638 Calle Paloma 6.		
AUTENTICIDAD:

Edificación de planta en L con volumetría adapta al desnivel de la calle, con dos plantas de alzada. Casi la totalidad de la planta baja se encuentra protegida por una sucesión de tinaos, que cualifican el espacio urbano. Consta de accesos diferenciados para las zonas vivideras y para las de uso agropecuario. El sistema constructivo consta de estructura horizontal de vigas de rollizos y alfarjas de madera sin desbastar, con capas gruesa de lajas de pizarra y malhecho. La estructura vertical se resuelve con muro ejecutado en piedra seca de lajas de pizarra de tamaño medio, probablemente colocadas sobre lecho de paja. Cubierta plana de launa con beriles y castigaderas. Acabado exterior encalado. Carpinterías y dinteles vistos de madera.

En el posicionamiento y adaptación al terreno, volumen y forma, diseño y composición, materiales y sistemas constructivos, y uso del espacio urbano susceptibles. Elemento discordante: bajante pluvial vista en fachada.		CONSERVACIÓN:
PROTECCIÓN:		
Núcleo urbano de Pampaneira, Conjunto Histórico, BIC. Intervenciones permitidas: rehabilitación y restauración con mismos materiales y técnica. Eliminación bajante pluvial.		Buen estado de conservación aparente.

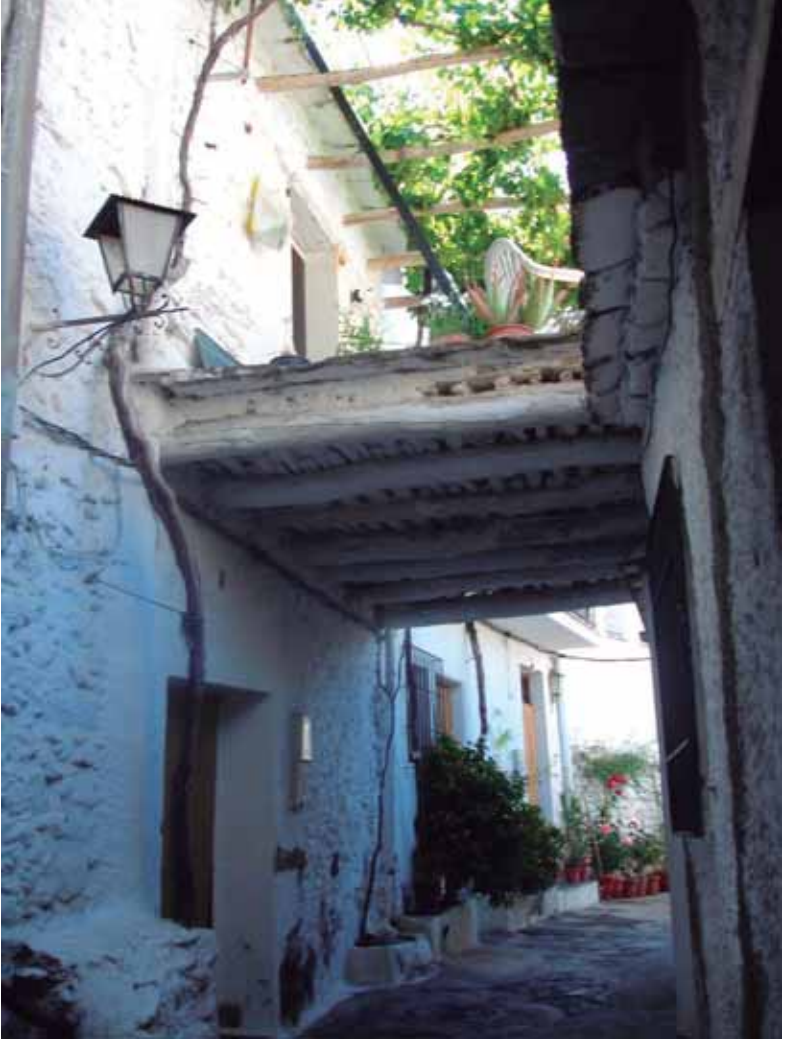
ENTORNO:
666.ARQ:Vivienda-170 Vivienda		<p>Zona norte formada por manzanas de viviendas adosadas o conectadas entre sí a través de tinaos, con alta densidad urbana con calles en pendiente.</p>
TIPO:		DESCRIPCIÓN:
<p>2. Construcción urbana. Vivienda y tinao. Uso residencial. Habitada.</p>		<p>Edificación de planta en rectangular con fachada principal en su lado menor que consta de dos huecos, uno por planta, con volumetría escalonada, con dos plantas de alzada en su parte anterior y una en la posterior. La puerta de acceso se encuentra protegida por un de tinao de paso, que cualifica el espacio urbano, y que sirve de terraza en su planta primera.</p> <p>El sistema constructivo consta de estructura horizontal de vigas de rollizos y alfarjías de madera sin desbastar, con capas gruesa de lajas de pizarra y malhecho. La estructura vertical se resuelve con muro ejecutado en piedra seca de lajas de pizarra de tamaño medio, probablemente colocadas sobre lecho de paja.</p> <p>Cubierta plana de launa con beriles y castigaderas.</p> <p>Acabado exterior en calado.</p> <p>Carpinterías y dinteles vistos de madera.</p>

LOCALIZACIÓN:		CONSERVACIÓN:
<p>Núcleo urbano de Pampaneira, Barranco del Poqueira , Granada. Coordenadas X: 468046 Y: 40886229 Calle Paloma 4.</p>		<p>Buen estado de conservación aparente.</p>
AUTENTICIDAD:		
<p>En el posicionamiento y adaptación al terreno, volumen y forma, diseño y composición, materiales y sistemas constructivos, y uso del espacio urbano susceptibles. Intervenciones: se ha sustituido el dintel del hueco de planta primera y se ha retacado el hueco de planta baja, enfoscando sus alrededores. Elementos discordantes: pérgola en planta primera, cableado exterior de alumbrado público y contador en fachada.</p>		
PROTECCIÓN:		
<p>Núcleo urbano de Pampaneira, Conjunto Histórico, BIC. Intervenciones permitidas: rehabilitación y restauración con mismos materiales y técnica. Eliminación de enfoscado y pintura alrededor de la puerta principal.</p>

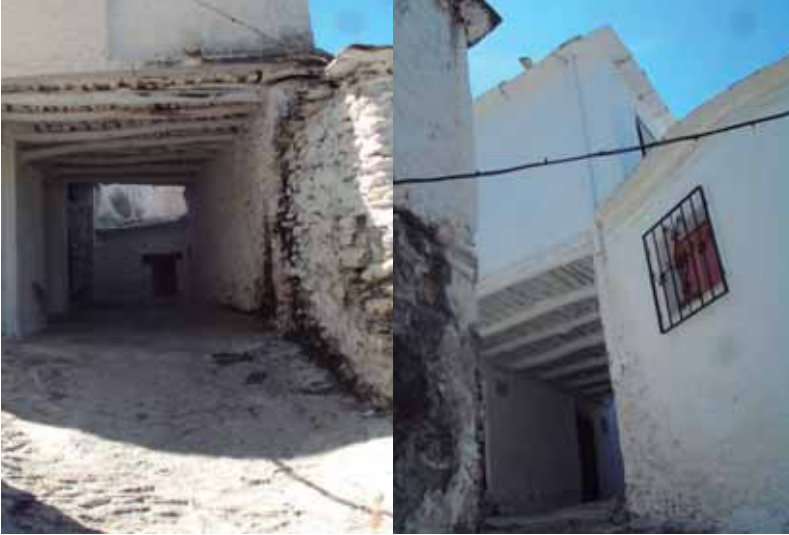
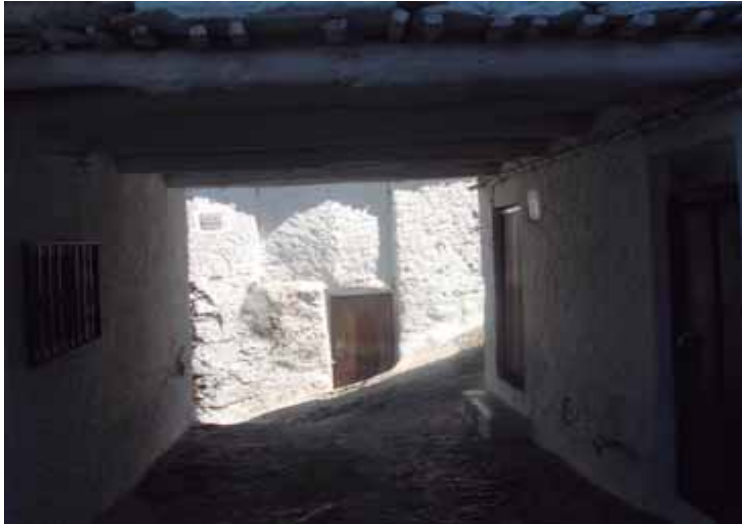
IDENTIFICACIÓN:		ENTORNO:
667.ARQ:Vivienda-171 Vivienda

2. Construcción urbana. Vivienda y tinao. Uso residencial. Habitada.		Edificación de planta cuadrada más un volumen construido sobre tinao cerrado a calle Cristo. Volumetría con dos plantas de alzada. La puerta de acceso se encuentra protegida por el tinao de grandes dimensiones, que cualifica el espacio urbano.
LOCALIZACIÓN:		
Núcleo urbano de Pampaneira, Barranco del Poqueira , Granada.		
Coordenadas X: 468027 Y: 4088670		
Calle Cristo 22.		
AUTENTICIDAD:		
En el posicionamiento y adaptación al terreno, volumen y forma, diseño y composición, materiales y sistemas constructivos, y uso del espacio urbano susceptibles. Intervenciones: enfoscado y pintura de las fachadas. Elemento discordante: bajante pluvial exterior en fachada.

La vivienda actual es fruto de la segregación de una anterior de mayores dimensiones, cuya distribución original ha sido modificada para adaptarse a las necesidades de hoy en día. En planta baja se encontraban la cuadras ,actualmente usadas de almacén, dormitorio y baño; y en la planta primera las habitaciones vivideras. El sistema constructivo consta de estructura horizontal de vigas de rollizos y alfarjías de madera sin desbastar, con capas gruesa de lajas de pizarra y malhecho. La estructura vertical se resuelve con muro ejecutado en piedra seca de lajas de pizarra de tamaño medio, probablemente colocadas sobre lecho de paja. Cubierta plana de launa con beriles y castigaderas. Acabado exterior enfoscado y pintado en blanco. Carpinterías y dinteles vistos de madera.

PROTECCIÓN:		CONSERVACIÓN:
Núcleo urbano de Pampaneira, Conjunto Histórico, BIC. Intervenciones permitidas: rehabilitación y restauración con mismos materiales y técnica. Eliminación de enfoscado y pintura, recuperación de enlcalado tradicional.		Buen estado de conservación aparente.

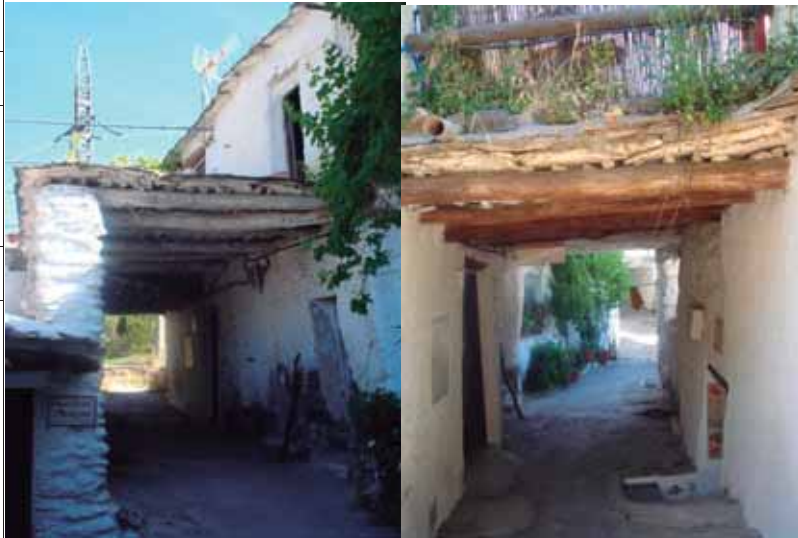
IDENTIFICACIÓN:		ENTORNO:
668.ARQ:Vivienda-172 Vivienda		Zona norte formada por manzanas de viviendas adosadas o conectadas entre sí a través de tinaos, con alta densidad urbana con calles en pendiente.
TIPO:		DESCRIPCIÓN:

2. Construcción urbana. Vivienda y tinao. Uso residencial Habitada.		Edificación de planta rectangular con fachada de predominio del macizo frente al hueco. Volumetría con dos plantas de alzada, que consta de dos accesos para personas y animales, resguardados por un tinao de paso que cualifica el espacio urbano.
LOCALIZACIÓN:

El sistema constructivo consta de estructura horizontal de vigas de rollizos y alfarjías de madera sin desbastar, con capas gruesa de lajas de pizarra y malhecho. La estructura vertical se resuelve con muro ejecutado en piedra seca de lajas de pizarra de tamaño medio, probablemente colocadas sobre un lecho de paja.
Núcleo urbano de Pampaneira, Barranco del Poqueira , Granada. Coordenadas X: 468027 Y: 4088670 Calle Rodadera 9		Cubierta plana de launa con beriles y castigaderas.
AUTENTICIDAD:		El tinao posee dos partes diferenciadas. Una de ellas apoya sobre un muro con gran apertura ejecutado en piedra seca de lajas de pizarra, y su estructura horizontal está encalada. El otro empotra los rollizos en las fachadas de las viviendas y su estructura horizontal se encuentra sin encalar.

En el posicionamiento y adaptación al terreno, volumen y forma, diseño y composición, materiales y sistemas constructivos, y uso del espacio urbano susceptibles. Elementos discordantes: antena y contadores embutidos en fachada.		Las fachadas presentan un acabado exterior encalado, con una pequeña área enfoscada y pintada en blanco.
PROTECCIÓN:		Carpinterías y dinteles vistos de madera.
Núcleo urbano de Pampaneira, Conjunto Histórico, BIC. Intervenciones permitidas: rehabilitación y restauración con mismos materiales y técnica.		CONSERVACIÓN:
		Regular estado de conservación.

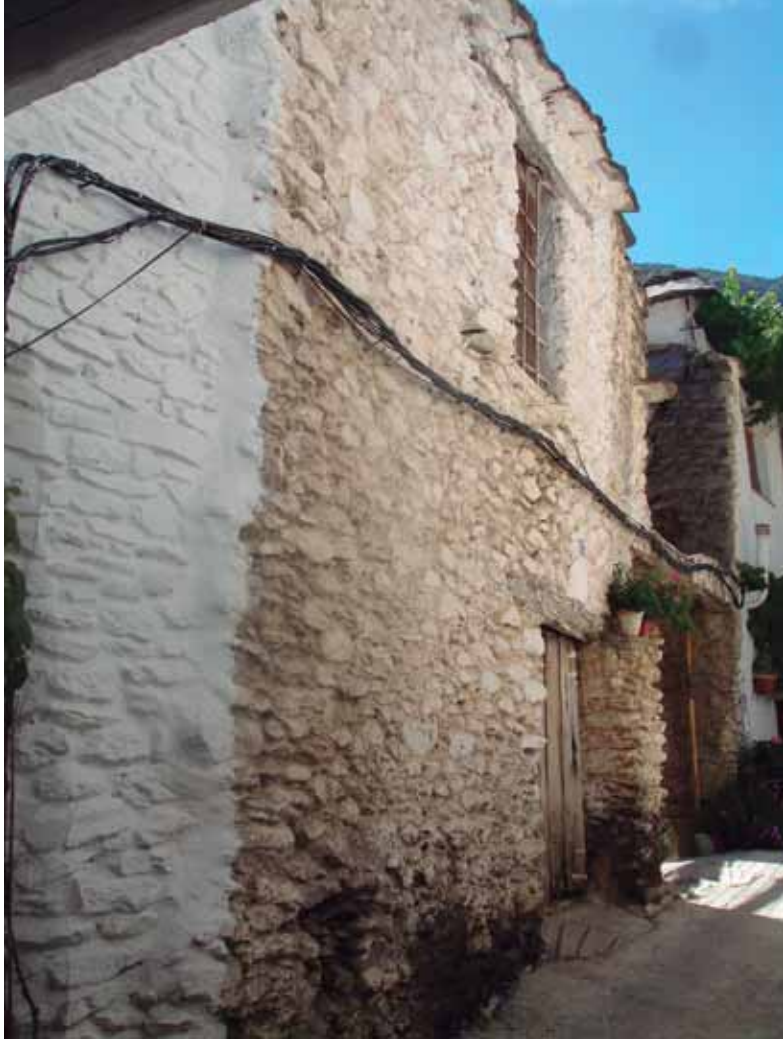
ENTORNO:
669.ARQ:Vivienda-173 Vivienda		<p>Zona norte formada por manzanas de viviendas adosadas o conectadas entre sí a través de tinaos, con alta densidad urbana con calles en pendiente.</p>
TIPO:		DESCRIPCIÓN:
<p>2. Construcción urbana. Vivienda. Uso residencial Habitada.</p>		<p>Edificación de planta rectangular con fachada principal en el lado menor con claro predominio del macizo frente al hueco.</p> <p>Volumetría con dos plantas de alzada, que consta de un acceso y una ventana en planta primera.</p> <p>El sistema constructivo consta de estructura horizontal de vigas de rollizos y alfarjías de madera sin desbastar, con capas gruesa de lajas de pizarra y malhecho.</p> <p>La estructura vertical se resuelve con muro ejecutado en piedra seca de lajas de pizarra de tamaño medio, probablemente colocadas sobre un lecho de paja.</p> <p>Cubierta plana de launa con beriles y castigaderas.</p> <p>Acabado encalado.</p> <p>Carpinterías y dinteles vistos de madera.</p>

LOCALIZACIÓN:		CONSERVACIÓN:
<p>Núcleo urbano de Pampaneira, Barranco del Poqueira , Granada.</p> <p>Coordenadas X: 468030 Y: 4088651</p> <p>Calle Cristo 18</p>		<p>Regular estado de conservación. Manchas de humedad en parte baja de la fachada.</p>
AUTENTICIDAD:		
<p>En el posicionamiento y adaptación al terreno, volumen y forma, diseño y composición, materiales y sistemas constructivos, y uso del espacio urbano susceptibles.</p> <p>Elementos discordantes: cableado de alumbrado público exterior de la fachada.</p>		
PROTECCIÓN:		
<p>Núcleo urbano de Pampaneira, Conjunto Histórico, BIC. Intervenciones permitidas: rehabilitación y restauración con mismos materiales y técnica.</p>

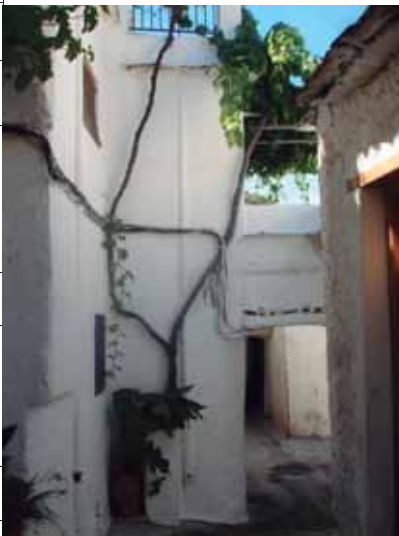
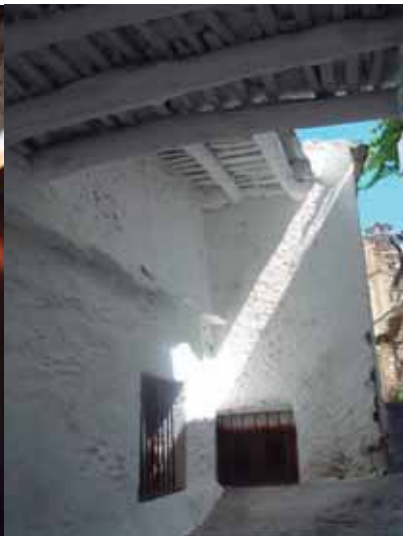
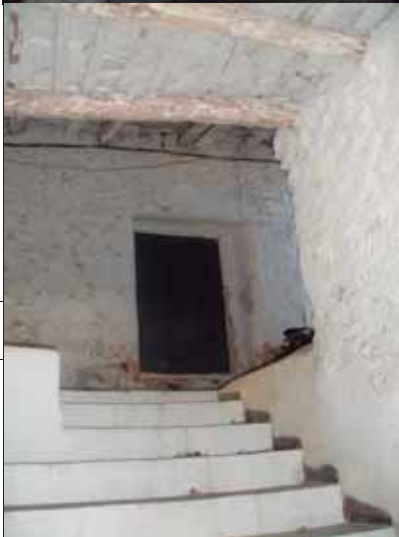
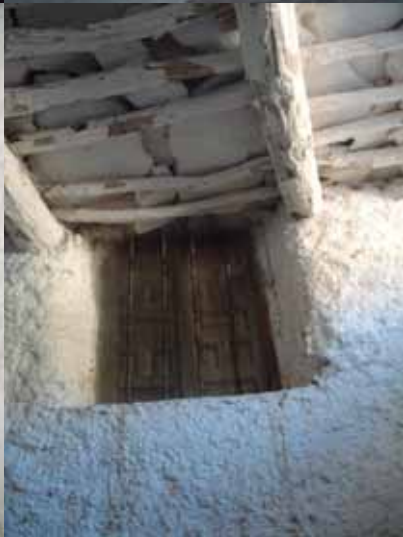
IDENTIFICACIÓN:			ENTORNO:
670.ARQ:Vivienda-174 Vivienda

2. Construcción urbana. Vivienda. Uso residencial Habitada.			DESCRIPCIÓN:
LOCALIZACIÓN:			Edificación de planta rectangular de dos plantas de alzada, con fachada principal en el lado menor a calle Cristo y fachada posterior a calle Paloma. Composición con predominio del macizo frente al hueco.
Núcleo urbano de Pampaneira, Barranco del Poqueira , Granada. Coordenadas X: 468034 Y: 4088635 Calle Cristo 12			El acceso principal está protegido por un tinaco de paso que cualifica el espacio urbano y se encuentra con otro tinaco en dirección perpendicular que no llega a cubrir el ancho de la calle.
AUTENTICIDAD:			La fachada a calle Paloma se encuentra hundida con respecto al nivel de la calle y es necesario atravesar el tinaco y descender por unas escaleras perpendiculares a la calle para poder acceder.
En el posicionamiento y adaptación al terreno, volumen y forma, diseño y composición, materiales y sistemas constructivos, y uso del espacio urbano susceptibles. Intervenciones: enfoscado y pintura de las fachadas. En el caso de la fachada posterior inclusión de solería.

El sistema constructivo consta de estructura horizontal de vigas de rollizos y alfarjías de madera sin desbastar, con capas gruesa de lajas de pizarra y malhecho. La estructura vertical se resuelve con muro ejecutado en piedra seca de lajas de pizarra de tamaño medio, probablemente colocadas sobre un lecho de paja. Cubierta plana de launa con beriles y castigaderas. Acabado encalado Carpinterías y dinteles vistos de madera.

PROTECCIÓN:			CONSERVACIÓN:
Núcleo urbano de Pampaneira, Conjunto Histórico, BIC. Intervenciones permitidas: rehabilitación y restauración con mismos materiales y técnica. Eliminación del enfoscado y recuperación del encalado tradicional.

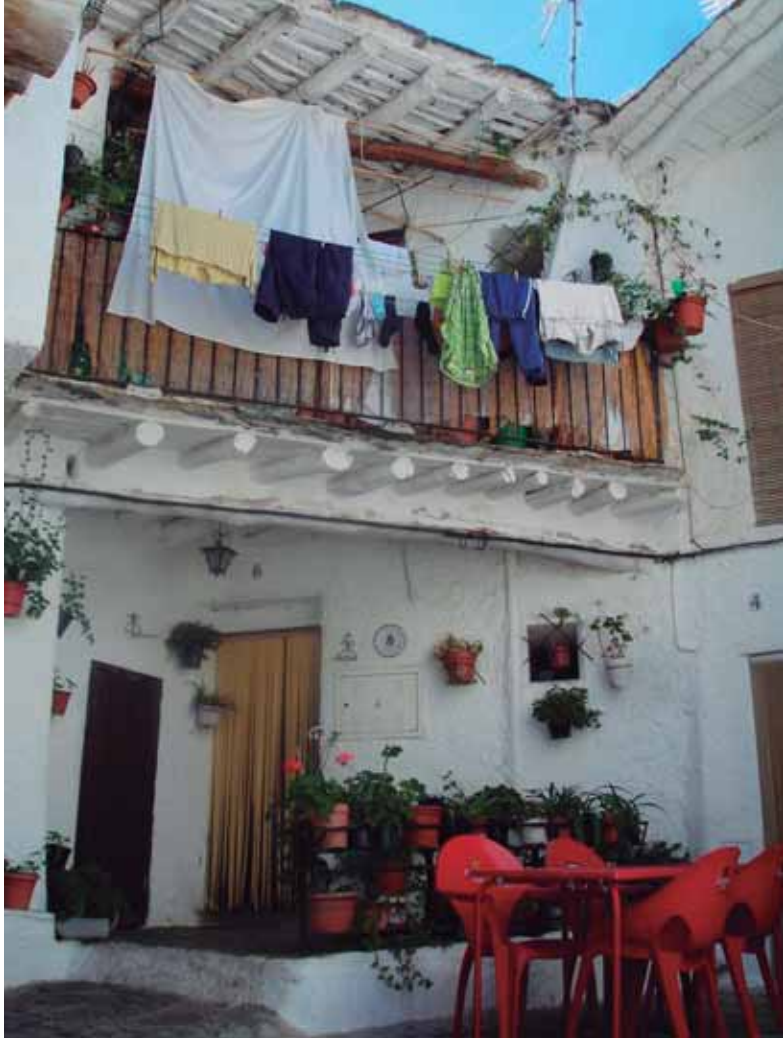
ENTORNO:
671.ARQ:Vivienda-175 Vivienda		<p>Zona urbana formada por manzanas de viviendas adosadas o conectadas entre sí a través de tinaos, con alta densidad urbana con calles en pendiente.</p>
TIPO:		DESCRIPCIÓN:
<p>2. Construcción urbana. Vivienda. Uso residencial Habitada.</p>		<p>Edificación de dos plantas de alzada, de planta irregular con fachada principal en ángulo con la colindante. Consta de dos accesos , antiguamente para diferenciar el paso entre personas y animales, protegidos por un tinao triangular fruto de la prolongación del forjado, que termina con las cabezas de los rollizos vistas. El planta primera este tinao es usado de terraza que está cubierta por un vuelo que coincide en proyección con el tinao, dejando así mismo las cabezas de los rollizos vistas sin recoger por ningún elemento de coronación, protegidas por los beriles de la cubierta y donde se pueden ver además las alfarjías y capas de lajas de pizarra.</p> <p>La estructura vertical se resuelve con muro ejecutado en piedra seca de lajas de pizarra de tamaño medio, probablemente colocadas sobre un lecho de paja.</p> <p>El sistema constructivo consta de estructura horizontal de vigas de rollizos y alfarjías de madera sin desbatar, con capas gruesa de lajas de pizarra y malhecho.</p> <p>Cubierta plana de launa con beriles y castigaderas.</p> <p>Acabado enfoscado y pintado en blanco.</p>

LOCALIZACIÓN:		CONSERVACIÓN:
<p>Núcleo urbano de Pampaneira, Barranco del Poqueira , Granada. Coordenadas X: 468012 Y: 4088599 Calle Partidero 6</p>		<p>Buen estado de conservación aparente.</p>
AUTENTICIDAD:		
<p>En el posicionamiento y adaptación al terreno, volumen y forma, diseño y composición, materiales y sistemas constructivos, y uso del espacio urbano susceptibles.</p> <p>Elementos discordantes: cableado de alumbrado público exterior de la fachada y antena.</p> <p>Intervención: enfoscado y pintado de la fachada.</p>		
PROTECCIÓN:		
<p>Núcleo urbano de Pampaneira, Conjunto Histórico, BIC. Intervenciones permitidas: rehabilitación y restauración con mismos materiales y técnica.</p>

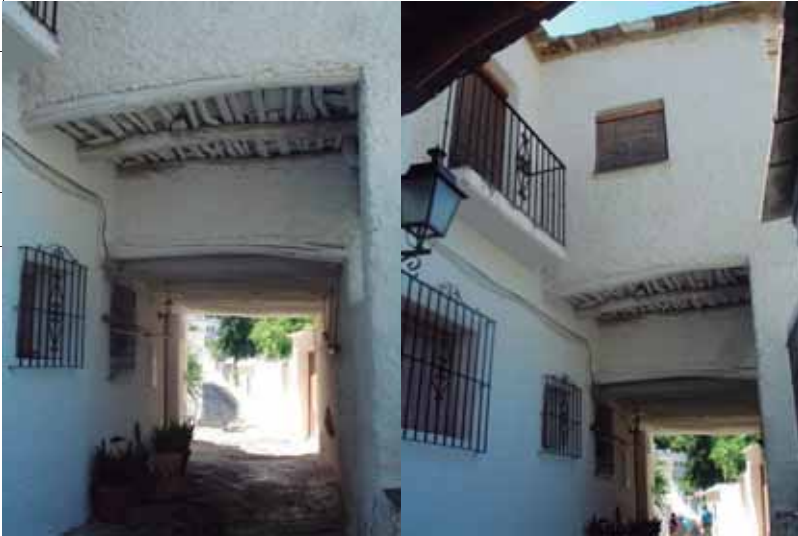
IDENTIFICACIÓN:		ENTORNO:
672.ARQ:Vivienda-176 Vivienda		
TIPO:		Zona urbana formada por manzanas de viviendas adosadas o conectadas entre sí a través de tinaos, con alta densidad urbana con calles en pendiente.

Edificación de dos plantas de alzada, de planta rectangular con tinajo que sobrevuela la calle Partidero con un volumen cerrado escalonado, cualificando el recorrido urbano con un espacio de dos alturas libres diferentes.
Coordenadas X: 467998 Y: 4088580 Calle Partidero 6		La estructura vertical se resuelve con muro ejecutado en piedra seca de lajas de pizarra de tamaño medio, probablemente colocadas sobre un lecho de paja, actualmente oculto bajo el enfoscado y pintura a la tiroleña.
AUTENTICIDAD:		El sistema constructivo consta de estructura horizontal de vigas de rollizos y alfarjías de madera sin desbastar, con capas gruesa de lajas de pizarra y malhecho. Cubierta plana de launa con beriles y castigaderas.
En el posicionamiento y adaptación al terreno, volumen y forma, diseño y composición, materiales y sistemas constructivos, y uso del espacio urbano susceptibles. Intervención: enfoscado y pintado de la fachada a la tiroleña.		Acabado blanco con cal en la superficie horizontal del tinajo y pintura a la tiroleña en fachadas.

PROTECCIÓN:		CONSERVACIÓN:
Núcleo urbano de Pampaneira, Conjunto Histórico, BIC. Intervenciones permitidas: rehabilitación y restauración con mismos materiales y técnica. Eliminación del enfoscado y recuperación del encalado.		Buen estado de conservación aparente.

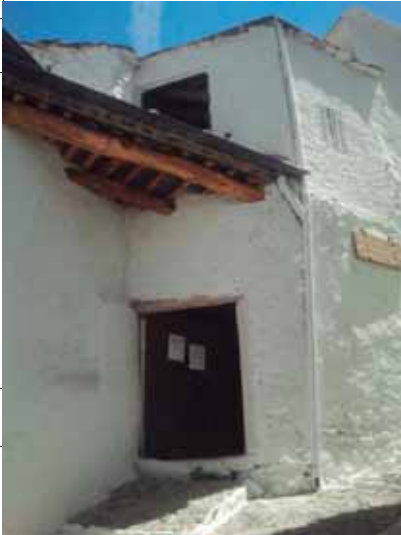
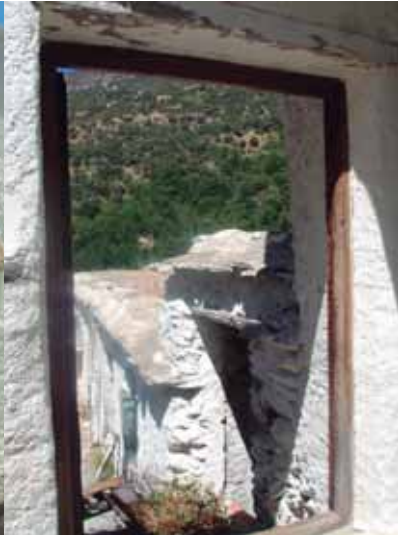
IDENTIFICACIÓN:		ENTORNO:
673.ARQ:Vivienda-177 Vivienda		Zona urbana formada por manzanas de viviendas adosadas o conectadas entre sí a través de tinaos, con alta densidad urbana con calles en pendiente.
TIPO:

2. Construcción urbana. Vivienda y tinao. Uso residencial Habitada.		DESCRIPCIÓN:
LOCALIZACIÓN:		Parcela compuesta por un conjunto de volúmenes edificados de una y dos plantas de alzada escalonados que se van adaptando a los desniveles del terreno, con un espacio libre central al que se puede acceder desde una puerta en la tapia de calle Partidero.
Núcleo urbano de Pampaneira, Barranco del Poqueira , Granada. Coordenadas X: 467984 Y: 4088560 Calle Estación 1		El acceso principal de la vivienda se encuentra situado en la calle Estación, resguardado por un tinao triangular compuesto por rollizos, alfarjias, capa de lajas de pizarra y malhecho, con beriles de pizarra.
AUTENTICIDAD:

La estructura vertical se resuelve con muros ejecutados en piedra seca de lajas de pizarra de tamaño medio, probablemente colocadas sobre un lecho de paja.
En el posicionamiento y adaptación al terreno, volumen y forma, diseño y composición, materiales y sistemas constructivos, y uso del espacio urbano susceptibles. Elemento discordante: bajante pluvial		El sistema constructivo consta de estructura horizontal de vigas de rollizos y alfarjias de madera sin desbastar, con capas gruesa de lajas de pizarra y malhecho. Cubiertas planas de launa con beriles y castigaderas. Acabado encalado. Carpinterías de madera, destacando la puerta principal de entrada de estilo tradicional con una sola hoja sobre la que se deja ver un dintel formado por un rollizo de madera. En el interior de la parcela algunos dinteles están formados por lajas de pizarra en horizontal.

PROTECCIÓN:		CONSERVACIÓN:
Núcleo urbano de Pampaneira, Conjunto Histórico, BIC. Intervenciones permitidas: rehabilitación y restauración con mismos materiales y técnica. Eliminación de la bajante pluvial.		Buen estado de conservación aparente.

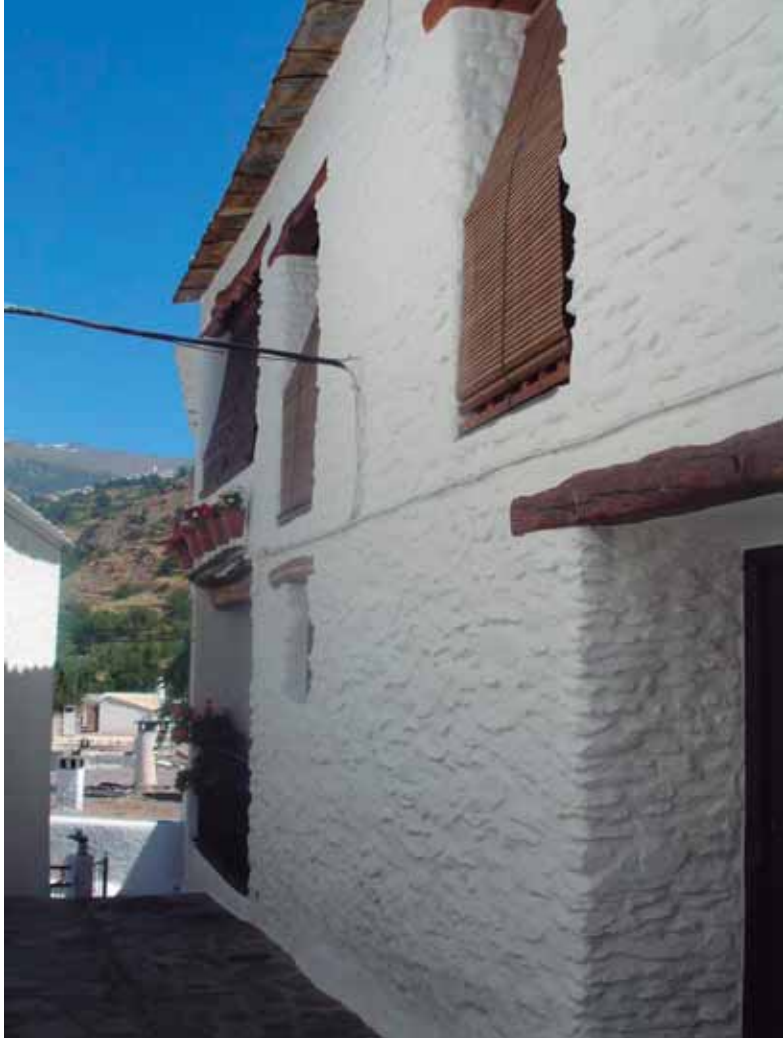
ENTORNO:
674.ARQ:Vivienda-178 Vivienda		<p>Zona urbana formada por manzanas de viviendas adosadas o conectadas entre sí a través de tinaos, con alta densidad urbana con calles en pendiente.</p>
TIPO:		DESCRIPCIÓN:
<p>2. Construcción urbana. Vivienda y tinao. Uso residencial Habitada.</p>		<p>Inmueble de dos plantas de alzada con huecos de distinto tamaño situados de forma aleatoria.</p> <p>El sistema constructivo consta de estructura horizontal de vigas de rollizos y alfarjías de madera sin desbastar, con capas gruesa de lajas de pizarra y malhecho.</p> <p>La estructura vertical se resuelve con muros ejecutados en piedra seca de lajas de pizarra de tamaño medio, probablemente colocadas sobre un lecho de paja. Cubierta plana de launa con beriles y castigaderas.</p> <p>Acabado pintado en color blanco para la fachada y marrón para los dinteles vistos de los huecos.</p> <p>Carpinterías de madera.</p>

LOCALIZACIÓN:		
<p>Núcleo urbano de Pampaneira, Barranco del Poqueira , Granada. Coordenadas X: 468023 Y: 4088573 Calle Cerrillo 7</p>		CONSERVACIÓN:
AUTENTICIDAD:		<p>Buen estado de conservación aparente.</p>
<p>En el posicionamiento y adaptación al terreno, volumen y forma, diseño y composición, materiales y sistemas constructivos, y uso del espacio urbano susceptibles.</p> <p>Intervención discordante: dinteles pintados de marrón y fachada con pintura blanca, no encalada.</p>		
PROTECCIÓN:		
<p>Núcleo urbano de Pampaneira, Conjunto Histórico, BIC. Intervenciones permitidas: rehabilitación y restauración con mismos materiales y técnica. Eliminación pinturas y recuperación del encalado tradicional.</p>

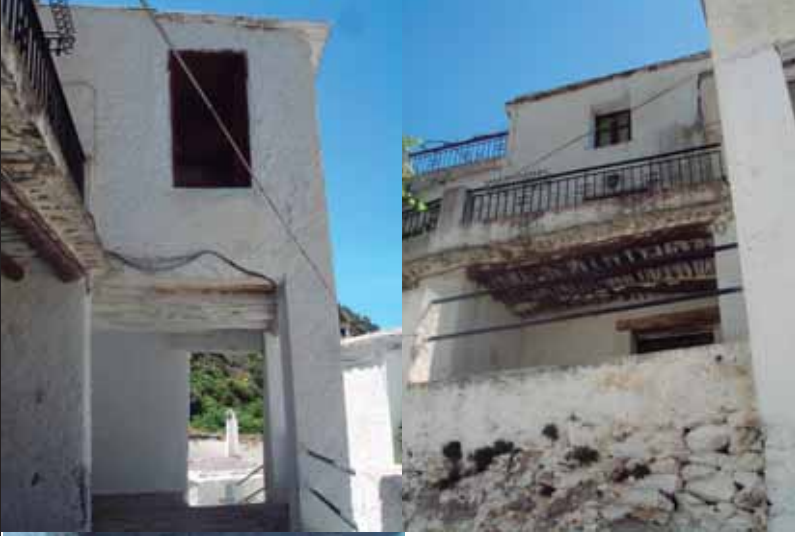
IDENTIFICACIÓN:		ENTORNO:
675.ARQ:Vivienda-179 Vivienda		
TIPO:		Zona urbana formada por manzanas de viviendas adosadas o conectadas entre sí a través de tinaos, con alta densidad urbana con calles en pendiente.

Parcela de planta rectangular elevada con respecto a la calle y separada de ésta por una parata resuelta con muro de piedra encalado, que contiene un inmueble de tres plantas de alzada con huecos de distinto tamaño situados de forma aleatoria, con un predominio del macizo frente al hueco. Los huecos de planta baja están protegidos por un tinao de paso que vuela sobre el nivel más alto de la calle Real, quedando la fachada del inmueble retranqueada con respecto a ésta. El tinao en su planta primera se utiliza de terraza transitable, al igual que hacen las edificaciones colindantes.
Núcleo urbano de Pampaneira, Barranco del Poqueira , Granada.		
Coordenadas X: 468055 Y: 4088580		
Calle Real 17		
AUTENTICIDAD:		El sistema constructivo consta de estructura horizontal de vigas de rollizos y alfarjías de madera sin desbatar , con capas gruesa de lajas de pizarra y malhecho.

En el posicionamiento y adaptación al terreno, volumen y forma, diseño y composición, materiales y sistemas constructivos, y uso del espacio urbano susceptibles. Intervención discordante: enfoscado y pintado y contador

La estructura vertical se resuelve con muros ejecutados en piedra seca de lajas de pizarra de tamaño medio, probablemente colocadas sobre un lecho de paja. Cubierta plana de launa con beriles y castigaderas. Acabado en blanco con cal y pintura. Carpinterías de madera.
PROTECCIÓN:		CONSERVACIÓN:
Núcleo urbano de Pampaneira, Conjunto Histórico, BIC. Intervenciones permitidas: rehabilitación y restauración con mismos materiales y técnica. Eliminación pinturas y recuperación del encalado tradicional.		Estado de conservación medio . Mancha de humedad en planta primera. Necesidad de encalado de fachada y tinao.

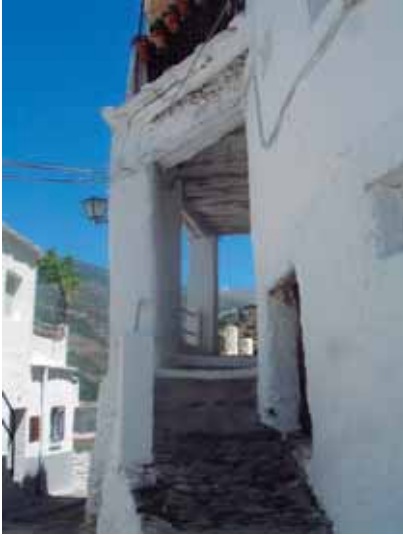
ENTORNO:
676.ARQ:Vivienda-180 Vivienda		<p>Zona urbana formada por manzanas de viviendas adosadas o conectadas entre sí a través de tinaos, con alta densidad urbana con calles en pendiente.</p>
TIPO:		DESCRIPCIÓN:
<p>2. Construcción urbana. Vivienda y tinajo. Uso residencial Habitada.</p>		<p>Parcela de planta aproximadamente rectangular elevada con respecto a la calle y separada de ésta por una rampa con parata resuelta con muro de piedra encajado, que contiene un inmueble de dos plantas de alzada con huecos de distinto tamaño situados de forma aleatoria, con un predominio del macizo frente al hueco. La puerta principal de las zonas vivideras de planta baja está protegido por un tinajo de paso que vuela sobre el nivel más alto de la calle Real, quedando la fachada del inmueble retranqueada con respecto a ésta. El tinajo en su planta primera se utiliza de terraza transitable, al igual que hacen las edificaciones colindantes. El acceso para los animales se sitúa en medio de la rampa.</p>

LOCALIZACIÓN:		<p>El sistema constructivo consta de estructura horizontal de vigas de rollizos y alfarjías de madera sin desbastar, con capas gruesa de lajas de pizarra y malhecho.</p>
<p>Núcleo urbano de Pampaneira, Barranco del Poqueira, Granada. Coordenadas X: 468054 Y: 4088576 Calle Real 19</p>		<p>La estructura vertical se resuelve con muros ejecutados en piedra seca de lajas de pizarra de tamaño medio, probablemente colocadas sobre un lecho de paja, oculta tras el enfoscado.</p>
AUTENTICIDAD:		<p>Cubierta plana de launa con beriles y castigaderas.</p>
<p>En el posicionamiento y adaptación al terreno, volumen y forma, diseño y composición, materiales y sistemas constructivos, y uso del espacio urbano susceptibles.</p> <p>Elemento discordante: cableado exterior por fachada. Intervención: enfoscado y pintado.</p>		<p>Acabado en blanco con cal y pintura.</p>
PROTECCIÓN:		<p>Carpinterías metálicas.</p>

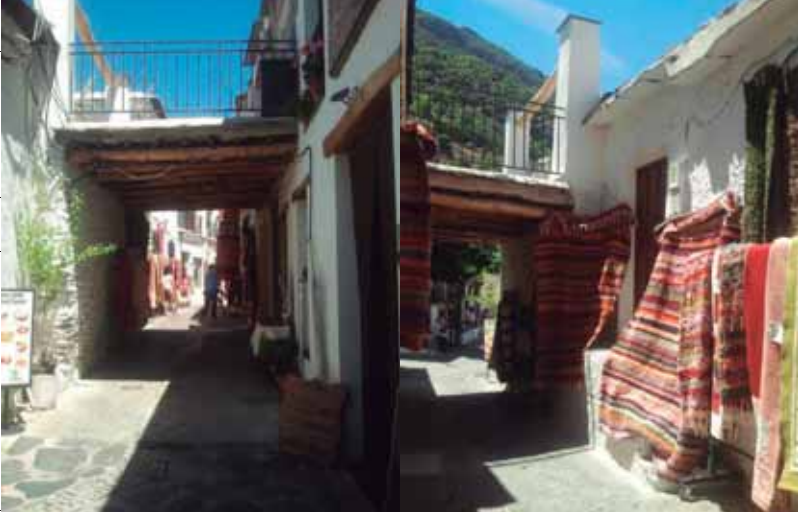
IDENTIFICACIÓN:		ENTORNO:
678.ARQ:Vivienda-182 Vivienda		<p>Núcleo central del pueblo con plaza presidida por la Iglesia y un gran espacio público vividero de gran actividad comercial, en sus alrededores dan fachada numerosas viviendas y edificaciones de uso terciario.</p>
TIPO:		DESCRIPCIÓN:
<p>2. Construcción urbana. Vivienda con tinajo. Uso residencial compartido con comercial Utilizado.</p>		<p>Espacio urbano cubierto por el tinajo de paso que vuela el paso de la calle Antonio Álvarez hacia la Plaza de la Libertad. Soporta un el paso entre la vivienda sita en el número 2 de la calle situada enfrente de la número 12 de la plaza, que tiene el acceso a una cota más alta, separada del firme con unas escaleras que sirven de poyete.</p> <p>El sistema constructivo consta de una estructura horizontal de vigas de rollizos y alfarjías de madera sin desbistar, con capas gruesa de lajas de pizarra y malhecho.</p> <p>Para su apoyo vertical se sirve de las pilastras y del muro de la fachada de la vivienda que ha sido enfoscado y pintado, ocultando las lajas de pizarra.</p> <p>Acabado exterior en blanco con cal y pintura.</p> <p>Carpinterías de madera.</p>

CONSERVACIÓN:
<p>Núcleo urbano de Pampaneira, Barranco del Poqueira, Granada.</p> <p>Coordenadas X: 467962 Y: 4088558</p> <p>Plaza de la Libertad 12</p>		<p>Buen estado de conservación aparente.</p>
AUTENTICIDAD:		
<p>En el posicionamiento y adaptación al terreno, volumen y forma, diseño y composición, materiales y sistemas constructivos, y uso del espacio urbano susceptibles.</p> <p>Intervenciones: los paramentos verticales han sido enfoscados y pintados, aseguramiento de beriles y castigaderas con mortero de cemento.</p> <p>Elemento discordante: cableado exterior por fachada y contador.</p>		
PROTECCIÓN:	<p>Núcleo urbano de Pampaneira, Conjunto Histórico, BIC. Intervenciones permitidas: rehabilitación y restauración con mismos materiales y técnicas constructivas. Sustitución del enfoscado y recuperación del encalado.</p>

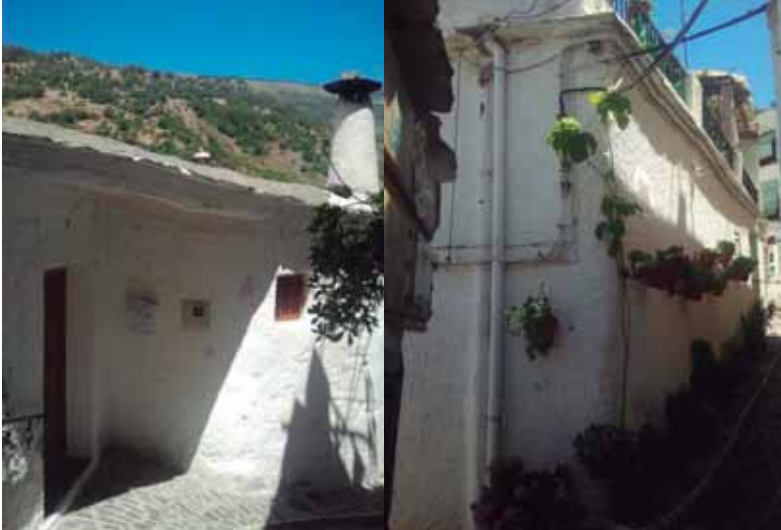
IDENTIFICACIÓN:		ENTORNO:
679.ARQ:Vivienda-183 Vivienda		Barrio bajo del pueblo en el límite urbano con la carretera que conecta con Bubión. Calles de gran desnivel que comunican las viviendas agrupadas en manzanas que se adaptan a las curvas del nivel del terreno.
TIPO:		DESCRIPCIÓN:

2. Construcción urbana. Vivienda. Uso residencial exclusivo Habitada		
LOCALIZACIÓN:		Parcela de forma irregular que se adapta con su curvatura al cambio del nivel del terreno en su fachada al Camino del Río y rectilínea a calle Moraleda. Consta de dos plantas de alzada con una fachada de predominio del macizo frente al hueco. El acceso se realiza bajo un tinajo triangular fruto de la prolongación del terrazo que deja visto el sistema constructivo desde la calle que consta de una estructura horizontal de vigas de rolizos y alfarjías de madera sin desbastar, con capas gruesa de lajas de pizarra y malhecho.
Núcleo urbano de Pampaneira, Barranco del Poqueira , Granada. Coordenadas X: 467939 Y: 4088587 Camino del Río 1

Su estructura vertical está formada por muros ejecutados en piedra seca, probablemente sobre lecho de paja.
AUTENTICIDAD:		Parte de la cubierta plana es de launa con beriles de pizarra y castigaderas asegurados con mortero de cemento con chimenea troncocónica con sombrerete de laja de pizarra y castigadera. Otra parte de la cubierta es utilizada como terraza, con barandilla metálica.

En el posicionamiento y adaptación al terreno, volumen y forma, diseño y composición, materiales y sistemas constructivos, y uso del espacio urbano susceptibles. Intervenciones: los paramentos verticales han sido enfoscados y pintados, aseguramiento de beriles y castigaderas con mortero de cemento. Elemento discordante: cableado exterior por fachada, contador y bajante pluvial.		Acabado exterior en blanco con cal y pintura. Carpinterías de madera.
PROTECCIÓN:		CONSERVACIÓN:
Núcleo urbano de Pampaneira, Conjunto Histórico, BIC. Intervenciones permitidas: rehabilitación y restauración con mismos materiales y técnicas constructivas. Sustitución del enfoscado y recuperación del encalado.		Buen estado de conservación aparente.

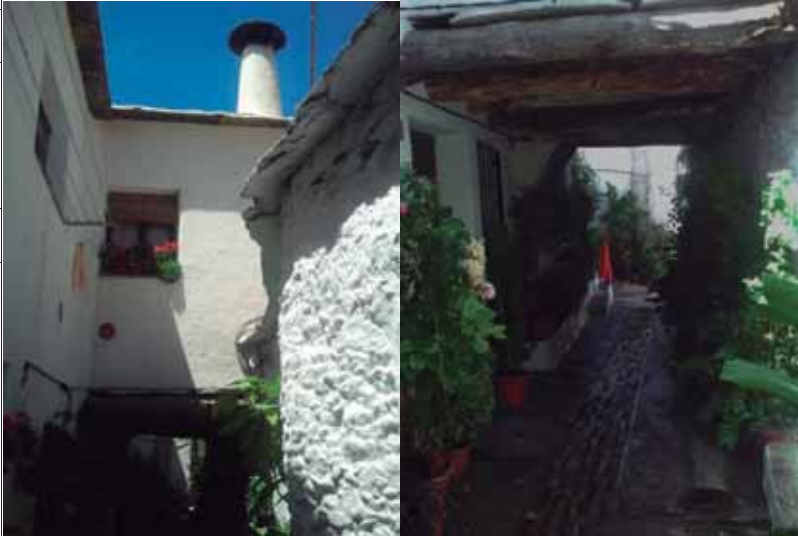
IDENTIFICACIÓN:		ENTORNO:
680.ARQ:Vivienda-184 Vivienda		Barrio bajo del pueblo en el límite urbano con la carretera que conecta con Bubión. Calles de gran desnivel que comunican las viviendas agrupadas en manzanas que se adaptan a las curvas del nivel del terreno.
TIPO:

2. Construcción urbana. Vivienda con tinajo. Uso residencial exclusivo Habitada.		DESCRIPCIÓN:
LOCALIZACIÓN:		
Núcleo urbano de Pampaneira, Barranco del Poqueira , Granada. Coordenadas X: 467932 Y: 4088572 Calle Silencio 7

Parcela de forma irregular que contiene un inmueble de dos plantas de alzada con huecos de distinto tamaño situados de forma aleatoria, con un predominio del macizo frente al hueco. Su volumen se adapta al cambio de nivel de la calle que en parte se encuentra protegida por un tinajo de paso que cualifica el espacio urbano, al que ofrece un poyete de piedra para descansar. En su planta primera se encuentra cerrado y ocupado por un volumen construido.
AUTENTICIDAD:		Desde la calle se puede ver su sistema constructivo formado por rollizos, capa de lajas de pizarra y malhecho.
En el posicionamiento y adaptación al terreno, volumen y forma, diseño y composición, materiales y sistemas constructivos, y uso del espacio urbano susceptibles. Intervenciones: los paramentos verticales han sido enfoscados y pintados, aseguramiento de beriles y castigaderas con mortero de cemento. Elemento discordante: cableado exterior por fachada.		El sistema constructivo de la vivienda consta de estructura horizontal de vigas de rollizos y alfarjías de madera sin desbatar, con capas gruesa de lajas de pizarra y malhecho. La estructura vertical se resuelve con muros ejecutados en piedra seca de lajas de pizarra de tamaño medio, probablemente colocadas sobre un lecho de paja, oculta tras el enfoscado. La cubierta es plana acabada en launa, con beriles y castigaderas que han quedado ocultos bajo mortero de cemento. Tiene varias chimeneas de forma troncocónica con sombrerete de laja de pizarra y castigadera. Acabado enfoscado y pintado en blanco. Carpinterías de madera.

PROTECCIÓN:		CONSERVACIÓN:
Núcleo urbano de Pampaneira, Conjunto Histórico, BIC. Intervenciones permitidas: rehabilitación y restauración con mismos materiales y técnicas constructivas. Sustitución del enfoscado y recuperación del encalado.		Buen estado de conservación aparente.

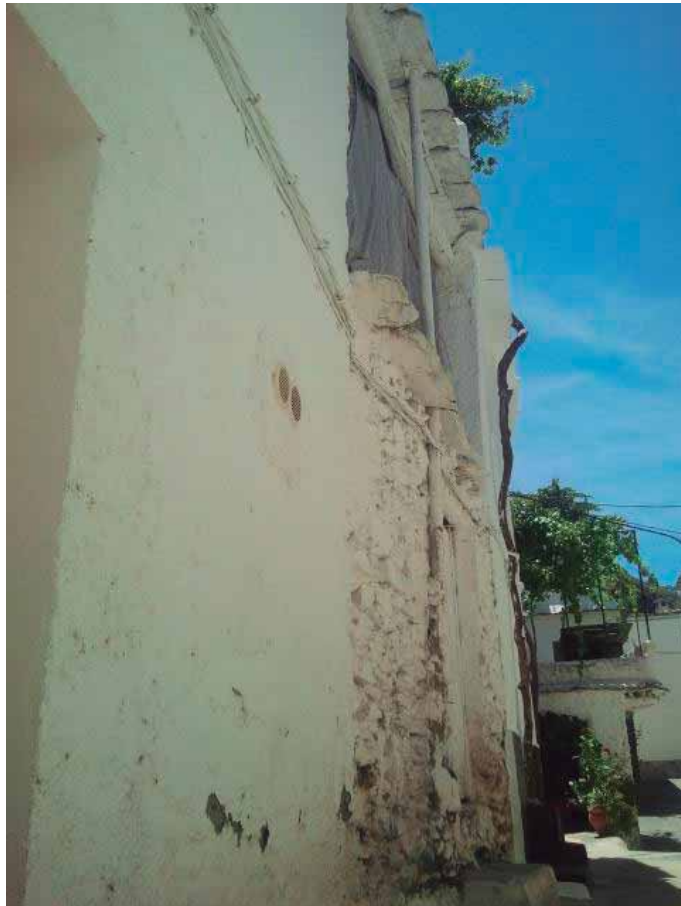
ENTORNO:
683.ARQ:Vivienda-187 Vivienda		Barrio bajo del pueblo en zona occidental con calles de gran desnivel que comunican las viviendas agrupadas en manzanas que se adaptan a las curvas del nivel del terreno o conectadas con tinaos.
TIPO:		DESCRIPCIÓN:

2. Construcción urbana. Vivienda. Uso residencial exclusivo Habitada.		Parcela de planta rectangular con terraza cubierta en planta primera que desde la calle permite ver su sistema constructivo formado por rollizos, alfarjas sin escuadrar, capa de lajas de pizarra y malhecho, con beriles de pizarra. La estructura vertical se resuelve con muros ejecutados en piedra seca de lajas de pizarra de tamaño medio, probablemente colocadas sobre un lecho de paja. La cubierta es plana acabada en launa, con beriles y castigaderas que han quedado ocultos bajo mortero de cemento. Acabado en calado. Carpinterías de madera.
LOCALIZACIÓN:		CONSERVACIÓN:
Núcleo urbano de Pampaneira, Barranco del Poqueira , Granada.		Estado de conservación medio.
Coordenadas: X: 467905 Y: 4088553 Calle Princesa 14		
AUTENTICIDAD:		
En el posicionamiento y adaptación al terreno, volumen y forma, diseño y composición, materiales y sistemas constructivos, y uso del espacio urbano susceptibles. Elemento discordante: bajante pluvial exterior por fachada.

PROTECCIÓN:		
Núcleo urbano de Pampaneira, Conjunto Histórico, BIC. Intervenciones permitidas: rehabilitación y restauración con mismos materiales y técnicas constructivas. Eliminación de bajante pluvial.
