8. ANEXO. INVENTARIO DE BIENES INDIVIDUALIZADOS

PROPUESTA DE DELIMITACIÓN DEL BIEN
DENOMINADO:
“PAISAJE CULTURAL DE LA ALPUJARRA”

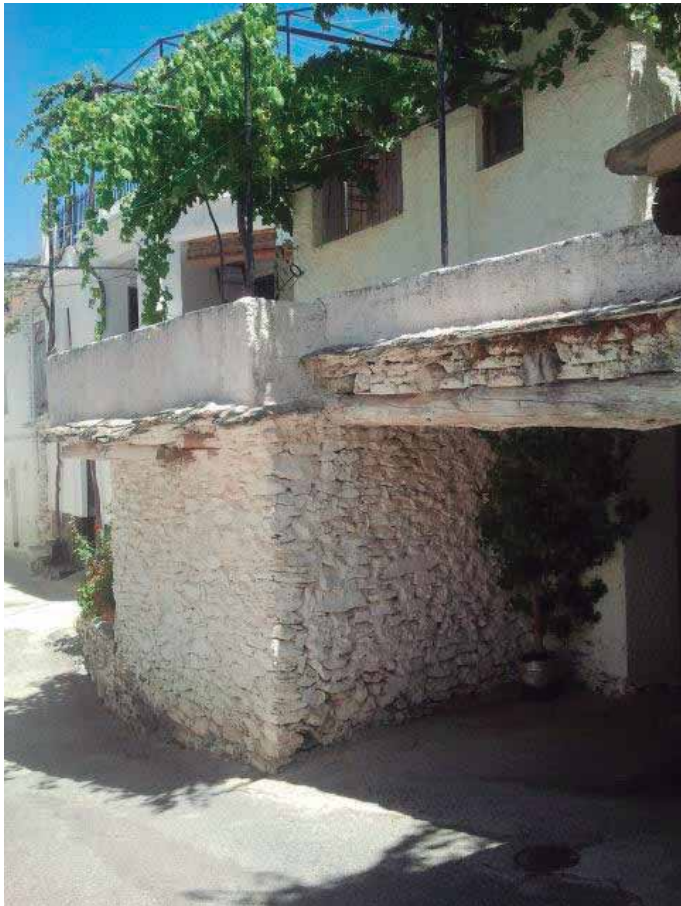
ENTORNO:
684.ARQ:Vivienda-188 Vivienda		Barrio bajo del pueblo en zona occidental con calles de gran desnivel que comunican las viviendas agrupadas en manzanas que se adaptan a las curvas del nivel del terreno o conectadas con tinaos.
TIPO:		DESCRIPCIÓN:

2. Construcción urbana. Vivienda con tinajo. Uso residencial. Habitada.		Parcela de planta irregular con un volumen construido con dos plantas de alzada de forma prismática de planta rectangular donde se sitúan las zonas vivideras y volumen delantero de una planta de alzada con uso agropecuario con forma curva. El encuentro entre ambos se realiza gracias a un tinajo con terraza en planta primera con parral. Desde la calle se puede ver el sistema constructivo del tiano formado por rollizos, alfarjias sin escuadrar, capa de lajas de pizarra y malhecho, con beriles de pizarra, y un peto macizo. La estructura vertical se resuelve con muros ejecutados en piedra seca de lajas de pizarra de tamaño medio, probablemente colocadas sobre un lecho de paja. La cubierta es plana acabada en launa, con beriles y castigaderas. Acabado encalado del muro en planta baja, y enfoscado y pintado en blanco en planta primera. Carpinterías de madera y metálicas.

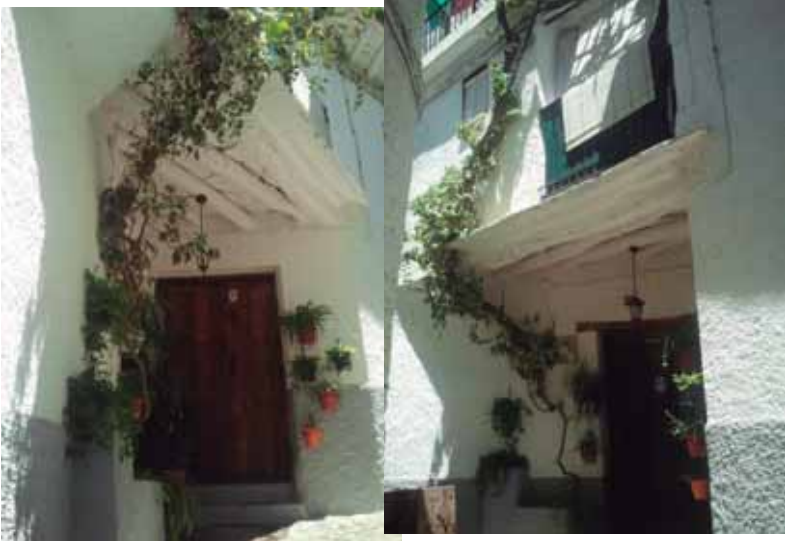
<p>Núcleo urbano de Pampaneira, Barranco del Poqueira , Granada.</p> <p>Coordenadas X: 467916 Y: 4088565</p> <p>Calle Verónica 14. (20 según catastro).</p>		CONSERVACIÓN:
AUTENTICIDAD:		<p>Buen estado de conservación aparente.</p>
<p>En el posicionamiento y adaptación al terreno, volumen y forma, diseño y composición, materiales y sistemas constructivos, y uso del espacio urbano susceptibles.</p> <p>Intervención: enfoscado y pintado a la tirolesa de la fachada con diferenciación de color en el zócalo.</p>		
PROTECCIÓN:		
<p>Núcleo urbano de Pampaneira, Conjunto Histórico, BIC. Intervenciones permitidas: rehabilitación y restauración con mismos materiales y técnicas constructivas.</p> <p>Eliminación de enfoscado y recuperación enladrado tradicional.</p>

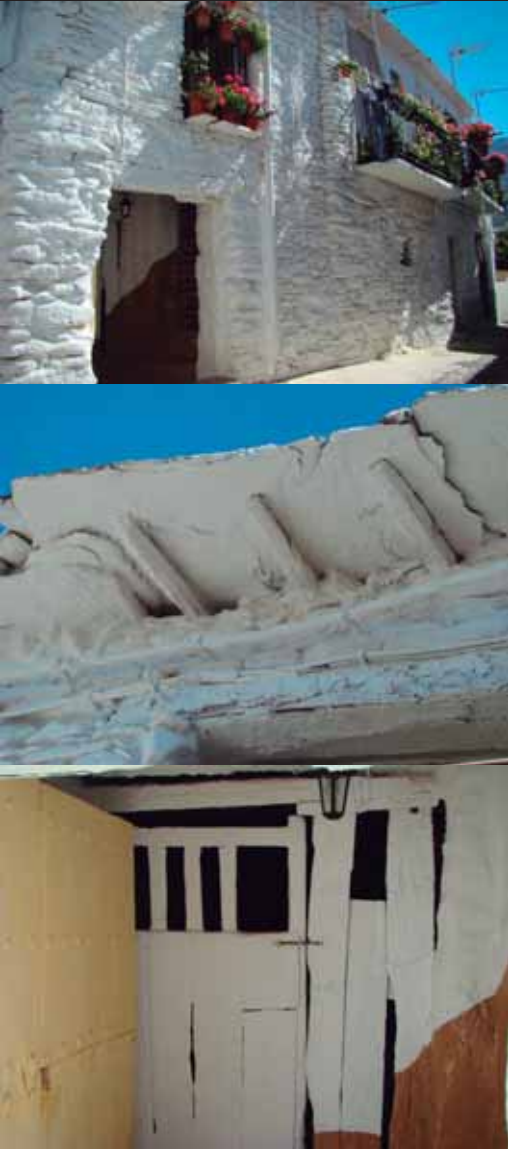
ENTORNO:
689.ARQ:Vivienda-193 Vivienda		Situada en una de las principales calles a nivel, con un entorno urbano de edificios tradicionales, generalmente bien conservados aún cuando se pueden observar algunas actuaciones inadecuadas, pero que no afectan al carácter de la calle.
TIPO:		DESCRIPCIÓN:

2. Construcción urbana. Vivienda y establo. Uso actual como vivienda.		Edificio de dos plantas (baja y primera), con hueco único de acceso a un pequeño zaguán donde se encuentra la escalera de acceso a la vivienda y la puerta de la cuadra, que aun mantiene su forma tradicional. Planta rectangular con poca fachada a la calle y un solo hueco en primera planta, con repisa de lasjas de pizarra. Se encuentra situada aneja a otra vivienda cuya planta baja responde a los mismos parámetros de datación y construcción, aunque ha sido ligeramente modificada en su planta primera, introduciendo un balcón relativamente reciente (mediados siglo XX). Los muros son de lasjas de pizarra encalada, con beriles de pizarra demucho voladizo, sostenidos por canecillos demadera sin trabajar. Los huecos son adintelados con rollizos sin desbatar y encalados igualmente. Son destacables algunos elementos de la fachada, como el saledizo de pizarra de la ventana abalconada y la repisa generada con un laja de gran tamaño que se incrusta en la fachada de primera planta. El acceso a la Antigua cuadra se mantiene con un cierre de madera encalada de estilo tradicional, con aperturas de ventilación, pues dada la disposición de la vivienda no tiene respiradero trasero en el mismo. Datación difícil pero, presumiblemente, del siglo XVIII o anterior, aunque ha sido restaurada.

LOCALIZACIÓN:		CONSERVACIÓN:
Coordenadas: X: 476083 Y: 4095512		Aparentemente en buen estado, pues ha sido objeto de rehabilitación relativamente reciente.
c/ Charquillo		
Barrio Alto de Trevez		
AUTENTICIDAD:		
Mantiene la planta, la estructura y los materiales originales. Mantiene igualmente el uso, pues originalmente disponia de vivienda en la planta primera y de establo en la planta baja. Hoy en día solo está en uso (estacional) la planta primera, aunque la cuadra de planta baja parece mantenerse en buen estado, con uso auxiliar a la vivienda.		
PROTECCIÓN:		
Actualmente no dispone de protección alguna. Actuaciones permitidas: Restauración, mantenimiento y rehabilitación del interior, con métodos y materiales tradicionales. Es conveniente proteger específicamente los elementos de fachada y zaguán.

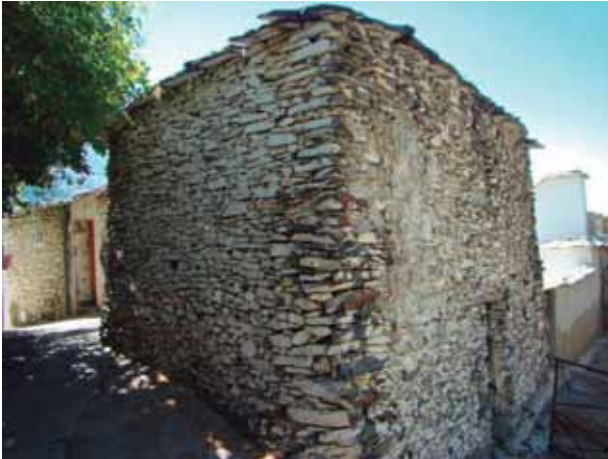
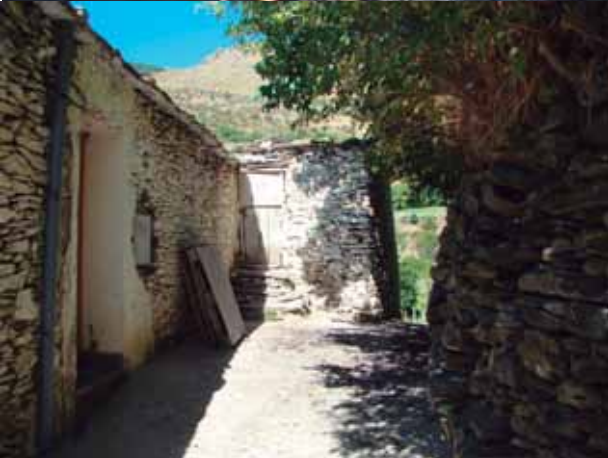
DESCRIPCIÓN:
LOCALIZACIÓN:		<p>Edificio de una sola planta, compuesto de dos volúmenes anejos, uno de vivienda y otro con uso tradicional de cuadra. Este último, por razón del desnivel, tiene una planta inferior con acceso desde la parata posterior, y es el más interesante de los dos. Dispone de puerta en ambos niveles. El acceso de cada volumen es independiente y es posible que, actualmente, se trate de dos propiedades diferentes.</p>
<p>Coordenadas: X: 476041 Y: 4095510 c/ Charquillo s/n Barrio Alto de Trevezes En el comienzo del camino del barranco</p>		<p>Los muros son de lajas de pizarra encalada, contruidos con la técnica de piedra seca. El alero se resuelve con beriles de pizarra y castigaderas. Los huecos son adintelados con rollizos sin desbaster y encalados igualmente. .</p>

AUTENTICIDAD:		<p>El acceso a la antigua cuadra se sitúa en el nivel inferior de la parata posterior, y es el único hueco de la misma. En la planta superior (planta baja desde la calle Charquillo) se dispone un hueco de acceso elevado, al que se llega mediante escalones de laja y su uso tradicional estaba relacionado con el almacenamiento de alimento y aperos. Dispone de un pequeño hueco en la fachada posterior</p>
<p>Mantiene la planta, la estructura y los materiales originales.</p> <p>Mantiene igualmente el uso, pues originalmente disponía de vivienda en el edificio principal y cuadra en el anejo. Hoy en día se mantiene el uso para animales del volumen anejo, y aparentemente el de vivienda del edificio principal, pues dispone de contador eléctrico, aunque su uso, de haberlo, es estacional.</p>

<p>Datación difícil pero, presumiblemente, anterior al XIX, aunque ha sido modificada posteriormente.</p>

PROTECCIÓN:		CONSERVACIÓN:
<p>Actualmente no dispone de protección alguna.</p> <p>Actuaciones permitidas: Restauración, mantenimiento y rehabilitación del interior, con métodos y materiales tradicionales.</p>	<p>Fotografía: Jose M. Visedo</p>	<p>Aparentemente en buen estado, aunque con cierto grado de dejadez en el mantenimiento.</p> <p>Las cubiertas del volumen de uso como cuadra y almacén, necesitan mantenimiento. El forjado de primera planta de este mismo volumen necesita igualmente consolidación, aunque aún tiene capacidad portante.</p>

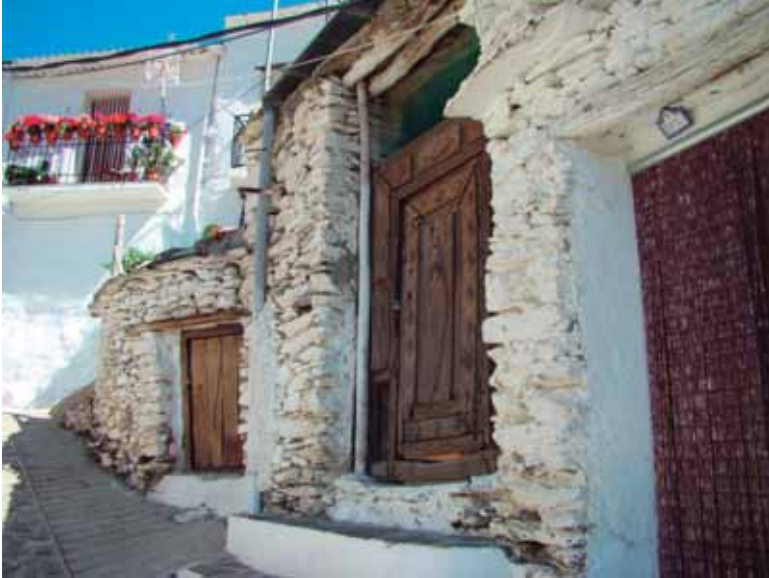
ENTORNO:
691.ARQ:Vivienda-195 Vivienda		<p>Situada en una calle transversal que forma recodo, con fachada a la parte en cuesta de la calle y bajo rasante en la continuación tras el recodo. Entorno de viviendas tradicionales, bien conservado.</p>
TIPO:		DESCRIPCIÓN:
<p>2. Construcción urbana. Vivienda y establo. Uso actual como vivienda.</p>		<p>Edificio integrado por dos volúmenes, el principal con hueco único de acceso, cerrado con portón de madera interesante (aunque probablemente originario de otra construcción, dada su entidad). El volumen secundario, de pequeñas proporciones, dispone de hueco de acceso propio. Ambos huecos adintelados con rollizos sin desbastar.</p> <p>Los muros son de lajas de pizarra encalada, con beriles de pizarra y castigaderas. Cubiertas de launa. Se ha realizado una adaptación del interior para su uso como vivienda, dando luminosidad y aireación a las habitaciones mediante respiraderos en la cubierta, pues la disposición del edificio (rectangular con fachada reducida y sin más huecos en ella que la puerta de acceso) le hace estar bajo rasante salvo en la fachada.</p> <p>El pequeño edificio anejo solo puede tener uso para almacenaje, dadas sus dimensiones.</p> <p>Datación difícil pero, presumiblemente y dada su estructura y obra, anterior al siglo XIX.</p>

LOCALIZACIÓN:		
<p>Coordenadas: X: 476069 Y: 4095510</p> <p>c/ El Fuerte, 8</p> <p>Barrio Alto de Trevez</p>		
AUTENTICIDAD:		
<p>Mantiene la planta, la estructura y los materiales originales.</p> <p>Mantiene igualmente el uso como vivienda.</p>		
PROTECCIÓN:	<p>Fotografía: Jose M. Visedo</p>	CONSERVACIÓN:
<p>Actualmente no dispone de protección alguna.</p> <p>Actuaciones permitidas: Restauración, mantenimiento y rehabilitación del interior, con métodos y materiales tradicionales.</p>		<p>Aparentemente en buen estado, pues ha sido objeto de rehabilitación relativamente reciente.</p>

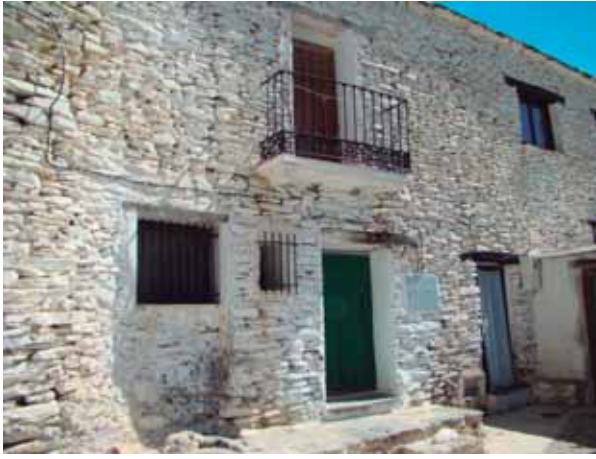
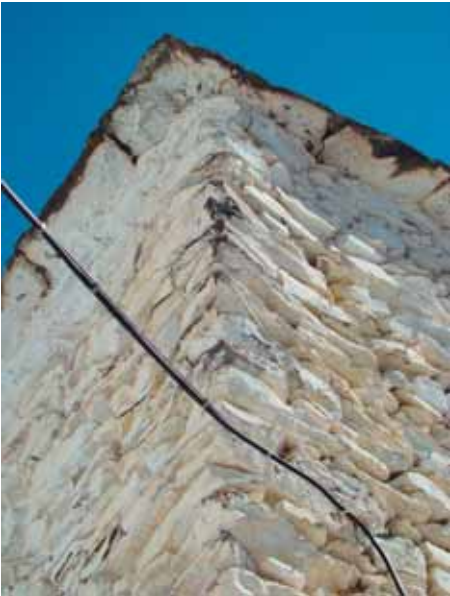
IDENTIFICACIÓN:		ENTORNO:
692.ARQ:Vivienda-196 Vivienda		Situada en la parte alta del núcleo, está en un entorno tradicional y con una Solana pública delante. Los edificios situados frente a ella se encuentran por debajo de rasante de la Solana, por lo que dispone de una amplia vista.
Tipo:

2. Construcción urbana. Vivienda. Uso actual como vivienda.		Edificio integrado por dos viviendas, con accesos independientes, de dos plantas, bajo y primera. La situada al fondo de la solana de acceso ha sido rehabilitado recientemente, con apertura de dos huecos de ventana en primera planta, adintelados con travesaño de madera. La otra vivienda, dispone de hueco de acceso y dos ventanas de diferente tamaño en planta baja, y balcón en primera .
LOCALIZACIÓN:

DESCRIPCIÓN:
Coordenadas: 476075 Y: 4095548 c/ El Fuerte, 10-12 Barrio Alto de Trevezal		Los muros son de lajas de pizarra encalada, con beriles de pizarra y castigaderas. Cubiertas de launa.
AUTENTICIDAD:		DESCRIPCIÓN:
Mantiene la planta, la estructura y los materiales originales. Mantiene igualmente el uso como vivienda. Se han modificado algunos huecos, aunque no afecta a la concepción tradicional del edificio		Existe una pequeña navecilla adosada a la más interior de ambas viviendas que no responde a los elementos constructivos tradicionales, aunque se encuentra encalada. Datación difícil pero, presumiblemente y dada su estructura y obra, de mediados del siglo XIX.

PROTECCIÓN:		CONSERVACIÓN:
Actualmente no dispone de protección alguna. Actuaciones permitidas: Restauración, mantenimiento y rehabilitación del interior, con métodos y materiales tradicionales.		Aparentemente en buen estado, pues ha sido objeto de rehabilitación relativamente reciente. En su momento, sería conveniente demoler o sustituir la navecilla adosada.

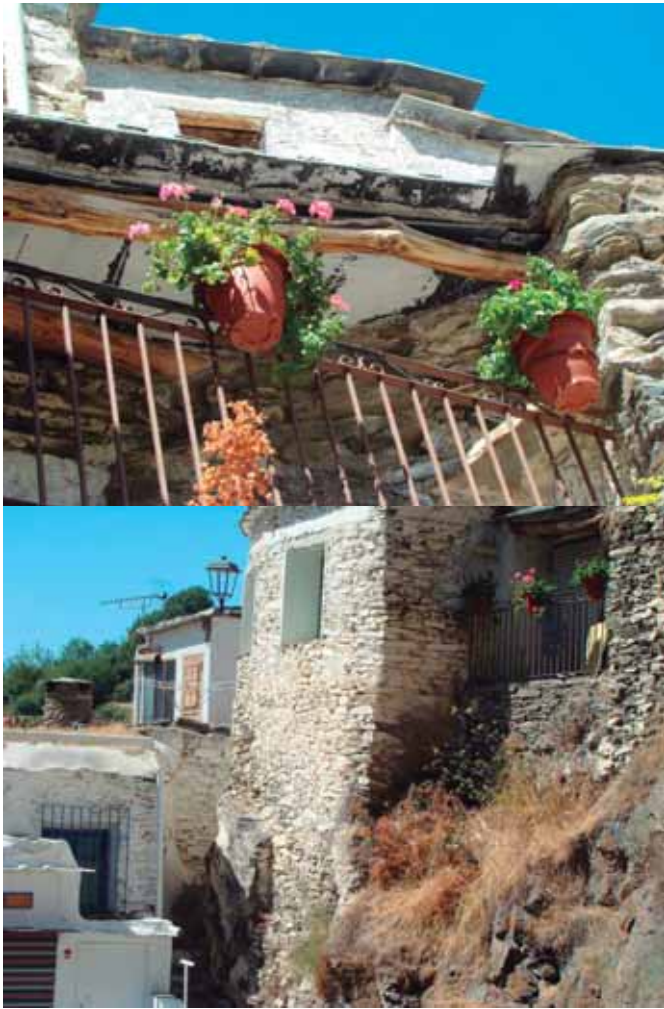
<p style="text-align: center;">Fotografía: Jose M. Visedo</p>	ENTORNO:	
693.ARQ:Vivienda-197 Vivienda		<p>Situada en la parte alta del núcleo, está en un entorno con trama de calles y parcelario tradicional.</p>	DESCRIPCIÓN:
Tipo:		<p>Edificio integrado por varias viviendas, con accesos independientes, de dos plantas, bajo y primera, aunque en la parte trasera por efecto de la orografía la baja queda a nivel de primera. A dos de las viviendas se accede desde la calle El Fuerte, y a la tercera desde el estrecho callejón lateral, que comunica con el lavadero .</p>	<p>Los muros son de lajas de pizarra encalada, con beriles de pizarra y castigaderas. En algunas partes del alero, se ha reforzado las castigaderas con cement. Cubiertas de launa.</p>
<p>2. Construcción urbana. Grupo de viviendas. Uso actual como vivienda.</p>		<p>Existe un pequeño volumen adosado a la vivienda que se accede desde el callejoncillo, que no responde totalmente a los elementos constructivos tradicionales, pues tiene un hueco de mayor tamaño y barandilla en la cubierta. Se ha dispuesto también una escalera de acceso con barandilla metálica en la fachada a la c/ El Fuerte, de obra posterior al edificio.</p>	<p>La parte más interesante de este grupo de edificios es la trasera, que da al barranco y que reúne interesantes elementos, y un juego de volúmenes (cubiertas escalonadas, tinaos-balcon, etc) muy bien resuelto.</p> <p>Datación difícil pero, presumiblemente y dada su estructura y obra, de mediados del siglo XIX.</p>

LOCALIZACIÓN:		CONSERVACIÓN:	<p>Aparentemente en buen estado, pues ha sido objeto de rehabilitación relativamente reciente.</p> <p>En su momento, sería conveniente desmontar la barandilla de cubierta en el volumen situado en el callejón, y tratar de forma más adecuada al estilo tradicional la formalización de los huecos al mismo.</p>
Coordenadas: X: 476078 Y: 4095522 c/ El Fuerte, 4 y callejón lateral Barrio Alto de Trevez			
AUTENTICIDAD:			
<p>Mantiene la planta, la estructura y los materiales originales.</p> <p>Mantiene igualmente el uso como vivienda.</p> <p>Se han modificado algunos elementos (ampliación de huecos) y añadido otros (escalera exterior), pero sin que afecte al concepto original y a su imagen general.</p>			
PROTECCIÓN:			
<p>Actualmente no dispone de protección alguna.</p> <p>Actuaciones permitidas: Restauración, mantenimiento y rehabilitación del interior, con métodos y materiales tradicionales.</p>

AUTENTICIDAD:		<p>Fotografía: Jose M. Visedo</p>
<p>Mantiene la planta, la estructura y los materiales originales. Las castigaderas se han reforzado con cemento.</p> <p>Mantiene igualmente el uso.</p>		
PROTECCIÓN:

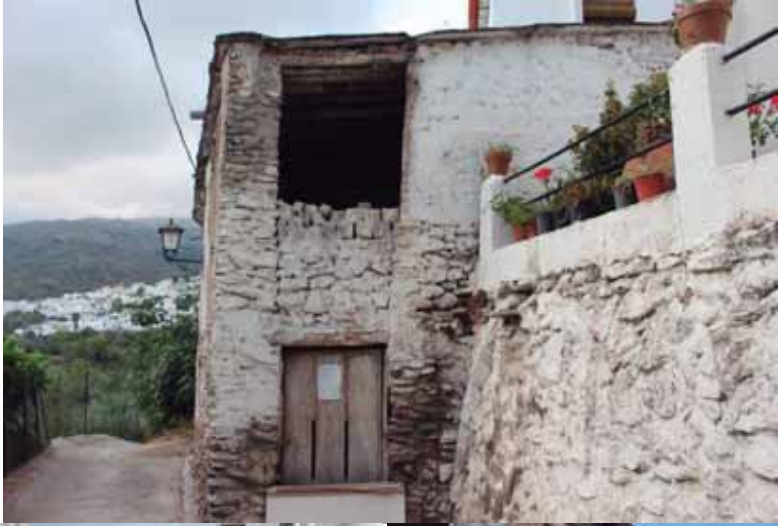
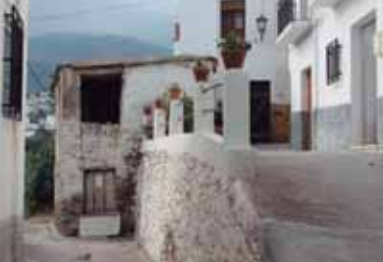
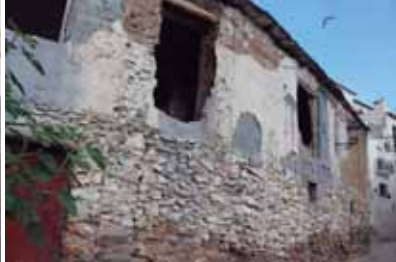
<p>Foto: Estefanía Fernández</p>	ENTORNO:	
695.ARQ:Vivienda-199 Vivienda		<p>Enclavada en el Barrio de la Jarea, al este del núcleo urbano, de manzanas de forma irregular que se adaptan a las curvas de nivel del terreno, conectadas a su vez por calles que salvan grandes pendientes.</p>	DESCRIPCIÓN:
TIPO:		<p>Inmueble de grandes dimensiones ubicado al final de la Calle de la Jarea, colindando con huertos urbanos, destinado como vivienda y uso agropecuario. Consta de dos plantas de alzada, rectangular irregular, con dos accesos diferenciados según los usos, una puerta en el flanco más meridional para el uso residencial y una de mayores dimensiones en el lado más occidental para el corral o cuadra, la facha principal, de mayor longitud. Se trata de una estructura vertical en la que se distinguen dos módulos, uno primero e inferior creado por mampostería de lajas de pizarra, de tamaño medio, y otro superior que se alza bajo los vanos o ventanas de ladrillo, rematado con mampostería de piedra, siendo la cubierta plana, de launa con beriles de pizarra y castigaderas. En la fachada de entrada a la vivienda, más estrecha, hay un vano sobre la puerta, y en la fachada más alargada un total de tres, amplios. El interior se divide en diversas crujías con una estructura horizontal de vigas de rollizos y alfarjías de madera sin desbistar y cañas, sobre la que descansan lajas de pizarra y capa de malhecho. El acabado exterior del inmueble es encalado.</p> <p>Destaca en su interior una gran campana de cocina, en cuyo frontal (construido con cañas y enfoscado con barro) hay un vano circular que corresponde al horno de pan situado tras el delgado muro, el cual compartía la salida de humos con los fogones. El horno de pan presenta bóveda de media naranja, es de mampostería y enfoscado con barro, asentado sobre una pequeña plataforma.</p>	CONSERVACIÓN:

Viviendas. Uso residencial y pecuario. Deshabitada.		<p>Medio estado de conservación a causa de su abandono residencial, aunque no pecuario, además de que en 2012 sufrió un incendio que dañó parcialmente parte de las estructuras.</p>	
LOCALIZACIÓN:		Válor. Calle de la Jarea, 48. Coord.enadas: X: 492892 Y: 4094134	
AUTENTICIDAD:	<p>Alto valor arquitectónico y etnológico tanto por su volumetría, diseño y composición, materiales y sistemas constructivos, elementos tradicionales como horno de pan anexo a campana de cocina, como por el uso residencial y agropecuario compartido, dando cuenta de la tipología constructiva tradicional de la comarca.</p>		
PROTECCIÓN:	<p>Normativa: PGOU de Válor. Sin protección específica.</p> <p>Consolidación de estructuras del exterior e interior, rehabilitación y restauración con mismos materiales y técnicas constructivas y recuperación del encalado.</p>

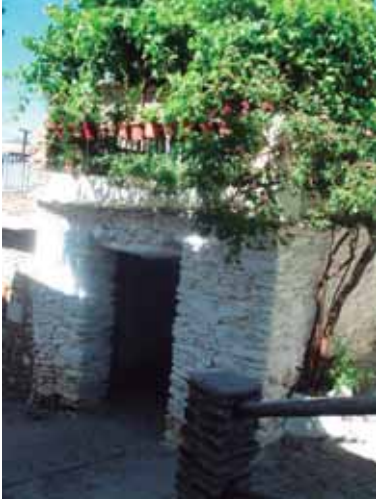
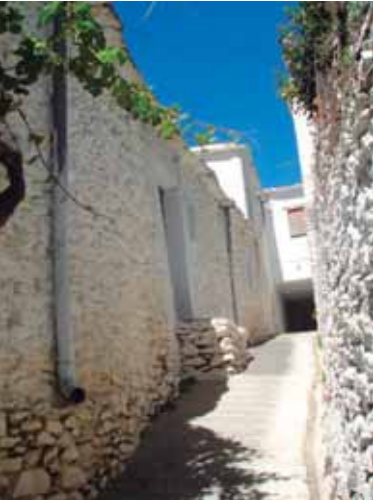
2. Construcción urbana. Vivienda Uso residencial.		Edificio de planta cuadrangular de una altura y disposición escalonada. Vivienda con acceso lateral. El frontón destinado a corrales con entrada bajo el tinao. La fachada lateral tiene una única ventana y la frontal presenta otra de salida sobre el tinao. Desde el porche existe un acceso a la parcela medianera y otro al corral , junto a éste una pequeña ventana de ventilación. La distribución original de la vivienda permanece inalterada. El tinao es semicerrado de mampostería de lajas con alero de pizarra y sin elemento de protección , que queda adosado a la edificación. Bajo la puerta hay un escalón de mampostería a modo de banco y unas jardineras adosadas a la fachada en las que hay plantados parrales que trepan por la fachada. Estructura vertical formada por muros ejecutados en piedra de lajas de pizarra de tamaño medio, probablemente colocados sobre lecho de paja. La estructura horizontal se compone de vigas de rollizos y alfarjias de madera sin escuadrar, capa gruesa de lajas de pizarra y capa de malhecho. Cubierta plana de launa con beriles y castigaderas, tiene chimenea metálica. Fachada encalada. Carpinterías de madera.

LOCALIZACIÓN:		CONSERVACIÓN:
Núcleo urbano de Capileira, Granada. Coordenadas: X: 468163 Y: 4090989 Calle Castillo 7		Regular estado de conservación aparente. Algunas vigas del tinao se están pudriendo debido a la mala evacuación de aguas pluviales del tinao.
AUTENTICIDAD:		
En el posicionamiento y adaptación al terreno, volumen y forma, diseño y composición, materiales y sistemas constructivos, y uso del espacio urbano susceptibles. Elementos discordantes: cableado y contador exteriores.		
PROTECCIÓN:		
Núcleo urbano de Capileira, Conjunto Histórico, BIC. Intervenciones permitidas: rehabilitación y restauración con mismos materiales y técnicas constructivas. Eliminación elementos discordantes.

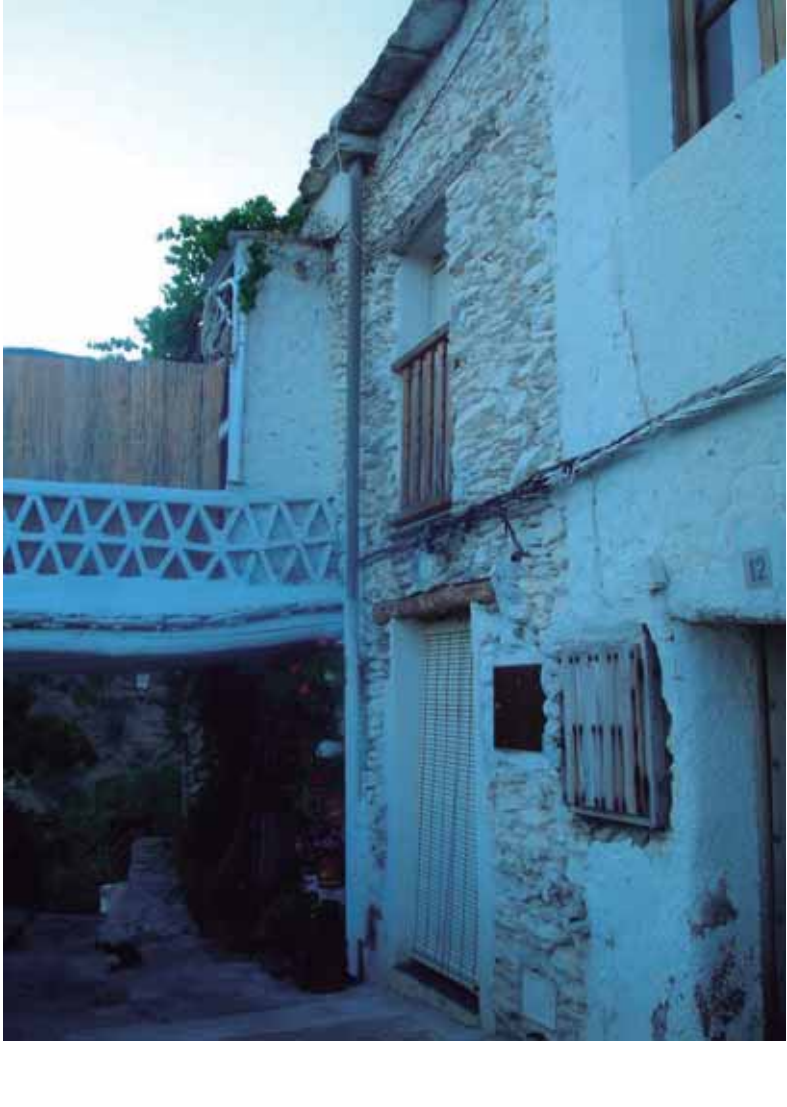
2. Construcción urbana. Vivienda Uso residencial. Habitada.		Edificación ejemplar de arquitectura popular de dos alturas, con planta de forma rectangular. Estructura vertical formada por muros ejecutados en piedra seca de lajas de pizarra de tamaño medio, probablemente colocados sobre lecho de paja. Se aprecia parte de muro con rafias de ladrillo y cajones de mampostería en parte del muro en su zona más baja. La estructura horizontal se compone de vigas de rollizos y alfarjías de madera sin escuadrar, capa gruesa de lajas de pizarra y capa de malhecho. Cubierta plana de launa con beriles y castigaderas, sobre la que se yergue una chimenea tradicional troncocónica con sombrerete de laja y castigadera. Fachada encalada. Carpinterías, barandilla y dinteles vistos de madera.
LOCALIZACIÓN:		CONSERVACIÓN:
Núcleo urbano de Capileira, Granada. Coordenadas: X: 467903 Y: 4090831 Calle Nueva 14		Estado de conservación regular. Necesita encalado.

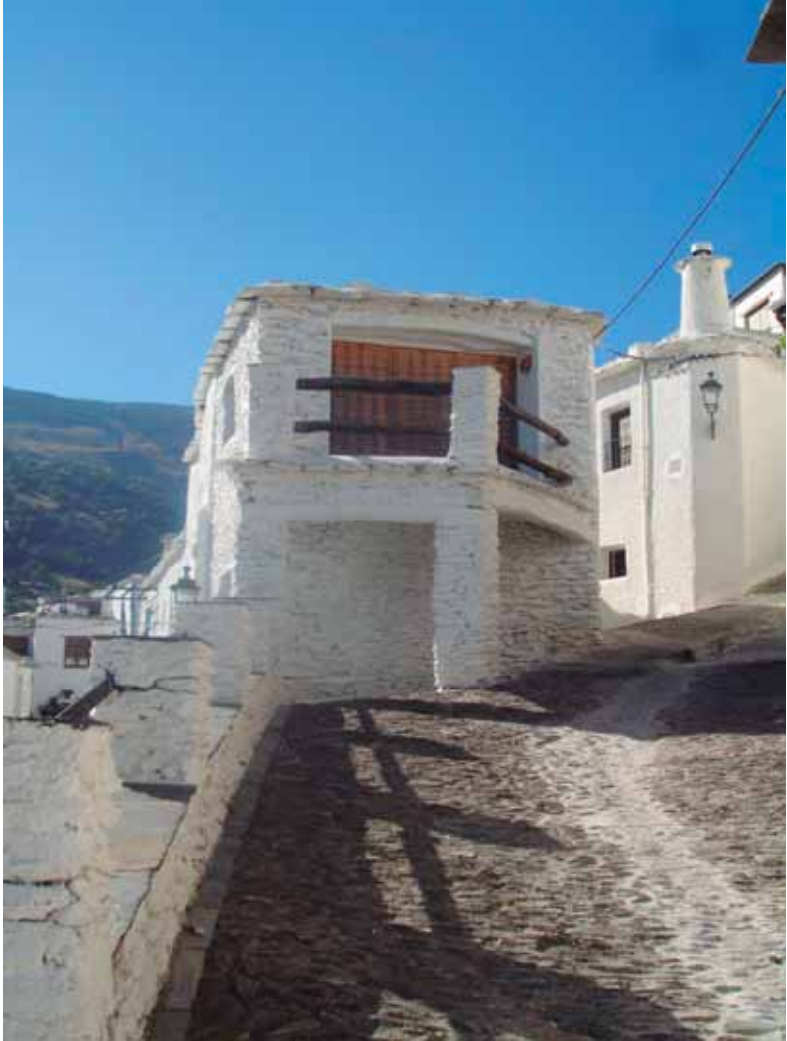
ENTORNO:
701.ARO:Vivienda-205 Casa popular en Capileira		Manzanas urbanas compactas con tipologia de vivienda unifamiliar algunas de ellas conectadas entre si por tinaos en un discurrir por calles estrechas que salvan las curvas de nivel del terreno montañoso sobre el que se asienta Capileira.
TIPO:		DESCRIPCIÓN:

2. Construcción urbana. Vivienda Uso residencial. Habitada.		Edificación ejemplar de arquitectura popular, de planta rectangular y dos alturas, dispuesta entre dos espacios públicos situados a diferentes cotas: Plaza Vieja y el ensanche que se produce en el encuentro entre calle Moral y Calle Vieja. Se puede acceder a ella tanto por Plaza Vieja como por la calle Moral, por la que hay que subir unos escalones. Estructura vertical formada por muros y machones ejecutados en piedra seca de lajas de pizarra de tamaño medio, probablemente colocados sobre lecho de paja. En la calle de arriba se puede observar parte de un muro con rafas de ladrillo y cajones de mampostería, parcialmente cubierto con enfoscado. La estructura horizontal se compone de vigas de rollizos y alfarjas de madera sin escuadrar, capa gruesa de lajas de pizarra y capa de malhecho. Cubierta plana de launa con beriles y castigaderas. Fachada encalada. Carpinterías de madera. Balaustradas compuesta por rollizos colocados en horizontal. Terraza , sobre tinao.

LOCALIZACIÓN:		CONSERVACIÓN:
Núcleo urbano de Capileira, Granada. Coordenadas: X: 467952 Y: 4090807 Plaza Vieja 1		Buen estado de conservación aparente. Humedad en la parte baja del muro.
AUTENTICIDAD:		
En el posicionamiento y adaptación al terreno, volumen y forma, diseño y composición, materiales y sistemas constructivos, y uso del espacio urbano susceptibles. Es de gran interés arqueológico, con restos aparentes. Elementos discordantes: bajante pluvial, cableado y enfoscado parcial.		
PROTECCIÓN:		
Núcleo urbano de Capileira, Conjunto Histórico, BIC. Intervenciones permitidas: rehabilitación y restauración con mismos materiales y técnicas constructivas. Eliminación elementos discordantes.

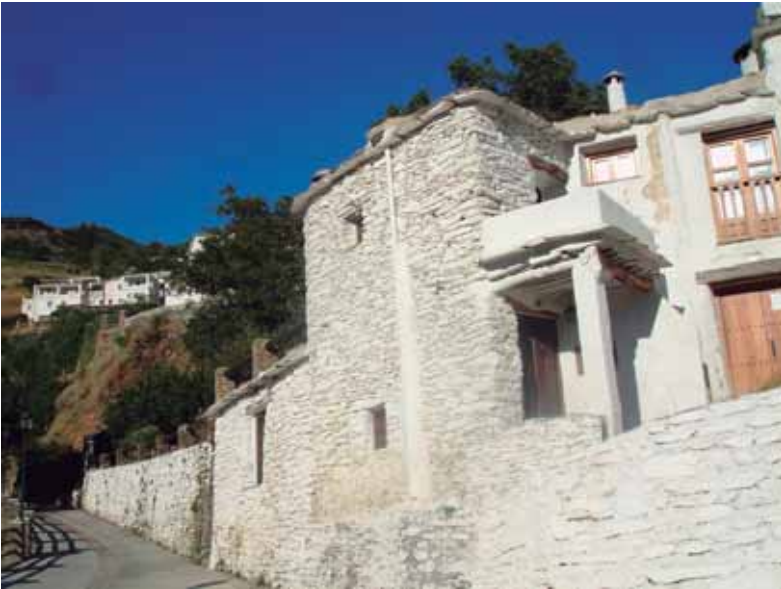
ENTORNO:
702.ARO:Vivienda-206 Casa popular en Capileira		Manzanas urbanas compactas con tipologia de vivienda unifamiliar algunas de ellas conectadas entre sí por tinaos en un discurrir por calles estrechas que salvan las curvas de nivel del terreno montañoso sobre el que se asienta Capileira.
TIPO:		DESCRIPCIÓN:

2. Construcción urbana. Vivienda Uso residencial. Habitada.		Edificación ejemplar de arquitectura popular, de planta rectangular y dos alturas en el cuerpo principal y una en el contiguo. Situada en la parte baja de Capileira, cuenta con un jardín alargado delimitado por el nuevo acceso al barrio bajo y el mirador desde Plaza D. Julián, con vegetación de notable interés con higueras, nogales, perales, etc que se adaptan con terrazas al fuerte desnivel. Estructura vertical formada por muros ejecutados en piedra seca de lajas de pizarra de tamaño medio, probablemente colocados sobre lecho de paja. La estructura horizontal se compone de vigas de rollizos y alfarjias de madera sin escuadrar, capa gruesa de lajas de pizarra y capa de malhecho. Cubierta plana de launa con beriles y castigaderas. Fachada encalada. Carpinterías de madera. Rejería metálica sujeta por un bastidor perimetral de madera en la fachada al barranco. Terraza , sobre tinao con peto de fábrica.

LOCALIZACIÓN:		CONSERVACIÓN:
Núcleo urbano de Capileira, Granada. Coordenadas: X: 467894 Y: 4090900 Calle Cerecillo 12		Buen estado de conservación aparente.
AUTENTICIDAD:		
En el posicionamiento y adaptación al terreno, volumen y forma, diseño y composición, materiales y sistemas constructivos, y uso del espacio urbano susceptibles. Elementos discordantes: bajante pluvial, contador, pilar de obra sobre el que descansa el tinao y puerta metálica de salida a la terraza.		
PROTECCIÓN:		
Núcleo urbano de Capileira, Conjunto Histórico, BIC. Intervenciones permitidas: rehabilitación y restauración con mismos materiales y técnicas constructivas. Eliminación elementos discordantes.

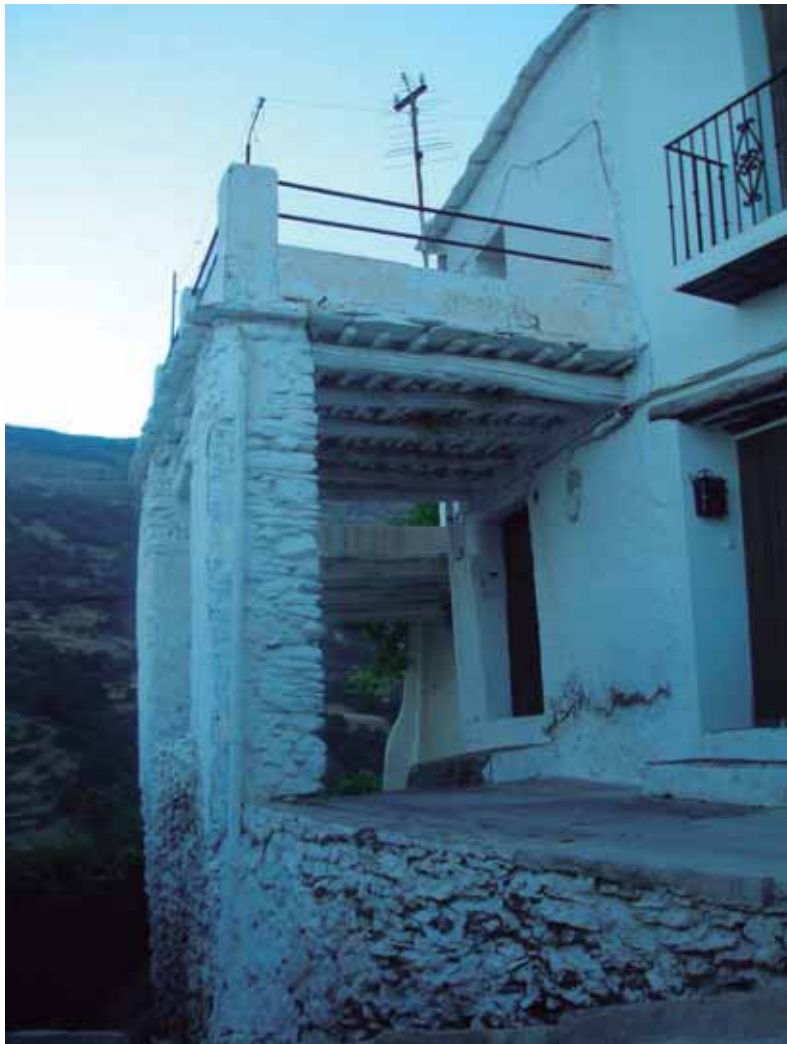
ENTORNO:
703.ARQ:Vivienda-207 Casa popular en Capileira		Manzanas urbanas compactas con tipologia de vivienda unifamiliar algunas de ellas conectadas entre sí por tinaos en un discurrir por calles estrechas que salvan las curvas de nivel del terreno montañoso sobre el que se asienta Capileira.
TIPO:		DESCRIPCIÓN:

2. Construcción urbana. Vivienda Uso residencial. Habitada.		Edificación ejemplar de arquitectura popular, de planta rectangular y dos alturas en el cuerpo principal y una en el contiguo. Situada en la parte baja de Capileira, cuenta con un jardín alargado delimitado por el nuevo acceso al barrio bajo y el mirador desde Plaza D. Julián, con vegetación de notable interés con higueras, nogales, perales, etc que se adaptan con terrazas al fuerte desnivel. Estructura vertical formada por muros ejecutados en piedra seca de lajas de pizarra de tamaño medio, probablemente colocados sobre lecho de paja. La estructura horizontal se compone de vigas de rolizos y alfarjias de madera sin escuadrar, capa gruesa de lajas de pizarra y capa de malhecho. Cubierta plana de launa con beriles y castigaderas. Fachada encalada. Carpinterías de madera. Rejería metálica sujeta por un bastidor perimetral de madera en la fachada al barranco. Terraza , sobre tinao con peto de fábrica.

LOCALIZACIÓN:		CONSERVACIÓN:
Núcleo urbano de Capileira, Granada. Coordenadas: X: 467898 Y: 4090852 Calle Cerecillo 12		Buen estado de conservación aparente.
AUTENTICIDAD:		
En el posicionamiento y adaptación al terreno, volumen y forma, diseño y composición, materiales y sistemas constructivos, y uso del espacio urbano susceptibles. Elementos discordantes: bajante pluvial, contador, pilar de obra sobre el que descansa el tinao y puerta metálica de salida a la terraza.

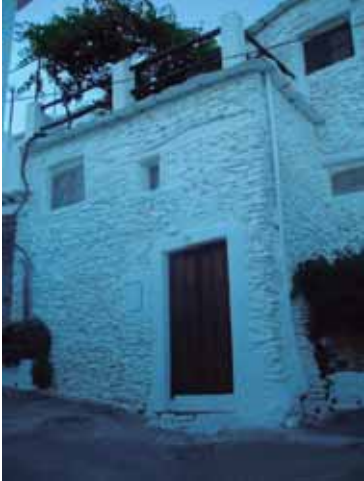
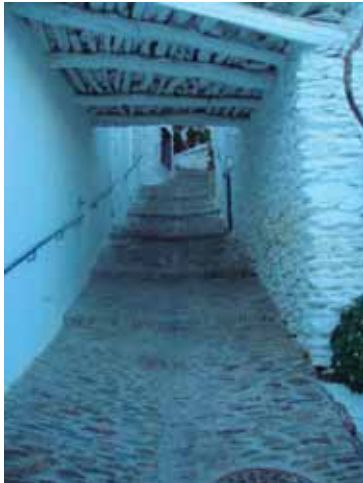
ENTORNO:
704.ARO:Vivienda-208 Casa popular en Capileira		Manzanas urbanas compactas con tipologia de vivienda unifamiliar algunas de ellas conectadas entre si por tinaos en un discurrir por calles estrechas que salvan las curvas de nivel del terreno montañoso sobre el que se asienta Capileira.
TIPO:		DESCRIPCIÓN:

2. Construcción urbana. Vivienda Uso residencial. Habitada.		Edificación ejemplar de arquitectura popular de dos alturas, con un cuerpo de una que se adelanta a la fachada con terraza en su cubierta. Colindante a la edificación se encuentra un tinao de paso que cualifica el recorrido urbano, cubriendo la calle en desnivel salvándolo con escalones de huella inclinada. Estructura vertical formada por muros y machones ejecutados en piedra seca de lajas de pizarra de tamaño medio, probablemente colocados sobre lecho de paja. Se aprecia parte de muro con rafias de ladrillo y cajones de mampostería en una de sus esquinas.
LOCALIZACIÓN:		La estructura horizontal se compone de vigas de rollizos y alfarjias de madera sin escuadrar, capa gruesa de lajas de pizarra y capa de malhecho. Cubierta plana de launa con beriles y castigaderas, tiene chimenea troncocónica con sombrero de laja de pizarra y castigadera. Fachada encalada. Carpinterías y dinteles vistos de madera. Terraza sobre tinao con barandilla formada por dos troncos colocados en horizontal sustentados por pilastras.

LOCALIZACIÓN: Núcleo urbano de Capileira, Granada. Coordenadas: X: 467934 Y: 4090833 Calle Moral 8		CONSERVACIÓN:
AUTENTICIDAD:		Buen estado de conservación aparente.
En el posicionamiento y adaptación al terreno, volumen y forma, diseño y composición, materiales y sistemas constructivos, y uso del espacio urbano susceptibles. Valor arqueológico con restos aparentes, pudiera constituir un importante vestigio del pasado histórico del núcleo. Elementos discordantes: contador, cableado, jardinería y bajante pluvial por exterior de fachada. PROTECCIÓN: Núcleo urbano de Capileira, Conjunto Histórico, BIC. Intervenciones permitidas: rehabilitación y restauración con mismos materiales y técnicas constructivas. Eliminación elementos discordantes.

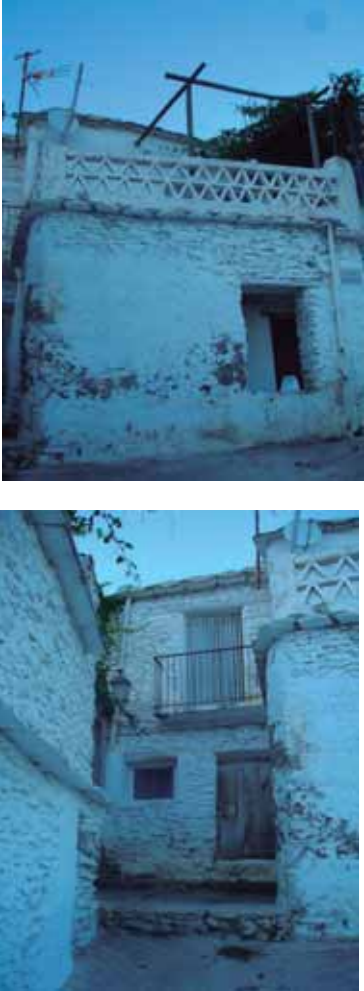
ENTORNO:
705.ARO:Vivienda-209 Casa popular en Capileira		Manzanas urbanas compactas con tipología de vivienda unifamiliar algunas de ellas conectadas entre sí por tinaos en un discurrir por calles estrechas que salvan las curvas de nivel del terreno montañoso sobre el que se asienta Capileira.
TIPO:		DESCRIPCIÓN:

2. Construcción urbana. Vivienda Uso residencial. Habitada.		<p>Edificación ejemplar de arquitectura popular de dos alturas, con un cuerpo de una que se adelanta a la fachada con terraza encima del tinajo.</p> <p>Estructura vertical formada por muros y machones ejecutados en piedra seca de lajas de pizarra de tamaño medio, probablemente colocados sobre lecho de paja. Se aprecia parte de muro con rafias de ladrillo y cajones de mampostería en obras realizadas.</p> <p>La estructura horizontal se compone de vigas de rollizos y alfarjías de madera sin escuadrar, capa gruesa de lajas de pizarra y capa de malhecho. Cubierta plana de launa con beriles y castigaderas, sobre la que se yergue una chimenea tradicional troncocónica con sombrerete de laja y castigadera.</p> <p>Fachada encalada.</p> <p>Carpinterías y dinteles vistos de madera.</p> <p>Terraza sobre tinajo con barandilla de fábrica de ladrillo calado.</p>

LOCALIZACIÓN:		CONSERVACIÓN:
Núcleo urbano de Capileira, Granada. Coordenadas: X: 467929 Y: 4090809 Calle Nueva 4		Estado de conservación deteriorado. Manchas de humedad en muros. Carpinterías en mal estado.
AUTENTICIDAD:		
<p>En el posicionamiento y adaptación al terreno, volumen y forma, diseño y composición, materiales y sistemas constructivos, y uso del espacio urbano susceptibles.</p> <p>Valor arqueológico con restos aparentes, pudiera constituir un importante vestigio del pasado histórico del núcleo.</p> <p>Elementos discordantes: cableado y antena.</p> <p>Núcleo urbano de Capileira, Conjunto Histórico, BIC. Intervenciones permitidas: rehabilitación y restauración con mismos materiales y técnicas constructivas. Eliminación elementos discordantes.</p>

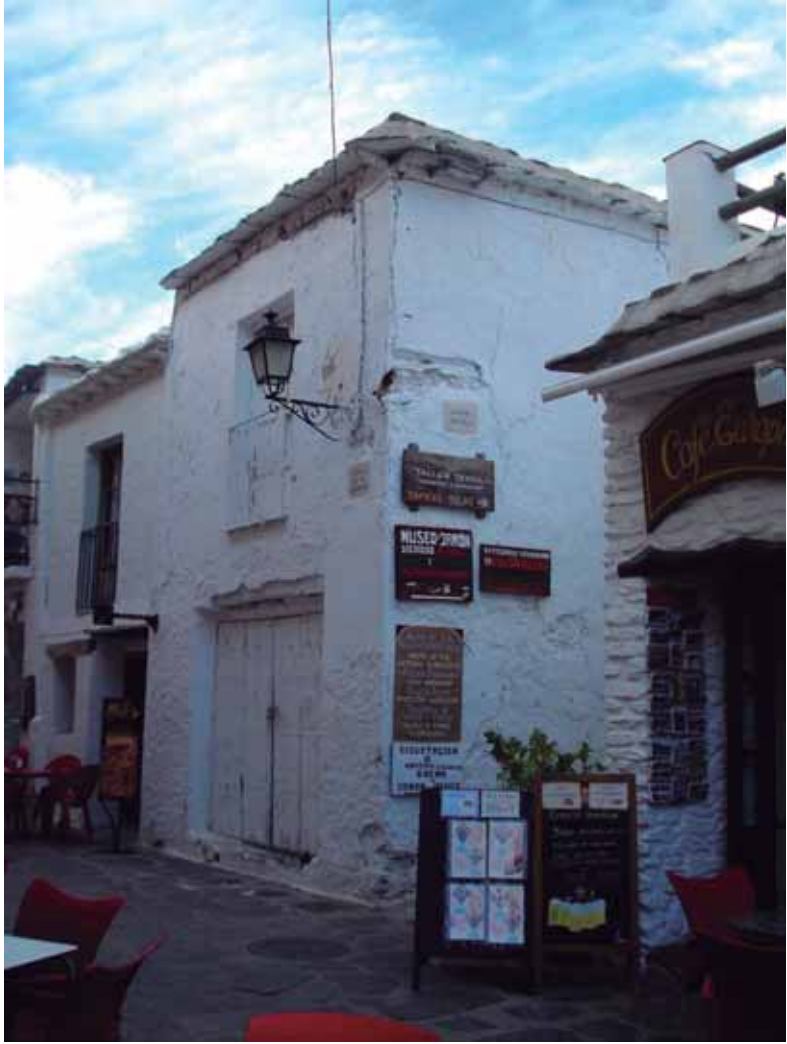
ENTORNO:
707.ARQ:Vivienda-211 Vivienda		<p>Núcleo central del pueblo con plaza presidida por la Iglesia y un gran espacio público vividero de gran actividad comercial , en sus alrededores dan fachada numerosas viviendas y edificaciones de uso terciario.</p>
TIPO:		DESCRIPCIÓN:
<p>2. Construcción urbana. Vivienda. Uso residencial. Habitada.</p>		<p>Inmueble de volumetría adaptada al desnivel del terreno, con dos plantas de alzada, en parcela de forma rectangular alargada con fachada al exterior situada en el lado menor, formalizando la esquina entre la calle Aguila y la plaza de la Libertad..</p> <p>Composición de fachada a con un claro predominio del macizo frente al hueco.</p> <p>Estructura vertical formada por muros de lajas de pizarra de tamaño medio, probablemente en su origen colocadas sobre lecho de paja. Estructura horizontal de vigas de rollizos y alfarjías de madera sin desbastar, lajas de pizarra y capa de malhecho.</p> <p>Cubierta plana de launa con beriles de pizarra y castigaderas.</p> <p>Carpinterías y dinteles de madera.</p> <p>Acabado exterior en blanco, con cal y pintura.</p>

LOCALIZACIÓN:		CONSERVACIÓN:
<p>Núcleo urbano de Pampaneira, Barranco del Poqueira , Granada.</p> <p>Coordenadas: X: 467975 Y: 4088511</p> <p>Plaza de la Libertad 5.</p>		<p>Buen estado de conservación aparente.</p> <p>Grietas verticales en el acabado exterior de fachada. Repaso del encañado.</p> <p>Reubicación del cableado de alumbrado público.</p>
AUTENTICIDAD:		<p>En el posicionamiento y adaptación al terreno, volumen y forma, diseño y composición, materiales y sistemas constructivos, y uso susceptibles .</p>
PROTECCIÓN:		<p>Núcleo urbano de Pampaneira, Conjunto Histórico, BIC. Intervenciones permitidas: rehabilitación y restauración con mismos materiales y técnicas constructivas tradicionales.</p>

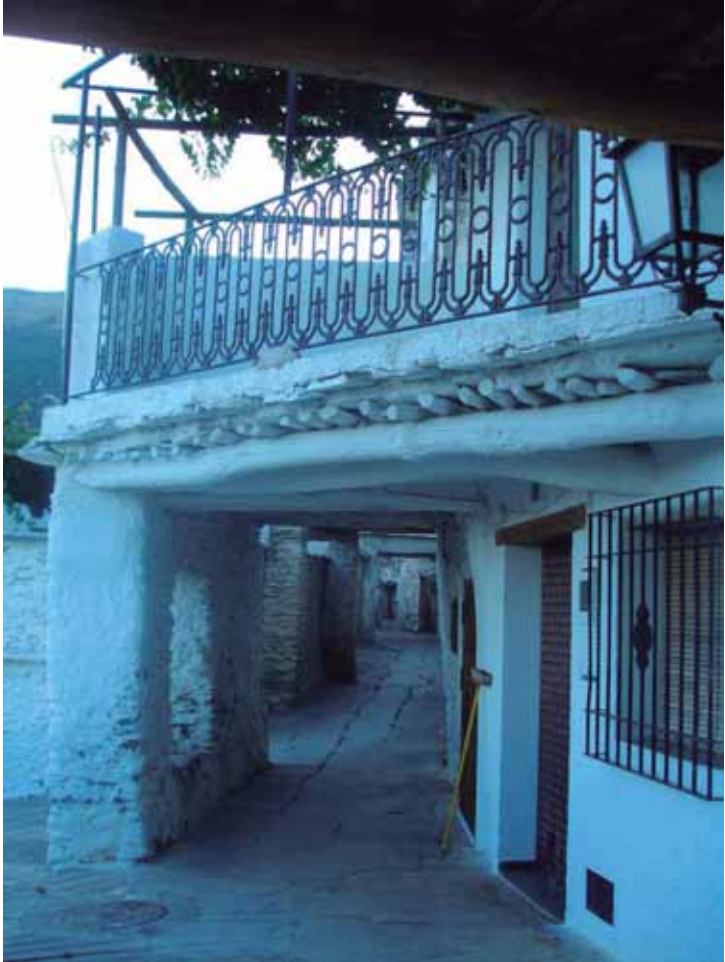
ENTORNO:	
710.ARO:Vivienda-214 Casa popular en Capileira		Manzanas urbanas compactas con tipología de vivienda unifamiliar algunas de ellas conectadas entre sí por tinaos en un discurrir por calles estrechas que salvan las curvas de nivel del terreno montañoso sobre el que se asienta Capileira.	DESCRIPCIÓN:
TIPO:			Edificación ejemplar de arquitectura popular de dos alturas, con un cuerpo de una que se adelanta a la fachada con terraza encima del tinao en esquina.

2. Construcción urbana. Vivienda Uso residencial. Habitada.		Estructura vertical del tinao formada por muros y machones ejecutados en piedra seca de lajas de pizarra de tamaño medio, probablemente colocados sobre lecho de paja. Se aprecia parte de muro con rafias de ladrillo y cajones de mampostería en una de sus esquinas.	La estructura horizontal se compone de vigas de rollizos y alfarjías de madera sin escuadrar, capa gruesa de lajas de pizarra y capa de malhecho. Cubierta plana de launa con beriles y castigaderas.
LOCALIZACIÓN:		Fachada encalada.	Carpinterías y dinteles vistos de madera.
Núcleo urbano de Capileira, Granada. Coordenadas: X: 467936 Y: 4090404 Calle Nueva 2		Terraza sobre tinao con barandilla metálica discordante.	
AUTENTICIDAD:		CONSERVACIÓN:	Buen estado de conservación aparente.
En el posicionamiento y adaptación al terreno, volumen y forma, diseño y composición, materiales y sistemas constructivos, y uso del espacio urbano susceptibles. Valor arqueológico con restos aparentes, pudiera constituir un importante vestigio del pasado histórico del núcleo. Elementos discordantes: contador, cableado, barandilla y rejería metálicas.

PROTECCIÓN:			
Núcleo urbano de Capileira, Conjunto Histórico, BIC. Intervenciones permitidas: rehabilitación y restauración con mismos materiales y técnicas constructivas. Eliminación elementos discordantes.

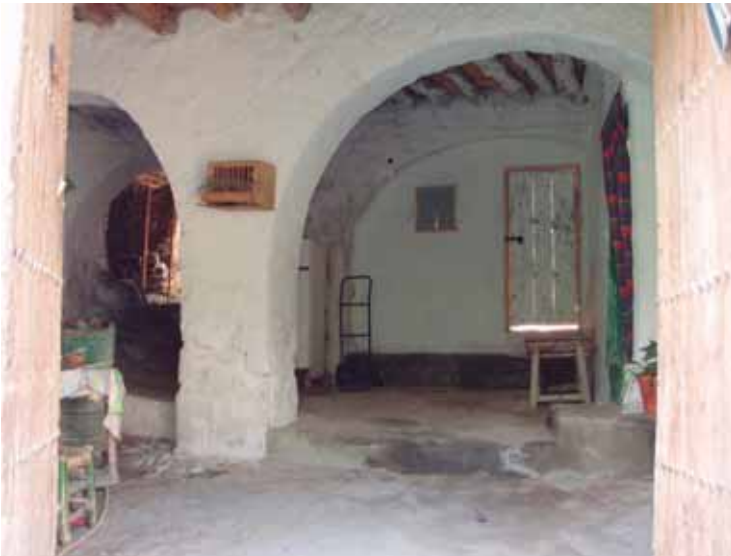
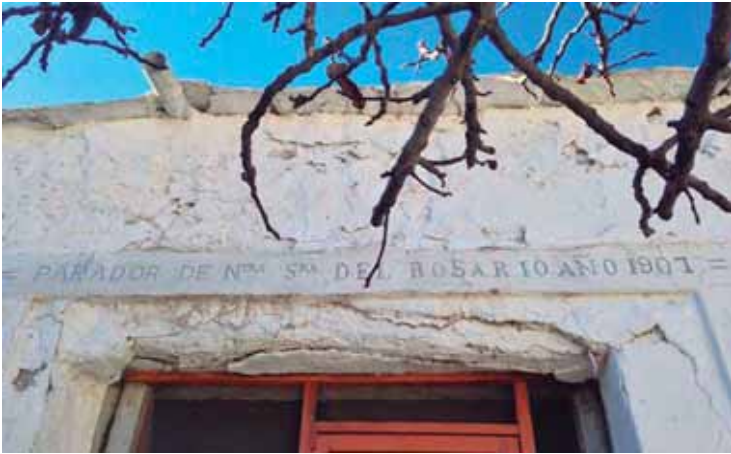
ENTORNO:
711.ARQ:Vivienda-215 ANTIGUA POSADA		<p>Situado en el centro del pueblo, en la parte baja del barrio situado en término de Torvizcón.</p>
TIPO:	DESCRIPCIÓN:	
<p>2. Construcción urbana. Vivienda. Uso residencial. Habitada, al menos estacionalmente.</p>	<p>Edificio de buen tamaño, con portón doble que accede a una gran estancia-zaguán de doble crujía con arcos, a cuyos lados se sitúan las zonas de habitación. Forjados de vigas de rollizo sin desbastar, con entablillado de cañizo.</p> <p>Estructura muraria de piedra de la zona, con cubierta plana de launa con beriles de pizarra y castigaderas, aunque estas están embutidas en cal.</p> <p>Por la inscripción de su fachada, "Parador de N^{ra} Sra del Rosario, año 1907", su datación es cierta y de una época en la que se construyeron o remodelaron la mayor parte de las viviendas del núcleo, que entonces era un importante cruce de caminos.</p>

LOCALIZACIÓN:	CONSERVACIÓN:	
<p>Núcleo urbano de Puerto Juviley, Granada. Coordenadas: X: 469922 Y: 4082462</p>	<p>Estado de conservación aceptable por su uso.</p>	
AUTENTICIDAD:	<p>En el posicionamiento y adaptación al terreno, volumen y forma, diseño y composición, materiales y sistemas constructivos, y uso del espacio interior resuelto con zaguán de crujía, que es el principal activo patrimonial del edificio.</p>	
PROTECCIÓN:	<p>Sin protección patrimonial histórica-artística. Intervenciones permitidas: rehabilitación y restauración con mismos materiales y técnicas constructivas.</p>

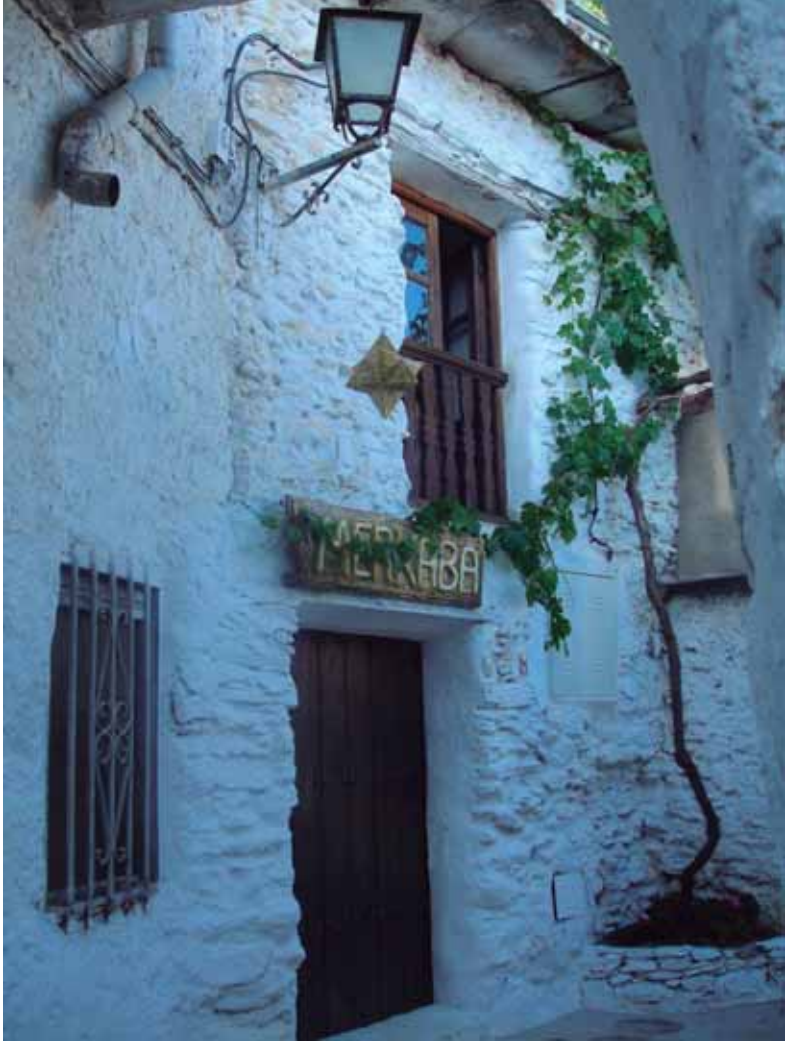
ENTORNO:
712.ARO:Vivienda-216 Casa popular, Atalbéitar.		Manzanas urbanas compactas con tipología de vivienda unifamiliar algunas de ellas conectadas entre si por tinaos en un discurrir por calles estrechas que salvan las curvas de nivel del terreno montañoso hasta llegar al espacio central de la Plaza de la Candelaria.
TIPO:		DESCRIPCIÓN:

2. Construcción urbana. Vivienda Uso originario residencial, actualmente comercial		
LOCALIZACIÓN:		Edificación de planta rectangular alargada con dos alturas a calle Cruz Alta que posteriormente se aumentan a tres.
Núcleo urbano de Atalbéitar, La Tahá, Granada. Coordenadas: X: 472466 Y: 4087874 Plaza de la Candelaria 5		Estructura vertical formada por muros ejecutados en piedra con pizarra de tamaño medio, probablemente colocados sobre lecho de paja. La estructura horizontal se compone de vigas de rollizos y alfarjas de madera sin escuadrar, capa gruesa de lajas de pizarra y capa de malhecho. Cubierta plana de launa con berles y castigaderas.
AUTENTICIDAD:		Fachada encalada. Carpinterías de madera de tallaje popular y barandilla de madera.
En el posicionamiento y adaptación al terreno, volumen y forma, diseño y composición, materiales y sistemas constructivos, y uso del espacio urbano susceptibles. Elementos discordantes: contador exterior por fachada. Intervención: sustitución de dinteles.

PROTECCIÓN:	CONSERVACIÓN:	
Núcleo urbano de Atalbéitar, Sitio Histórico, BIC. Intervenciones permitidas: rehabilitación y restauración con mismos materiales y técnicas constructivas. Eliminación elementos discordantes.	Buen estado de conservación aparente.
