8. ANEXO. INVENTARIO DE BIENES INDIVIDUALIZADOS

PROPUESTA DE DELIMITACIÓN DEL BIEN
DENOMINADO:
“PAISAJE CULTURAL DE LA ALPUJARRA”

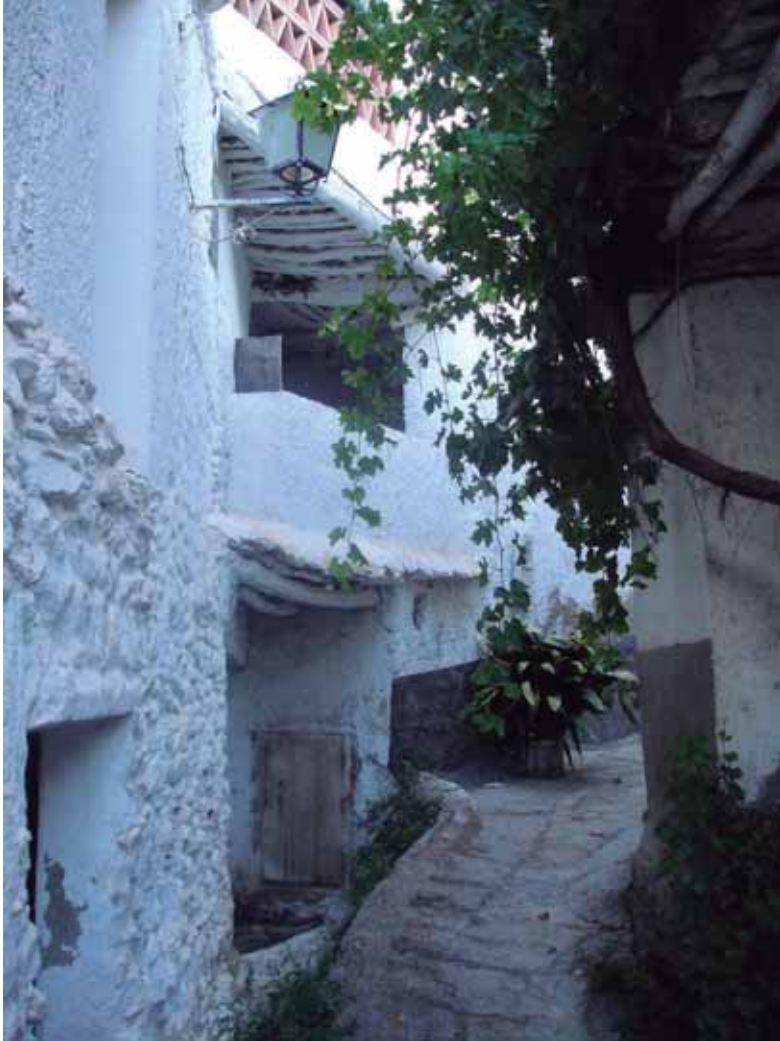
ENTORNO:
713.ARQ:Vivienda-217 Casa popular, Atalbéitar.		<p>Manzanas urbanas compactas con tipología de vivienda unifamiliar algunas de ellas conectadas entre si por tinaos en un discurrir por calles estrechas que salvan las curvas de nivel del terreno montañoso hasta llegar al espacio central de la Plaza de la Candelaria.</p>
TIPO:		DESCRIPCIÓN:
<p>2. Construcción urbana. Vivienda Uso originario residencial, actualmente comercial</p>		<p>Edificación de planta irregular con tres alturas al callejón del Rinconcillo que resuelve su encuentro con la calle Virgen de Gracia con un tinao triangular superpuesto que absorbe el giro.</p> <p>En la planta semisótano a callejón del Rinconcillo se encuentra el acceso a los antiguos establos.</p> <p>Estructura vertical formada por muros ejecutados en piedra con pizarra de tamaño medio, probablemente colocados sobre lecho de paja. La estructura horizontal se compone de vigas de rollizos y alfarjías de madera sin escuadrar, capa gruesa de lajas de pizarra y capa de malhecho.</p> <p>Cubierta plana de launa con beriles y castigaderas.</p> <p>Fachada encalada.</p> <p>Carpinterías de madera y petos macizos.</p>

LOCALIZACIÓN:		CONSERVACIÓN:
<p>Núcleo urbano de Atalbéitar, La Tahá, Granada.</p> <p>Coordenadas: X: 472450 Y: 4087818</p> <p>Calle Virgen de Gracia</p>		<p>Buen estado de conservación aparente.</p>
AUTENTICIDAD:		
<p>En el posicionamiento y adaptación al terreno, volumen y forma, diseño y composición, materiales y sistemas constructivos, y uso del espacio urbano susceptibles.</p> <p>Elementos discordantes: barandilla planta primera.</p> <p>Núcleo urbano de Atalbéitar, Sitio Histórico, BIC. Intervenciones permitidas: rehabilitación y restauración con mismos materiales y técnicas constructivas. Eliminación elementos discordantes.</p>

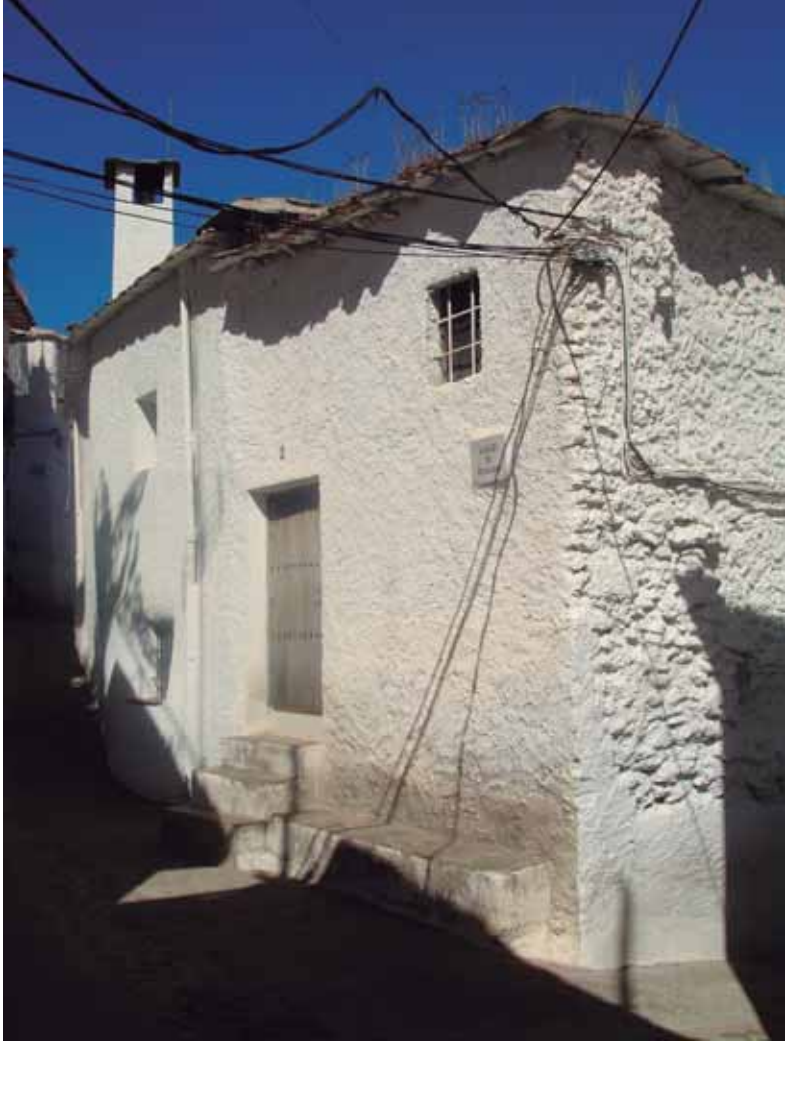
ENTORNO:
715.ARO:Vivienda-219 Vivienda en Ferreirola		Manzanas urbanas compuestas por casas populares con huertos que se conectan a través de calles estrechas entre muros de piedra.
TIPO:		DESCRIPCIÓN:

2. Construcción urbana. Vivienda Uso residencial		Edificación de planta rectangular que se adapta al cambio de pendiente con dos alturas. Estructura vertical formada por muros ejecutados en piedra con pizarra de tamaño medio, probablemente colocados sobre lecho de paja. La estructura horizontal se compone de vigas de rollizos y alfarjias de madera sin escuadrar, capa gruesa de lajas de pizarra y capa de malhecho. Cubierta plana de launa con beriles y castigaderas. Fachada encalada. Carpinterías de madera.
LOCALIZACIÓN:		CONSERVACIÓN:
Núcleo urbano de Ferreirola, La Tahá, Granada. Coordenadas: X: 472275 Y: 4087370 Calle el Rosario 2		Regular estado de conservación. Precisa limpieza de cubierta. Presenta manchas de humedad en el arranque del muro con caída del revestimiento.
AUTENTICIDAD:		
En el posicionamiento y adaptación al terreno, volumen y forma, diseño y composición, materiales y sistemas constructivos, y uso del espacio urbano susceptibles. Elemento discordante: bajante pluvial externa y cableado por fachada.

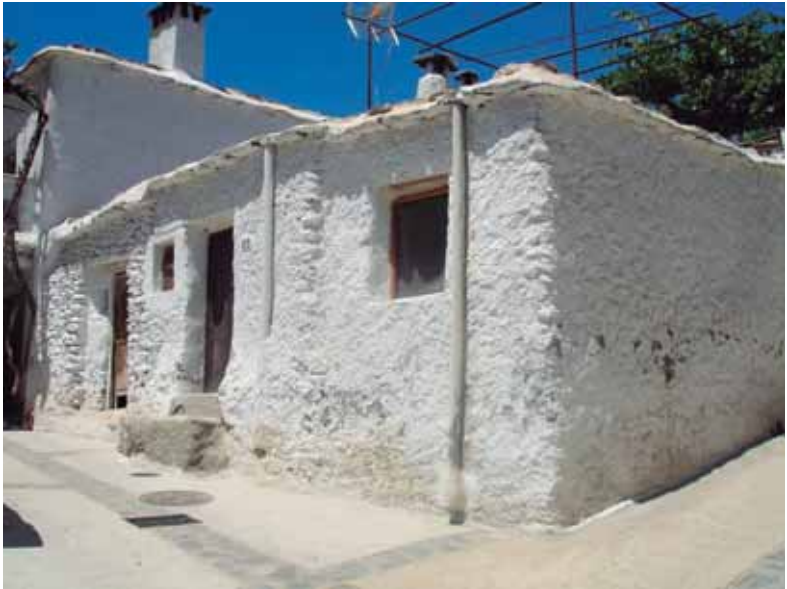
ENTORNO:
717.ARO:Vivienda-221 Casa popular en Fondales		Manzanas urbanas compuestas por casas populares con huertos que se conectan a través de calles estrechas entre muros de piedra.
TIPO:		DESCRIPCIÓN:

2. Construcción urbana. Vivienda Uso residencial		<p>Edificación de planta rectangular con una altura, que se adapta al cambio de pendiente.</p> <p>Estructura vertical formada por muros ejecutados en piedra con pizarra de tamaño medio, probablemente colocados sobre lecho de paja.</p> <p>La estructura horizontal se compone de vigas de rollizos y alfarjas de madera sin escuadrar, capa gruesa de lajas de pizarra y capa de malhecho.</p> <p>Cubierta plana de launa con beriles y castigaderas, y chimenea troncocónica con sombrero de laja de pizarra y castigadera.</p> <p>Fachada encalada.</p> <p>Carpinterías de madera.</p>
LOCALIZACIÓN:		CONSERVACIÓN:
Núcleo urbano de Fondales, La Tahá, Granada. Coordenadas: X: 471561 Y: 4086902 Calle Barranco Agrio 15		Buen estado de conservación aparente.
AUTENTICIDAD:		
<p>En el posicionamiento y adaptación al terreno, volumen y forma, diseño y composición, materiales y sistemas constructivos, y uso del espacio urbano susceptibles.</p> <p>Elementos discordantes: bajantes pluviales.</p>

PROTECCIÓN:		
Núcleo urbano de Fondales, Sitio Histórico, BIC. Intervenciones permitidas: rehabilitación y restauración con mismos materiales y técnicas constructivas. Eliminación elementos discordantes.

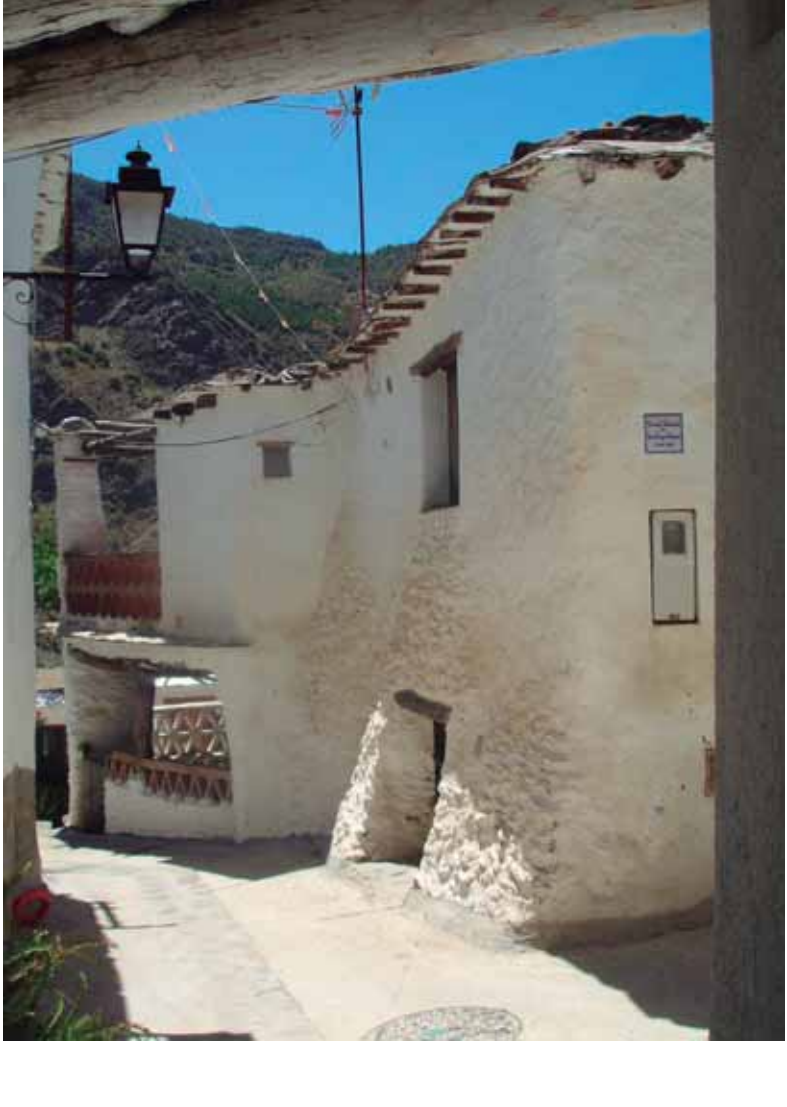
ENTORNO:
718.ARO:Vivienda-222 Casa popular en Fondales		<p>Manzanas urbanas compuestas por casas populares con huertos que se conectan a través de calles estrechas entre muros de piedra.</p>
TIPO:		DESCRIPCIÓN:
<p>2. Construcción urbana. Vivienda Uso residencial</p>		<p>Edificación de planta rectangular con dos alturas, que se adapta al cambio de pendiente.</p> <p>Estructura vertical formada por muros ejecutados en piedra con pizarra de tamaño medio, probablemente colocados sobre lecho de paja.</p> <p>La estructura horizontal se compone de vigas de rollizos y alfarjías de madera sin escuadrar, capa gruesa de lajas de pizarra y capa de malhecho.</p> <p>Cubierta plana de launa con beriles y castigaderas.</p> <p>Fachada encalada.</p> <p>Carpinterías y dinteles vistos de madera.</p> <p>Barandillas caladas de ladrillo.</p>
LOCALIZACIÓN:		CONSERVACIÓN:
<p>Núcleo urbano de Fondales, La Tahá, Granada.</p> <p>Coordenadas: X: 471561 Y: 4086911</p> <p>Calle el Pozo 16</p>		<p>Buen estado de conservación aparente.</p>

AUTENTICIDAD:		
<p>En el posicionamiento y adaptación al terreno, volumen y forma, diseño y composición, materiales y sistemas constructivos, y uso del espacio urbano susceptibles.</p> <p>Elemento discordante: cableado y barandillas de ladrillo calado.</p>		
PROTECCIÓN:		
<p>Núcleo urbano de Fondales, Sitio Histórico, BIC. Intervenciones permitidas: rehabilitación y restauración con mismos materiales y técnicas constructivas. Eliminación de elementos discordantes</p>

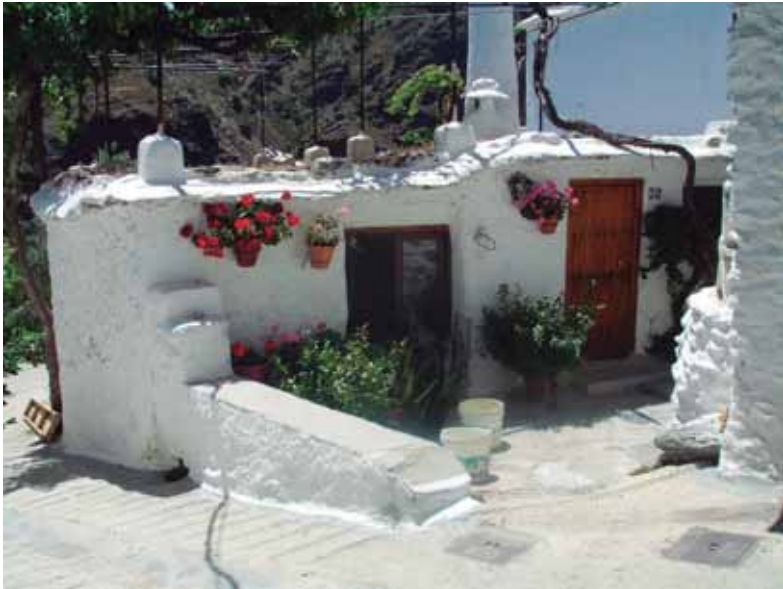
IDENTIFICACIÓN:		ENTORNO:
719.ARO:Vivienda-223 Casa popular en Fondales		Manzanas urbanas compuestas por casas populares con huertos que se conectan a través de calles estrechas entre muros de piedra.
TIPO:		DESCRIPCIÓN:

2. Construcción urbana. Vivienda Uso residencial		<p>Edificación de planta rectangular con una altura, que se adapta al cambio de pendiente.</p> <p>Estructura vertical formada por muros ejecutados en piedra con pizarra de tamaño medio, probablemente colocados sobre lecho de paja.</p> <p>La estructura horizontal se compone de vigas de rollizos y alfarjas de madera sin escuadrar, capa gruesa de lajas de pizarra y capa de malhecho.</p> <p>Cubierta plana de launa con beriles y castigaderas, y chimenea troncocónica con sombrero de laja de pizarra y castigadera.</p> <p>Fachada encalada.</p> <p>Carpinterías y dinteles de madera.</p>
LOCALIZACIÓN:		CONSERVACIÓN:
Núcleo urbano de Fondales, La Tahá, Granada. Coordenadas: X: 471558 Y: 4086908 Calle el Pozo 18

Buen estado de conservación aparente.
AUTENTICIDAD:		
En el posicionamiento y adaptación al terreno, volumen y forma, diseño y composición, materiales y sistemas constructivos, y uso del espacio urbano susceptibles.

PROTECCIÓN:		
Núcleo urbano de Fondales, Sitio Histórico, BIC. Intervenciones permitidas: rehabilitación y restauración con mismos materiales y técnicas constructivas.

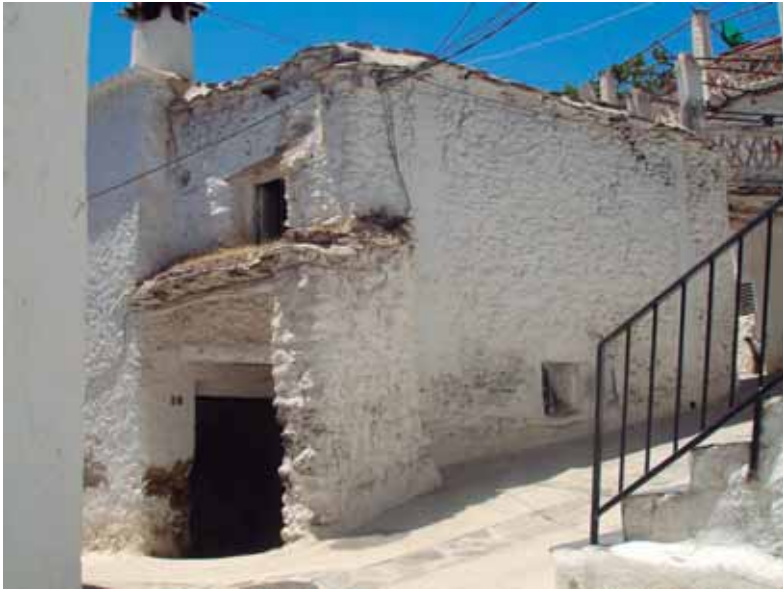
ENTORNO:
721.ARO:Vivienda-225 Casa popular en Fondales		Manzanas urbanas compuestas por casas populares con huertos que se conectan a través de calles estrechas entre muros de piedra.
TIPO:		DESCRIPCIÓN:

2. Construcción urbana. Vivienda Uso residencial		<p>Edificación de planta rectangular con dos altura, que se adapta al cambio de pendiente con entrada bajo tinao. Planta baja dedicada a uso agropecuario.</p> <p>Estructura vertical formada por muros ejecutados en piedra con pizarra de tamaño medio, probablemente colocados sobre lecho de paja.</p> <p>La estructura horizontal se compone de vigas de rollizos y alfarjas de madera sin escuadrar, capa gruesa de lajas de pizarra y capa de malhecho.</p> <p>Cubierta plana de launa con beriles y castigaderas, y chimenea troncocónica con sombrerete de laja de pizarra y castigadera.</p> <p>Fachada encalada.</p> <p>Carpinterías de madera.</p>
LOCALIZACIÓN:		CONSERVACIÓN:
Núcleo urbano de Fondales, La Tahá, Granada. Coordenadas: X: 471491 Y: 4086809 Calle la Era 14		Buen estado de conservación aparente.
AUTENTICIDAD:		
<p>En el posicionamiento y adaptación al terreno, volumen y forma, diseño y composición, materiales y sistemas constructivos, y uso del espacio urbano susceptibles.</p> <p>Elementos discordantes: cableado y barandilla calada de ladrillo..</p>

PROTECCIÓN:		
Núcleo urbano de Fondales, Sitio Histórico, BIC. Intervenciones permitidas: rehabilitación y restauración con mismos materiales y técnicas constructivas. Eliminación elementos discordantes.

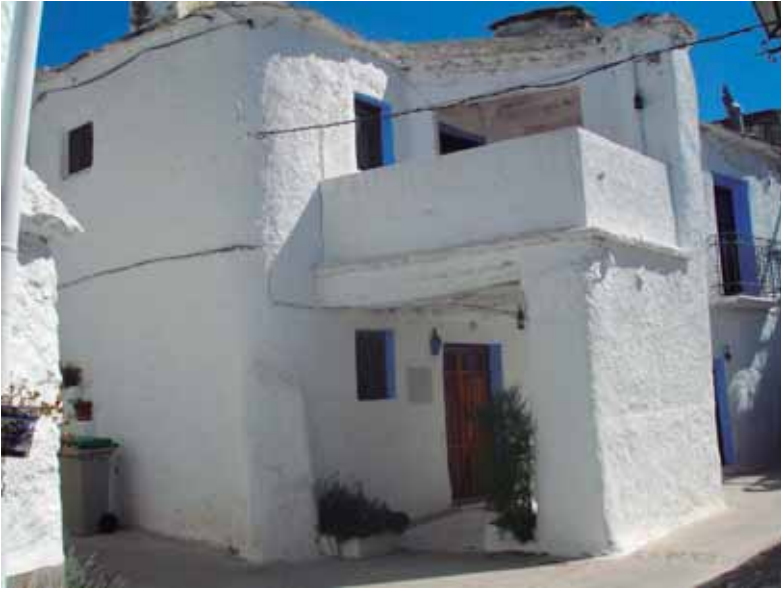
ENTORNO:
723.ARO:Vivienda-227 Vivienda, Mecina		Situada bajo la era de trilla de Mecina, en las cotas más altas del núcleo , en su zona central, en el límite urbano con el espacio rural.
TIPO:		DESCRIPCIÓN:

2. Construcción urbana. Vivienda Uso residencial		<p>Edificación de planta irregular con dos altura, que se adapta al cambio de pendiente con entrada bajo tinao .</p> <p>Estructura vertical formada por muros ejecutados en piedra con pizarra de tamaño medio, probablemente colocados sobre lecho de paja.</p> <p>La estructura horizontal se compone de vigas de rollizos y alfarjias de madera sin escuadrar, capa gruesa de lajas de pizarra y capa de malhecho.</p> <p>Cubierta plana cde launa con beriles y castigaderas, con una locana y chimenea.</p> <p>Fachada encalada.</p> <p>Carpinterías de madera.</p>
LOCALIZACIÓN:		CONSERVACIÓN:
Núcleo urbano de Mecina, Granada. Coordenadas: X: 471507 Y: 4087282 Calle la Alberca 23		Buen estado de conservación aparente.
AUTENTICIDAD:		
<p>En el posicionamiento y adaptación al terreno, volumen y forma, diseño y composición, materiales y sistemas constructivos, y uso del espacio urbano susceptibles.</p> <p>Elemento discordante: cableado y contador</p> <p>Tratamiento discordante: pintura de jambas y dinteles en azulete.</p>

PROTECCIÓN:		
Núcleo urbano de Mecina, Sitio Histórico, BIC. Intervenciones permitidas: rehabilitación y restauración con mismos materiales y técnicas constructivas. Eliminación elementos discordantes

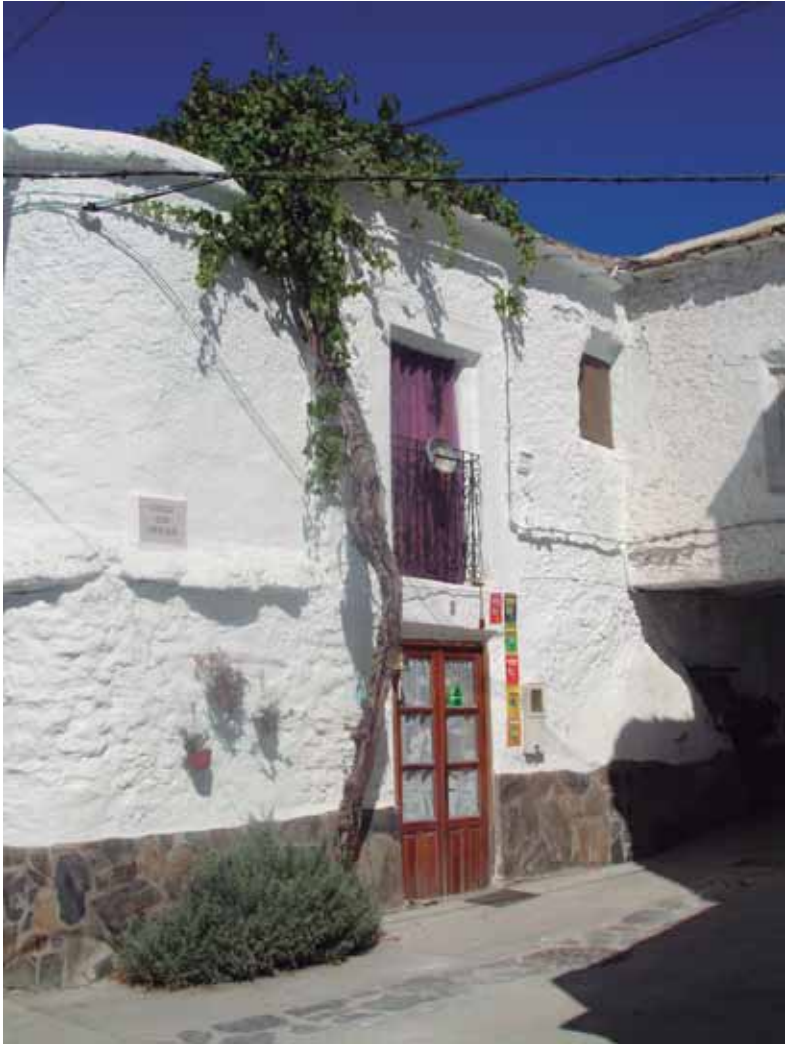
ENTORNO:
724.ARO:Vivienda-228 Vivienda, Mecina		Situada bajo la era de trilla de Mecina, en las cotas más altas del núcleo , en su zona central, en el límite urbano con el espacio rural.
TIPO:		DESCRIPCIÓN:

2. Construcción urbana. Vivienda Uso residencial		Edificación de planta irregular con dos altura, que se adapta al cambio de pendiente con tinajo . Estructura vertical formada por muros ejecutados en piedra con pizarra de tamaño medio, probablemente colocados sobre lecho de paja. La estructura horizontal se compone de vigas de rollizos y alfarjas de madera sin escuadrar, capa gruesa de lajas de pizarra y capa de malhecho. Cubierta plana cde launa con beriles y castigaderas. Fachada encalada. Carpinterías de madera.
LOCALIZACIÓN:		CONSERVACIÓN:
Núcleo urbano de Mecina, Granada. Coordenadas: X: 471515 Y: 4087286 Calle los Oficios		Buen estado de conservación aparente.
AUTENTICIDAD:		
En el posicionamiento y adaptación al terreno, volumen y forma, diseño y composición, materiales y sistemas constructivos, y uso del espacio urbano susceptibles. Elemento discordante: cableado y contador Tratamiento discordante: zócalo con aplacado de pizarra.

PROTECCIÓN:		
Núcleo urbano de Mecina, Sitio Histórico, BIC. Intervenciones permitidas: rehabilitación y restauración con mismos materiales y técnicas constructivas.

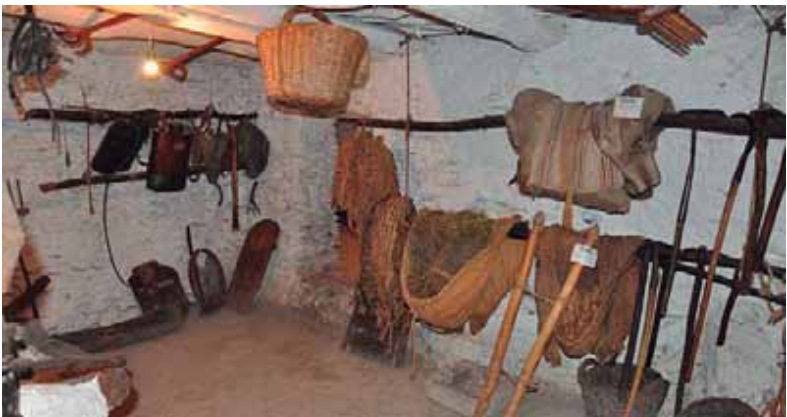
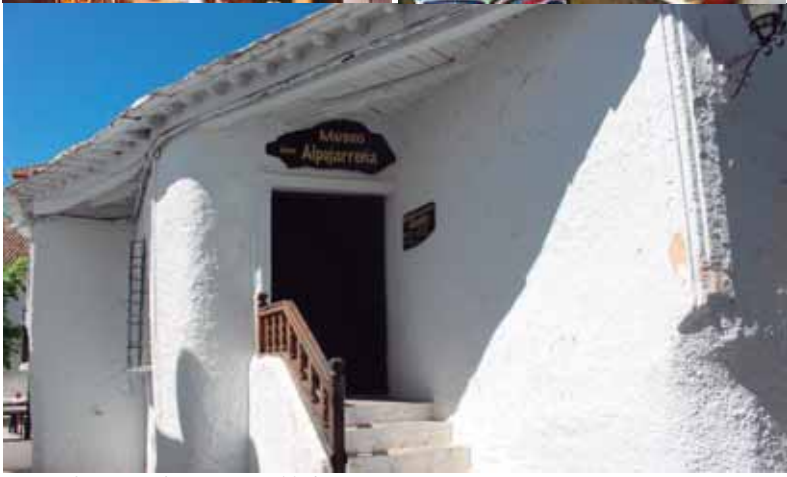
ENTORNO:
724a. ARC: Vivienda-229 Vivienda; Museo de la Casa Alpujarreña		Enclavada en pleno casco urbano, junto a la iglesia parroquial, de manzanas de forma irregular que se adaptan a las curvas de nivel del terreno, conectadas a su vez por calles que salvan grandes pendientes.
TIPO:		DESCRIPCIÓN:

2. Construcción urbana. Vivienda. Uso museístico.		Vivienda tradicional que se ubica junto a la iglesia parroquial de la localidad y con una datación estimada del siglo XVI o XVII. Se erige sobre piedra pizarra en parcela poligonal irregular, con volumetría de dos plantas. La inferior cuenta con crujías que estaban destinadas a cuadras, almacén de grano y productos del campo, así como lagar para el pisado de la uva, barricas para el almacenamiento de vino y estancia para alojar aperos de labranza. En la planta alta se encuentra la cocina-comedor, la alcoba y camarilla de despensa, con vigas y alfarjía de rollizos de madera que sustentan lozas de pizarra y grueso lecho de barro prensado; destaca su recubrimiento con pintura de tonalidad añil para una intencionalidad antiséptica. El acceso al inmueble, en cota más alta que la calle, se realiza por medio de una escalinata y cuenta con tinajo de pequeñas dimensiones formado por rollizos de madera, alfarjías sin escuadrar, capa de lajas de pizarra y malhecho. La cubierta es de launa con beriles de pizarra y castigaderas. El acabado del inmueble es encalado.

LOCALIZACIÓN:	 	CONSERVACIÓN:
Núcleo urbano de Bubión. Plaza de la Iglesia. Coordenadas: X: 468219, Y: 4089285.		Buen estado de conservación a causa de su rehabilitación y puesta en valor para uso museístico y turístico-cultural.
AUTENTICIDAD:

Alto valor arquitectónico y etnológico tanto por su volumetría, diseño y composición, materiales, sistemas constructivos y acabado de policromía interior, como por contener mobiliario, aparejos y herramientas de trabajo, dando cuenta de la tipología constructiva y modos de vida tradicionales de la comarca.		
PROTECCIÓN:	Foto: Estefanía Fernández y Fuente municipal.	
Inscrito BIC: Conjunto histórico. Intervenciones permitidas: rehabilitación y restauración con mismos materiales y técnicas constructivas.

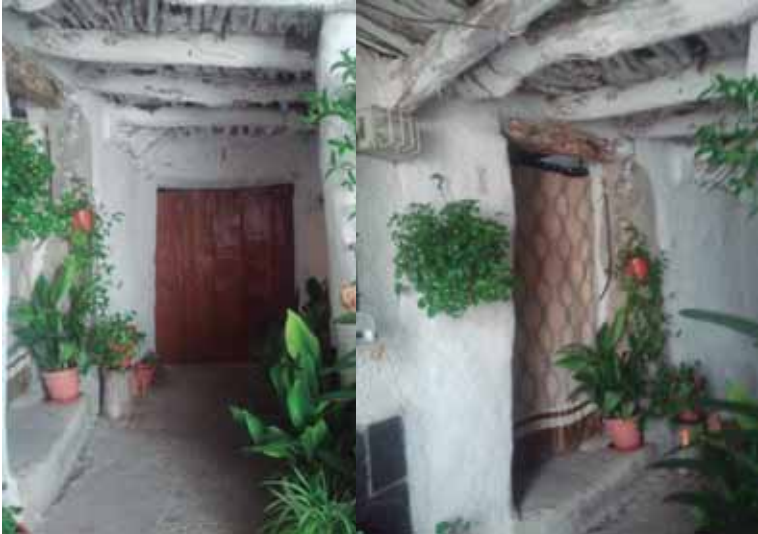
IDENTIFICACIÓN:		ENTORNO:
725.ARQ:Tinaos-1 Tinao		<p>Situado en la zona oeste de Busquistar. Lengua construida .en la bifurcación de la carretera a Trevélez. Calles en desnivel con edificaciones adosadas entre sí o conectadas con tinaos, con usos residencial y agropuecuario, con paratas en sus alrededores.</p>
TIPO:		DESCRIPCIÓN:
<p>2. Construcción urbana. Tinao. Uso urbano público. Utilizado.</p>		<p>Espacio urbano cubierto por el tinao que protege los accesos de las viviendas sitas en la calle Coto 4 y 6. El sistema constructivo consta de una estructura horizontal de vigas de rollizos y alfarjías de madera sin desbatar muy próximas entre sí, con capas de lajas de pizarra y malhecho. Acabado exterior en blanco con cal y pintura. Usados en planta baja para proteger el espacio cercano a las entradas de los inmuebles, y construido en planta primera. Las fachadas de los inmuebles colindantes han sido enfoscadas y pintadas en blanco.</p>

LOCALIZACIÓN:		CONSERVACIÓN:
<p>Núcleo urbano de Busquistar, Granada.</p>

<p>Buen estado de conservación aparente.</p>
<p>Coordenadas: X: 474046 Y: 4088235</p> <p>Calle Coto.</p>		AUTENTICIDAD:
<p>En el posicionamiento y adaptación al terreno, volumen y forma, diseño y composición, materiales y sistemas constructivos, y uso del espacio urbano susceptibles. Intervenciones: algunas zonas de los paramentos verticales han sido enfoscados y pintados en blanco sobre los muros de piedra original.</p>		
PROTECCIÓN:		
<p>Núcleo urbano de Busquistar, Sitio Histórico, BIC. Intervenciones permitidas: rehabilitación y restauración con mismos materiales y técnicas constructivas. Eliminación del enfoscado y recuperación del encalado.</p>

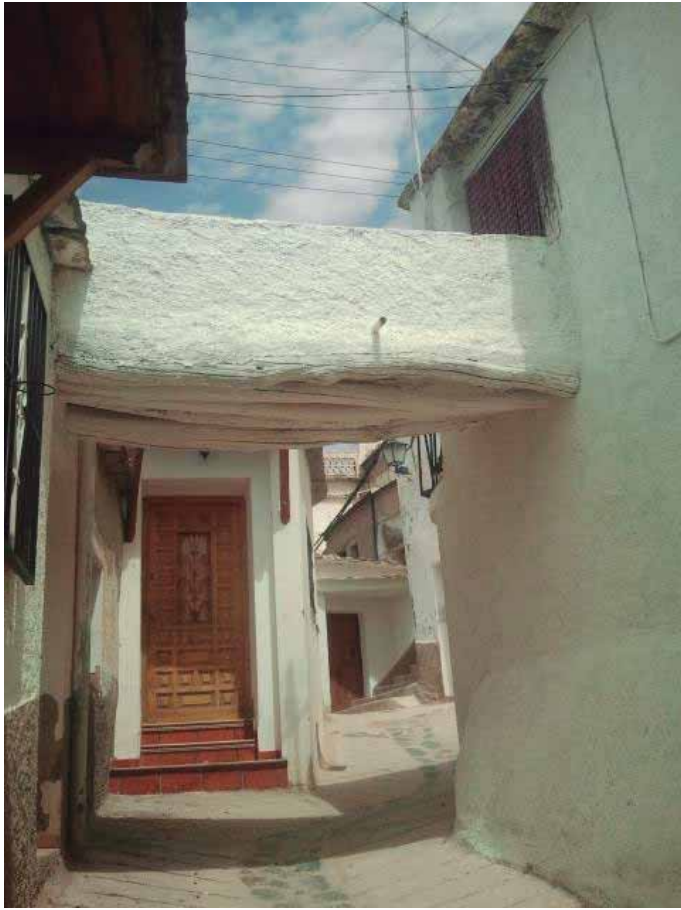
IDENTIFICACIÓN:		ENTORNO:
726.ARQ:Tinaos-2 Tinao		<p>Situado en la zona oeste de Busquistar. Lengua construida .en la bifurcación de la carretera a Trevélez. Calles en desnivel con edificaciones adosadas entre si o conectadas con tinaos, con usos residencial y agropecuario, con paratas en sus alrededores.</p>
TIPO:

DESCRIPCIÓN:
<p>2. Construcción urbana. Tinaos. Uso urbano público. Utilizado.</p>		<p>Espacio urbano cubierto por el tinao que protege los accesos de la vivienda y permite el paso a nivel de planta primera de las casas enfrentadas y separadas por la calle Coto.</p> <p>El sistema constructivo consta de una estructura horizontal de vigas de rollizos y alfarjias de madera sin desbastar muy próximas entre sí, con capas de lajas de pizarra y malhecho, con pretilos de protección opacos enfoscados y pintados en blanco.</p> <p>Acabado exterior en blanco con cal y pintura.</p> <p>Usados en planta baja para proteger el espacio cercano a las entradas de los inmuebles, y de paso en planta primera.</p> <p>Las fachadas de los inmuebles colindantes han sido enfoscadas y pintadas en blanco.</p>

LOCALIZACIÓN:		CONSERVACIÓN:
<p>Núcleo urbano de Busquistar, Granada.</p> <p>Coordenadas: X: 474023 Y: 4088241</p> <p>Calle Coto.</p>		<p>Buen estado de conservación aparente.</p>
AUTENTICIDAD:		
<p>En el posicionamiento y adaptación al terreno, volumen y forma, diseño y composición, materiales y sistemas constructivos, y uso del espacio urbano susceptibles.</p> <p>Intervenciones: los pretilos han sido enfoscados y pintados en blanco.</p>		
PROTECCIÓN:		
<p>Núcleo urbano de Busquistar, Sitio Histórico, BIC. Intervenciones permitidas: rehabilitación y restauración con mismos materiales y técnicas constructivas. Eliminación del enfoscado, y recuperación del encalado.</p>

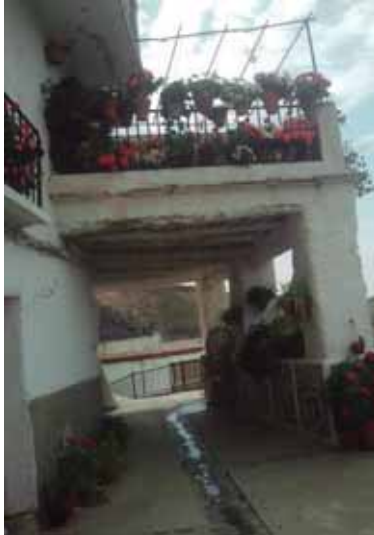
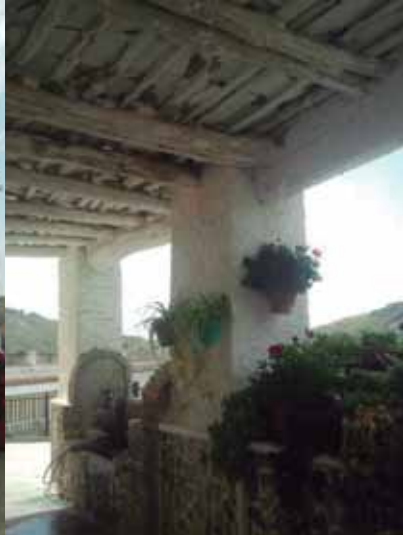
IDENTIFICACIÓN:		ENTORNO:
727.ARO:Tinaos-3 Tinao		Situado en la zona oeste de Busquistar. Lengua construida .en la bifurcación de la carretera a Trevélez. Calles en desnivel con edificaciones adosadas entre sí o conectadas con tinaos, con usos residencial y agropueuario, con paratas en sus alrededores.
TIPO:		DESCRIPCIÓN:

2. Construcción urbana. Tinao. Uso urbano público. Utilizado.		
LOCALIZACIÓN:

Núcleo urbano de Busquistar, Granada. Coordenadas: X: 474018 Y: 4088226 Calle Albaicín.		Espacio urbano cubierto por el tinao que protege los accesos de las viviendas sitas en la calle Albaicín 25 y 27. El sistema constructivo consta de una estructura horizontal de vigas de rollizos y alfarjías de madera sin desbastar, con capas de lajas de pizarra y malhecho, con beriles de pizarra. Para su apoyo vertical se sirve del muro de fachada de las viviendas y al otro lado de pilas tras de piedra ejecutadas en piedra seca. Usado en planta baja para proteger el espacio cercano a las entradas de las viviendas y transitable en planta primera. Se han colocado barandillas metálicas y pilas tras para la seguridad de las personas. Las pilas tras de planta baja cobijan un pilar de agua. Acabado exterior en blanco con cal y pintura en la estructura horizontal y fachada y pilas tras enfoscadas y pintadas en blanco.

AUTENTICIDAD:		
En el posicionamiento y adaptación al terreno, volumen y forma, diseño y composición, materiales y sistemas constructivos, y uso del espacio urbano susceptibles. Intervenciones: los paramentos verticales han sido enfoscados y pintados en blanco sobre los muros de piedra original.		
PROTECCIÓN:		CONSERVACIÓN:
Núcleo urbano de Busquistar, Sitio Histórico, BIC. Intervenciones permitidas: rehabilitación y restauración con mismos materiales y técnicas constructivas. Eliminación del enfoscado y recuperación del encalado.		Buen estado de conservación aparente.

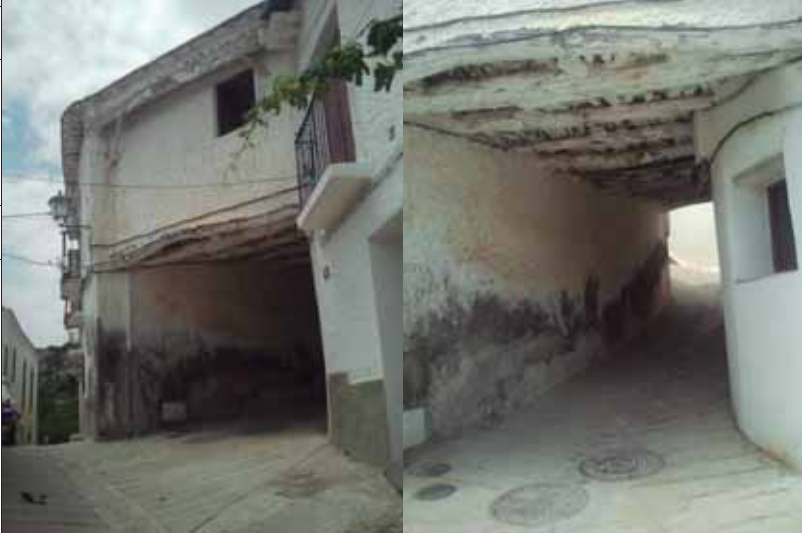
IDENTIFICACIÓN:		ENTORNO:
728.ARQ:Tinaos-4 Tinao		Situado en el barrio bajo de Busquistar dominado por la Iglesia, en el que las calles en desnivel se adaptan al barranco y cuentan con edificaciones adosadas entre sí o conectadas con tinaos, con usos residencial y agropecuario.
TIPO:		DESCRIPCIÓN:

2. Construcción urbana. Tinao. Uso urbano público. Utilizado.		
LOCALIZACIÓN:		
Núcleo urbano de Busquistar, Granada. Coordenadas: X: 473847 Y: 4088096 Calle San Francisco.

Espacio urbano cubierto por el tinao que protege el paso entre la calle San Francisco en su s tramos alto y bajo..
AUTENTICIDAD:		El sistema constructivo consta de una estructura horizontal de vigas de rollizos y alfarjías de madera sin desbastar, con capas de lajas de pizarra y malhecho, con beriles de pizarra.
En el posicionamiento y adaptación al terreno, volumen y forma, diseño y composición, materiales y sistemas constructivos, y uso del espacio urbano susceptibles. Intervenciones: los paramentos verticales han sido enfoscados y pintados en blanco sobre los muros de piedra original.	Para su apoyo vertical se sirve de los muros de fachada de las viviendas colindantes y enfrentadas entre sí.	
PROTECCIÓN:	Usado en planta baja para proteger el espacio cercano a las entradas de las viviendas y construido en planta primera.

Núcleo urbano de Busquistar, Sitio Histórico, BIC. Intervenciones permitidas: rehabilitación y restauración con mismos materiales y técnicas constructivas. Eliminación del enfoscado y recuperación del encalado.	Acabado exterior en blanco con cal y pintura en la estructura horizontal y fachadas enfoscadas y pintadas en blanco.	
	Pavimento cementado con hendiduras para aumentar el agarre de los transeúntes en la calle de gran pendiente.	
	CONSERVACIÓN:	
	Buen estado de conservación aparente.	
	Necesidad de tratamiento a nivel de zócalo en una delas fachadas.

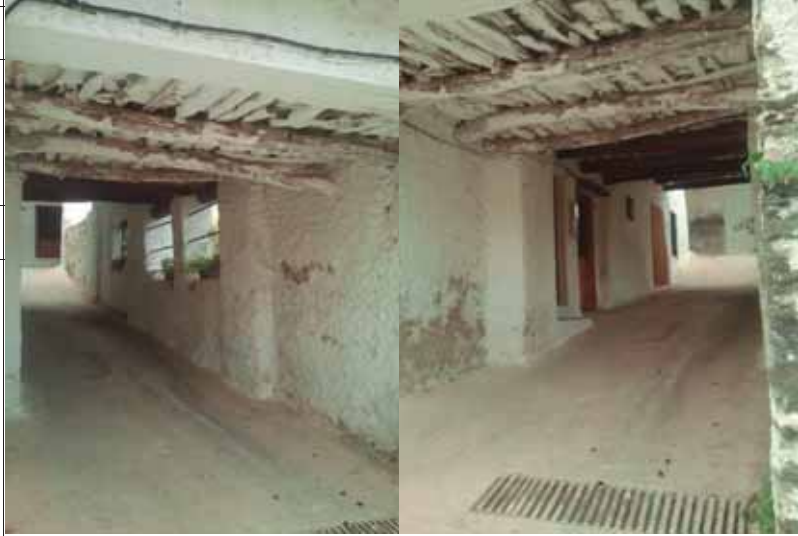
IDENTIFICACIÓN:		ENTORNO:
729.ARQ:Tinaos-5 Tinao		Situado en el barrio bajo de Busquístar dominado por la Iglesia, en el que las calles en desnivel se adaptan al barranco y cuentan con edificaciones adosadas entre sí o conectadas con tinaos, con usos residencial y agropecuario.
TIPO:		DESCRIPCIÓN:

2. Construcción urbana. Tinao. Uso urbano público. Utilizado.		<p>Espacio urbano cubierto por el tinao que protege el paso de la calle Hornillo en su tramo cubierto más bajo y que en su planta primera alberga un volumen construido perteneciente a la vivienda sita en el número 6, que posee un balcón corrido para el que fue necesario colocar dicho refuerzo.</p> <p>El sistema constructivo consta de una estructura horizontal de vigas de rollizos y alfarjías de madera sin desbastar, con capas gruesa de lajas de pizarra y malhecho. Para su apoyo vertical se sirve del muro de fachada de las viviendas y al otro lado de pilastras de piedra ejecutadas en piedra seca, que entre sus huecos dejan ver el huerto de las viviendas colindantes.</p> <p>Acabado exterior en blanco con cal y pintura. Pavimento cementado.</p>
LOCALIZACIÓN:		
Núcleo urbano de Busquístar, Granada. Coordenadas: X: 473864 Y: 4088123 Tramo inferior de la calle Hornillo.

AUTENTICIDAD:		CONSERVACIÓN:
En el posicionamiento y adaptación al terreno, volumen y forma, diseño y composición, materiales y sistemas constructivos, y uso del espacio urbano susceptibles. Intervenciones: refuerzo estructural en el borde con tres viguetas de factura actual.		Buen estado de conservación aparente con necesidad de un nuevo encalado.
PROTECCIÓN:		
Núcleo urbano de Busquístar, Sitio Histórico, BIC. Intervenciones permitidas: rehabilitación y restauración con mismos materiales y técnicas constructivas. Sustitución del refuerzo de viguetas por un rollizo.

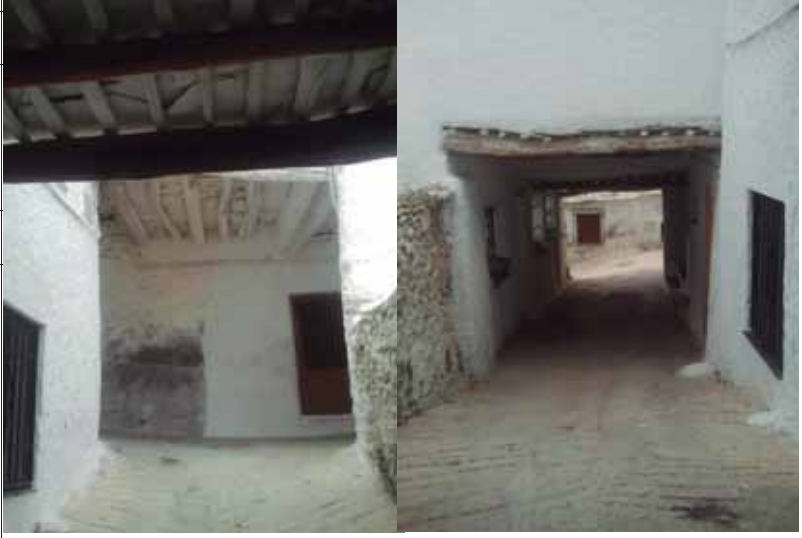
IDENTIFICACIÓN:		ENTORNO:
730.ARQ:Tinaos-6 Tinao		Situado en el barrio bajo de Busquistar dominado por la Iglesia, en el que las calles en desnivel se adaptan al barranco y cuentan con edificaciones adosadas entre sí o conectadas con tinaos, con usos residencial y agropecuario.
TIPO:		DESCRIPCIÓN:

2. Construcción urbana. Tinao. Uso urbano público. Utilizado.		Espacio urbano cubierto por el tinao que protege el paso de la calle Hornillo en su tramo cubierto más alto y que en su planta primera alberga un volumen construido perteneciente a la vivienda sita en el número 6. La sucesión de tinaos de esta calle se detiene para dar paso a los tinaos de la calle Horno que se cruza en perpendicular. El sistema constructivo consta de una estructura horizontal de vigas de rollizos y alfarjas de madera sin desbastar, con capas gruesa de lajas de pizarra y malhecho. Para su apoyo vertical se sirve del muro de fachada de las viviendas y al otro lado de pilastras de piedra ejecutadas en piedra seca, que entre sus huecos dejan ver el huerto de las viviendas colindantes. Acabado exterior en blanco con cal y pintura. Pavimento cementado con hendiduras.
CALIZACIÓN:		
Núcleo urbano de Busquistar, Granada. Coordenadas: X: 473862 Y: 4088131 Tramo superior de la calle Hornillo.

AUTENTICIDAD:		
En el posicionamiento y adaptación al terreno, volumen y forma, diseño y composición, materiales y sistemas constructivos, y uso del espacio urbano susceptibles. Intervenciones: enfoscado y pintado de los paramentos verticales.		
PROTECCIÓN:		CONSERVACIÓN:
Núcleo urbano de Busquistar, Sitio Histórico, BIC. Intervenciones permitidas: rehabilitación y restauración con mismos materiales y técnicas constructivas. Sustitución del enfoscado por enlucido tradicional.		Buen estado de conservación aparente.

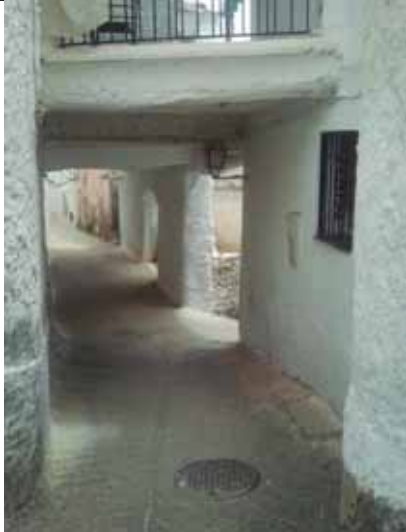
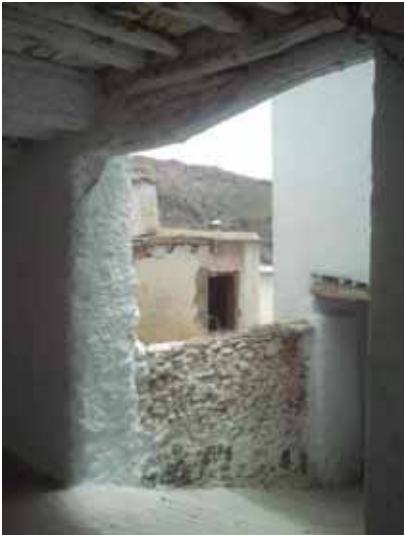
ENTORNO:
731.ARQ:Tinaos-7 Tinao		<p>Situado en el barrio bajo de Busquistar dominado por la Iglesia, en el que las calles en desnivel se adaptan al barranco y cuentan con edificaciones adosadas entre sí o conectadas con tinaos, con usos residencial y agropecuario.</p>
TIPO:

2. Construcción urbana. Tinao. Uso urbano público. Utilizado.		<p>Espacio urbano cubierto por el tinao que protege el paso de la calle Horno a la altura de la calle Hornillo, que en su planta primera alberga una terraza transitible con barandilla metálica.</p> <p>La sucesión de tinaos de esta calle es discontinua.</p> <p>El sistema constructivo consta de una estructura horizontal de vigas de rollizos y alfarjías de madera sin desbastar, con capas gruesa de lajas de pizarra y malhecho. Para su apoyo vertical se sirve del muro de fachada de las viviendas y al otro lado de pilastras de piedra ejecutadas en piedra seca, que entre sus huecos dejan ver el huerto de las viviendas colindantes.</p> <p>Acabado exterior en blanco con cal y pintura.</p> <p>Pavimento cementado.</p>
CALIZACIÓN:	Núcleo urbano de Busquistar, Granada. Coordenadas: X: 473862 Y: 4088136 Calle Horno.	CONSERVACIÓN:
AUTENTICIDAD:	<p>En el posicionamiento y adaptación al terreno, volumen y forma, diseño y composición, materiales y sistemas constructivos, y uso del espacio urbano susceptibles.</p> <p>Intervenciones: enfoscado y pintado de los paramentos verticales.</p>	<p>Buen estado de conservación aparente.</p>

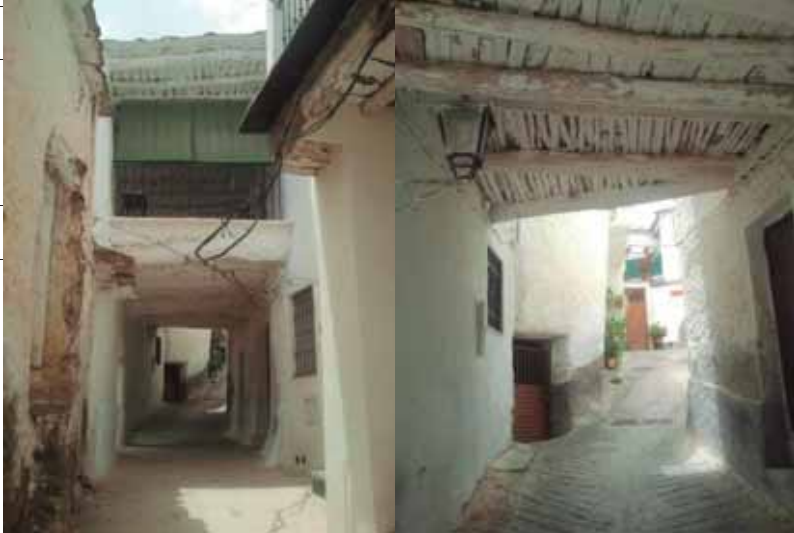
IDENTIFICACIÓN:		ENTORNO:
732.ARQ:Tinaos-8 Tinao		Situado en el barrio bajo de Busquistar dominado por la Iglesia, en el que las calles en desnivel se adaptan al barranco y cuentan con edificaciones adosadas entre sí o conectadas con tinaos, con usos residencial y agropecuario.
TIPO:		DESCRIPCIÓN:

2. Construcción urbana. Tinao. Uso urbano público. Utilizado.		Espacio urbano cubierto por el tinao que protege el paso de la calle Horno en su tramo cubierto a la altura del número 4, que alberga una terraza habitable cubierta por otro tinao, que posee una barandilla metálica y en el que se puede ver la solución constructiva de la cubierta compuesta por rollizos de madera con alfarjías, capa gruesa de lajas de pizarra, malhecho y launa, con beriles de pizarra y castigaderas. El sistema constructivo consta de una estructura horizontal de vigas de rollizos y alfarjías de madera sin desbatar, con capas gruesa de lajas de pizarra y malhecho. Existe una zona resuelta con tablazón de madera en vez de con alfarjías en el tinao de planta baja. Para su apoyo vertical se sirve de los muros de las fachadas de las viviendas. Acabado exterior en blanco con cal y pintura. Pavimento cementado.
CALIZACIÓN:

Núcleo urbano de Busquistar, Granada. Coordenadas: 473890 Y: 4088140 Calle Horno .		
AUTENTICIDAD:		
En el posicionamiento y adaptación al terreno, volumen y forma, diseño y composición, materiales y sistemas constructivos, y uso del espacio urbano susceptibles. Intervenciones: los paramentos verticales han sido enfoscados y pintados.		
PROTECCIÓN:		CONSERVACIÓN:
Núcleo urbano de Busquistar, Sitio Histórico, BIC. Intervenciones permitidas: rehabilitación y restauración con mismos materiales y técnicas constructivas. Sustitución del enfoscado y recuperación del encalado.		Buen estado de conservación aparente con necesidad de un nuevo encalado.

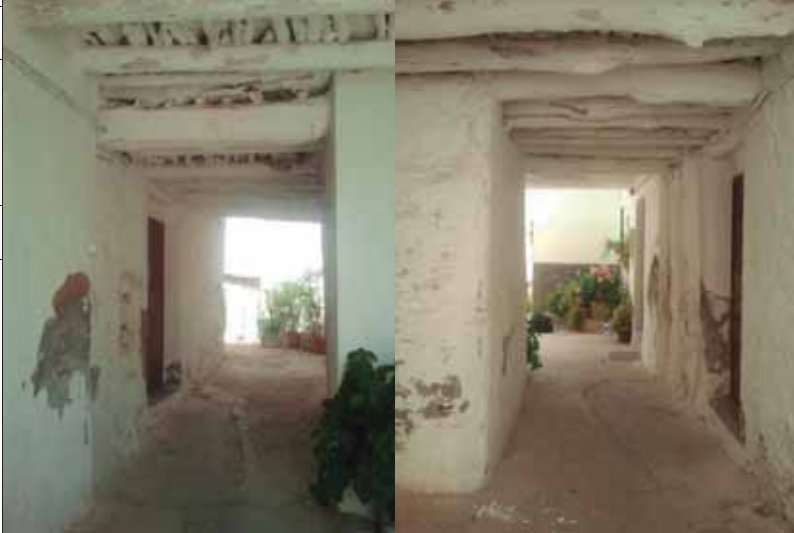
AUTENTICIDAD:		CONSERVACIÓN:
<p>En el posicionamiento y adaptación al terreno, volumen y forma, diseño y composición, materiales y sistemas constructivos, y uso del espacio urbano susceptibles. Intervenciones: los paramentos verticales han sido enfoscados y pintados.</p>		<p>Buen estado de conservación aparente con necesidad de un nuevo encalado.</p>
PROTECCIÓN:		
<p>Núcleo urbano de Busquistar, Sitio Histórico, BIC. Intervenciones permitidas: rehabilitación y restauración con mismos materiales y técnicas constructivas. Sustitución del enfoscado y recuperación del encalado.</p>

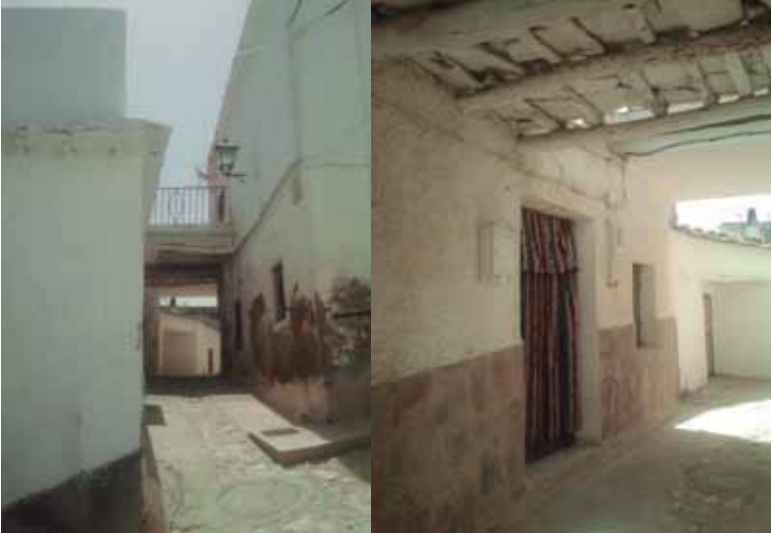
<p>Núcleo urbano de Busquistar, Granada. Coordenadas: X: 473845 Y: 4088156 Calle Santa Ana.</p>		CONSERVACIÓN:
AUTENTICIDAD:		<p>Buen estado de conservación aparente.</p>
<p>En el posicionamiento y adaptación al terreno, volumen y forma, diseño y composición, materiales y sistemas constructivos, y uso del espacio urbano susceptibles. Intervenciones: los paramentos verticales han sido enfoscados y pintados.</p>		
PROTECCIÓN:		
<p>Núcleo urbano de Busquistar, Sitio Histórico, BIC. Intervenciones permitidas: rehabilitación y restauración con mismos materiales y técnicas constructivas. Sustitución del enfoscado y recuperación del encalado.</p>

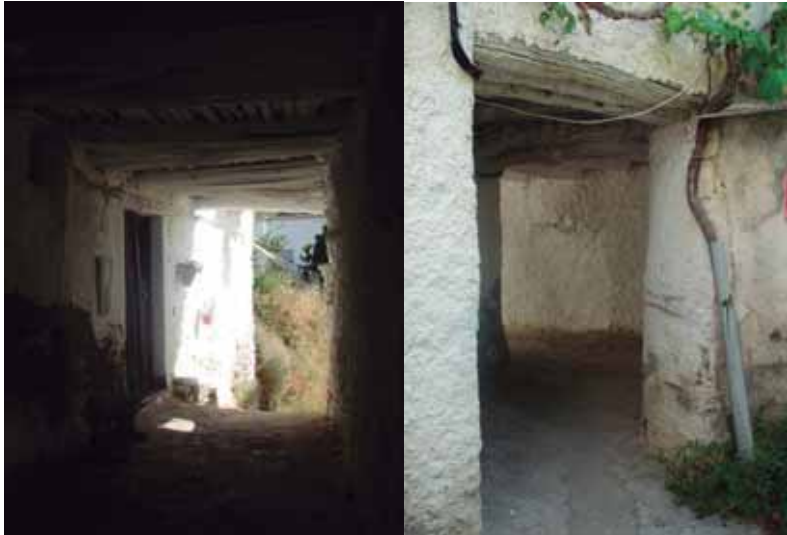
ENTORNO:
735.ARQ:Tinaos-11 Tinao		Situado en la zona sur de Capilerilla. Calles con desnivel con edificaciones adosadas entre si o conectadas con tinaos, con usos residencial y agropecuario.
TIPO:		DESCRIPCIÓN:

2. Construcción urbana. Tinaos. Uso urbano. Utilizado.		Espacio urbano creado por la sucesión de tinaos que cubren el encuentro entre las calles Fuente Escarda y El Fresno. Comunican en su parte superior las viviendas enfrentadas y separadas por la calle El Fresno a la altura de los números 2 y 4. El sistema constructivo consta de una estructura horizontal de vigas de rollizos y alfarjas de madera sin desbastar, con superficie de lajas de pizarra y capa de malhecho, fruto de la prolongación de los forjados techos de planta baja. Acabado exterior en blanco con cal y pintura.
LOCALIZACIÓN:		CONSERVACIÓN:
Núcleo urbano de Capilerilla, La Tahá, Granada. Coordenadas: X: 470794 Y: 4088413 Tinaos, conexión calle Fuente Escarda con calle El Fresno.		Buen estado de conservación aparente.
AUTENTICIDAD:		
En el posicionamiento y adaptación al terreno, volumen y forma, diseño y composición, materiales y sistemas constructivos, y uso del espacio urbano. En la entrada del tinao por calle Fuente Escarda se han pintado los paramentos verticales con tirolesa acabada en blanco sobre enfoscado dado a los muros de piedra originales.

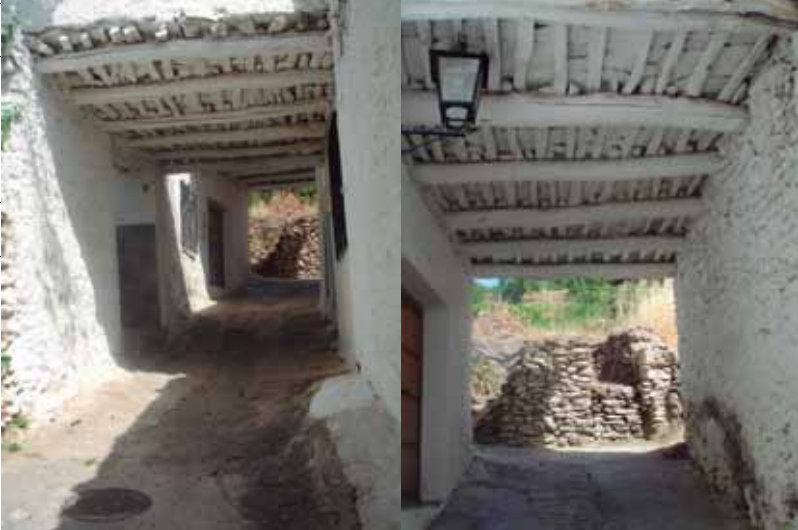
IDENTIFICACIÓN:		ENTORNO:
736.ARQ:Tinaos-12 Tinao		Situado en la zona central de Capilerilla. Calles con desnivel con edificaciones adosadas entre si o conectadas con tinaos, con usos residencial y agropuecuario, con huertos urbanos alrededor
TIPO:		DESCRIPCIÓN:

2. Construcción urbana. Tinaos. Uso urbano. Utilizado.		Espacio urbano creado por la sucesión de tinaos que cubren la calle Cantueso a la altura de los números 3, 5 y 10. El sistema constructivo consta de una estructura horizontal de vigas de rollizos y alfarjías de madera sin desbatar, con capas de lajas de pizarra y malhecho Acabado exterior en blanco con cal y pintura.
LOCALIZACIÓN:

Núcleo urbano de Capilerilla, La Tahá, Granada. Coordenadas: X: 470777 Y: 4088500 Tinaos de la calle Cantueso.		CONSERVACIÓN:
AUTENTICIDAD:		Buen estado de conservación aparente.
En el posicionamiento y adaptación al terreno, volumen y forma, diseño y composición, materiales y sistemas constructivos, y uso del espacio urbano. Intervenciones: algunas zonas de los paramentos verticales han sido enfoscados y pintados en blanco sobre los muros de piedra original.		
PROTECCIÓN:		
Núcleo urbano de Capilerilla, Sitio Histórico, BIC. Intervenciones permitidas: rehabilitación y restauración con mismos materiales y técnicas constructivas. Eliminación del enfoscado y pintura. Recuperación del encalado tradicional.

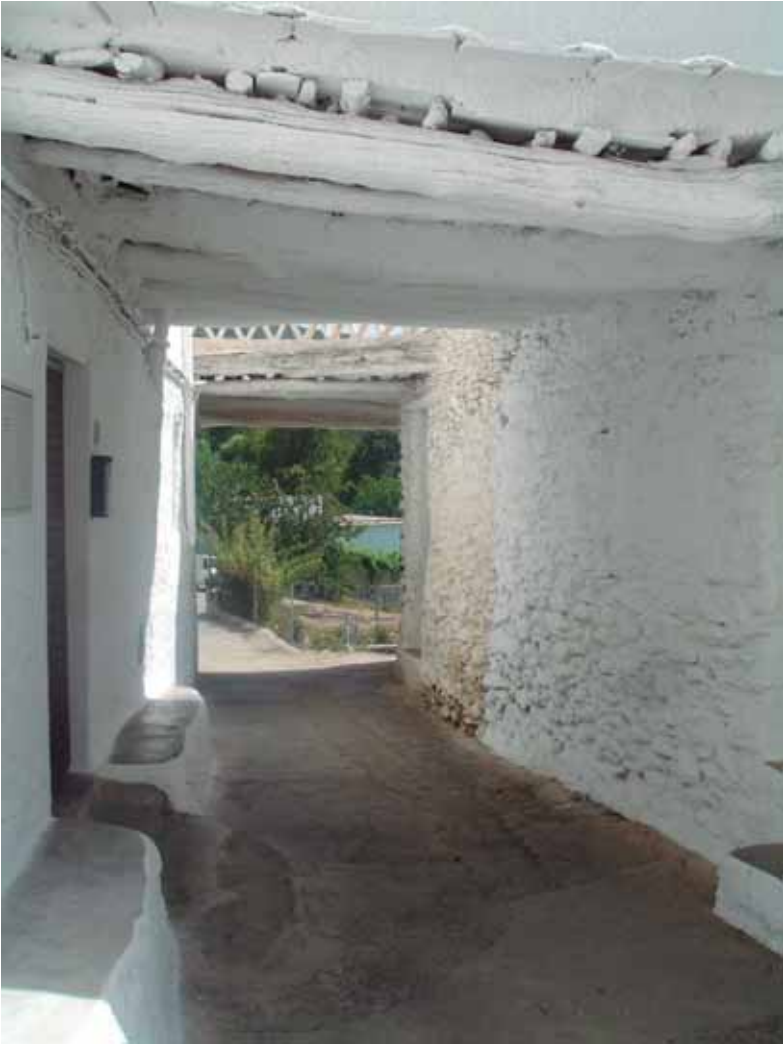
ENTORNO:
738.ARQ:Tinaos-14 Tinao		Situado en la vía principal de Capilerilla. Calles con desnivel con edificaciones adosadas entre sí o conectadas con tinaos, con usos residencial y agropuecuario, con huertos alrededor
TIPO:		DESCRIPCIÓN:

2. Construcción urbana. Tinaos. Uso urbano público. Utilizado.		Espacio urbano creado por la sucesión de tinaos que cubren la calle Real de Capilerilla a la altura de los números 9,11,28 y 30. El sistema constructivo consta de una estructura horizontal de vigas de rollizos y alfarjas de madera sin desbastar, con caopas de lajas de pizarra y malhecho, con beriles de lajas de pizarra. Acabado exterior en blanco con cal y pintura. Usados en planta baja para proteger el espacio cercano a las entradas de los inmuebles, y en planta primera para poder acceder a los terraos de las construcciones de menor altura, que corresponden a los números impares de la calle.
LOCALIZACIÓN:		CONSERVACIÓN:
Núcleo urbano de Capilerilla, La Tahá, Granada. Coordenadas: X: 470816 Y: 4088495 Tinaos de la calle Real de Capilerilla.		Buen estado de conservación aparente.
AUTENTICIDAD:		
En el posicionamiento y adaptación al terreno, volumen y forma, diseño y composición, materiales y sistemas constructivos, y uso del espacio urbano susceptibles. Intervenciones: algunas zonas de los paramentos verticales han sido enfoscados y pintados en blanco sobre los muros de piedra original del lado de las viviendas pares.

PROTECCIÓN:		
Núcleo urbano de Capilerilla, Sitio Histórico, BIC. Intervenciones permitidas: rehabilitación y restauración con mismos materiales y técnicas constructivas. Eliminación del enfoscado, pintura y barandilla. Recuperación del encalado y barandillas tradicionales.
