8. ANEXO. INVENTARIO DE BIENES INDIVIDUALIZADOS

PROPUESTA DE DELIMITACIÓN DEL BIEN
DENOMINADO:
“PAISAJE CULTURAL DE LA ALPUJARRA”

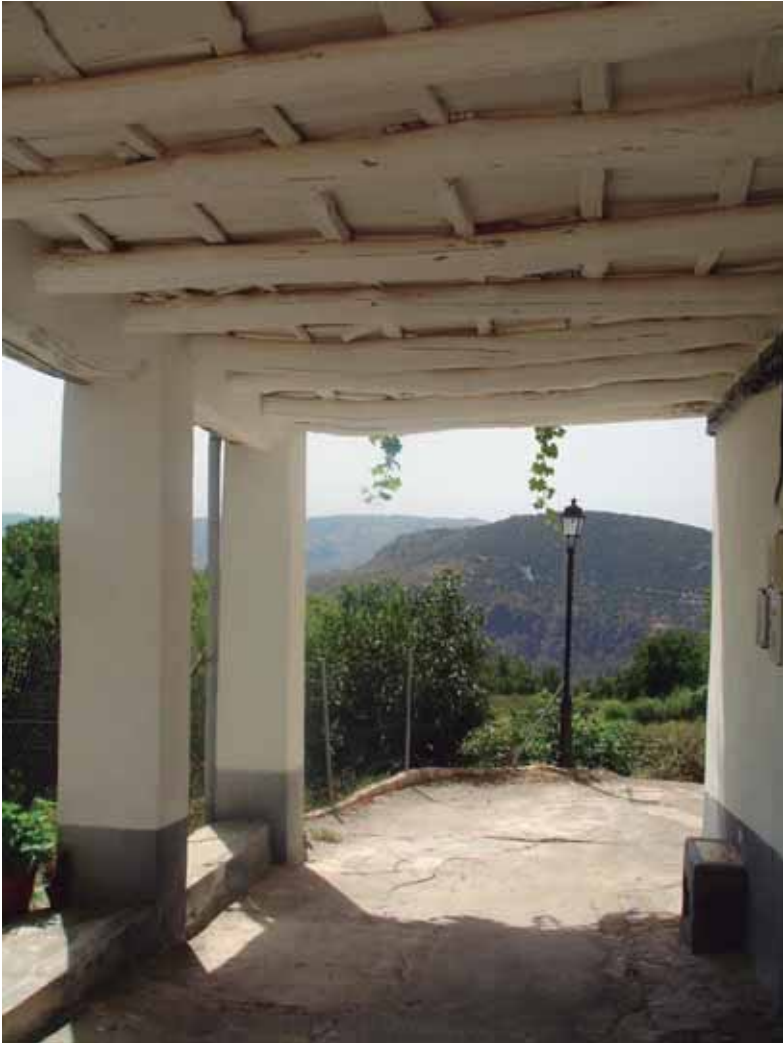
ENTORNO:
739.ARQ:Tinaos-15 Tinao		Situado en la zona central de Capilerilla. Calles con desnivel con edificaciones adosadas entre sí o conectadas con tinaos, con usos residencial y agropuecuario, con huertos urbanos alrededor
TIPO:		DESCRIPCIÓN:

2. Construcción urbana. Tinaos. Uso urbano. Utilizado.		Espacio urbano creado por el tinao que cubre parte de la calle fuente Aben Aboo, conectando la calle Real de Capilerilla con el área de los huertos. El sistema constructivo consta de una estructura horizontal de vigas de rollos y alfarjas de madera sin desbistar, con tabazón sobre la que descansa el malhecho. Acabado exterior en blanco con cal y pintura.
LOCALIZACIÓN:		CONSERVACIÓN:
Núcleo urbano de Capilerilla, La Tahá, Granada. Coordenadas: X: 470829 Y: 4088492 Tinao de la calle Fuente Aben Aboo.		Buen estado de conservación aparente.
AUTENTICIDAD:		
En el posicionamiento y adaptación al terreno, volumen y forma, diseño y composición, materiales y sistemas constructivos, y uso del espacio urbano. Intervenciones: los paramentos verticales de los pilares han sido enfoscados y pintados en blanco con zócalo gris, sobre la piedra original.

PROTECCIÓN:		
Núcleo urbano de Capilerilla, Sitio Histórico, BIC. Intervenciones permitidas: rehabilitación y restauración con mismos materiales y técnicas constructivas. Eliminación del enfoscado y pintura. Recuperación del encalado tradicional.

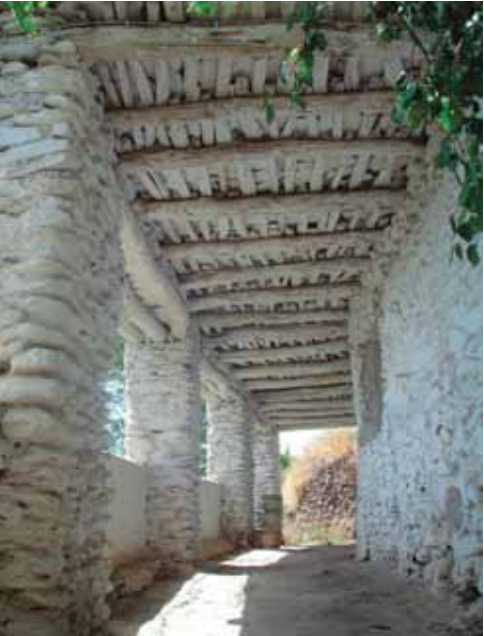
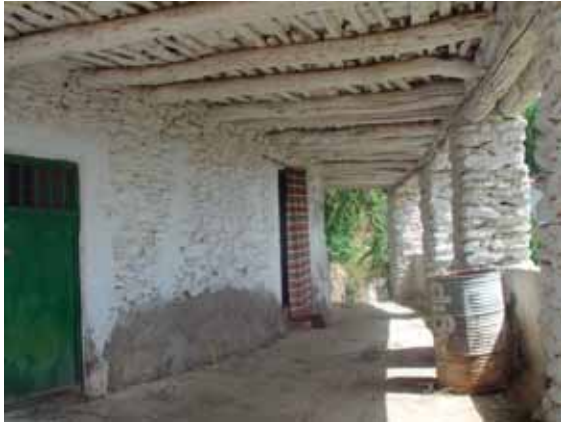
ENTORNO:
740.ARQ:Tinaos-16 Tinao		Situado en la zona más alta de Capilerilla. Calles laterales en desnivel y huertos aterrazados en sus proximidades.
TIPO:	DESCRIPCIÓN:

2. Construcción urbana. Vivienda. Uso residencial y agropecuario. Habitada.	Inmueble de volumetría adaptada al desnivel del terreno, con dos plantas de alzada que tiene acceso desde un tinao continuo que protege las puertas de planta baja. Estructura vertical formada por muros ejecutados en piedra seca de lajas de pizarra de tamaño medio, colocadas sobre lecho de paja. Estructura horizontal de rollizos y alfarjías de madera sin desbastar, con capas de lajas de pizarra y malhecho. Cubierta formada por rollizos y alfarjías de madera sin desbastar, capas de lajas de pizarra, malhecho y launa, con beriles de pizarra con castigaderas. Posee chimeneas con sombreretes compuestos por lajas de pizarra y castigaderas. En el diseño de las fachadas existe un predominio del macizo frente al hueco. Carpinterías de madera y de metal, y dinteles vistos de madera y de lajas de pizarra. Acabado exterior de color blanco ejecutado con cal y pintura. Algunas zonas de la planta baja se encuentran enfoscadas.

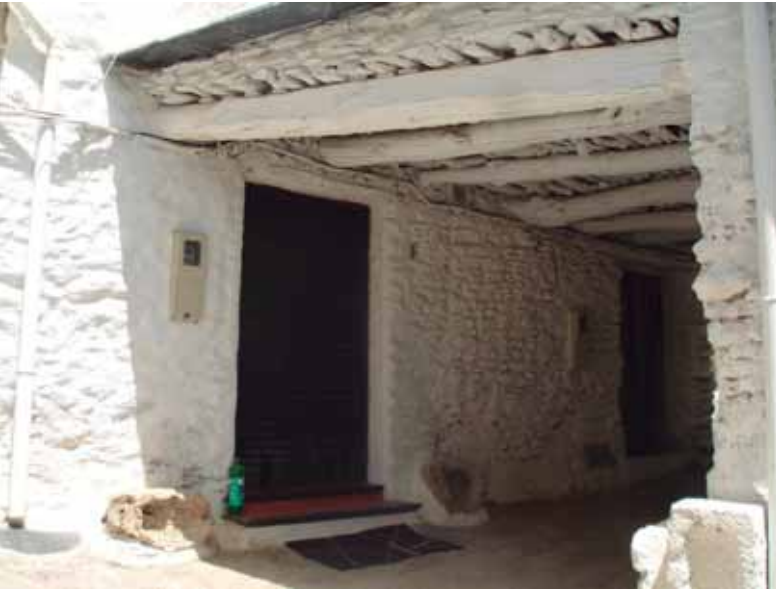
ENTORNO:
742.ARC:Tinaos-18 Tinao		Situado en la zona central de Capilerilla. Calles con desnivel con edificaciones adosadas entre sí o conectadas con tinaos, con usos residencial y agropecuario, con huertos alrededor
TIPO:		DESCRIPCIÓN:

2. Construcción urbana. Tinaos. Uso urbano público. Utilizado.		Espacio urbano creado por la sucesión de tinaos que cubren la calle Ciruelo a la altura de los números 3 y 5. El sistema constructivo consta de una estructura horizontal de vigas de rollizos y alfarjas de madera sin desbistar, con varias capas de lajas de pizarra y malhecho, con beriles de lajas de pizarra. Acabado exterior en blanco con cal y pintura. Usados en planta baja para proteger el espacio cercano a las entradas de los inmuebles sitos en los números 3 y 5 que poseen muros ejecutados en piedra seca con lajas de pizarra de tamaño medio sobre lecho de paja.
LOCALIZACIÓN:		CONSERVACIÓN:
Núcleo urbano de Capilerilla, La Tahá, Granada. Coordenadas: X: 470848 Y: 4088566 Tinaos de la calle Ciruelo.		Buen estado de conservación aparente.
AUTENTICIDAD:		
En el posicionamiento y adaptación al terreno, volumen y forma, diseño y composición, materiales y sistemas constructivos, y uso del espacio urbano susceptibles.

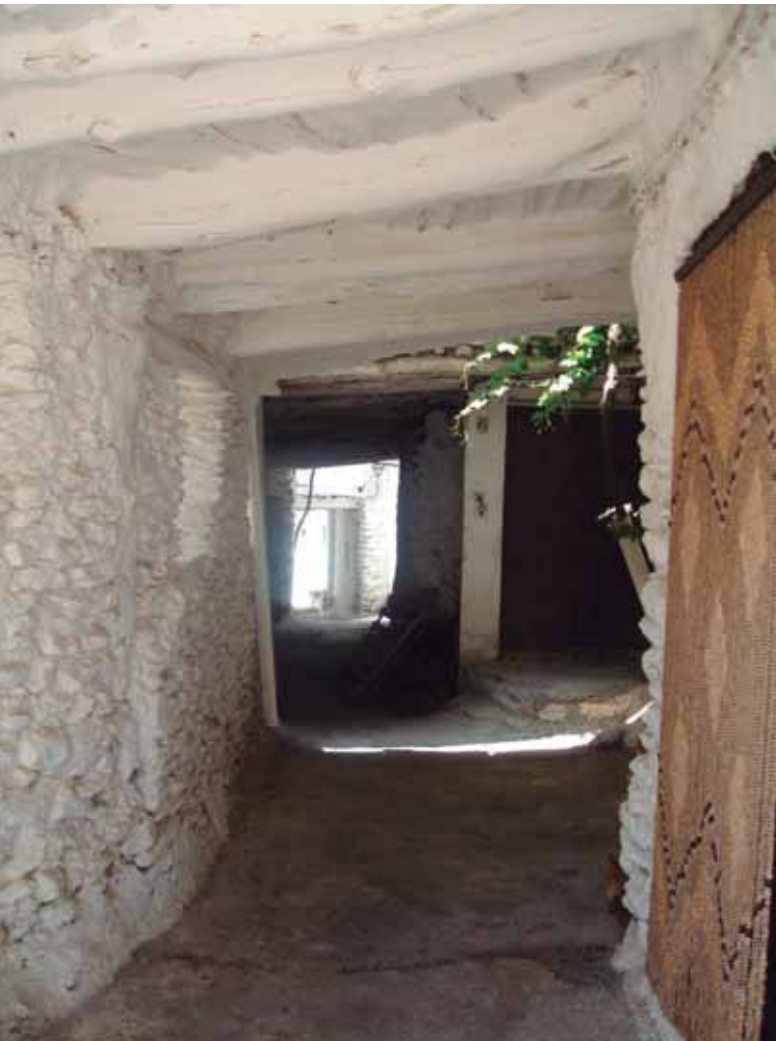
ENTORNO:
744.ARO:Tinaos-20 Tinao		Situado en la zona central de Capilerilla. Calles con desnivel con edificaciones adosadas entre sí o conectadas con tinaos, con usos residencial y agropecuario, con huertos aterrazados en sus proximidades.
TIPO:		DESCRIPCIÓN:

2. Construcción urbana. Tinao. Uso urbano público. Utilizado.		Espacio urbano creado por el tinao que cubre la calle la Viña a la altura de los números 2 y 4. El sistema constructivo consta de una estructura horizontal de vigas de rollos de alfarjias de madera sin desbastar, con varias capas de lajas de pizarra y malhecho. La estructura vertical está formada por las fachadas de las edificaciones y por un muro de lajas de pizarra de tamaño medio ejecutado en piedra seca con huecos con dintel de madera que dejan contemplar los huertos delanteros. Acabado exterior en blanco con cal y pintura.
LOCALIZACIÓN:		CONSERVACIÓN:
Núcleo urbano de Capilerilla, La Tahá, Granada. Coordenadas: 470865 Y: 4088580 Tinao de la calle la Viña .		Buen estado de conservación aparente.
AUTENTICIDAD:		
En el posicionamiento y adaptación al terreno, volumen y forma, diseño y composición, materiales y sistemas constructivos, y uso del espacio urbano susceptibles.

PROTECCIÓN:		
Núcleo urbano de Capilerilla, Sitio Histórico, BIC. Intervenciones permitidas: rehabilitación y restauración con mismos materiales y técnicas constructivas.

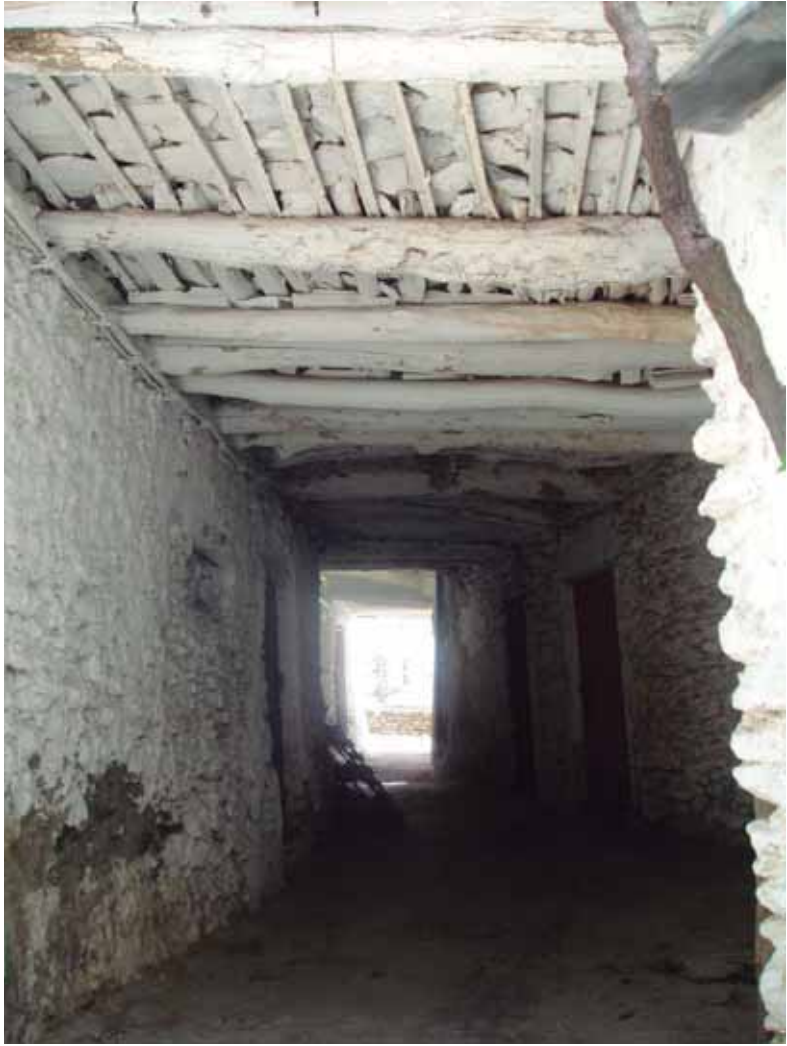
ENTORNO:
745.ARQ:Tinaos-21 Tinao		Situado en la zona central de Capilerilla. Calles con desnivel con edificaciones adosadas entre sí o conectadas con tinaos, con usos residencial y agropecuario, con huertos aterrazados en sus proximidades.
Tipo:		DESCRIPCIÓN:

2. Construcción urbana. Tinao. Uso urbano público. Utilizado.		Espacio urbano creado por el tinao que cubre la calle la Viña a la altura del número 6. El sistema constructivo consta de una estructura horizontal de vigas de rolizos y alfarjias de madera sin desbastar, con varias capas de lajas de pizarra y malhecho. La estructura vertical está formada por las fachadas de las edificaciones compuestas por muro de lajas de pizarra de tamaño medio ejecutado en piedra seca sobre lecho de paja. Acabado exterior en blanco con cal y pintura.
LOCALIZACIÓN:		CONSERVACIÓN:
Núcleo urbano de Capilerilla, La Tahá, Granada. Coordenadas: X: 470858 Y: 4088575 Tinao de la calle la Viña .		Buen estado de conservación aparente.
AUTENTICIDAD:		
En el posicionamiento y adaptación al terreno, volumen y forma, diseño y composición, materiales y sistemas constructivos, y uso del espacio urbano susceptibles.		
PROTECCIÓN:

Núcleo urbano de Capilerilla, Sitio Histórico, BIC. Intervenciones permitidas: rehabilitación y restauración con mismos materiales y técnicas constructivas.

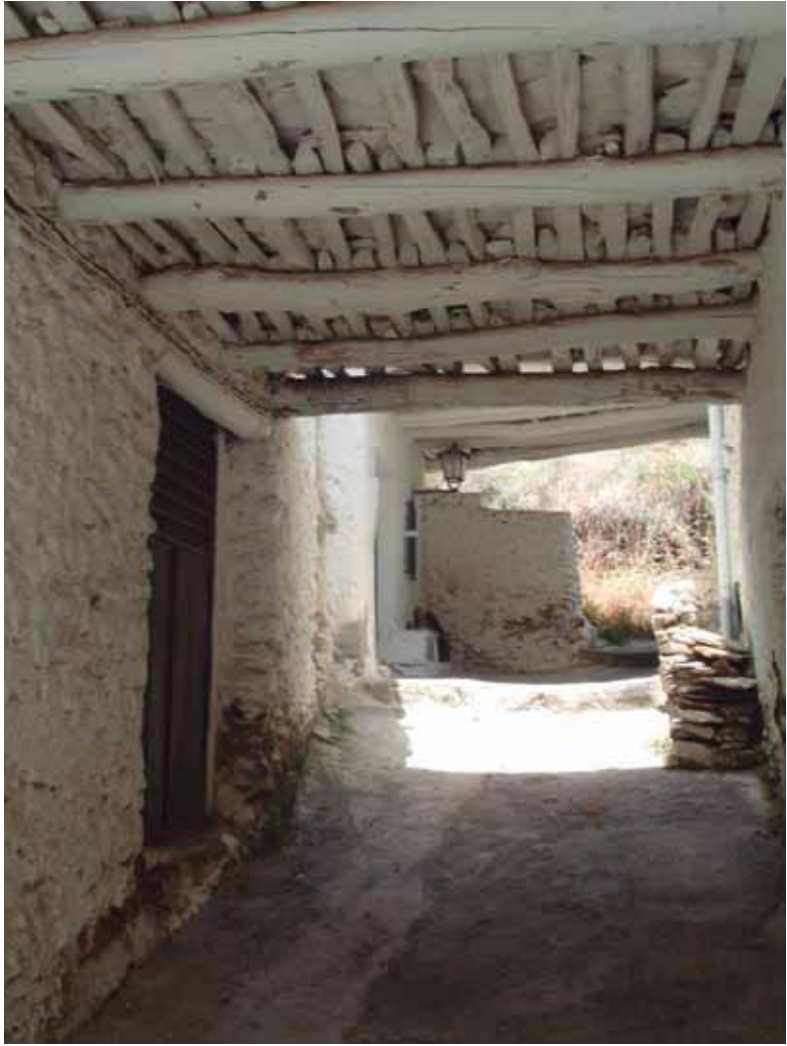
ENTORNO:
746.ARQ:Tinaos-22 Tinao		Situado en la zona central de Capilerilla. Calles con desnivel con edificaciones adosadas entre sí o conectadas con tinaos, con usos residencial y agropecuario, con huertos aterrazados en sus proximidades.
TIPO:		DESCRIPCIÓN:

2. Construcción urbana. Tinao. Uso urbano público. Utilizado.		Espacio urbano creado por el tinajo que cubre la calle el ciruelo a la altura del número 7. El sistema constructivo consta de una estructura horizontal de vigas de rolizos y alfarjas de madera sin desbastar, con varias capas de lajas de pizarra y malhecho. La estructura vertical está formada por las fachadas de las edificaciones compuestas por muro de lajas de pizarra de tamaño medio ejecutado en piedra seca sobre lecho de paja. Acabado exterior en blanco con cal y pintura.
LOCALIZACIÓN:		CONSERVACIÓN:
Núcleo urbano de Capilerilla, La Tahá, Granada. Coordenadas: X: 470845 Y: 4088576 Tinao de la calle El Ciruelo 7.		Buen estado de conservación aparente.
AUTENTICIDAD:		
En el posicionamiento y adaptación al terreno, volumen y forma, diseño y composición, materiales y sistemas constructivos, y uso del espacio urbano susceptibles.		
PROTECCIÓN:

Núcleo urbano de Capilerilla, Sitio Histórico, BIC. Intervenciones permitidas: rehabilitación y restauración con mismos materiales y técnicas constructivas.

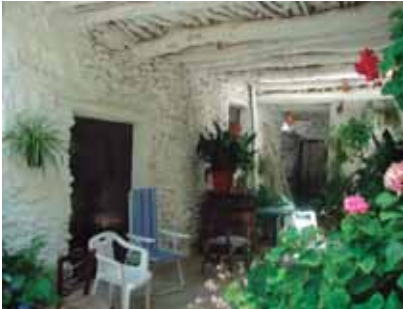
ENTORNO:
747.ARO:Tinaos-23 Tinao		<p>Situado en la zona norte de Capilerilla. Calles con desnivel con edificaciones adosadas entre sí o conectadas con tinaos, con usos residencial y agropuecuario, con huertos aterrazados en sus proximidades.</p>
TIPO:	DESCRIPCIÓN:

2. Construcción urbana. Tinaos. Uso urbano semi-público. Utilizado.	<p>Espacio urbano creado por la sucesión de tinaos que cubren casi en su totalidad la calle El Manzano. El sistema constructivo consta de una estructura horizontal de vigas de rollos y alfarjas de madera sin desbistar, con varias capas de lajas de pizarra y malhecho con volúmenes contruidos en sus cotas superiores, que dan acceso a los terraos de los inmuebles de uso pecuario de menor altura situados en el lado de la numeración par de la calle y desde los que se acceden a los huertos delanteros. La estructura vertical está formada por las fachadas enfrentadas compuestas por muro de lajas de pizarra de tamaño medio ejecutado en piedra seca sobre lecho de paja. Acabado exterior en blanco con cal y pintura.</p>	
LOCALIZACIÓN:	CONSERVACIÓN:	
Núcleo urbano de Capilerilla, La Tahá, Granada. Coordenadas: X: 470898 Y: 4088613 Tinaos de la calle El Manzano.	<p>Buen estado de conservación aparente.</p>

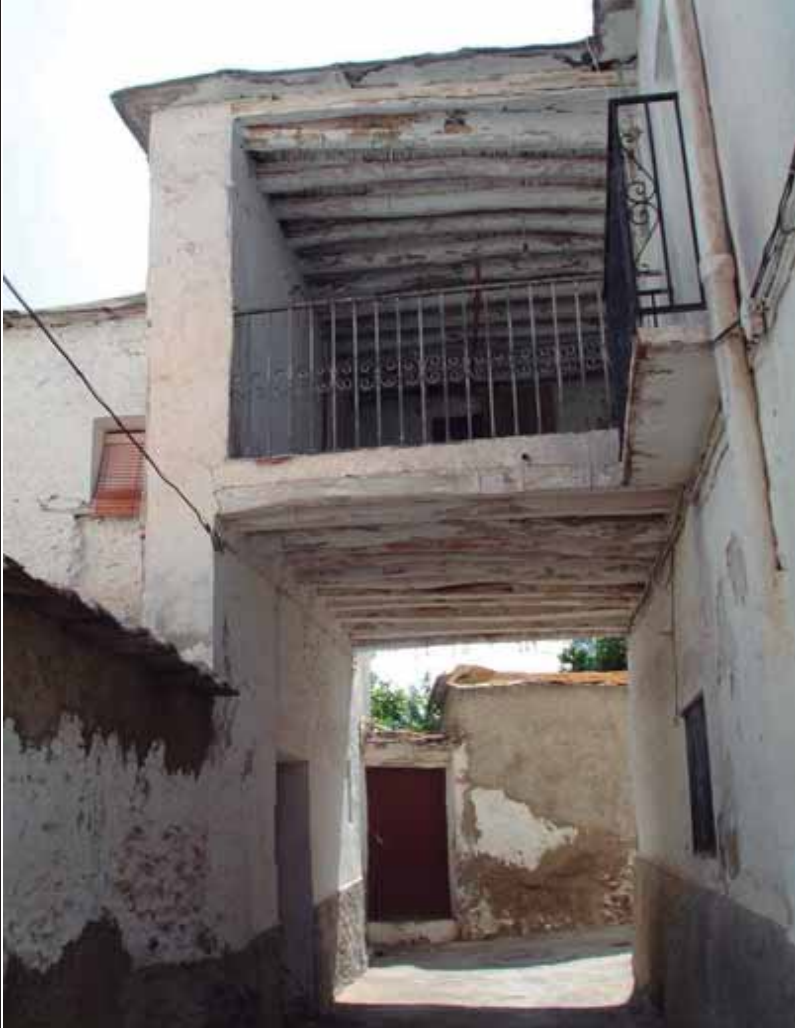
ENTORNO:
748.ARQ:Tinaos-24 Tinao		Situado en el centro del núcleo urbano de Nechite en el Barrio de la Iglesia, rodeada de manzanas edificadas que se conectan con calles que salvan grandes pendientes.
TIPO:		DESCRIPCIÓN:

2. Construcción urbana. Tinao. Uso urbano público. Utilizado.		<p>Espacio urbano cubierto por el tinao que vuela el paso de la calle del Rincón a la altura del número 6 (según catastro). Soporta un volumen cerrado en tres de sus caras en planta primera perteneciente a la vivienda del número 6.</p> <p>El sistema constructivo consta de una estructura horizontal de vigas de rollizos de madera sin desbastar sobre los que descansa una lámina de cañas que funciona de encofrado a la capa de lajas de pizarra y malhecho.</p> <p>Para su apoyo vertical se sirve de los muros de la fachada de los inmuebles sitos en los números 3, 5 y 6; que han sido enfoscados y pintados, ocultando las lajas de pizarra.</p> <p>Acabado exterior en blanco con cal y pintura.</p> <p>Carpinterías tradicionales de madera pintadas en celeste.</p> <p>En planta primera en su cara abierta posee una barandilla metálica de barrotes verticales y adornos curvos a media altura.</p> <p>Pavimento continuo cementado.</p>

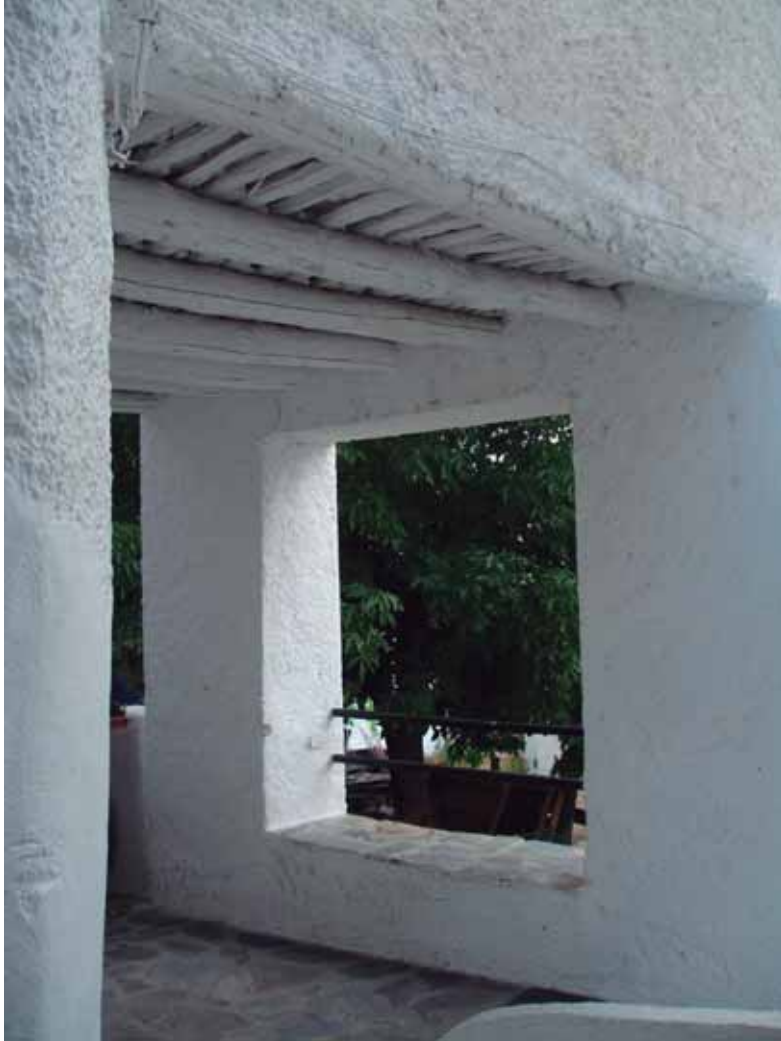
ENTORNO:
752.ARQ:Tinaos-28 Tinao		<p>Zona sureste del pueblo compuesta de manzanas con alta densidad de casas adosadas o conectadas entre sí mediante tinaos, con calles estrechas de gran desnivel que salvan la pendiente del barranco.</p>
TIPO:		DESCRIPCIÓN:

2. Construcción urbana. Tinao. Uso urbano público. Utilizado.		<p> Espacio urbano cubierto por el tinao cerrado que vuela el paso de la calle Águila a la altura del número 15 (21 según catastro). Soporta un volumen construido cerrado en planta primera perteneciente a la vivienda. El sistema constructivo consta de una estructura horizontal de vigas de rollizos y alfarjías de madera sin desbistar, con capas gruesa de lajas de pizarra y malhecho. Para su apoyo vertical se sirve de las pilastras y del muro de la fachada de la vivienda que ha sido enfoscado y pintado, ocultando las lajas de pizarra. Acabado exterior en blanco con cal y pintura. Carpinterías tradicionales de madera. Pavimento de piedras con juntas cementadas. </p>
LOCALIZACIÓN:		CONSERVACIÓN:
Núcleo urbano de Pampaneira, Barranco del Poqueira , Granada. Coordenadas: X: 468032 Y: 4088496 Calle Águila.		<p>Buen estado de conservación aparente.</p>

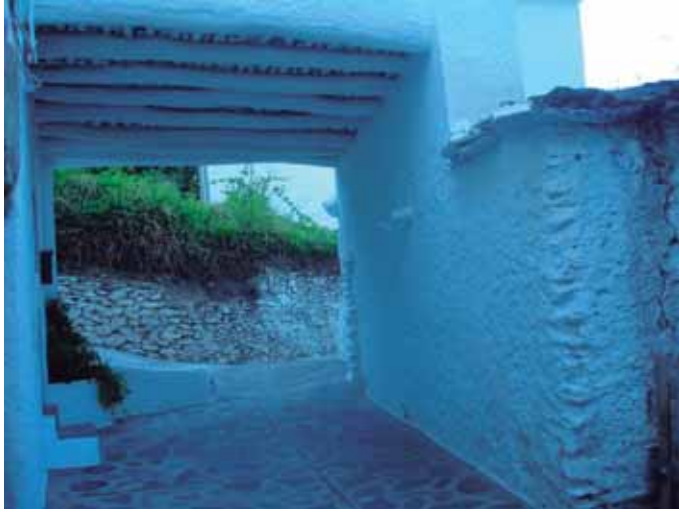
IDENTIFICACIÓN:		ENTORNO:
753.ARQ:Tinaos-29 Tinao		Zona sureste del pueblo compuesta de manzanas con alta densidad de casas adosadas o conectadas entre sí mediante tinaos, con calles estrechas de gran desnivel que salvan la pendiente del barranco.
TIPO:

2. Construcción urbana. Tinao. Uso urbano público. Utilizado.		
LOCALIZACIÓN:		DESCRIPCIÓN:
Núcleo urbano de Pampaneira, Barranco del Poqueira , Granada. Coordenadas: X: 468034 Y: 4088484 Calle Águila .

AUTENTICIDAD:		Espacio urbano cubierto por el tinao cerrado que vuela el paso de la calle Águila a la altura del número 21 (27 según catastro). Soporta un volumen construido cerrado en planta primera perteneciente a la vivienda. El sistema constructivo consta de una estructura horizontal de vigas de rollizos y alfarjías de madera sin desbastar, con capas gruesa de lajas de pizarra y malhecho. Para su apoyo vertical se sirve de los muros de la fachada de los inmuebles que ha sido enfoscado y pintado, ocultando las lajas de pizarra. Acabado exterior en blanco con cal y pintura. Carpinterías de madera. Pavimento de piedras con juntas cementadas.
En el posicionamiento y adaptación al terreno, volumen y forma, diseño y composición, materiales y sistemas constructivos, y uso del espacio urbano susceptibles. Intervenciones: los paramentos verticales han sido enfoscados y pintados.

PROTECCIÓN:		CONSERVACIÓN:
Núcleo urbano de Pampaneira, Conjunto Histórico, BIC. Intervenciones permitidas: rehabilitación y restauración con mismos materiales y técnicas constructivas. Sustitución del enfoscado y recuperación del encalado.		Buen estado de conservación aparente.

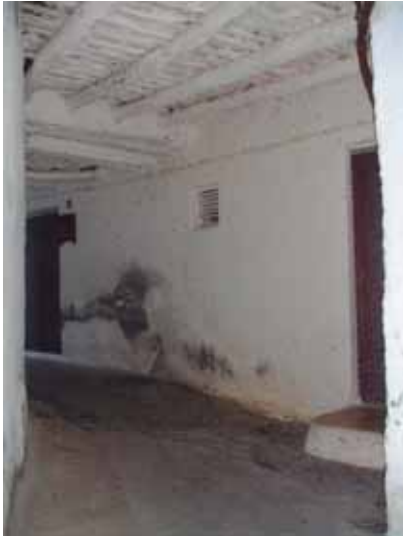
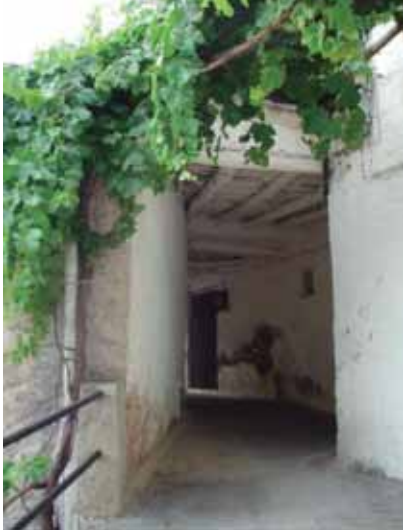
ENTORNO:
754.ARQ:Tinaos-30 Tinao		<p>Zona sureste del pueblo compuesta de manzanas con alta densidad de casas adosadas o conectadas entre sí mediante tinaos, con calles estrechas de gran desnivel que salvan la pendiente del barranco.</p>
TIPO:	DESCRIPCIÓN:	
<p>2. Construcción urbana. Tinao. Uso urbano público. Utilizado.</p>	<p>Espacio urbano cubierto por el tinao cerrado que vuela el paso de la calle Huertos. Soporta un volumen construido cerrado en planta primera perteneciente a la vivienda, con carpinterías de madera y chimenea troncocónica son sombrerete de laja de pizarra circular y castigadera.</p> <p>El sistema constructivo del forjado del tinao consta de una estructura horizontal de vigas de rollizos y alfarjias de madera sin desbatar, con capas gruesa de lajas de pizarra y malhecho.</p> <p>Para su apoyo vertical se sirve de los muros de las fachadas de la viviendas que has sido enfoscados y pintados, ocultando las lajas de pizarra.</p> <p>Acabado exterior en blanco con cal y pintura.</p> <p>Carpinterías tradicionales de madera.</p> <p>Pavimento continuo cementado.</p>

LOCALIZACIÓN:	CONSERVACIÓN:	
<p>Núcleo urbano de Pampaneira, Barranco del Poqueira , Granada.</p> <p>Coordenadas: X: 468063 Y: 4088504</p> <p>Calle Huertos.</p>	<p>Estado de conservación medio. Muros con manchas de humedad.</p>	
AUTENTICIDAD:	<p>En el posicionamiento y adaptación al terreno, volumen y forma, diseño y composición, materiales y sistemas constructivos, y uso del espacio urbano susceptibles.</p> <p>Intervenciones: los paramentos verticales han sido enfoscados y pintados.</p>	
PROTECCIÓN:	<p>Núcleo urbano de Pampaneira, Conjunto Histórico, BIC. Intervenciones permitidas: rehabilitación y restauración con mismos materiales y técnicas constructivas. Sustitución del enfoscado y recuperación del encalado.</p>

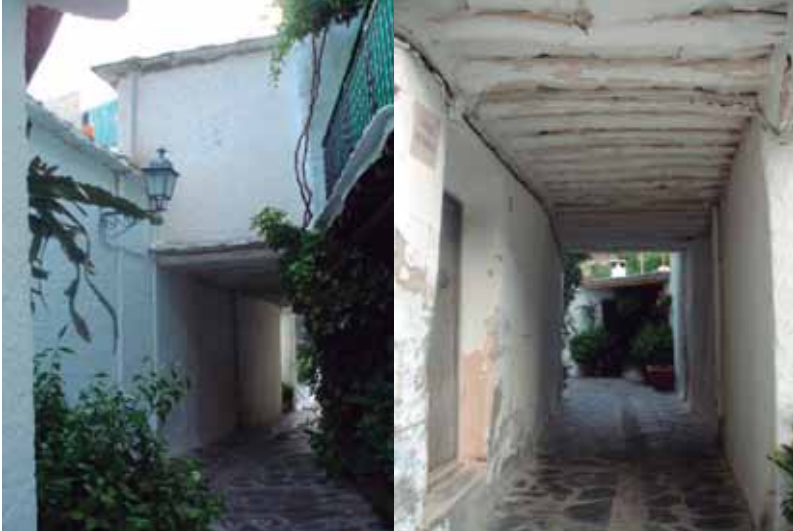
IDENTIFICACIÓN:		ENTORNO:
756.ARQ:Tinaos-32 Tinao		Zona sureste del pueblo compuesta de manzanas con alta densidad de casas adosadas o conectadas entre sí mediante tinaos, con calles estrechas de gran desnivel que salvan la pendiente del barranco.
TIPO:		DESCRIPCIÓN:

2. Construcción urbana. Tinao. Uso urbano público. Utilizado.		<p>Espacio urbano cubierto por el tinao cerrado que vuela el paso de la calle Huertos a la altura del número 1, con volumen construido encima perteneciente a la vivienda.</p> <p>Su estructura horizontal está formada por de rollizosin desbatar, con capas gruesa de lajas de pizarra y malhecho.</p> <p>Para su apoyo vertical se sirve de los muros de la fachada de la vivienda que han sido enfoscados y pintados, ocultando las lajas de pizarra.</p> <p>Acabado exterior en blanco con cal y pintura.</p> <p>Pavimento de piedra con juntas de cemento.</p>
LOCALIZACIÓN:		
Núcleo urbano de Pampaneira, Barranco del Poqueira , Granada. Coordenadas: X: 468031 Y: 4088536 Calle Huertos.

AUTENTICIDAD:		
En el posicionamiento y adaptación al terreno, volumen y forma, diseño y composición, materiales y sistemas constructivos, y uso del espacio urbano susceptibles. Intervenciones: los paramentos verticales han sido enfoscados y pintados.

PROTECCIÓN:		CONSERVACIÓN:
Núcleo urbano de Pampaneira, Conjunto Histórico, BIC. Intervenciones permitidas: rehabilitación y restauración con mismos materiales y técnicas constructivas. Sustitución del enfoscado y recuperación del encalado.		Buen estado de conservación aparente. Es necesaria el picado del enfoscado y nuevo encalado de los muros en planta baja..

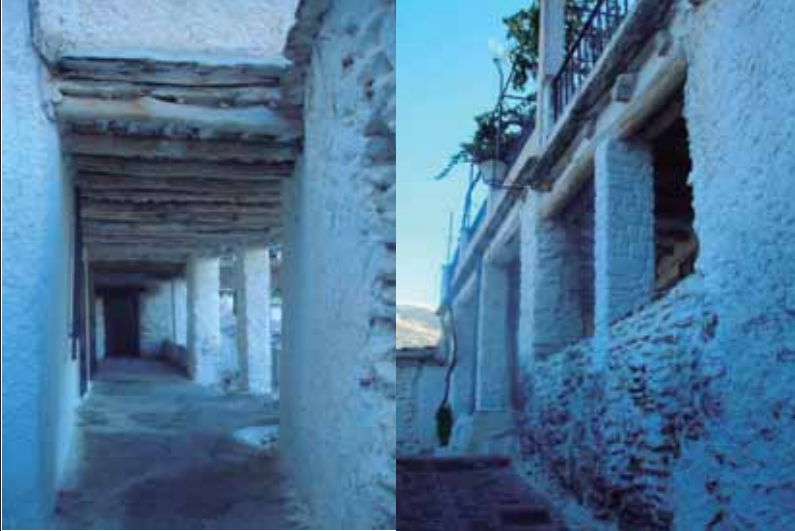
IDENTIFICACIÓN:		ENTORNO:
757.ARQ:Tinaos-33 Tinao		Zona sureste del pueblo compuesta de manzanas con alta densidad de casas adosadas o conectadas entre sí mediante tinaos, con calles estrechas de gran desnivel que salvan la pendiente del barranco.
TIPO:

Núcleo urbano de Pampaneira, Barranco del Poqueira , Granada. Coordenadas: X: 468057 Y: 4088542 Callejón la Peseta.		Espacio urbano cubierto por el tinao cerrado que vuela el paso del callejón la Peseta en toda su longitud. Su parte superior es transitable y utilizada de terraza por las viviendas, con buenas vistas sobre el pueblo.
AUTENTICIDAD:		El sistema constructivo consta de una estructura horizontal de vigas de rollizos y alfarjías de madera sin desbastar, con capas gruesa de lajas de pizarra y malhecho. Para su apoyo vertical se sirve de las pilastras y del muro de la fachada de las viviendas que ha sido enfoscado y pintado, ocultando las lajas de pizarra. Acabado exterior en blanco con cal y pintura. Carpinterías tradicionales de madera y algunos dineteles de madera vistos. Elementos de seguridad de las terrazas resueltos con barandillas metálicas. Pavimento de piedras con juntas cementadas.

En el posicionamiento y adaptación al terreno, volumen y forma, diseño y composición, materiales y sistemas constructivos, y uso del espacio urbano susceptibles. Intervenciones: los paramentos verticales han sido enfoscados y pintados.		
PROTECCIÓN:		CONSERVACIÓN:
Núcleo urbano de Pampaneira, Conjunto Histórico, BIC. Intervenciones permitidas: rehabilitación y restauración con mismos materiales y técnicas constructivas. Sustitución del enfoscado y recuperación del encalado.		Buen estado de conservación aparente.

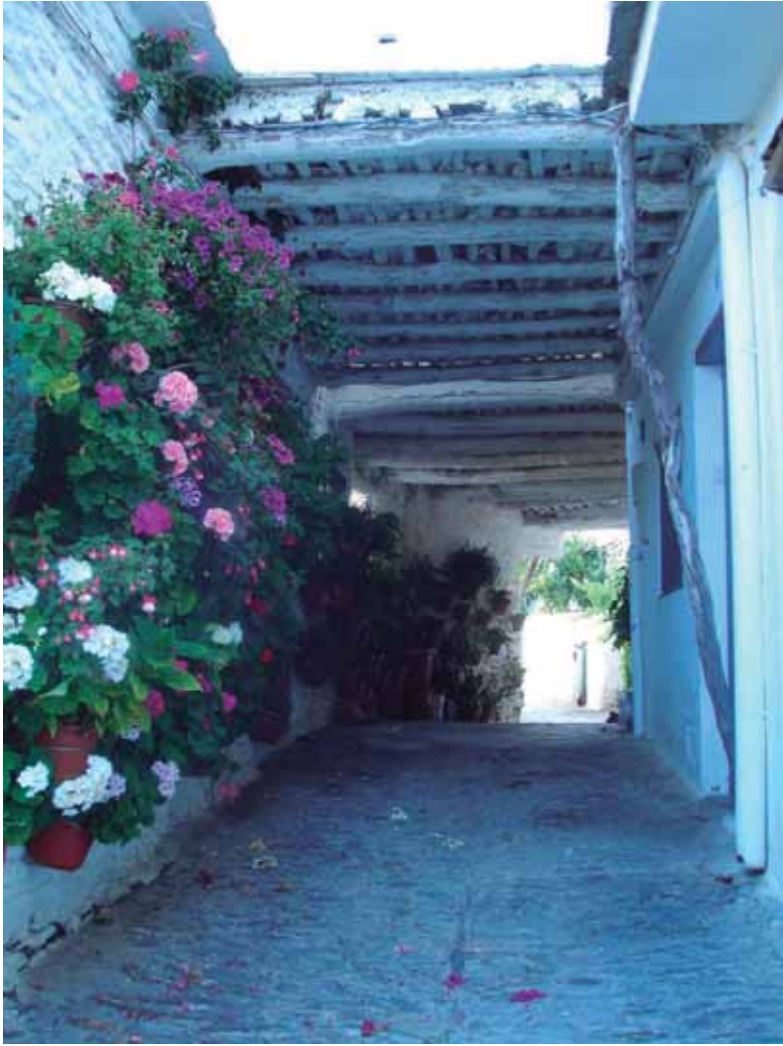
ENTORNO:
758.ARQ:Tinaos-34 Tinao		<p>Zona sureste del pueblo compuesta de manzanas con alta densidad de casas adosadas o conectadas entre sí mediante tinaos, con calles estrechas de gran desnivel que salvan la pendiente del barranco.</p>
TIPO:		DESCRIPCIÓN:
<p>2. Construcción urbana. Tinao. Uso urbano público. Utilizado.</p>		<p>Espacio urbano cubierto por el tinao que vuela el paso de la calle Cárcel a la altura del número 4. El sistema constructivo consta de una estructura horizontal de vigas de rollizos y alfarjas de madera sin desbastar, con capas gruesa de lajas de pizarra y malhecho, y beriles de laja de pizarra, con canto reforzado con mortero de cal. Para su apoyo vertical se sirve de los muros de las fachadas de la viviendas, que en el caso de la ubicada en el número 4 ha sido enfoscado y pintado, ocultando las lajas de pizarra. Acabado exterior en blanco con cal y pintura. Pavimento empedrado.</p>

LOCALIZACIÓN:		CONSERVACIÓN:
<p>Núcleo urbano de Pampaneira, Barranco del Poqueira , Granada. Coordenadas: X: 468074 Y: 4088551 Calle Cárcel.</p>		<p>Buen estado de conservación aparente.</p>
AUTENTICIDAD:		<p>En el posicionamiento y adaptación al terreno, volumen y forma, diseño y composición, materiales y sistemas constructivos, y uso del espacio urbano susceptibles. Intervenciones: los paramentos verticales de la vivienda sita en el número 4 han sido enfoscados y pintados.</p>
PROTECCIÓN:		<p>Núcleo urbano de Pampaneira, Conjunto Histórico, BIC. Intervenciones permitidas: rehabilitación y restauración con mismos materiales y técnicas constructivas. Sustitución del enfoscado y recuperación del encalado.</p>

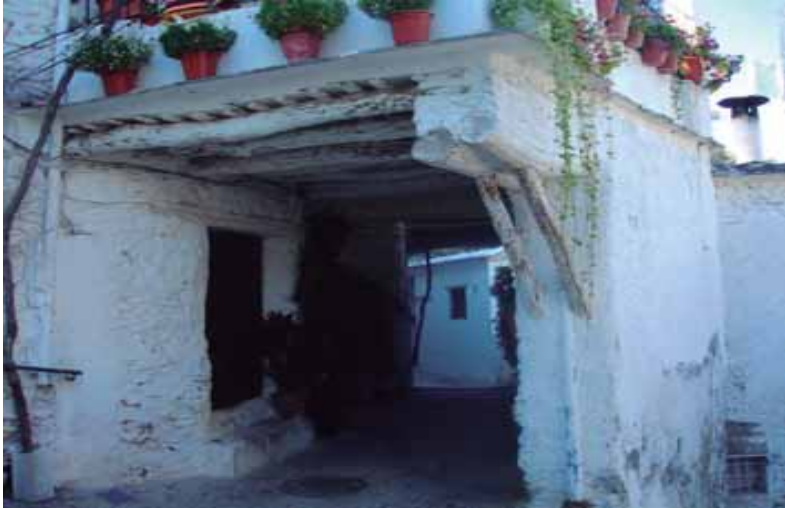
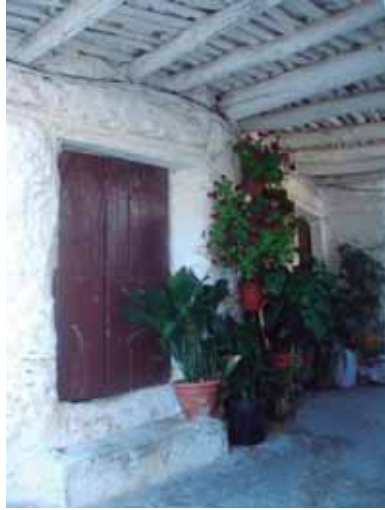
IDENTIFICACIÓN:		ENTORNO:
759.ARQ:Tinaos-35 Tinao

2. Construcción urbana. Tinao. Uso urbano público. Utilizado.		<p>Espacio urbano cubierto por el tinao que vuela el paso de la calle Cárcel en su salida a calle Príncipe, a la altura del número 6, utilizado en su parte superior como terraza. Elemento cualificador del espacio urbano enriqueciendo el recorrido de la calle Cárcel.</p> <p>El sistema constructivo consta de una estructura horizontal de vigas de rollizos y alfarjas de madera sin desbastar, con capas gruesa de lajas de pizarra y malhecho, y beriles de laja de pizarra, con canto reforzado con mortero de cal.</p> <p>Para su apoyo vertical se sirve de los muros de la fachada de la vivienda y muro de cierre de la calle Cárcel, que en su cara exterior ha sido enfoscado y pintado, ocultando las lajas de pizarra. Posee en el extremo un refuerzo estructural formado por dos tornapuntas a 45 grados para los dos rollizos horizontales.</p> <p>Acabado exterior en blanco con cal y pintura.</p> <p>Pavimento empedrado.</p> <p>Protege el acceso principal a la vivienda con puerta castellana de una sola hoja de gran valor tradicional.</p>

LOCALIZACIÓN:		CONSERVACIÓN:
Núcleo urbano de Pampaneira, Barranco del Poqueira , Granada. Coordenadas: X: 468074 Y: 4088555 Calle Cárcel encuentro con calle Príncipe (calle Cárcel 6 según catastro).		Estado de conservación regular con necesidad de intervención. Manchas de humedad en algunas vigas y pudrición de varias cabezas.
AUTENTICIDAD:		
En el posicionamiento y adaptación al terreno, volumen y forma, diseño y composición, materiales y sistemas constructivos, y uso del espacio urbano susceptibles. Intervenciones: cara exterior del paramento vertical del muro de apoyo enfoscado y pintado.

PROTECCIÓN:		
Núcleo urbano de Pampaneira, Conjunto Histórico, BIC. Intervenciones permitidas: rehabilitación y restauración con mismos materiales y técnicas constructivas. Sustitución del enfoscado y recuperación del encalado.

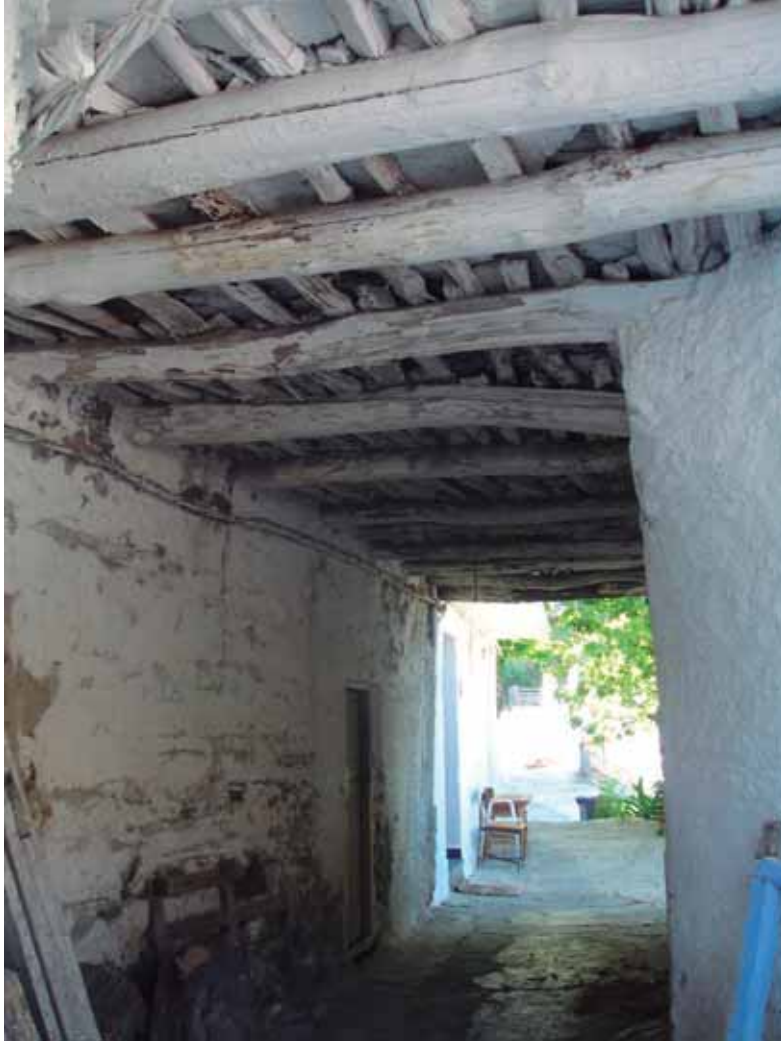
ENTORNO:
760.ARQ:Tinaos-36 Tinao		<p>Manzana oriental situada en la zona más alta del pueblo, compuesta por viviendas que forman el límite entre lo urbano y lo natural, disfruta de vistas sobre el conjunto de Pampaneira.</p>
TIPO:		DESCRIPCIÓN:
<p>2. Construcción urbana. Tinao. Uso urbano público. Utilizado.</p>		<p>Espacio urbano cubierto por el tinao cerrado que vuela el paso de la calle San Miguel a la altura del número 4. se conforma con la prolongación del terrazo de la edificación colindante. El sistema constructivo consta de una estructura horizontal de vigas de rollizos y alfarjas de madera sin desbistar, con capas gruesa de lajas de pizarra y malhecho. Para su apoyo vertical se sirve de las pilastras y del muro de la fachada de la vivienda que ha sido enfoscado y pintado, ocultando las lajas de pizarra. Acabado exterior en blanco con cal y pintura. Pavimento continuo de hormigón.</p>

LOCALIZACIÓN:		CONSERVACIÓN:
<p>Núcleo urbano de Pampaneira, Barranco del Poqueira , Granada. Coordenadas: X: 468099 Y: 4088532 Calle San Miguel.</p>		<p>Buen estado de conservación aparente.</p>
AUTENTICIDAD:		
<p>En el posicionamiento y adaptación al terreno, volumen y forma, diseño y composición, materiales y sistemas constructivos, y uso del espacio urbano susceptibles. Intervenciones: los paramentos verticales han sido enfoscados y pintados.</p>		
PROTECCIÓN:		
<p>Núcleo urbano de Pampaneira, Conjunto Histórico, BIC. Intervenciones permitidas: rehabilitación y restauración con mismos materiales y técnicas constructivas. Sustitución del enfoscado y recuperación del encalado.</p>

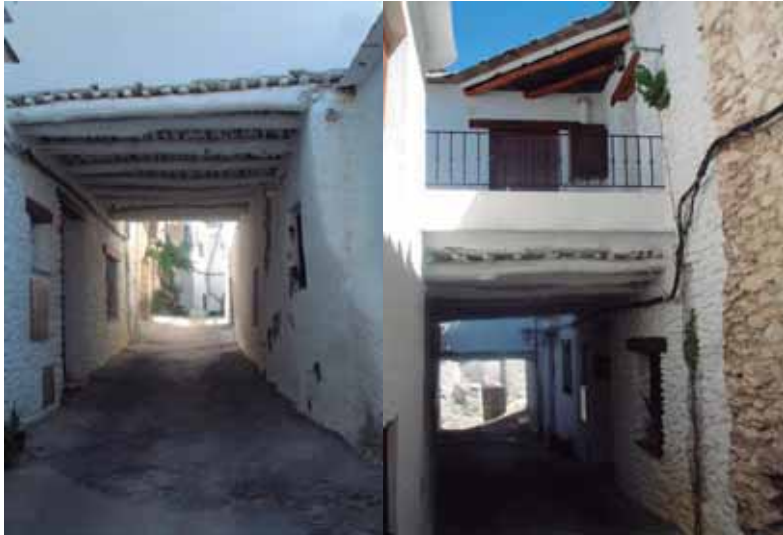
IDENTIFICACIÓN:		ENTORNO:
761.ARQ:Tinaos-37 Tinao		
TIPO:		Zona norte formada por manzanas de viviendas adosadas o conectadas entre sí a través de tinaos, con alta densidad urbana con calles en pendiente.

2. Construcción urbana. Tinao. Uso vía pública. Utilizado.		DESCRIPCIÓN:
LOCALIZACIÓN:		
Núcleo urbano de Pampaneira, Barranco del Poqueira , Granada. Coordenadas: X: 468024 Y: 4088661 Calle Cristo 20

AUTENTICIDAD:		
En el posicionamiento y adaptación al terreno, volumen y forma, diseño y composición, materiales y sistemas constructivos, y uso del espacio urbano susceptibles. Intervenciones gran reforma de la vivienda sita en el número 20.		Construcción urbana que cualifica el espacio pública, dando cobijo al acceso de la vivienda sita en el número 20. se trata de un tinao cerrado en parte con salida a una terraza semicubierta. El sistema constructivo del tinao consta de estructura horizontal de vigas de rollizos y alfarjías de madera sin desbastar, con capas gruesa de lajas de pizarra y malhecho. La estructura vertical se resuelve con los muros de las fachadas de las viviendas enfrentada, ejecutados en piedra seca de lajas de pizarra de tamaño medio, probablemente colocadas sobre un lecho de paja, hoy en día pintados de blanco con pintura. Cubierta plana con beriles y castigaderas.

PROTECCIÓN:		CONSERVACIÓN:
Núcleo urbano de Pampaneira, Conjunto Histórico, BIC. Intervenciones permitidas: rehabilitación y restauración con mismos materiales y técnica.		Buen estado de conservación aparente.

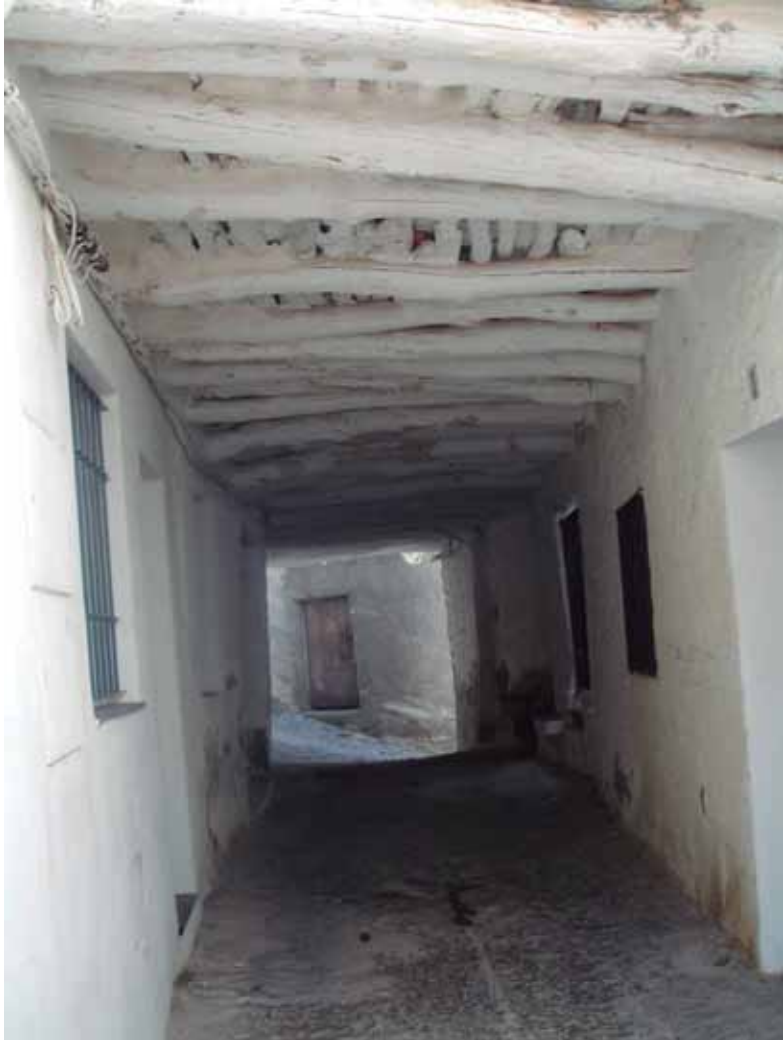
ENTORNO:
762.ARQ:Tinaos-38 Tinao		<p>Zona norte formada por manzanas de viviendas adosadas o conectadas entre sí a través de tinaos, con alta densidad urbana con calles en pendiente.</p>
TIPO:		DESCRIPCIÓN:

2. Construcción urbana. tinao Uso vía pública Utilizado.		<p>Tinao cerrado de calle Cristo que cualifica el espacio urbano a la altura del número 1.</p> <p>El sistema constructivo consta de estructura horizontal de vigas de rollizos y alfarjas de madera sin desbastar, con capas gruesa de lajas de pizarra y malhecho. La estructura vertical se resuelve con empotramiento de los rollizos en los muros ejecutados en piedra seca de lajas de pizarra de tamaño medio, probablemente colocadas sobre un lecho de paja, que han sido enfoscados y pintados en blanco. Cubierta plana de launa con beriles y castigaderas. Acabado en calado del forjado horizontal del tinao.</p>
LOCALIZACIÓN:		CONSERVACIÓN:
Núcleo urbano de Pampaneira, Barranco del Poqueira , Granada. Coordenadas: X: 468024 Y: 4088628 Calle Cristo 1		<p>Buen estado de conservación aparente.</p>
AUTENTICIDAD:		
<p>En el posicionamiento y adaptación al terreno, volumen y forma, diseño y composición, materiales y sistemas constructivos, y uso del espacio urbano susceptibles.</p> <p>Intervenciones: enfoscado y pintura de las fachadas.</p>

PROTECCIÓN:		
<p>Núcleo urbano de Pampaneira, Conjunto Histórico, BIC. Intervenciones permitidas: rehabilitación y restauración con mismos materiales y técnica. Eliminación del enfoscado y recuperación del encalado tradicional.</p>

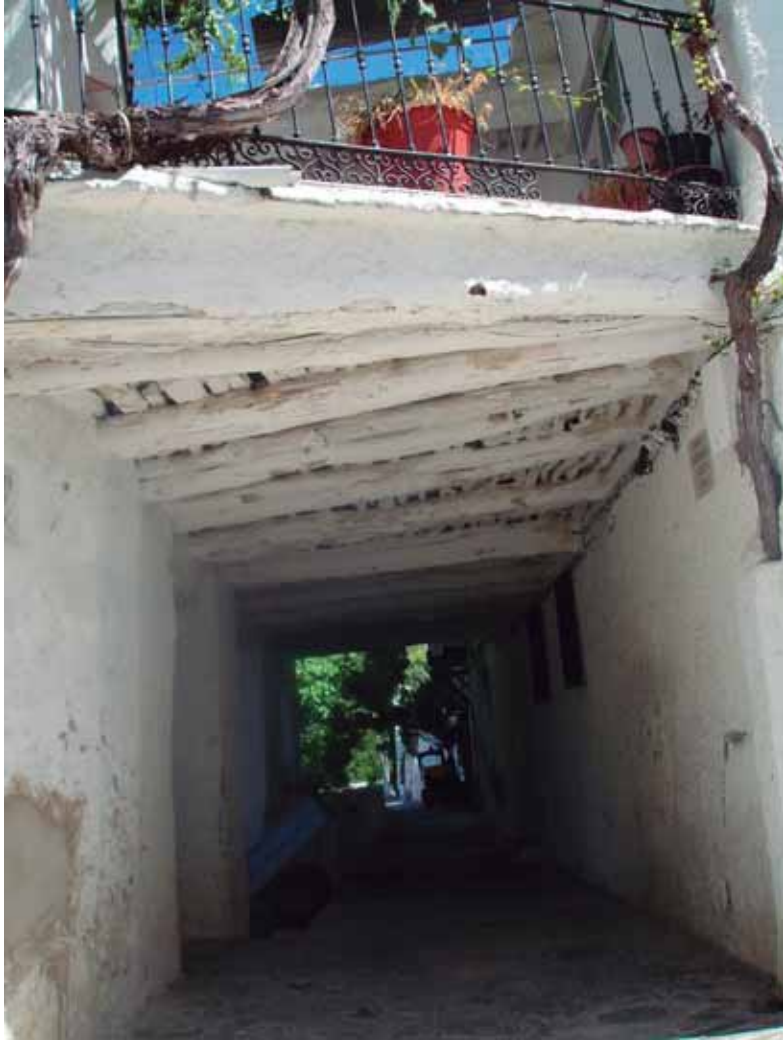
ENTORNO:
763.ARQ:Tinaos-39 Tinao		<p>Zona norte formada por manzanas de viviendas adosadas o conectadas entre sí a través de tinaos, con alta densidad urbana con calles en pendiente.</p>
TIPO:		DESCRIPCIÓN:

2. Construcción urbana. Tinao Uso vía pública Utilizado.		<p>Tinao de paso que cualifica el espacio urbano del paseo a su encuentro con la calle Real de Pampaneira, que en su planta primera es utilizado como terraza transitable o bien como volumen construido.</p> <p>El sistema constructivo consta de estructura horizontal de vigas de rollizos y alfarjias de madera sin desbastar, con capas gruesa de lajas de pizarra y malhecho.</p> <p>La estructura vertical se resuelve con empotramiento de los rollizos en los muros ejecutados en piedra seca de lajas de pizarra de tamaño medio, probablemente colocadas sobre un lecho de paja, que han sido enfoscados y pintados en blanco.</p> <p>Acabado en calado del forjado horizontal del tinao.</p>
LOCALIZACIÓN:		CONSERVACIÓN:
Núcleo urbano de Pampaneira, Barranco del Poqueira , Granada.		<p>Buen estado de conservación aparente.</p>
Coordenadas: X: 468001 Y: 4088627

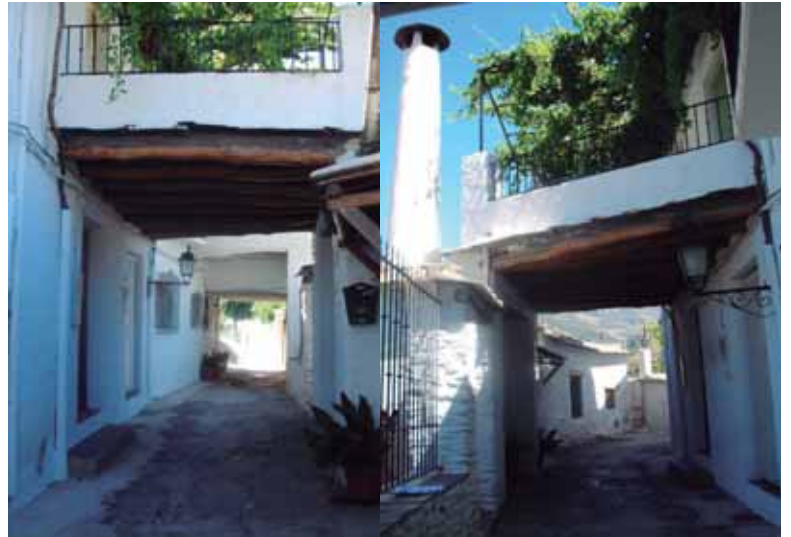
IDENTIFICACIÓN:		ENTORNO:
764.ARQ:Tinaos-40 Tinao		
TIPO:		Zona urbana formada por manzanas de viviendas adosadas o conectadas entre sí a través de tinaos, con alta densidad urbana con calles en pendiente.

2. Construcción urbana. Tinao. Uso vía pública. Utilizada.		DESCRIPCIÓN:
LOCALIZACIÓN:		
Núcleo urbano de Pampaneira, Barranco del Poqueira , Granada. Corrdenadas: X: 467991 Y: 4088591 Calle Partidero 8.

Espacio urbano cubierto por el tinao cerrado que vuela el paso de la calle Partidero a la altura del número 8. Soporta una terraza transitable en planta primera perteneciente a la vivienda con barandilla. El sistema constructivo consta de una estructura horizontal de vigas de rollizos y alfarjas de madera sin desbistar, con capas gruesa de lajas de pizarra y malhecho, que se encuentra sin encalar. Para su apoyo vertical se sirve de los muros de la fachada de las viviendas enfrentadas separadas por la calle, que en un caso ha sido enfoscado y pintado y en el otro encalado sobre las lajas de pizarra. Acabado exterior en blanco con cal y pintura en los paramentos verticales. Pavimento continuo cementado.

AUTENTICIDAD:		CONSERVACIÓN:
En el posicionamiento y adaptación al terreno, volumen y forma, diseño y composición, materiales y sistemas constructivos, y uso del espacio urbano susceptibles. Intervención: enfoscado y pintado de la fachada.		Buen estado de conservación aparente.
PROTECCIÓN:		
Núcleo urbano de Pampaneira, Conjunto Histórico, BIC. Intervenciones permitidas: rehabilitación y restauración con mismos materiales y técnica.

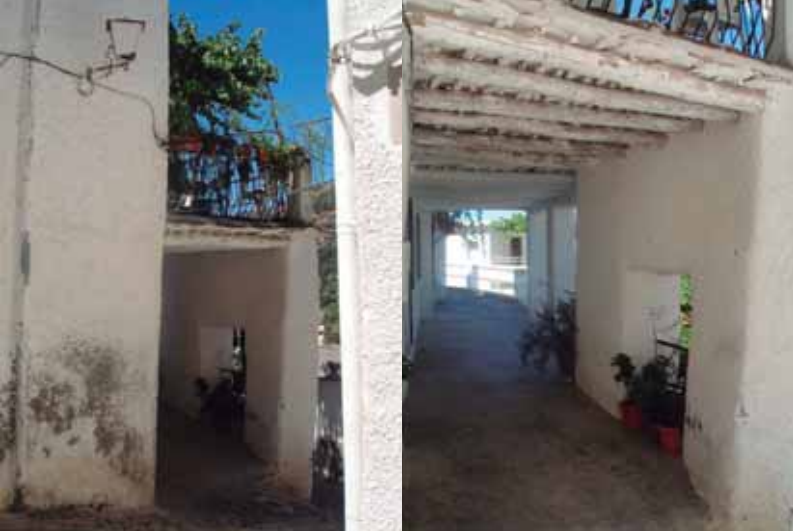
IDENTIFICACIÓN:		ENTORNO:
765.ARQ:Tinaos-41 Tinao		<p>Zona central del pueblo compuesta de manzanas con alta densidad de casas adosadas o conectadas entre sí mediante tinaos, con calles estrechas de gran desnivel que salvan la pendiente del barranco.</p>
TIPO:		DESCRIPCIÓN:
<p>2. Construcción urbana. Tinao. Uso urbano público. Utilizado.</p>		<p>Espacio urbano cubierto por el tinao cerrado que vuela el paso de la calle Real a la altura del número 13. Soporta una terraza transitable con barandilla metálica en planta primera perteneciente a la vivienda. El sistema constructivo consta de una estructura horizontal de vigas de rollizos y alfarjas de madera sin desbastar, con capas gruesa de lajas de pizarra y malhecho. Para su apoyo vertical se sirve de las pilastras y del muro de la fachada de la vivienda que ha sido enfoscado y pintado, ocultando las lajas de pizarra. Acabado exterior en blanco con cal y pintura. Pavimento continuo cementado.</p>

<p>Núcleo urbano de Pampaneira, Barranco del Poqueira , Granada. Coordenadas: X: 468056 Y: 4088591 Calle Real 13</p>		
AUTENTICIDAD:		CONSERVACIÓN:
<p>En el posicionamiento y adaptación al terreno, volumen y forma, diseño y composición, materiales y sistemas constructivos, y uso del espacio urbano susceptibles. Intervenciones: los paramentos verticales han sido enfoscados y pintados.</p>		<p>Buen estado de conservación aparente.</p>
PROTECCIÓN:		
<p>Núcleo urbano de Pampaneira, Conjunto Histórico, BIC. Intervenciones permitidas: rehabilitación y restauración con mismos materiales y técnicas constructivas. Sustitución del enfoscado y recuperación del encalado.</p>
