8. ANEXO. INVENTARIO DE BIENES INDIVIDUALIZADOS

PROPUESTA DE DELIMITACIÓN DEL BIEN
DENOMINADO:
“PAISAJE CULTURAL DE LA ALPUJARRA”

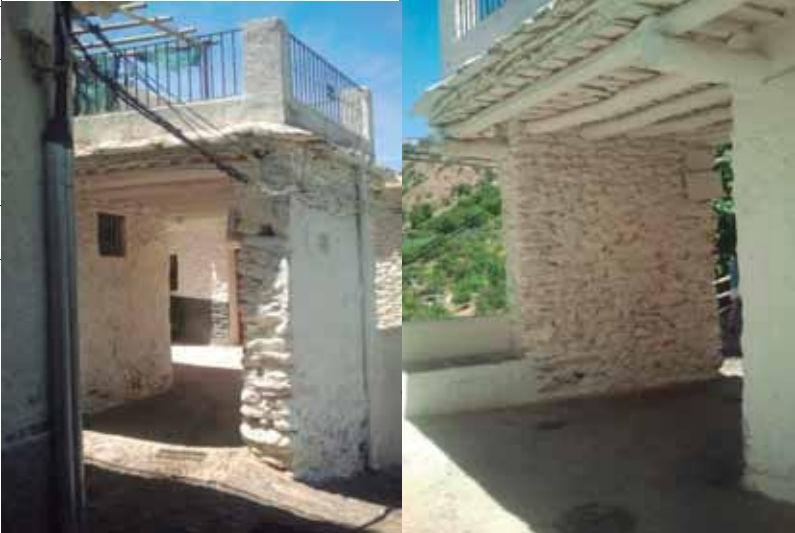
ENTORNO:
766.ARQ:Tinaos-42 Tinao		<p>Barrio bajo del pueblo en el límite urbano con la carretera que conecta con Bubión. Calles de gran desnivel que comunican las viviendas agrupadas en manzanas que se adaptan a las curvas del nivel del terreno.</p>
TIPO:		DESCRIPCIÓN:
<p>2. Construcción urbana. Tinao. Uso urbano público. Utilizado.</p>		<p>Elemento de gran valor patrimonial que cualifica el espacio urbano, cubriendo el paso que comunica las calles Verónica y Princesa en su encuentro con la calle Viso. Soporta en su planta primera una terraza transitable con barandillas metálicas. El sistema constructivo consta de una estructura horizontal de vigas de rollizos y alfarjas de madera sin desbastar, con capas gruesa de lajas de pizarra y malhecho, con beriles de laja de pizarra. Para su apoyo vertical se sirve de los muros de la fachada de la vivienda y de separación con la calle Viso, ejecutados en piedra seca de lajas de pizarra. Acabado exterior en calado. Pavimento continuo de la calle cementado.</p>

LOCALIZACIÓN:		CONSERVACIÓN:
<p>Núcleo urbano de Pampaneira, Barranco del Poqueira , Granada. Coordenadas: X: 467904 Y: 4088567 Calle Viso</p>		<p>Buen estado de conservación aparente.</p>
AUTENTICIDAD:		
<p>En el posicionamiento y adaptación al terreno, volumen y forma, diseño y composición, materiales y sistemas constructivos, y uso del espacio urbano susceptibles. Intervenciones: los paramentos verticales han sido enfoscados y pintados.</p>		
PROTECCIÓN:		
<p>Núcleo urbano de Pampaneira, Conjunto Histórico, BIC. Intervenciones permitidas: rehabilitación y restauración con mismos materiales y técnicas constructivas. Sustitución del enfoscado y recuperación del encalado.</p>

PROTECCIÓN:			CONSERVACIÓN:
Núcleo urbano de Pampaneira, Conjunto Histórico, BIC. Intervenciones permitidas: rehabilitación y restauración con mismos materiales y técnicas constructivas. Sustitución del enfoscado y recuperación del encalado.			Buen estado de conservación aparente.

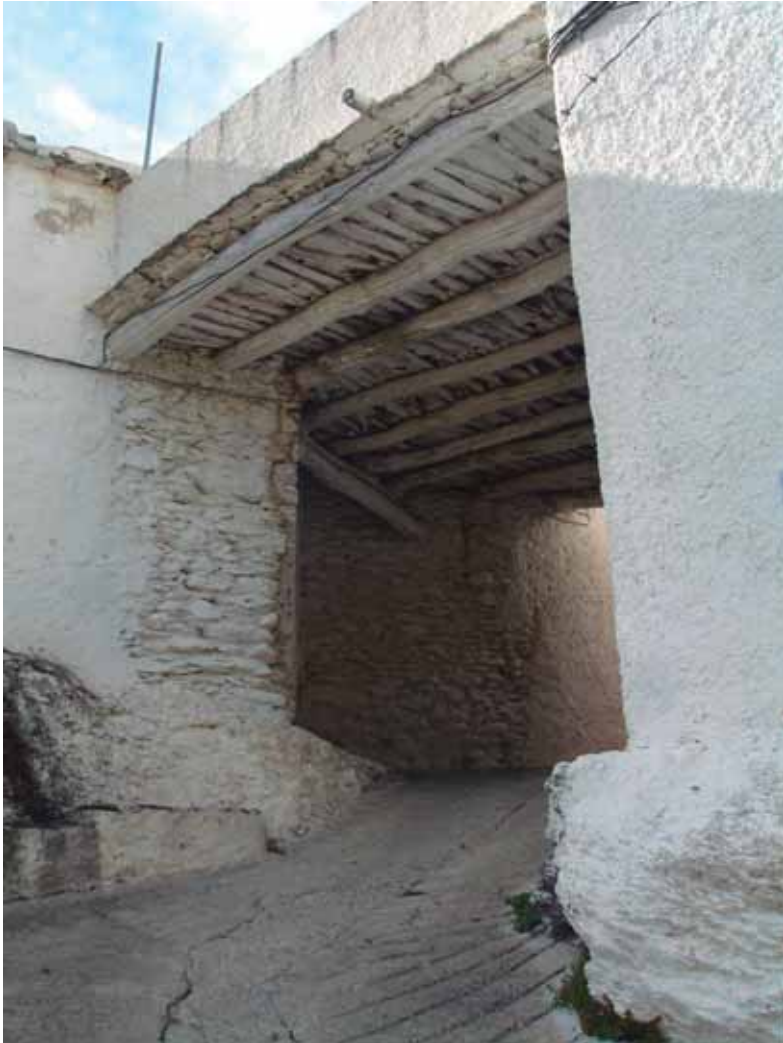
<p>ENTORNO:</p>
<p>768.ARO:Tinaos-44 Tinao en Bubión</p>		<p>Manzanas urbanas compactas con tipología de vivienda unifamiliar algunas de ellas conectadas entre sí por tinaos en un discurrir por calles estrechas que salvan las curvas de nivel del terreno montañoso sobre el que se asienta Bubión</p>
<p>TIPO:</p>		<p>DESCRIPCIÓN:</p>
<p>2. Construcción urbana. Tinao. Uso residencial.</p>		<p>Tinao de paso que vuela sobre la Placeta de los Mártires protegiendo al acceso de la vivienda sita en el número 19, cualificando el espacio urbano. En su planta primera soporta una terraza descubierta con peto macizo Sobre el espacio público vuelan los beriles para facilitar la evacuación de aguas pluviales y un tubo de desagüe de la terraza.</p> <p>Estructura vertical formada por muros ejecutados en piedra seca de lajas de pizarra de tamaño medio encajados.</p> <p>La estructura horizontal del tinao se compone de vigas de rollizos y alfarjias de madera sin escuadrar, capa gruesa de lajas de pizarra y capa de malhecho.</p> <p>El pavimento es continuo ejecutado en hormigón impreso.</p>

<p>LOCALIZACIÓN:</p>		<p>CONSERVACIÓN:</p>
<p>Núcleo urbano de Bubión, Granada. Coordenadas: X: 468487 Y: 4089314 Placeta de los Mártires</p>		<p>Buen estado de conservación aparente.</p>
<p>AUTENTICIDAD:</p>		
<p>En el posicionamiento y adaptación al terreno, volumen y forma, diseño y composición, materiales y sistemas constructivos, y uso del espacio urbano susceptibles.</p> <p>Elementos discordantes: peto macizo y valle metálica encima del tiano, y un tubo de desagüe de la terraza.</p>		
<p>PROTECCIÓN:</p>		
<p>Núcleo urbano de Bubión, Conjunto Histórico, BIC. Intervenciones permitidas: rehabilitación y restauración con mismos materiales y técnicas constructivas. Eliminación elementos discordantes.</p>

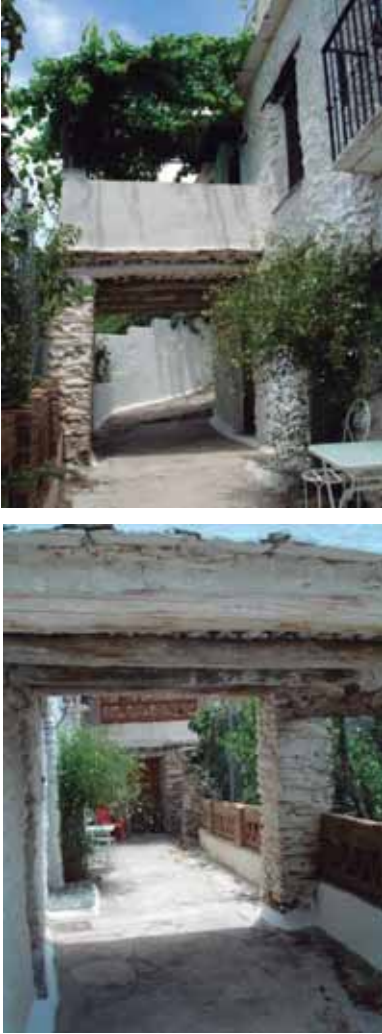
ENTORNO:
769.ARO:Tinaos-45 Tinao en Bubión		Manzanas urbanas compactas con tipología de vivienda unifamiliar algunas de ellas conectadas entre sí por tinaos en un discurrir por calles estrechas que salvan las curvas de nivel del terreno montañoso sobre el que se asienta Bubión
TIPO:		DESCRIPCIÓN:

2. Construcción urbana. Tinao. Uso residencial.		<p>Tinao de paso que cobija el acceso de la vivienda sita en el número 2 y que cualifica el espacio urbano. En su planta primera soporta una terraza descubierta con peto macizo de obra. Sobre el espacio público vuelan los beriles para facilitar la evacuación de aguas pluviales.</p> <p>Estructura vertical formada por muros ejecutados en piedra seca de lajas de pizarra de tamaño medio encalados.</p> <p>La estructura horizontal del tinao se compone de vigas de rollizos y alfarjias de madera sin escuadrar, capa gruesa de lajas de pizarra y capa de malhecho.</p> <p>El pavimento es continuo hormigonado</p>
LOCALIZACIÓN:		CONSERVACIÓN:
Núcleo urbano de Bubión, Granada. Coordenadas: X: 468304 Y: 4089413 Calle Barrio Bajo 2		Buen estado de conservación aparente.
AUTENTICIDAD:		
<p>En el posicionamiento y adaptación al terreno, volumen y forma, diseño y composición, materiales y sistemas constructivos, y uso del espacio urbano susceptibles.</p> <p>Intervención: enfoscado y pintado de los paramentos verticales del peto.</p> <p>Núcleo urbano de Bubión, Conjunto Histórico, BIC. Intervenciones permitidas: rehabilitación y restauración con mismos materiales y técnicas constructivas. Eliminación elementos discordantes.</p>

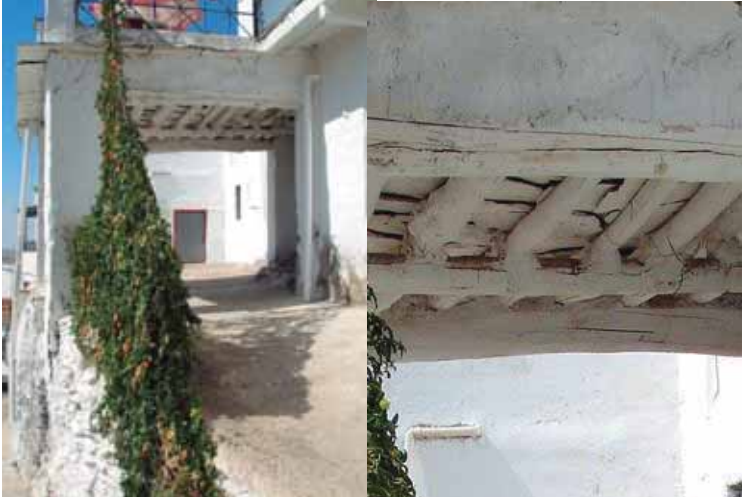
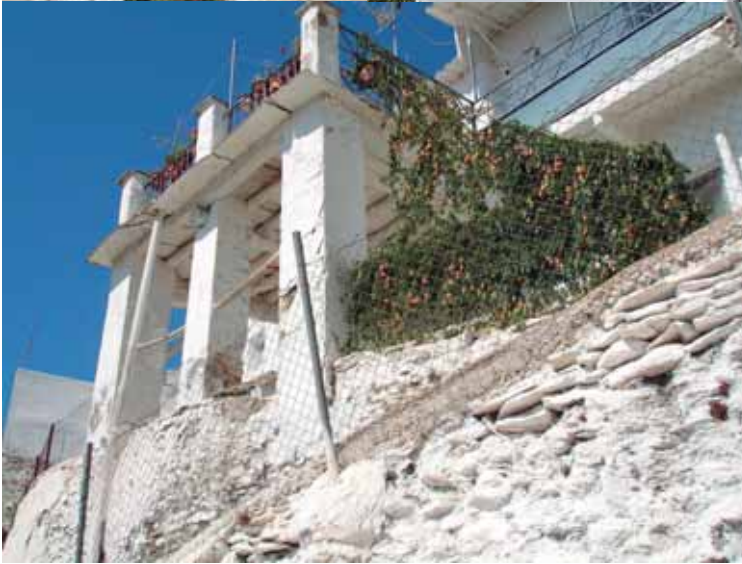
ENTORNO:
771.ARQ:Tinaos-47 Tinao		Manzanas urbanas compactas conectadas por calles estrechas que salvan las curvas de nivel del terreno montañoso sobre el que se asienta Alcútar, a una cota más baja que la Plaza de la Iglesia.
TIPO:

2. Construcción urbana. Tinao. Uso urbano público. Utilizado.		<p> Espacio urbano cubierto por el tinao que vuela el paso de la plataforma que da acceso a las fachadas traseras de las viviendas con puerta principal a calle calle Sangre de los Mártires. Dicha plataforma se encuentra a una cota superior que la calle Iglesia y se separa de ésta por un muro de contención ejecutado en piedra seca de lajas de pizarra de tamaño medio y grande con encalado. Soporta una terraza transitable utilizada por la vivienda sita en calle Sangre de los Mártires 16, a la que se le ha colocado una barandilla metálica con pilastras de ladrillo. El sistema constructivo consta de una estructura horizontal de vigas de rollizos y alfarjas de madera sin desbastar, con capas gruesa de lajas de pizarra y malhecho. Para su apoyo vertical se sirve de las pilastras y del muro de la fachada de la vivienda que ha sido en parte enfoscado y pintado, ocultando las lajas de pizarra. En la parte central se ha construido un pilar de ladrillo hueco doble que recoge la cabeza del rollizo central. Acabado exterior en blanco con cal y pintura. Pavimento continuo hormigonado. </p>

LOCALIZACIÓN:		CONSERVACIÓN:
Núcleo urbano de Alcútar, Bérchules , Granada. Coordenadas: X: 483070 Y: 4091434 Calle Iglesia.		Buen estado de conservación aparente.
AUTENTICIDAD:		EN EL POSICIONAMIENTO Y ADAPTACIÓN AL TERRENO, VOLUMEN Y FORMA, DISEÑO Y COMPOSICIÓN, MATERIALES Y SISTEMAS CONSTRUCTIVOS, Y USO DEL ESPACIO URBANO SUSCEPTIBLES. ELEMENTOS DISCORDANTES: BARANDILLA METÁLICA CON PILASTRAS EN TERRAO, BAJANTE PLUVIAL EXTERIOR Y PILAR CENTRAL DE LADRILLO. INTERVENCIÓN: ENFOSCADO Y PINTADO DE LA FACHADA PRINCIPAL CON DISTINCIÓN DE ZÓCALO.
PROTECCIÓN:	Núcleo urbano de Alcútar, Sitio Histórico, BIC. Intervenciones permitidas: rehabilitación y restauración con mismos materiales y técnicas constructivas. Eliminación de elementos discordantes y recuperación de encalado tradicional.

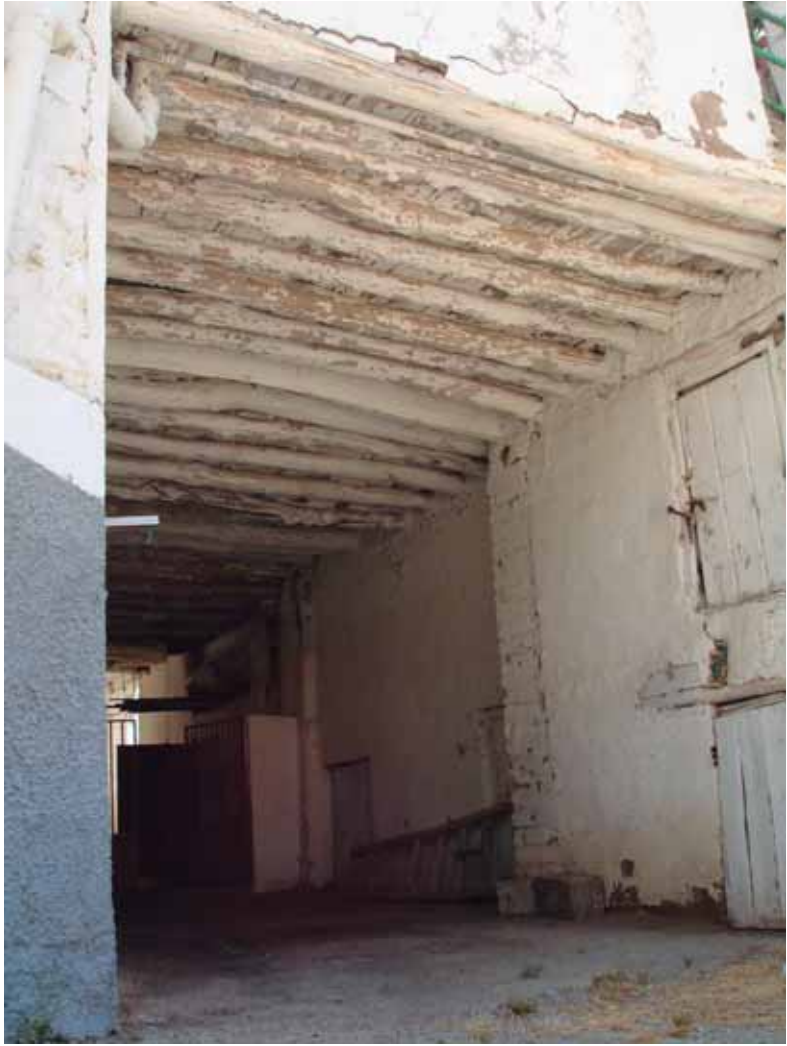
ENTORNO:
772.ARQ:Tinaos-48 Tinao		<p>Manzanas urbanas compactas conectadas por calles estrechas que salvan las curvas de nivel del terreno montañoso sobre el que se asienta Alcútar, a una cota más baja que la Plaza de la Iglesia.</p>
TIPO:		DESCRIPCIÓN:
<p>2. Construcción urbana. Tinao. Uso urbano semipúblico. Utilizado.</p>		<p>Espacio urbano cubierto por el tinao que vuela el paso del callejón trasero de las viviendas sitas en calle Iglesia números 14 y 16, donde se encuentran los espacios de uso agropecuario. Soporta un volumen construido cerrado que contiene estancias vivideras de las viviendas. El sistema constructivo consta de una estructura horizontal de vigas de rollizos de madera sin desbastar, con capas gruesa de lajas de pizarra y malhecho, excepto en el tramo más exterior donde la capa de lajas de pizarra ha sido sustituida por tablazón de madera con una tubería de agua y una bajante exteriores que discurren por la cara inferior del tinao. Para su apoyo vertical se sirve del muro de la fachada de los inmuebles, que ha sido en parte enfoscado y pintado, ocultando las lajas de pizarra, y parte que se ha recrecido con ladrillo o bloque de hormigón. Acabado exterior en blanco con cal y pintura. Carpinterías de madera y metálicas, algunos de los dinteles conformados por rollizos vistos en color blanco. Pavimento continuo hormigonado.</p>

LOCALIZACIÓN:		CONSERVACIÓN:
<p>Núcleo urbano de Alcútar, Bérchules, Granada. Coordenadas: X: 483022 Y: 4091381 Calle Iglesia.</p>		<p>Estado de conservación regular.</p>
AUTENTICIDAD:		
<p>En el posicionamiento y adaptación al terreno, volumen y forma, diseño y composición, materiales y sistemas constructivos, y uso del espacio urbano susceptibles. Elementos discordantes: bajante de aguas fecales. Intervención: enfoscado y pintado de los paramentos verticales.</p>		
PROTECCIÓN:		
<p>Núcleo urbano de Alcútar, Sitio Histórico, BIC. Intervenciones permitidas: rehabilitación y restauración con mismos materiales y técnicas constructivas. Eliminación de elementos discordantes y recuperación de encalado tradicional.</p>

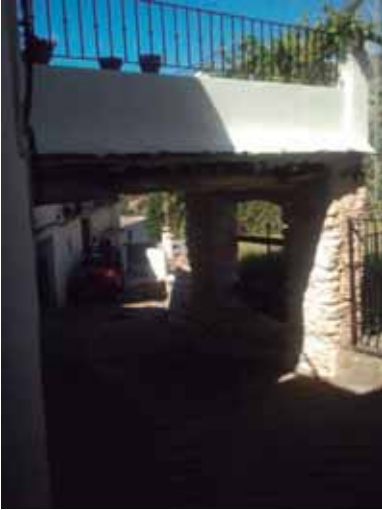
ENTORNO:
773.ARO:Tinaos-49 Tinao en Bubión		Manzanas urbanas compactas con tipología de vivienda unifamiliar algunas de ellas conectadas entre sí por tinaos en un discurrir por calles estrechas que salvan las curvas de nivel del terreno montañoso sobre el que se asienta Bubión
TIPO:	DESCRIPCIÓN:

2. Construcción urbana. Tinao. Uso urbano público.	<p>En el descenso de la calle Hondillo hacia la calle Liso, encontramos un tinao de paso. En su planta primera soporta una terraza descubierta con barandilla metálica sobre murete macizo con pilastras en las esquinas. Sobre el espacio público vuelan los beriles para facilitar la evacuación de aguas pluviales.</p> <p>Estructura vertical formada por muros y pilastrones ejecutados en piedra seca de lajas de pizarra de tamaño medio encajados. En la fachada de la vivienda se encuentra enfoscada y pintada. Entre los pilastrones están colocados dos rollizos horizontales y un poyete a nivel de la calle que sirve de banco.</p> <p>La estructura horizontal del tinao se compone de vigas de rollizos y alfarjías de madera sin escuadrar, capa gruesa de lajas de pizarra y capa de malhecho.</p> <p>El pavimento es continuo hormigonado.</p>	
LOCALIZACIÓN:	CONSERVACIÓN:

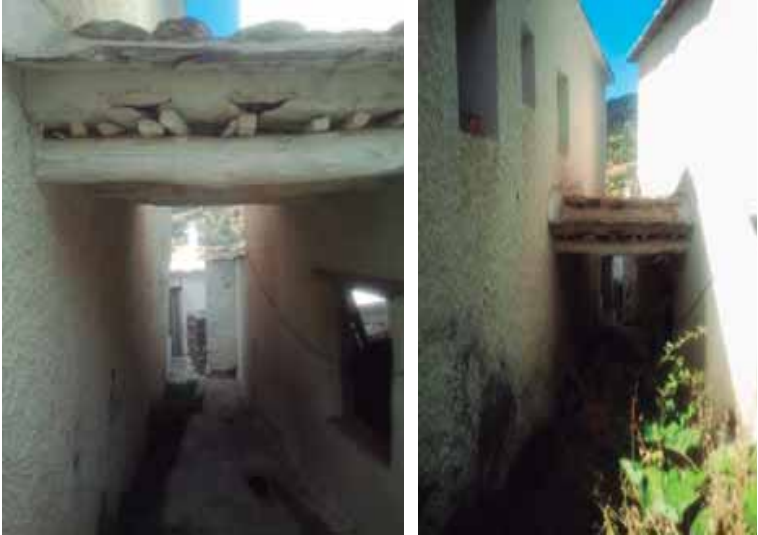
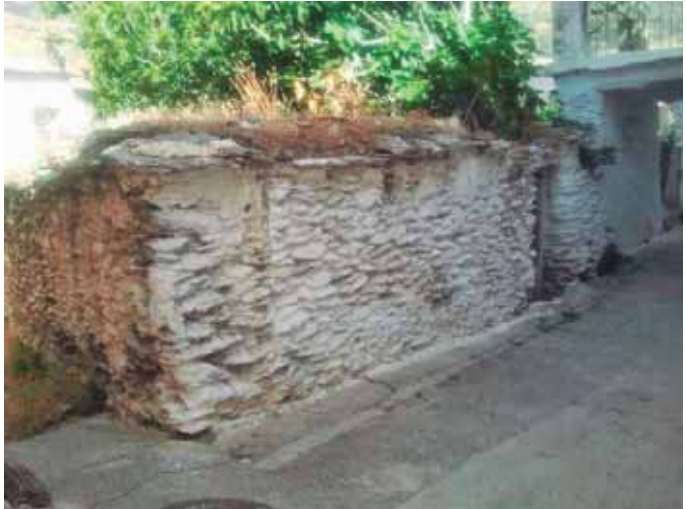
ENTORNO:
776.ARO:Tinaos-52 Tinao en Bubión			Manzanas urbanas compactas con tipologia de vivienda unifamiliar algunas de ellas conectadas entre si por tinaos en un discurrir por calles estrechas que salvan las curvas de nivel del terreno montañoso sobre el que se asienta Bubión
TIPO:

2. Construcción urbana. Tinao. Uso urbano público.			Tinao en acequia que protege el agua de riego utilizada para los huertos urbanos de la calle Estación 10 y Trocadero 5 (imagen inferior) para atravesar la manzana. Tiene las dimensiones precisas para asegurar el paso del acequero y del espacio que éste precisa para las labores de limpieza de la acequia. Estructura vertical formada por muros ejecutados en piedra de lajas de pizarra de tamaño medio que hoy en día se encuentran enfoscados y pintados en el caso de la vivienda sita en calle Estación 6 y de materiales actuales en el paramento de la vivienda del número 8. La estructura horizontal del tinao se compone de vigas de rollizos y alfarjas de madera sin escuadrar, capa gruesa de lajas de pizarra, capa de malhecho y launa, y aleros formados por beriles y catigaderas.. El pavimento es continuo y la acequia ha sido entubada en algún tramo.

CONSERVACIÓN:
Núcleo urbano de Bubión, Granada. Coordenadas: X: 468394 Y: 4089538 Conexión entre calle Trocadero y calle Estación.			Buen estado de conservación aparente en la estructura horizontal y acequia y pavimento muy intervenidos.
AUTENTICIDAD:			En el posicionamiento y adaptación al terreno, volumen y forma, diseño y composición, materiales y sistemas constructivos, y uso del espacio urbano susceptibles. Intervención: enfoscado y pintado de los paramentos verticales, nueva construcción de una vivienda y entubado de la acequia..
PROTECCIÓN:

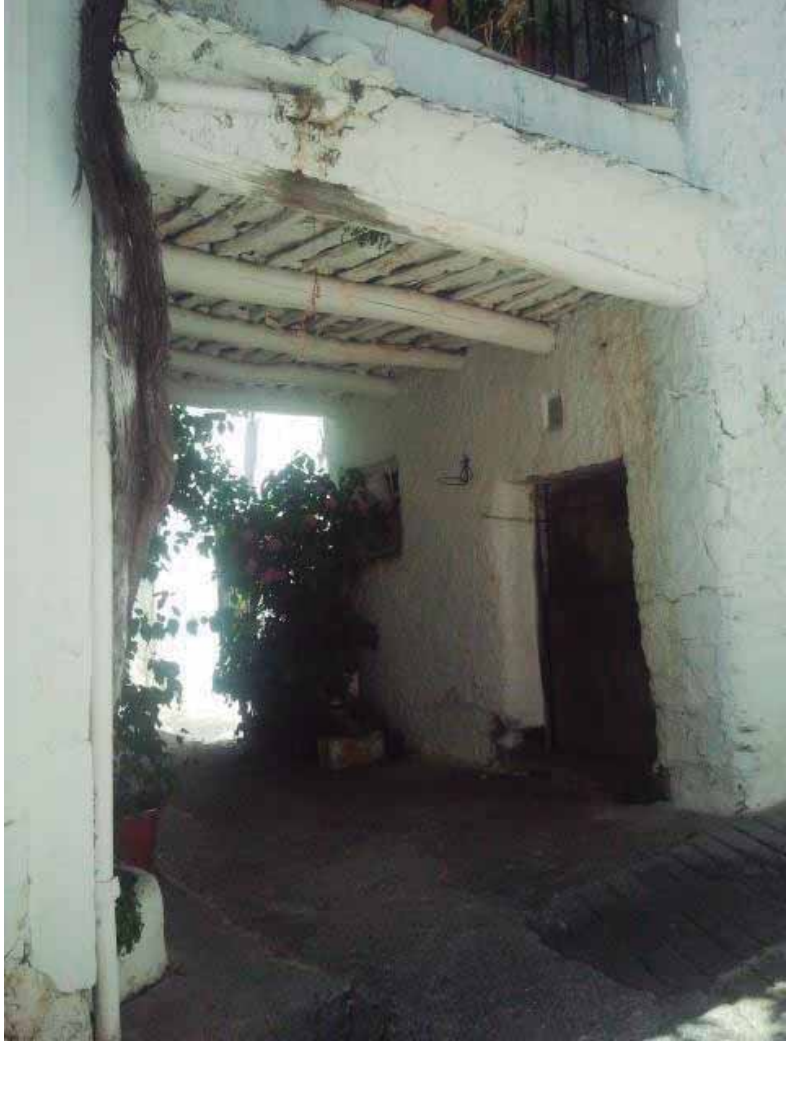
ENTORNO:
781.ARO:Tinaos-57 Tinao en Capileira		Manzanas urbanas compactas con tipología de vivienda unifamiliar algunas de ellas conectadas entre si por tinaos en un discurrir por calles estrechas que salvan las curvas de nivel del terreno montañoso sobre el que se asienta Capileira.
TIPO:		DESCRIPCIÓN:

2. Construcción urbana. Tinao. Uso urbano público		
LOCALIZACIÓN:		En la conexión de la calle Real con su adarve perpendicular podemos observar un tinao de paso que marca esta unión y que cobija el acceso a unas cuadras, cualificando el espacio urbano. En su planta primera tiene una terraza transitible vividera.
Núcleo urbano de Capileira, Granada. Coordenadas: X: 468098 Y: 4090806 Calle Real		Estructura vertical formada por muros ejecutados en piedra seca de lajas de pizarra de tamaño medio, que hoy en día han sido enfoscados y pintados , distinguiendo del blanco el zócalo en color gris azulado.
AUTENTICIDAD:		La estructura horizontal se compone de vigas de rollizos y alfarjías de madera sin escuadrar, capa gruesa de lajas de pizarra y capa de malhecho. Cuenta con beriles que vuelan sobre el espacio público para facilitar la evacuación de aguas pluviales, a la que además se le ha añadido una colector y bajante ajenos a la tipología constructiva del tinao.

PROTECCIÓN:		
Núcleo urbano de Capileira, Conjunto Histórico, BIC. Intervenciones permitidas: rehabilitación y restauración con mismos materiales y técnicas constructivas.

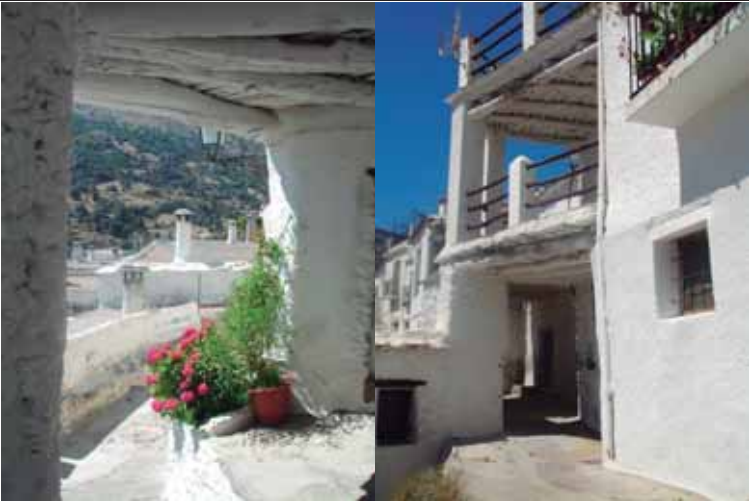
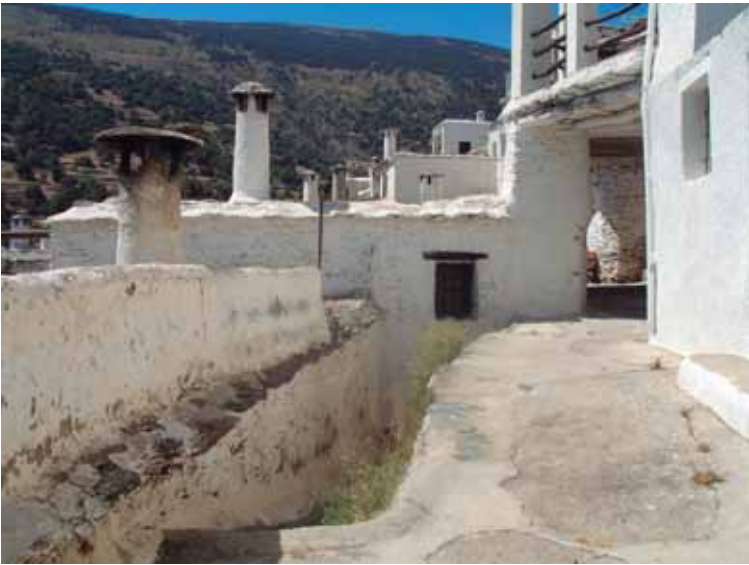
ENTORNO:
783.ARO:Tinaos-59 Tinaos en Capileira		Manzanas urbanas compactas con tipología de vivienda unifamiliar algunas de ellas conectadas entre si por tinaos en un discurrir por calles estrechas que salvan las curvas de nivel del terreno montañoso sobre el que se asienta Capileira.
TIPO:

2. Construcción urbana. Tínavo. Uso urbano público		
LOCALIZACIÓN:		Sucesión de tinaos de paso que cobijan el recorrido de la calle Silencio desde donde se aprecian vistas sobre el Barranco del Poqueira, cualificando el espacio urbano.
Núcleo urbano de Capileira, Granada. Coordenadas: X: 467983 Y: 4090824 Calle Silencio		En su planta primera soporta terraza descubierta, por poseer el inmueble de un tinao superpuesto. Protecciones con barandillas metálicas horizontales.
AUTENTICIDAD:	Estructura vertical formada por muros y pilastras ejecutados en piedra seca de lajas de pizarra de tamaño medio.	
En el posicionamiento y adaptación al terreno, volumen y forma, diseño y composición, materiales y sistemas constructivos, y uso del espacio urbano susceptibles. Elementos discordantes: antena exterior por fachada	La estructura horizontal del tinao se compone de vigas de rollizos y alfarjias de madera sin escuadrar, capa gruesa de lajas de pizarra y capa de malhecho.

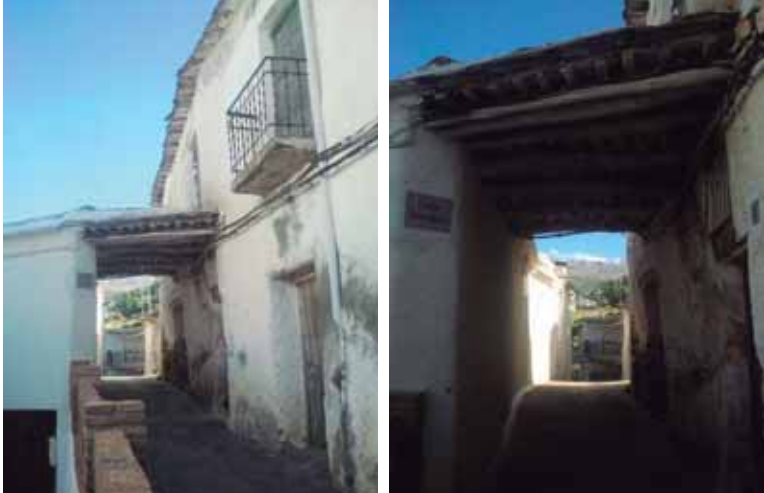
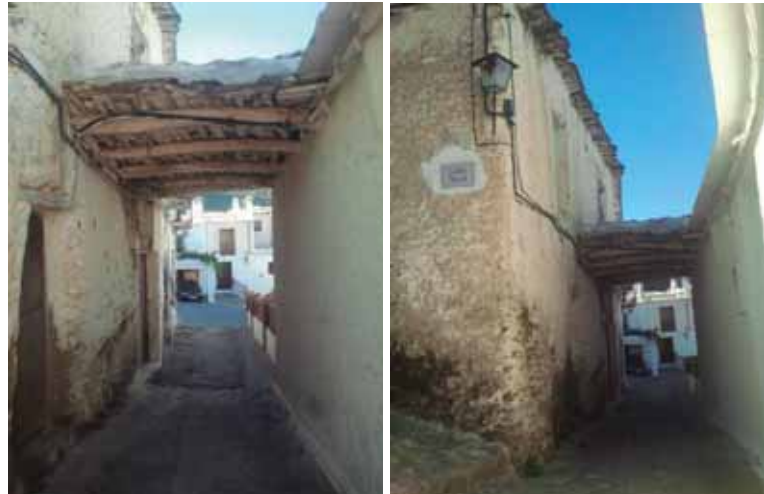
IDENTIFICACIÓN:			ENTORNO:
789.ARO:Tinaos-65 Tinao en Bubión

Manzanas urbanas compactas con tipología de vivienda unifamiliar algunas de ellas conectadas entre si por tinaos en un discurrir por calles estrechas que salvan las curvas de nivel del terreno montañoso sobre el que se asienta Bubión
TIPO:			DESCRIPCIÓN:

2. Construcción urbana. Tinao. Uso urbano público.			
LOCALIZACIÓN:			Tinao de paso sobre la calle Trocadero, que da cobijo a la entrada del inmueble sito en el número 4.
Núcleo urbano de Bubión, Granada. Coordenadas: X: 468406 Y: 4089514 Calle Trocadero 4

Estructura vertical formada por muros ejecutados en piedra de lajas de pizarra de tamaño medio que hoy en día se encuentran enfoscados y pintados en blanco.
AUTENTICIDAD:			La estructura horizontal se compone de vigas de rollizos y alfarjias de madera sin escuadrar, capa gruesa de lajas de pizarra y capa de malhecho.
En el posicionamiento y adaptación al terreno, volumen y forma, diseño y composición, materiales y sistemas constructivos, y uso del espacio urbano susceptibles. Elemento discordante: cableado exterior que discurre por la cara inferior del forjado horizontal del tinao. Intervención: enfoscado y pintado de los paramentos verticales, y aseguramiento de beriles y castigaderas con mortero de cemento.			El pavimento es continuo hormigonado.

PROTECCIÓN:			CONSERVACIÓN:
Núcleo urbano de Bubión, Conjunto Histórico, BIC. Intervenciones permitidas: rehabilitación y restauración con mismos materiales y técnicas constructivas. Eliminación tratamientos discordantes y recuperación en calado tradicional.			Buen estado de conservación aparente.

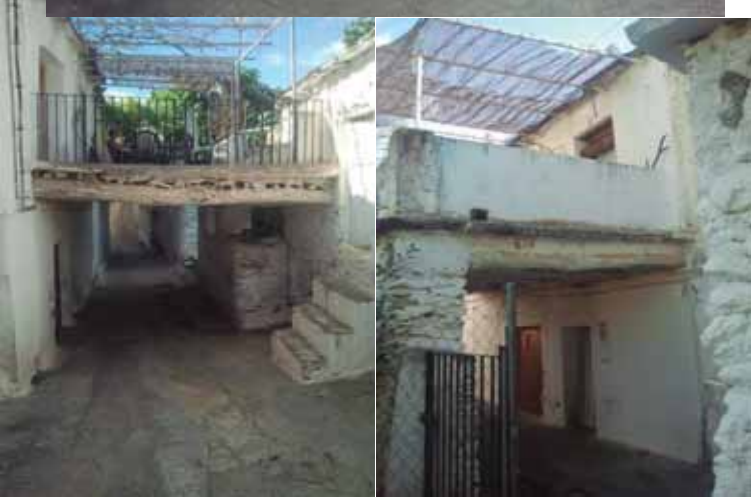
ENTORNO:
790.ARQ:Tinaos-66 Tinao en Bubión		Manzanas urbanas compactas con tipología de vivienda unifamiliar algunas de ellas conectadas entre si por tinaos en un discurrir por calles estrechas que salvan las curvas de nivel del terreno montañoso sobre el que se asienta Bubión
TIPO:		DESCRIPCIÓN:

2. Construcción urbana. Tinao. Uso residencial.		<p>La calle Trocadero tiene una sucesión de tinaos de paso a la altura de los números 10 y 12. Éste último apoya en un muro de piedra encalada con huecos que permiten la conexión visual con el huerto que se encuentra al otro lado de la calle, y también se empotra en el muro del almacén sito en el número 7. Estos paramentos no se encuentran alineados entre sí por lo que la luz que salva el tinao es de diferente longitud.</p> <p>En su planta primera soporta una terraza descubierta con barandillas metálicas en un lateral y un peto macizo en el otro lado. Se le ha colocado una pérgola de tubos metálicos</p> <p>Estructura vertical formada por muros ejecutados en piedra seca de lajas de pizarra de tamaño medio.</p> <p>La estructura horizontal del tinao se compone de vigas de rollizos y alfarjias de madera sin escuadrar, capa gruesa de lajas de pizarra y capa de malhecho.</p> <p>El pavimento es continuo hormigonado.</p>

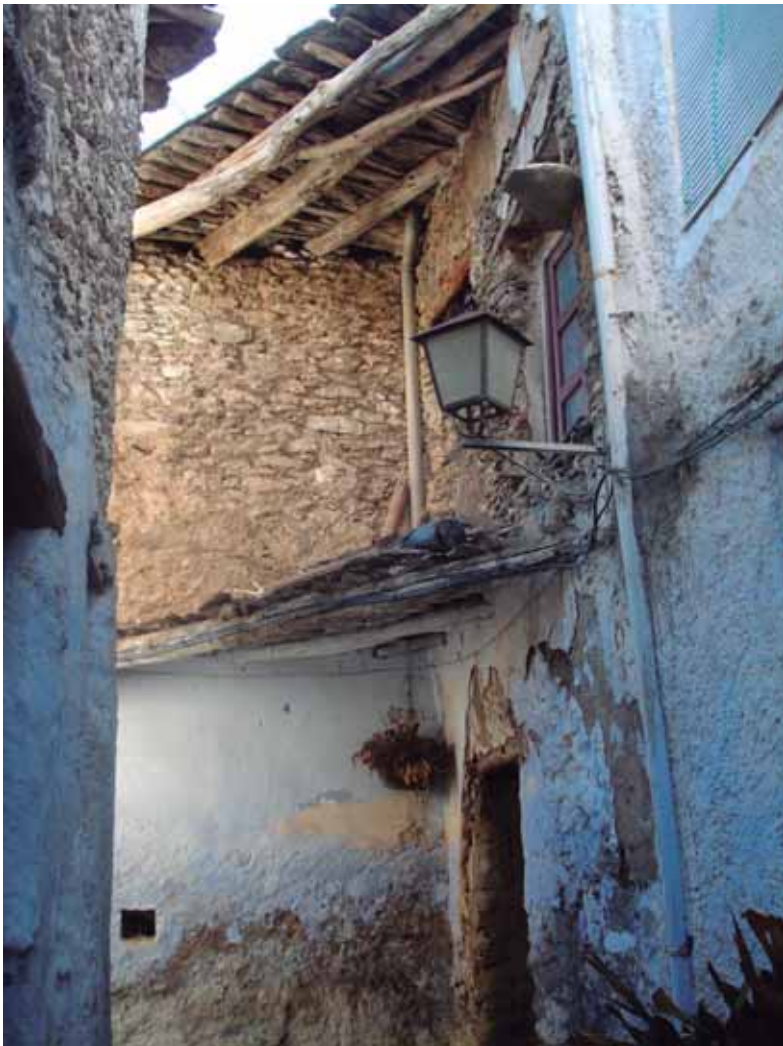
ENTORNO:
794.ARQ:Tinaos-70 Tinao en Atalbéitar		<p>Manzanas urbanas compactas con tipología de vivienda unifamiliar algunas de ellas conectadas entre si por tinaos en un discurrir por calles estrechas que salvan las curvas de nivel del terreno montañoso con un vacío urbano de conexión que es la Plaza de la Candelaria.</p>
TIPO:		DESCRIPCIÓN:
<p>2. Construcción urbana. Tinao. Uso urbano público</p>		<p>Tinao en recodo superpuesto que en su planta baja cobija los accesos de la vivienda sita en la calle Chorrillo número 3, cualificando el espacio urbano.</p> <p>Estructura vertical formada por muros y pilastras ejecutados en piedra seca de lajas de pizarra de tamaño medio.</p> <p>La estructura horizontal se compone de vigas de rollizos y alfarjas de madera sin escuadrar, capa gruesa de lajas de pizarra y capa de malhecho.</p> <p>Cubierta plana de launa con beriles de pizarra y castigaderas.</p> <p>Acabado blanco encalado.</p>

LOCALIZACIÓN:		<p>Núcleo urbano de Atalbéitar, La Tahá, Granada.</p> <p>Coordenadas: X: 472339 Y: 4087648</p> <p>Calle Chorrillo 3</p>
AUTENTICIDAD:		<p>En el posicionamiento y adaptación al terreno, volumen y forma, diseño y composición, materiales y sistemas constructivos, y uso del espacio urbano susceptibles.</p> <p>Elementos discordantes: bajante pluvial exterior por fachada</p>
PROTECCIÓN:		CONSERVACIÓN:
<p>Núcleo urbano de Atalbéitar, Sitio Histórico, BIC. Intervenciones permitidas: rehabilitación y restauración con mismos materiales y técnicas constructivas. Eliminación elementos discordantes.</p>		<p>Mal estado de conservación aparente.</p> <p>Precisa medidas de mantenimiento y consolidación.</p>

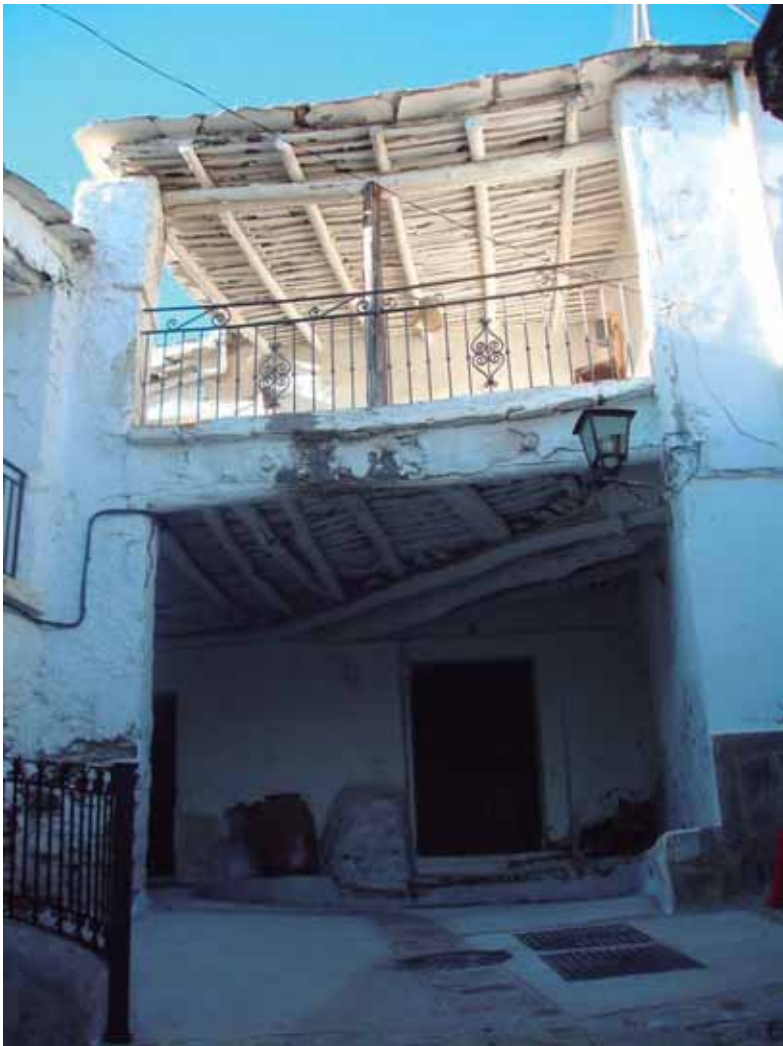
ENTORNO:
795.ARQ:Tinaos-71 Tinao en Atalbéitar		<p>Manzanas urbanas compactas con tipología de vivienda unifamiliar algunas de ellas conectadas entre si por tinaos en un discurrir por calles estrechas que salvan las curvas de nivel del terreno montañoso con un vacío urbano de conexión que es la Plaza de la Candelaria.</p>
TIPO:		DESCRIPCIÓN:
<p>2. Construcción urbana. Tinao. Uso urbano público</p>		
LOCALIZACIÓN:		<p>Tinao de paso superpuesto que en su planta baja cobija los accesos de la vivienda sita en la calle Cruz Alta número 2, cualificando el espacio urbano. En su planta primera soporta una terraza cubierta .</p>
<p>Núcleo urbano de Atalbéitar, La Tahá, Granada. Coordenadas: X: 472339 Y: 4087648 Calle Cruz Alta 2</p>		<p>Estructura vertical formada por muros y pilastras ejecutados en piedra seca de lajas de pizarra de tamaño medio.</p>
AUTENTICIDAD:		<p>La estructura horizontal se compone de vigas de rollizos y alfarjías de madera sin escuadrar, capa gruesa de lajas de pizarra y capa de malhecho.</p>

<p>En el posicionamiento y adaptación al terreno, volumen y forma, diseño y composición, materiales y sistemas constructivos, y uso del espacio urbano susceptibles.</p> <p>Elementos discordantes: cableado exterior por fachada.</p> <p>Tratamiento discordante:enfoscado y zócalo de aplacado de pizarra..</p>		<p>Cubierta plana de launa con beriles de pizarra y castigaderas.</p> <p>Acabado blanco encalado y enfoscado pintado.</p>
PROTECCIÓN:	<p>Barandilla metálica.</p>	
<p>Núcleo urbano de Atalbéitar, Sitio Histórico, BIC. Intervenciones permitidas: rehabilitación y restauración con mismos materiales y técnicas constructivas. Eliminación elementos y tratamientos discordantes.</p>	<p>Actualmente el rollizo que funciona de jácena en el la cubierta ha sido reforzado con un puntal de madera.</p>	
	CONSERVACIÓN:	
	<p>Regular estado de conservación.</p>

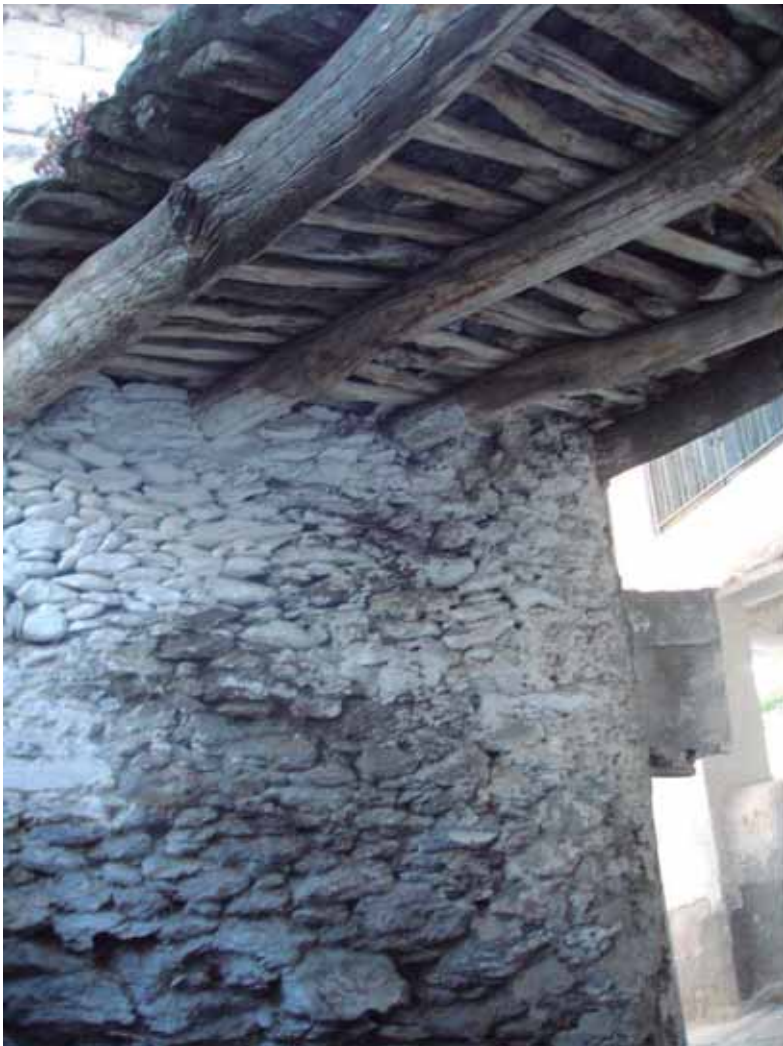
ENTORNO:
796.ARQ:Tinaos-72 Tinao en Atalbéitar		<p>Manzanas urbanas compactas con tipología de vivienda unifamiliar algunas de ellas conectadas entre si por tinaos en un discurrir por calles estrechas que salvan las curvas de nivel del terreno montañoso con un vacío urbano de conexión que es la Plaza de la Candelaria.</p>
TIPO:		DESCRIPCIÓN:
<p>2. Construcción urbana. Tinao. Uso urbano público</p>		<p>Tinao de paso que en su planta baja cobija los accesos de la vivienda sita en la calle Cruz Alta número 12, cualificando el espacio urbano.</p>
LOCALIZACIÓN:		<p>Estructura vertical formada por muros y pilastras ejecutados en piedra seca de lajas de pizarra de tamaño medio.</p>
<p>Núcleo urbano de Atalbéitar, La Tahá, Granada. Coordenadas X: 472339 Y: 4087648 Calle Cruz Alta 12</p>		<p>La estructura horizontal se compone de vigas de rollizos y alfarjias de madera sin escuadrar, capa gruesa de lajas de pizarra y capa de malhecho.</p>

AUTENTICIDAD:		<p>Acabado blanco encalado.</p>
<p>En el posicionamiento y adaptación al terreno, volumen y forma, diseño y composición, materiales y sistemas constructivos, y uso del espacio urbano susceptibles.</p>		CONSERVACIÓN:
PROTECCIÓN:	<p>Buen estado de conservación aparente.</p>	
<p>Núcleo urbano de Atalbéitar, Sitio Histórico, BIC. Intervenciones permitidas: rehabilitación y restauración con mismos materiales y técnicas constructivas.</p>

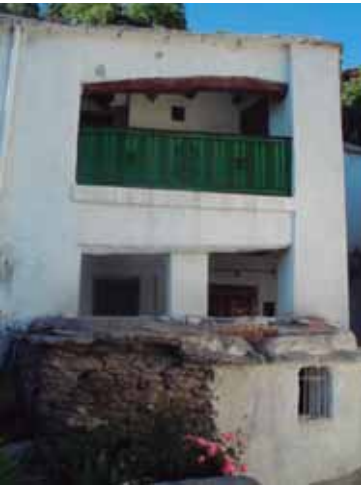
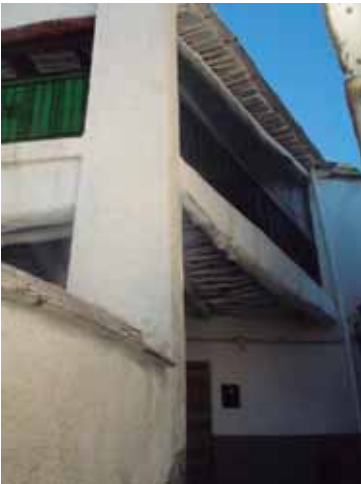
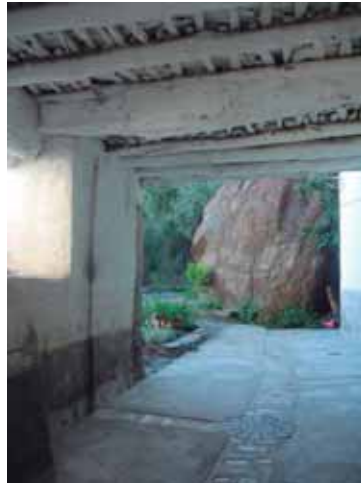
ENTORNO:
797.ARQ:Tinaos-73 Tinao en Atalbéitar		<p>Manzanas urbanas compactas con tipología de vivienda unifamiliar algunas de ellas conectadas entre si por tinaos en un discurrir por calles estrechas que salvan las curvas de nivel del terreno montañoso con un vacío urbano de conexión que es la Plaza de la Candelaria.</p>
TIPO:

DESCRIPCIÓN:
<p>2. Construcción urbana. Tinao. Uso urbano público</p>		<p>Tinao de paso superpuesto que en su planta baja cobija los accesos de la vivienda sita en la calle Cruz Alta número 14, cualificando el espacio urbano. En su planta primera soporta una terraza cubierta .</p> <p>Estructura vertical formada por muros y pilastras ejecutados en piedra seca de lajas de pizarra de tamaño medio.</p> <p>La estructura horizontal se compone de vigas de rollizos y alfarjas de madera sin escuadrar, capa gruesa de lajas de pizarra y capa de malhecho.</p> <p>Cubierta plana de launa con beriles de pizarra y castigaderas.</p> <p>Acabado blanco encalado y enfoscado pintado.</p> <p>Barandilla metálica.</p>

CONSERVACIÓN:
<p>Núcleo urbano de Atalbéitar, La Tahá, Granada. Coordenadas: X: 472443 Y: 4087869 Calle Cruz Alta 14</p>		<p>Buen estado de conservación aparente.</p>
AUTENTICIDAD:		
<p>En el posicionamiento y adaptación al terreno, volumen y forma, diseño y composición, materiales y sistemas constructivos, y uso del espacio urbano susceptibles.</p> <p>Elementos discordantes: protección terraza planta primera</p> <p>Tratamiento discordante:enfoscado.</p>		
PROTECCIÓN:		
<p>Núcleo urbano de Atalbéitar, Sitio Histórico, BIC. Intervenciones permitidas: rehabilitación y restauración con mismos materiales y técnicas constructivas. Eliminación elementos y tratamientos discordantes.</p>

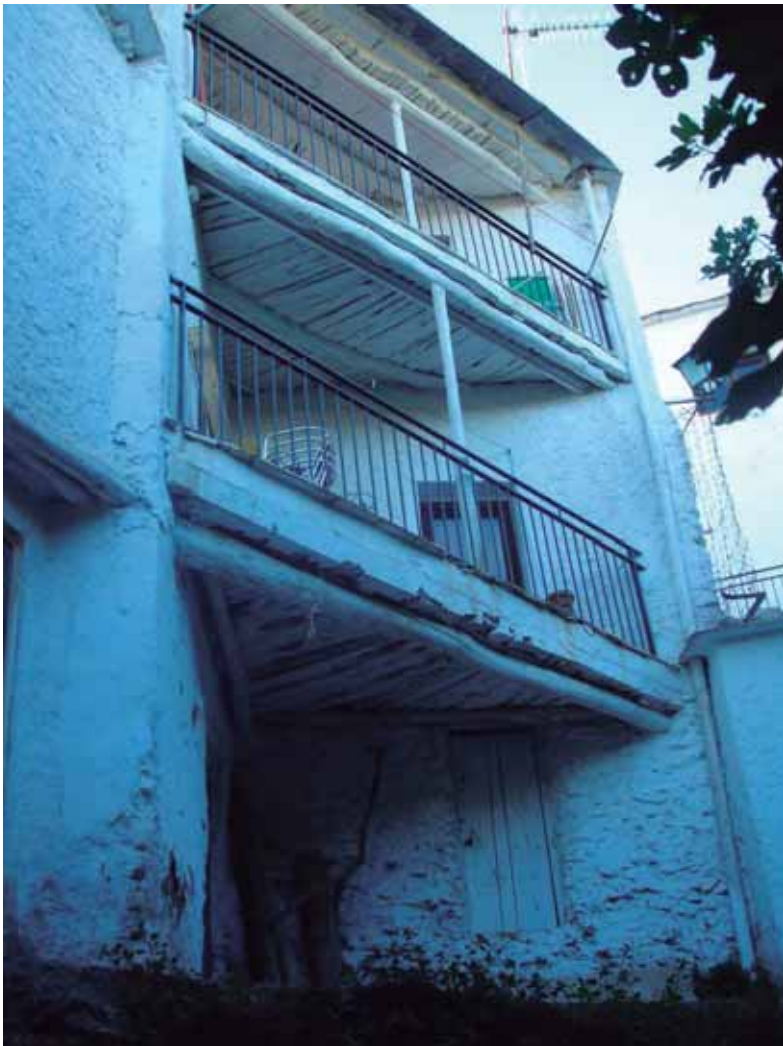
ENTORNO:
798.ARO:Tinaos-74 Tinao en Atalbéitar		Manzanas urbanas compactas con tipología de vivienda unifamiliar algunas de ellas conectadas entre si por tinaos en un discurrir por calles estrechas que salvan las curvas de nivel del terreno montañoso con un vacío urbano de conexión que es la Plaza de la Candelaria.
TIPO:		DESCRIPCIÓN:

2. Construcción urbana. Tinao. Uso urbano público		
LOCALIZACIÓN:		Tinao en recodo superpuesto que en su planta baja cobija los accesos de la fachada trasera de la vivienda sita en la calle Horno número 10, cualificando el espacio urbano. En sus planta primera y segunda soporta terrazas cubiertas .
Núcleo urbano de Atalbéitar, La Tahá, Granada. Coordenadas: X: 472443 Y: 4087869 Calle Horno 10		Estructura vertical formada por muros y pilastras ejecutados en piedra seca de lajas de pizarra de tamaño medio.
AUTENTICIDAD:		La estructura horizontal se compone de vigas de rollizos y alfarjas de madera sin escuadrar, capa gruesa de lajas de pizarra y capa de malhecho.
En el posicionamiento y adaptación al terreno, volumen y forma, diseño y composición, materiales y sistemas constructivos, y uso del espacio urbano susceptibles. Elementos discordantes: antena y bajante pluvialexterior por fachada		Cubierta plana de launa con beriles de pizarra y castigaderas.

PROTECCIÓN:	Acabado blanco encalado.	
Núcleo urbano de Atalbéitar, Sitio Histórico, BIC. Intervenciones permitidas: rehabilitación y restauración con mismos materiales y técnicas constructivas. Eliminación elementos discordantes.	Barandilla metálica.	
		CONSERVACIÓN:
		Buen estado de conservación aparente.

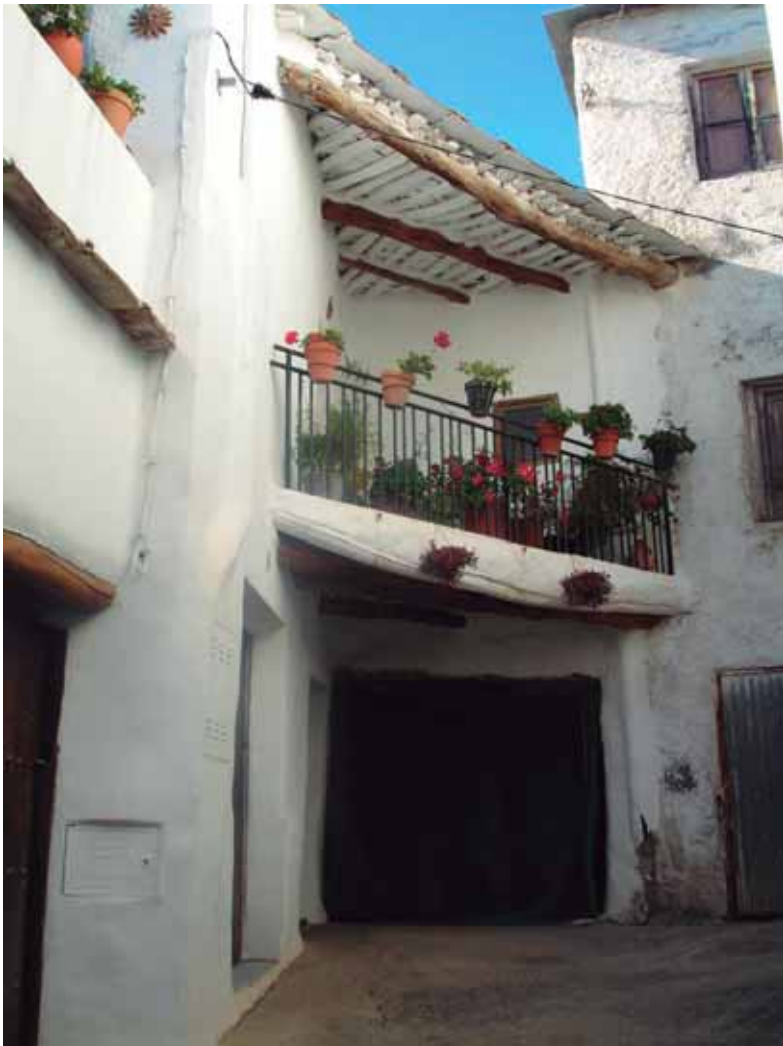
ENTORNO:
799.ARQ:Tinaos-75 Tinao en Atalbéitar		<p>Manzanas urbanas compactas con tipología de vivienda unifamiliar algunas de ellas conectadas entre si por tinaos en un discurrir por calles estrechas que salvan las curvas de nivel del terreno montañoso con un vacío urbano de conexión que es la Plaza de la Candelaria.</p>
TIPO:		DESCRIPCIÓN:
<p>2. Construcción urbana. Tinao. Uso urbano público</p>		<p>Tinao en recodo superpuesto que en su planta baja cobija los accesos de la vivienda sita en la calle Real de Atalbéitar número 6, cualificando el espacio urbano. En su planta primera soporta una terraza cubierta .</p> <p>Estructura vertical formada por muros y pilastras ejecutados en piedra seca de lajas de pizarra de tamaño medio.</p> <p>La estructura horizontal se compone de vigas de rollizos y alfarjías de madera sin escuadrar, capa gruesa de lajas de pizarra y capa de malhecho.</p> <p>Cubierta plana de launa con beriles de pizarra y castigaderas.</p> <p>Acabado blanco encalado.</p> <p>Barandilla metálica.</p>

LOCALIZACIÓN:		CONSERVACIÓN:
<p>Núcleo urbano de Atalbéitar, La Tahá, Granada.</p> <p>Coordenadas: X: 472432 Y: 4087850</p> <p>Calle Real de Atalbéitar 6</p>		<p>Buen estado de conservación aparente.</p>
AUTENTICIDAD:		
<p>En el posicionamiento y adaptación al terreno, volumen y forma, diseño y composición, materiales y sistemas constructivos, y uso del espacio urbano susceptibles.</p> <p>Elementos discordantes: cableado exterior por fachada</p>		
PROTECCIÓN:		
<p>Núcleo urbano de Atalbéitar, Sitio Histórico, BIC. Intervenciones permitidas: rehabilitación y restauración con mismos materiales y técnicas constructivas. Eliminación elementos discordantes.</p>

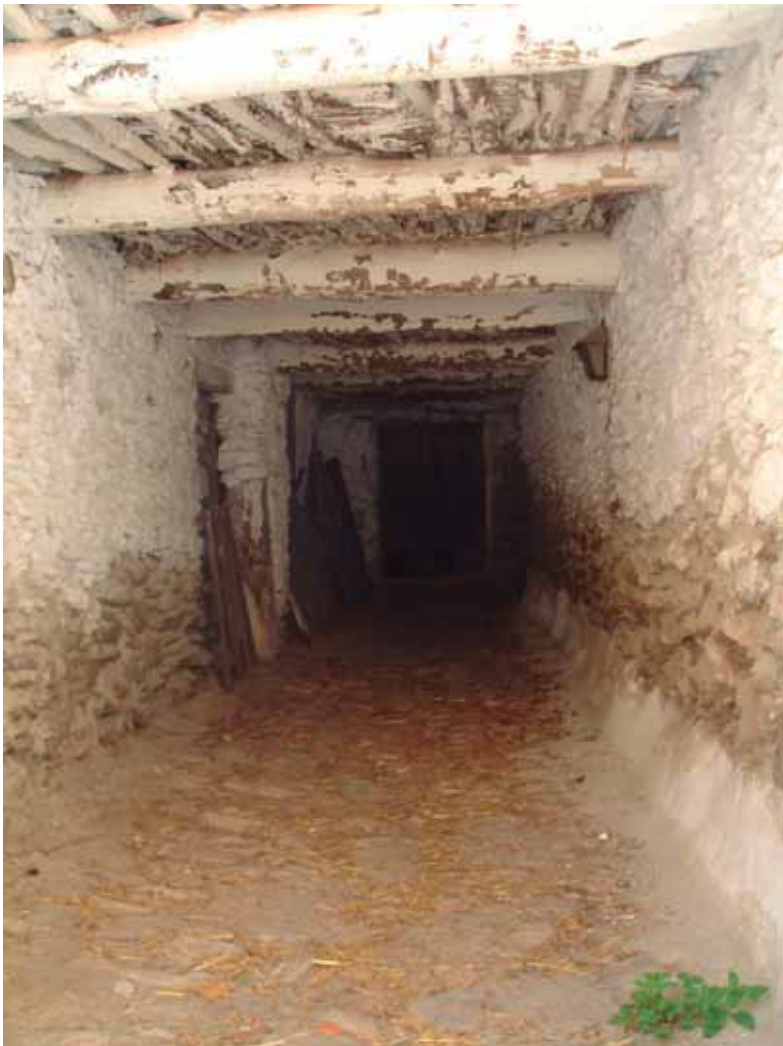
ENTORNO:
800.ARQ:Tinaos-76 Tinao en Atalbéitar		<p>Manzanas urbanas compactas con tipología de vivienda unifamiliar algunas de ellas conectadas entre si por tinaos en un discurrir por calles estrechas que salvan las curvas de nivel del terreno montañoso con un vacío urbano de conexión que es la Plaza de la Candelaria.</p>
TIPO:		DESCRIPCIÓN:
<p>2. Construcción urbana. Tinao. Uso urbano público</p>		<p>Tinao de paso en callejón que en su planta baja cobija los accesos de la vivienda sita en la calle Cruz Alta, cualificando el espacio urbano. En su planta primera soporta volúmenes construidos . Sirve de conexión entre la calle Cruz Alta y el Callejón del Caqui.</p>
LOCALIZACIÓN:		<p>Estructura vertical formada por muros y pilastras ejecutados en piedra seca de lajas de pizarra de tamaño medio.</p>
<p>Núcleo urbano de Atalbéitar, La Tahá, Granada. Coordenadas: X: 472477 Y: 4087873 Callejón el Caqui</p>		<p>La estructura horizontal se compone de vigas de rollizos y alfarjías de madera sin escuadrar, capa gruesa de lajas de pizarra y capa de malhecho.</p>

AUTENTICIDAD:		<p>Cubierta plana de launa con beriles de pizarra y castigaderas.</p>
<p>En el posicionamiento y adaptación al terreno, volumen y forma, diseño y composición, materiales y sistemas constructivos, y uso del espacio urbano susceptibles.</p> <p>Tratamiento discordante:enfoscado a la altura del rodapié.</p>		<p>Acabado blanco encalado.</p>
PROTECCIÓN:	CONSERVACIÓN:	
<p>Núcleo urbano de Atalbéitar, Sitio Histórico, BIC. Intervenciones permitidas: rehabilitación y restauración con mismos materiales y técnicas constructivas. Eliminación tratamientos discordantes.</p>	<p>Estado de conservación regular. Precisa limpieza y encalado.</p>

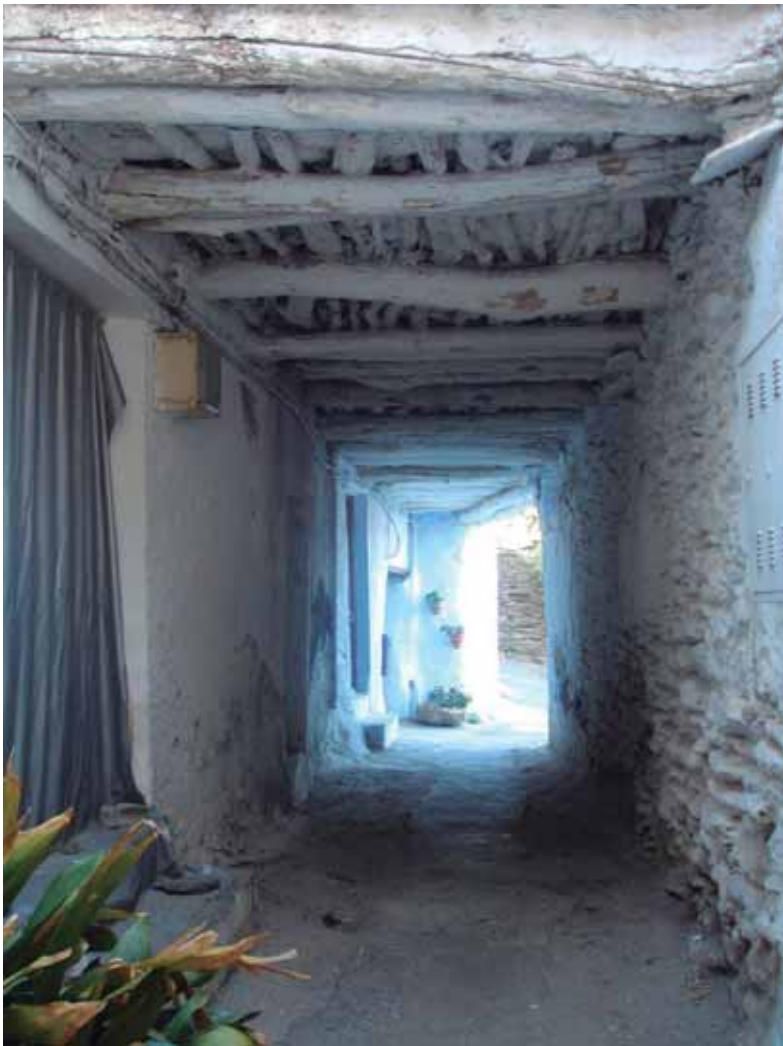
ENTORNO:
801.ARQ:Tinaos-77 Tinao en Atalbéitar		<p>Manzanas urbanas compactas con tipología de vivienda unifamiliar algunas de ellas conectadas entre si por tinaos en un discurrir por calles estrechas que salvan las curvas de nivel del terreno montañoso con un vacío urbano de conexión que es la Plaza de la Candelaria.</p>
TIPO:		DESCRIPCIÓN:
<p>2. Construcción urbana. Tinao. Uso urbano público</p>		<p>Tinao de paso que en su planta baja cobija los accesos de las viviendas sitas en la calle Chorrillo , cualificando el espacio urbano.</p>
LOCALIZACIÓN:		<p>Estructura vertical formada por muros y pilastras ejecutados en piedra seca de lajas de pizarra de tamaño medio.</p>
<p>Núcleo urbano de Atalbéitar, La Tahá, Granada. Coordenadas: X: 472497 Y: 4087854 Calle Chorrillo 3</p>		<p>La estructura horizontal se compone de vigas de rollizos y alfarjas de madera sin escuadrar, capa gruesa de lajas de pizarra y capa de malhecho.</p>

AUTENTICIDAD:		<p>Cubierta plana de launa con beriles de pizarra y castigaderas.</p>
<p>En el posicionamiento y adaptación al terreno, volumen y forma, diseño y composición, materiales y sistemas constructivos, y uso del espacio urbano susceptibles.</p> <p>Elementos discordantes: contadores y cableado exteriores por fachada</p> <p>Tratamiento discordante: enfoscado y pintado de fachada.</p>		<p>Acabado blanco encalado y enfoscado y pintado</p>
PROTECCIÓN:		CONSERVACIÓN:
<p>Núcleo urbano de Atalbéitar, Sitio Histórico, BIC. Intervenciones permitidas: rehabilitación y restauración con mismos materiales y técnicas constructivas. Eliminación elementos y tratameintos discordantes.</p>	<p>Regular estado de conservación . Precisa encalado.</p>
