8. ANEXO. INVENTARIO DE BIENES INDIVIDUALIZADOS

PROPUESTA DE DELIMITACIÓN DEL BIEN
DENOMINADO:
“PAISAJE CULTURAL DE LA ALPUJARRA”

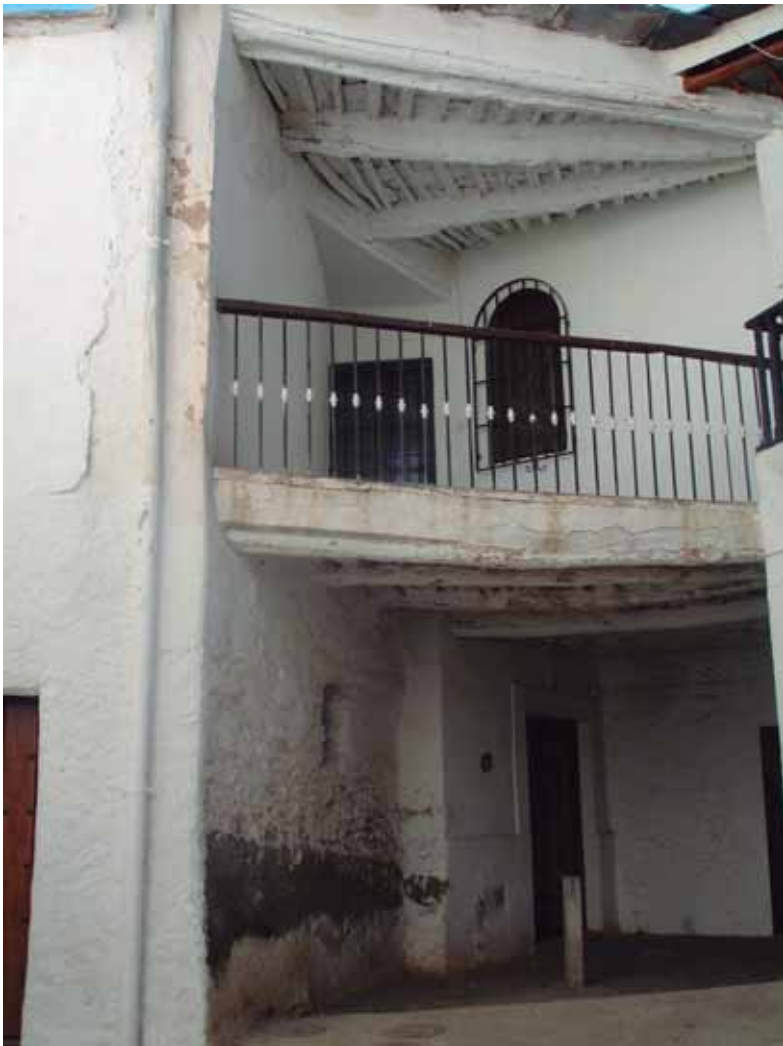
ENTORNO:
802.ARQ:Tinaos-78 Tinao en Ferreirola		Manzanas urbanas compuestas por casas populares con huertos que se conectan a través de calles estrechas entre muros de piedra.
TIPO:		DESCRIPCIÓN:

2. Construcción urbana. Tinao. Uso urbano público		<p>Tinao en recodo superpuesto que en su planta baja cubija los accesos de la vivienda sita en calle Cruz Baja 4, cualificando el espacio urbano. En su planta primera soporta una terraza cubierta.</p> <p>Estructura vertical formada por muros ejecutados en piedra seca de lajas de pizarra de tamaño medio.</p> <p>La estructura horizontal se compone de vigas de rollizos y alfarjias de madera sin escuadrar, capa gruesa de lajas de pizarra y capa de malhecho.</p> <p>Cubierta plana de launa con beriles de pizarra y castigaderas.</p> <p>Acabado blanco encalado y enfoscado pintado.</p> <p>Barandilla metálica en planta primera de la terraza.</p>
LOCALIZACIÓN:		CONSERVACIÓN:
Núcleo urbano de Ferreirola, La Tahá, Granada. Coordenadas: X: 472159 Y: 4087260 Calle Cruz Baja 4		Regular estado de conservación. Presenta manchas de humedad en el arranque del muro con caída del revestimiento.

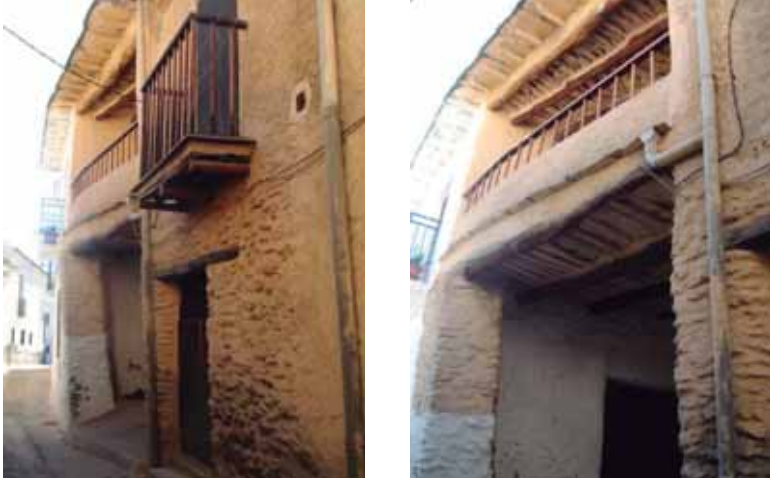
ENTORNO:
804.ARQ:Tinaos-80 Tinao en Ferreirola		Manzanas urbanas compuestas por casas populares con huertos que se conectan a través de calles estrechas entre muros de piedra.
TIPO:		DESCRIPCIÓN:

2. Construcción urbana. Tinao. Uso urbano público		Tinao superpuesto que en su planta baja cobija los accesos de la vivienda sita en la calle Duende, cualificando el espacio urbano. En su planta primera soporta una terraza cubierta. Estructura vertical formada por muros ejecutados en piedra seca de lajas de pizarra de tamaño medio. La estructura horizontal se compone de vigas de rollizos y alfarjias de madera sin escuadrar, capa gruesa de lajas de pizarra y capa de malhecho. Cubierta plana de launa con beriles de pizarra y castigaderas. Acabado blanco encalado. Barandilla metálica en planta primera.
LOCALIZACIÓN:		CONSERVACIÓN:
Núcleo urbano de Ferreirola, La Tahá, Granada. Coordenadas: X: 472239 Y: 4087256 Calle Duende 9		Buen estado de conservación aparente.
AUTENTICIDAD:		
En el posicionamiento y adaptación al terreno, volumen y forma, diseño y composición, materiales y sistemas constructivos, y uso del espacio urbano susceptibles. Elemento discordante: bajante pluvial y cableado exterior por fachada.

PROTECCIÓN:		
Núcleo urbano de Ferreirola, Sitio Histórico, BIC. Intervenciones permitidas: rehabilitación y restauración con mismos materiales y técnicas constructivas.

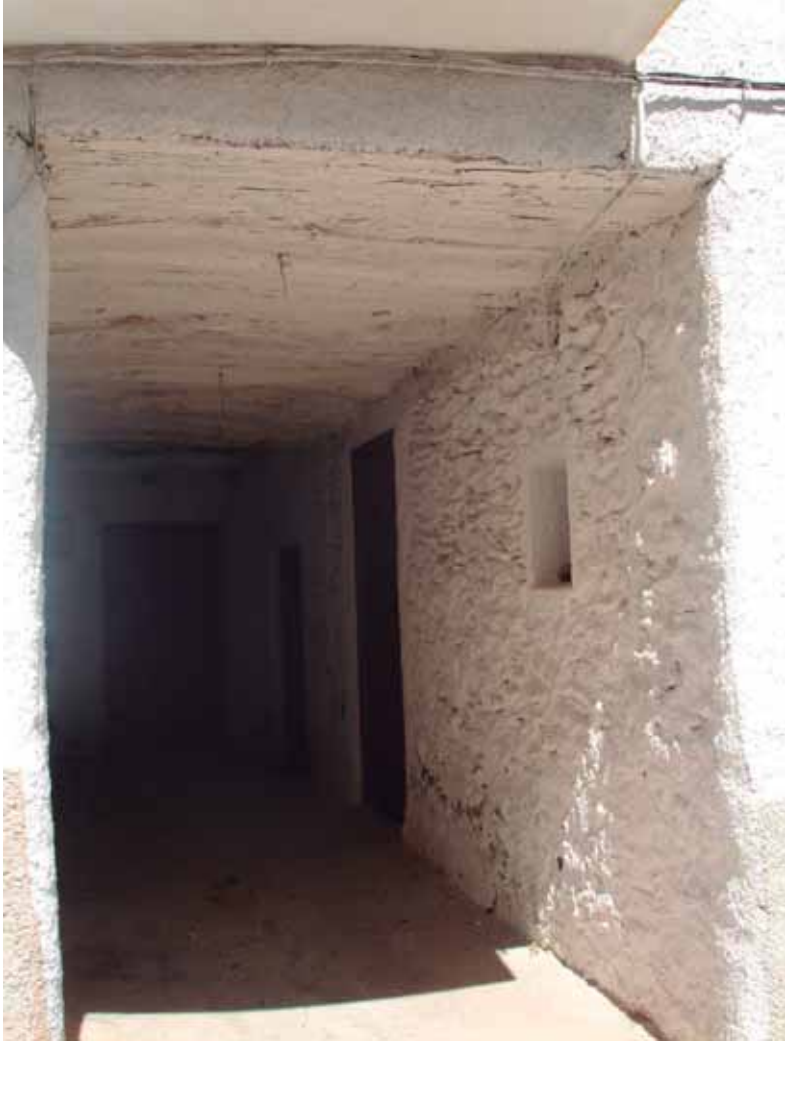
ENTORNO:
805.ARQ:Tinaos-81 Tinao en Ferreirola		Manzanas urbanas compuestas por casas populares con huertos que se conectan a través de calles estrechas entre muros de piedra.
TIPO:		DESCRIPCIÓN:

2. Construcción urbana. Tinao. Uso urbano público		<p>Tinao de paso en callejón que en su planta baja cobija los accesos de la vivienda sita en la calle El Sol 2, cualificando el espacio urbano. En su planta primera soporta volúmenes construidos .</p> <p>Estructura vertical formada por muros ejecutados en piedra seca de lajas de pizarra de tamaño medio.</p> <p>La estructura horizontal se compone de vigas de rollizos y alfarjias de madera sin escuadrar, capa gruesa de lajas de pizarra y capa de malhecho.</p> <p>Cubierta plana de launa con beriles de pizarra y castigaderas.</p> <p>Acabado blanco encalado.</p>
LOCALIZACIÓN:		CONSERVACIÓN:
Núcleo urbano de Ferreirola, La Tahá, Granada. Coordenadas: X: 472210 Y: 4087336 Calle El Sol 2		Buen estado de conservación aparente.
AUTENTICIDAD:		
En el posicionamiento y adaptación al terreno, volumen y forma, diseño y composición, materiales y sistemas constructivos, y uso del espacio urbano susceptibles.

PROTECCIÓN:		
Núcleo urbano de Ferreirola, Sitio Histórico, BIC. Intervenciones permitidas: rehabilitación y restauración con mismos materiales y técnicas constructivas.

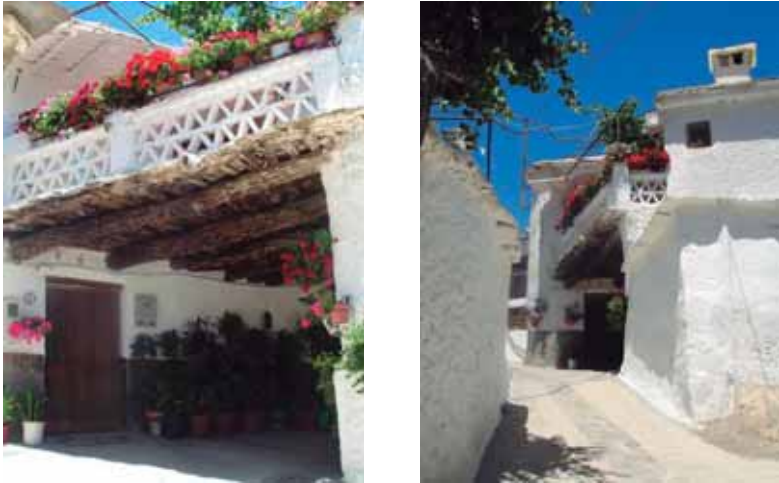
ENTORNO:
808.ARQ:Tinaos-84 Tinao en Fondales		Manzanas urbanas compuestas por casas populares con huertos que se conectan a través de calles estrechas entre muros de piedra.
TIPO:		DESCRIPCIÓN:

2. Construcción urbana. Tinao. Uso urbano público		<p>Tinao de paso que en su planta baja cobija los accesos de la vivienda sita en calle Chopera 1, cualificando el espacio urbano. En su planta primera soporta una terraza descubierta.</p> <p>Estructura vertical formada por muros ejecutados en piedra seca de lajas de pizarra de tamaño medio.</p> <p>La estructura horizontal se compone de vigas de rollizos y alfarjias de madera sin escuadrar, capa gruesa de lajas de pizarra y capa de malhecho.</p> <p>Cubierta plana de launa con beriles de pizarra y castigaderas.</p> <p>Acabado blanco encalado y enfoscado pintado.</p> <p>Barandilla calada de ladrillo en planta primera de la terraza.</p>
LOCALIZACIÓN:		CONSERVACIÓN:
Núcleo urbano de Fondales, La Tahá, Granada. Coordenadas: X: 471557 Y: 4086917 Calle Chopera 1		Regular estado de conservación. Presenta encalado.
AUTENTICIDAD:		
<p>En el posicionamiento y adaptación al terreno, volumen y forma, diseño y composición, materiales y sistemas constructivos, y uso del espacio urbano susceptibles.</p> <p>Elemento discordante: barandilla de ladrillo calado y contador exterior en fachada..</p> <p>Tratamiento discordante: enfoscado y pintado de fachada con zócalo de aplacado de pizarra, y prolongación de cubierta de chapa ondulada .</p>

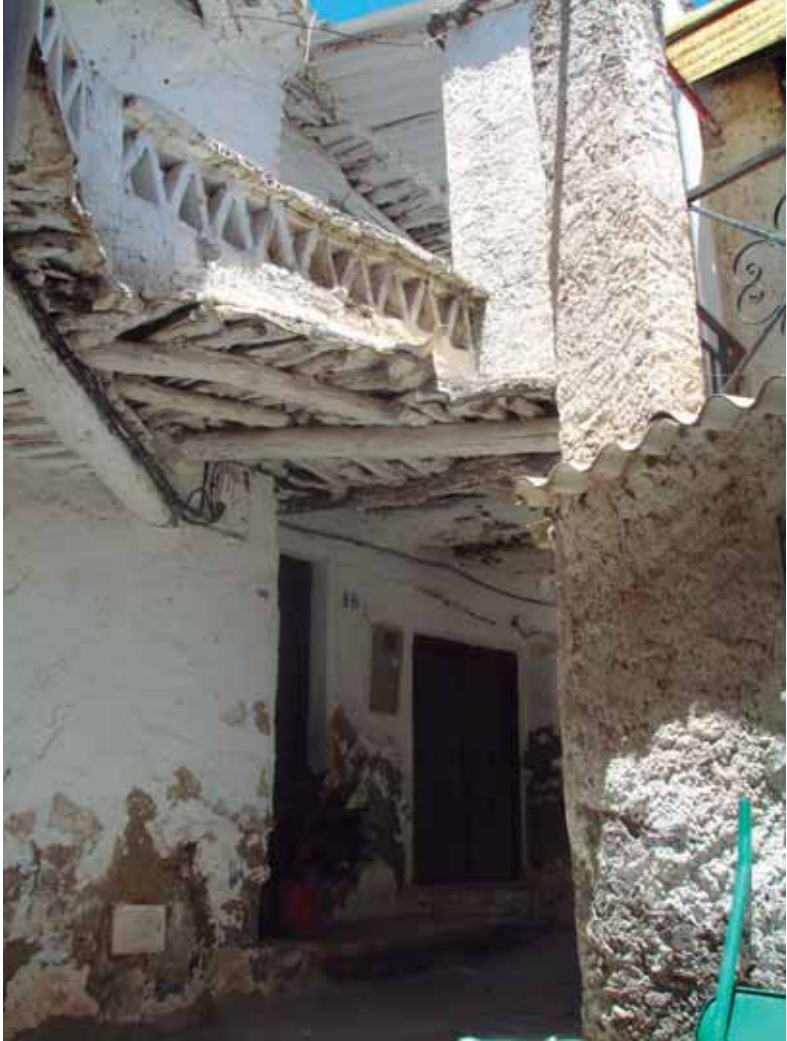
ENTORNO:
810.ARQ:Tinaos-86 Tinao en Fondales		Manzanas urbanas compuestas por casas populares con huertos que se conectan a través de calles estrechas entre muros de piedra.
TIPO:		DESCRIPCIÓN:

2. Construcción urbana. Tinao. Uso urbano público		Sucesión de tinaos de paso que cubren el acceso de la vivienda sita en calle de la Era 16, cualificando el espacio urbano. Estructura vertical formada por muros ejecutados en piedra seca de lajas de pizarra de tamaño medio. La estructura horizontal se compone de vigas de rollizos y alfarjías de madera sin escuadrar, capa gruesa de lajas de pizarra y capa de malhecho. Cubierta plana de launa con beriles de pizarra y castigaderas. Acabado blanco encalado. Barandilla calada de ladrillo en terraza. Carpinterías de madera.
LOCALIZACIÓN:		CONSERVACIÓN:
Núcleo urbano de Fondales, La Tahá, Granada. Coordenadas: 471489 Y: 4086796 Calle La Era		Regular estado de conservación. Presenta mancha de humedad en zócalo y pérdida parcial de revestimiento.
AUTENTICIDAD:		
En el posicionamiento y adaptación al terreno, volumen y forma, diseño y composición, materiales y sistemas constructivos, y uso del espacio urbano susceptibles. Elemento discordante: contadores en fachada y chapa indulada en prolongación de cubierta.

PROTECCIÓN:		
Núcleo urbano de Fondales, Sitio Histórico, BIC. Intervenciones permitidas: rehabilitación y restauración con mismos materiales y técnicas constructivas. Eliminación de elementos discordantes.

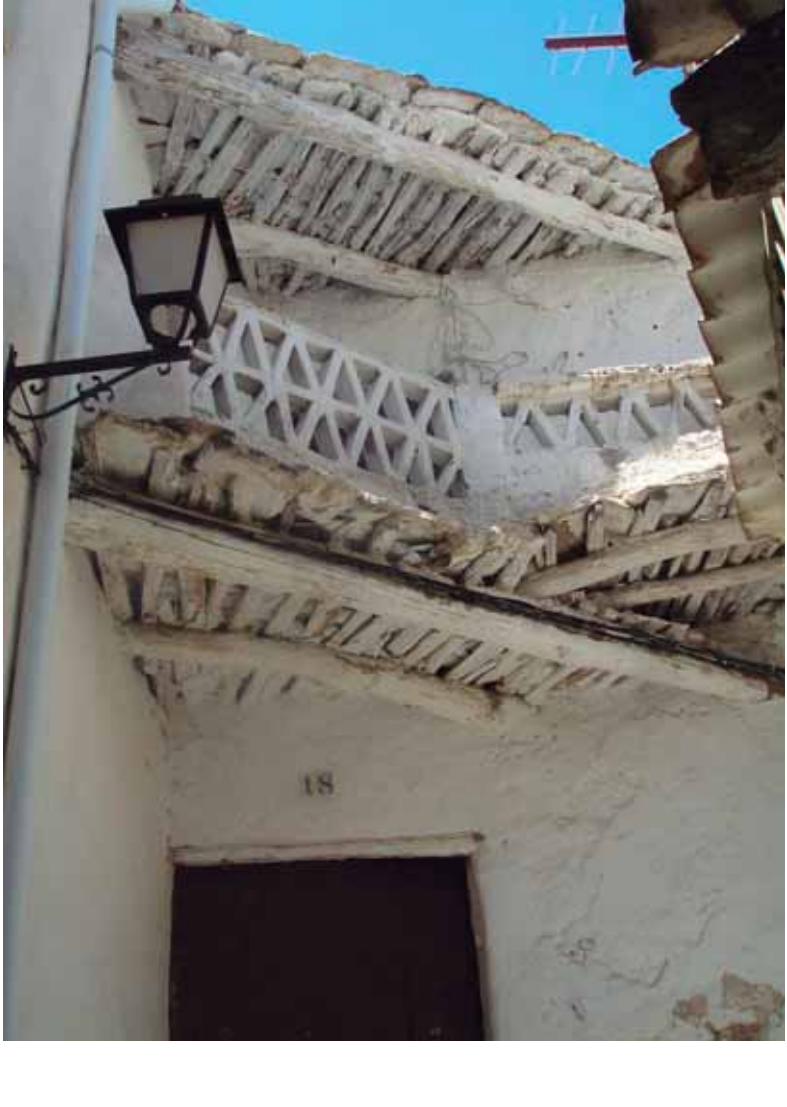
ENTORNO:
811.ARQ:Tinaos-87 Tinao en Fondales		Manzanas urbanas compuestas por casas populares con huertos que se conectan a través de calles estrechas entre muros de piedra.
TIPO:		DESCRIPCIÓN:

2. Construcción urbana. Tinao. Uso urbano público		<p>Tinao superpuesto en recodo que cubre el acceso de la vivienda sita en calle de la Era 18, cualificando el espacio urbano. En su planta primera presenta balcón.</p> <p>Estructura vertical formada por muros ejecutados en piedra seca de lajas de pizarra de tamaño medio.</p> <p>La estructura horizontal se compone de vigas de rollizos y alfarjías de madera sin escuadrar, capa gruesa de lajas de pizarra y capa de malhecho.</p> <p>Cubierta plana de launa con beriles de pizarra y castigaderas.</p> <p>Acabado blanco encalado y enfoscado y pintado.</p> <p>Barandilla calada de ladrillo en terraza.</p> <p>Carpinterías de madera.</p>
LOCALIZACIÓN:		CONSERVACIÓN:
Núcleo urbano de Fondales, La Tahá, Granada. Coordenadas: 471487 Y: 4086793 Calle La Era 18		Regular estado de conservación. Presenta mancha de humedad en zócalo y pérdida parcial de revestimiento.

AUTENTICIDAD:		
En el posicionamiento y adaptación al terreno, volumen y forma, diseño y composición, materiales y sistemas constructivos, y uso del espacio urbano susceptibles. Elemento discordante: barandilla calada de ladrillo. Tratamiento discordante: enfoscado y pintado.		
PROTECCIÓN:		
Núcleo urbano de Fondales, Sitio Histórico, BIC. Intervenciones permitidas: rehabilitación y restauración con mismos materiales y técnicas constructivas. Eliminación de elementos y trataminetos discordantes.

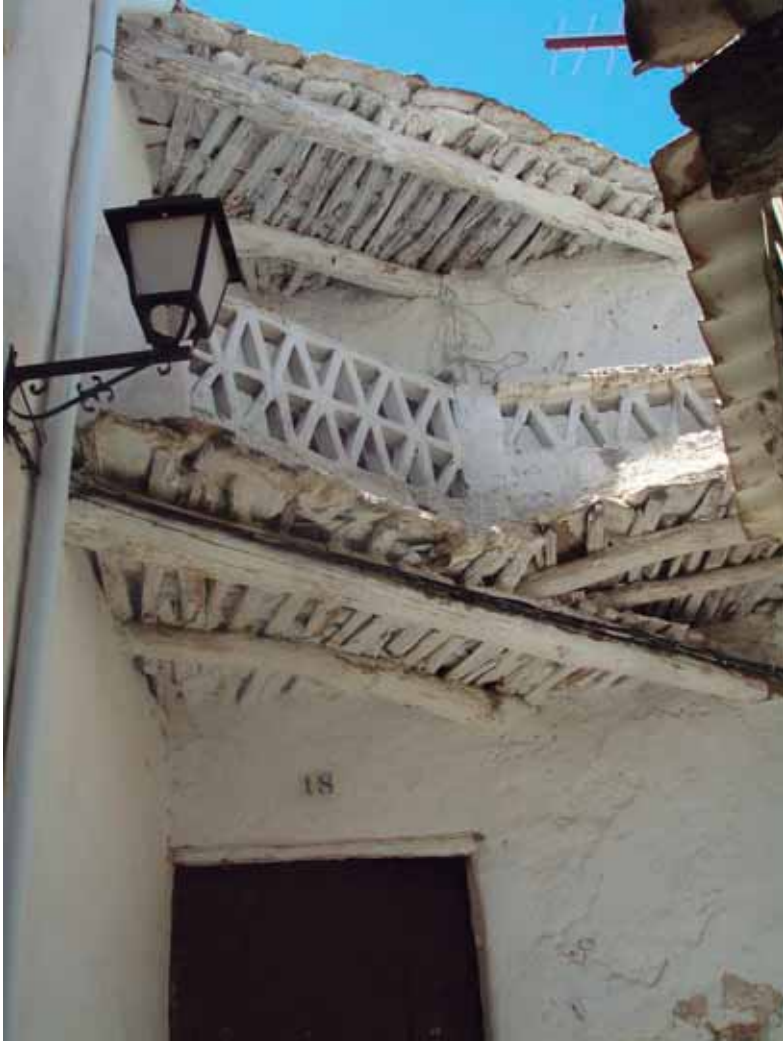
ENTORNO:
812.ARQ:Tinaos-88 Tinao en Fondales		Manzanas urbanas compuestas por casas populares con huertos que se conectan a través de calles estrechas entre muros de piedra.
TIPO:		DESCRIPCIÓN:

2. Construcción urbana. Tinao. Uso urbano público		<p>Tinao superpuesto en recodo que cubre el acceso de la vivienda sita en calle de la Era 18, cualificando el espacio urbano. En su planta primera presenta balcón.</p> <p>Estructura vertical formada por muros ejecutados en piedra seca de lajas de pizarra de tamaño medio.</p> <p>La estructura horizontal se compone de vigas de rollizos y alfarjías de madera sin escuadrar, capa gruesa de lajas de pizarra y capa de malhecho.</p> <p>Cubierta plana de launa con beriles de pizarra y castigaderas.</p> <p>Acabado blanco encalado y enfoscado y pintado.</p> <p>Barandilla calada de ladrillo en terraza.</p> <p>Carpinterías de madera.</p>
LOCALIZACIÓN:		CONSERVACIÓN:
Núcleo urbano de Fondales, La Tahá, Granada. Coordenadas: 471531 Y: 4086901 Calle La Era 18		Regular estado de conservación. Presenta mancha de humedad en zócalo y pérdida parcial de revestimiento.

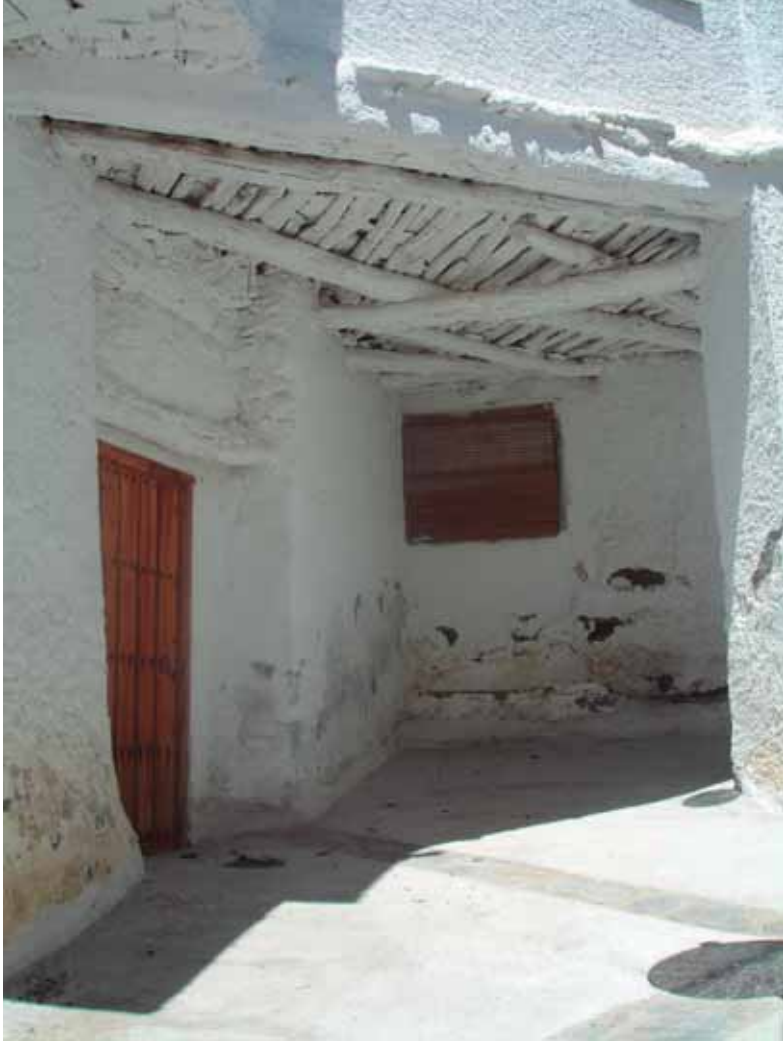
ENTORNO:
813.ARQ:Tinaos-89 Tinao en Fondales		<p>Manzanas urbanas compuestas por casas populares con huertos que se conectan a través de calles estrechas entre muros de piedra.</p>
TIPO:		DESCRIPCIÓN:
<p>2. Construcción urbana. Tinao. Uso urbano público</p>		<p>Tinao de paso en recodo que cubre el acceso al adarve y cobija los accesos de la vivienda sita en calle Higuera, cualificando el espacio urbano. En su planta primera soporta una terraza descubierta.</p> <p>Estructura vertical formada por muros ejecutados en piedra seca de lajas de pizarra de tamaño medio.</p> <p>La estructura horizontal se compone de vigas de rollizos y alfarjías de madera sin escuadrar, capa gruesa de lajas de pizarra y capa de malhecho.</p> <p>Cubierta plana de launa con beriles de pizarra y castigaderas.</p> <p>Acabado blanco encalado y enfoscado pintado.</p> <p>Barandilla maciza en planta primera de la terraza.</p> <p>Carpinterías de madera.</p>

LOCALIZACIÓN:		CONSERVACIÓN:
<p>Núcleo urbano de Fondales, La Tahá, Granada.</p> <p>Coordenadas: X: 471453 Y: 4087299</p> <p>Calle La Higuera</p>		<p>Regular estado de conservación. Presenta mancha de humedad en zócalo</p>
AUTENTICIDAD:		
<p>En el posicionamiento y adaptación al terreno, volumen y forma, diseño y composición, materiales y sistemas constructivos, y uso del espacio urbano susceptibles.</p>		
PROTECCIÓN:		
<p>Núcleo urbano de Fondales, Sitio Histórico, BIC. Intervenciones permitidas: rehabilitación y restauración con mismos materiales y técnicas constructivas.</p>

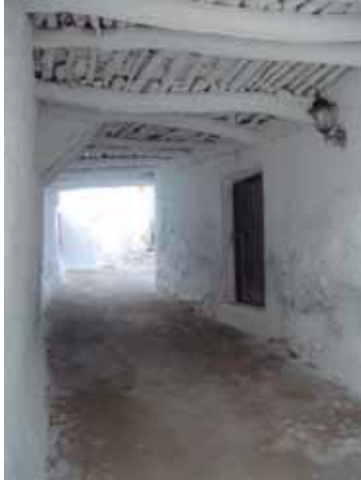
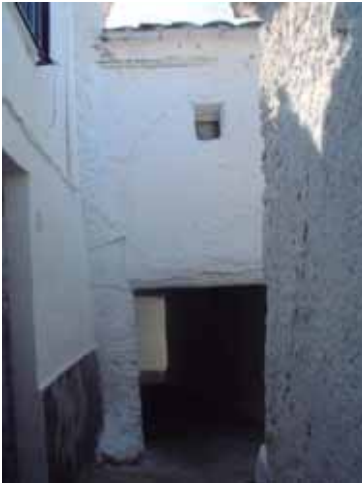
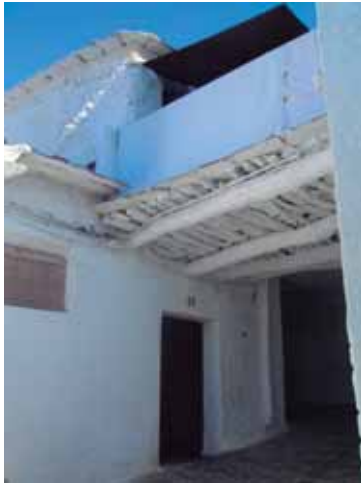
ENTORNO:
814.ARQ:Tinaos-90 Tinao en, Mecina		Situada bajo la era de trilla de Mecina, en las cotas más altas del núcleo , en su zona central, en el límite urbano con el espacio rural.
TIPO:		DESCRIPCIÓN:

2. Construcción urbana. Tinao. Uso urbano público		Sucesión de tinaos de paso que cubren tramos de la calle Alamillo. Estructura vertical formada por muros ejecutados en piedra de pizarra de tamaño medio. La estructura horizontal se compone de vigas de rollizos y alfarjías de madera sin escuadrar, capa gruesa de lajas de pizarra y capa de malhecho. Acabado blanco encalado. Pavimento continuo hormigonado
LOCALIZACIÓN:		CONSERVACIÓN:
Núcleo urbano de Mecina, Granada. Coordenadas: 471415 Y: 4087335 Calle Alamillos		Buen estado de conservación aparente.
AUTENTICIDAD:		
En el posicionamiento y adaptación al terreno, volumen y forma, diseño y composición, materiales y sistemas constructivos, y uso del espacio urbano susceptibles. Elementos discordantes: peto macizo de ladrillo		
PROTECCIÓN:		
Núcleo urbano de Mecina, Sitio Histórico, BIC. Intervenciones permitidas: rehabilitación y restauración con mismos materiales y técnicas constructivas. Eliminación elementos discordantes

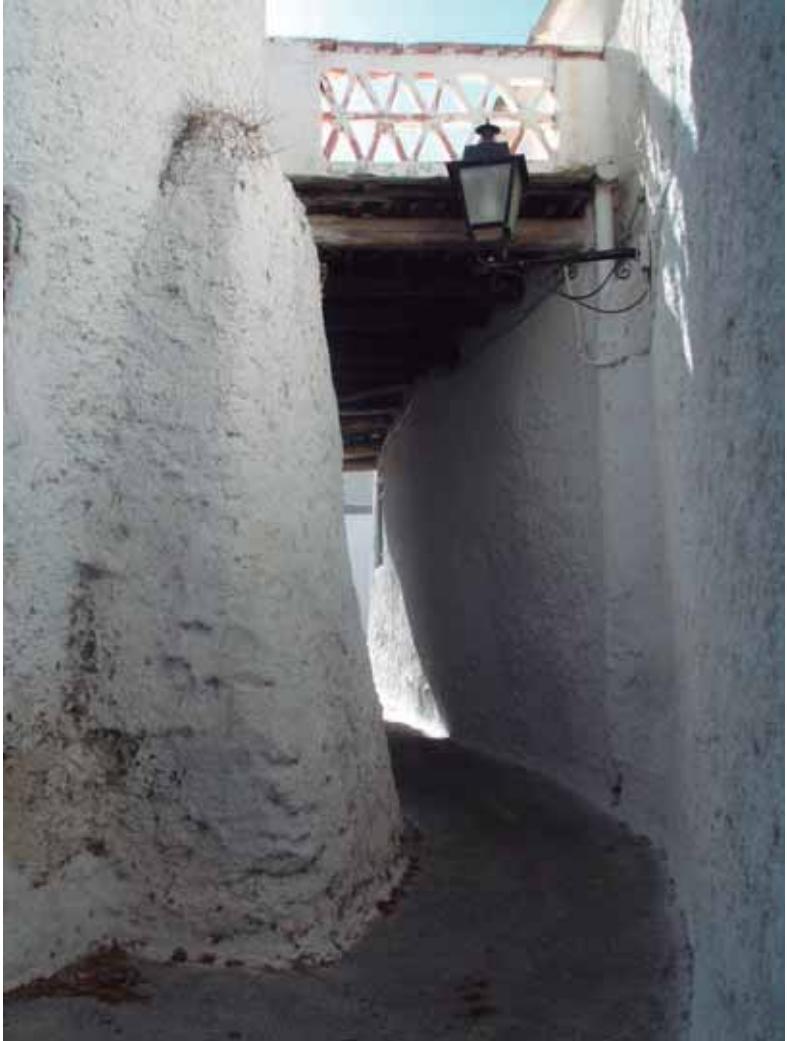
ENTORNO:
815.ARQ:Tinaos-91 Tinao en, Mecina		Situada bajo la era de trilla de Mecina, en las cotas más altas del núcleo , en su zona central, en el límite urbano con el espacio rural.
TIPO:		DESCRIPCIÓN:

2. Construcción urbana. Tinao. Uso urbano público		<p>Tinao de paso que cubre un tramo de la calle Castillo.</p> <p>Estructura vertical formada por muros ejecutados en piedra de pizarra de tamaño medio, pertenecientes a las viviendas sitas en la calle Castillo 1.</p> <p>La estructura horizontal se compone de vigas de rollizos y alfarjías de madera sin escuadrar, capa gruesa de lajas de pizarra y capa de malhecho.</p> <p>Acabado blanco encalado.</p> <p>Pavimento continuo hormigonado</p> <p>Barandilla calada de ladrillo encalado</p>
LOCALIZACIÓN:		CONSERVACIÓN:
Núcleo urbano de Mecina, Granada. Coordenadas: X: 471415 Y: 4087335 Calle Castillo		Buen estado de conservación aparente.
AUTENTICIDAD:		
En el posicionamiento y adaptación al terreno, volumen y forma, diseño y composición, materiales y sistemas constructivos, y uso del espacio urbano susceptibles. Elementos discordantes: barandilla calada ladrillo encalado

PROTECCIÓN:		
Núcleo urbano de Mecina, Sitio Histórico, BIC. Intervenciones permitidas: rehabilitación y restauración con mismos materiales y técnicas constructivas. Eliminación elementos discordantes

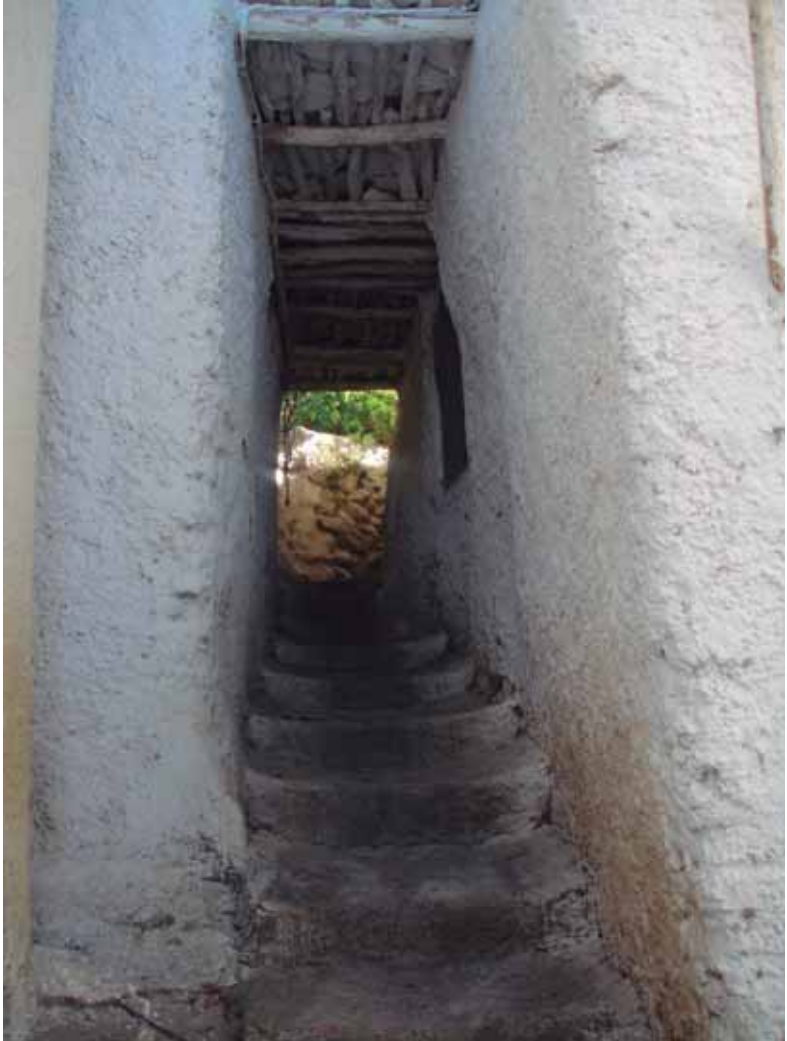
ENTORNO:
816.ARQ:Tinaos-92 Tinao en, Mecina		Situada bajo la era de trilla de Mecina, en las cotas más altas del núcleo , en su zona central, en el límite urbano con el espacio rural.
TIPO:		DESCRIPCIÓN:

2. Construcción urbana. Tinao. Uso urbano público		Calle tinao escalonada cubierta que comunica la calle castillo con la calle la Harina, cualificando el espacio urbano. Estructura vertical formada por muros ejecutados en piedra de pizarra de tamaño medio, pertenecientes a las viviendas sitas en la calle Castillo 8 y 10. La estructura horizontal se compone de vigas de rollizos y alfarjas de madera sin escuadrar, capa gruesa de lajas de pizarra y capa de malhecho. Acabado blanco encalado. Pavimento continuo hormigonado
LOCALIZACIÓN:		CONSERVACIÓN:
Núcleo urbano de Mecina, Granada. Coordenadas: X: 471422 Y: 4087327 Calle la Harina		Buen estado de conservación aparente.
AUTENTICIDAD:		
En el posicionamiento y adaptación al terreno, volumen y forma, diseño y composición, materiales y sistemas constructivos, y uso del espacio urbano susceptibles.		
PROTECCIÓN:		
Núcleo urbano de Mecina, Sitio Histórico, BIC. Intervenciones permitidas: rehabilitación y restauración con mismos materiales y técnicas constructivas. Eliminación elementos discordantes

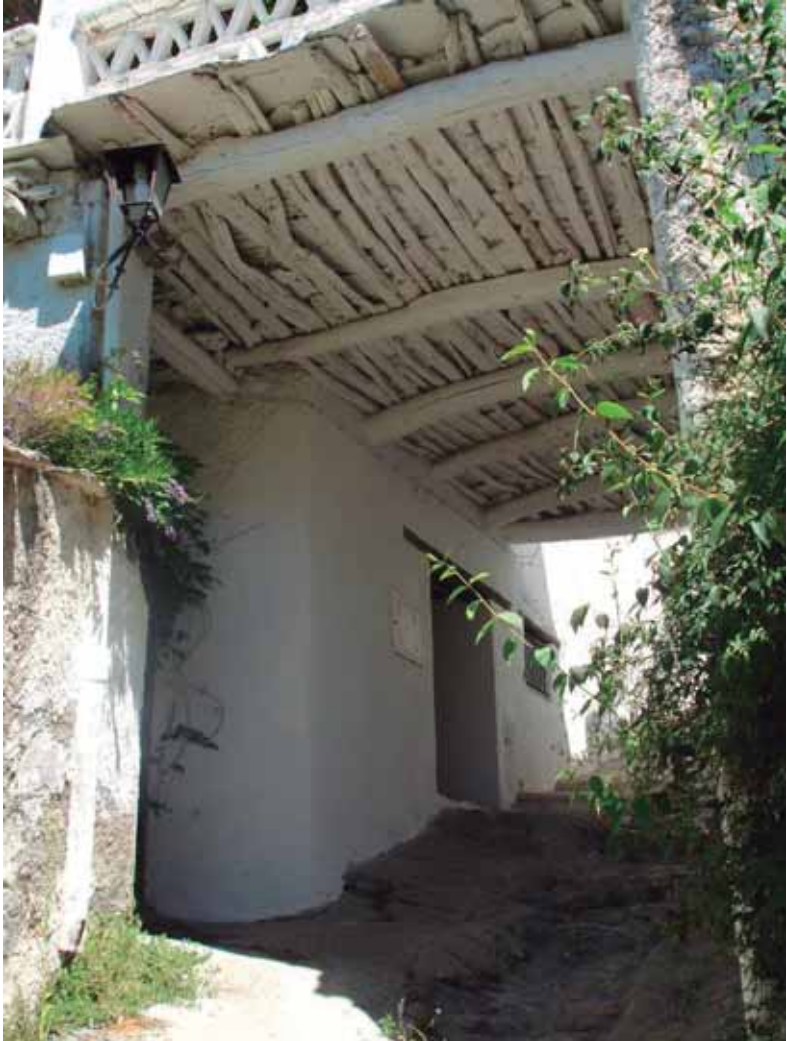
ENTORNO:
817.ARQ:Tinaos-93 Tinao en, Mecinilla		Situada en las cotas más bajas del núcleo , en una calle transversal en el límite urbano meridional con el espacio rural.
TIPO:		DESCRIPCIÓN:

2. Construcción urbana. Tinao. Uso urbano público		<p>Tinao de paso que cubre el último tramo de la calle Laurel.</p> <p>Estructura vertical formada por muros ejecutados en piedra de pizarra de tamaño medio.</p> <p>La estructura horizontal se compone de vigas de rollizos y alfarjías de madera sin escuadrar, capa gruesa de lajas de pizarra y capa de malhecho.</p> <p>Acabado blanco encalado.</p> <p>Pavimento continuo hormigonado</p>
LOCALIZACIÓN:		CONSERVACIÓN:
Núcleo urbano de Mecinilla, La Tahá, Granada. Coordenadas: X: 471272 Y: 4086975 Calle Laurel		Buen estado de conservación aparente.
AUTENTICIDAD:		
En el posicionamiento y adaptación al terreno, volumen y forma, diseño y composición, materiales y sistemas constructivos, y uso del espacio urbano susceptibles. Elementos discordantes: peto calado de ladrillo		
PROTECCIÓN:		
Núcleo urbano de Mecinilla, Sitio Histórico, BIC. Intervenciones permitidas: rehabilitación y restauración con mismos materiales y técnicas constructivas. Eliminación elementos discordantes

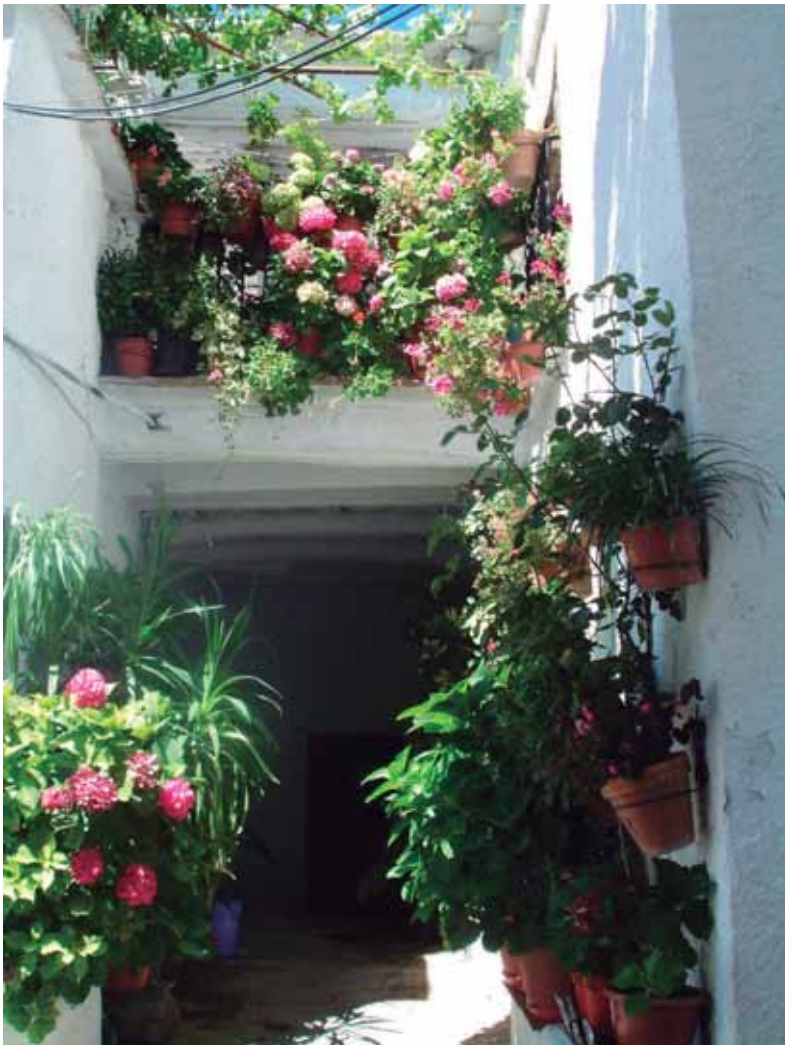
ENTORNO:
818.ARO:Tinaos-94 Tinao en, Mecinilla		Situado en una calle perpendicular a la Real de Mecinilla, donde las manzanas urbanas se colmatan de viviendas.
TIPO:		DESCRIPCIÓN:

2. Construcción urbana. Tinao. Uso urbano público		Tinao que sirve de final del adarve que cubre el acceso a la vivienda sita en la calle San Cayetano 2. Estructura vertical formada por muros ejecutados en piedra de pizarra de tamaño medio. La estructura horizontal se compone de vigas de rollizos y alfarjias de madera sin escuadrar, capa gruesa de lajas de pizarra y capa de malhecho. Acabado blanco encalado. Pavimento continuo hormigonado
LOCALIZACIÓN:		CONSERVACIÓN:
Núcleo urbano de Mecinilla, La Tahá, Granada. Coordenadas: X:471293 Y: 4087015 Calle San Cayetano		Buen estado de conservación aparente.
AUTENTICIDAD:		
En el posicionamiento y adaptación al terreno, volumen y forma, diseño y composición, materiales y sistemas constructivos, y uso del espacio urbano susceptibles.		
PROTECCIÓN:		
Núcleo urbano de Mecinilla, Sitio Histórico, BIC. Intervenciones permitidas: rehabilitación y restauración con mismos materiales y técnicas constructivas.

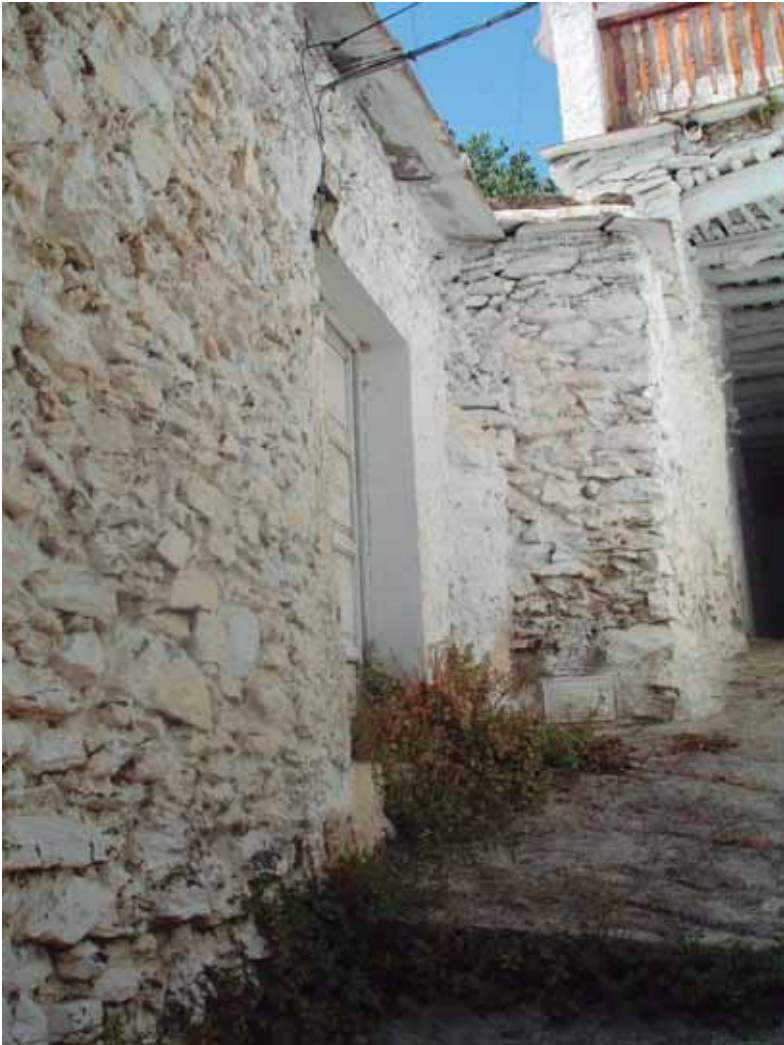
ENTORNO:
818.ARO:Tinaos-94 Almacén urbano		Situado en la zona sur de Capilerilla.
Tipo:		Calles con desnivel con edificaciones adosadas entre sí o conectadas con tinaos, con usos residencial y agropecuario.

2. Construcción urbana. Almacén. Uso agropecuario. En uso.		DESCRIPCIÓN:
LOCALIZACIÓN:		
Núcleo urbano de Capilerilla, La Tahá, Granada. Coordenadas: X: 471293 Y: 4087015 Calle El Fresno 1.		Inmueble de volumetría adaptada al desnivel del terreno, con una planta de alzada.
AUTENTICIDAD:		Predominio del macizo frente al hueco, con una sola puerta de acceso primera.
En el posicionamiento y adaptación al terreno, volumen y forma, diseño y composición, materiales y sistemas constructivos, y uso .		Estructura vertical formada por muros de lajas de pizarra de tamaño medio, probablemente en su origen colocadas sobre lecho de paja. Estructura horizontal de vigas de rollizos y alfarjas de madera sin desbastar, con superficie de lajas de pizarra, capa de malhecho y lámina de launa. Alero con beriles de pizarra y castigaderas.
PROTECCIÓN:	Carpinterías madera.	
Núcleo urbano de Capilerilla, Sitio Histórico, BIC. Intervenciones permitidas: rehabilitación y restauración con mismos materiales y técnicas constructivas.	Acabado exterior en blanco con cal y pintura.

CONSERVACIÓN:
	Buen estado de conservación aparente.

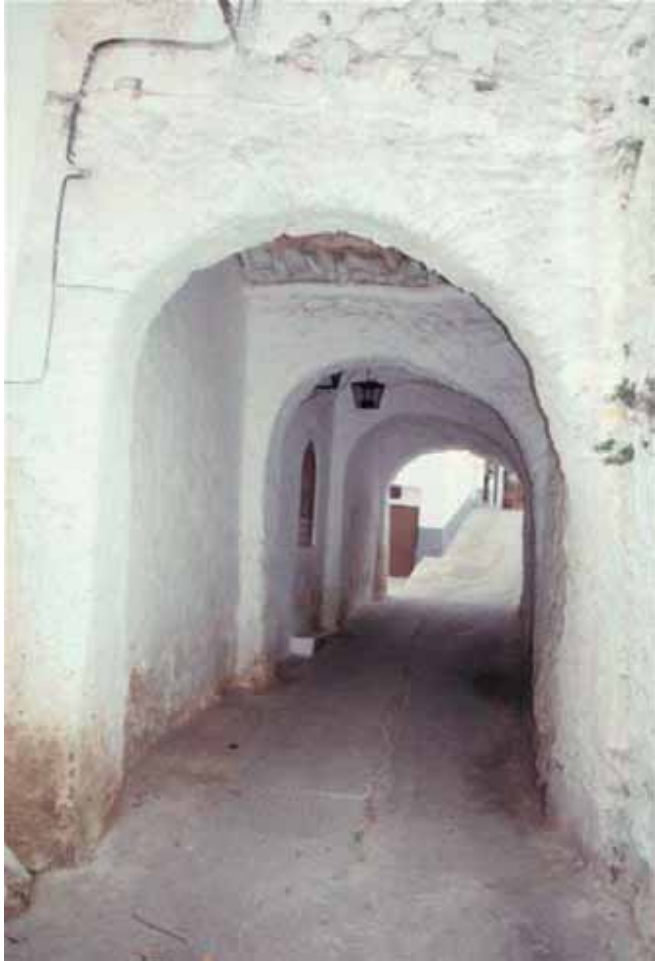
ENTORNO:	
818a.ARC:Tinaos-94 Porche de las Ánimas de Ohanes		Situado en la calle Carlos Mendoza, en un entorno de casco antiguo bastante modificado. Forma parte de los bajos de un edificio del siglo XIX, levantado sobre el porche.	
TIPO:		DESCRIPCIÓN:

2. Construcción urbana. Tinao bajo vivienda. Uso público		Es un tinao de paso bajo el edificio del Casino de Ohanes, con forjado de vigas, alfajías y cañizo, y sustentado sobre cuatro arcos de medio punto rebajado. Tiene un alto interés etnológico y arquitectónico, puesto que se trata de un tinao muy anterior al edificio decimonónico que se levanta encima de él, probablemente con datación anterior al XVIII. Su interés arquitectónico radica en que es uno de los escasos ejemplos de tinaos con arco existentes en la Alpujarra, aunque no es inusual en Ohanes.	
LOCALIZACIÓN:		CONSERVACIÓN:	
Núcleo urbano de Ohanes. Coordenadas: X: 522680 Y: 4099188 c/ Carlos Mendoza		Estado de conservación bastante bueno por su uso, aunque se aprecia un ligero desplome, aparentemente ya consolidado.	
AUTENTICIDAD:			
Mantiene la estructura, materiales y uso tradicionales, representando un ejemplo singular de tinao con arco de medio punto. Gran interés etnológico, histórico y cultural. Datación no determinada, posiblemente del XVIII. En cualquier caso indudablemente anterior al edificio que se sitúa sobre el mismo, que tiene traza del siglo XIX.

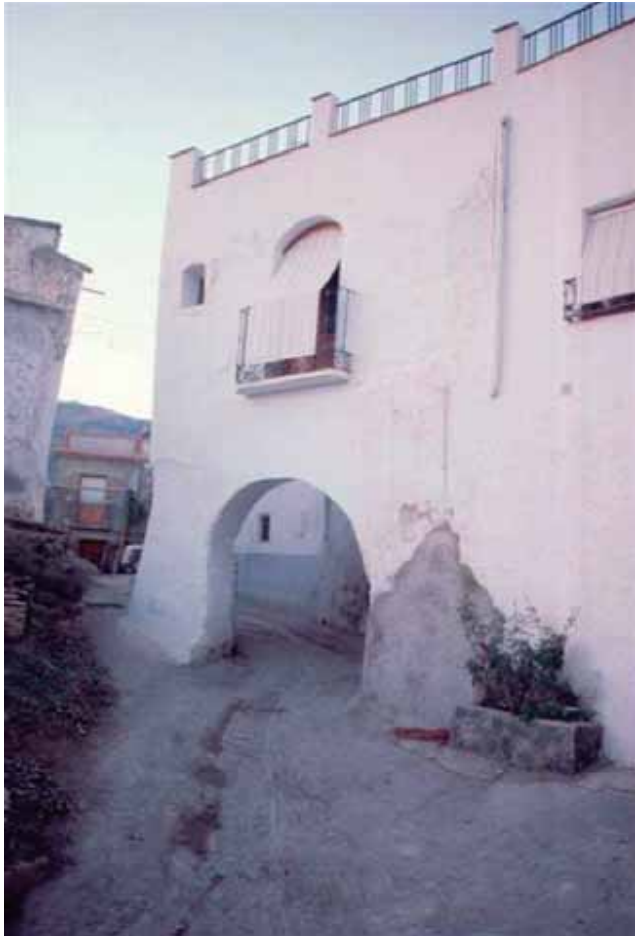
ENTORNO:
818b.ARQ:Tinaos-96 Porche del Molino		Situado en la calle Enchidero, en un entorno de casco antiguo aunque modificado. Forma parte de los bajos de un edificio del siglo XX, levantado sobre el porche. Se relaciona con un molino situado algo más abajo.
TIPO:		DESCRIPCIÓN:

2. Construcción urbana. Tinajo bajo vivienda. Uso público		Es un tinajo de paso en esquina, con forjado de vigas, alfajías y cañizo, y resuelto con arco en una lado y dintel de rollizo en el otro. Tiene un alto interés etnológico y arquitectónico, puesto que se trata de un tinajo muy anterior al edificio que se levanta encima de él y que se construyó en el siglo XIX-XX (aunque los huecos situados inmediatamente sobre el arco pueden sugerir un a datación anterior). Su interés arquitectónico radica en que es uno de los escasos ejemplos de tinaos con arco existentes en la Alpujarra, aunque no es inusual en Ohanes.
LOCALIZACIÓN:		CONSERVACIÓN:
Núcleo urbano de Ohanes. Molino Bajo Coordenadas: X:522680 Y: 4099188 c/ Enchidero		Estado de conservación bastante bueno por su uso.
AUTENTICIDAD:		Mantiene la estructura, materiales y uso tradicionales, representando un ejemplo singular de tinajo con arco de medio punto. Gran interés etnológico, histórico y cultural. Datación no determinada, posiblemente del XVIII. En cualquier caso indudablemente anterior al edificio que se sitúa sobre el mismo, que es una construcción relativamente reciente, del siglo XX.

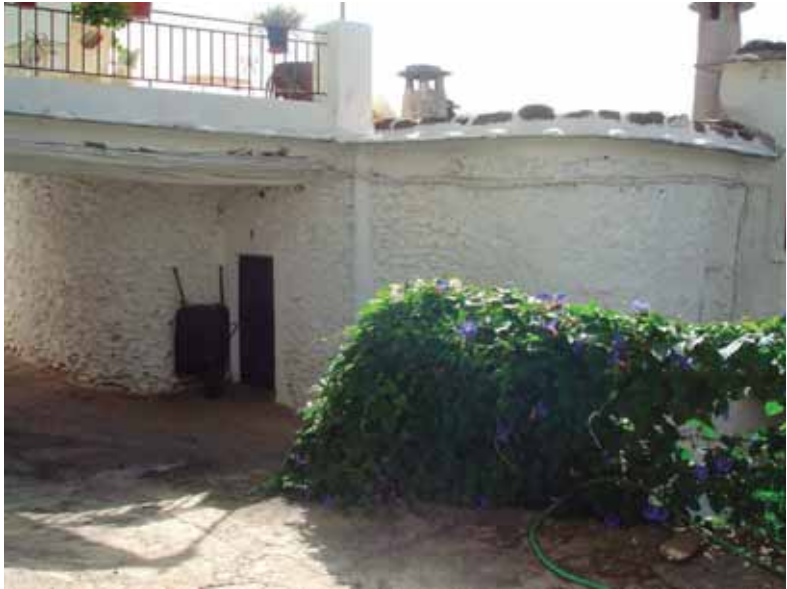
ENTORNO:
822.ARQ:Naves-4 Almacén		Situado en la zona sur de Capilerilla. Calle con edificaciones adosadas entre sí o conectadas con tinaos, con usos residencial y agropecuario.
TIPO:		DESCRIPCIÓN:

2. Construcción urbana. Almacén. Uso agropecuario. En uso.		<p>Inmueble de volumetría adaptada al desnivel del terreno, con una planta de alzada.</p> <p>Predominio del macizo frente a un único hueco que sirve de acceso.</p> <p>Estructura vertical formada por muros de pizarra de tamaño medio. Estructura horizontal de vigas de rollizos y alfarjías de madera sin desbastar.</p> <p>Cubierta plana de launa con beriles de pizarra y castigaderas, que ha sido recientemente restaurada. Chimenea de piedra con sombrero de laja de pizarra y castigadera.</p> <p>Tinao con rollizos y alfarjías de madera sin desbastar, capa de lajas de pizarra y malhecho, con acabado blanco, compartido con el inmueble situado enfrente, calle Fuente Escarda 10, que utiliza su cubierta accediendo por la parte superior del tinao.</p> <p>Carpinterías de madera.</p> <p>Acabado exterior en blanco con cal y pintura.</p>
LOCALIZACIÓN:		CONSERVACIÓN:

PROTECCIÓN:		
Núcleo urbano de Capilerilla, Sitio Histórico, BIC. Intervenciones permitidas: rehabilitación y restauración con mismos materiales y técnicas constructivas.

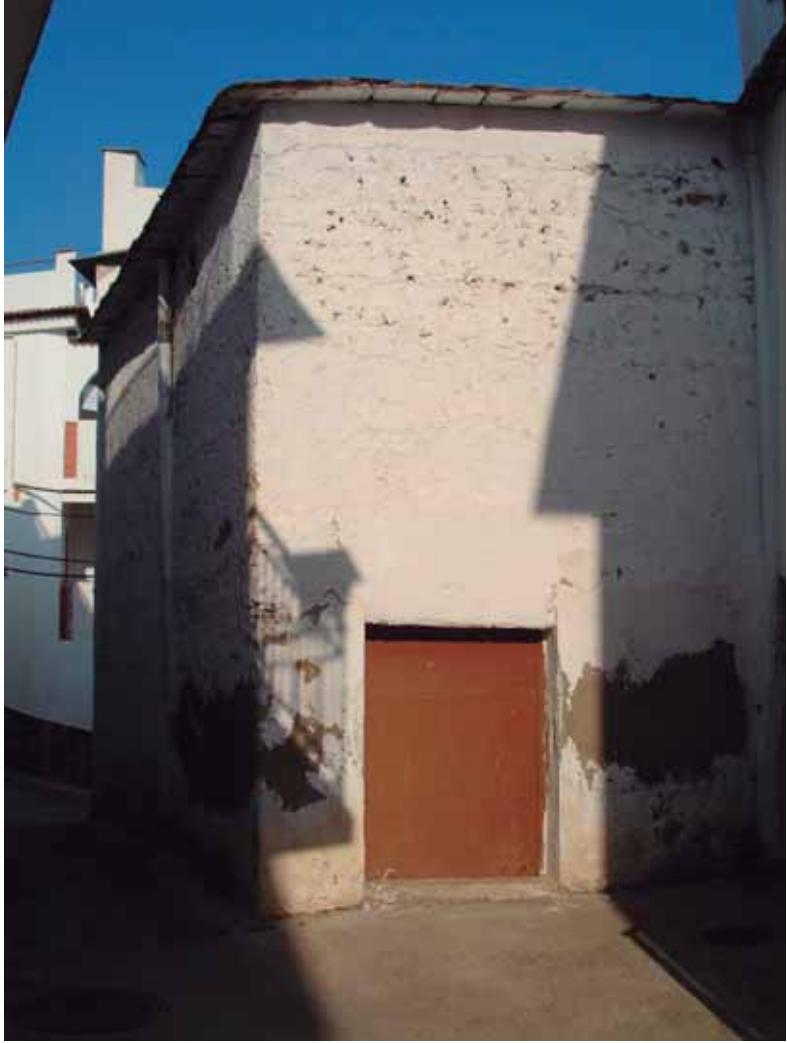
ENTORNO:
824.ARQ:Naves-6 Almacén		<p>Situado en la zona oriental de Mairena en el proximidades a la plaza de la iglesia, con alta densidad de manzanas edificadas se conectan con calles que salvan las pendientes.</p>
TIPO:		DESCRIPCIÓN:
<p>2. Construcción urbana. Almacén. Uso agropecuario.</p>		<p>Inmueble que se adapta con su volumetría al trazado de la calle. Tiene dos plantas de alzada con una composición de fachadas en la que existe un solo hueco que se encuentra en la fachada perpendicular a la dirección principal de la calle Parra.. Consta de dos plantas de alzada.</p> <p>El sistema constructivo vertical es de muros ejecutados con tapial de tierra y cal.</p> <p>La cubierta es plana con beriles de lajas de pizarra con castigaderas.</p> <p>Carpintería metálica.</p>
LOCALIZACIÓN:		CONSERVACIÓN:
<p>Núcleo urbano de Mairena, Nevada, Granada.</p> <p>Coordenadas: X: 496149 Y: 4095482</p> <p>Calle Parra.</p>		<p>Estado de conservación medio aparente. Es necesario encalar el tapial</p>

AUTENTICIDAD:		
<p>En el posicionamiento y adaptación al terreno, volumen y forma, diseño y composición, materiales y sistemas constructivos, y usos de la edificación.</p> <p>Elemento discordante: bajante pluvial exterior.</p> <p>Intervención: retacado y refuerzo de dintel y jambas del acceso.</p>		
PROTECCIÓN:		
<p>Núcleo urbano de Mairena. Intervenciones permitidas: rehabilitación y restauración con mismos materiales y técnicas constructivas. Eliminación de elementos no tradicionales.</p>

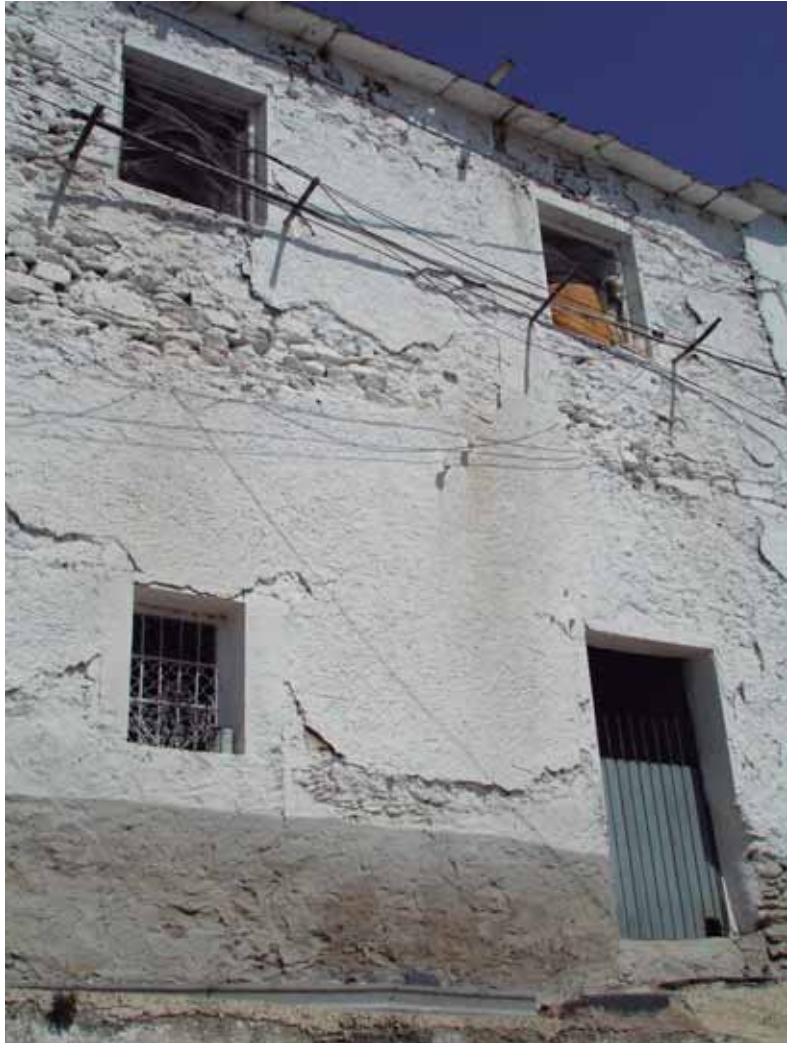
ENTORNO:
826.ARQ:Naves-8 Almacén		Situado en el Barrio de los Baenas al norte del núcleo de Alcútar y al sur del Barrio del Castillo Se compone de dos líneas edificadas separadas por la calle que lleva su mismo nombre Baenas. Se encuentra en un entorno donde abundan los cultivos terrazados.
TIPO:		DESCRIPCIÓN:

2. Construcción urbana.. Cuadra y almacén. Uso agropecuario. Utilizado.		<p>Inmueble de volumetría adaptada al desnivel del terreno, con dos alturas sobre una planta con forma de rectángulo, del que sus lados menores componen las fachadas y los dos lados mayores las medianeras con los inmuebles colindantes.</p> <p>En la composición de las fachadas existe un predominio del macizo frente al hueco. Tiene una puerta a la que se accede tras subir unos escalones desde la calle, y tres ventanas de distinto tamaño que dejan entrever su uso agropecuario. En la planta primera una estructura metálica de escasa entidad que va de ventana a ventana sujeta palos y cables para poder secar alimentos ala intemperie.</p> <p>Su estructura vertical está formada por muros ejecutados en piedra seca de lajas de pizarra de tamaño medio.</p> <p>La estructura horizontal es de vigas de rollizosy alfarjias de madera sin desbatar, lajas de pizarra y capa de malhecho.</p> <p>Cubierta plana de launa con beriles de pizarra y castigaderas, con un atañor metálicopara escupir el agua del terrao.</p> <p>Carpinterías diversas de madera y de metal.</p> <p>Acabado en blanco de cal y pintura , con diferenciación del color gris en el zócalo.</p>

LOCALIZACIÓN:		CONSERVACIÓN:
Núcleo urbano de Alcútar, Bérchules , Granada. Coordenadas: X: 483128 Y: 4091559 Calle Baenas 7.		Regular estado de conservación. Necesita encalado.
AUTENTICIDAD:		
En el posicionamiento y adaptación al terreno, volumen y forma, diseño y composición, materiales y sistemas constructivos, y uso del espacio urbano susceptibles. Intervención: enfoscado y pintado parcial de la fachada.		
PROTECCIÓN:		
Núcleo urbano de Alcútar, Sitio Histórico, BIC. Intervenciones permitidas: rehabilitación y restauración con mismos materiales y técnicas constructivas. Eliminación de elementos discordantes y recuperación de encalado tradicional.

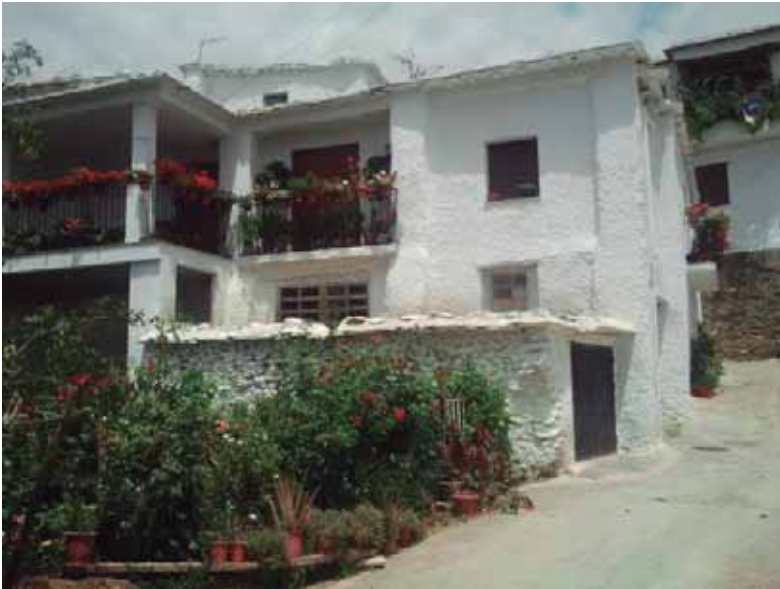
ENTORNO:
827.ARO:Naves-9 Almacén		Situado en el barrio bajo de Busquistar dominado por la Iglesia, en el que las calles en desnivel se adaptan al barranco y cuentan con edificaciones adosadas entre sí o conectadas con tinaos, con usos residencial y agropecuario.
TIPO:		DESCRIPCIÓN:

2. Construcción urbana. Nave de aperos. Uso almacén agrícola. En uso.		<p>Inmueble de volumetría adaptada al desnivel del terreno, con una planta de alzada, cuyo uso es agrícola y está vinculado al huerto situado en su zona sur. Composición de fachada con predominio del macizo frente a un solo hueco que sirve de acceso.</p> <p>Estructura vertical formada por muros ejecutados en piedra seca de lajas de pizarra de tamaño medio.</p> <p>Estructura horizontal de vigas de rollizos y alfarjías de madera sin desbastar, lajas de pizarra y capa de malhecho.</p> <p>Cubierta plana de launa con beriles de pizarra y castigaderas.</p> <p>Carpintería metálica.</p> <p>Acabado exterior de las fachadas en blanco con cal y pintura.</p>
LOCALIZACIÓN:		CONSERVACIÓN:
Núcleo urbano de Busquistar, Granada. Coordenadas: X: 473914 Y: 4088099 Calle Laurel esquina calle Horno		Buen estado de conservación aparente.
AUTENTICIDAD:

En el posicionamiento y adaptación al terreno, volumen y forma, diseño y composición, materiales y sistemas constructivos, y uso susceptibles.		
PROTECCIÓN:		
Núcleo urbano de Busquistar, Sitio Histórico, BIC. Intervenciones permitidas: rehabilitación y restauración con mismos materiales y técnicas constructivas tradicionales.
