8. ANEXO. INVENTARIO DE BIENES INDIVIDUALIZADOS

PROPUESTA DE DELIMITACIÓN DEL BIEN
DENOMINADO:
“PAISAJE CULTURAL DE LA ALPUJARRA”

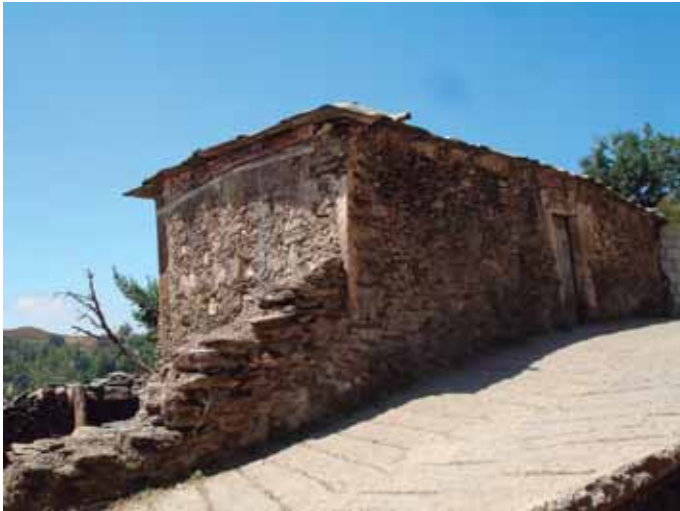
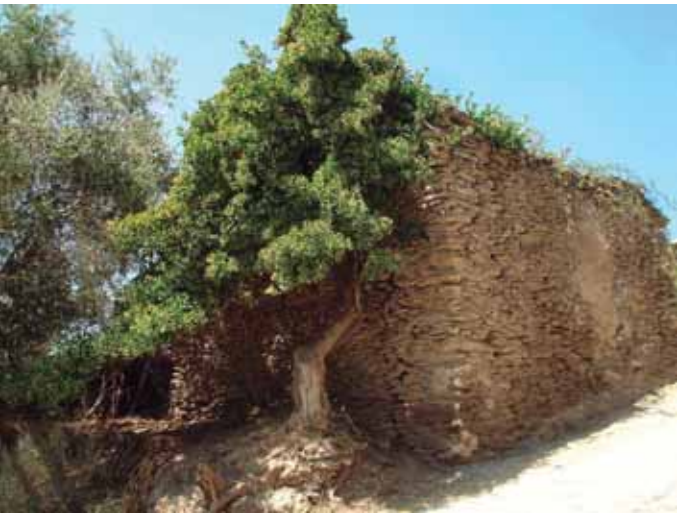
ENTORNO:
828.ARQ:Naves-10 Almacén		<p>Situado en el Barrio del Churre donde las edificaciones se van diseminando a medida que se alcanzan las cotas más bajas para fundirse con un entorno agrícola de gran valor paisajístico.</p>
TIPO:

DESCRIPCIÓN:
<p>2. Construcción urbana. Cuadra y almacén. Uso agrícola. En desuso.</p>		<p>Sucesión de tres naves agrícolas que conforman la manzana de las que se encuentra en estado ruinoso la central, estrechamente vinculada al cultivo de los terrenos colindantes.</p> <p>Son inmuebles de volumetría adaptada al desnivel del terreno, con una altura sobre una planta con forma de rectángulo curvado, del que su lado de mayor longitud compone las fachadas y los dos lados menores el final de la manzana.</p> <p>En la composición de las fachadas existe un predominio del macizo frente al hueco. Tienen cada una una puerta de acceso como único hueco.</p> <p>Su estructura vertical está formada por muros ejecutados en piedra seca de lajas de pizarra de tamaño medio.</p> <p>La estructura horizontal es de vigas de rollizos de madera sin desbastar, lajas de pizarra y capa de malhecho.</p> <p>Cubierta plana de launa con beriles de pizarra y castigaderas.</p> <p>Carpinterías de madera.</p> <p>Acabado en piedra vista sin encalar.</p>

LOCALIZACIÓN:	CONSERVACIÓN:	
<p>Núcleo urbano de Alcútar, Bérchules, Granada.</p> <p>Coordenadas: X: 483102 Y: 4091222</p> <p>Calle El Churre 42-46.</p>	<p>Mal estado de conservación.</p> <p>Necesitan medidas urgentes de mantenimiento y conservación.</p>	
AUTENTICIDAD:		
<p>En el posicionamiento y adaptación al terreno, volumen y forma, diseño y composición, materiales y sistemas constructivos, y uso del espacio urbano susceptibles.</p> <p>Intervención: inclusión de ladrillos en las últimas hiladas de la nave sita en el número 22.</p>		
PROTECCIÓN:		
<p>Núcleo urbano de Alcútar, Sitio Histórico, BIC.</p> <p>Intervenciones permitidas: rehabilitación y restauración con mismos materiales y técnicas constructivas. Eliminación de elementos discordantes y incorporación de lajas de pizarra.</p>

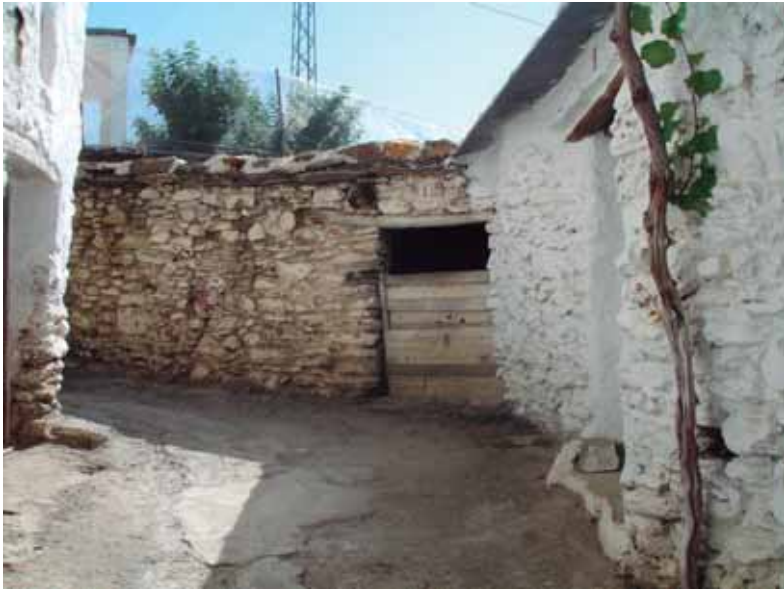
ENTORNO:
830.ARQ:Naves-12 Establo		Situado en la zona sur de Capilerilla. Calles en desnivel con edificaciones adosadas entre sí o conectadas con tinaos, con usos residencial y agropecuario.
TIPO:		DESCRIPCIÓN:

2. Construcción urbana. Corral-establo. Uso pecuario. En uso.		Inmueble de volumetría adaptada al desnivel del terreno, con una planta de alzada. Predominio del macizo frente a un único hueco de acceso. Suelo a cota inferior con respecto a la calle. Estructura vertical formada por muros de lajas de pizarra de tamaño medio, colocadas sobre lecho de paja, para aumentar el aislamiento. Estructura horizontal de alfarjías de madera sin desbastar, con capas de lajas de pizarra, malhecho y launa. Alero conformado por beriles de pizarra y castigaderas. Carpintería y dintel de madera. Acabado exterior con pérdida de encalado quedando la piedra vista.
LOCALIZACIÓN:		CONSERVACIÓN:
Núcleo urbano de Capilerilla, La Tahá, Granada. Coordenadas: X: 470783 Y: 4088435 Barrio hondillo 1.		Buen estado de conservación aparente. Patologías: dintel con flecha absorbida por deformación de la madera y grietas verticales en el muro de la fachada principal.

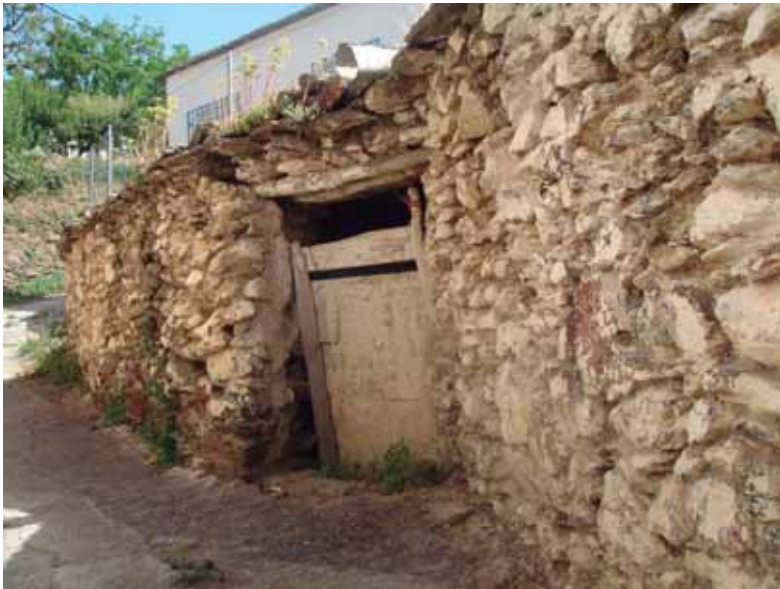
ENTORNO:
831.ARO:Establo-2 Establo		Situado en la zona sur de Capilerilla. Calles en desnivel con edificaciones adosadas entre sí o conectadas con tinaos, con usos residencial y agropecuario.
TIPO:		DESCRIPCIÓN:

2. Construcción urbana. Almacén. Uso agropecuario. En uso.		Inmueble de volumetría adaptada al desnivel del terreno, con una planta de alzada. Predominio del macizo frente a un único hueco de acceso. Suelo a cota inferior con respecto a la calle. Estructura vertical formada por muros de lajas de pizarra de tamaño medio, colocadas sobre lecho de paja. Cubierta formada por alfarjías de madera, capas de lajas de pizarra, malhecho y launa, con beriles de pizarra con castigaderas. Carpintería y dintel de madera. Acabado exterior encalado.
LOCALIZACIÓN:		CONSERVACIÓN:
Núcleo urbano de Capilerilla, La Tahá, Granada. Coordenadas: X: 470782 Y: 4088437 Barrio hondillo s/n.		Estado de conservación medio. Patologías: deformación del muro de la fachada principal con alguna grieta vertical, puerta descolgada, cubierta sin mantenimiento y necesidad de encalado de los muros.
AUTENTICIDAD:		
En el posicionamiento y adaptación al terreno, volumen y forma, diseño y composición, materiales y sistemas constructivos, y uso susceptibles .

PROTECCIÓN:		
Núcleo urbano de Capilerilla, Sitio Histórico, BIC. Intervenciones permitidas: rehabilitación y restauración con mismos materiales y técnicas constructivas.

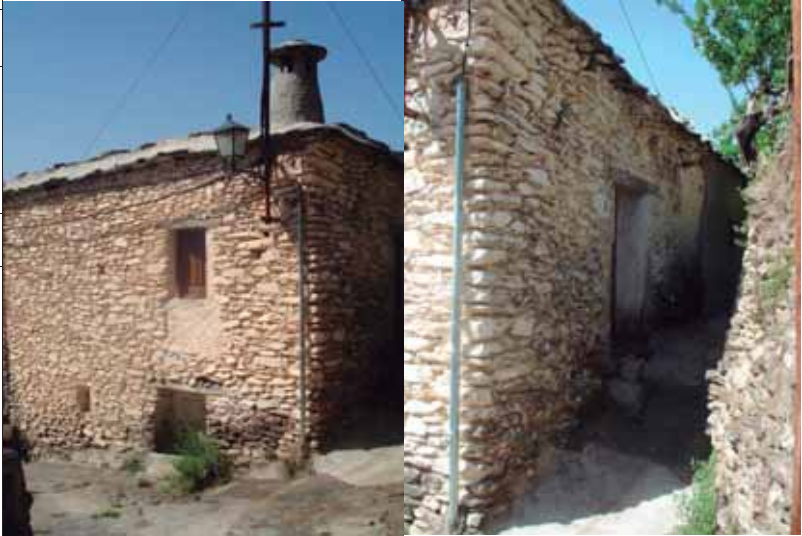
2. Construcción urbana. Establo – corral en planta baja y vivienda en planta primera. Uso agropecuario y residencial. En uso.		DESCRIPCIÓN:
LOCALIZACIÓN:		Inmueble de volumetría adaptada al desnivel del terreno, con dos plantas de alzada.
Núcleo urbano de Capilerilla, La Tahá, Granada. Coordenadas: X: 470776 Y: 4088437 Barrio hondillo 8 (planta baja) y 6 (planta primera).

Predominio del macizo frente al hueco. Fachada sin reglas compositivas. Planta baja con uso pecuario. Acceso a cota inferior con respecto a la calle y ventana de dimensiones reducidas.
AUTENTICIDAD:		Planta primera con reducción de hueco y acceso desde calle trasera a la vivienda. Estructura vertical formada por muros de lajas de pizarra de tamaño medio, colocadas sobre lecho de paja.
En el posicionamiento y adaptación al terreno, volumen y forma, diseño y composición, materiales y sistemas constructivos, y uso susceptibles. Ha sufrido la transformación de una puerta a ventana. Se ha intervenido la cubierta con cemento encima de los beriles y enfoscado de la chimenea.		Estructura horizontal de rollizos y alfarjías de madera sin desbastar, con capas de lajas de pizarra y malhecho. Cubierta formada por rollizos y alfarjías de madera, capas de lajas de pizarra, malhecho y launa, con beriles de pizarra con castigaderas aseguradas con enfoscado de cemento de gran espesor. Chimenea troncocónica con sombrero de laja de pizarra y castigadera, revestida de cemento. Carpinterías y dinteles vistos de madera. Acabado exterior encalado.

PROTECCIÓN:		CONSERVACIÓN:
Núcleo urbano de Capilerilla, Sitio Histórico, BIC. Intervenciones permitidas: rehabilitación y restauración con mismos materiales y técnicas constructivas. Eliminación del enfoscado en beriles y chimenea.		Estado de conservación medio. Patologías: pérdida del encalado de los muros, cambio de fábrica en la parte inferior de la ventana de planta primera.

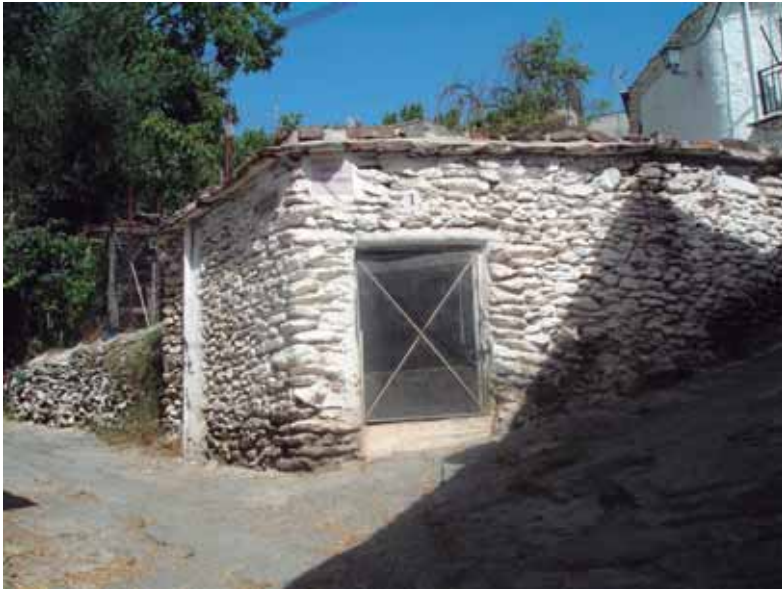
2. Construcción urbana. Corral. Uso pecuario. En uso.		
LOCALIZACIÓN:

Núcleo urbano de Capilerilla, La Tahá, Granada. Coordenadas: X: 470790 Y: 4088485 Calle Cantueso 1.		Inmueble aislado de volumetría adaptada al desnivel del terreno, con una planta de alzada, que sirve de remate del encuentro entre la calle Cantueso y el Camino de Bubián. Predominio del macizo frente a un único hueco de acceso.
AUTENTICIDAD:		Estructura vertical formada por muros ejecutados en piedra seca formados por lajas de pizarra de tamaño medio, colocadas sobre lecho de paja.
En el posicionamiento y adaptación al terreno, volumen y forma, diseño y composición, materiales y sistemas constructivos, y uso susceptibles. En la reparación de la cubierta se han asegurado los beriles con cemento. Se le ha añadido una bajante pluvial al sistema de evacuación de aguas de la cubierta.		Estructura horizontal de alfarjías de madera sin desbastar, con capas de lajas de pizarra, malhecho y launa. Alero conformado por beriles de pizarra asegurados con cemento y castigaderas. Se ha añadido una bajante al sistema de evacuación de aguas pluviales. Dintel visto de madera sobre el acceso cerrado con una red fina metálica. Acabado exterior blanco con cal y pintura.

PROTECCIÓN:		CONSERVACIÓN:
Núcleo urbano de Capilerilla, Sitio Histórico, BIC. Intervenciones permitidas: rehabilitación y restauración con mismos materiales y técnicas constructivas. Eliminación del cemento en beriles y bajante.		Buen estado de conservación aparente.

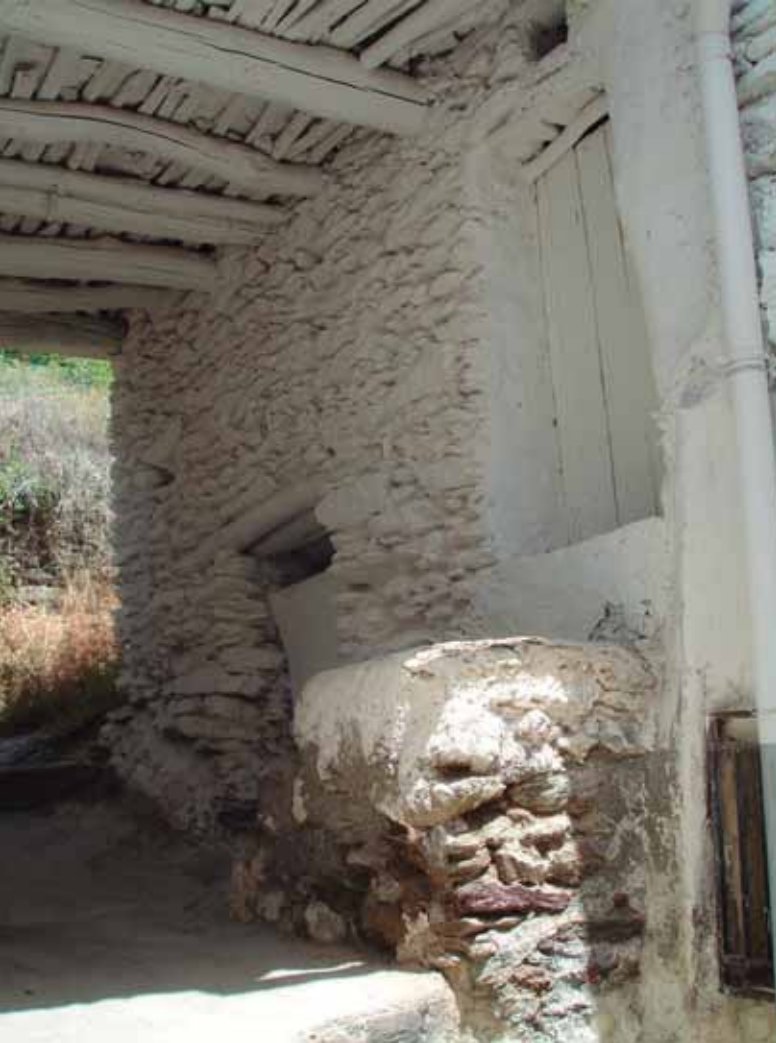
ENTORNO:
834.ARQ:Establo-5 Establo		Situado en la zona alta de Capilerilla. Calles en desnivel con edificaciones agrupadas y próximas entre sí o conectadas con tinaos, con usos residencial y agropuecuario, con huertos en sus proximidades.
TIPO:		DESCRIPCIÓN:

2. Construcción urbana. Almacén, establo y corral. Uso agropuecuario. En uso.		Inmueble de volumetría adaptada al desnivel del terreno, con dos plantas de alzada. Escalonadas. Estructura vertical formada por muros ejecutados en piedra seca de lajas de pizarra de tamaño medio. Estructura horizontal de rollizos y alfarjías de madera sin desbistar, con capas de lajas de pizarra y malhecho. Cubierta formada por rollizos y alfarjías de madera sin desbistar, capas de lajas de pizarra, malhecho y launa, con beriles de pizarra con castigaderas. El acceso está cubierto con un tinao formado por rollizos y alfarjías de madera sin desbistar, con capas de lajas de pizarra y malhecho, con barandilla metálica, al que se accede desde el inmueble situado enfrente. En el diseño de las fachadas existe un predominio del macizo frente al hueco, posee dos accesos diferenciados y algunos huecos de escasas dimensiones para permitir la ventilación de los espacios interiores. La puertas de acceso son de madera y su dintel está formado por rollizo en un caso, y en el otro por alfarjías de poca entidad. Acabado exterior blanco con cal y pintura.

LOCALIZACIÓN:		CONSERVACIÓN:
Núcleo urbano de Capilerilla, La Tahá, Granada. Coordenadas: X: 470802 Y: 4088508 Calle El Ciruelo 6.		Buen estado de conservación aparente.
AUTENTICIDAD:		
En el posicionamiento y adaptación al terreno, volumen y forma, diseño y composición, materiales y sistemas constructivos, y uso susceptibles .		
PROTECCIÓN:		
Núcleo urbano de Capilerilla, Sitio Histórico, BIC. Intervenciones permitidas: rehabilitación y restauración con mismos materiales y técnicas constructivas.

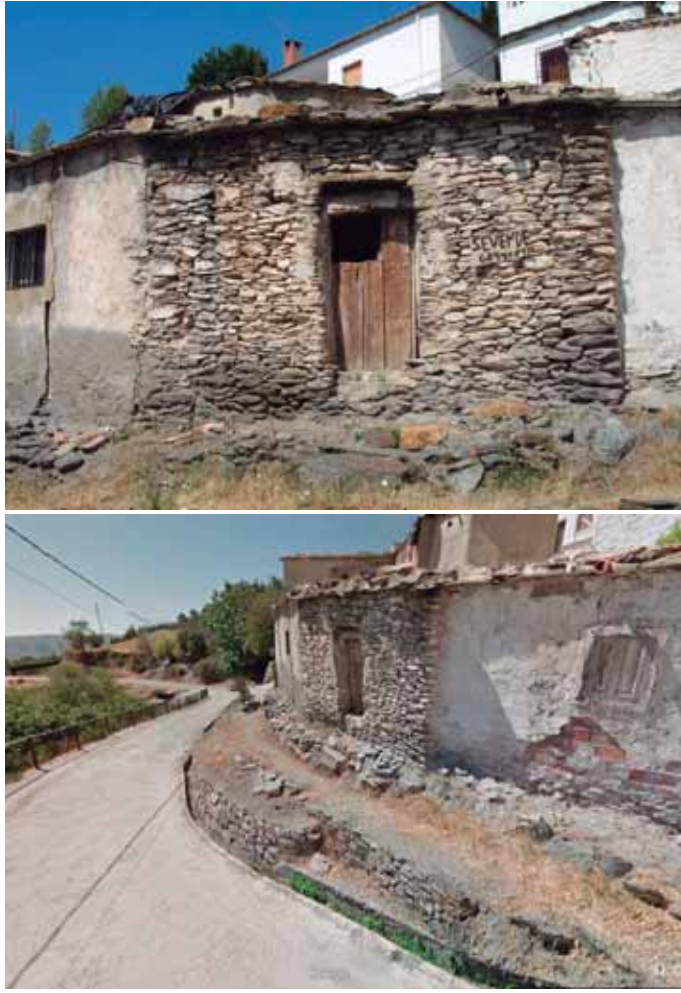
ENTORNO:	
835.ARQ:Establo-6 Establo		Situado en el Barrio de los Baenas al norte del núcleo de Alcútar y al sur del Barrio del Castillo Se compone de dos líneas edificadas separadas por la calle que lleva su mismo nombre Baenas. Se encuentra en un entorno donde abundan los cultivos aterrazados.	DESCRIPCIÓN:
Tipo:		<p>Inmueble de volumetría adaptada al desnivel del terreno, con una altura y de planta con forma de rectangular, con la línea de beriles coincidente con las edificaciones colindantes.</p> <p>Cuenta con un único hueco que sirve de acceso tras salvar el desnivel que forma con la curva de la carretera con tres muretes de contención ejecutados en piedra seca de lajas de pizarra de tamaño medio. El muro de la fachada en sus partes más bajas está realizado con bolos y piedras de mayor tamaño que el resto, tratándose su estructura vertical de muros ejecutados en piedra seca de lajas de pizarra de tamaño medio.</p> <p>La estructura horizontal se compone de rollizos de madera sin escuadrar con capas de lajas de pizarra y malhecho que conforman la cubierta plana de launa con beriles de pizarra y castigaderas de buena dimensión.</p> <p>Bajo el dintel formado por un rollizo de madera se encuentra la puerta de madera de una sola hoja</p> <p>Acabado natural sin encalado.</p>	CONSERVACIÓN:

2. Construcción urbana. Cuadra. Uso pecuario. Sin utilizar.			Estado de conservación regular. Necesita obras de mantenimiento y reparación de la carpintería.
LOCALIZACIÓN:			
Núcleo urbano de Alcútar, Bérchules , Granada. Coordenadas: X: 483167 Y: 4091593 Calle los Baenas			
AUTENTICIDAD:			
En el posicionamiento y adaptación al terreno, volumen y forma, diseño y composición, materiales y sistemas constructivos, y uso del espacio urbano susceptibles.			
PROTECCIÓN:			
Núcleo urbano de Alcútar, Sitio Histórico, BIC. Intervenciones permitidas: rehabilitación y restauración con mismos materiales y técnicas constructivas.

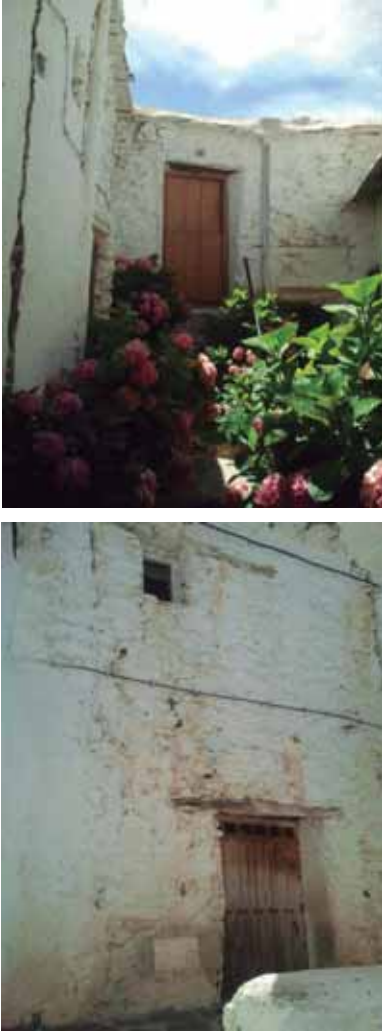
ENTORNO:
836.ARO:Establo-7 Establo-almacén en Bubión		<p>Manzanas urbanas compactas con tipología de vivienda unifamiliar algunas de ellas conectadas entre sí por tinaos en un discurrir por calles estrechas que salvan las curvas de nivel del terreno montañoso sobre el que se asienta Bubión</p>
TIPO:		DESCRIPCIÓN:
<p>2. Construcción urbana. Establo-almacén. Uso agropecuario.</p>		<p>Volumen de planta en forma de L que se adapta al desnivel de la calle Vuelta, presentando en ésta una altura y dos a calle Santísima Trinidad.</p>
LOCALIZACIÓN:		<p>A su acceso principal se llega tras recorrer el adarve lleno de flores de la calle Vuelta, subiendo unos escalones hasta alcanzar la puerta.</p>
<p>Núcleo urbano de Bubión, Granada. Coordenadas: X: 468394 Y: 4089456 Calle Vuelta 6</p>		<p>Su otra fachada también posee un acceso y un ventanuco en planta primera. Ambos huecos cuentan con dinteles vistos formados por rollizos de madera sin escuadrar de mayor longitud que los propios huecos que se abren de manera aleatoria. Su uso es agropecuario.</p>

AUTENTICIDAD:		<p>Estructura vertical formada por muros ejecutados en piedra seca de lajas de pizarra de tamaño medio.</p>
<p>En el posicionamiento y adaptación al terreno, volumen y forma, diseño y composición, materiales y sistemas constructivos, y uso del espacio urbano susceptibles.</p> <p>Elementos discordantes: cableado, contador y bajante pluvial exteriores por fachadas .</p>		<p>La estructura horizontal compuesta por de vigas de rollizos y alfarjías de madera sin escuadrar, capa gruesa de lajas de pizarra y capa de malhecho.</p>
PROTECCIÓN:	<p>Cubierta plana de launa con beriles de pizarra y castigaderas.</p>	
<p>Núcleo urbano de Bubión, Conjunto Histórico, BIC. Intervenciones permitidas: rehabilitación y restauración con mismos materiales y técnicas constructivas. Eliminación de elementos discordantes.</p>	<p>Carpinterías de madera. En la fachada a calle santísima Trinidad la puerta de una sola hoja cuenta con agujeros de ventilación en su parte más alta.</p>

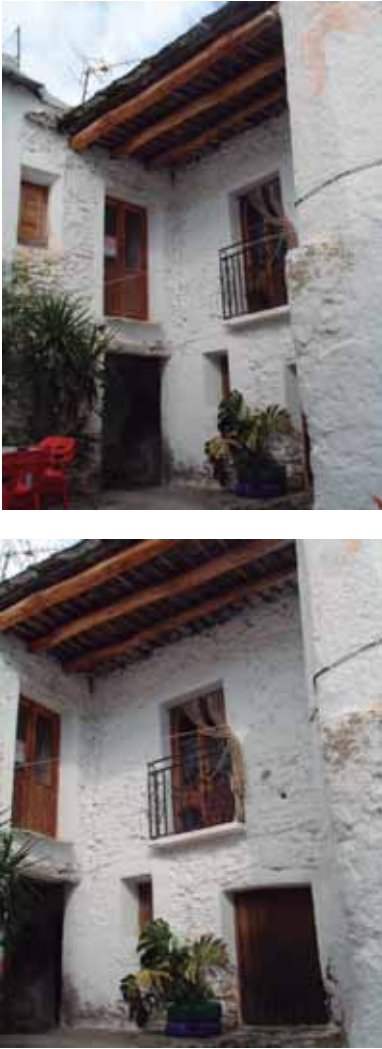
ENTORNO:
838.ARQ:Establo-9 Vivienda en Bubión		<p>Manzanas urbanas compactas con tipología de vivienda unifamiliar algunas de ellas conectadas entre sí por tinaos en un discurrir por calles estrechas que salvan las curvas de nivel del terreno montañoso sobre el que se asienta Bubión</p>
TIPO:		DESCRIPCIÓN:

2. Construcción urbana. Vivienda. Uso residencial. Habitada.		<p>Inmueble de planta irregular con dos plantas de alzada que conforma el final del adarve denominado calle Rincón del Ángel con un tinao formado por la prolongación de la cubierta que se encuentra sin encalar.</p> <p>En la composición de las fachadas los huecos se abren de manera aleatoria. En planta baja se distinguen las entradas para las estancias vivideras de las de uso agropecuario.</p> <p>Estructura vertical formada por muros ejecutados en lajas de pizarra de tamaño medio, probablemente en su origen colocadas sobre lecho de paja, que hoy en día se encuentran pintados.</p> <p>La estructura horizontal está compuesta por rollizos y alfarjías sin escuadrar que soportan capa de lajas de pizarra y malhecho.</p> <p>Cubierta plana de launa con beriles de pizarra y castigaderas.</p> <p>Carpinterías de madera y barandilla metálica del balcón.</p> <p>Acabado blanco con cal.</p>

LOCALIZACIÓN:		CONSERVACIÓN:
Núcleo urbano de Bubión, Granada. Coordenadas: X: 468477 Y: 4089470 Calle Rincón del Ángel 12		<p>Regular estado de conservación aparente. Se observa humedad en la parte baja del muro.</p>
AUTENTICIDAD:		
<p>En el posicionamiento y adaptación al terreno, volumen y forma, diseño y composición, materiales y sistemas constructivos, y uso del espacio urbano susceptibles.</p> <p>Elementos discordantes: antena y cableado exteriores por fachada principal.</p> <p>Intervención: retacado de jambas y dinteles en huecos de la fachada.</p> <p>Núcleo urbano de Bubión, Conjunto Histórico, BIC. Intervenciones permitidas: rehabilitación y restauración con mismos materiales y técnicas constructivas. Eliminación de elementos discordantes.</p>

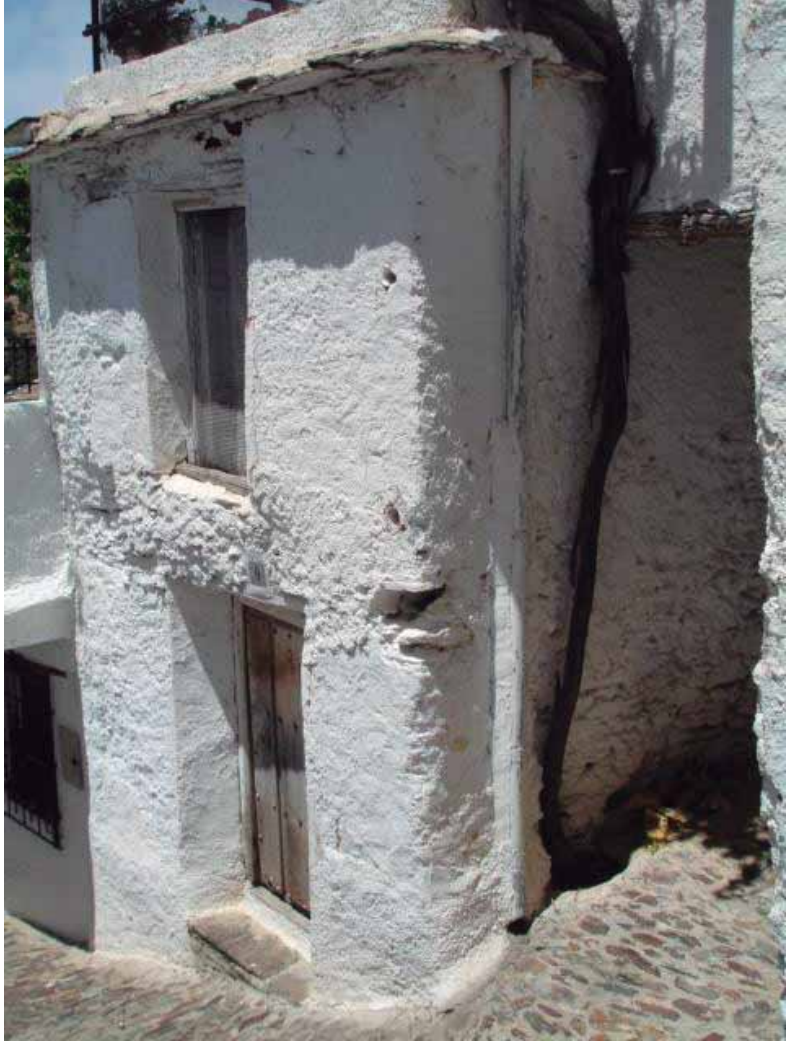
ENTORNO:
839.ARO:Establo-10 Establo, almacén y corrales en Bubión		<p>Manzanas urbanas compactas con tipología de vivienda unifamiliar algunas de ellas conectadas entre sí por tinaos en un discurrir por calles estrechas que salvan las curvas de nivel del terreno montañoso sobre el que se asienta Bubión</p>
TIPO:		DESCRIPCIÓN:
<p>2. Construcción urbana. Establo, almacén y corrales . Uso agropecuario.</p>		<p>Inmueble de planta rectangular de crujía estrecha y gran profundidad que se dedica al uso agropecuario. Cuenta con puerta en planta baja y hueco de grandes dimensiones en planta primera con malla metálica y sin carpintería. Los huecos se abren de forma aleatoria.</p> <p>Estructura vertical formada por muros ejecutados en piedra seca de lajas de pizarra de tamaño medio, probablemente en su origen colocadas sobre lecho de paja.</p> <p>La estructura horizontal se compone de vigas de rollizos y alfarjias de madera sin escuadrar, capa gruesa de lajas de pizarra y capa de malhecho.</p> <p>Cubierta plana de launa con beriles de pizarra y castigaderas, sobre los que se ha dado un tratamiento de mortero de cemento.</p> <p>Carpinterías y dineteles vistos de madera.</p> <p>Acabado de fachadas con capa de gran espesor de cal.</p>

LOCALIZACIÓN:		CONSERVACIÓN:
<p>Núcleo urbano de Bubión, Granada. Coordenadas: X: 468373 Y:4089449 Calle Santísima Trinidad 9</p>		<p>Estado de conservación medio. La fachada ha perdido algunas lajas.</p>
AUTENTICIDAD:		
<p>En el posicionamiento y adaptación al terreno, volumen y forma, diseño y composición, materiales y sistemas constructivos, y uso del espacio urbano susceptibles.</p> <p>Elementos discordantes: bajante pluvial exterior por fachada lateral.</p> <p>Intervención: aseguramiento de beriles y castigaderas, y retacado de jambas con mortero de cemento.</p>		
PROTECCIÓN:		
<p>Núcleo urbano de Bubión, Conjunto Histórico, BIC. Intervenciones permitidas: rehabilitación y restauración con mismos materiales y técnicas constructivas. Eliminación de elementos discordantes y recuperación de encalado tradicional.</p>

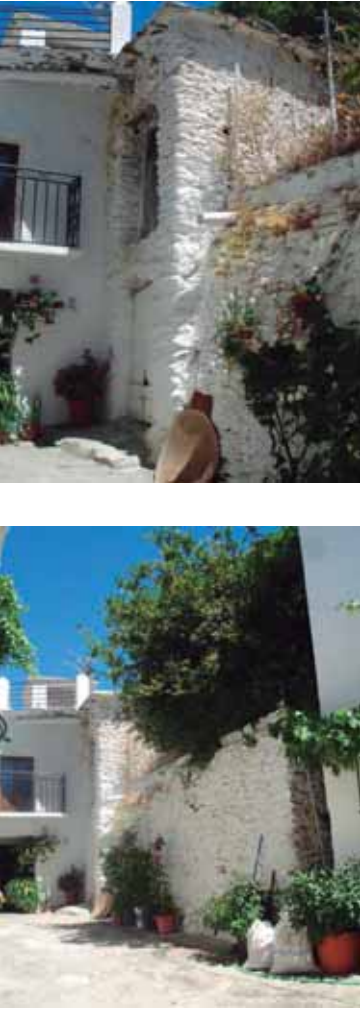
ENTORNO:
840.ARO:Establo-11 Construcción agropecuaria en Capileira		Manzanas urbanas compactas con tipología de vivienda unifamiliar algunas de ellas conectadas entre si por tinaos en un discurrir por calles estrechas que salvan las curvas de nivel del terreno montañoso sobre el que se asienta Capileira.
TIPO:		DESCRIPCIÓN:

2. Construcción urbana. Establo-almacén-corrал. Uso agropecuario		Parcela de forma rectangular con dos plantas de alzada colindante con un gran huerto-jardín que se separa de la vía pública con un muro de lajas de pizarra encalado. La composición de fachada con un claro predominio del macizo frente al hueco, cuenta con una puerta de acceso y hueco de ventilación en fachada principal, siendo el resto de sus fachadas macizas. Estructura vertical formada por muros ejecutados en piedra seca de lajas de pizarra de tamaño medio. La estructura horizontal se compone de vigas de rollizos y alfarjas de madera sin escuadrar, capa gruesa de lajas de pizarra y capa de malhecho. Cubierta plana de launa con beriles y castigaderas. Carpintería de madera con dintel visto formado por un rollizo de grandes dimensiones en la puerta y terminado con lajas de pizarra en el hueco de planta primera. Acabado encalado. Planta baja reservada a los establos y planta primera a los corrales.

LOCALIZACIÓN:		CONSERVACIÓN:
Núcleo urbano de Capileira, Granada. Coordenadas: X: 468127 Y: 4090828 Callejón del Trabuco		Regular estado de conservación aparente. Carpintería en mal estado. Manchas de humedad en la esquina superior de la fachada en la zona colindante con la vivienda.
AUTENTICIDAD:		
En el posicionamiento y adaptación al terreno, volumen y forma, diseño y composición, materiales y sistemas constructivos, y uso del espacio urbano susceptibles.		
PROTECCIÓN:		
Núcleo urbano de Capileira, Conjunto Histórico, BIC. Intervenciones permitidas: rehabilitación y restauración con mismos materiales y técnicas constructivas.

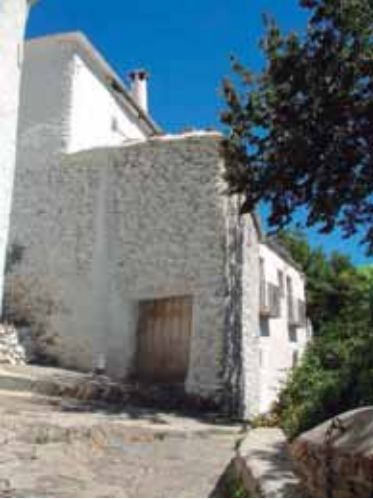
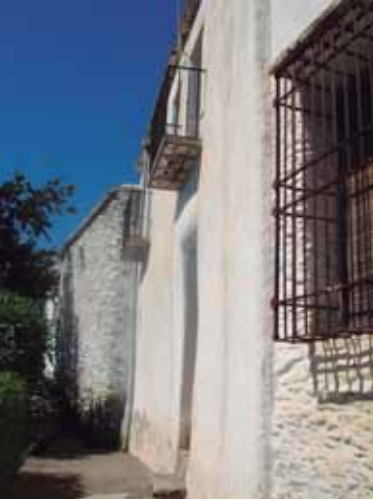
ENTORNO:
841.ARQ:Establo-12 Establo -almacén en Capileira		Manzanas urbanas compactas con tipología de vivienda unifamiliar algunas de ellas conectadas entre sí por tinaos en un discurrir por calles estrechas que salvan las curvas de nivel del terreno montañoso sobre el que se asienta Capileira.
TIPO:		DESCRIPCIÓN:

2. Construcción urbana. Establo-almacén Uso agropecuario.		Construcción agropecuaria anexa a la vivienda sita en calle Horno 8. Se adapta al cambio de nivel del terreno. Con una composición en la que predomina claramente el macizo frente al hueco. Estructura vertical formada por muros y machones ejecutados en piedra seca de lajas de pizarra de tamaño medio, probablemente colocados sobre lecho de paja. La estructura horizontal se compone de vigas de rollizos y alfarjías de madera sin escuadrar, capa gruesa de lajas de pizarra y capa de malhecho. Cubierta plana de launa con beriles y castigaderas. Fachada encalada. Carpinterías de madera.
LOCALIZACIÓN:		CONSERVACIÓN:
Núcleo urbano de Capileira, Granada. Coordenadas: X: 467991 Y: 4090813 Calle Horno 8		Buen estado de conservación aparente. Ha sido rehabilitada recientemente.
AUTENTICIDAD:		
En el posicionamiento y adaptación al terreno, volumen y forma, diseño y composición, materiales y sistemas constructivos, y uso del espacio urbano susceptibles. Elementos discordantes: bajante pluvial exterior.

PROTECCIÓN:		
Núcleo urbano de Capileira, Conjunto Histórico, BIC. Intervenciones permitidas: rehabilitación y restauración con mismos materiales y técnicas constructivas. Eliminación elementos discordantes.

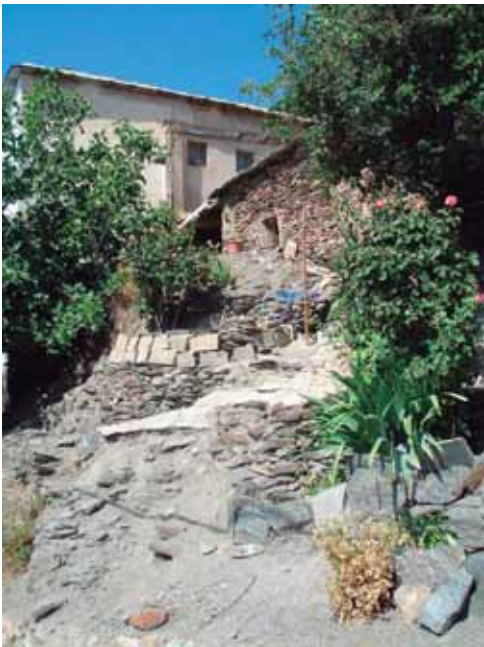
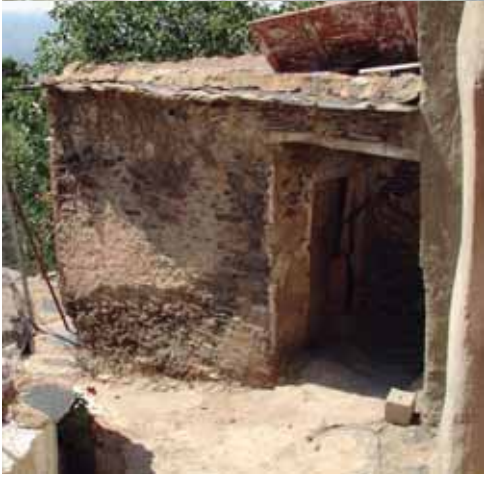
ENTORNO:
842.ARO:Establo-13 Establo		<p>Situado en el Barrio de los Baenas, al norte del núcleo de Alcútar y al sur del Barrio del Castillo Se compone de dos líneas edificadas separadas por la calle que lleva su mismo nombre Baenas. Se encuentra en un entorno donde abundan los cultivos aterrazados.</p>
Tipo:

DESCRIPCIÓN:
<p>2. Construcción urbana. Cuadra y corrales. Uso agropecuario.</p>		<p>Inmueble de volumetría adaptada al desnivel del terreno, con una altura al callejón perpendicular a calle Baenas, con una planta con forma irregular.</p> <p>En la composición de las fachadas existe un predominio del macizo, siendo los huecos exteriores escasos y de dimensiones muy reducidas.</p> <p>Su acceso principal a través del callejón se realiza tras pasar el umbral de un hueco que comunica con un espacio distribuidor en el que aparecen diversas puertas que llevan a las estancias de los animales.</p> <p>Su estructura vertical está formada por muros ejecutados en piedra seca de lajas de pizarra de tamaño medio.</p> <p>La estructura horizontal se compone de rollizos de madera sin escuadrar con capas de lajas de pizarra y malhecho.</p> <p>Cubierta plana de launa con beriles de pizarra y castigaderas.</p> <p>Carpinterías y dinteles vistos de madera.</p> <p>Acabado en piedra natura sin encalado, en algunas zonas retacado con mortero de cemento alrededor del acceso.</p>

LOCALIZACIÓN:	CONSERVACIÓN:	
<p>Núcleo urbano de Alcútar, Bérchules , Granada.</p> <p>Coordenadas: X: 483157 Y: 4091579</p> <p>Calle Baenas 12</p>	<p>Estado de conservación regular. Necesita obras de conservación y mantenimiento</p>	
AUTENTICIDAD:		
<p>En el posicionamiento y adaptación al terreno, volumen y forma, diseño y composición, materiales y sistemas constructivos, y uso del espacio urbano susceptibles.</p> <p>Elemento discordante:chapa metálica.</p> <p>Intervenciones: retacado de una zona de fachada .</p>		
PROTECCIÓN:		
<p>Núcleo urbano de Alcútar, Sitio Histórico, BIC. Intervenciones permitidas: rehabilitación y restauración con mismos materiales y técnicas constructivas. Eliminación del enfoscado.</p>

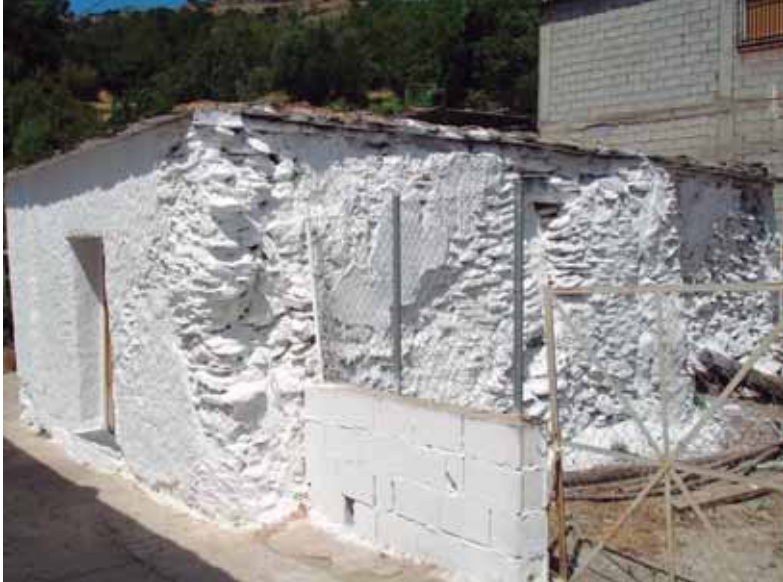
IDENTIFICACIÓN:		ENTORNO:
843.ARQ:Establo-14 Establo		<p>Manzanas urbanas compactas conectadas por calles estrechas que salvan las curvas de nivel del terreno montañoso sobre el que se asienta Alcútar, a una cota más baja que la Plaza de la Iglesia, en la parte suroeste del núcleo.</p>
TIPO:		DESCRIPCIÓN:
<p>2. Construcción urbana. Corral. Uso residencial. Habitada.</p>		<p>Inmueble de una planta de lazada cerrando la manzana de la calle Real situado al final de ésta. Con planta cuadrada consta de un sólo hueco de acceso.</p> <p>La estructura vertical está formada por muros ejecutados en piedra seca de lajas de pizarra de diversos tamaños.</p> <p>La estructura horizontal se resuelve con rollizos de madera sin desbastar, capas de lajas de pizarra y malhecho.</p> <p>Cubierta plana de launa con beriles de pizarra y castigaderas, Acabado en blanco con cal y pintado, con retacado de jambas y dintel.</p>

<p>Núcleo urbano de Alcútar, Bérchules, Granada.</p> <p>Coordenadas: X: 482907 Y: 4091235</p> <p>Calle Real 37</p>		
AUTENTICIDAD:		
<p>En el posicionamiento y adaptación al terreno, volumen y forma, diseño y composición, materiales y sistemas constructivos, y uso del espacio urbano susceptibles.</p> <p>Intervención: enfoscado parcial de fachada principal y pintado.</p>		CONSERVACIÓN:
PROTECCIÓN:		<p>Buen estado de conservación aparente.</p>
<p>Núcleo urbano de Alcútar, Sitio Histórico, BIC. Intervenciones permitidas: rehabilitación y restauración con mismos materiales y técnicas constructivas. Recuperación de enladrado tradicional.</p>

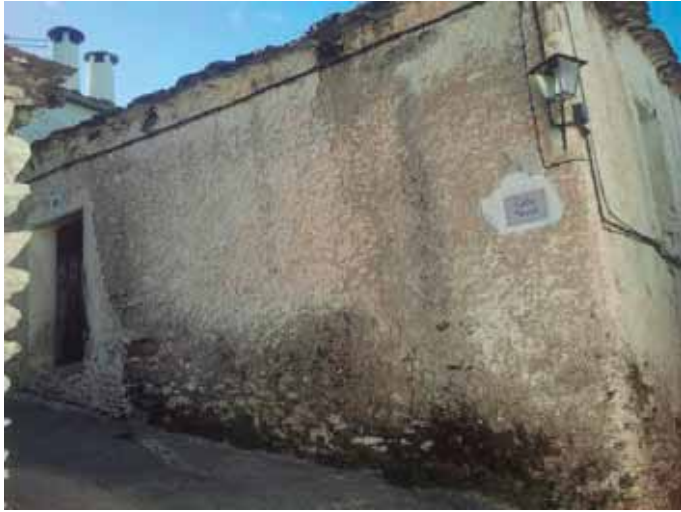
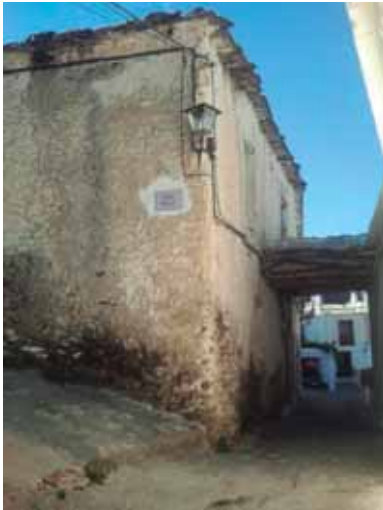
ENTORNO:
845.ARQ:Establo-16 Establo-almacén en Bubiión		Manzanas urbanas compactas con tipología de vivienda unifamiliar algunas de ellas conectadas entre sí por tinaos en un discurrir por calles estrechas que salvan las curvas de nivel del terreno montañoso sobre el que se asienta Bubiión
TIPO:		DESCRIPCIÓN:

2. Construcción urbana. Establo-almacén. Uso agropecuario.		Cuatro propiedades adosadas conforman un volumen conjunto de planta rectangular con dos alturas, que se va adaptando al desnivel de la calle Nivel. El que conserva mejor sus valores patrimoniales es el situado en la esquina, con acceso desde la rampa de la calle Nivel. La fachada a dicha calle no presenta ventanas y la fachada a calle Trocadero en planta baja tiene una puerta y en la primera una ventana. Su uso es agropecuario. Estructura vertical formada por muros ejecutados en piedra, de lajas de pizarra de tamaño medio.
LOCALIZACIÓN:		La estructura horizontal compuesta por de vigas de rollizos y alfarjías de madera sin escuadrar, capa gruesa de lajas de pizarra y capa de malhecho. Cubierta plana de launa con beriles de pizarra y castigaderas. Carpinterías de madera. Puertas de una sola hoja partida por la mitad para permitir abrir solo la mitad superior. Dinteles vistos de madera sin escuadría en fachada principal. Retacado de jambas y dintel en fachada lateral. Acabado en blanco con cal y pintura.

Núcleo urbano de Bubiión, Granada. Coordenadas: X: 468412 Y: 4089517 Calle Nivel 7		CONSERVACIÓN:
AUTENTICIDAD:		Regular estado de conservación. Precisa obras de mantenimiento. Patologías: manchas de humedad, agrietamiento del acabado.
En el posicionamiento y adaptación al terreno, volumen y forma, diseño y composición, materiales y sistemas constructivos, y uso del espacio urbano susceptibles. Elementos discordantes: cableado exterior por fachadas . Intervención: enfoscado y pintado de la fachada.		
PROTECCIÓN:		
Núcleo urbano de Bubiión, Conjunto Histórico, BIC. Intervenciones permitidas: rehabilitación y restauración con mismos materiales y técnicas constructivas. Eliminación de elementos discordantes y recuperación de encalado tradicional.

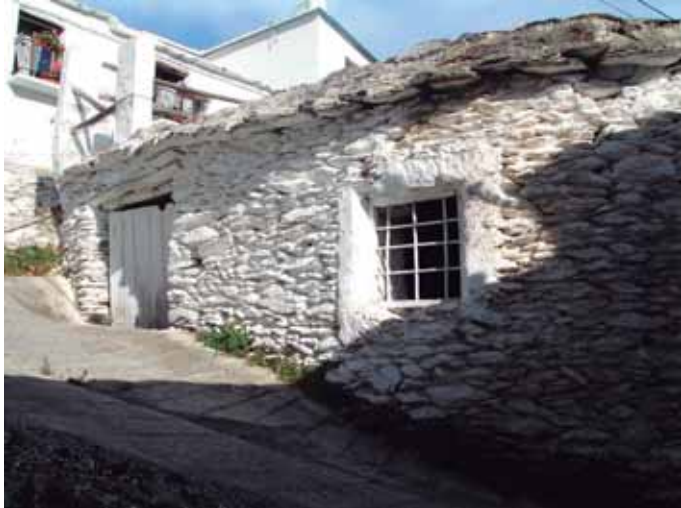
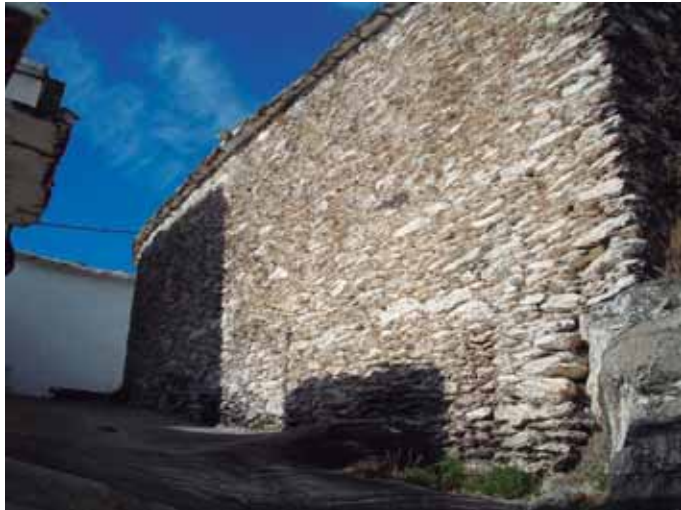
ENTORNO:
846.ARO:Establo-17 Establo-almacén en Bubión		Manzanas urbanas compactas con tipología de vivienda unifamiliar algunas de ellas conectadas entre sí por tinaos en un discurrir por calles estrechas que salvan las curvas de nivel del terreno montañoso sobre el que se asienta Bubión
TIPO:	DESCRIPCIÓN:

2. Construcción urbana. Establo-almacén. Uso agropecuario.	Parcela de planta rectangular con una esquina resuelta en forma curva, que contiene un inmueble que se adapta a la pendiente de la calle. Consta de dos plantas de alzada y los únicos huecos existentes se encuentran en la cota más alta, poseyendo una puerta de acceso y un hueco de ventilación enrejado. El resto de la fachada es macizo. Su uso es agropecuario. Estructura vertical formada por muros ejecutados en piedra seca de lajas de pizarra de distintos tamaños. La estructura horizontal compuesta por de vigas de rollizos y alfarjías de madera sin escuadrar, capa gruesa de lajas de pizarra y capa de malhecho. Cubierta plana de launa con beriles de pizarra y castigaderas. Carpinterías de madera. Puerta de una sola hoja formada por tablas verticales. Dintel visto de madera sin escuadría en la puerta principal. Retacado de una jamba de la ventana para poder asegurar el enrejado metálico. Acabado en blanco con cal.

LOCALIZACIÓN:	CONSERVACIÓN:	
Núcleo urbano de Bubión, Granada. Coordenadas: X: 468542 Y: 4089329 Plaza de los Mártires 30	Regular estado de conservación. Precisa obras de mantenimiento.	
AUTENTICIDAD:		
En el posicionamiento y adaptación al terreno, volumen y forma, diseño y composición, materiales y sistemas constructivos, y uso del espacio urbano susceptibles.		
PROTECCIÓN:		
Núcleo urbano de Bubión, Conjunto Histórico, BIC. Intervenciones permitidas: rehabilitación y restauración con mismos materiales y técnicas constructivas.

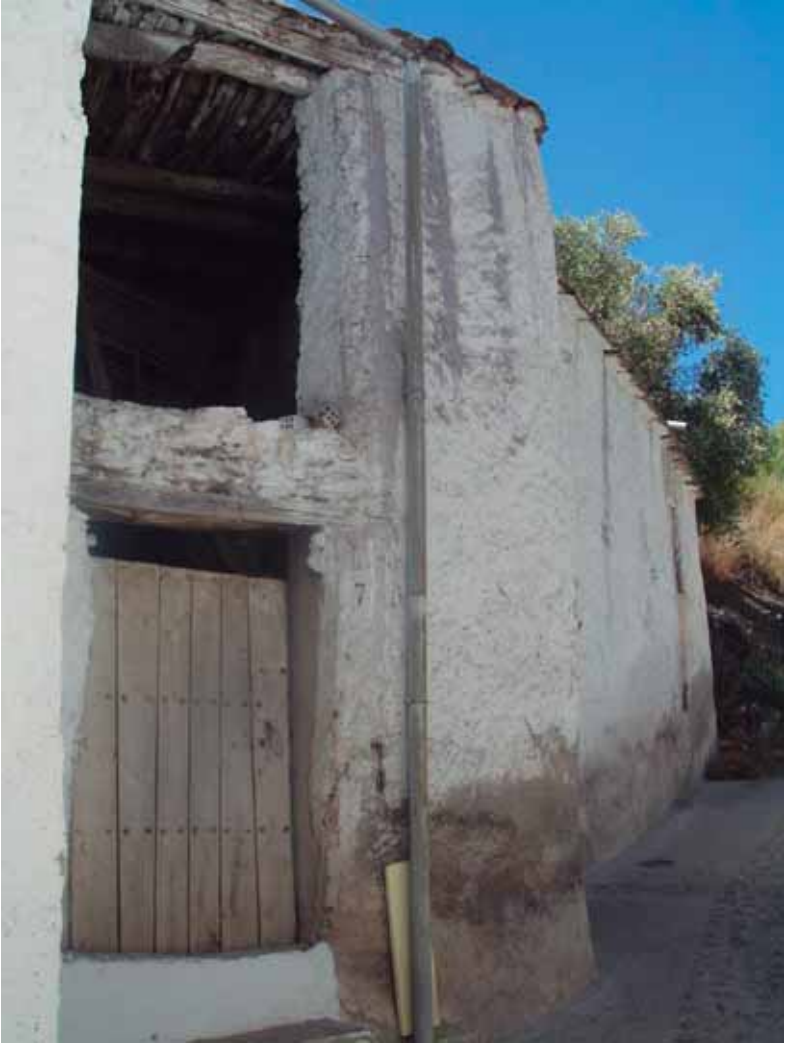
ENTORNO:
847.ARO:Establo-18 Establo en Ferreirola		Manzanas urbanas compuestas por casas populares con huertos que se conectan a través de calles estrechas entre muros de piedra.
TIPO:		DESCRIPCIÓN:

2. Construcción urbana. Establo. Uso agropecuario		
LOCALIZACIÓN:		Edificación de planta irregular que se adapta al cambio de pendiente con dos alturas.
Núcleo urbano de Ferreirola, La Tahá, Granada. Coordenadas: X: 472203 Y: 4087370 Calle Albaicín 7		Estructura vertical formada por muros ejecutados en piedra con pizarra de tamaño medio, probablemente colocados sobre lecho de paja.
AUTENTICIDAD:		La estructura horizontal se compone de vigas de rollizos y alfarjías de madera sin escuadrar, capa gruesa de lajas de pizarra y capa de malhecho.
En el posicionamiento y adaptación al terreno, volumen y forma, diseño y composición, materiales y sistemas constructivos, y uso del espacio urbano susceptibles. Elemento discordante: bajante pluvial externa.		Cubierta plana de launa con beriles y castigaderas.
PROTECCIÓN:	Fachada encalada.	
Núcleo urbano de Ferreirola, Sitio Histórico, BIC. Intervenciones permitidas: rehabilitación y restauración con mismos materiales y técnicas constructivas. Eliminación elemento discordante.	Carpinterías de madera.

CONSERVACIÓN:
		Mal estado de conservación. Precisa medidas de consolidación estructural. Presenta manchas de humedad en el arranque del muro con caída del revestimiento.

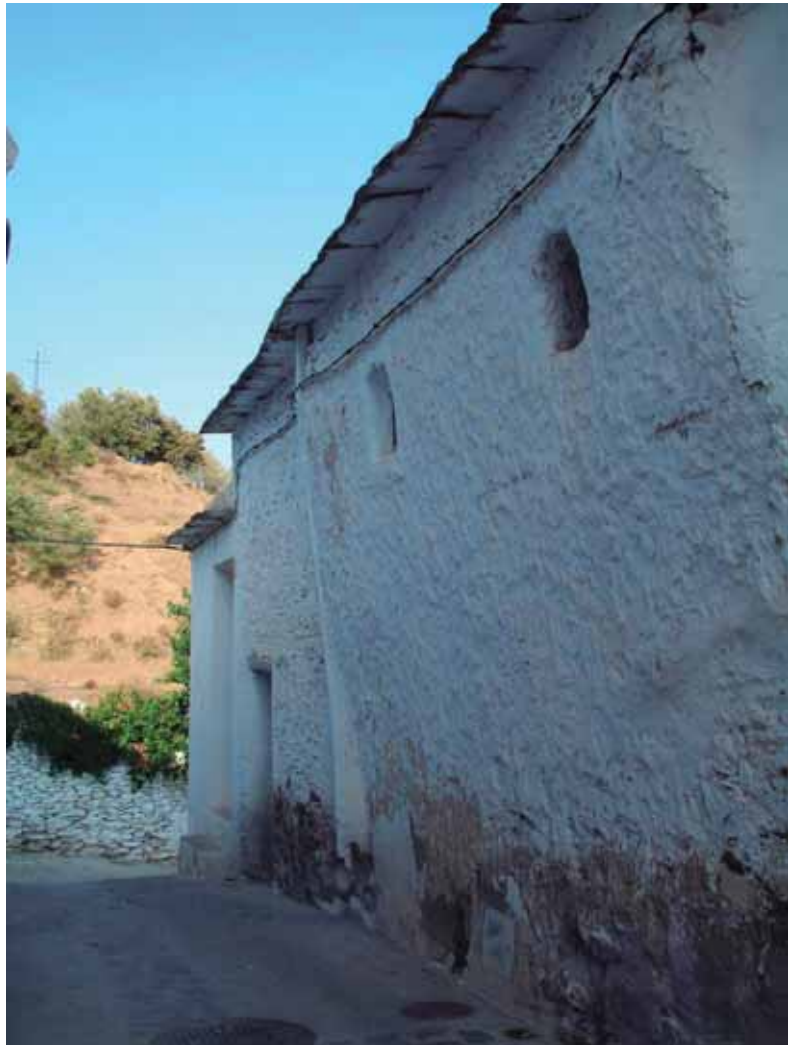
ENTORNO:
849.ARQ:Establo-20 Establo		<p>Situado en la calle más importante del pueblo, por ser el eje urbano que lo recorre de este a oeste. A ambos lados de la calle se sitúan manzanas de viviendas agrupadas.</p>
TIPO:		DESCRIPCIÓN:

2. Construcción urbana. Establo almacén. Uso agropecuario Utilizado.		<p>Inmueble de uso agropecuario de dos plantas de alzada con una puerta de acceso y dos ventanucos en planta primera, con una composición de fachada con predominio de macizo frente al hueco.</p> <p>El sistema constructivo se resuelve con un muro ejecutado en piedra seca con lajas de pizarra, y forjados horizontales de rollizos y alfarjías de madera sin escuadría, capa de lajas de pizarra y malhecho.</p> <p>Cubierta plana de launa con beriles de pizarra y castigaderas. Carpinterías madera.</p> <p>Acabado en blanco con cal y pintura sobre enfoscado.</p>
LOCALIZACIÓN:		CONSERVACIÓN:
Núcleo urbano de Júbar, Nevada , Granada. Coordenadas: X: 497203 Y: 4096008 Calle Real 10 (14 según catastro)		<p>Regular estado de conservación. Manchas de humedad en la base del muro de fachada, bofado de pintura y desplazamiento horizontal de la coronación del muro.</p>

AUTENTICIDAD:		
<p>En el posicionamiento y adaptación al terreno, volumen y forma, diseño y composición, materiales y sistemas constructivos, y uso del espacio urbano susceptibles.</p> <p>Elemento discordante: cableado y bajante pluvial exteriores en fachada.</p> <p>Intervención: enfoscado y pintado de fachada.</p>		
PROTECCIÓN:		
<p>Sin protección patrimonial histórica-artística. Intervenciones permitidas: rehabilitación y restauración con mismos materiales y técnicas constructivas. Eliminación bajante y cableado, y recuperación enlucado.</p>

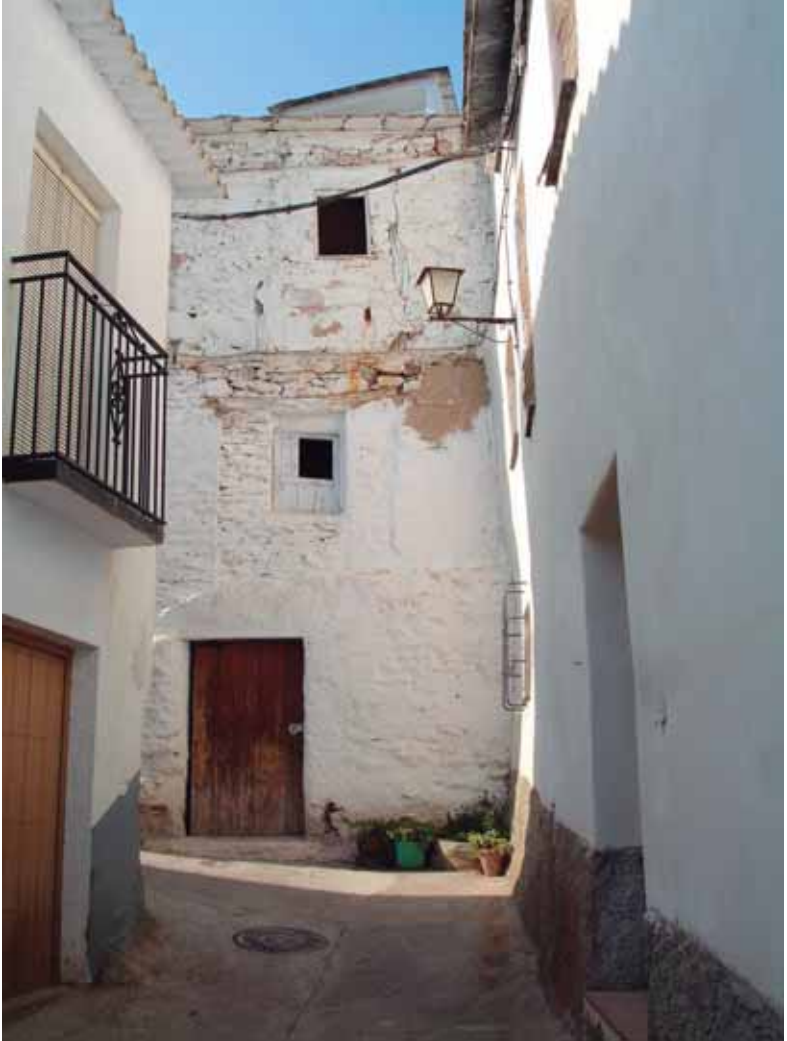
ENTORNO:
850.ARQ:Establo-21 Establo		<p>Situado en la zona oeste de Mairena en el proximidades a la carretera que conecta con Nechite, en el límite urbano con los cultivos, situado en las cotas medias del pueblo donde las manzanas edificadas se conectan con calles que salvan las pendientes.</p>
TIPO:		DESCRIPCIÓN:
<p>2. Construcción urbana. Establo. Uso agropecuario.</p>		<p>Inmueble de volumetría adaptada al desnivel del terreno, con tres plantas de alzada, de uso agropecuario.</p> <p>En su composición se aprecia un predominio del macizo frente al hueco en fachadas. Ventanas de dimensiones reducidas, de proporciones diversas sin respetar reglas compositivas.</p> <p>Estructura vertical formada por muros ejecutados en piedra seca de lajas de pizarra de tamaño medio.</p> <p>Estructura horizontal de vigas de rollizos y alfarjas de madera sin desbastar sobre la que descansan superficie de lajas de pizarra y capa de malhecho.</p> <p>Cubierta plana de launa con beriles de pizarra y castigaderas.</p> <p>Carpinterías de madera.</p> <p>Acabado exterior en calado.</p>

LOCALIZACIÓN:		CONSERVACIÓN:
<p>Núcleo urbano de Mairena, Nevada, Granada.</p> <p>Coordenadas: X: 496062 Y: 4095503</p> <p>Calle San Antón esquina calle San Marcos</p>		<p>Regular estado de conservación. Grieta vertical en planta primera, falta de cal en muros, cabezas de rollizos vistas en fachada sin protección.</p>
AUTENTICIDAD:		
<p>En el posicionamiento y adaptación al terreno, volumen y forma, diseño y composición, materiales y sistemas constructivos, y usos de la edificación.</p>		
PROTECCIÓN:		
<p>Núcleo urbano de Mairena. Intervenciones permitidas: rehabilitación y restauración con mismos materiales y técnicas constructivas.</p>

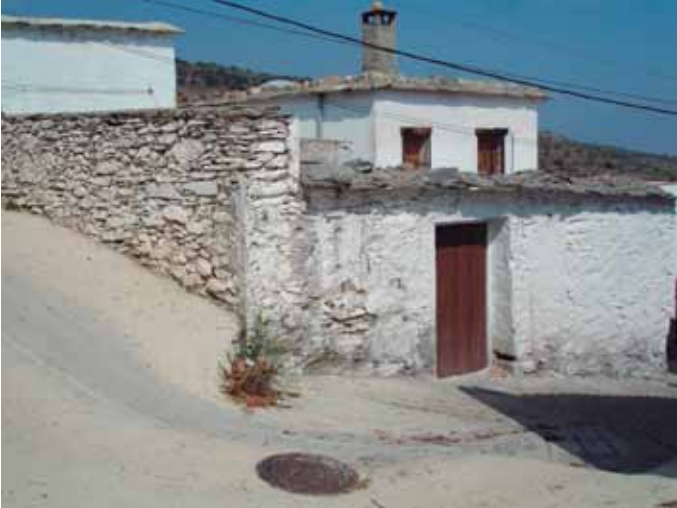
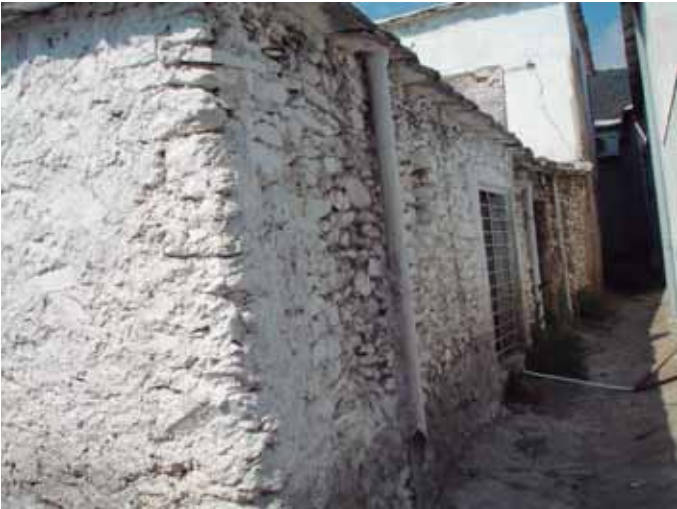
ENTORNO:
851.ARO:Establo-22 Establo		<p>Situado en las cotas más altas de Nechite, en el Barrio de San Blas, desde donde se aprecian vistas sobre los barrios de la Iglesia y Santa Lucía, en un entorno inmediato; y más en la lejanía pueblos de la Contraviesa, Sierra de Gádor y Sierra Nevada.</p>
TIPO:	DESCRIPCIÓN:	
<p>2. Construcción urbana. Cuadras y corrales.. Uso agropecuario.</p>	<p>Inmueble de volumetría adaptada al desnivel de la calle de las Eras. Consta de una planta de alzada.</p> <p>En su composición se aprecia un predominio del macizo frente al hueco en fachada sin seguimiento de reglas compositivas, con un acceso y un hueco enrejado. Estructura vertical formada por muros ejecutados en piedra seca de lajas de pizarra de tamaño medio.</p> <p>Estructura horizontal de vigas de rollizos de madera sin desbastar sobre la que descansan superficie de lajas de pizarra y capa de malhecho, formando la cubierta plana de launa con beriles de pizarra y castigaderas.</p> <p>Carpinterías de la puerta madera.</p> <p>Acabado exterior en calado.</p>

LOCALIZACIÓN:	CONSERVACIÓN:	
<p>Barrio de San Blas, Nechite, Válor, Granada.</p> <p>Coordenadas: X: 493776 Y: 4095724</p> <p>Calle de las Eras 2</p>	<p>Estado de conservación medio. Necesita limpieza del terrao .</p>	
AUTENTICIDAD:	<p>En el posicionamiento y adaptación al terreno, volumen y forma, diseño y composición, materiales y sistemas constructivos, y usos de la edificación.</p> <p>Elemento discordante: bajante pluvial exterior por fachada.</p>	
PROTECCIÓN:	<p>Normativa: PGOU de Válor. Sin protección específica. Intervenciones permitidas: rehabilitación y restauración con mismos materiales y técnicas constructivas.</p>
