8. ANEXO. INVENTARIO DE BIENES INDIVIDUALIZADOS

PROPUESTA DE DELIMITACIÓN DEL BIEN
DENOMINADO:
“PAISAJE CULTURAL DE LA ALPUJARRA”

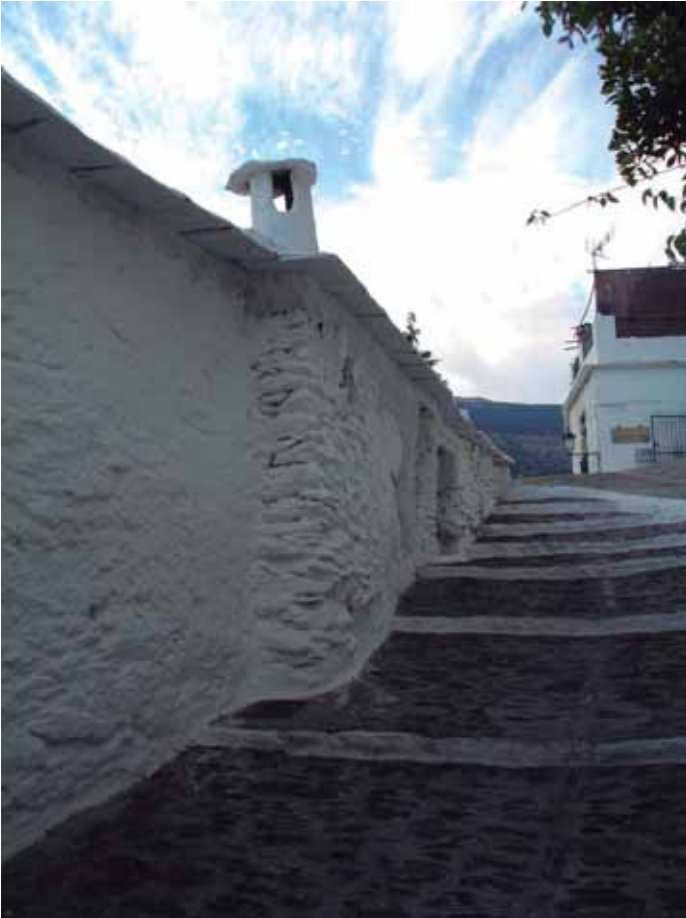
ENTORNO:
852.ARO:Establo-23 Establo		<p>Manzana urbana ubicada en el centro del pueblo, próxima a la zona comercial de la plaza de la iglesia. Calles que salvan gran desnivel y parcelas de planta rectangular que se adaptan al terreno, con fachadas estrechas.</p>
TIPO:		DESCRIPCIÓN:

2. Construcción urbana. Cuadra. Uso pecuario. Utilizada.		<p>Inmueble de volumetría adaptada al desnivel del terreno, con una planta de alzada, en parcela de forma cuadrangular.</p> <p>Fachada con gran predominio del macizo frente al hueco, que es escaso y de pequeñas dimensiones.</p> <p>Estructura vertical formada por muros de lajas de pizarra de tamaño medio, probablemente en su origen colocadas sobre lecho de paja. Estructura horizontal de vigas de rollizos y alfarjas de madera sin desbastar, lajas de pizarra y capa de malhecho.</p> <p>Cubierta plana de launa con beriles de pizarra y castigaderas.</p> <p>Carpinterías de madera .</p> <p>Acabado exterior en calado de gran espesor.</p>
LOCALIZACIÓN:		CONSERVACIÓN:
Núcleo urbano de Pampaneira, Barranco del Poqueira , Granada. Coordenadas: X: 468009 Y: 4088521 Calle Águila 9.		<p>Buen estado de conservación aparente.</p>
AUTENTICIDAD:		<p>En el posicionamiento y adaptación al terreno, volumen y forma, diseño y composición, materiales y sistemas constructivos, y uso susceptibles .</p>

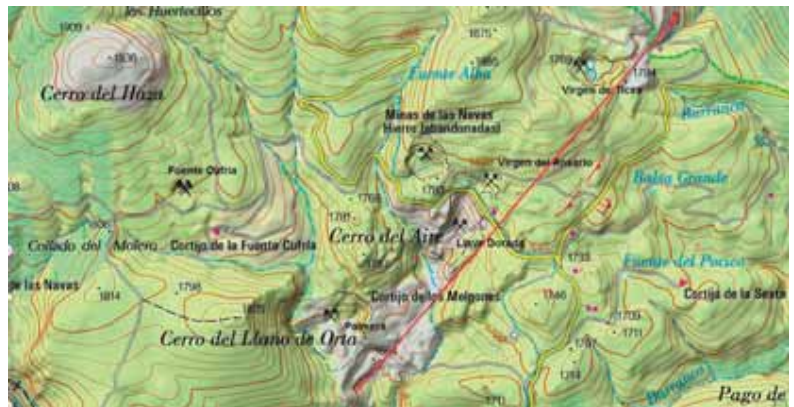
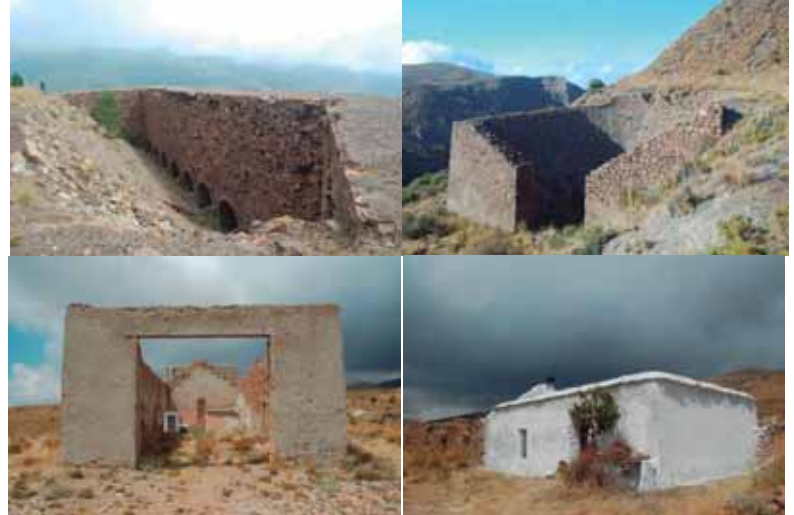
IDENTIFICACIÓN:		ENTORNO:
854.YAC:Minería-2 Minas de Beires		
TIPO:

Se enclava en ladera baja a lo largo de los cerros de la Virgen de Tices, del Aire y del Llano de Orta. Monte bajo degradado en proceso de recuperación.
Minas. Abandonado.		DESCRIPCIÓN:
LOCALIZACIÓN:		<p>Complejo extractivo de hierro que aglutinaba diversas minas a cielo abierto de noreste a suroeste, como es el caso de la Mina Virgen de Tices, de las Naves, Rosario, Llave Dorada, Fuente Cufria y Palmera. Son destacables las tolvas de Tices al noreste y Palmera al suroeste, o la Tolva Dorada (junto a la mina homónima) a medio camino de una el enorme cable aéreo de más de quince kilómetros de longitud; la Tolva de Tices se trata de ocho ojos, mientras que la de Palmera es una estructura cónica de mampostería, cerrada por altos muros en la cabecera del Barranco de Carmona, con aljibe restaurado, restos de construcciones auxiliares y cargadero del cable de transporte a la estación de D^a María-Ocaña. Además, contaba con poblado minero, promovido por el ingeniero Walter McLellan, con casas obreras, escuelas, hospital y economato.</p> <p>Se fundó como "Societe des Mines de Beires" a finales del S. XIX. La compañía instaló un cable aéreo hasta la estación de Doña Marçia-Ocaña, que construye "Teste Moret Compagnie" de Lyon; la construcción fue defectuosa y dificultó el ritmo de explotación hasta suponer el fracaso de la actividad, traspasando el negocio en 1907 a "The Soria Mining", también con dificultades por los altos cánones de arrendamiento, bajo precio del mineral de hierro e insuficiencia del cable, provocando el abandono de la actividad en 1921. En 1927 comienza de nuevo la explotación por la compañía "Echevarrieta y Campbell". En 1930 se instala la electricidad desde la Central de Ohanes. Se cierran definitivamente el 18 de julio de 1931 y en 1942 se desmonta el cable.</p>

LOCALIZACIÓN: Beires. Al noroeste del núcleo de población de Beires. Acceso por pista de tierra a la izquierda e la Carratera Beires-Ohanes. Coordenadas: X: 517476 Y: 4101014		
AUTENTICIDAD:		
Alto valor histórico por ser testimonio de primer orden de la riqueza industrial que significó el auge minero vivido por esta zona de la Alpujarra a finales del siglo XIX y primera mitad del siglo XX. Su singularidad constructiva radica en la existencia de grandes tolvas y restos de un cable aéreo de quince kilómetros construido en 1904, segundo más largo de España. Pese a que la empresa "Adaro" intentara su reapertura y se construyera la actual carretera de acceso recuperando parte del poblado minero, en 1962 se abandonaron totalmente las minas.

CONSERVACIÓN:
PROTECCIÓN:	Fotos: Disponible en URL: http://mining-andaluz.de/?page_id=880	Se conservan restos de gran interés como la Tolva de Tices y la Plamera, así como restos de viviendas, algunas restauradas, y de la iglesia, aunque desprovista de cubierta y con avanzado estado de deterioro y riesgo de desaparición estructuras verticales.

Consolidación de estructuras.

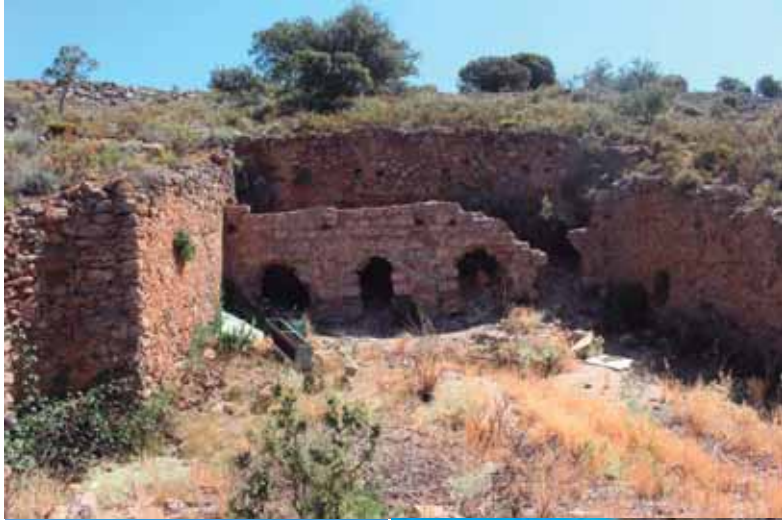
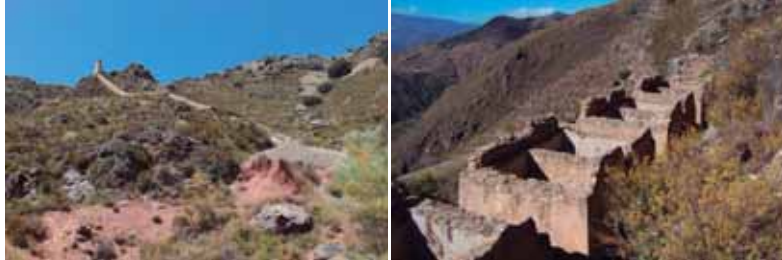
<p>Foto: Estefania Fernandez, Angel Bañuelos.</p>	ENTORNO:
855.YAC:Minería-3 Minas de Mancilla; Minas de los Prados de Villarreal.		Vegetación de matorral de sierra baja y encinas dispersas. En el cerro junto al de Mancilla, el Cerrajón, existen huellas de la actividad extractiva que se extienden hasta el núcleo de Nieles.
TIPO:		DESCRIPCIÓN:
Minas. Abandonado.		Antiguo complejo extractivo que se localiza en el cerro del mismo nombre, el Mancilla, situándose a lo largo de toda la ladera sur del cerro los puntos de extracción, lugares de transporte, restos de construcciones y chimeneas. De ellas se extraían cinabrio, del que se obtenía mercurio; el proceso consistía en transportar el cinabrio desde las minas hasta la fábrica de mercurio, donde se “tostaba” en los hornos hasta producir vapor de mercurio, que se hacía circular por las conducciones para ser enfriado y transformarse en mercurio líquido. Cuenta con galerías interiores, estructuras pertenecientes a la vivienda del ingeniero y restos de una potente construcción de mampostería enripada donde posiblemente se ubicaron los hornos de destilación, además de dos chimeneas, la más antigua de planta rectangular y cuerpo troncopiramidal y otra de planta circular y cuerpo cilíndrico, con la conducción en superficie perfectamente conservada. Para salvar la diferencia de cota entre el pie del Cerro de Mancilla (carretera de Cástaras) y las galerías de extracción situadas en la cota de 1230 metros de altitud, aproximadamente, existía un sistema de cable mediante poleas que bajaba las vagonetas cargadas de mineral y al mismo tiempo subía las vagonetas vacías. La explotación la realizaba la empresa Fluoruros S.A., que construyó la pista y carriles de acceso a las minas.

LOCALIZACIÓN:		CONSERVACIÓN:
Cástaras. Acceso por camino de tierra a la izquierda desde la Carretera A-7210 de Juviles a Trevélez. Visible desde A-7210 Juviles-Trevélez y A-7206 de Cástaras-Almegijar. Coordenadas: X: 478394 Y: 4087797		Se conservan galerías interiores de las que no se ha podido constatar el estado de conservación por el difícil y peligroso acceso, y restos de gran interés como las dos chimeneas, las galerías subterráneas y los restos de los hornos y vivienda del ingeniero.
AUTENTICIDAD:	Alto valor histórico y etnológico por ser testimonio de primer orden de la riqueza industrial que significó el auge minero de extracción de mercurio vivido por esta zona de la Alpujarra a finales del siglo XIX y primera mitad del siglo XX, y que ocupó a la mayor parte de los habitantes de Cástaras y Nieles, creando un cultura de trabajo propia, y hasta la década de los setenta de dicho siglo.

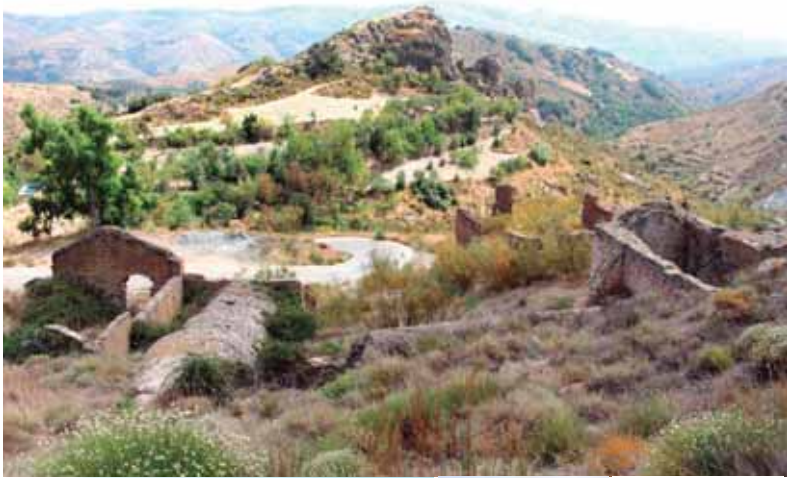
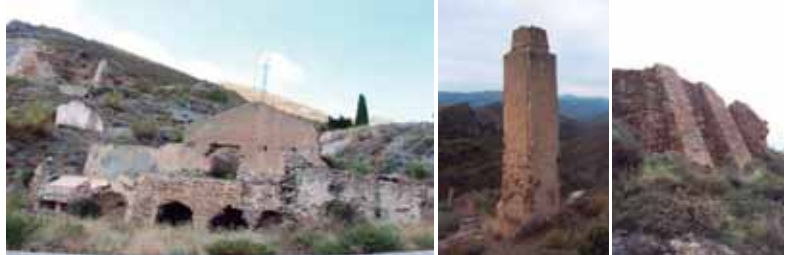
ENTORNO:
855.YAC:Minería-3 Minas de Retama; Minas de los Casarones		Se enclava en la ladera baja del conocido como Cerro de las Eras, bajo el cerro donde se asienta El Fuerte de Juviles, frente al yacimiento protohistórico y medieval de Peñón Hundido y próximo a la zona minera de Rodríguez Acosta al este de Tímar o de Cástaras.
TIPO:		DESCRIPCIÓN:
Minas. Abandonado.		Antiguo complejo extractivo de mercurio explotado desde principios del siglo XX hasta la década de los setenta, aproximadamente, por la empresa Fluoruros S.A., al igual que en Cástaras. El complejo se componía de cargadero de mineral al este y a media ladera; vía férrea desde éste hasta su descargadero, por encima del actual cementerio; dos chimeneas al oeste, una en media ladera de planta cuadrada y otra en alta ladera, de planta poligonal, ambas de gran altura; conducción escalonada, en recodo de cuatro tramos y cubierta con bóvedas de medio cañón, que une la chimenea con los hornos, y serpentín; horno crematorio; almacén de mineral; almacén de leña; polvorín al oeste, apartado del resto de infraestructuras; lavadero; caseta del capataz; y zona de escorias al suroeste.

LOCALIZACIÓN:		
Lobras y Cástaras. El acceso a la mina se puede realizar bien desde Lobras atravesando el núcleo de Tímar hasta llegar al cementerio, o bien desde Nieleas a través de una pista forestal que conduce a Tímar. Coordenadas: X: 480733 Y: 4088345		
AUTENTICIDAD:

Alto valor histórico por ser testimonio de primer orden de la riqueza industrial que significó el auge minero vivido por esta zona de la Alpujarra a finales del siglo XIX y primera mitad del siglo XX, además de una presumible incidencia en época romana, ante restos hallados en el yacimiento próximo de Peñón Hundido.	Foto: Estefanía Fernández Fernández; Ángel Bañuelos.	CONSERVACIÓN:
PROTECCIÓN:	Inscrito BIC: Sitio Histórico (03/5/2007). Consolidación de estructuras y limpieza de vegetación.	Se conservan restos de gran interés como las chimeneas, los restos de hornos y los tramos con cubierta de bóveda de cañón que unen ambos espacios, aunque desprovistos de cubierta y con avanzado estado de deterioro y riesgo de desaparición de resto de estructuras.

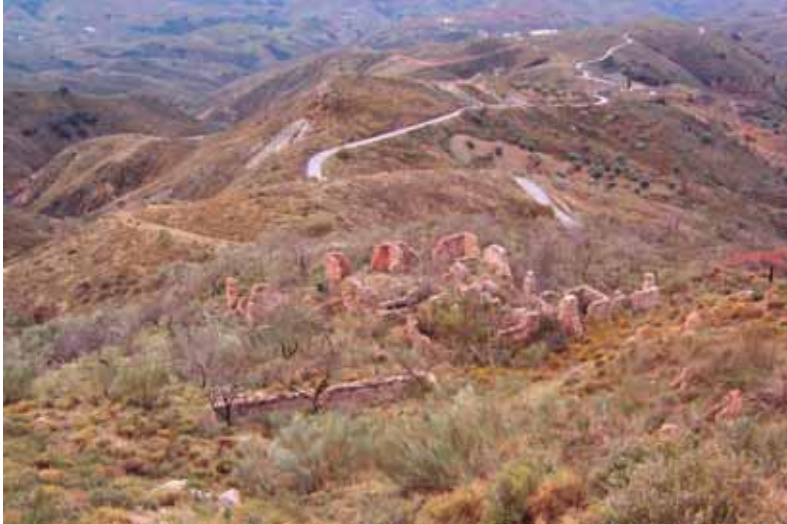
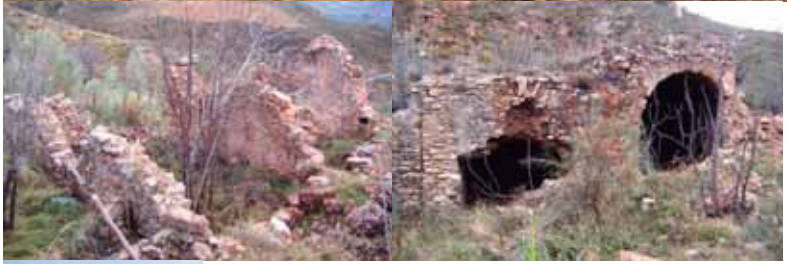
ENTORNO:
857.YAC:Minería-5 Minas de Rodríguez Acosta		<p>Enclavado en media ladera meridional del Prado del Perdigón, entre vegetación de matorral bajo monte y arboleda dispersa.</p>
TIPO:		DESCRIPCIÓN:
Minas. Abandonado.		<p>Antiguo complejo extractivo situado en la ladera sur del cerro llamado Prado del Perdigón. Sus propietarios eran la familia Rodríguez-Acosta que tuvo una importante presencia en la minería alpujarreña desde el siglo XIX.</p> <p>Se conserva una chimenea de base circular y cuerpo cilíndrico, restos de estructuras de los hornos de destilación que mantienen las bóvedas, estancias anexas sin cubiertas y la zona de lavadero con balsas dispuestas a distintos niveles y comunicadas entre sí para el lavado y decantación del material.</p>
LOCALIZACIÓN:

CONSERVACIÓN:
LOCALIZACIÓN: Lobras. Por encima del cruce de la Carretera A-7206 de Timár y la GR-9027 hacia Lobras . Coordenadas: X: 481700 Y: 4088907		<p>Conservan interesantes restos como la chimenea, los restos de hornos y lavaderos con balsas de decantación de mineral.</p>

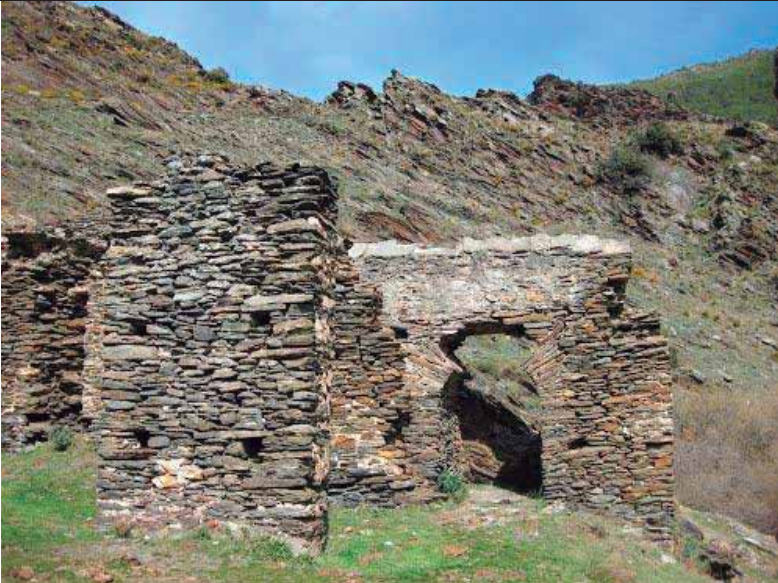
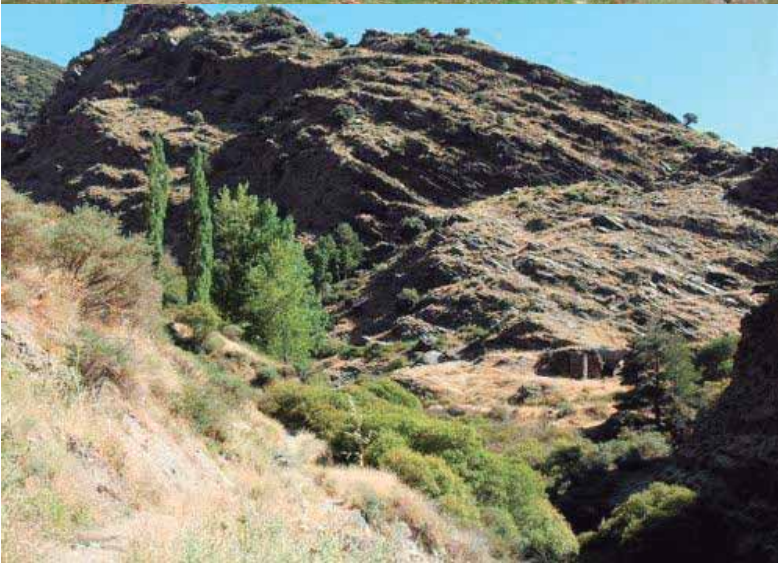
ENTORNO:
859.YAC:Yacimiento-1 Fábrica de los Moros		Enclavado en la ladera derecha del barranco del río Grande de Bérchules, entre la Acequia Real y Nueva de Bérchules y en la Junta de los ríos Grande y Chico.
TIPO:

DESCRIPCIÓN:
Fábricas. Abandonado.		Infraestructura que se halla enclavada en la confluencia del río Grande y el Chico, en la denominada "Junta de los Ríos", de origen y funcionalidad desconocida, posiblemente una fundición de arenas auríferas o una sedería de origen andalusí, aunque no constatada. Su planta es irregular y está construida de manera escalonada sobre la ligera pendiente del terreno. La edificación es de mampostería de piedra pizarra y se compone de tres amplias crujías dispuestas en orientación norte-sur, con cubiertas hoy medio derruidas, así como otras tantas que parten de la crujía intermedia y se disponen de manera paralela y escalonada hacia el este. Uno de sus accesos meridionales cuenta con arco de herradura con dovelaje de piedra pizarra, al igual que el resto de la mampostería.

LOCALIZACIÓN:		CONSERVACIÓN:
Bérchules. Coordenadas: X: 482256 Y: 4095308		Deterioro progresivo de estructura al estar desprovistas de cubiertas y con vegetación intrusiva.
AUTENTICIDAD:	Alto valor etnológico por su ubicación geográfica y dada su singularidad constructiva, aunque se desconoce su datación y funcionalidad.	
PROTECCIÓN:		
Consolidación de estructuras, renovación de cubiertas y limpieza de vegetación intrusiva.

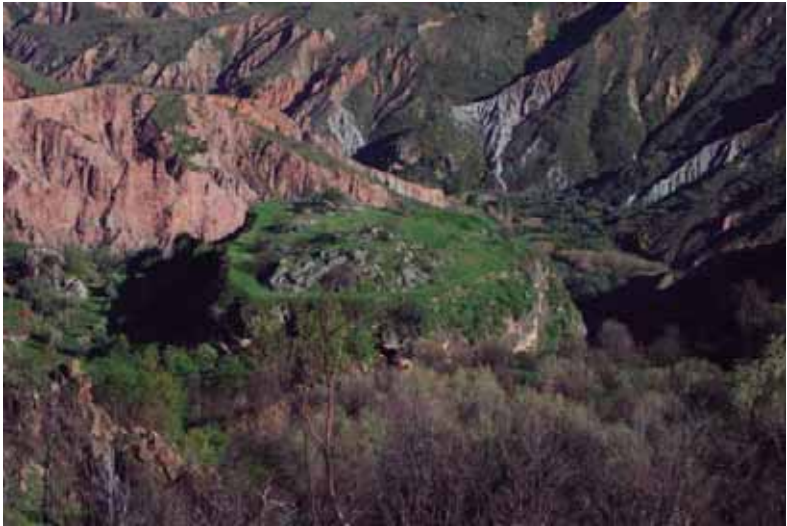
<p>Fortificación correspondiente a un asentamiento medieval localizado a unos 600 metros al sureste de la Aldea del Golco, en el término municipal de Alpujarra de la Sierra, de la que se conservan escasos restos.</p> <p>Se trata de un antiguo asentamiento humano en el que se situaron yacimientos y piezas arqueológicas que datan sobre los siglos VIII y IX. Son restos de construcciones de una de las alquerías de la taha, en el que destaca un pequeño perímetro amurallado compuesto por tres recintos. Del primero se conserva un buen trozo de muro de mampostería en su única cara exterior, la noroeste; tiene una altura de unos tres metros y está construido con piedras de mediano tamaño tomadas con mortero de cal, apreciándose en su paramento las huellas del encofrado. Del segundo, situado al oeste del anterior y que rodea al primero por tres de sus lados, quedan restos de muros al sur, también construidos con mampostería. Del tercero, que ocupaba la parte noreste de la fortaleza, quedan restos de dos posibles torres, construidas con mampostería sobre dos espolones rocosos ubicados en los ángulos norte y este.</p>

AUTENTICIDAD:		
Alto valor histórico por su importante función defensiva en época califal y su relevancia en el sistema defensivo de las tahás alpujarreñas, controlando la única vía de acceso del angosto valle que forma el río Mecina.	Foto: www.alpujarradelasierra.es	
PROTECCIÓN:		CONSERVACIÓN:
Inscrito Bien de Interés Cultural: Monumento (25/06/1985).		El estado de conservación es malo. Deterioro avanzado por falta de labores de conservación.

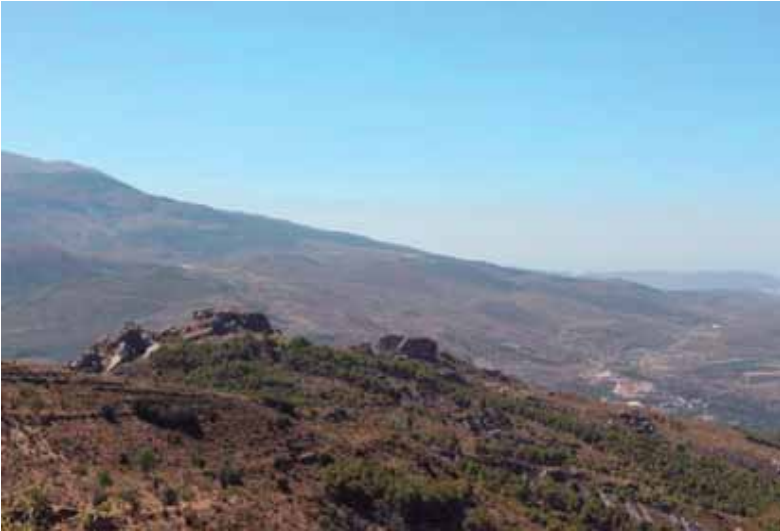
IDENTIFICACIÓN:		ENTORNO:
863.YAC:Yacimiento-5 Castillo de Inizar		
TIPO:

Situado en terreno agrícola de cultivo tradicional y erial.
Castillos. Abandonado.		DESCRIPCIÓN:
LOCALIZACIÓN:		Fortificación correspondiente a un asentamiento medieval localizado entre los términos municipales de Bayárcal y Paterna del Río, antigua alquería de la tahá medieval del Andarax, con huellas de un castillo en el cerro del mismo nombre y de una ermita-mezquita. Se trata de un despoblado morisco del que se conservan restos de su iglesia y diversas estructuras de habitación, cuya edificación corresponde a las fundaciones realizadas inmediatamente después de la Reconquista, y se despobló a finales del siglo XVI; se sitúa al pie del Castillo de Iniza, el cual se identifica con el hisn de Paterna.
Bayárcal. Visible desde Carretera Paterna del Río-Bayárcal (ALP-612) Coordenadas: X: 502018 Y: 4096486		De los tres modelos de fortaleza que implanta el Califato, el de Iniza pertenece al de torre-fuerte, construido a base de tapial de mortero. Mide 6,8 x 6 metros y se alza sobre un aljibe de 2,4 por algo más de 3 metros. Se preservan algunos restos, de lo que quedan en el sureste un lienzo de muralla en mampostería y un pequeño resto de tabija que, quizás, formaba parte de una torre adosada a la muralla y una cisterna.

AUTENTICIDAD:	Foto: Estefania Fernández Fernández	CONSERVACIÓN:
Alto valor histórico por su importante función defensiva que comienza en el Califato, sigue con las guerras fronterizas de los reinos de taifas y continúa en el siglo XIII con una serie de levantamientos más conocidos en la comarca del Andarax.		Los trabajos de repoblación forestal han destruido una buena parte del yacimiento.
PROTECCIÓN:		
Inscrito Bien de Interés Cultural: Monumento (25/06/1985).

PROTECCIÓN:		CONSERVACIÓN:
Inscrito Bien de Interés Cultural: Monumento (25/06/1985).		El estado de conservación es malo. Deterioro avanzado por falta de labores de conservación.

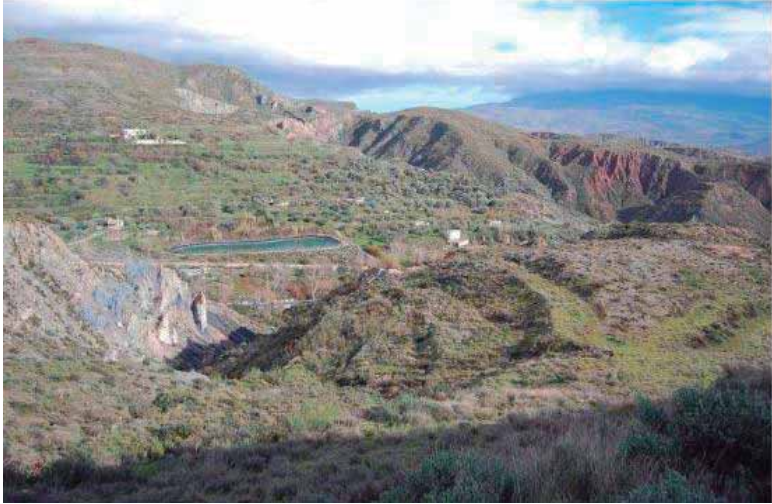
<p>Foto: Web Turismo de Valor.</p>	ENTORNO:
866.YAC:Yacimiento-8 Castillo de Valor; El Castillejo		Situado en terreno agrícola de cultivo tradicional y erial.
TIPO:		DESCRIPCIÓN:
Castillos. Abandonado.		Fortificación correspondiente a un asentamiento medieval localizado en el término municipal de Valor, antigua alquería de la tahá medieval de Ugijar, a unos 750 metros de altitud. Se compone de castillo y recinto que lo circunscribe, aunque se presupone la existencia de más de un recinto en base a los restos de una pequeña construcción circular y de una larga muralla, de algo menos de un metro de espesor, que se conservan en la vaguada existente al norte del cerro. Ésta está construida con mampostería de lasjas sin mortero de agarre, y cada cierta altura una hilada sujeta con mortero de cal; quizás no corresponda a la época de construcción del castillo, pudiendo haber sido edificado en el siglo XVI, durante la rebelión de los moriscos. Las grandes dimensiones que al parecer tuvo este recinto, y su situación en cuanto al castillo, hacen pensar en un lugar para albergar al ganado o a la población en caso de peligro, lo que se conoce con el nombre de albacara. El castillo propiamente dicho lo constituye una planta sensiblemente triangular, de la que puede conocerse el recorrido de su perímetro exterior. En la alineación orientada al N, hay indicios de dos torres en los extremos y del resto del muro de mampostería que los unía. En el lado E, el más escarpado, quedan restos de un gran muro que forma ángulo, construido con tapial de cal y canto con relleno interior, que pudo formar parte de algún torreón defensivo. En las laderas del cerro quedan restos de muros, tal vez pertenecientes a las viviendas del poblado medieval.

LOCALIZACIÓN:		CONSERVACIÓN:
Valor. Cerro Tejado, al sur del casco urbano. Coordenadas: X:494002 Y: 4093376		El estado de conservación es malo, siendo escasos los restos del recinto amurallado y la fortificación. Deterioro avanzado por falta de labores de conservación.
AUTENTICIDAD:		
Alto valor histórico por su importante función defensiva.		
PROTECCIÓN:		
Inscrito Bien de Interés Cultural: Monumento (25/06/1985).

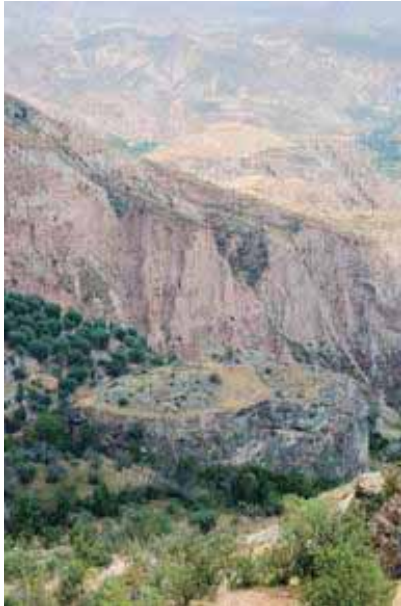
ENTORNO:
867.YAC:Yacimiento-9 Castillo de Yegen; Piedra Fuerte		Situado en terreno agrícola de cultivo tradicional y erial.
TIPO:		DESCRIPCIÓN:
Castillos. Abandonado.		<p>Fortificación correspondiente a un asentamiento medieval localizado en el término municipal de Yegen.</p> <p>Conocido como Piedra Fuerte de Yegen, debió disponer de tres recintos, correspondiendo cada uno de ellos con una de las paratas escalonadas que discurren por la cumbre.</p> <p>Pese a los pocos restos quedan de la fortaleza, puede saberse el recorrido del perímetro del recinto exterior, dado que aún hay restos suficientes para conocer el trazado de la muralla de mampostería que bordeaba la gran piedra. Donde más restos se conservan de los muros de este recinto es en la parte orientada al noreste, sobre el primitivo camino de acceso al conjunto que aún existe. De los otros dos recintos quedan muy pocos indicios de muros de mampostería, si bien existe en el interior de la plataforma gran cantidad de piedras acumuladas procedentes de la demolición. Al este del segundo recinto se encuentran los restos de un aljibe, consistentes en parte de los muros más largos, construidos con tapial de cal y canto, enlucidos por su interior y con indicios del arranque de una bóveda de mampostería.</p>

LOCALIZACIÓN:		CONSERVACIÓN:
Yégen. Coordenadas: X: 490151 Y: 4092964		<p>El estado de conservación es malo, siendo escasos los restos. Deterioro avanzado por falta de labores de conservación.</p>
AUTENTICIDAD:		
<p>Alto valor histórico por su importante función defensiva en época califal y su relevancia en el sistema defensivo de las tahás alpujarreñas.</p>		
PROTECCIÓN:		
Inscrito Bien de Interés Cultural: Monumento (25/06/1985).

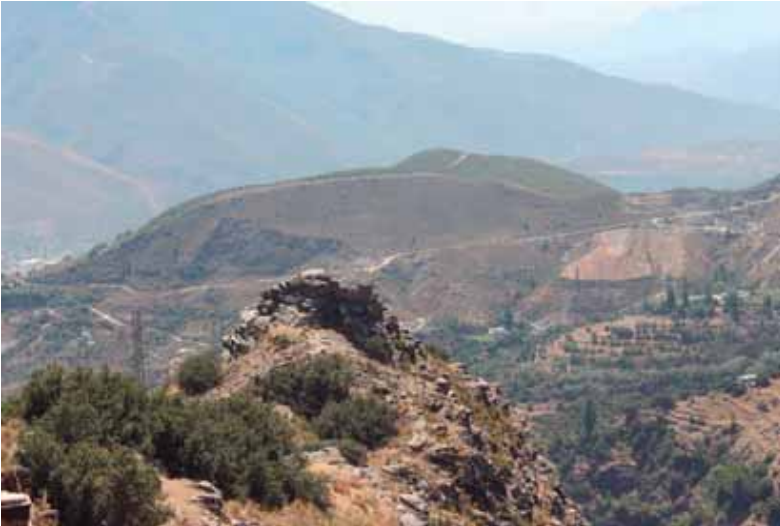
<p>Foto: Estefanía Fernández Fernández</p>	ENTORNO:
868.YAC:Yacimiento-10 Castillo del Poqueira		Se sitúa sobre un cerro rocoso, al suroeste del punto kilométrico 54.200 de la carretera comarcal que va de Pampaneira a La Tahá, casi en el límite de los dos términos municipales.
TIPO:		DESCRIPCIÓN:
Castillos. Abandonado.		<p>Fortificación que se sitúa a 1.140 metros de altitud en terreno rocoso en el margen izquierda y sur del Barranco del Poqueira, el cual divide y del que recibe su nombre. De este castillo se conservan restos de sus dos recintos, siendo posible que dispusiera de más, ya que comienzan a existir restos de muros de mampostería, al parecer de la puerta de acceso al conjunto, poco después de abandonar la carretera comarcal y tomar el camino que conduce a él. Del segundo recinto, situado en la ladera sureste, quedan restos de sus murallas de mampostería al sue, este y norte, así como de una torre al noreste, también de mampostería. Se observa asimismo que la puerta de acceso a este recinto debió estar en el muro septentrional. En su interior se conservan restos de muros de edificaciones.</p> <p>El primer recinto se sitúa por completo en la roca, por lo que se encuentra naturalmente defendido, encontrándonos la muralla que lo cerraba sólo por el lado oriental. Al sureste hay un aljibe, de medidas interiores 3,45 x 3,15 m, construido con muros de hormigón de cal y bóveda de mampostería, de la que quedan restos en su arranque. Al norte quedan restos de una gran torre de tapial, construida sobre base de mampostería y dividida interiormente en dos habitaciones.</p> <p>La cantera de donde se extrajo el material para la construcción de las mamposterías se encuentra situada al norte de ambos recintos, habiéndose aprovechado como balsa de agua para el ganado.</p>

LOCALIZACIÓN:		CONSERVACIÓN:
Pampaneira. Visible desde margen derecho de Carretera a-4132 en dirección Pampaneira-La Tahá. Coordenadas: X: 467075 Y: 4086573		<p>Mal estado de conservación por su abandonado. La torre de tapial del recinto principal presenta grietas verticales en su ángulo norte y otra en el muro oeste, así como roto el muro sur, todo producido por haber deslizado al ceder parte del terreno sobre el que se asienta. El segundo recinto está cubierto de vegetación y arbolado que oculta elementos importantes de la fortaleza. En medio de ella se ha colocado un gran poste metálico para el apoyo de la línea eléctrica.</p>
AUTENTICIDAD:		
Alto valor histórico por su importante función defensiva en los siglos XI y XII que salvaguardaba la Tahá de Poqueira, controlando la Sierra Mecina y los valles del Poqueira y del Guadalfeo.		
PROTECCIÓN:		
Inscrito Bien de Interés Cultural: Monumento (29/06/1985). Delimitación, excavación arqueológica y puesta en valor.

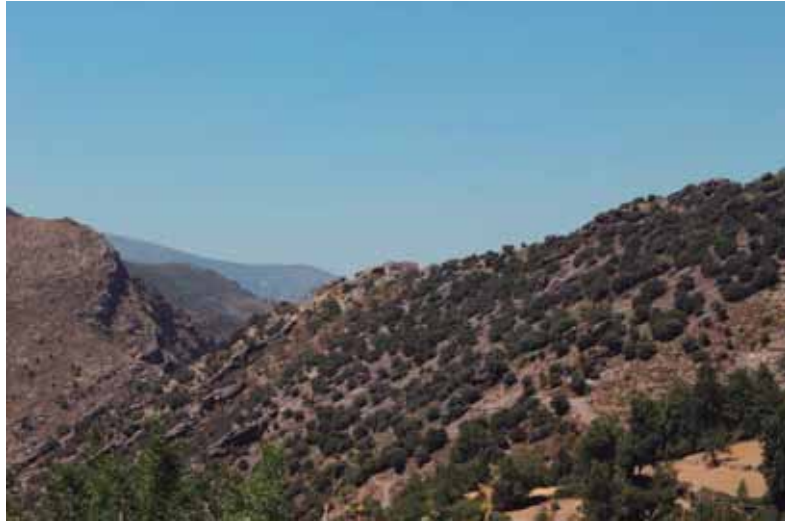
<p>Foto: Estefanía Fernández Fernández</p>	ENTORNO:
871.YAC:Yacimiento-13 La Mezquita		Paisaje vegetal de encinas y robles melojos y matorral en la ladera derecha del barranco, frente al enclave de los Baños de Panjuila en la ladera opuesta y las Minas del Conjuero, situándose ladera abajo la Fábrica de harinas y Central hidroeléctrica de Ferreirola.
TIPO:		DESCRIPCIÓN:
Yacimientos. Cortijos. Abandonado.		Restos arqueológicos situados en el cerro y pago del mismo nombre, a unos 1192 metros de altitud al oeste del casco urbano de Busquistar, erigido sobre una plataforma rocosa o espolón en la ladera derecha del valle del el río Trevélez, hacia el cual desciende escalonado. La cumbre del cerro, en su parte central, está ocupada por las construcciones del cortijo llamado "La Mezquita", de uso agropecuario y compuesto por vivienda, con algunos muros y escaleras hacia la planta superior excavado en roca. Cuenta además con corrales y cuadras para el ganado, una fosa de enterramiento infantil excavada en la roca y junto a la entrada del cortijo, un pozo en la parte superior del morro y junto a la era actual, un silo de forma cilíndrica y una alberca en el prado que se encuentra al pie del camino.

LOCALIZACIÓN:		CONSERVACIÓN:
Busquistar. Acceso por primer desvío a izquierda en la carretera A-4132 en dirección a Pórtugos. Coordenadas: X: 473006 Y: 4087295		El estado de conservación difiere según el bien, siendo evidente su deterioro por la exposición a incidencias climáticas y crecimiento de vegetación intrusiva.
AUTENTICIDAD:		
Alto valor histórico puesto que los restos se han identificado como pertenecientes a un poblamiento rupestre altomedieval mozárabe están datados entre los siglos VIII y XIV, por lo que se estima el yacimiento arqueológico más antiguo de La Alpujarra. Goza, además, de valor etnológico al estar asociado a escarihuélas históricas de comunicación entre la Alpujarra Media y la Contraviesa, y valor paisajístico, dado que desde aquí es visible la configuración y articulación de pueblos de la Tahá, Pórtugos y Busquistar, sus cultivos aterrazados y las Minas del Conjuero (Bien de Interés Cultural) y de los barrancos del Chorrerón y del Castañar con el río de Trevélez.

PROTECCIÓN:		
Inscrito: BIC: Sitio Histórico (3/05/2007). Medidas de diverso grado de consolidación de estructuras y limpieza de vegetación intrusiva.

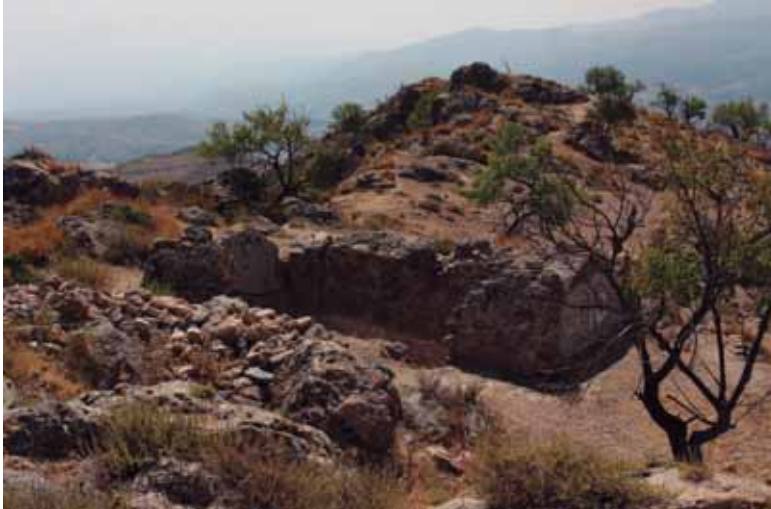
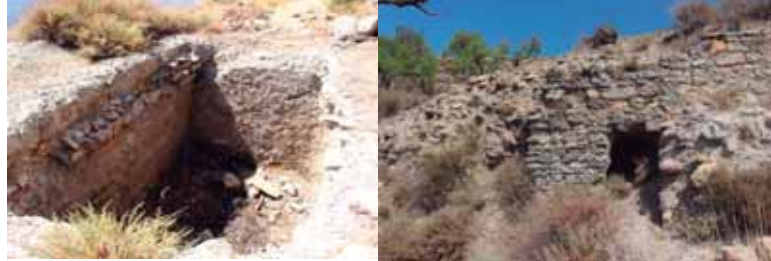
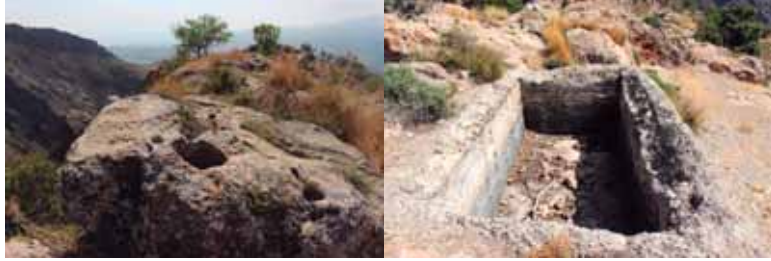
ENTORNO:
872.YAC:Yacimiento-14 El Fuerte		Se enclava en un cerro alomado donde se han encontrado restos prehistóricos, romanos y de época altomedieval, la vegetación es matorral bajo y almedros dispersos.
TIPO:		DESCRIPCIÓN:
Yacimientos. Abandonado.		Recinto amurallado del siglo VIII que en sitúa en el cerro situado al suroeste del casco urbano de Juviles, en un promontorio sobre el núcleo de Timar. Consta de un total de nueve torres, en diferentes grados de conservación y construidas con mampostería no concertada y tapial, dos de ellas junto a rocas como refuerzo natural; un recinto al noroeste de muros no identificados, posiblemente una alcazaba; y tres aljibes, restos de albercas, pozos y canalizaciones y una oquedad en roca donde presumiblemente podría estar el acceso, así como probables elementos defensivos, ahora bastante asolados y enmascarados por las paratas y bancales que se fueron haciendo, especialmente en el siglo XIX, para la explotación agrícola del cerro. El aljibe situado al este se denomina "Ermita de los Moros", en alusión a las pequeñas cruces existentes en sus paredes interiores, de planta rectangular, mampostería unida y argamasa de cal y arena y hoy día parcialmente embovedado, mientras que el aljibe más occidental es rectangular, de obra de hormigón y con arranque de bóveda. En las proximidades se encontraron restos de cerámica islámica en la plataforma superior y <i>terra sigillata</i> y <i>tegulae</i> en la fachada meridional.

Inscrito BIC: Sitio Histórico 17/04/2007. Consolidación de estructuras y limpieza de maleza intrusiva que pudiera afectar a éstas.		CONSERVACIÓN:
	Foto: Estefanía Fernández Fernández	El grado de conservación difiere en las torres, de las que se conservan los arranques y, en algunas, parte de los paños, con peor estado de conservación al este de la muralla. Buen estado de conservación de los dos aljibes pese al deterioro de los siglos; actualmente han sido limpiado de sedimentos. La "Ermita de los Moros" cuenta con hormigonado para consolidación de mampostería en lados menores, la central es obra de hormigón y la occidental en riesgo de deterioro.

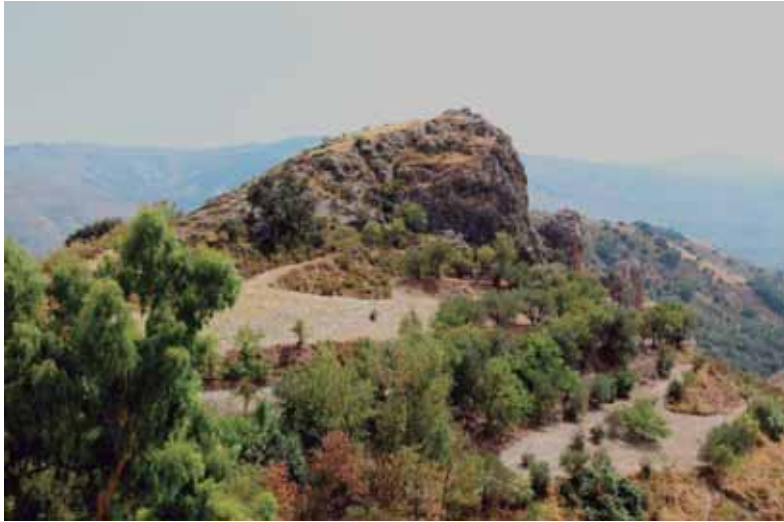
DESCRIPCIÓN:
Tímar (Lobras). Acceso por Carretera A-7206, a la entrada del núcleo de población Coordenadas: X: 480857 Y: 4088020		<p>Antiguo asentamiento de época protohistórica situado en un promontorio rocoso que se encuentra frente al actual cementerio de Timar, a 1.100 metros de altitud, caracterizado porque, si bien sus laderas meridional y oriental forman una suave colina, con vistas sobre Timar y la sierra de la Contraviesa, su vertiente septentrional y occidental, sobre el río Nieves, tienen una caída de unos veinticinco metros de altura. Destaca por su amplia secuencia de ocupación que, a tenor de unos restos cerámicos documentados, parece iniciarse en época protohistórica, encontrándose también otros restos materiales de difícil caracterización, aunque podrían fecharse desde época tardo-antigua hasta medieval. Su denominación pudiera deberse a la fortísima erosión que sufren los launares existentes en su base a causa del arrastre de las aguas del río Nieves, desmoronándose parte del cerro original sobre el cauce de este río.</p>

AUTENTICIDAD:		CONSERVACIÓN:
Alto valor histórico dado que las características del terreno, formado por materiales y por algunos de los recursos minerales, han constituido durante milenios la principal razón del asentamiento humano en la zona, con presumible interconexión con las minas de mercurio próximas y el Fuerte de Juviles, donde también se han hallado restos prehistóricos, romanos y altomedievales.		<p>Dadas las características morfológicas del cerro y el sistema de explotación que aún se lleva a cabo, mediante cultivos en bancales, es posible que el yacimiento mantenga un aceptable nivel de conservación, al menos en algunos sectores.</p>
PROTECCIÓN:		Foto: Estefanía Fernández Fernández
Inscrito BIC: Sitio Histórico 17/04/2007.

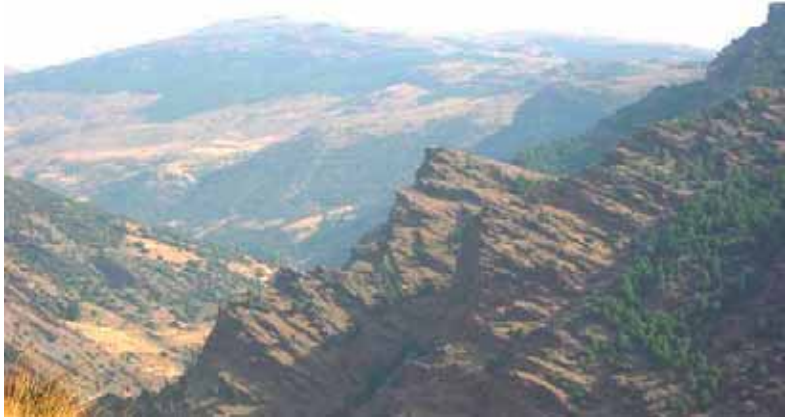
<p>Foto: www.panoramio.com</p>	ENTORNO:
877.YAC:Yacimiento-19 Tajo del Reyecillo		Situado en terreno escarpado, con repoblación de pinos en cota alta.
TIPO:		DESCRIPCIÓN:
Fortificaciones. Abandonado.		Fortificación correspondiente a un asentamiento medieval localizado en el término municipal de Bérchules, de la que se conservan escasos restos. En el lugar conocido como Tajos del Reyecillo se encuentra un cerro cortado a pico por todos sus costados, presentando ladera suave sólo por su cara sureste que está cruzada horizontalmente, a la mitad de la pendiente, por un muro de mampostería de lajas, que la corta de tajo en dirección SO-NE y que es el único resto perceptible que se observa. La muralla se encuentra muy deteriorada, estando los mampuestos esparcidos por la pendiente del cerro. Es posible que constituyan los restos de un refugio construido en la sublevación morisca del siglo XVI.

LOCALIZACIÓN:		CONSERVACIÓN:
Bérchules. Coordenadas: X: 483088 Y: 4095263		El estado de conservación es malo. Deterioro avanzado por falta de labores de conservación.
AUTENTICIDAD:		
Alto valor histórico por su importante función defensiva en época califal y su relevancia en el sistema defensivo de las tahás alpujarreñas. Se localizan grabados rupestres, esquemáticos y muy sencillos realizados con un objeto metálico romo.		
PROTECCIÓN:		
Inscrito Bien de Interés Cultural: Monumento (25/06/1985).

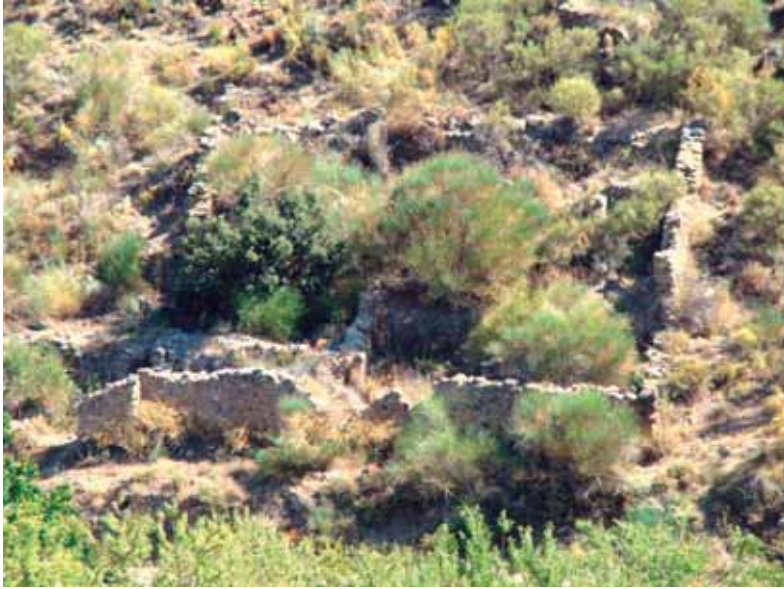
AUTENTICIDAD:	Foto: José Visedo.	Antiguos baños alimentados por la fuente homónima de Panjuila, que nace a 1.074 m. de altitud. Es fuente de aguas medicinales que tal vez fueron utilizadas por los mozarabes entre los siglos VIII y X; estos baños están reseñados en el Diccionario de Madoz del siglo XIX. Actualmente solo quedan restos de muros de mampostería a piedra vista.
Alto valor histórico y etnológico que, junto a los Baños del Piojo de Cástaras, son testimonio de la red de baños de herencia altomedieval existentes en la Alpujarra, aunque con una mayor explotación de sus aguas con motivos medicinales a lo largo del siglo XIX. Además, su interés radica por asociarse a una de las vías de comunicación más transitadas desde época medieval que conectaba La Tahá con los Baños de Panjuila y articulaba la zona de la Alpujarra Media con La Contraviesa.	PROTECCIÓN:	CONSERVACIÓN:

Inscrito BIC: Sitio Histórico 03/05/2007. Consolidación de estructuras y limpieza de maleza intrusiva.		Mal estado de conservación por la no preservación de sus cubiertas, lo que pone en riesgo de derrumbe el resto de mampostería vertical, además de proliferación de densa maleza que hace difícil el acceso.

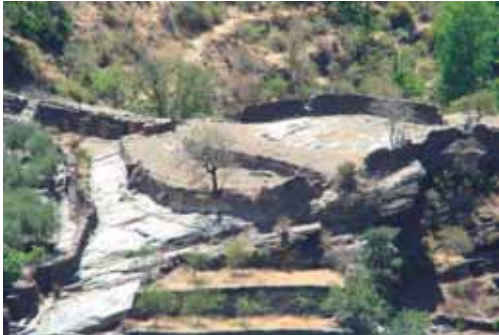
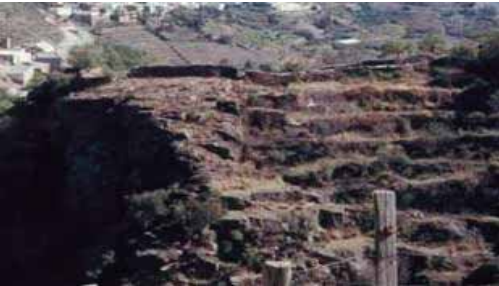
Fortaleza compuesta por un baluarte superior, junto a una muralla perimetral simple en mampostería con pequeños vanos defensivos y un torreón inicial, también en mampostería, en este caso con mortero de cal.
AUTENTICIDAD:	Restos de torre y muralla perimetral y del corral construido posteriormente	Al recinto llega lo que pudiera ser una acequia-muralla sobre elevada en mampostería, para el abastecimiento de agua, con lajas sobresalientes en un lateral que podrían tener un objeto defensivo.

Está datado en los siglos XIII y XIV, y se recoge en: CARA y RODRIGUEZ. "Introducción al estudio crono-tipológico de los Castillos de Almería". Gr. Athos P. 1.998./ CARA y RODRIGUEZ. "Castillos y poblamientos de la Alpujarra Oriental". Al. IEA. 1.992.
PROTECCIÓN:	Vista trasera Foto: Jose M. Visado	CONSERVACIÓN:
BIC genérico como fortaleza o castillo, no figurando en el Catálogo de Patrimonio Histórico de Andalucía. Consolidación de estructuras.		Ruinoso. Parcialmente desmontado, para utilizarlo como corraliza y reaprovechar sus materiales en los balates próximos.
